COMUNE DI PIZZONE (IS)

DESCRIZIONE DEI LUOGHI E GEOLOGIA

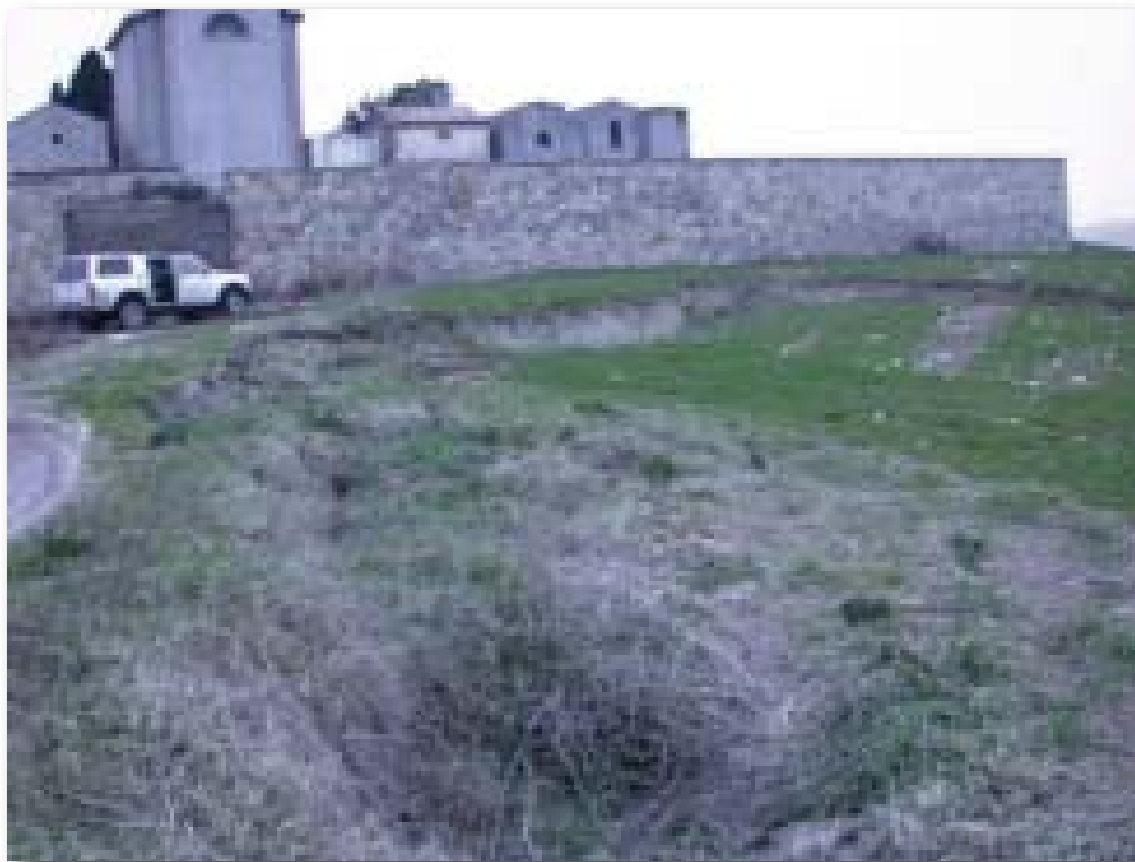
Figura 1.4.26: Il fenomeno franoso sta coinvolgendo il cimitero e la strada provinciale di accesso al paese.

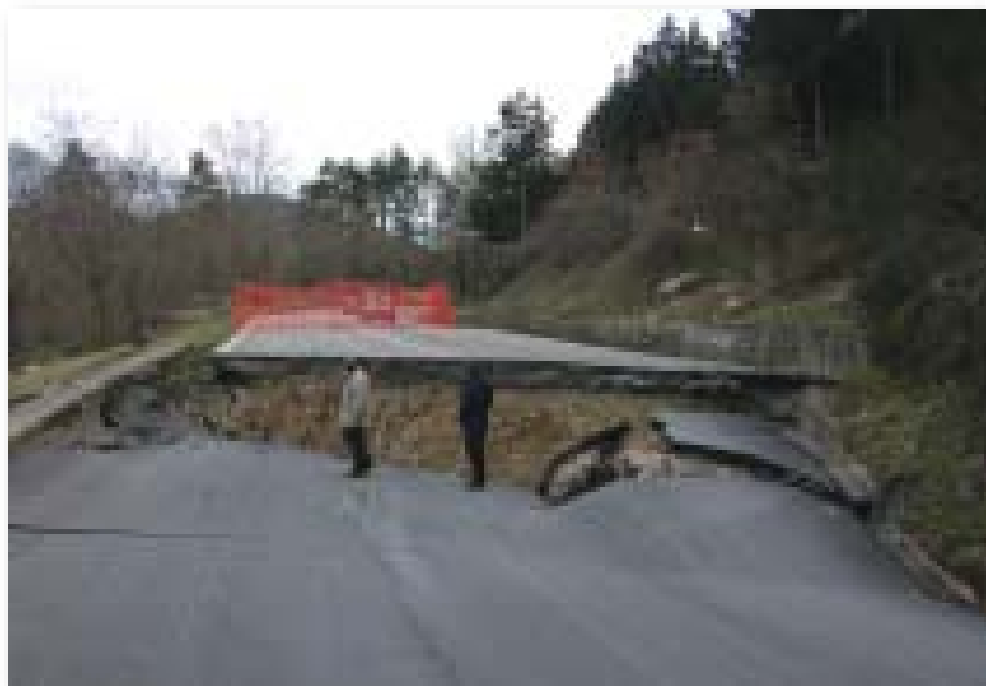
Figura 1.4.37: Il fenomeno franoso ha coinvolto lo svincolo di raccordo alla SS. N. 212.

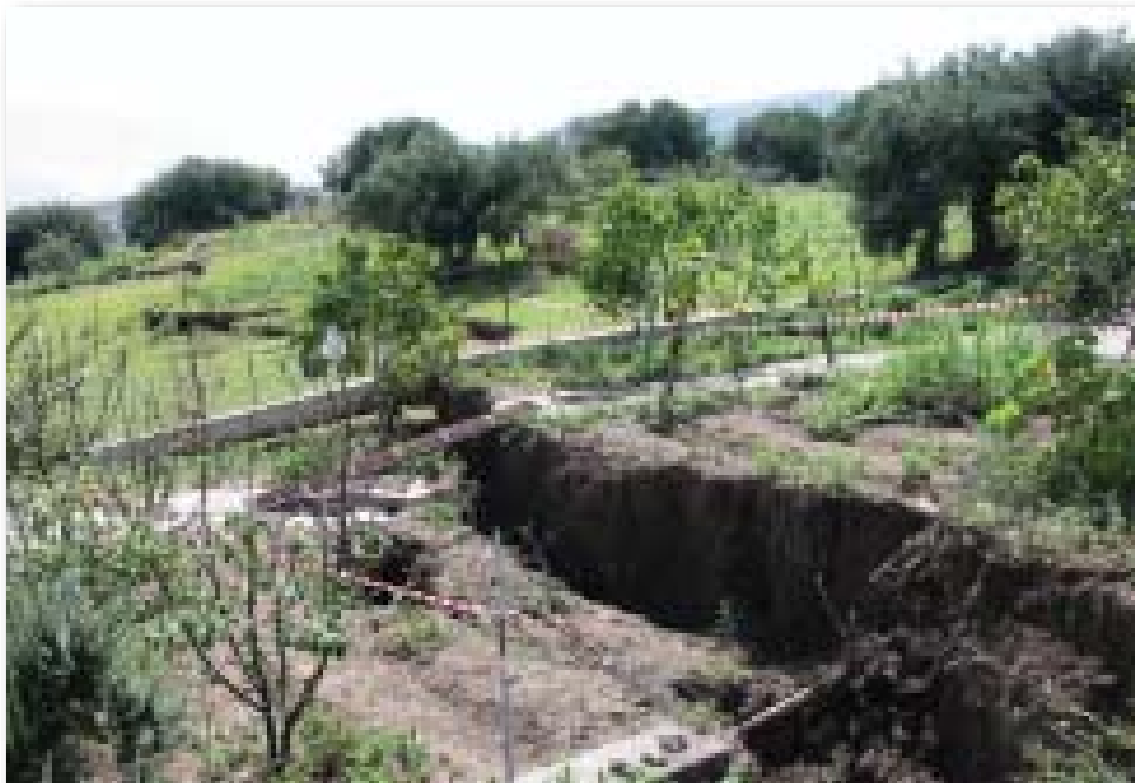
1. gravi lesioni su una casa ubicata sulla strada comunale e sui muri di delimitazione del giardino (Figura 2.2.10);
2. "tagli" in più tratti della suddetta strada comunale;

Figura 2.2.10: la frattura in zona di corona (punto 1 in figura 2.2.8) ha coinvolto il giardino ed la recinzione di una casa.

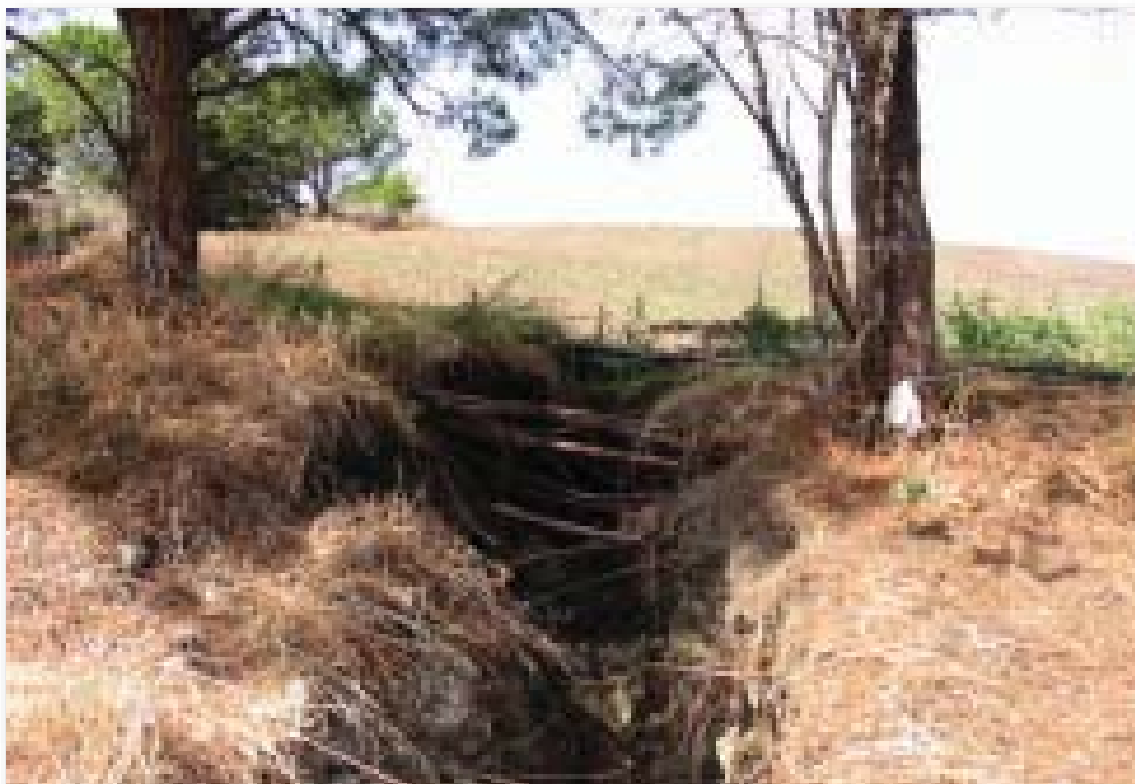
3. una frattura con apertura di circa 20 cm in corrispondenza dell'abbeveratoio presso il laghetto grande, che prosegue con una fessura nel terreno che si apre verso valle fino a circa 1 m con rigetto verticale di 1.5 m e profondità di circa 2.5 m. In corrispondenza di questa frattura è evidente il tensionamento degli apparati radicali di alcuni pini (Figura 2.2.11);

Figura 2.2.11: frattura in prossimità dell'abbeveratoio che evidenzia il tensionamento degli apparati radicali di alcuni pini.

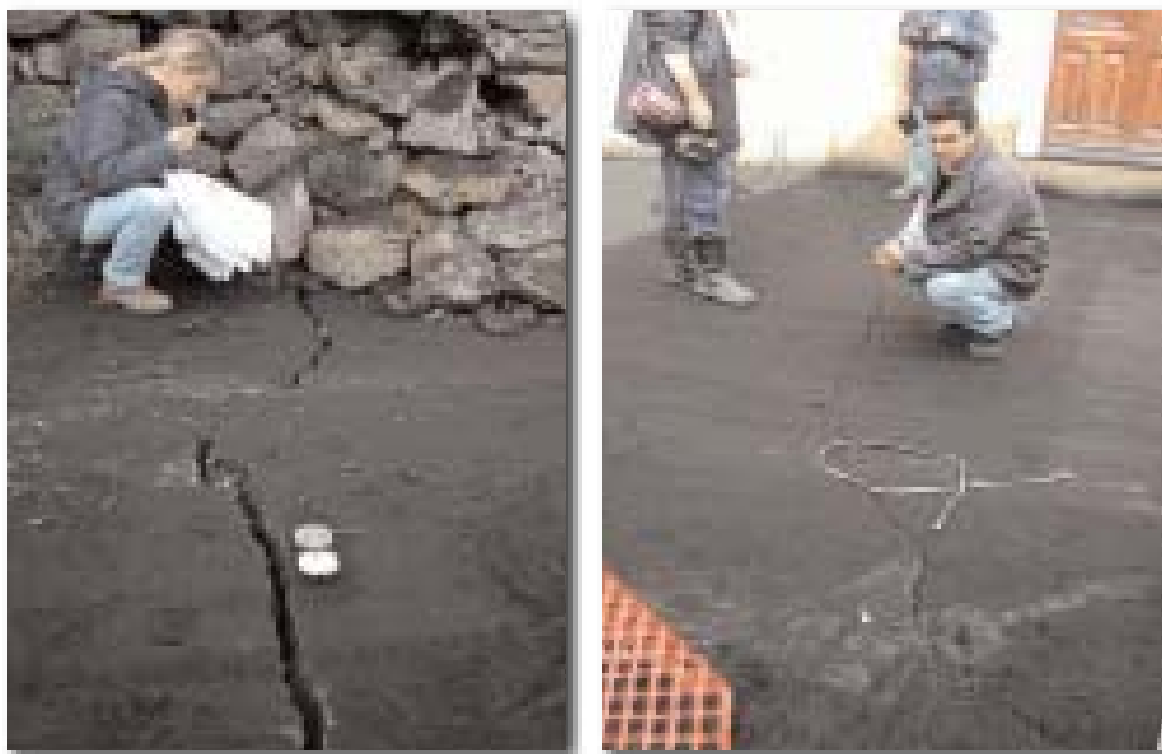
Figura 2.3.5: Fratturazione del manto stradale nel centro abitato di S. Venerina (a destra) e in località Dagala Canne (a sinistra).

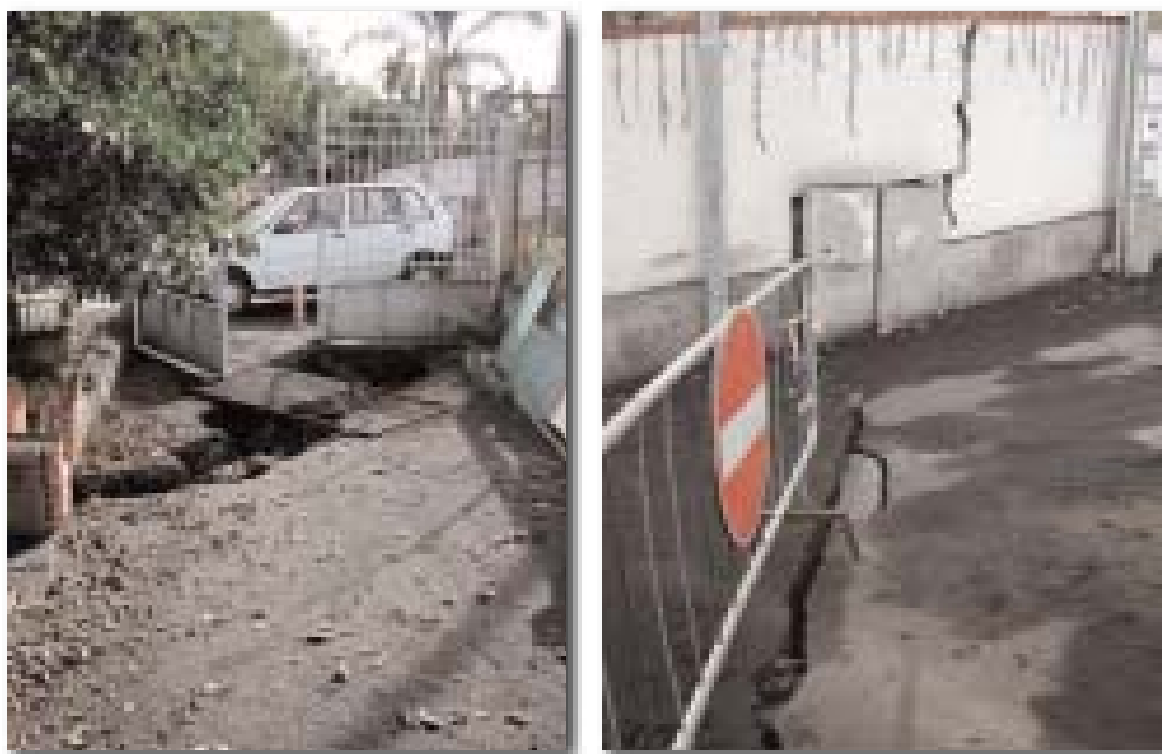
Figura 2.3.6: Fratturazione del manto stradale e nel terreno in località Scura.

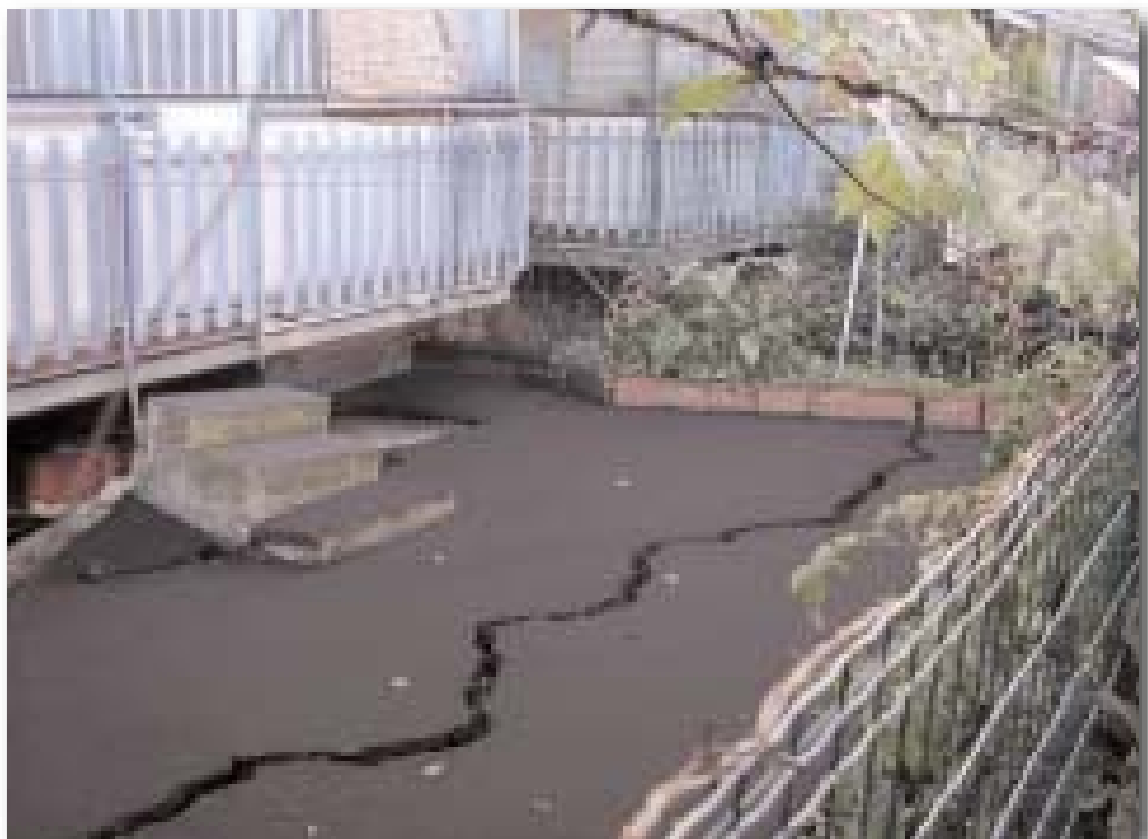
Figura 2.3.7: Fratturazione del terreno in località Scura.

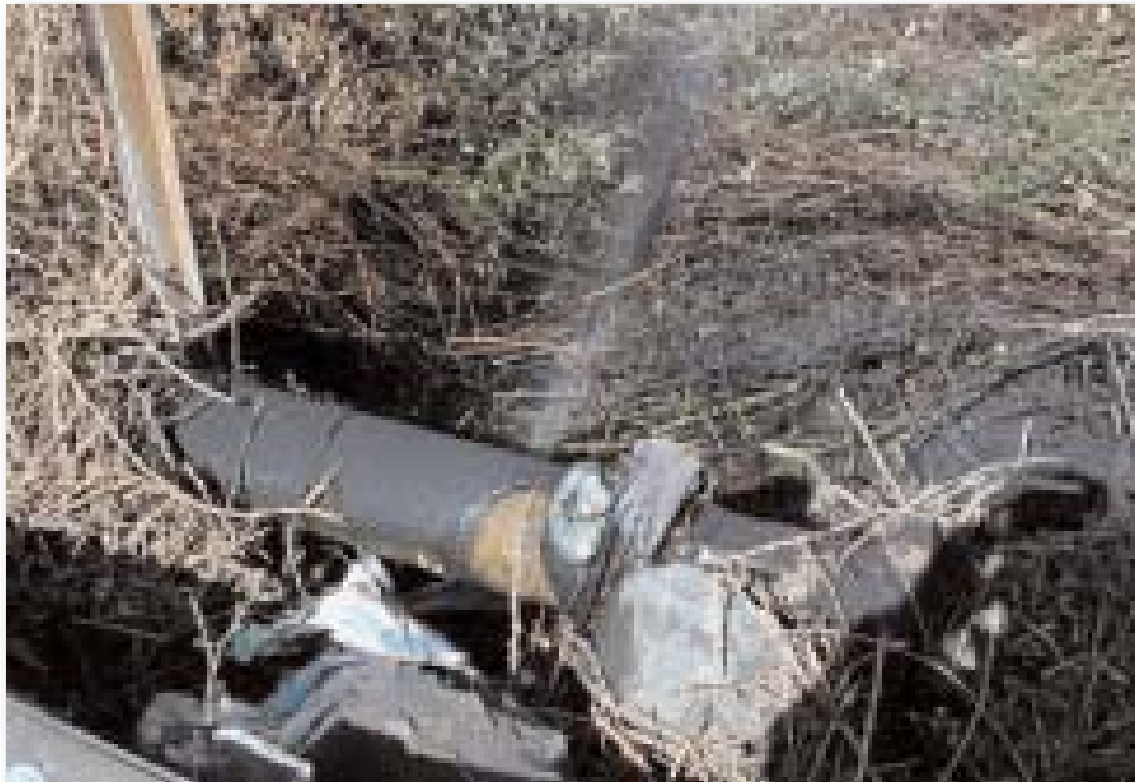
Figura 2.3.10: Rottura delle condutture idriche in corrispondenza del cavalcavia dell'autostrada posta tra Linera e Guardia.

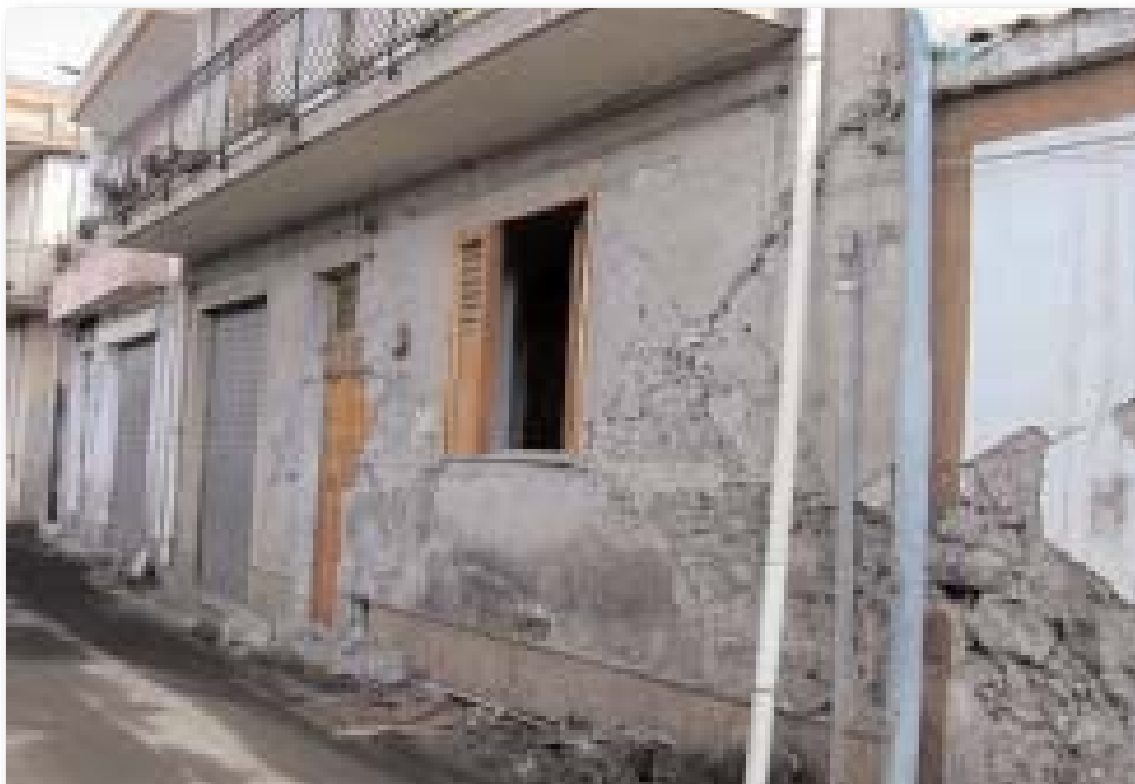
Per quello che riguarda gli edifici in muratura si riscontrano danneggiamenti diffusi consistenti in lesioni nelle murature portanti, generalmente in pietra lavica sbazzata a tessitura irregolare (Figura 2.3.11 e 2.3.12), e in alcuni casi costruiti con un solo corso di mattoni pieni (Figura 2.3.13), tanto più gravi nei casi in cui queste sono dotate di ampie aperture costituite da vani di accesso e finestrate. Tali fratturazioni hanno prodotto in alcuni casi, tra cui edifici storici, il crollo parziale o totale della struttura.

Figura 2.3.11: Lesioni incrociate da sollecitazione sismica in edificio in muratura di pietrame con ricorsi di mattoni (S. G. Bosco).

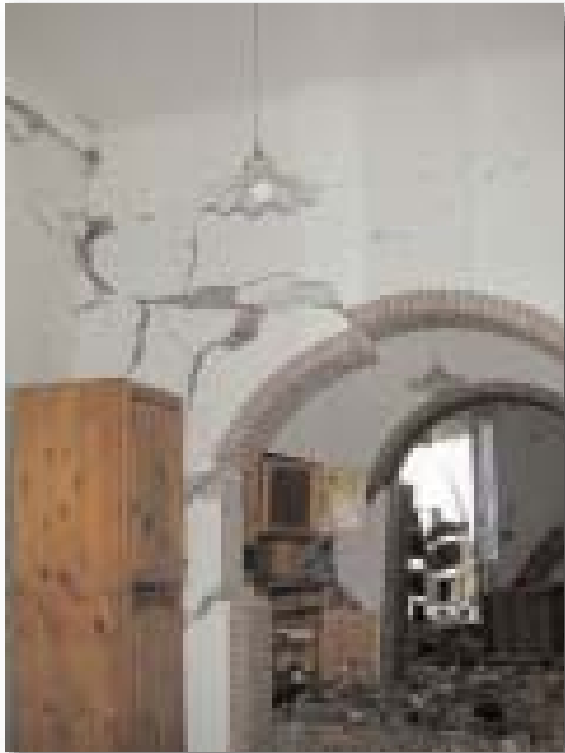
Figura 2.3.12: Effetti del sisma all'interno di una abitazione (S. G. Bosco).

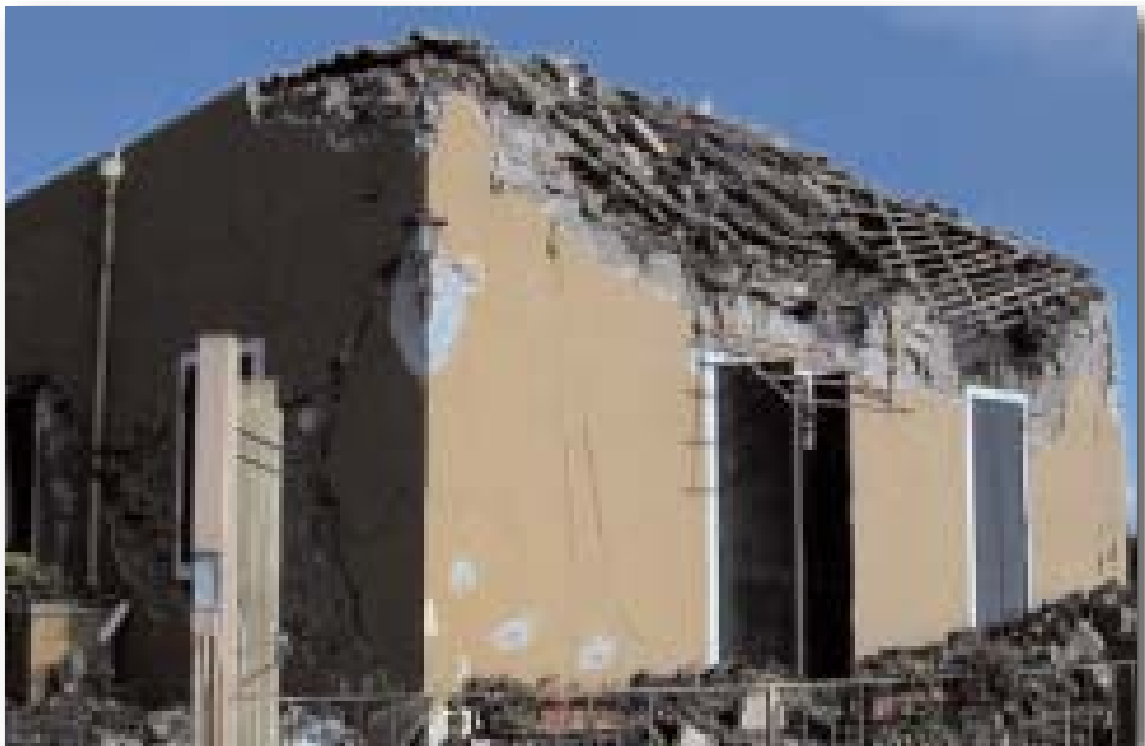
Figura 2.3.14: Crollo del tetto in un vecchio edificio in muratura di pietrame (S. G. Bosco); può essere osservata la mancanza del cordolo e la sostanziale tenuta delle catene.

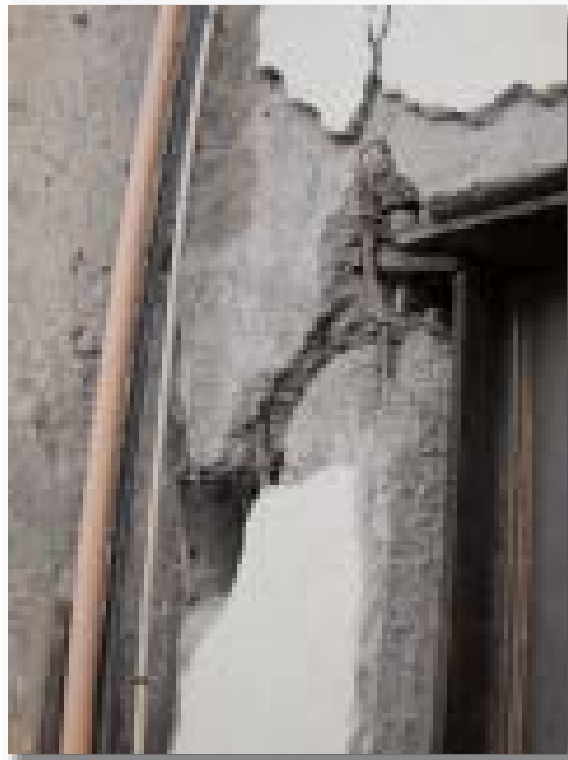
Negli edifici in cemento armato a struttura intelaiata si sono riscontrati danneggiamenti diffusi sia alle strutture portanti (Figura 2.3.15, 2.3.17 e 2.3.18) sia alle tamponature esterne e ai tramezzi interni in laterizio forato. In molti di questi lo stato di fratturazione e i numerosi crolli delle tamponature e dei tramezzi, anche in assenza di lesioni alle strutture portanti, hanno reso necessario, da parte dei tecnici preposti, la dichiarazione di inagibilità dell'edificio.

Figura 2.3.18: Pilastro lesionato da sollecitazione di taglio (S. G. Bosco).

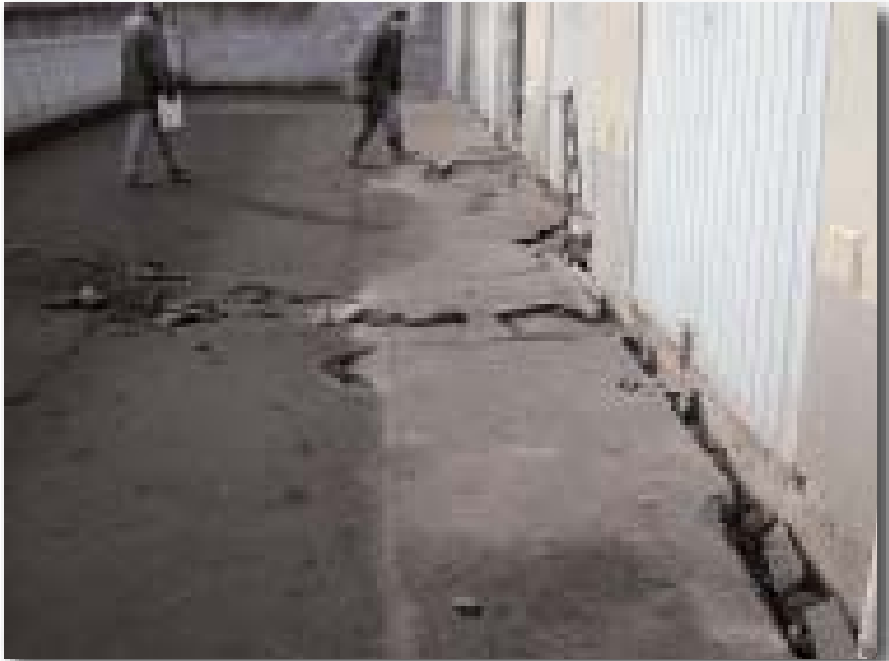
Figura 2.3.19: Dislocazione del suolo e conseguente traslazione di una intera porzione di un fabbricato a S. G. Bosco.

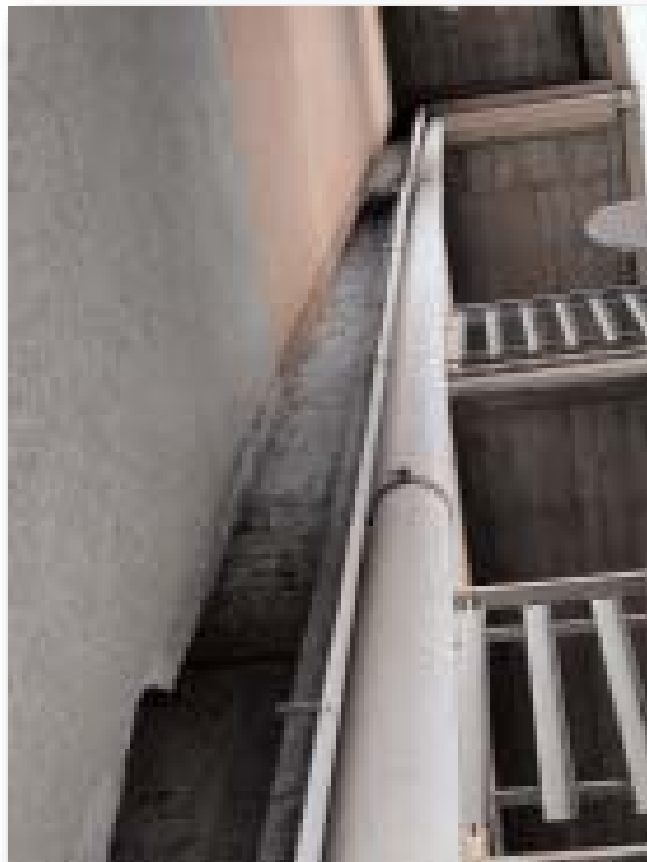
Figura 2.3.20: Dettaglio della foto precedente che evidenzia lo spostamento di un fabbricato abitativo nella zona del giunto, realizzato per adeguare le deformazioni dell'edificio a quelle del terreno.

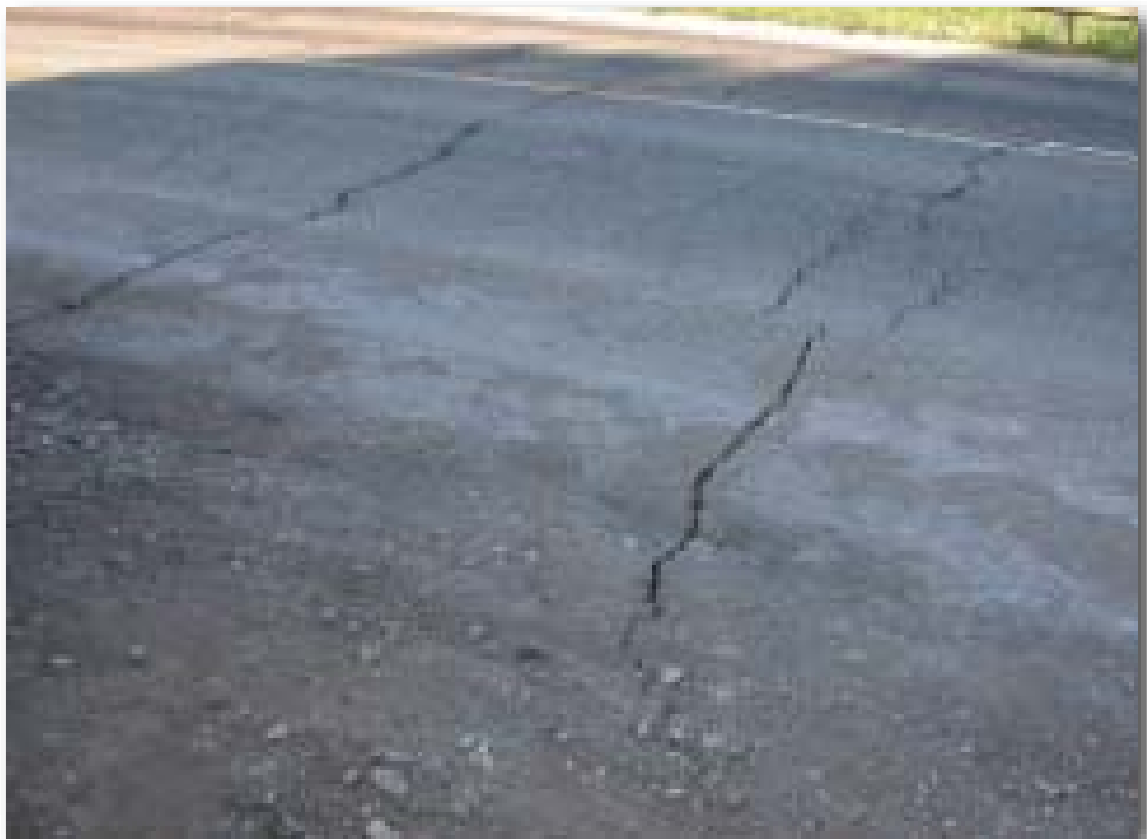
Figura 2.4.4: Fratture sul manto stradale al km 45 della SS 647 Bifernina, legate alla mobilizzazione di un corpo di frana preesistente.

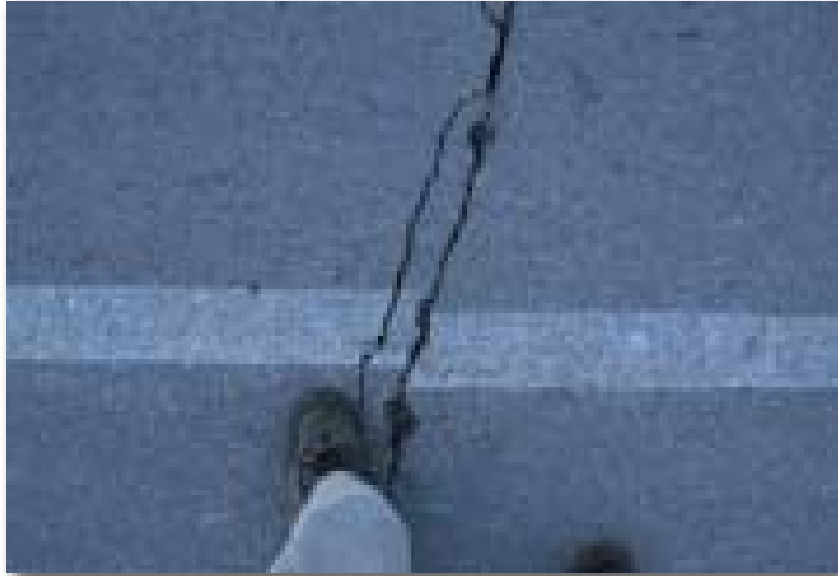
Figura 2.4.5: - Dislocazione visibile su una frattura ricollegabile ad un movimento franoso a sud dell'abitato di San Giuliano di Puglia.

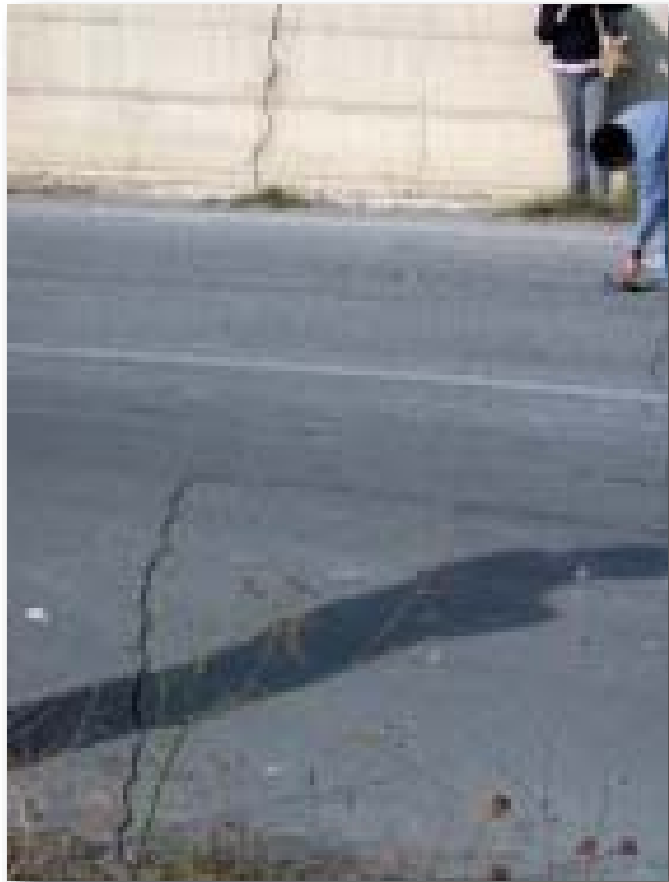
Figura 2.4.6: Frattura sulla strada Colletorto-San Giuliano, che interessa sia il manto stradale che il muro di contenimento in c.a.

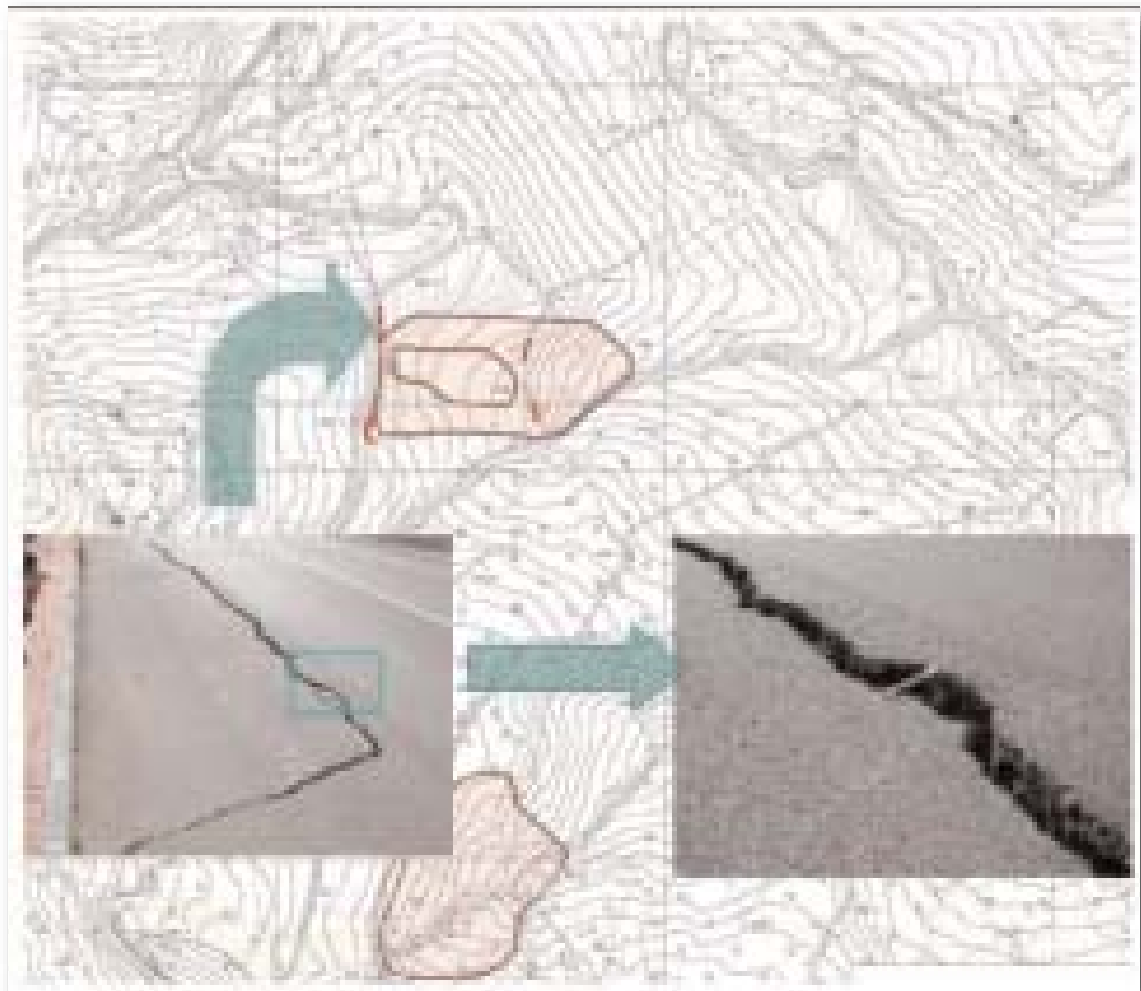
Figura 2.4.8: Strada di collegamento Colletorto-San Giuliano di Puglia: un esempio di fenomeno franoso riattivato in occasione della sequenza sismica iniziata il 31.10.2002.

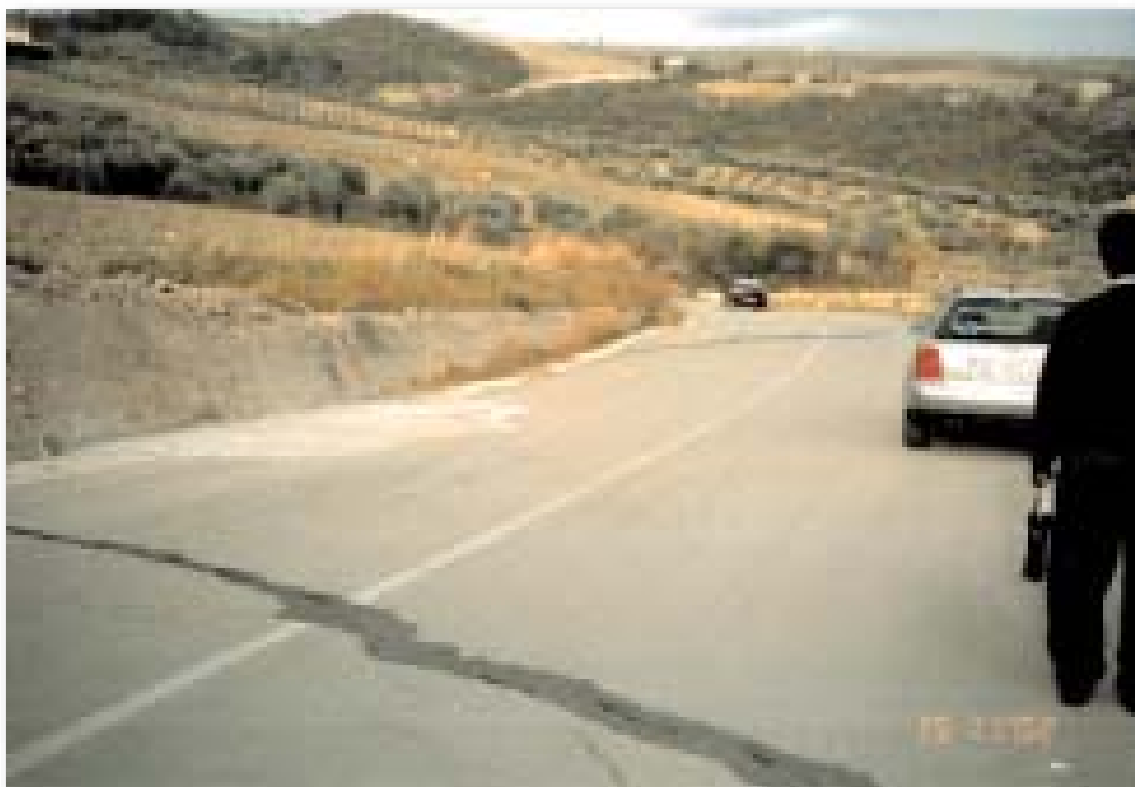
Figura 2.4.9: Corona di frana che interessa la sede stradale a sudest dell'abitato di San Giuliano di Puglia. Il movimento è risultato ancora in atto due settimane dopo il sisma.

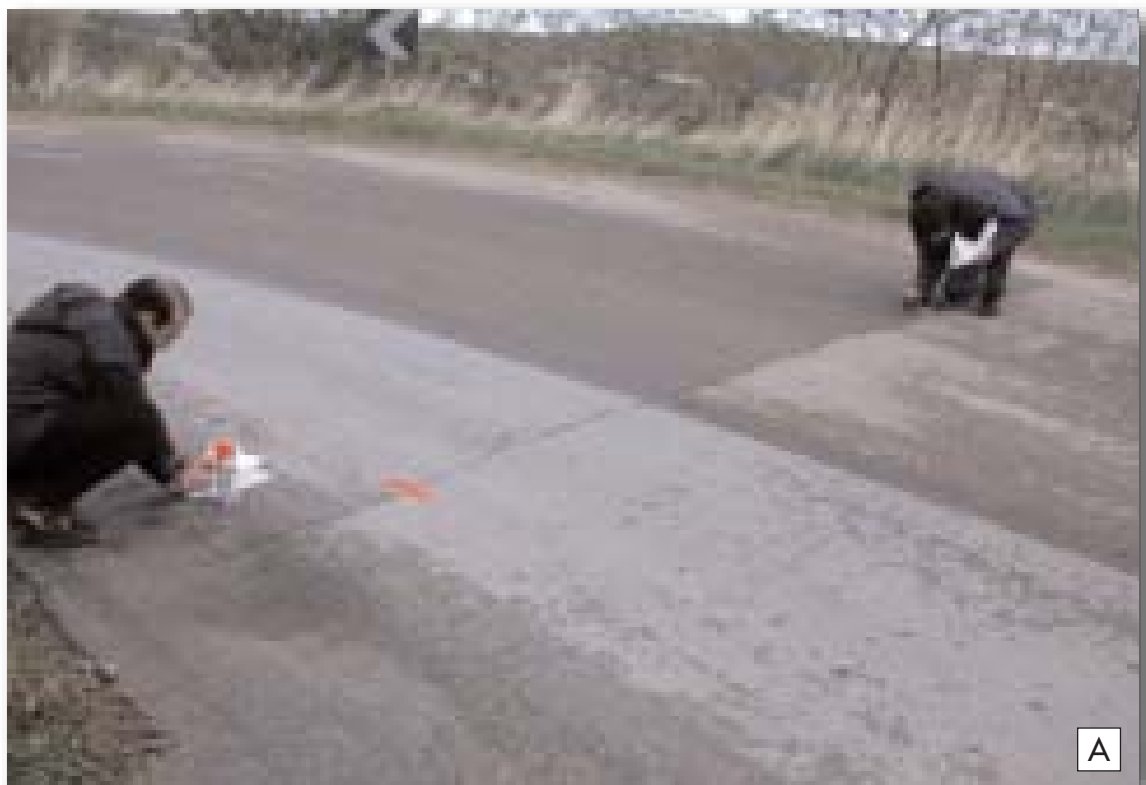
Figura 2.4.10: Due fratture cosismiche che hanno interessato la sede stradale a nord dell'abitato di San Giuliano di Puglia. A) frattura 12 in Tab. II, B) frattura 8 in Tab. II.

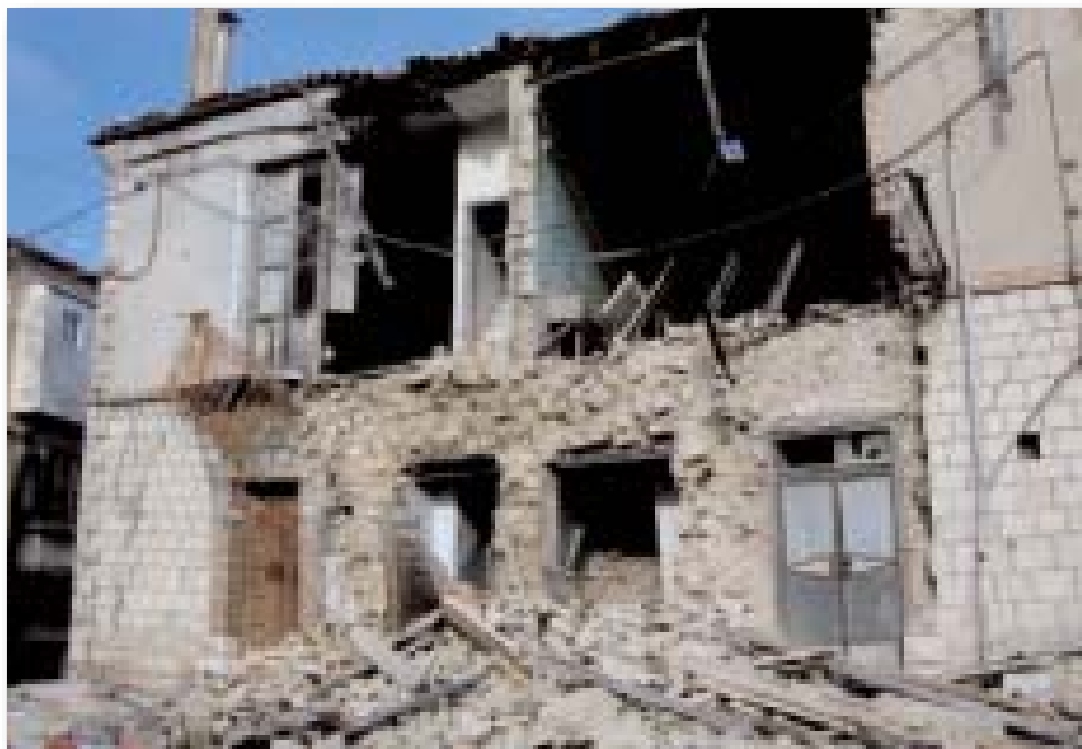
Figura 2.4.11: Casacalenda. Serie di aperture troppo ravvicinate a piano terra che hanno indebolito la struttura in pietra.

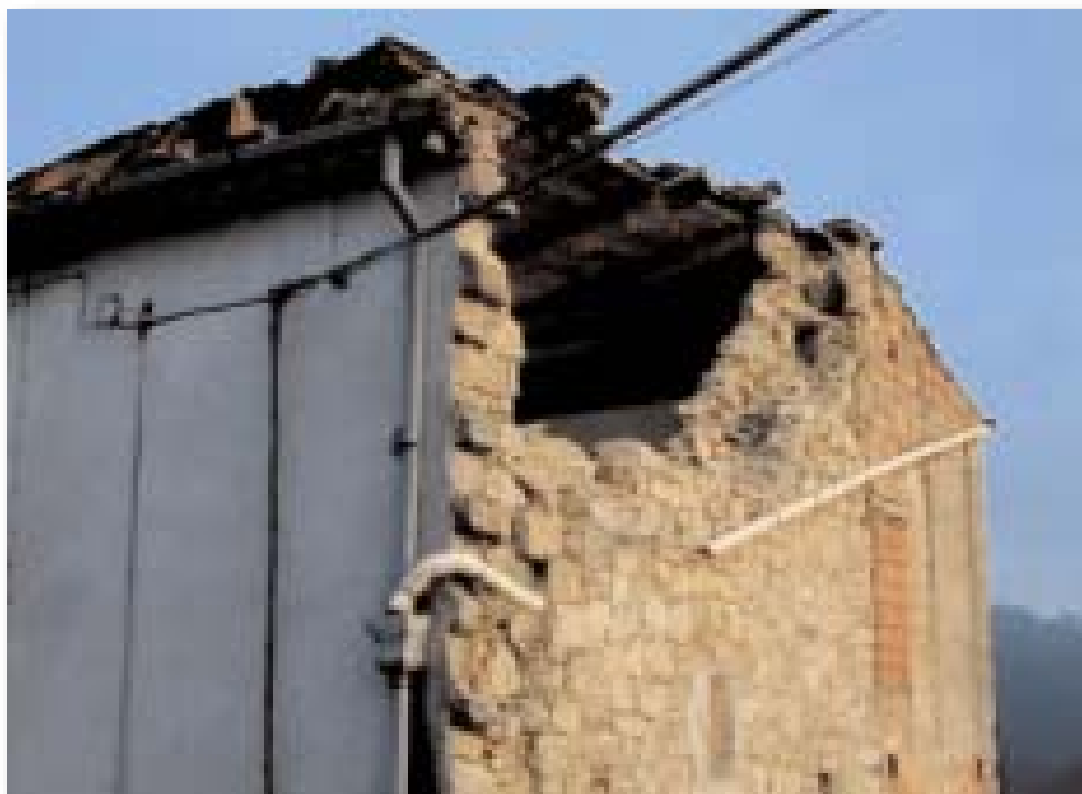
Figura 2.4.12: Bonefro. Crollo provocato dalla spinta del tetto e dalla mancanza del cordolo di coronamento.

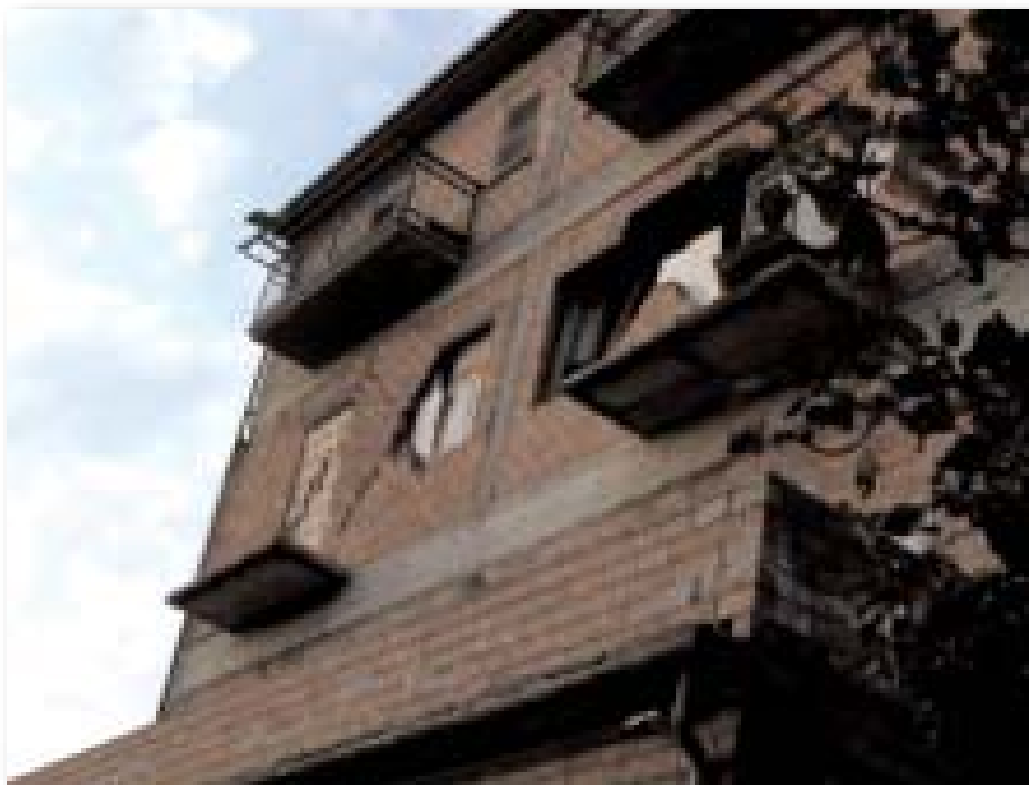
Figura 2.4.13: Bonefro. Esempio di struttura mista danneggiata nell'angolo. La struttura è a rischio di collasso totale

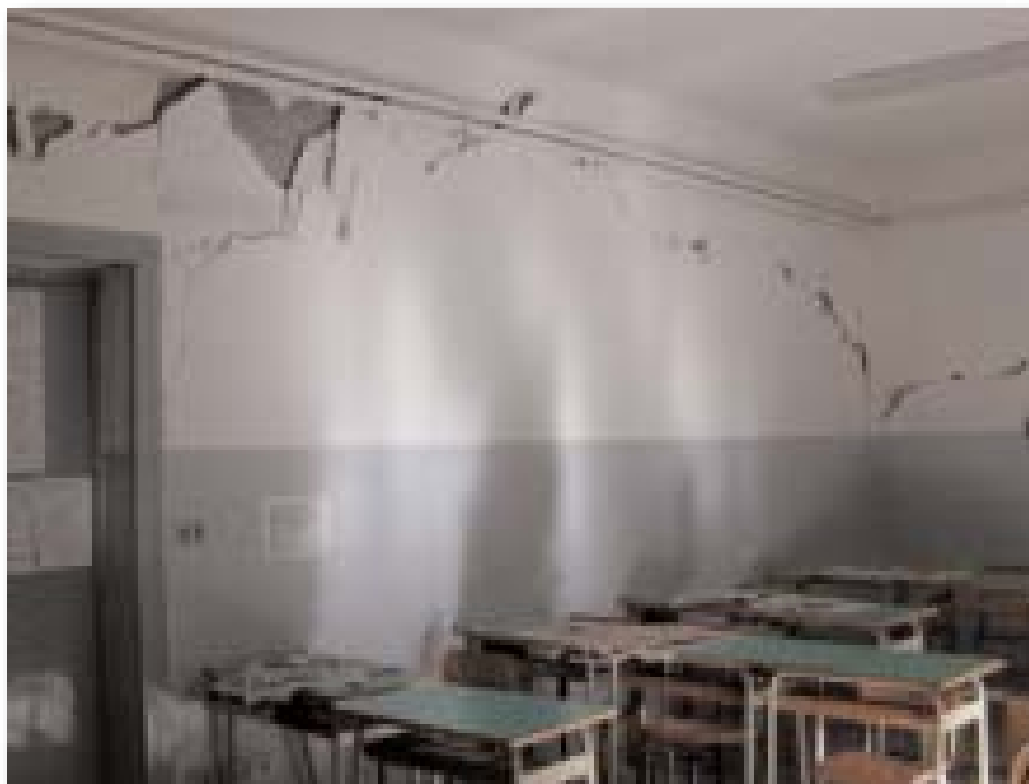
In generale hanno sopportato l'intensità del sisma senza importanti lesioni alle strutture portanti (Figura 2.4.14), solo in alcuni casi sono stati rilevati danni ai nodi travi-pilastri anche in edifici di recente costruzione. Le tamponature esterne e le tramezzature interne sono state spesso gravemente lesionate. Tipologie costruttive comuni nell'area, quali la mansarda con tetto in c.a. vicino al solaio di calpestio, creando una zona molto rigida e pesante nella parte più alta degli edifici, ha provocato grandi amplificazioni dell'energia sismica alla base degli stessi edifici.

Figura 2.4.14: Larino. Liceo Classico comunale D'Ovidio. Danni provocati dal sisma.

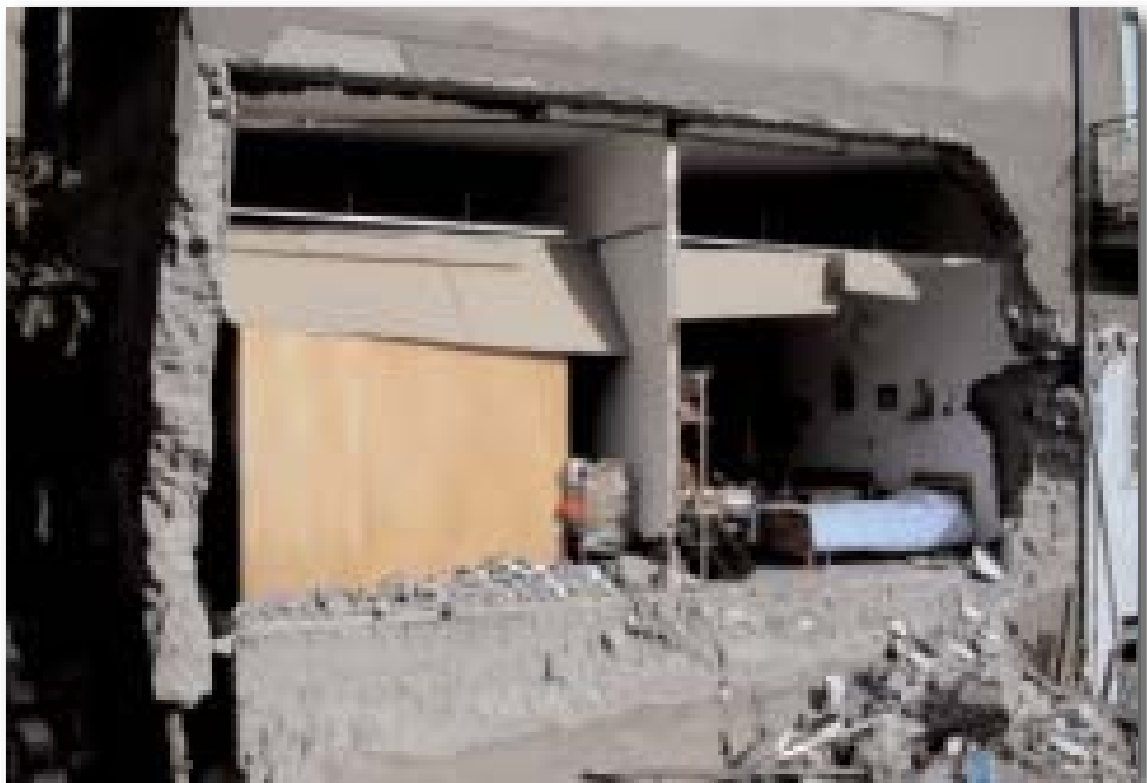
Gran parte delle lesioni (in particolare fratture "a croce di Sant'Andrea" nei muri) e degli spostamenti (montanti in pietra di porte e finestre, intere coperture di edifici – vedi Figura 2.4.15, 16 e 17) appaiono riconducibili a oscillazioni prevalenti sul piano orientato circa NNO-SSE, quindi parallelamente alle due strade principali su cui affacciano gli edifici più lesionati (corso Vittorio Emanuele e via Giovanni XXIII) mentre i muri ortogonali a tale allineamento risultano molto meno danneggiati.

Figura 2.4.15: S. Giuliano di Puglia. Collasso di un muro esterno. Si nota l'apertura di un vano per l'accesso alla cantina in prossimità dello spigolo del fabbricato, che ha creato una zona di debolezza strutturale.

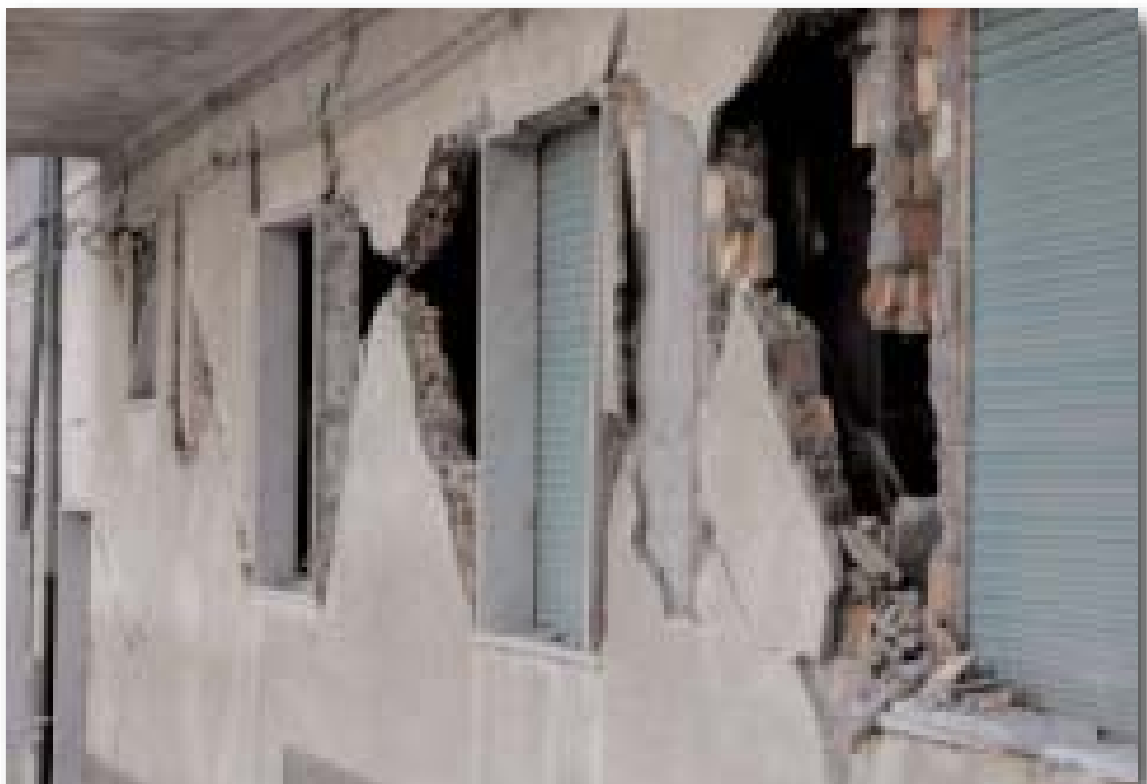
Figura 2.4.16: S. Giuliano di Puglia. Fessurazioni incrociate lungo Corso V. Emanuele.
