COMUNE DI PIZZONE (IS)

DESCRIZIONE DEI LUOGHI E GEOLOGIA

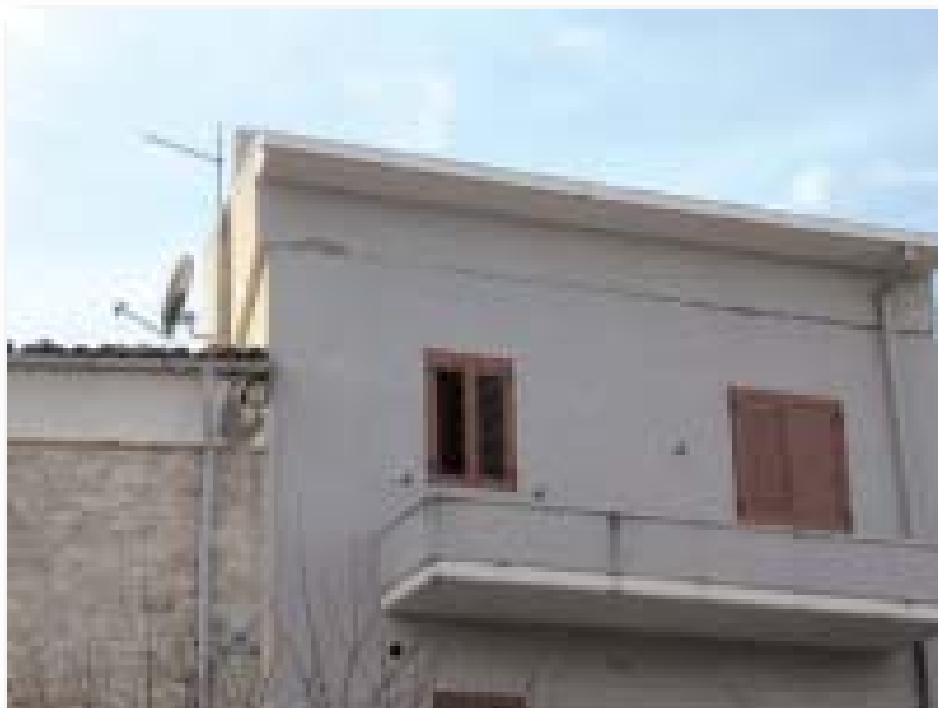
Gran parte delle lesioni (in particolare fratture "a croce di Sant'Andrea" nei muri) e degli spostamenti (montanti in pietra di porte e finestre, intere coperture di edifici – vedi Figura 2.4.15, 16 e 17) appaiono riconducibili a oscillazioni prevalenti sul piano orientato circa NNO-SSE, quindi parallelamente alle due strade principali su cui affacciano gli edifici più lesionati (corso Vittorio Emanuele e via Giovanni XXIII) mentre i muri ortogonali a tale allineamento risultano molto meno danneggiati.

Figura 2.4.17: S.Giuliano di Puglia. Slittamento del solaio superiore dal fabbricato.

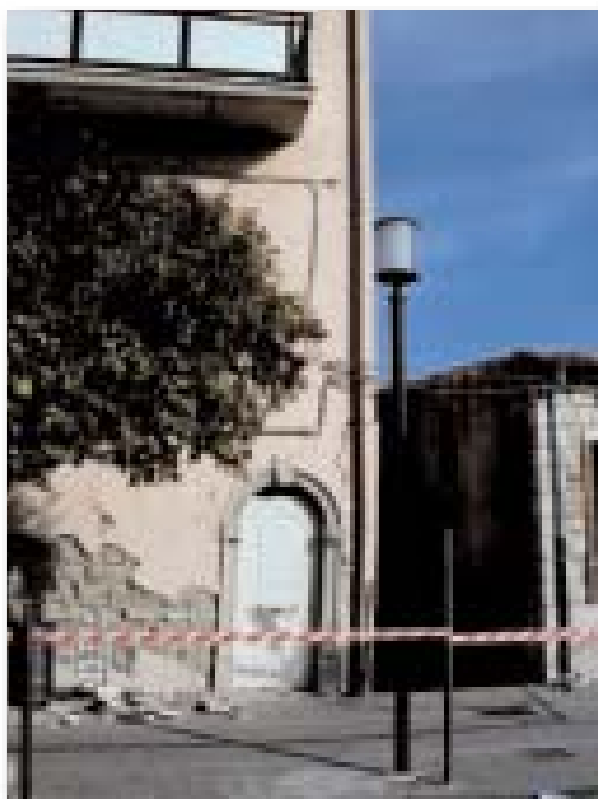
Figura 2.4.18: S.Giuliano di Puglia. La porta di ingresso adiacente allo spigolo del fabbricato ha creato una zona di debolezza strutturale.

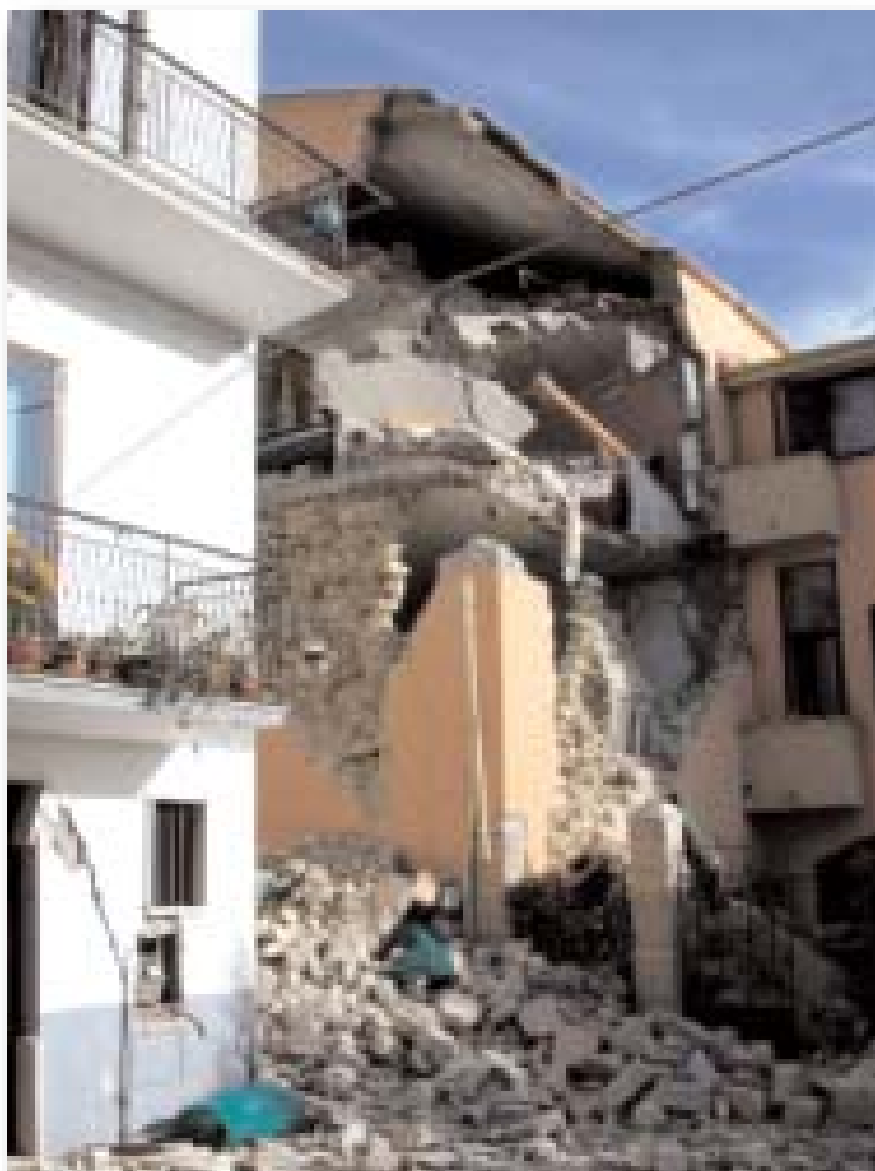
Figura 2.4.19: S. Giuliano di Puglia. Vecchio edificio in muratura di pietra ristrutturato con inserimento di solai in c.a. rigidi.
