1. Discarica S.A.L.P. di Rivarolo Canavese (Torino)

1.1 Introduzione

1.3 Risultati del sopralluogo

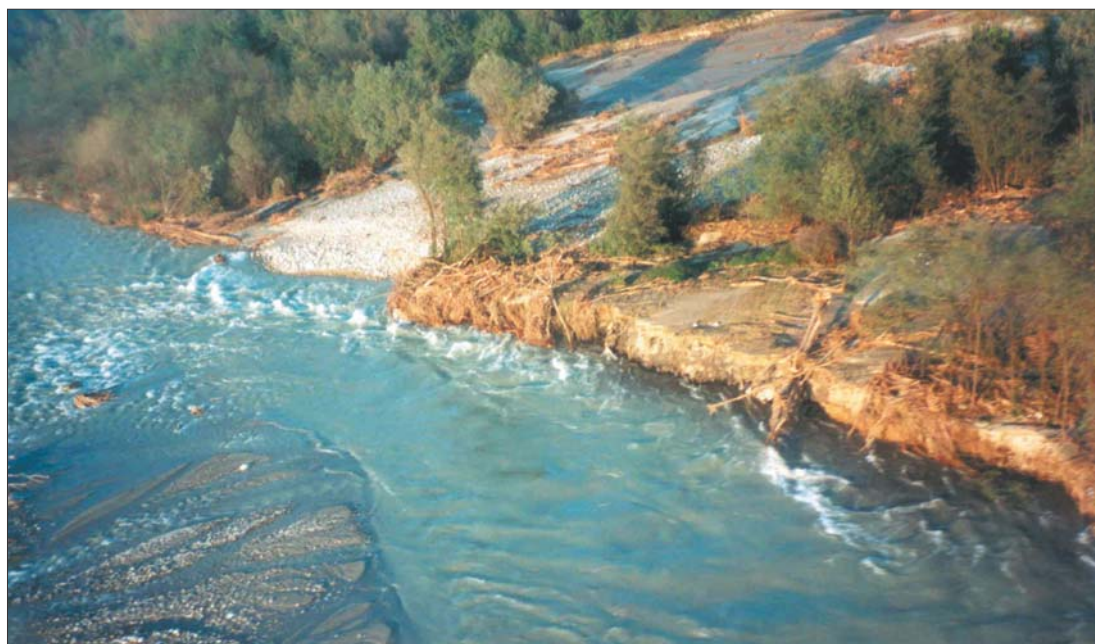
- L'arretramento della sponda sinistra con asportazione, per una profondità stimata di 5 - 10 metri, dei terreni alluvionali e di una parte della massa di rifiuti che erano stati depositi nella discarica. Le acque del torrente in piena hanno completamente distrutto il laghetto adiacente alla discarica e divelto gran parte delle piante presenti lungo le sponde (Foto 1-1);

Foto 1-1: Discarica S.A.L.P. di Vercellino – Rivarolo C.se Torino. Ripresa dall'alto dell'area interessata dall'onda di piena del T. Orco. In primo piano si nota il ramo principale della corrente che determina fenomeni di erosione laterale. (Ripresa fotografica effettuata il 17/10/2000 dell'area della discarica - per gentile concessione Comune di Rivarolo).

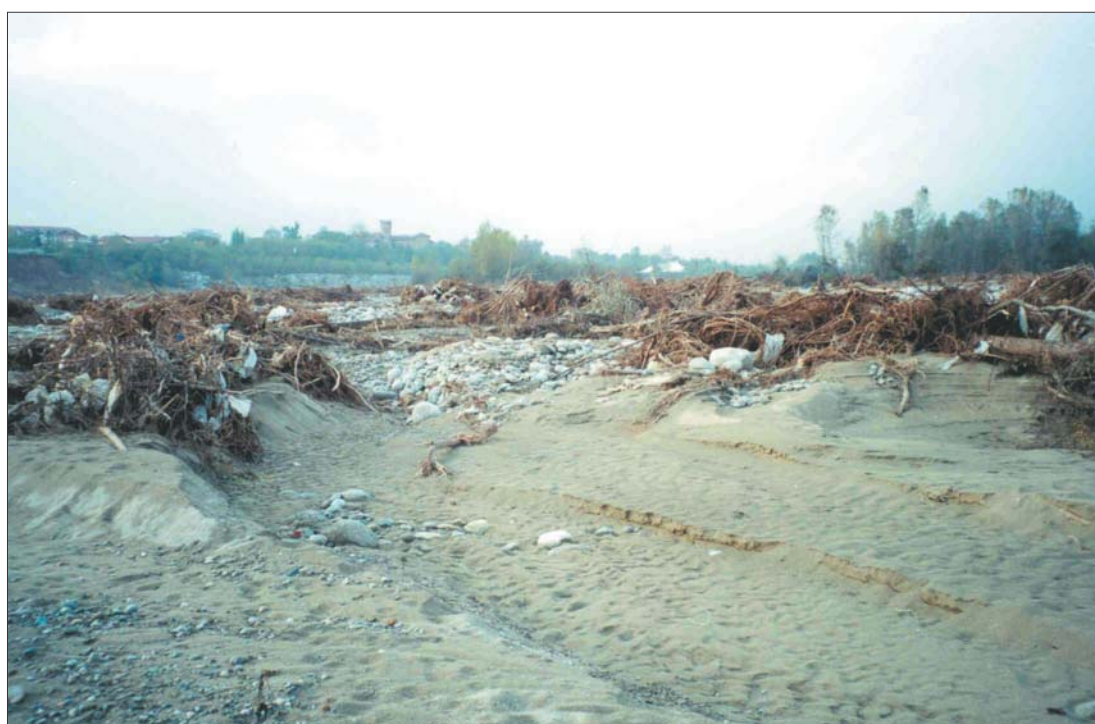
- L'abbandono nella fase di coda della piena di una grande quantità dei rifiuti asportati e dei materiali fluitati per un lungo tratto dell'alveo sulla sponda sinistra del corso d'acqua ed in corrispondenza dei canali laterali (Foto 1-2).

I materiali asportati sono stati ridistribuiti ed abbandonati in una vasta area lungo le sponde dell'alveo attuale e nel letto dei canali laterali, temporaneamente riattivati durante la piena. Durante il sopralluogo è stata rilevata, a valle del sito, la presenza di una pozza riempita con acqua filtrata dalla massa di materiale alluvionale frammisto a parti di rifiuti, di colore rossastro per la presenza d'alghie saprofite.

Foto 1-2: Materiali fluitati di varia natura (radici, alberi sradicati, nuclei di fango disidratato e rifiuti vari asportati dalla discarica) e depositi alluvionali abbandonati lungo le sponde o nei canali laterali di paleovalveo.

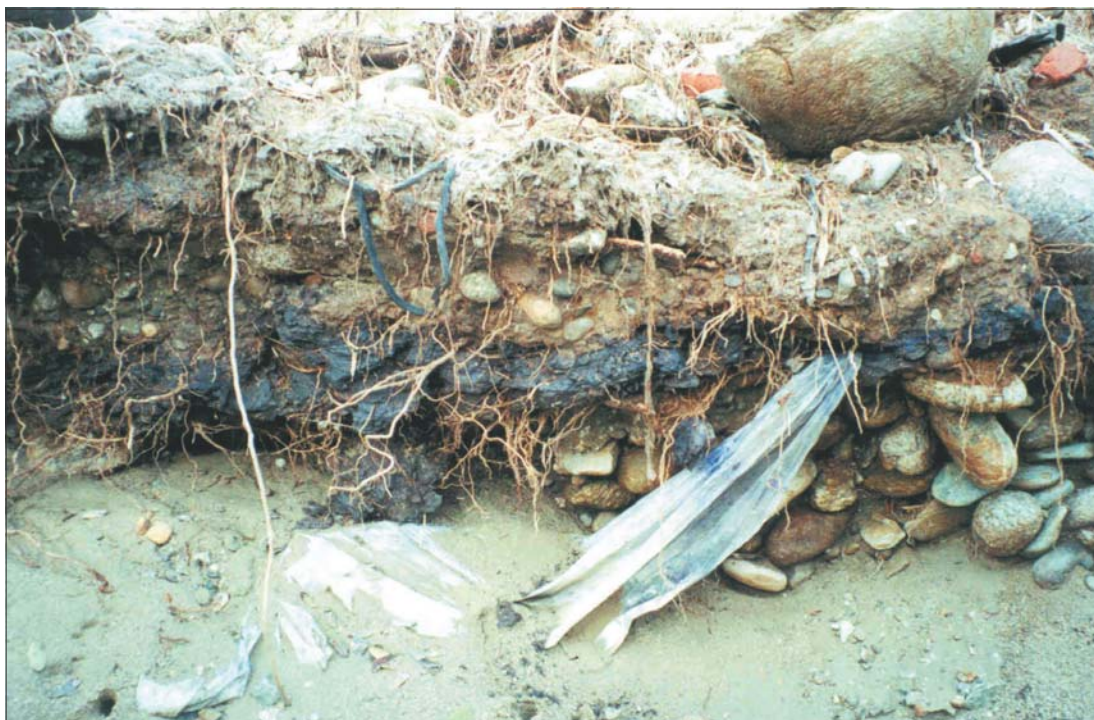
Al momento del sopralluogo si è potuto accertare che buona parte degli strati di rifiuti e del materiale di copertura, per una fascia stimata di spessore dai 3 a 5 metri, era stato asportato e che la parete erosa si trovava ancora a diretto contatto con le acque correnti, esposta al rischio di ulteriori fenomeni erosivi. A conferma di questo è stata rilevata la presenza di scalzamenti sulla scarpata erosa e di fessurazioni con evidenti segni d'instabilità sul ciglio (Foto 1-3– Foto 1-4)

La superficie esposta dai processi fluviali evidenzia uno strato di rifiuti e di materiale inquinato di spessore variabile dai 2.00 ai 3.00 m, per una larghezza di circa 60 - 80 m. La parte superiore dello strato di rifiuti si trova ad una profondità di circa 40 - 60 cm dal piano campagna, al disotto di una coltre di terreno di riporto sul quale s'è instaurata una vegetazione spontanea erbacea ed arbustiva, con scarsa presenza di specie arboree. Lo strato di rifiuti poggia direttamente sul substrato alluvionale, costituito in prevalenza da depositi ghiaioso-sabbiosi, senza interposizione di materiali impermeabilizzanti naturali o artificiali.

Foto 1-3: Particolare dei rifiuti esposti dall'erosione fluviale. Il livello di colore nero è composto da fanghi disidratati inodori e poggiati direttamente sul substrato alluvionale ghiaioso - sabbioso.

- Scavi e riporti in alveo del materiale alluvionato, utilizzando ad esempio sedimenti con granulometria più grossolana, in modo da deviare la parte principale della corrente in posizione più centrale e più distante rispetto alla parete della sponda in erosione;
- Opere di difesa dall'erosione laterale, preferibilmente di tipo deformabile, sia longitudinali (scogliere in pietrame od in gabbioni) che trasversali (pennelli);
- Verifica topografica del fondo alveo con particolare attenzione alla presenza di accumuli anomali del materiale alluvionale e detritico trasportato ed abbandonato.

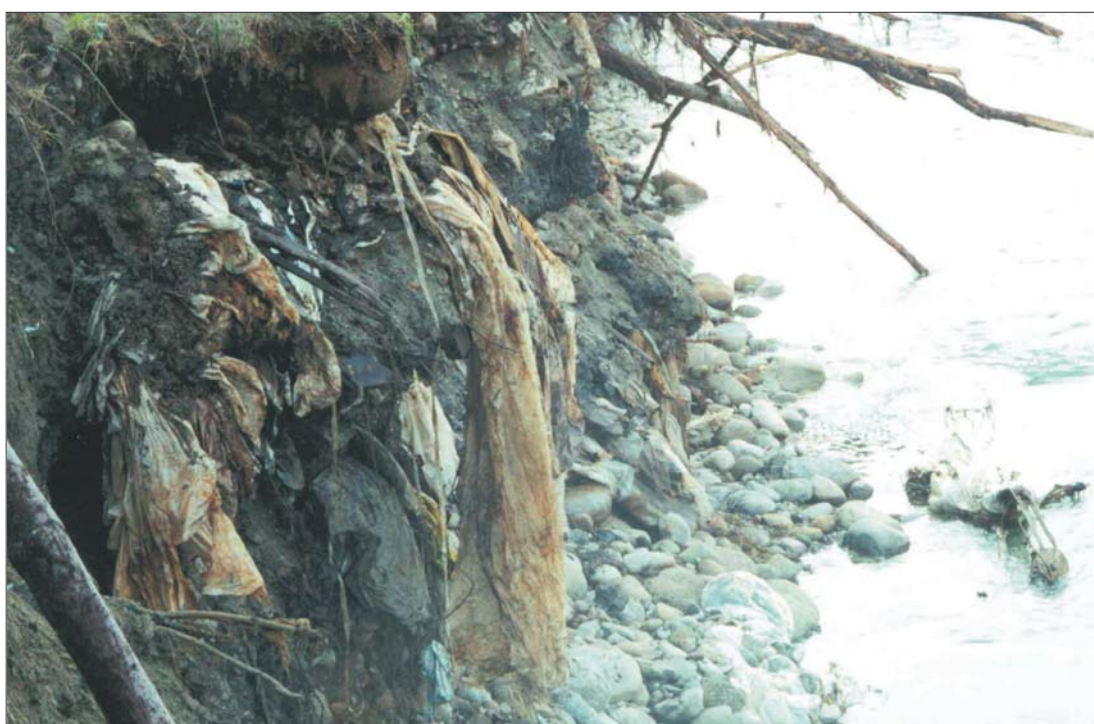
La tipologia dei rifiuti presenti è costituita in gran parte da residui industriali, prodotti di lavorazione delle pelli, e da rifiuti solidi urbani e/o assimilabili. Nelle sezioni rilevate si nota la presenza di strati di fango disidratato e inodore, frammisto a rifiuti di vario tipo ed a sacchi di juta contenenti gli scarti delle pelli ed altro materiale organico in fase di decomposizione, accompagnata da emissione di odore nauseabondo.

Foto 1-4: Particolare del fronte della discarica esposto dall'erosione di sponda del T. Orco. In primo piano sono visibili i rifiuti rappresentati da scarti di pellame, fanghi disidratati ed altri di tipo speciale o assimilabili a RSU.

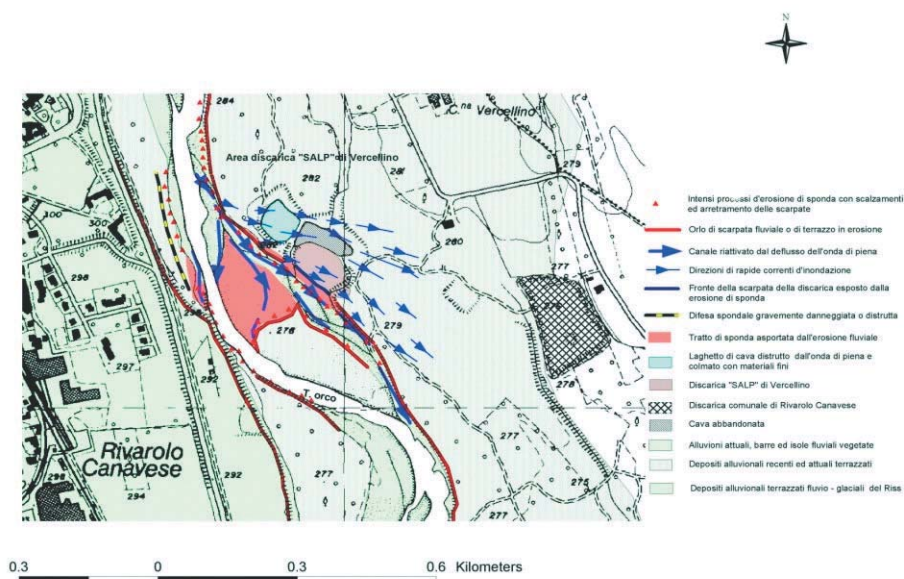
Figura 1-2: Carta degli effetti indotti dall'evento alluvionale del 13 - 16 Ottobre 2000 nell'area della "Ex discarica S.A.L.P." di "Vercellino" nel Comune di Rivarolo Canavese (TO).
