2. «Stabilimento Agip Petroli» Robassomero (Torino)

2.1 Introduzione

Il 7/11/2000 è stato effettuato un sopralluogo congiunto dei Geologi dell'Unità Interdipartimentale "Rischio Idrogeologico" con Tecnici del Dipartimento Arpa di Grugliasco e della Provincia di Torino per accertare lo stato attuale dei luoghi, con particolare riferimento alle condizioni di rischio idraulico.

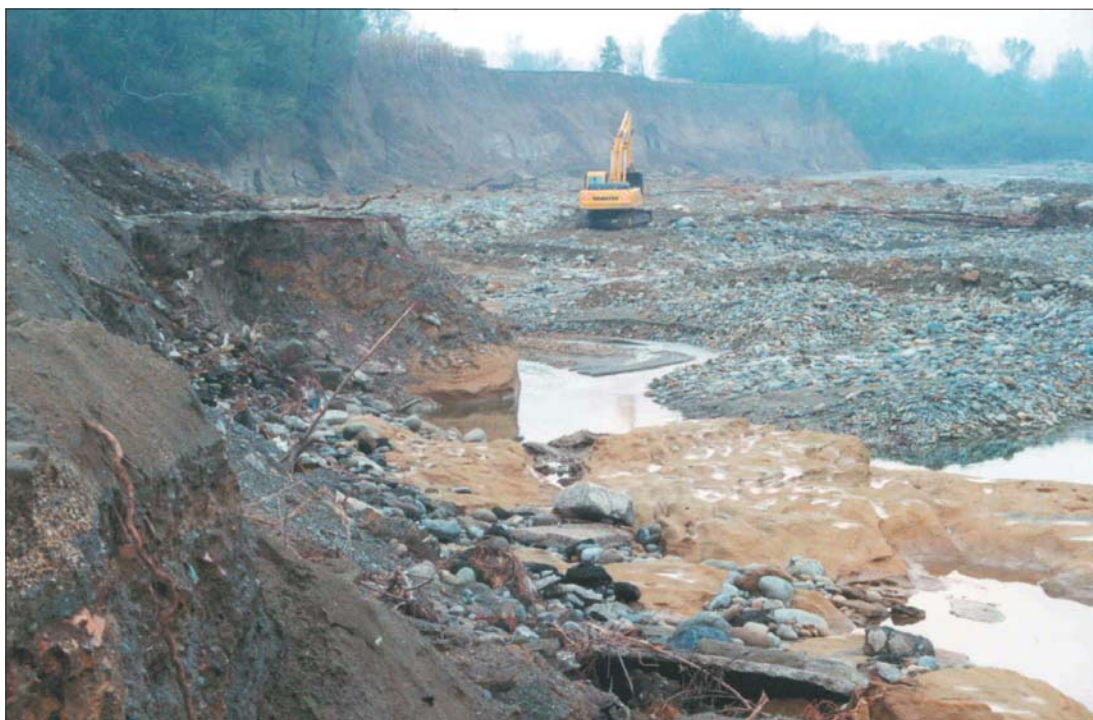
A monte dello stabilimento AGIP è emerso che l'energia della corrente ha provocato l'erosione al piede della sponda destra, con scalzamento e arretramento dell'orlo della scarpata fluviale (Foto 2-1), la rottura e la distruzione parziale del rilevato stradale, il crollo di parte del ponte che collega i Comuni di Robassomero con Ciriè e l'interruzione del metanodotto, che si è anche incendiato (Foto 2-2). Subito più a valle, sempre in sponda destra, risulta parzialmente danneggiato un fabbricato appartenente all'attigua area adibita all'estrazione di inerti, mentre un elettrodoto adiacente alla centrale elettrica è stato completamente divolto.

Foto 2-1: Parete in sponda destra del Fiume Stura di Lanzo subito a monte dello stabilimento dell'Agip Petroli di Robassomero (TO) asportata dall'azione erosiva delle acque durante l'evento alluvionale del 13-16 ottobre 2000.

Si raccomanda, pertanto, di intervenire nel più breve tempo possibile al ripristino delle opere per la messa in sicurezza del sito, tenuto anche conto che l'area dello stabilimento è ancora da bonificare. Allo scopo, tra gli altri, sono da considerare:

- il taglio della vegetazione in alveo al fine di impedire la crescita eccessiva di alberi di alto fusto il cui sradicamento potrebbe provocare locali cedimenti della sponda;
- la verifica topografica del fondo alveo con particolare attenzione agli accumuli anomali del detrito trasportato.

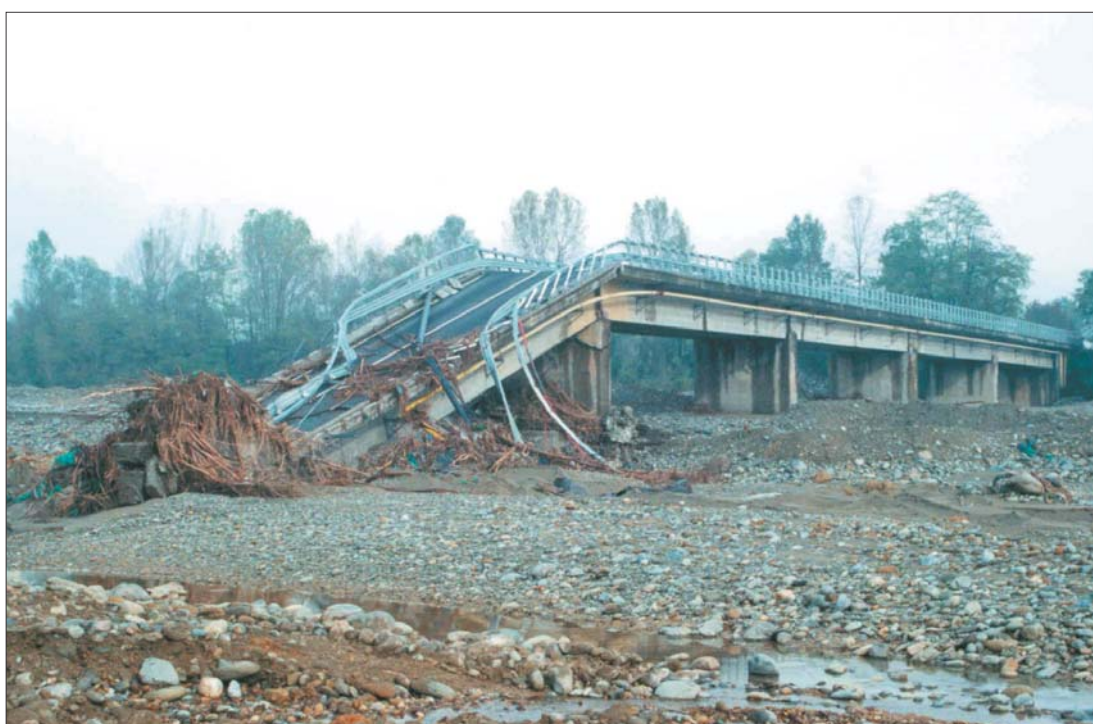
Foto 2-2: Asportazione di parte del ponte situato 250 metri a monte dello stabilimento dell'Agip Petroli. La strada interrotta è quella che collega i comuni di Robassomero e Ciriè.

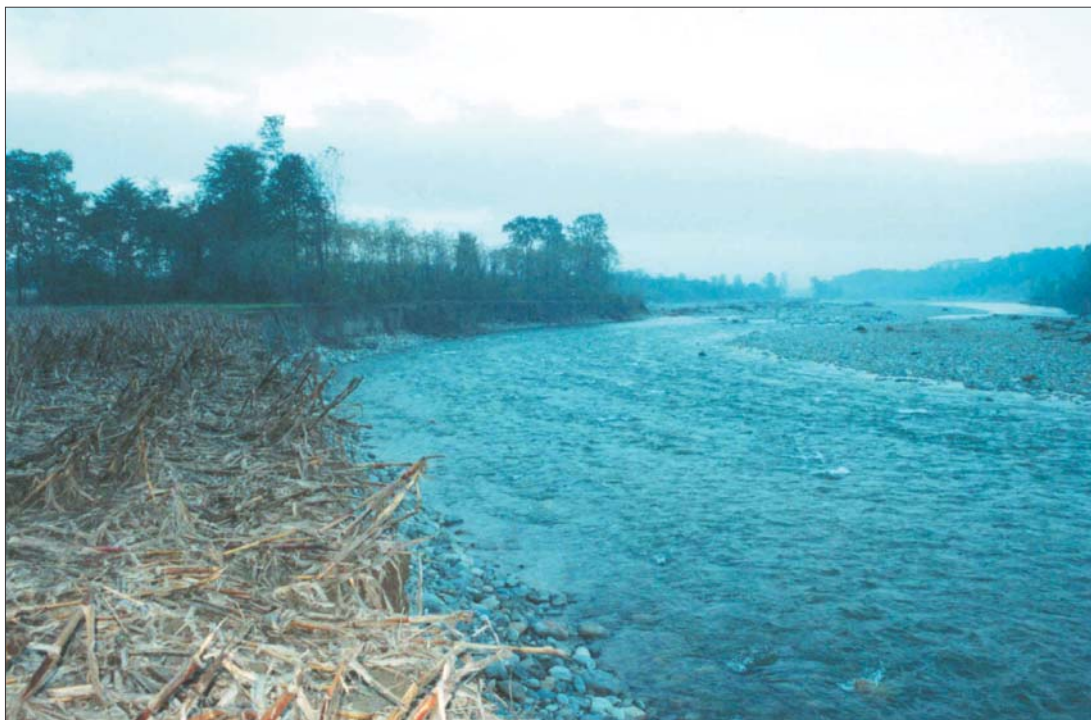
La massima energia della corrente si è poi spostata in sponda sinistra, a causa della presenza delle opere di difesa del sito AGIP, dove, di fronte allo stabilimento, la sponda è stata erosa, lungo un tratto superiore a un chilometro, di circa 50 metri (Foto 2-3) mettendo in luce, tra l'altro, una vecchia discarica (Foto 2-4).

Foto 2-3: Erosione della sponda idrografica sinistra di fronte allo stabilimento coinvolta dall'asportazione per quasi un chilometro di lunghezza e uno spessore medio di circa 50 metri.

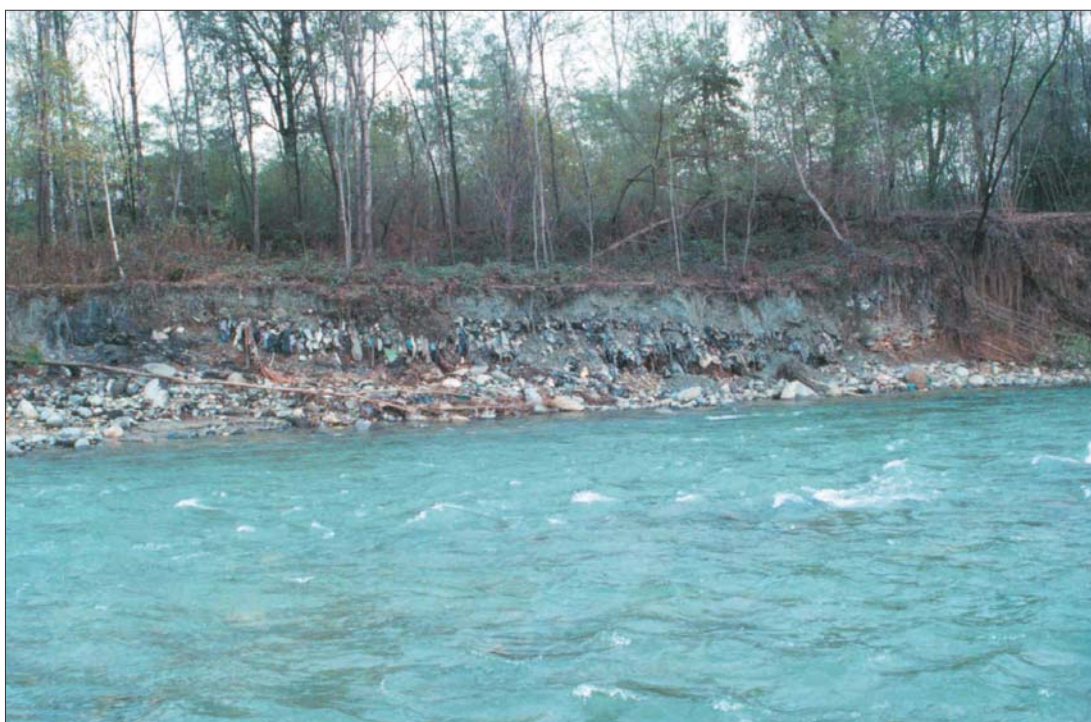
Foto 2-4: L'erosione in sponda idrografica sinistra, asportando ingenti quantitativi di terreno, ha messo in luce una vecchia discarica.

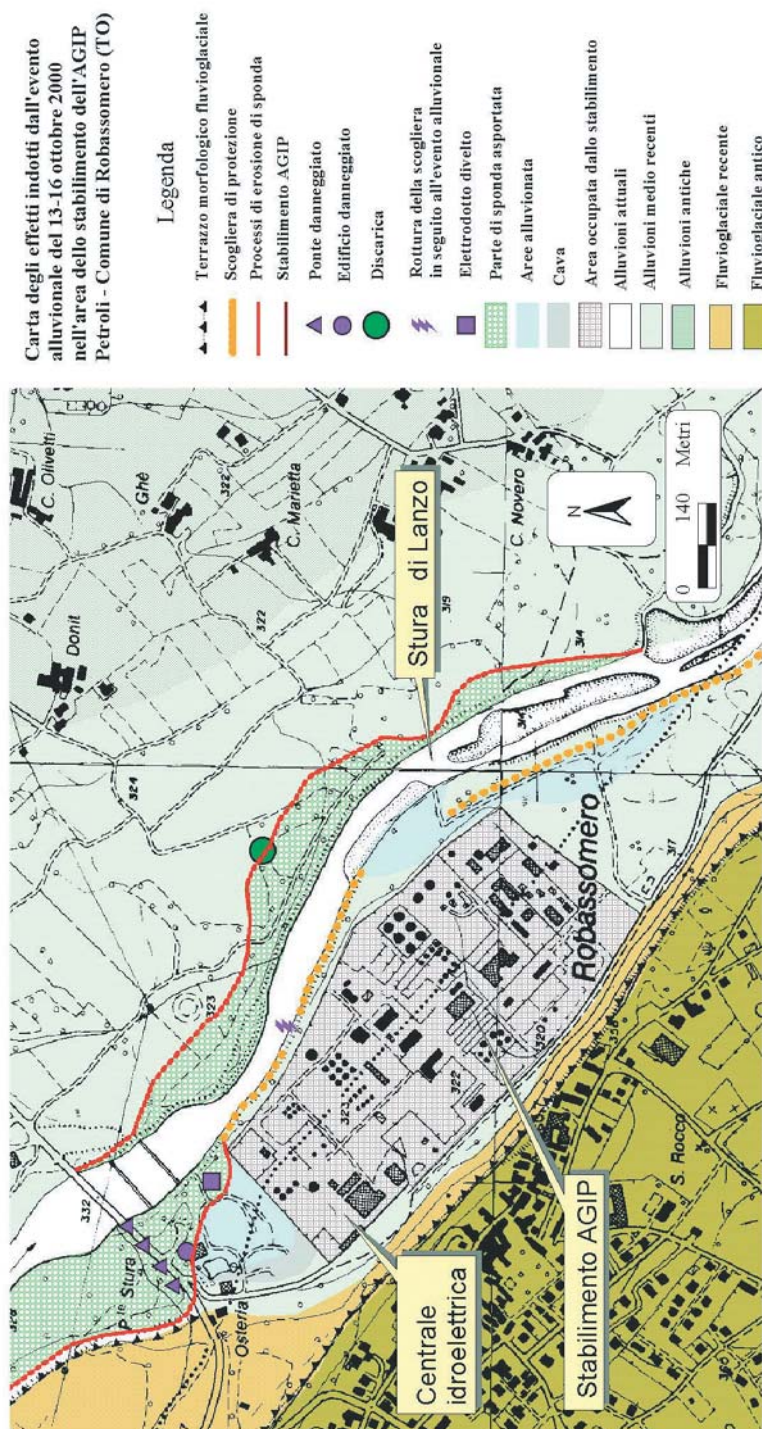
Figura 2-2 Carta degli effetti indotti dall'evento alluvionale del 13-16 Ottobre 2000 nell'area dello stabilimento dell'AGIP.
