2. Eventi sismici

2.1 Introduzione

2.2 Terremoto di Palermo

2.4 I terremoti del 31 ottobre e 1 novembre 2002 nel Molise orientale

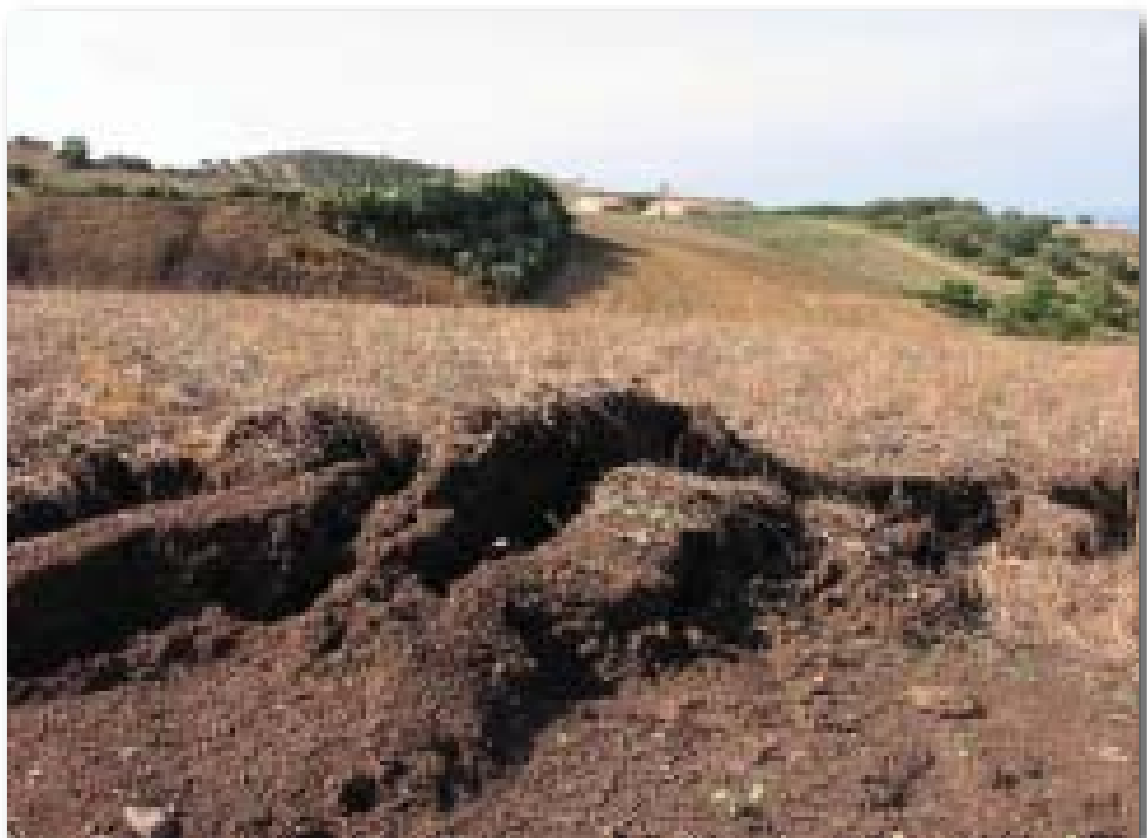
In località Case Burgitabis si evidenziano delle deformazioni compatibili con sollecitazioni di tipo compressivo, con caratteristici rigonfiamenti del terreno e accumuli di suolo sovrapposti (Figura 2.2.9).

Figura 2.2.9: Localmente la traslazione verso il basso si risolve con compressione dei settori in movimento.

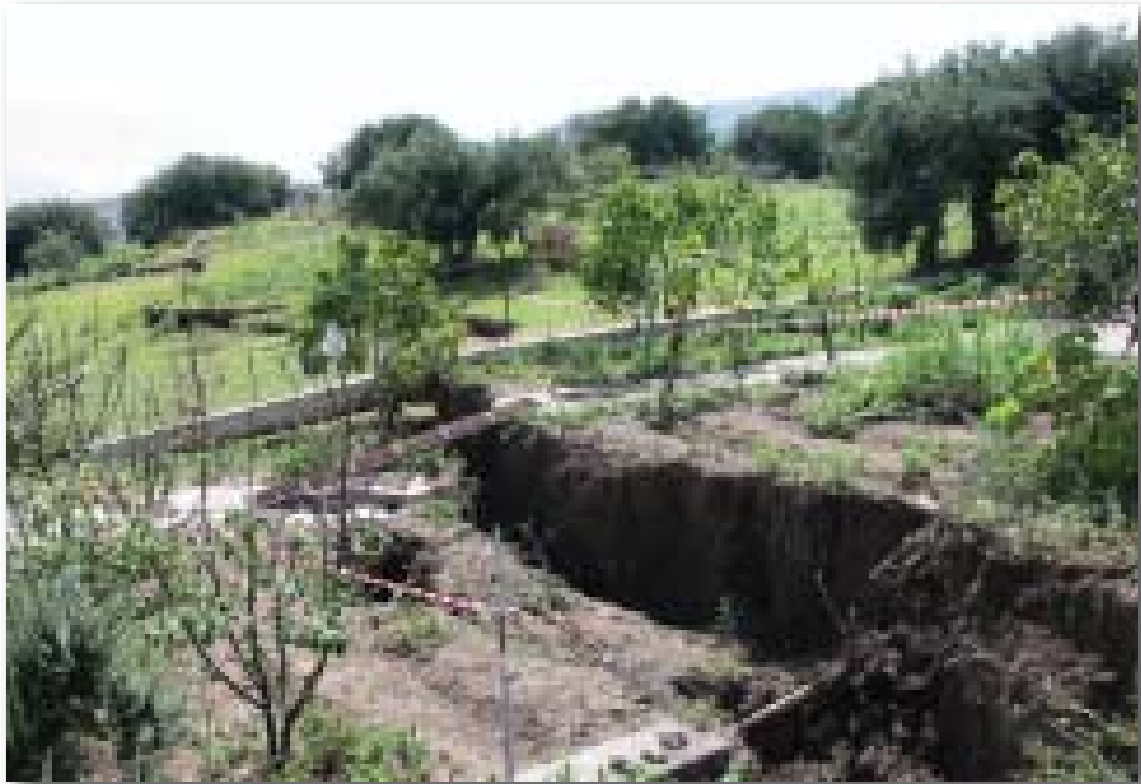
1. gravi lesioni su una casa ubicata sulla strada comunale e sui muri di delimitazione del giardino (Figura 2.2.10);
2. "tagli" in più tratti della suddetta strada comunale;

Figura 2.2.10: la frattura in zona di corona (punto 1 in figura 2.2.8) ha coinvolto il giardino ed la recinzione di una casa.

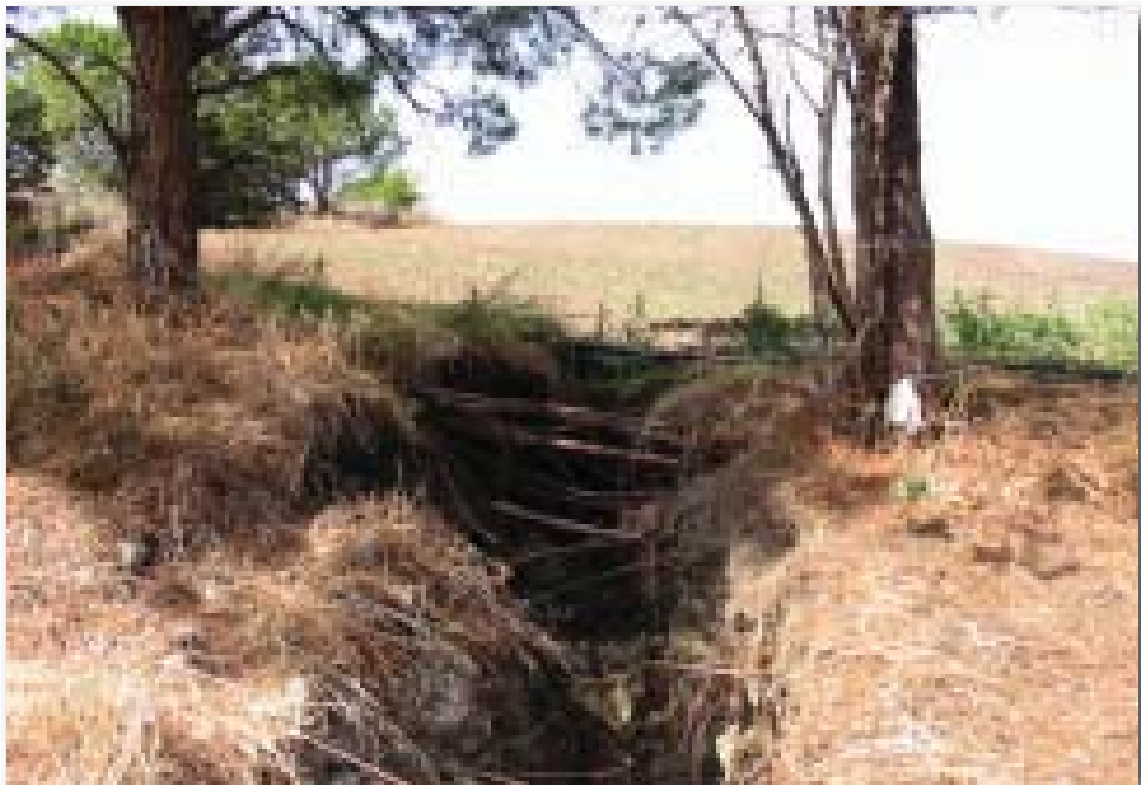
3. una frattura con apertura di circa 20 cm in corrispondenza dell'abbeveratoio presso il laghetto grande, che prosegue con una fessura nel terreno che si apre verso valle fino a circa 1 m con rigetto verticale di 1.5 m e profondità di circa 2.5 m. In corrispondenza di questa frattura è evidente il tensionamento degli apparati radicali di alcuni pini (Figura 2.2.11);

Figura 2.2.11: frattura in prossimità dell'abbeveratoio che evidenzia il tensionamento degli apparati radicali di alcuni pini.

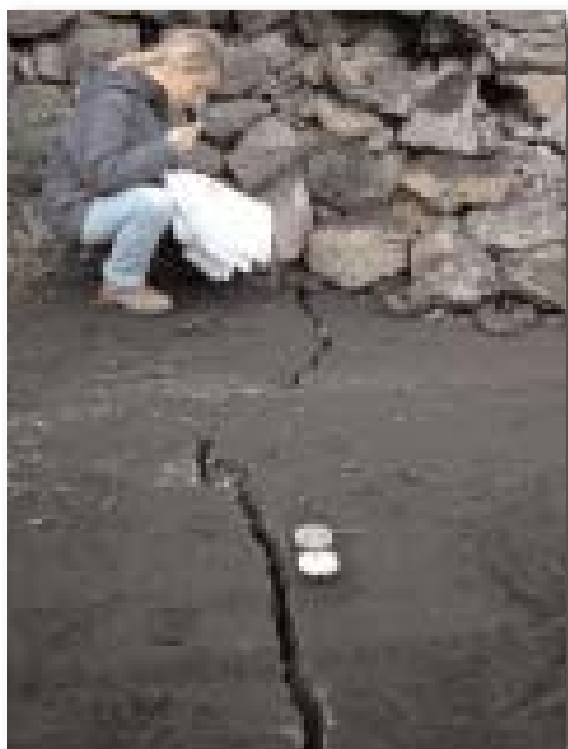
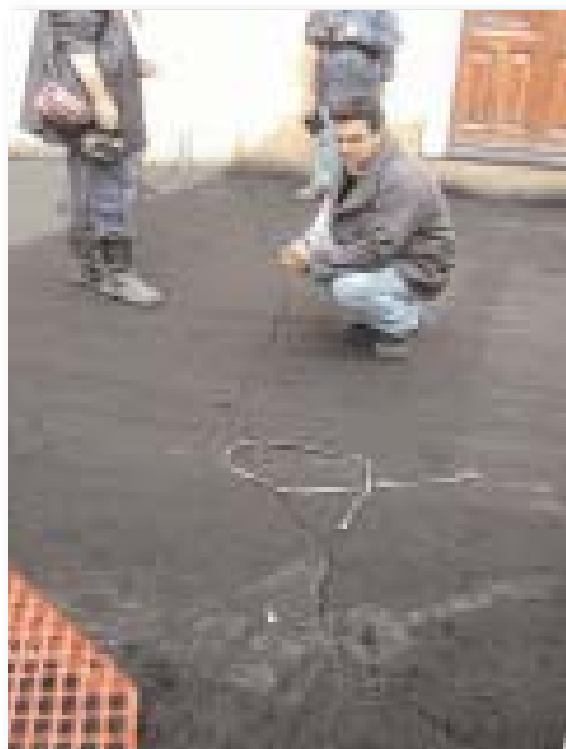
Figura 2.3.5: Fratturazione del manto stradale nel centro abitato di S. Venerina (a destra) e in località Dagala Canne (a sinistra).

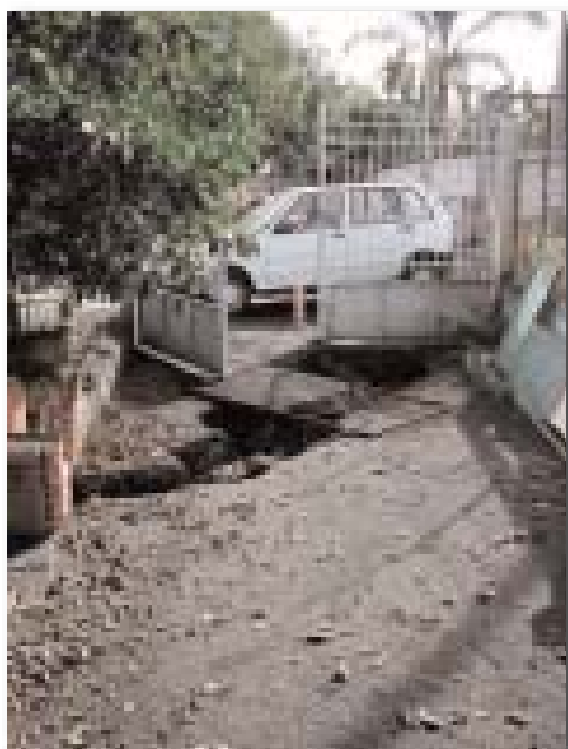
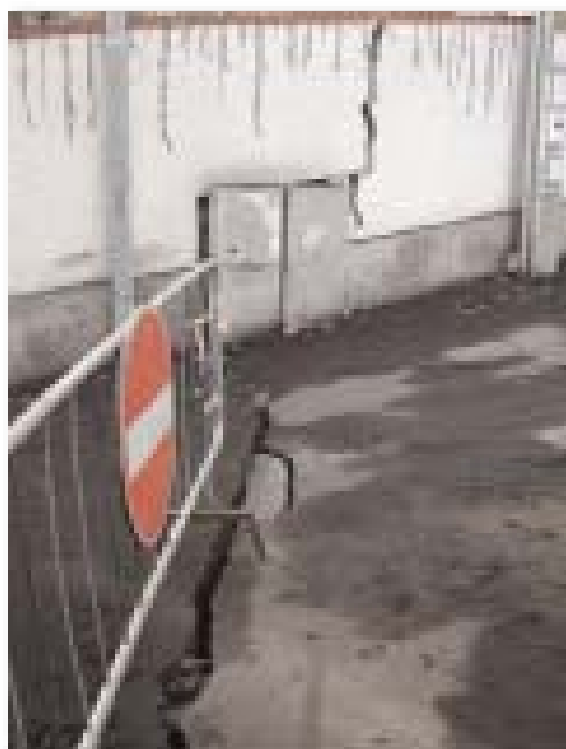
Figura 2.3.6: Fratturazione del manto stradale e nel terreno in località Scura.

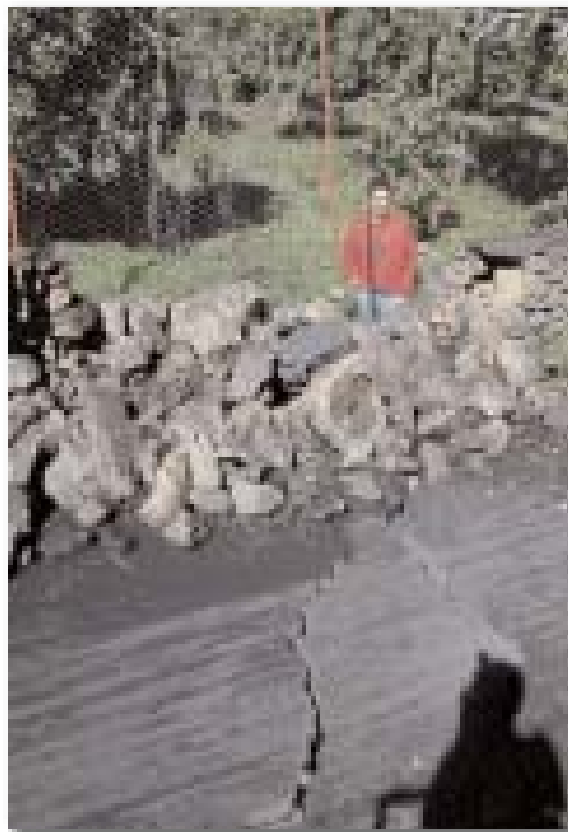
Figura 2.3.8: Fratturazione del terreno agrario in località Scillichenti.

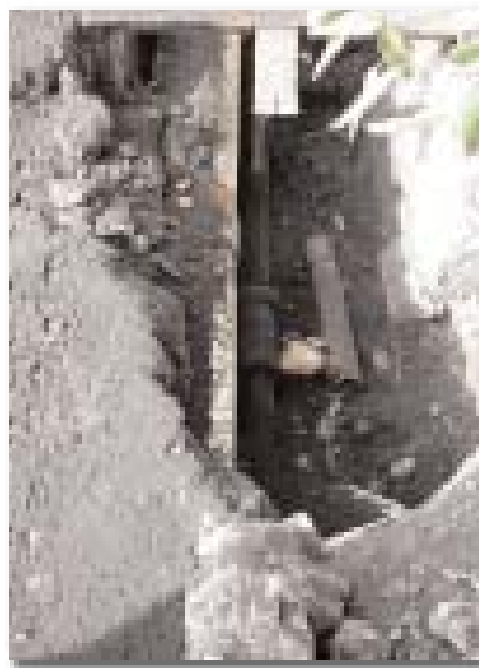
Figura 2.3.9: Particolari del settore della rete idrica danneggiato presso la scuola di S. Venerina.

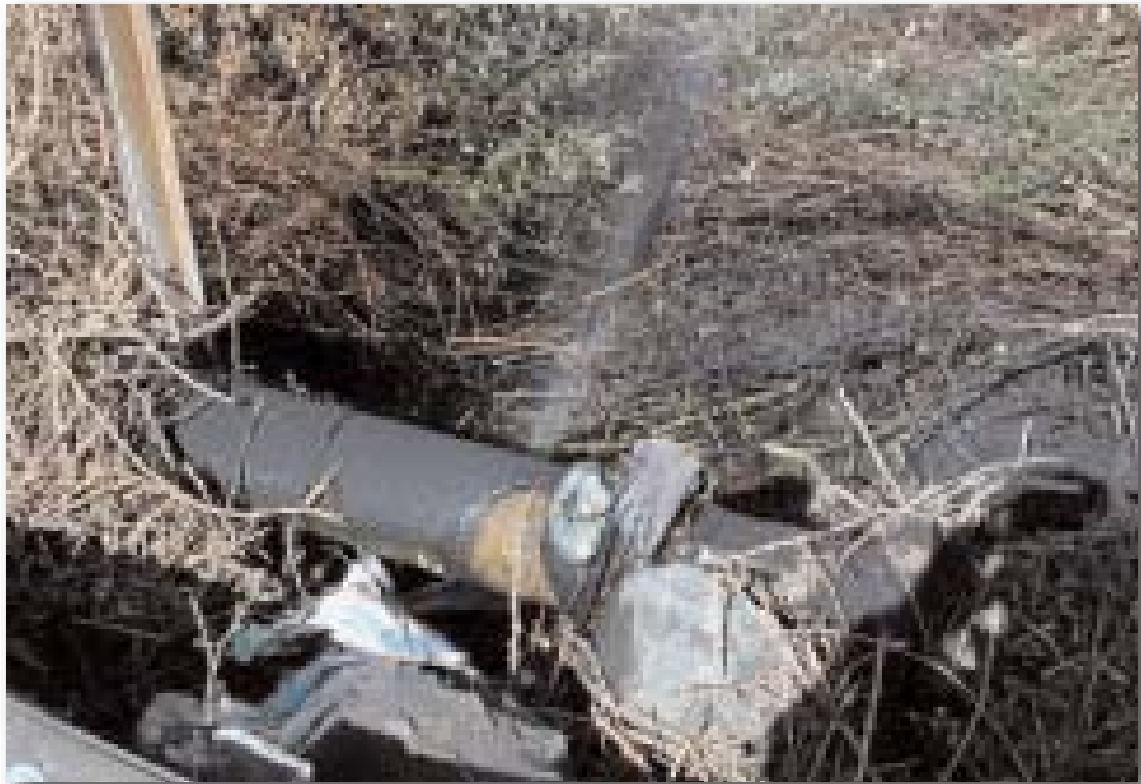
Figura 2.3.10: Rottura delle condutture idriche in corrispondenza del cavalcavia dell'autostrada posta tra Linera e Guardia.

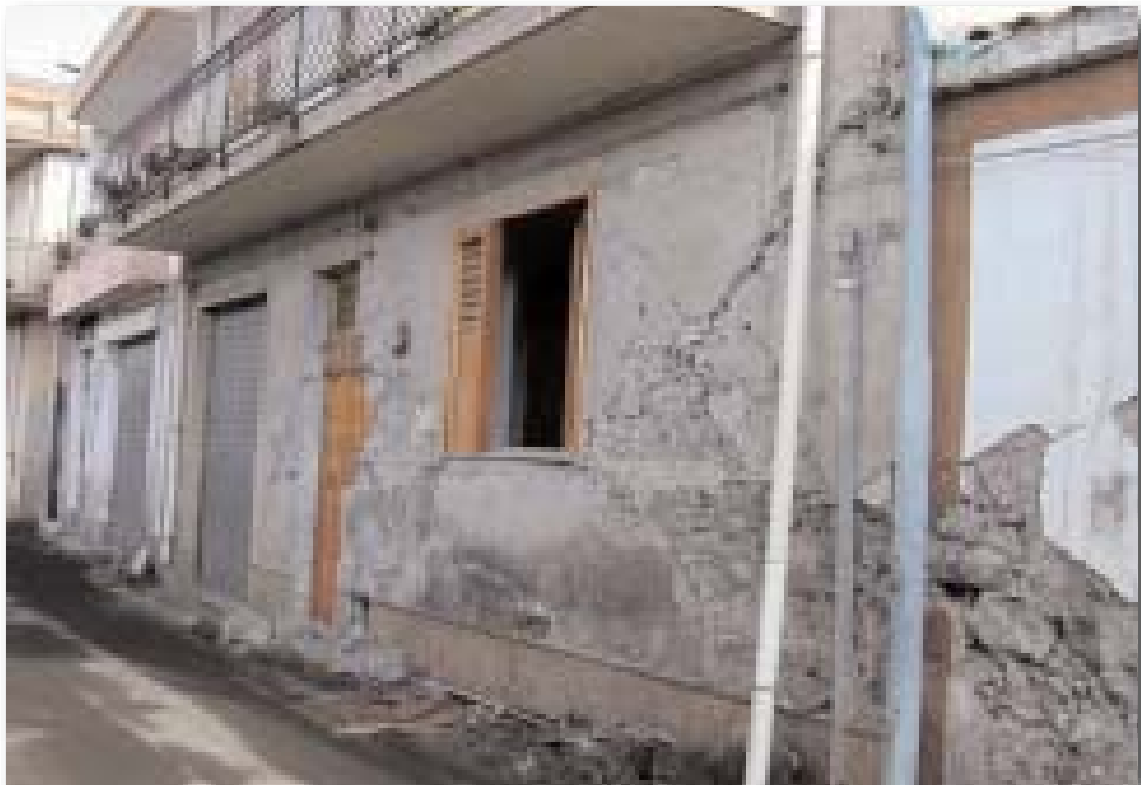
Per quello che riguarda gli edifici in muratura si riscontrano danneggiamenti diffusi consistenti in lesioni nelle murature portanti, generalmente in pietra lavica sbazzata a tessitura irregolare (Figura 2.3.11 e 2.3.12), e in alcuni casi costruiti con un solo corso di mattoni pieni (Figura 2.3.13), tanto più gravi nei casi in cui queste sono dotate di ampie aperture costituite da vani di accesso e finestrate. Tali fratturazioni hanno prodotto in alcuni casi, tra cui edifici storici, il crollo parziale o totale della struttura.

Figura 2.3.11: Lesioni incrociate da sollecitazione sismica in edificio in muratura di pietrame con ricorsi di mattoni (S. G. Bosco).

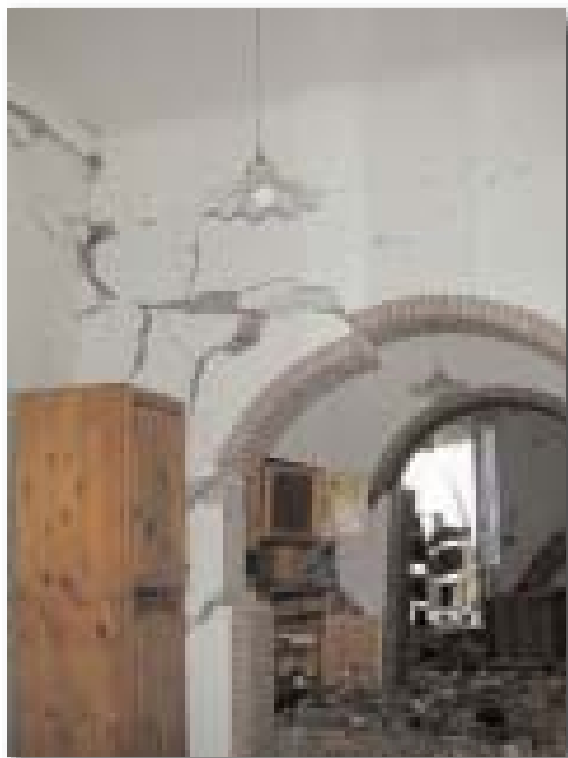
Figura 2.3.12: Effetti del sisma all'interno di una abitazione (S. G. Bosco).

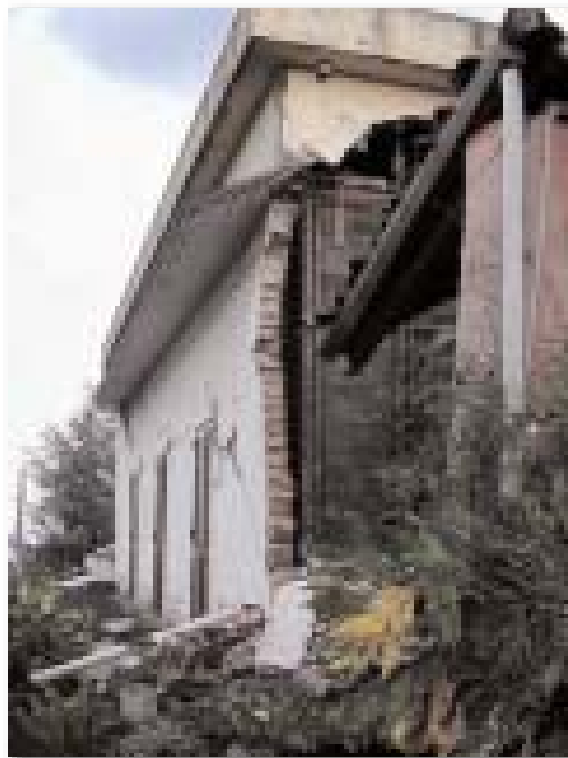
Figura 2.3.13: Struttura portante verticale realizzata con un unico corso di mattoni (S. Venerina).

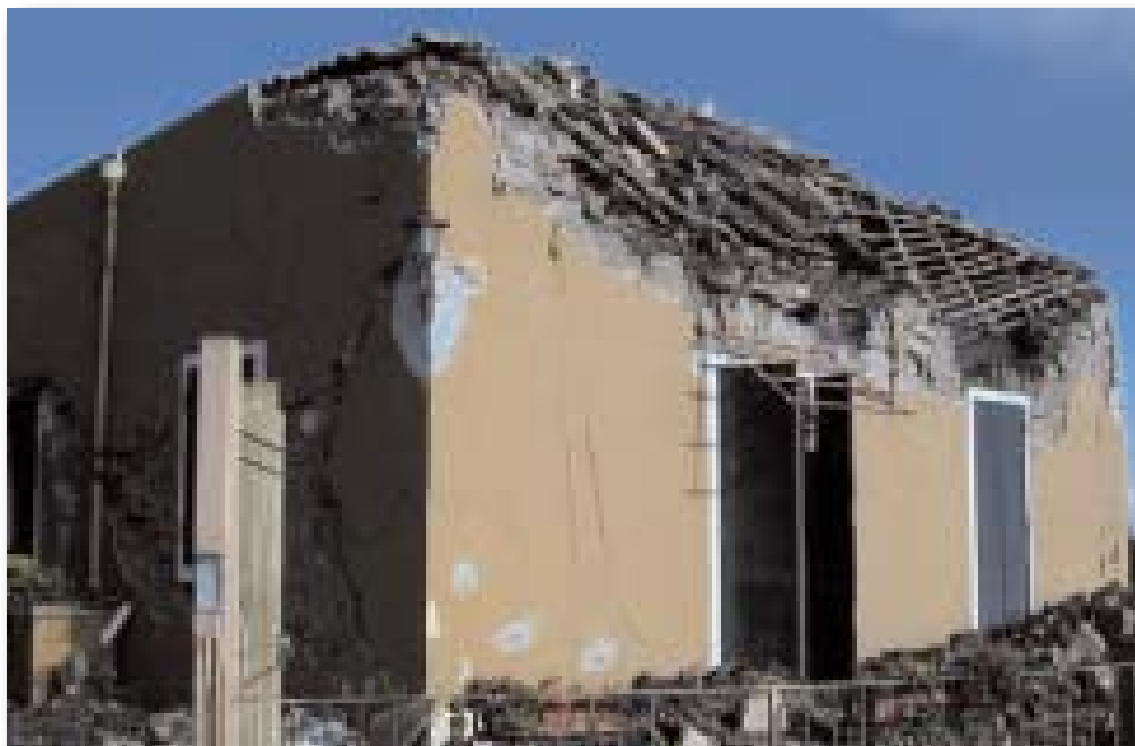
Figura 2.3.14: Crollo del tetto in un vecchio edificio in muratura di pietrame (S. G. Bosco); può essere osservata la mancanza del cordolo e la sostanziale tenuta delle catene.

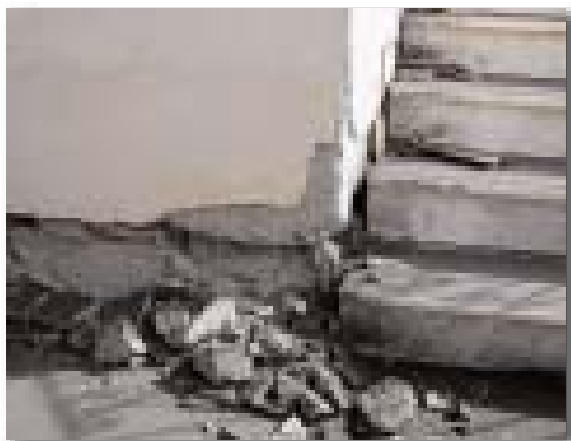
Negli edifici in cemento armato a struttura intelaiata si sono riscontrati danneggiamenti diffusi sia alle strutture portanti (Figura 2.3.15, 2.3.17 e 2.3.18) sia alle tamponature esterne e ai tramezzi interni in laterizio forato. In molti di questi lo stato di fratturazione e i numerosi crolli delle tamponature e dei tramezzi, anche in assenza di lesioni alle strutture portanti, hanno reso necessario, da parte dei tecnici preposti, la dichiarazione di inagibilità dell'edificio.

Figura 2.3.15: Plasticizzazione del nodo trave-pilastro (S. G. Bosco).

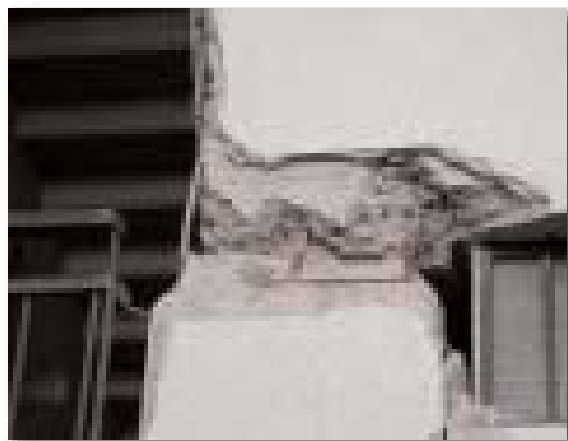
Gravi fenomeni di spostamento relativo dei solai sui pilastri si sono verificati in diversi fabbricati anche di recente costruzione (Figura 2.3.16). Questa tipologia di danno è dovuta alla pratica costruttiva della ripresa del getto del calcestruzzo sul pilastro al livello dell'intradosso della trave portante del solaio superiore. Questo sistema non consente un buon livellamento del calcestruzzo per il getto successivo e, soprattutto, non consente l'inserimento di adeguate armature antisismiche per il rinforzo del nodo trave-pilastro.

Figura 2.3.16: Edificio abitativo di recente costruzione a S. Venerina. E' stato rilevato uno spostamento del primo solaio al nodo trave -pilastro. Il piano di slittamento corrisponde alla ripresa del getto di calcestruzzo.

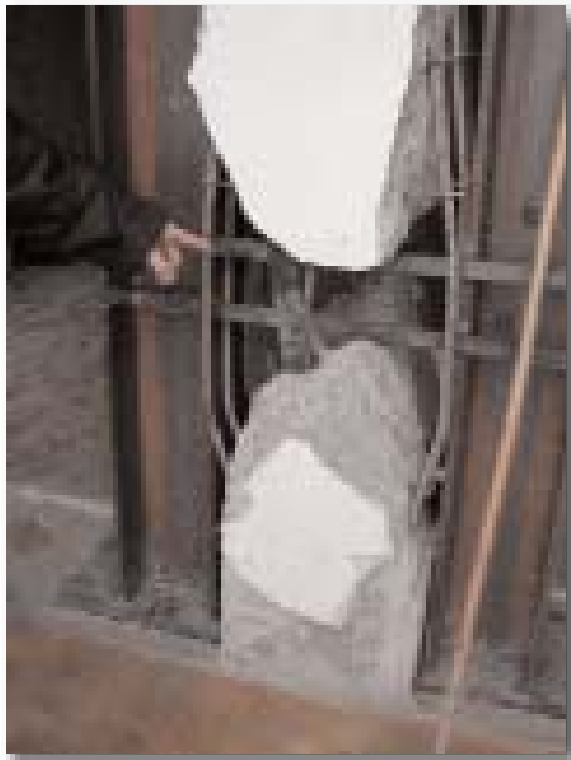
Figura 2.3.17: Opere in ferro per la messa in sicurezza di un pilastro crollato (S. G. Bosco).

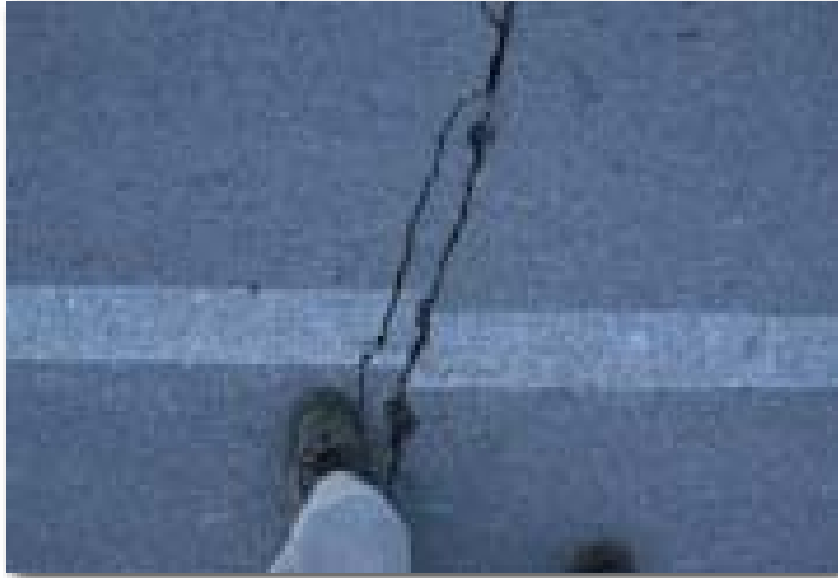
Figura 2.4.5: - Dislocazione visibile su una frattura ricollegabile ad un movimento franoso a sud dell'abitato di San Giuliano di Puglia.

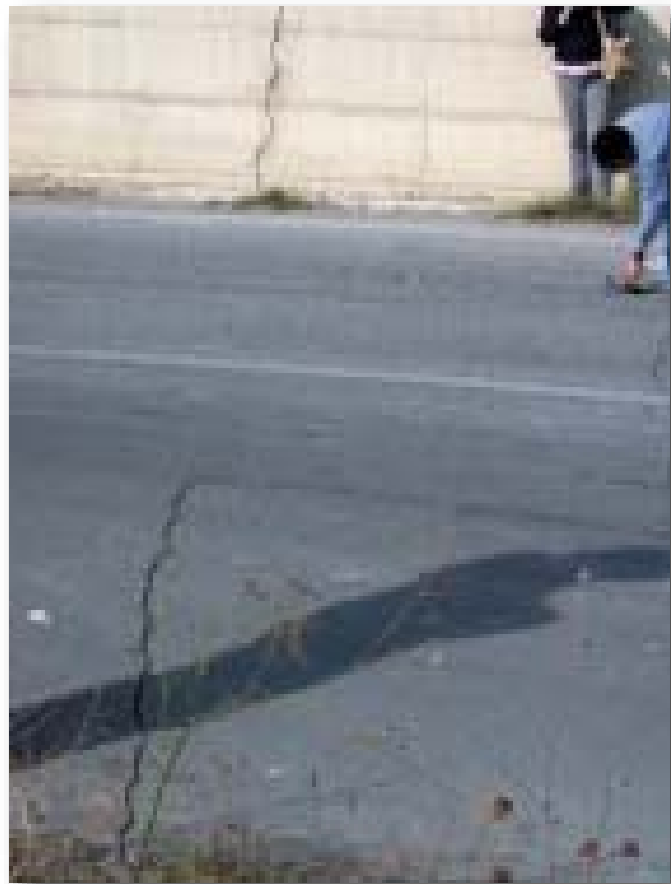
Figura 2.4.6: Frattura sulla strada Colletorto-San Giuliano, che interessa sia il manto stradale che il muro di contenimento in c.a.

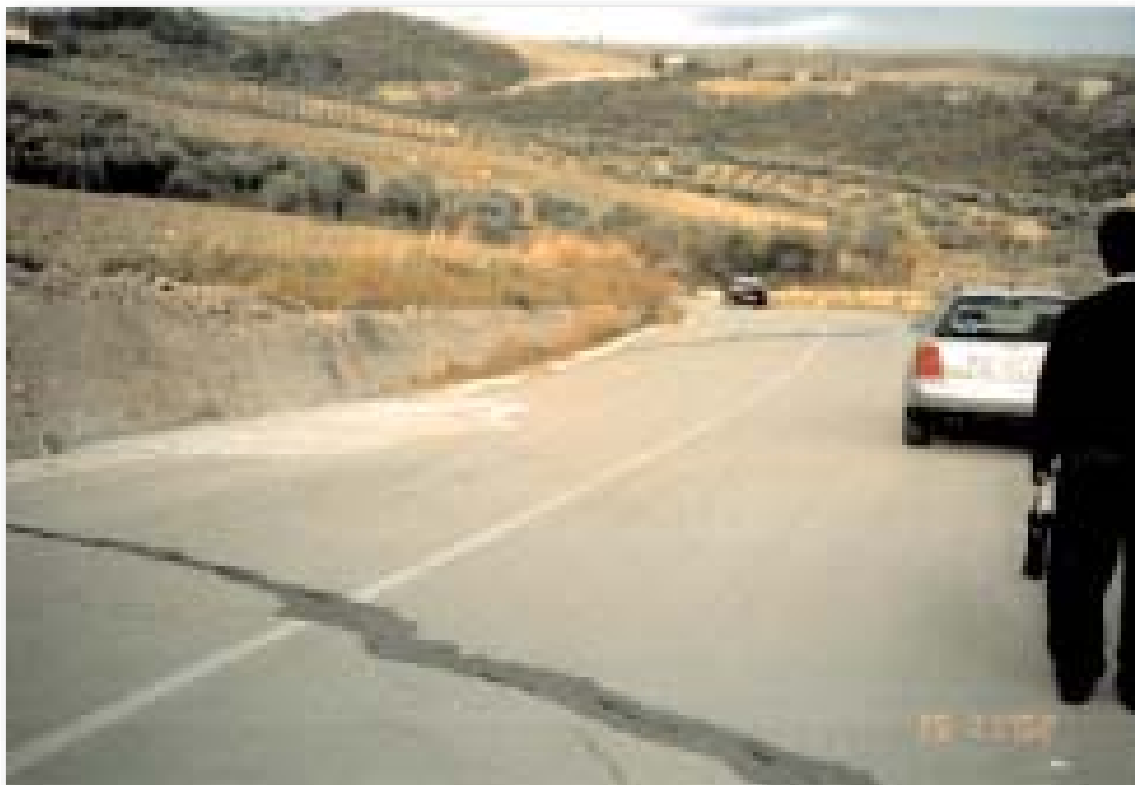
Figura 2.4.9: Corona di frana che interessa la sede stradale a sudest dell'abitato di San Giuliano di Puglia. Il movimento è risultato ancora in atto due settimane dopo il sisma.
