6. Impianto di interrimento controllato «Basse di Stura» dell'A.M.I.A.T. (Torino)

6.1 Introduzione

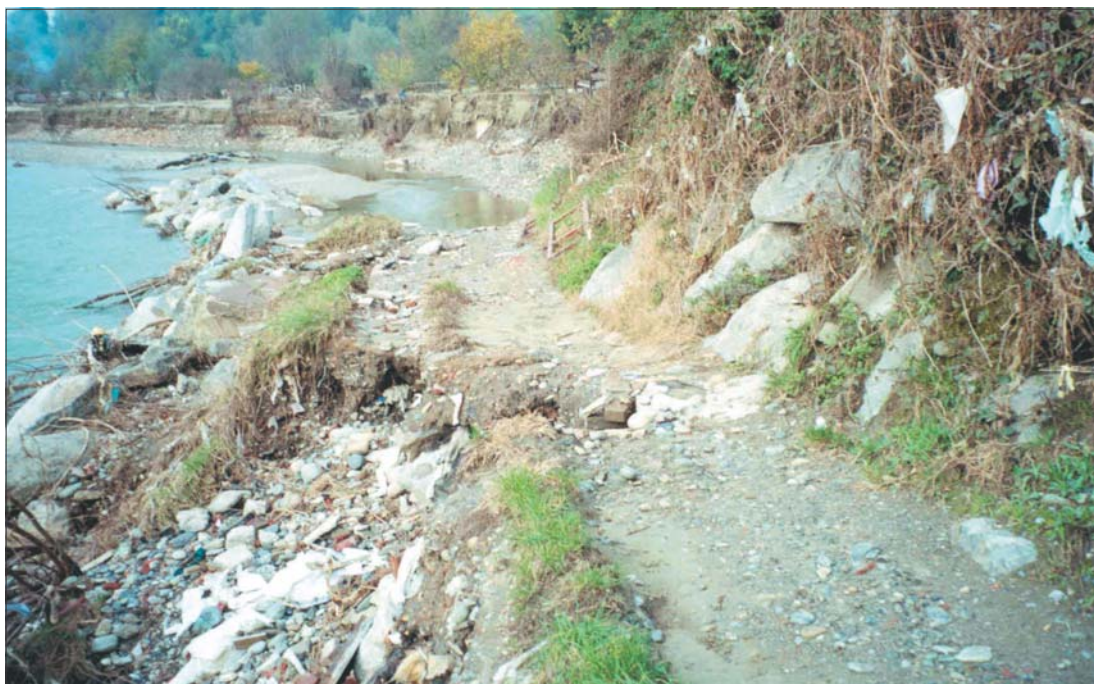
Il primo settore si trova sul lato SE del sito, in corrispondenza del ripiano al margine del quale sono poste la strada d'accesso all'area della discarica attiva e la via sterrata che porta agli orti abusivi, situati nel fondovalle del fiume nei pressi della discarica dismessa. In questo punto, le acque del fiume in piena hanno superato di molto il livello di guardia, arrivando a pochi metri dal ciglio del ripiano alluvionale. L'erosione di sponda ha profondamente intaccato la scarpata, con fenomeni di scalzamento alla base ed arretramento, causando la distruzione della stradina d'accesso agli orti. Le scogliere in massi di grosse dimensioni, poste a difesa della scarpata, sono state, in alcuni punti, completamente distrutte (Foto 6-2). Sulla sponda opposta, in destra idrografica ed in alveo, è presente un accumulo costituito da una gran quantità di deposito alluvionale grossolano (massi, ciottoli e ghiaia con scarsa sabbia) e di materiali vari fluitati, che devia il ramo principale della corrente verso la sponda sinistra.

Foto 6-1: Stradina d'accesso Orti sponda sinistra del T. Stura di Lanzo. I fenomeni erosivi hanno asportato parte dei terreni alluvionali, distrutto la scogliera di protezione e la stradina sterrata, inducendo instabilità della scarpata in prossimità della strada d'accesso alla discarica.

- La verifica delle condizioni dell'alveo, con particolare attenzione alla presenza di accumuli di materiale anomalo, con asportazione e riporto del materiale alluvionato, riprofilatura della sezione, in modo da deviare la corrente, in posizione più centrale rispetto al letto del corso d'acqua;
- Interventi di ripristino della funzionalità delle scogliere esistenti, danneggiate dall'alluvione, con costruzione di nuove opere di difesa spondale nei punti attualmente maggiormente esposti all'erosione laterale;
- Riprofilatura delle scarpate instabili in erosione e rivestimento delle stesse con vegetazione erbacea, arbustiva o arborea.

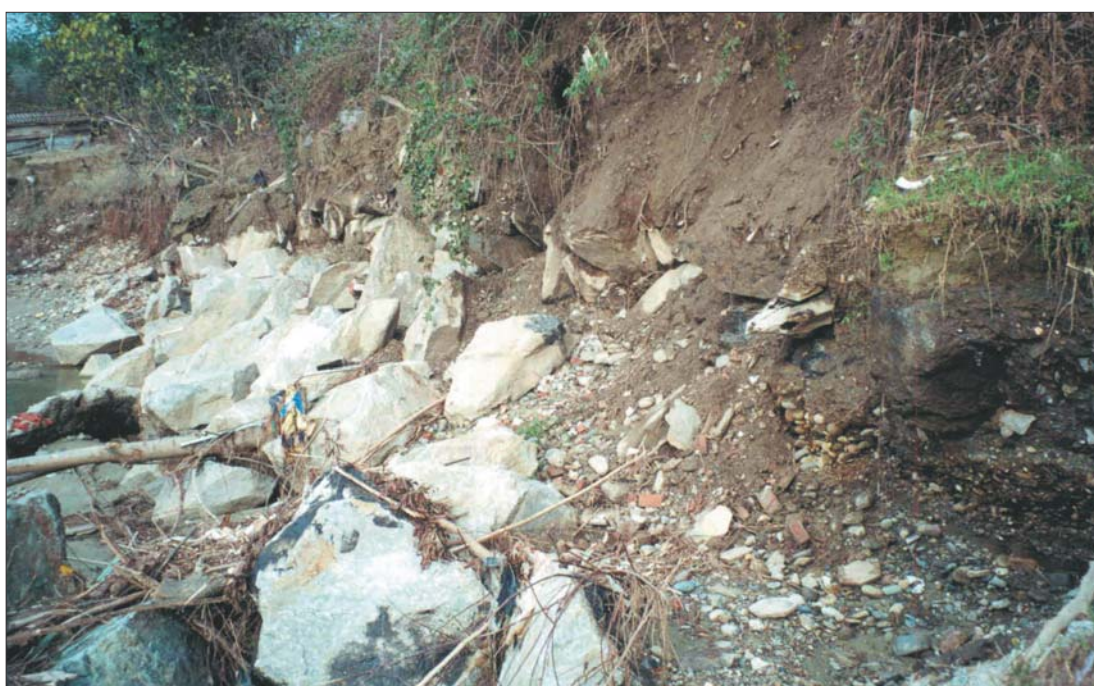
- Nei due settori maggiormente esposti all'azione delle acque correnti i danni principali sono stati causati dalla parziale distruzione delle scogliere a difesa della sponda, costituite da massi di rocce metamorfiche di grosse dimensioni, con il conseguente arretramento dell'orlo della scarpata fino a pochi metri dalle strade d'accesso alla discarica attiva ed a quella dimessa;

Foto 6-2: Erosione della sponda sinistra sottostante la strada d'accesso alla discarica AMIAT. Particolare della scarpata erosa e della scogliera distrutta della foto precedente. In primo piano si notano, nello strato di terreno alluvionale esposto, livelli contaminati di colore nerastro.

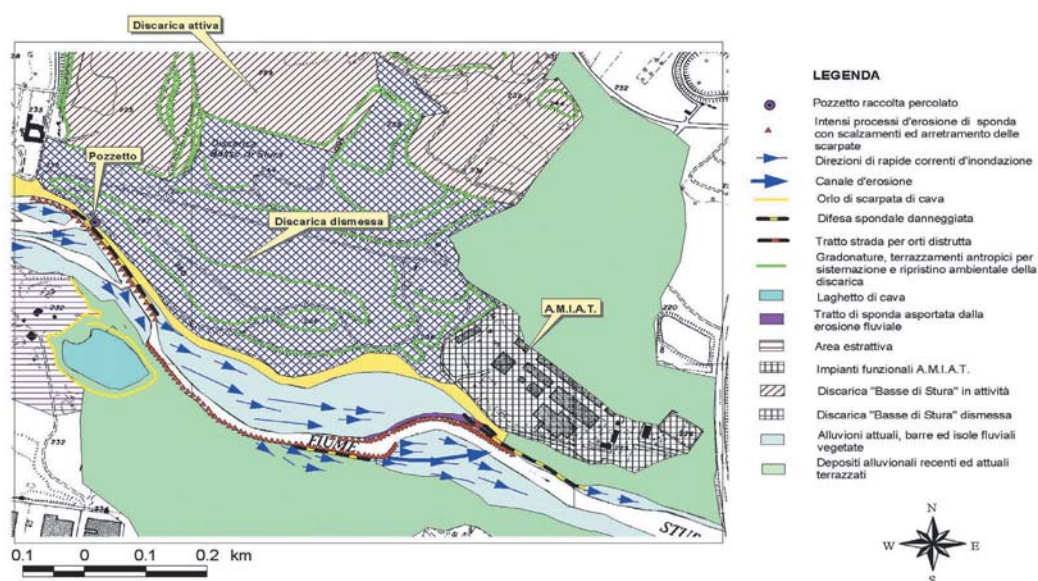
I recenti eventi alluvionali del 13 -16 ottobre 2000 hanno provocato una profonda erosione laterale della scarpata fluviale, in sponda sinistra del F. Stura, minacciando il naturale svolgimento delle operazioni di smaltimento dei rifiuti e la stabilità del vicino settore dismesso della discarica (Figura 6-2).

Figura 6-2: Carta degli effetti indotti dall'evento alluvionale del 13 - 16 Ottobre 2000 nell'area della discarica A.M.I.A.T. "Basse di Stura" - F. Stura (TO).
