8. Analisi del dissesto da frana nella Provincia di Bolzano - Alto Adige Südtirol

V. Mair, C. Strada, M. Volcan

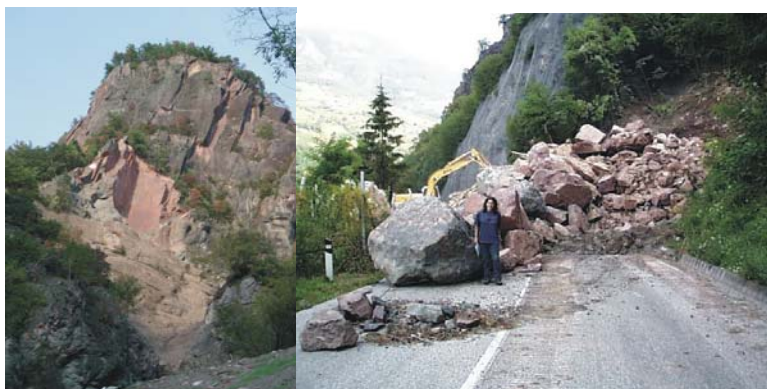
Figura 8.6 Evento del 22/7/2001.

Versante roccioso ripido sottoposto a diffusi fenomeni di crollo di dimensioni variabili, dal singolo blocco (caduta massi) a distacchi d'interpareti rocciose. La SP 24, il cui tracciato è impostato lungo il versante, risente di molte interruzioni a causa dell'invasione del piano stradale da parte di detriti franati.

L'evento franoso cui si riferisce la documentazione fotografica è stato scatenato da precipitazioni intense.

Si è staccata una porzione di parete rocciosa che dopo il primo impatto si è frantumata in massi. Questi sono rotolati e rimbalzati lungo un canale naturale e hanno superato il piccolo vallo-argine esistente al ciglio stradale.

Sul versante sono evidenti locali pareti intensamente detensionate.

Sono stati eseguiti interventi di somma urgenza quali disgaggio e pulizia del versante (modeste pareti rocciose molto dissestate e nella zona al di sopra di un fronte di circa 15 m già rivestito di rete zincata). In seguito ad uno studio geologico di dettaglio si è proceduto alla realizzazione di un sistema di difesa passivo (galleria paramassi).

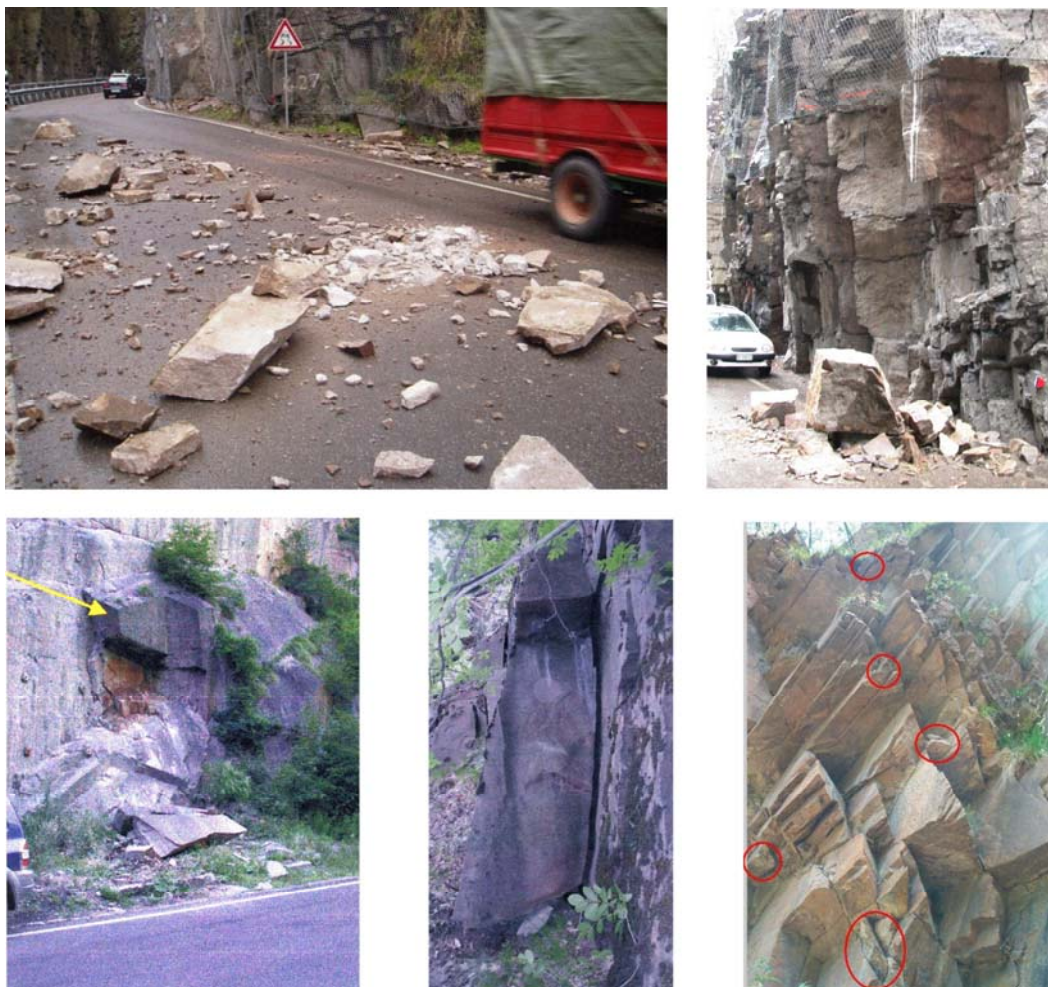
Figura 8.8 Documentazione fotografica relativa a crolli all'interno dell'area 210076000 lungo la SS 241.

Serie di crolli localizzati in varie posizioni lungo i primi 7 km della SS 241. Le frane più comuni che si manifestano in questo settore sono crolli e ribaltamenti.

La causa innescante degli eventi di crollo spesso è legata al fenomeno di crioclastismo e alle precipitazioni intense. Tali fenomeni causano frequenti interruzioni al transito veicolare lungo la SS 241 e pericolo per i passeggeri degli autoveicoli.

Lungo la valle sono stati eseguiti numerosi interventi di sicurezza (disgaggio) e difesa (opere attive e passive) che però non si sono rivelati sufficienti a mettere in sicurezza il tratto stradale. Di conseguenza sono state progettate tre gallerie di cui una già realizzata e la seconda in fase d'opera.

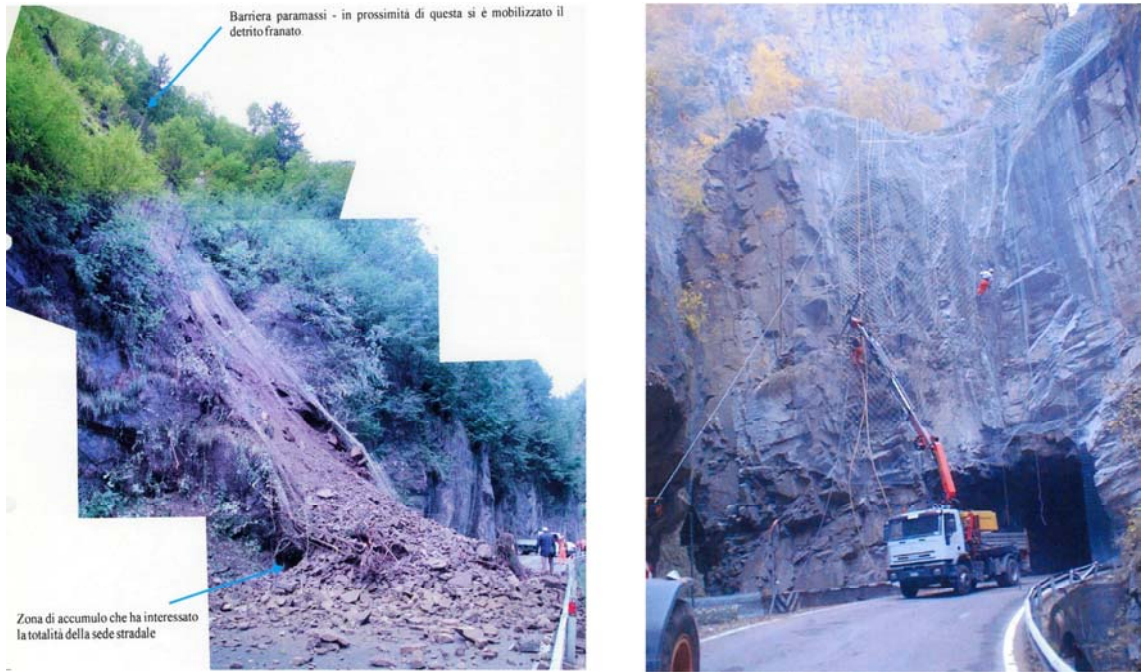
Figura 8.9 Interventi di disaggio e di difesa attiva e passiva.

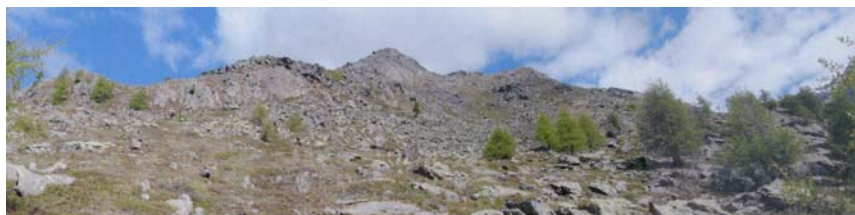
Figura 8.10 Documentazione fotografica dello stato del versante.

Dal rilevamento sono stati individuati diversi punti soggetti a potenziali crolli di massi e blocchi. Il materiale di crollo è distribuito sulla sottostante area di versante. Solo due blocchi inferiori a $0,5 \text{ m}^3$ hanno raggiunto la carreggiata della SP 3. La fascia fra 2.250-2.100 m risulta fortemente allentata.

Fino a quota 2.300 m il versante è caratterizzato da affioramenti rocciosi più o meno inclinati, interrotti da più incisioni. A quota 2.300 m si osserva un evidente pianoro seguito nuovamente da una zona rocciosa. Il tratto inferiore, fra la SP 3 e quota 1.950 m, è caratterizzato da detrito di falda inclinato di 35° - 40° composto da blocchi di medio-piccolo diametro. Allo stato attuale non sono stati osservati segni di crolli in massa (con volume pari a centinaia di migliaia di m^3) né in atto né potenziali. Tuttavia ci sono evidenti segni di pericolo, da attivo a potenzialmente attivo, per possibili crolli da parete rocciosa (100 - 400 m^3) e caduta massi (da $<0,5$ a 60 m^3). Il processo dominante è proprio la caduta massi: $0,5$ - 2 m^3 (raramente 3 m^3), forma cubica, meccanismo di ribaltamento, caduta libera, rimbalzo e rotolamento.

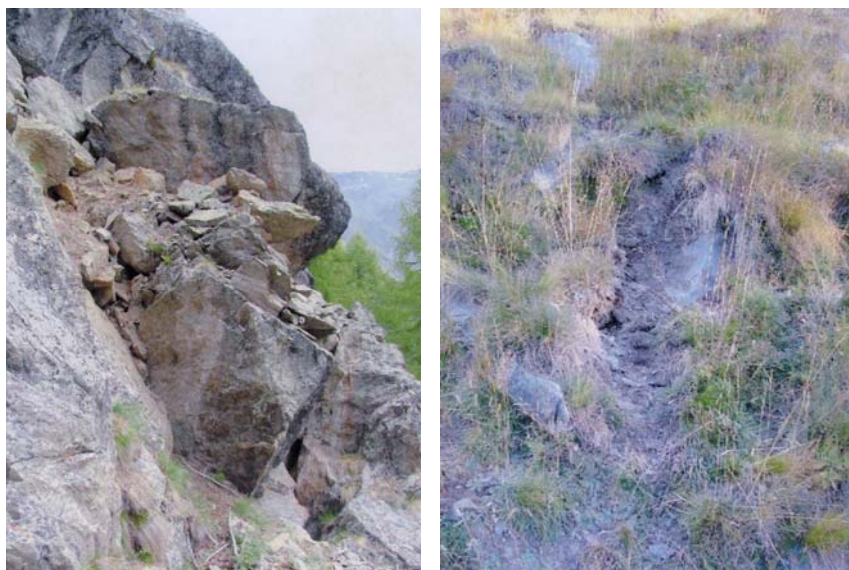
Figura 8.11 a) Massi instabili; b) Solco di rotolamento.

In data 9/07/04 si è verificato un crollo in roccia di 250 m^3 dalla quota 2.200 m stabilizzata a 2.150 m s.l.m.

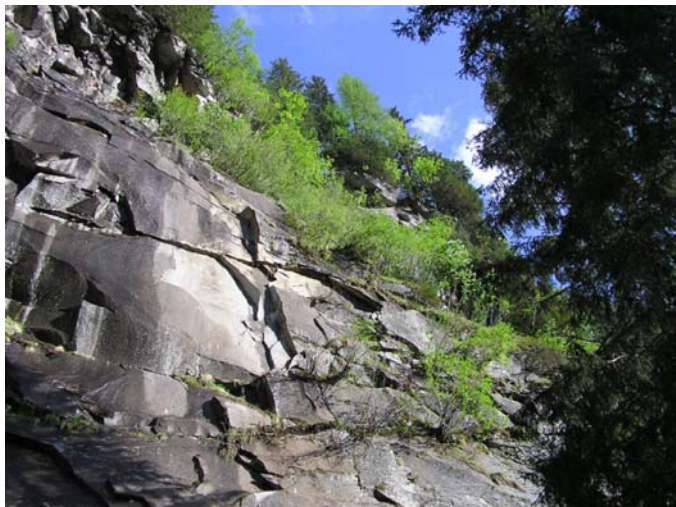
Figura 8.12 Nicchia di distacco.

In quest'ultimo caso, infatti, si è staccata una lastra da una parete ripida costituita dalla formazione "Tonalite delle Vedrette di Ries".

La lastra, proveniente da un'altezza di 20 m circa, doveva avere dimensioni maggiori di 100 m³ poiché sono rimaste, lungo la linea di rotolamento, numerose piastre di dimensioni maggiori di 1 m³. Un sasso di 0,25 m³ ha raggiunto la strada formando un grosso buco nel fondo stradale e danneggiando gravemente il guard-rail. A seguito di un controllo accurato della parete e la verifica degli interventi di difesa esistenti è stato tentato un primo disgaggio che però non è stato portato a termine a causa della pericolosità della parete stessa. Ora è in via di realizzazione un vallo paramassi dell'altezza di 8 m.

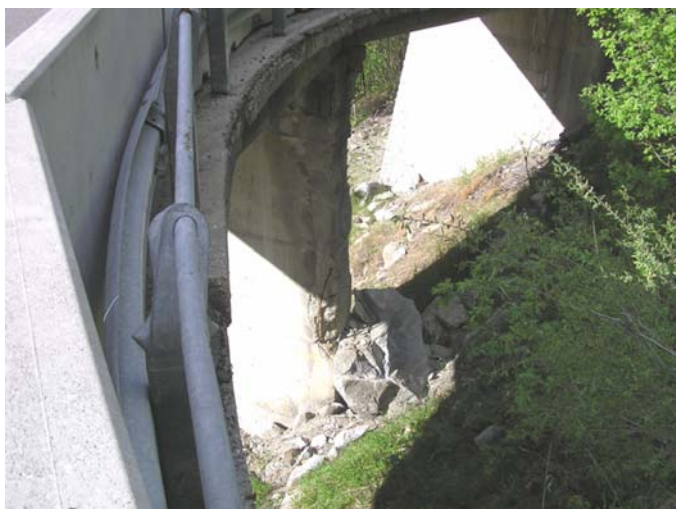
Figura 8.13 Corpo di frana sui tornanti al km 6,700 della SP48.

Lungo la SP 48 è presente un'area soggetta a crolli e ribaltamenti diffusi (n. 210010200).

La documentazione fotografica riportata di seguito si riferisce all'evento sub-id 210010202 verificatosi nel giugno del 2004.

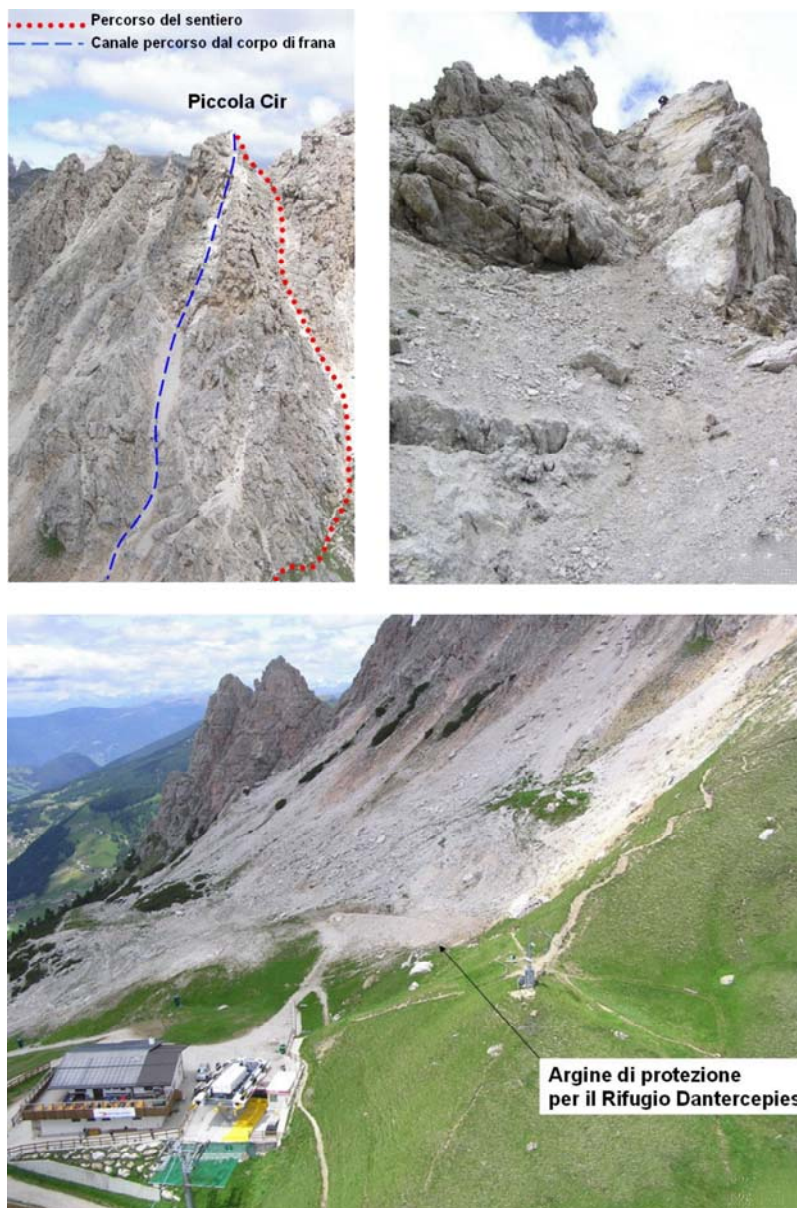
Figura 8.14 a) Percorso del sentiero (rosso) e canale percorso dal corpo di frana (blu); b) Nicchia di distacco sulla Cima piccola Cir; c) Argine di protezione per il rifugio.

Durante il mese di luglio 2004 si sono verificati più crolli successivi, per un totale di circa 70 m³ di materiale, dalla cima del Piccolo CIR.

I massi con meno energia si sono fermati sul cono detritico e quelli con più energia si sono fermati contro l'argine del rifugio Dantercepies. La causa è legata alle forti escursioni termiche che caratterizzano la stagione primaverile (crioclastismo). Il crollo ha provocato l'abbassamento della cima di circa 2 m; il CAI ha già provveduto al ripristino della croce in vetta e alla messa in sicurezza del sentiero attrezzato (ferrata del piccolo Cir). Altri blocchi, per un totale di 30 m³, rimangono instabili nella parte sud della parete ed è possibile che si verifichino altri crolli di assestamento mettendo così a rischio eventuali escursionisti sul sentiero al piede del cono detritico.

Non si sono verificati danni materiali, i massi si sono fermati a monte del vallo posto a difesa del rifugio. Si propone però la deviazione di parte del sentiero per gli escursionisti.

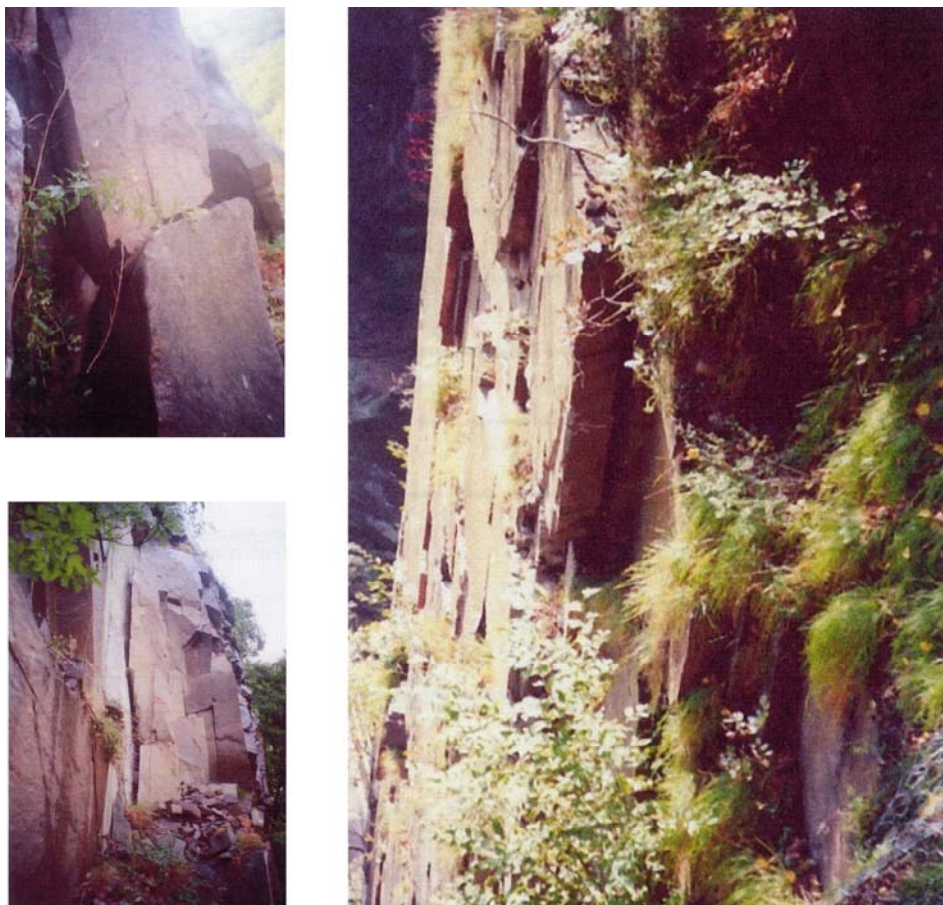
Figura 8.15 Panoramica della parete rocciosa e particolari delle lastre porfiriche in fase di distacco.

A conferma di quanto esposto in precedenza, la conformazione geologica della Val d'Ega determina una certa predisposizione alle frane per ribaltamento a causa della tipica facies a lastre dei porfidi di cui sono costituiti i versanti della valle. Per esempio si propone l'evento franoso accaduto il 18/7/2002 in corrispondenza del km 2,700 della SS 241.

Si tratta del ribaltamento di lastre porfiriche dell'ordine di alcuni decimetri cubi, sulla carreggiata stradale, provenienti dalla parete di monte. La parete, alta circa 100 m, è detensionata e suddivisa in piastre e colonne in precario equilibrio. È stata eseguita un'ispezione del ciglio di monte della parete che si è rivelato totalmente alterato e con fratture aperte sul retro di singoli blocchi.

Le cause del dissesto sono riconducibili al grado di fratturazione, alla pendenza dei versanti e al fenomeno di crioclastismo. In questo caso si è proceduto con interventi immediati di disboscamento selettivo, disgiaggio e pulizia della parete rocciosa; quindi alla progettazione d'interventi di rivestimento e consolidamento della parete.

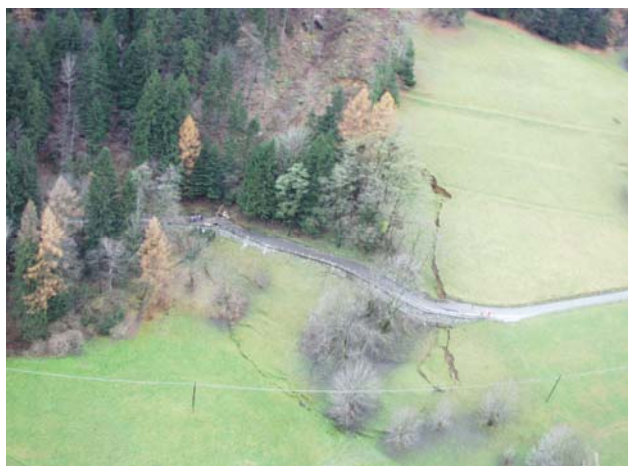
Movimento franoso nei pressi della SP 115 al km 0,400. Scivolamento del versante compreso il bosco e una porzione della SP 115.

Il movimento franoso è impostato su depositi glaciali e fluvio-glaciali e si è verificato nel novembre del 2000. La causa scatenante è riconducibile alle precipitazioni intense (circa 700 mm in due mesi) e dal contrasto di permeabilità fra i diversi tipi di sedimenti quaternari (limo e ghiaia). L'area circostante (210070801) è classificata come "area soggetta a frane superficiali diffuse" e in alcuni casi è stato riscontrato anche il contrasto di permeabilità fra micascisti /depositi quaternari.

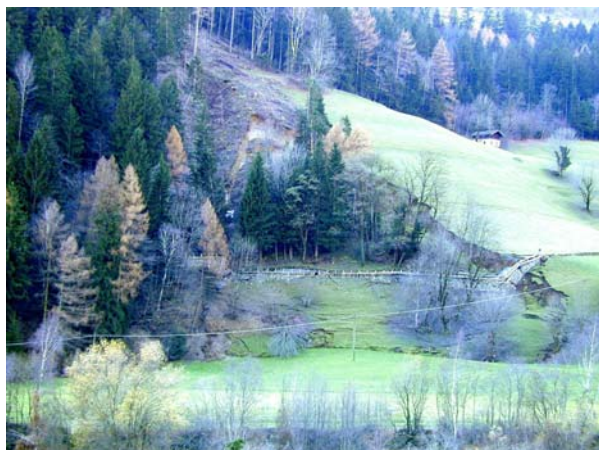
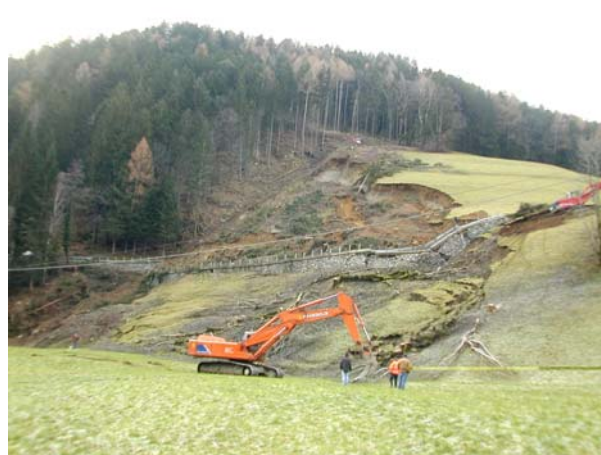
Figure 8.16 Fasi di distacco dell'evento franoso (fratture di trazione e distacco del corpo di frana).

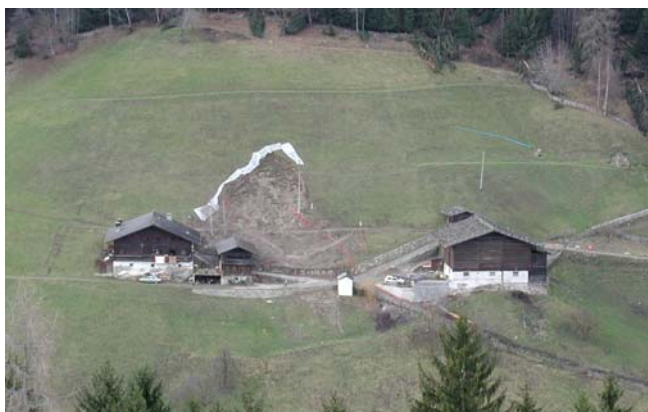
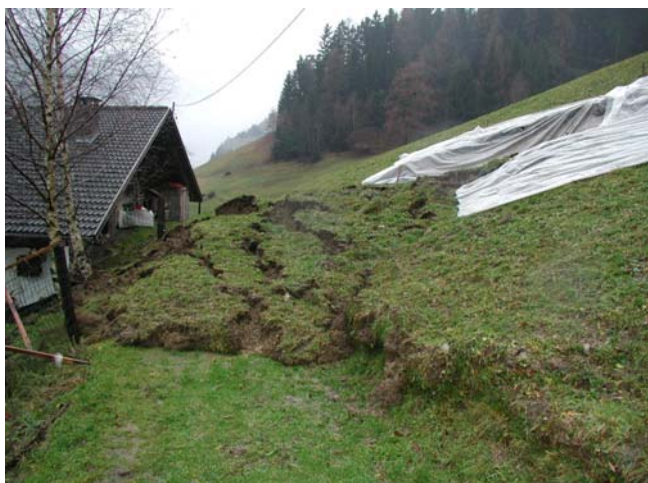
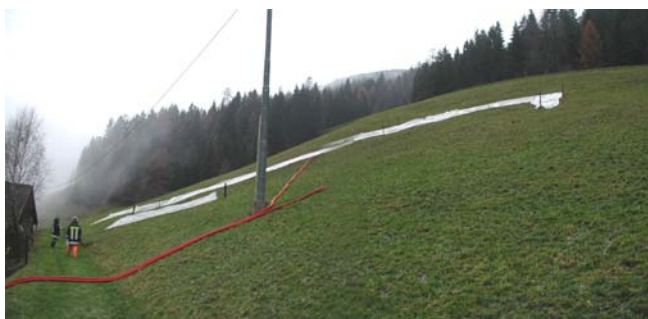
A causa delle intense precipitazioni, verificatesi durante l'autunno 2002 (circa 600 mm in tre settimane), si è attivato un fenomeno franoso sul prato che sovrasta il maso Ausserbierbach. La frana è di natura superficiale e interessa i terreni sciolti di copertura limoso-sabbiosa. I movimenti del terreno sono stati monitorati eseguendo letture regolari degli spostamenti a cavallo delle fessure e mediante captazione delle acque ipogee uscenti dalle stesse fessure. Alle ore 15.40 del 26/11/02 la frana si è attivata in maniera definitiva ed il materiale è defluito con una velocità di ca. 2 m/min raggiungendo l'orto e la piccola costruzione accanto all'abitazione. Nel giro di 20 ore ca. si è verificato il collasso completo del terreno in frana (superficie lunga circa 30 m, larga alla base 25 m e profonda tra 1.0÷1.5 m).

Il dissesto non ha coinvolto l'abitazione del maso, ma esclusivamente la piccola costruzione presente a N-E della stessa abitazione e, marginalmente, la strada d'accesso.

Figura 8.17 a) Panoramica del versante; b) Corpo di frana che ha coinvolto l'edificio adiacente il maso; c) Prime fasi d'intervento (teli impermeabili sulla nicchia di distacco e tubi drenanti nell'area di frana).

Già durante le prime fasi del dissesto, è stato portato sul posto un escavatore per asportare il terreno franato e ridurre così i danni alle infrastrutture. Sono stati inoltre posti in opera nei punti più critici le tubazioni drenanti per asportare le acque affioranti in area di frana.

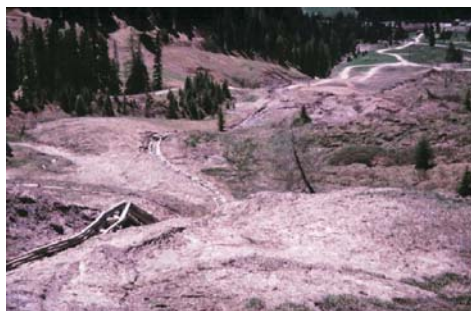
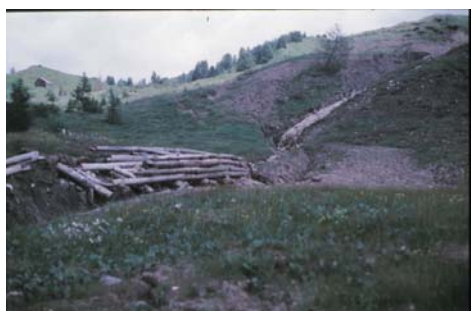
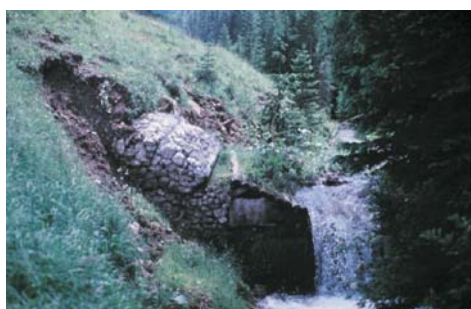
La frana di Corvara è costituita essenzialmente da un ampio fenomeno di stile complesso, classificabile come scivolamento-colata di terra (*earth flow*). Si sviluppa coinvolgendo la Formazione di La Valle e la Formazione di S. Cassiano. Questa frana è stata oggetto di molti approfondimenti d'indagine al fine della valutazione d'intervento più adeguato.

Dal punto di vista morfologico, si compone di distinti settori d'alimentazione, trasporto ed accumulo. L'area sorgente, a morfologia concava-complessa, è delimitata da una scarpata principale (in prevalenza subverticale, d'altezza anche superiore ai 25 m) e può essere suddivisa in quattro settori morfologici principali: S1, S2, S3 e S4. Nelle zone interne corrispondono a coltri di materiale argilloso, spesse fino a 40-50 m, soggette a scivolamenti traslazionali e colate. In S1 e S4 la maggior parte di tali fenomeni è quiescente. Al contrario, in S2 e S3 la maggior parte è attiva lungo superfici di scorrimento multiple, site fino a 30 m in profondità. La zona di trasporto (T) è larga approssimativamente 300 m ed è costituita da una coltre di materiale argilloso spessa 40 m. Tale coltre è soggetta a continuo movimento traslativo su superfici multiple profonde fino a 20-30 m ed è tuttora alimentata da colate attive più superficiali, che giungono principalmente dai settori sorgente S2 e S3. Queste colate sono avanzate in modo consistente negli ultimi anni (fino a 10 m/anno, come nel 1997-1998).

Figura 8.18 a) Panoramiche della frana nel 1997; b) Panoramica nel 1998; c) Dettaglio degli eventi verificatisi nel 2000.

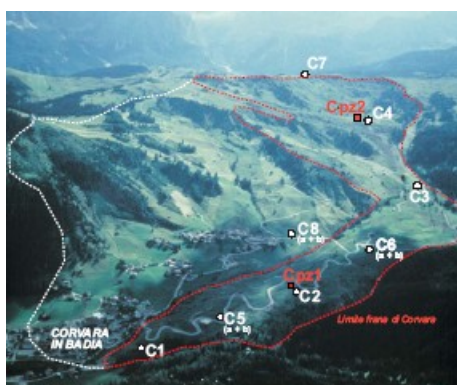
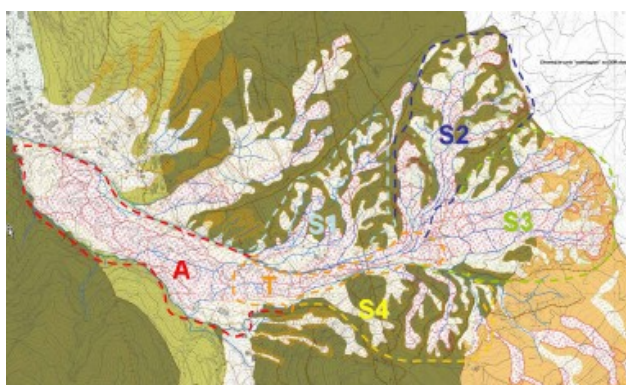
Figura 8.19 a) Ubicazione degli inclinometri (monitoraggio 1997-2001); b) Cartografia della frana con indicazioni morfologiche (S1, S2, S3, S4, T, A).

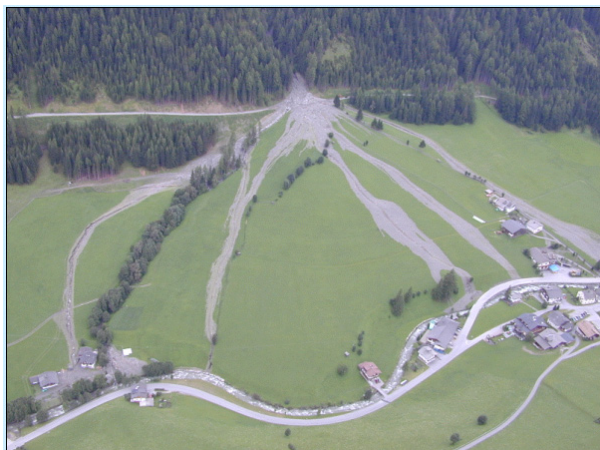
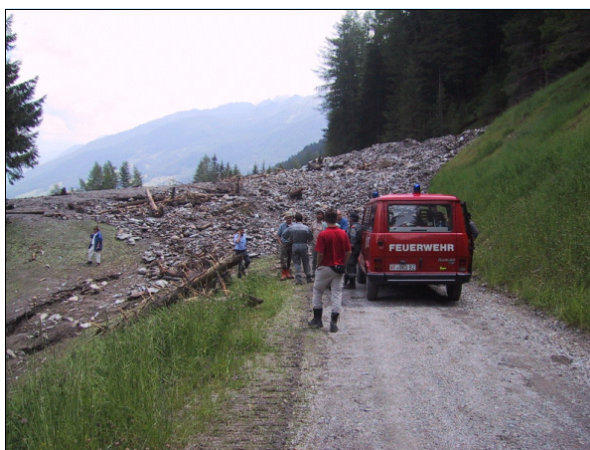
Figura 8.20 a) Panoramica da elicottero della zona di deposito al piede del versante presso la confluenza col Rio Bianco; b) Particolare dell'accumulo sulla strada forestale all'apice della conoide alluvionale.

A causa delle intense precipitazioni di grandine e pioggia avvenute durante la notte fra il 12 e il 13 luglio 2002, si sono verificate diverse colate nell'area del torrente Rio Bianco. Cause e dimensioni degli eventi sono simili. Il materiale proviene da numerose nicchie di distacco di piccole dimensioni.

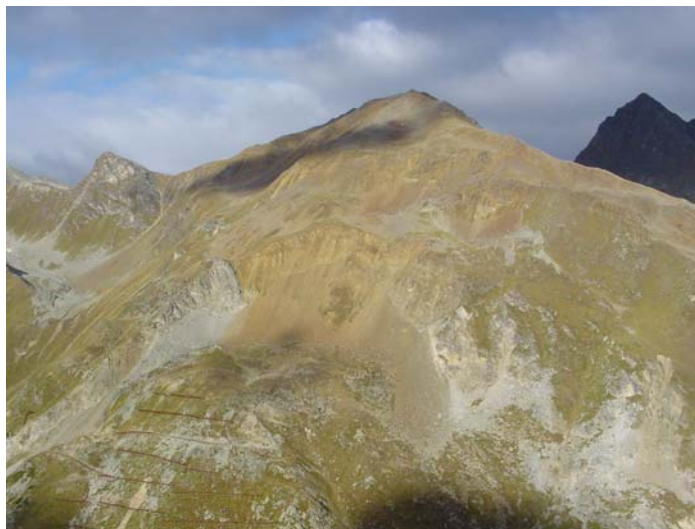
Figura 8.21 Panoramica del versante e sdoppiamento di cresta (2004).

Si tratta di un tipico fenomeno alpino che, nel caso specifico, coinvolge un versante intero: nicchia di distacco presso la cima del Monte di Tarres (2.952 m s.l.m.) e piede che raggiunge il centro abitato di Trafoi a fondovalle (1.500 m s.l.m. circa). Questo movimento coinvolge sia micascisti e paragneiss del basamento cristallino che till e detriti di copertura. La massa si muove sotto forma di diverse zolle a velocità differenti e minaccia sia parte del centro abitato che la SS 38.

Dopo le intense precipitazioni dell'autunno 2000 in primavera (2001) si è velocizzato il movimento causando gravi danni a tre case e danni medi alla strada. Le prime opere di mitigazione (superficiale) sono in fase di completamento, alcuni edifici sono stati evacuati, altri hanno chiesto il trasferimento. La frana è monitorata.

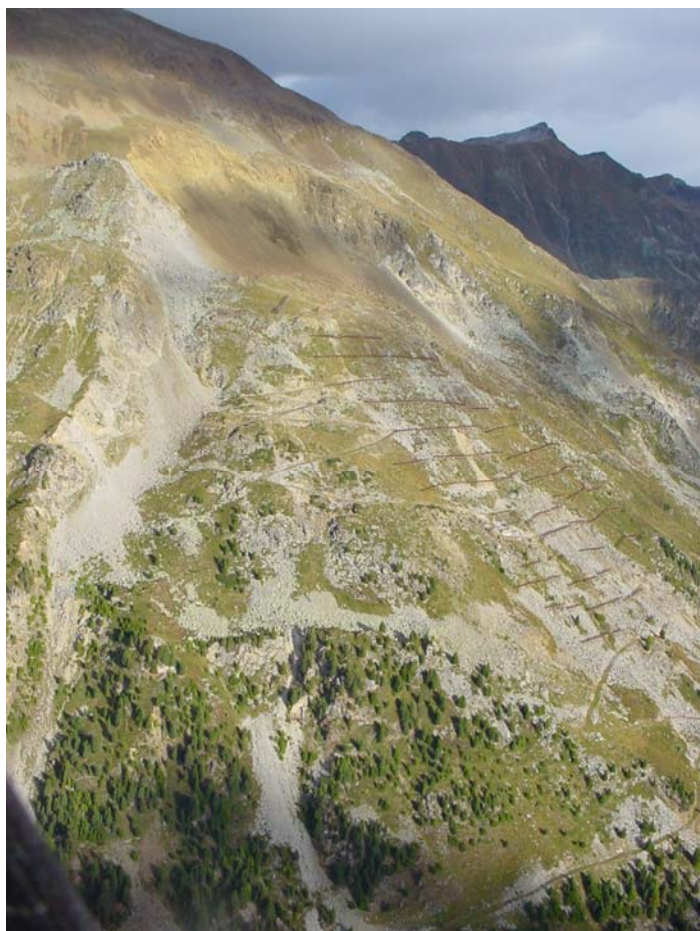
Figura 8.22 Nicchia di distacco (2004).

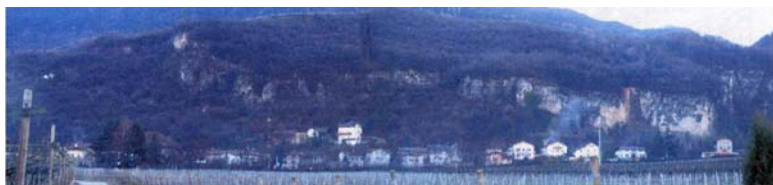
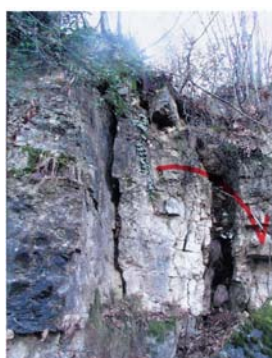
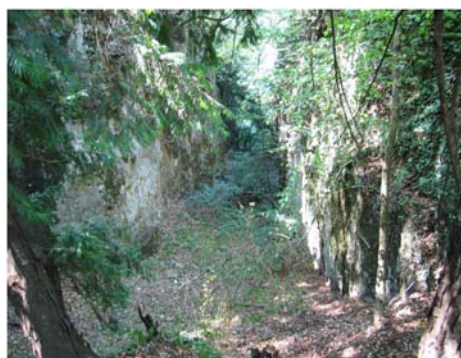
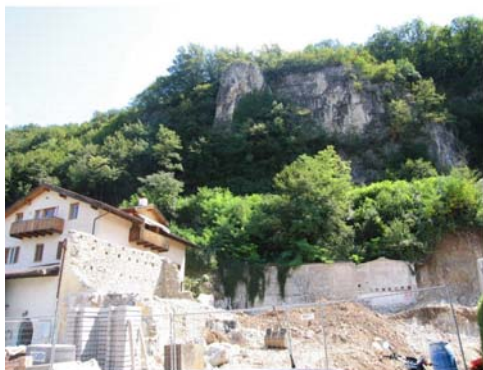
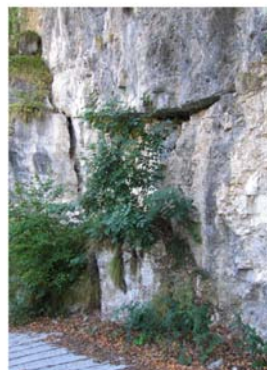
Sono state individuate tre tipologie d'evento franoso possibile: crollo, ribaltamento e scivolamento planare di blocco lapideo. È presente una condizione di pericolo di caduta massi che interessa le abitazioni al piede del pendio. Negli ultimi decenni sono stati segnalati diversi eventi di crollo e negli anni '80 sono stati realizzati alcuni interventi di protezione localizzati.

La struttura dell'ammasso roccioso è condizionata da frequenti linee di frattura che, associate ai giunti di stratificazione, scompongono in maniera costante la roccia.

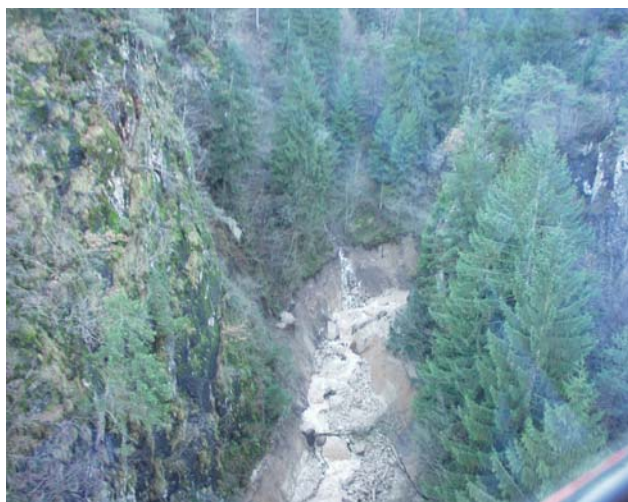
Figura 8.25 Parte media del torrente con segni tipici d'erosione profonda e laterale a causa di debris flow.

Alla base dei versanti carbonatici situati a sud di Nalles, è presente un esteso movimento franoso a carattere complesso che anche di recente (anni 2000-2003) ha causato numerosi danni ad infrastrutture e centri abitati. Le nicchie di distacco, per un'area di circa 0,3 km², sono situate alla testata d'alcuni affluenti del Rio di Grissiano e si originano per lo più alla base della formazione del Serla inferiore dove esiste un notevole contrasto di permeabilità. In occasione di precipitazioni intense e prolungate si originano scivolamenti rotazionali nei depositi prevalentemente terrigeni del Werfen e/o della potente copertura di till e detrito. Queste masse scivolano fino al letto del rio in un primo tempo ostruendone il corso, e quindi possono evolvere in colamenti rapidi (*debris flow*) che raggiungono l'area della conoide dello stesso sulla piana dell'Adige, presso l'abitato di Nalles. Dal 2002 le zone di distacco sono costantemente monitorate e sorvegliate tramite sistemi automatici con trasferimento dati in tempo reale.

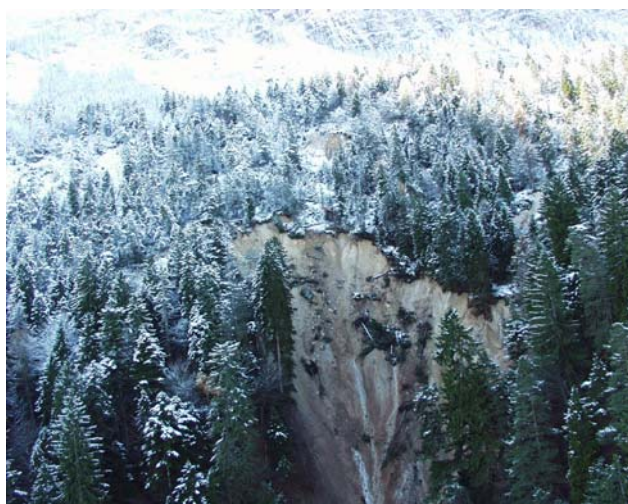
Figura 8.26 Dettaglio di una delle nicchie di distacco.

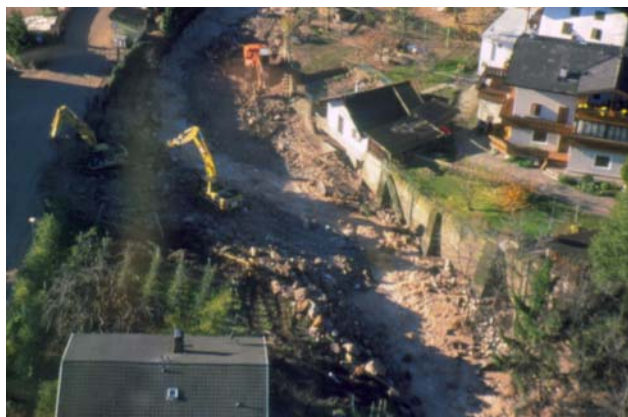
Figura 8.27 Centro abitato al piede della frana (Nalles).

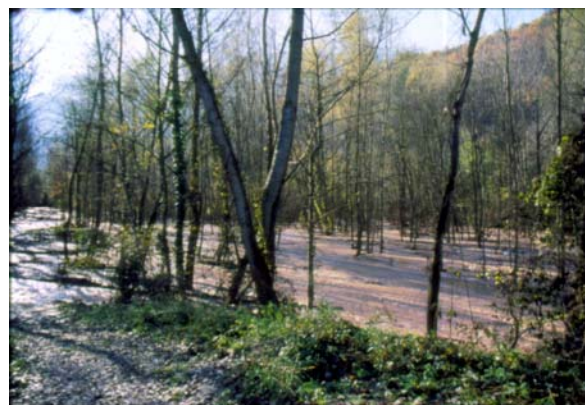
Figura 8.29 Trasporto di detrito lungo il Rio Grissiano.

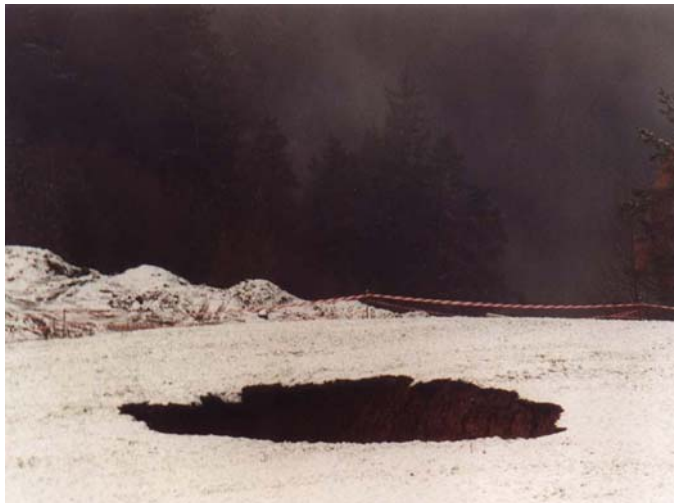
Figura 8.30 Sprofondamento al maso Scofa.

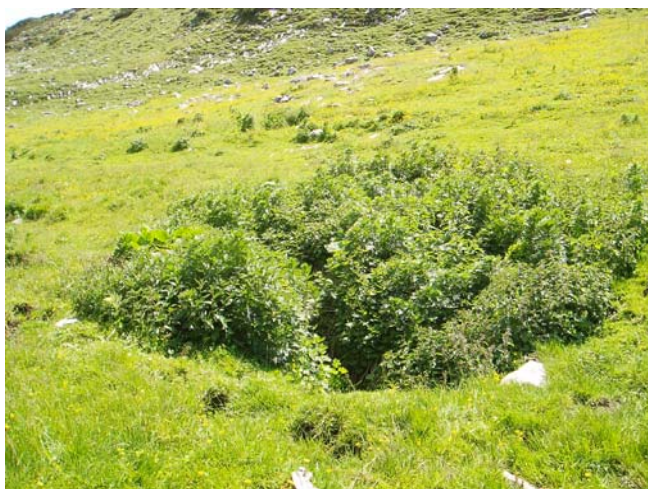
Figura 8.32 Lago di Sennes.

Il suo prosciugamento (settembre 1966) si è verificato a causa d'intense piogge che hanno provocato la dissoluzione dei calcari grigi e il conseguente collasso della volta carsica. Nell'arco di mezzora il lago si è svuotato e nei pressi del rifugio Pederù (circa 1.000 m più a valle) c'è stato un allagamento.
