ANPA

Emergenza alluvione ottobre 2000

Rapporti 7/2001

ANPA - Dipartimento Rischio Tecnologico e Naturale

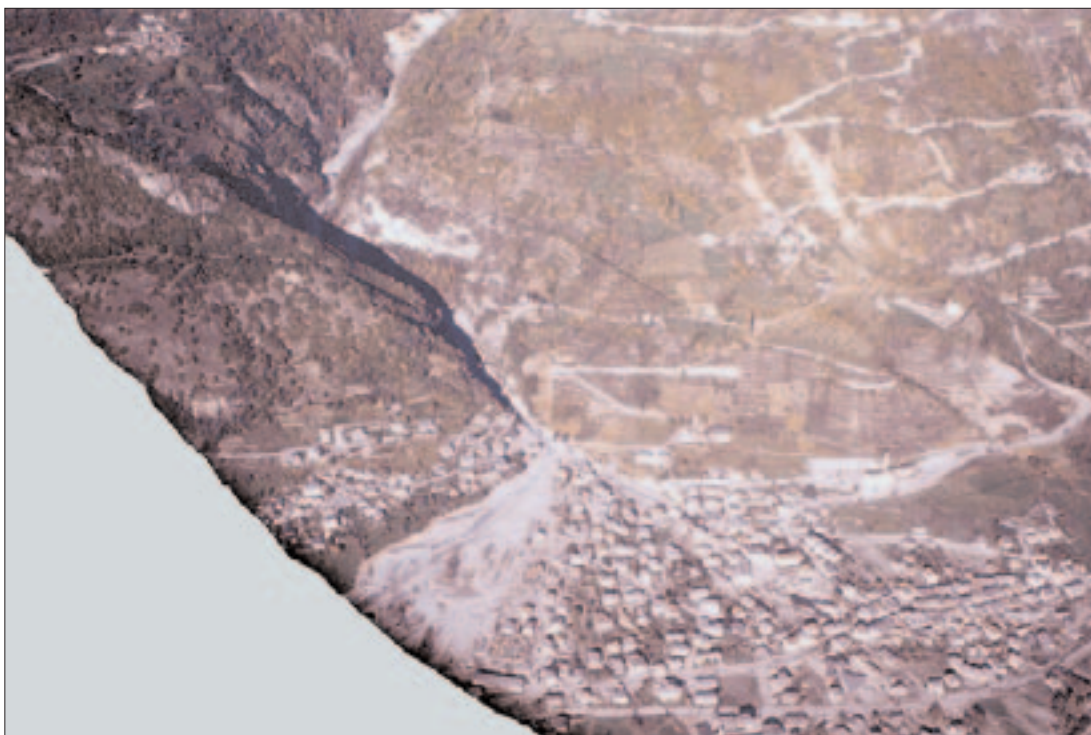
Figura 3.1: La colata rapida lungo il vallone del torrente S.Barthelemy che ha investito il centro abitato di Nus.

I danneggiamenti hanno interessato, oltre alle strutture abitative, anche le infrastrutture lineari e le reti di servizi, con un conseguente costo economico molto rilevante. Nel caso della colata rapida di fango che ha investito il centro abitato di Nus, il materiale fangoso ha raggiunto quasi ovunque i primi piani delle abitazioni, oltre a lesionare le altre principali infrastrutture dell'area.

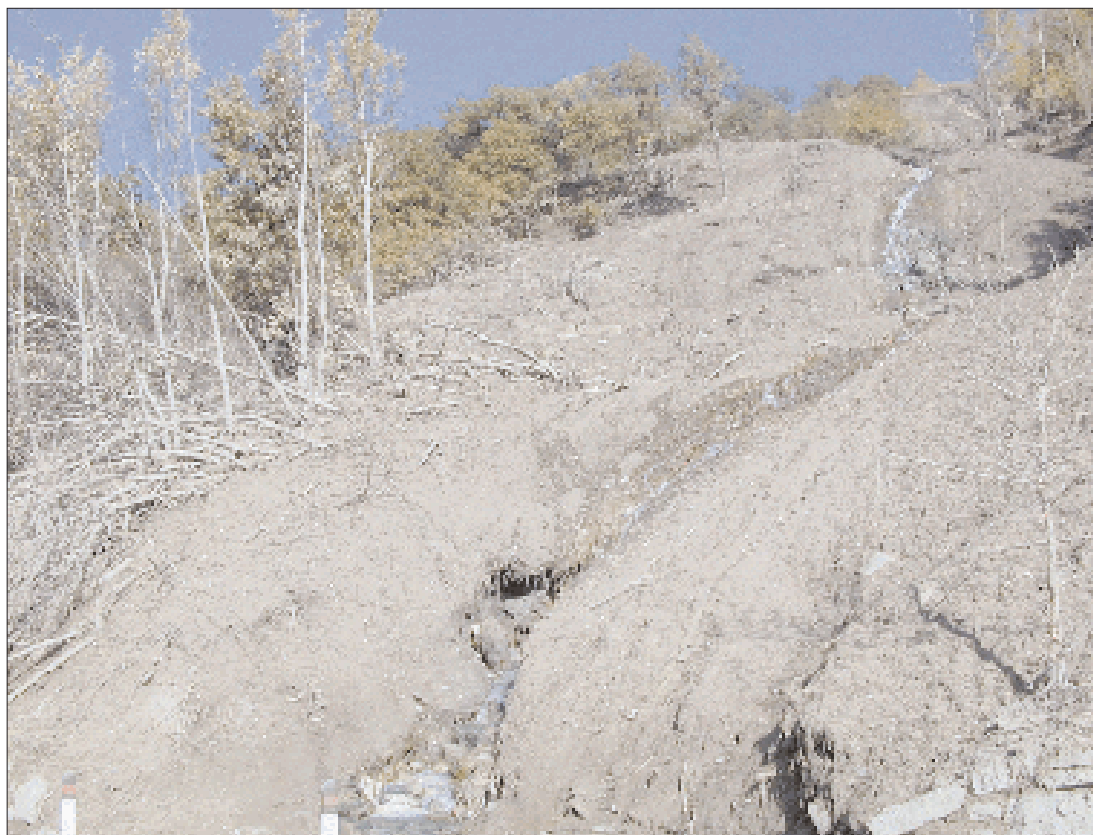
Figura 3.2: Porzione terminale di una frana che ha investito la SS 26 ad est di Nus: alcuni giorni dopo l'evento presentava ancora abbondante acqua di ruscellamento concentrato.

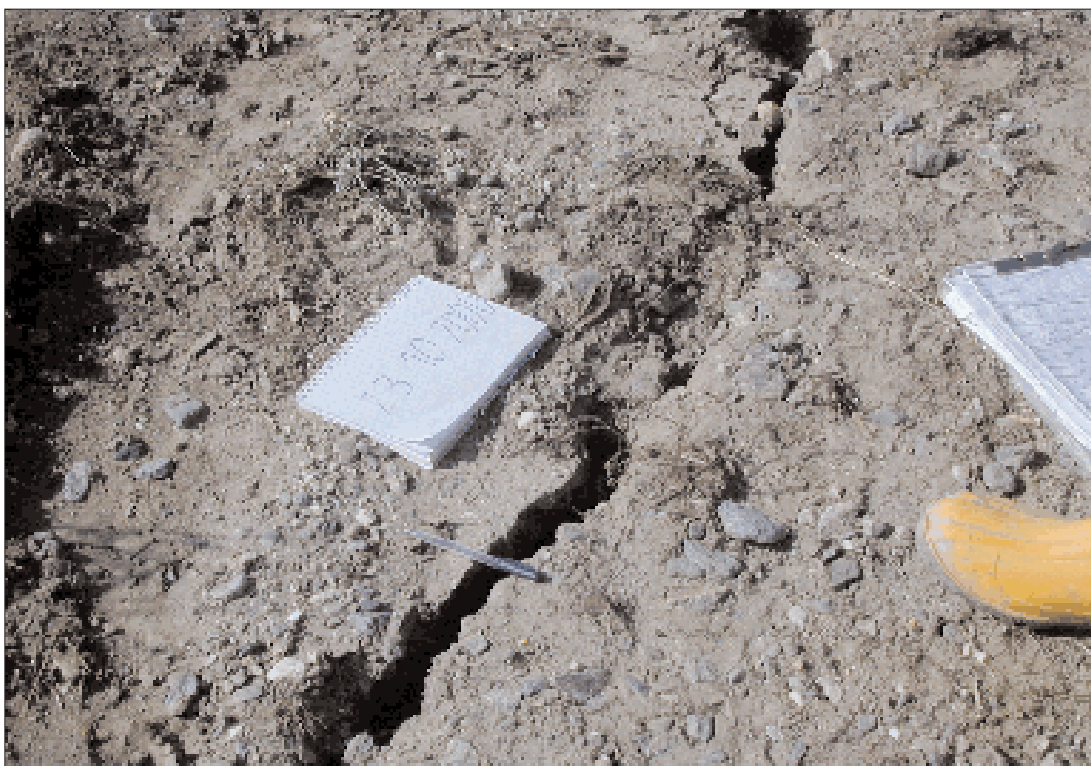
- la presenza di fratture di trazione beanti (Figura 3.3) sviluppatesi a monte delle aree di coronamento delle frane, ad indicare una distribuzione di attività delle stesse di tipo retrogressivo;
- la presenza, lungo il percorso di molte frane osservate, di ingenti volumi di materiale detritico e/o fangoso depositato dalla frana stessa e re-inciso, successivamente, da un flusso estremamente abbondante di acque di ruscellamento concentrato;

Figura 3.3: Una frattura di trazione nei pressi di Rovarey de Verres (Nus) una settimana dopo l'evento alluvionale mostrava ancora un'apertura di qualche cm.

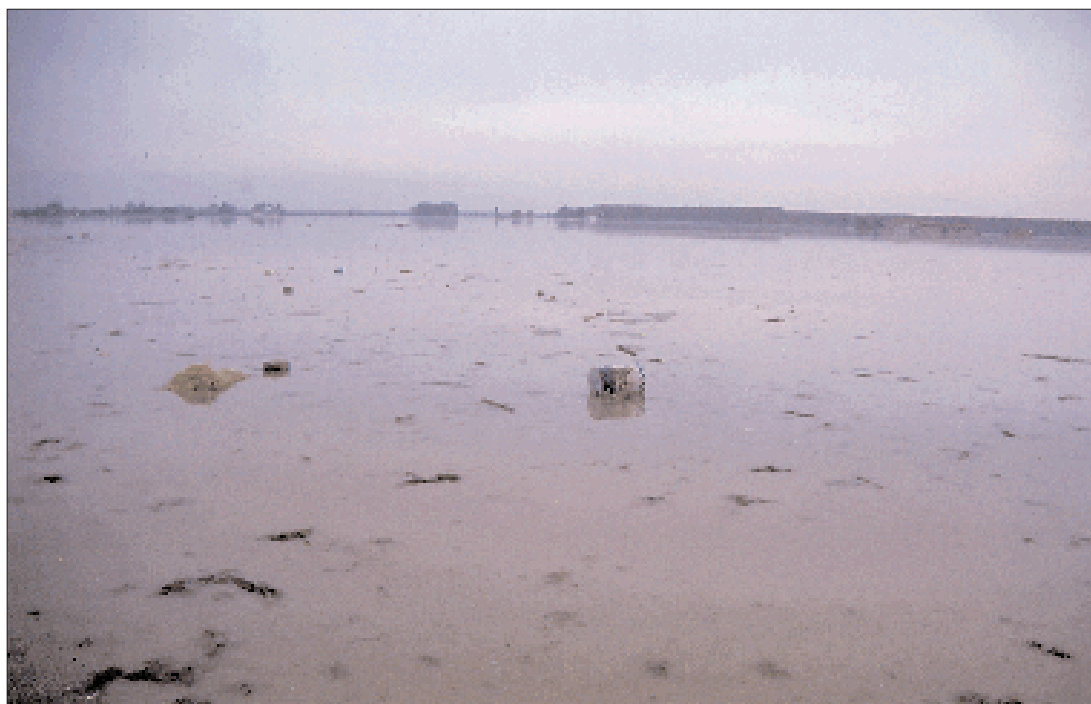
Figura 3.4: Materiale plastico e metallico trasportato durante la piena

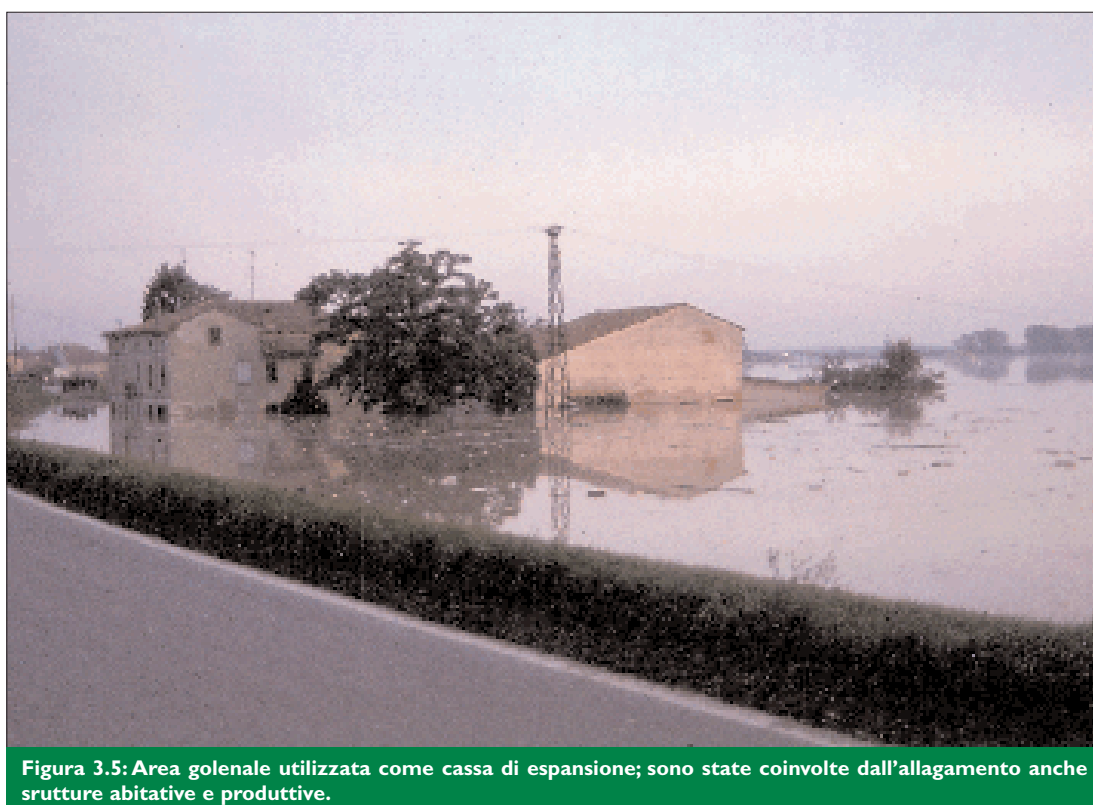
Per laminare l'onda di piena del F. Po è stata consentita la rottura artificiale di alcuni argini golenali (Figura 3.5) al fine di far defluire le acque all'interno delle aree adiacenti, utilizzate in tal modo come casse di espansione. Tale intervento se da un lato ha provocato disagi alla popolazione residente in alcuni settori delle aree golenali (a volte in maniera abusiva), dall'altro ha consentito di ridurre il rischio associato alla potenziale rottura di alcuni tratti degli argini maestri.

Figura 3.5: Area golenale utilizzata come cassa di espansione; sono state coinvolte dall'allagamento anche strutture abitative e produttive.

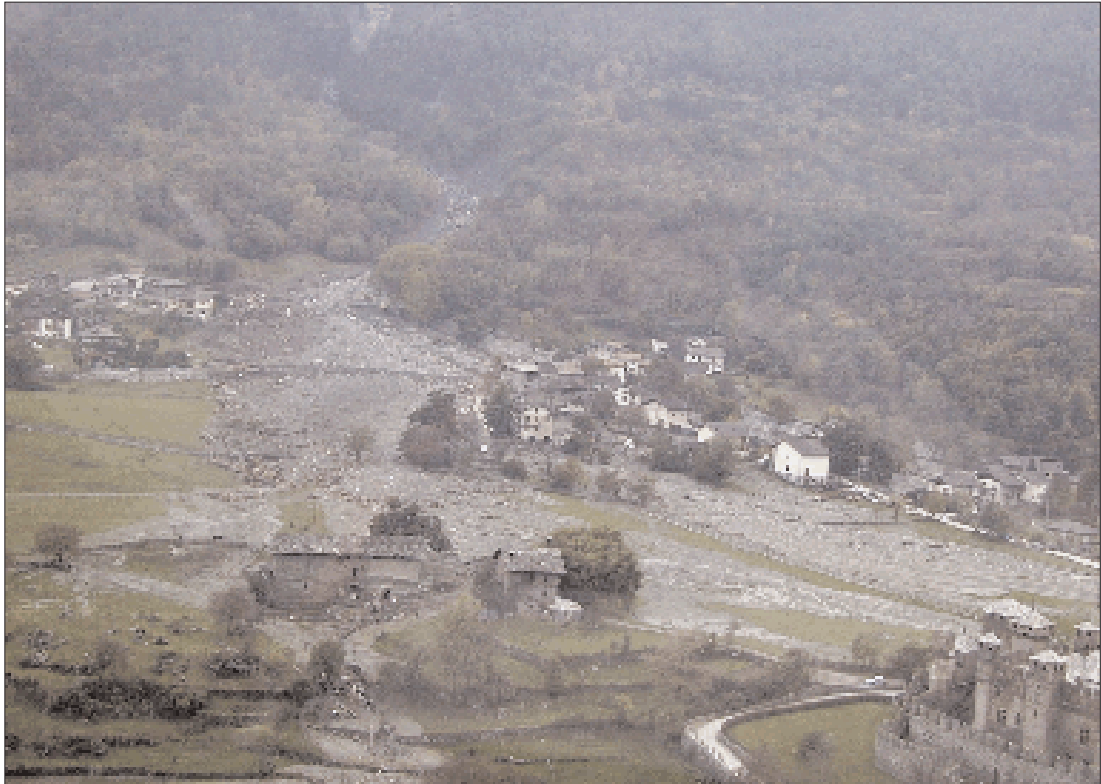
A Fenis le intense e continue precipitazioni, protrattesi fino al giorno 15 ottobre, hanno indotto una situazione di diffusa instabilità dei versanti, culminata con le disastrose colate rapide nella notte tra i giorni 15 e 16, che sono state responsabili della perdita di sei vite umane tra le frazioni di Pléod e Perron (Figura 4.1).

Figura 4.1: Panoramica della frazione di Pléod a Fenis, dove si sono verificati i danni maggiori e la perdita di 6 vite umane. In basso a destra si riconosce l'ala sudorientale del castello di Fenis

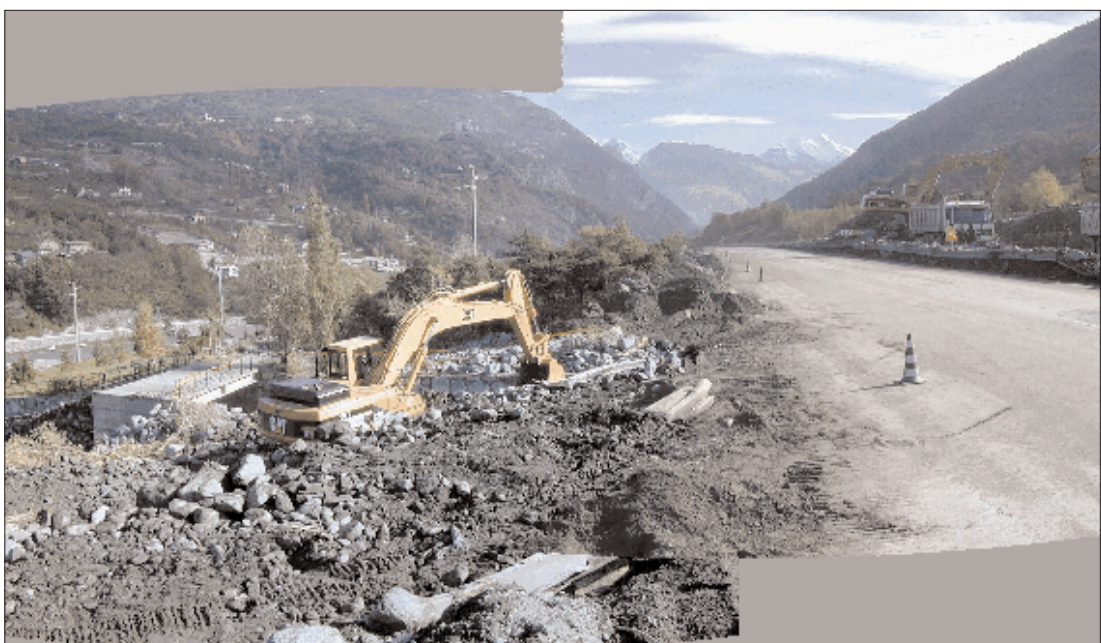
Figura 4.2: Un tratto dell'autostrada Torino-Aosta appena riaperta il giorno 18 ottobre, dopo che un debris flow il giorno 16 aveva ostruito la sede stradale.

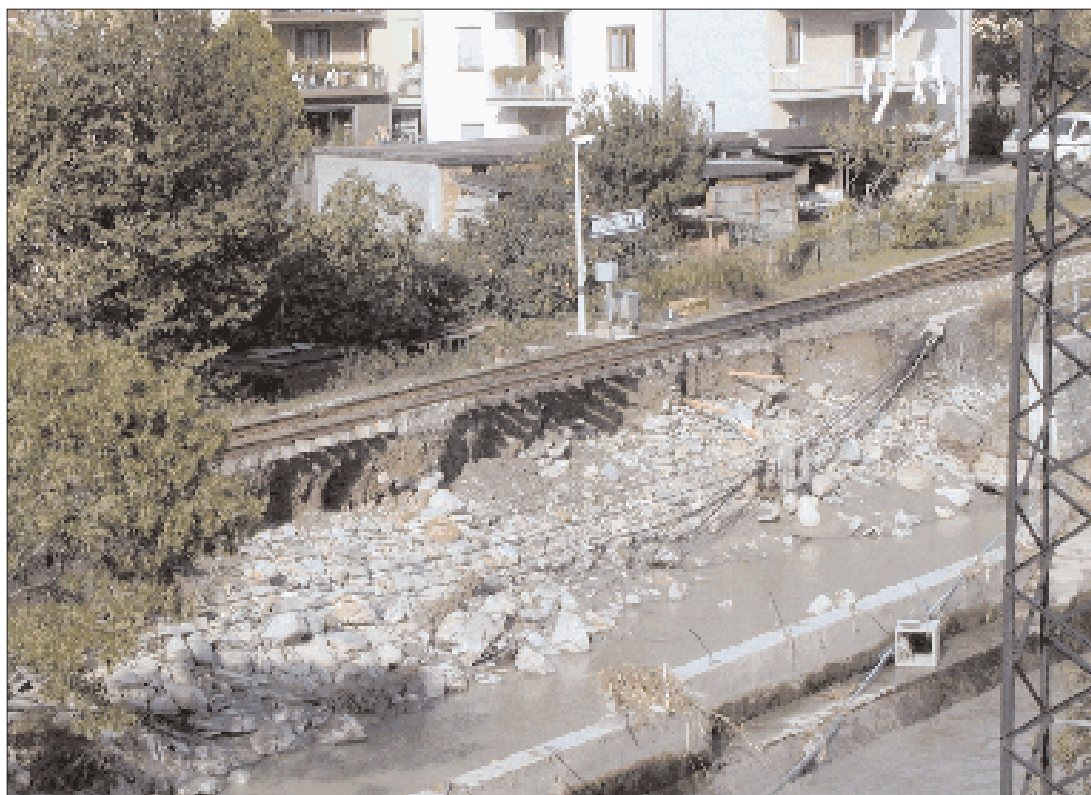
Figura 4.3: Quincinetto, in prossimità del casello autostradale: sede ferroviaria sottoscavata da un ramo laterale della piena della Dora Baltea.

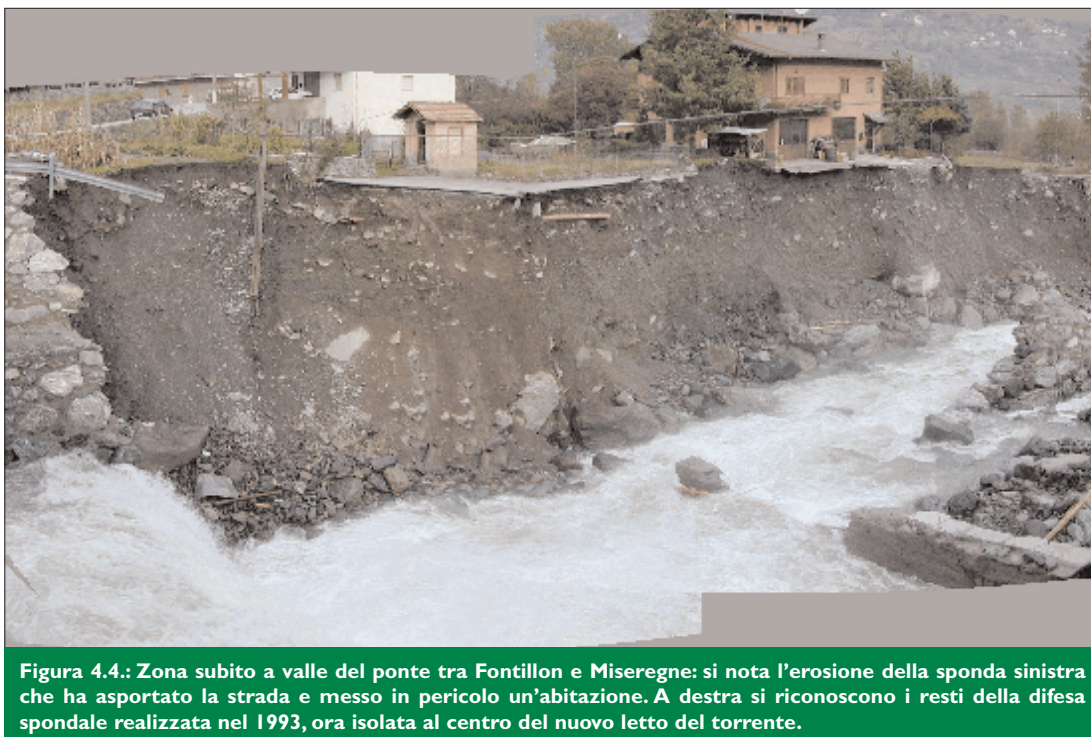
Il torrente Cerisey ha subito una forte erosione lineare, che si è trasformata in *debris flow* nel tratto basso, con deposizione detritica allo sbocco nella piana travolgendo le strade trasversali e il canale irriguo e distruggendo la sistemazione idraulica realizzata a seguito di un evento precedente occorso nel 1993. Intorno a quota 520-525 m slm questa colata si è fusa con quella ancora più ampia e disastrosa proveniente dal torrente Clavalité ed insieme hanno raggiunto la Dora. Il *debris flow* proveniente dal T. Clavalité è stato alimentato non solo dall'incisione lineare, ma anche dai numerosi collassi sulle sponde dovuti allo scalzamento al piede e dalle colate innescatesi dai versanti. Oltre alla distruzione di un tratto di canale e di strade trasversali, analogamente al più piccolo torrente Cerisey già citato, effetti particolarmente significativi si sono verificati in corrispondenza del ponte stradale di collegamento tra Fontillon e Miseregne. Qui già nel 1993 si era verificata una forte erosione spondale in sinistra con l'asportazione di una costruzione e della relativa strada d'accesso. In seguito a ciò era stata eseguita una sistemazione spondale a difesa del ponte e delle abitazioni prospicienti i cigli delle scarpate con muri costituiti da grossi massi cementati. Purtroppo questo evento ha dimostrato drammaticamente l'insufficienza di tale sistemazione, che è stata in parte asportata ed in parte "aggirata", mettendo in serio pericolo alcune abitazioni, particolarmente in sponda sinistra; il tratto di strada sopravvissuto al precedente evento del 1993 è stato completamente asportato (Figure 4.4, 4.5 e 4.6).

Figura 4.4.: Zona subito a valle del ponte tra Fontillon e Miseregne: si nota l'erosione della sponda sinistra che ha asportato la strada e messo in pericolo un'abitazione. A destra si riconoscono i resti della difesa spondale realizzata nel 1993, ora isolata al centro del nuovo letto del torrente.

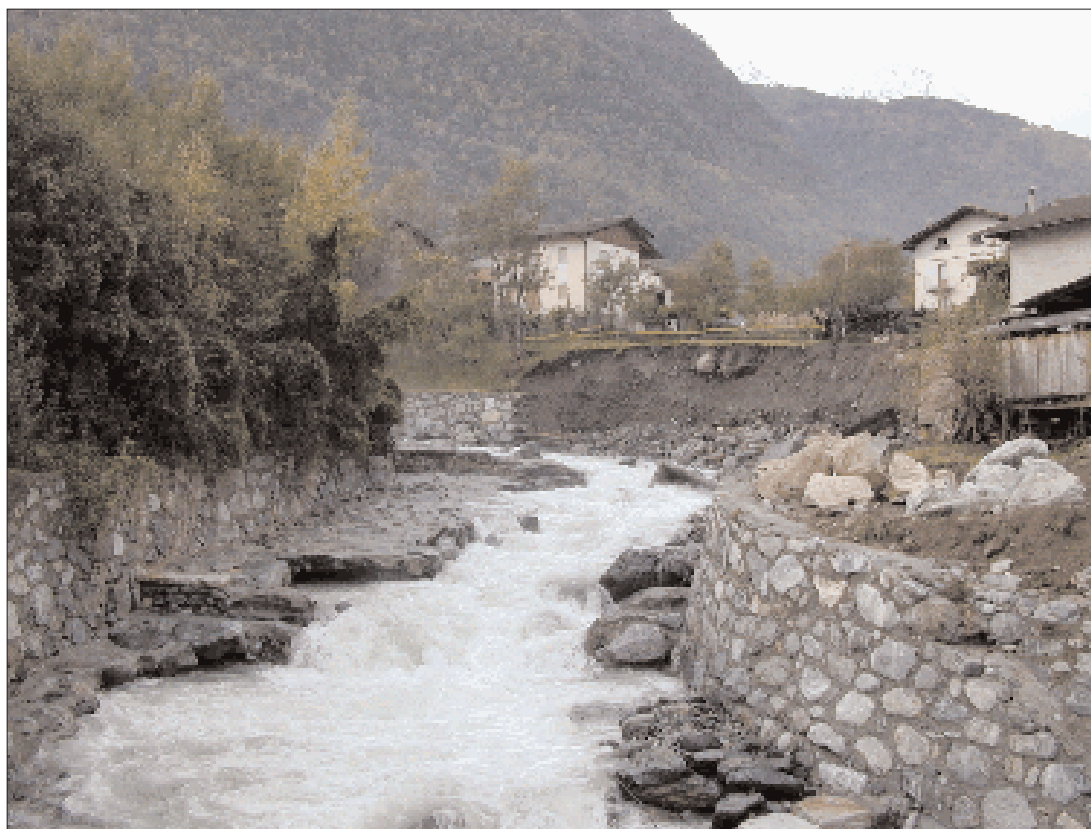
Figura 4.5: Zona subito a monte del ponte tra Fontillon e Miseregne: si nota l'erosione della sponda sinistra. La difesa spondale era stata realizzata nel 1993.

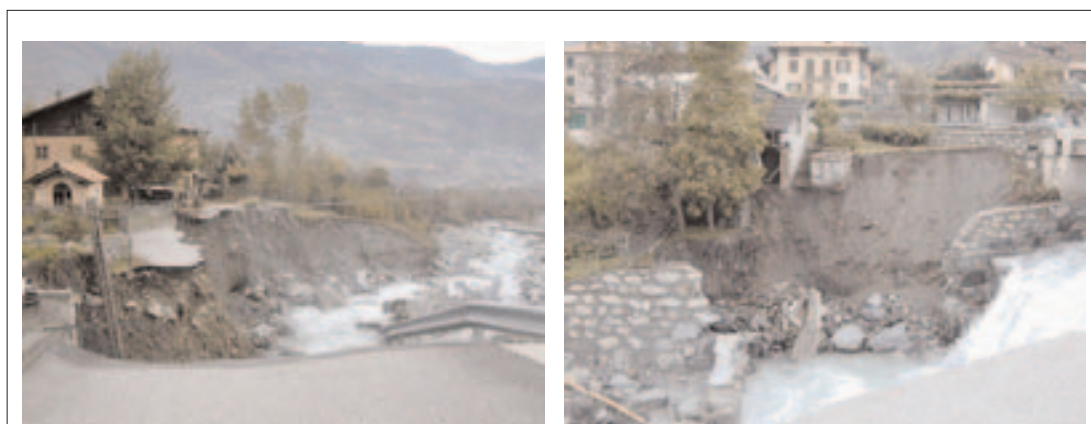
Figura 4.6: Zona subito a valle del ponte tra Fontillon e Miseregne: si nota l'erosione sia della sponda sinistra che destra e la distruzione delle difese spondali realizzate solo 7 anni prima, nel 1993.

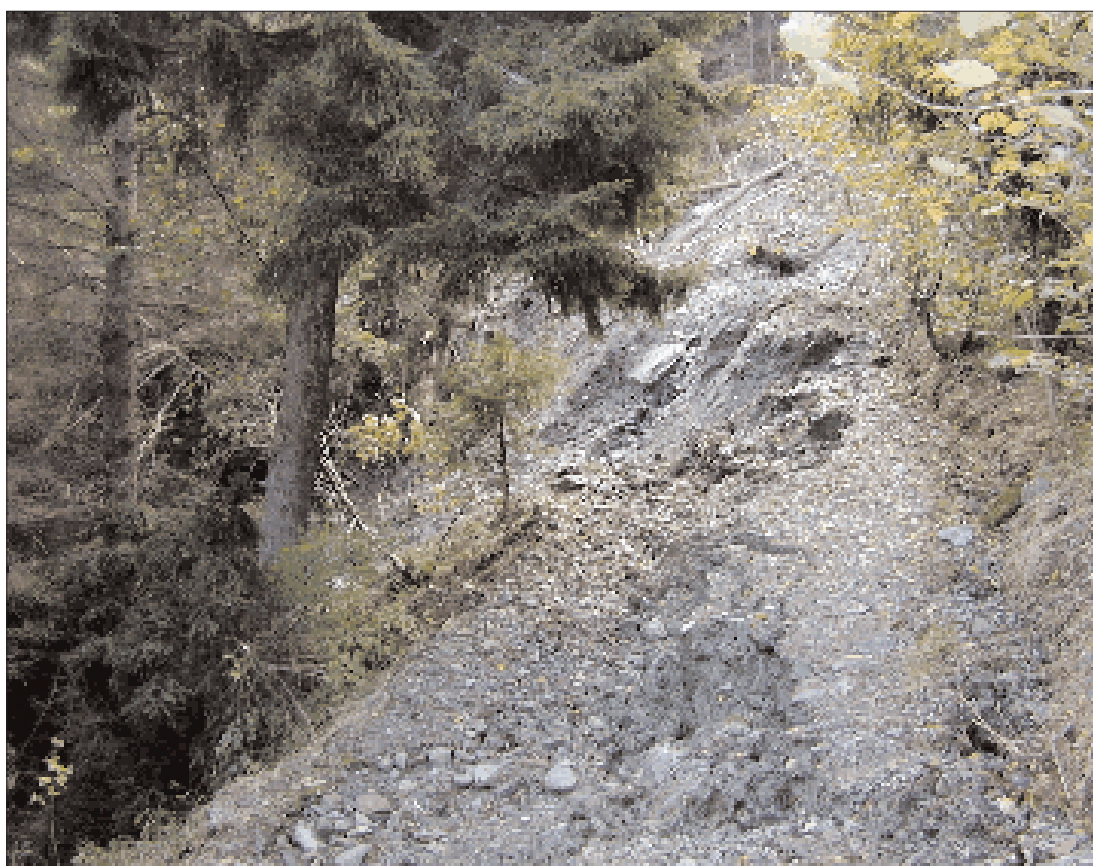
casi di sbarramenti effimeri con conseguenti onde di piena, presumibilmente per il fortissimo potere erosivo dell'acqua nel corso del fenomeno rispetto alla modesta dimensione della maggior parte dei collassi gravitativi. Una serie di dissesti sono stati osservati lungo la stradina che costeggia il versante orientale di Saint Julien; in particolare, movimenti di tipo rotazionale hanno interessato il versante proprio in vicinanza del bottino di presa dell'acquedotto. Una regimazione delle acque superficiali in questa zona sorgiva è senz'altro opportuna (Figura 4.7).

Figura 4.7: Frana sul torrente Clavalité sotto Saint Julien, nei pressi del bottino dell'acquedotto.

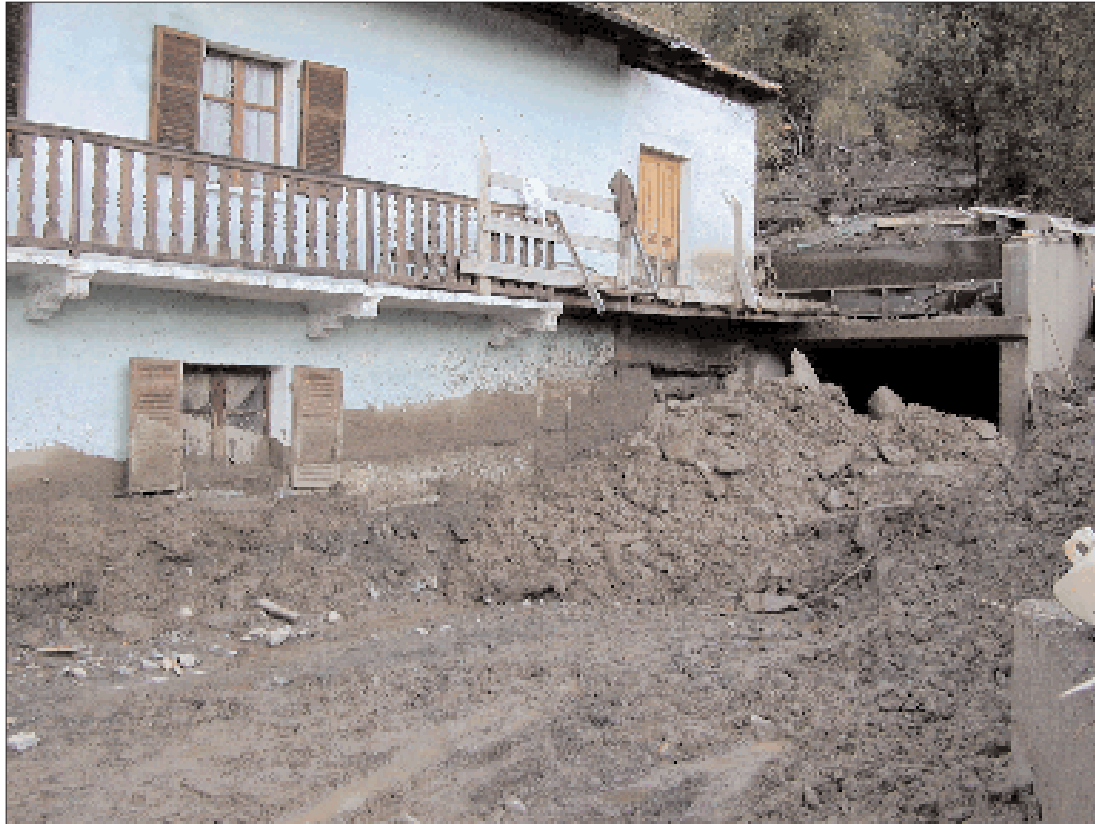
Figura 4.8: Rovarey: immagine indicativa dei danni subiti da molte abitazioni a Fenis: fango e detriti hanno riempito i piani bassi ed i garages, talora provocando anche lesioni alle tamponature e talora a strutture portanti.

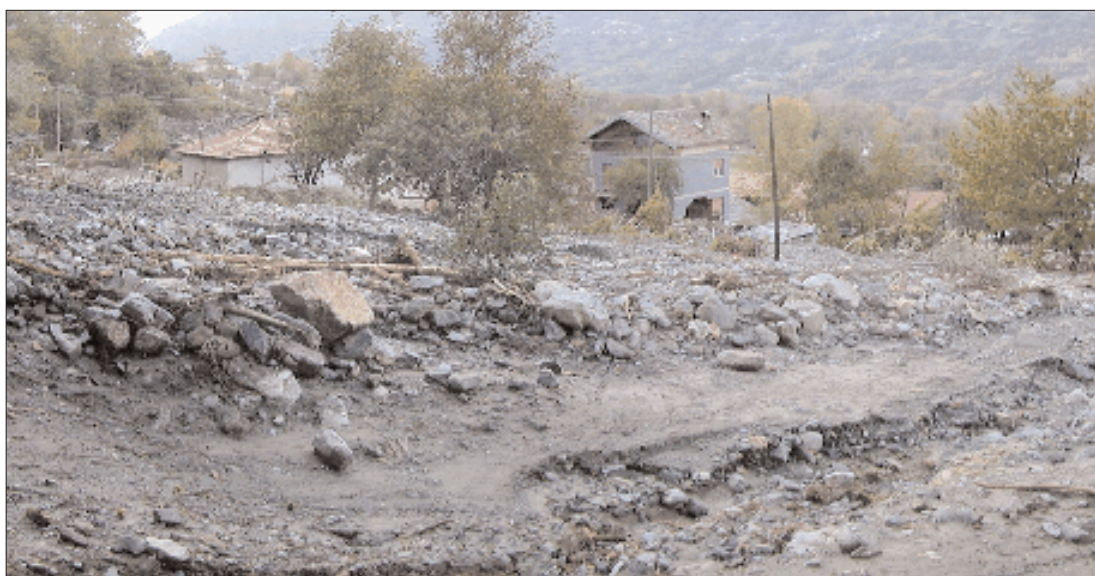
Figura 4.9: Colata detritica a Rovarey; si nota al centro la casa più seriamente lesionata.

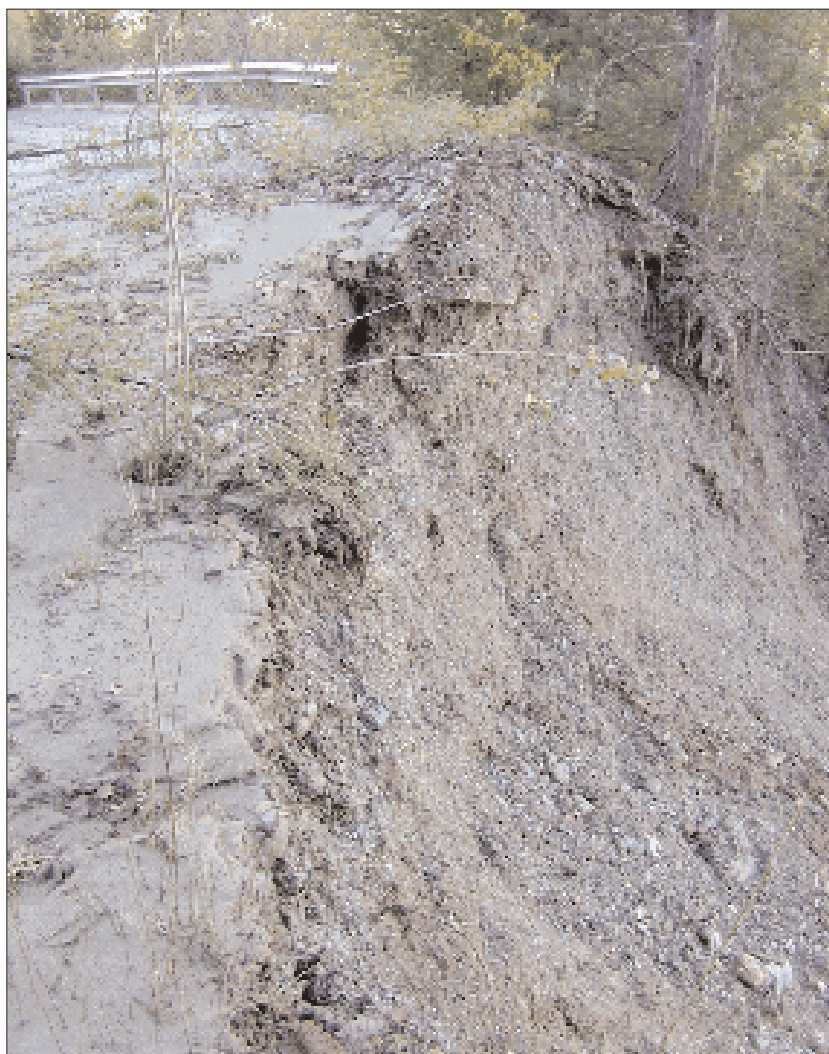
Molte colate ed alcuni *soil slips* avevano interrotto in molti punti la strada a tornanti che sale a Desot-Arbussayes, anche qui spesso innescati proprio al ciglio del piano stradale o indotti dal taglio del pendio (Figura 4.10).

Figura 4.10: Frana iniziata al ciglio di una strada che sale a tornanti sul versante che guarda Rovarey e Miseregne.

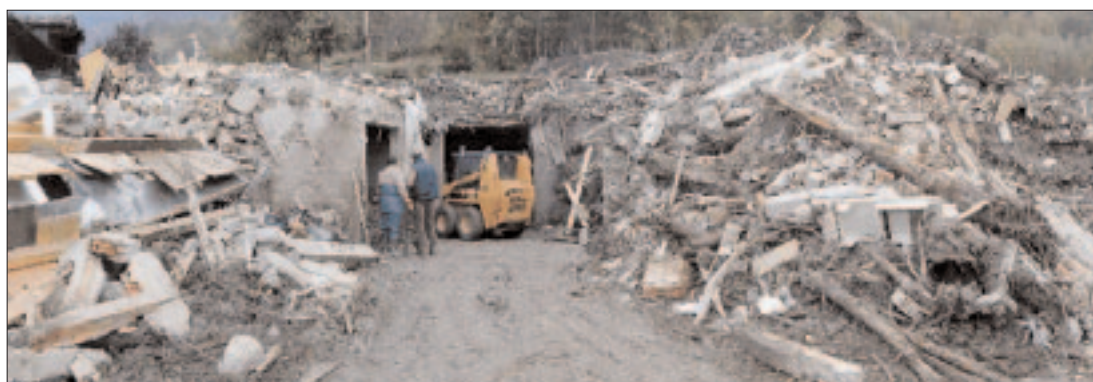
La colata detritica che ha investito le frazioni di Pléod e Perron è quella risultata più disastrosa, avendo provocato 6 vittime. A differenza dei *debris-flows* descritti in precedenza, che non hanno incontrato abitazioni sul loro cammino (in particolare, il Clavalité è ancora molto incassato quando attraversa la zona abitata), questo ha trovato sul suo percorso, appena allo sbocco del versante, alcune abitazioni, due delle quali sono andate completamente distrutte (Tavola I e Figura 4.11). Pur non avendo un esteso bacino alle spalle (Figura 4.12), questo valone ha incanalato il materiale proveniente da diverse grosse colate di fango e detrito a mon-

Figura 4.11: Resti delle abitazioni distrutte dal debris flow di Pléod, dove sono perite 6 persone.

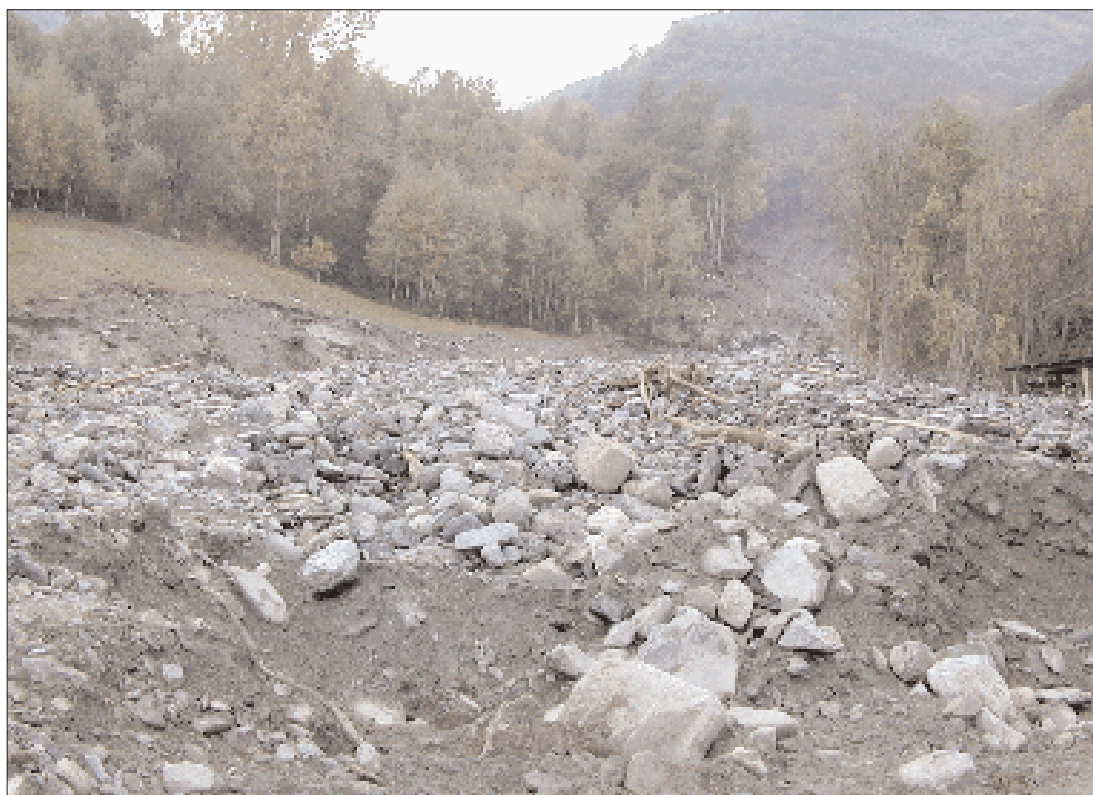
Figura 4.12: Vista verso monte del debris flow di Pléod.

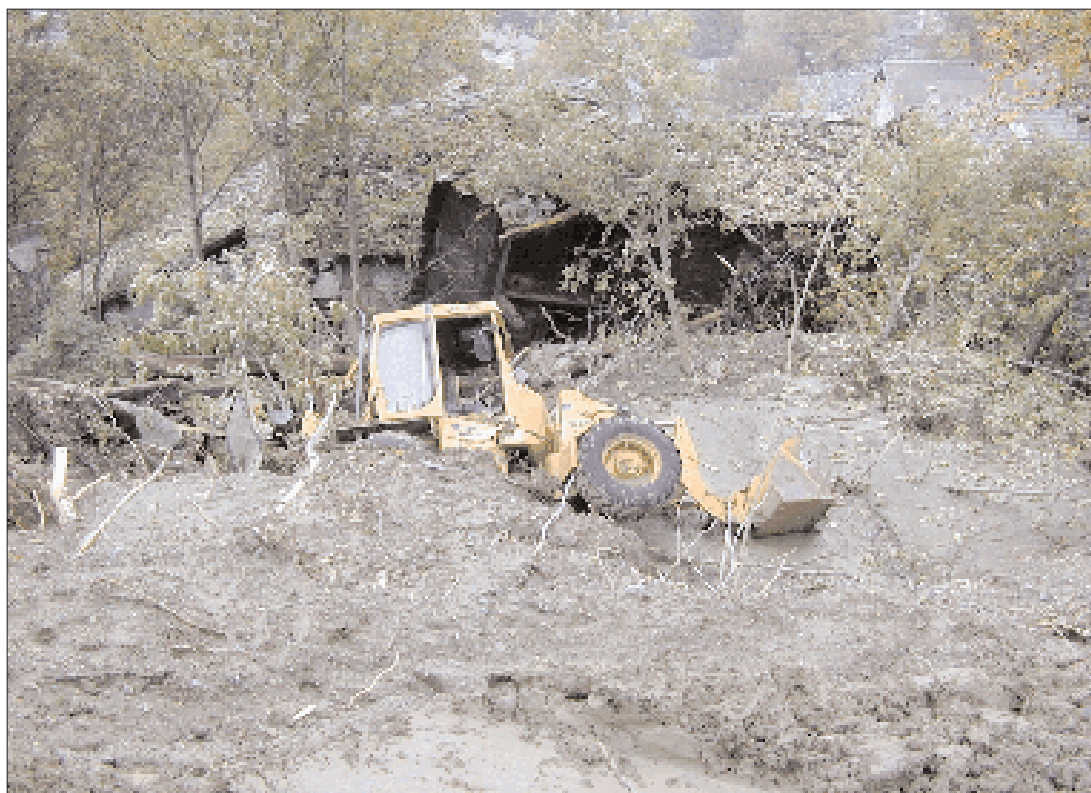
Figura 4.14: Pala meccanica investita da una colata, appena sul fianco destro del debris flow di Pléod, mentre ripuliva la strada occlusa da una precedente minore colata.

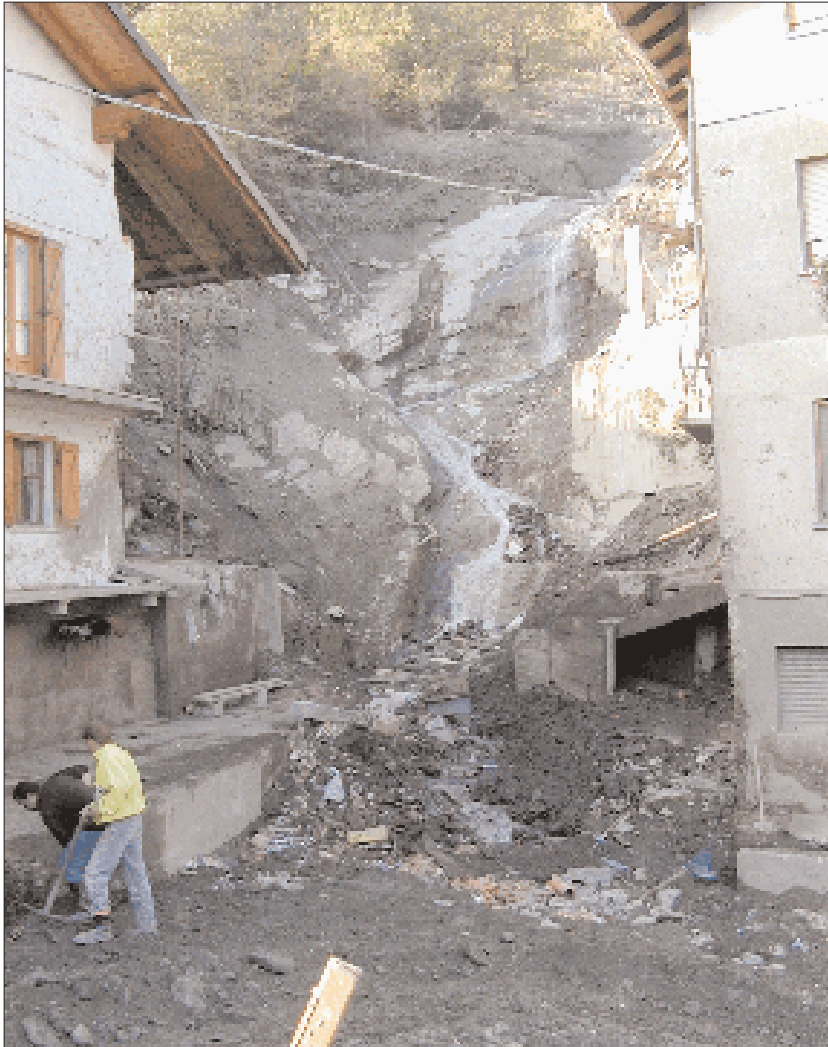
Nel primo caso, lungo lo stretto vallone che attraversa l'abitato si è innescato un fenomeno di colata rapida che ha provocato la morte di una persona proprio all'interno dell'abitato di Messigny (Figura 4.15). Secondo le testimonianze raccolte sul posto, l'evento si sarebbe verificato alle 9:15 di domenica 15 ottobre, senza segni premonitori che potessero permettere la fuga degli abitanti.

Figura 4.15: Gli effetti disastrosi della colata sugli edifici nel centro abitato di Messigny.

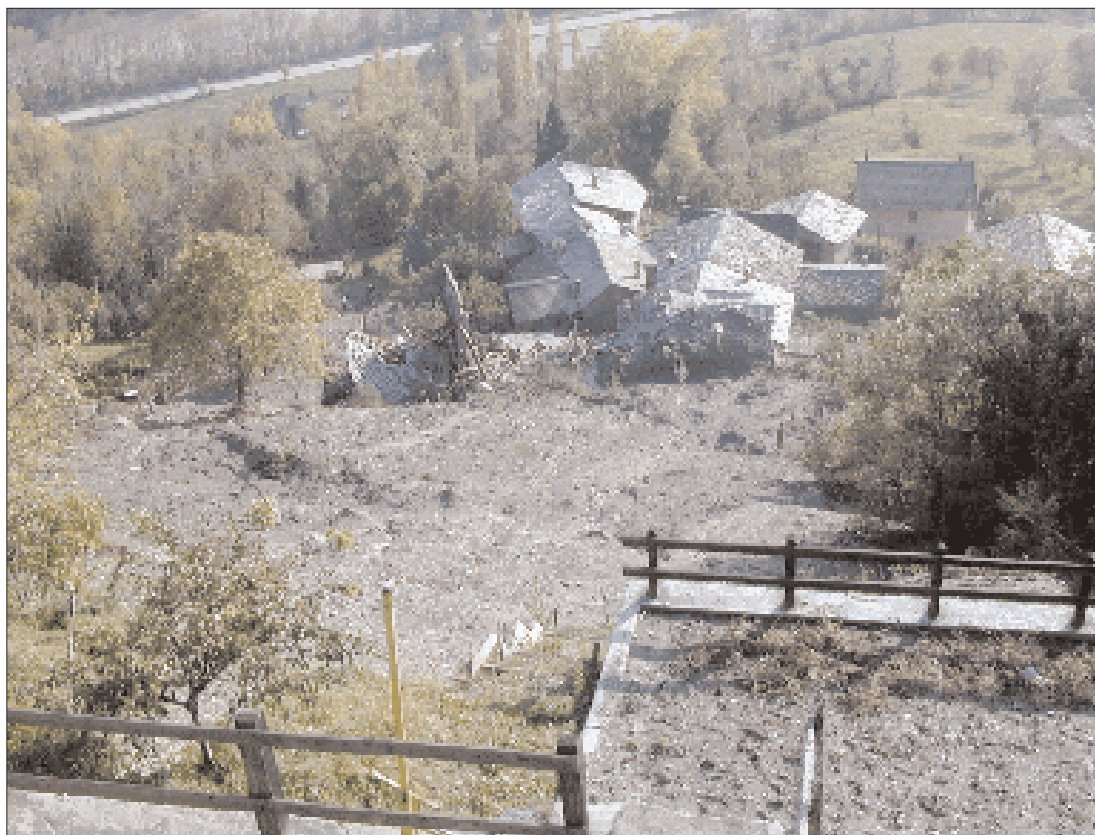
Figura 4.18: Lo scorrimento che ha investito le case di Rovarey de Verres, visto dal sovrastante abitato di Baravey.

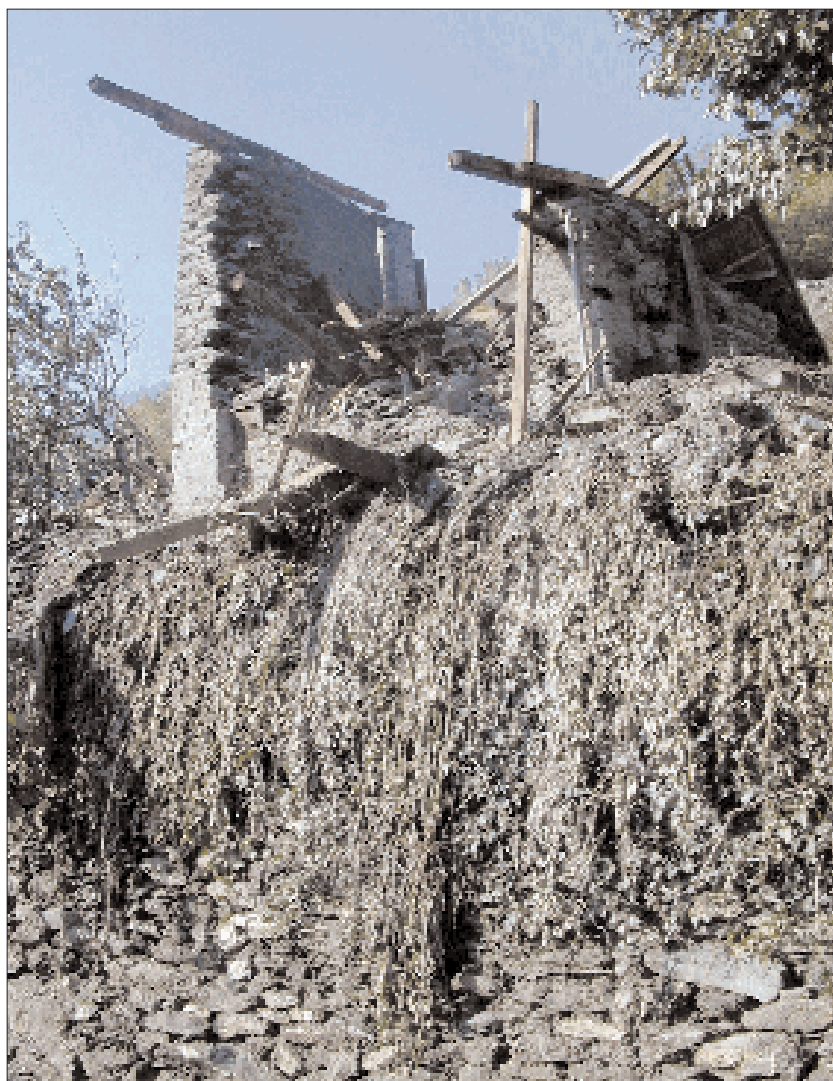
Figura 4.19: Una abitazione di Rovarey de Verres distrutta dallo stesso scorrimento.

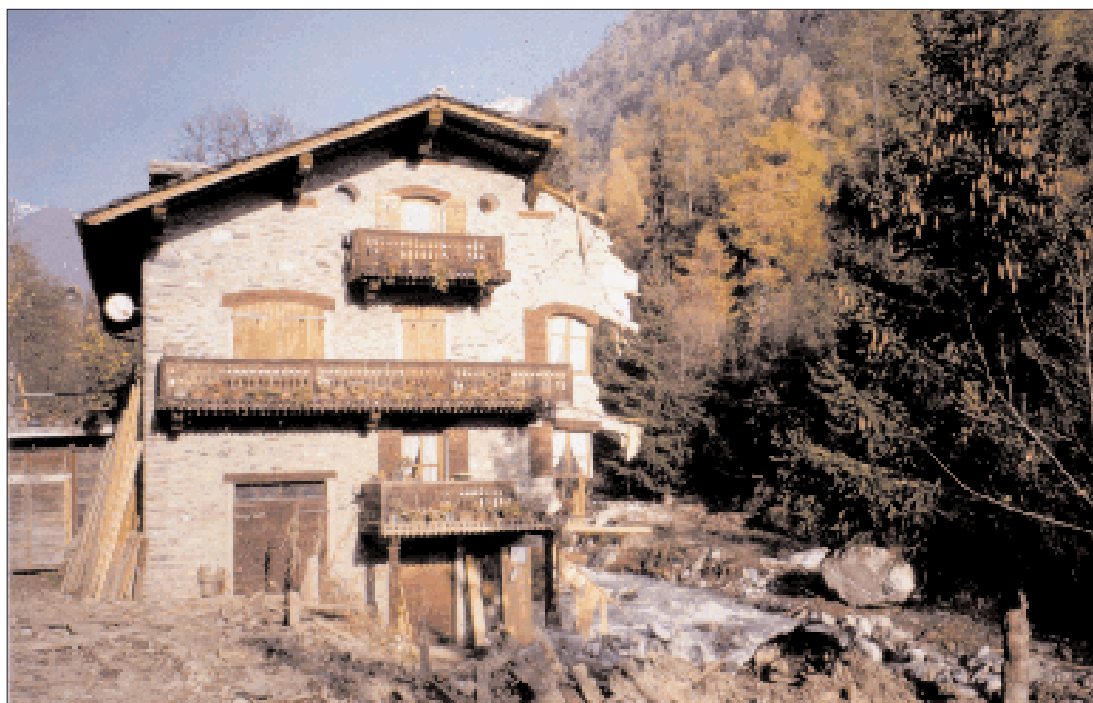
Figura 4.20: L'abitazione distrutta dall'esondazione del torrente S.Barthelemy in località Fabriques.

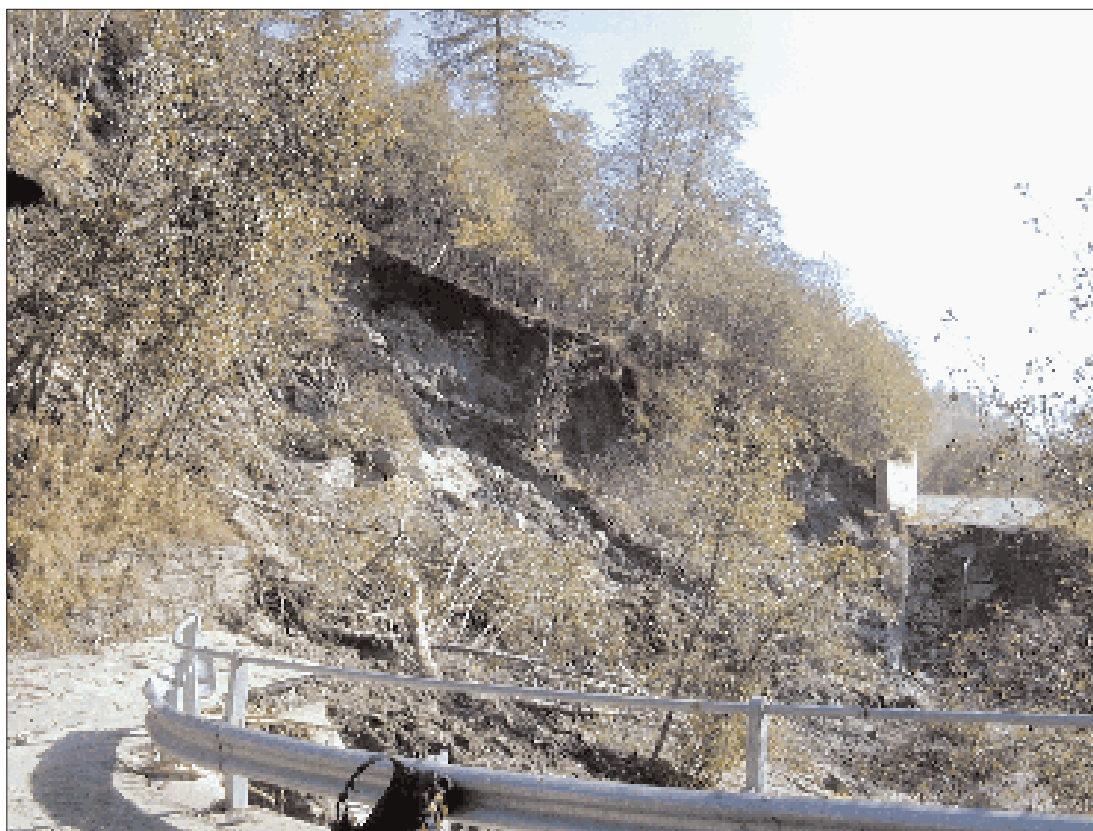
Figura 4.21: Strada interrotta in corrispondenza del ponte sul torrente Chaleby.

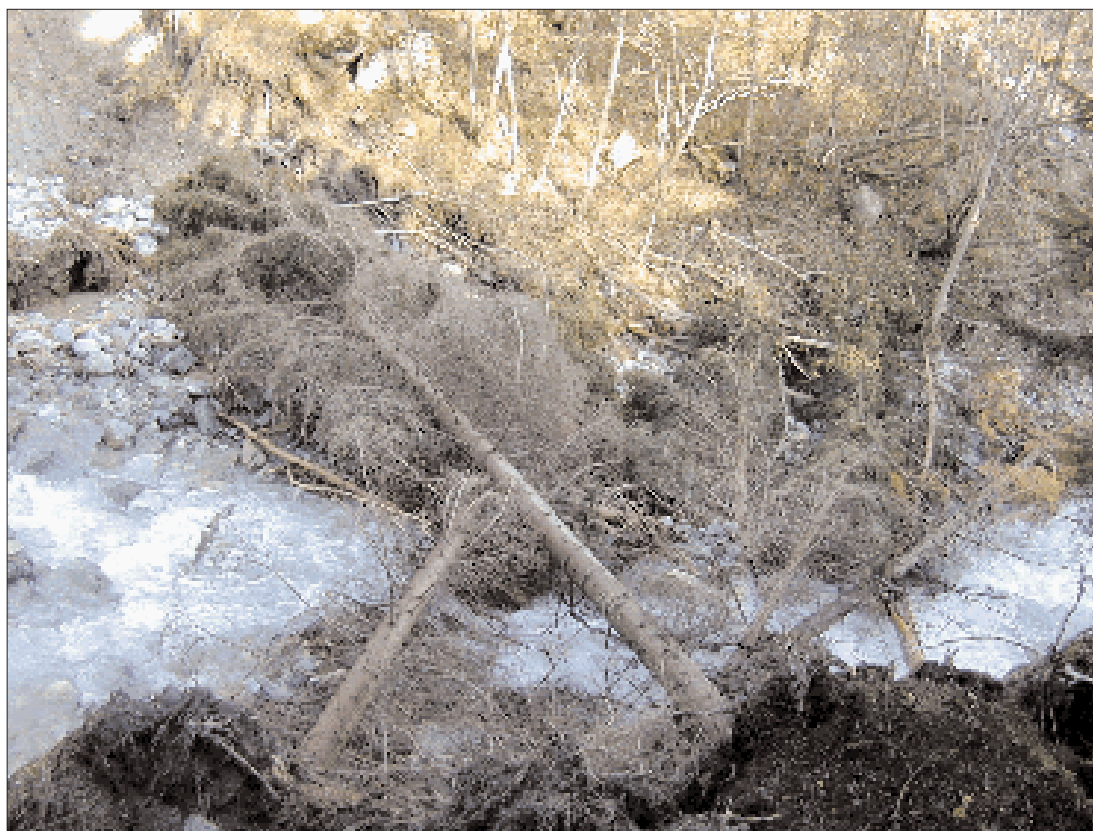
Figura 4.22: Alberi abbattuti in alveo lungo il torrente Chaleby.

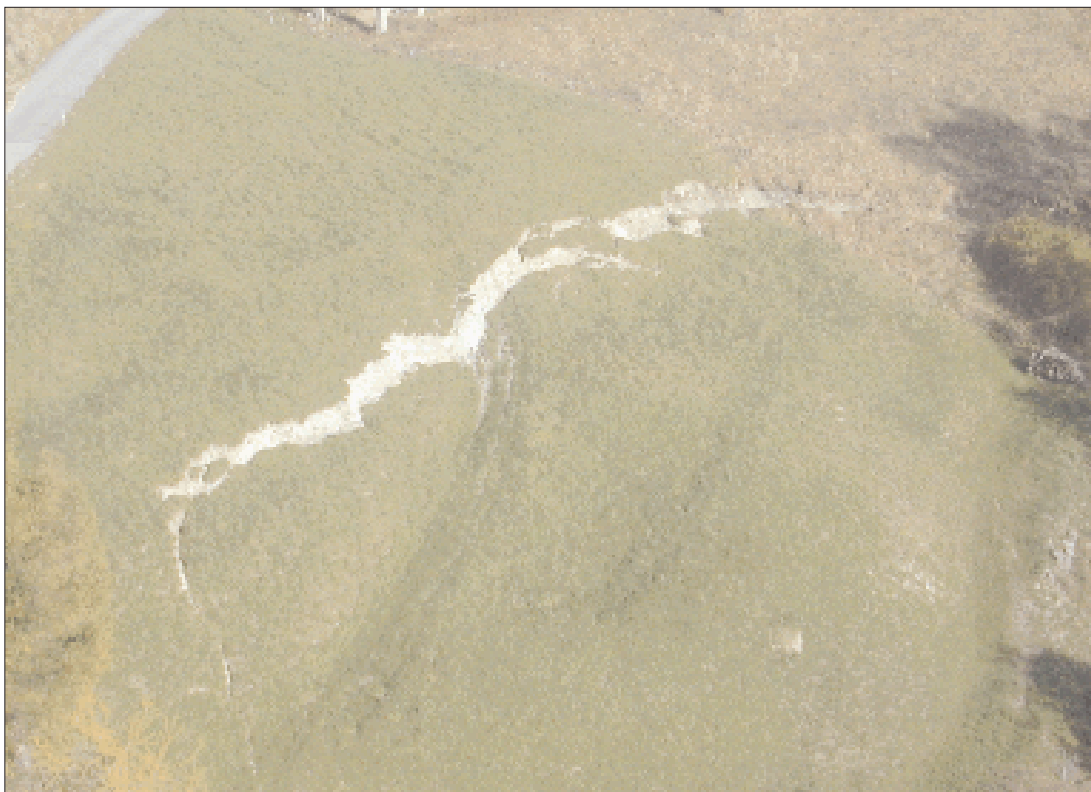
Figura 4.23: Frattura di trazione in località Clemensod nei pressi di Lignan
