ANPA

Emergenza alluvione ottobre 2000

Rapporti 7/2001

ANPA - Dipartimento Rischio Tecnologico e Naturale

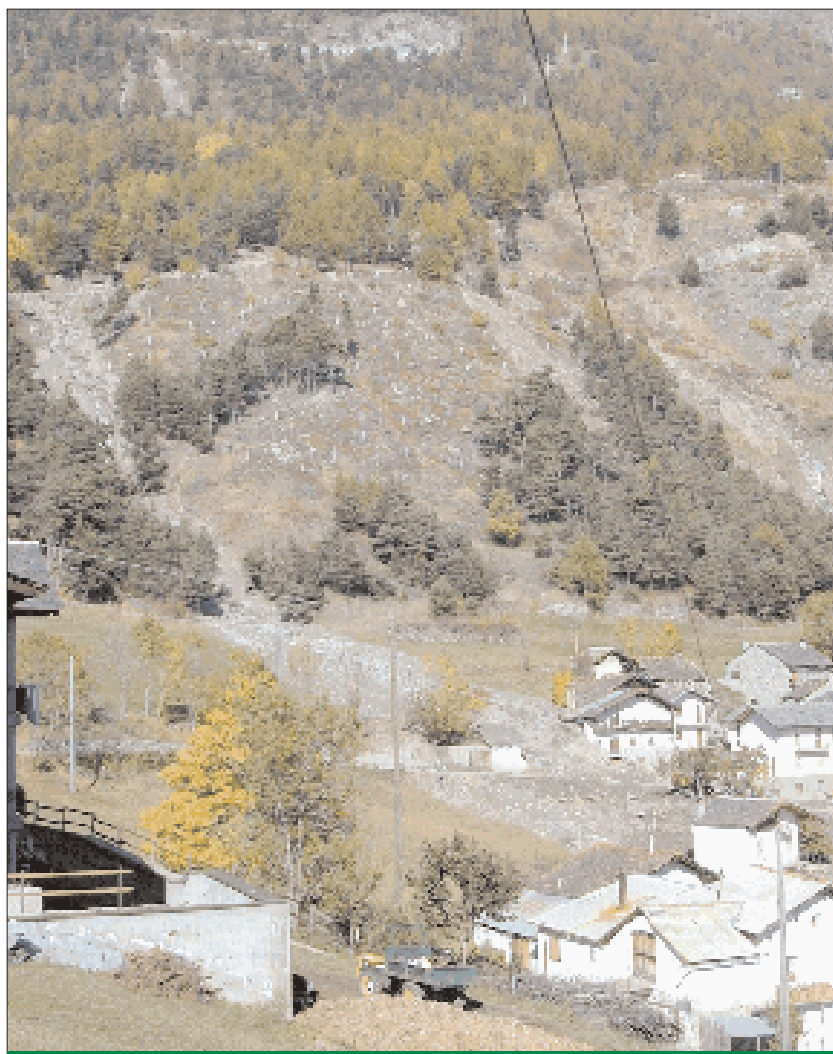
Figura 4.25: La colata di fango e detrito che ha colpito la frazione di Vieille.

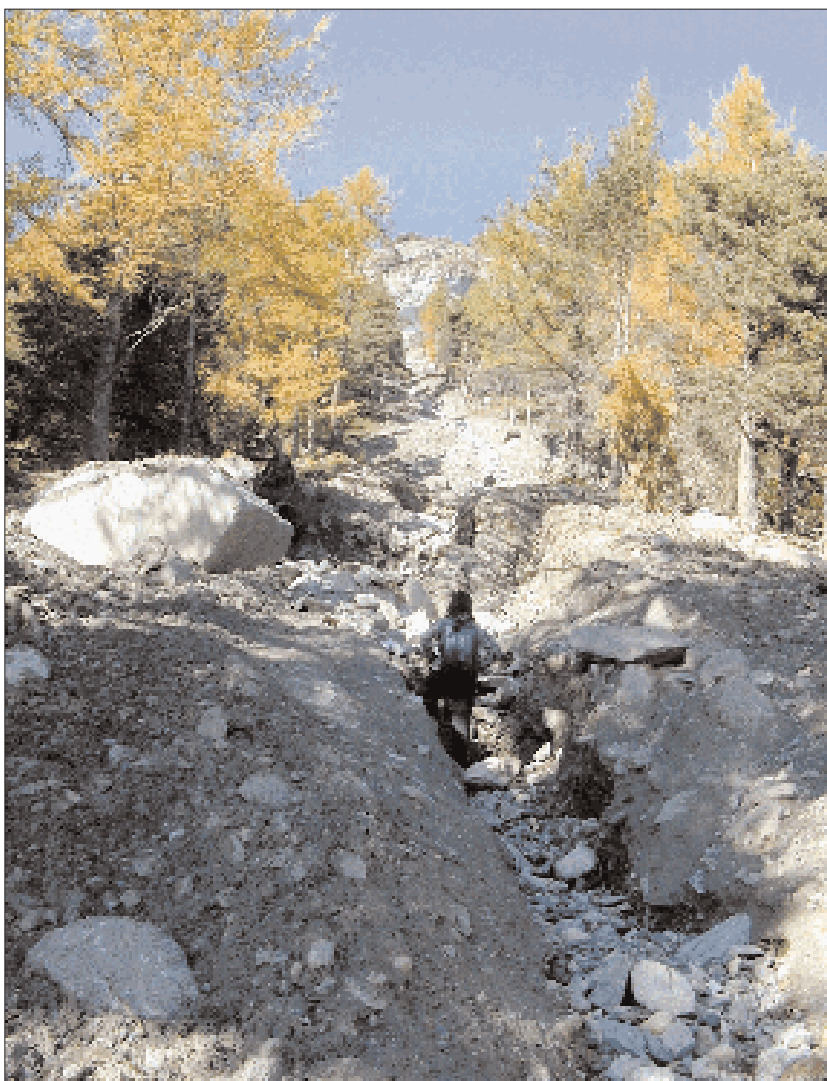
Figura 4.26: Colata di fango, detrito e blocchi innescata in corrispondenza della strada di accesso alla cava.

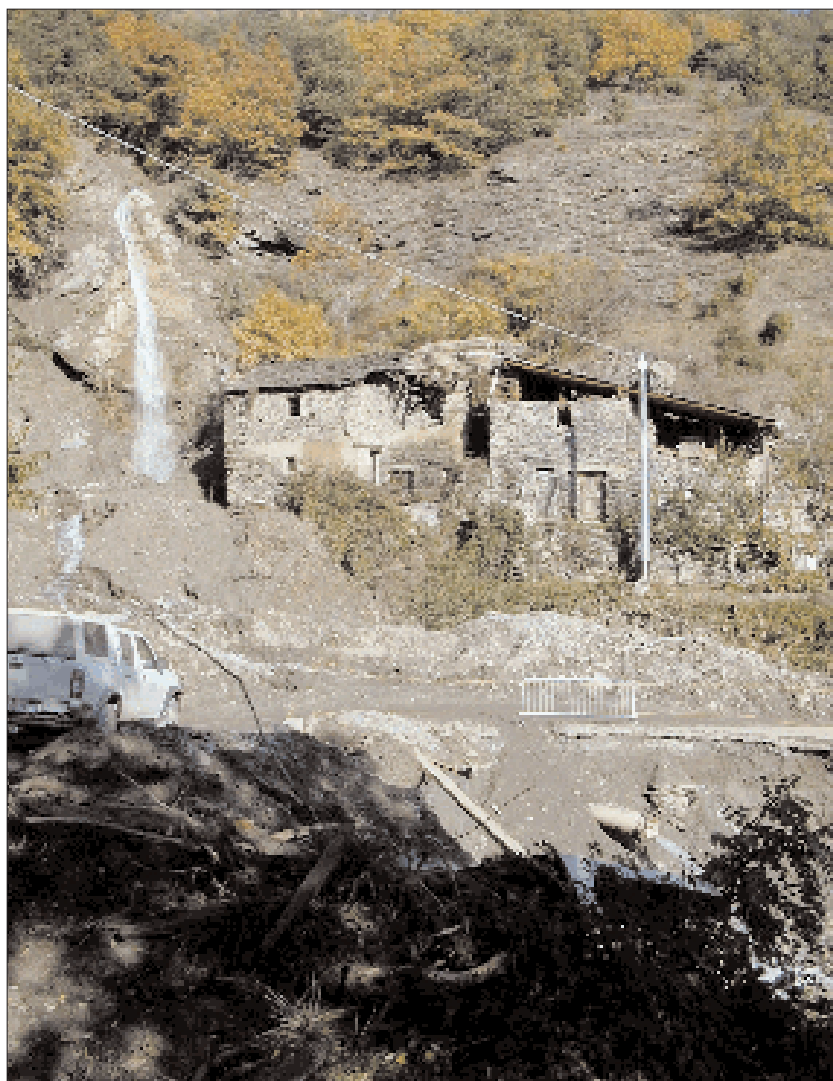
Figura 4.27: Fenomeni di dissesto lungo il torrente De Oley, in località Longeagne Dessous.

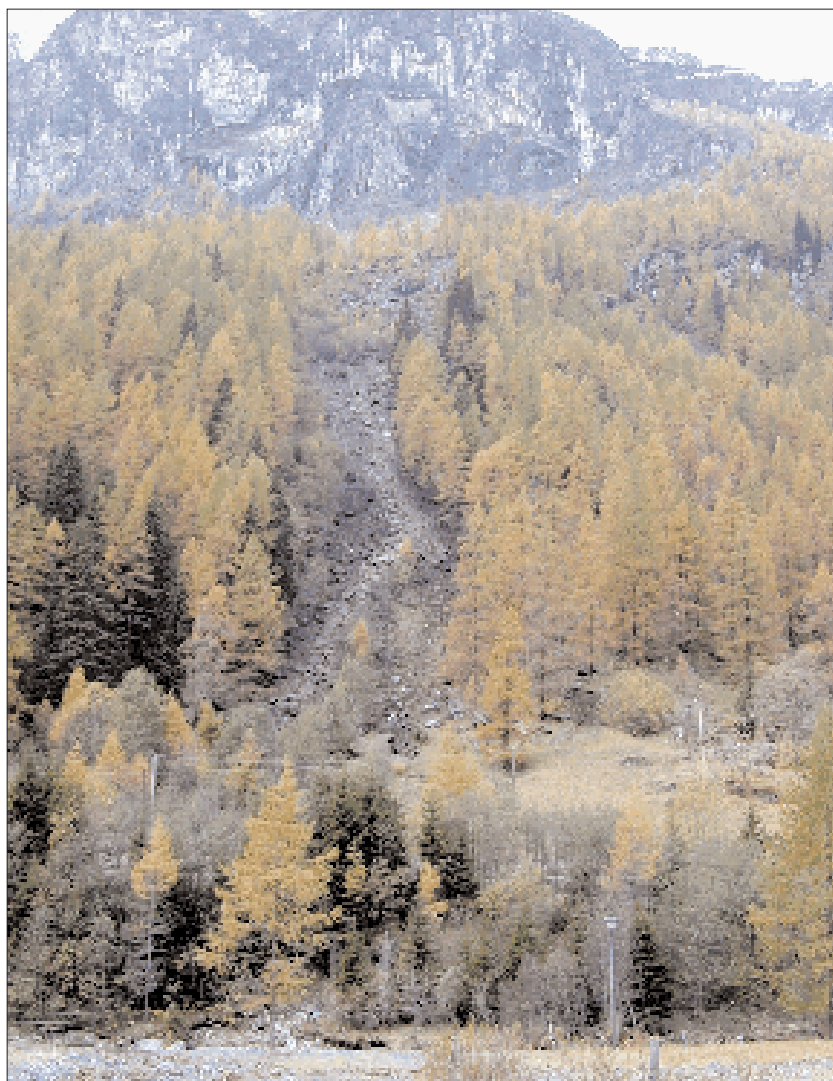
Figura 4.28: Frana rotazionale evoluta a colata al confine tra i comuni di S. Jean e Trinité, in corrispondenza della traversa sul Lys.

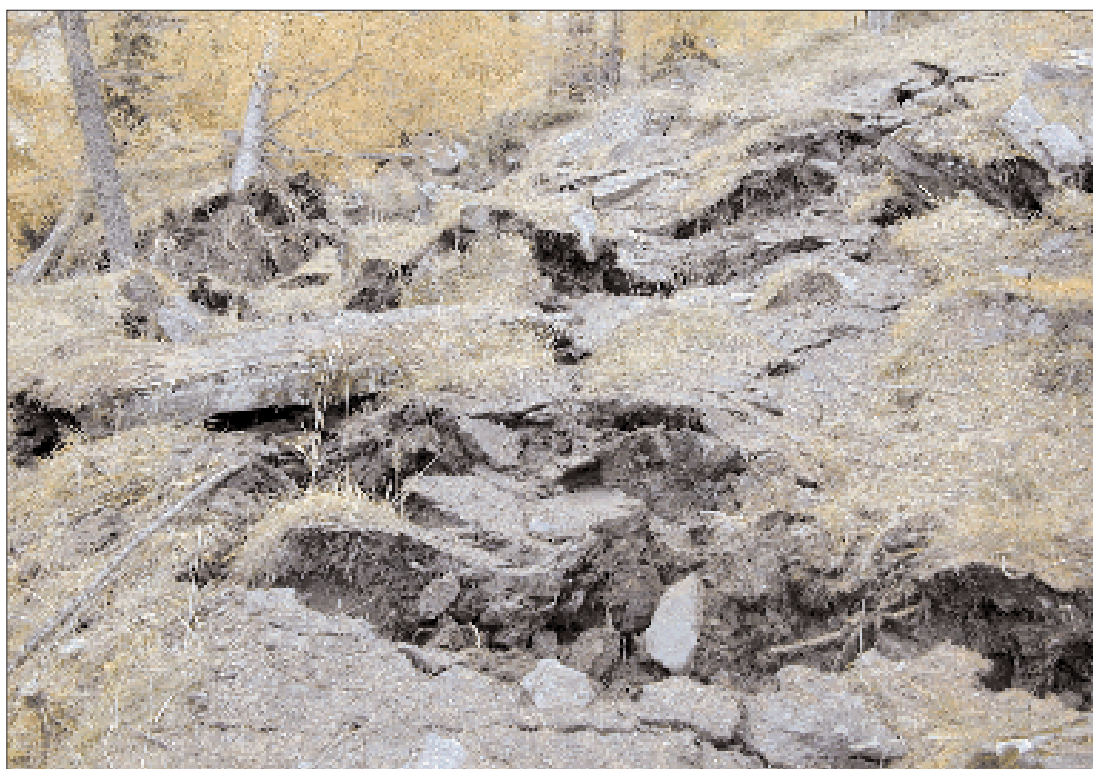
Figura 4.29: Fratture che delimitano l'area della frana di Onder Perletoa

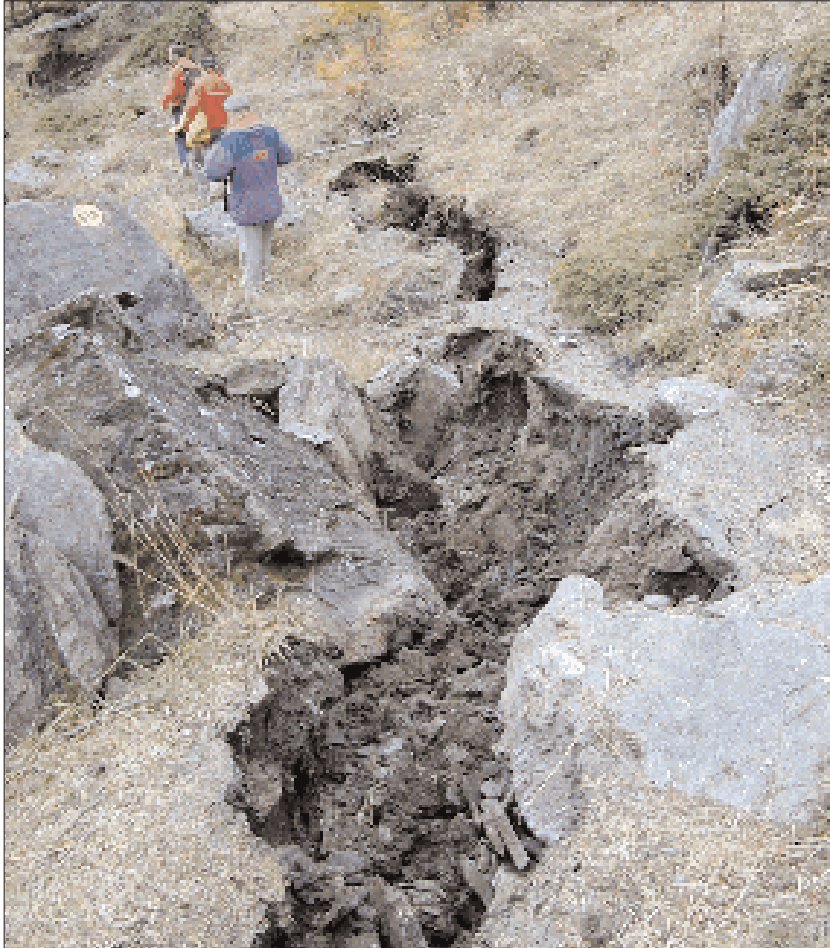
Fig 4.30: Esempi dei movimenti in atto nella zona immediatamente a monte della corona di distacco della frana a Onder Perletoa.

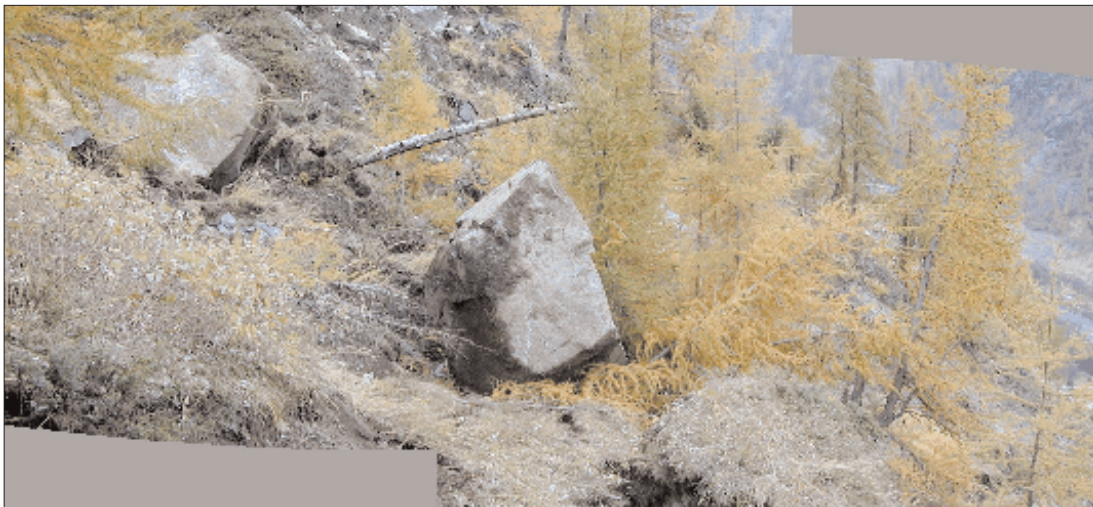
Fig. 4.31: Blocchi instabili sulla corona di distacco della frana a Onder Perletoa.

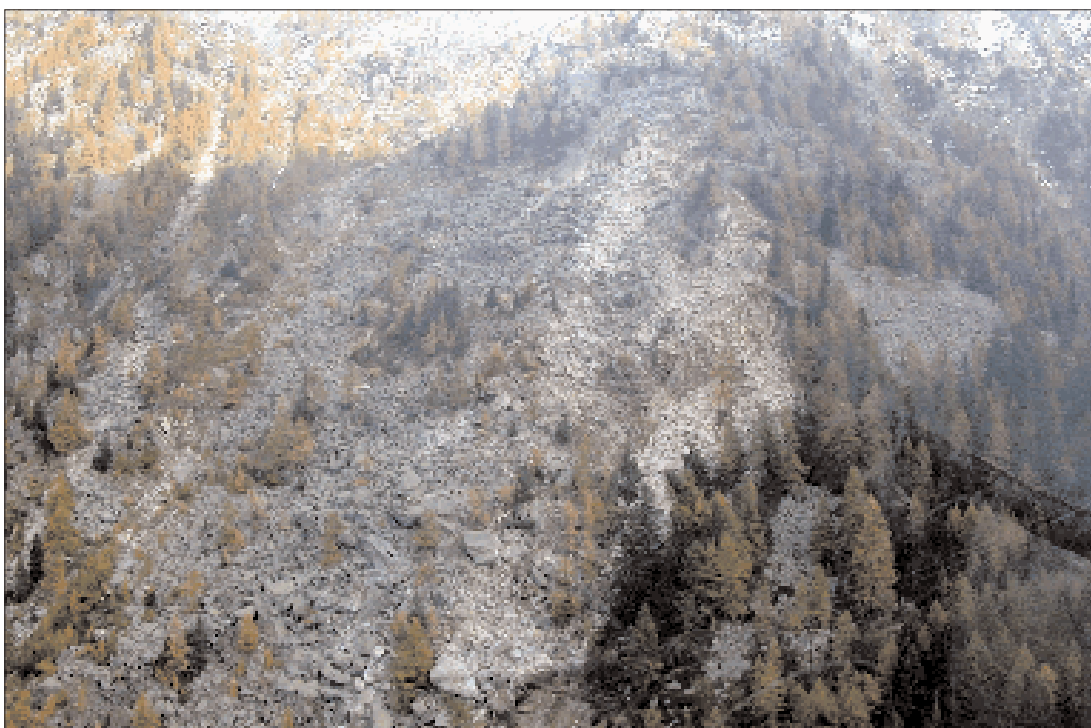
Figura 4.32: Cicatrice del distacco in roccia sopra Weissmatten, a Gressoney S. Jean. Si notano diversi grandi blocchi in equilibrio precario.

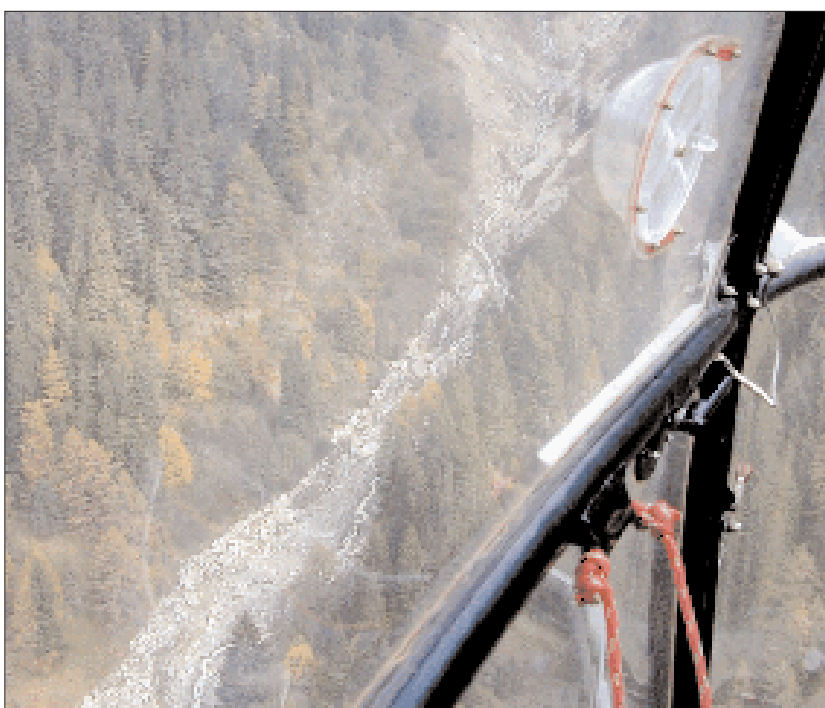
Figura 4.33: Alveo del Rio Hobeerg, dove si è incanalata la frana in roccia staccatasi dal sovrastante costone in sinistra orografica.

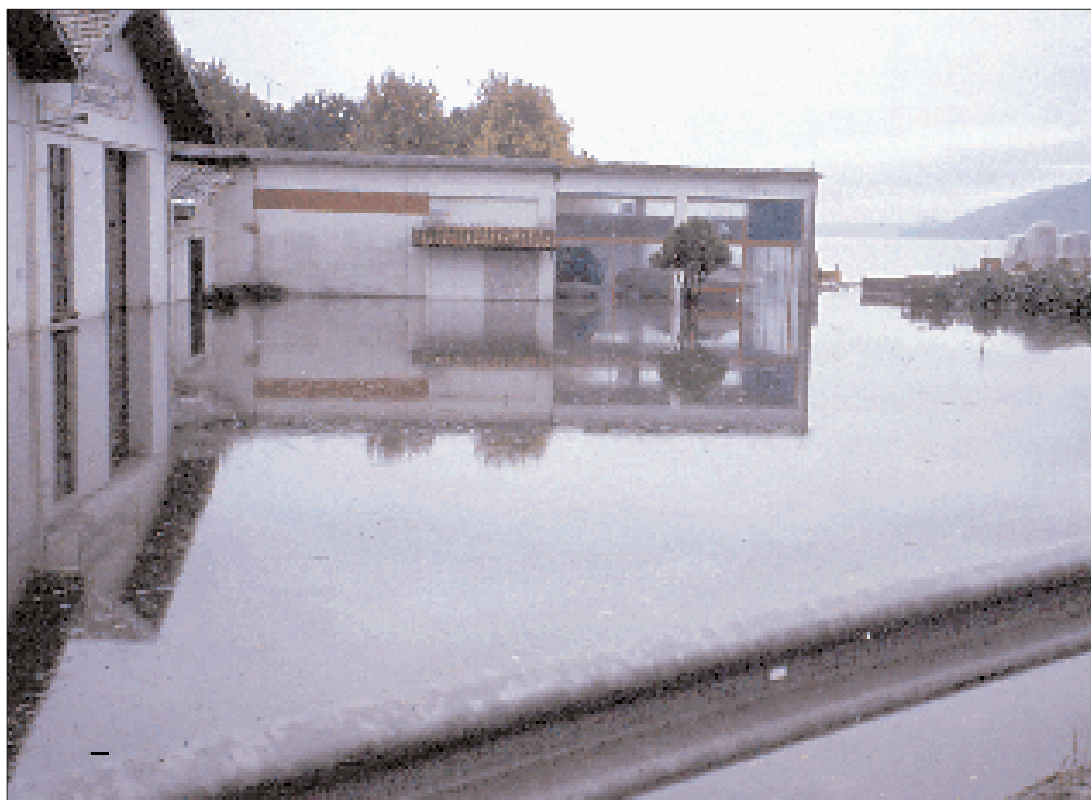
Figura 4.34: Gli effetti dell'innalzamento del livello del lago Maggiore nei pressi di Verbania che ha raggiunto un metro di altezza dal p.c.

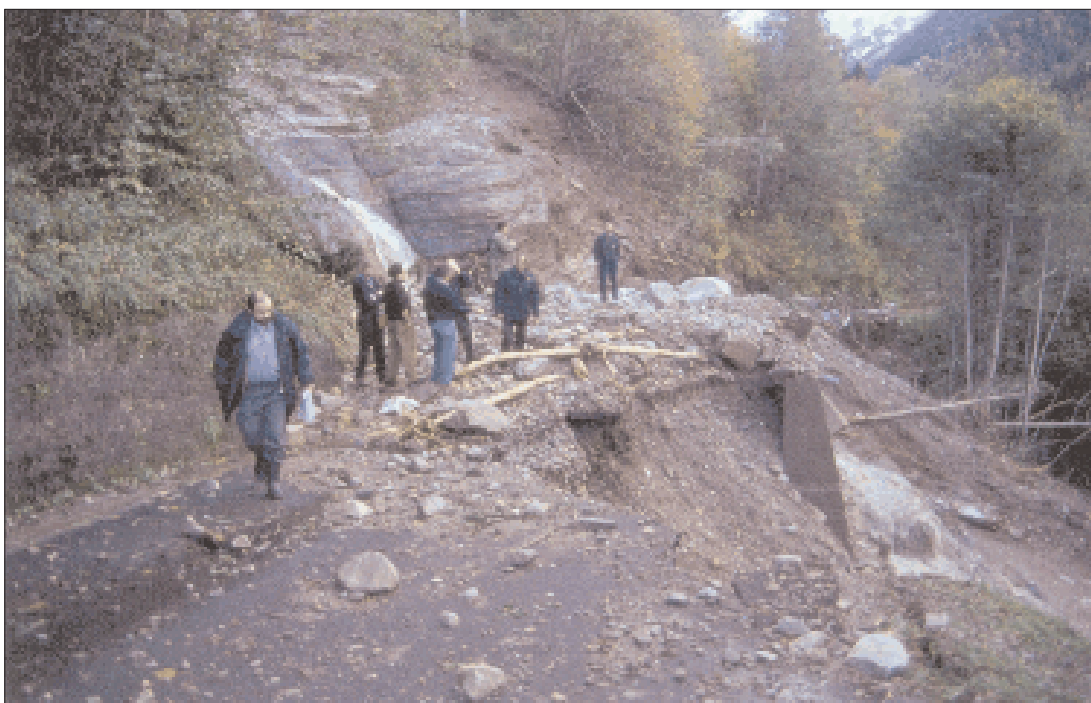
Figura 4.35: Danneggiamento della strada per Trasquera in sponda destra del torrente Cairasca.

flow generato dal rapido deflusso del Rio Fresai ha completamente cancellato il manto stradale. Ancora più disastroso è stato l'effetto della piena e del trasporto di materiali del torrente Cairasca che ha esondato in sponda sinistra travolgendo la spalla del ponte che lo attraversava rendendolo inagibile. Superato il ponte sul torrente Cairasca, una serie di smottamenti ostruivano la carreggiata stradale (Figura 4.35), impedendo il raggiungimento dell'abitato di Trasquera ai mezzi di soccorso rimasto quindi completamente isolato.

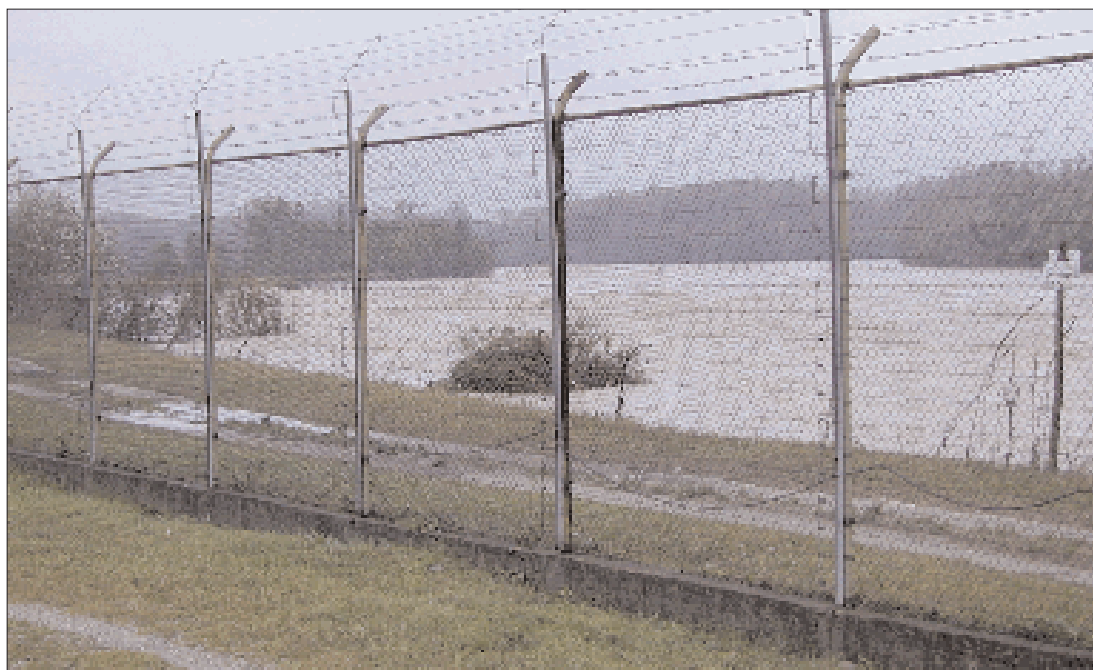
Fig. 4.36: L'alveo della Dora Baltea nel pomeriggio del 16 ottobre in corrispondenza dell'argine e della rete di recinzione dell'impianto EUREX. Il livello dell'acqua si trova alcune decine di centimetri sotto il livello di sfioro.

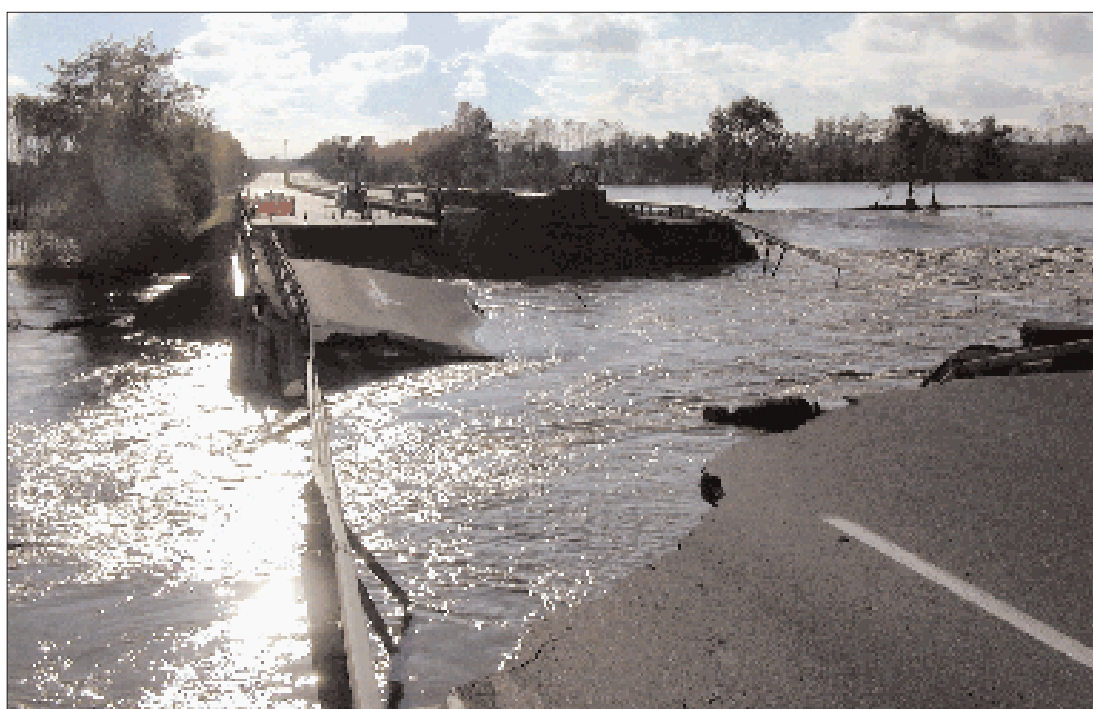
Fig. 4.37: Mattina del 17 ottobre. Viadotto dell'autostrada Milano-Torino in corrispondenza del ponte sulla Dora Baltea. Contrariamente a quanto riportato dalle principali fonti d'informazione il crollo di parte della struttura non è stato prodotto dall'azione del fiume ma da quella del canale di derivazione.

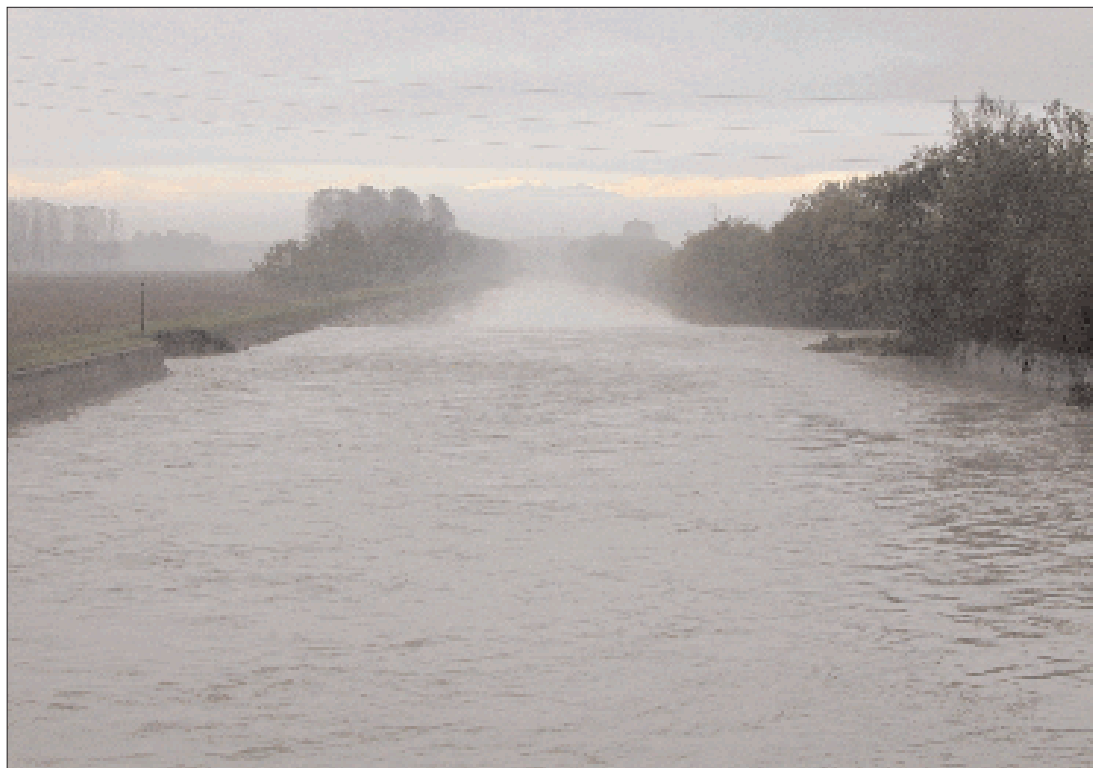
Fig. 4.39 Mattina del 17 ottobre. Punto di rotta del Canale Farini nei pressi di Ponte del Ronco. Il flusso idrico si immette nel canale dal lato destro dell'immagine.

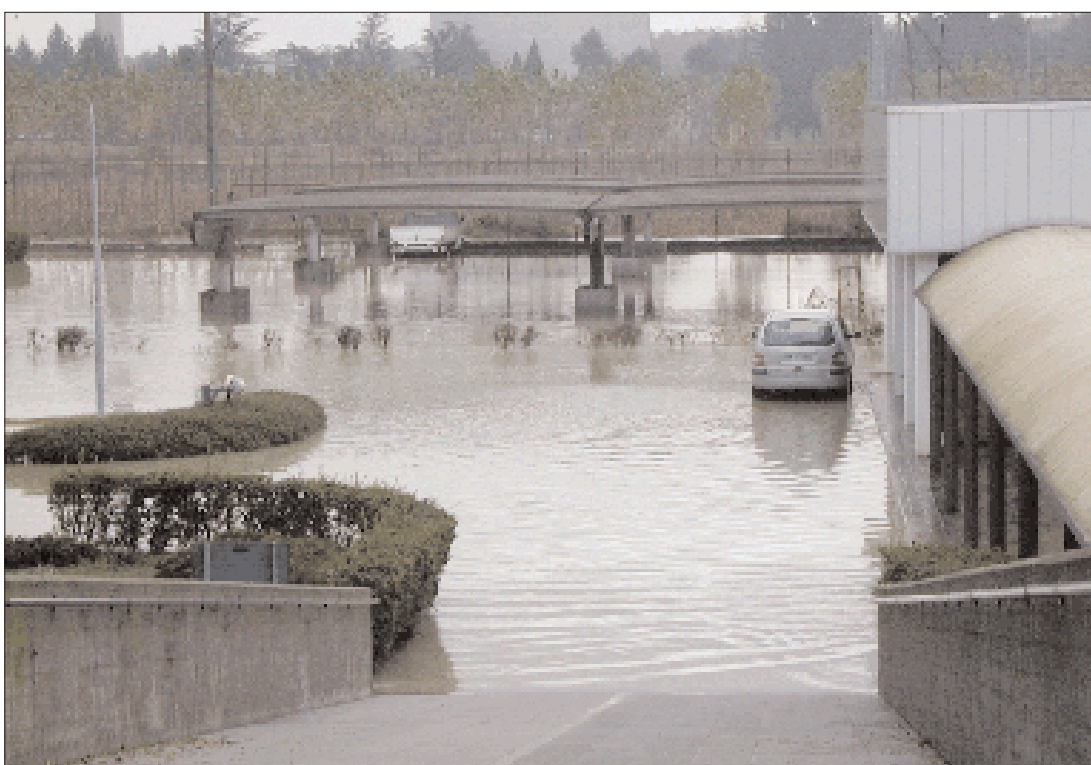
Fig. 4.41: L'area antistante i locali infermeria e sala emergenza nel mattino del 17 ottobre.

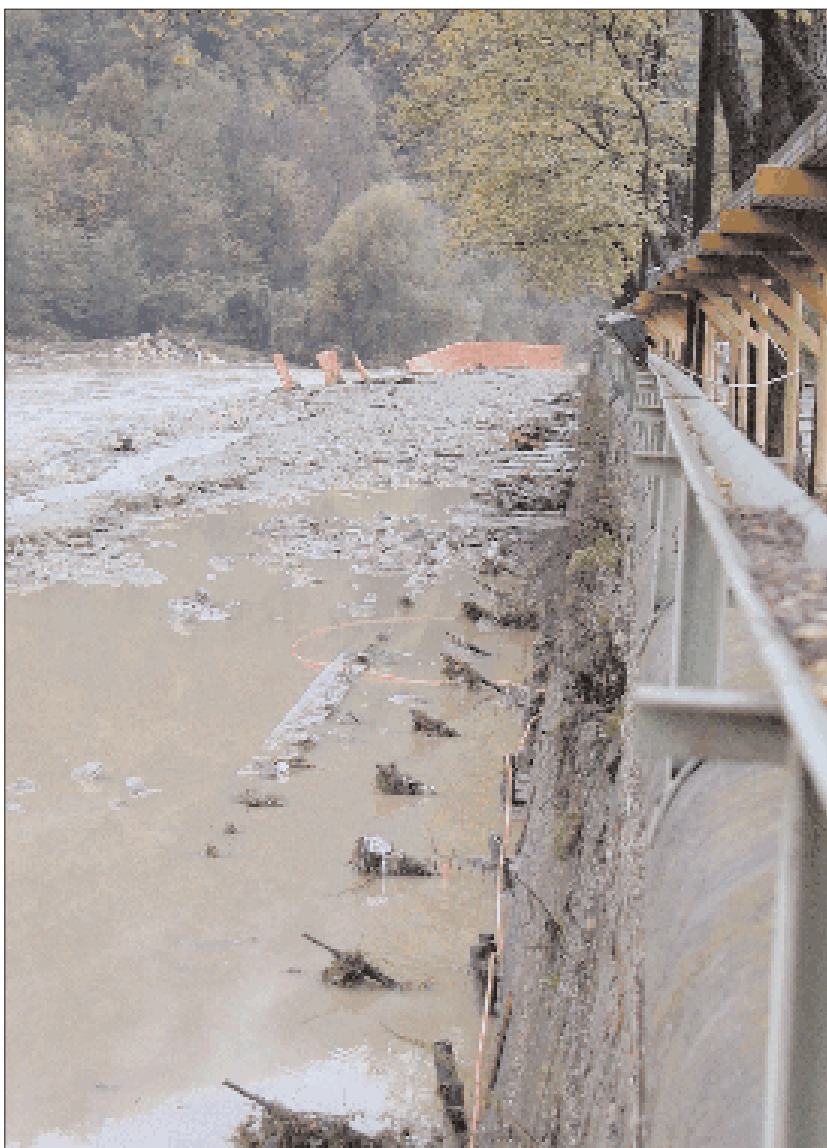
Figura 4.42: Il fiume Bormida di Millesimo visto dal recinto dello stabilimento Acna C.O. Al centro si nota la fila di micropali a sostegno del muro di contenimento. L'alveo di magra del fiume è posto sulla sinistra.

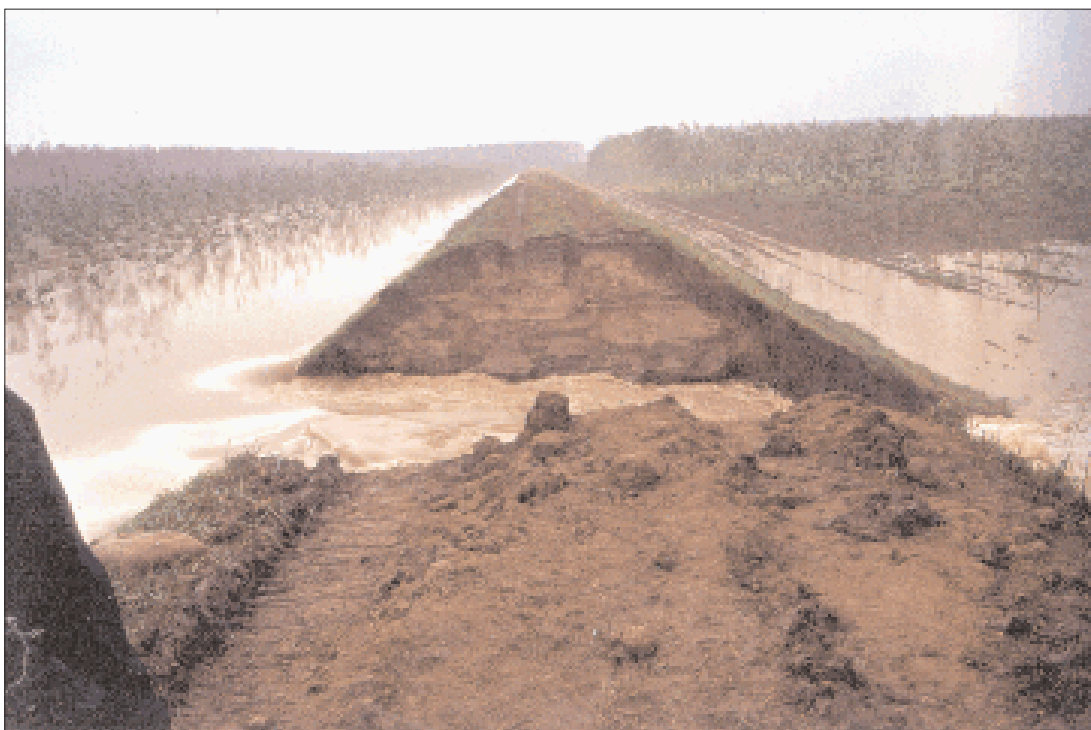
Figura 4.44: Rottura dell'argine golenale di Serravalle-Libiola in località Le Fornaci.

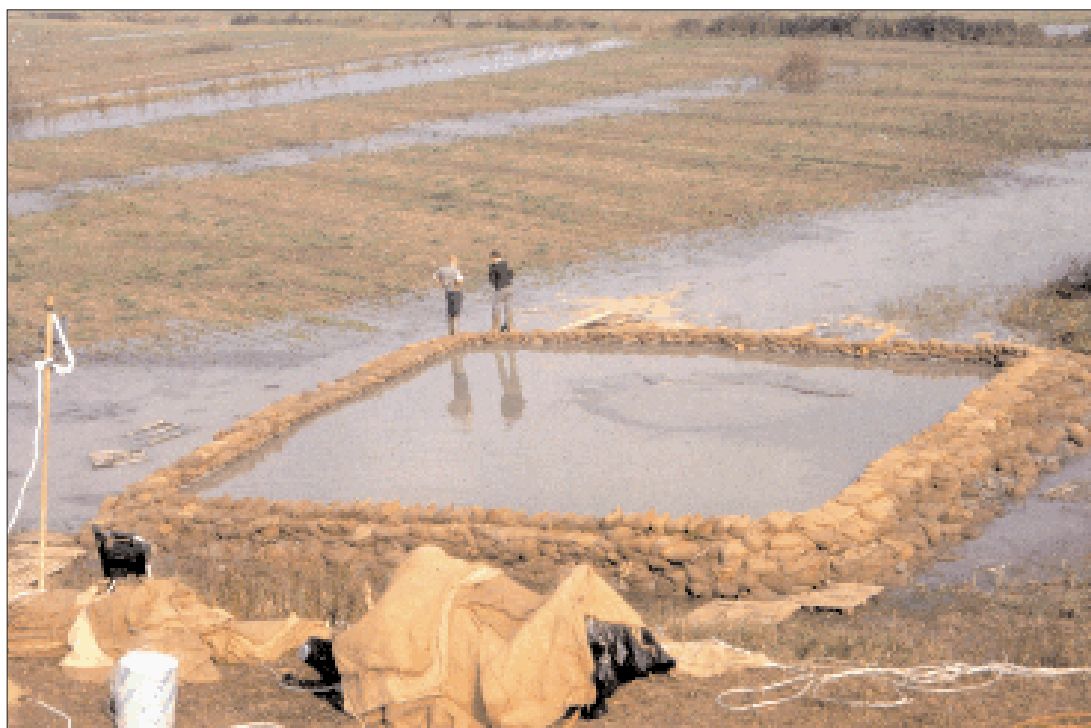
Figura 4.45: Riduzione dei fenomeni di sifonamento di un fontanazzo nel comune di Marcara.

evidenti di sifonamento, chiamati in gergo *fontanazzi*, sono stati registrati nel comune di Marcara, lungo gli argini del fiume Oglio (Figura 4.45). Questi fenomeni di sifonamento, causati dalla differenza di altezza della colonna d'acqua e dal principio dei vasi comunicanti, sono prodotti dall'infiltrazione delle acque del fiume al di sotto degli argini e dalla rapida risalita verso la superficie di acqua e sabbia. La risalita dell'acqua in corrispondenza del piano campagna ha prodotto allagamenti in vaste zone usate principalmente per le coltivazioni o in prossimità di strutture abitative.
