Report attività ISPRA del 01 Settembre 2016 - Integrazione

Le **Squadre 3 e 4** hanno proseguito le attività finalizzate all'individuazione degli effetti superficiali indotti dagli eventi sismici nell'area della frazione Saletta del comune di Amatrice e ad Accumoli. Vengono qui esposti i risultati dei sopralluoghi.

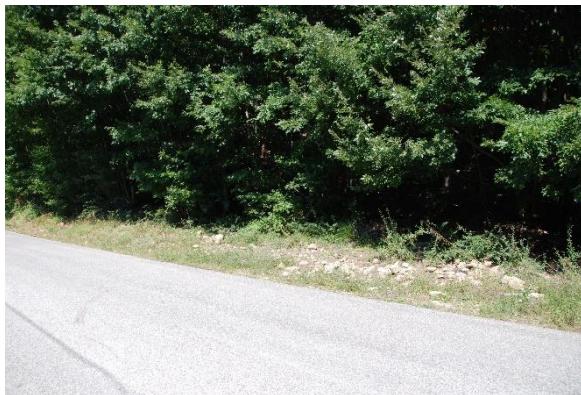
fig. 1

Località Saletta (42,668452 13,276484) Crollo di blocchi litoidi dal versante, di dimensione fino a 50 cm. Rischio residuo Medio-basso (fig. 1). Non si esclude che in occasione di ulteriori scosse si possano verificare crolli analoghi lungo la strada

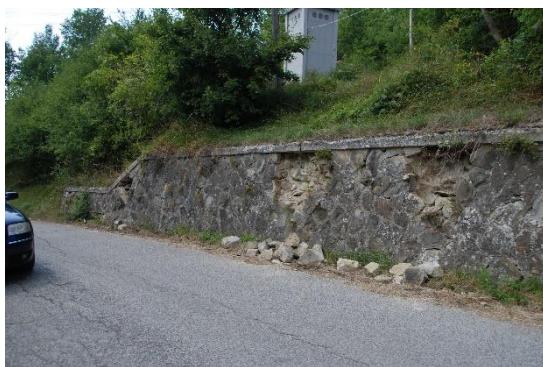
fig. 2

Località Cossito (42,673388 13,290625) Distacco e crollo di blocchi litoidi da muro di sostegno (fig. 2). Rischio residuo Medio-basso. Non si esclude che in occasione di ulteriori scosse si possano verificare ulteriori crolli di porzioni del muro. Da monitorare prima del ripristino del muro.

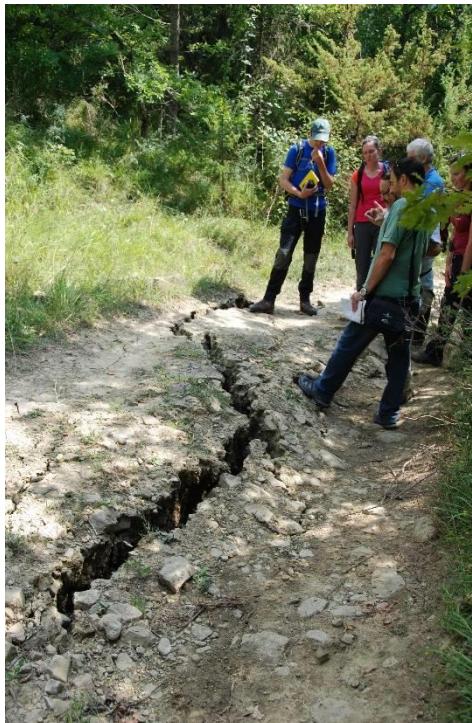
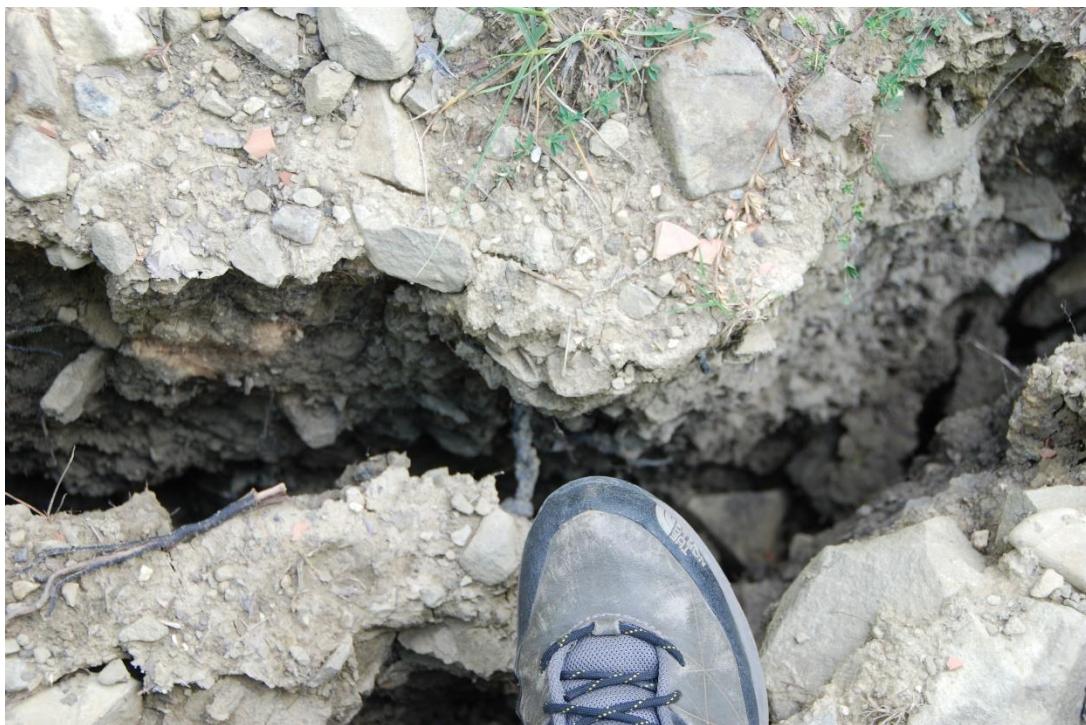
Località San Tommaso (42,686134 13,284368); Frattura beante su sentiero, lunga circa 10 m, larga 15 cm, con direzione N145. (fig.3 e 4) La porzione verso valle risulta leggermente ribassata. Sembra essere la porzione di una corona di frana. Da monitorare: non si esclude che la frana possa evolvere, in particolare a seguito di precipitazioni meteoriche. La pericolosità è quindi medio-alta ma il rischio residuo risulta trascurabile a causa della assenza di edifici e infrastrutture a valle. Si rileva comunque la presenza di un piccolo vecchio cimitero e di una tenda ubicata nei pressi dello stesso.

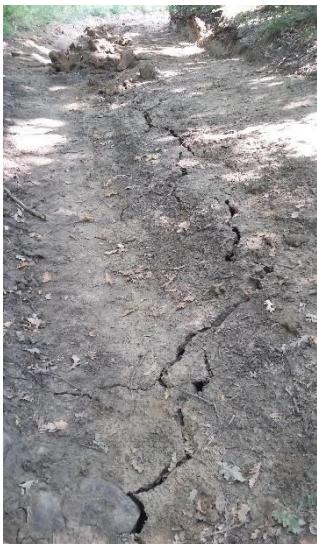
fig. 5

Località San Tommaso (42,686299 13,284272) Frattura lunga circa 20 m, larga 2-3 cm, orientata circa N-S, e probabilmente in continuità con la precedente (fig. 5).

Come nell'osservazione precedente il rischio residuo è da monitorare: non si esclude che la frana possa evolvere, in particolare a seguito di precipitazioni meteoriche. La pericolosità è quindi medio-alta ma il rischio residuo risulta trascurabile a causa della assenza di edifici e infrastrutture a valle.

Si rileva comunque la presenza di un piccolo vecchio cimitero e di una tenda ubicata nei pressi dello stesso.

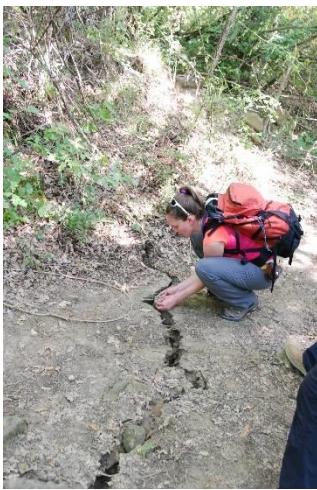
fig. 6

Località San Tommaso (42,686442 13,283699). Frattura lunga circa 5 metri, beante, larga circa 10 cm, con direzione E-O in probabile connessione con le precedenti (fig. 6). Le fratture nel complesso hanno un andamento di forma semicircolare. Come nell'osservazione precedente il rischio residuo è da monitorare: non si esclude che la frana possa evolvere, in particolare a seguito di precipitazioni meteoriche. La pericolosità è quindi medio-alta ma il rischio residuo risulta trascurabile a causa della assenza di edifici e infrastrutture a valle. Si rileva comunque la presenza di un piccolo vecchio cimitero e di una tenda ubicata nei pressi dello stesso.

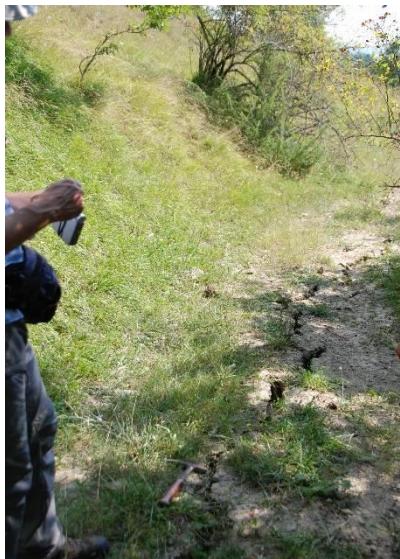
fig. 7

Località San Tommaso (42,684038 13,284711) Frattura lunga circa 100 m, orientata circa N-S, lungo il percorso del sentiero, aperta fino a circa 5 cm. (fig. 7). Termina a valle poco prima del bivio con sentiero principale. Come nell'osservazione precedente il rischio residuo è da monitorare: non si esclude che la frana possa evolvere, in particolare a seguito di precipitazioni meteoriche. La pericolosità è quindi medio-alta ma il rischio residuo risulta trascurabile a causa della assenza di edifici e infrastrutture a valle. Si rileva comunque la presenza di un piccolo vecchio cimitero e di una tenda ubicata nei pressi dello stesso.

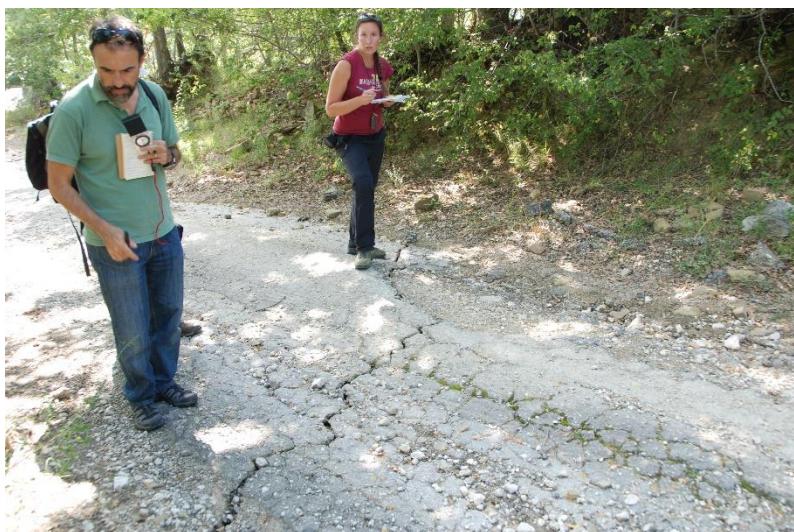
fig. 8

Località San Capone (42,677550 13,290324) Frattura che taglia trasversalmente il manto stradale (fig. 8), aperta fino a 2 cm, orientata N80. Rischio residuo trascurabile
