Relazione di sopralluogo del 6 settembre 2016 per la verifica speditiva delle condizioni geo-idrologiche dei siti di interesse

Denominazione sito: Comune di Amatrice -località Ospedale
Data del sopralluogo : 6 settembre 2016
Enti: ISPRA

Denominazione sito: Comune di Amatrice - località ponte Scandarello

Denominazione sito: Comune di Pescara del Tronto - località Pescara del Tronto (SS4)

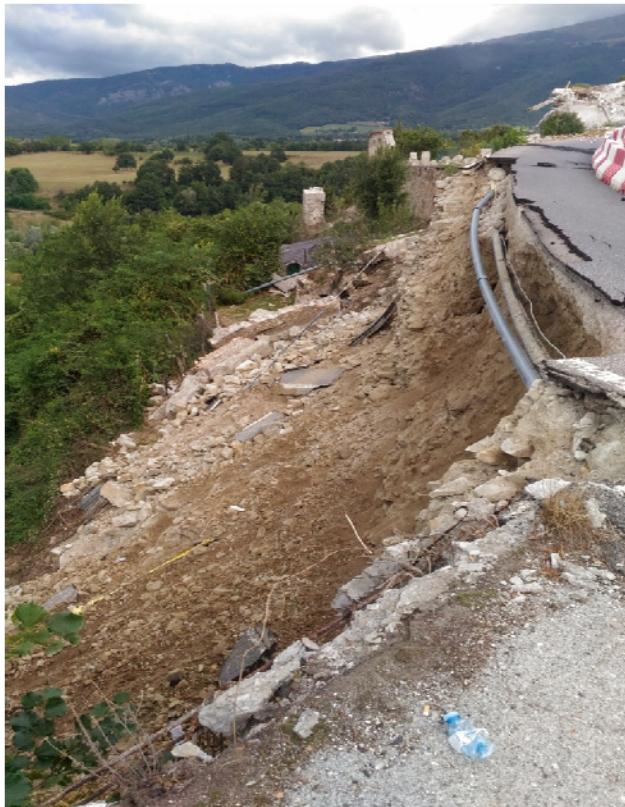
Foto1

**Il fenomeno franoso ha parzialmente interessato la sede stradale esistente sulla sommità.
Il materiale mobilizzato ha altresì parzialmente invaso la sede stradale della viabilità di accesso all'ospedale.**

Il sopralluogo ha interessato l'area in corrispondenza dell'ultimo tornante della Strada Statale Picente, che immette su viale Grifoni e nell'abitato. In quest'area si è verificato il crollo della sede stradale per un tratto di alcune decine di metri (foto 1), indicato con la lettera A in fig. 1.

Settore di corona del fenomeno franoso attivatosi il 24 agosto 2016, provocando danni alla sede stradale della Strada Statale Picente, di accesso alla città di Amatrice.

Alla data del sopralluogo, risultano posti in essere interventi di carattere emergenziale finalizzati all'utilizzo in condizioni di sicurezza della sede stradale, attraverso la messa in opera di uno strato di asfalto e la riduzione della sede carrabile alla sola carreggiata più interna.

A breve termine andranno realizzati il disgaggio dei blocchi instabili presenti in corrispondenza della corona di frana , e in generale, una verifica delle condizioni di stabilità dell'intero settore.

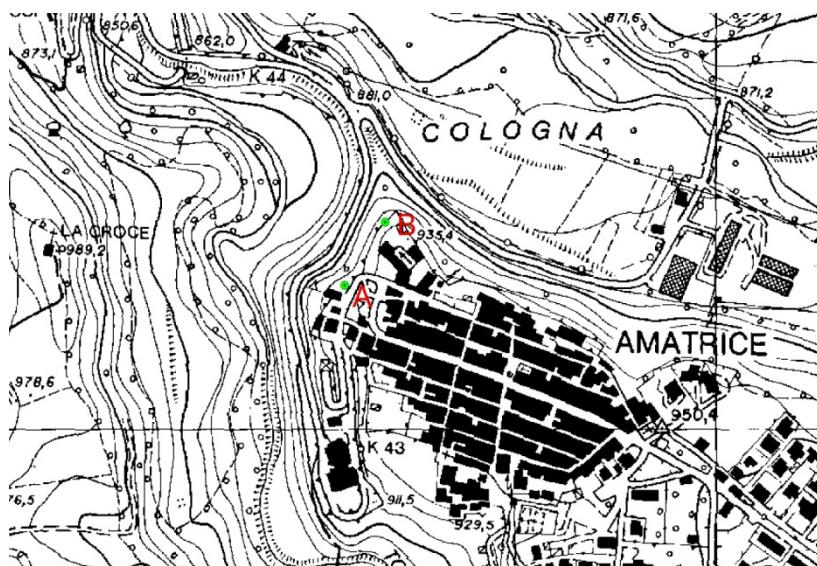
Fig. 1

Nella figura 1 è riportato – con la lettera B - un secondo fenomeno di crollo, verificatosi un centinaio di metri a NE, avente caratteristiche analoghe al primo.

Ubicazione dei fenomeni di crollo oggetto del sopralluogo.

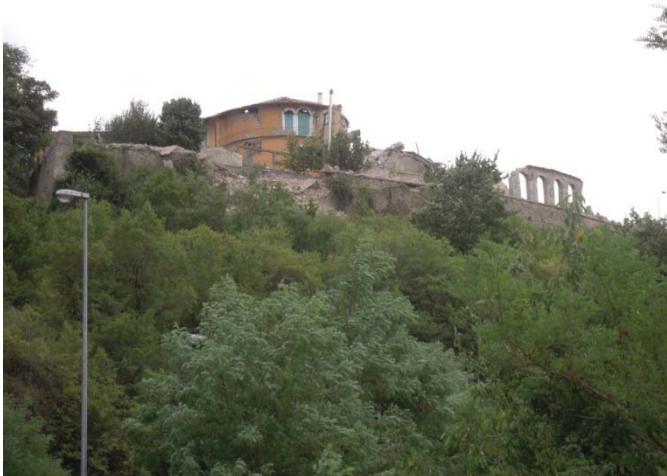
Foto2

Panoramica del settore di corona del fenomeno franoso, con vista da NW, in cui è visibile la nicchia di distacco del fenomeno indicato con la lettera "B" in fig. 1.

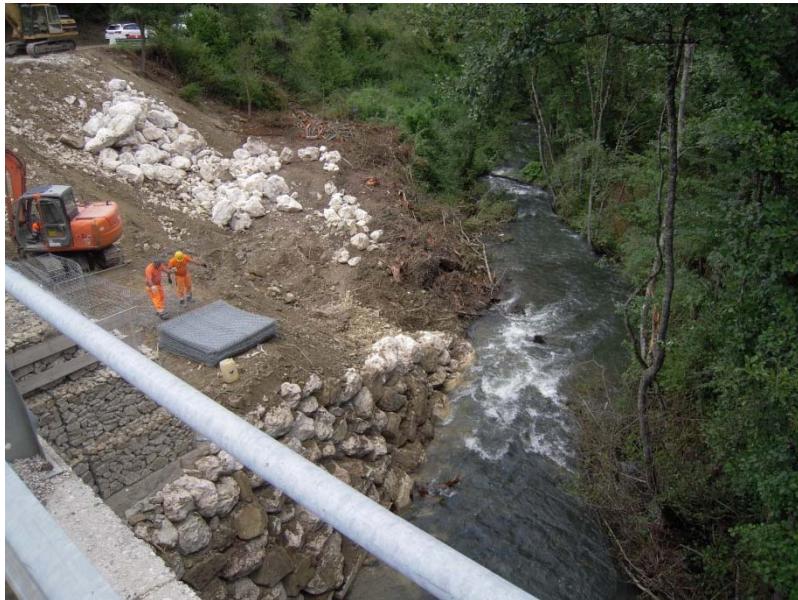
Il fenomeno franoso ha parzialmente interessato la spalla destra del ponte. Al momento del sopralluogo risultano già in stato avanzato interventi di sistemazione, mediante realizzazione di gabbionate in pietrame.

Non si osservano più evidenze relative al movimento franoso indotto dal sisma che ha interessato la spalla del ponte. Appaiono peraltro idonei gli interventi – in corso di realizzazione – di rimozione del cumulo di frana e di consolidazione del versante attraverso la realizzazione di gabbionate in pietrame (Foto 1).

Particolare delle opere di sistemazione in corso di realizzazione lungo la sponda del T. Scandarello.

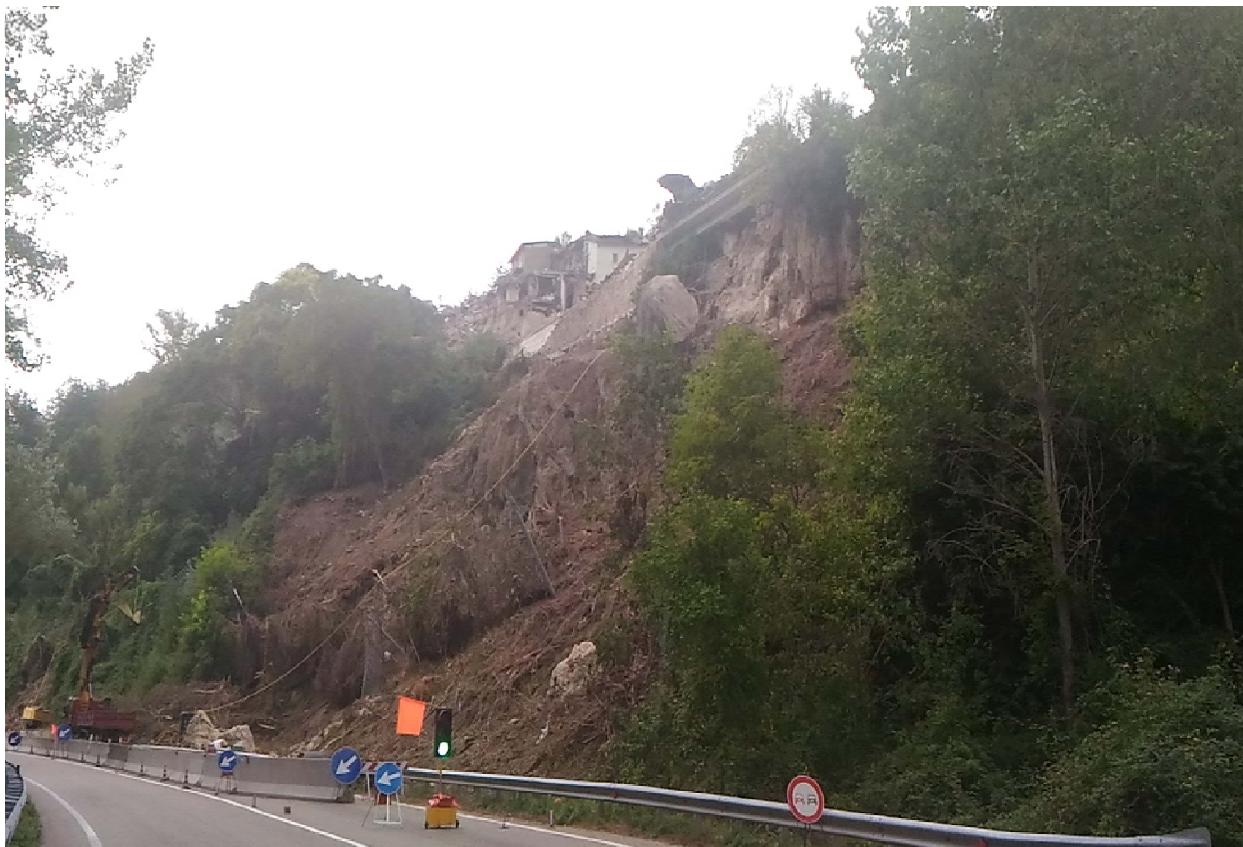
Foto1

Il fenomeno franoso ha compromesso le condizioni di sicurezza di una strada di percorrenza interna al paese, e ha ridotto le condizioni di percorribilità della strada statale SS4 sottostante.

Il fenomeno franoso si è attivato per effetto del sisma e ha subito successive fasi ri-mobilizzazione, anche a seguito delle precipitazioni meteoriche.

Veduta da NE delle condizioni al 6/9/2016 dell'area in dissesto, per effetto degli interventi di messa in sicurezza dell'area, in corso di realizzazione.

In via preliminare, si possono ipotizzare interventi finalizzati alla messa in sicurezza della SS4 quali:

a) disgaggio di blocchi e massi instabili;

b) realizzazione di chiodature e placcaggio di blocchi con reti in acciaio, quando le dimensioni dei blocchi non consentono il disgaggio;

c) risagomatura del versante e messa in opera di barriere paramassi, le cui dimensioni e caratteristiche andranno definite sulla base del calcolo della energia di impatto dei volumi attesi.

La messa in sicurezza delle abitazioni e delle infrastrutture poste a monte del settore di corona richiede l'esecuzione di interventi di carattere strutturale, quali, ad esempio il consolidamento mediante paratie di pali.

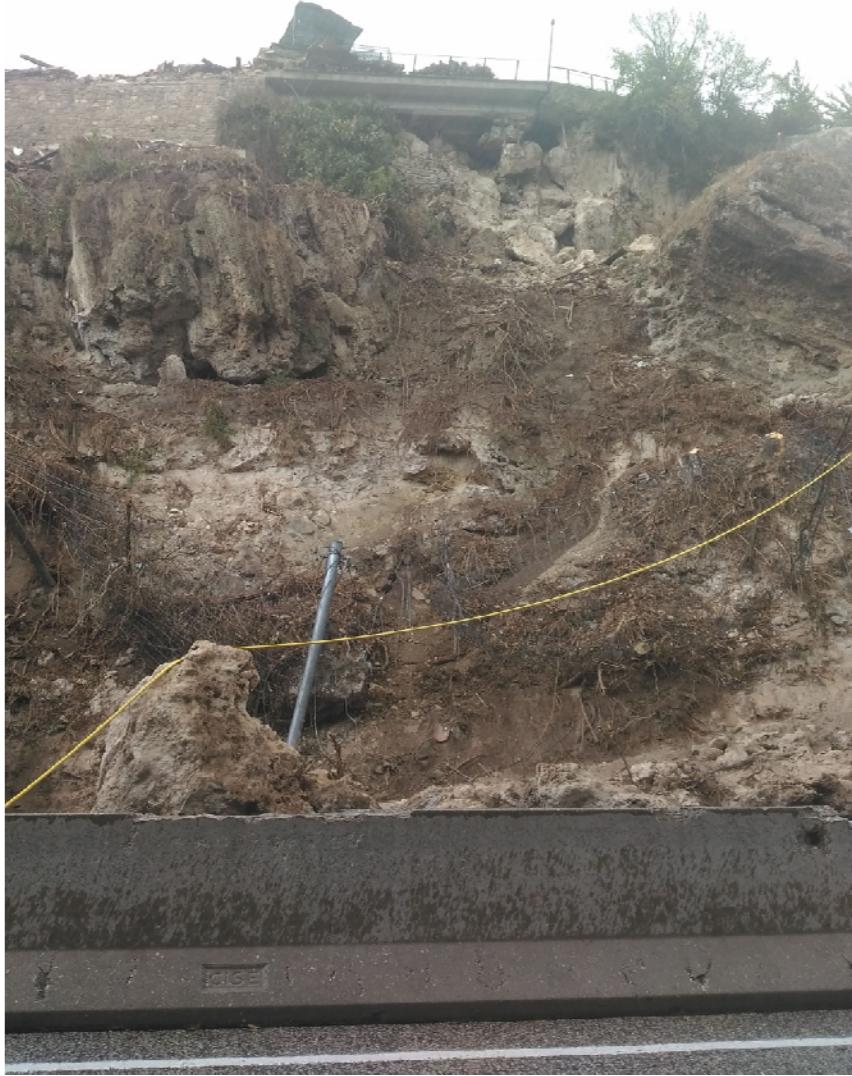
Foto2

Veduta da E delle condizioni al 6/9/2016 dell'area in dissesto, per effetto degli interventi di messa in sicurezza dell'area, in corso di realizzazione.

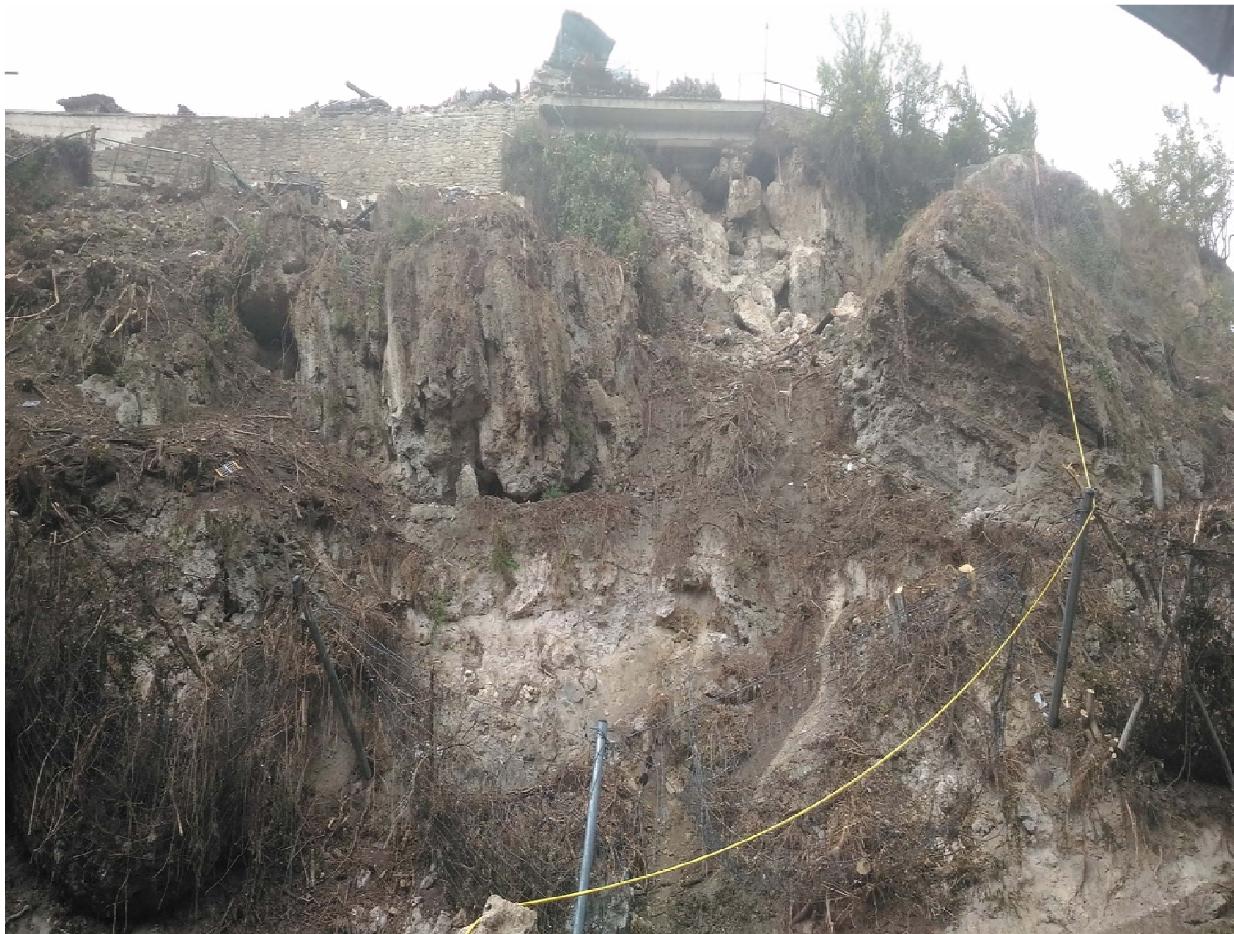
Foto3

Veduta da E delle condizioni al 6/9/2016 dell'area in dissesto, per effetto degli interventi di messa in sicurezza dell'area, in corso di realizzazione: dettaglio.
