Report attività svolta da ISPRA in data 25-26/08/2016

A seguito della sequenza sismica che ha colpito il centro Italia nell'area compresa tra Rieti e Ascoli Piceno, il gruppo di Lavoro ISPRA, composto da tre squadre, coordinate dalla sala operativa di Roma della Protezione Civile dai dott. ri Marco Amanti e Fabrizio Galluzzo, ha svolto attività di campagna, in accordo con e su input del Dipartimento della Protezione Civile.

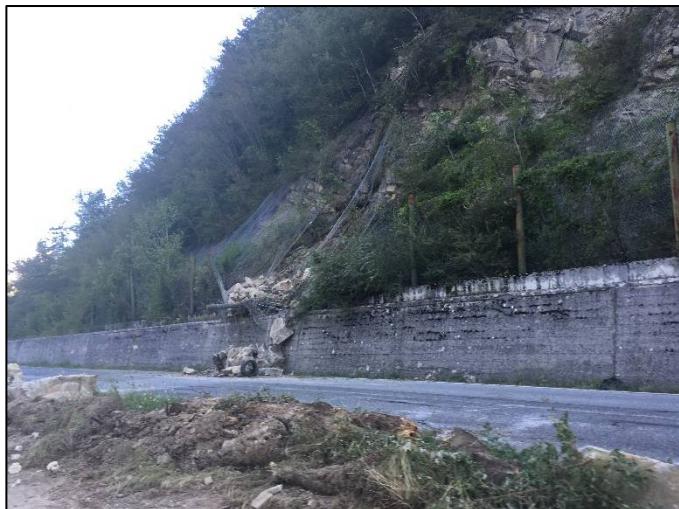
IS1_1 (N42.648489°, E13.273922°)

Lungo la strada che collega la SS Salaria ad Amatrice – Modesto (qualche metro cubo al massimo) crollo di blocchi arenacei appartenenti alla Formazione del Flysch della Laga (Miocene Superiore) lungo il taglio stradale, contenuto parzialmente dalla rete di protezione.

IS1_1. Crollo di blocchi arenacei lungo la strada che collega la SS Salaria ad Amatrice.

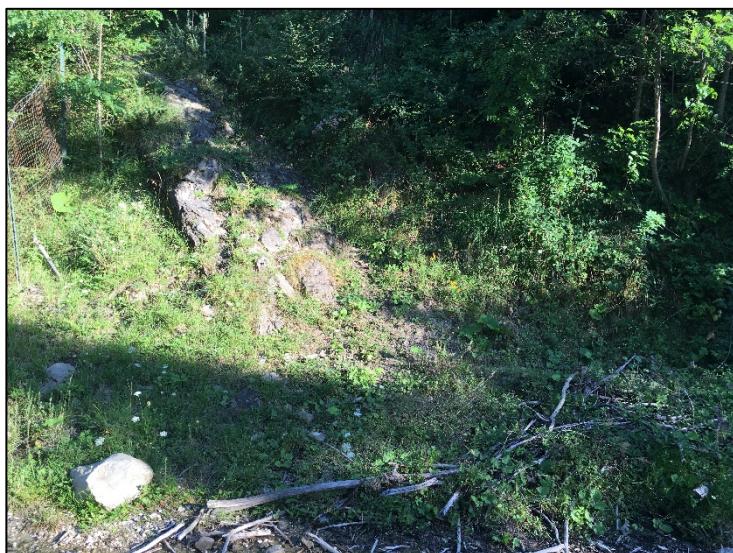
IS1_2 (N42.651512°, E 13.317503°)

Strada bianca che conduce a bottino di presa a nordest della frazione di Sommati, ai piedi della zona di faglia della Laga - Verificata l'assenza di evidenze di fratturazione o di riattivazione della zona di faglia della Laga a monte di Sommati e lungo le strade vicinali, comunali e provinciali percorse.

IS1_2. Piano di faglia in prossimità di un bottino di presa a monte di Sommati.

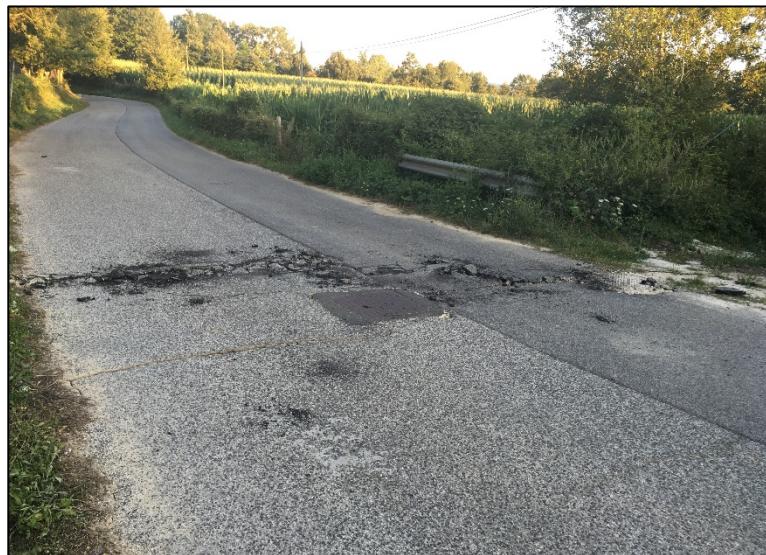
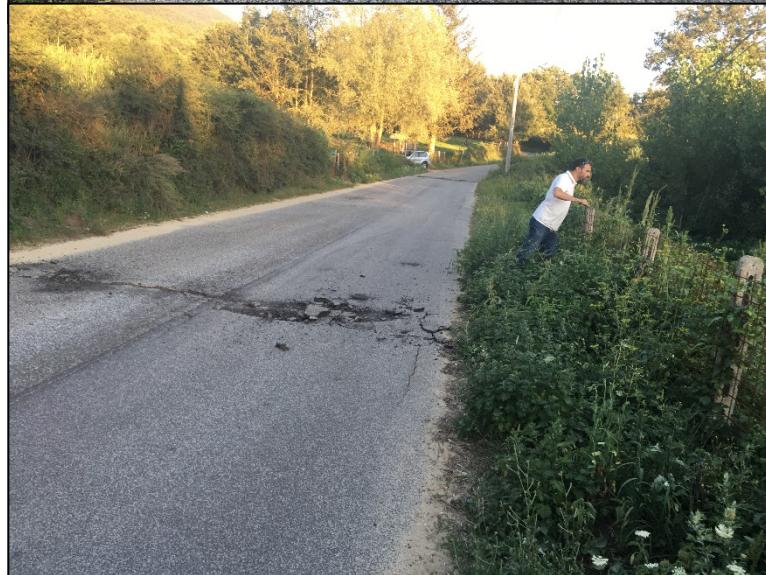
IS1_3 (N42.662368°, E 13.291590°)

Due fasce di fratturazione ampie ciascuna > 50 cm e distanti una ventina di metri tagliano trasversalmente l'asfalto. Il rigonfiamento dell'asfalto fa supporre fenomeni di compressione locale. Queste fratture sono collegate da sottili fessure parallele ai bordi esterni dell'asfalto. Quella a nordest sembra proseguire per qualche metro nel brecciolino compatto a bordo strada verso il muro di cinta della prospiciente villa.

ISC1_3. Fratture lungo la strada tra Sant'Angelo e San Lorenzo e Flaviano.

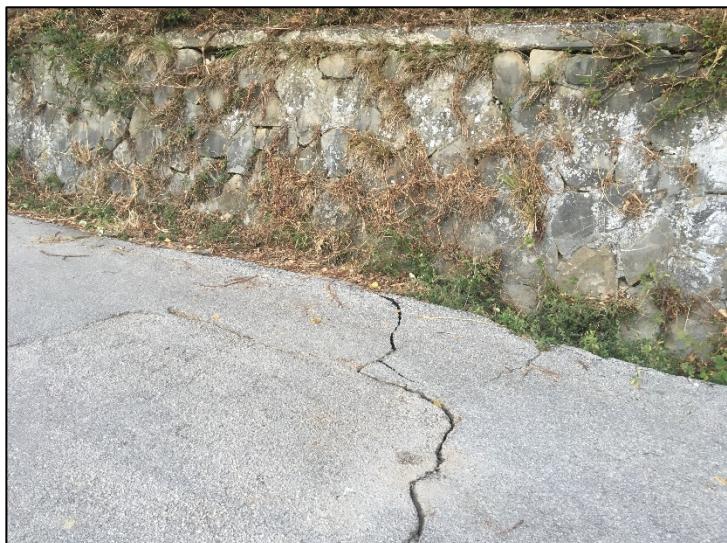
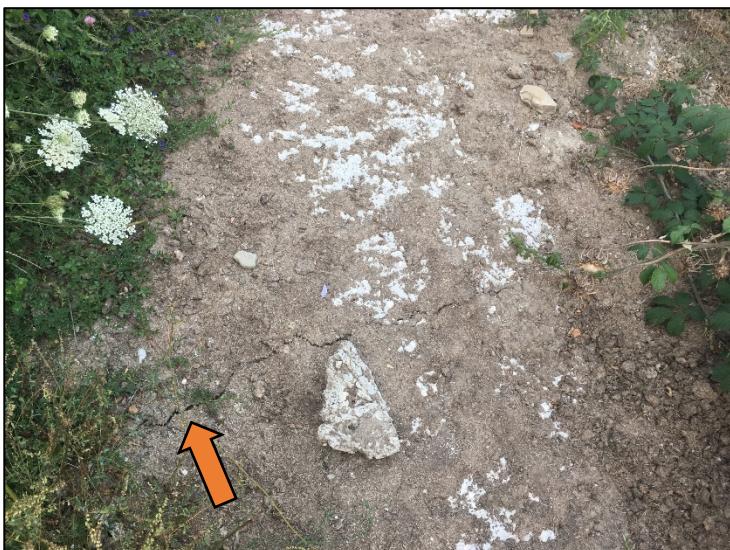
IS1_4 (N 42.673730°, E 13.291078°)

Bivio subito fuori dell'abitato di Cossito - Fratture irregolari beanti fino a due-tre cm massimo tagliano l'asfalto. Una di queste si segue in una stradina di cemento al di sotto della sede stradale principale verso valle. Le fratture (se ne riconoscono varie subparallele tra loro con orientazione media circa N110) appaiono corrispondere a zone di danneggiamento nei muri di contenimento laterali, realizzati con blocchi di arenaria cementati. Si nota che tali fratture, pur in corrispondenza di una delle tracce della faglia della Laga, appaiono con tutta probabilità avere un'origine secondaria.

IS1_4. Fratture in prossimità del bivio subito fuori dell'abitato di Cossito.

Nella foto in basso frattura in una stradina di cemento in basso sul fianco della strada asfaltata (punta del sasso triangolare e freccia).

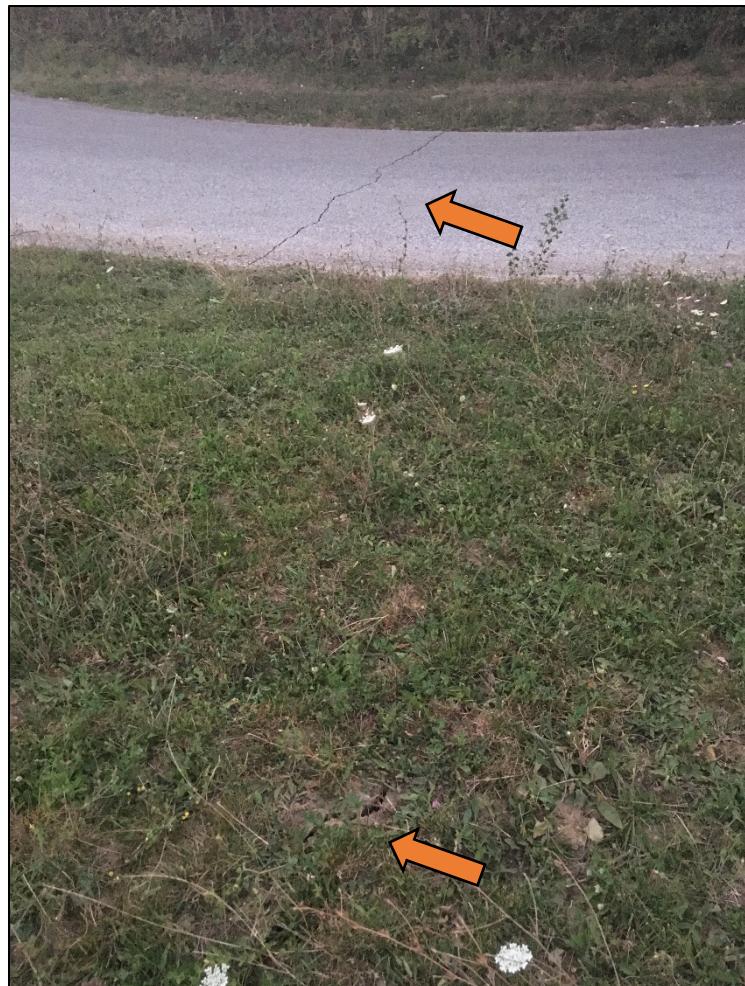
IS1_5 (N 42.668560°, E 13.282316°)

Strada che collega Cossito a Saletta, poco a valle di Casale (tutte frazioni di Amatrice) - In uno stretto tornante si osserva una frattura trasversale alla sede stradale, aperta 1-2 cm, che appare proseguire nel prato sovrastante per qualche metro.

IS1_5. Frattura sul tornante lungo la strada che collega Cossito a Saletta, poco a valle di Casale.

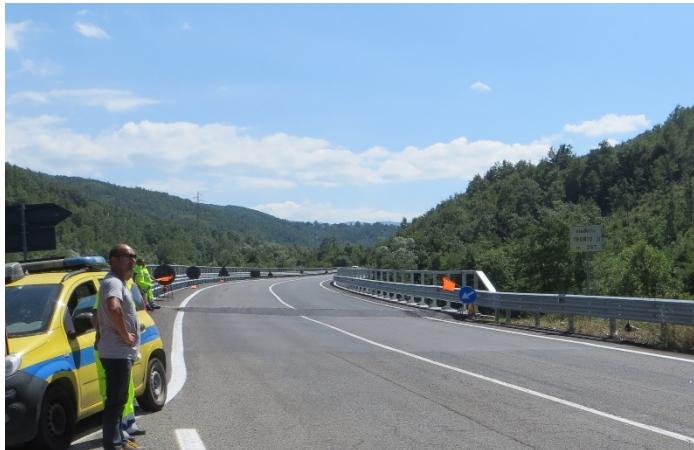
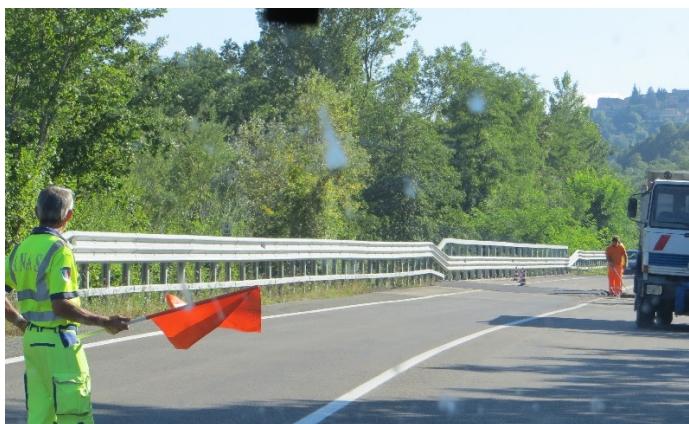
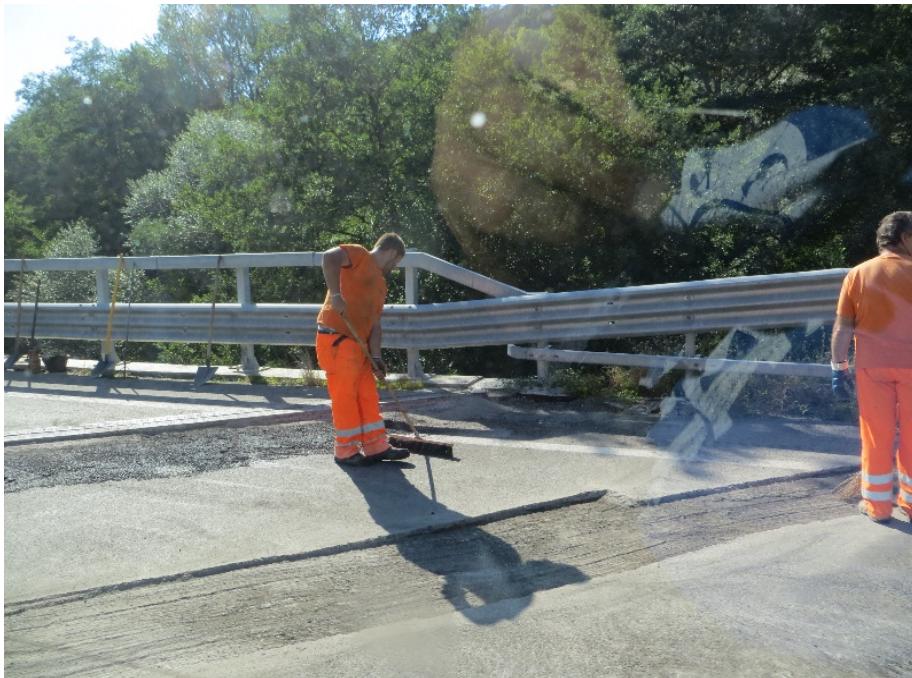
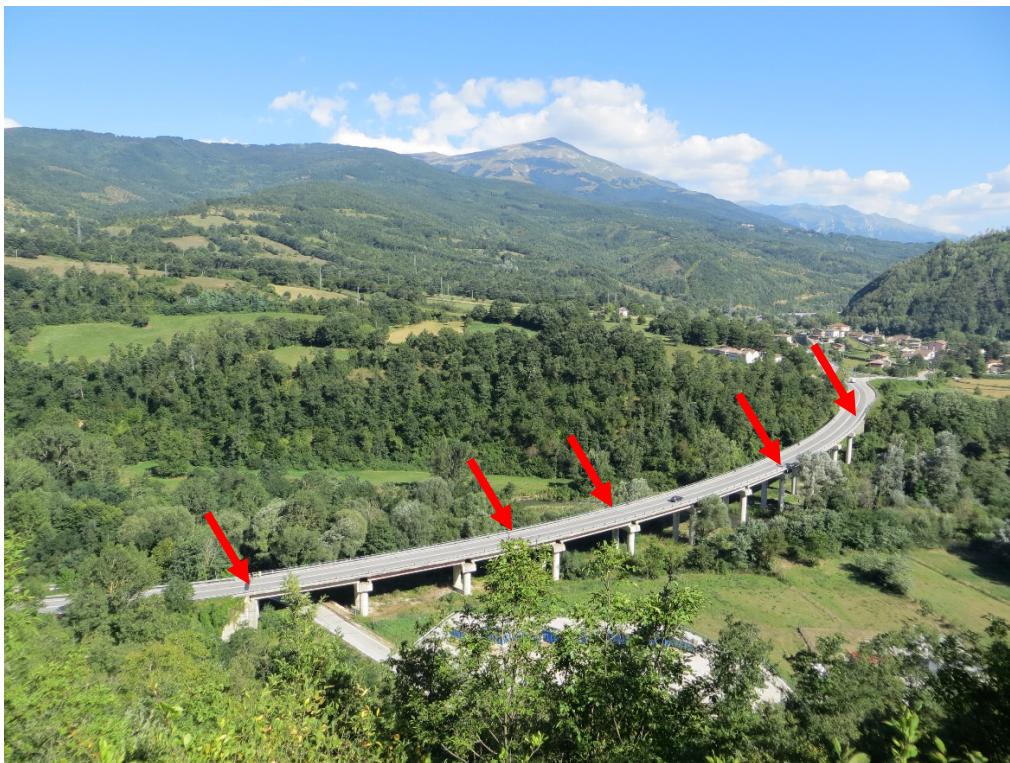
IS2_1 (N 42.691519°, E 13.263177°)

Il primo rilievo è stato effettuato nei pressi del viadotto Tronto II, in corrispondenza dello svincolo per Poggio Casali. L'abbassamento differenziale delle due spalle del viadotto rispetto al rilevato ha determinato la formazione di due scalini sulla carreggiata in corrispondenza dei giunti. Tale evidenza è stata rilevata in quasi tutti i viadotti presenti nel fondovalle del Tronto nel tratto tra Accumoli e Pescara del Tronto. L'ANAS sta già lavorando per eliminare i salti lungo la carreggiata.

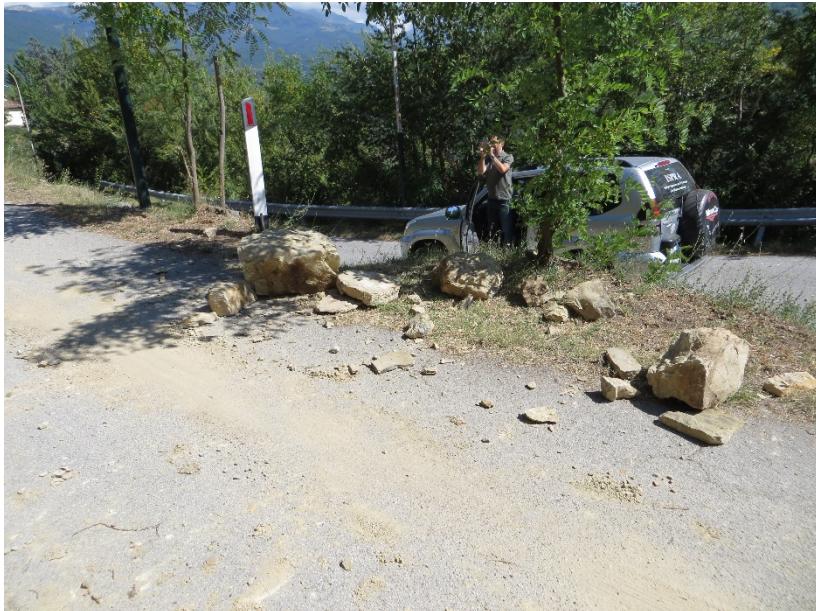
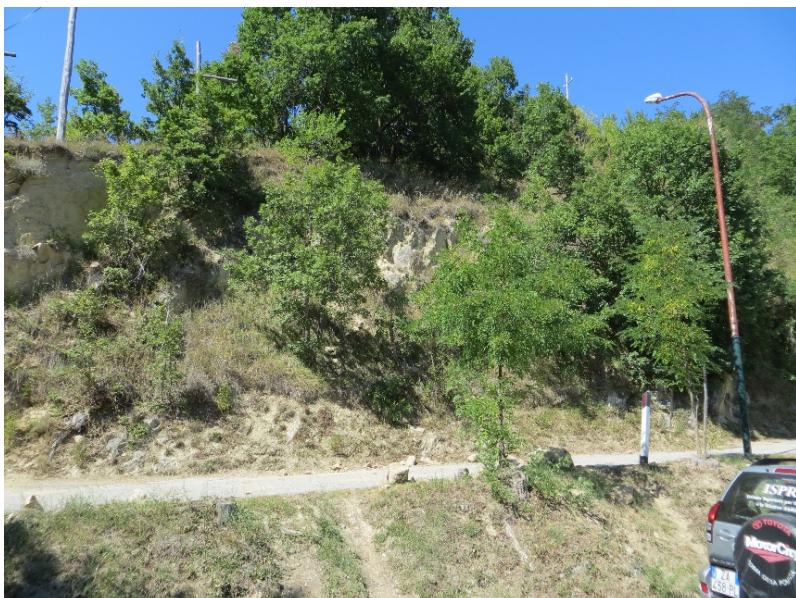
IS2_2 (N 42.694311°; E 13.243694°)

Lungo la salita per il paese di Accumuli sono stati rilevati blocchi arenacei della dimensione fino a 50 cm, già accantonati al bordo della carreggiata. Altri blocchi caduti sono stati rilevati sulla strada tra il campo sportivo e il paese. Non si esclude la possibilità che si distacchino altri blocchi analoghi provenienti dal versante.

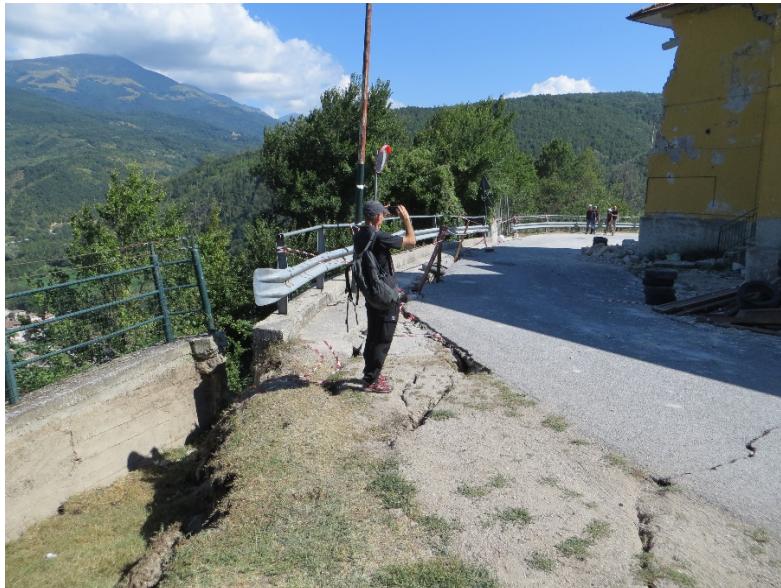
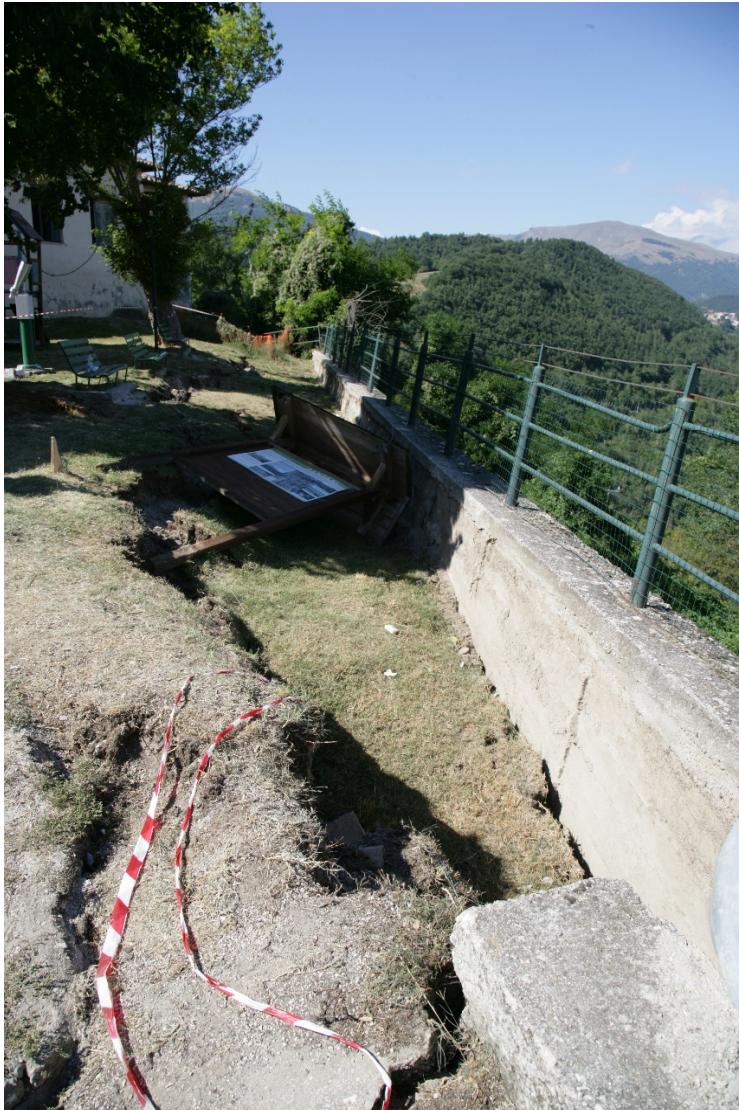
IS2_4 (N 42.694299° ; E 13.249887°)

Lungo il margine sudorientale del rilievo su cui sorge Accumoli, sul bordo esterno della strada di accesso al paese sono presenti fratture beanti (apertura fino a 10 cm), con avvallamenti del manto stradale; le fratture presentano una lunghezza complessiva di circa 20 m e proseguono in un'area verde attrezzata. Tali aperture sono state procurate dal cedimento del muro di contenimento. Sono presenti altre fratture minori a monte delle fratture beanti. Si ritiene che il fenomeno possa

evolvere in modo retrogressivo; si consiglia pertanto di adottare misure di sicurezza nell'area. Inoltre il suddetto muro di contenimento stesso versa in condizioni precarie e in caso di nuove scosse è soggetto presumibilmente a crollare a valle.

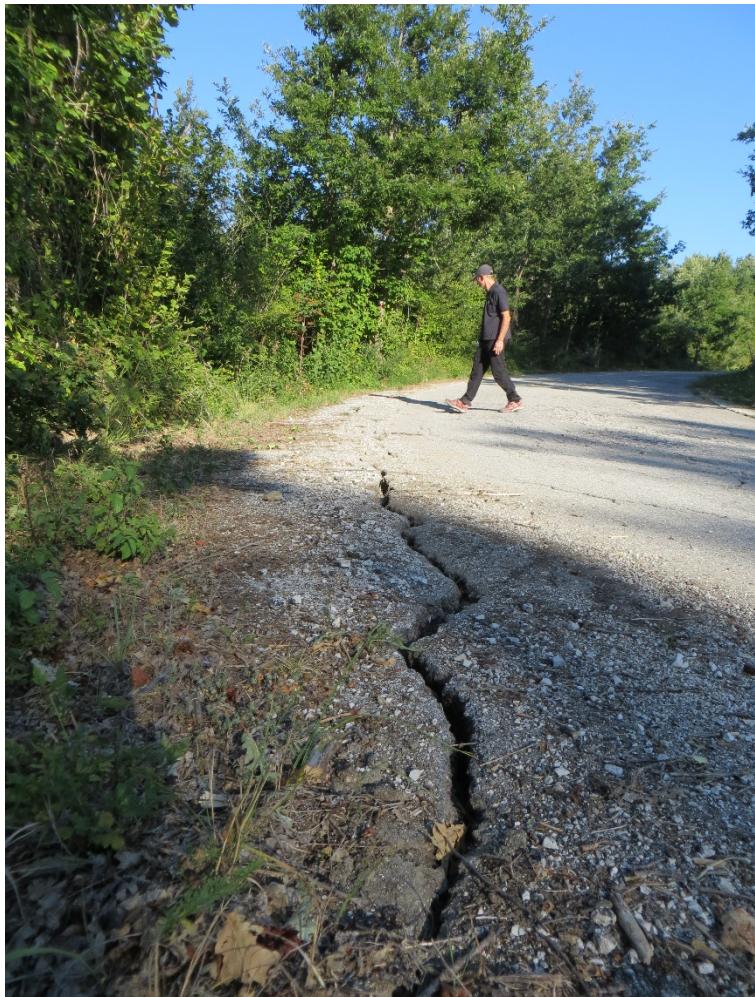
IS2_7 (N 42.691082°; E 13.267756°)

In prossimità primo tornante, scendendo da Poggio Casali, è stata rilevata una frattura (larga circa 8 m e aperta fino a 3-4 cm, orientata circa E-O) a margine della strada dovuta all'attivazione di un movimento gravitativo lungo la scarpata al margine esterno della carreggiata.

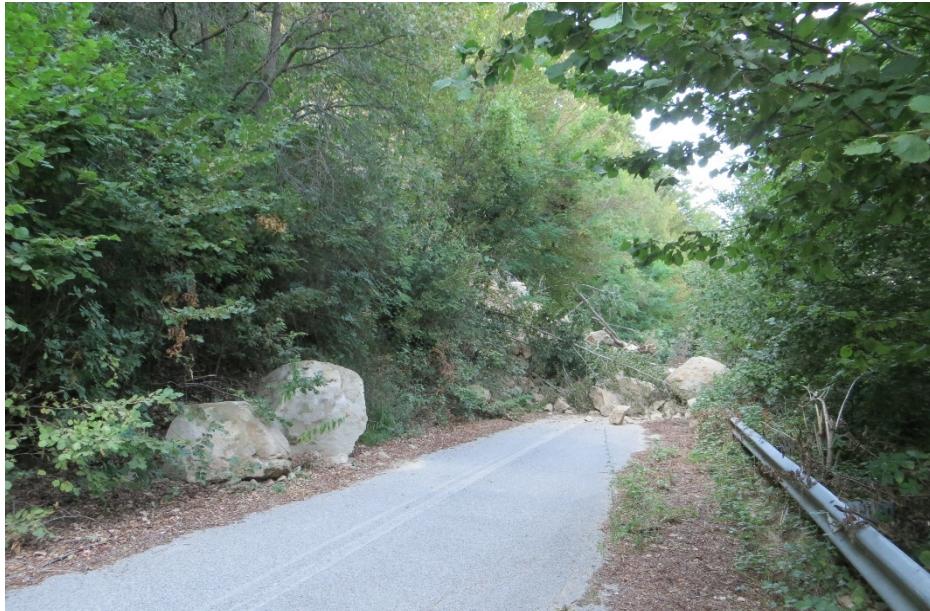
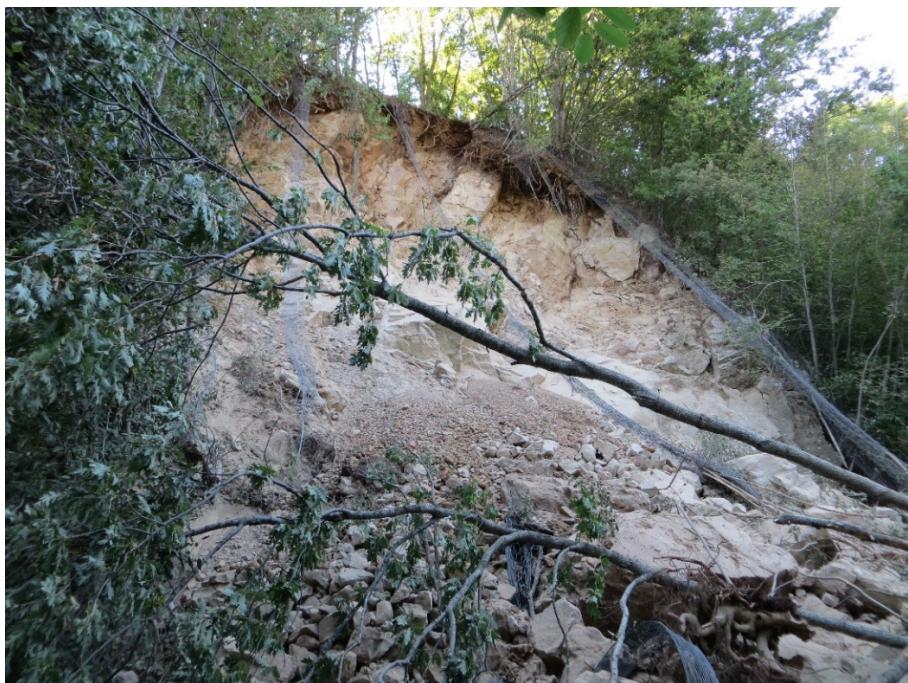
IS2_8 (N 42.710742°; E 13.255843°)

Vicino al Lago Iridea, la strada per Tufo risulta sbarrata da un corpo di frana dovuto al crollo di litologie arenacee. Il volume del materiale franato è stato stimato in circa 50 m³ ed è caratterizzato da blocchi fino a 2 m³. L'altezza della scarpata è di circa 15 metri. La larghezza della corona è di circa 10 m. E' possibile la riattivazione del fenomeno.

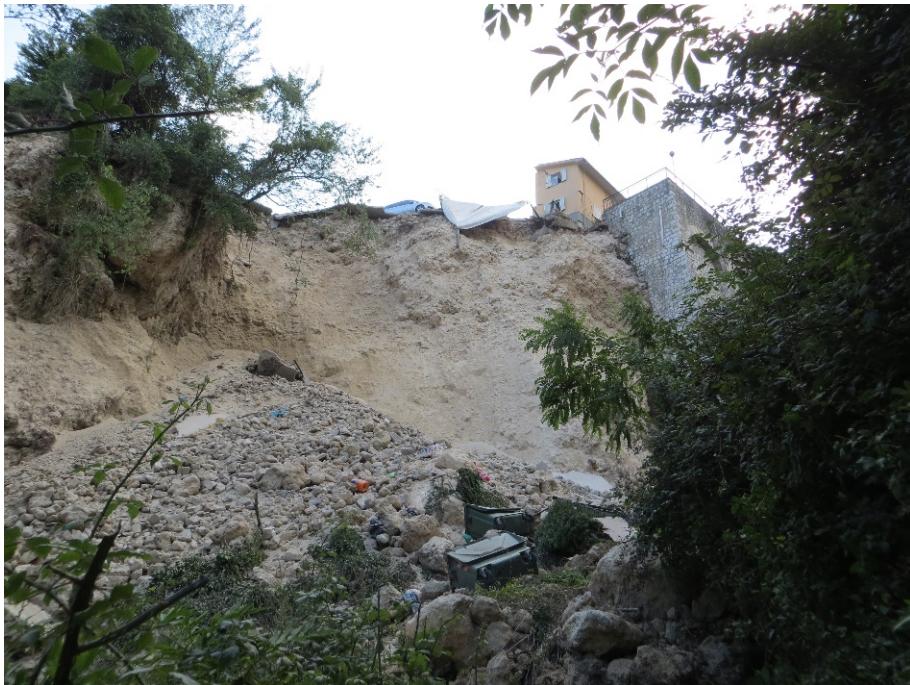
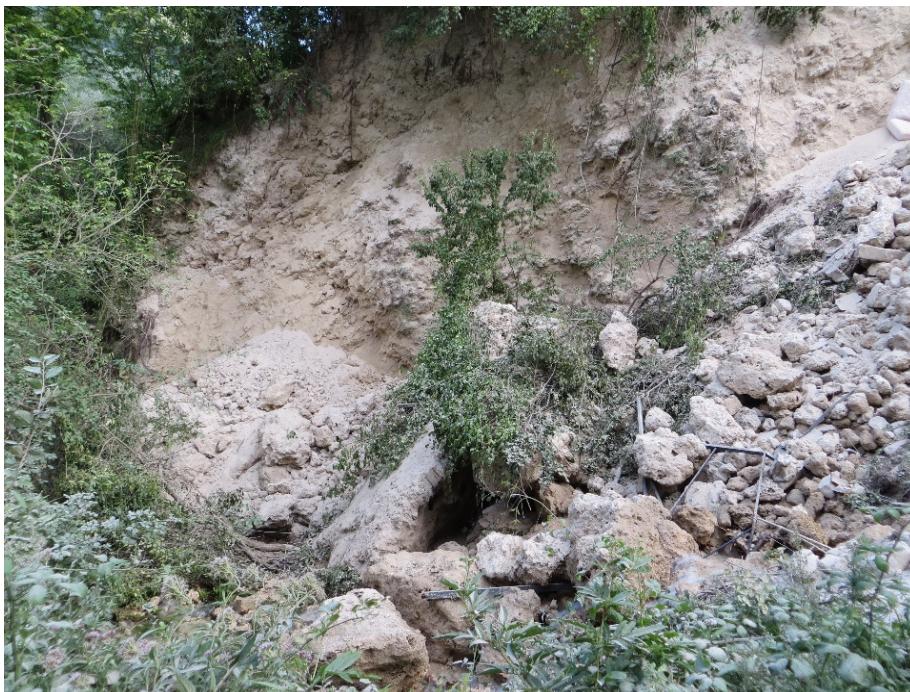
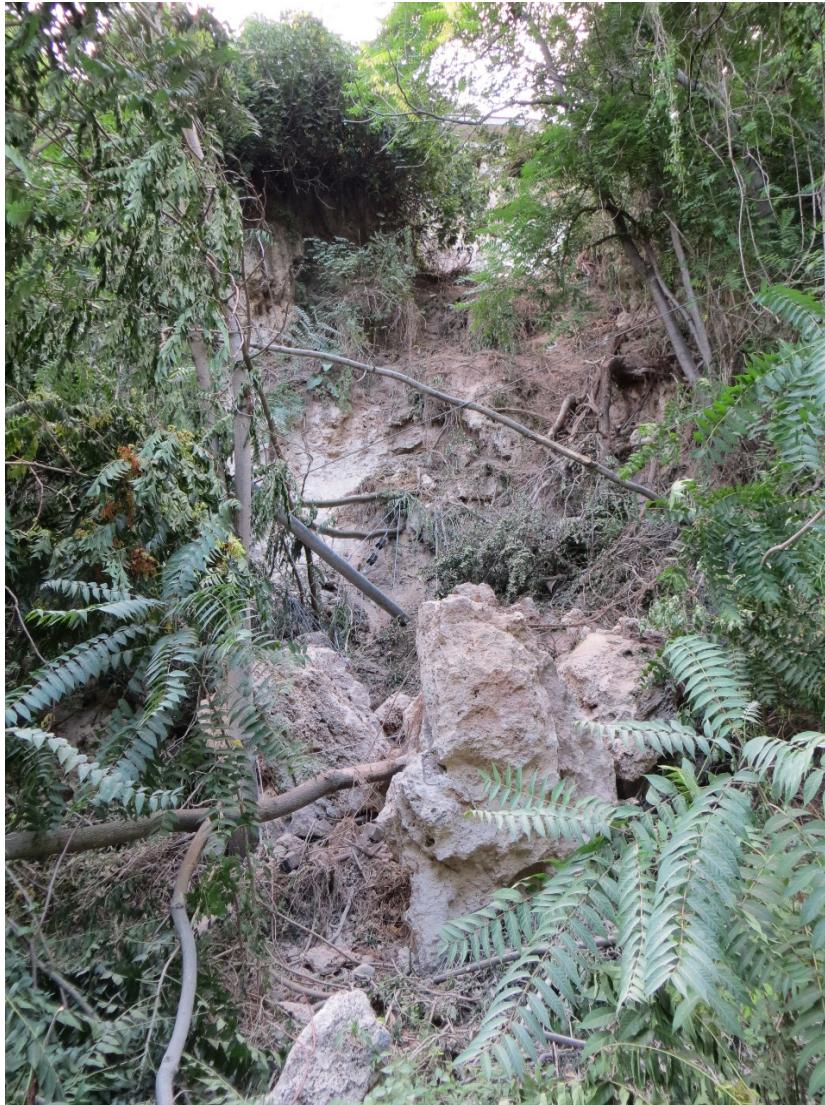
IS2_9 (42.750401°, E 13.272109°)

Lungo la via Salaria, dopo il bivio per Pescara del Tronto verso Arquata, al di sotto del paese di Pescara del Tronto, sono state osservate diverse frane anche di notevoli dimensioni che hanno impattato la via Salaria richiedendo la riduzione della carreggiata a senso unico alternato. Tutto il versante osservato presenta forte predisposizione all'instabilità gravitativa con potenziale coinvolgimento sia della via Salaria che di quella di accesso al paese di Pescara del Tronto.

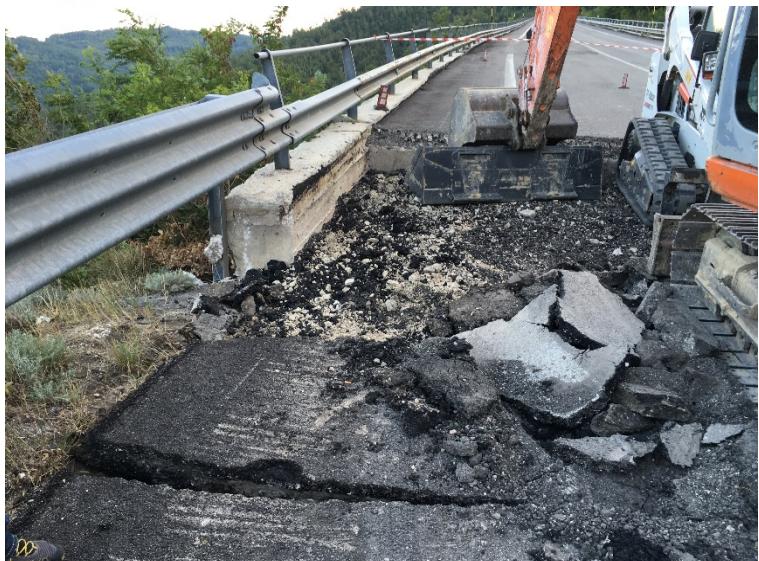
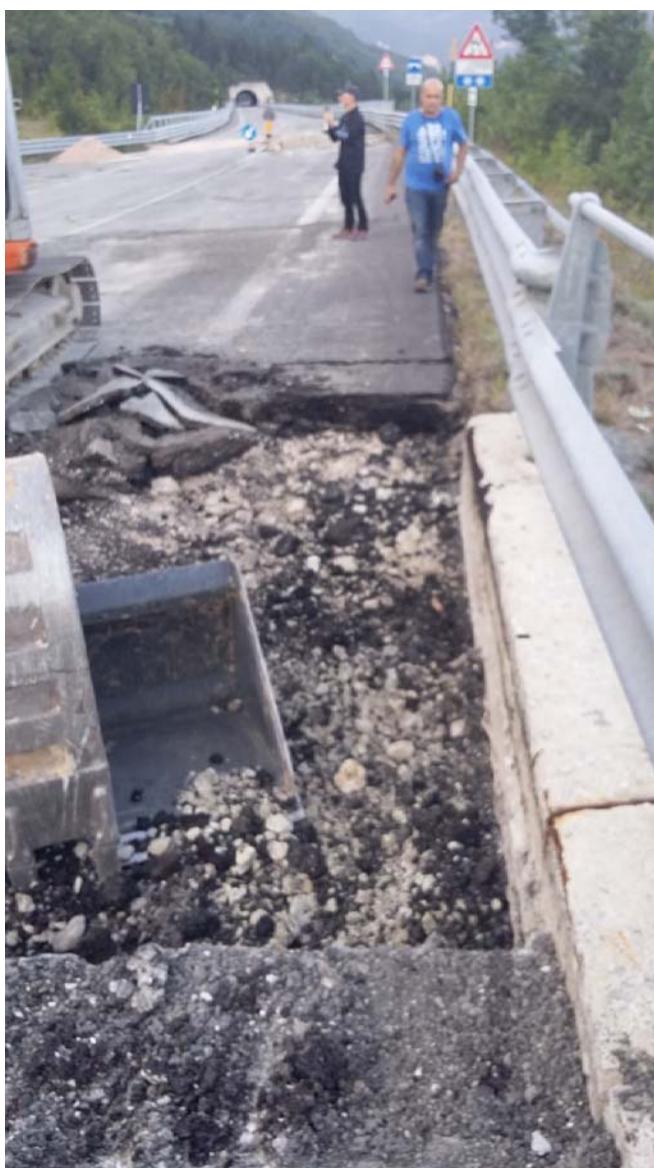
IS2_10 (N42.744237°, E13.260352°)

Lungo la strada SS 685 sono stati osservati 2 scalini rilevanti nella carreggiata dovuti al cedimento differenziale dei rilevati rispetto ai piloni, come già osservato lungo la via Salaria. Il primo scalino presenta un rigetto di circa 10 cm mentre il secondo di oltre 20 cm. Lavori di rifacimento del manto erano già in corso durante il sopralluogo.
