## TERREMOTO CENTRO ITALIA

# Relazione di sopralluogo per la verifica speditiva delle condizioni geo-idrologiche dei siti di interesse

Denominazione sito Amatrice

Data del sopralluogo 27 Settembre 2016

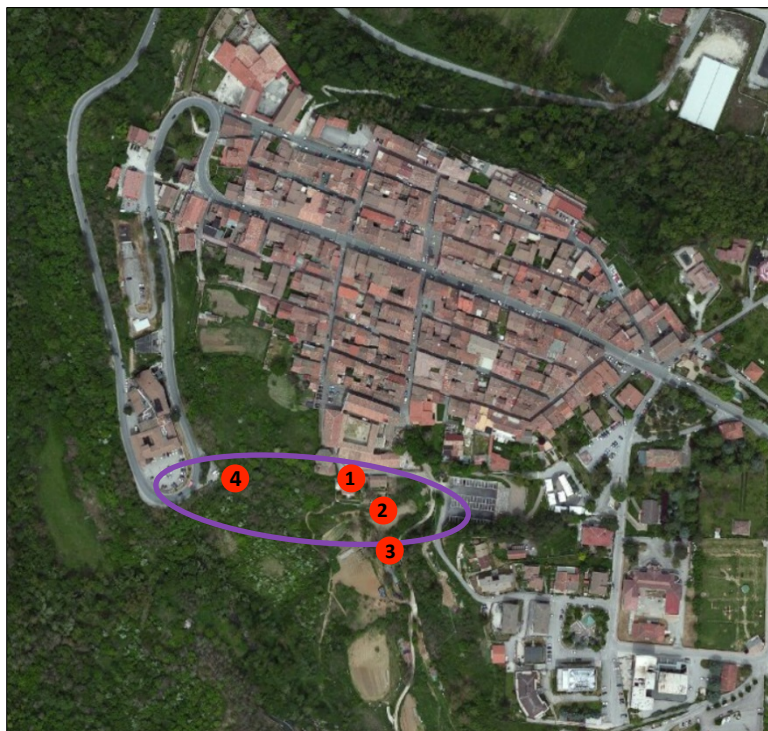
Figura 2. Stralcio di ortofoto - In viola particolare dell'area di sopralluogo.

- Localizzati fenomeni di crollo (cedimenti di muretti a secco, punto 3 in figura 2, vedi foto 2)
- Scarpate localizzate nell'impluvio (punto 3 in figura 2 e foto 3)
- Locali cedimenti e fratture lungo il piano stradale di via Madonna della Porta che si sviluppano per una lunghezza di 20 metri circa, parallelamente al bordo del versante, immediatamente a monte del possibile tracciato del sovra-menzionato by-pass (punto 1 in figura 2 e foto 4).
- Il versante in destra idrografica dell'impluvio immediatamente sotto Via Madonna della Porta mostra la presenza di muretti a secco limitanti terrazzi di modeste dimensioni il cui stato non è stato possibile investigare in occasione del sopralluogo speditivo (foto 5)
- Sono inoltre state osservate morfologie legate a instabilità pregressa (punto 4 in figura 2 e foto 6), testimoniata da alberi inclinati alla base.

I punti sopramenzionati mettono in luce lungo l'impluvio, nella zona immediatamente sottostante via Madonna della Porta, evidenti di fenomeni di instabilità recenti. Questa situazione rappresenta una reale criticità che dovrebbe essere approfonditamente valutata.

Tutto ciò premesso, si suggerisce un approfondimento topografico (battitura e rilievo di dettaglio), geomorfologico e geologico tecnico (sondaggi e caratterizzazione geotecnica delle formazioni potenzialmente coinvolte nella sede del tracciato) dell'area oggetto di sopralluogo. Particolare attenzione deve essere posta a verificare che l'area situata in testata dell'impiuvio, presso Via Madonna della Porta, non sia interessata da franosità in atto o recente.

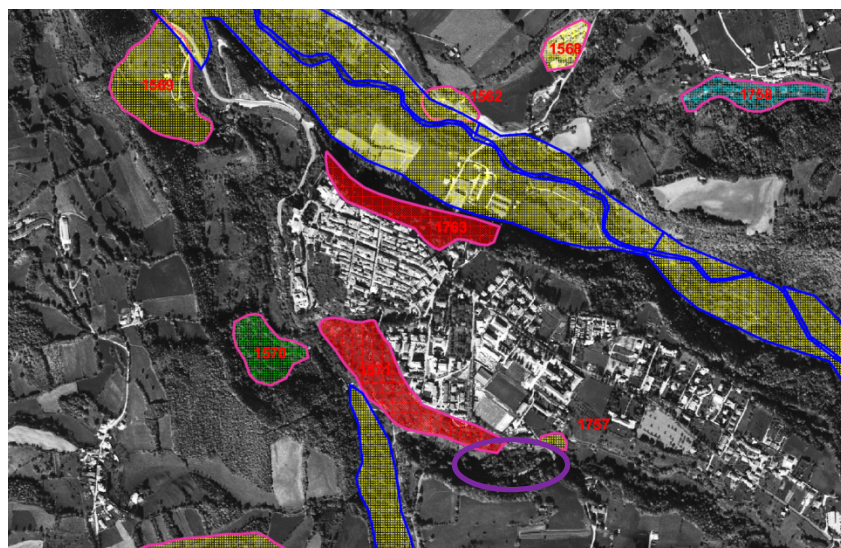
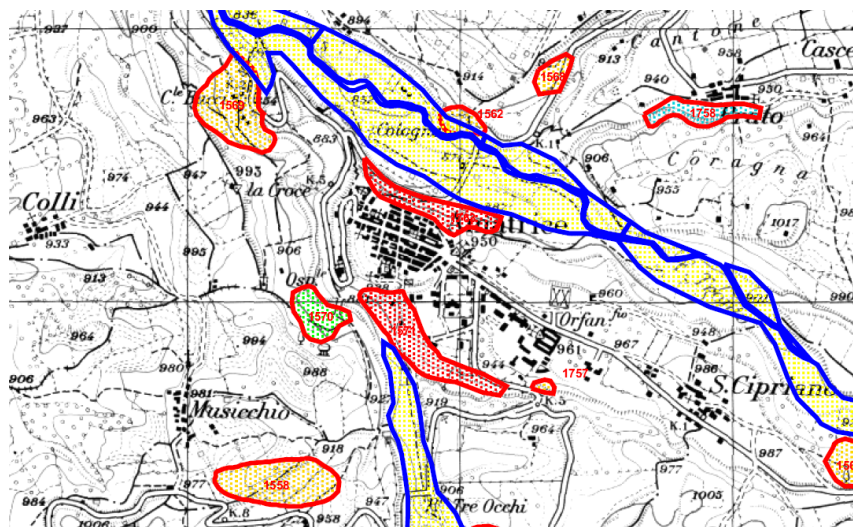
Per quanto riguarda il rischio alluvione la cartografia del PAI evidenzia aree a rischio medio di esondazione "E2": aree che possono essere interessate dalle piene con tempo di ritorno assimilabile a 200 anni.

Per quanto riguarda invece il rischio da frana sono presenti due aree perimetrate a rischio R4 (aree a rischio molto elevato). Le aree identificate con i numeri 1571 e 1763 hanno una superficie di 5,864 ha e 3,607 ha rispettivamente, e sono contrassegnate da Indice di pericolosità H3 (Aree di Versante a Pericolosità elevata) e H4 (Aree di Versante a Pericolosità molto elevata) Figura 3.

Figura 3 – Stralcio del PAI con indicazione delle aree a Rischio frana e esondazione. In viola particolare dell'area oggetto di sopralluogo.

1) l'area indicata dai tecnici ASTRAL come possibile tracciato del sovra-menzionato bypass ricade in un'area identificata con il numero 1571 (superficie di 5,864 ha) contrassegnata da Indice di pericolosità H3 (Aree di Versante a Pericolosità elevata) e rischio R4, come evidenziato dalle cartografie del rischio PAI.

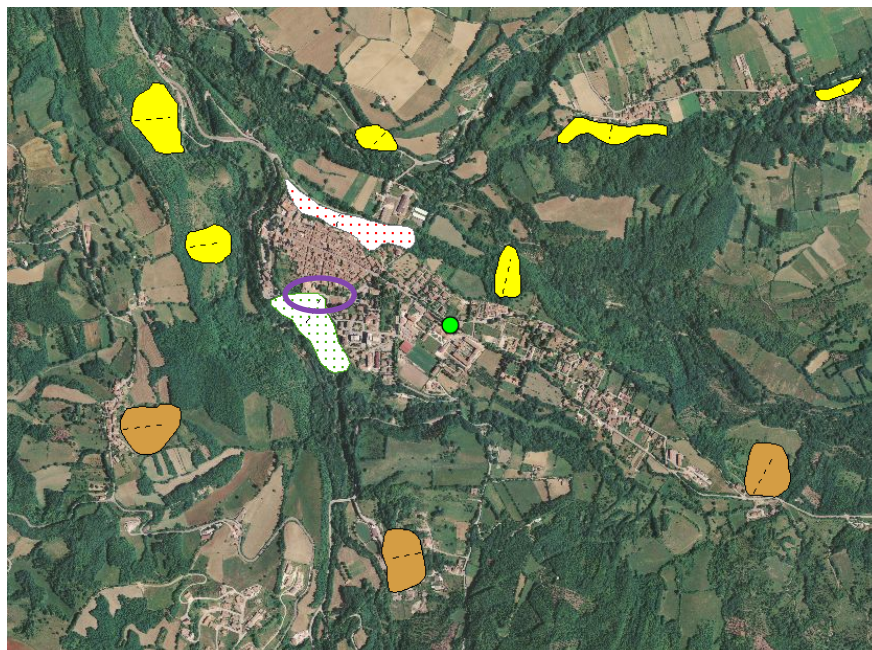
Il confronto con la cartografia delle frane riportate nel progetto IFFI è stato eseguito direttamente con l'accesso al Portale Cartografico Italiano alla pagine <http://www.pcn.minambiente.it/viewer/> (data di accesso 26/09/2016). La cartografia IFFI nell'area di sopralluogo rileva la presenza di aree soggette a franosità diffusa (Figura 4).

**Figura 4** Stralcio della cartografia IFFI con indicazione delle frane individuate. In viola particolare dell'area oggetto di sopralluogo

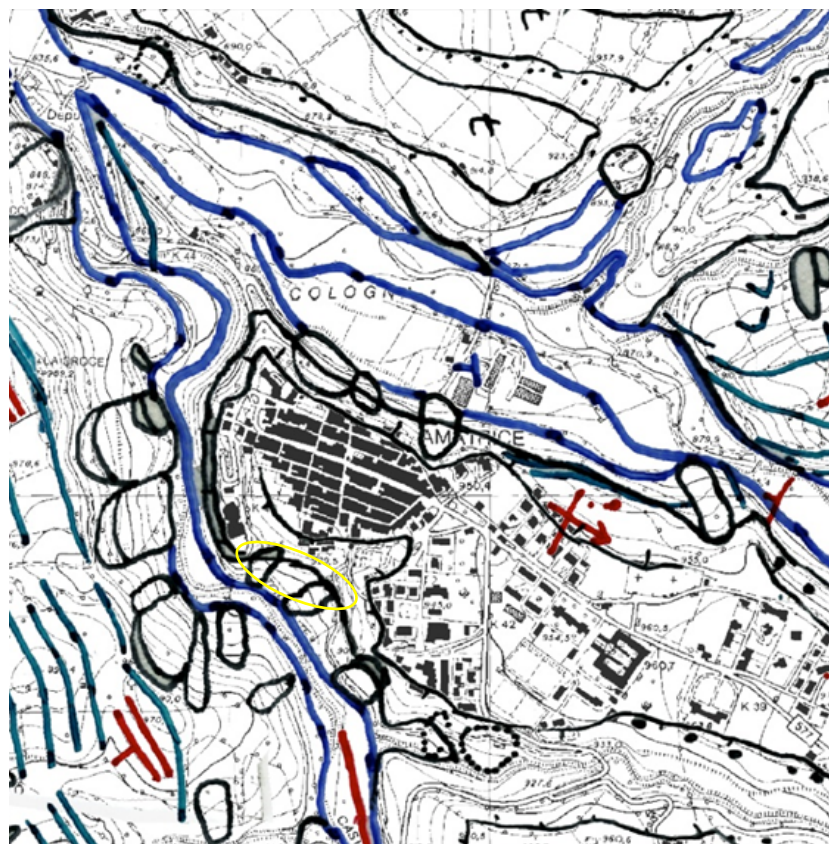
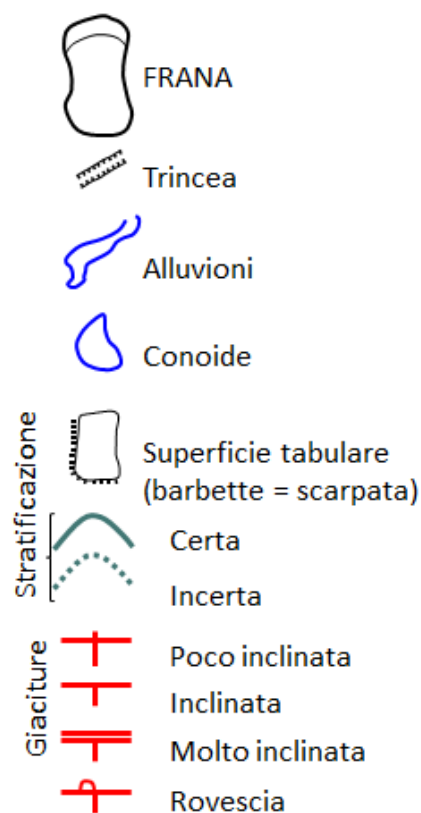
Prima del sopralluogo è stato anche eseguito un rilievo fotointerpretativo di fotografie aree stereoscopiche del volo GAI 1954, al fine di una migliore caratterizzazione geomorfologica della zona in oggetto. I risultati riportati in figura 5 evidenziano la presenza di frane nel 1954 in corrispondenza del ciglio del tornante della strada regionale 260 (punto 4 in figura 2).

Figura 5 – Risultato della fotointerpretazione condotta su fotografie stereoscopiche del volo GAI 1954.

La presenza della franosità nell'area è stata altresì confermata sia dalla fotointerpretazione che dal sopralluogo speditivo.

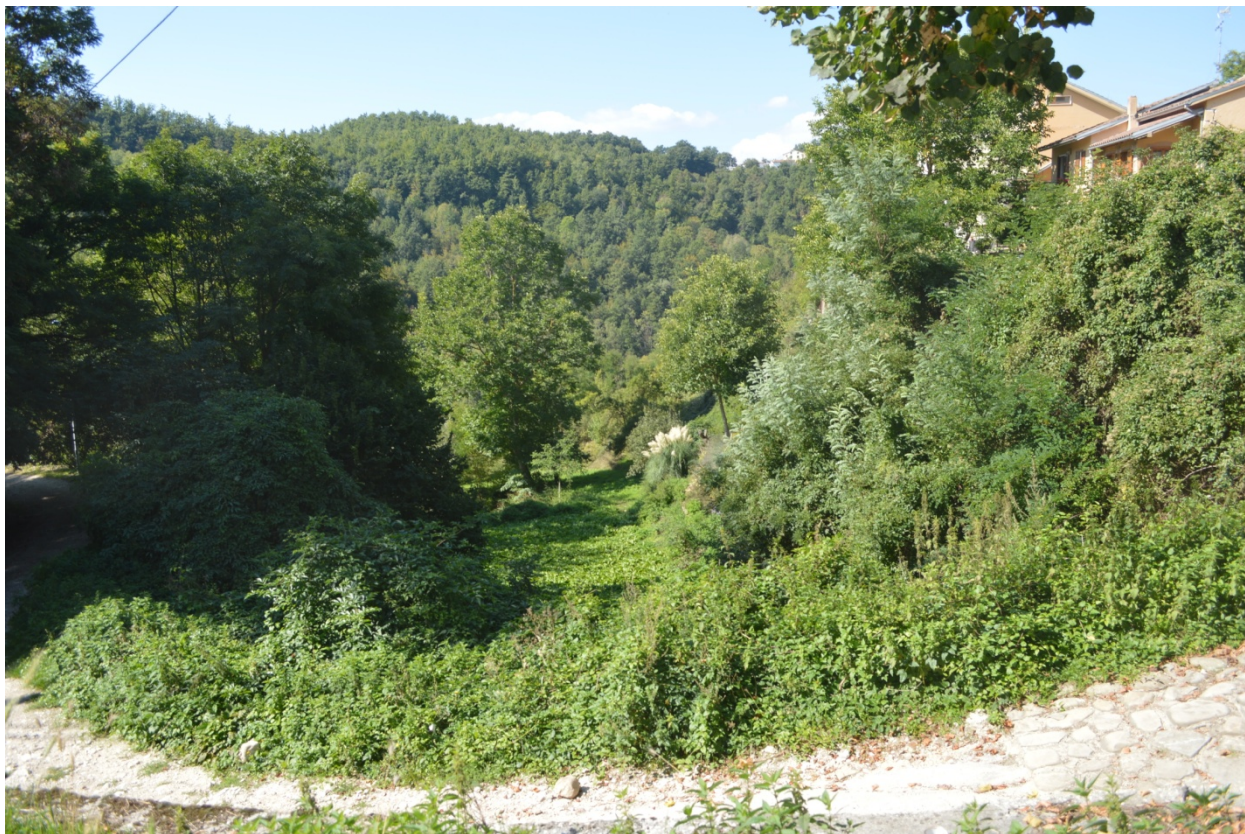
L'area oggetto di sopralluogo è localizzata lungo il versante sud dell'abitato di Amatrice, tra il tornante stradale dove sorge l'ospedale e il campo sportivo, in corrispondenza della testata di un impluvio (foto 1). Il versante oggetto di indagine si presenta densamente vegetato con alberi ad alto fusto, in più punti inclinati verso valle, arbusti e cespugli. La morfologia del versante è caratterizzata da scarpate che richiamano un andamento concavo verso il basso, con pendenze molto accentuate alternate a pianori di modeste dimensioni.

**Foto 1 – Panoramica dell'impluvio con vista da via Madonna della Porta, antistante il campo Genova.**

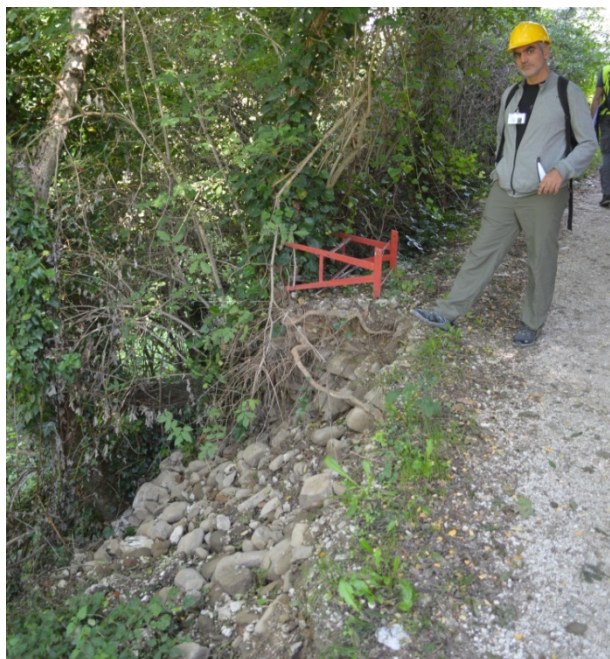
3) nonostante la presenza di vegetazione, si evidenziano tratti di scarpate ad elevata pendenza, muretti di contenimento ceduti e altri indizi di instabilità.

**Foto 2 – Particolare di localizzati fenomeni di crollo cosismici dei paramenti di contenimento in area di sopralluogo.**

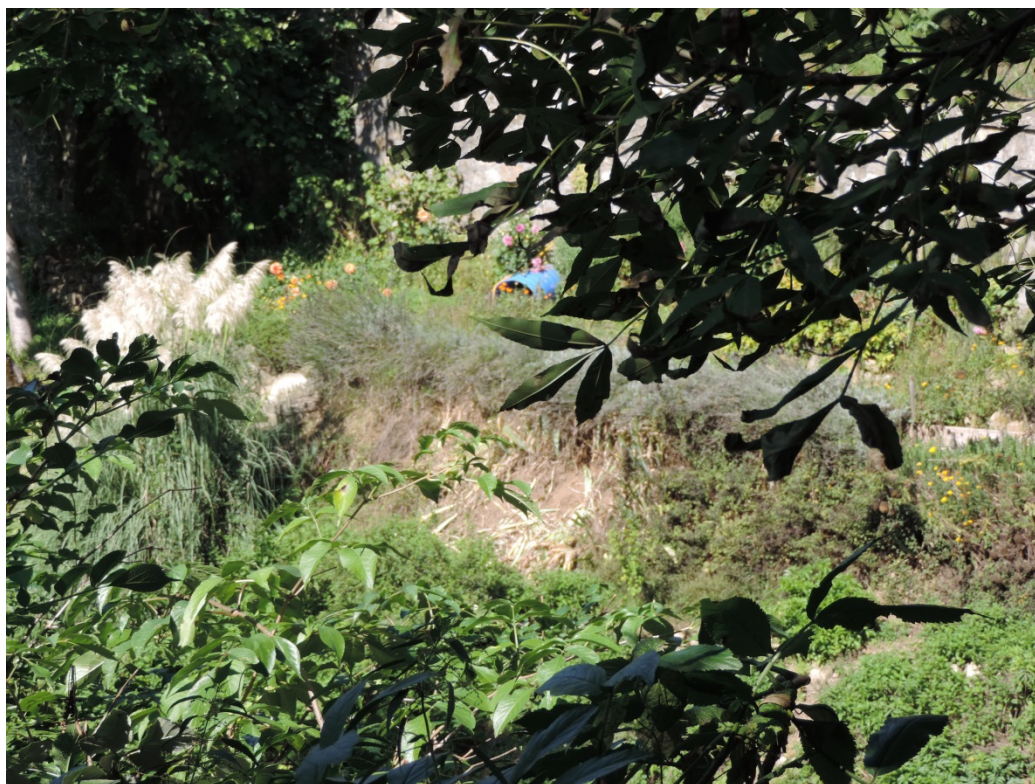
**Foto 3 – Esempio di scarpata lungo l'impluvio**

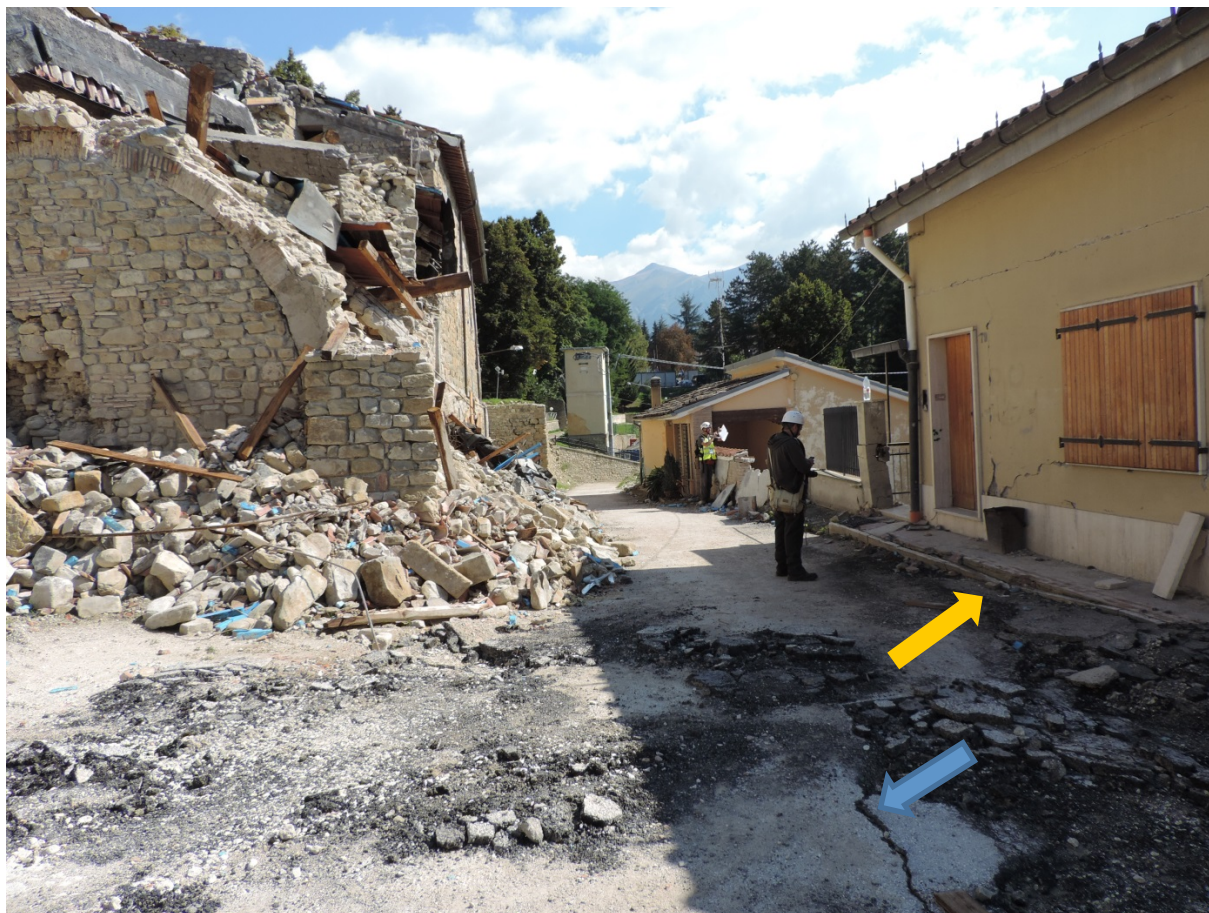
Nell'area sono presenti diversi edifici danneggiati dall'evento sismico (di cui alcuni probabilmente sottoposti a vincolo) che sono potenzialmente interferenti con le ipotesi di tracciato proposte dai tecnici ASTRAL. La via di accesso agli edifici, via Madonna della Porta, risulta attraversata da una frattura lunga circa 20 metri. La stessa via può essere raggiunta da una strada minore che da Ponte Tre Occhi termina in prossimità di un parcheggio (attualmente adibito a campo).

**Foto 4 – Lesioni lungo Via Madonna della Porta (freccia azzurra). La freccia arancione indica la base dell'edificio che appare basculante.**

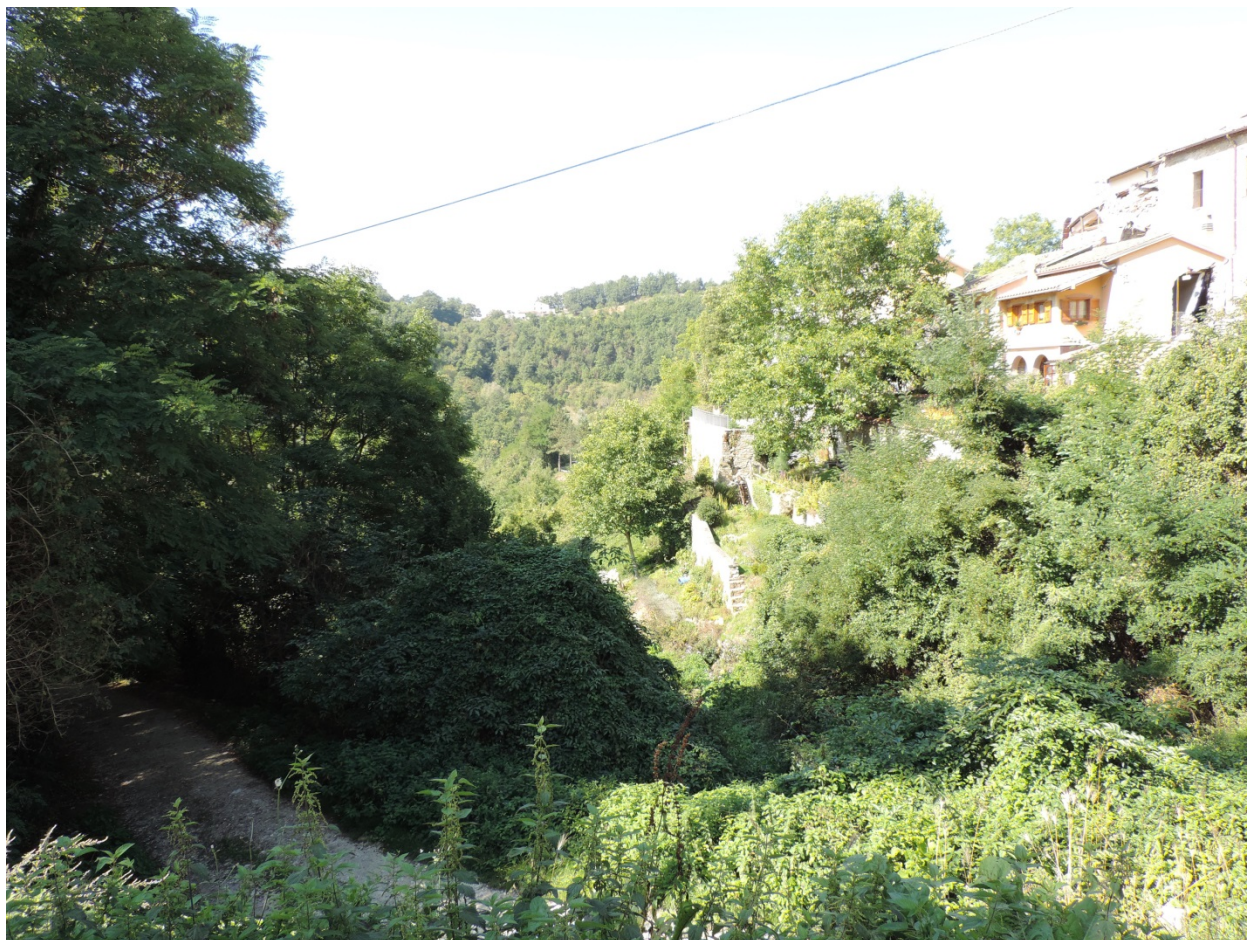
2) lungo l'ipotetico tracciato sono presenti edifici in stato di severo danneggiamento, alcuni dei quali potrebbero essere sottoposti a possibili vincoli da parte del MIBACT.

**Foto 5– Esempio degli edifici e dei muretti di contenimento interessanti l'area sottostante Via  
Madonna Della Porta.**

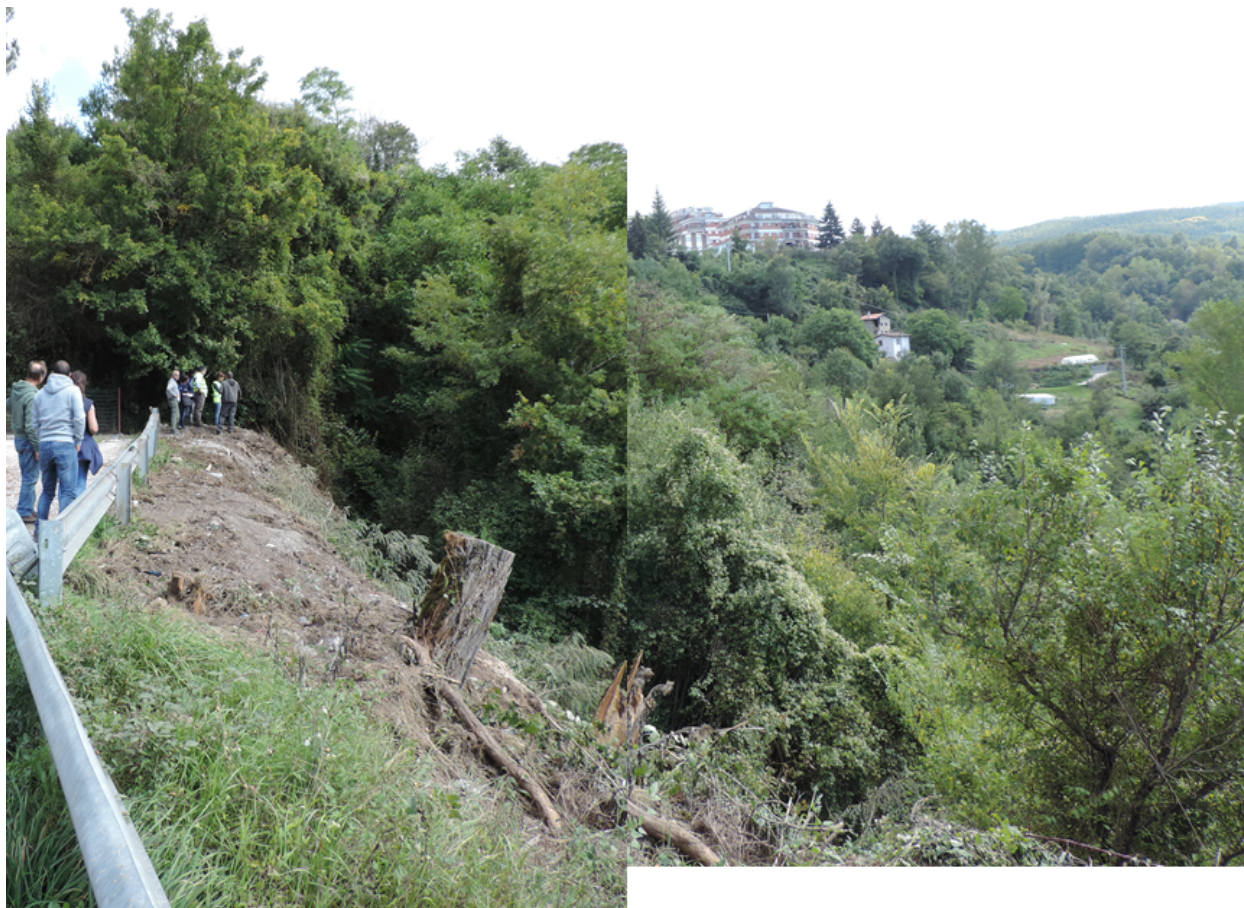
Foto 6 – Panoramica dell'impluvio vista dal tornante in prossimità dell'ospedale di Amatrice.
