Relazione di sopralluogo per la verifica speditiva delle condizioni geo-idrologiche dei siti di interesse

Denominazione sito Amatrice

Data del sopralluogo 27 Settembre 2016

By-pass stradale all'interno dell'abitato di Amatrice per collegare la zona EST e la zona OVEST.

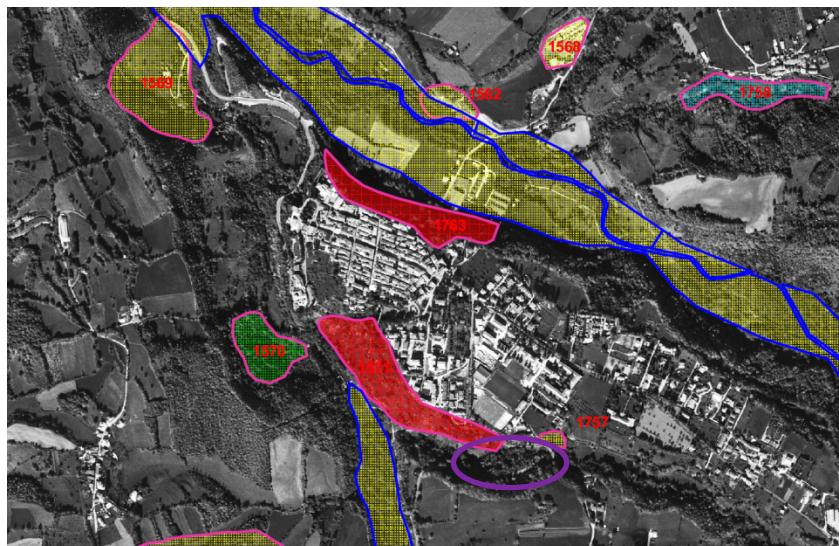
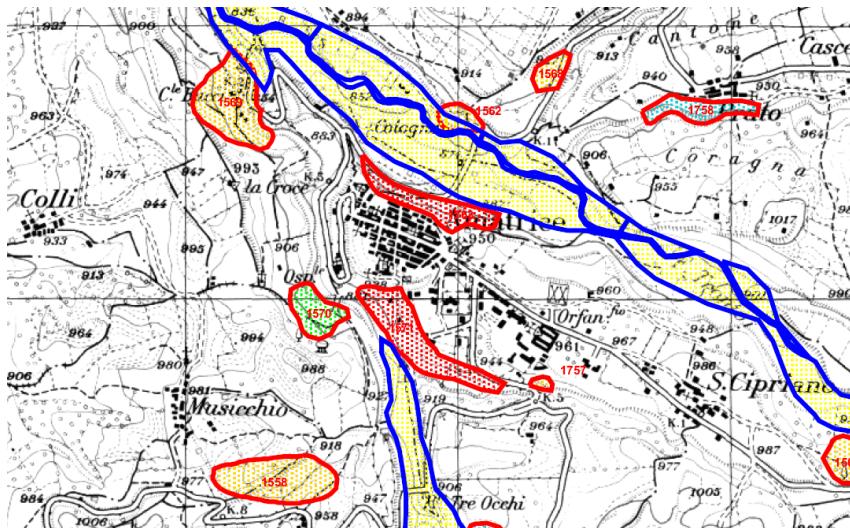
Figura 3 – Stralcio del PAI con indicazione delle aree a Rischio frana e esondazione. In viola particolare dell’area oggetto di sopralluogo.

Per quanto riguarda invece il rischio da frana sono presenti due aree perimetrate a rischio R4 (aree a rischio molto elevato). Le aree identificate con i numeri 1571 e 1763 hanno una superficie di 5,864 ha e 3,607 ha rispettivamente, e sono contrassegnate da Indice di pericolosità H3 (Aree di Versante a Pericolosità elevata) e H4 (Aree di Versante a Pericolosità molto elevata) Figura 3.

1) l'area indicata dai tecnici ASTRAL come possibile tracciato del sovra-menzionato bypass ricade in un'area identificata con il numero 1571 (superficie di 5,864 ha) contrassegnata da Indice di pericolosità H3 (Aree di Versante a Pericolosità elevata) e rischio R4, come evidenziato dalle cartografie del rischio PAI.

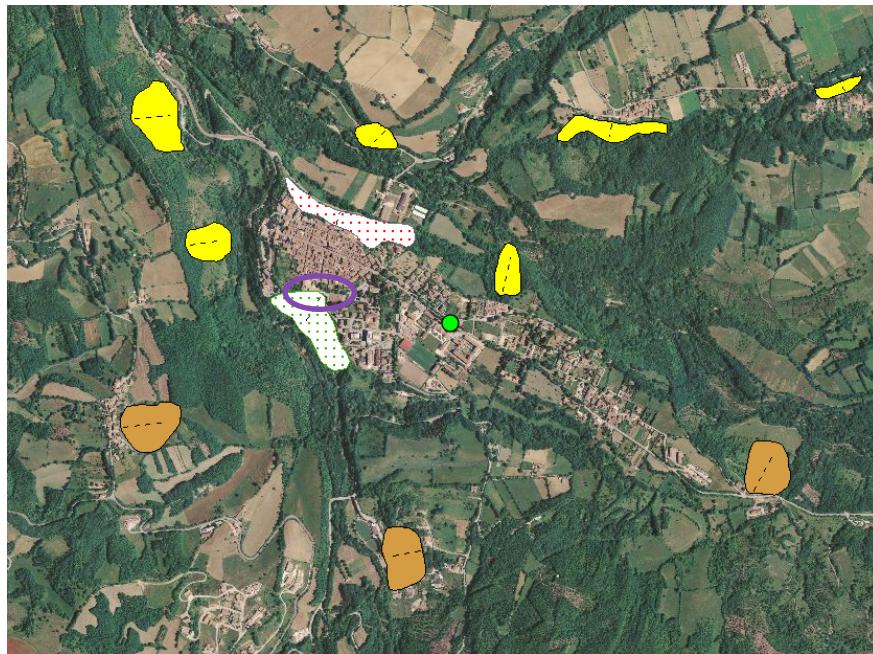
Figura 4 Stralcio della cartografia IFFI con indicazione delle frane individuate. In viola particolare dell'area oggetto di sopralluogo

Il confronto con la cartografia delle frane riportate nel progetto IFFI è stato eseguito direttamente con l’accesso al Portale Cartografico Italiano alla pagine <http://www.pcn.minambiente.it/viewer/> (data di accesso 26/09/2016). La cartografia IFFI nell’area di sopralluogo rileva la presenza di aree soggette a franosità diffusa (Figura 4).

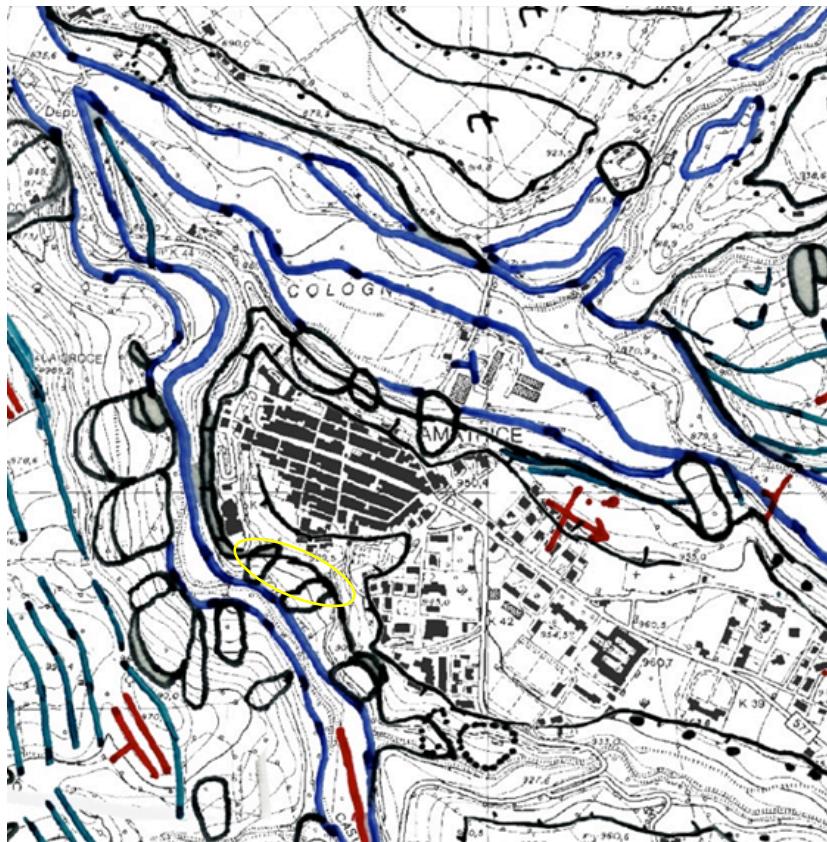
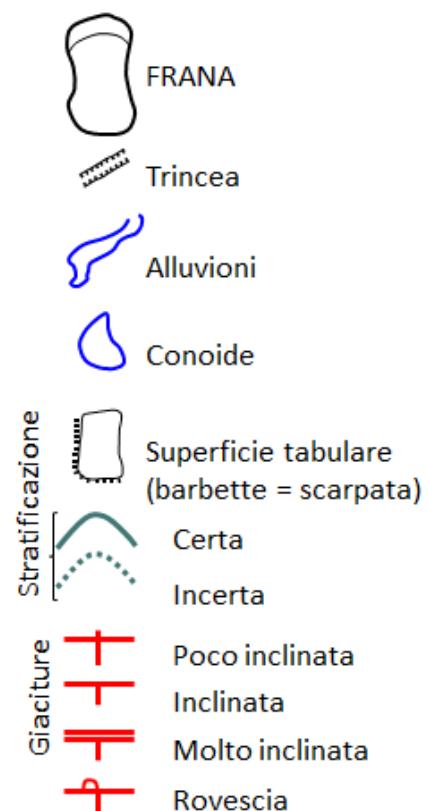
Figura 5 – Risultato della fotointerpretazione condotta su fotografie stereoscopiche del volo GAI 1954.

Prima del sopralluogo è stato anche eseguito un rilievo fotointerpretativo di fotografie aree stereoscopiche del volo GAI 1954, al fine di una migliore caratterizzazione geomorfologica della zona in oggetto. I risultati riportati in figura 5 evidenziano la presenza di frane nel 1954 in corrispondenza del ciglio del tornante della strada regionale 260 (punto 4 in figura 2).

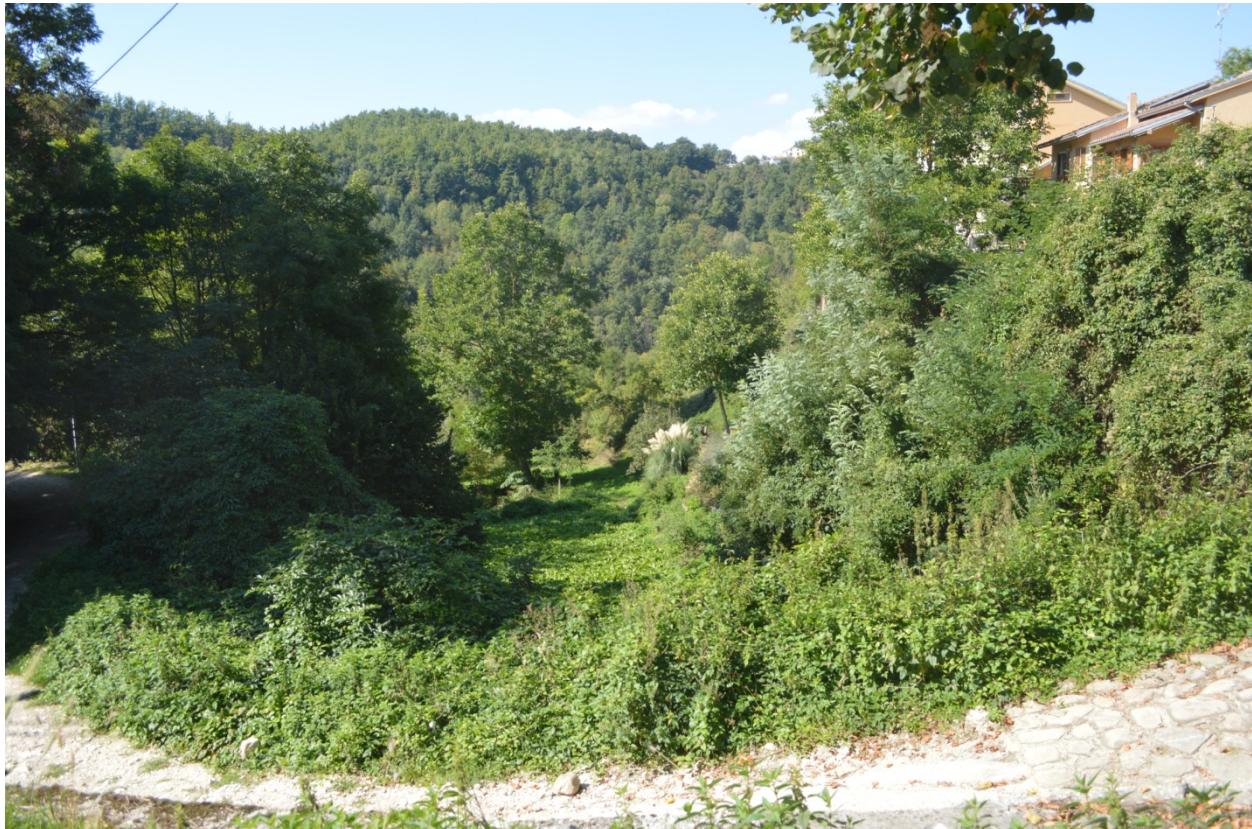
L'area oggetto di sopralluogo è localizzata lungo il versante sud dell'abitato di Amatrice, tra il tornante stradale dove sorge l'ospedale e il campo sportivo, in corrispondenza della testata di un impluvio (foto 1). Il versante oggetto di indagine si presenta densamente vegetato con alberi ad alto fusto, in più punti inclinati verso valle, arbusti e cespugli. La morfologia del versante è caratterizzata da scarpate che richiamano un andamento concavo verso il basso, con pendenze molto accentuate alternate a pianori di modeste dimensioni.

Foto 1 – Panoramica dell'impluvio con vista da via Madonna della Porta, antistante il campo Genova.

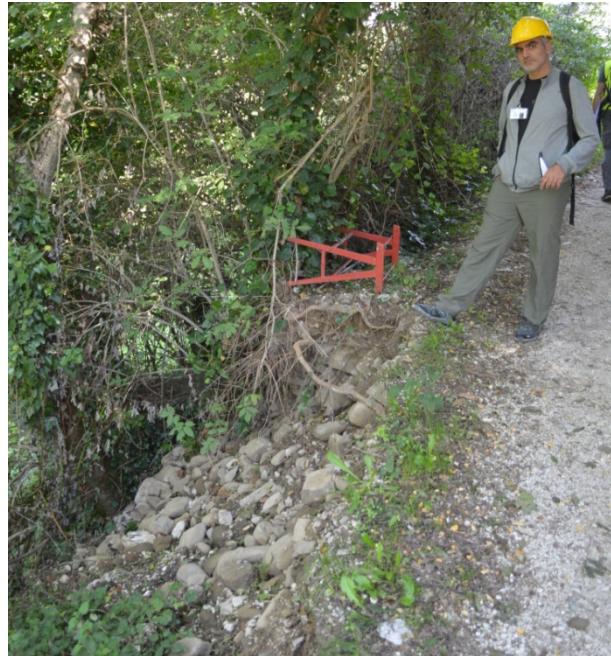
- Localizzati fenomeni di crollo (cedimenti di muretti a secco, punto 3 in figura 2, vedi foto 2)
- Scarpate localizzate nell'impluvio (punto 3 in figura 2 e foto 3)
- Locali cedimenti e fratture lungo il piano stradale di via Madonna della Porta che si sviluppano per una lunghezza di 20 metri circa, parallelamente al bordo del versante, immediatamente a monte del possibile tracciato del sovra-menzionato by-pass (punto 1 in figura 2 e foto 4).
- Il versante in destra idrografica dell'impluvio immediatamente sotto Via Madonna della Porta mostra la presenza di muretti a secco limitanti terrazzi di modeste dimensioni il cui stato non stato possibile investigare in occasione del sopralluogo speditivo (foto 5)
- Sono inoltre state osservate morfologie legate a instabilità pregressa (punto 4 in figura 2 e foto 6), testimoniata da alberi inclinati alla base.

Foto 2 – Particolare di localizzati fenomeni di crollo cosismici dei paramenti di contenimento in area di sopralluogo.

Tutto ciò premesso, si suggerisce un approfondimento topografico (battitura e rilievo di dettaglio), geomorfologico e geologico tecnico (sondaggi e caratterizzazione geotecnica delle formazioni potenzialmente coinvolte nella sede del tracciato) dell'area oggetto di sopralluogo. Particolare attenzione deve essere posta a verificare che l'area situata in testata dell'impluvio, presso Via Madonna della Porta, non sia interessata da franosità in atto o recente.

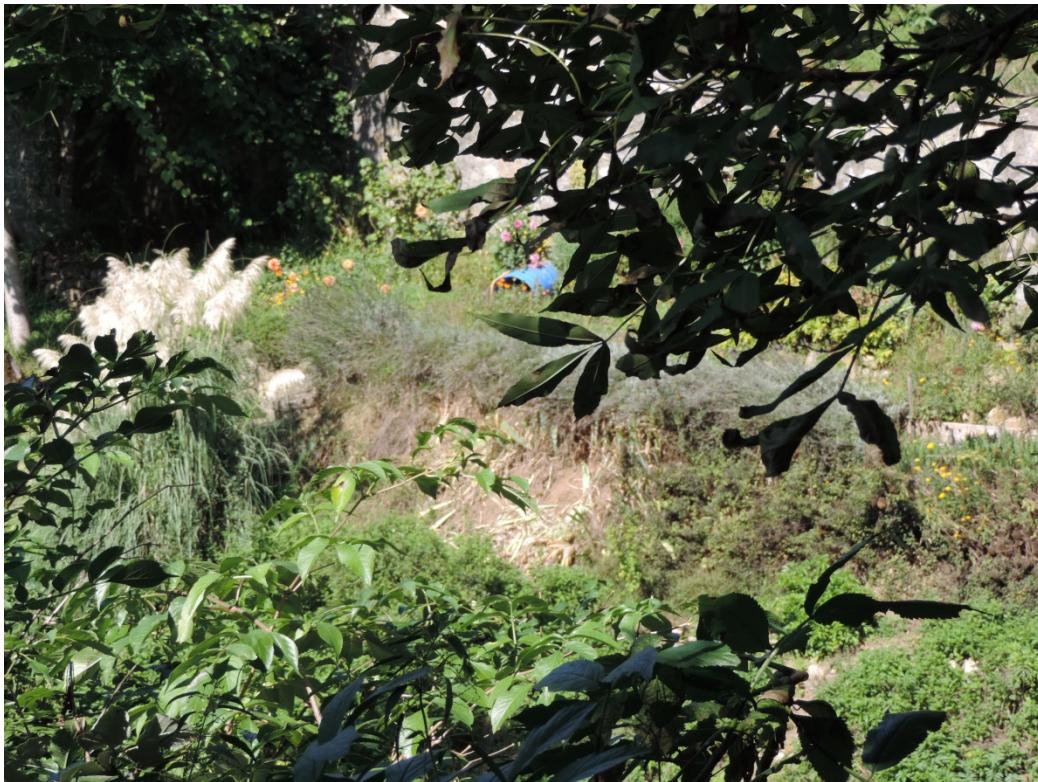
Foto 3 – Esempio di scarpata lungo l'impluvio

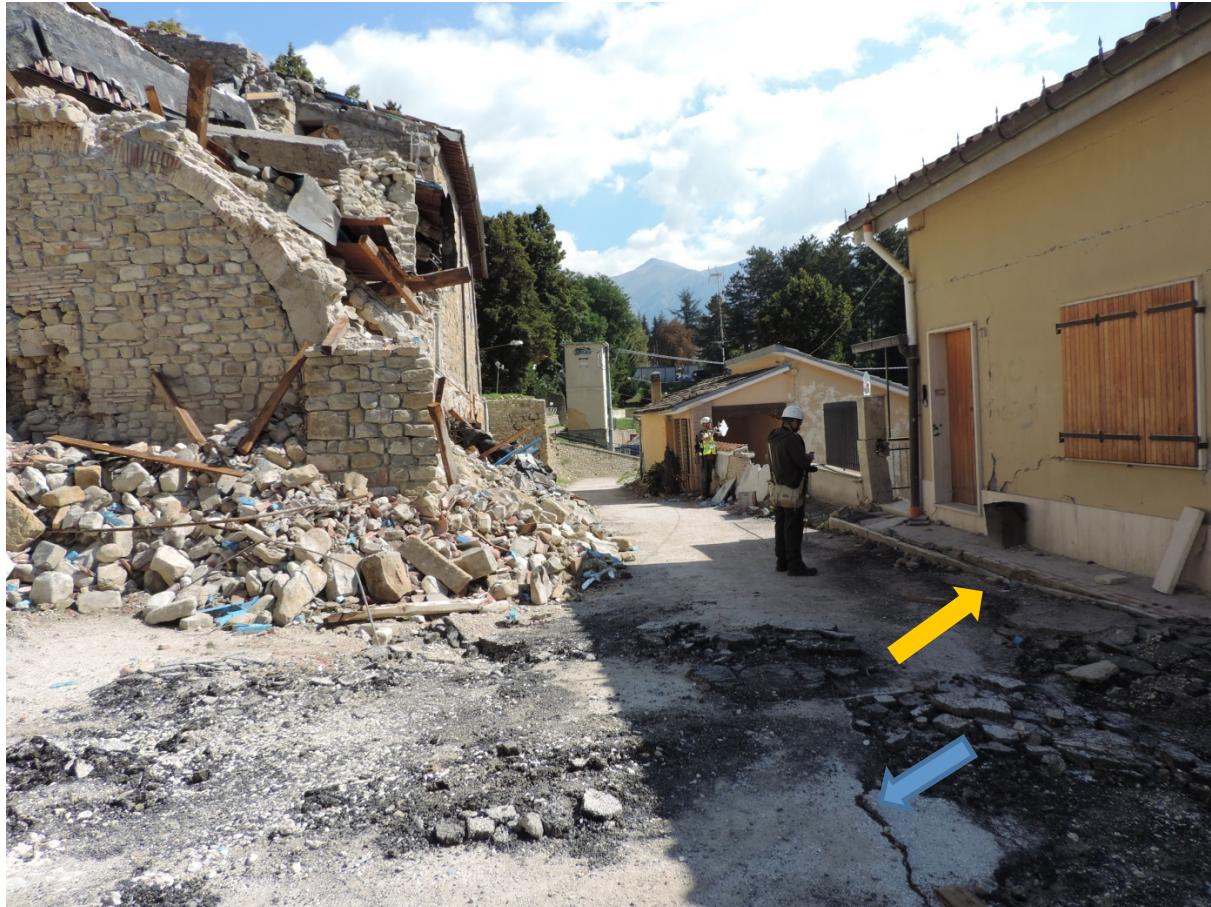
Nell'area sono presenti diversi edifici danneggiati dall'evento sismico (di cui alcuni probabilmente sottoposti a vincolo) che sono potenzialmente interferenti con le ipotesi di tracciato proposte dai tecnici ASTRAL. La via di accesso agli edifici, via Madonna della Porta, risulta attraversata da una frattura lunga circa 20 metri. La stessa via può essere raggiunta da una strada minore che da Ponte Tre Occhi termina in prossimità di un parcheggio (attualmente adibito a campo).

Foto 4 – Lesioni lungo Via Madonna della Porta (freccia azzurra). La freccia arancione indica la base dell’edificio che appare basculante.

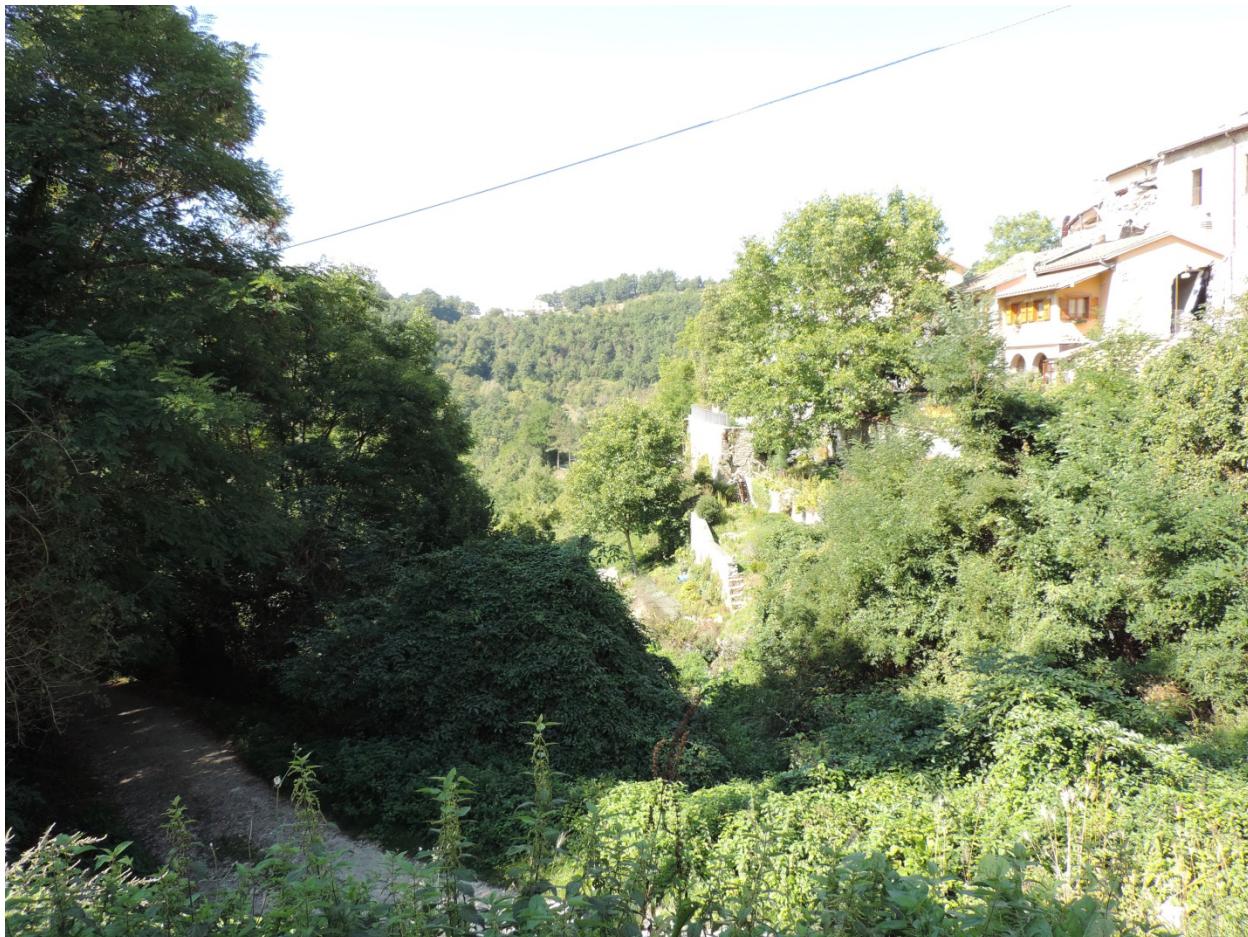
2) lungo l'ipotetico tracciato sono presenti edifici in stato di severo danneggiamento, alcuni dei quali potrebbero essere sottoposti a possibili vincoli da parte del MIBACT.

**Foto 5– Esempio degli edifici e dei muretti di contenimento interessanti l'area sottostante Via
Madonna Della Porta.**

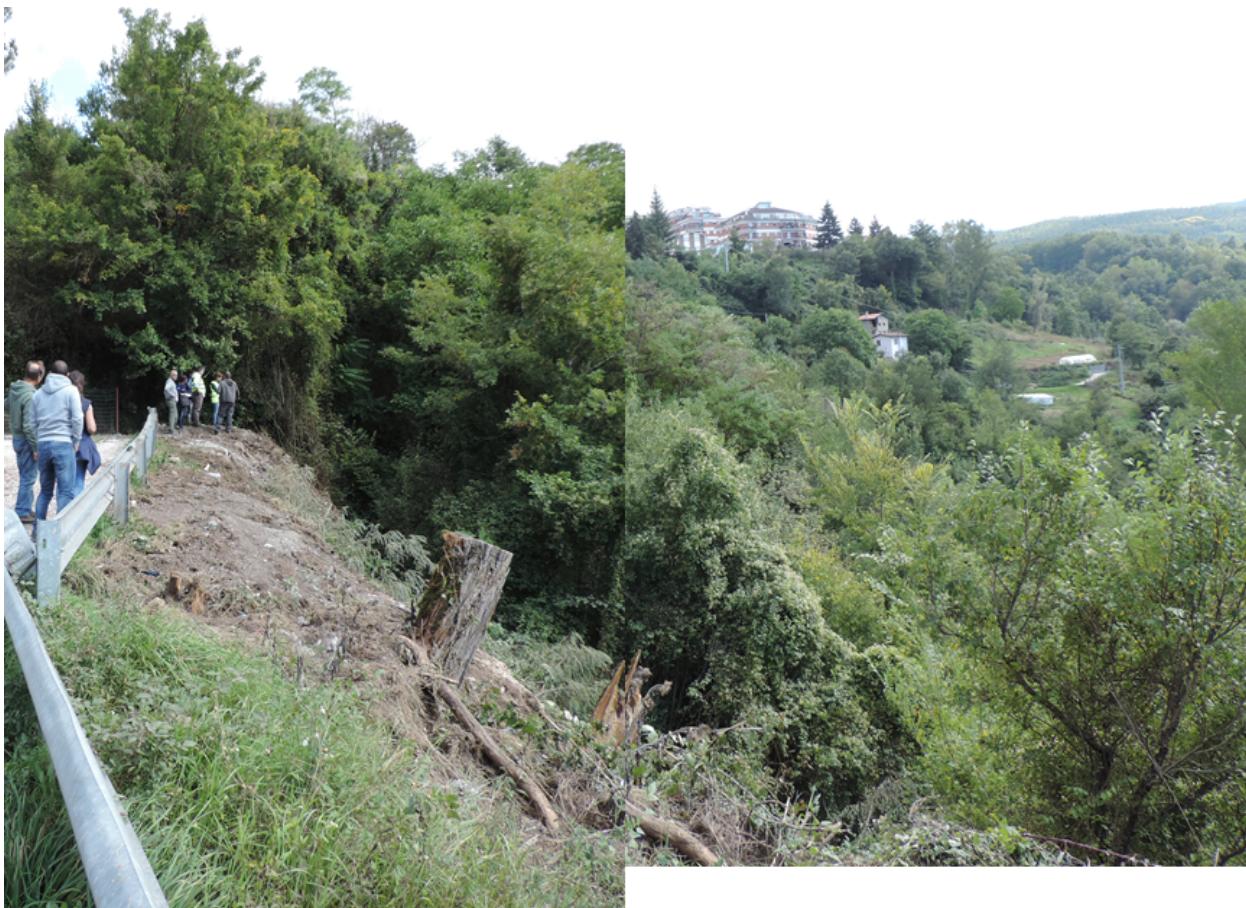
Foto 6 – Panoramica dell'impluvio vista dal tornante in prossimità dell'ospedale di Amatrice.
