**INSTITUTO COLOMBIANO DE GEOLOGÍA Y MINERÍA
INGEOMINAS**

EL SISMO DE QUETAME DEL 24 DE MAYO DE 2008. ASPECTOS SISMOLÓGICOS Y EVALUACIÓN PRELIMINAR DE DAÑOS

Informe Preliminar No 2

Bogotá, Junio de 2008

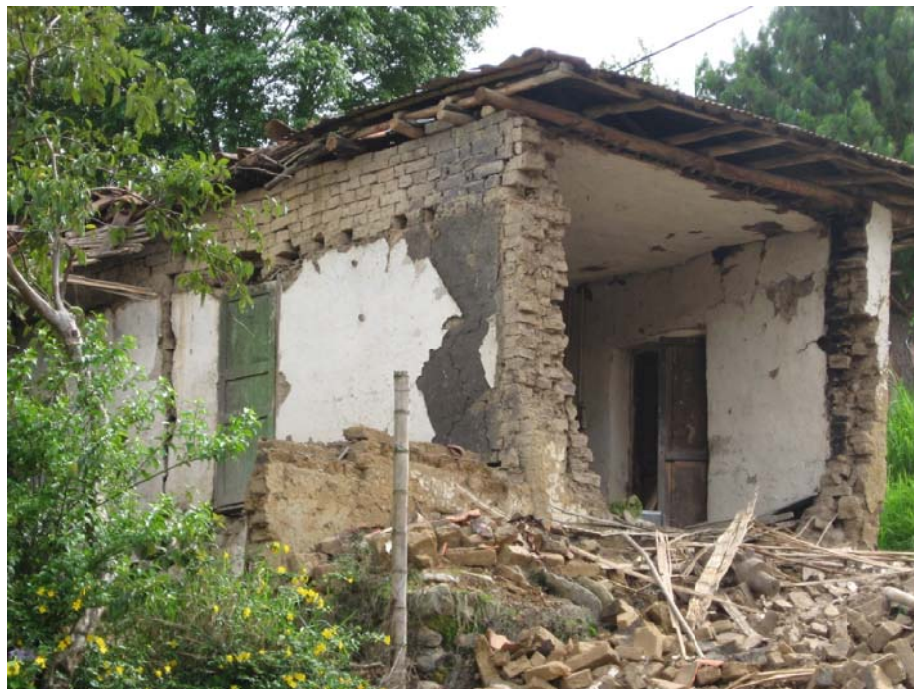
- Las viviendas que más se encuentran afectadas son las construidas en adobe, y cercanas a los taludes, aunque este efecto de grandes amplificaciones en los taludes afectaron de igual manera a las viviendas reforzadas.

Fotografía 5.1. Vivienda en adobe totalmente fallada por el efecto del sismo.

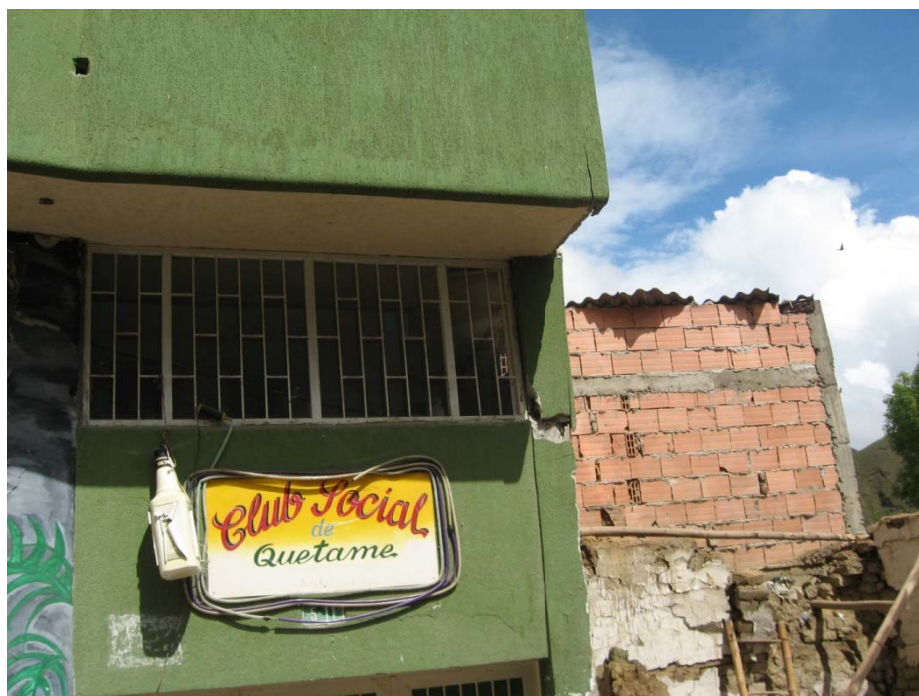
Fotografía 5.2. Falla por cortante de la columna del club Social de Quetame

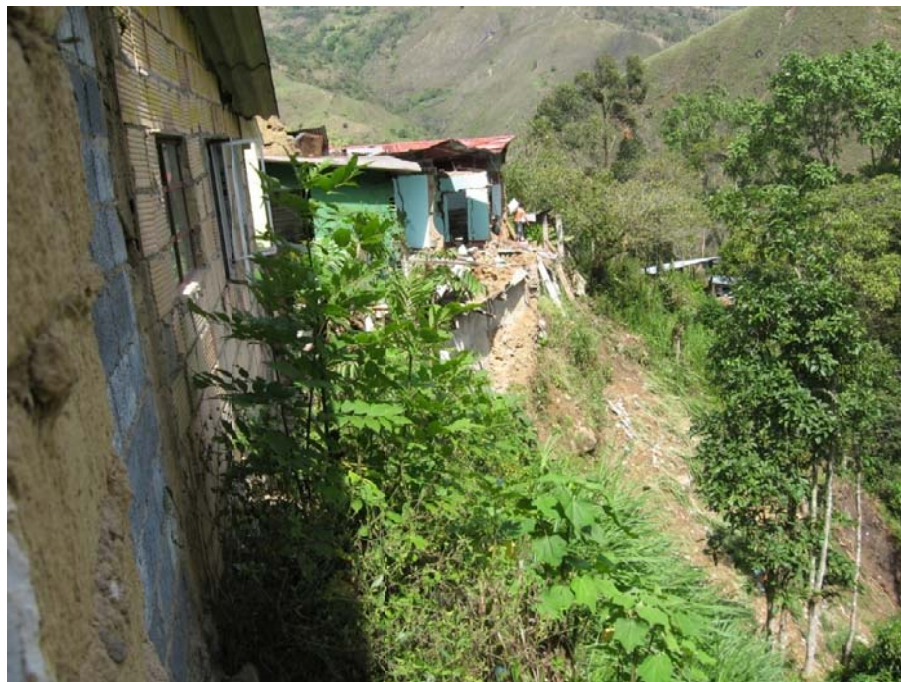
Fotografía 5.3 Daños en viviendas cercanas a los taludes y construidas en adobe

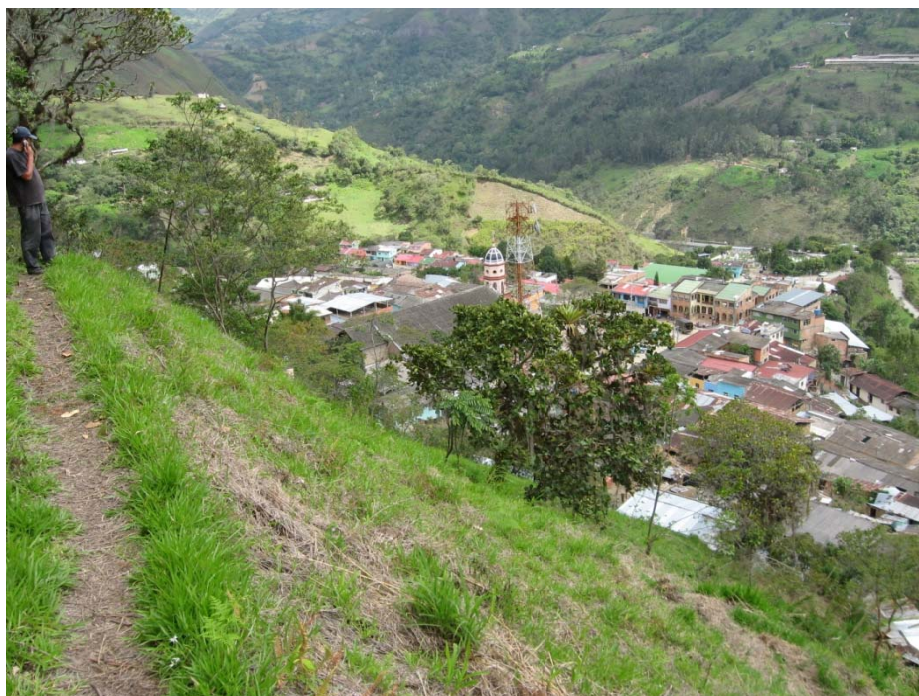
- Por solicitud de la Alcaldía de Quetame se realizó una inspección al sector del Alto de La Cruz, ya que según moradores de las partes altas se detectó la presencia de una gran grieta que se había generado por el sismo y el cual podría afectar a la población. Durante la inspección de campo se detectó la presencia de antiguos deslizamientos (coluviones) que no fueron reactivados por el movimiento telúrico, y en general se encontró que el talud se encuentra estable (**Figura 5.4**).

Fotografía 5.4 Aspecto del cerro Alto de La Cruz, donde no se presentan mayores problemas de inestabilidad.

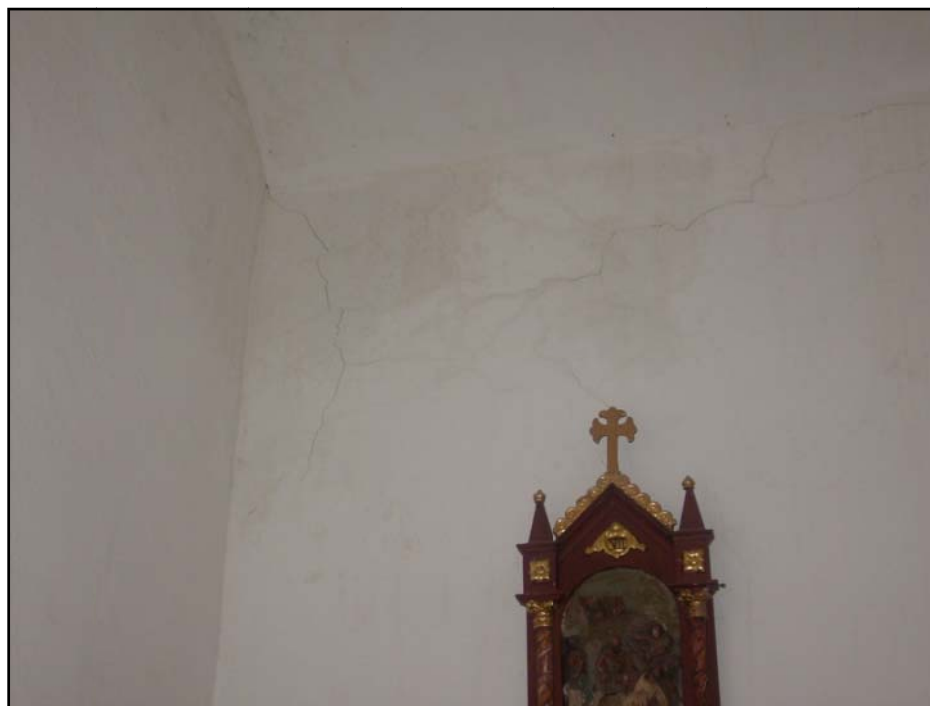
Fotografía 5.5. Detalle de fisuras observadas en el sector de la Cúpula de la Iglesia.

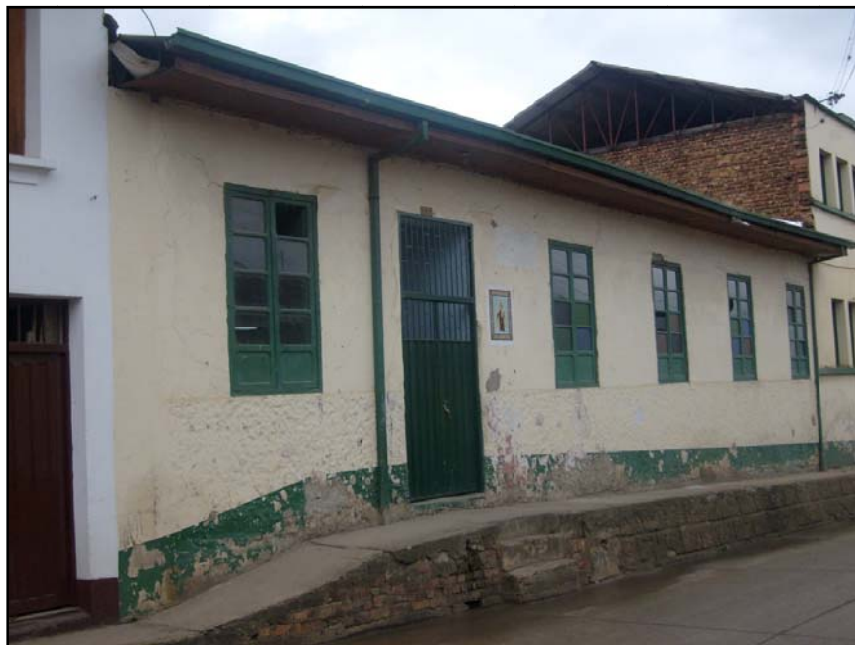
No se observaron daños significativos, sin embargo se presentaron afectaciones leves de tipo fisuras y agrietamientos en el Colegio Departamental y Polideportivo San Isidro, así como algunas fisuras y grietas en el sector de la Cúpula, Campanario y fachada de la Iglesia, sin comprometer, preliminarmente, elementos estructurales (**Fotografía 5.5**). Cabe resaltar que los daños reportados obedecen en la mayoría de los casos a las condiciones de vulnerabilidad de las viviendas, las cuales deberán ser juiciosamente evaluadas a futuro (**Fotografía 5.6**).

Fotografía 5.6. Construcciones típicas vulnerables debido a la antigüedad, materiales y tipología constructiva deficientes.

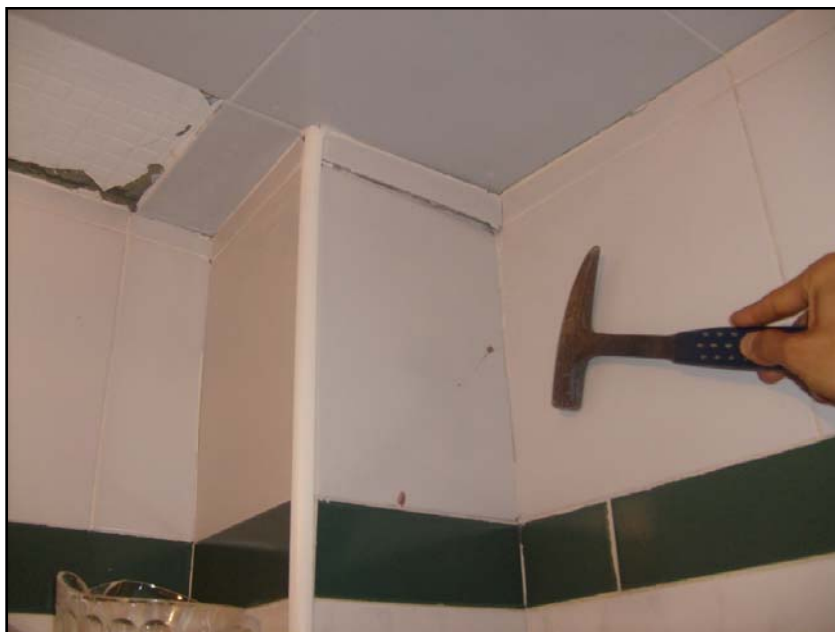
Fotografía 5.7. Daños presentados en la planta procesadora de alimentos “La Huerta de Oriente”.

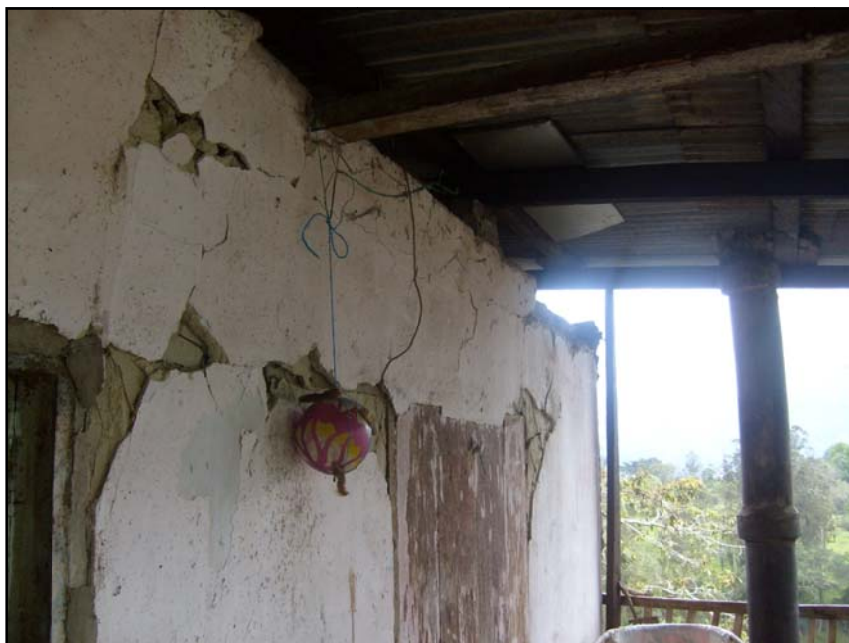
Fotografía 5.8. Daños en muros y techos en vivienda localizada en la Vereda Carrizal. Nótese el material de adobe con pañete de cemento superficial totalmente fisurado y susceptible a colapso.

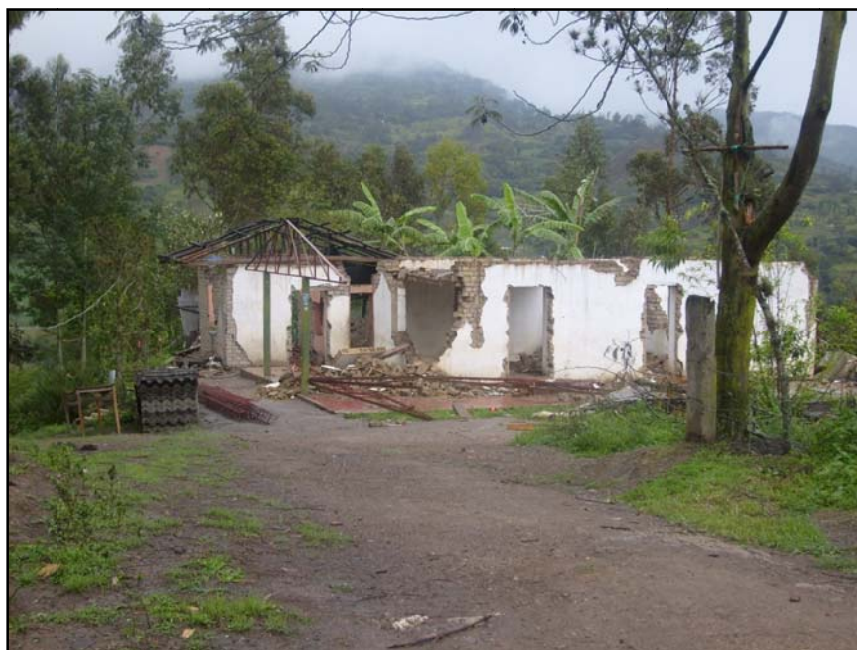
Fotografía 5.9. Destrucción total de vivienda localizada al frente de la Escuela Las Margaritas en la Vereda Carrizal.

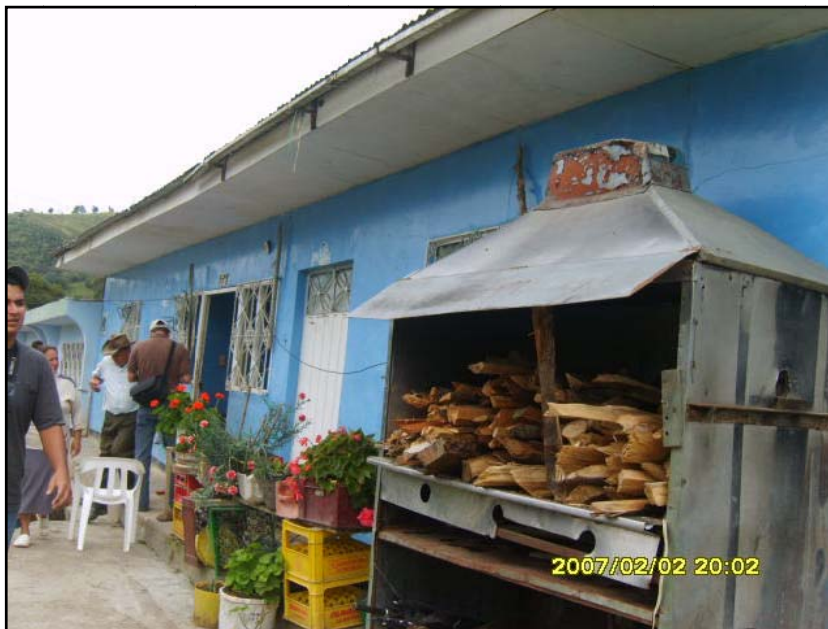
Fotografía 5.11. Casas junto al colegio municipal en el casco urbano de El Calvario en donde se reconocieron fisuras afectando muros.

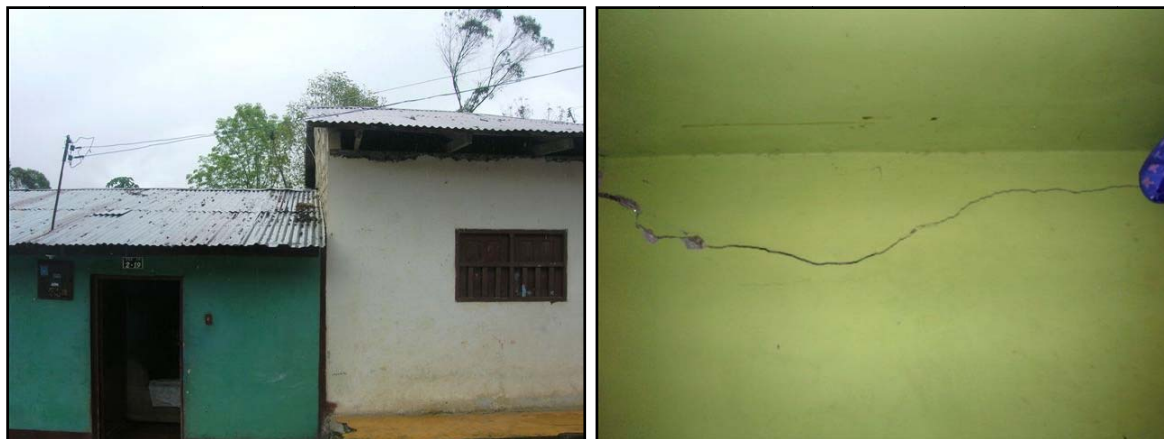
Fotografía 5.12. Casas junto a la plazoleta principal de la Inspección de Policía de San Francisco en donde se observaron casas con fisuras, grietas y un muro levemente inclinado en casa de ladrillo de adobe.

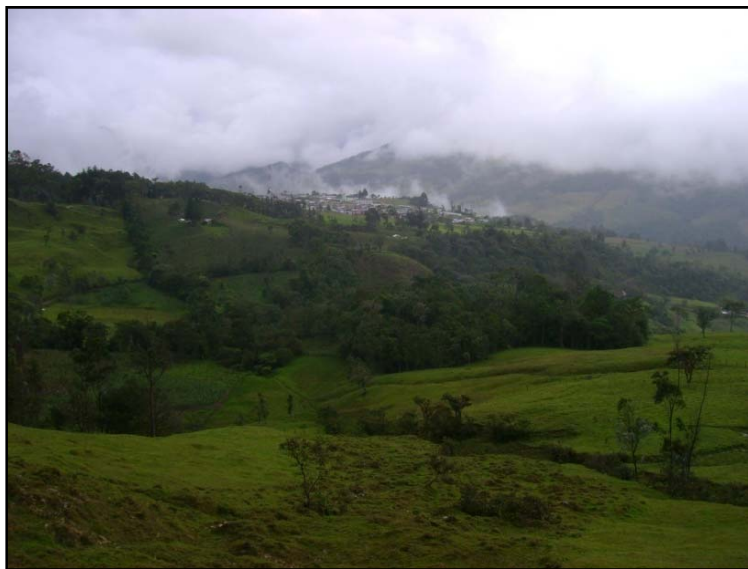
Fotografía 5.14: Panorámica de la población de San Juanito, ubicada sobre una ladera de baja pendiente cubierta parcialmente por depósitos coluviales. Obsérvese la deformación del terreno y las cicatrices de antiguos movimientos en masa.

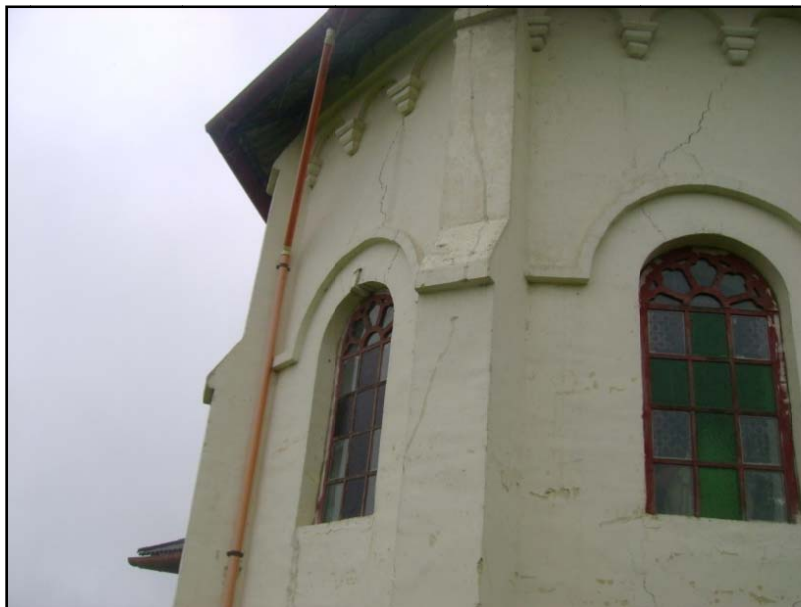
Fotografía 5.15: Grietas típicas en marcos de puertas y ventanas, San Juanito

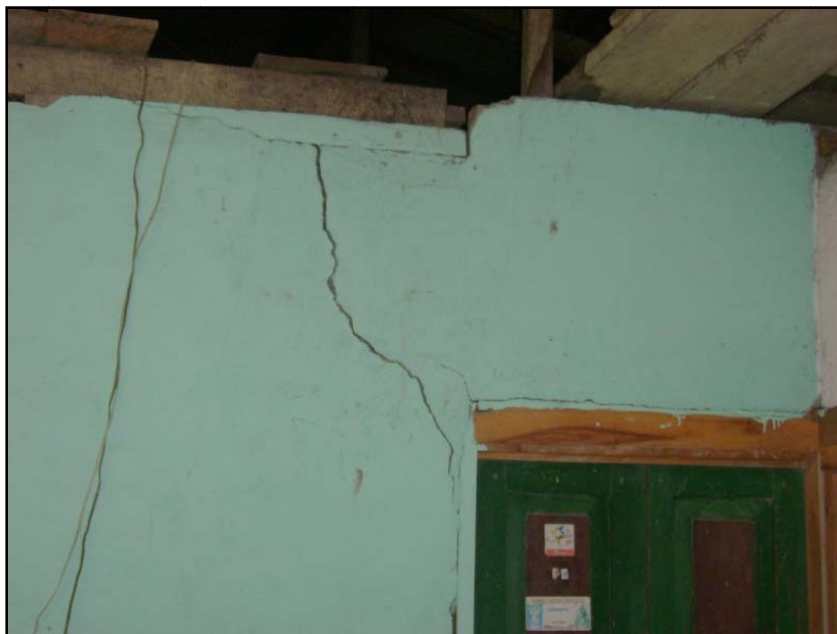
Fotografía 5.16: Fallas típicas por cortante en dinteles, San Juanito

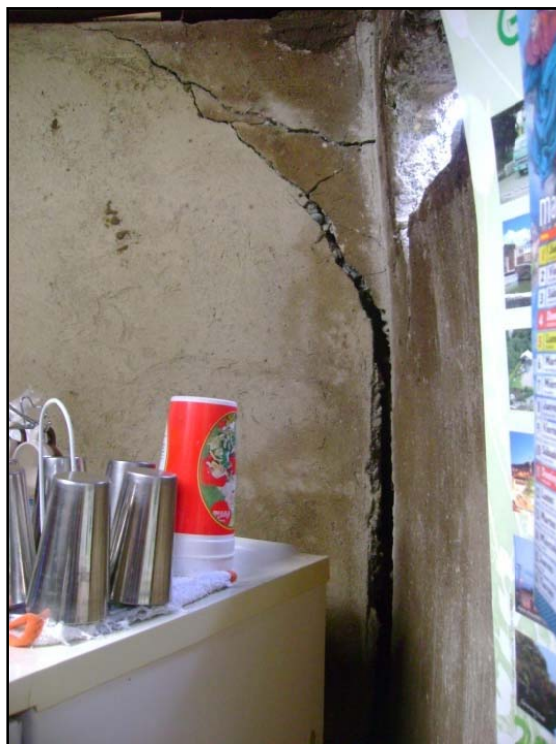
Fotografía 5.17: Desprendimiento de muros en zonas esquineras

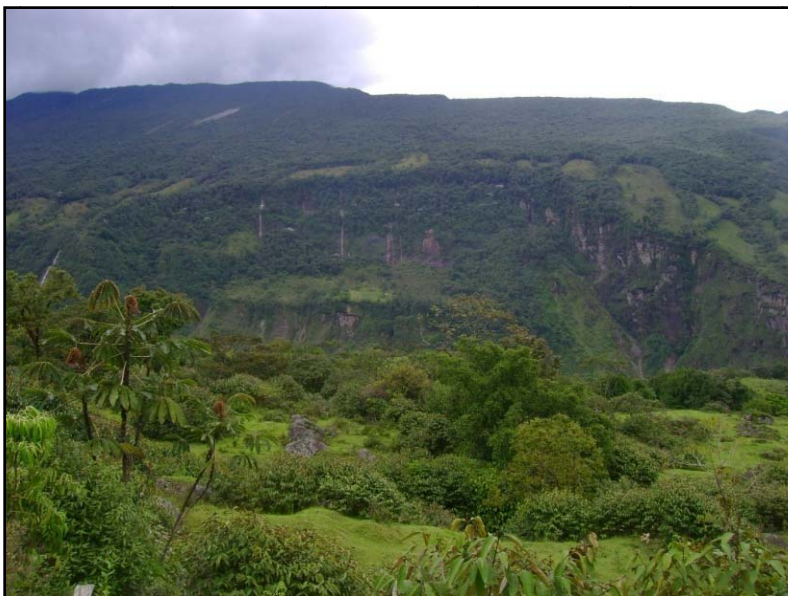
Fotografía 5.18: Deslizamiento rotacional de roca, tipo Hundimiento (slump), de grandes proporciones en la cuenca del río Guatiquía. Sobre el escarpe principal se han desarrollado cascadas de más de 50 metros de altura.

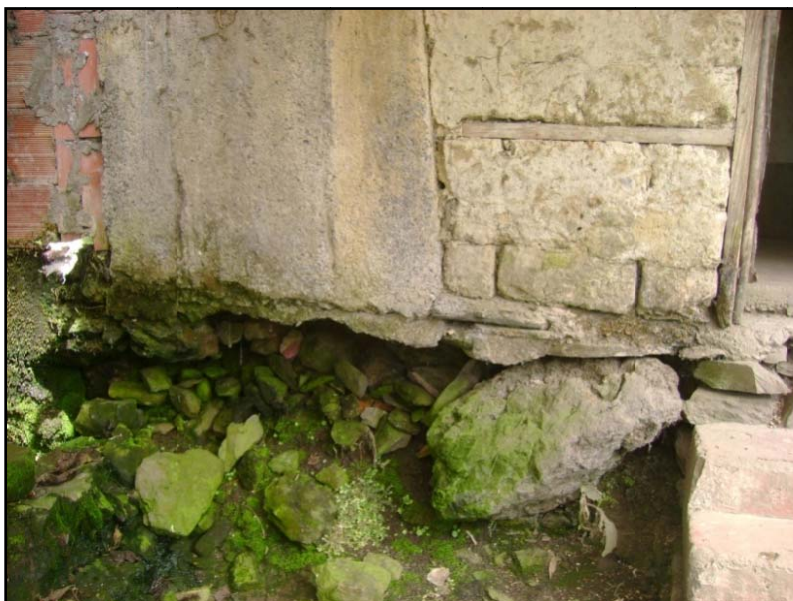
Fotografía 5.19: Deficiencias en cimentación de viviendas, vereda San José

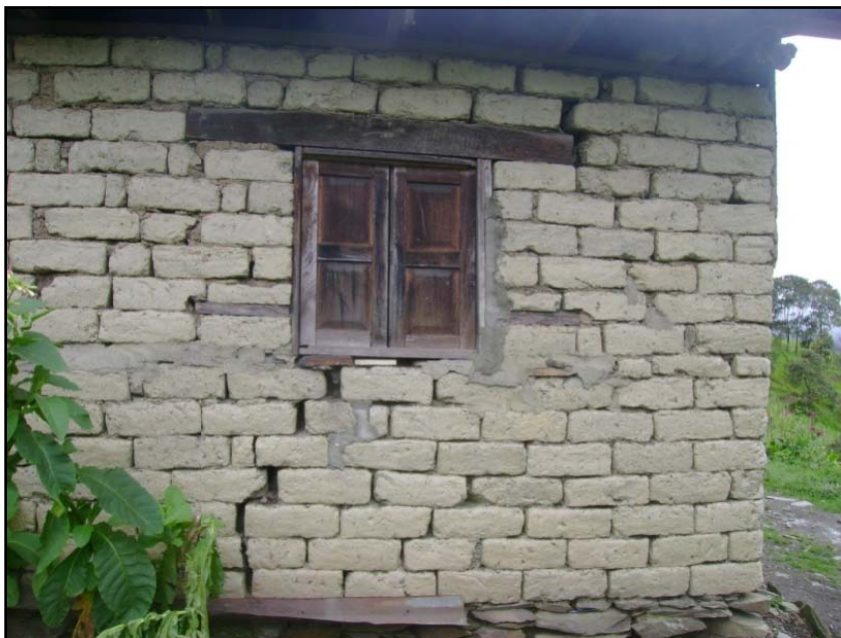
Fotografía 5.20: Deficiencias en materiales empleados, vereda El Carmen

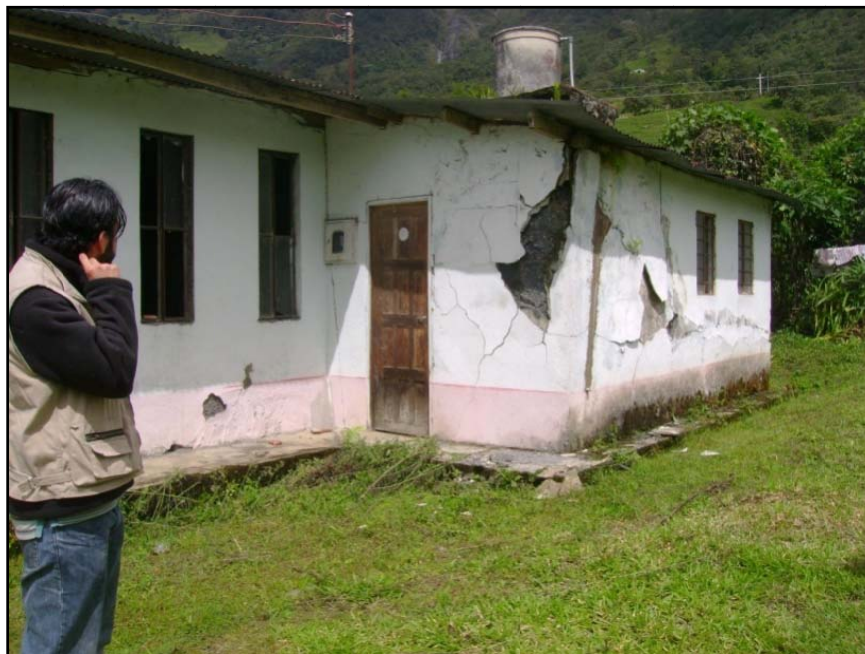
Fotografía 5.21: Daños en Iglesia, vereda San José

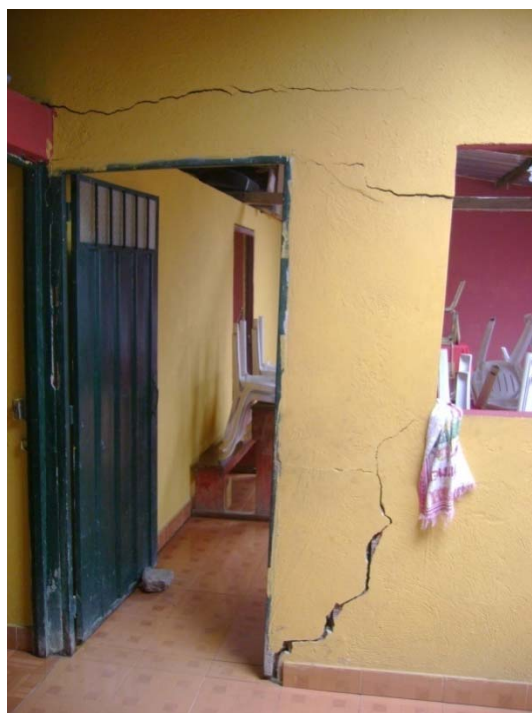
Fotografía 5.22: Daños en comedor escolar, vereda La Candelaria

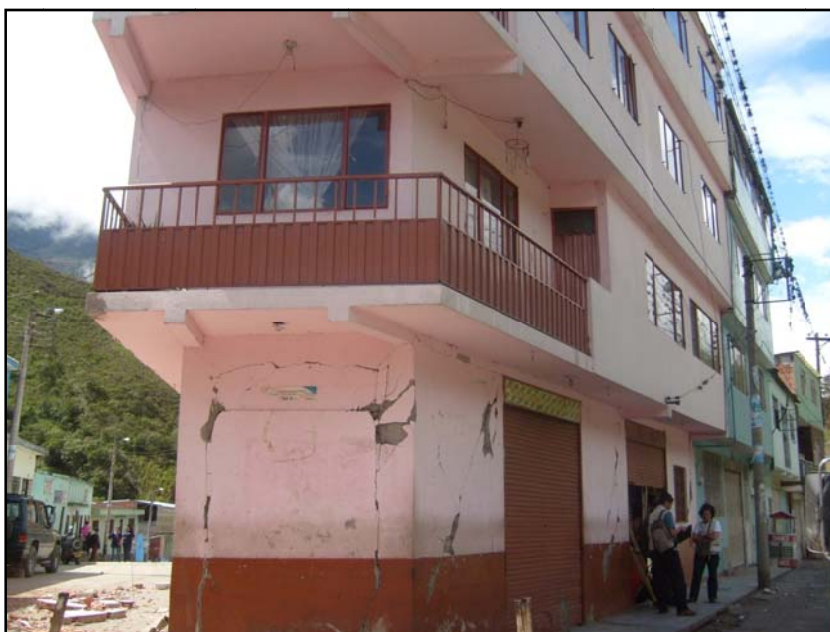
Fotografía 5.23. Daños severos en muros de vivienda localizada en Pte. Quetame. Obsérvese la geometría triangular de la edificación, lo cual la hace aún más vulnerable.

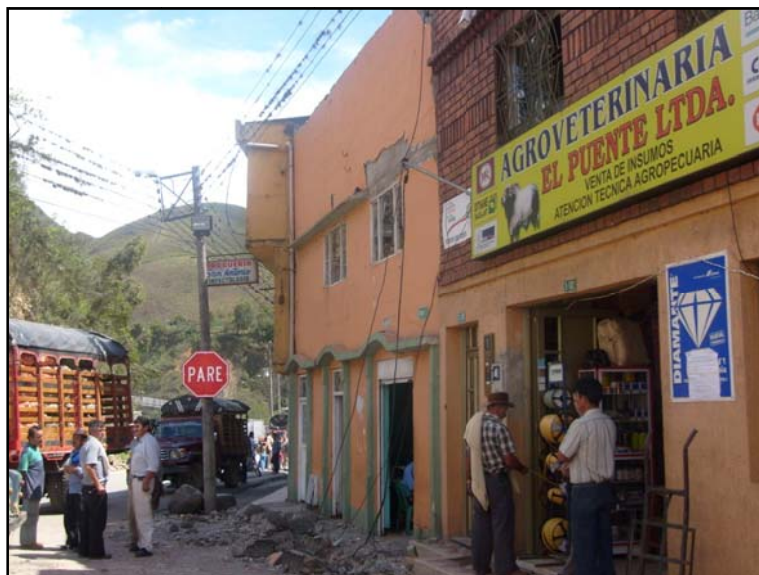
Fotografía 5.24. Caída de fachadas y fisuras en locales afectados en Pte. Quetame.

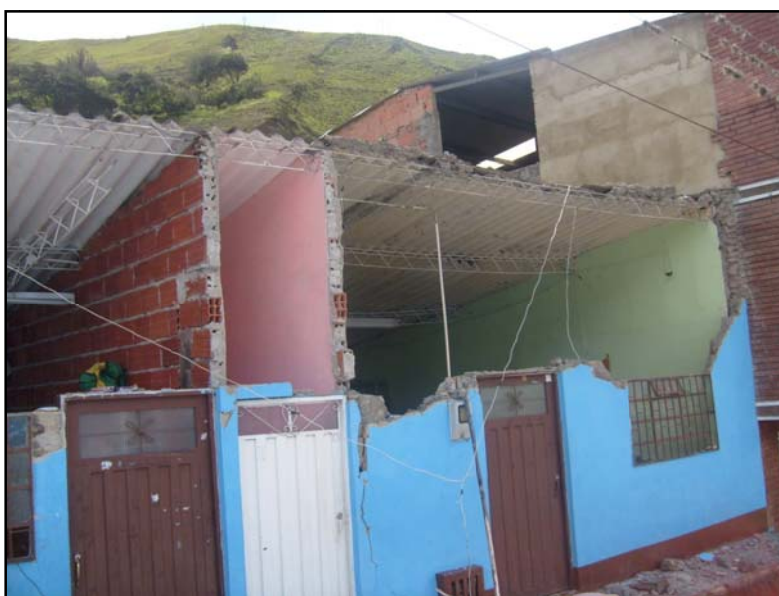
Fotografía 5.25. Colapso parcial de edificaciones en Pte. Quetame. Obsérvese las deficiencias de los sistemas constructivos.

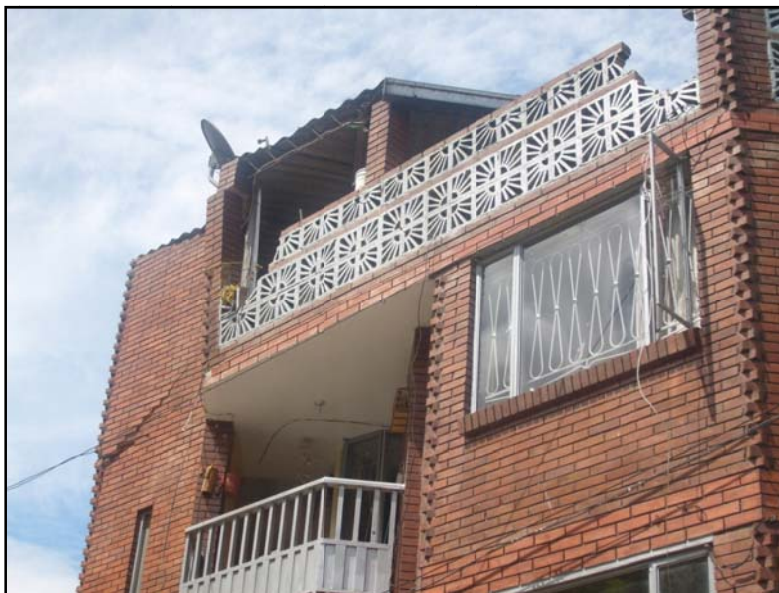
Fotografía 5.26. Daños severos en elementos estructurales. Obsérvese la falla en las columnetas del último piso.

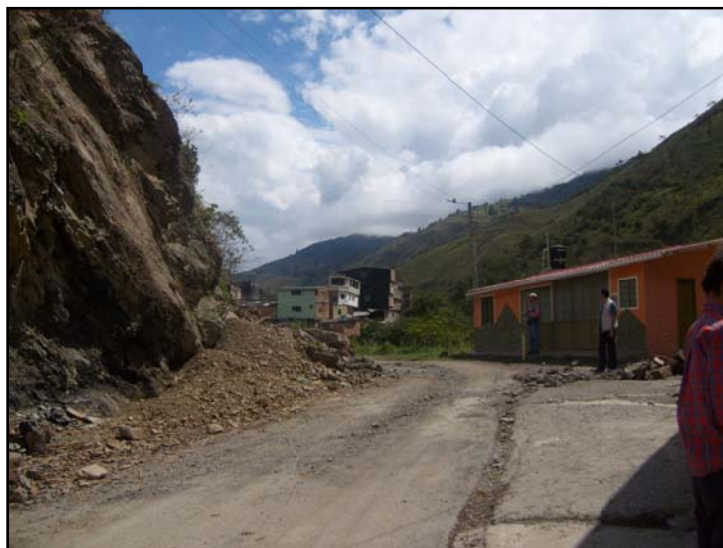
Fotografía 5.27. Caída de rocas a la salida de Pte. Quetame hacia Quetame.

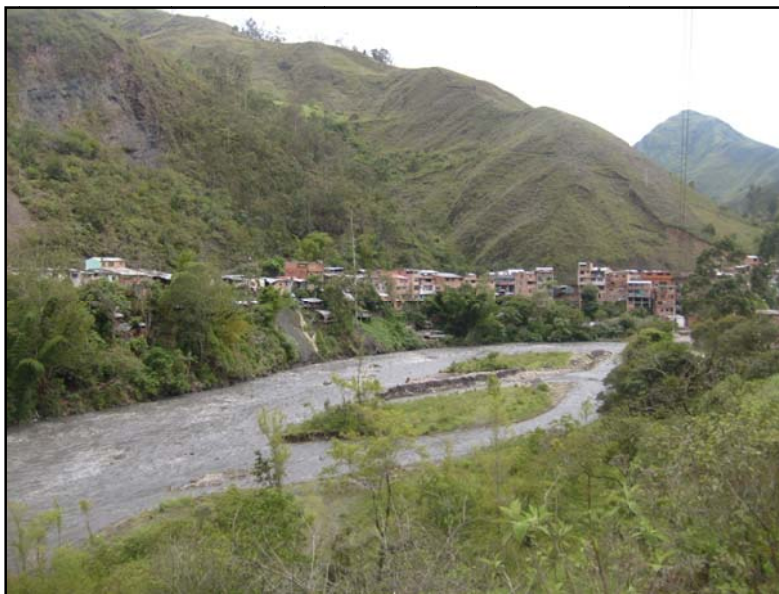
Fotografía 5.28. Zona de alto riesgo localizada sobre la margen derecha del Río Negro. Vista hacia aguas arriba.
