Istituto Superiore per la Protezione
e la Ricerca Ambientale

**Dipartimento per il
Servizio Geologico d'Italia**

RELAZIONE TECNICA

Ricognizione degli effetti indotti dal terremoto di Casamicciola del 21 agosto 2017 M4.0

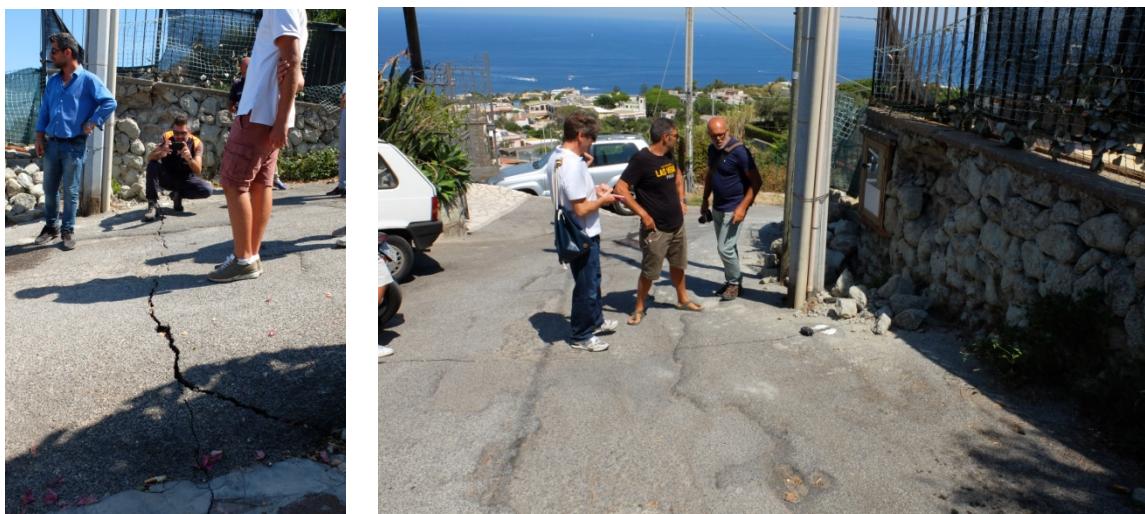
Sistemi di fatturazione con direzione circa E-W sono stati mappati a monte della frazione Fango, lungo via Crateca. Le fratture tagliano il manto stradale, proseguendo all'interno di abitazioni, piazzali e terrazzi, e presentano aperture dell'ordine di 1-2 cm e rigetti massimi di 2-4 cm (Figura 6; Figura 7; Figura 8). Le fratture sembrano avere correlazione diretta con i giunti e gli svincoli tra edifici e antistanti terrazzi, oppure tra porzioni di edificio costruite in periodi successivi, evidenziando una possibile origine per cedimento differenziale; in altri casi si localizzano a monte di muri di contenimento (in muratura o a secco) che sono crollati o ruotati determinando condizioni di detensionamento a tergo (Figura 9). La frattura che taglia sia il manto stradale di via Crateca che le abitazioni e terrazzi posti ad W di essa, è monitorata dagli abitanti con il posizionamento di vetrini trasversali alla traccia in tre punti ubicati sulla strada e sul terrazzo pavimentato antistante l'abitazione (WP287 e 302, vedi Figura 6; Figura 7; Figura 8). Fino alla data del 25 agosto la frattura non ha mostrato evoluzione.

Figura 6 – La frattura trasversale alla via Crateca (WP287), mostra apertura di 1-2cm e rigetto minore di 1 cm verso valle; la frattura è stata monitorata con un vetrino artigianale e non ha mostrato segni di evoluzione fino al 25 agosto.

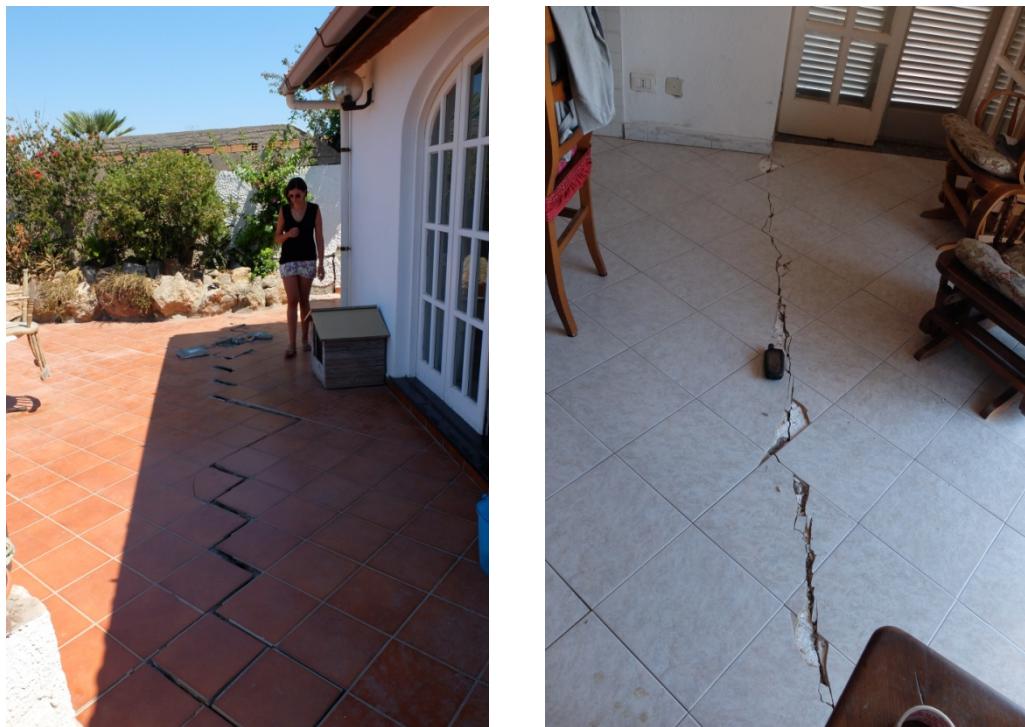
Figura 7 - Fratture presenti sul terrazzo e all'interno dell'abitazione sita ad W di via Crateca. Le fratture si localizzano lungo gli svincoli tra terrapieni e porzioni di fabbricato realizzato in tempi successivi.

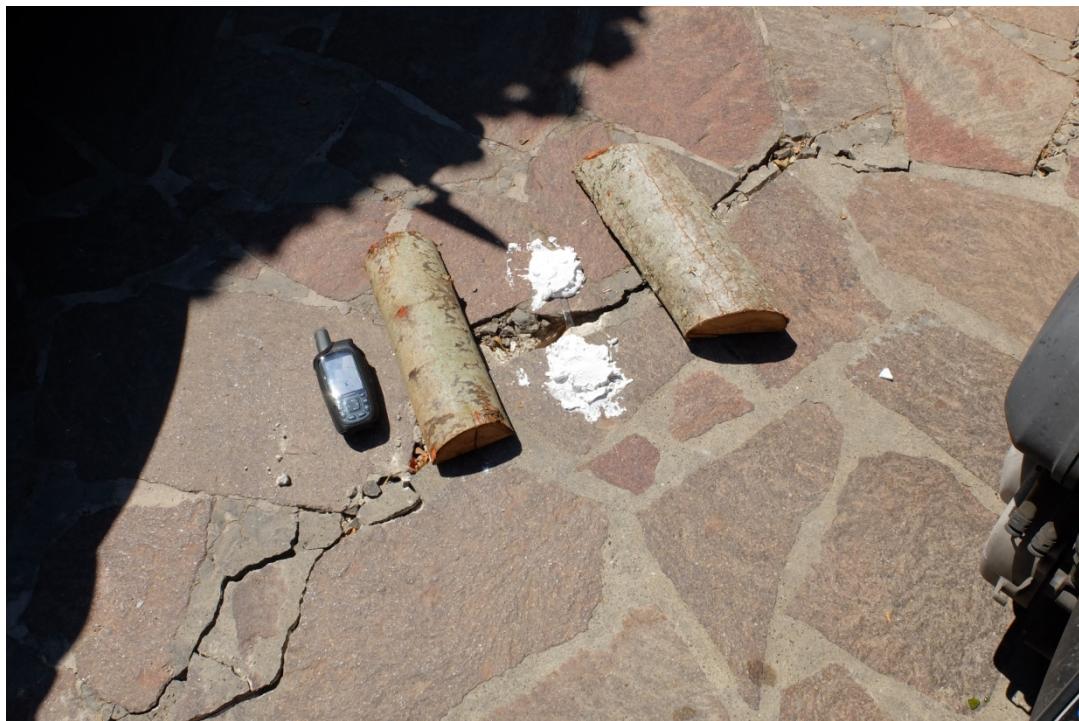
Figura 8 - Uno dei vetrini artigianali posizionati per il monitoraggio della frattura presente sul piazzale della casa ad W di via Crateca, al Wp.289.

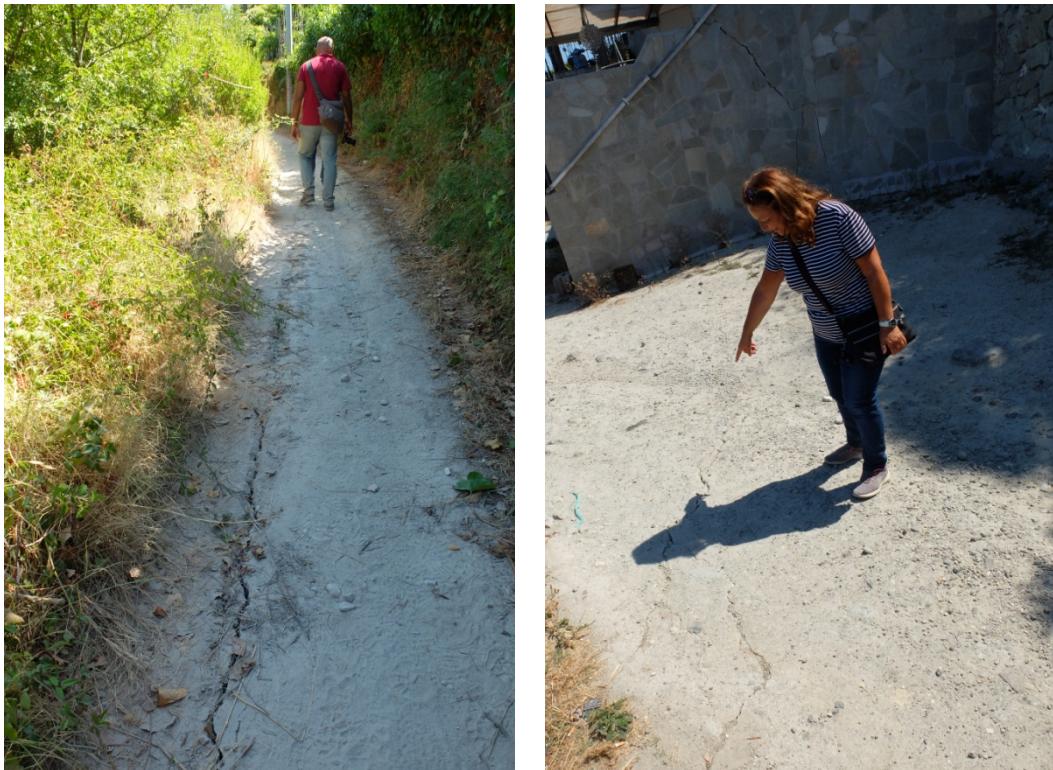
Figura 9 - A sinistra, frattura lungo il sentiero delle fumarole a tergo di un muro di sostegno a secco (WP328; 329); a destra, frattura su terrapieno contenuto a valle da un muro di sostegno in muratura, in parte crollato; la frattura si segue per una decina di metri ed interessa anche il muro visibile sullo sfondo della foto. (WP334).

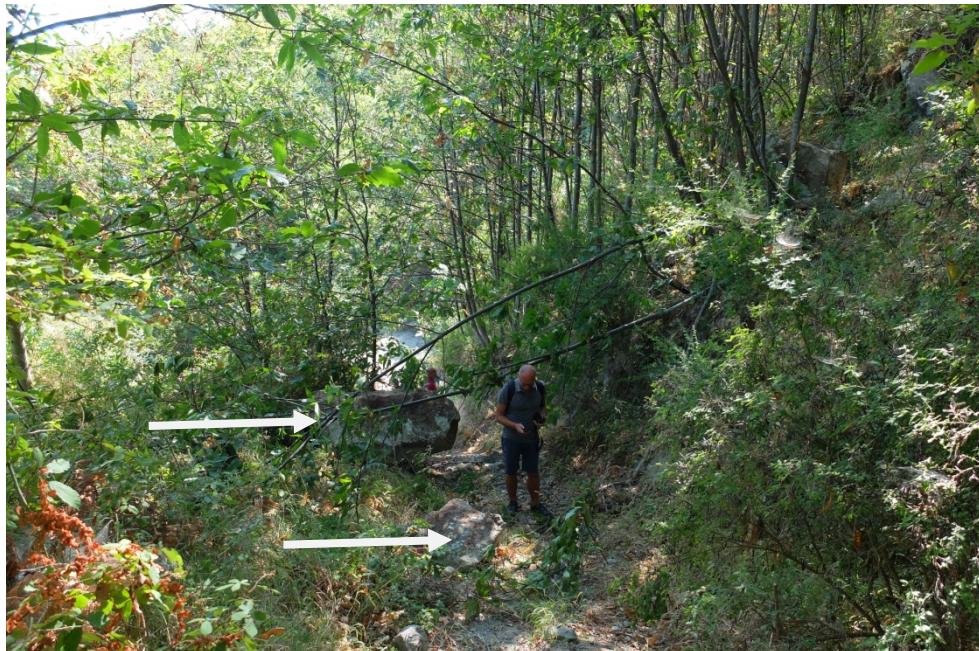
Il secondo evento di crollo presenta maggiori evidenze del primo ed è caratterizzato da un grosso blocco tufaceo di dimensioni 2x1x1 metri ed altri blocchi di dimensione massima inferiore al metro. Il distacco è avvenuto da una scarpata alta complessivamente 4-5 metri e nella traiettoria di rotolamento i blocchi hanno impattato contro alcuni alberi di castagno, provocandone la rottura ed il piegamento. I castagni piegati e rotti hanno tronchi di piccolo diametro, circa 10-15 cm (Figura 10; Figura 11).

Figura 10 - Blocchi di tufo verde crollati dal versante di Monte Epomeo, lungo il sentiero delle fumarole, Casamicciola. Il blocco di maggiori dimensioni ha un volume di circa 2mc, gli alberi di castagno risultano piegati dall'impatto dei blocchi lungo la traiettoria di movimento.

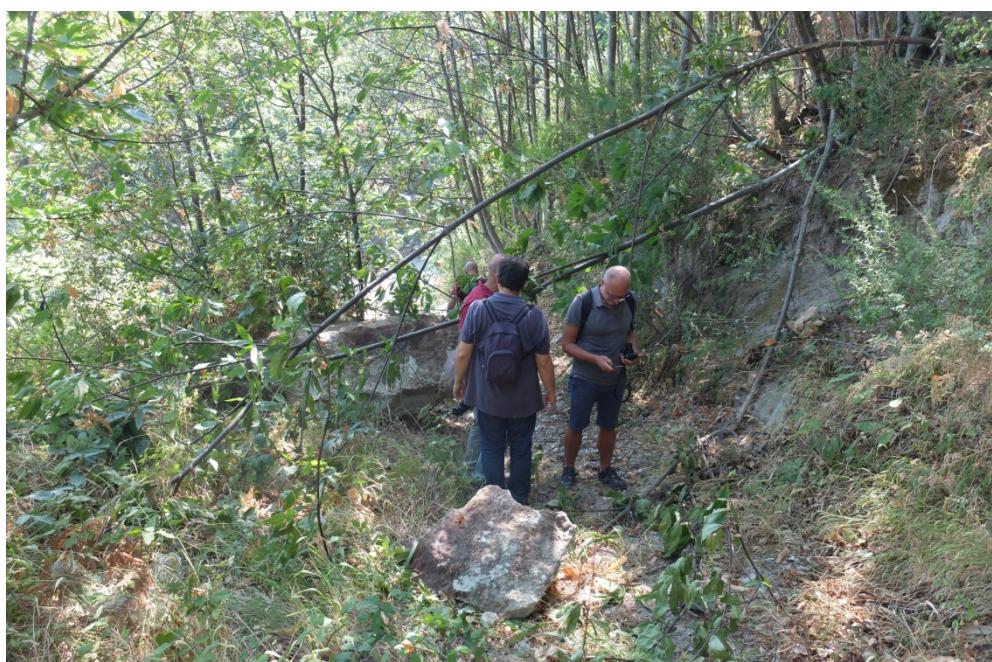
Figura 11 - Vista di maggior dettaglio dei blocchi franati al WP322.

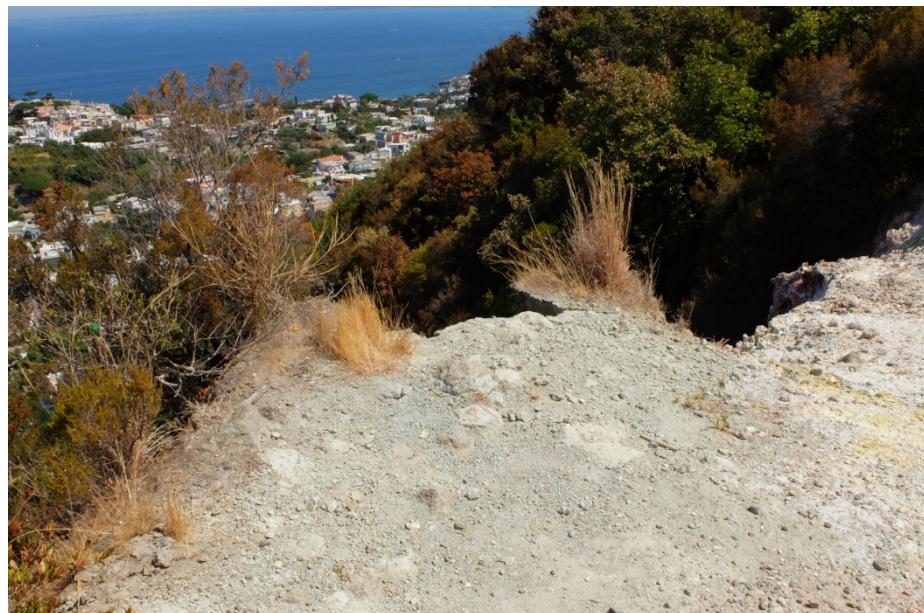
Alla fumarola presente tra le località Montagnone e Monte Cito (WP330 e 331; Figura 5) è stato osservato il distacco di una porzione del ciglio della scarpata per un tratto lungo circa 70cm, largo circa 30-40cm e di altezza circa 20-30cm (Figura 12). Il settore a tergo del margine della scarpata presenta un'area di detensionamento dell'ampiezza di 1-2 metri, con sottili fratture distensive, che potrebbero evolvere a seguito di ulteriori scosse e/o anche a seguito di piogge intense.

Figura 12 - Margine della scarpata presente in corrispondenza della fumarola (WP330), da cui si è verificato un crollo di un settore della larghezza di circa 70cm; il settore a monte risulta detensionato per una fascia di circa 1-2 metri e pertanto potenzialmente instabile

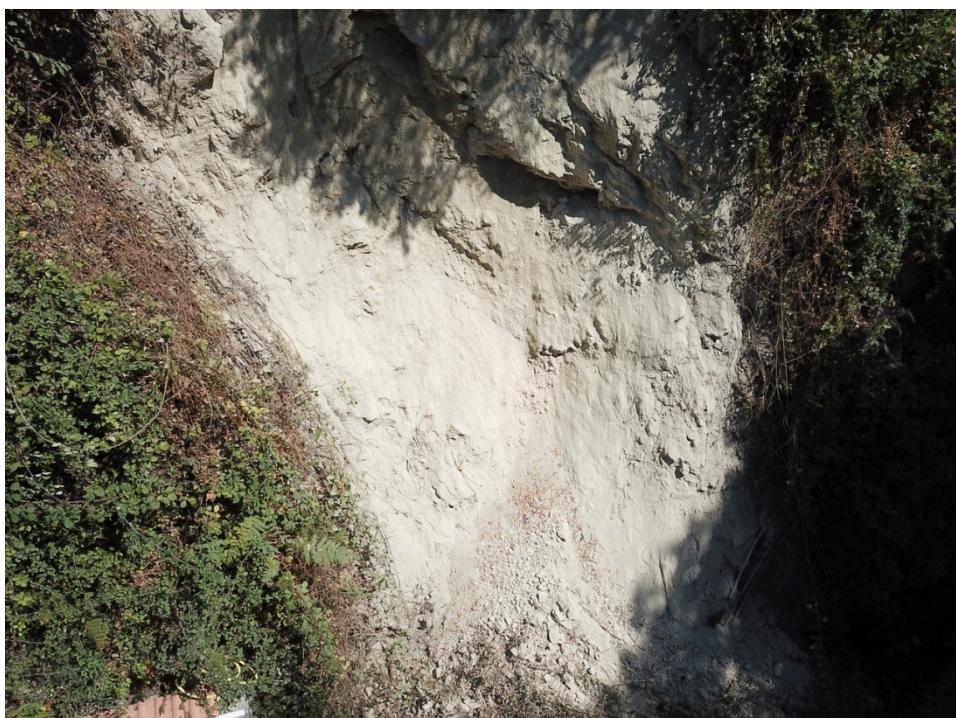
Altro fenomeno di crollo è avvenuto lungo la scarpata in destra idrografica del vallone Senigallia, nel settore a monte di Via Nizzola (WP335; Figura 13). Il volume complessivo di

Figura 13 - Distacco di materiale tufaceo avvenuto lungo la scarpata in destra idrografica del Vallone Senigallia, per un volume complessivo di circa 50-60mc.

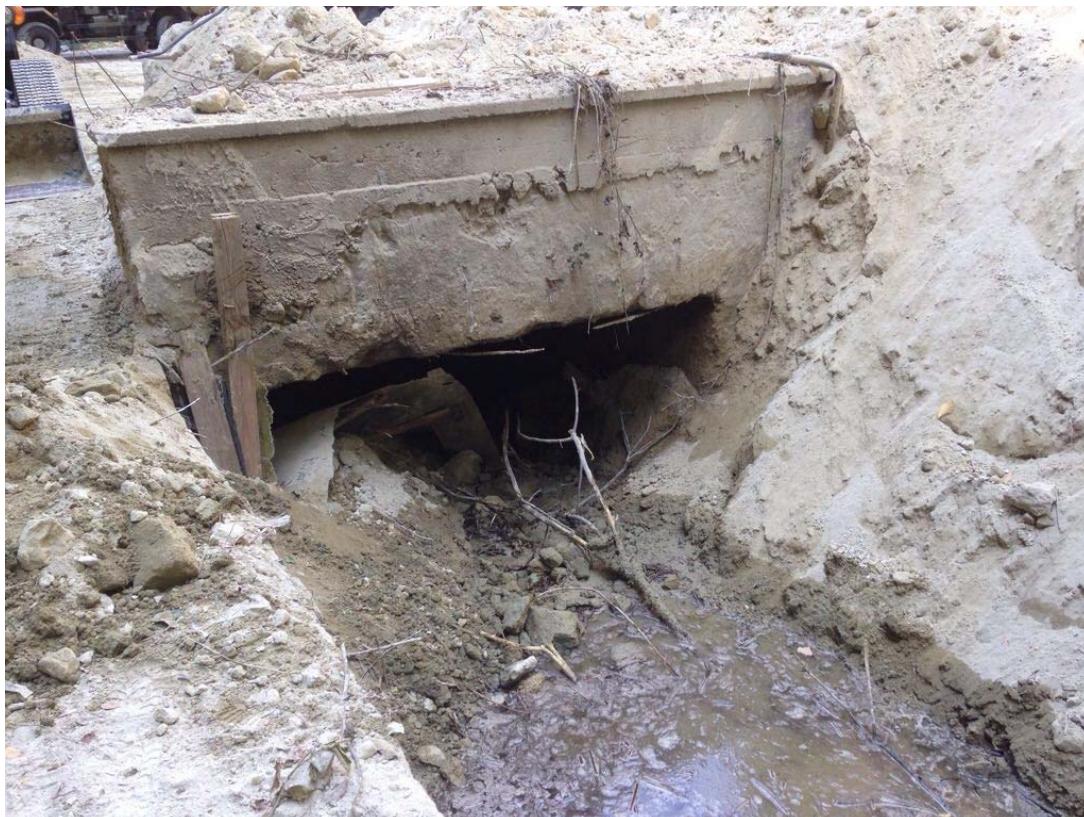
materiale tufaceo crollato è stimabile in 50-60mc; la frana ha invaso l'alveo ed ha ostruito uno scatolare in calcestruzzo su cui è realizzata la strada; il materiale è stato rimosso il giorno 25 agosto (Figura 14).

Figura 14 - Scatolare in calcestruzzo parzialmente ostruito dalla frana verificatasi lungo la scarpata del vallone Senigallia.

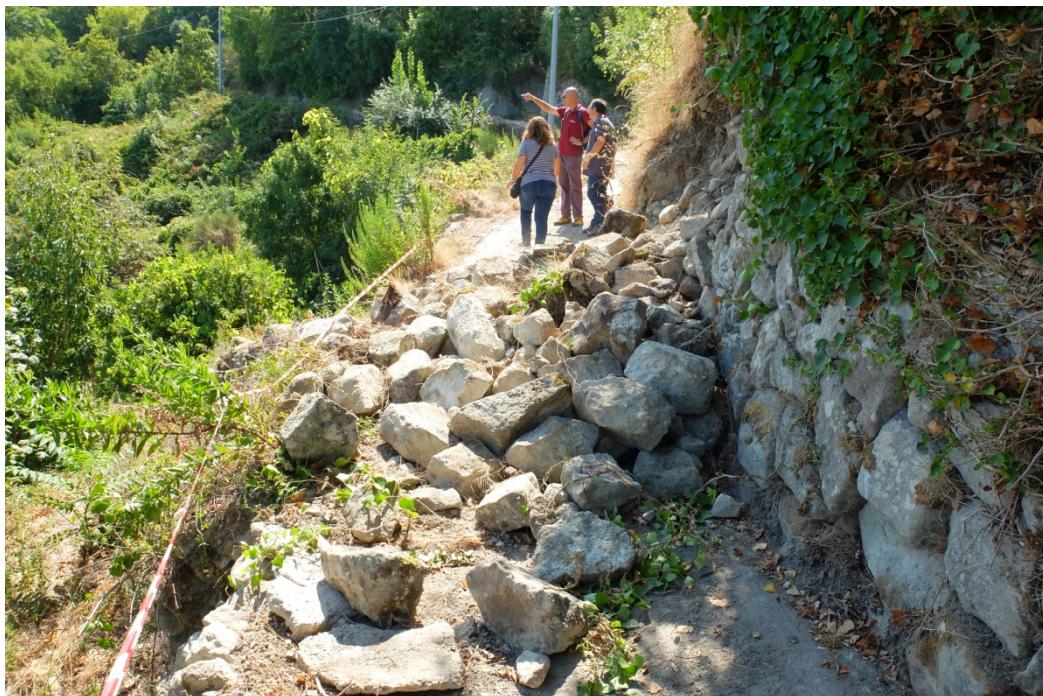
Figura 15 - Tratto di muro a secco crollato al WP326; le pietre bloccano la strada che conduce ad alcune abitazioni.

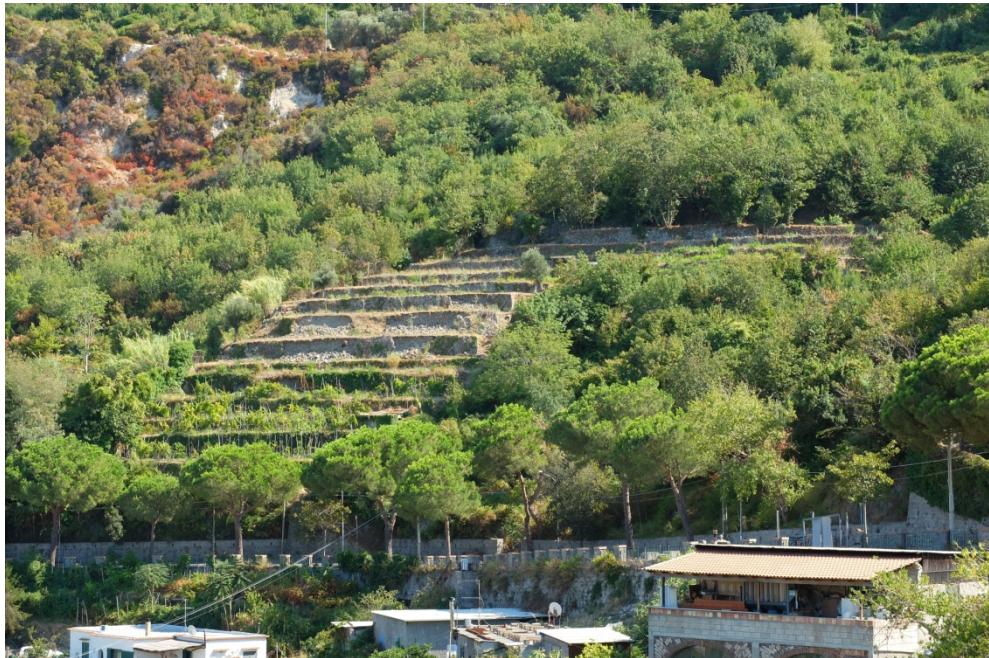
Figura 16 - Muri a secco crollati nel settore collinare a monte della strada di collegamento tra Fango e Majo (WP311). I muri sono crollati per ampi settori e dissestati e allentati nei settori adiacenti, ciò rende poco efficace la loro azione di regimazione idrologica e stabilizzazione geomorfologica.

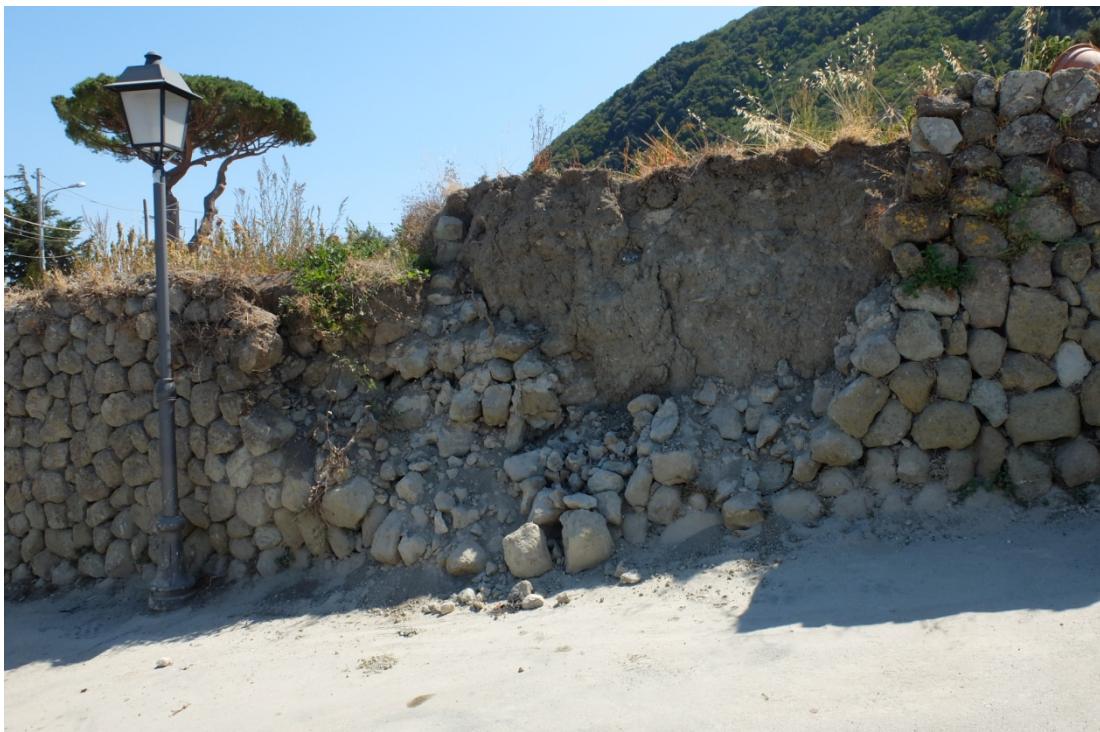
Figura 17 - Tratto di muro a secco presente sul lato di monte di via Crateca (WP333); il materiale lapideo ha ostruito la strada ed è stato poi rimosso. Si può osservare il materiale terroso non più protetto dal muro, che in caso di precipitazioni, potrà facilmente essere eroso e portato a valle.

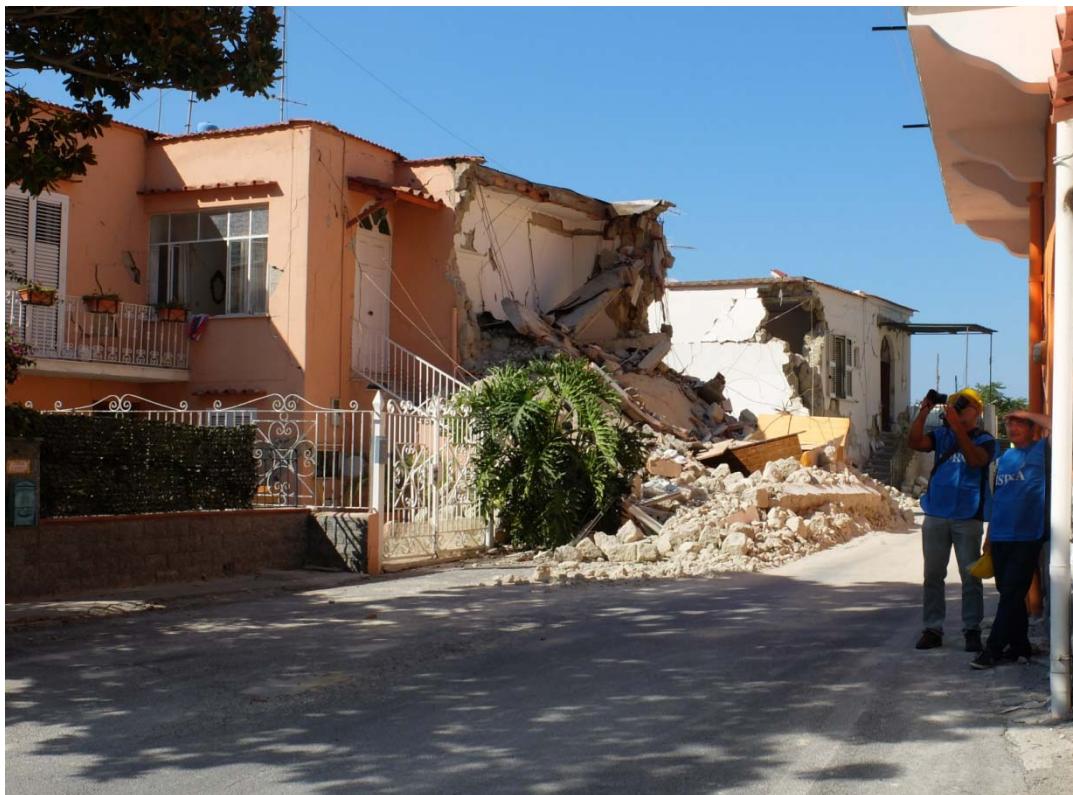
Figura 18 - Case realizzate in muratura a sacco con blocchi di tufo, fortemente danneggiate e crollate a seguito del sisma.

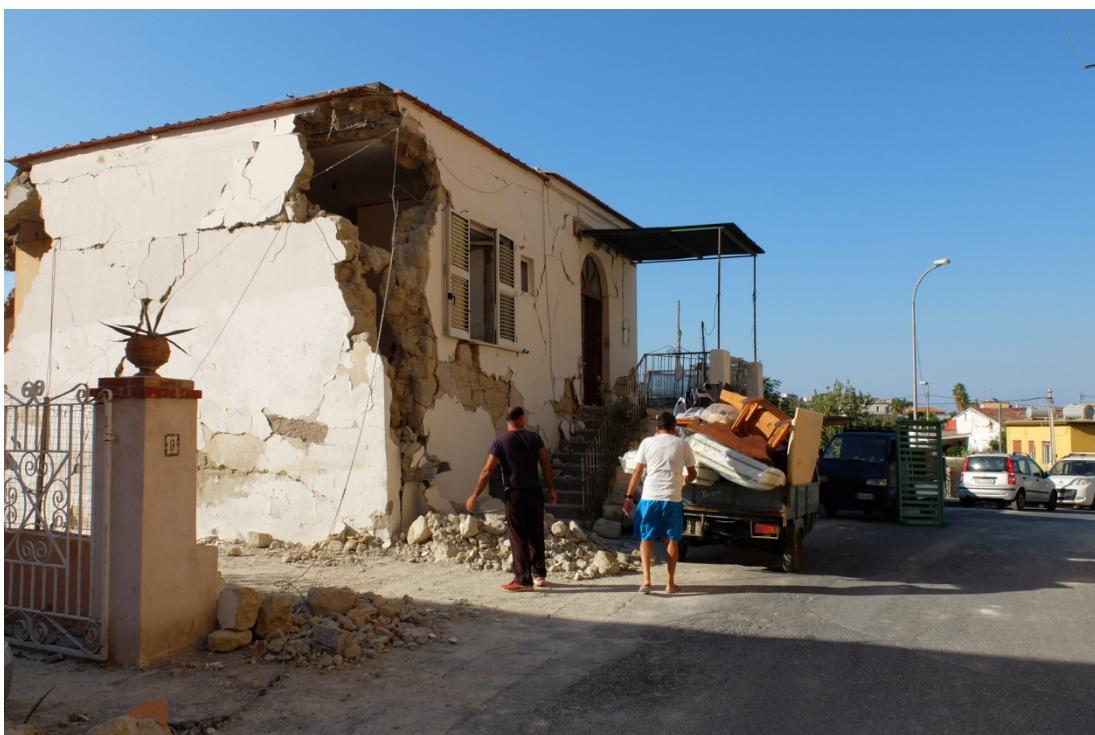
Figura 19 - Abitazione realizzata in muratura a sacco, parzialmente crollata per effetto del terremoto.

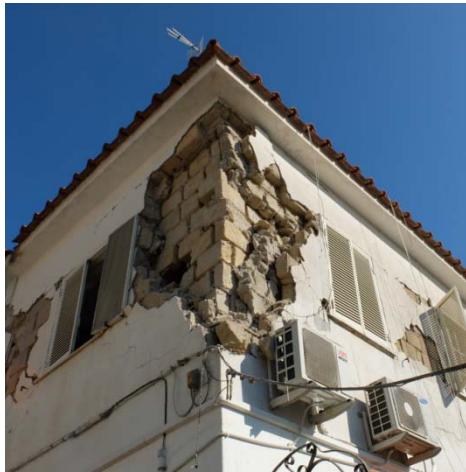
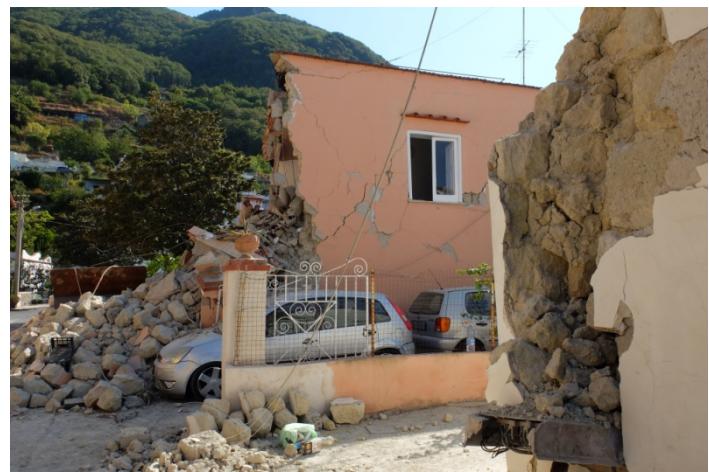
Figura 20 - A sinistra, muratura a doppia parete in blocchi quadrati di tufo con ampi spazi vuoti e malta quasi assente; a destra, muratura in blocchi di tufo etero metrici e di forma sub arrotondata.

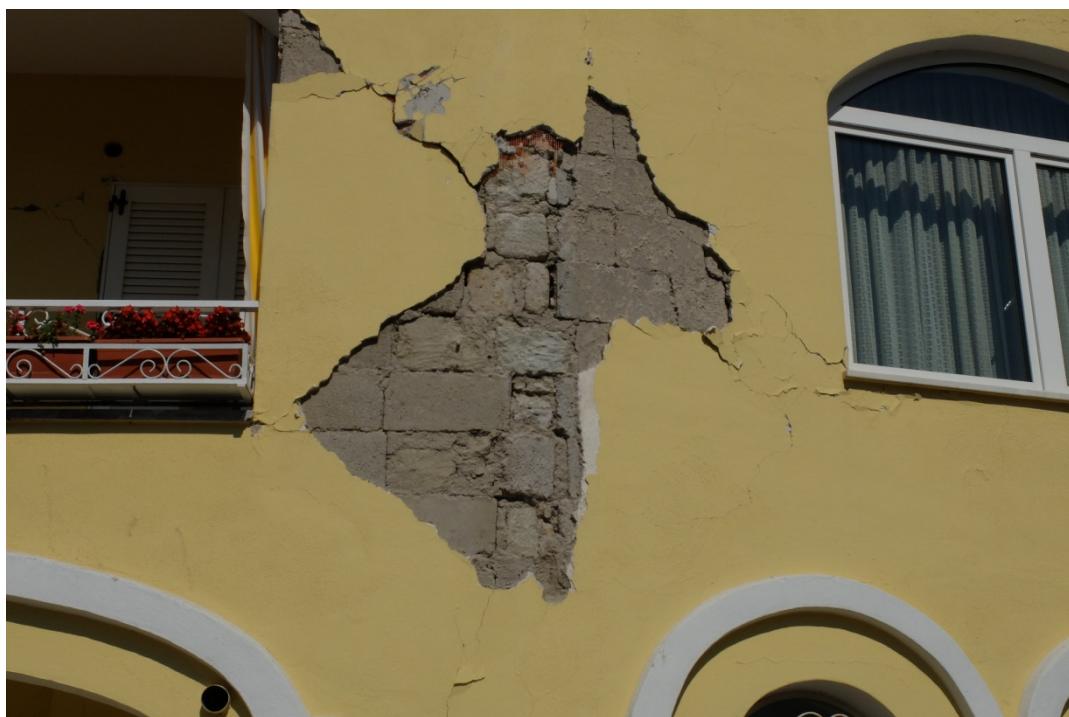
Figura 21- Edificio situato lungo via Montecito, danneggiato dal terremoto. Le murature sono soltanto accostate e non ammorsate né vincolate.

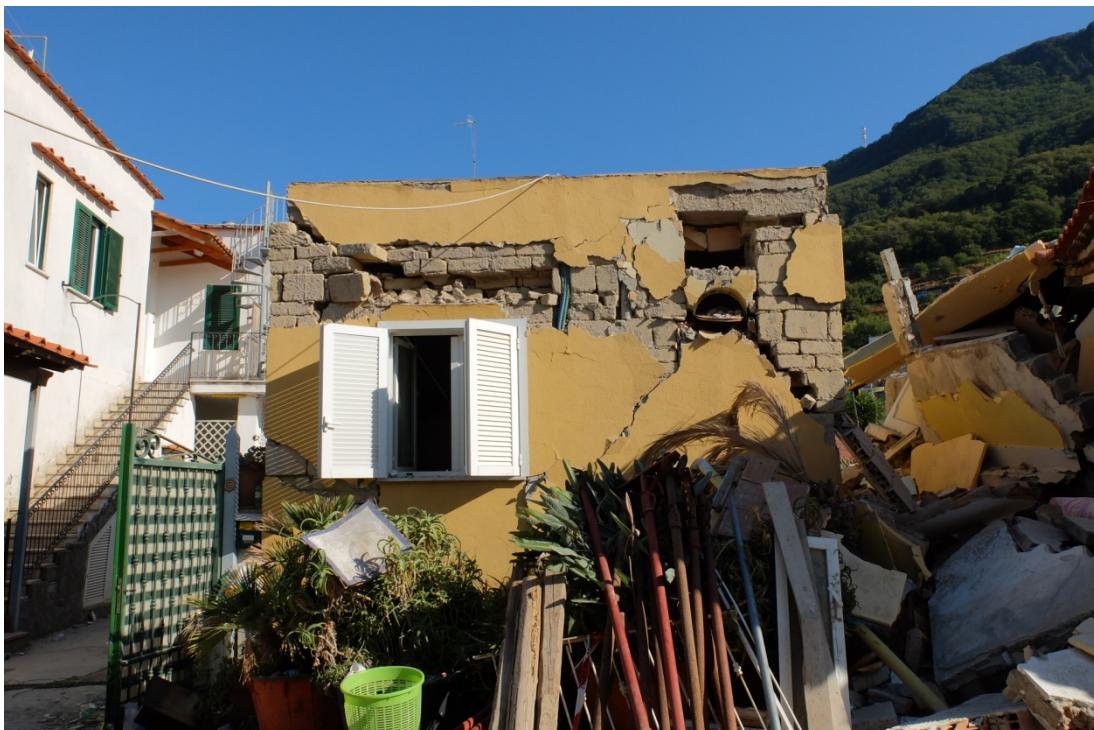
Figura 22 - Struttura in blocchi di tufo squadrati; da notare la ridotta presenza di malta e l'assenza di vincoli tra muratura e solaio.

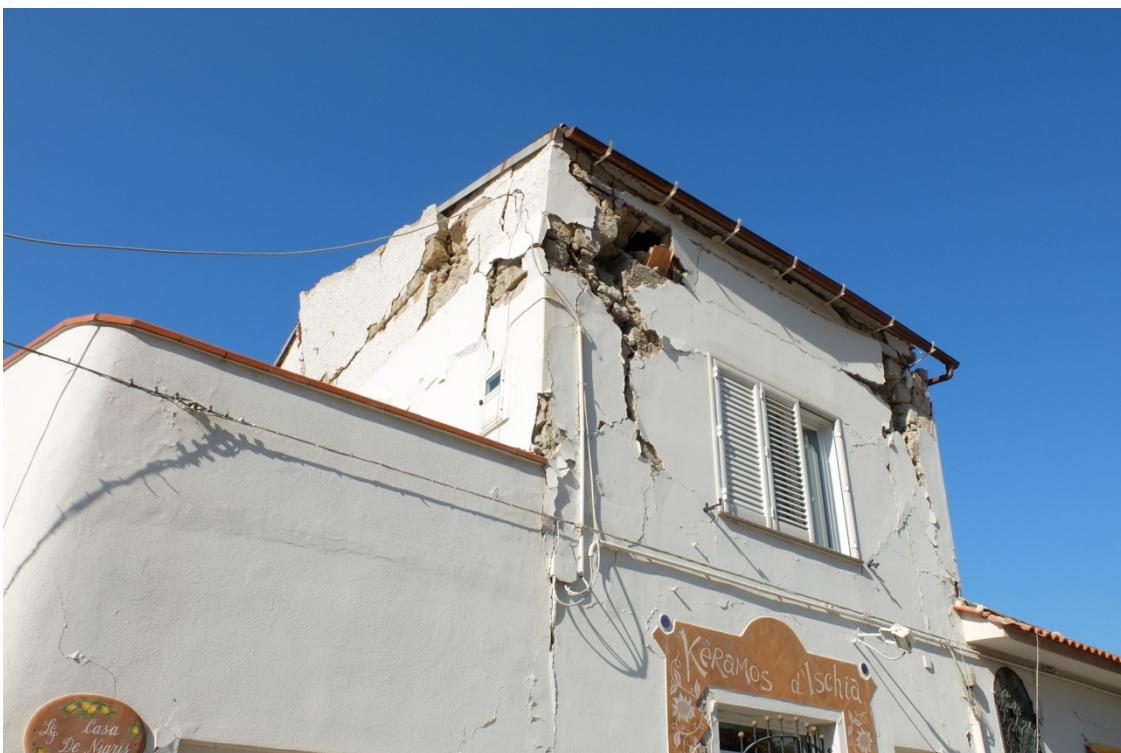
Figura 23 - Casa in muratura fortemente danneggiata; la struttura è costruita in materiale lapideo composito, sia per forma che dimensioni ed è stata oggetto in passato di interventi di miglioramento strutturale, come mostrano i due tiranti presenti agli angoli, sotto la copertura.

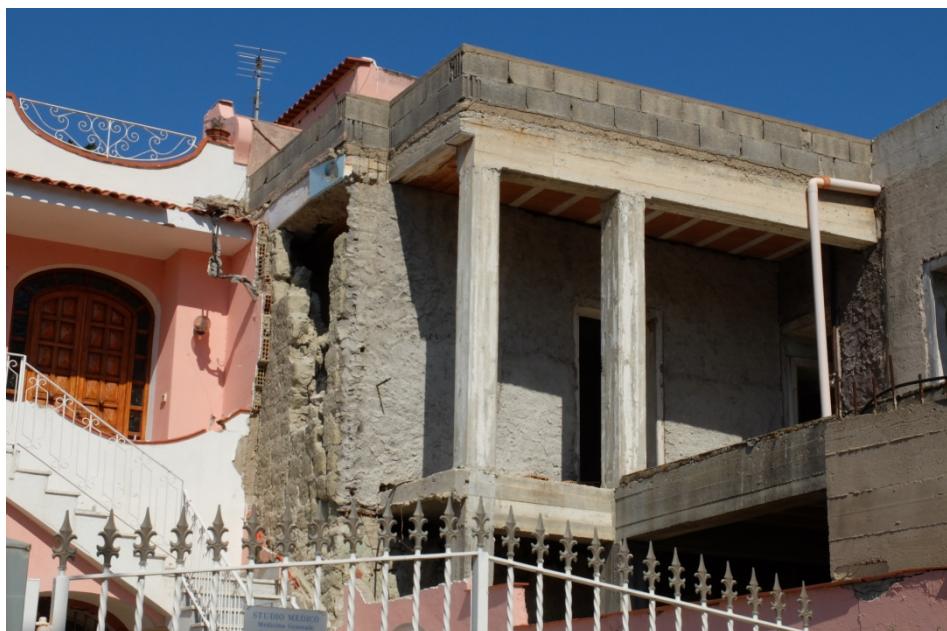
Figura 24 - Ampliamenti e tentativo di miglioramento strutturale di un edificio posto lungo via Montecito; si nota l'accostamento di porzioni di strutture con sovrapposizione di materiali e tecniche diverse (muratura in tufo, strutture in cemento armato).

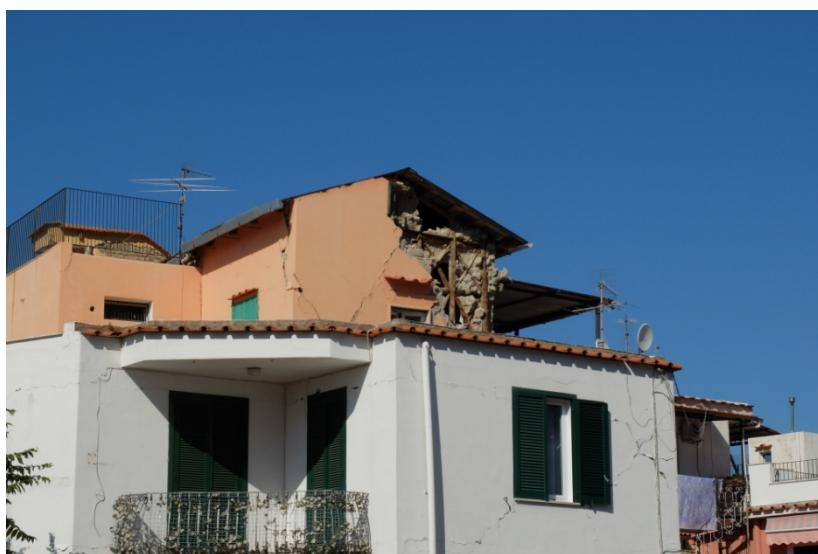
Figura 25 - Sopraelevazione di un edificio presente lungo la strada che da Majo conduce a Bagni. Si nota nella porzione crollata a seguito del terremoto la presenza di un’impalcatura in legno inglobata nella muratura.

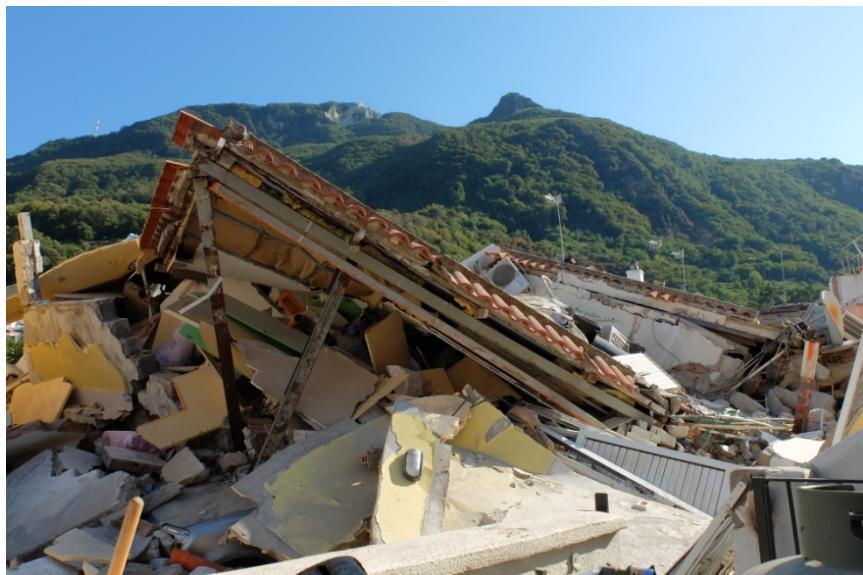
L’elevata vulnerabilità del patrimonio edilizio presente nell’area collinare di Casamicciola e Lacco Ameno e i forti effetti di sito legati all’assetto geologico e morfologico hanno fatto sì che i danni prodotti dal sisma sugli edifici siano stati significativi, con molti crolli parziali ed

alcuni crolli totali (Figura 26). Molti edifici, pur in assenza di crolli hanno riportato lesioni e danni strutturali elevati al punto da richiederne la rapida evacuazione.

Figura 26 - Area di forte danneggiamento, nel centro abitato di Majo. L'elevata vulnerabilità delle strutture ha giocato un ruolo fondamentale per l'entità del danno.

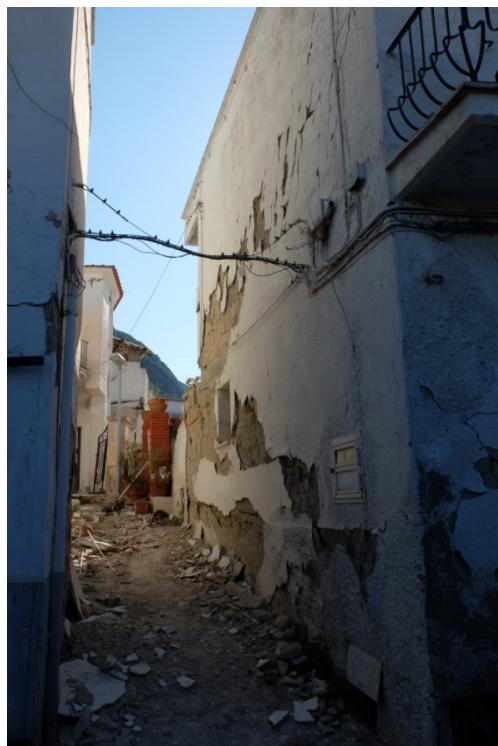
Gran parte degli edifici, anche quelli di migliore realizzazione, presentano rigonfiamenti della muratura e distacchi dell'intonaco per ampi tratti delle pareti esterne (Figura 27).

Figura 27 - Rigonfiamento della muratura e distacco dell'intonaco su edifici presenti nel centro abitato di Majo.

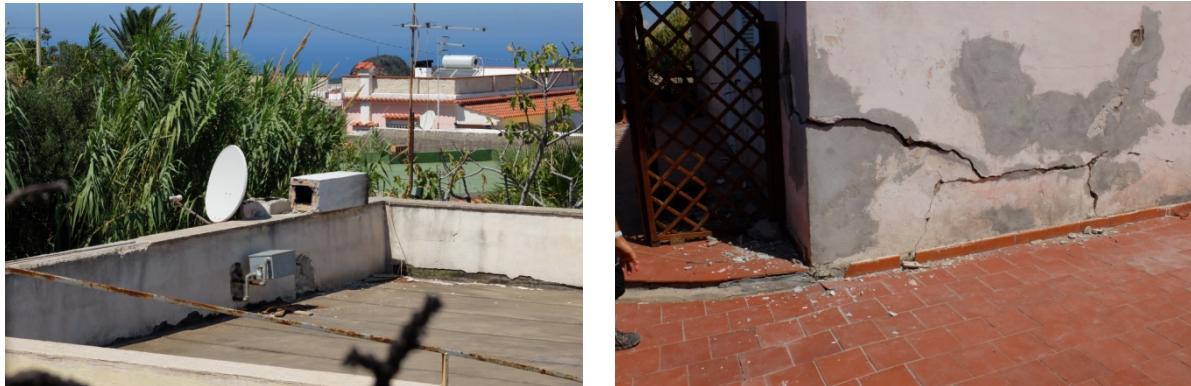
Nella zona di Fango, alcuni edifici di recente realizzazione e/o restauro presentano cedimenti di fondazione, lesioni strutturali nelle tamponature, completa caduta dei comignoli (Figura 28).

Figura 28 - Crollo dei comignoli e cedimento di fondazione in alcune abitazioni di realizzazione/restauro recente, in località Fango.

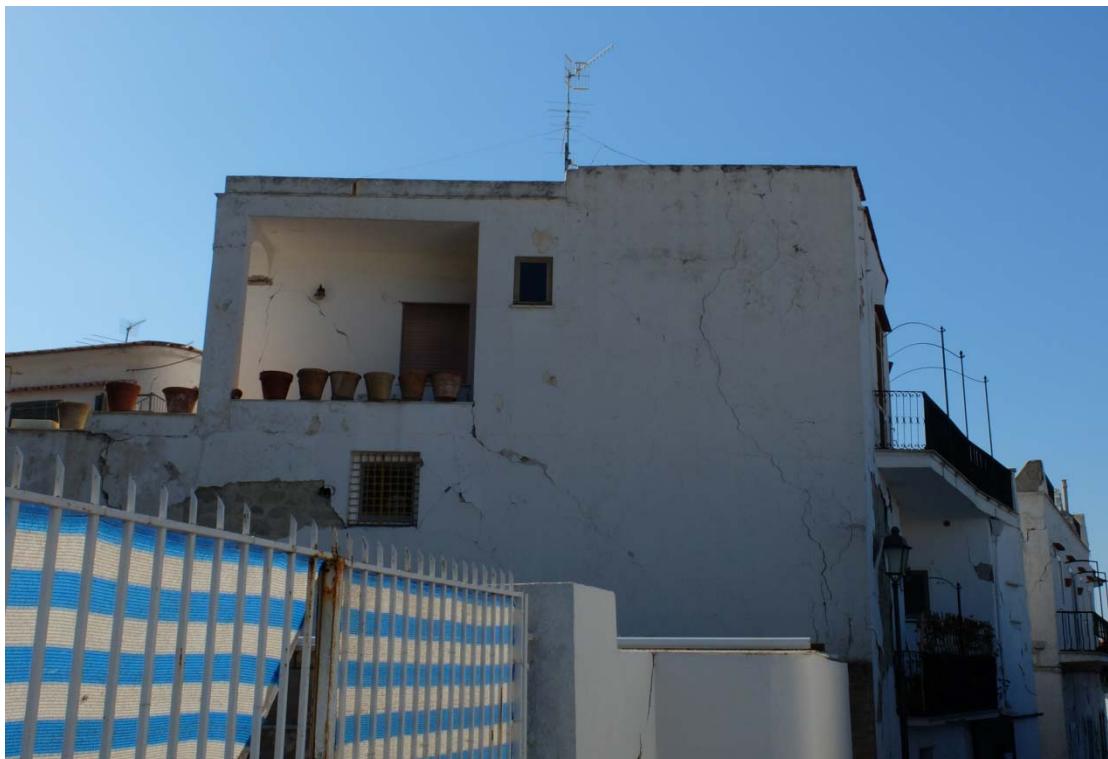
Gli effetti di sito sembrano aver giocato un ruolo determinante anche alla scala dei singoli edifici, infatti accanto ad abitazioni con danneggiamento molto elevato se ne riscontrano altre con danni più lievi. Questo comportamento potrebbe essere in relazione non soltanto con la minore vulnerabilità strutturale dell'edificio, ma anche con una minore entità dell'azione sismica, come, per esempio, mostrerebbe la presenza di vasi in terracotta sul davanzale spostati di poco ma non caduti (Figura 29).

Figura 29 – Uno degli edifici localizzati a Majo, lungo via D'Aloisio, presenta evidenti lesioni strutturali, tuttavia i danni sono minori se comparati con le strutture adiacenti; da notare i vasi in terracotta spostati in avanti ma non caduti.

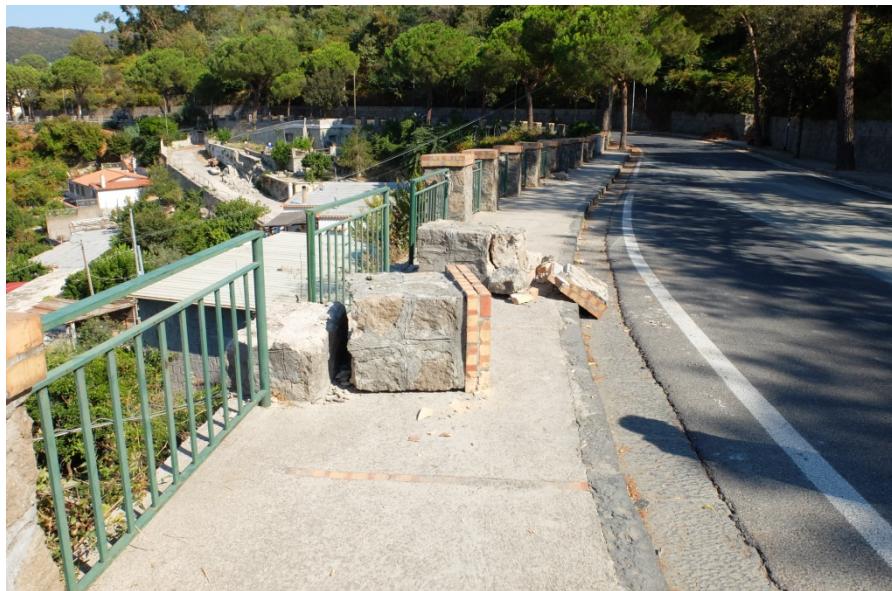
Figura 30 - Muretti presenti sul lato a valle di via Montecito, scollati alla base e ribaltati verso monte (WP310)

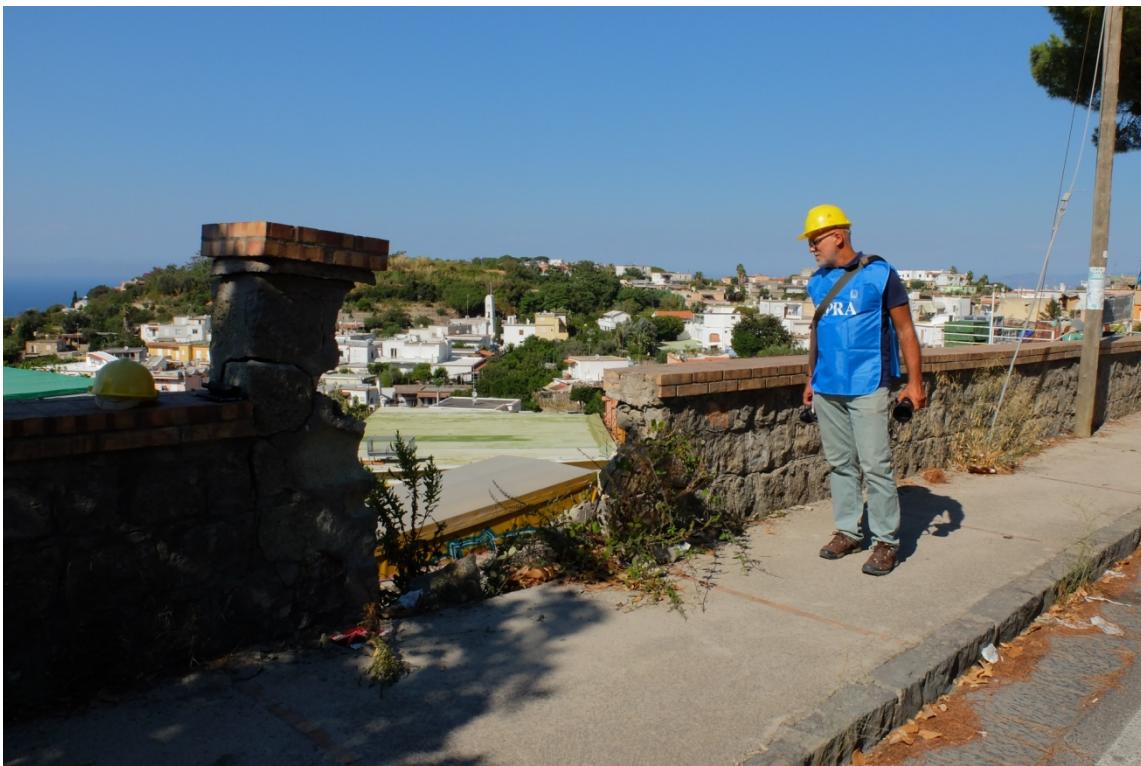
Nell'area visitata sono stati osservati anche danneggiamenti prodotti dal sisma a strutture antropiche non residenziali. In particolare, in via Crateca (WP290; 299) è stato osservato un muro di sostegno inclinato di circa 10cm ed interessato dal crollo dello spigolo con danneggiamento della tettoia sottostante. Lungo via Montesito, a metà strada tra Fango e Majo (WP310) è stata danneggiata l'opera di protezione sul margine di valle della strada. Due dei muretti che sostengono la ringhiera metallica risultano scollati alla base e capovolti verso monte (Figura 30). Poco più avanti, sulla stessa Via Montecito (WP312), la scaletta al lato strada risulta staccata dal muro e capovolta verso valle (Figura 31).

Figura 31 - Porzione di muro e scaletta crollata sul lato a valle di via Montesito (WP312).

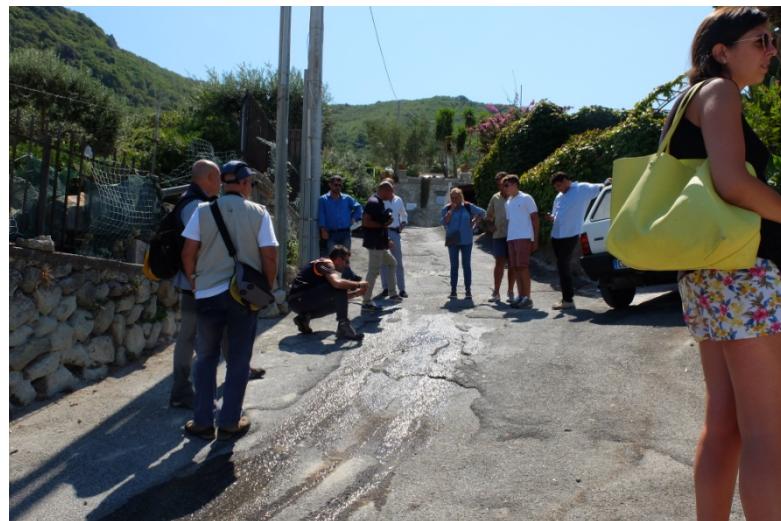
In corrispondenza della frattura presente su via Crateca e descritta ai WP287 e 302, alle ore 13.45 del 24 agosto, è stata osservata la rottura della condotta idrica con perdita di acqua (Figura 32). Probabilmente, la rottura della condotta è stata contemporanea all'apertura della frattura, ma la perdita di acqua si è verificata solo alla riapertura del servizio idrico, sospeso subito dopo l'evento sismico.

Figura 32 - Fuoriuscita di acqua dalla condotta idrica presente lungo via Crateca, a seguito di rottura in corrispondenza di una frattura (WP287; WP320).
