ISPRA
Istituto Superiore per la Protezione
e la Ricerca Ambientale

LE EMERGENZE AMBIENTALI IN MARE IL CASO DELLA M/N "COSTA CONCORDIA"

ISPRA, Documenti Tecnici 2020

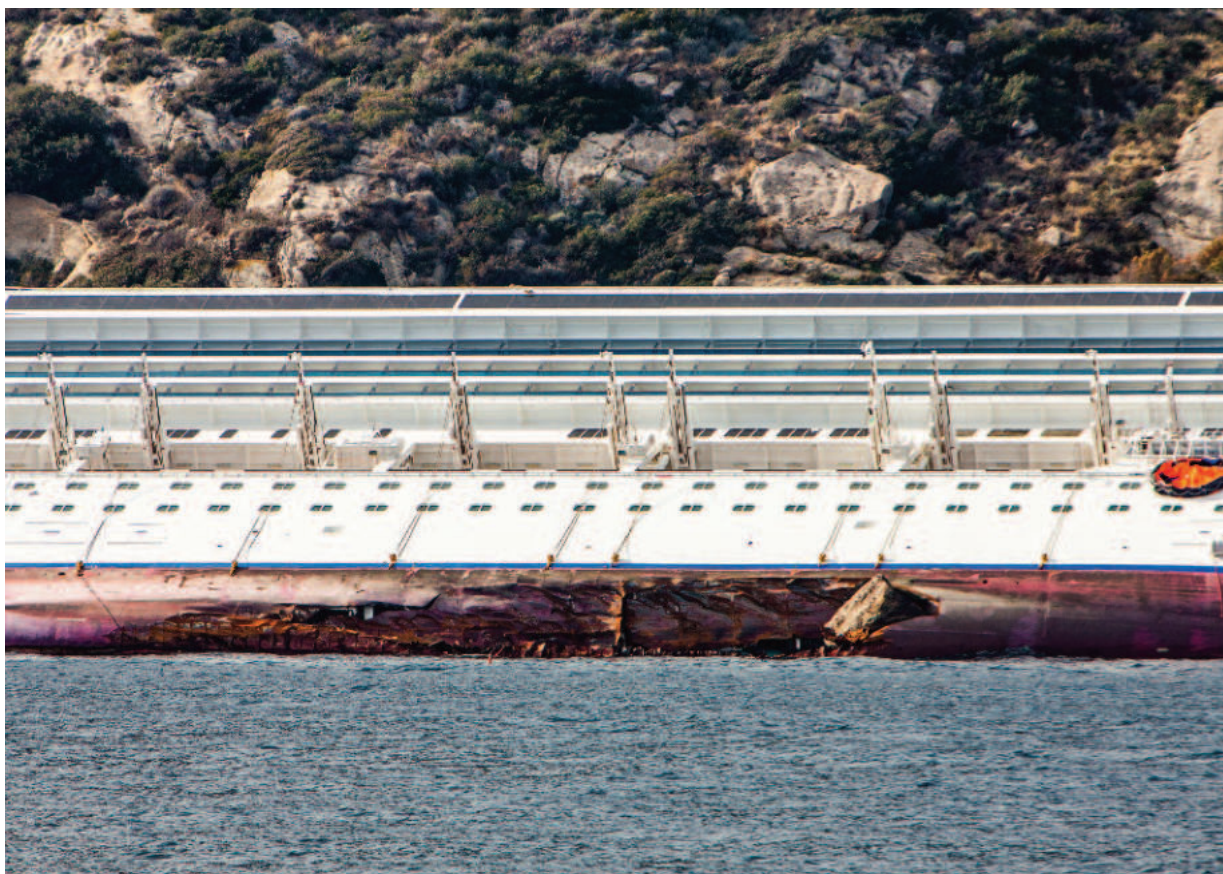
Figura 5.4: Il blocco di granito del peso di circa 200 tonnellate rimasto incastrato nello scafo dopo l'urto con gli scogli delle Scole.

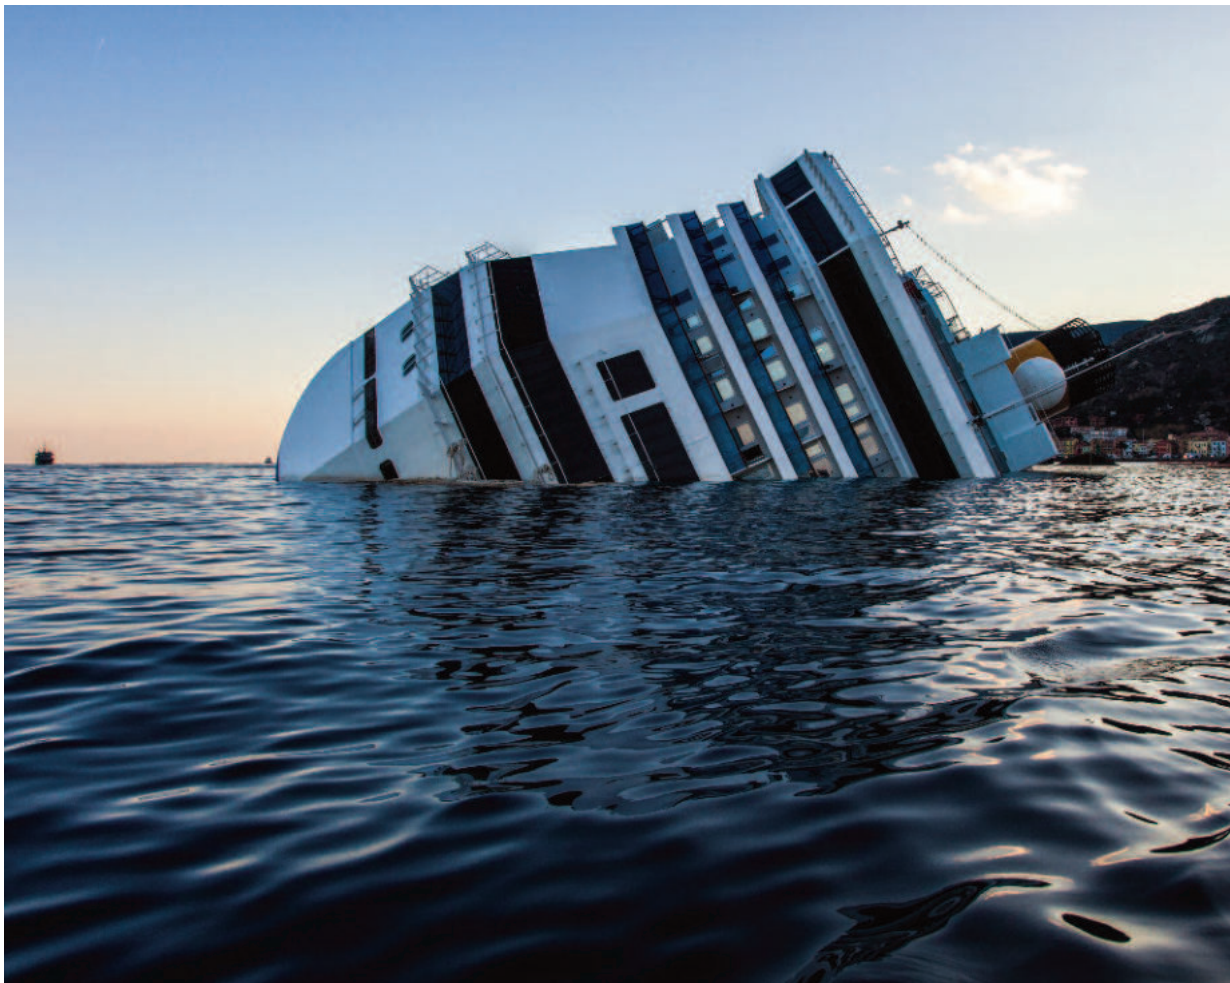
Subito dopo l'affondamento, la nave ha subito dei significativi spostamenti che le hanno permesso di assestarsi abbastanza stabilmente nella posizione che poi ha mantenuto sino alla rotazione del relitto; infatti, le immagini del naufragio riprese la notte del 13 gennaio 2012 mostrano come la nave fosse completamente sdraiata sul suo lato di dritta, girata di circa 90°, mentre il giorno dopo la sua inclinazione rispetto alla posizione di galleggiamento era di circa 65° (Figura 5.6).

Figura 5.6: Si può apprezzare l'inclinazione di circa 65° del relitto visto di poppa.

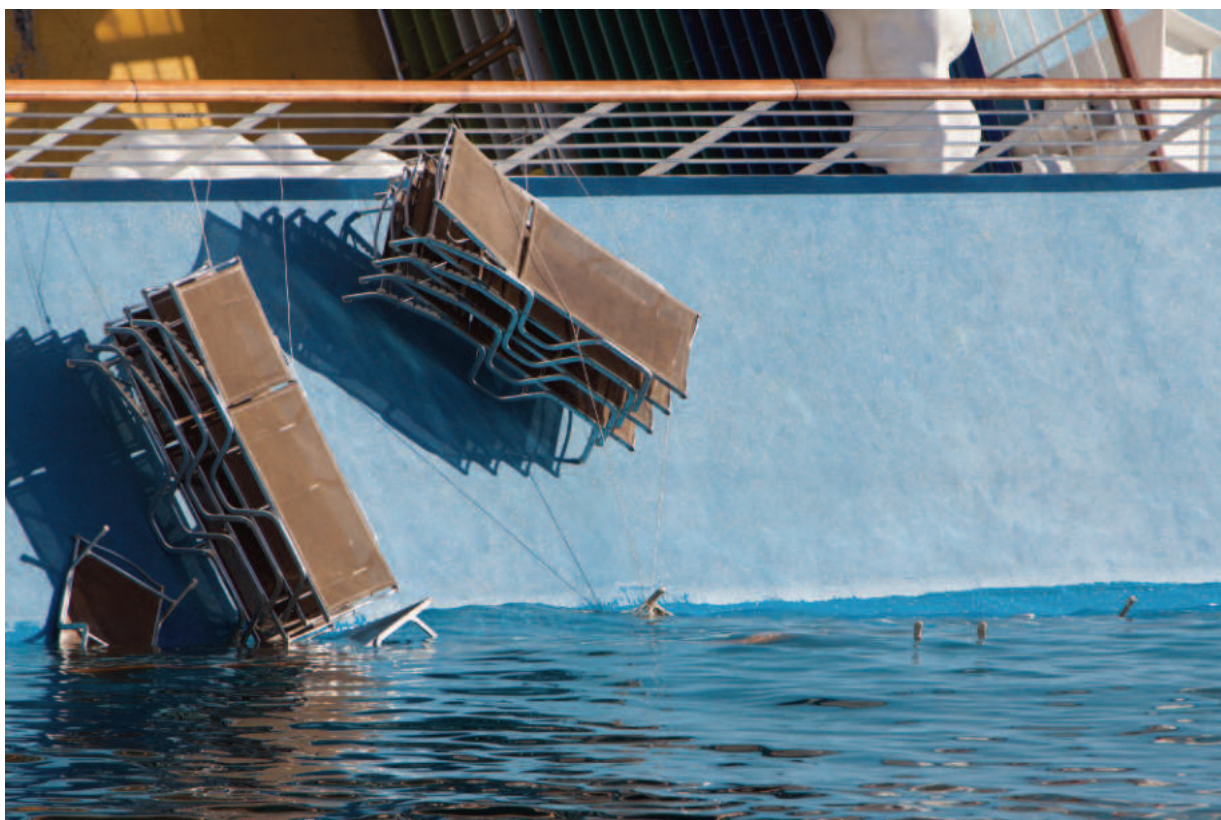
Figura 5.10: Dalla foto è evidente la forte inclinazione della nave.

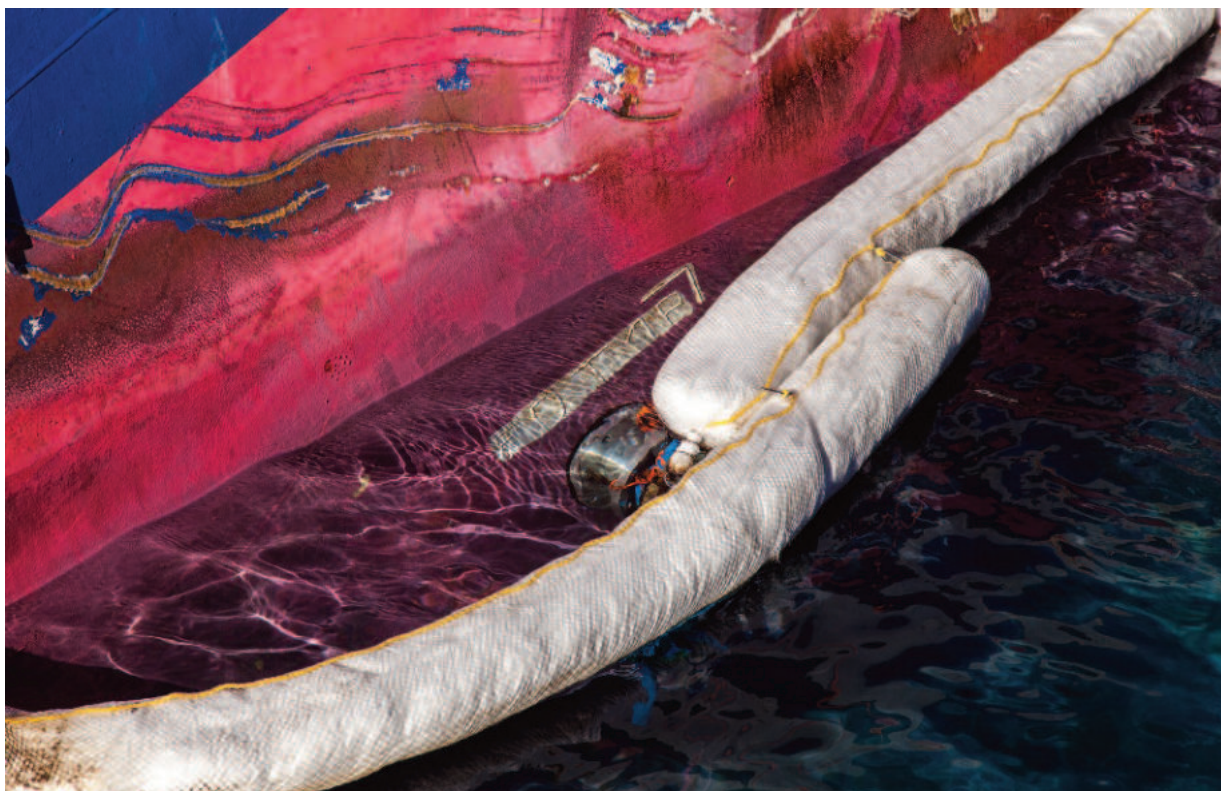
Figura 5.15: A circa 40 cm dalla superficie del mare si osserva l'inserzione dell'"hot tapping" nella chiglia per aspirare il combustibile IFO 380.

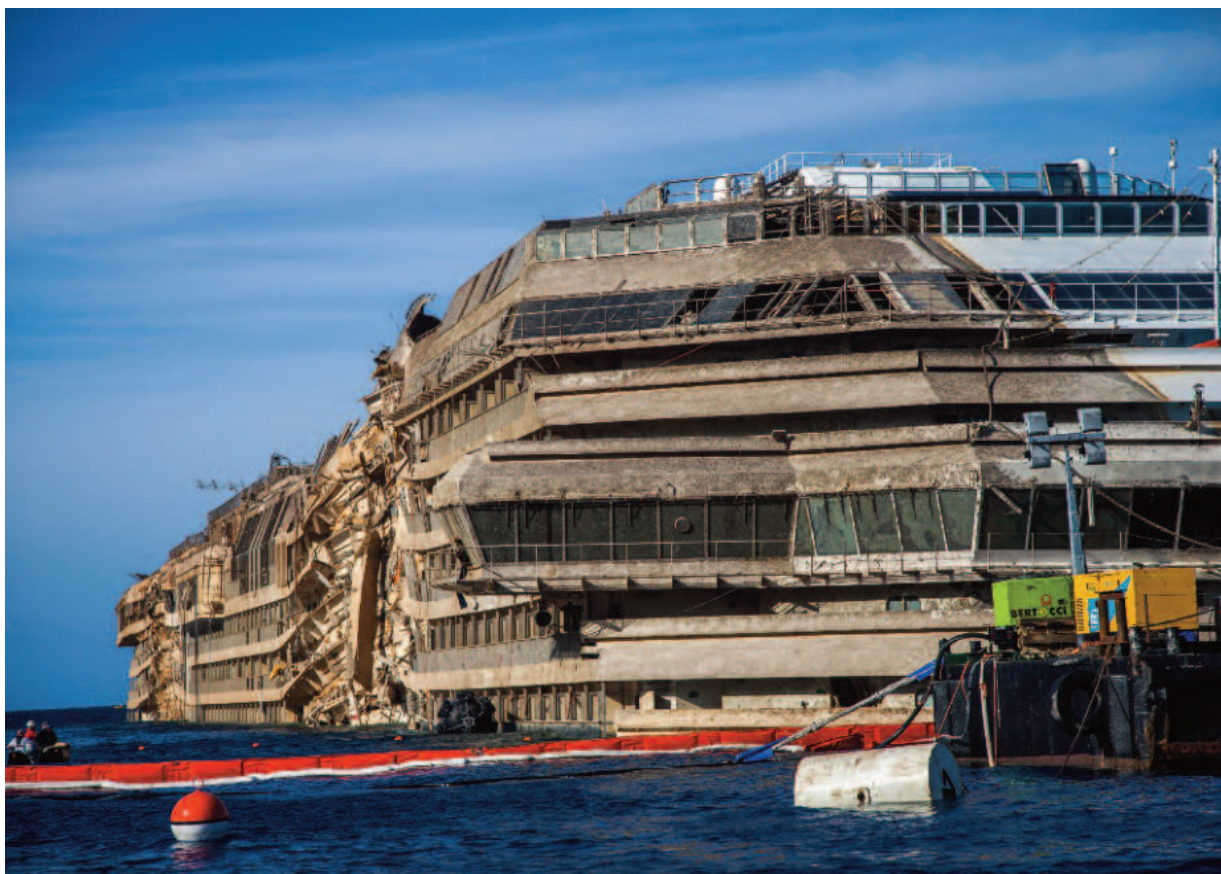
Figura 6.12: Mattina del 17 settembre 2013 i segni del contatto dello scafo con il fondale sono ben visibili.

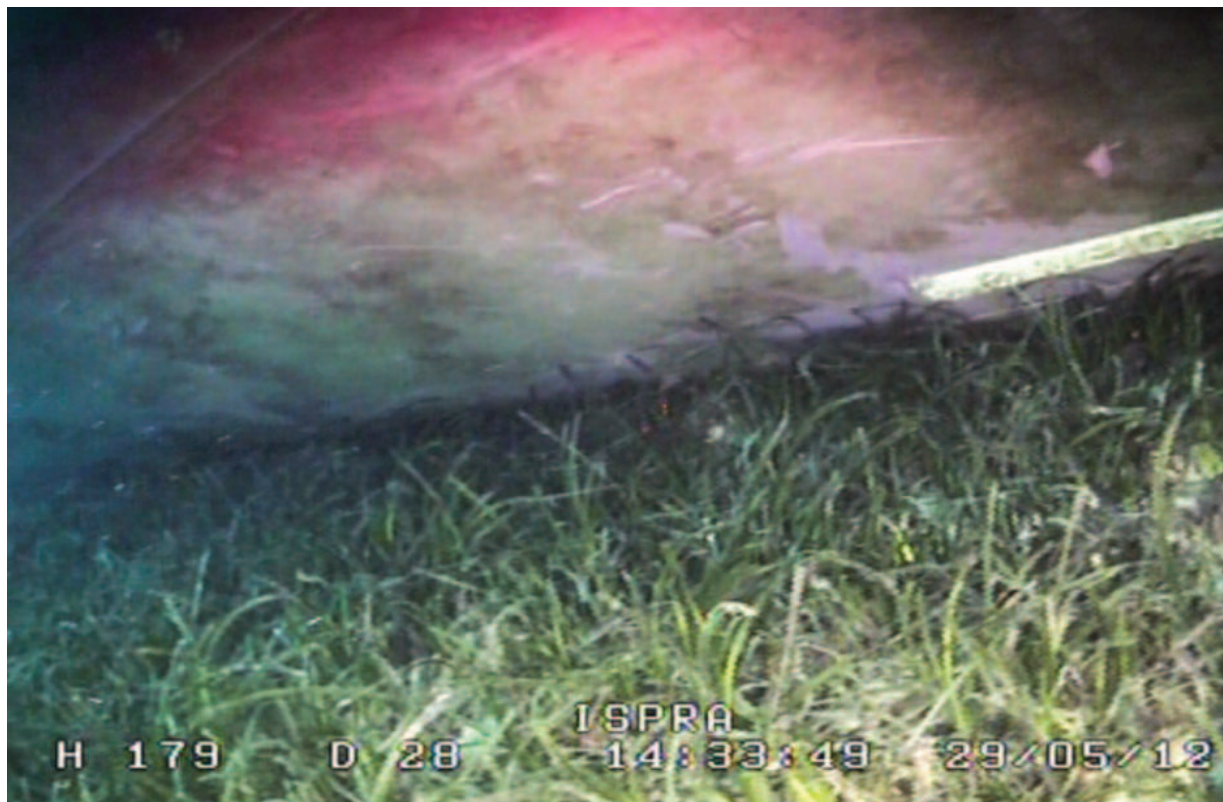
Figura 7.5: Parte di una prateria le cui foglie risultano "sbiancate" per effetto dell'ombra causata dal relitto (fermo immagine video ROV ISPPA).

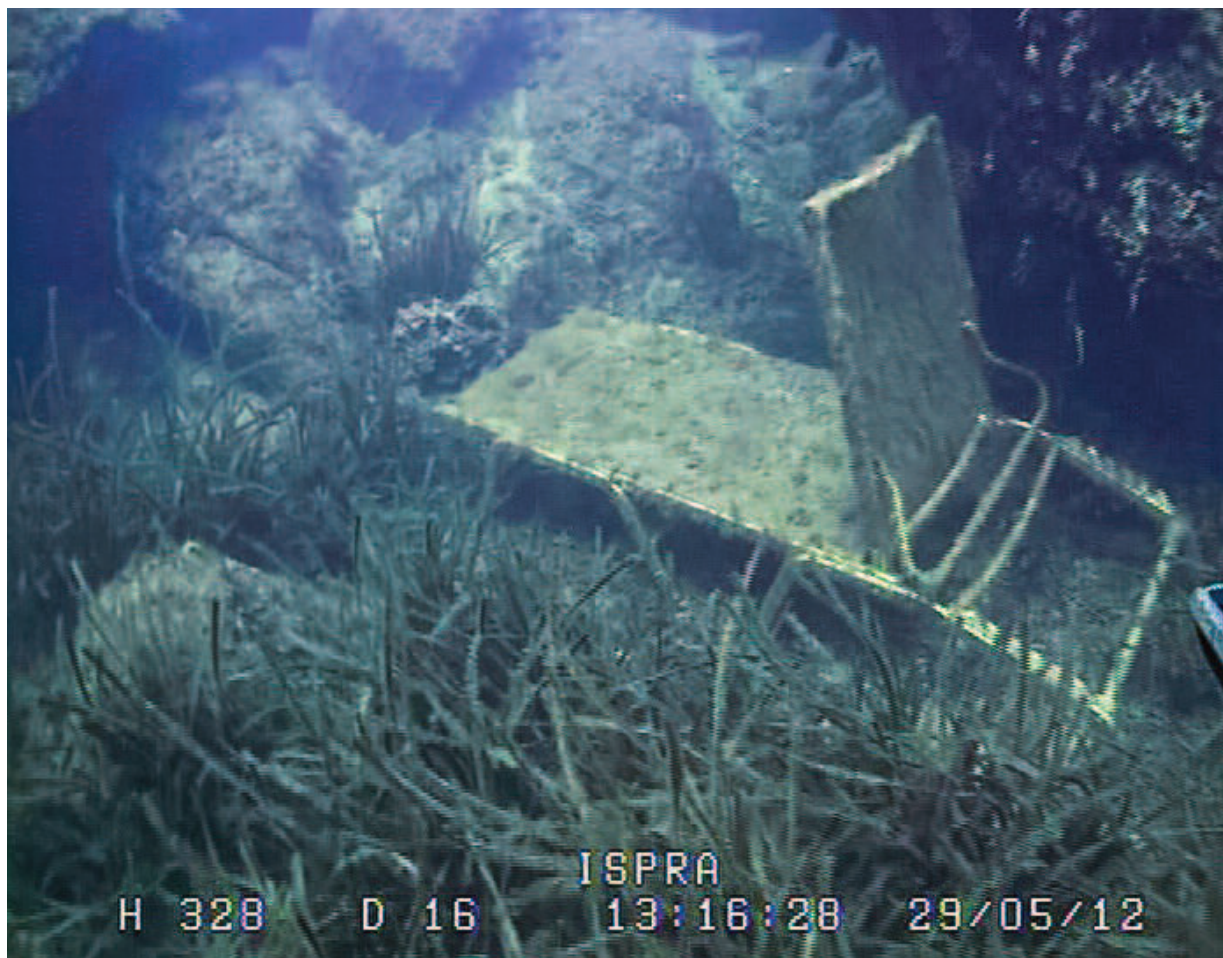
Figura 7.6: Posidonia e coralligeno danneggiati ripresi durante un'ispezione con il ROV ISPRA.

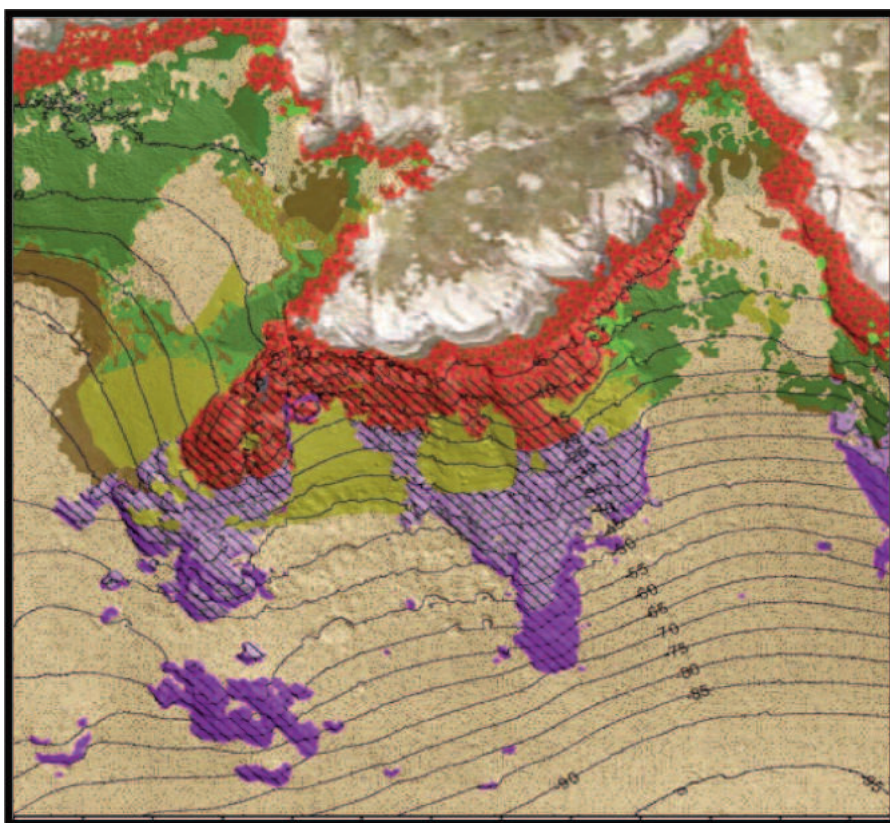
Figura 7.10: Carta delle biocenosi bentoniche. In tratteggiato le biocenosi di fondo duro che risultano danneggiate. Agosto 2018 (originale in scala 1:1.000). Rosso: Popolamenti infralittorali fotofili, Viola chiaro: popolamenti infralittorali sciafili e del circalittorale, Viola scuro: Coralligeno, Verde: prateria di Posidonia, Verde muschio: prateria di Posidonia danneggiata o persa, Verde brillante: Posidonia su roccia, Verde/Marrone: Prateria in regressione, Marrone: matte morta di Posidonia, Giallo: fondi mobili (fonte CIBM).

Grazie alle azioni di monitoraggio condotte sin dall'inizio è stato possibile avere un quadro molto dettagliato dello stato degli *habitat* dei fondali che hanno ospitato per molti anni il relitto e le strutture di cantiere. È stato osservato come questi si sono deteriorati nel tempo e in alcuni casi sono stati completamente distrutti, mostrando un substrato deserto e privo di vita.

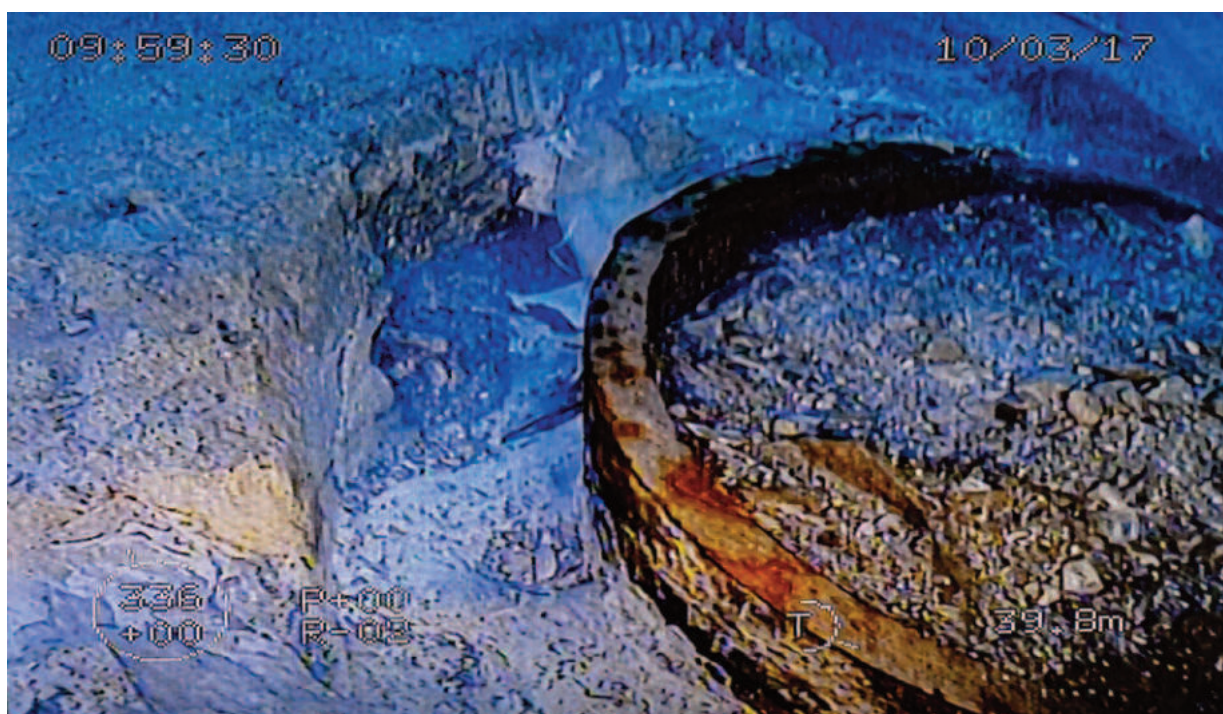
Nel caso delle piattaforme, le ragioni di quanti avrebbero voluto vederle trasformate in un'attrattiva per turisti e opportunità d'insediamento per organismi marini si sono confrontate con considerazioni circa il tempo che sarebbe trascorso prima che le strutture, in assenza di onerosa manutenzione, collassassero per effetto della corrosione marina con valutazioni sulle incognite che comporta l'alterazione di un *habitat* costiero. Il bilancio costi/benefici, richiesto nel caso della progettazione e messa in opera delle cosiddette "barriere artificiali", è un tema tutt'oggi molto dibattuto. Il relitto di una nave che giace su un fondale di tipo detto "mobile", perché costituito da sedimenti sciolti, crea infatti un substrato dove possono accrescersi organismi propri del *benthos* che popola esclusivamente i fondali, invece, detti "duri". Analogamente, la disposizione sul fondale di grandi manufatti in calcestruzzo, con anfratti e cavità variamente disposte per facilitarne la colonizzazione da parte di organismi sessili e offrire rifugio alla fauna vagile, diventa una struttura da poter sfruttare ad ausilio della pesca commerciale. Inoltre, le opere realizzate sul fondale per la rimozione della "Costa Concordia", come piattaforme e *anchor block*, sarebbero potute diventare barriere artificiali (*artificial reef*), creando le condizioni e il contesto per l'industria delle immersioni "ricreative" (Symes, *et al.*, 2020). Al termine dei lavori eseguiti per la rimozione di queste strutture, sul fondale ne sono comunque rimaste parti che non potevano o non conveniva asportare: monconi di palo che si elevavano dal fondale per un'altezza massima di un metro, spesso circondati da un anello di cemento, utilizzato nella fase di messa in opera delle strutture (Figura 8.8).

Figura 8.8: Alcuni dei residui di pali delle piattaforme rimasti sul fondale.

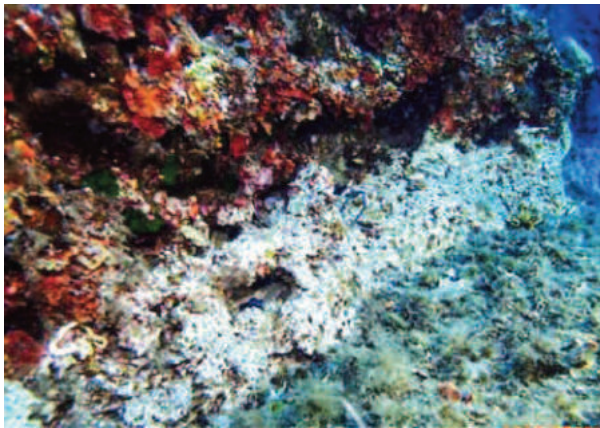
Figura 8.15: Fondale roccioso in cui si può osservare una fascia "sbiancata", segno del ricoprimento di materiale cementizio che ha impedito lo sviluppo di organismi sessili (foto ISPRA).

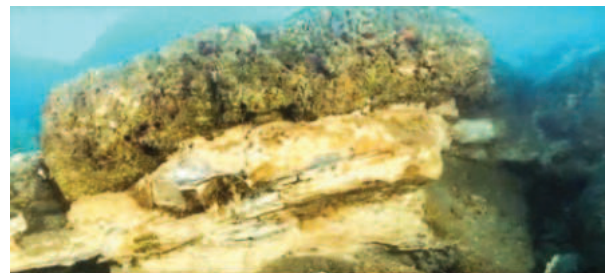
Al termine dei lavori di aspirazione e limitatamente a ristrette aree di cantiere è stato lasciato cemento solidificato infiltrato negli anfratti della roccia granitica, iniettato durante la fase di stabilizzazione del relitto per consolidare le rocce che erano state fratturate sotto il peso della nave (Figura 8.16).

Figura 8.16: Cemento solidificato infiltrato negli anfratti della roccia granitica (foto ISPRA).
