# **SICUREZZA NEGLI STABILIMENTI SEMPLICI. CASI INCIDENTALI IN CUI LA GRAVITÀ DELL'EVENTO (E DEGLI EFFETTI) PRESCINDE DALLA COMPLESSITÀ DEL PROCESSO**

**Caso 1: esplosione durante movimentazione in  
magazzino di stoccaggio chemicals solidi**

# Esplosione durante movimentazione in magazzino di stoccaggio chemicals solidi

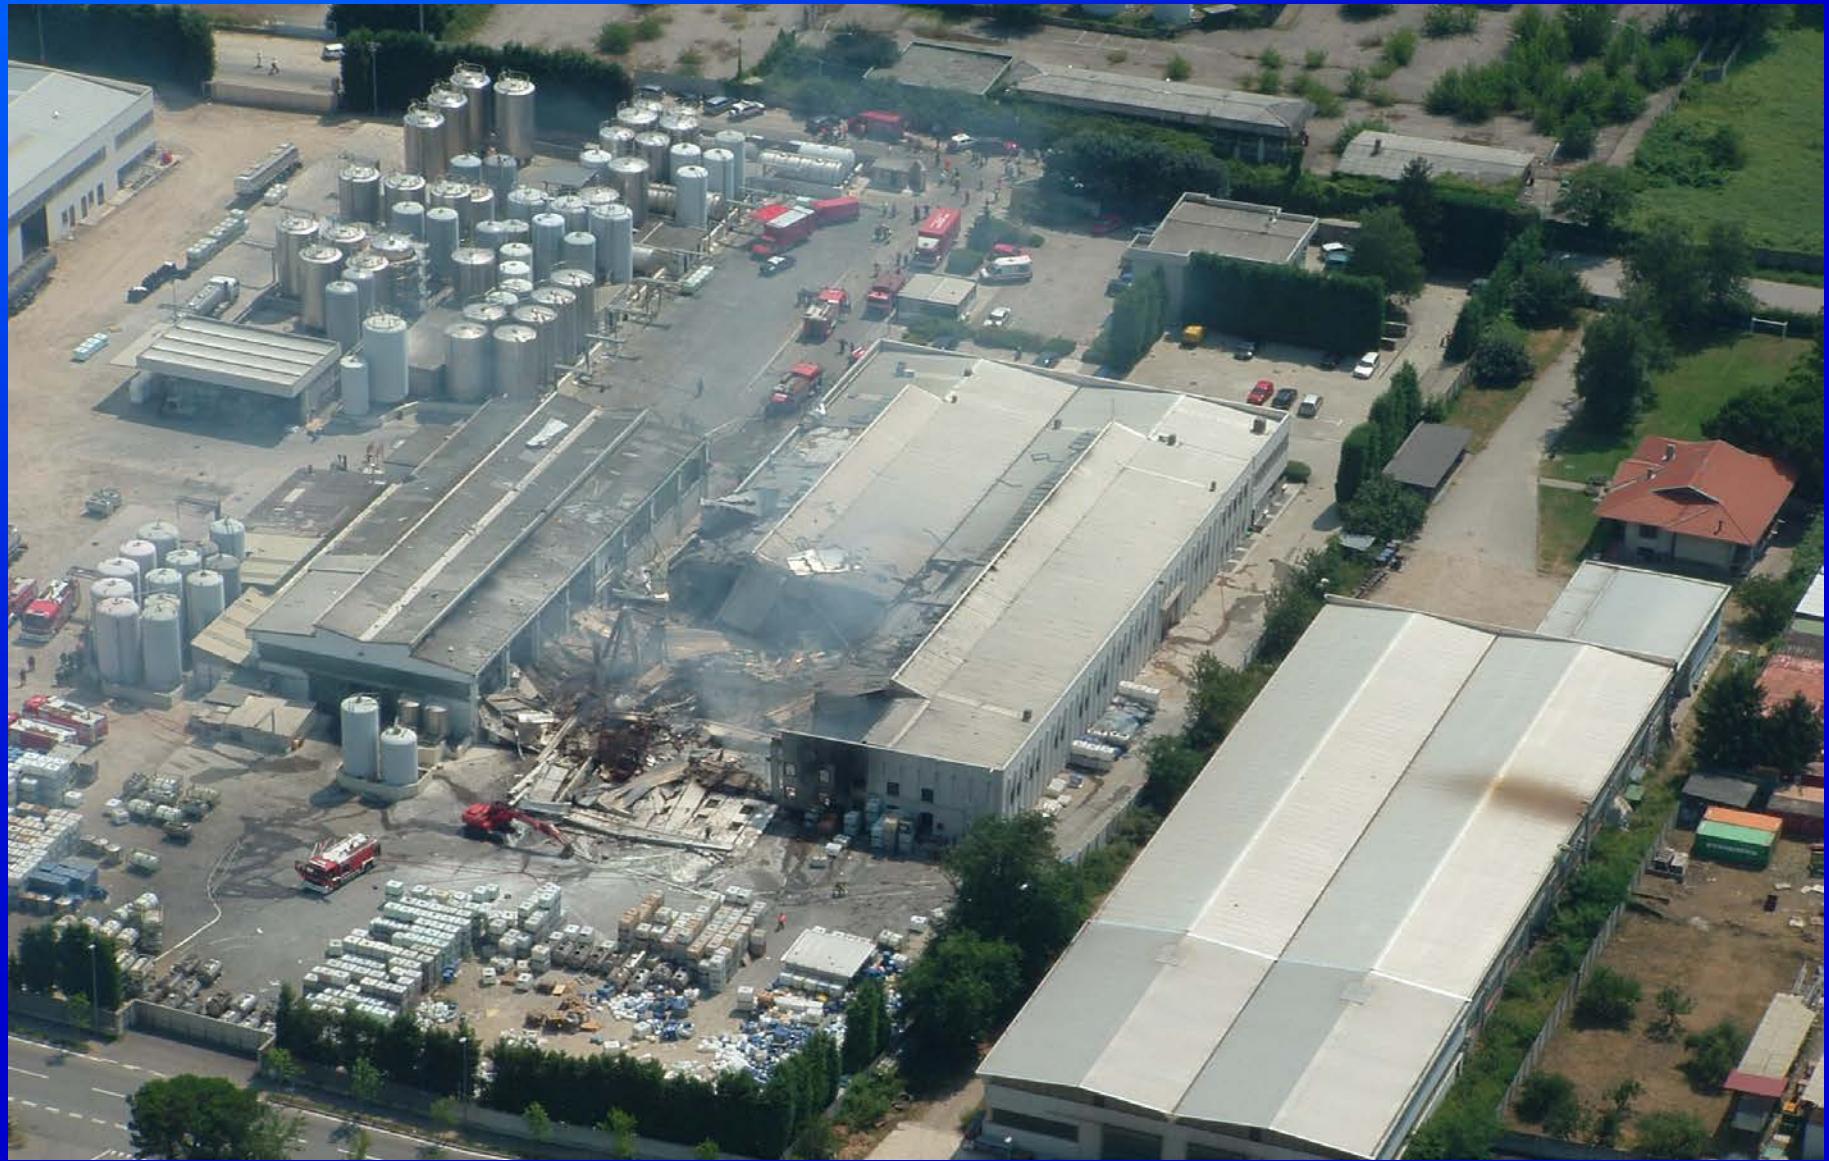
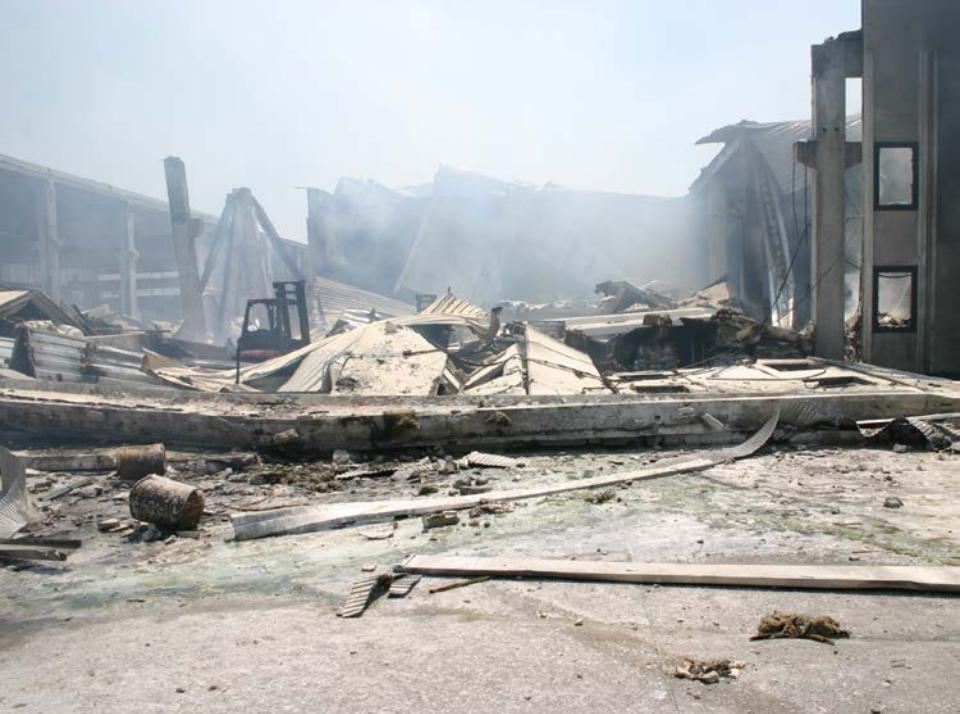
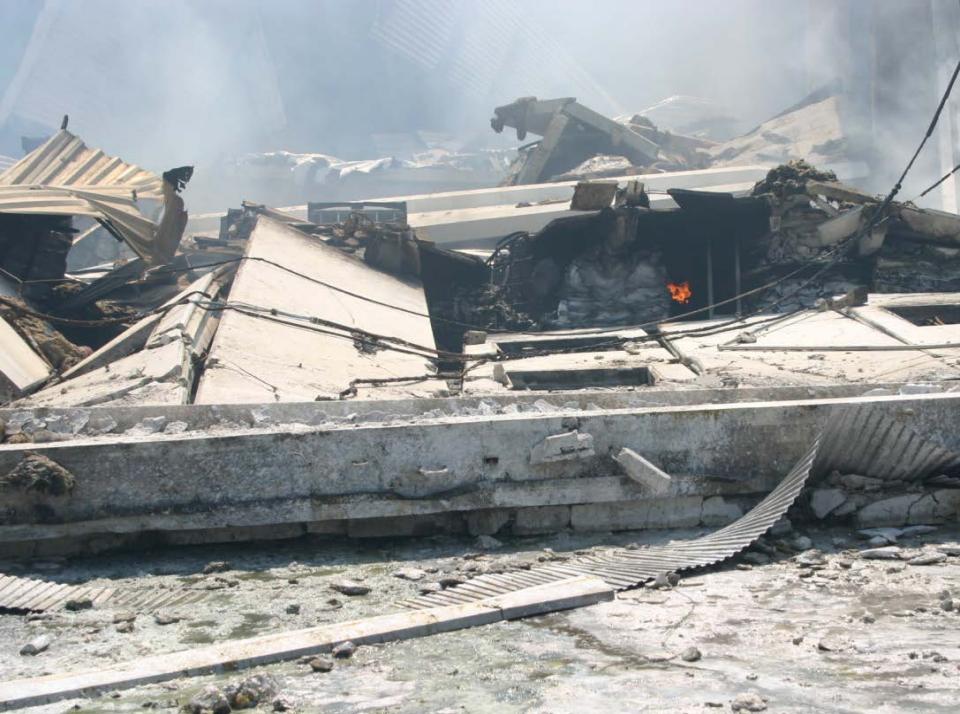
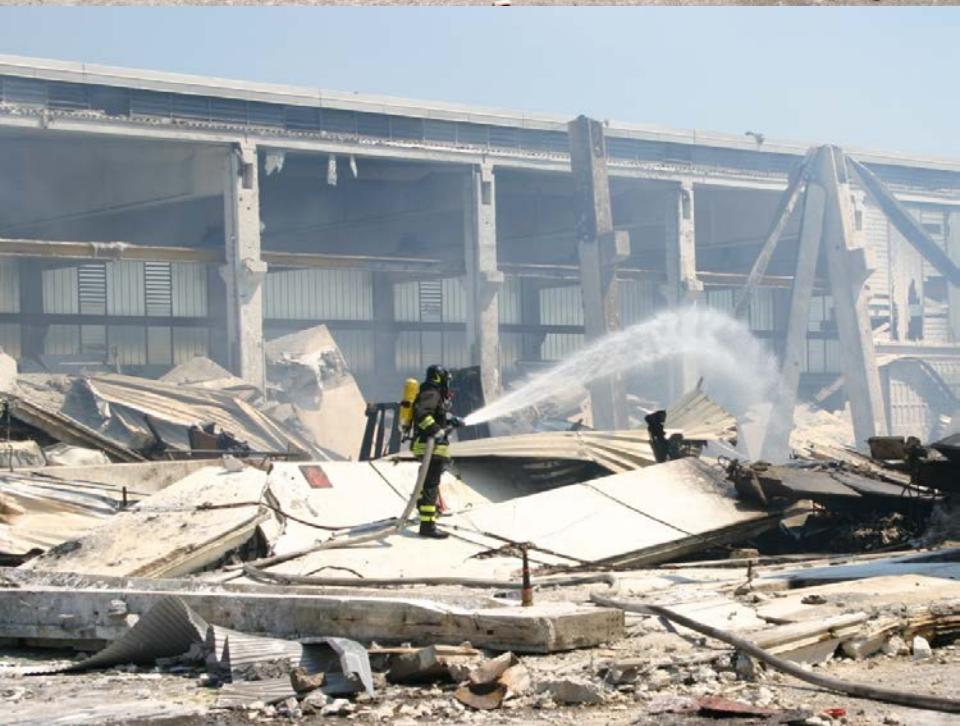
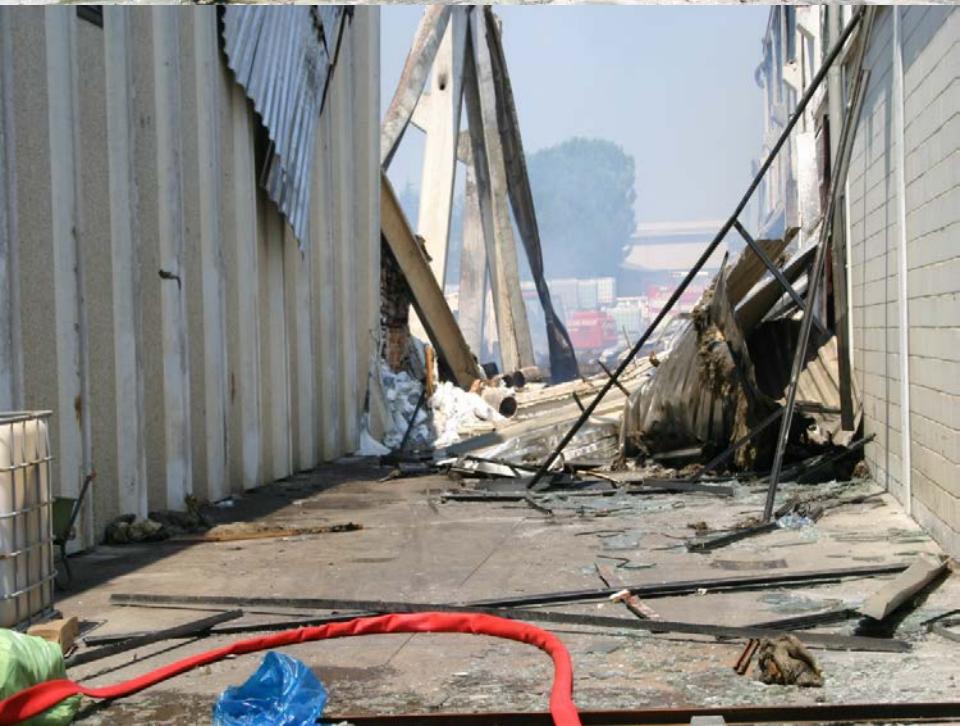
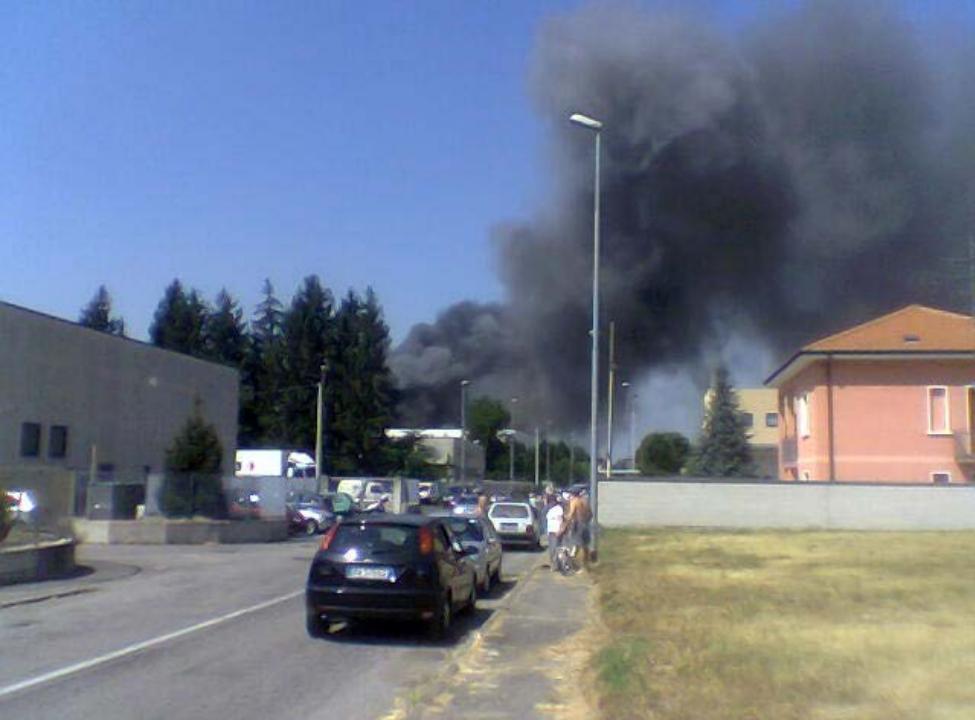
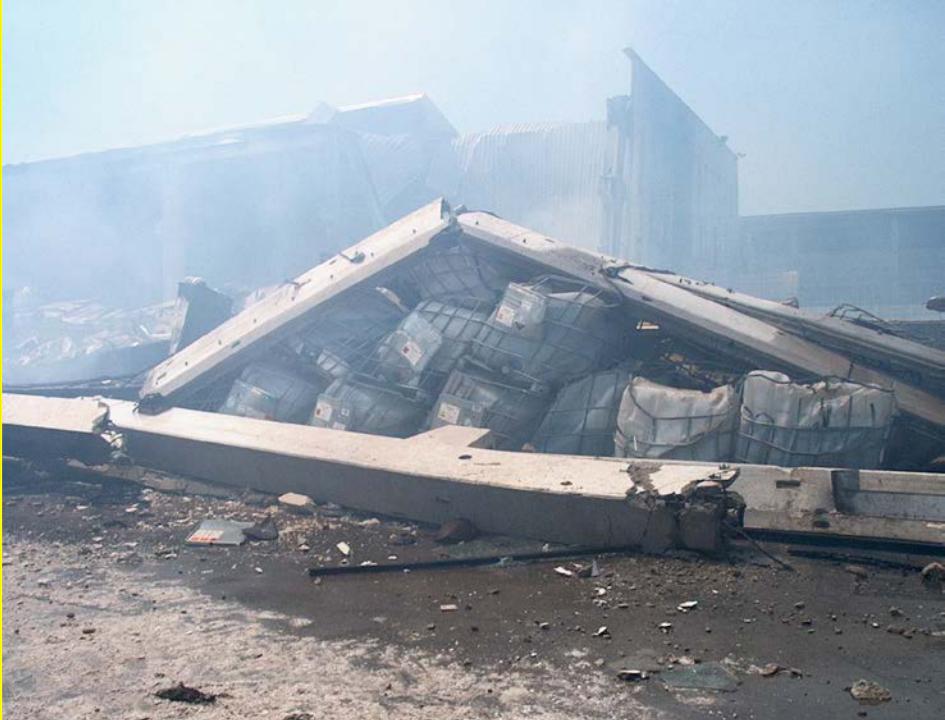
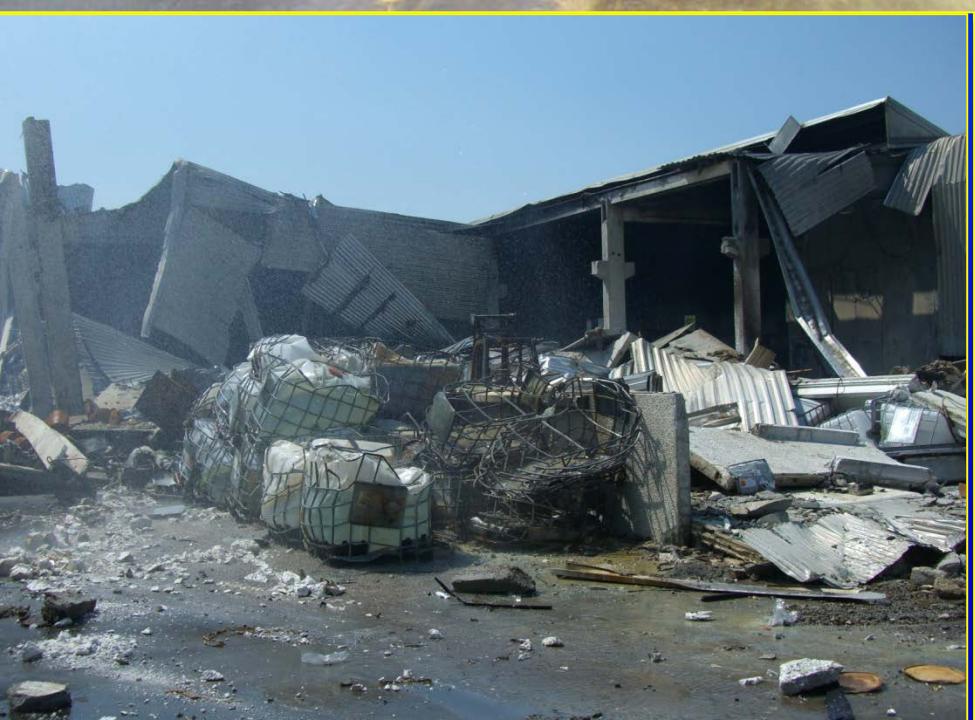
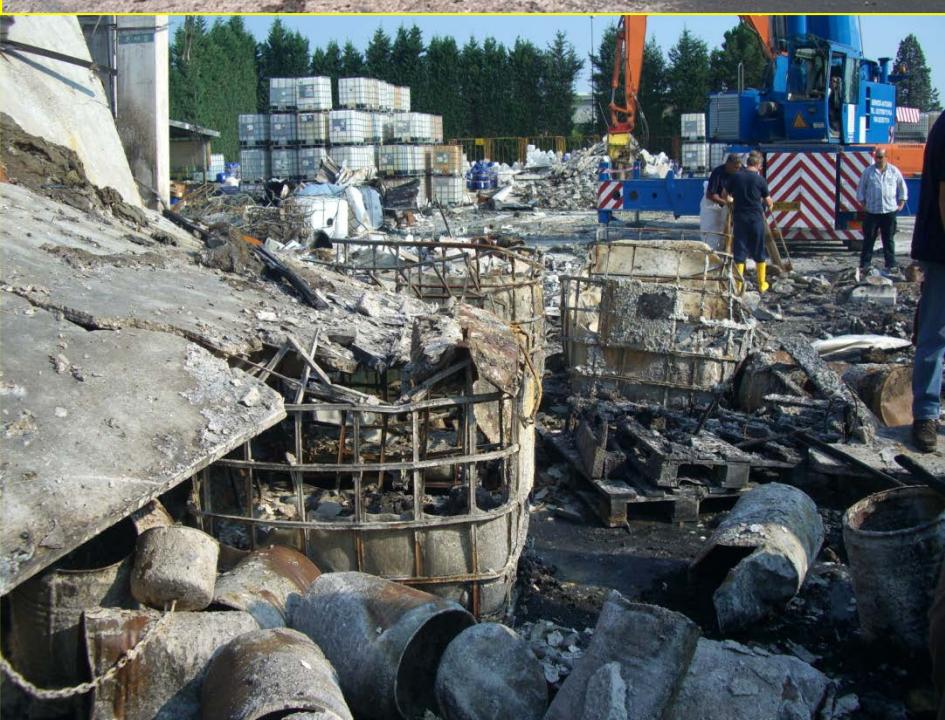
# Capannone A danneggiato

- mentre gli operatori si allontanavano vs presidi antincendio si verificava la **deflagrazione principale**, con collasso parziale del capannone A (pilastri laterali e di copertura), conseguente crollo pareti di tamponamento e travi a doppia falda lato NE
- **operatore interno veniva travolto dal crollo**: rinvenuto il suo corpo all'esterno del perimetro verso le 15.30; operatore interinale scaraventato sul piazzale esterno prima del crollo: in tal modo rimaneva solo contuso e ustionato; portato nel vicino ospedale veniva dimesso in serata
- effettuate prove sperimentali per individuare probabili cause presso la Stazione Sperimentale Combustibili

- danni a persone: 1 morto (magazziniere dipendente), 1 ferito (magazziniere interinale) contuso ed ustionato con ustioni di 1° grado, ospedalizzato e dimesso in serata
- danni materiali: danni interni corrispondenti a circa 3.2 mil. euro (danni strutturali e perdita materiale), di cui circa 810.000 euro di prodotto perso. Danni strutturali al capannone A, danni a tamponamenti interni degli uffici. Danni su capannone adiacente con modesti danni al materiale interno stoccati (carboni attivi e soda)
- danni ambiente: monitoraggio ARPA, proseguito nel giorno successivo, con misura di concentrazioni gas pericolosi tramite esplosimetri e drager, non ha evidenziato valori significativi per nessuna sostanza all'esterno dello stabilimento. All'interno riscontrata la presenza di NH<sub>3</sub> e HCN tali da rendere necessaria la maschera con filtro per le 48 ore successive all'evento

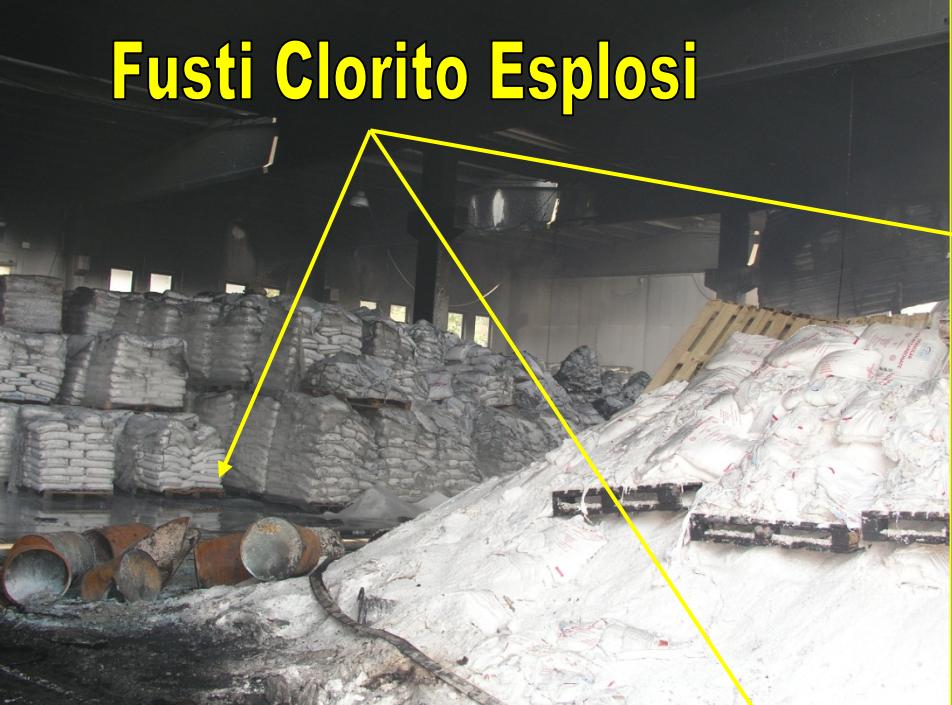
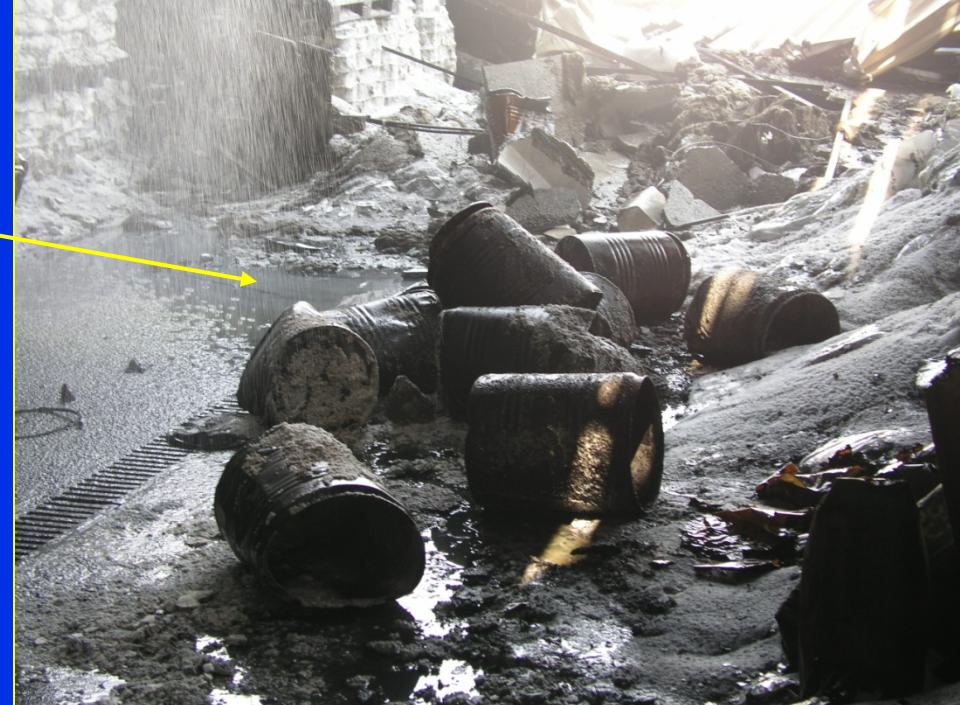
# Fusti Clorito Esplosi

- errata manovra di muletto all'interno dell'area comburenti ha causato urto e **caduta fusti di clorito di sodio**, fuoriuscita prodotto solido in cristalli, sviluppo nuvola di polvere di prodotto nel punto dello sversamento, successiva deflagrazione
  - fusti dotati di coperchio metallico chiuso da anello metallico a leva e **sigillo di sicurezza (spina)**, che veniva rimosso nel capannone A, prima del trasporto all'impianto di dissoluzione
  - tutto il clorito di sodio presente nel capannone (circa 30 t) è stato coinvolto nell'evento
- ➔ ipotesi più credibile: **clorito di sodio sversato avrebbe reagito con una sostanza incompatibile** presente sul luogo dello sversamento (ipotizzato acido peracetico poiché riscontrate tracce); tale reazione esotermica avrebbe innalzato la T fino a raggiungere le condizioni di decomposizione del clorito di sodio e la successiva esplosione

- “esplosione dovuta ad innescò di clorito di sodio a seguito di surriscaldamento da reazione di clorito con acido peracetico o con altre sostanze che possono dar luogo a reazioni incompatibili... Cause riconducibili a reazione indesiderata, non voluta e non valutata, fra clorito di sodio e acido peracetico o altre sostanze”

- “prove di miscelazione con acido peracetico hanno mostrato che la reazione tra quest'ultimo ed il clorito di sodio è fortemente esotermica ed immediata a T ambiente (30°C)...l'energia liberata da una reazione incompatibile con acido peracetico può aver innalzato la T di una parte del clorito di sodio presente fino all'innescò della reazione di decomposizione e, l'energia liberata da quest'ultima, può aver portata la T fino alla decomposizione dell'intera massa di clorito presente...Il forte sviluppo termico e la formazione di prodotti gassosi conseguenti possono aver portato agli effetti osservati”

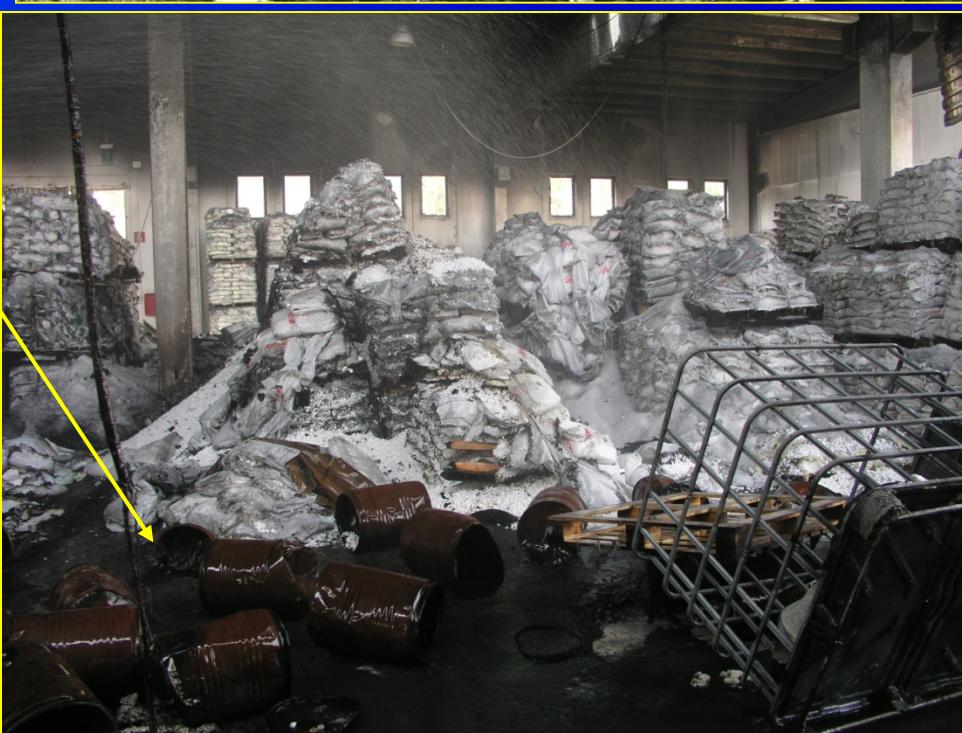
Accumulo stoccaggio  
dei materiali nel  
magazzino

- rinvenuta presenza di 1 cisternetta da 1000 l di acido peracetico al 15% stoccata all'esterno del magazzino, trovata danneggiata (per il crollo) e quasi vuota vicino al portone di accesso, zona soggetta a dilavamento da parte dei VVF per molte ore
- inoltre, presenza nel capannone A di un bancale di fusti di plastica blu contenenti acido peracetico, distante dal punto del rilascio; l'azienda ha dichiarato che tale presenza, non corretta trattandosi di prodotto incompatibile oltre che liquido, era temporanea e dettata dalla dinamica di magazzino; elemento che conduce ad ipotizzare una non corretta gestione di magazzino

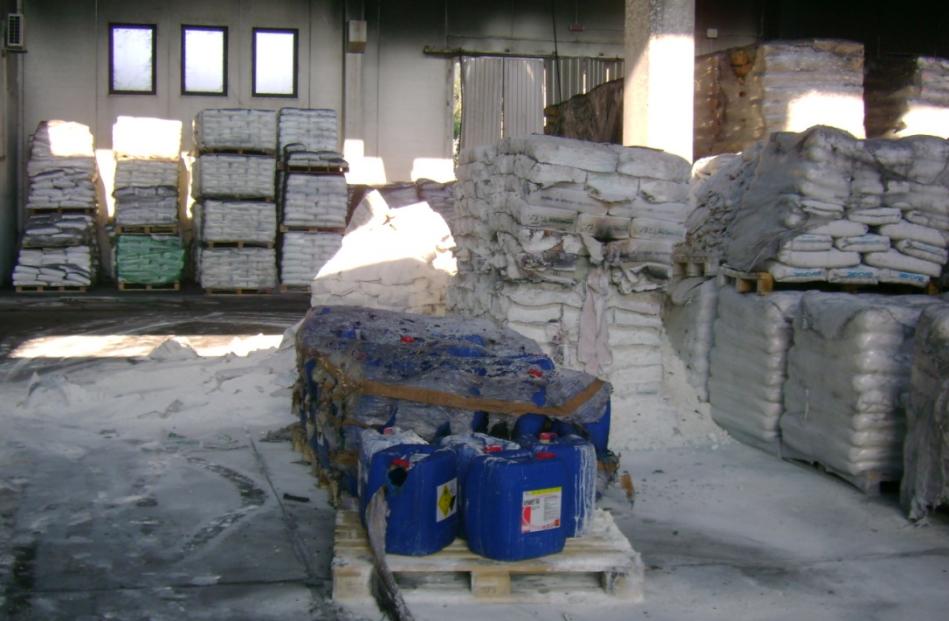
# Fustini acido peracetico

Integri perché lontani  
dall' esplosione e  
successivamente  
spostati.

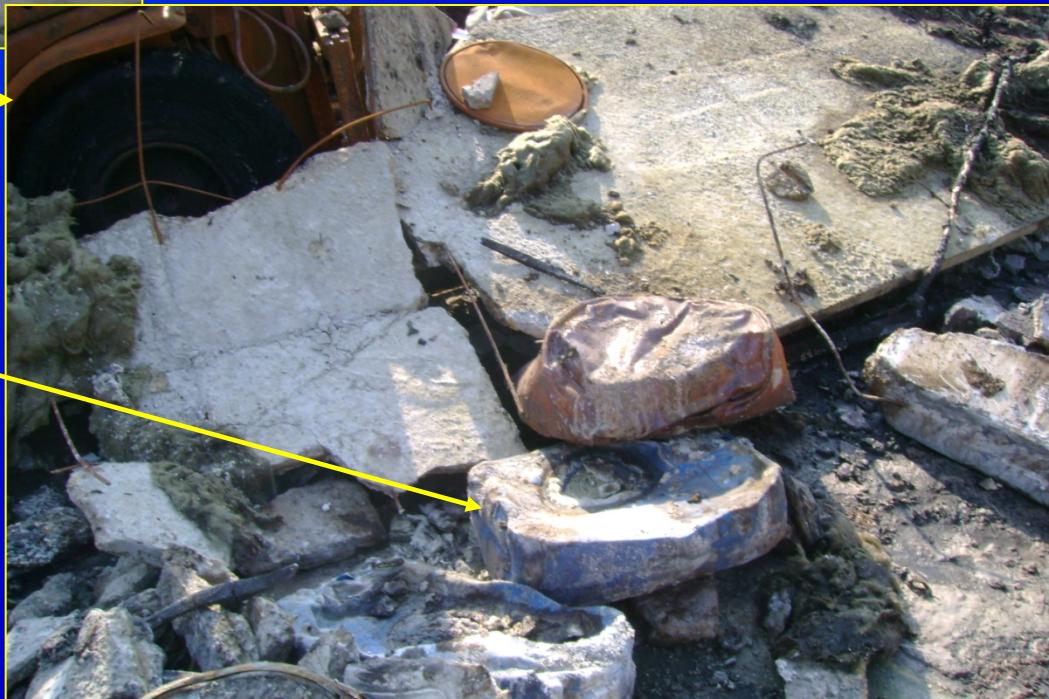
Evidenza della presenza  
di fustini di acido  
peracetico nell' area  
dell' esplosione, a  
fianco del muletto  
coinvolto
