SICUREZZA NEGLI STABILIMENTI SEMPLICI. CASI INCIDENTALI IN CUI LA GRAVITÀ DELL'EVENTO (E DEGLI EFFETTI) PRESCINDE DALLA COMPLESSITÀ DEL PROCESSO

Caso 2: esplosione durante infustamento in magazzino di stoccaggio chemicals liquidi

Ing. Fausta Delli Quadri (VAL- RTEC – IND)

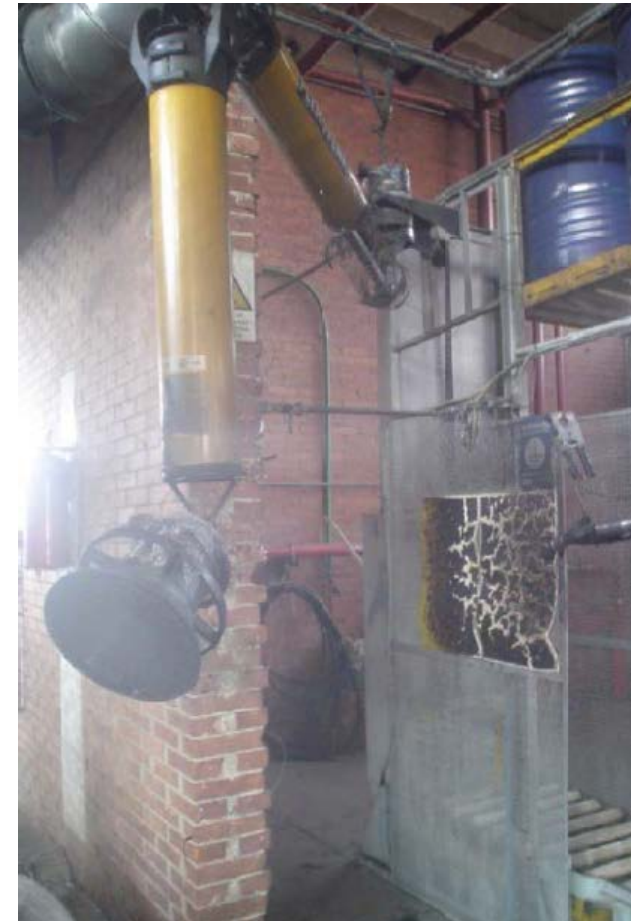
Caso studio 2 – apparecchiatura origine dell'evento

- l'apparecchiatura origine dell'evento è il fusto metallico da 200 l, omologato ADR, dotato di apertura di carico da 2" e sfiato vent, verniciato esternamente

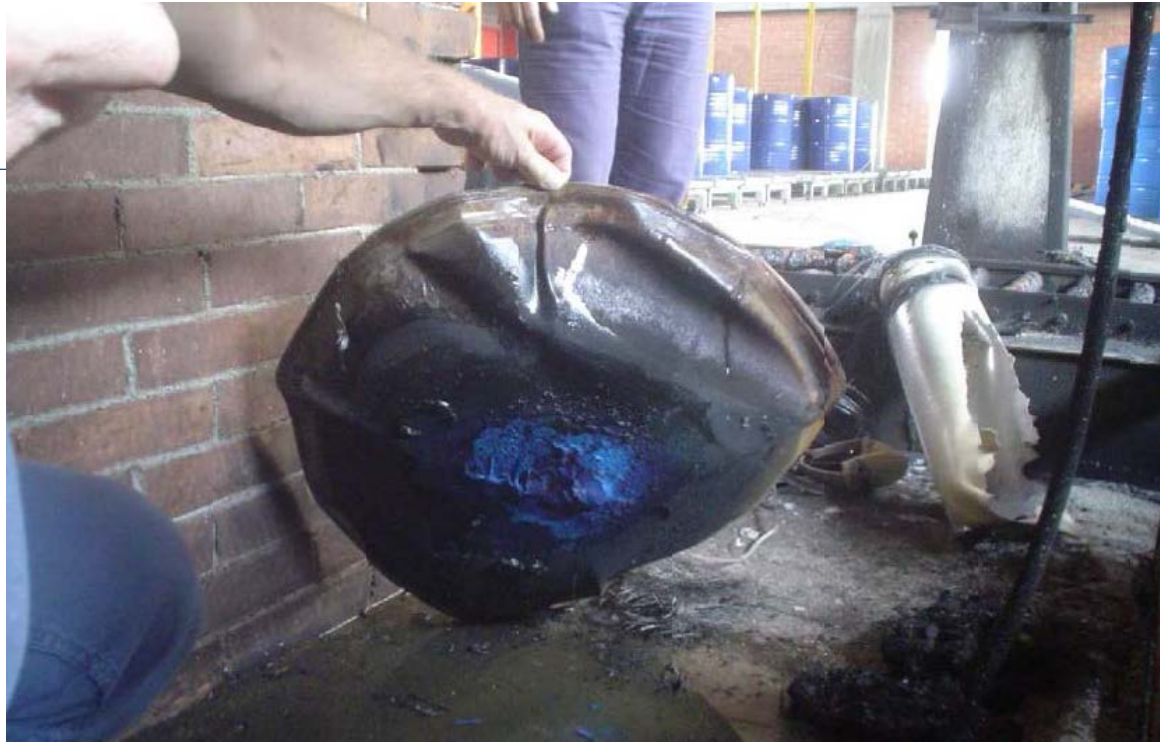
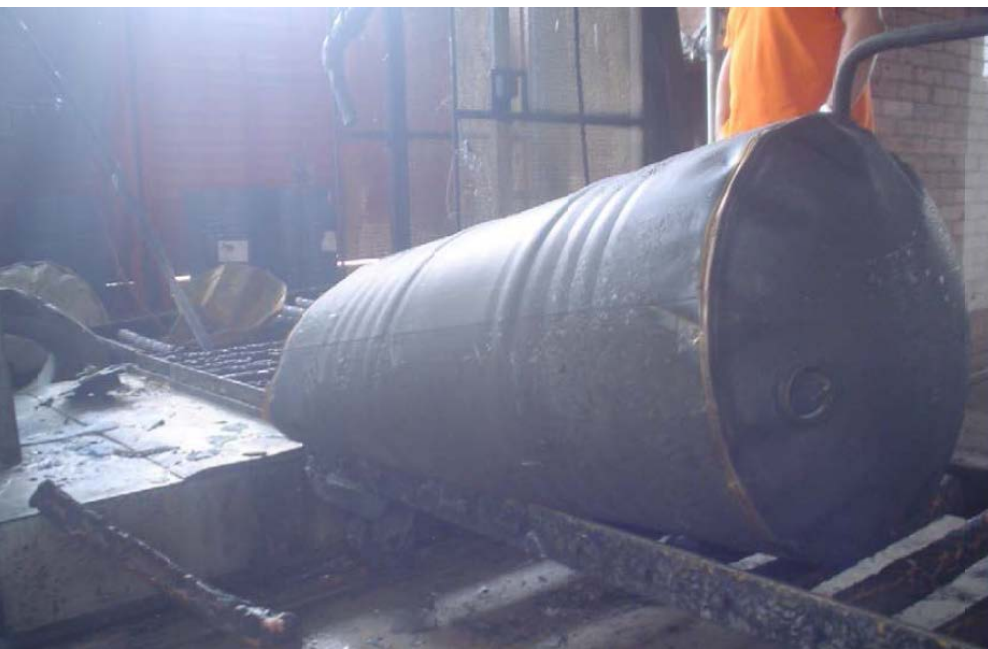
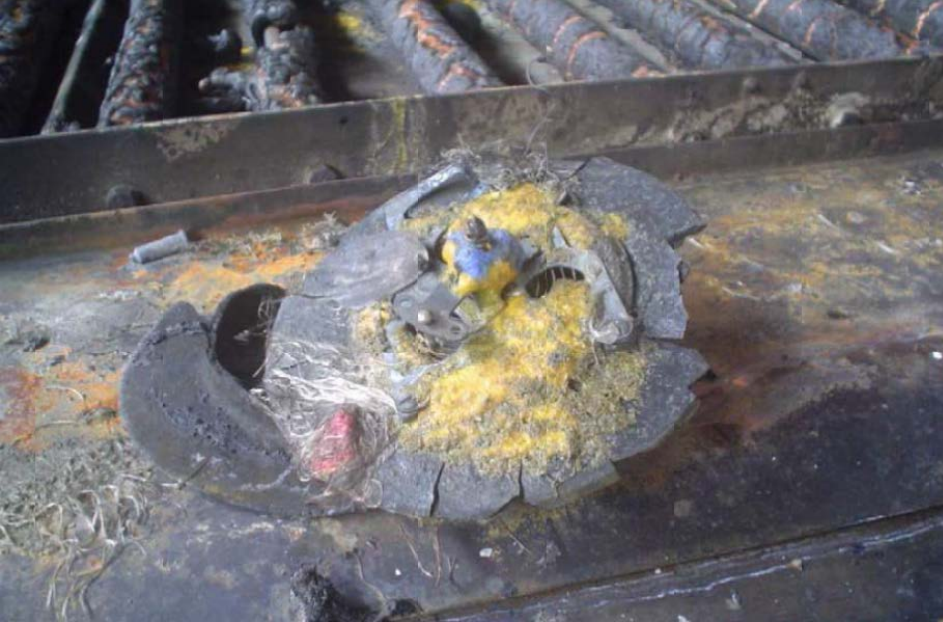
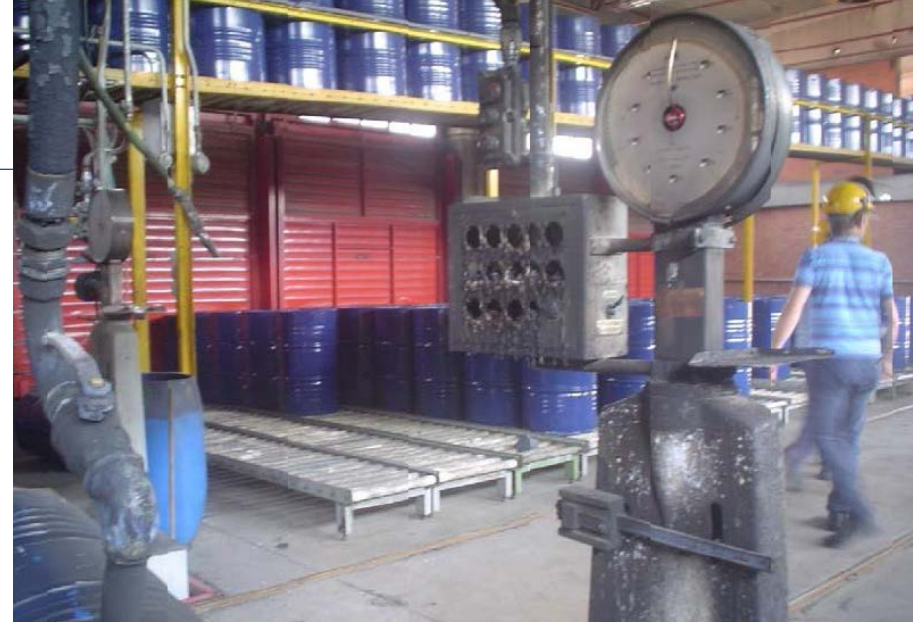
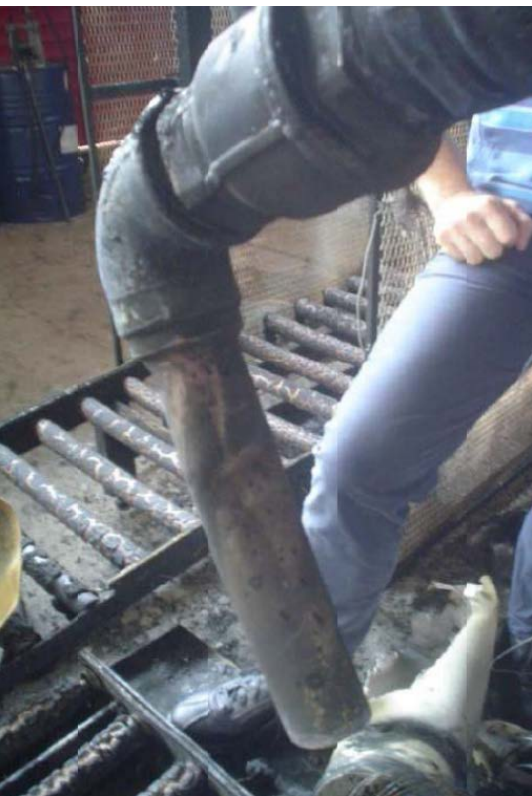
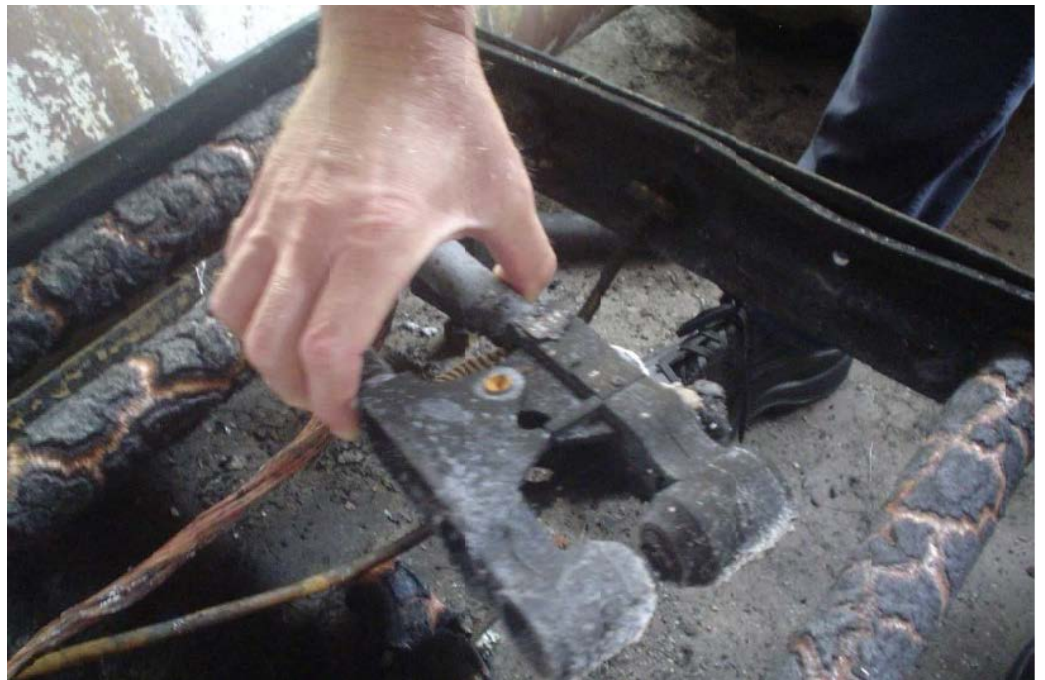
Caso studio 2 – conseguenze/danni

- decesso operatore che eseguiva l'infustamento di acetato di butile. Distacco del fondo del fusto esplosivo, e violenta proiezione del liquido in fiamme sull'operatore Sig. F, provocando ustioni su volto, tronco, arti inferiori e superiori per una estensione totale del 80% del corpo, risparmiando solo il torace superiore, mani e piante dei piedi (per la presenza di guanti e scarpe di lavoro)
- danni circoscritti alla postazione di infustamento D1 all'interno del capannone A: danni da fiamma diretta ad apparecchi e attrezzature fino ad un'altezza approssimativamente pari a sei metri da terra (stimati dall'azienda orientativamente 300.000 euro di danni materiali interni)

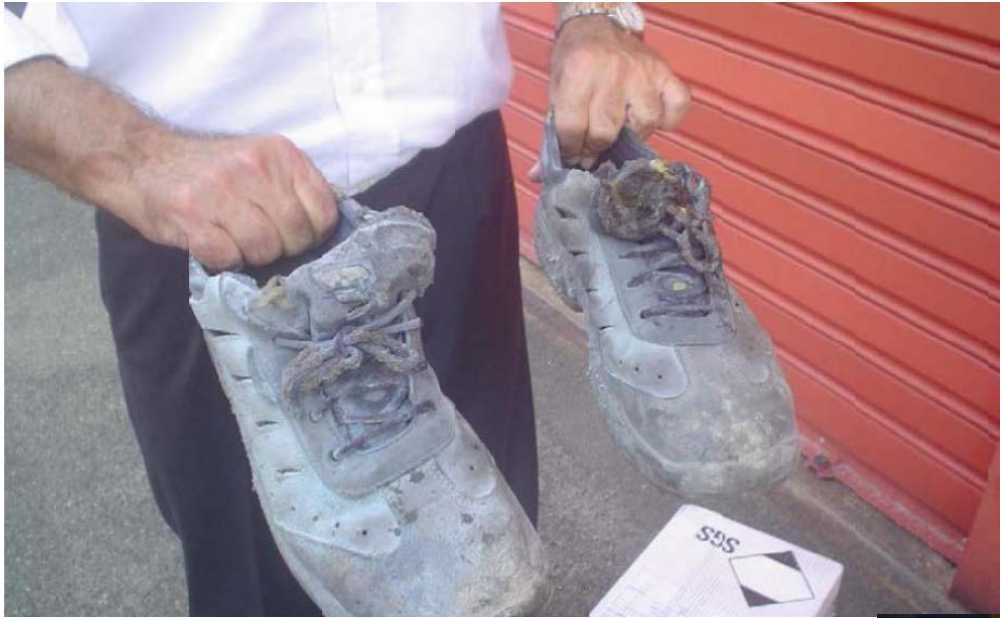
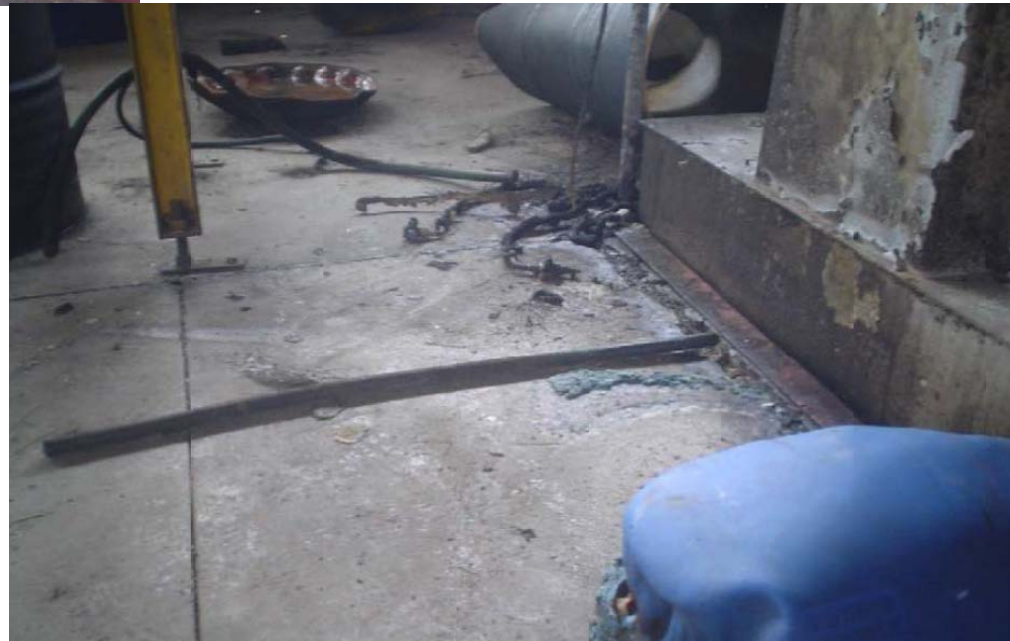
- il decesso poteva probabilmente essere evitato, se lo stesso operatore avesse regolarmente indossato tutti i DPI (tuta, casco ...) previsti per l’operazione di infustamento, in particolare la tuta antistatica ignifuga, (che avrebbe protetto la parte del corpo seriamente ustionata)

- l’operatore deceduto indossava solo scarpe e guanti antistatici, ma era sprovvisto di tuta, casco ed occhiali. La mancanza di utilizzo di tutti i DPI non era stata notata/richiamata né dai colleghi, comunque interfacciatisi con l’infortunato, né dalla direzione che supervisiona le operazioni
