Sicurezza dei serbatoi atmosferici di idrocarburi Impatto sull'ambiente anche in riferimento ad eventi significativi di rilevanza internazionale

Caso 3 (Belgio)

**Rilascio su suolo di grezzo per deformazione mantello/
basamento di serbatoio stoccaggio**

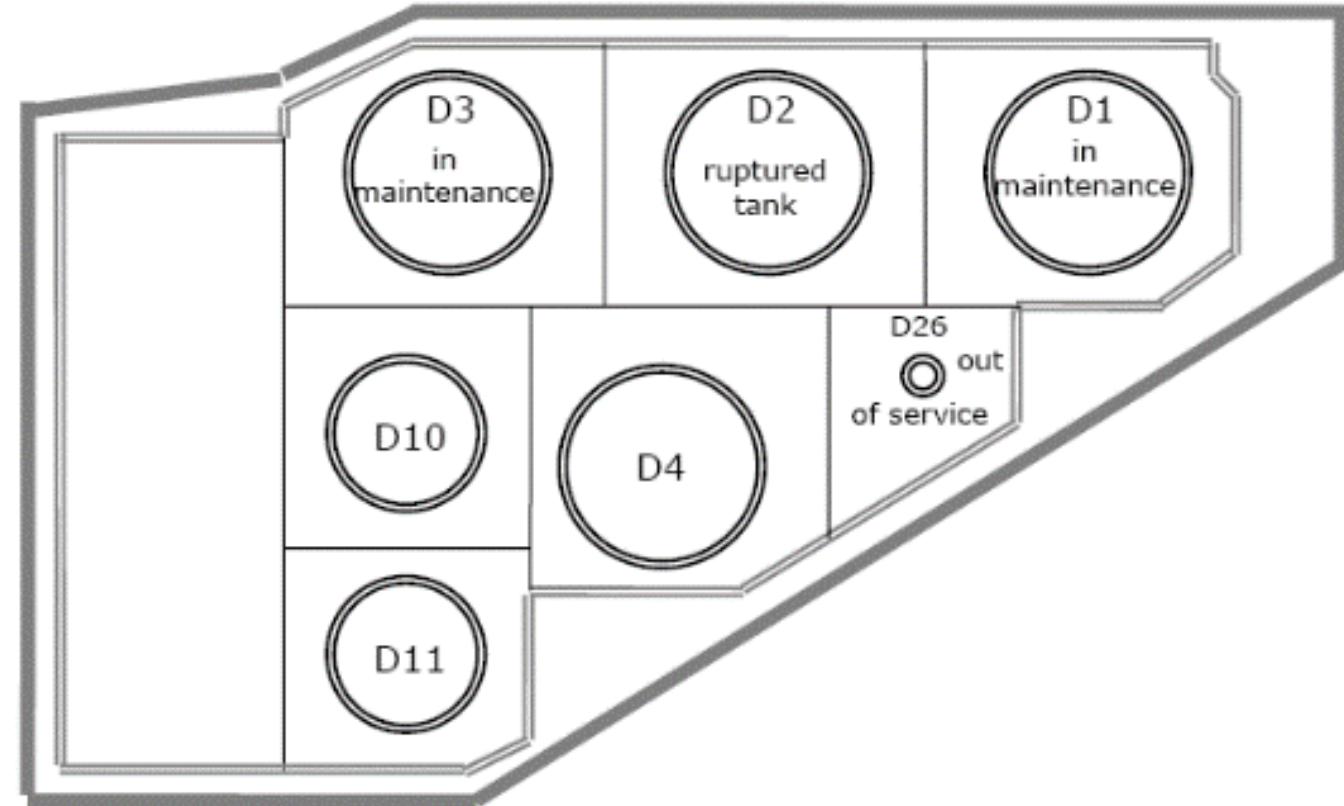
Al momento dell'incidente rilevante, la situazione dei serbatoi era la seguente:

- D2 pieno al 75% di grezzo
- D4 parzialmente pieno di grezzo
- D1 e D3 vuoti ed in manutenzione
- D10 pieno di fanghiglia (slop-oil)
- D11 vuoto

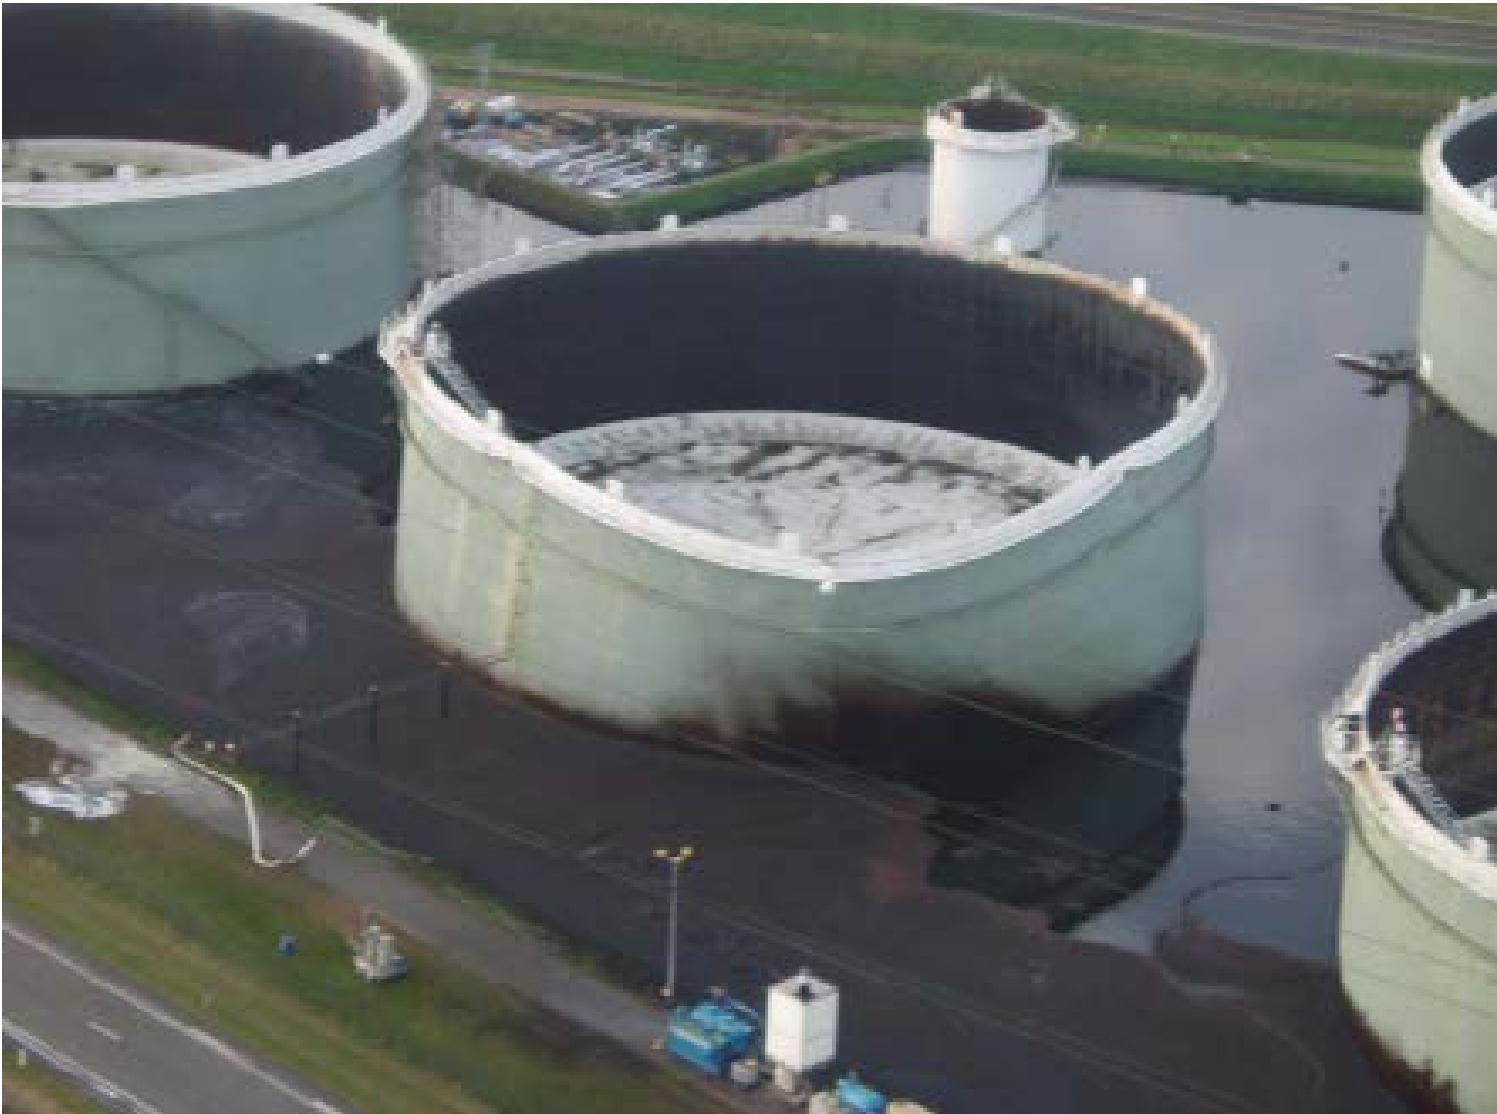
- grossa fuoriuscita di grezzo rilevata dal serbatoio D2, che conteneva circa 37000 m³ di grezzo
- operatori in sala controllo della raffineria allertati da allarme di basso-livello al D2. La registrazione di livello nel sistema di controllo in sala quadro indicava che quasi l'intero contenuto del serbatoio D2 era stato rilasciato in 15 minuti
- conseguente formazione di un'enorme ondata di grezzo. A causa dell'altezza dell'argine, solo una piccola quantità di grezzo (circa 3 m³) fuoruscì dal parco stoccaggio. La gran quantità di grezzo rilasciata riempì l'intero fosso del parco (largo 42000 m²) fino ad un'altezza di 1 m. Dopo il rilascio, il serbatoio iniziò ad accasciarsi in avanti, e una parte del basamento del serbatoio scomparve

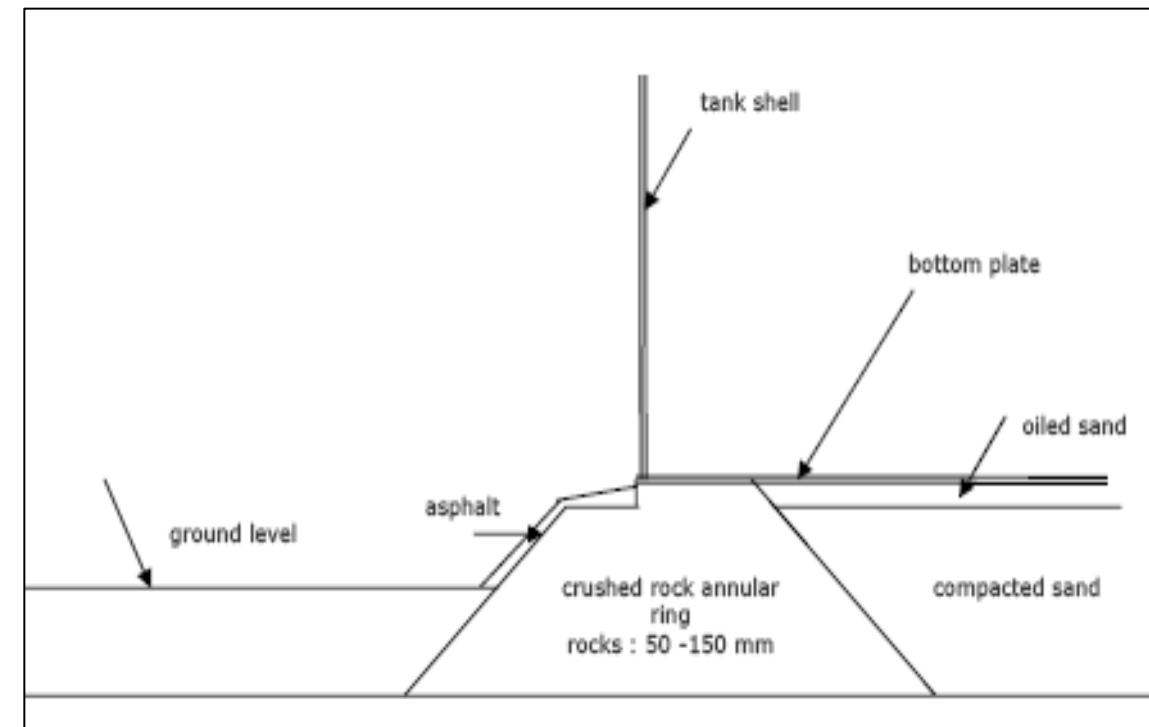
- La fondazione del D2: anello di materiale granulare (ghiaia di sassi di roccia frantumata), con sassi dal diametro di 50-150mm, altezza di circa 120cm di cui una parte al di sotto del livello del terreno, largo circa 340 cm alla base e 100cm alla sommità. Il mantello era situato al centro della larghezza dell'anello
- Parte interna dell'anello riempita di sabbia compatta, sopra cui c'era strato di 5cm di sabbia oleata per evitare corrosione esterna del fondo
- Il sottosuolo costituito da strato di morbida argilla di 1 m, con sotto uno strato di sabbia di 3m

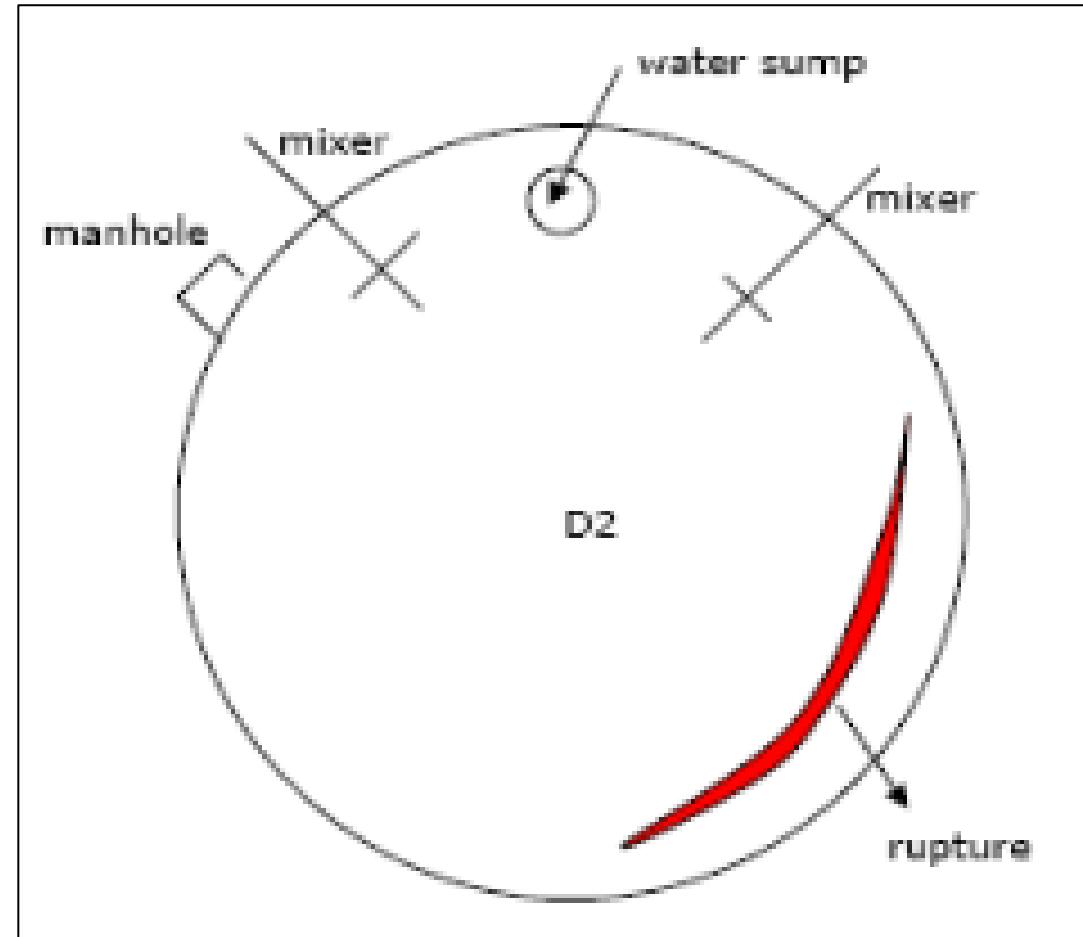
L'investigazione ha mostrato che le piastre di fondo, in corrispondenza di una stretta e lunga banda circolare lunga circa 35m e larga circa 20cm, posta a circa 1,5 m dal mantello, erano estremamente indebolite a causa della corrosione interna. In tale banda lo spessore delle piastre era ridotta quasi a zero, e il fondo del serbatoio aveva formato una fossetta (gutter), in cui fu rilevata una corrosione interna uniforme (non di tipo pitting)

- Durante l'utilizzo del serbatoio D2 si è formata una fossetta nel fondo, a circa 1,5m dal mantello, a causa della quale l'acqua presente non defluiva completamente verso il sistema di drenaggio. L'accumulo di acqua stagnante nella fossetta causò una profonda corrosione che ridusse fortemente lo spessore del fondo in quella zona
- La rilevante fuoriuscita di grezzo partì all'inizio con una piccola perdita, che saturò la sabbia compatta sottostante favorendo la fluidificazione, con riduzione localizzata della resistenza della fondazione sotto il serbatoio; a causa della pressione idrostatica del grezzo sul fondo, questo si fessurò lungo la fossetta
- La forza del flusso di grezzo uscente fu tale da distruggere una parte della fondazione del serbatoio, e spazzare via parte del sottosuolo

- La fossetta si è formata a causa di cedimenti (assestamenti) della fondazione, che in quel punto era costituita da sabbia compatta
- La fossetta si è formata probabilmente durante il 1° test idrostatico nel serbatoio: nel momento in cui il serbatoio viene caricato per la 1° volta, la sabbia compatta si sistema, ma a causa dell'esistenza di cavità nell'anello granulare, una parte della sabbia scompare in tali cavità, tra i sassi di roccia. A causa di tale fenomeno una fossetta si è formata nelle piastre di fondo, vicino all'anello granulare. Calcoli basati sul metodo degli elementi finiti hanno mostrato che, sulla base delle informazioni sulle fondazioni, sul sottosuolo e sulle dimensioni del serbatoio, la formazione della fossetta poteva essere prevista

- Dopo l'incidente, analizzato il carattere corrosivo dell'acqua al fondo dei serbatoi, drenata regolarmente (misurandone il pH)
- Revisionato il programma di ispezioni di tutti i serbatoi verticali di stoccaggio. Tra 2 ispezioni interne, programmate misurazioni di emissioni acustiche, sulla base di cui decidere la data successiva di ispezione interna, se necessario
- Durante l'ispezione interna dei serbatoi, previste misure a ultrasuono di spessore a banda incrociata ma con esplorazione dell'intero fondo. Se viene usato un 'floor scan', 5 misure addizionali di spessore ad ultrasuono effettuate su ogni piastra di fondo
- Al fine di individuare perdite in stadio incipiente, adozione di controllo con allarme sulle variazioni di livello anomale nei serbatoi di grezzo, e sistema di rilevamento di grezzo sotto i serbatoi on-line
