Sicurezza dei serbatoi atmosferici di idrocarburi Impatto sull'ambiente anche in riferimento ad eventi significativi di rilevanza internazionale

3° modulo formativo – 8 luglio 2025 ore 10.00 (webinar)

Perdita di grezzo da mantello serbatoio TG con impatto su falda

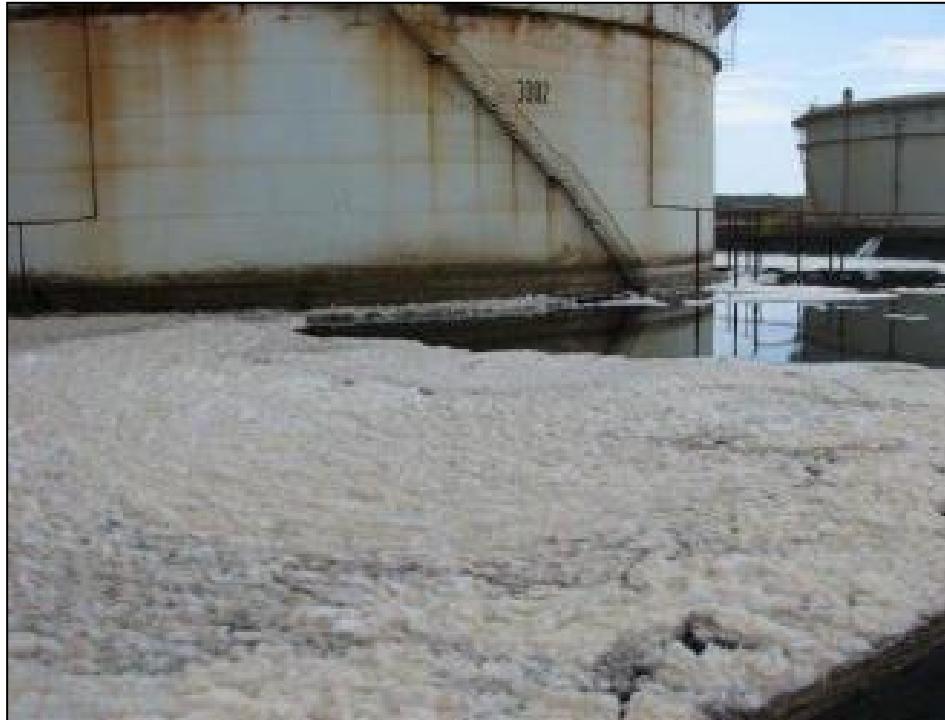
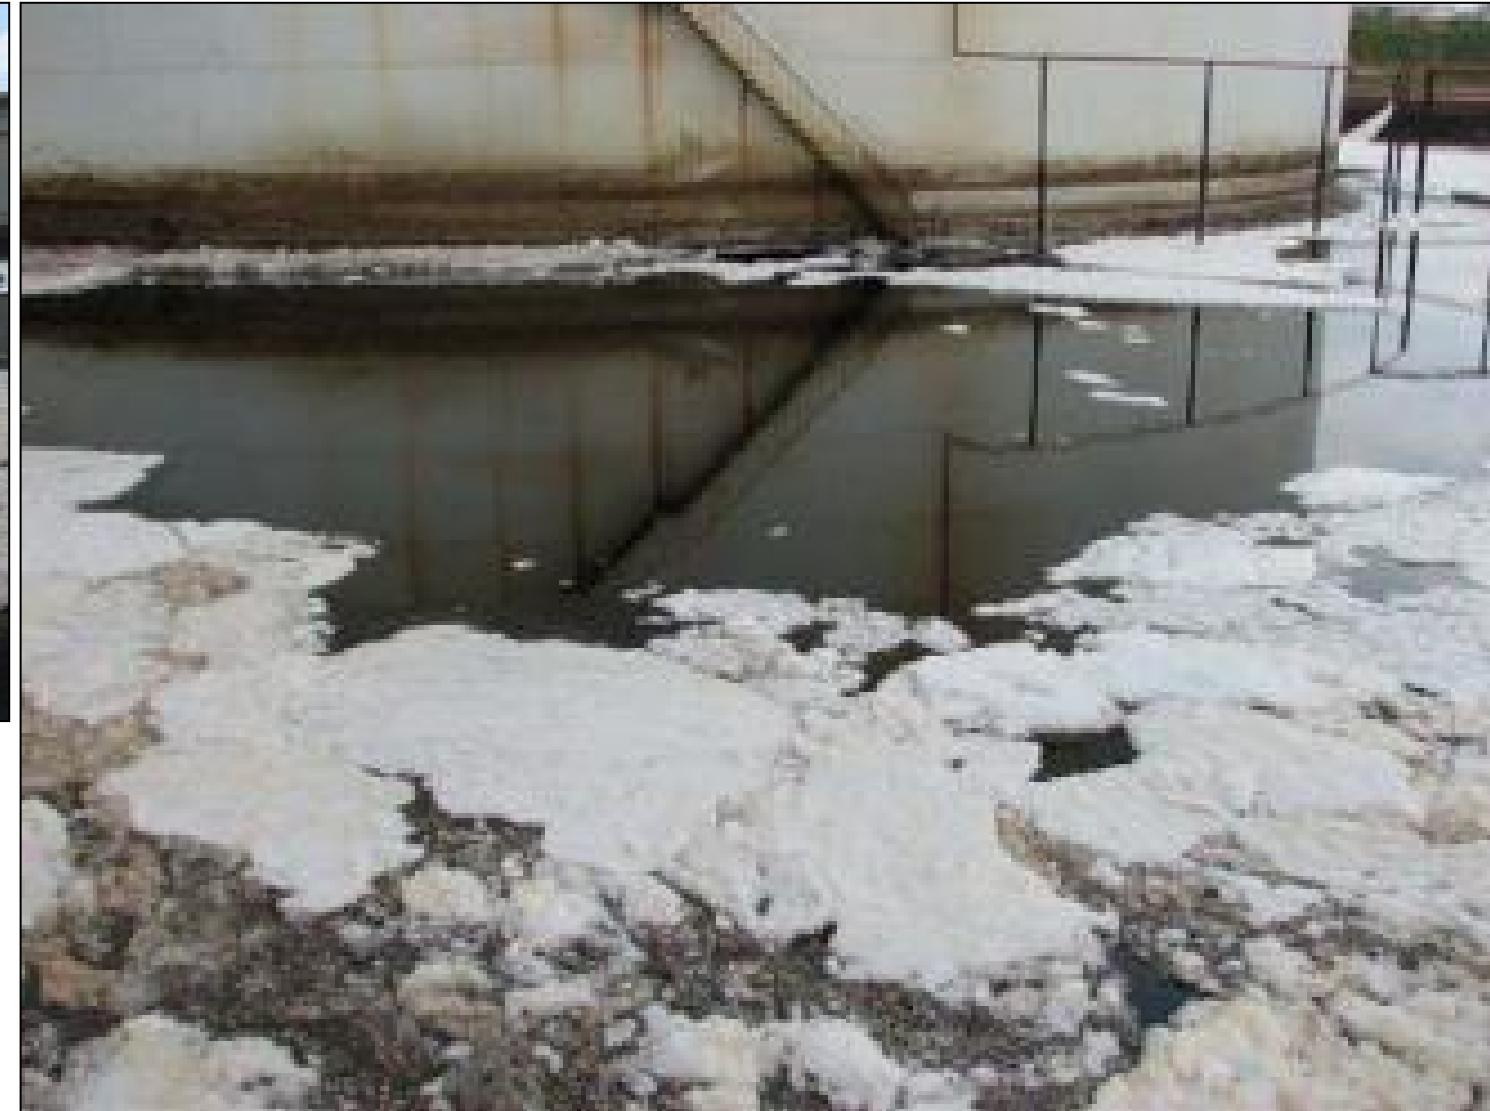
- Scatto allarme di livello serbatoio greggio a TG per variazione >5 cm in sala controllo, dovuta a fuoriuscita di greggio nella parte inferiore mantello
- Rilevata grossa lesione localizzata in prossimità della base, con sversamento in bacino di contenimento non impermeabilizzato ($130\text{m} \times 108\text{m} = 14,042\text{ m}^2$) con capacità volumetrica equivalente a quella del serbatoio
- 30.000 m³ di greggio (circa 26.000 t) rilasciati nel bacino; incidente 'rilevante' in ragione della quantità di prodotto rilasciato >5% limite colonna 3 parte 1 allegato 1 del D.Lgs. 105/15

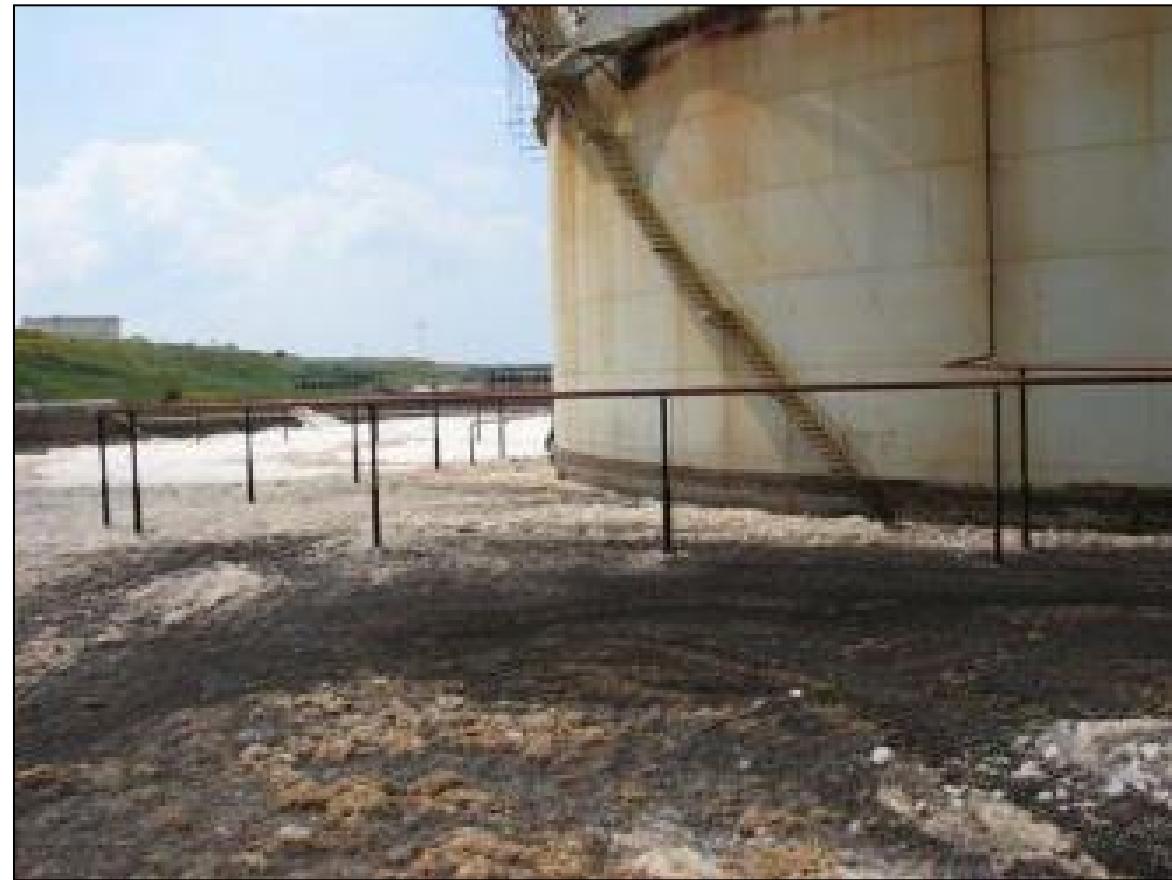
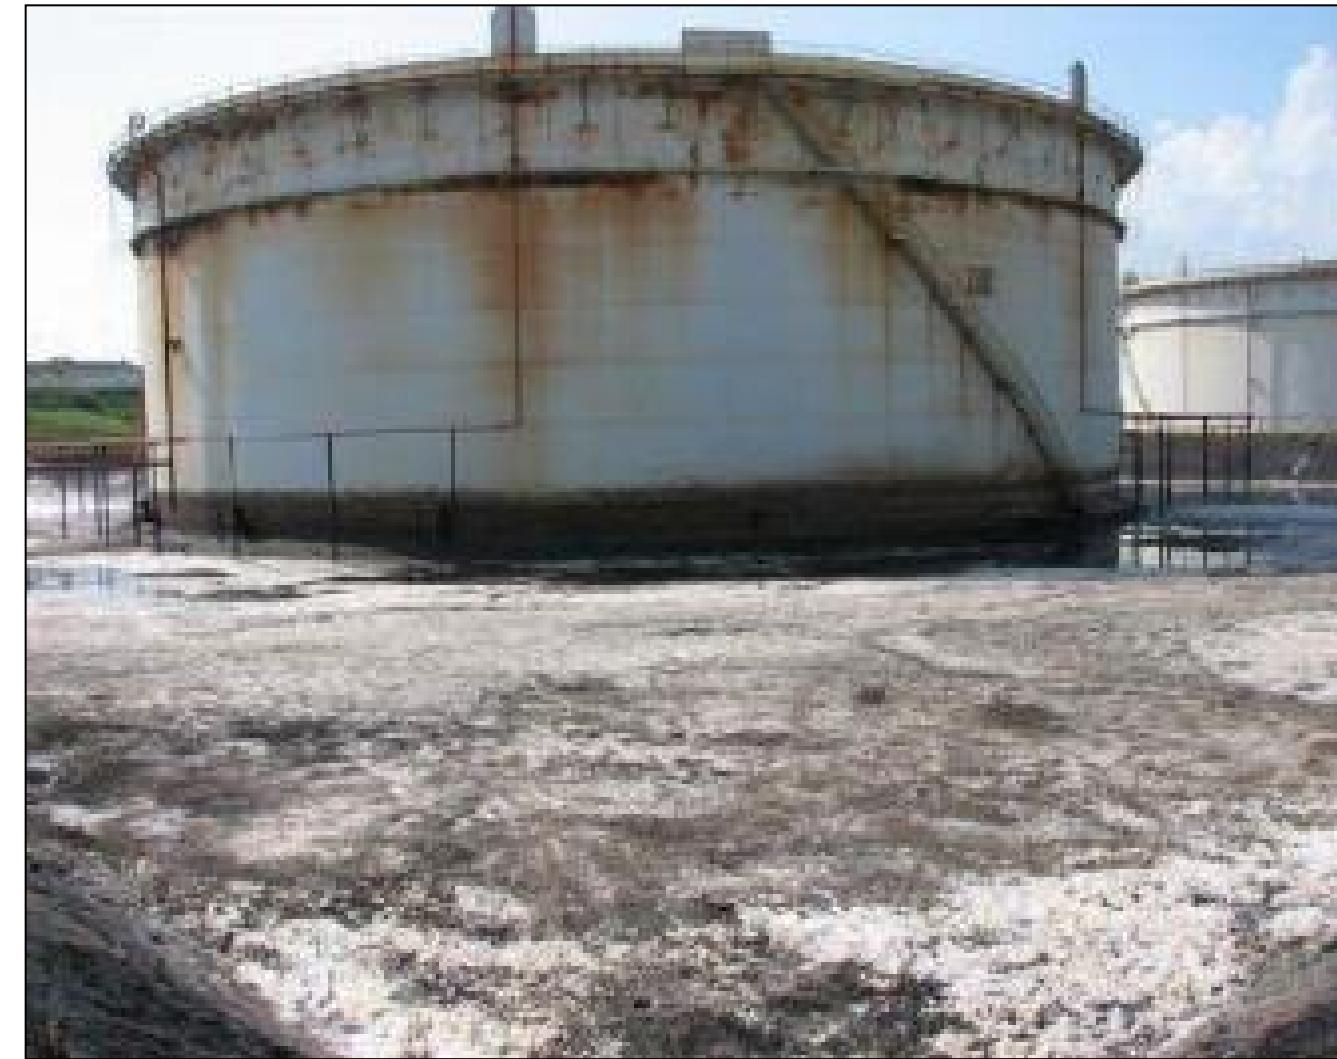
- Difficile mantenere livello costante di schiuma sul prodotto fuoriuscito, al fine di evitare la formazione di miscele esplosive/infiammabili aria/prodotto, a causa di: superficie bacino molto ampia, liquido fuoriuscito in forte turbolenza da vento. Si temeva che il prodotto potesse traboccare dal bacino
- Utilizzate due autocisterne e 8 rimorchi di schiuma ad alta e media espansione, intervenuti VVF provinciali (con 4 veicoli e 26 uomini)
- Monitoraggio continuo concentrazioni vapori infiammabili sulla sommità del bacino, durante il trasferimento del greggio fuoriuscito
- Linee ferroviarie limitrofe chiuse a scopo precauzionale, strada statale SS chiusa e pattugliata dalle forze dell'ordine nel tratto adiacente al serbatoio

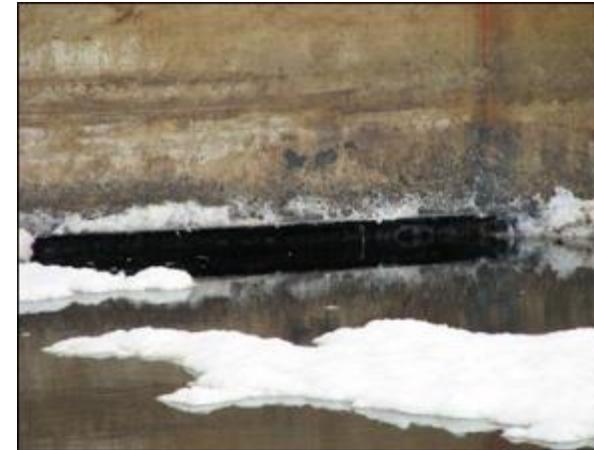
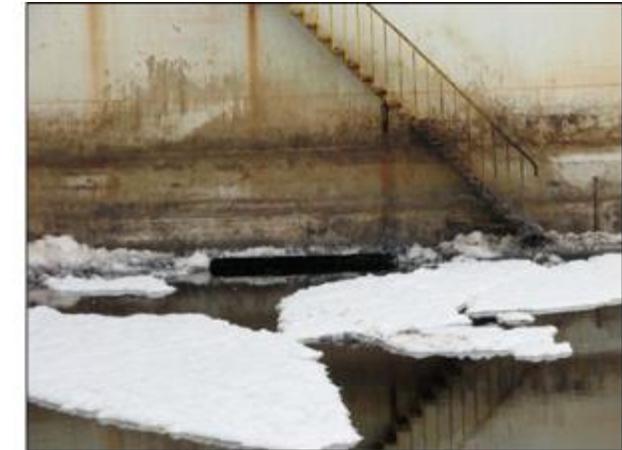
- Fuoriuscita di grezzo dovuta a formazione di ampia fessura nella parte inferiore del mantello. Possibile cedimento strutturale della base, sebbene un'ispezione della verticalità del mantello non abbia evidenziato alcuna irregolarità

- Azione di risposta di emergenza (noleggio di pompe motorizzate, agente schiumogeno a media e alta espansione e altri materiali di consumo)
- Riparazione temporanea del serbatoio mediante la costruzione di un muro di contenimento di circa 2 m di cemento armato in corrispondenza del punto di perdita
- Analisi del terreno contaminato e Analisi dei rischi specifica per l'evento
- Costi per pulizia del serbatoio, apertura, riparazione e adeguamento (installazione di un doppio fondo)
- Bonifica del terreno contaminato all'interno del bacino di contenimento
