# Sicurezza dei serbatoi atmosferici di idrocarburi Impatto sull'ambiente anche in riferimento ad eventi significativi di rilevanza internazionale

## 3° modulo formativo – 8 luglio 2025 ore 10.00 (webinar)

### 11:00 – 12:00 Casi studio di incidenti

- caso 1: perdita di grezzo da mantello serbatoio TG con impatto su falda**
- caso 2 (Francia): sversamento di grezzo nel fiume “Garonne” per  
rottura catastrofica fondo di serbatoio di stoccaggio**
- caso 3 (Belgio): rilascio su suolo di grezzo per deformazione  
mantello/basamento di serbatoio stoccaggio**

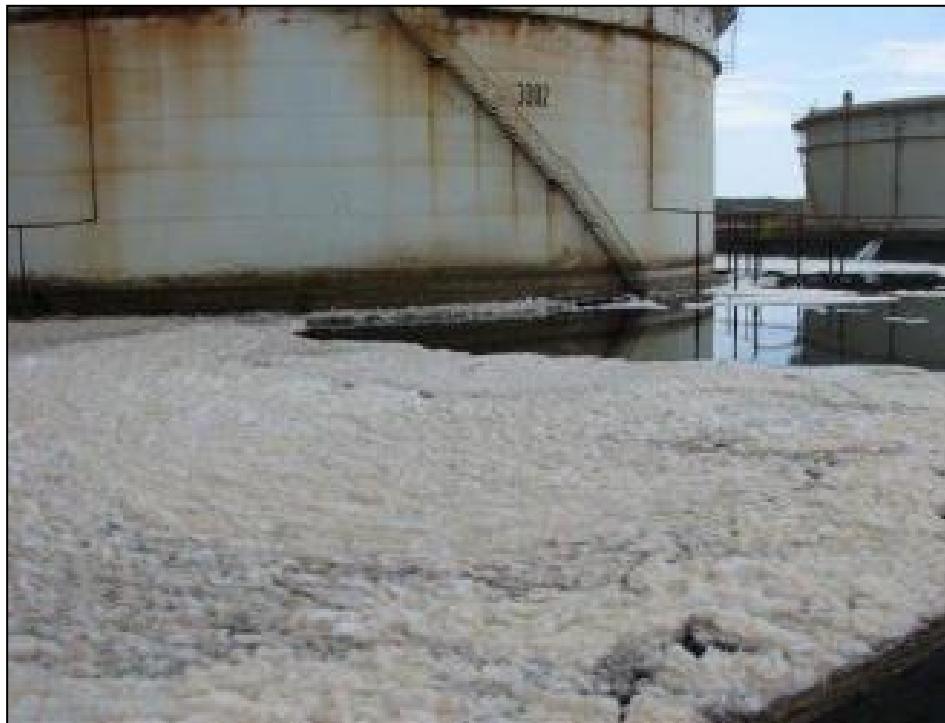
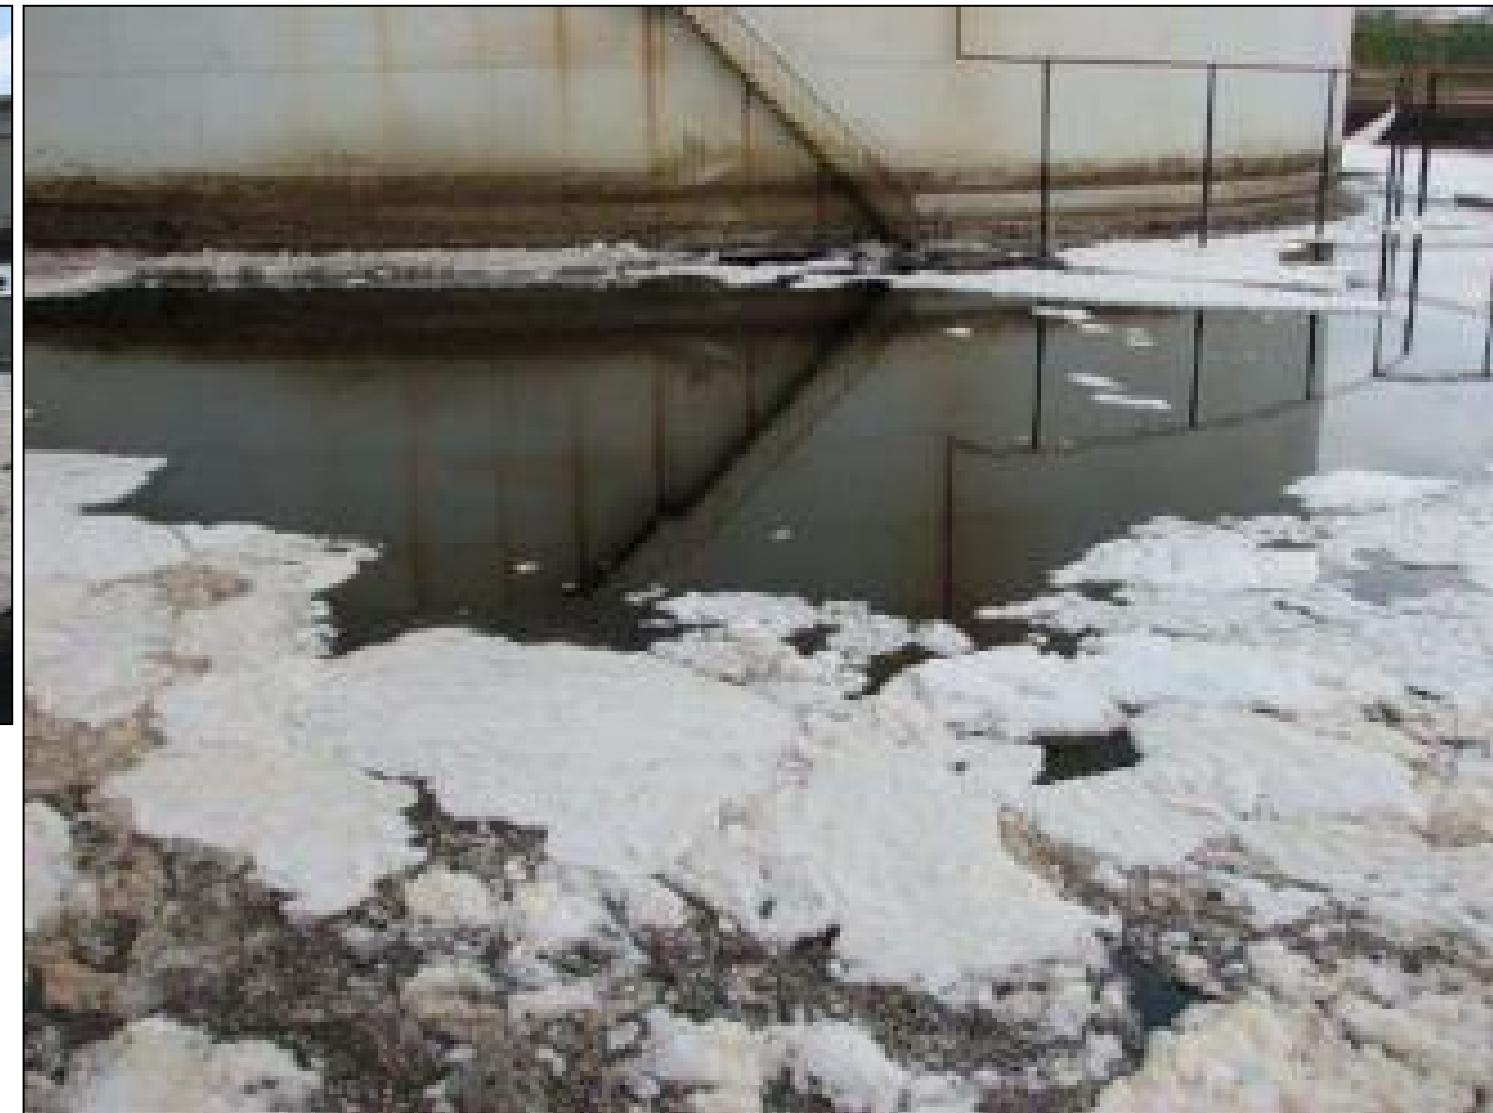
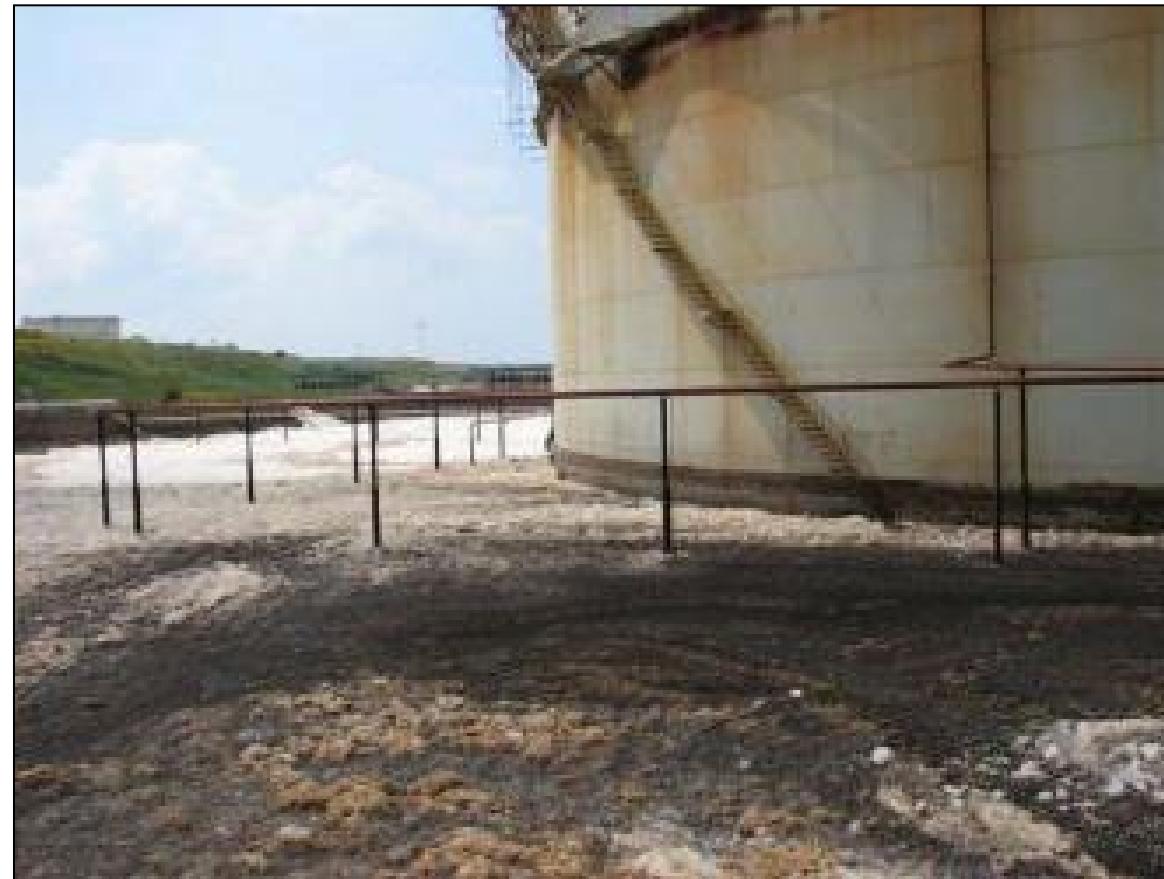
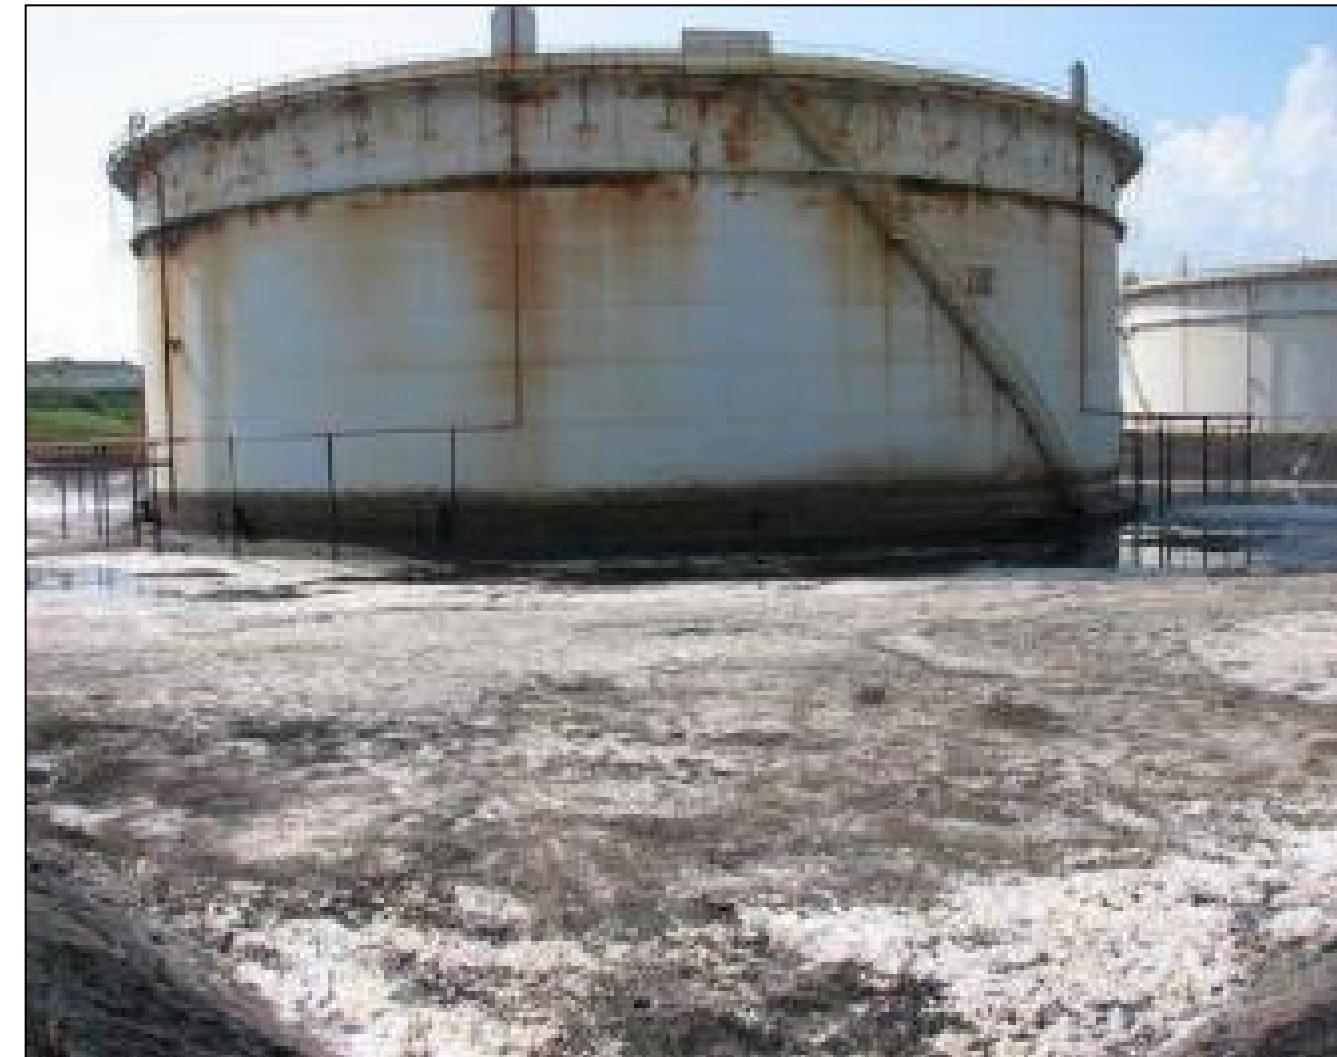
- Scatto allarme di livello serbatoio greggio a TG per variazione >5 cm in sala controllo, dovuta a fuoriuscita di greggio nella parte inferiore mantello
- Rilevata grossa lesione localizzata in prossimità della base, con sversamento in bacino di contenimento non impermeabilizzato ( $130\text{m} \times 108\text{m} = 14,042 \text{ m}^2$ ) con capacità volumetrica equivalente a quella del serbatoio
- 30.000 m<sup>3</sup> di greggio (circa 26.000 t) rilasciati nel bacino; incidente 'rilevante' in ragione della quantità di prodotto rilasciato >5% limite colonna 3 parte 1 allegato 1 del D.Lgs. 105/15

- Attivato PEI in area di stoccaggio dell'impianto. Serbatoio isolato, trasferimento del prodotto residuo nei serbatoi vicini con pompe fisse, e di quello sversato nel bacino sotto costante controllo dei VVF
- Difficoltà di trasferimento, poiché la velocità di rilascio del prodotto era molto superiore alla portata delle pompe, e il livello all'interno del bacino aumentava con conseguente rischio di tracimazione fuori dal bacino
- Intervento squadra antincendio e VVF per evitare incendio, spruzzando agente schiumogeno all'interno del bacino in modo da coprire costantemente la superficie del prodotto sversato; difficoltà a mantenere la superficie del greggio coperta di schiuma all'interno del bacino, a causa del vento

- Difficile mantenere livello costante di schiuma sul prodotto fuoriuscito, al fine di evitare la formazione di miscele esplosive/infiammabili aria/prodotto, a causa di: superficie bacino molto ampia, liquido fuoriuscito in forte turbolenza da vento. Si temeva che il prodotto potesse traboccare dal bacino
- Utilizzate due autocisterne e 8 rimorchi di schiuma ad alta e media espansione, intervenuti VVF provinciali (con 4 veicoli e 26 uomini)
- Monitoraggio continuo concentrazioni vapori infiammabili sulla sommità del bacino, durante il trasferimento del greggio fuoriuscito
- Linee ferroviarie limitrofe chiuse a scopo precauzionale, strada statale SS chiusa e pattugliata dalle forze dell'ordine nel tratto adiacente al serbatoio

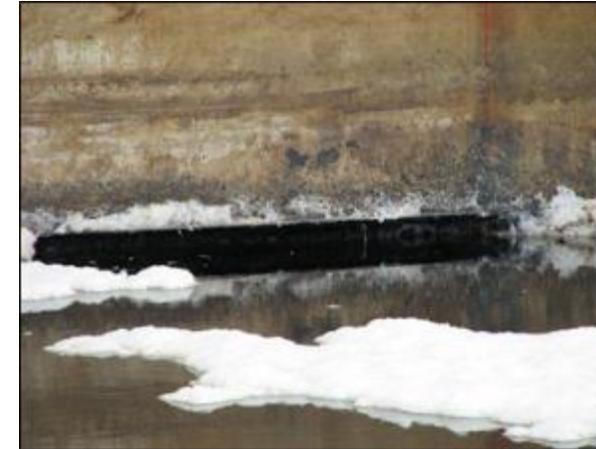
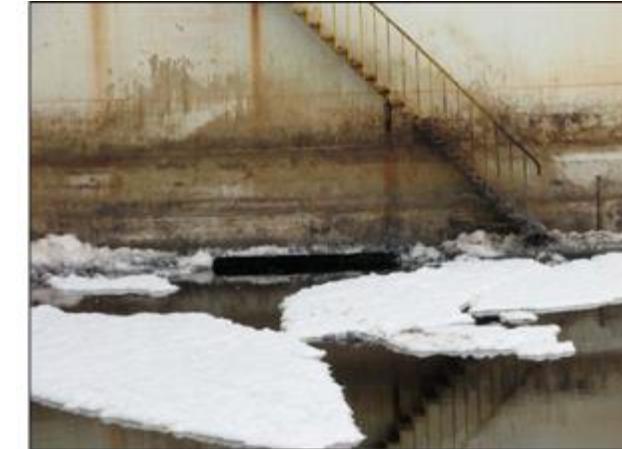
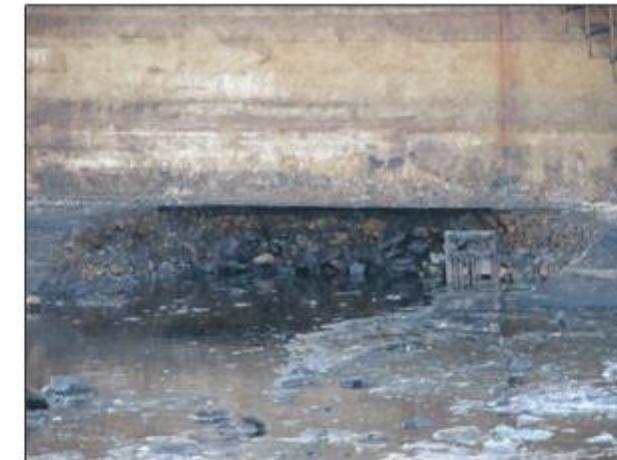
- Fuoriuscita di grezzo dovuta a formazione di ampia fessura nella parte inferiore del mantello. Possibile cedimento strutturale della base, sebbene un'ispezione della verticalità del mantello non abbia evidenziato alcuna irregolarità

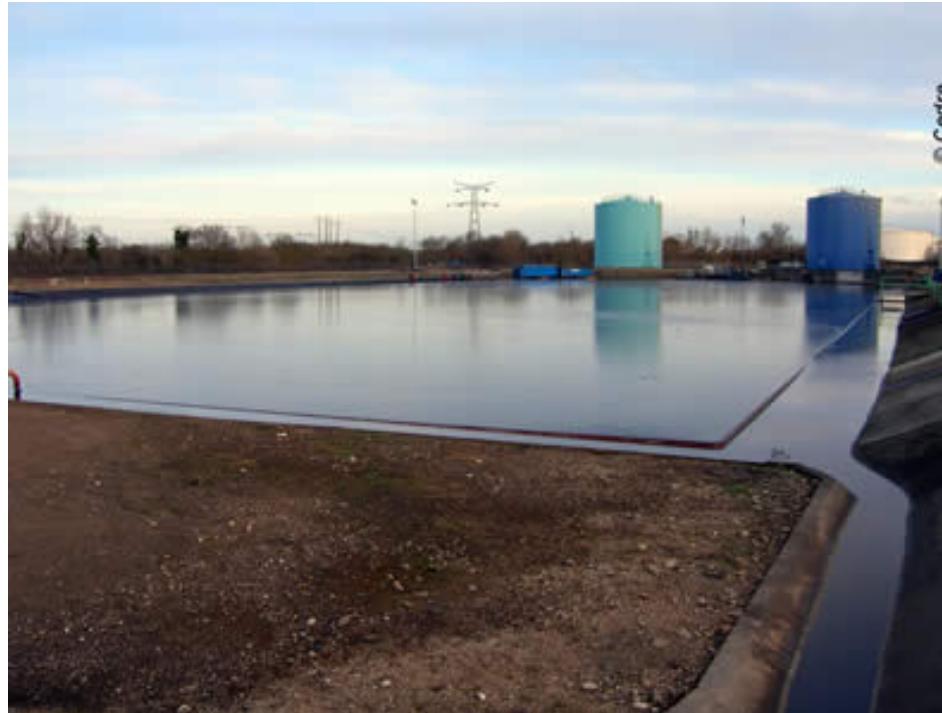
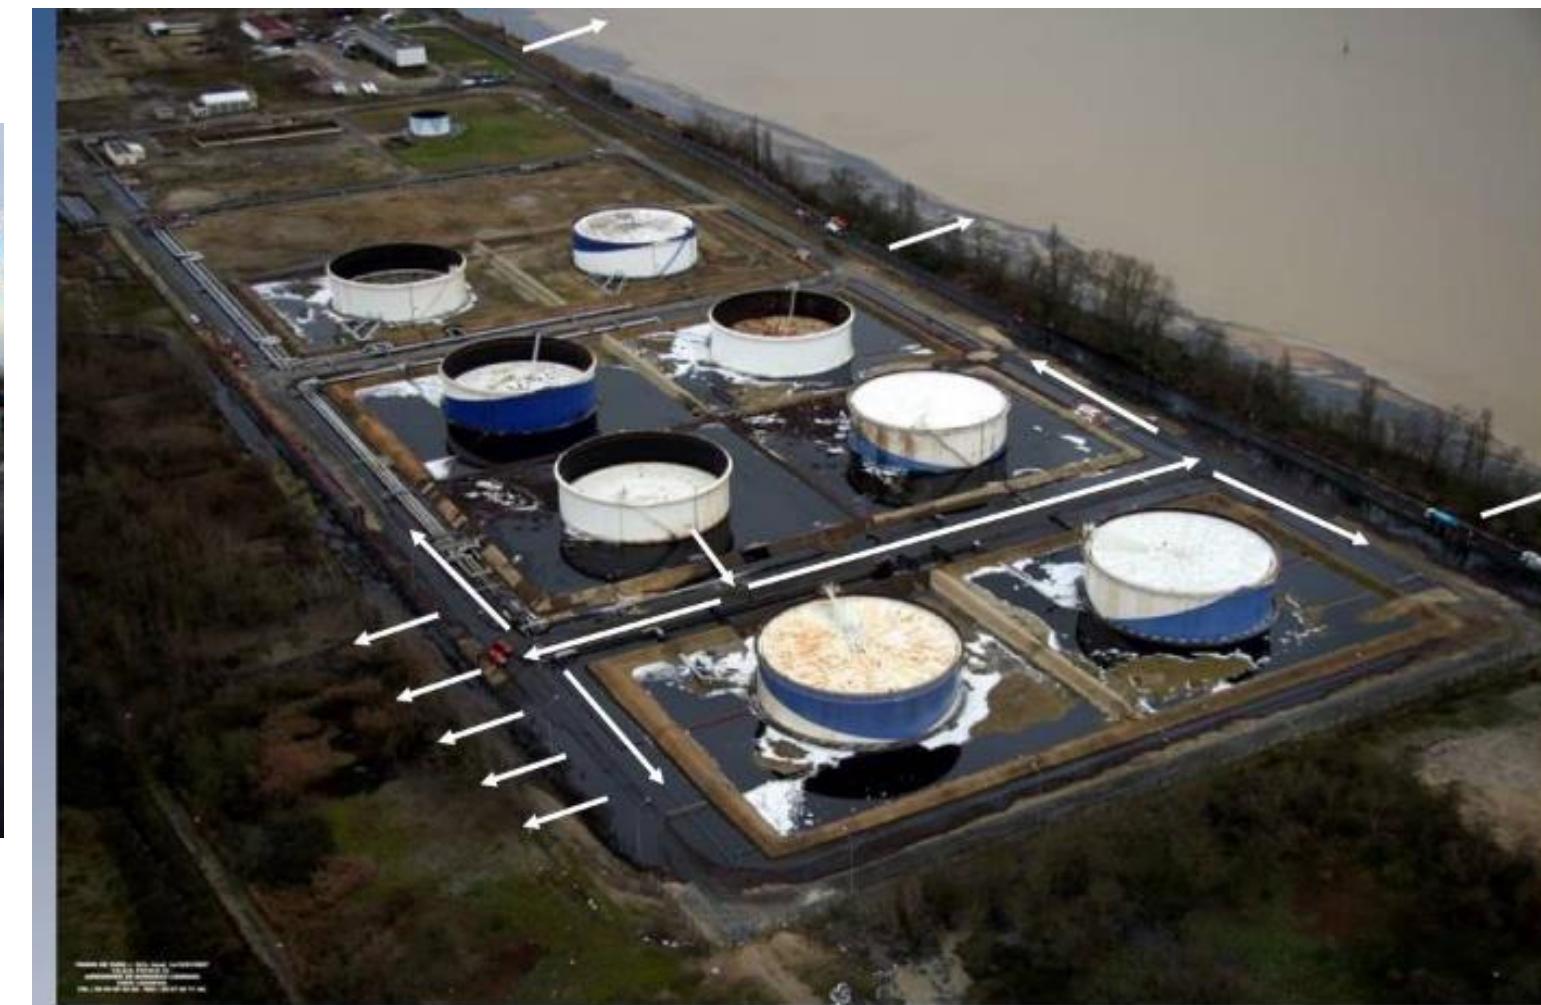
- Stoccaggio di grezzo sito in area fluviale di Ambès (Francia)
- Rottura catastrofica del fondo di serbatoio di stoccaggio, con rilascio immediato dell'intero contenuto del serbatoio (13.500 m<sup>3</sup>)
- Effetto-onda con trabocco di circa 2.000 m<sup>3</sup> di grezzo dal bacino di contenimento; gran parte del grezzo traboccato confluì verso il sistema di drenaggio, per poi proseguire verso la vasca di raccolta acque (settler)
- Parte del grezzo non viene bloccato dalla vasca di raccolta acque e fuoriesce dal deposito, interessando per c.a. 2 km paludi e canali, penetrando nel terreno e raggiungendo la falda (lato est)

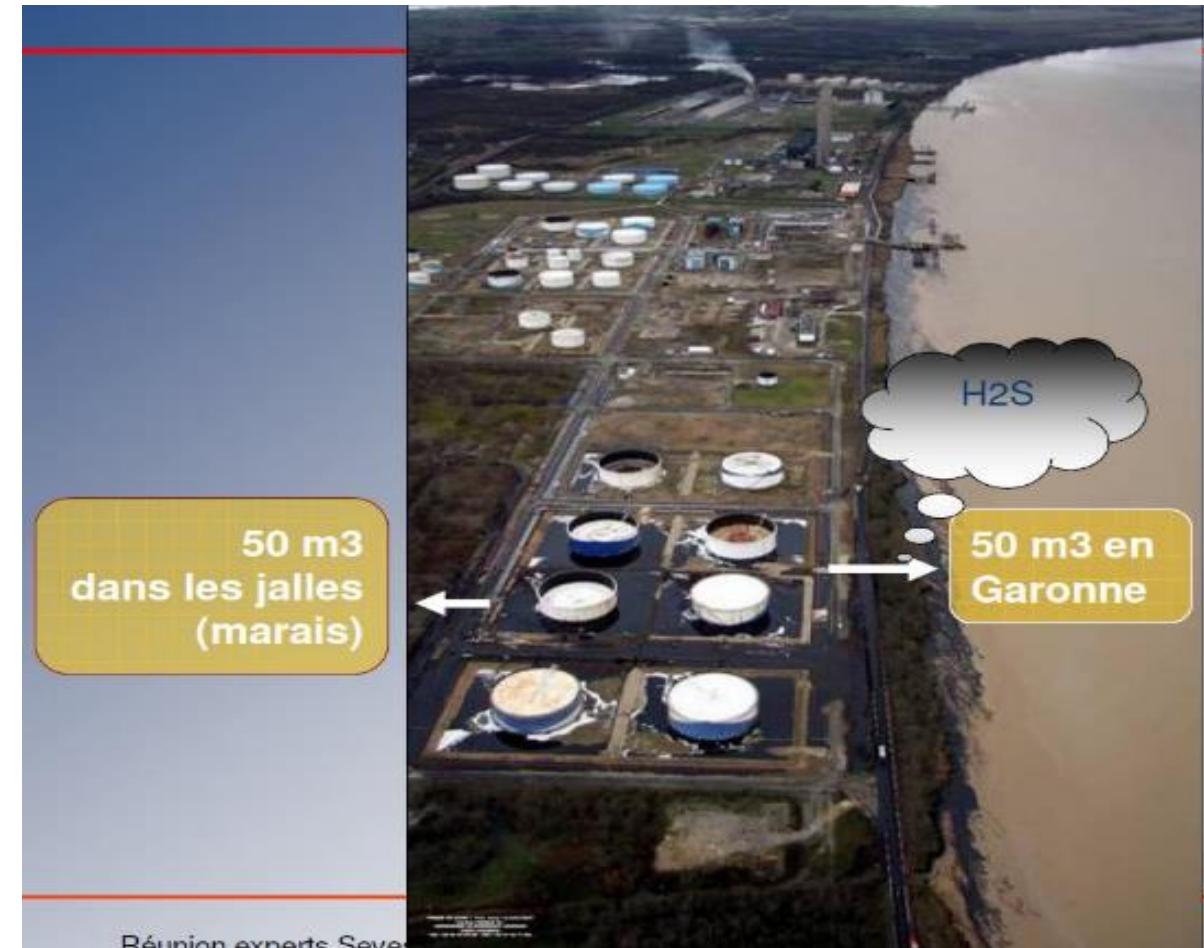
- Il giorno dopo l'evento, tracce di inquinante si videro oltre 20km a valle del deposito così come nel fiume Dordogne. Le successive maree causarono dunque la contaminazione totale di 40 km di argini dei fiumi Garonne, Dordogne e Gironde. I 10 km maggiormente colpiti dall'inquinamento furono le sponde destre del Garonne e del Gironde.

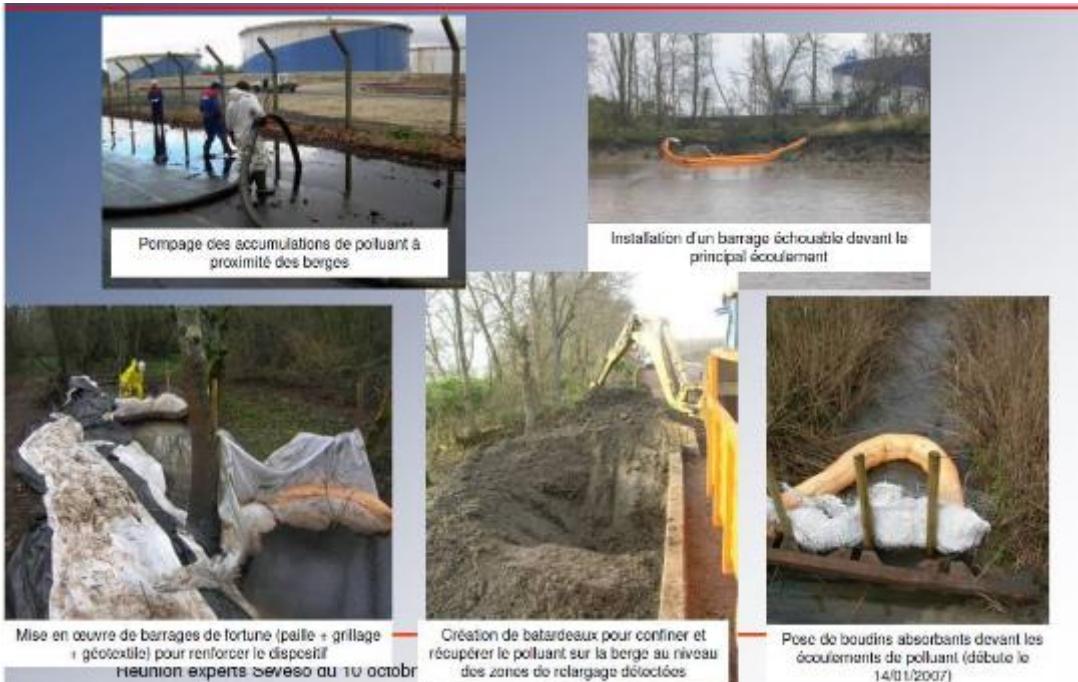
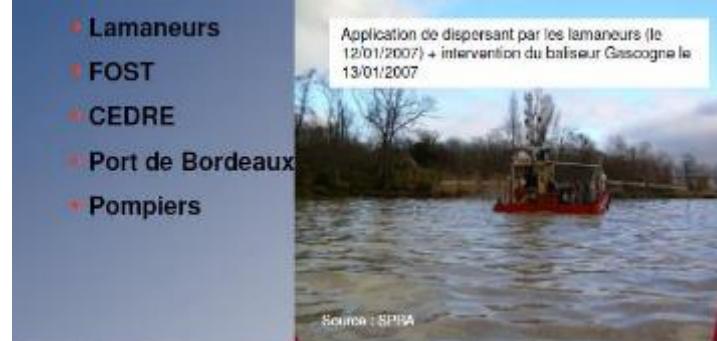
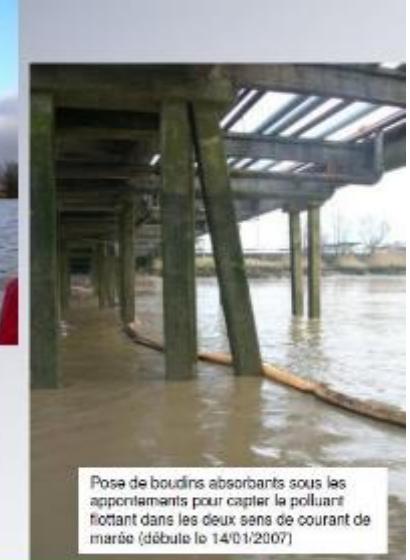
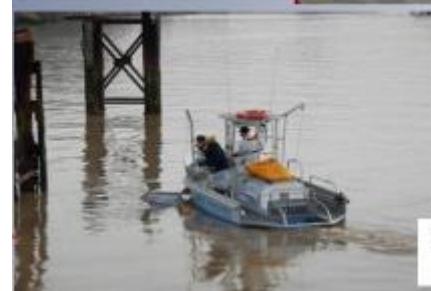
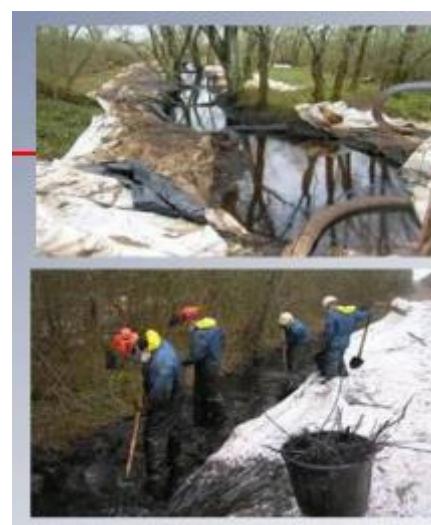
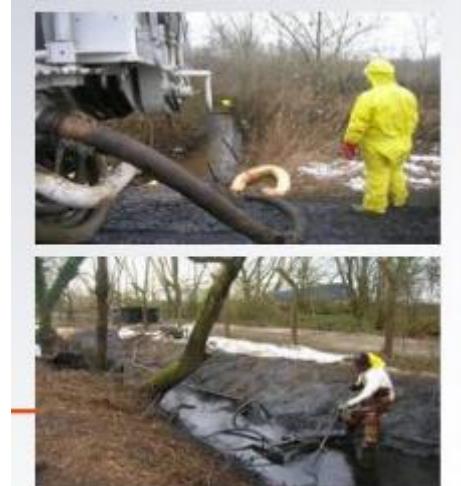
# Misure di contenimento a terra e in acqua (canali e fiume)

### Récupération dynamique puis manuelle de polluant flottant (débuté le 15/01/2007)

- Misure di mitigazione/controllo inquinante: pannelli assorbenti e sigillanti furono disposti sulla superficie dei fiumi contaminati. Barriere furono costruite in tutti i punti di drenaggio. Reti dinamiche furono trainate per recuperare tracce dell'inquinante e detriti galleggianti
- Tentativi di scrematura con uso di schiuma da sbarramento furono tuttavia ostacolati dalle forti correnti e dalla vasta diffusione dell'inquinante nei fiumi
- Operazioni di pompaggio furono inoltre condotte nella vicina strada
- 4 mesi dopo l'evento, le rive del fiume erano completamente auto-pulite
- 80 persone impegnate h24 nelle operazioni di recupero e bonifica

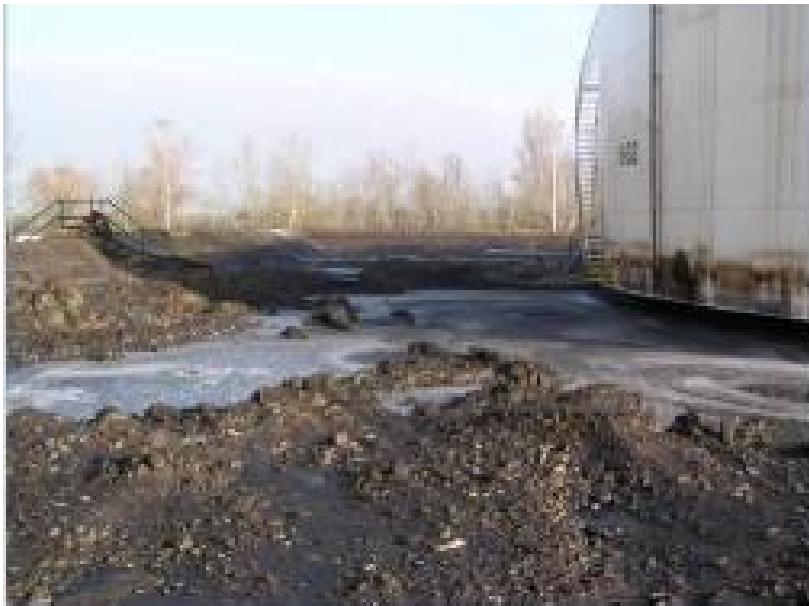
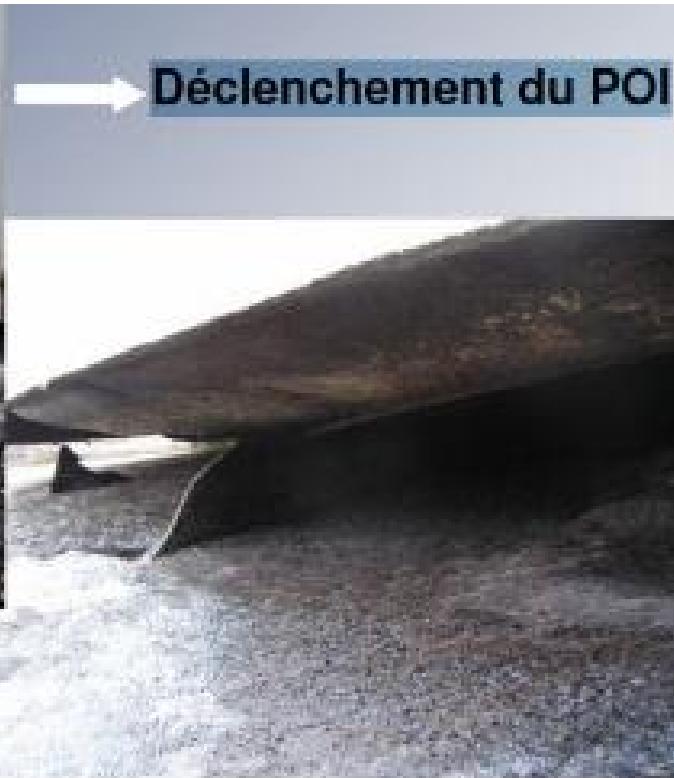
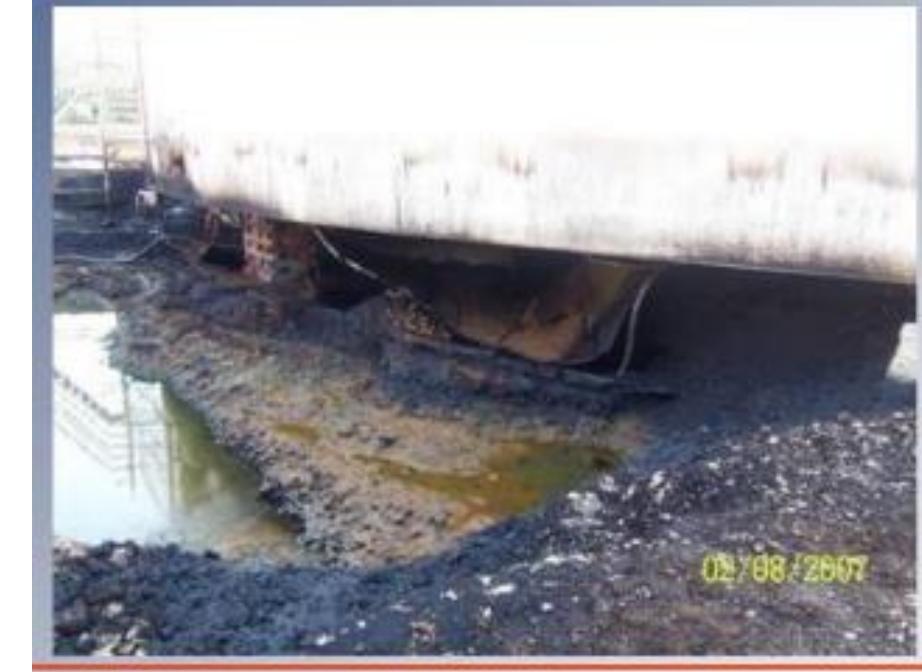
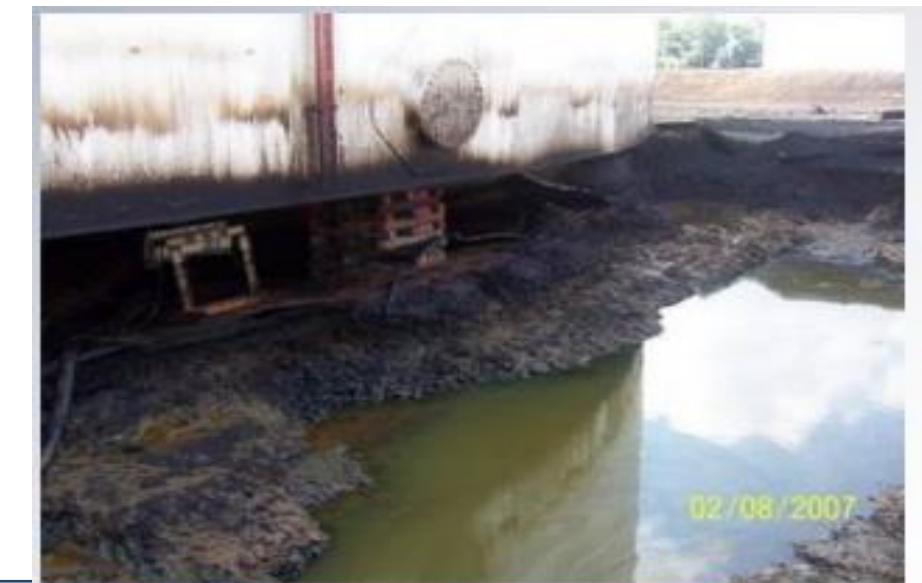
# L'analisi delle cause

- Il giorno precedente all'evento si riscontrò una piccola perdita di grezzo dal serbatoio; le misure conservative adottate furono: arresto della ricezione di grezzo, pompaggio e confinamento della perdita; sorveglianza del serbatoio per tutta la notte. Per non esporre il lavoratori a rischio, si decise di rimandare l'indomani lo svuotamento del serbatoio. Ma il giorno dopo si verificò la rottura brutale del fondo del serbatoio
- Diverse ipotesi esaminate dalle indagini giudiziarie:
  - problema di stabilità del suolo-terreno (presenza di nicchia che infragilisce il fondo del serbatoio)
  - problema meccanico (rottura di una saldatura/ corrosione)

- Il travaso del prodotto in un altro serbatoio era stato rimandato per i rischi a cui sarebbero stati esposti i lavoratori e gli appaltatori bloccando il tetto galleggiante durante la notte
- Inoltre un report di ispezione dell'anno dell'incidente rivelò una corrosione nel fondo del serbatoio, con perdite di spessore fino all'80%. Furono messe appunto azioni correttive (interventi di riparazione) senza tuttavia agire a livello di sistema SGS, intervenendo su tipologie e frequenza di manutenzione, nonché su adeguamenti tecnici e gestionali per la riduzione del rischio
- Non fu messa a punto una specifica procedura, nell'ambito del SGS, per la gestione di una emergenza simile a quella occorsa

- Azioni preventive e lezioni apprese:
  - incrementare e migliorare gli standard tecnici in materia di fondi dei serbatoi
  - rinforzare i controlli sui serbatoi:
    - controlli qualitativi e quantitativi geometrici e metallurgici
    - verifiche di integrità dei fondi-serbatoi
    - Verifiche fondamenta dei serbatoi
    - Controlli visivi giornalieri dei serbatoi
    - ridurre il volume di stoccaggio di certi serbatoi

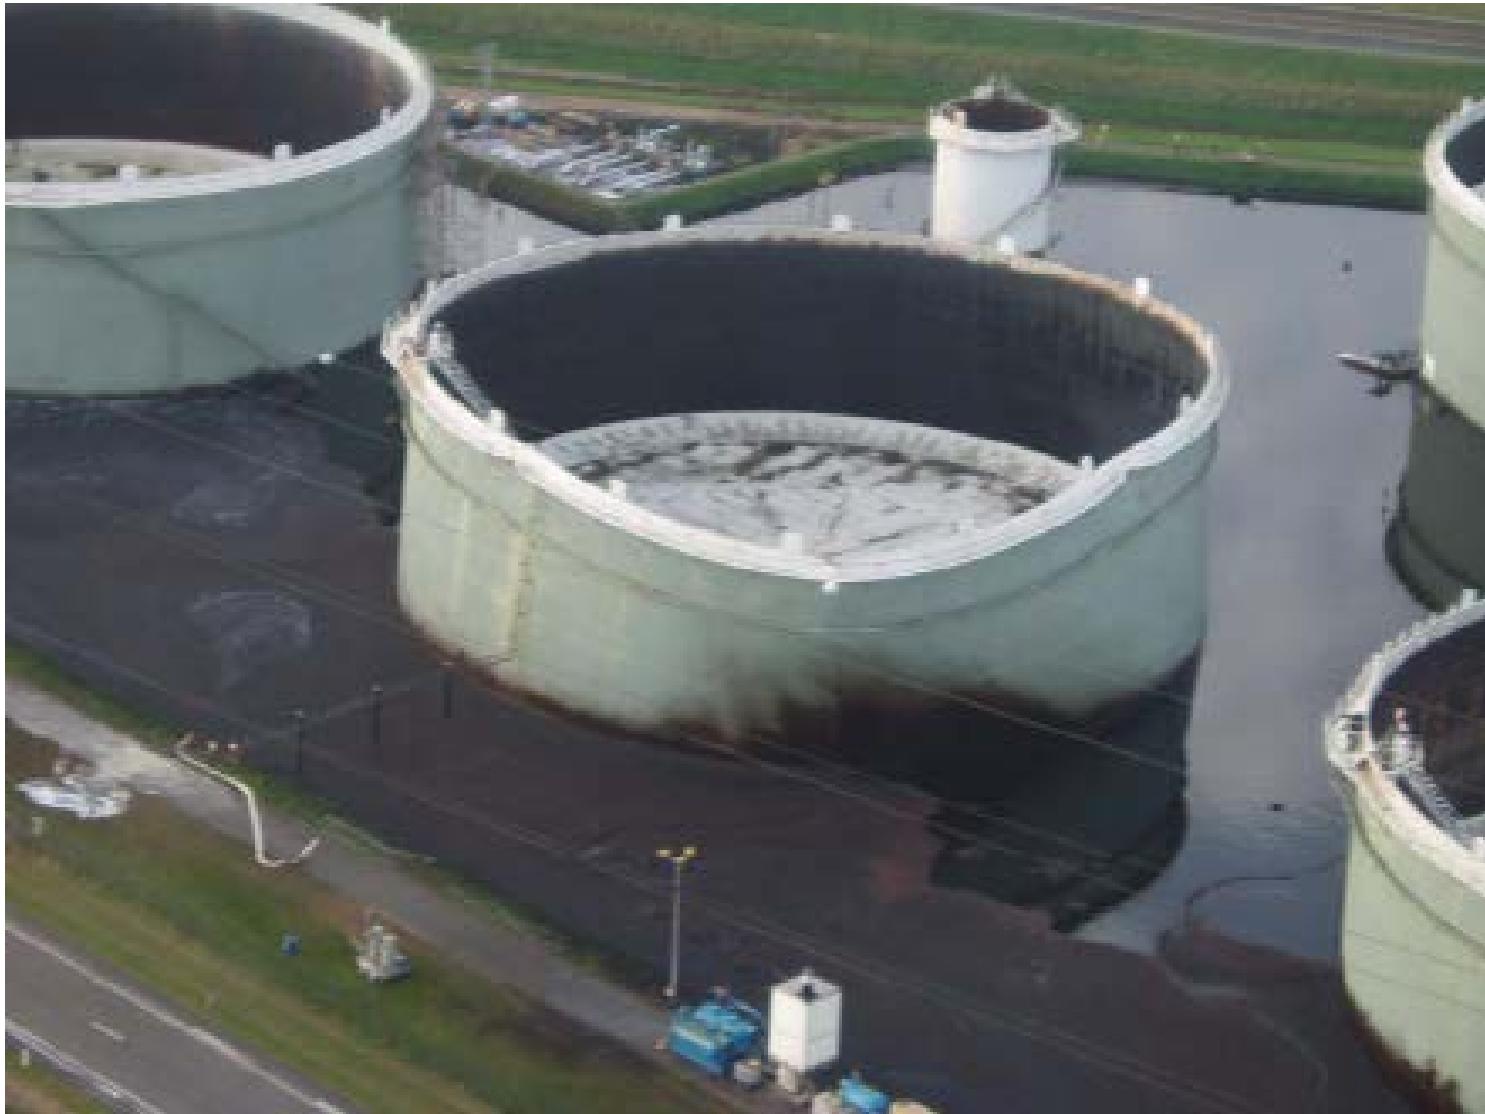
- grossa fuoriuscita di grezzo rilevata dal serbatoio D2, che conteneva circa 37000 m<sup>3</sup> di grezzo
- operatori in sala controllo della raffineria allertati da allarme di basso-livello al D2. La registrazione di livello nel sistema di controllo in sala quadro indicava che quasi l'intero contenuto del serbatoio D2 era stato rilasciato in 15 minuti
- conseguente formazione di un'enorme ondata di grezzo. A causa dell'altezza dell'argine, solo una piccola quantità di grezzo (circa 3 m<sup>3</sup>) fuoriuscì dal parco stoccaggio. La gran quantità di grezzo rilasciata riempì l'intero fosso del parco (largo 42000 m<sup>2</sup>) fino ad un'altezza di 1 m. Dopo il rilascio, il serbatoio iniziò ad accasciarsi in avanti, e una parte del basamento del serbatoio scomparve

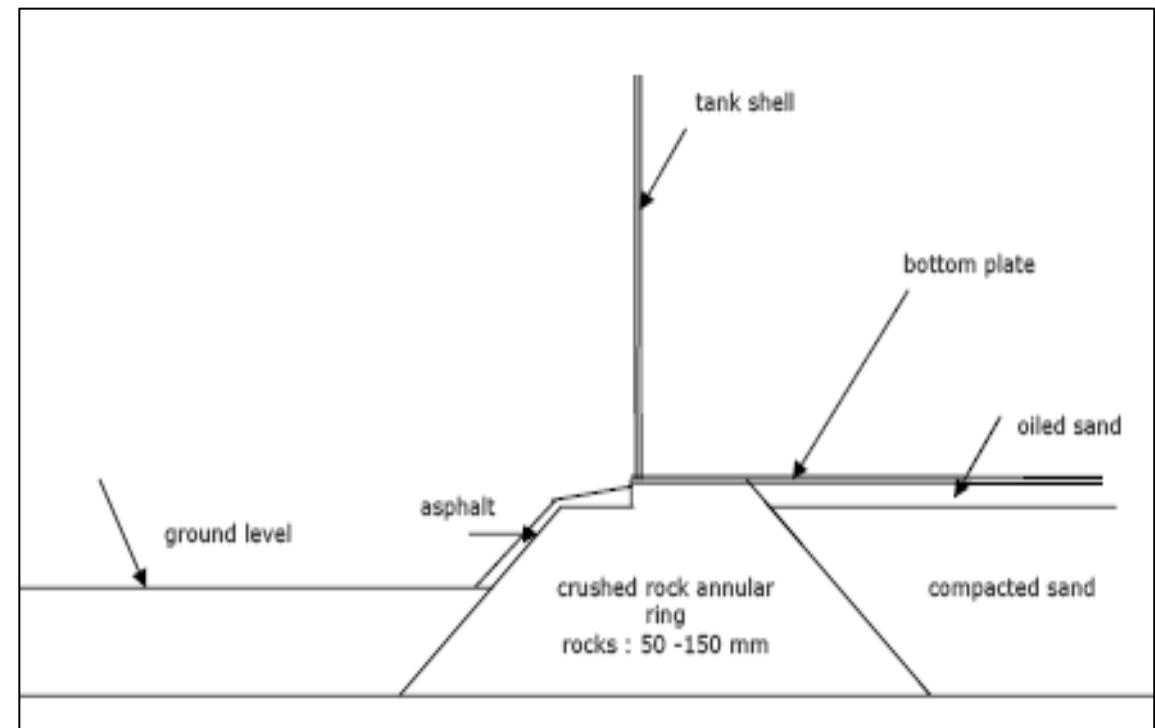
- La fondazione del D2: anello di materiale granulare (ghiaia di sassi di roccia frantumata), con sassi dal diametro di 50-150mm, altezza di circa 120cm di cui una parte al di sotto del livello del terreno, largo circa 340 cm alla base e 100cm alla sommità. Il mantello era situato al centro della larghezza dell'anello
  - Parte interna dell'anello riempita di sabbia compatta, sopra cui c'era strato di 5cm di sabbia oleata per evitare corrosione esterna del fondo
  - Il sottosuolo costituito da strato di morbida argilla di 1 m, con sotto uno strato di sabbia di 3m

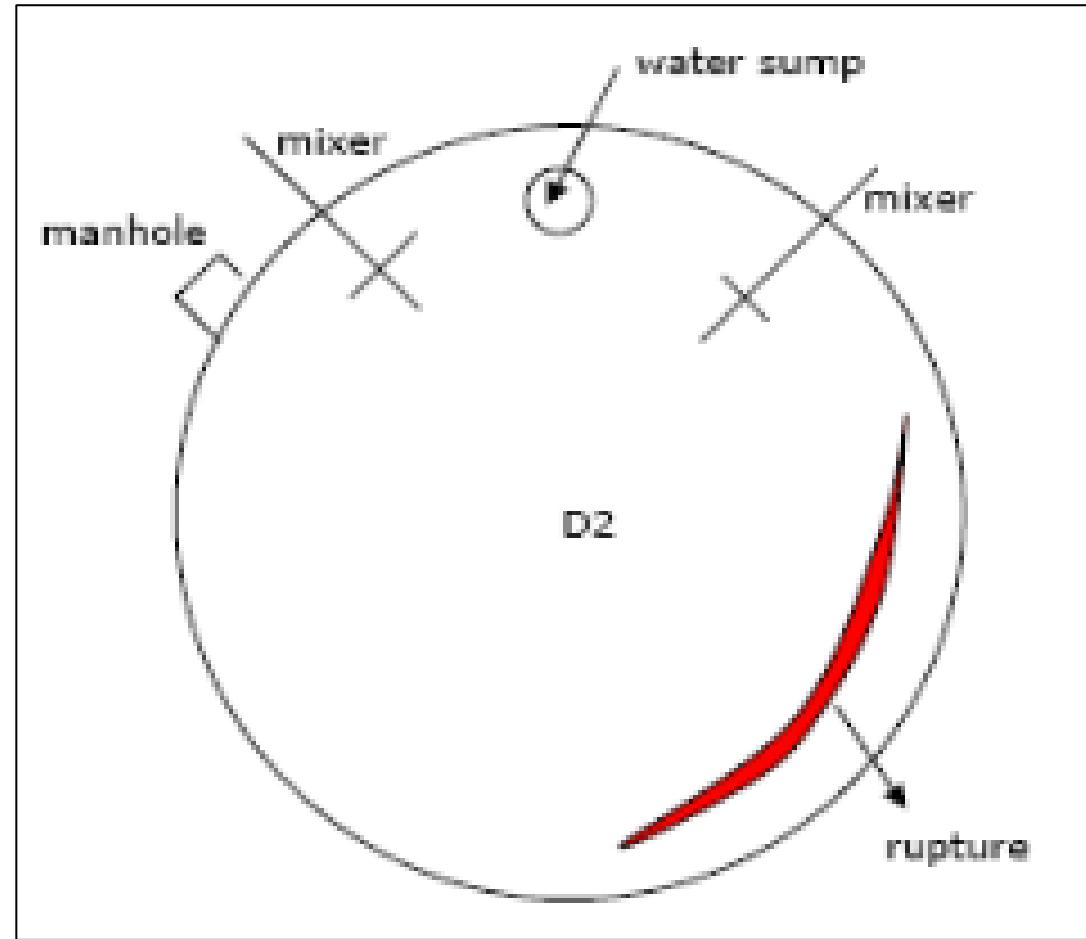
L'investigazione ha mostrato che le piastre di fondo, in corrispondenza di una stretta e lunga banda circolare lunga circa 35m e larga circa 20cm, posta a circa 1,5 m dal mantello, erano estremamente indebolite a causa della corrosione interna. In tale banda lo spessore delle piastre era ridotta quasi a zero, e il fondo del serbatoio aveva formato una fossetta (gutter), in cui fu rilevata una corrosione interna uniforme (non di tipo pitting)

- Durante l'utilizzo del serbatoio D2 si è formata una fossetta nel fondo, a circa 1,5m dal mantello, a causa della quale l'acqua presente non defluiva completamente verso il sistema di drenaggio. L'accumulo di acqua stagnante nella fossetta causò una profonda corrosione che ridusse fortemente lo spessore del fondo in quella zona
- La rilevante fuoriuscita di grezzo partì all'inizio con una piccola perdita, che **saturò la sabbia compatta sottostante** favorendo la **fluidificazione**, con **riduzione** localizzata della **resistenza** della fondazione sotto il serbatoio; a causa della pressione idrostatica del grezzo sul fondo, questo si fessurò lungo la fossetta
- La forza del flusso di grezzo uscente fu tale da distruggere una parte della fondazione del serbatoio, e spazzare via parte del sottosuolo

- La fossetta si è formata a causa di cedimenti (assestamenti) della fondazione, che in quel punto era costituita da sabbia compatta
- La fossetta si è formata probabilmente durante il 1° test idrostatico nel serbatoio: nel momento in cui il serbatoio viene caricato per la 1° volta, la sabbia compatta si sistema, ma a causa dell'esistenza di cavità nell'anello granulare, una parte della sabbia scompare in tali cavità, tra i sassi di roccia. A causa di tale fenomeno una fossetta si è formata nelle piastre di fondo, vicino all'anello granulare. Calcoli basati sul metodo degli elementi finiti hanno mostrato che, sulla base delle informazioni sulle fondazioni, sul sottosuolo e sulle dimensioni del serbatoio, la formazione della fossetta poteva essere prevista

- Dopo l'incidente, analizzato il carattere corrosivo dell'acqua al fondo dei serbatoi, drenata regolarmente (misurandone il pH)
- Revisionato il programma di ispezioni di tutti i serbatoi verticali di stoccaggio. Tra 2 ispezioni interne, programmate misurazioni di emissioni acustiche, sulla base di cui decidere la data successiva di ispezione interna, se necessario
- Durante l'ispezione interna dei serbatoi, previste misure a ultrasuono di spessore a banda incrociata ma con esplorazione dell'intero fondo. Se viene usato un 'floor scan', 5 misure addizionali di spessore ad ultrasuono effettuate su ogni piastra di fondo
- Al fine di individuare perdite in stadio incipiente, adozione di controllo con allarme sulle variazioni di livello anomale nei serbatoi di grezzo, e sistema di rilevamento di grezzo sotto i serbatoi on-line
