SCHEDA TECNICA – SOPRALLUOGO RIFIUTI ABBANDONATI

| Protocollo | 35/17-6-2-11 |

| <i>Comune / Località</i> | Villa Literno (CE), sotto cavalcavia Via Domiziana – SS. 7qtr |
| <i>Codice SMA</i> | CECE0197 bis |

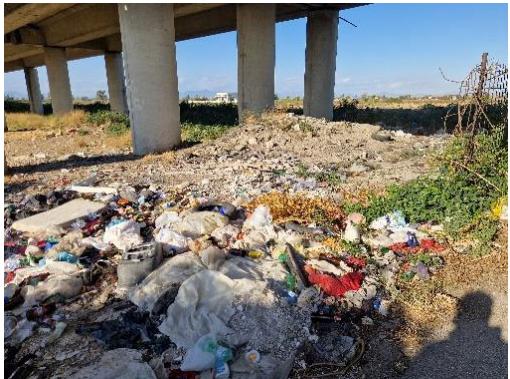
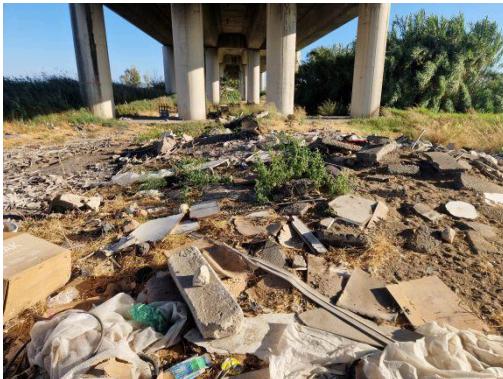
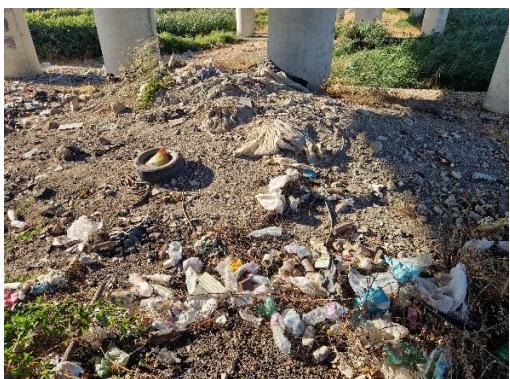
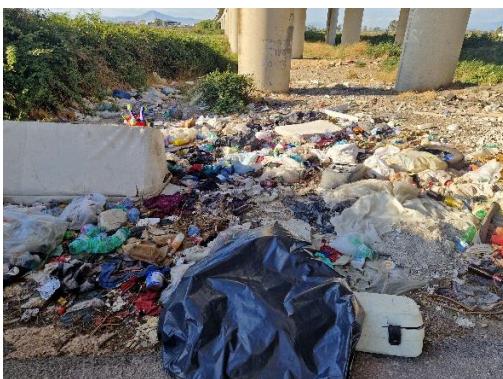
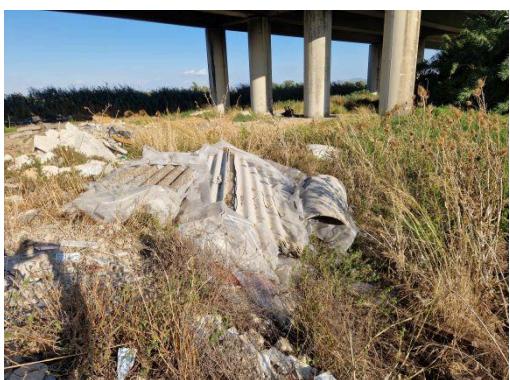
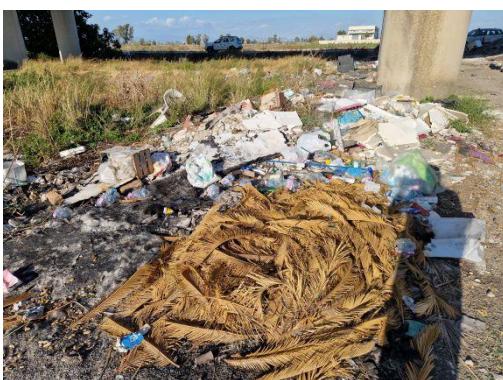
Documentazione fotografica

Il rifiuto è sparso su tutte le due aree di interesse. Sono presenti telecamere installate lungo la strada principale ed il sito si presta all'installazione di foto trappole.
