CONVENZIONE ISPRA ENTE PARCO NAZIONALE MONTI SIBILLINI

STUDIO DELLE VARIAZIONI DELLE CONDIZIONI DI PERICOLOSITA' DA FRANA E DA FENOMENI DI DISSESTO LUNGO LA RETE SENTIERISTICA E DELLA CIRCOLAZIONE DELLE ACQUE SOTTERRANEE E SUPERFICIALI AVVENUTE IN SEGUITO AGLI EVENTI SISMICI DEL 2016 E 2017

TAV. E8.2 SENTIERO E8 CARTA DELLE CRITICITA' IDROGEOLOGICHE E DEGLI INTERVENTI

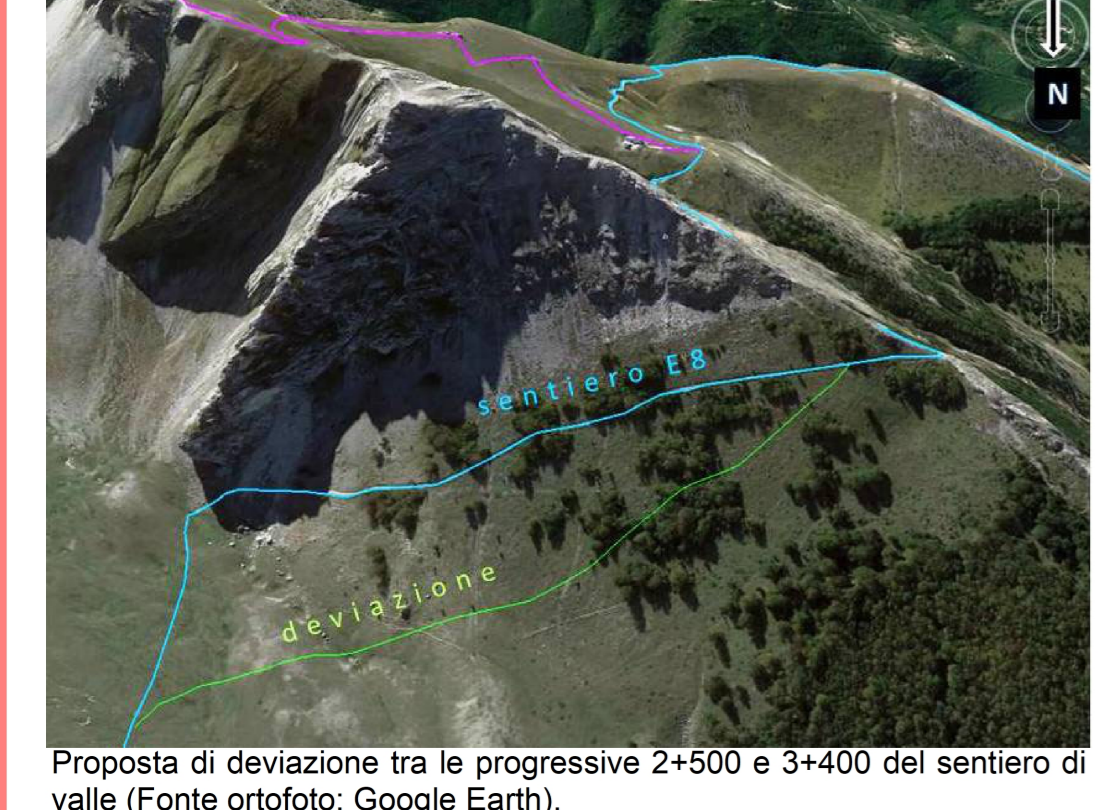
PROPOSTA DI INTERVENTO PER CRITICITA' CR1 E PUNTO DI ATTENZIONE PdA2

CR1	CR1-F1 CR1-F2	3+100 circa sentiero di valle	Versante meridionale di Monte Croce di M. Bove	Calcare Massiccio (MAS2) e unita' calcarea del Bugarone (BUG1)	Versante sub verticale in roccia	Frana da crollo	Attivo	
CR2	CR2-F1 CR2-F2	5+200 + 5+300 sentiero di valle	Versante meridionale di Monte Croce di M. Bove	Calcare Massiccio (MAS2)	Versante moderatamente acclive a mezzacosta, boscato, lungo la pendice montuosa	Frana da crollo	Attivo	Deviazione del sentiero di valle tra le progressive 5+150 e 5+250
PdA3	PdA3-F1	5+700 + 6+250 sentiero di valle	Versante occidentale esterno di M. Bico	Calcare Massiccio (MAS2)	Versante moderatamente acclive a mezzacosta, boscato, lungo la pendice montuosa	Area di transito e accumulo di blocchi e massi mobilizzati da frane di crollo	quiescente	Vallo e rilevato paramassi
PdA4		5+700 + 6+250 sentiero di valle	Versante meridionale di M. Bove Nord	Calcare Disordinato (CDU) a tetto dei Calcarei a Posidonia (POD)	Versante molto ripido, con rottore di pendenza e sochi di ruscellamento concentrato	Ruscellamento delle acque superficiali e rotolamento di massi	quiescente	Stretta osservanza di opportune condotte di comportamento da parte degli escursionisti, richiamate da apposita cartellonistica e verifica da parte del personale del Parco dell'evoluzione delle condizioni di pericolosita'
