FRUIZIONE SOSTENIBILE DI UNA SPIAGGIA DEL PARCO NAZIONALE DELL'ARCIPELAGO DI LA MADDALENA

[Paola Brundu](#)¹, [Antonella Gaio](#)¹

¹Parco nazionale dell'Arcipelago di La Maddalena

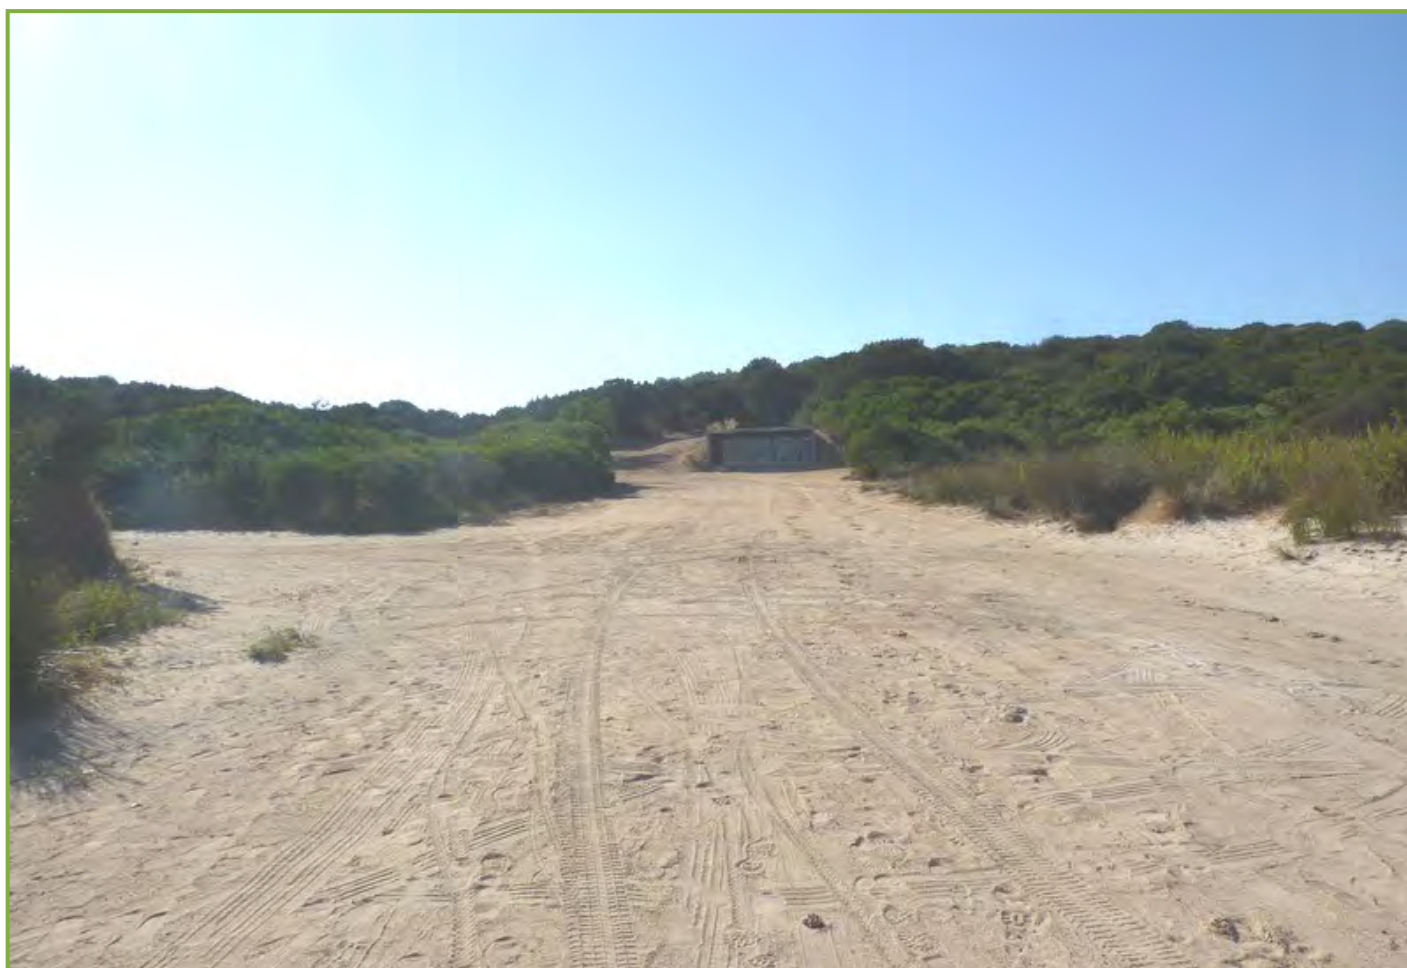
Figura 2. Poligono di tiro e spianata del parcheggio vista dalla spiaggia (foto da Archivio Ufficio ambiente parco, settembre 2010).

Una tesi di master del 2005 di una giovane studentessa francese evidenzia "*una vegetazione discontinua e abbastanza disturbata; delle aperture nella copertura vegetale si notano nei ginepreti e sulle dune e nelle zone che circondano direttamente i sentieri di accesso. La zona situata davanti al poligono di tiro, dove la vegetazione è adesso assente, è usata durante il periodo estivo come parcheggio delle macchine che vanno fino alla spiaggia*" (Mondon, 2004-2005). La situazione qui descritta è conforme a quanto appurato dai sopralluoghi dagli uffici dell'Ente Parco anche nel 2010 (Figura 2).

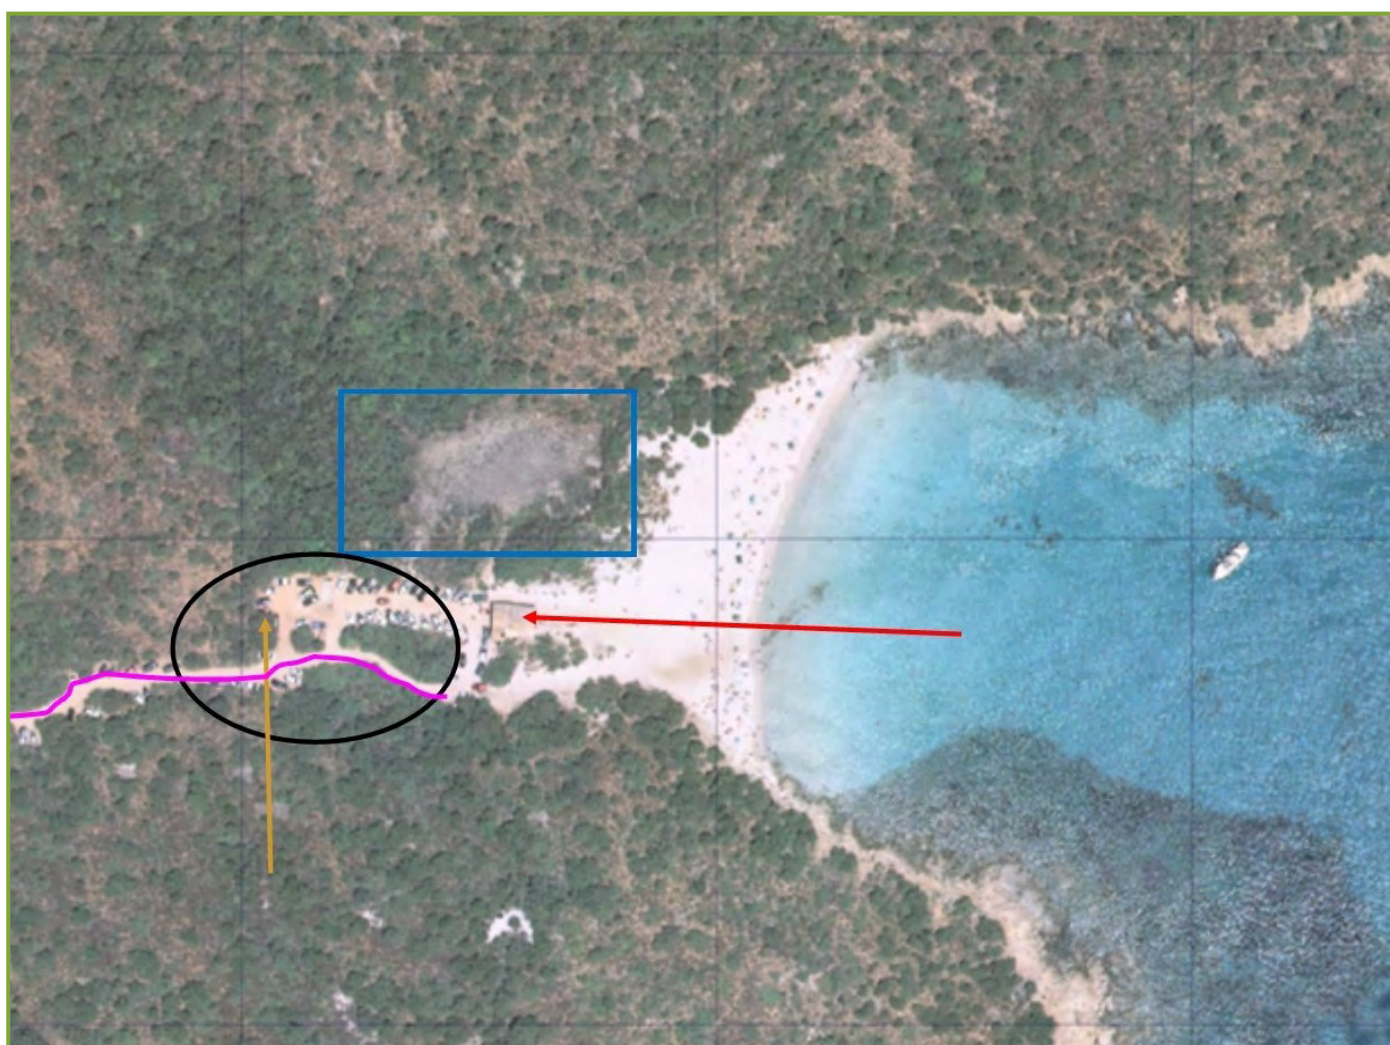
Tra il 2009 e il 2010 i referenti tecnici del Parco hanno verificato che le auto dei fruitori della spiaggia e del chiosco avevano accesso fino a ridosso della duna, i solchi dovuti al calpestio delle persone si estendevano nella porzione retrodunale in ogni direzione; la formazione di ginepri veniva quotidianamente utilizzata quale zona riparata dal sole, causando esposizione all'aria delle radici. Questa situazione aveva causato una regressione e frammentazione del retrospiaggia, con presenza di solchi evidenti e rarefazione delle specie vegetali presenti (Figura 3).

Le auto dei fruitori della spiaggia e del chiosco avevano accesso fino a ridosso della duna (Figura 3). Tra gli habitat presenti il 1410 era quello che presentava il maggior grado di

regressione in quanto subiva direttamente la pressione legata al calpestio di mezzi e persone. L'habitat risultava frammentato e ridotto rispetto alle sue potenzialità. Prima dell'intervento la superficie dell'habitat 1410 aveva una estensione di circa 1.300 m².

Figura 3. Spiaggia del Relitto. La freccia rossa indica il chiosco bar; la freccia gialla il poligono di tiro; il cerchio nero l'area degradata per parcheggio selvaggio; il rettangolo blu lo stagno retrodunale con solchi di frammentazione habitat dovuti al calpestio; tracciato fucsia indica il sentiero di accesso (fonte: elaborazione delle Autrici da immagine estratta dal Geoportale della Regione Sardegna, periodo 2006-2008).

- delimitazione con staccionate dell'area retrodunale per impedire l'accesso sia alle auto sia ai pedoni;
- delimitazione della spiaggia con sistema palo-cima al fine di impedire il calpestio nelle aree degradate;
- posizionamento di passerella in legno rialzata per veicolare i fruitori verso l'arenile e permettere il naturale flusso delle sabbie.

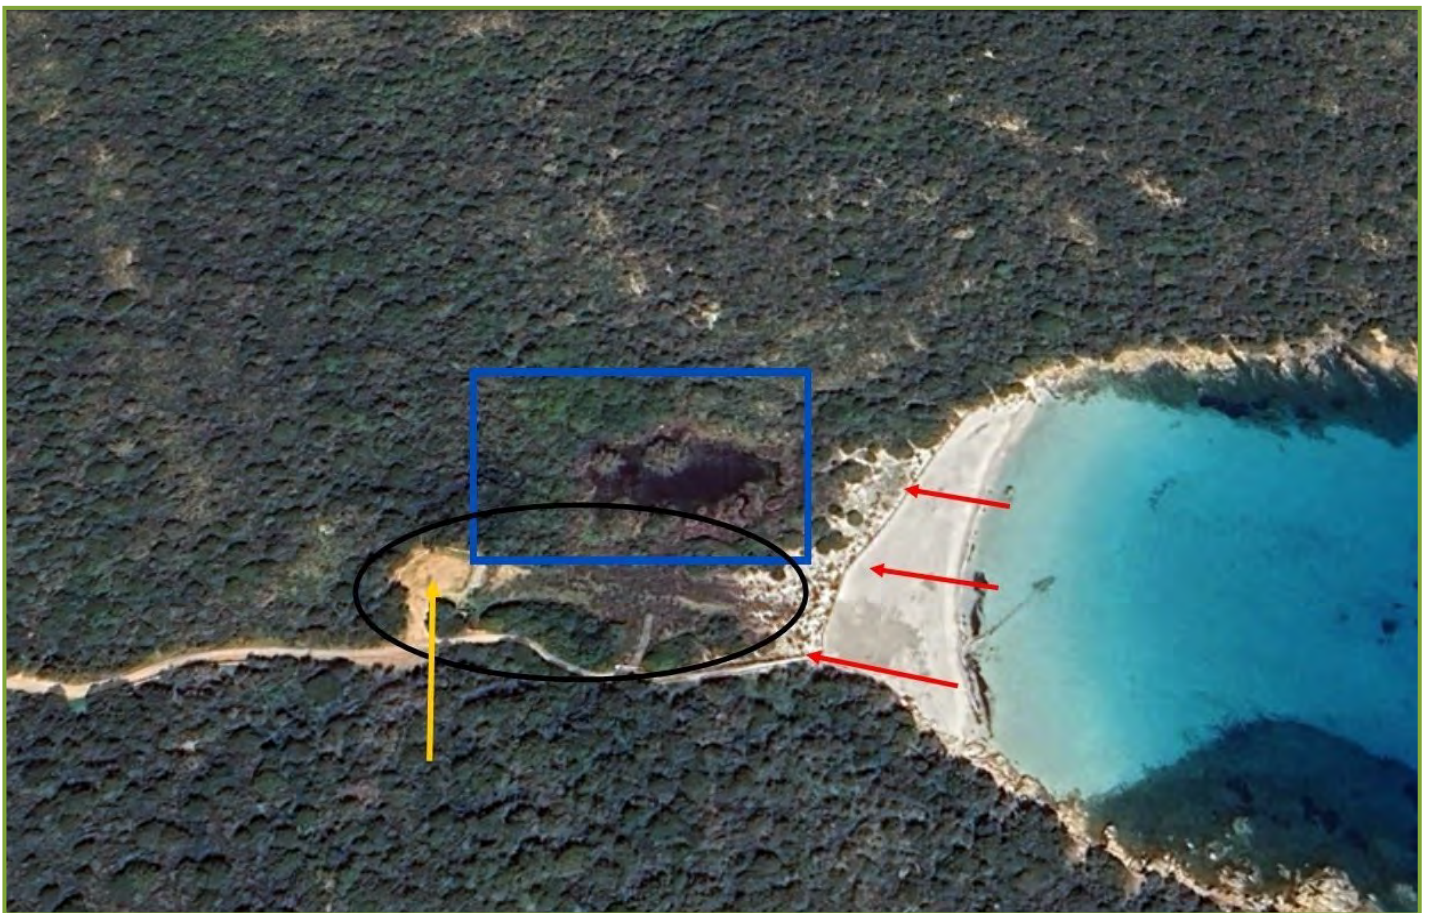
Il sistema, una volta protetto, ha mostrato grande resilienza e dopo 12 anni dall'installazione delle infrastrutture si è potuto constatare che la vegetazione retrodunale si è ricostituita quasi integralmente (Figura 4). Scrive nel 2023 l'Università degli Studi di Cagliari, tramite l'Osservatorio Coste e Ambiente Naturale Sottomarino, che ha sottoscritto una convenzione di ricerca con il Parco per la

Figura 4. Spiaggia del Relitto, anno 2024. Il rettangolo blu indica lo stagno retrodunale: sono scomparsi i solchi di frammentazione dell'habitat dovuti al calpestio; nel cerchio nero è visibile l'area, prima degradata dal parcheggio selvaggio, ora scomparsa, con ricostituzione di sabbia e vegetazione; la freccia gialla segnala il nuovo sito di posizionamento del chiosco; frecce rosse indicano la staccionata di protezione e la passerella (fonte: elaborazione delle Autrici da immagini estratta da Google Earth).

Attualmente il sistema appare in netto recupero, con il piede della duna vegetata posto in corrispondenza della linea della staccionata e un incremento di circa 900 m² dell'habitat 1410 (Figura 4, frecce rosse).

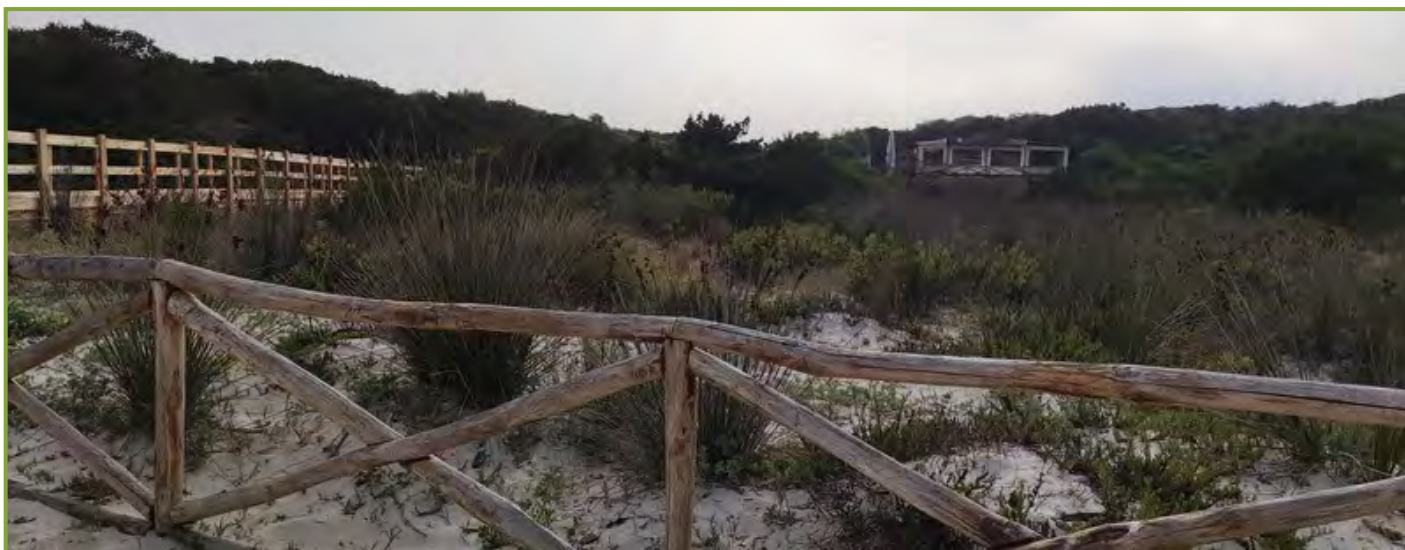
Figura 5. Nuova staccionata, passerella e nuovo sito di posizionamento del chiosco sopra il poligono di tiro (foto da Archivio Ufficio ambiente Parco, luglio 2024).

due anni successivi, all'ingresso del sentiero di accesso assieme al cartello di divieto di transito e ad una catena dissuasiva, successivamente sostituita da una sbarra in ferro. L'Ordinanza del Presidente del Parco è tuttora (luglio 2024) leggibile sul posto. Nel frattempo, il chiosco viene spostato sul tetto calpestabile del poligono di tiro, in posizione più arretrata (come si può osservare in Figura 5).

Le staccionate sono realizzate in legno certificato, con struttura modulare a croce di Sant'Andrea di altezza di circa 110 cm; fungono da dissuasore per l'accesso di automezzi e pedoni ma al contempo non ostacolano il passaggio della fauna. Le passerelle in legno sono sopraelevate di circa 40 cm dal suolo consentendo sia la penetrazione della luce, e quindi la crescita
