L'analisi storica come strumento per una corretta pianificazione territoriale

Historical investigations as a tool for a correct land-use planning

AGNESE C. (*), CASILLO F. (*), NIGRELLI G. (*), LUINO F. (*)

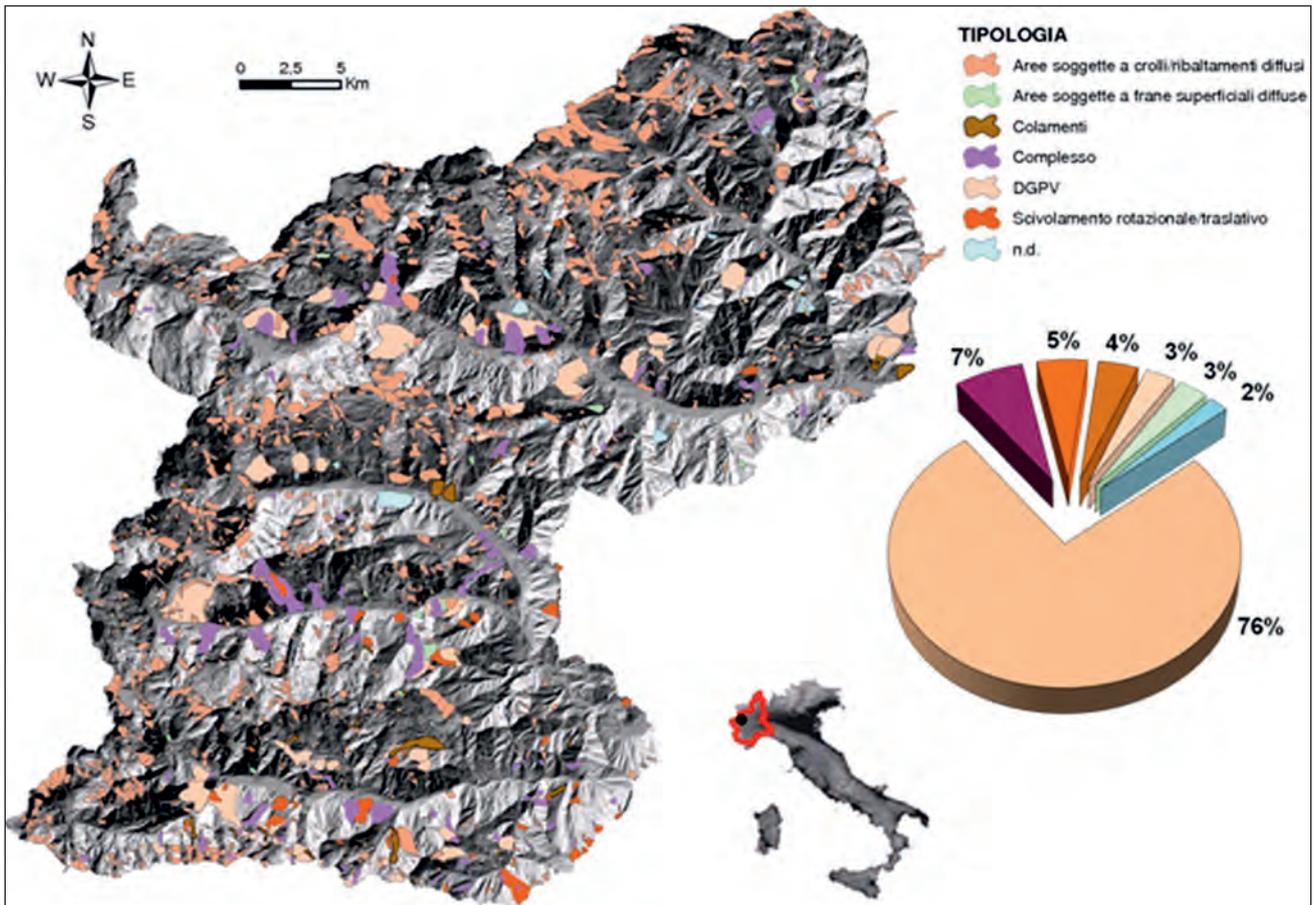
Fig. 1 – Suddivisione dei movimenti gravitativi della zona in esame tratta dall'IFFI (<http://www.pcn.minambiente.it>).
 - Subdivision of typology landslides for the study area obtained from the IFFI geo-database (<http://www.pcn.minambiente.it>).

Il territorio presenta una notevole predisposizione al dissesto legata sia a processi di dinamica di versante, sia di dinamica fluvio-torrentizia lungo la rete idrografica principale e secondaria. Dall’Inventario dei Fenomeni Franosi Italiani (IFFI) risulta che il 76% dei fenomeni franosi catalogati è di tipo crollo/ribaltamento, seguiti da frane complesse e via via tutte le altre tipologie (fig. 1).

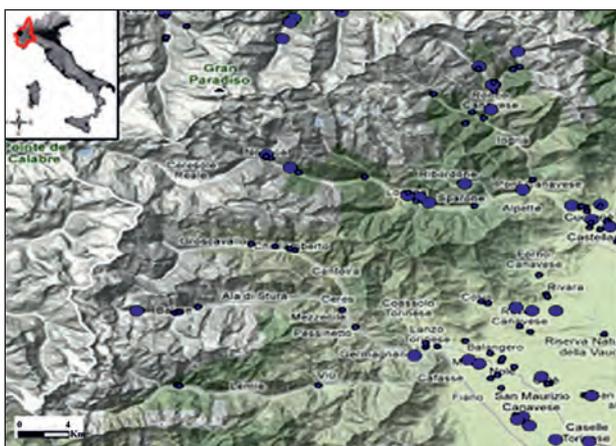
Fig. 2 – Corsi d'acqua presenti nell'area in esame: il simbolo piccolo indica un tratto di fondovalle inondata una sola volta; mentre quello grande indica un tratto inondata da due a dieci volte (dal geo-database AVI - <http://webmap.irpi.cnr.it>).

– Watercourses in the studied area: the small symbol indicates a sector of the valley flooded one time, while the large one indicates a sector flooded 2-10 times (from AVI geo-database - <http://webmap.irpi.cnr.it>).

Per quanto riguarda la dinamica fluviale, un’idea generica della vulnerabilità dell’area di studio si può avere consultando il catalogo delle Aree Vulnerate Italiane (AVI), nel quale si può notare come tutti i tratti di fondovalle che insistono nell’area siano stati in passato coinvolti almeno da un fenomeno di piena (fig. 2).

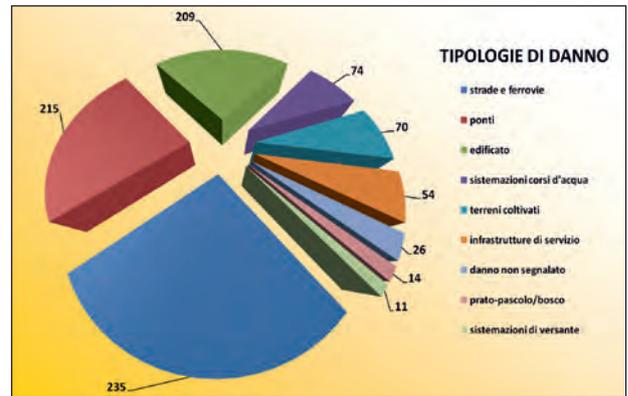
Fig. 5 – Segnalazioni di danno suddivise per tipologia: la maggior parte dei processi coinvolge strade e ferrovie (235), ponti (215), fabbricati (209) e via via tutte le altre infrastrutture e i campi coltivati.

– *Reports of damage classified by typology: the processes involve mainly roads and railways (235), bridges (215) and buildings (209), but also other infrastructures and the croplands.*

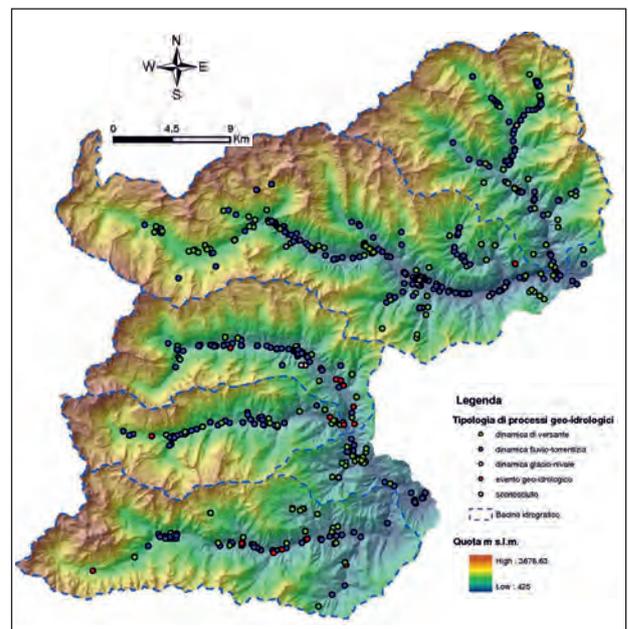
Fig. 6 – Distribuzione spaziale delle segnalazioni per tipologia di processo d'instabilità.

– *Spatial distribution of reports by typology of instability's process.*

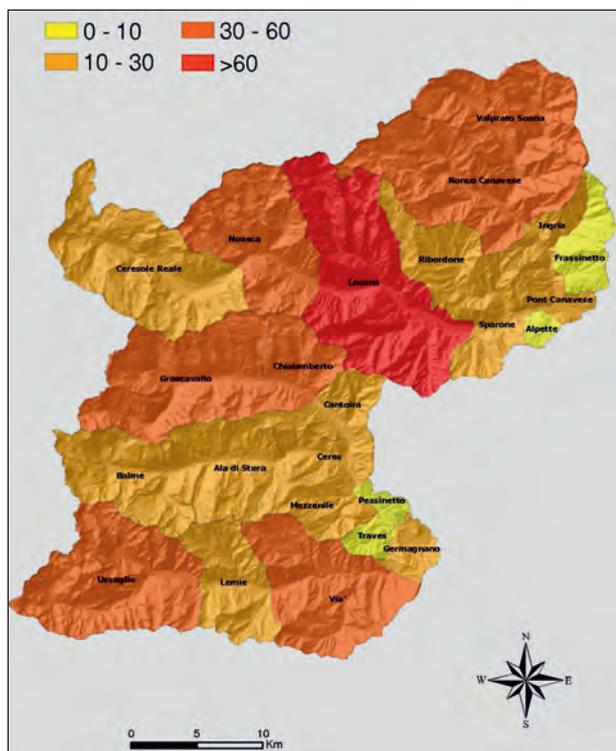
Fig. 7 – Segnalazioni di danno nei comuni studiati suddivise per frequenza.
– Reports of damage in the studied municipalities classified in terms of frequency.

L'elaborazione ha messo in luce come, sia per i fenomeni di dinamica di versante, sia per quelli di dinamica fluvio-torrentizia, il Comune di Locana risulti essere quello con il maggior numero di segnalazioni. Sono state, inoltre, realizzate cartografie tematiche riguardanti la distribuzione spaziale dei danni nelle sei vallate esaminate (fig. 6) e la frequenza delle segnalazioni di danno per ogni singolo comune (fig. 7).

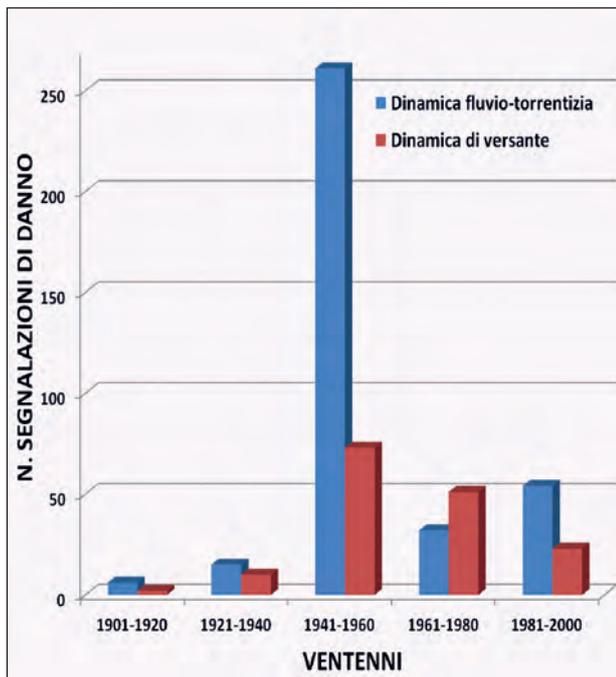
Fig. 8 – Distribuzione temporale delle segnalazioni di danno nell’ultimo secolo: il picco nel ventennio 1941-1960 è principalmente dovuto ai due eventi alluvionali del settembre 1947 e del giugno 1957.

– Temporal distribution of damages in the last century: the peak in the years 1941-1960 is mainly due to the floods of September 1947 and June 1957.

secolo. Suddividendo quindi il secolo in intervalli di tempo ventennali, è emerso come vi sia stata la massima concentrazione di processi, sia per la dinamica fluvio-torrentizia, sia per la dinamica di versante, nel ventennio 1941-1960, rispettivamente con 261 e 73 segnalazioni di danno (fig. 8).

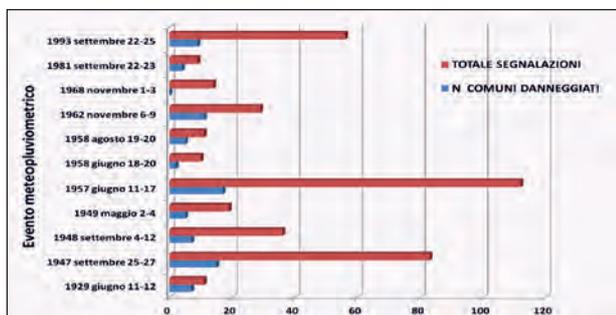
Fig. 9 – Estensione areale e numero di segnalazioni di danno relative agli eventi pluviometrici maggiormente significativi.

– Areal extent and damages related to the most significant rainfall events.

Infine, prendendo in considerazione solo i fenomeni di cui si conoscono sia l'anno, sia il mese di accadimento è stato possibile individuare una trentina di eventi pluviometrici dai quali, filtrando in base al numero di comuni colpiti (almeno 4) e/o al numero di segnalazioni di danno (almeno 8), sono stati scelti gli 11 eventi maggiormente significativi (fig. 9).

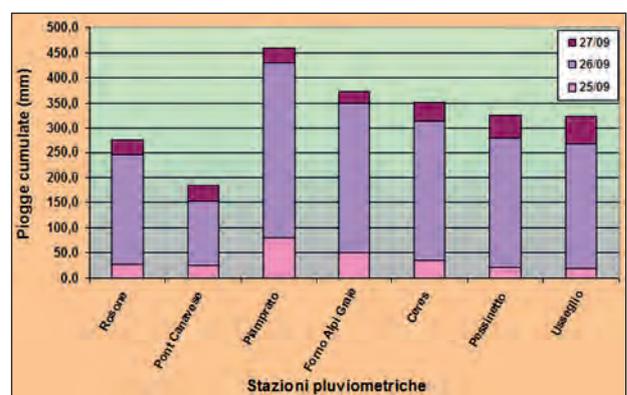
Fig. 10 – Precipitazioni cumulate per l’evento alluvionale del 25-27 settembre 1947.
– Total rainfall for the flood event of September 25-27, 1947.

Nel settore Locana-Frazione Praie, a seguito dell’evento pluviometrico del 25-27 settembre 1947, il T. Orco provocò numerosi danni. La figura 10 mostra i valori di pioggia relativi a quei giorni registrati alle stazioni di riferimento poste all’interno dell’area di studio (UFFICIO IDROGRAFICO E MAREOGRAFICO DI PARMA, BACINO DEL PO, 1947). La stazione pluviometrica di Piamprato registrò per l’evento un’altezza di pioggia cumulata pari a 460 mm, con un picco di 350 mm il 26 settembre. Anche nelle altre due stazioni di misura in Valle Orco il giorno più piovoso risultò il 26 settembre, con 219 mm a Rosone e 128 mm a Pont Canavese.

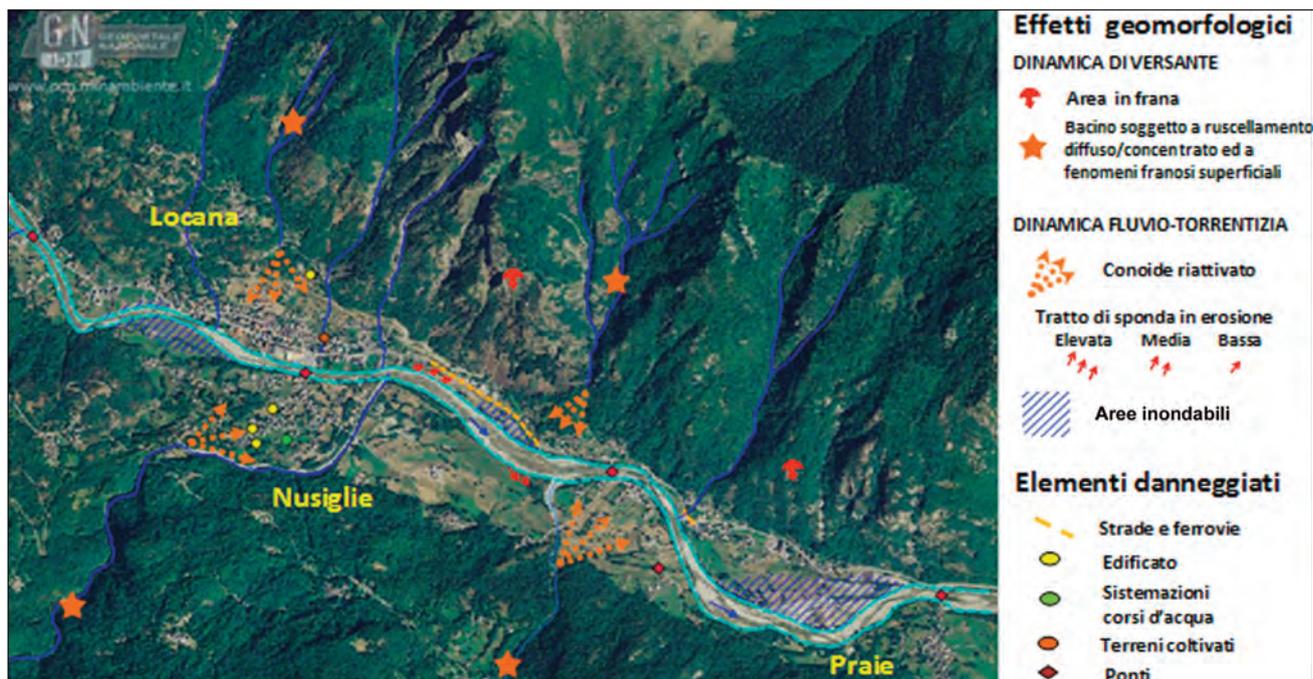
Fig. 11 – Carta degli effetti geomorfologici e dei danni lungo il torrente Orco nel Comune di Locana.
– Map of the geomorphological effects and damages along the Orco river in the Locana municipality.

Lungo l’intero tratto di fondovalle (fig. 11) si attivarono intensi processi di erosione spondale ed alluvionamenti, nonché fenomeni di trasporto in massa lungo i tributari laterali che depositarono grandi quan-

tà di materiale lapideo sui conoidi, in particolar modo in corrispondenza della frazione Nusiglie.

Ponti ed attraversamenti minori presenti lungo l'Orco, completamente asportati dalla violenza delle acque di piena, risultarono essere gli elementi maggiormente colpiti. Successivamente, le informazioni contenute nella Carta degli effetti geomorfologici e dei danni sono state sovrapposte, attraverso operazioni di *overlay* in ambiente GIS, alle cartografie del PAI e del PRGC. Tale operazione ha consentito da un lato d'individuare le aree esposte a pericolosità geo-idrologica ed idraulica sulla base dell'analisi storica condotta, dall'altro di mettere in evidenza le vecchie e nuove situazioni di criticità dal punto di vista urbanistico. La figura 12, infatti, evidenzia come siano previste nel PRGC *aree residenziali di nuovo impianto* in corrispondenza di due zone del territorio dove in passato si sono manifestati processi d'instabilità. In particolare, durante l'evento alluvionale del settembre 1947, la zona in prossimità dell'abitato di Locana fu completamente inondata, mentre il conoide dove sorge la frazione di Nusiglie si riattivò per attività torrentizia del Rio Trucchetta.

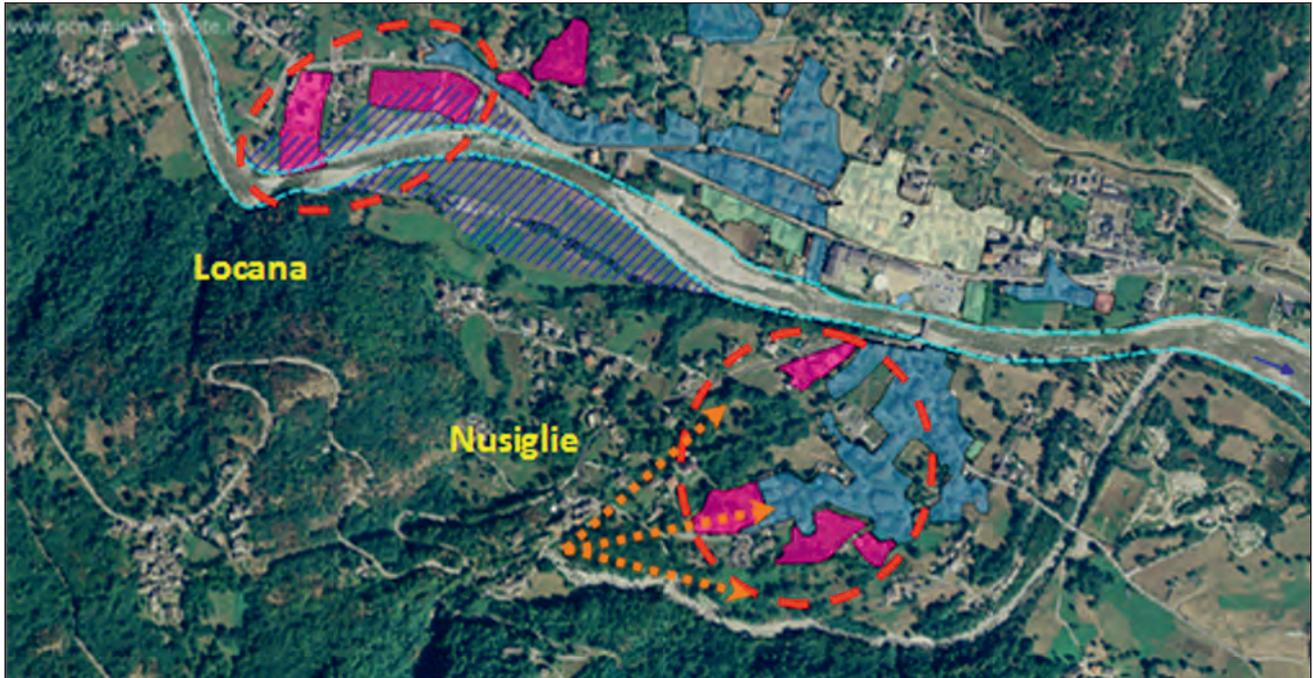
Fig. 12 – Stralcio del PRGC. In rosso sono cerchiare le aree individuate come “aree residenziali di nuovo impianto”; in rigato blu le aree inondate a seguito dell’evento alluvionale del 25-27 settembre 1947.

– Extract of the PRGC (Municipal land use plan). The areas planned for “residential areas of new plant” are circled in red; the areas flooded during the event of September 25-27, 1947 are highlighted in striped blue.

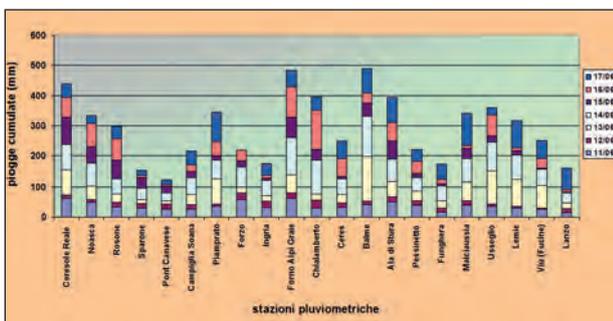
Fig. 13 – Precipitazioni cumulate per l’evento alluvionale del 11-17 giugno 1957.

– Total rainfall for the flood event of June 11-17, 1957.

L'analisi delle precipitazioni relative al periodo 11-17 giugno 1957 (fig. 13) mostra un andamento delle altezze di pioggia ben distribuito durante i sette giorni, con valori massimi cumulati nelle stazioni di Balme (Val d'Ala, 490 mm), Forno Alpi Graie (Valgrande, 483 mm) e Ceresole Reale (Valle Orco, 440 mm). Per la Valle di Viù il valore massimo fu registrato nella stazione di Usseglio (362 mm), con punte il 13 ed il 14 giugno (rispettivamente 108 mm e 95 mm). Anche le altre stazioni di misura della Valle di Viù ebbero valori massimi nella giornata del 13 giugno (90 mm a Lemie e 75 mm a Viù). Unica eccezione la stazione di Malciaussia, il cui valore massimo di pioggia venne registrato il 17 giugno (107 mm) (UFFICIO IDROGRAFICO E MAREOGRAFICO DI PARMA, BACINO DEL PO, 1957).

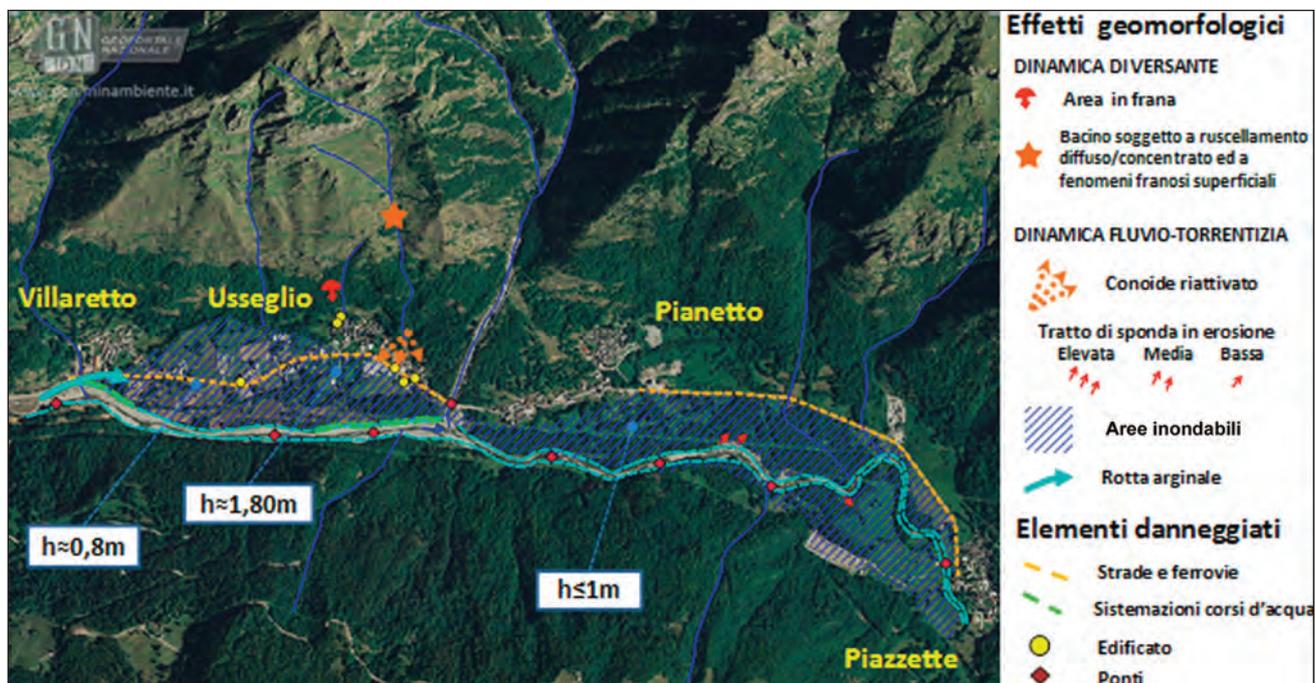
Fig. 14 – Carta degli effetti geomorfologici e dei danni lungo il torrente Stura di Viù nel Comune di Usseglio.
– Map of the geomorphological effects and damage along the Stura di Viù river in the Usseglio municipality.

La carta degli effetti geomorfologici e dei danni (fig. 14) mostra come il fondovalle sia stato interamente sommerso dalle acque dello Stura di Viù. Il tratto più a monte, dove sorge l’abitato di Usseglio, subì maggiormente gli effetti dell’azione delle acque di piena rispetto al settore posto più a valle (verso la frazione Pianetto) in quanto, a monte di Villaretto, si verificò una rotta arginale originatasi in seguito all’ostruzione di un ponte ivi presente, poi asportato dalle acque. In alcuni documenti, inoltre, viene segnalato il livello raggiunto dalle acque esondate sul piano campagna che è stato ri-

portato in carta. I maggiori danni si registrarono alle infrastrutture viarie ed alle opere di sistemazione fluviale. È rilevante segnalare come, la quasi totalità degli edifici della frazione Cortevicio, tra cui due alberghi, fu raggiunta dalle acque del torrente. A causa dello stesso evento pluviometrico si innescarono almeno tre fenomeni franosi a monte della stessa frazione che danneggiarono gravemente alcuni fabbricati della borgata. Le informazioni contenute nella Carta degli effetti geomorfologici e dei danni sono state sovrapposte alle cartografie del PAI e del Piano Regolatore del Comune di Usseglio (fig. 15). In tale figura si può notare come nel PRGC siano state previste delle *aree residenziali di nuovo impianto* all’interno del settore di fondovalle interessato dall’esondatazione del giugno 1957.

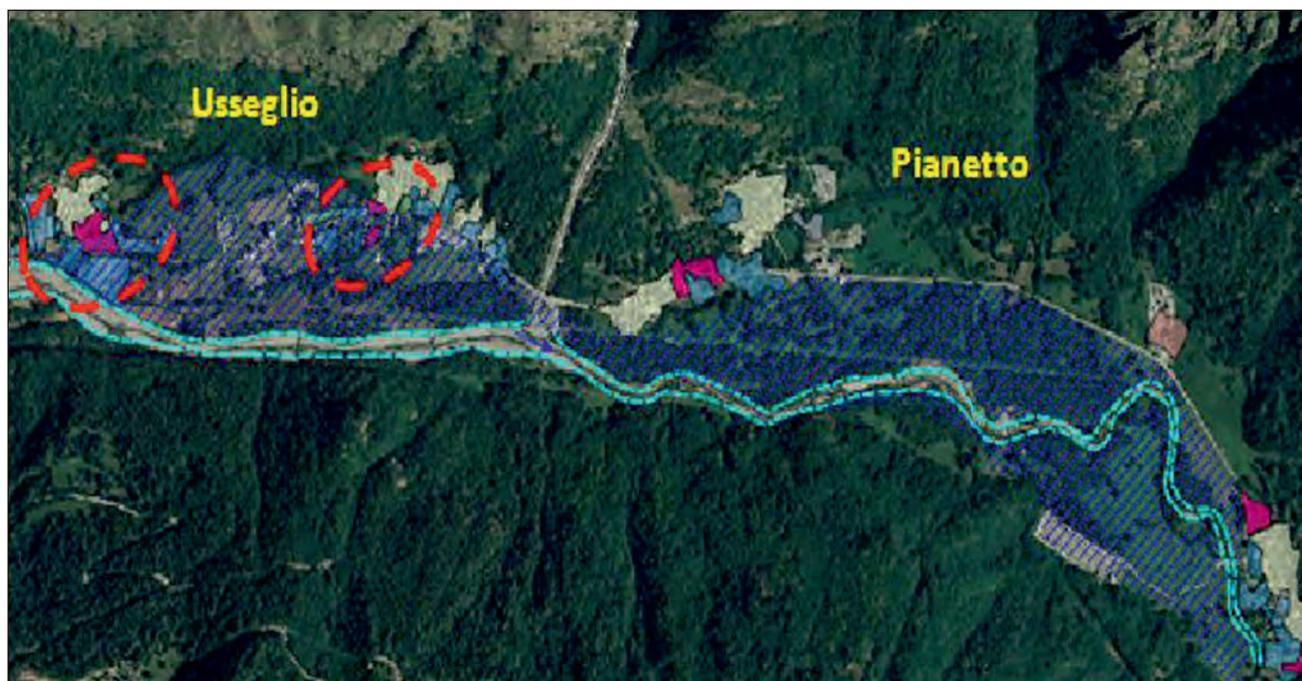
Fig. 15 – Stralcio del PRGC. In rosso sono cerchiare le aree individuate come “aree residenziali di nuovo impianto”; in rigato blu le aree inondate a seguito dell'evento alluvionale del 11-17 giugno 1957.
– Extract of the PRGC. The areas planned for “residential areas of new plant” are circled in red; the areas flooded during the event of June 11-17, 1957 are evidenced with striped blue.
