**Idromorfologia e Direttiva Quadro Acque**  
**Roma, 22-23 Aprile 2010**

***Sistema di valutazione  
morfologica dei corsi d'acqua***

***Valutazione nei***

***tratti confinati***

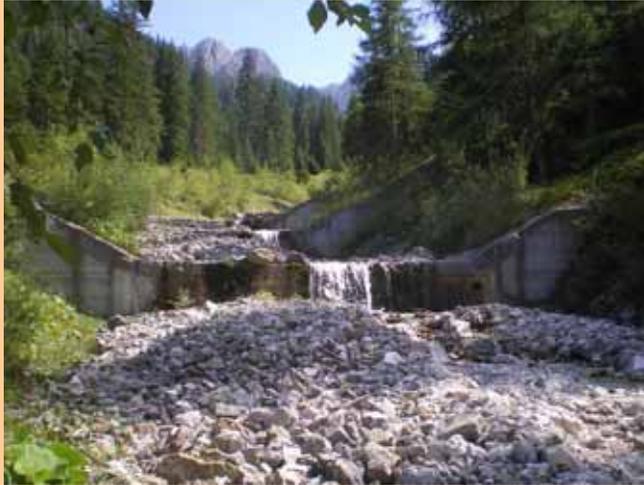
Classe B

# ***F1 – Continuità longitudinale flusso***

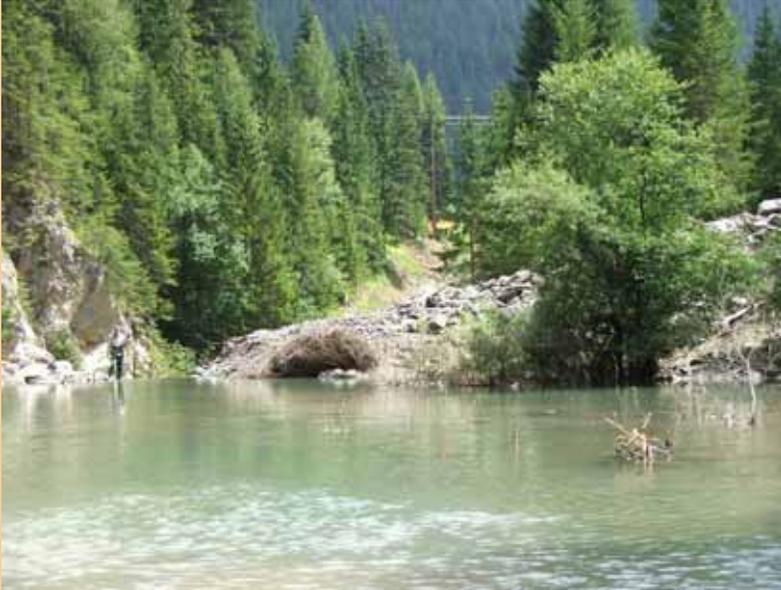
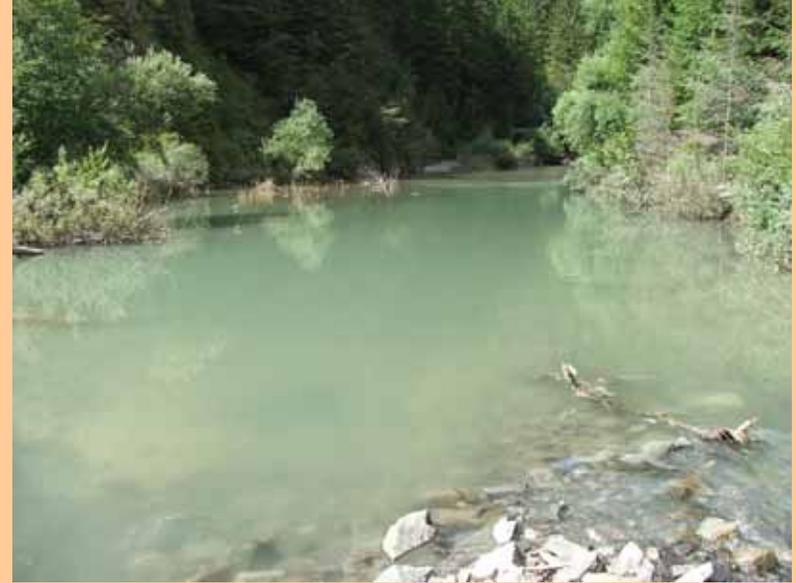
Attenzione: la “permeabilità” a sedimento/legno viene valutata soltanto nel caso di “ostacoli” non naturali

Sottotratto lentico (“Backwater pool”) creato da nuovo conoide

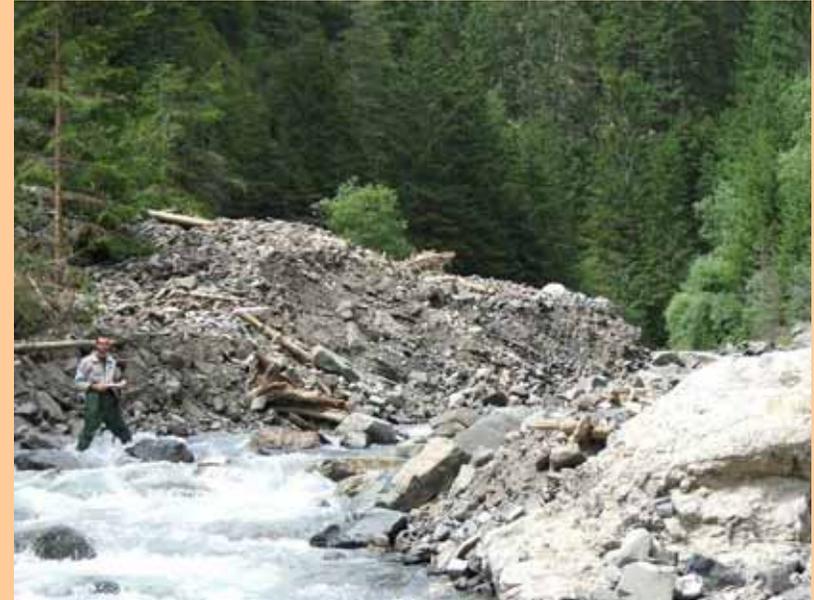
Viene valutato il grado di collegamento tra versanti e corridoio fluviale (alveo e piana inondabile)

Questo riveste una grande importanza per i naturali processi di immissione di sedimento e materiale legnoso

Interventi antropici di difesa (p.e., reti paramassi, valli di trattenuta) ed infrastrutture (strade, ferrovie) spesso interrompono tale continuità trasversale versante-fiume

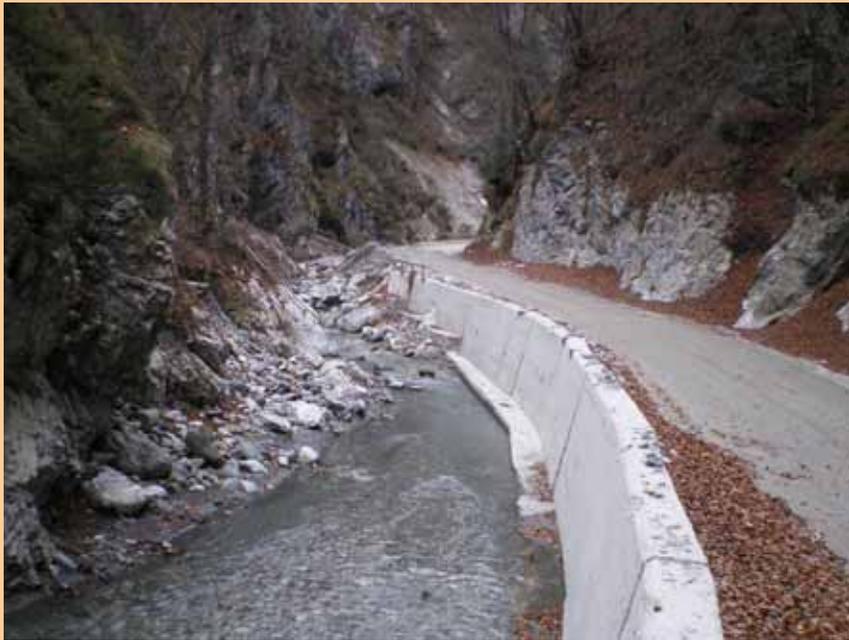
La porzione di versante analizzata in questa domanda è solamente la fascia immediatamente esterna al corridoio fluviale avente una larghezza di 50 m in pianta per ognuno dei due lati

Si dovrà determinare la lunghezza percentuale di versante complessiva lungo le due sponde “intercettata” da strutture ed infrastrutture

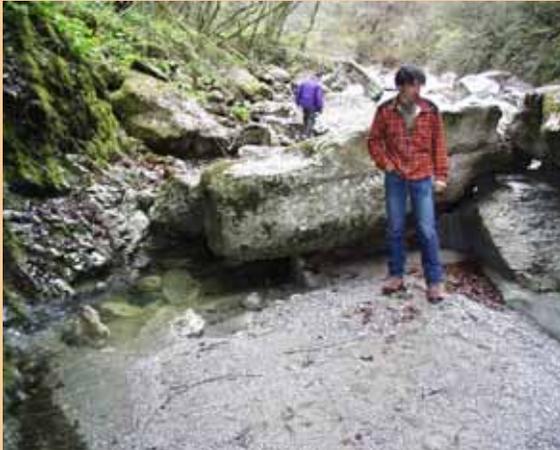
Classe A

In questi alvei è naturale un forte corazzamento, il *clogging* invece è un segnale importante di alterazione.

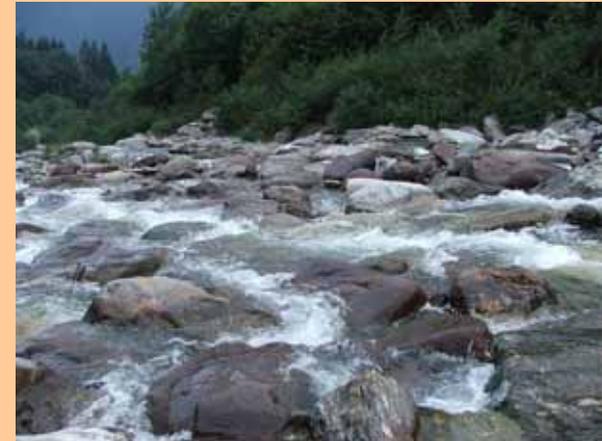
Classe C

L'alterazione maggiore è data dalla presenza di alveo "selciato" (cemento o massi)

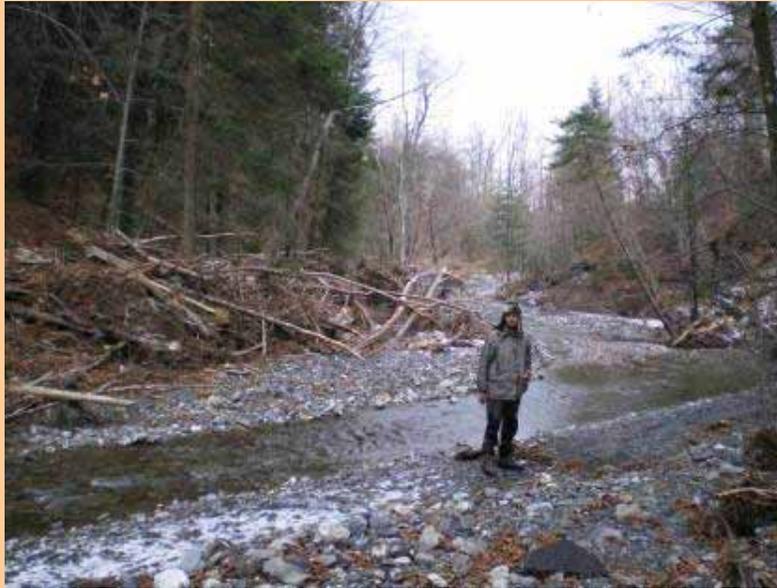
Classe A

Nel caso di alvei larghi, relativamente profondi con poche barre (alvei grandi a letto piano) il tratto viene attribuito alla classe A (tratto di trasporto, naturale assenza)

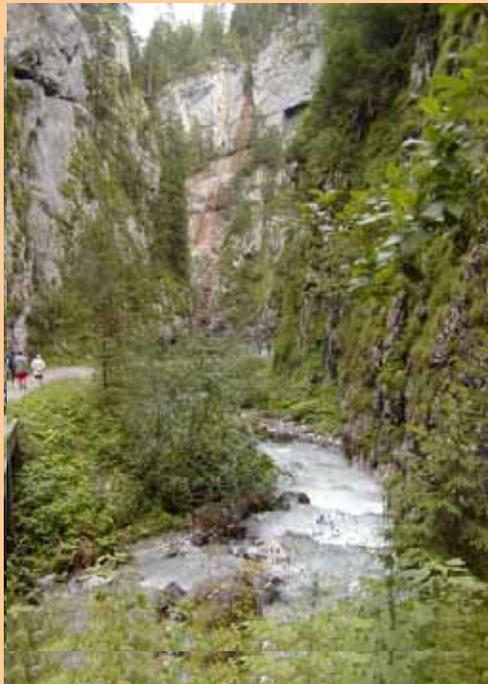
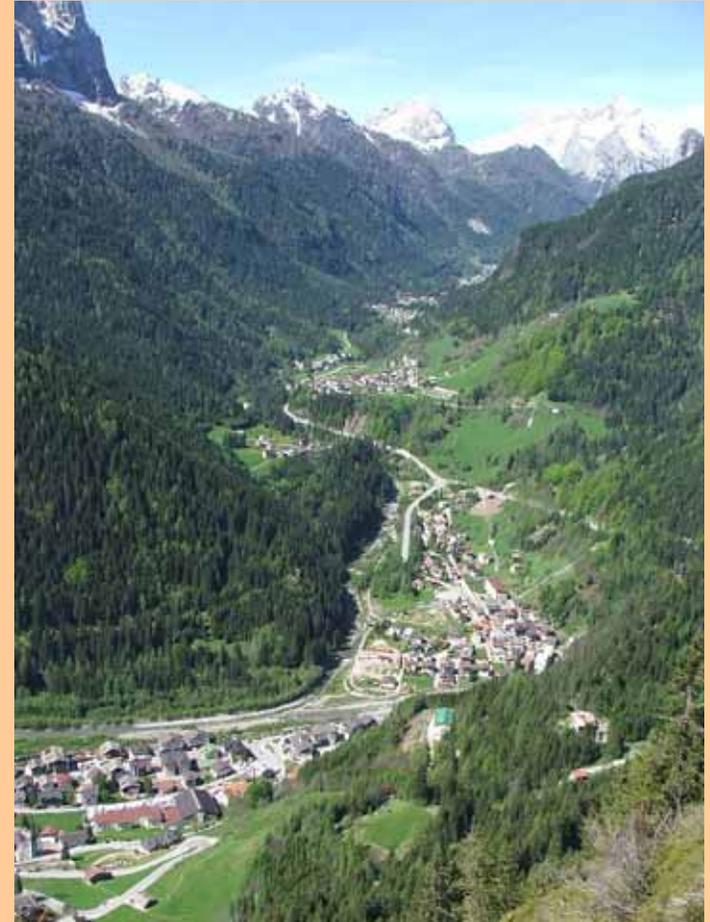
Per i tratti confinanti, l'ampiezza e l'estensione lineare della vegetazione "funzionale" (ai processi morfologici) si valuta rispetto a quella dell'eventuale piana e dei versanti adiacenti fino a 50 m da ogni sponda

Si escludono i versanti subverticali (in roccia) dove la vegetazione legnosa è naturalmente assente.

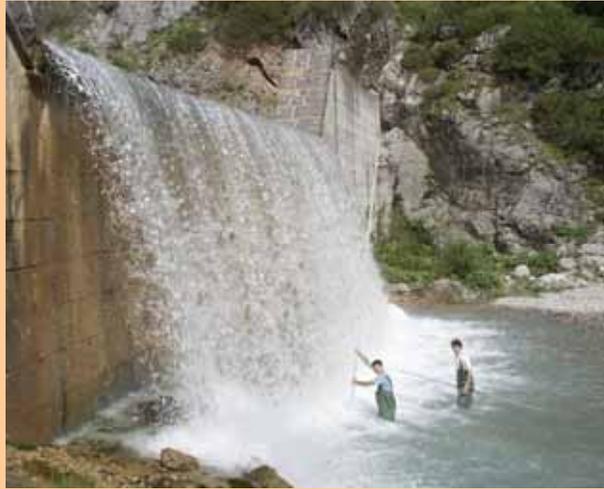
Briglie di trattenuta  
(a corpo pieno)

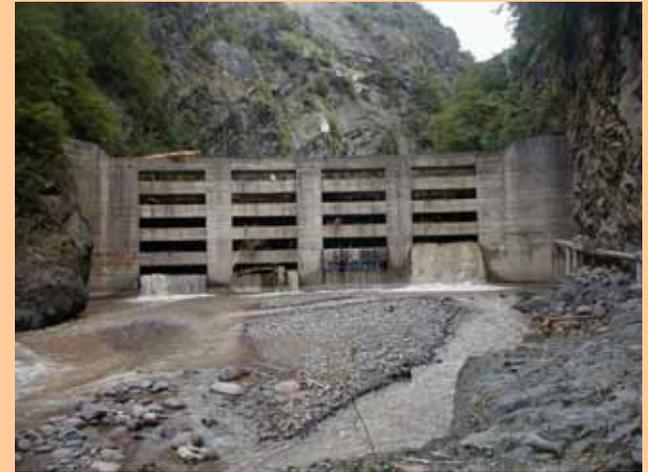
Briglie selettive  
(aperte o filtranti)

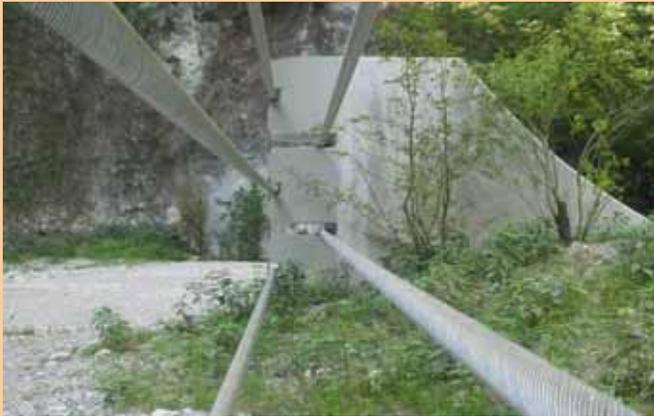
Briglie a cavi o  
rete (per legno)

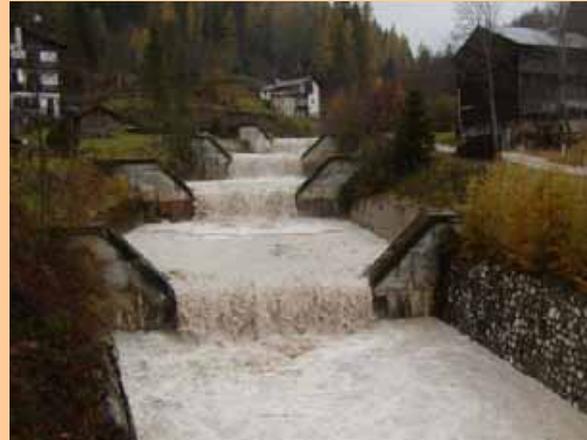
Briglie di  
consolidamento

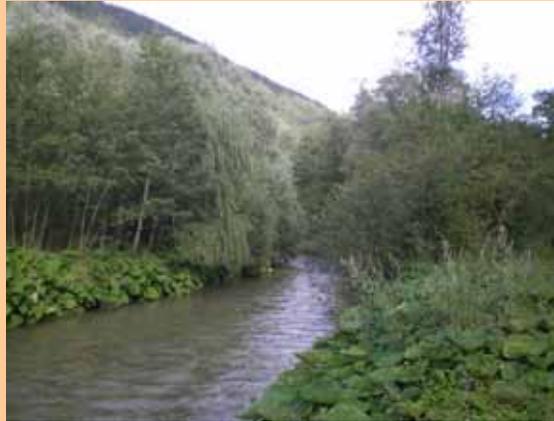
Classe B

Taglio selettivo  
o raso su piccole  
lunghezze

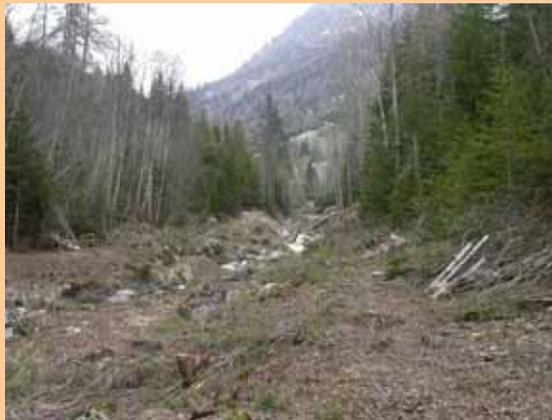
Classe C

Taglio raso per  
> 50% tratto

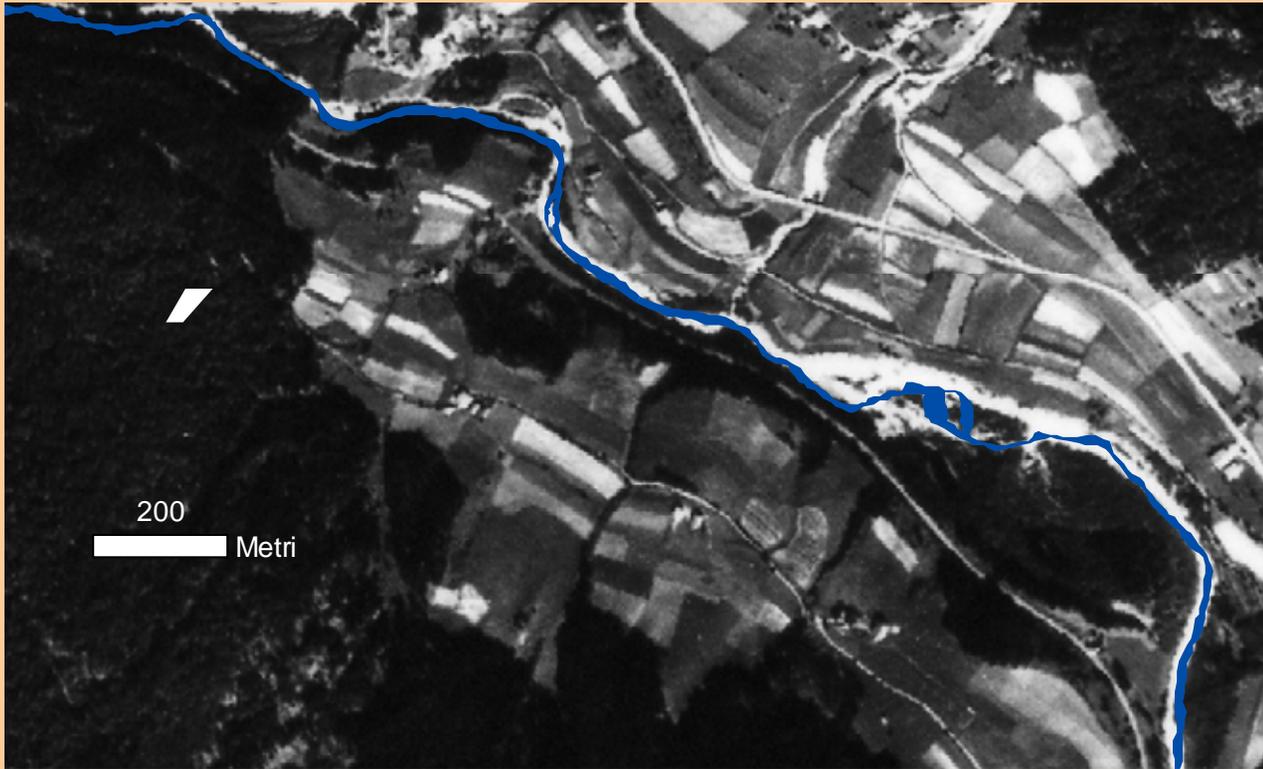
Alveo attuale

Classe B (~50% riduzione larghezza)

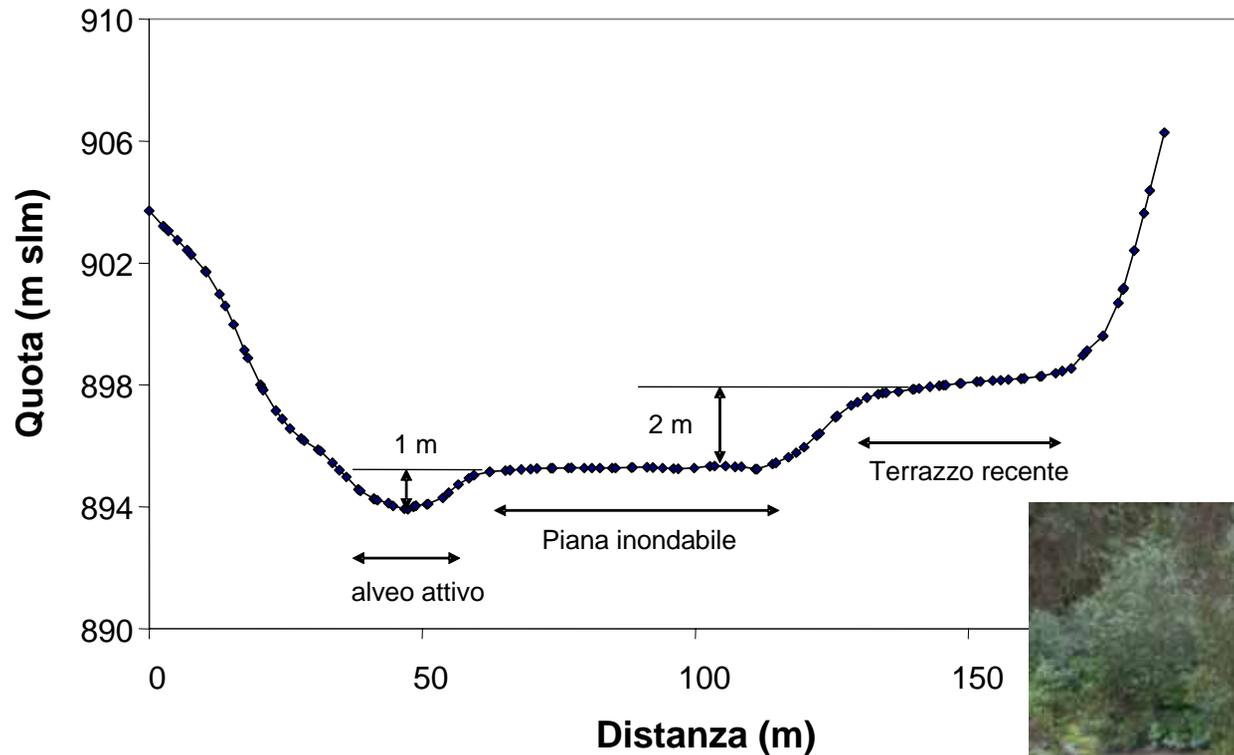
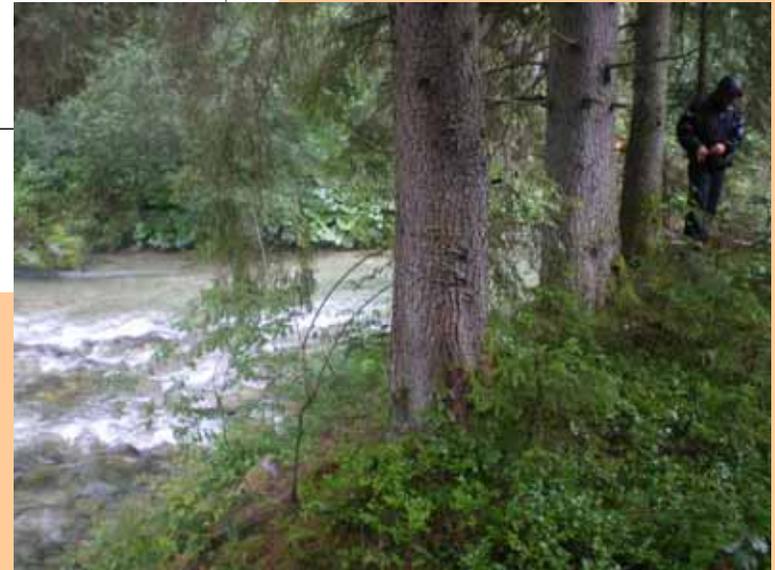
Classe B (incisione <3 m)
