Le frane nel territorio di Roma

Landslides distribution in the Roma municipality

M. AMANTI *, C. CESI **, V. VITALE *

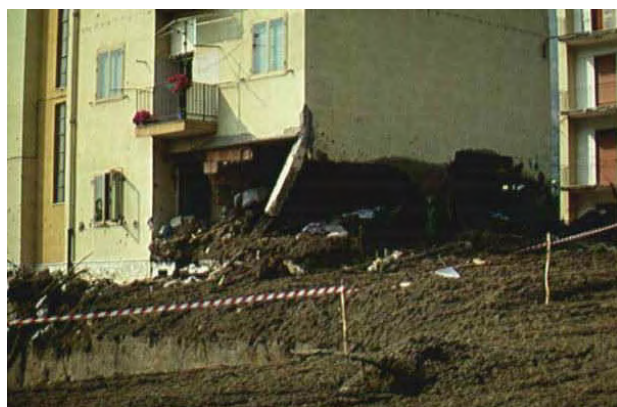
Fig. 1 - Sarno, 1998. L'effetto delle colate rapide di fango sull'ambiente urbano può essere devastante.

- Sarno, Campania region, 1998. The effect of quick mudflows on urban structures can be devastating.

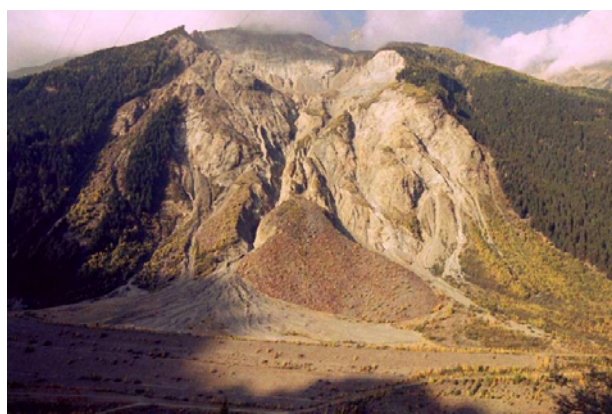
Fig. 2 - Panoramica della valanga di detrito (debris avalanche) che nel luglio 1987 ha colpito la val Pola, ostruendo il corso dell'Adda, causando la distruzione di alcune frazioni e la morte di 27 persone.

- Panoramic view of the rock-avalanche that hit the Adda river valley in July 1987. Fallen material dammed the valley, destroyed two small villages and caused 27 victims.

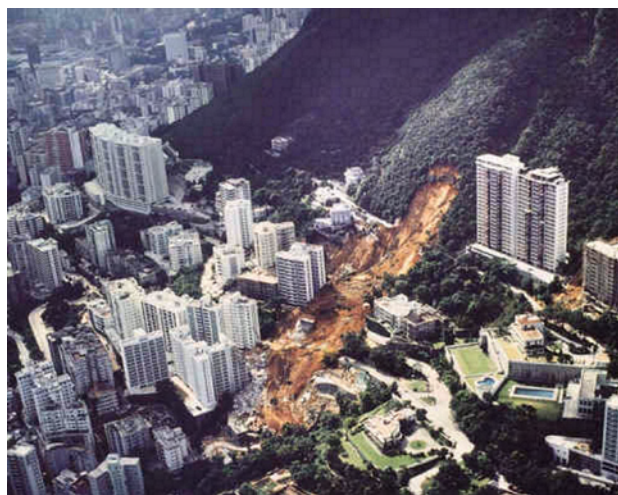
Fig. 3 - La città di Hong Kong, circondata da ripide pendici franose è frequentemente soggetta a colate rapide di detrito con effetti distruttivi. Nella foto è visibile la frana di Po Shan Road, del 18 giugno 1972. (Foto Hong Kong Slope Safety website).

- Hong Kong city is surrounded by very steep slopes, frequently originating quick debris flows. Po Shan Road landslide, June 18th, 1972.

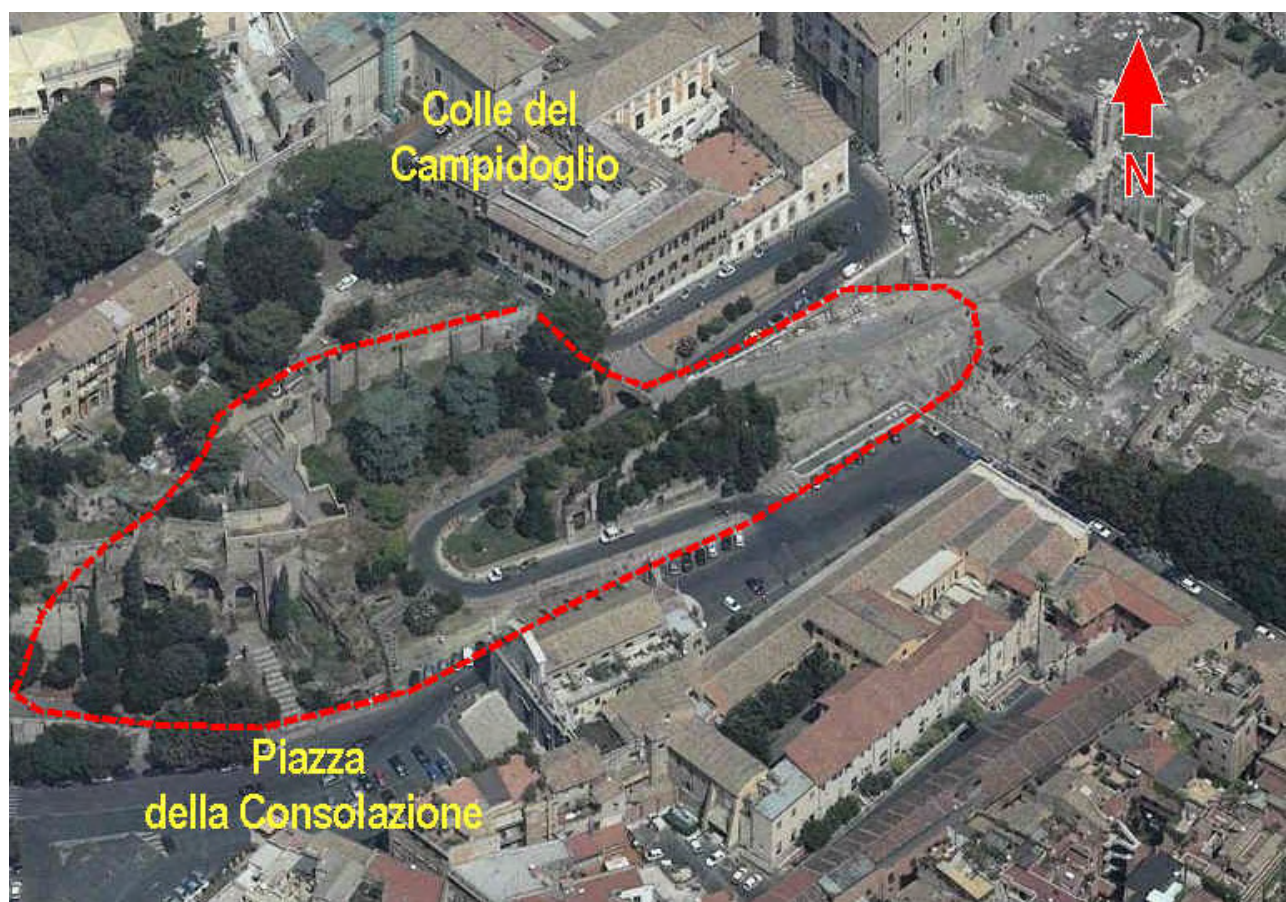
Fig. 4 - Vista panoramica del versante meridionale del Campidoglio con evidenziata nel tratteggio rosso l'area che in passato è stata soggetta a crolli (F165) ed è attualmente oggetto di lavori di manutenzione (foto "Microsoft virtual Earth", 2006).

- Panoramic view of the southern Campidoglio hill slope in Rome. The red dotted line delimitates the area where rockfalls occurred in the past. At present maintenance works are in progress.

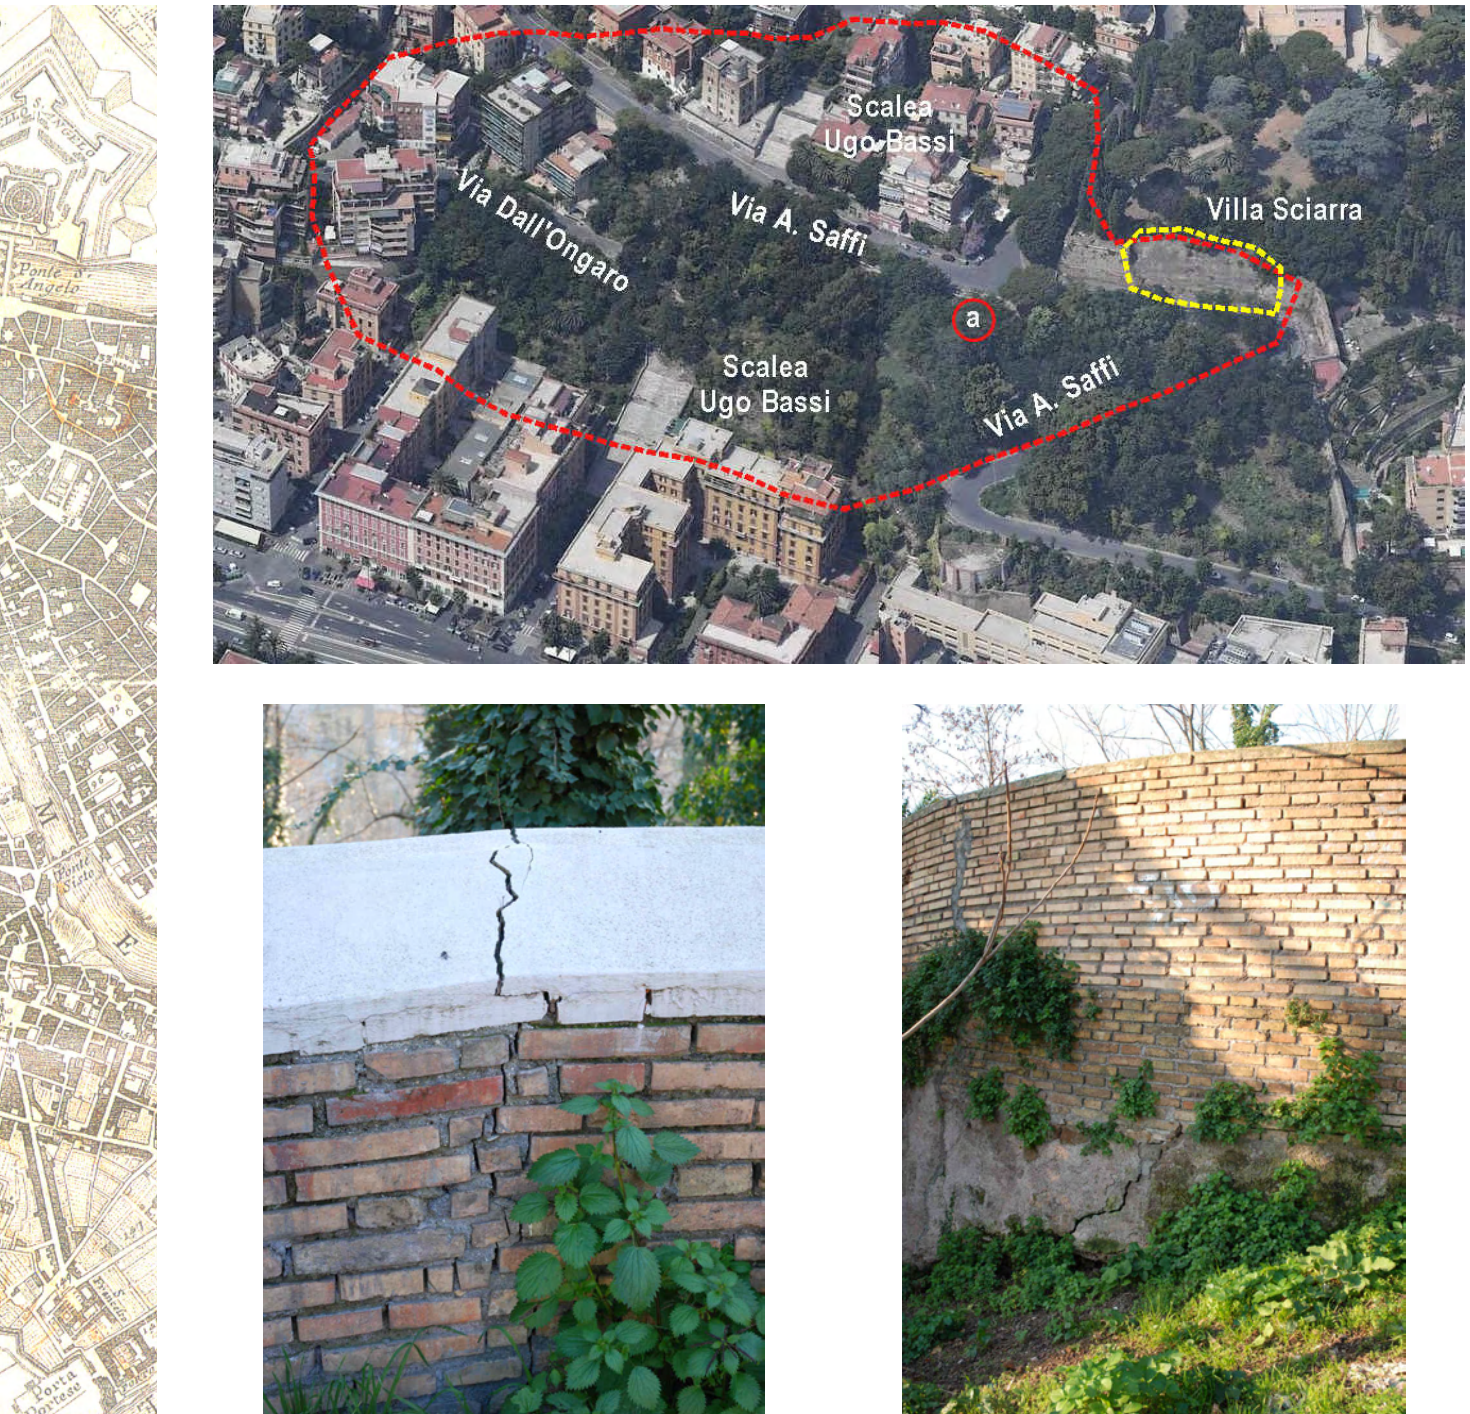
Fig. 5 - Frana di via Aurelio Saffi/Via Ugo Bassi (F175). In alto vista panoramica del versante orientale di Monte Verde. L'area compresa nel tratteggio rosso è interessata sin dal secolo scorso da movimenti lenti di versante che hanno interessato principalmente le coltri superficiali di terreno, causando danni alle strutture viarie e abitative. La porzione più bassa della scalea Ugo Bassi (al centro nella foto) presenta segni di instabilità già dal periodo della Grande Guerra, come segnalato dal Fossa Mancini (1922), mentre una grande frana che raggiunge Viale Trastevere (allora Viale del Re) risale, sempre secondo lo stesso Autore, ad alcune decine di anni prima, cioè alla fine del XIX secolo. Lavori di sistemazione del versante risalenti agli anni '80 (AMANTI *et alii*, 1995) hanno parzialmente stabilizzato l'area, che è comunque in lento movimento anche al momento attuale (2008), come evidenziato, nelle foto in basso, da fessurazioni dei manufatti che costituiscono il cosiddetto "Fortino della Madonnina" (Ubicato in a) nella foto grande). Nel tratteggio giallo il tratto delle mura di Villa Sciarra crollate negli anni '60 (foto in alto "Microsoft virtual Earth", 2006).

- Via Saffi/Bassi landslide (F175). On top, panoramic view of the east slope of Monte Verde. Red dotted line includes the area where many events occurred in the past mainly in the superficial part of the slope, damaging the road, the steps and the surrounding buildings. The lower part of the Ugo Bassi Steps shows evidence of damages since first world war time (Fossa Mancini, 1922), while a larger slide, moving slowly towards south east, up to Viale Trastevere, is also reported at the end of XIX century. Many remedial works (shallow drainage system, concrete walls) were built on the slope in the '80s, but they only partially stabilized the slope. At present cracks (lower left and lower right pictures) appear in some of the retaining walls (a) built in the middle of the landslide area. Yellow dotted line shows the area where a part of the Mura Aureliane (Aurelian Walls) broke at the beginning of the '60s owing to the fact they are built on top of the main landslide scarp.

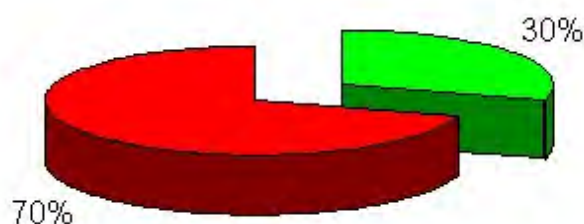
Fig. 7 - Diagramma a torta che mostra in verde la percentuale dei dati dell'archivio frane AVI riferiti al Comune di Roma che sono stati utilizzati nel presente studio dopo la loro revisione sistematica.

Dei 166 punti iniziali presenti nel territorio in studio, solo 49 sono stati inseriti nelle elaborazioni finali dopo le operazioni di controllo e revisione (fig. 7).

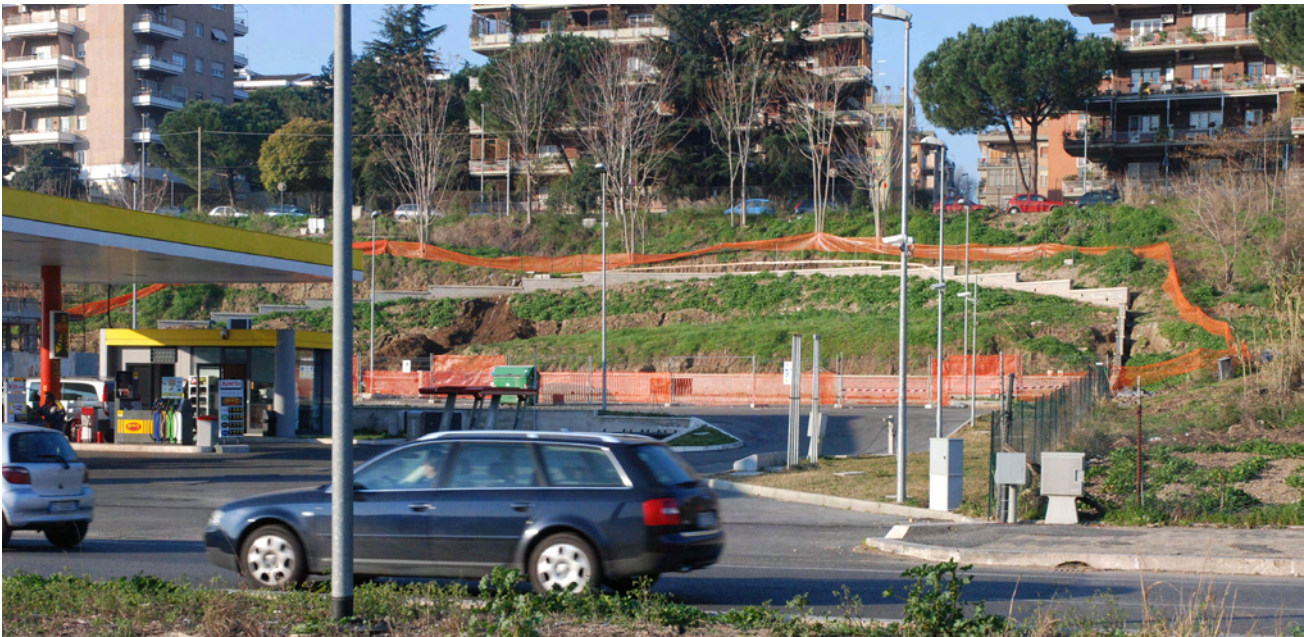
Fig. 10 - Frana di via Alberese (F229). Dietro il distributore di benzina posto sulla via Isacco Newton, al Portuense, si nota il muro di sostegno costruito a seguito del franamento occorso in occasione dello sbancamento per l'apertura della piazzola. La frana ha interessato il versante fino alla sua sommità, danneggiando la soprastante via Alberese.
- Via Alberese Landslide (F229). Behind the Via Isacco Newton gas station it is possible to see a concrete wall built after the occurrence of a landslide originated by the digging works. The slide damaged also the road (Via Alberese) on the top of the slope.

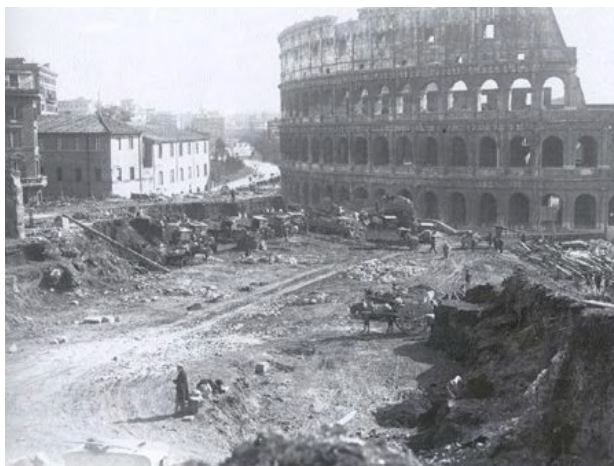
Fig. 12 - La foto mostra i lavori che hanno portato nel 1932 alla scomparsa della Collina Velia, una sella che congiungeva il Fagutale, la propaggine più meridionale dell'Esquilino, con le pendici del Palatino, per l'apertura di Via dei Fori Imperiali.

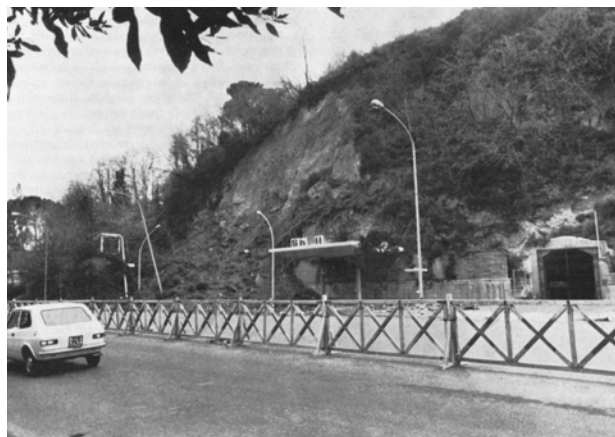
Fig. 20a - Crollo dell'aprile 1972, in una foto ad un anno di distanza dall'evento (COLOSIMO, 1974).

- Photograph, taken one year after the event, showing the rockfall occurred on April 1972.

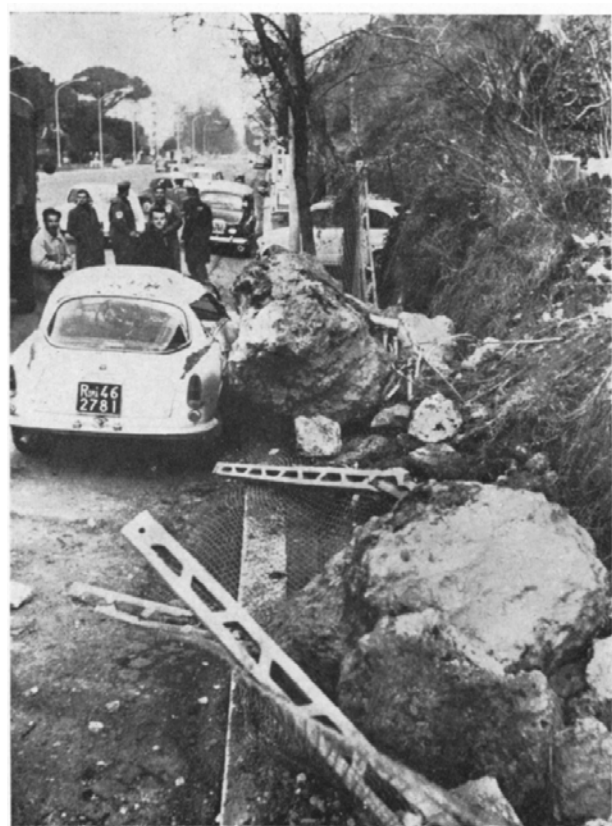
Fig. 20b - Crollo del 1963 (COLOSIMO, 1974), avvenuto poche centinaia di metri a sud della frana del 1972.

Lungo lo stesso versante, più verso viale delle Belle Arti, le cronache segnalano un evento precedente, sempre ascrivibile alla tipologia dei "crolli" (COLOSIMO, 1974), che si sviluppò nel 1963 in cor-

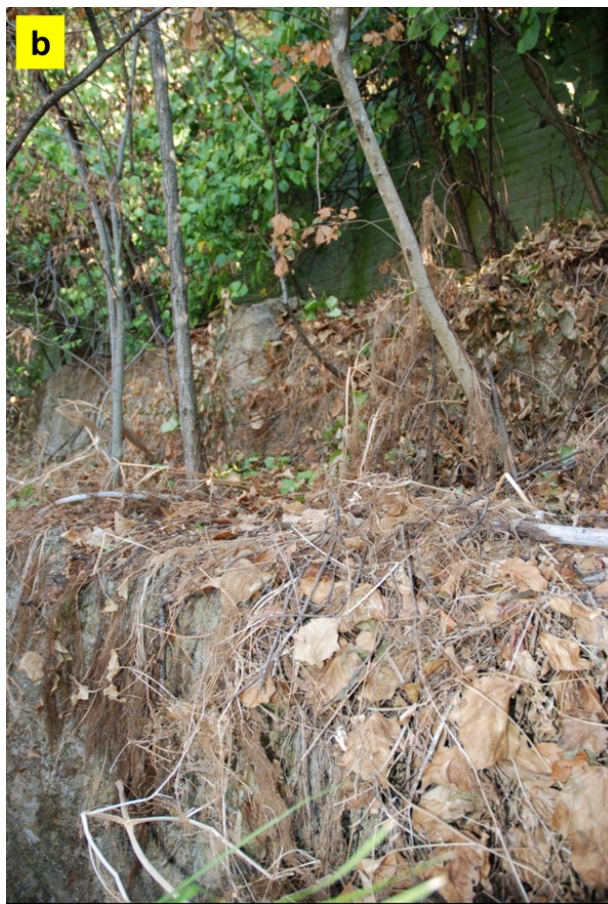
Fig. 22b - Stato attuale di conservazione dei primi due gradoni alla sommità del versante bonificato. Si nota sullo sfondo, in alto a destra, il muro già presente nella foto aerea del 1977.

- Photograph showing the two first terraces (2 m. wide, 1.5 m. high) at the top of the hillside, as part of the slope reconfiguration work to prevent landslides. Terraces don't show any symptom of water runoff or failures. In the background a concrete wall, already present in 1977 aerial photograph (fig. 22a), is visible.

Per quanto riguarda il consolidamento del versante, alla fine degli anni '70 sono stati effettuati degli interventi nel settore direttamente retrostante la piazzola del distributore investito dall'evento del 1972, soprattutto nella porzione ancora non franata, al fine di una mitigazione del rischio. In particolare sono state realizzate delle gradonature, ciascuna di altezza 1,5 m e profondità 2 m circa, che hanno diminuito l'acclività del pendio. Tali opere, visibili in corso di realizzazione nella foto aerea risalente al 1977 (fig. 22a) sono attualmente ricoperte da fitta vegetazione e visibili dalla strada solo nel periodo invernale, quando le piante presenti perdono le foglie (fig. 22b).

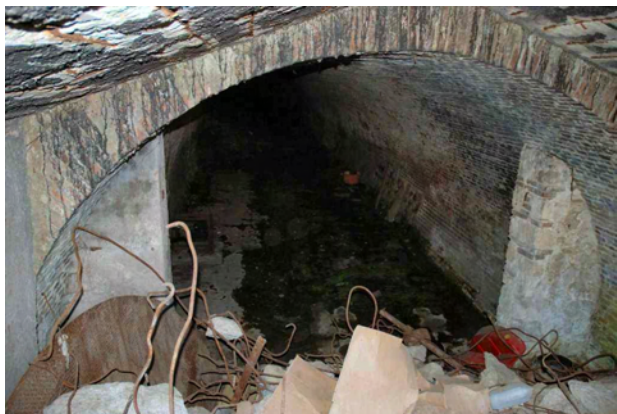
Fig. 27 - Attuale accesso ad uno dei tre tunnel, originariamente rifugi antiarei, che si aprono al piano stradale di viale Tiziano, oggi interdetti a qualsiasi utilizzazione con accessi protetti da cancellata.

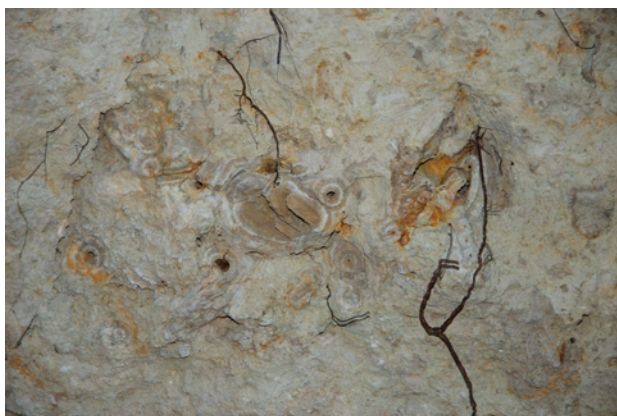
Fig. 28 - Facies a travertini nella Formazione di valle Giulia, con macroelementi fitoclastici.

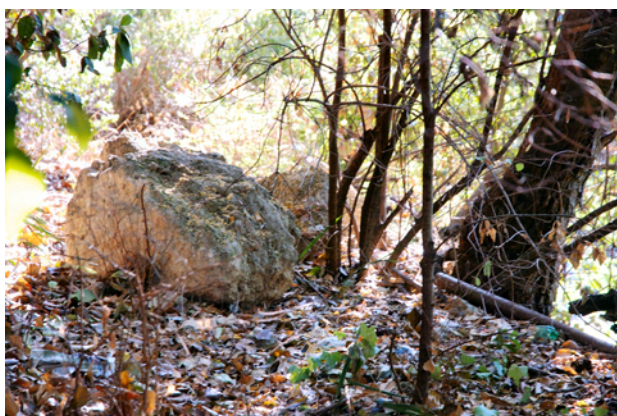
Fig. 29 - Uno dei blocchi metrici che si originano attualmente per distacco dal versante meridionale dei M.ti Parioli e che per rotolamento possono arrivare sino alla sede stradale di via F. Jacovacci.

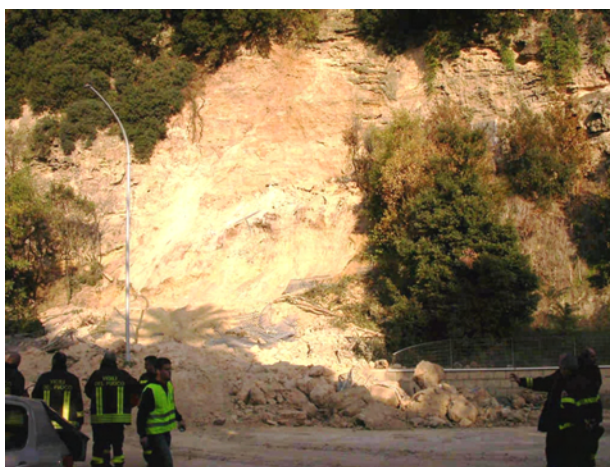
Fig. 31 - Viale Tiziano: crollo del 13 novembre 2007.

- Rockfall in Viale Tiziano, november 13th, 2007. More than 400 m³ fell from the top of the slope (about 30 m high), reaching the middle of Viale Tiziano, causing a couple of injured and damage to some cars.

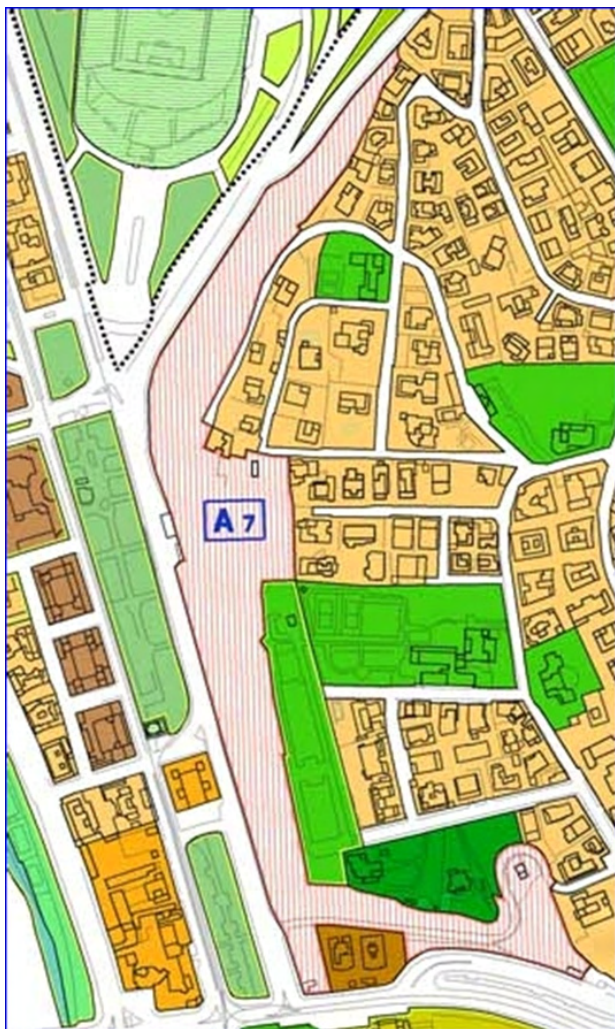
Fig. 33 - Stralcio del piano Regolatore del Comune Roma nel quale si prevede per l'intera fascia interessata dall'evoluzione morfologica della Formazione di Valle Giulia una destinazione compatibile con tale evoluzione.

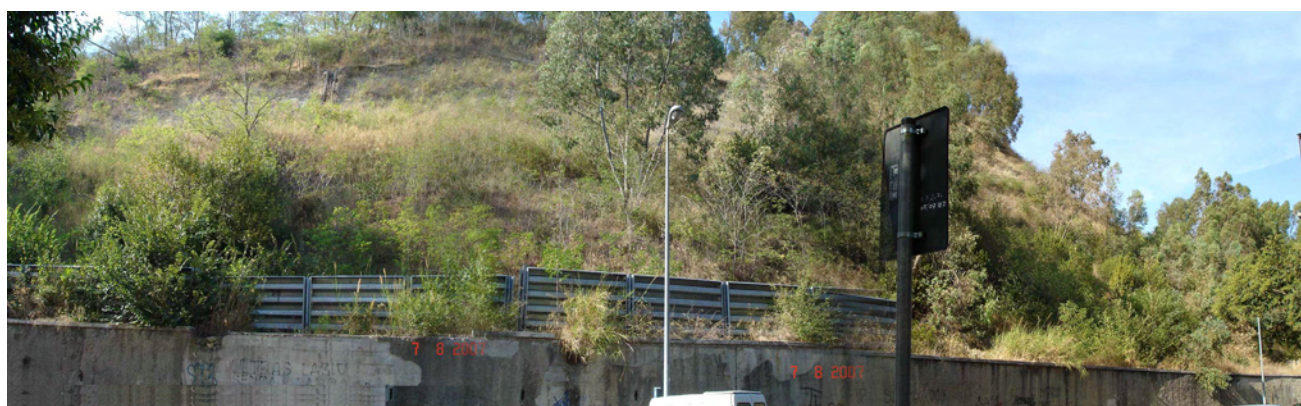
Fig. 35 - Panoramica del versante che si affaccia su Via A. Labriola. Sulla sinistra, verso la sommità, si evidenzia una delle principali scarpate morfologiche presenti sul versante.

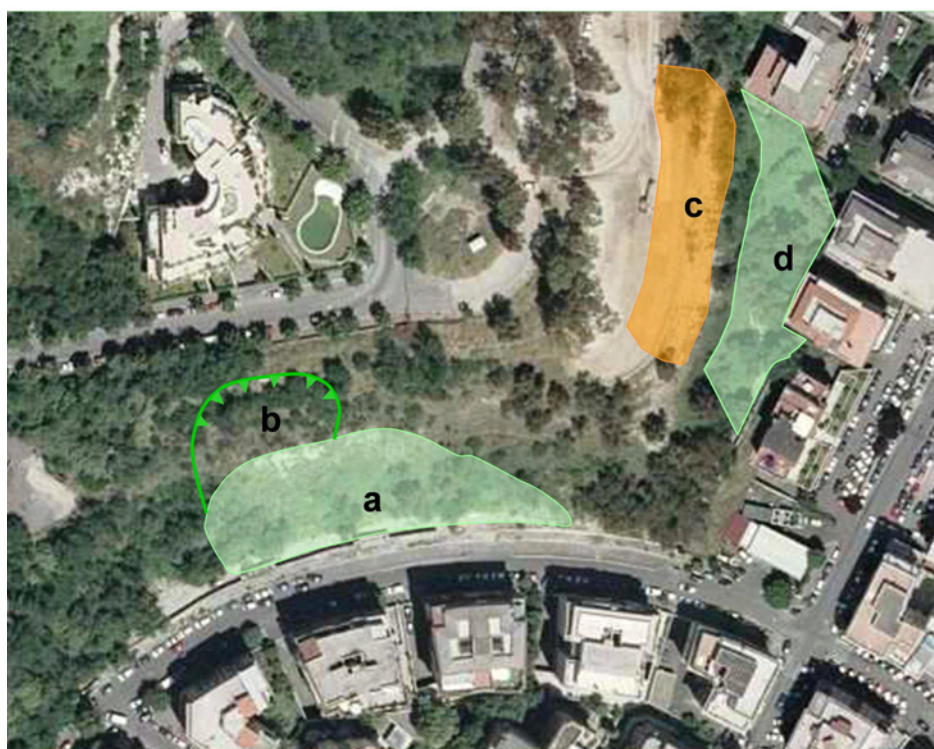
Fig. 36 - Aree in dissesto nella ricognizione del Servizio Geologico d'Italia del 2001:

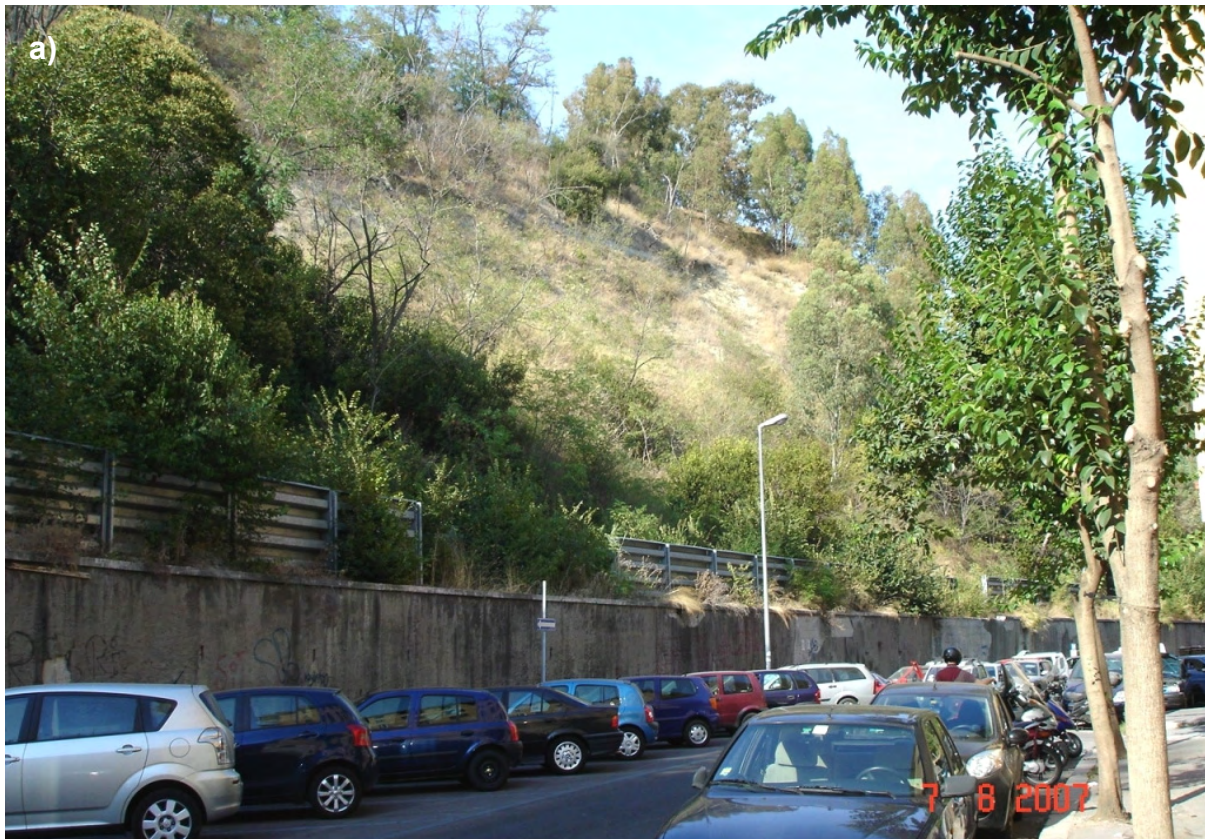
Fig. 37 - Scorcio del versante prospiciente Via A. Labriola (a) e particolari del muro di contenimento (b) e (c) alla base del versante con evidenti cenni di lesioni dovute alla spinta del corpo di frana retrostante.
 - A view of the Via A. Labriola slope (a), and enlargements of the retaining wall (b) and (c) showing some cracks, due to the downslope movement of the terrain behind it.

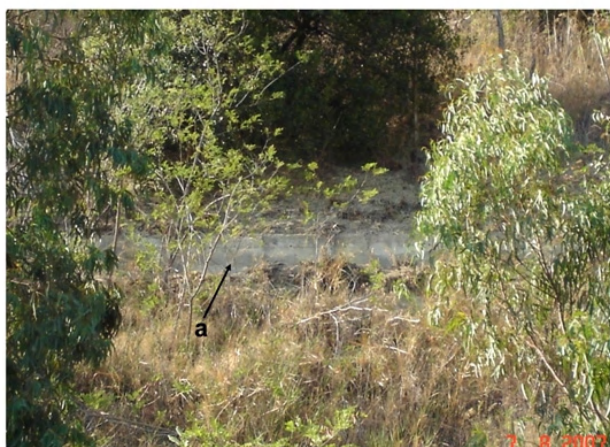
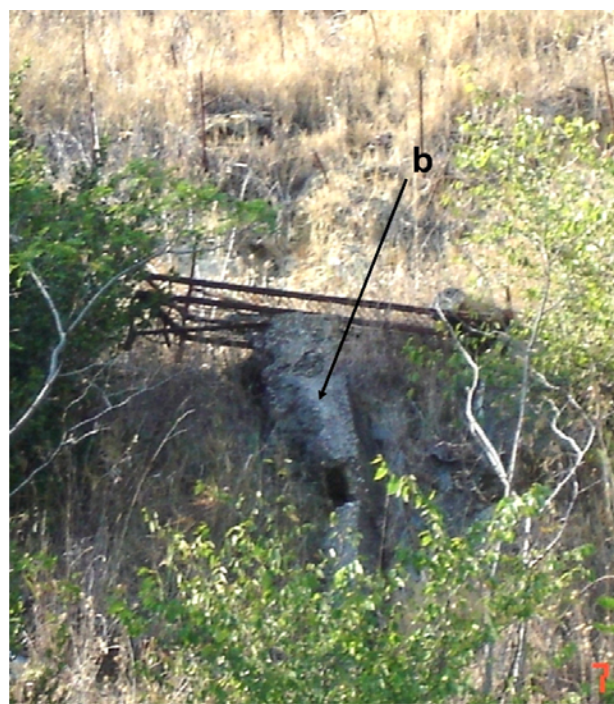
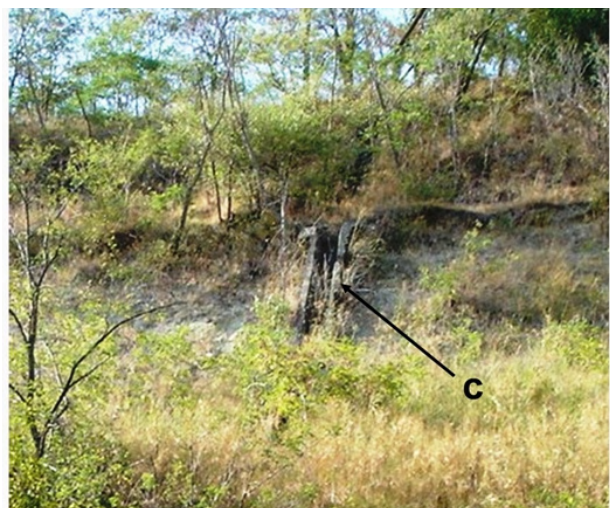
Fig. 38 - Particolari delle strutture in cemento armato realizzate per la bonifica del versante dopo l'evento del 1960. a) uno dei muretti di contenimento a sviluppo parallelo al versante; b) e c) elementi delle canalizzazioni per il drenaggio delle acque superficiali disarticolati dai processi di instabilità del versante.

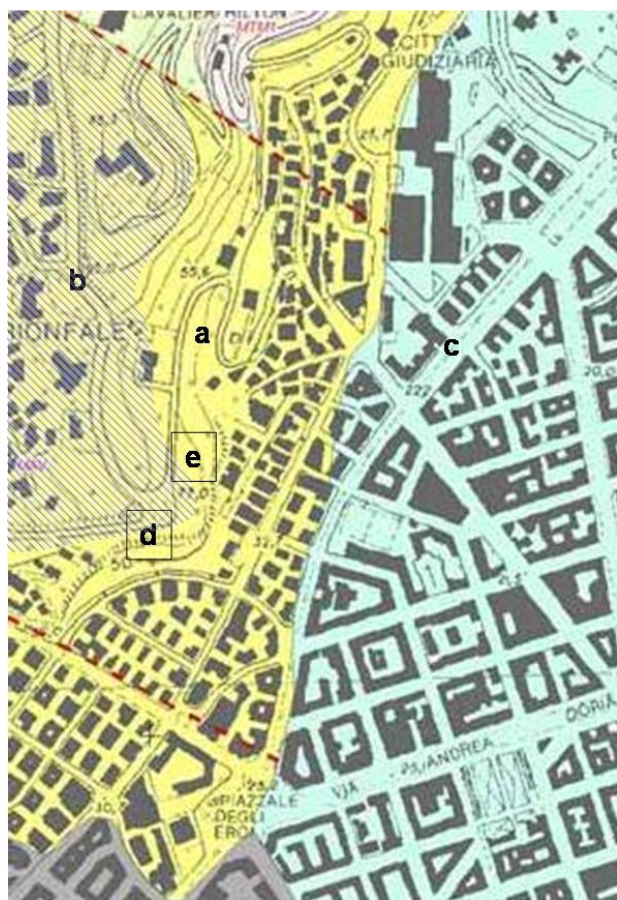
Fig. 39 - Schema geologico dell'area (da FUNICIELLO *et alii*, rilevamenti CARG foglio geologico Roma 1:50.000, modificato):
