## La “dimensione oscura”: viaggio dentro Piansano (VT)

*The dark side of Piansano (VT, Central Italy): journey into the underground city*

PAPACCHINI L. (\*), PALLADINO D.M. (\*\*),  
DI FRANCESCO B. (\*\*\*), SIMEI S. (\*\*), SONNO M. (\*)

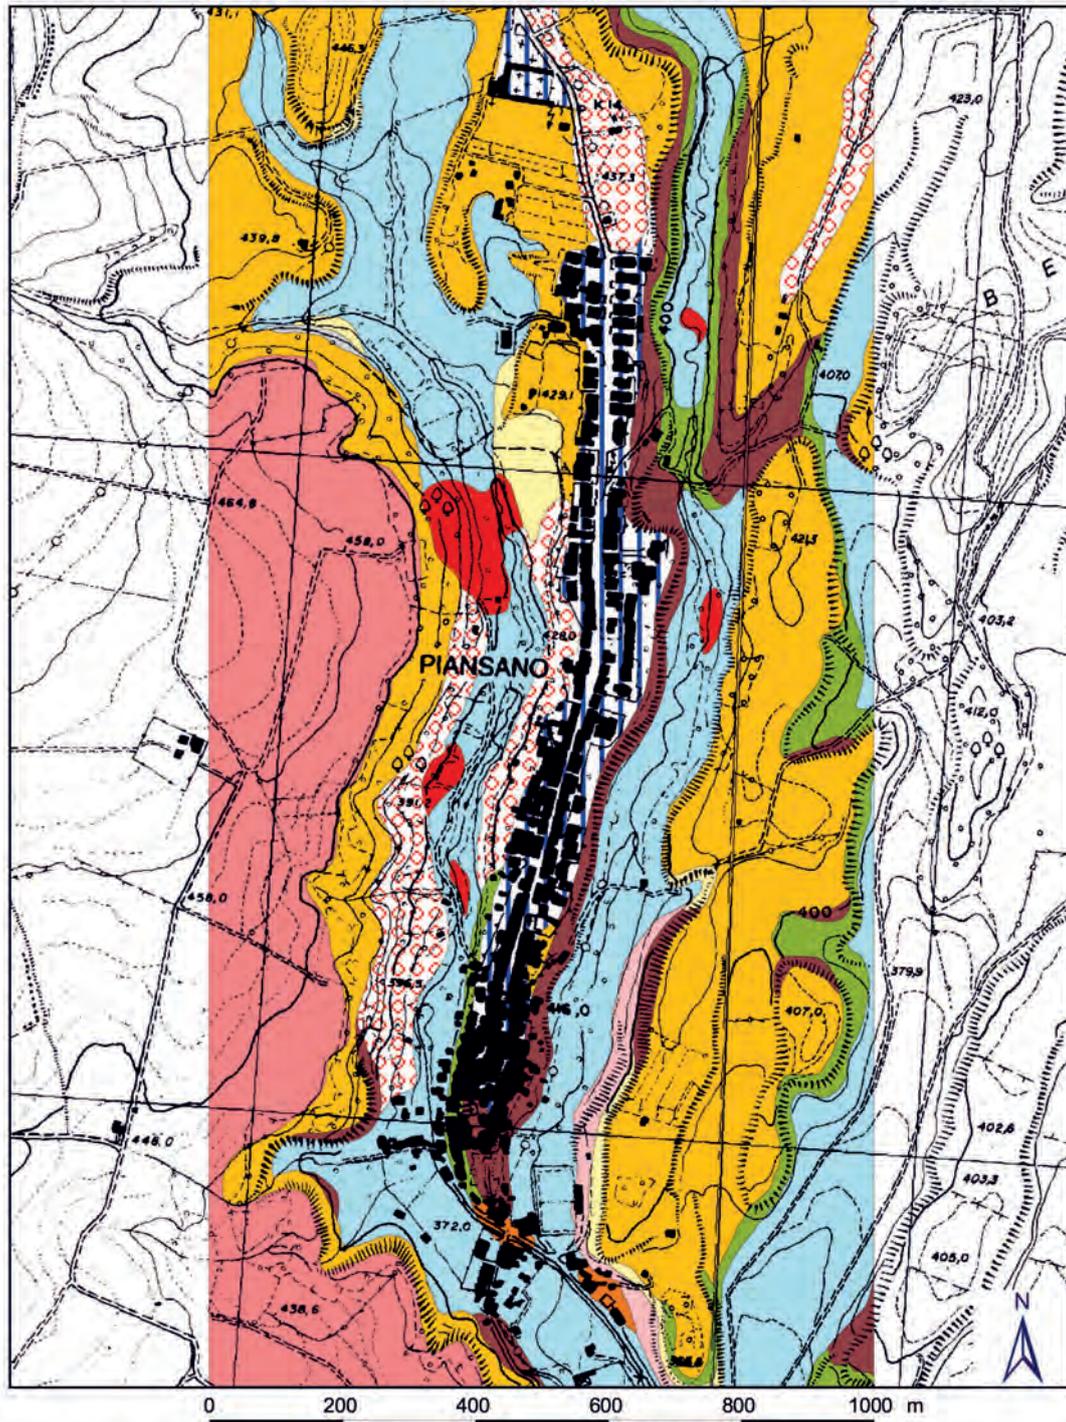
Fig. 1 - Stralcio della cartografia geologica dell'area (da Palladino et alii, 1994; modificata).  
 - Geological sketch map of the study area (after Palladino et alii, 1994; modified).

La cartografia geologica (mod. PALLADINO *et alii*, 1994), illustra i prodotti affioranti nell'abitato di Piansano e nei suoi dintorni (fig. 1).

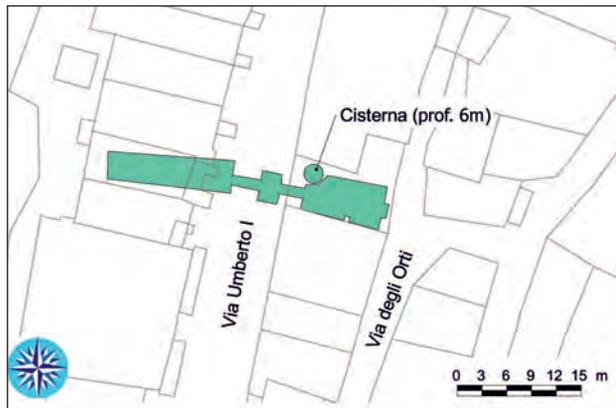
Fig. 2 - Planimetria di una cavità con all'interno pozzo/cisterna scavata per la raccolta dell'acqua.  
- Map of a cave with a well/cistern digged for water collection.

La conformazione geologica e geomorfologica ha fortemente condizionato le disponibilità idriche. L'approvvigionamento idrico veniva parzialmente soddisfatto dalle poche e scarse risorse sorgentizie (lontane perlopiù dal paese), mentre per la gran parte venivano utilizzati pozzi poco profondi ricavati praticamente in ogni piccolo appezzamento, ma anche all'interno degli ipogei sottostanti le case (fig. 2).

Questi ultimi, più che pozzi, cisterne, raccoglievano le acque piovane dai tetti (in alcuni casi sono ancora ben visibili le tubazioni di collegamento in cotto), ma come rovescio della medaglia potevano creare problemi di tipo igienico-sanitario.

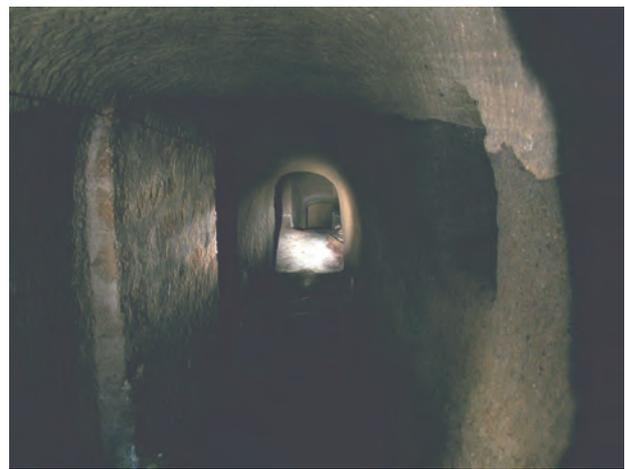
Fig. 3 - Interno di una cavità con in evidenza un contatto tra le formazioni piroclastiche.  
- Interior of a cave, showing the stratigraphic contact between two pyroclastic formations.

In accordo con ciò che è evidenziato dai rilevamenti geologici di superficie ed in profondità, si è potuto accertare che i litotipi di gran lunga predominanti sono costituiti dai depositi di flusso piroclastico denominati formazione di Grotte di Castro e formazione di Sorano, nelle loro varie facies (fig. 3).

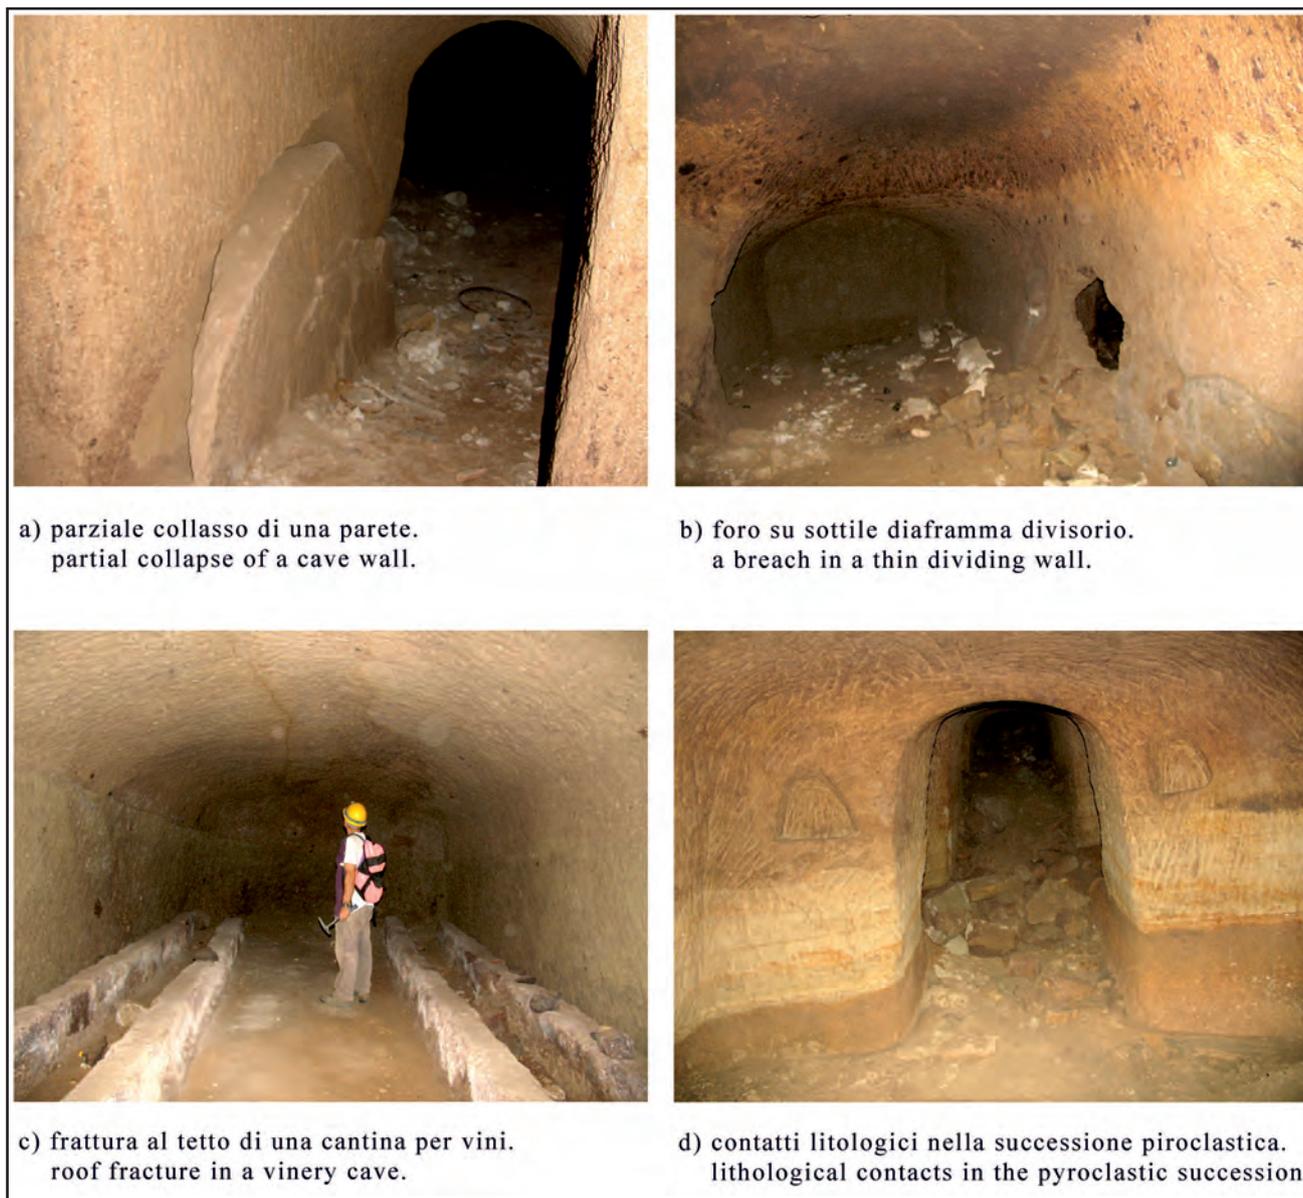
Fig. 4 - Immagini di cavità mostranti: a) parziale collasso di una parete; b): foro su sottile diaframma divisorio; c): frattura al tetto di una cantina per vini; d): contatti litologici nella successione piroclastica.

- Images of Piansano caves, showing: a) partial collapse of a cave wall; b) a breach in a thin dividing wall; c) roof fracture in a winery cave; d) lithological contacts in the pyroclastic succession.

Data l'elevata concentrazione areale di cavità, sono presenti esigui spessori delle pareti divisorie tra cantine contigue, sia in senso laterale che verticale. Talora questi spessori sono risultati dell'ordine del decimetro (fig. 4 a, b, c, d).

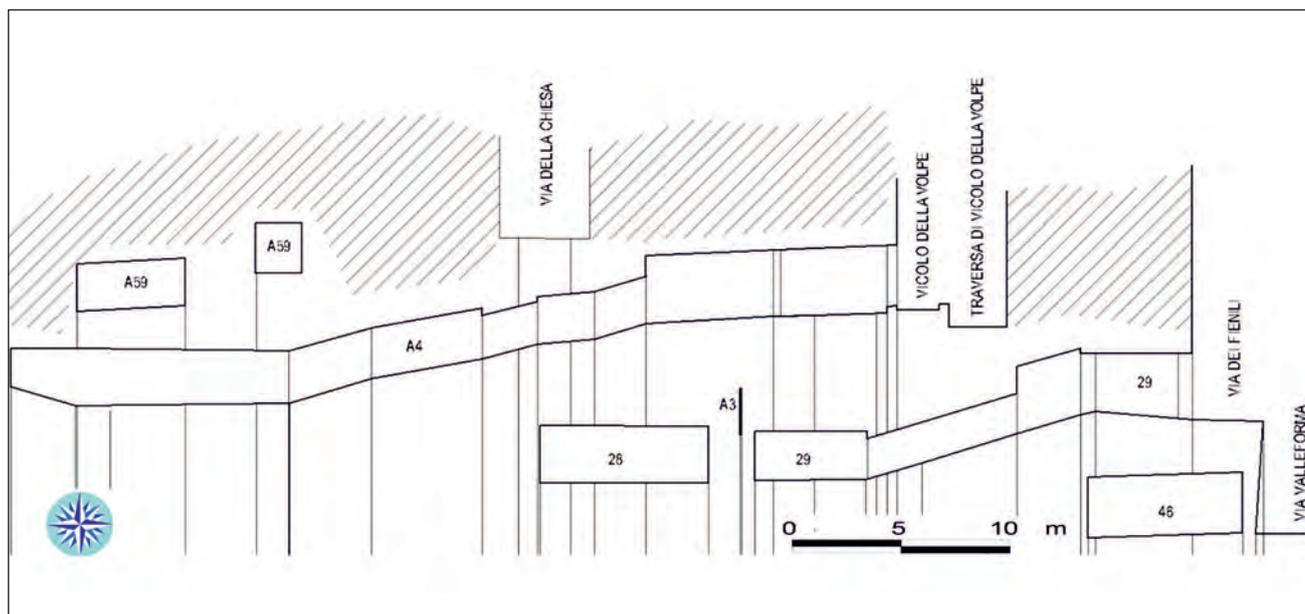
Fig. 5 - Sezione E-W della rupe di Piansano.  
- E-W section of the Piansano cliff.

Nella sezione (fig. 5), che taglia in senso Est-Ovest la rupe di Piansano, si ha un esempio di questi rapporti.

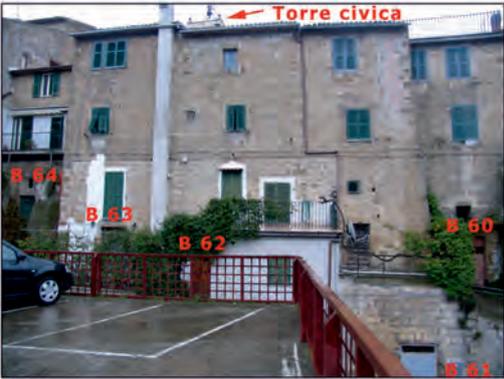
**Cantina B60**

<b>Numero di identificazione</b>	B60
<b>Indirizzo cavità</b>	Via delle Cantine, 57
<b>Attualmente in uso</b>	SI
<b>Proprietario o utilizzatore</b>	Telefono 338/4836.
<b>Litologia</b>	Deposito piroclastico non litificato con pomici eterometriche; livello a pomici; livello cineritico superiore; deposito piroclastico da litoide a semilitoide
<b>Potenzialità di dissesto</b>	Elevata
<b>Tipo di intervento</b>	Verifica strutturale degli interventi di sostegno già effettuati; rinforzo parete NE settore H (spessore ridotto sotto con cavità A25). Controllo periodico.
<b>Note</b>	Presenza di un tunnel che sale a Piazza Indipendenza. La cantina presenta all'interno alcune murature che la separano da cavità circostanti (B50, B51, B62). La zona D - E sovrasta la porzione A della Cavità B50 (attualmente l'ingresso è murato, per questo l'accesso è stato effettuato passando da un foro ostruito con un blocco di tufo che risultava visibile sul lato dx del soffitto della parte finale della Cantina A24)

Fig. 6 - Esempio di scheda riepilogativa delle informazioni su un ipogeo.  
- Example of summary of information on one of the Piansano caves.

In ultimo è stato realizzato un database con schede riepilogative (figg. 6, 7, 8, 9) contenenti tutte le informazioni conosciute relative ad ogni singolo ipogeo (quote di accesso/livello, indirizzo, proprietario o utilizzatore, planimetrie, documentazione fotografica, litologia, rilievo dello stato di fratturazione della roccia, potenzialità di dissesto, etc.). Lo studio fin qui effettuato, come naturale estensione, dovrà essere integrato con la localizzazione di tutti gli impianti ed i sottoservizi, in maniera tale da ottenere tutte le informazioni relative al rischio di interferenza con gli ipogei; informazioni queste che per ora sono note solo parzialmente ed in maniera non strutturata.

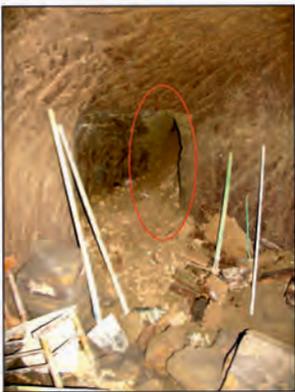
Quota ingresso (m.s.l.m.)	405
Superficie (m <sup>2</sup> )	circa 110
Profondità massima raggiunta (m.s.l.m.)	402,1
Profondità media diramazioni (m.s.l.m.)	403
Interferenze con altre cavità	SI; B51; B 50; B62
<b>Altezze rappresentative (assolute in m)</b>	
• Tunnel principale (max e min):	2,6
• Diramazioni e punti rappresentativi	A : 3,4    B : 2,3    C : 3,3    D : 2,2 E : 2,2    F : 2,4    G : 2,6    H : 2,5

Settore F: accesso entro cantina incognita (poi nominata B62) dopo rimozione muratura

Fig. 7 - Esempio di scheda di caratterizzazione della cavità di figura 6.  
- Example of cave characterization (same cave as in figure 6).

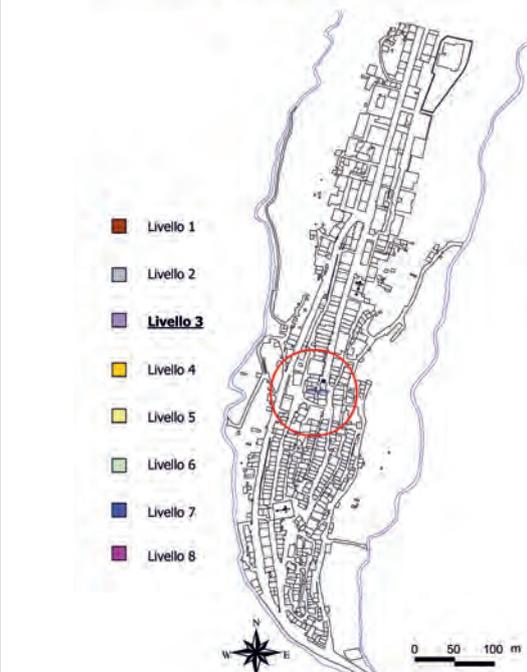
Fig. 8 - Ubicazione dell'ipogeo di figura 6 sulla planimetria generale del centro storico e relativo livello della quota di ingresso (livello 3).  
- Location of the figure 6 cave on the general map of the Piansano historical centre. The entrance level (3) of the cave is also reported.

Nel primo caso viene riportata la quota di accesso dell'ipogeo, che non è sempre correlata con la profondità e quindi con l'ubicazione spaziale della cantina stessa rispetto a quelle circostanti. Per esempio, cavità che presentano l'accesso alla stessa quota possono sovrapporsi l'un l'altra in profondità.

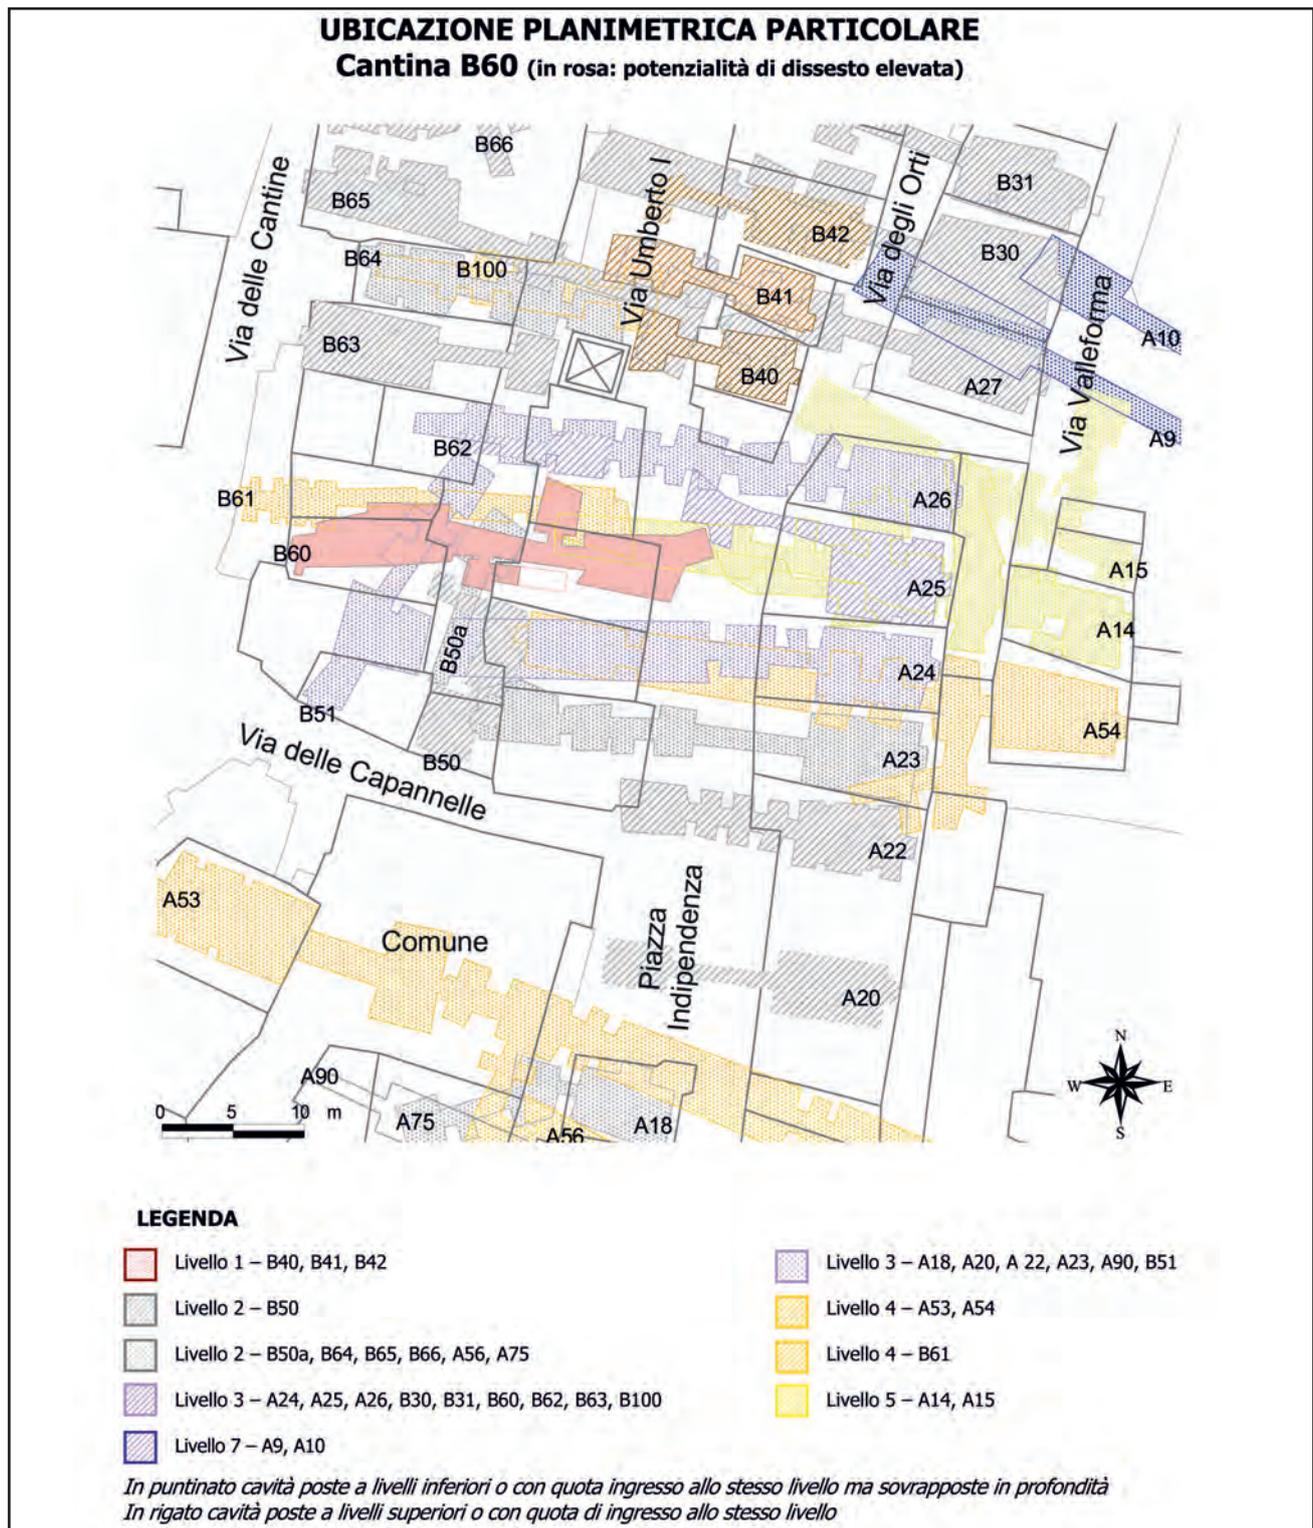
Fig. 9 - Ubicazione particolareggiata dell'ipogeo di figura 6 e schema dei rapporti spaziali con le cavità adiacenti.  
- Detailed location of figure 6 cave and sketch of the relationships with nearby caves.

Nel secondo caso vengono riportati i vari settori della cavità e le indicazioni riguardo la zona di

accesso, la presenza di cunicoli, pozzi di collegamento, potenzialità di dissesto. Vengono anche rappresentate tutte le cavità interferenti con quella in analisi, riprodotte graficamente in maniera diversa a seconda della loro posizione spaziale rispetto a quest'ultima.

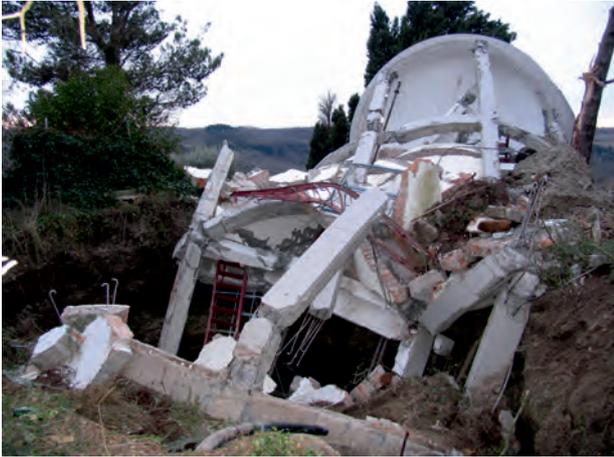
Fig. 10 - Esempio di dissesto per interferenza fra ipogei e strutture in superficie.  
- Example of cave roof collapse due to interaction with surface structures.

Per far questo, la mappatura dettagliata degli ipogei deve essere necessariamente integrata con quella dell'edificato e delle strade ma anche con quella degli impianti e dei sottoservizi che potrebbero provocare l'innescò di dissesti nelle sottostanti cavità (fig. 10).
