## Le cavità sotterranee e i resti di una struttura templare del VI secolo a.C. nell'ex Regio Ufficio Geologico, Largo S. Susanna, Roma

*The underground tunnels and the remains of a temple structure of VI century BC in the ex Royal Geological Office, St. Susanna Square, Rome*

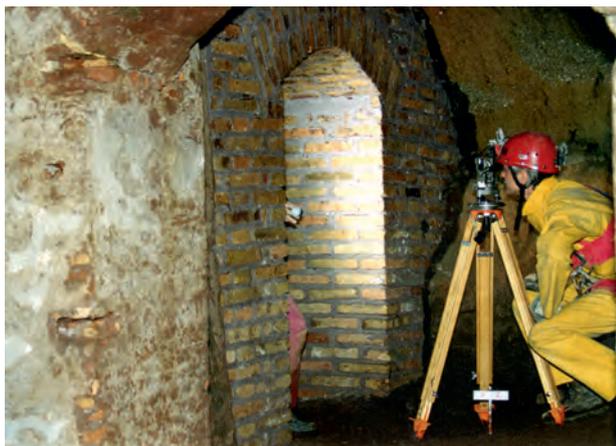
Fig. 2 - Esecuzione dei rilievi con il tacheometro Salmoiraghi modello TH11.  
- Execution of the surveys by the tacheometer Salmoiraghi model TH11.

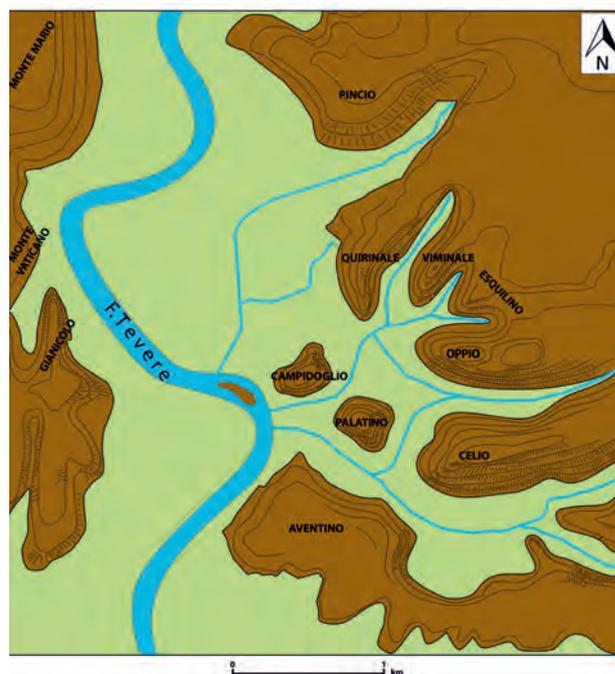
Fig. 3 – Schema paleogeografico del territorio di Roma prima dell'inizio dell'antropizzazione con la dorsale Monte Mario – Monte Vaticano - Gianicolo, i Sette Colli (Aventino, Campidoglio, Celio, Esquilino, Palatino, Quirinale, Viminale) e il Campidoglio.

- Palaeogeographic scheme of the territory of Rome before the beginning of the anthropic activity showing the Mount Mario – Mount Vaticano – Gianicolo ridge, the Seven Hills (Aventino, Campidoglio, Celio, Esquilino, Palatino, Quirinale, Viminale) and the Campidoglio.

vulcanica, e sul lato orientale da diversi rilievi collinari, con la dorsale Monte Mario – Monte Vaticano – Gianicolo, i Sette Colli (Aventino, Campidoglio, Celio, Esquilino, Palatino, Quirinale, Viminale) e il Campidoglio, derivanti dallo smembramento di un grande tavolato dovuto alle eruzioni vulcaniche dei Colli Albani (PAROTTO, 2008) (fig. 3).

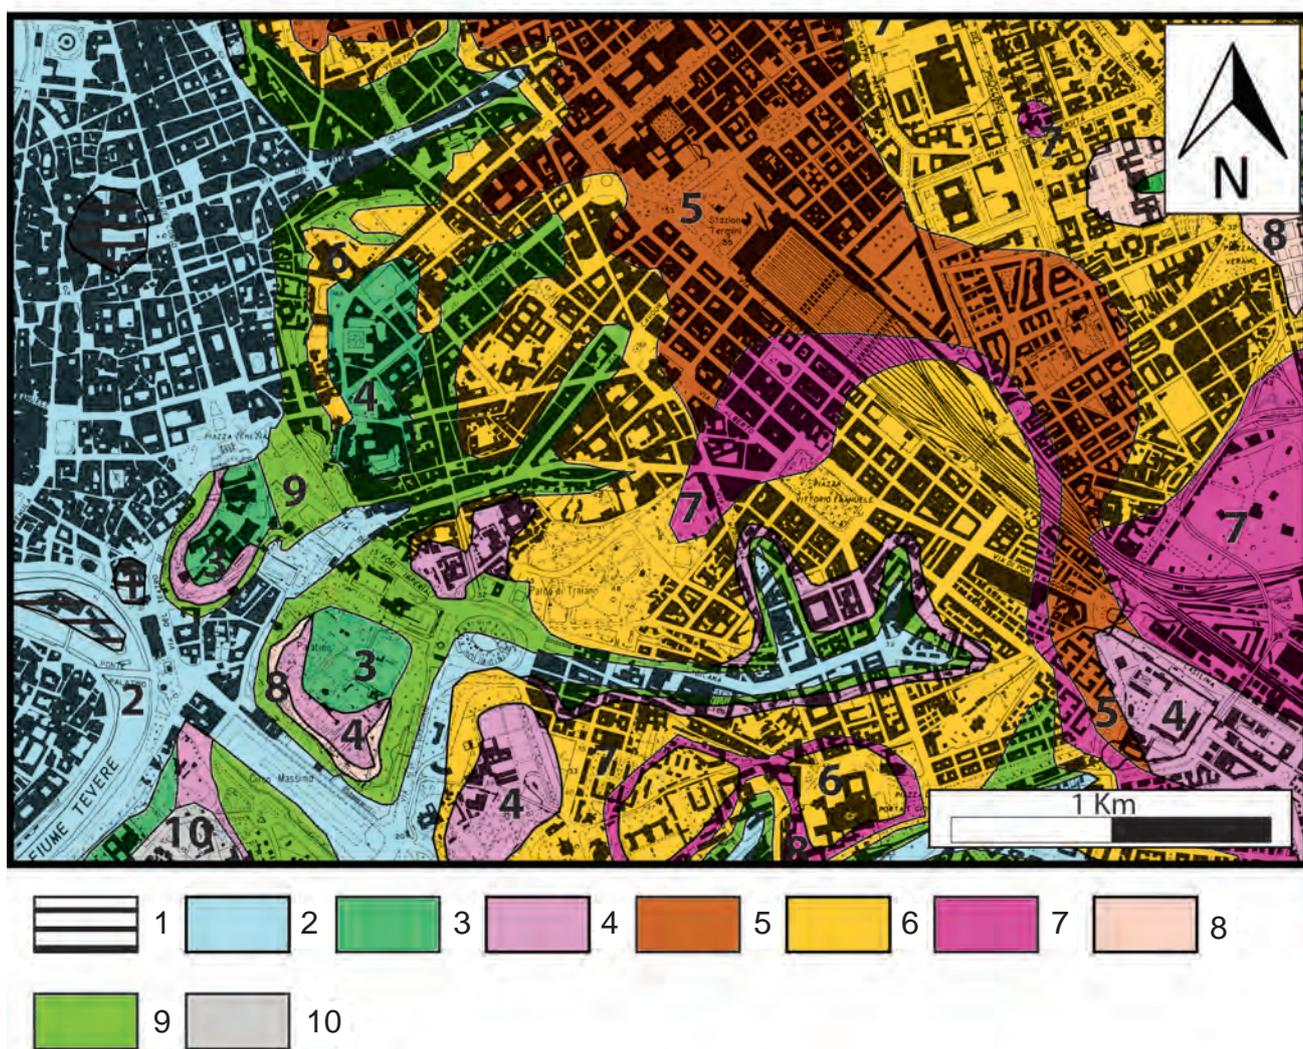
Fig. 4 – Carta geologica della zona centrale di Roma. Da FUNICIELLO *et alii* (2008) modificata. 1, deposito antropico (Olocene); 2, depositi alluvionali recenti e attuali (sabbie, limi, argille; Olocene); 3, Formazione Aurelia (ghiaie e sabbie; Pleistocene medio); 4, Tufo Lionato (tufo lapideo rosso - marrone; Pleistocene medio); 5, Tufi Stratificati Varicolori di La Storta (cenere, lapilli, scorie nere; Pleistocene medio); 6, Tufi Stratificati Varicolori di Sacrofano (cenere, lapilli, scorie, frammenti di lava; Pleistocene medio); 7, Pozzolane Rosse (scorie, frammenti di lave e di rocce sedimentarie, pirosseni, leucite, biotite; Pleistocene medio); 8, Unità del Palatino (tufo coerente e semicoerente grigio con pomice, scorie nere, frammenti di lava e di rocce sedimentarie; Pleistocene medio); 9, Formazione di S. Cecilia (ghiaie, sabbie, limi; cenere, lapilli accrezionari, pomice; Pleistocene medio); 10, substrato sedimentario: Formazione di Monte Vaticano (Pliocene inferiore), Formazione di Monte Mario (Pleistocene inferiore), Formazione di Ponte Galeria (Pleistocene inferiore – medio).

- Geological map of the central zone of Rome. Modified from FUNICIELLO *et alii* (2008). 1, landfill (Holocene); 2, recent and actual alluvial deposits (sands, silts, clays; Holocene); 3, Aurelia Formation (gravels and sands; middle Pleistocene); 4, Tufo Lionato (red – brown well cemented tuff; middle Pleistocene); 5, Varicoloured Bedded Tuff of La Storta (ashes, lapilli, black scoriae; middle Pleistocene); 6, Varicoloured Bedded Tuff of Sacrofano (ashes, lapilli, scoriae, fragments of lava; middle Pleistocene); 7, Pozzolane Rosse (scoriae, fragments of lava and sedimentary rocks, pyroxenes, leucite, biotite; middle Pleistocene); 8, Palatino Unit (grey coherent to semi – coherent tuff Varicoloured Bedded Tuff of La Storta with pumices, black scoriae, fragments of lava and sedimentary rocks; middle Pleistocene); 9, Varicoloured Bedded Tuff of Sacrofano (gravels, sands, silts; ashes, accretionary lapilli, pumices; middle Pleistocene); 10, sedimentary substrate: Mount Vaticano Formation (early Pliocene), Mount Mario Formation (Unit Pleistocene); Ponte Galeria Formation (early – middle Pleistocene).

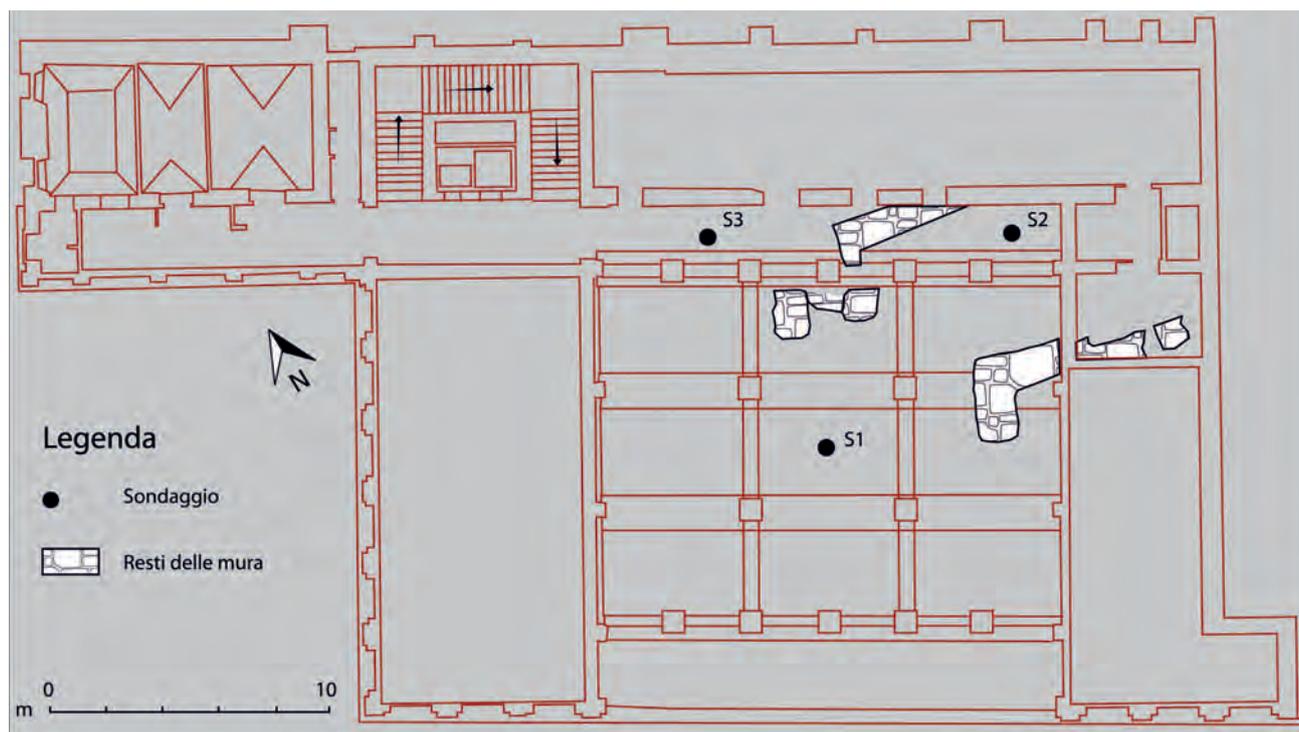
Fig. 5 – Planimetria del primo piano dell'ex Regio Ufficio Geologico con l'ubicazione dei sondaggi S1, S2, S3 e dei resti delle mura.  
- Planimetry of the first floor of the ex Royal Geological Office with location of the drillings S1, S2, S3 and the remains of walls.

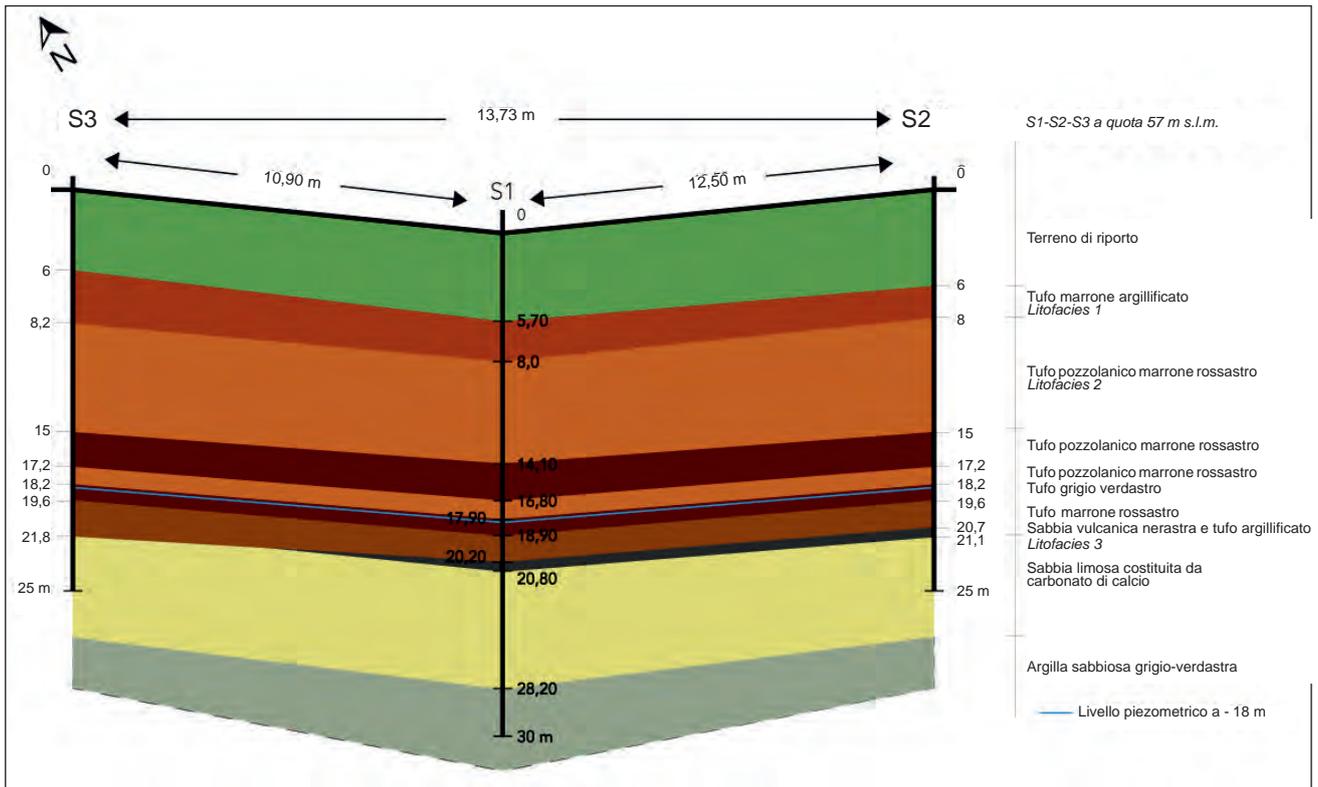
Fig. 6 – Correlazione delle stratigrafie dei sondaggi S1, S2 e S3 eseguiti al primo piano dell'ex Regio Ufficio Geologico.

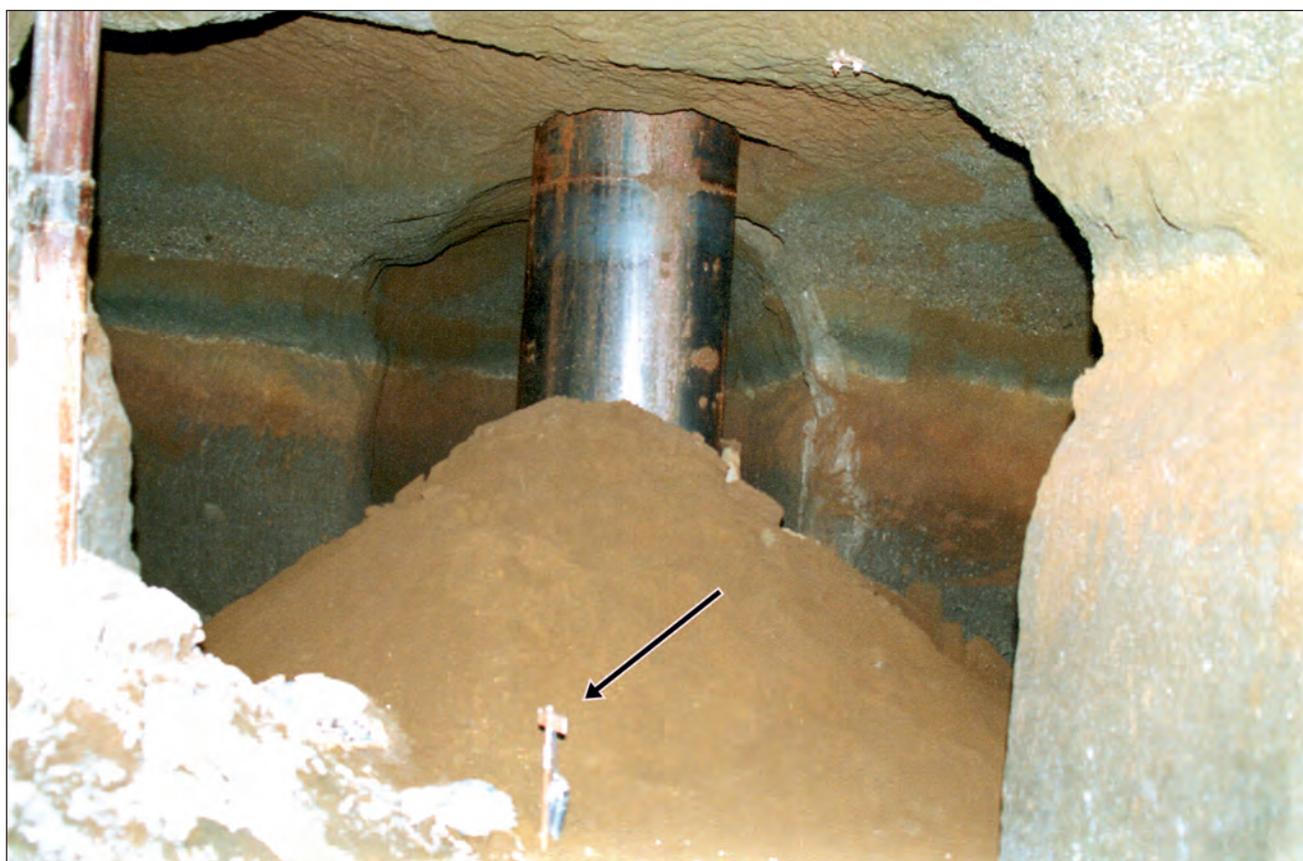
Fig. 7 - Tubazione di accesso alle gallerie. In primo piano il cono del materiale di risulta dallo scavo, il picchetto 1/1 evidenziato dalla freccia e la nicchia orientata verso ovest.

- Pipe of entrance to tunnels. In foreground the cone consisting of material resulting from excavation, the picket 1/1 arrowed and the niche pointing towards west.

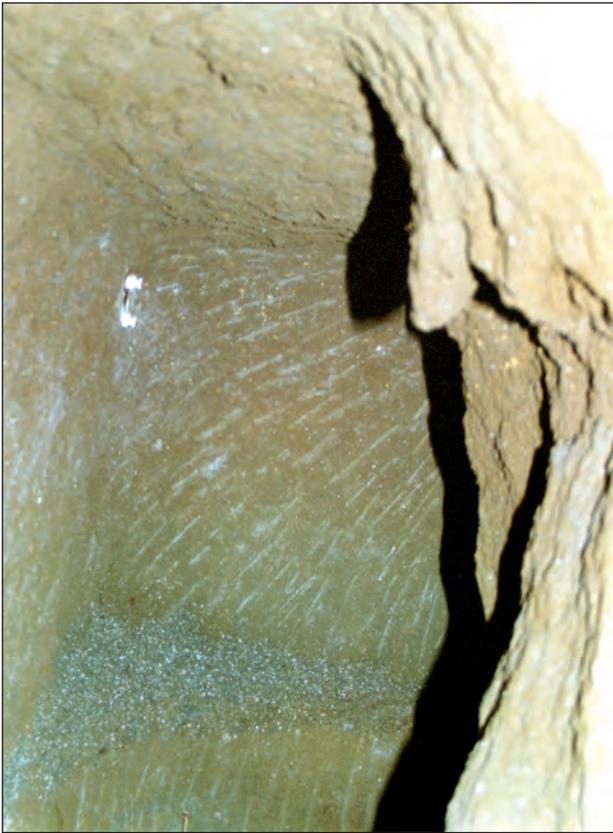
Fig. 8 - Segni di scavo nel corridoio verso il picchetto 0/6.  
- Signs of excavation in the corridor towards the picket 0/6.

denti i segni di scavo che denotano una direzione di lavoro opposta alla direzione di avanzamento con chiari colpi dall'alto verso il basso (fig. 8). Alla fine del cunicolo la porta che immette negli ambienti successivi si rivela come uno dei punti più critici di tutto il ramo ovest. Oltre ad essere bassa e stretta, i suoi stipiti hanno rinforzi in mattoni a sostegno del piedritto decisamente instabile. Le profonde lesioni infatti corrono verticalmente sia a sinistra che a destra e dall'alto in basso. Il muretto di destra presenta un preoccupante spanciamento verso l'esterno e parte degli stipiti e della roccia adiacente è particolarmente mobile. Nel pavimento di questo stretto corridoio e da qui fino alla fine del ramo in esame una colata di cemento ricopre il pavimento che si presenta, quindi, piatto e agevole per camminare (fig. 16).

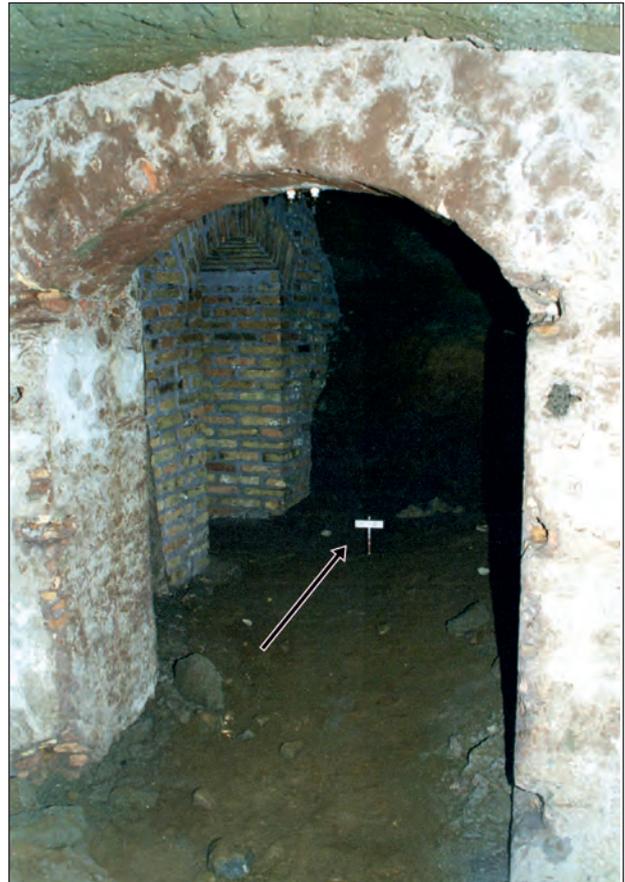
Fig. 9 - Portale ad arco con cardini. Si notano il picchetto 0/2 evidenziato dalla freccia e gli isolatori del portale ad arco.  
- Arched portal with hinges. Picket 0/2 is arrowed and the insulators are shown in the arched portal.

Questo ramo si sviluppa tra le quote 45,48 m e 48,66 m s.l.m. e la lunghezza della poligonale è 39 m. Dirigendosi in avanti dall'uscita della tubazione di accesso si incontra dopo 4,40 m un portale in pietra e mattoni con arco ribassato e largo 1,4 m (fig. 9). Si tratta della struttura più imponente che

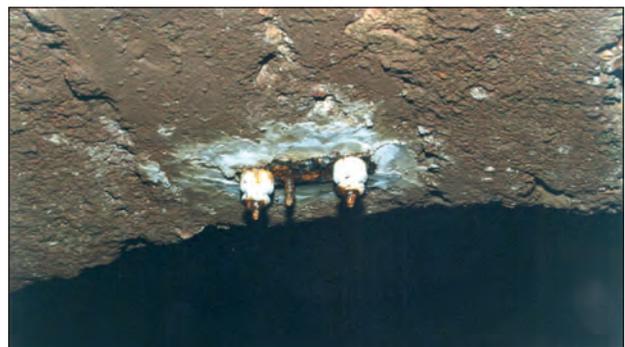
Fig. 10 - Particolare degli isolatori sul portale ad arco.  
- Particular of the insulators on the arched portal.

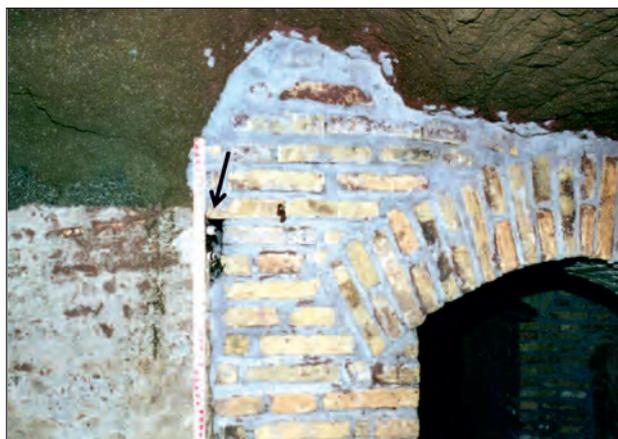
Fig. 11 - Isolatori inclusi nella muratura recente.  
- Insulators enclosed in the recent brickwork.

dell'impianto elettrico e della muratura sul quale è fissato (fig. 11). Queste tre strutture hanno una porta centrale di uguale larghezza (1 m) ma non di uguale lunghezza; dal punto di osservazione iniziale si osserva una successione di ambienti (fig. 12). Alla fine di questi ambienti (picchetto 0/3) si

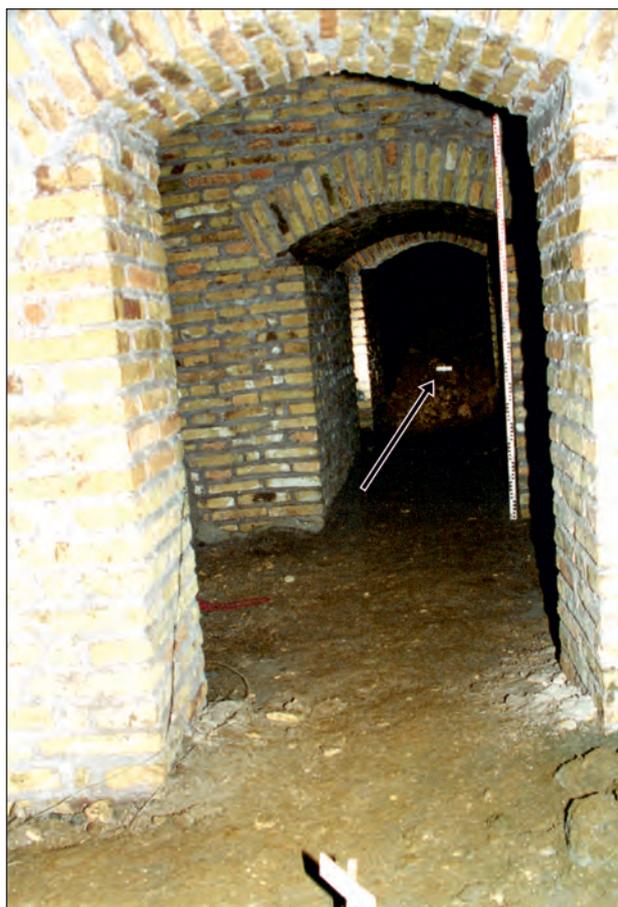
Fig. 12 - Ambienti in successione con tre archi in mattoni dal picchetto 0/2 al picchetto 0/3 evidenziati con le frecce.  
- Spaces in sequence with three arches consisting of bricks from picket 0/2 to picket 0/3 (arrowed).

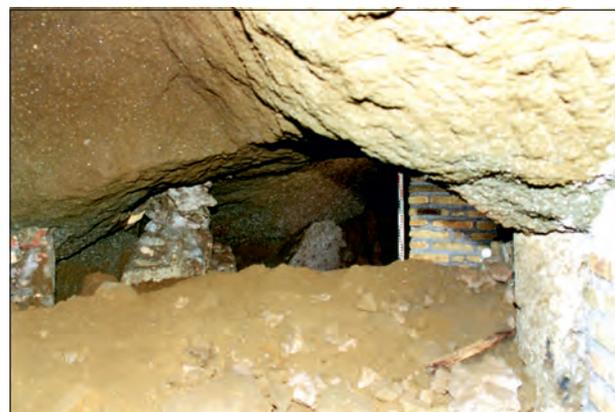
Fig. 13 - Diramazione verso nord dal picchetto 0/3 all'interno di un ambiente con materiale dovuto a crollo. A destra un pilastro in mattoni.  
- Branch towards north from picket 0/3 inside a room with material derived from a fall. A pillar consisting of bricks on the right.

Scavalcato questo basso passaggio l'ambiente chiuso che si apre alle sue spalle è occupato in parte da un pilastro in mattoni, in parte da materiali franati dall'alto (fig. 13) e quindi non è stato possibile scavalcarlo perché l'ambiente è molto instabile. In un punto alla base del pilastro è stata rilevata la presenza di acqua. Nell'ambiente dei picchetti 0/3 e 0/4 l'accumulo di frana è notevole (fig. 14); il piedritto e la calotta nei pressi del muretto di contenimento, instabili e dissestate, indicano che il franamento è particolarmente facile. È chiaro che in diversi ambienti sono stati creati appositi rinforzi di contenimento alla base dei piedritti, in alcuni casi anch'essi franati. Nel suddetto ambiente inoltre è presente un pilastro in cemento armato (fig. 14), che, come tutti gli altri pilastri riconosciuti nelle cavità, sono stati gettati dall'alto con casseforme a perdere mentre le strutture in mattoni sono state costruite dal basso per sorreggere le calotte. Guardando il pilastro verso sinistra si apre uno stretto corridoio (fig. 15) in cui si trova il picchetto 0/5 e che in parte è riempito dal cono di terra sopra ri-

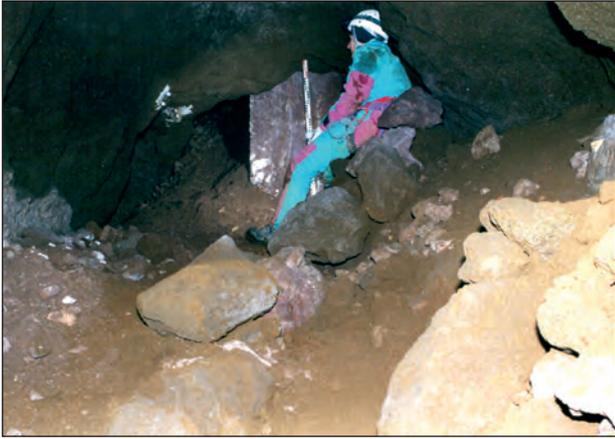
Fig. 14 - Ambiente fra i picchetti 03/ e 0/4 con materiale dovuto a crollo e con un pilastro in cemento armato al centro.  
- Space between the pickets 0/3 and 0/4 with material derived from a fall and a reinforced concrete pillar is shown in the center.

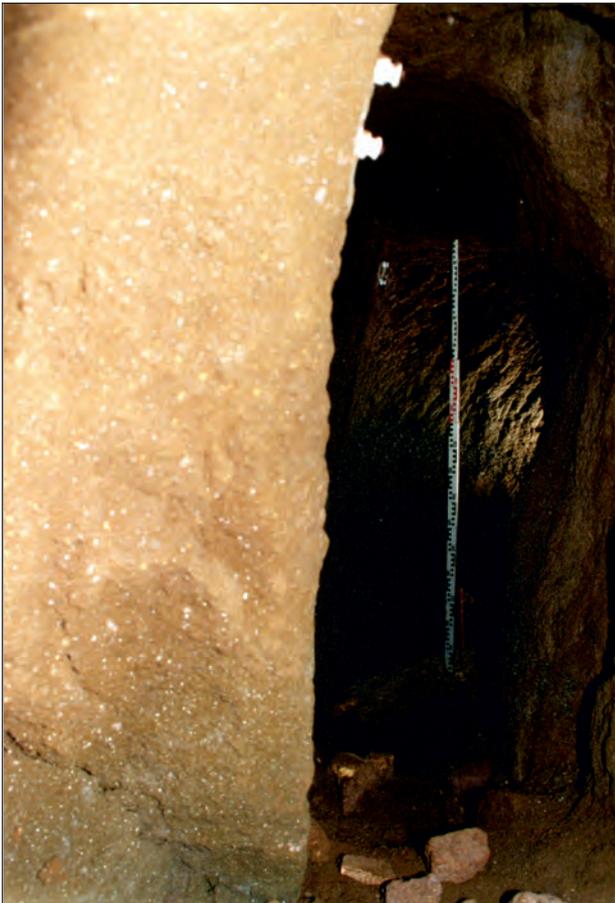
Fig. 15 - Corridoio verso il picchetto 0/5.  
- Corridor towards the picket 0/5.

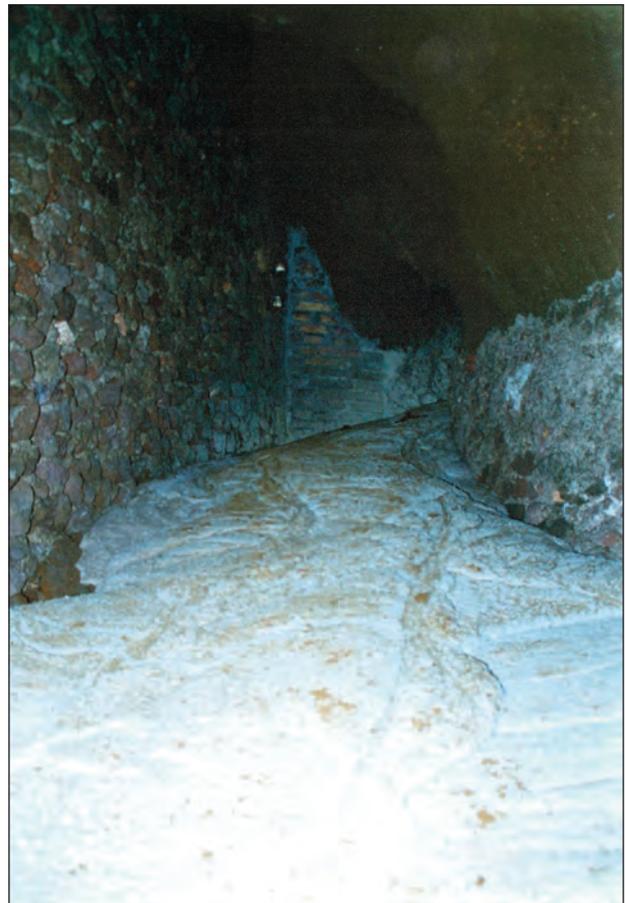
Fig. 16 - Tratto verso il picchetto 0/9. Si notano la colata di cemento e murature di rinforzo.  
- Segment towards the picket 0/9 showing the flow of cement and reinforcing stoneworks.

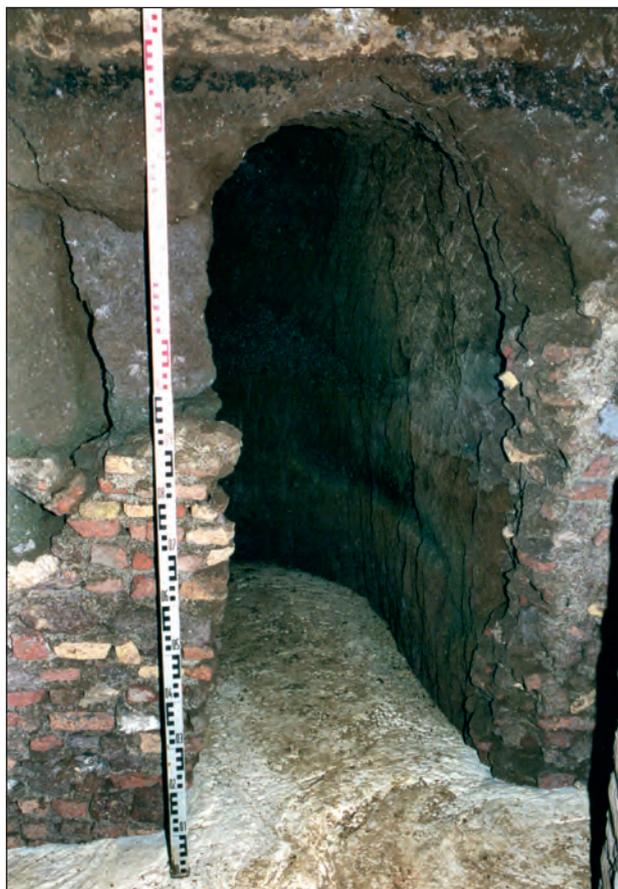
Fig. 17 - Ultimo tratto verso il picchetto 0/9. Si notano la colata di cemento in primo piano, il muro in pietra a sinistra e il rinforzo in pietra sulla destra.  
- Last segment towards the picket 0/9 showing the casting cement in the foreground, the stone wall on the left and the reinforcement with stones on the right.

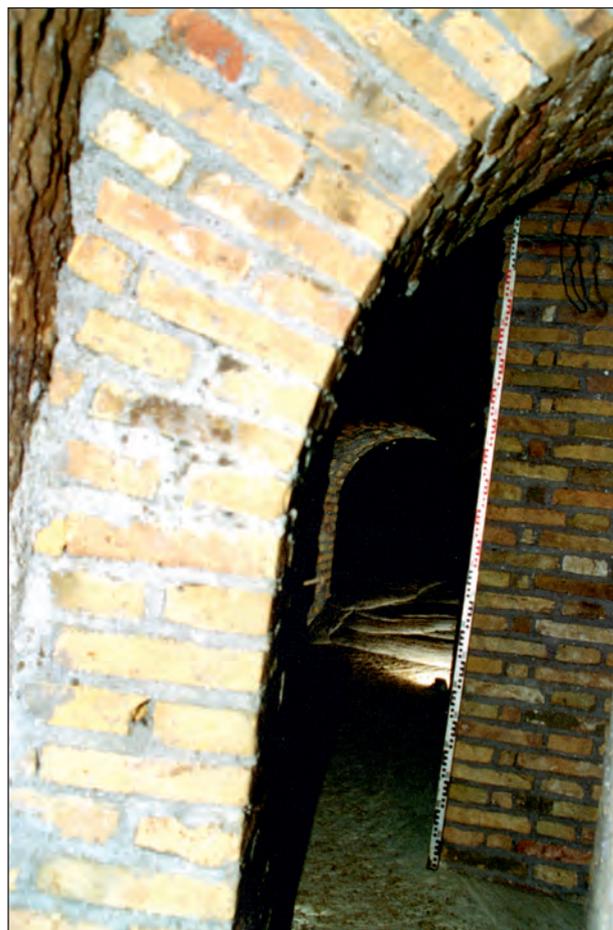
Fig. 18 - Ambienti con rinforzi recenti nell'ultimo tratto fra i picchetti 0/7 e 0/9.  
- Spaces with modern reinforcements in the last segment between the pickets 0/7 and 0/9.

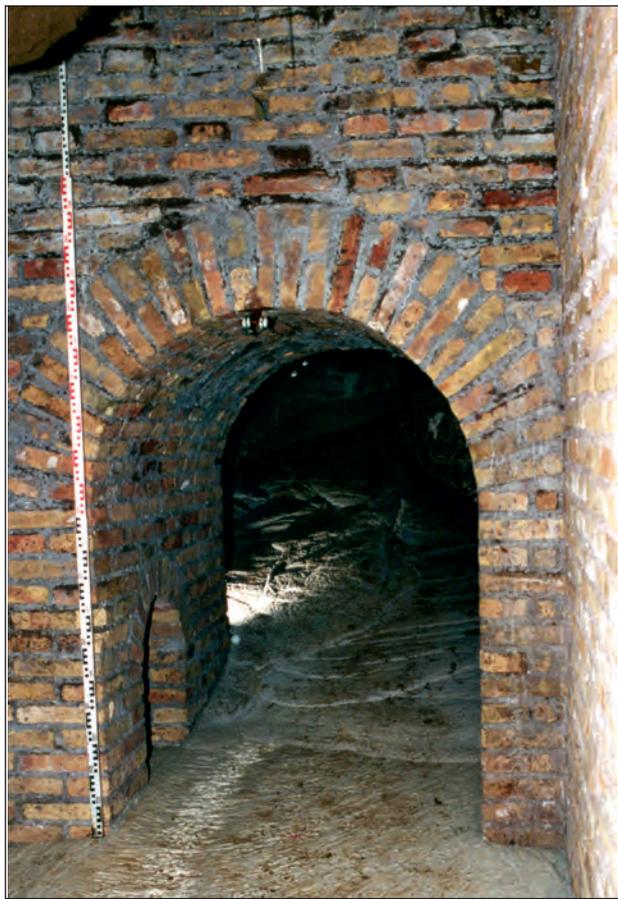
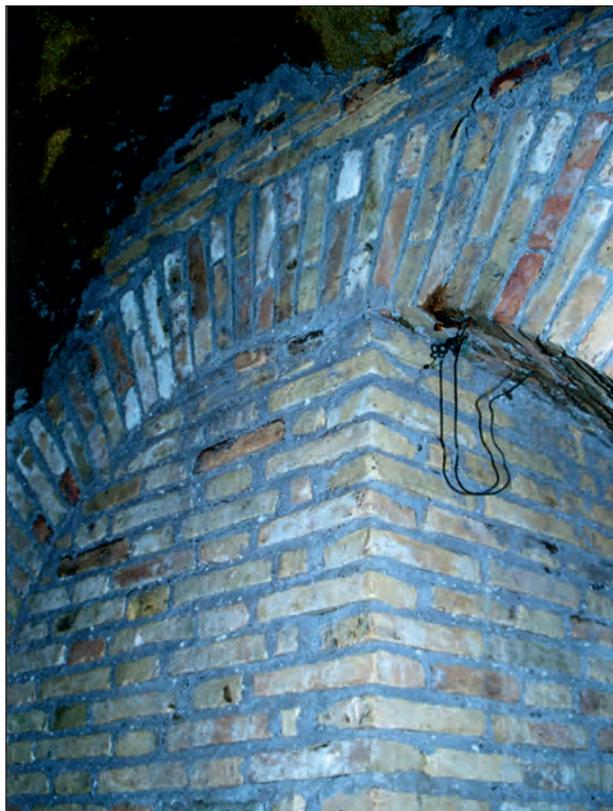
Fig. 19 - Pilastro in mattoni di rinforzo della calotta sovrastante.  
- Pillar consisting of bricks reinforcing the over standing arch.

Fig. 20 - Pilastro in mattoni di rinforzo della calotta sovrastante.  
- Pillar consisting of bricks reinforcing the over standing arch.

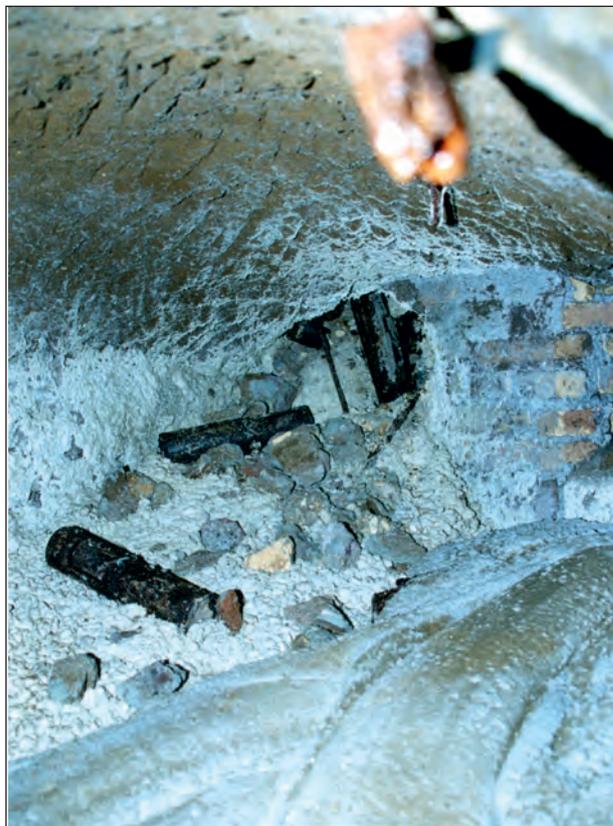
Fig. 21 - Pezzi di tubo di ferro nel calcestruzzo.  
- Pieces of tubes of iron in the concrete.

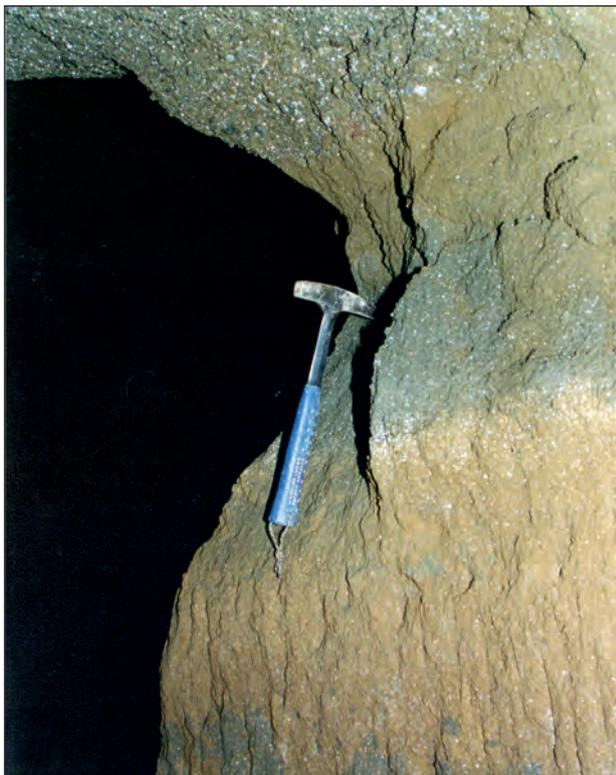
Fig. 22 – Nicchia dietro la tubazione di ingresso che mostra il tufo di colore grigio e marrone chiaro con frequente leucite analcimizzata bianca della litofacies 3.

- Niche behind the entrance tube showing the gray and light brown tuff with frequent white analcime leucite of the lithofacies 3.

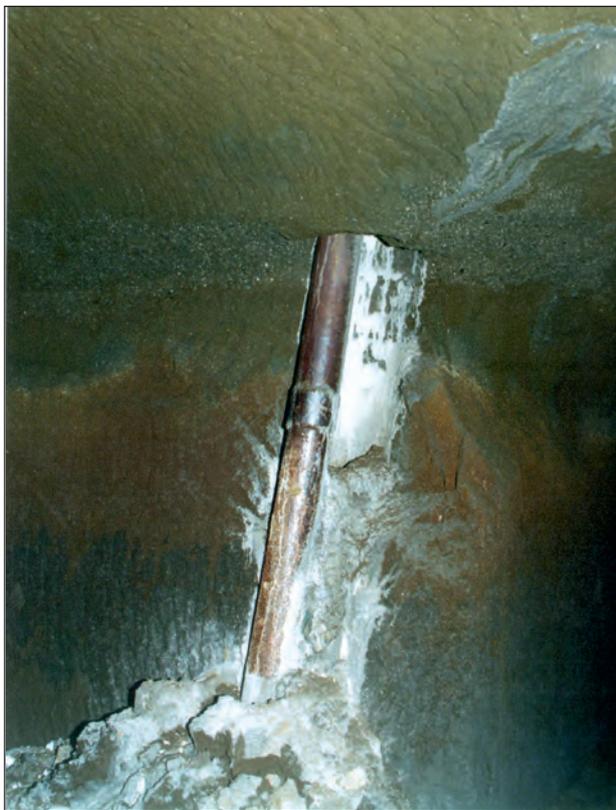
Fig. 23 - Micropalo vicino alla tubazione di ingresso B (tav. II).  
- Micro-pile close to the pipe entrance B (plate II).

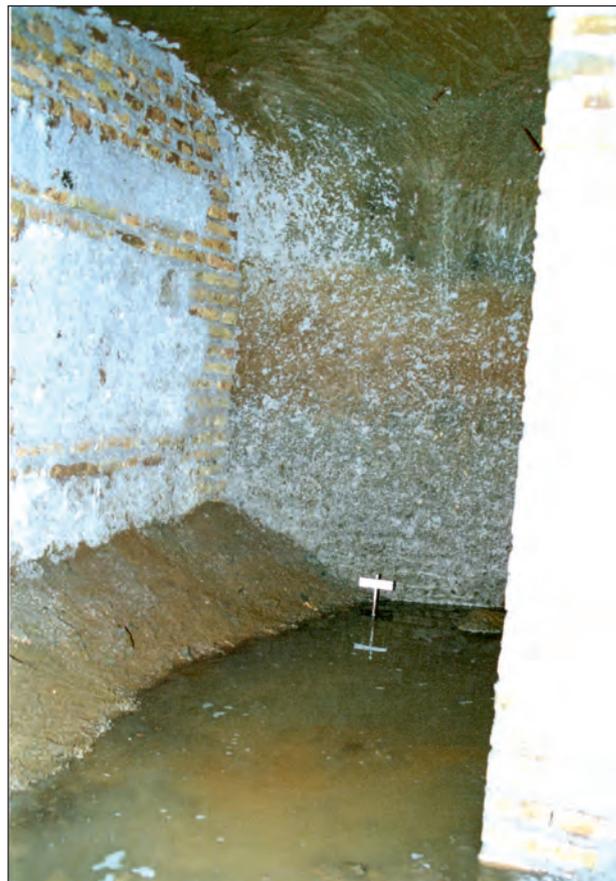
Fig. 24 - Livello dell'acqua durante il terzo sopralluogo (14 gennaio 2002) al picchetto 1/3.

- Water level during the third inspection (14<sup>th</sup> January 2002) at picket 1/3.

(picchetto 1/3; fig. 24), che durante il terzo sopralluogo si era alzata di parecchi centimetri (fig. 25). Questo vano ha un pilastro in mattoni a destra e a sinistra. Accanto a quello di sinistra si apre un foro nella parete che mette in comunicazione con il vano alle spalle del picchetto 0/2 del ramo ovest. A destra si entra in un corridoio in cui sono presenti due pilastri in mattoni e durante il terzo sopralluogo è stata notata acqua (fig. 26). Alla fine di questo cunicolo un accumulo di detriti, derivati dallo scavo della fondazione dei pilastri in mattoni, occupa la parte destra (picchetto 1/4). Il vano in questo punto curva bruscamente verso nord ed intercetta un altro pilastro in mattoni con lo spigolo smussato per permettere il passaggio nel vano successivo. In corrispondenza di questo angolo è ben visibile una nicchia scavata e sistemata con una muratura irregolare.

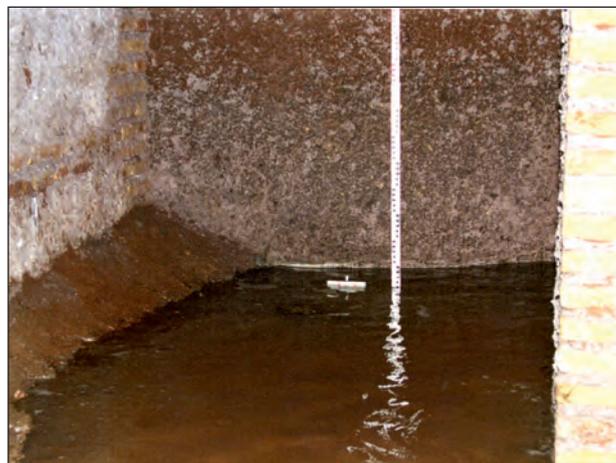
Fig. 25 - Pilastro in mattoni nel corridoio tra i picchetti 1/3 e 1/4 nel quale è presente acqua durante il terzo sopralluogo (14 gennaio 2002).

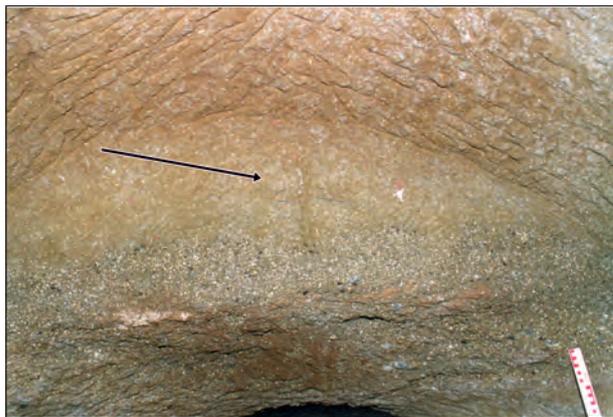
Fig. 27 - Croce graffita sul timpano sotto la calotta nella quale si notano i segni della escavazione.  
- Cross engraved in the tympanum under the arch showing signs of excavation.

ampio e leggermente ribassato e sotto la calotta è stato ricavato un timpano alto circa 50 cm. Al suo interno, pressoché in asse, è graffiata in profondità una croce con tratti quasi perfetti e regolari (fig. 27). Sul pavimento è presente un ammasso di de-

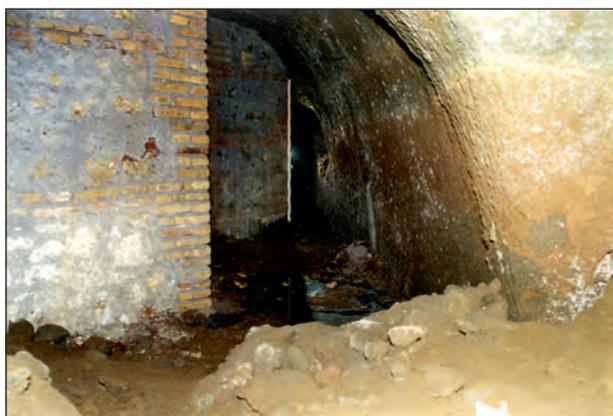
Fig. 28 - Nel vano ad est del picchetto 1/5 sono presenti due pilastri in mattoni e acqua durante il terzo sopralluogo (14 gennaio 2002).  
- The room east of the picket 1/5 shows two pillars consisting of bricks and water during the third inspection (14th January 2002).

triti dovuto a crollo e nel cunicolo tra i picchetti 1/4 e 1/5 si notano due pilastri in mattoni. Durante i primi due sopralluoghi (3 - 4 gennaio 2002) è stata rilevata la presenza di acqua (fig. 28). Segue uno slargo che immette in diverse direzioni. Lasciando il varco con la croce alle spalle si trova a destra del picchetto 1/5 un vano ampio e squadrato nel quale si osserva la successione delle tre litofacies. Nei primi due sopralluoghi (3 - 4 gennaio 2002) l'acqua era assente, mentre era presente durante il terzo sopralluogo (14 gennaio 2002; fig. 29). Il suo pavimento del vano è ricoperto in parte da materiale franato dai piedritti, nel quale si riconoscono mattoni, piccoli pezzi di vasellame e materiali che si ritrovano anche nel lacerto di muro sotto il passaggio con la croce.

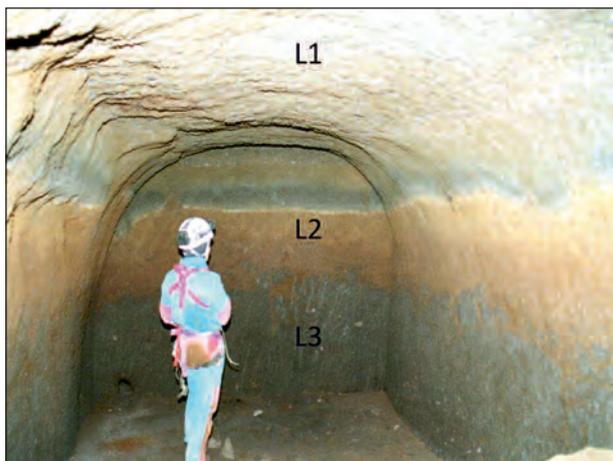
Fig. 29 - Il vano ad est del picchetto 1/5 mostra l'assenza di acqua durante i primi sopralluoghi (3 e 4 gennaio 2002) e la successione delle litofacies L1 di colore marrone in calotta, L2 e L3 di colore grigio scuro e marrone rossastro sul piedritto.  
- The room east of the picket 1/5 shows lack of water during the former inspections (3rd and 4th January 2002) and the succession of lithofacies L1 with brown color in the arch, L2 and L3 with dark gray and brown reddish colour in the pier.

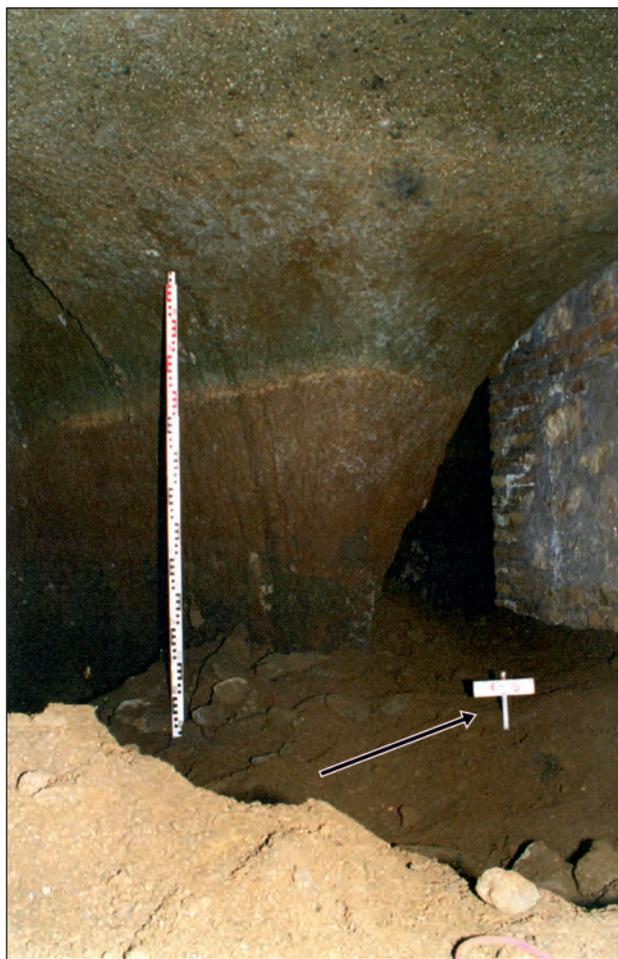
Fig. 30 - Il picchetto 1/5 visto da est.  
- The picket 1/5 seen from east.

Lasciando il picchetto 1/5 sulla sinistra, un pilastro in mattoni divide il corridoio successivo in due parti. Costeggiando tale pilastro sulla sinistra è possibile dirigersi, tramite un angusto passaggio, verso il picchetto 1/5 (fig. 30). L'ambiente è molto piccolo e intercettato da un altro pilastro in mattoni che sbarra definitivamente il cammino (picchetto 1/5). Un varco permette di visualizzare parzialmente il vano dove è posizionato il pic-

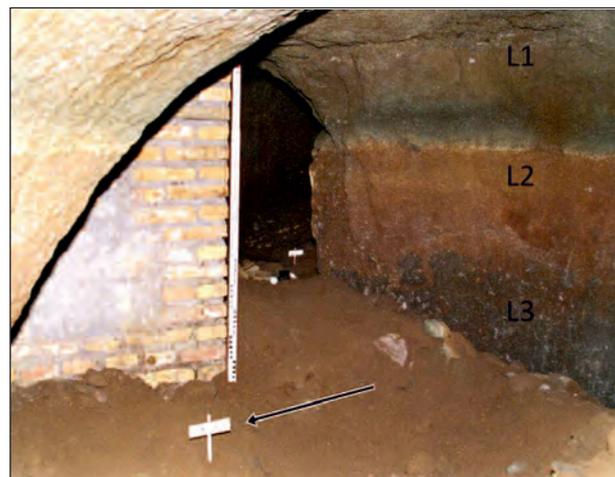
Fig. 31 - L'ultimo pilastro del ramo est.  
- The last pillar of the east branch.

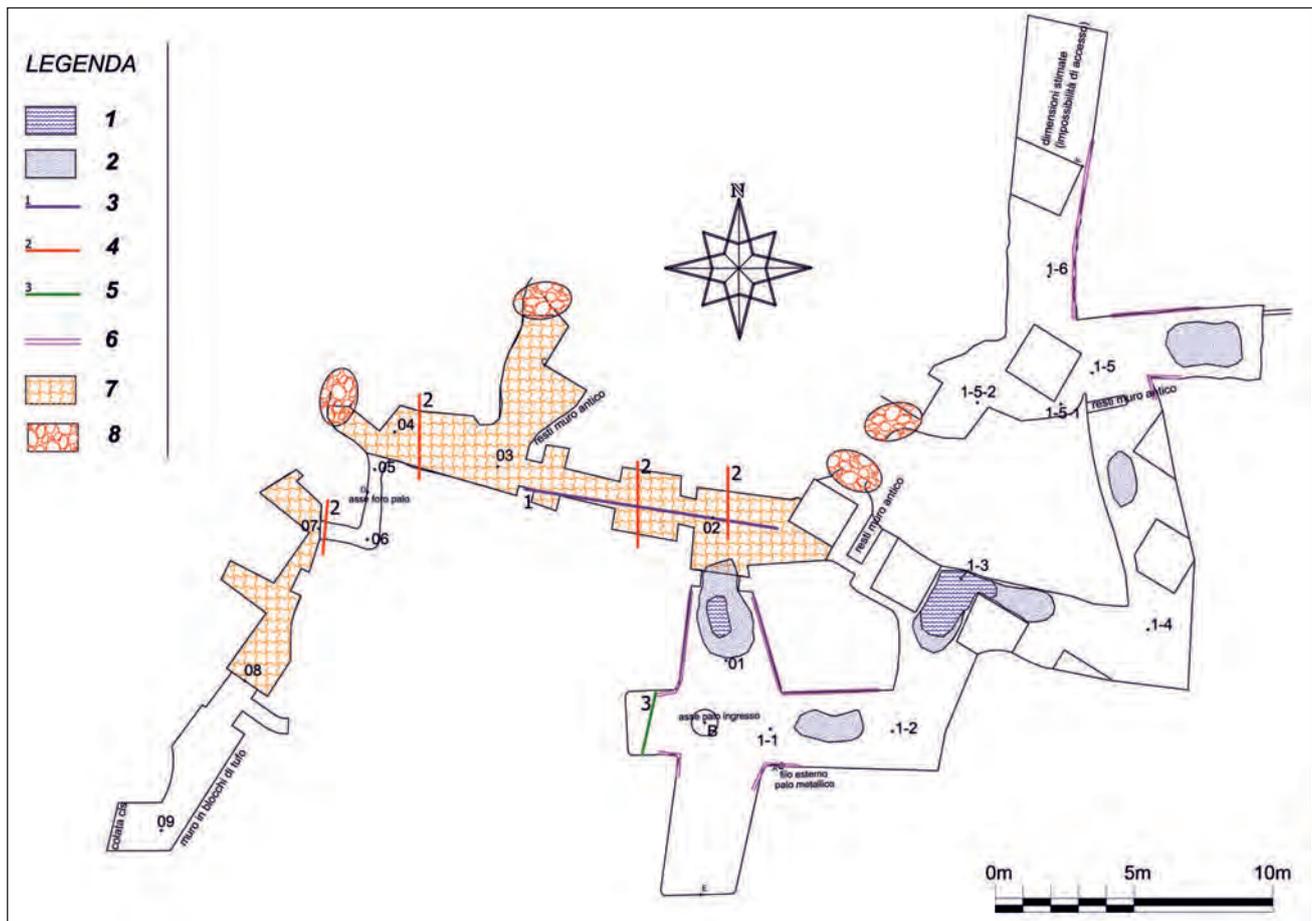
Fig. 32 - Rilievo delle cavità e ubicazione delle discontinuità, dei dissesti e delle emergenze di acqua. 1, acqua affiorante durante i primi sopralluoghi (3 e 4 gennaio 2002); 2, acqua comparsa durante il terzo sopralluogo (14 gennaio 2002); 3, discontinuità in calotta (direzione circa  $90^\circ - 270^\circ$ ); 4, famiglia di discontinuità (giacitura media  $270^\circ/80^\circ$ ); 5, discontinuità nella nicchia vicino all'ingresso; 6, principali zone con presenza di distacchi dai piedritti; 7, ambienti con crolli di blocchi dalla calotta; 8, galleria ostruita da crolli.

Queste gallerie sono soggette a crolli e a lesioni che interessano la calotta, mentre i piedritti sono interessati da fenomeni di rilassamento e disgregazione. Gli accumuli di frana impediscono l'accesso verso nord (fig. 32). Non sono disponibili elementi atti a stabilire con certezza l'età e lo stato di attività di questi dissesti, ma è possibile avanzare una datazione relativa mediante alcuni interventi sui muri che, per la tipologia e le caratteristiche dei materiali utilizzati per la loro costruzione, sembrano attribuibili complessivamente ad un periodo non successivo al 1800 fino almeno alla prima metà del 1900. Infatti, le strutture di fondazione in mattoni tra i picchetti 0/2 e 0/3 e i picchetti 0/7 e 0/8 sono state realizzate chiaramente dopo i crolli dalla calotta e dai piedritti. Il materiale franato è stato asportato e, nonostante le evidenti discontinuità che attraversano la calotta, non sono visibili eventi recenti. Si tratta quindi di fenomeni precedenti gli interventi di rinforzo.

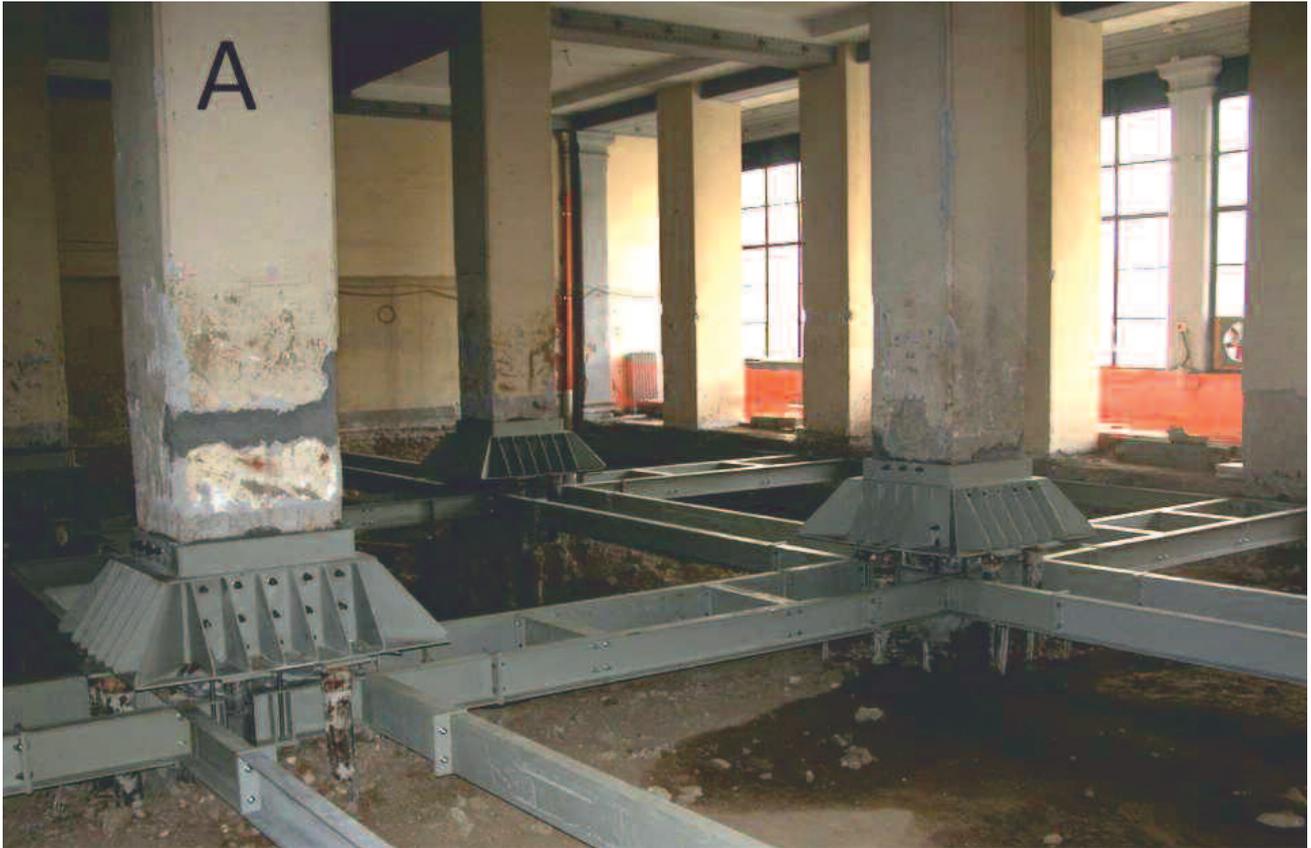
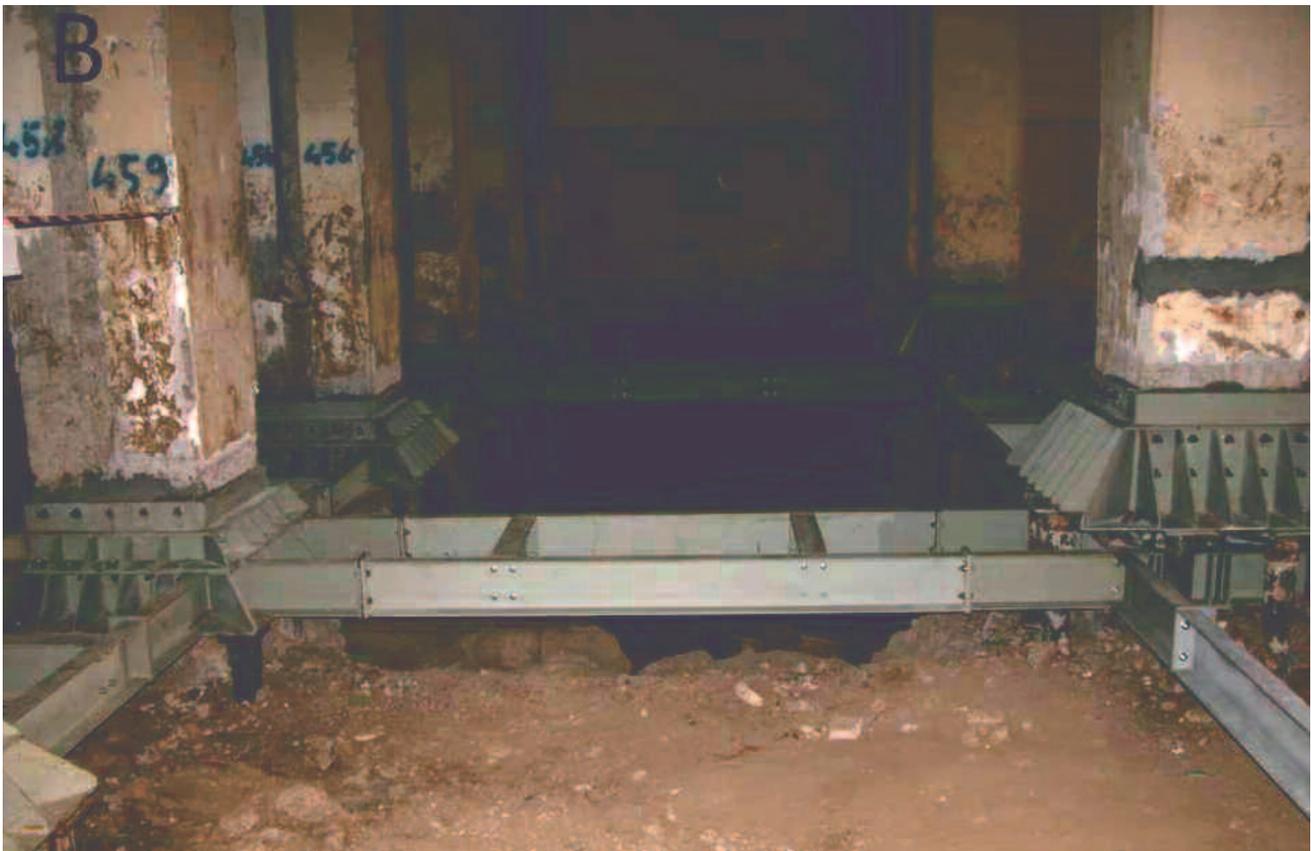
Fig. 33 - (A) Veduta della rimozione del piano di calpestio propedeutica allo scavo per il ritrovamento delle mura nel sottosuolo del primo piano dell'ex Regio Ufficio Geologico. (B) Scavo per l'indagine sulle strutture murarie.  
 - (A) View of the removing of the pounding floor propaedeutic to the excavation for finding of walls in the underground of the first floor of the ex Royal Geological Office.  
 (B) Excavation to investigate the wall structures.
