## Le cavità sotterranee e i resti di una struttura templare del VI secolo a.C. nell'ex Regio Ufficio Geologico, Largo S. Susanna, Roma

*The underground tunnels and the remains of a temple structure of VI century BC in the ex Royal Geological Office, St. Susanna Square, Rome*

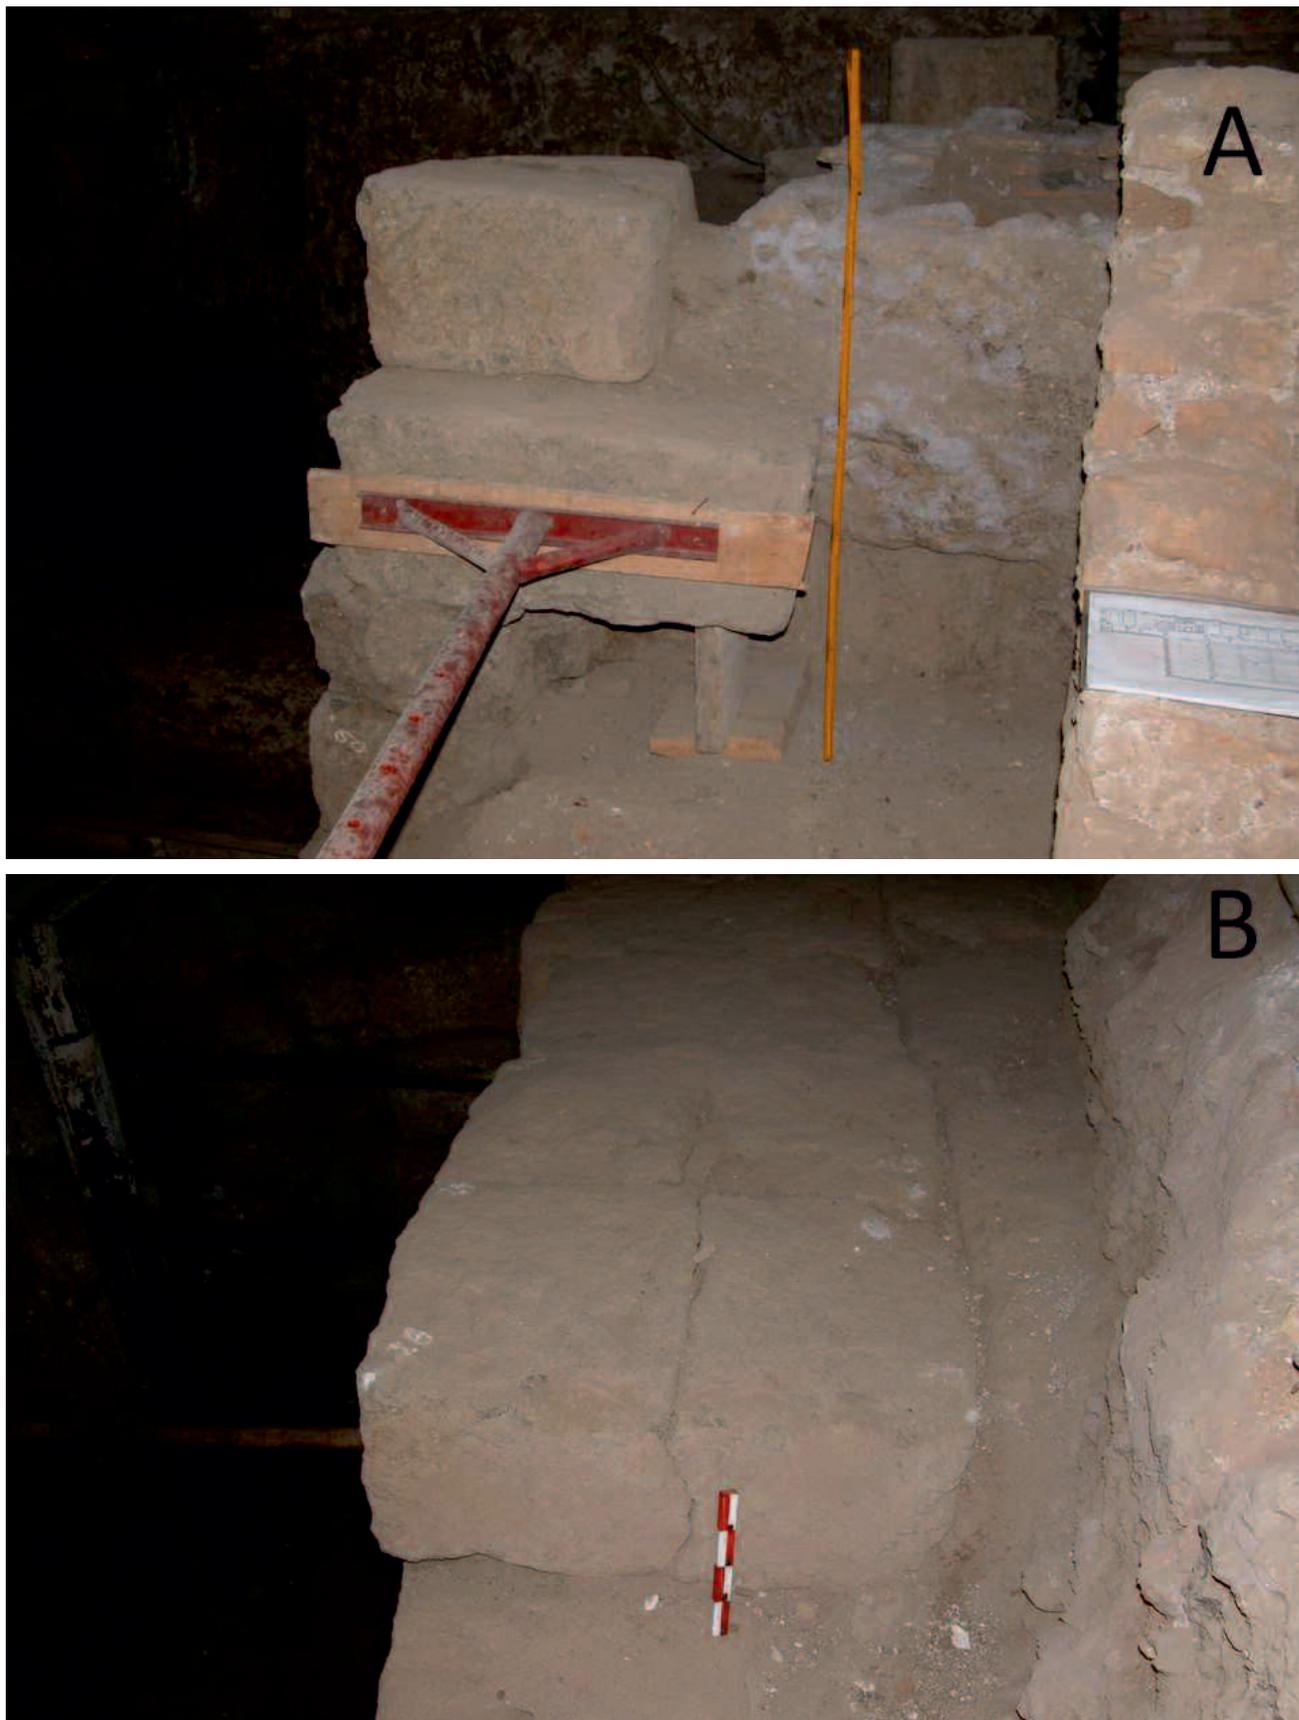
Fig. 34 - Tratto di mura con conci di tufo di colore giallo tenue esternamente nello scavo al primo piano dell'ex Regio Ufficio Geologico (A). Particolare di conci di tufo di colore giallo tenue esternamente (B).  
- Part of walls with asblars of tuff with an external pale yellow color in the excavation of the first floor of the ex Royal Geological Office (A). Particular of asblars of tuff showing an external pale yellow color (B).

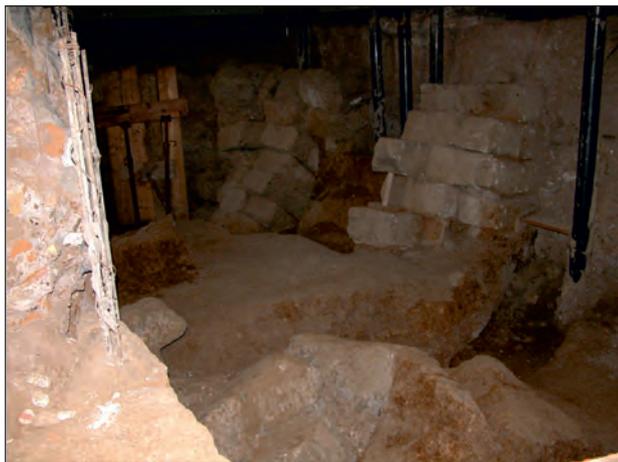
Fig. 35 - I due accumuli di conci di tufo nello scavo dell'ex Regio Ufficio Geologico indicano che un piccolo tratto di mura ha subito un modesto dissesto localizzato. I tubi neri sono micropali.
