Tracce di un terremoto antico nel complesso archeologico del Barco Borghese a Monte Porzio Catone?

Traces of an ancient earthquake in the archaeological complex of Barco Borghese at Monte Porzio Catone (Rm – Italy)?

VALENTI M. (*)

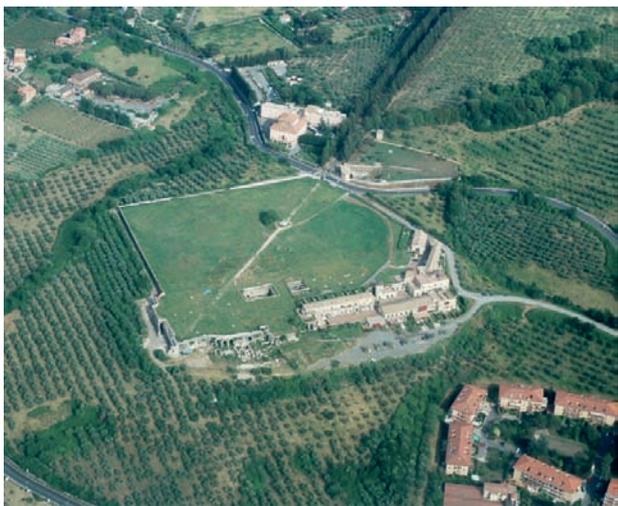
Fig. 2 – Veduta a volo d'uccello del Barco Borghese da ovest (foto: G. Ceraudo).
– Barco Borghese: bird's eye view from the west side (photo: G. Ceraudo).

Il recente recupero⁽¹⁾ e apertura al pubblico del Barco Borghese (fig. 1), una estesa piattaforma artificiale sostenuta per circa un terzo della sua estensione da una monumentale sostruzione composta da almeno 190 ambienti di età romana⁽²⁾ (figg. 2-3), accompagnato da indagini archeologiche, nuovi rilevamenti e da approfondite e reiterate analisi delle strutture murarie, ha consentito di ravvivare il dibattito scientifico su molteplici argomenti, quali la sua corretta interpretazione funzionale, l'individuazione e la distinzione delle diverse fasi

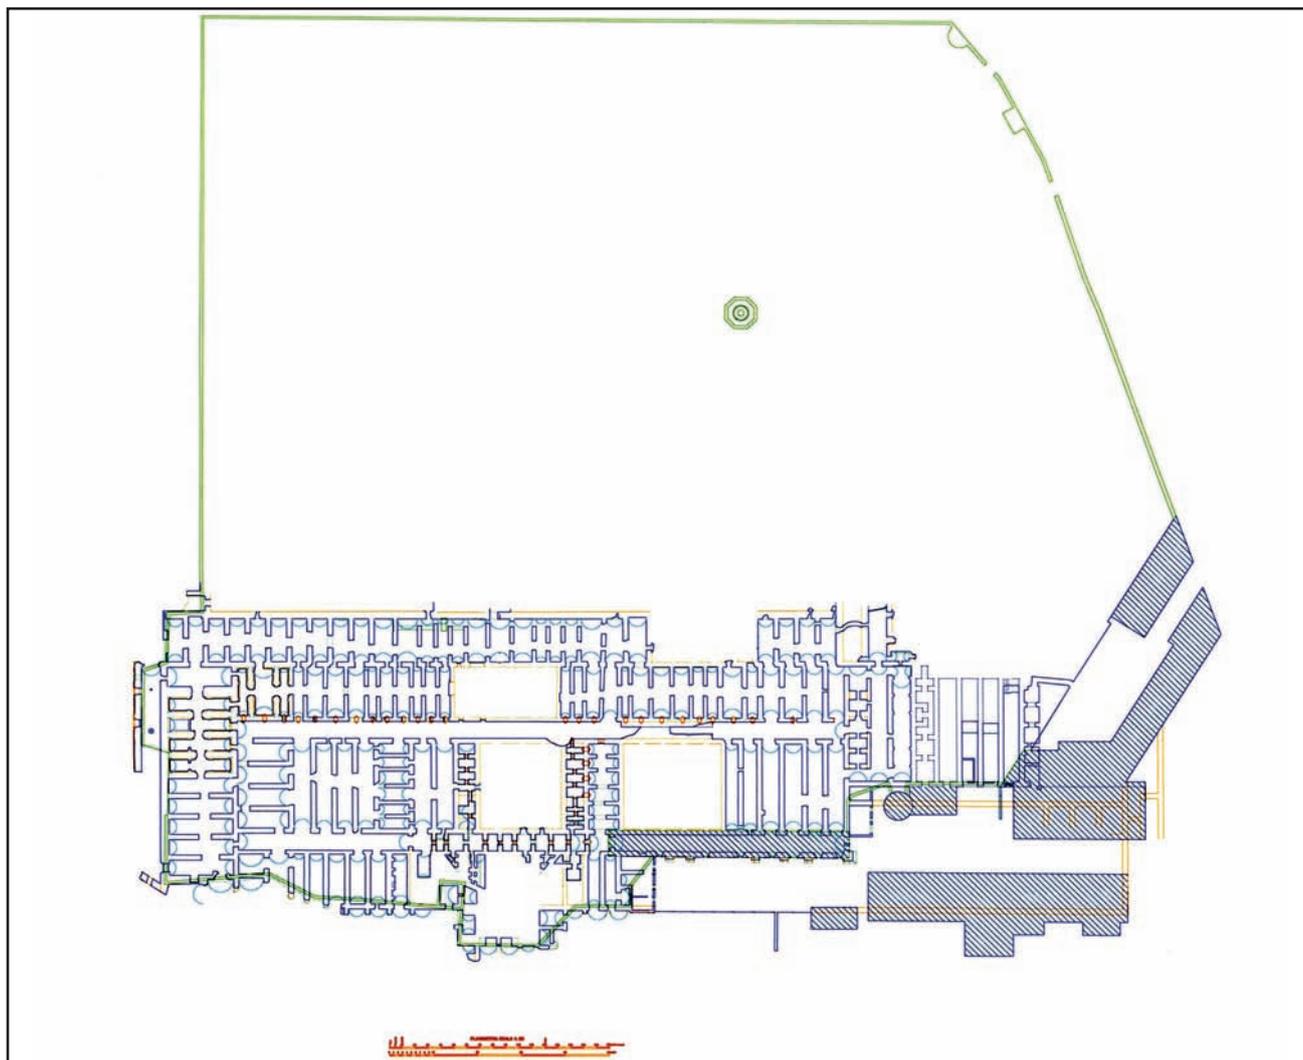
Fig. 3 – Barco Borghese: planimetria generale (aggiornata al 2000). – *Barco Borghese general plan (updated year 2000).*

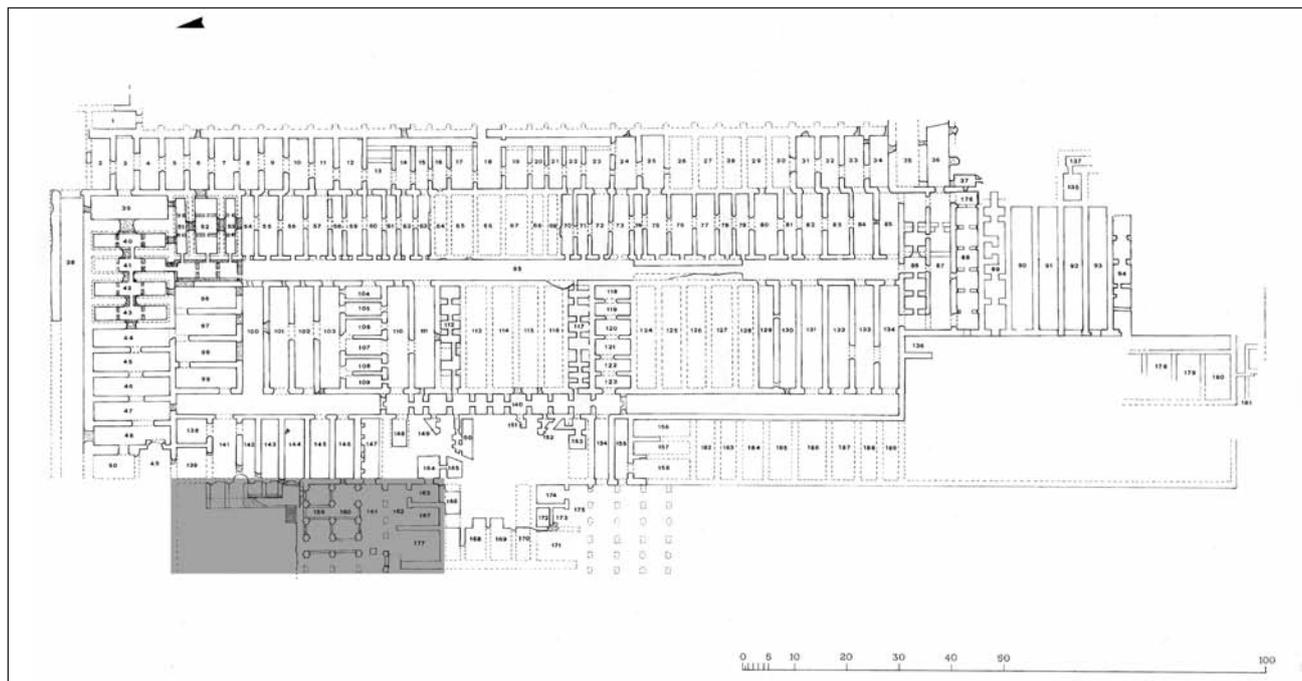
Fig. 4 – Barco Borghese: localizzazione dell'area esterna occidentale indagata archeologicamente (elaborazione grafica: M. Valenti).
 – Barco Borghese: external view of the archaeologically investigated area taken from the west side (graphics processing: M. Valenti).

Particolarmente significativo in tal senso è quanto emerso nello scavo estensivo di un ampio settore posto a ridosso della fronte occidentale delle rovine (fig. 4), che ha poi indirettamente fornito utili elementi per una più plausibile interpretazione sui possenti interventi antichi di puntellamento murario rilevati all'interno della monumentale sostruzione.

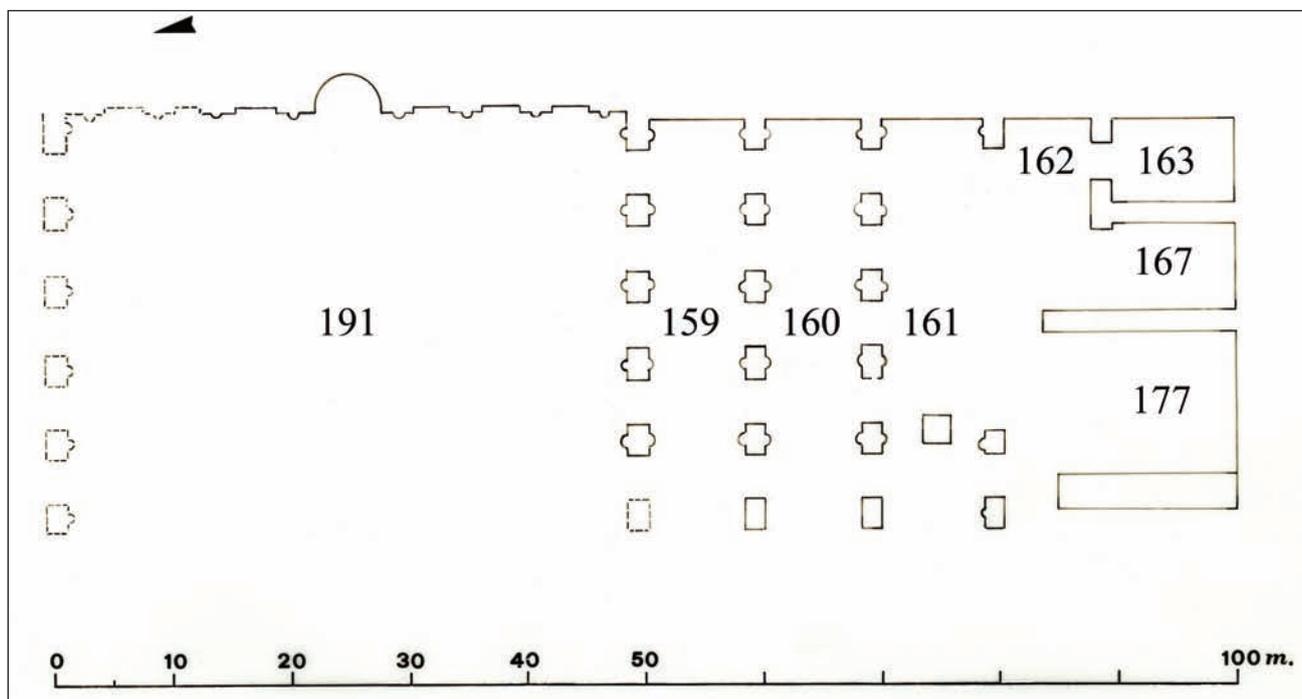
Fig. 5 – Barco Borghese: dettaglio planimetrico ricostruttivo della I fase individuata nel settore esterno occidentale (elaborazione grafica: M. Valenti).
 – Barco Borghese: a detail of phase I planimetric reconstruction of the external area to the west (graphics processing: M. Valenti).

Le indagini archeologiche di questa area esterna hanno riportato alla luce una sequenza di ambienti a pianta rettangolare (fig. 5) strettamente connessi e legati alla retrostante sostruzione. I vani erano originariamente coperti da volte a botte cementizie, delle quali sopravvive la traccia sulla parete di fondo orientale, in comunicazione tra loro e con un'ampia area scoperta (forse un peristilio?), sulla cui parete di fondo, esattamente al centro, si apriva una nicchia a pianta semicircolare, deputata ad accogliere una statua, oggi scomparsa. La presenza di quest'ultima e la decorazione a semicolonne in muratura coronate da capitelli dorici in tufo su tutte le pareti degli ambienti (fig. 6), evidenzia l'importanza di questo settore dell'edificio, nel quale va probabilmente riconosciuta parte della fronte monumentale del complesso.

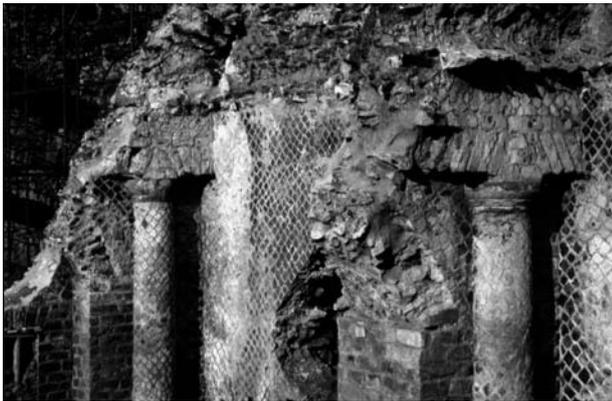
Fig. 6 – Barco Borghese, ambienti NN. 159-160: veduta in sequenza delle pareti nord decorate da semicolonne in muratura coronate da capitello dorico in tufo (foto: M. Valenti).
– Barco Borghese, rooms nos. 159-160: view of north walls decorated by masonry semi-columns with tuffa doric capitals (photo: M. Valenti).

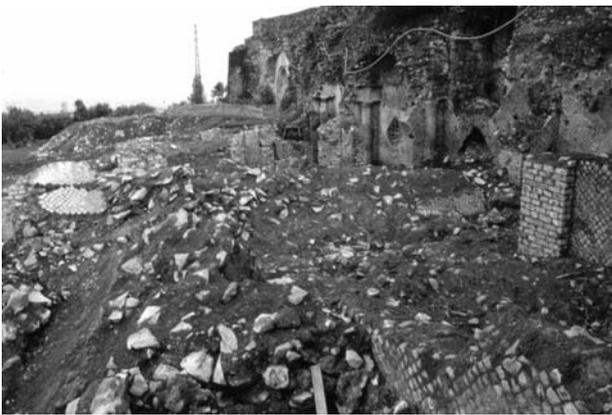
Fig. 7 – Barco Borghese, settore esterno occidentale: crolli monumentali rivelati dallo scavo archeologico nel settore più meridionale (foto: M. Valenti).
– Barco Borghese, external view of the western area: monument collapses revealed by archaeological excavations in the southernmost sector (photo: M. Valenti).

In questa sede si vuole valorizzare un dato assai interessante emerso nel corso degli scavi. Nel settore più meridionale dell'area indagata, poche decine di centimetri sotto il piano di campagna, è stato riportato alla luce un monumentale crollo di volte e pareti (figg. 7, 8), che si è deciso di musealizzare all'aperto⁽⁴⁾. In corrispondenza dell'ambiente n. 161 è visibile una caratteristica sezione di crollo a libretto di pareti e volte, a celare un pilastro in opera mista maldestramente (e, aggiungerei, inutilmente) precedentemente eretto in un punto poco funzionale, sull'asse del cervello della volta poi crollata (fig. 9).

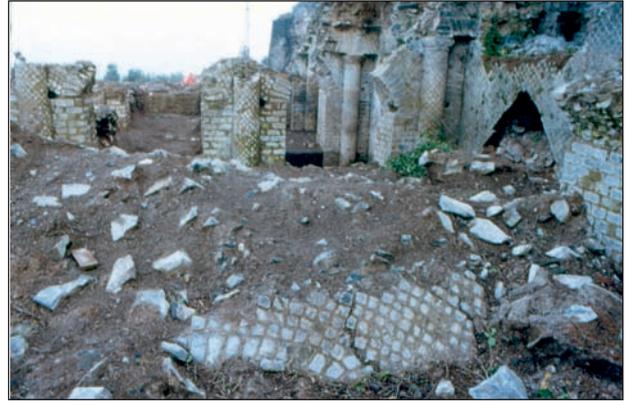
Fig. 8 – Barco Borghese, settore esterno occidentale: crolli monumentali rivelati dallo scavo archeologico nel settore più meridionale (foto: M. Valenti).
– Barco Borghese, external view of the western area: monument collapses revealed by archaeological excavations in the southernmost sector (photo: M. Valenti).

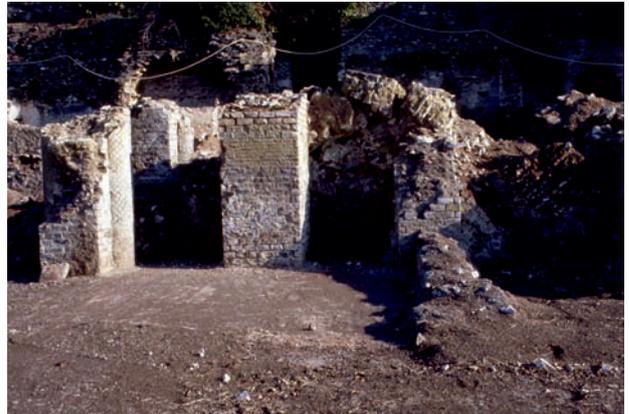
Fig. 9 – Barco Borghese, settore esterno occidentale: dettaglio del crollo a libretto di pareti e volte nel settore più meridionale (foto: M. Valenti).
– Barco Borghese, external view of the western area: detail of walls and vaults collapsed in the southernmost sector (photo: M. Valenti).

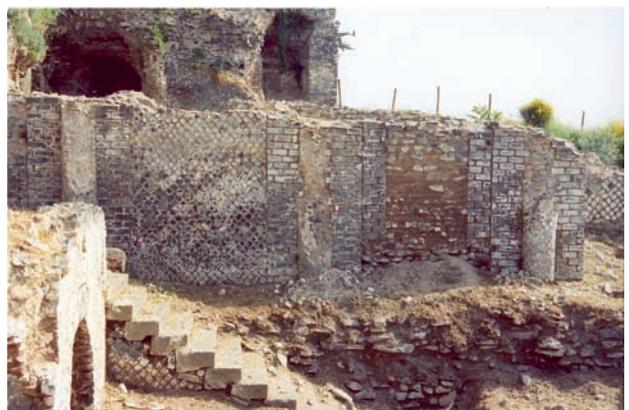
Fig. 10 – Barco Borghese, ambiente N. 191: parete divisoria con l'ambiente N. 159, decorata da semicolonne in muratura; da notare i passaggi originari tra i due ambienti tamponati in epoca successiva con murature in opera reticolata (foto M. Valenti).
– Barco Borghese, room no. 191: dividing wall with room no. 159, decorated with masonry semi-columns; it should be noted that the passages between the two rooms were closed at a later date with an opus reticulatum wall (photo: M. Valenti).

Mentre il disastroso crollo del settore meridionale suggerì il suo abbandono, in corrispondenza di quello settentrionale, la documentazione archeologica testimonia una storia architettonica più complessa. I vani nn. 159-160 sono infatti risultati essere stati colmati con sequenze di scarichi di terra e materiale edilizio sciolto, forse a testimonianza di un tentativo di bonifica dell'area (verosimilmente precedentemente occupata dai crolli monumentali, risultati completamente assenti). Questo significa che si approntò un tentativo di recupero dell'area, considerata poi comunque non ripristinabile e quindi definitivamente interrata e sigillata sulla fronte nord della parete sud del cortile n. 191, come suggeriscono le tamponature murarie dei passaggi di comunicazione tra l'ambiente n. 159 e il cortile stesso, con la cortina muraria presente solo sulla faccia settentrionale (fig. 10).

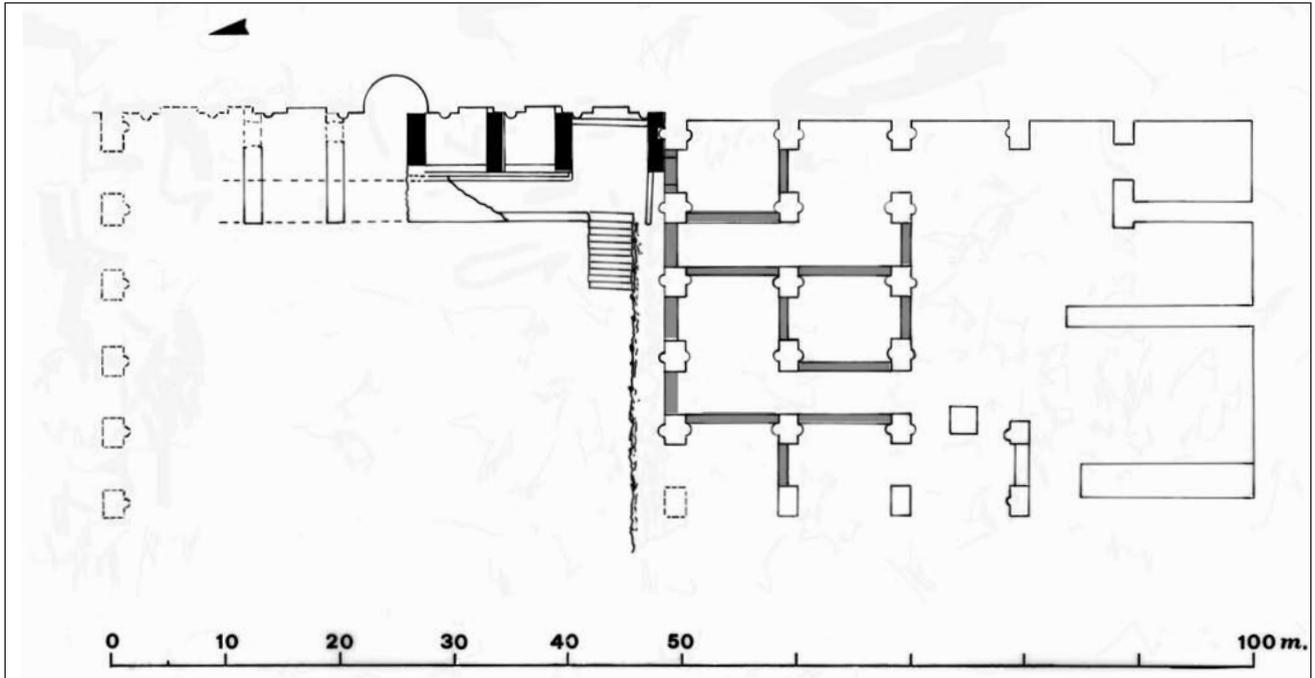
Fig. 11 – Barco Borghese, planimetria generale degli scavi condotti nel settore esterno: in nero i contrafforti; si notino la scalinata e la rampa di collegamento con il piano superiore delle sostruzioni, realizzate nell'area dell'ipotizzato peristilio (foto: M. Valenti).

– Barco Borghese, general plan of the archaeological investigations in the external sector: in black the buttresses; note the stairs and the ramp, leading to the upper floor of the substructions, built in the area of a supposed peristyle (photo: M. Valenti).

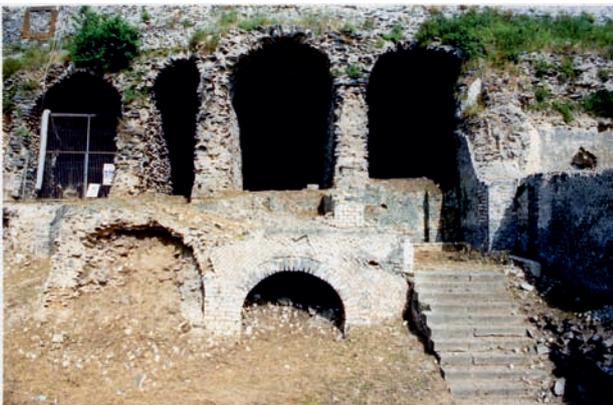
Fig. 12 – Barco Borghese, ambiente N. 191: scalinata e rampa di collegamento con il piano superiore delle sostruzioni (foto: M. Valenti).

– Barco Borghese, room no. 191: the stairs and the ramp leading to the upper floor of the substructions (photo: M. Valenti).

tellamento rispetto a quello di interro e abbandono dell'area situata immediatamente più a sud. Nell'ultima fase edilizia individuata, il cortile venne completamente stravolto, mediante l'abbassamento del piano di calpestio originale di 1.70 m, mettendo allo scoperto il profilo settentrionale della fondazione del muro divisorio tra cortile e il limitrofo ambiente n. 159. In tale occasione venne realizzata una scala con gradini in peperino orientata ovest-est che, dal nuovo livello, si innestava in una rampa inclinata pavimentata in opera spicata laterizia e sostenuta da volte in cementizio, che, correndo

parallela alla fronte ovest delle sostruzioni, consentiva di raggiungere il piano superiore del complesso (fig. 12)⁽⁵⁾.

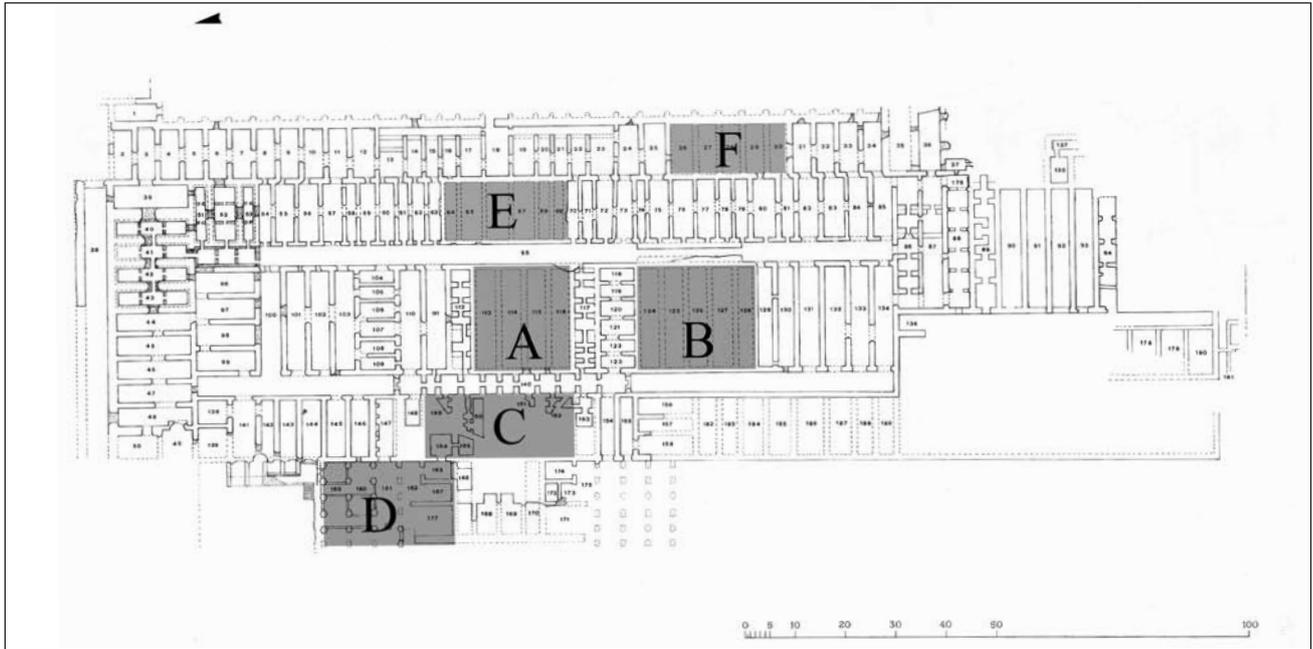
particolare è stato possibile verificare che pesanti e rovinosi cedimenti si verificarono nel settore centrale della fascia di ambienti posti tra i due lunghi corridoi (nn. 95, 140) attorno ai quali sono organizzate le costruzioni. Risultano collassate in antico le sequenze di ambienti nn. 113-116 e nn. 124-128 (fig. 13, A e B). I

Fig. 13 – Barco Borghese: planimetria generale delle costruzioni con localizzazione delle aree interessate da crolli e cedimenti (elaborazione grafica: M. Valenti).
 – Barco Borghese: general plan of the substuctions and areas affected by collapses and subsidences (graphics processing: M. Valenti).

Diversa origine temporale sembrano avere invece le due interruzioni delle sequenze di ambienti sostruttivi più interni (nn. 64-69; 26-30: v. fig. 13, E-F) corrispondenti anch'esse a due crolli: il primo è stato completamente svuotato rivelando le tracce dell'attacco sulle volte lungo le pareti interne del blocco e i crolli monumentali delle volte, mentre il secondo non è stato ancora esplorato. L'assenza di contrafforti e/o tramezzi murari nei vani disposti ai lati delle due aree suggeriscono la datazione post-antica del cedimento strutturale.

La dislocazione topografica di tutti i cedimenti strutturali, antichi e moderni, evidenziano comunque una certa debolezza della struttura (grossomodo concentrata nel settore centrale dell'edificio), la cui compattezza e unitarietà, pesantemente danneggiata dal supposto terremoto antico, ha continuato a interessare il complesso, sia per problemi di progettazione o realizzazione insiti nello stesso (ma, forse, anche nella natura del sottosuolo), sia, in tempi a noi assai più vicini, per l'insensata e assurda demolizione in serie di tratti delle pareti perimetrali interne (!)⁽⁸⁾, realizzata con mezzi meccanici almeno dal 1975 in poi, in occasione della sua trasformazione in fungaia.

due blocchi di vani crollati vennero reinterrati, ma furono adottati differenti accorgimenti strutturali per ovviare alla nuova situazione statico-volumetrica generatasi (interruzione della sequenza di volte che fungeva da controspinta a quelle poste ai loro lati nelle due direzioni e interro dell'area alto ben otto metri, che spin-

Per quel che concerne il secondo blocco di ambienti crollati (nn. 124-128: v. fig. 13, B), è oggi verificabile un'unica contromisura strutturale, a parte il reinterro degli stessi. Il corrispondente tratto del corridoio orientale (n. 95) venne rinforzato tramite la rea-

Altri evidenti interventi realizzati per contenere lesioni e crolli sono rilevabili nell'ambiente n. 147, dove furono costruiti una serie di stretti contrafforti addossati alle pareti perimetrali nord e sud, e in quello n. 148, le cui pareti perimetrali originali sono fasciate internamente da muri con paramento in opera mista, addossati a quelle originali e collegati da arcate in opera laterizia che vanno a sostenere l'originaria volta a botte. Anche tutto il settore di ambienti a sud di questi e a ovest del tratto di corridoio n. 140 con tramezzi murari, risulta completamente sconvolto da cedimenti e rinforzi, a tal punto da essere solo parzialmente esplorabile e documentabile (vani nn. 149-153, 164-165: fig. 13, C). Va

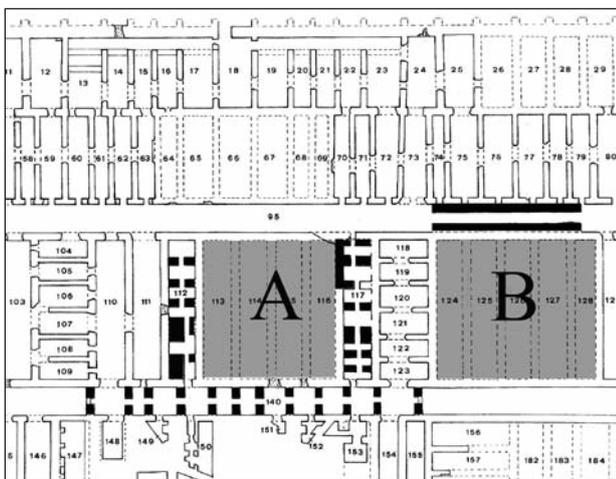
Fig. 14 – Barco Borghese: dettaglio planimetrico dell'area interessata dalla costruzione di tramezzi murari (elaborazione grafica: M. Valenti).
 - Barco Borghese: planimetric detail of the area with partition walls (graphics processing: M. Valenti).

geva pericolosamente verso l'esterno). I vani n. 112, n. 117 e parte del corridoio n. 140, che vanno a delimitare su tre lati il primo blocco di ambienti crollati, vennero infatti suddivisi in piccoli anditi, tramite l'innalzamento di una fitta serie di possenti tramezzi murari (spessi 1.20 m) che raggiungono l'intradosso delle volte a botte dei vani e che svolgono la specifica funzione di contraffortare la possente spinta verso l'esterno (fig. 14), generatasi in seguito all'interro del blocco. I tramezzi sono realizzati in opera cementizia con paramento murario in opera mista di fasce di tegole alternate a specchiature di opera reticolata in *cubilia* di

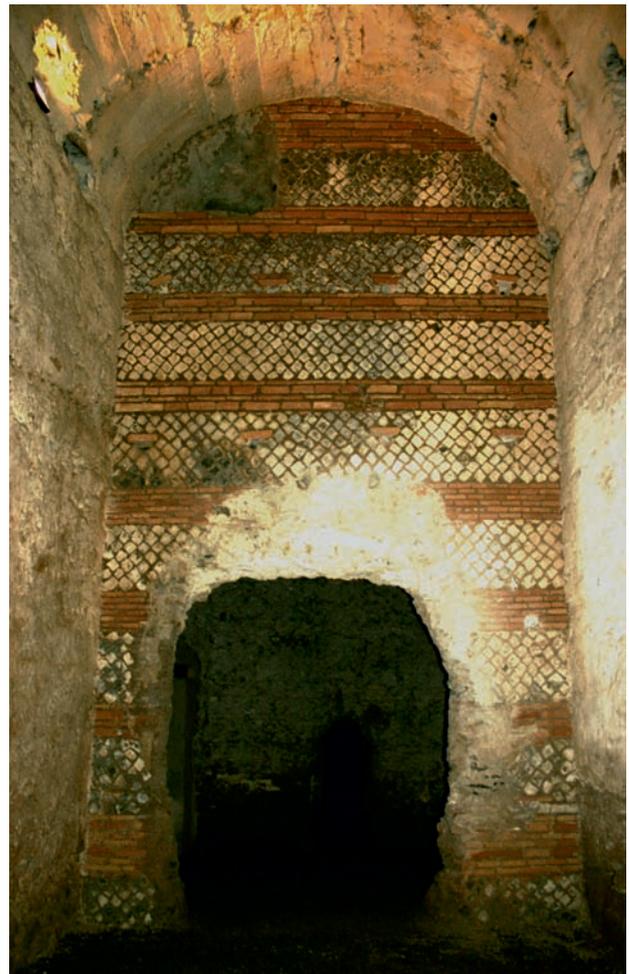
Fig. 15 – Barco Borghese: tramezzo murario eretto nel corridoio n. 140 (foto: M. Valenti).
 – Barco Borghese: partition-wall built in room no. 140 (photo: M. Valenti).

leucite (fig. 15). Per consentire la deambulazione alla base dei tramezzi si aprono stretti passaggi (0.70 m) coperti prevalentemente alla cappuccina (fig. 16). I danni provocati dal cedimento strutturale sono evidenti anche nel vano n. 117, dove sono presenti non solo i tramezzi-contrafforti, ma si riscontrano, sulla pa-

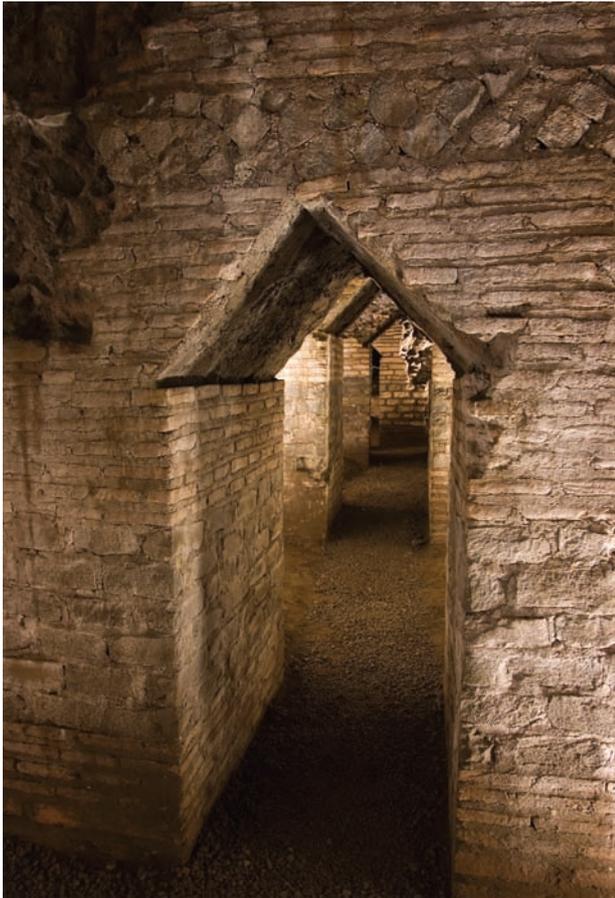
Fig. 16 – Barco Borghese, ambiente N. 117: sequenza prospettica dei varchi antichi alla base dei tramezzi murari in opera mista (foto Archivio fotografico Polo Museale Monte Porzio Catone).
– Barco Borghese, room no. 117: perspective sequence of ancient passages at the base of partition walls in opus mixtum (photo: Archivio fotografico Polo Museale Monte Porzio Catone).

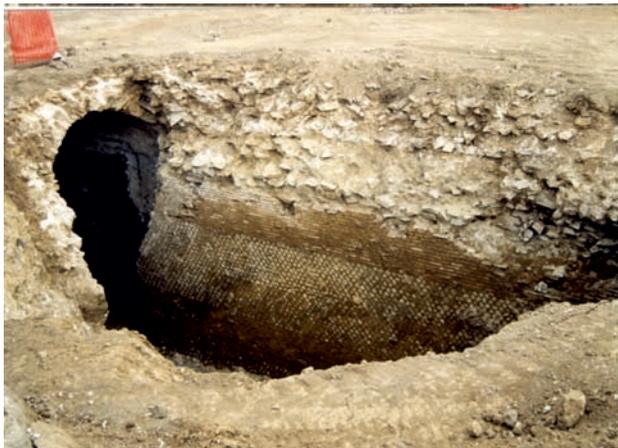
Fig. 17 – Barco Borghese, corridoio N. 95: strutture di rinforzo in opera mista (foto: M. Valentini).

– Barco Borghese, room no. 95: reinforcement walls in an opus mixtum (photo: M. Valentini).

lizzazione di una contro-volta interna che raggiungeva (e dunque sosteneva) l'intradosso di quella originaria e poggiava su due muri in opera mista⁽⁷⁾ addossati a fasciare per un lungo tratto le pareti perimetrali dell'ambiente (fig. 17), la cui luce, venne dunque ridotta a 1.50 m. Non furono necessari accorgimenti strutturali sul lato settentrionale di questa seconda area crollata, poiché qui la struttura originaria delle sostruzioni prevedeva già la presenza di una sequenza di 6 piccoli ambienti (nn. 118-123) orientati in senso nord-sud, e dunque ortogonali ai precedenti, che dovettero reggere al crollo e che fungevano da contrafforte di controspinta (v. fig. 14); non è invece presente alcun rinforzo nell'ambiente n. 129, che delimita a sud il blocco, forse perché il vero limite era rappresentato dal vano n. 128, oggi non accessibile, o perché non necessario. Non è invece al momento verificabile l'apparentemente logico proseguimento verso sud (cioè in corrispondenza di questo secondo crollo) della sequenza di tramezzi-contrafforte innalzati nel corridoio n. 140 per contenere le aree interrate, a causa dell'innalzamento del piano di calpestio attuale. Questo tratto di galleria risulta infatti sfruttato e rimaneggiato in età rinascimentale, quando venne trasformato in stalla. Attualmente il corridoio è completamente sgombro, ma potrebbe essere stato liberato dai tramezzi in occasione della sua ristrutturazione moderna.
