Lo sprofondamento catastrofico di Rocchette del 22 ottobre 1940 (Monti Sabatini settentrionali-Rieti)

*The catastrophic subsidence of Rocchette of 22 October 1940
(Northern Sabini Mountains-Rieti)*

MENOTTI R.M. (*), SERAFINI R. (**)

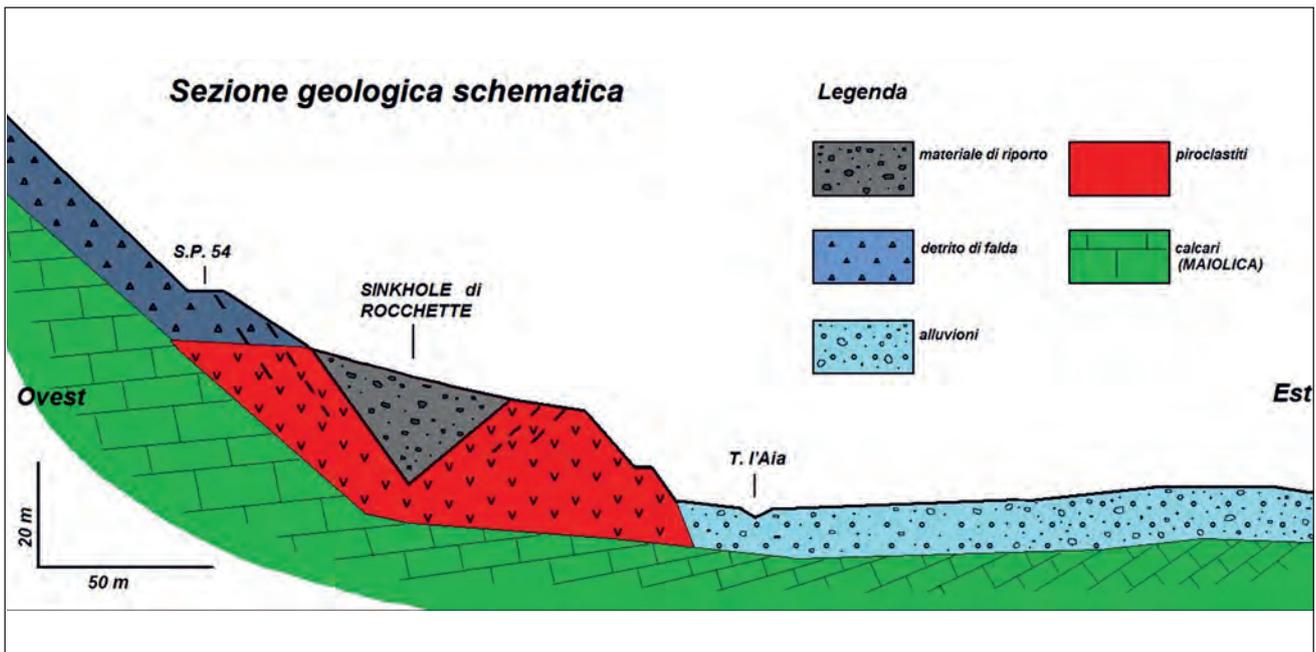
Fig. 8 – Sezione geologica schematica.
 - Geological schematic cross-section of the catastrophic subsidence area.

La circolazione idrica sotterranea e la formazione di un sistema carsico, impostatosi nei calcari della Maiolica, potrebbero aver originato una cavità ipogea che, ampliata per crolli successivi, ha coinvolto nel collasso della volta la copertura piroclastica in un unico evento catastrofico con le stesse modalità di quanto avvenuto in altre aree del Lazio (NISIO 2003; 2008; ; NISIO & SALVATI 2004; CARAMANNA *et alii*, 2004; 2006 a, b, 2008; NISIO & SCAPOLA, 2005, 2010 a, b).

coprono in successione stratigrafica, con uno spessore localmente superiore ai 30 m (fig. 6), i calcari della Formazione Maiolica (Giurassico sup. – Cretacico inf.). Verso monte il detrito di falda entra in contatto eteropico e in larga parte ricopre la formazione piroclastica che verso valle mostra il passaggio sempre in eteropia con le alluvioni del T. l'Aia (figg. 7, 8).
