**La rimozione della *Posidonia oceanica* dalle spiagge:
conseguenze sulla stabilità dei litorali**

Giovanni De Falco

**Istituto per l'Ambiente Marino Costiero – CNR
UOS Oristano**

SOS DUNE, Roma, 23 ottobre 2009

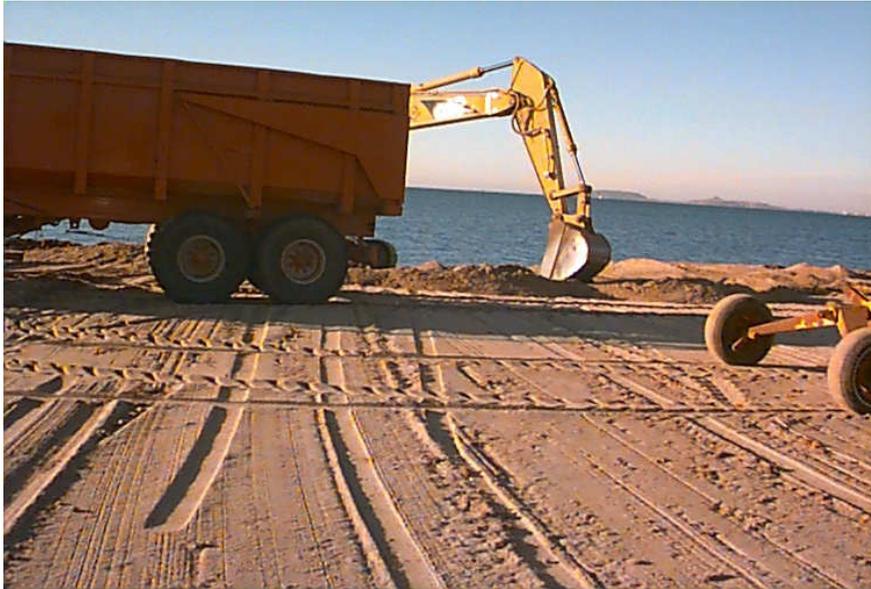
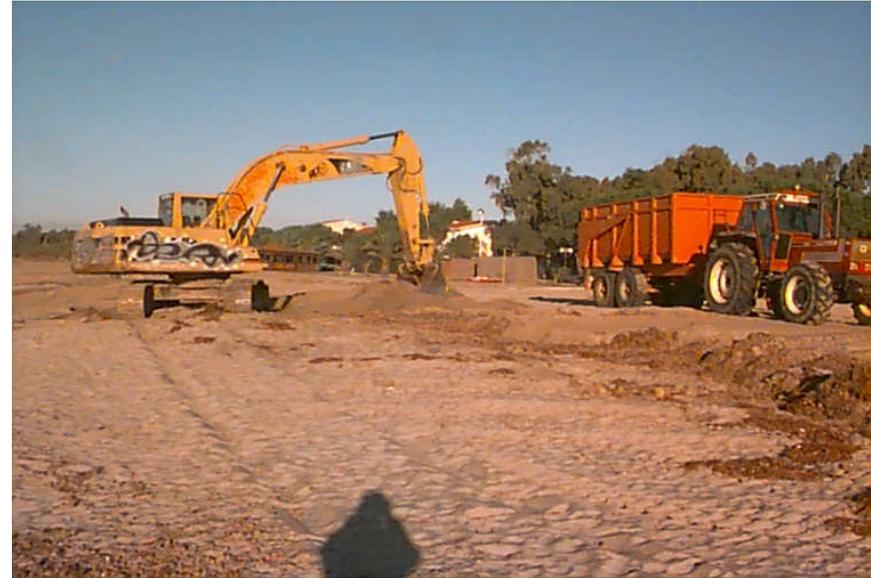
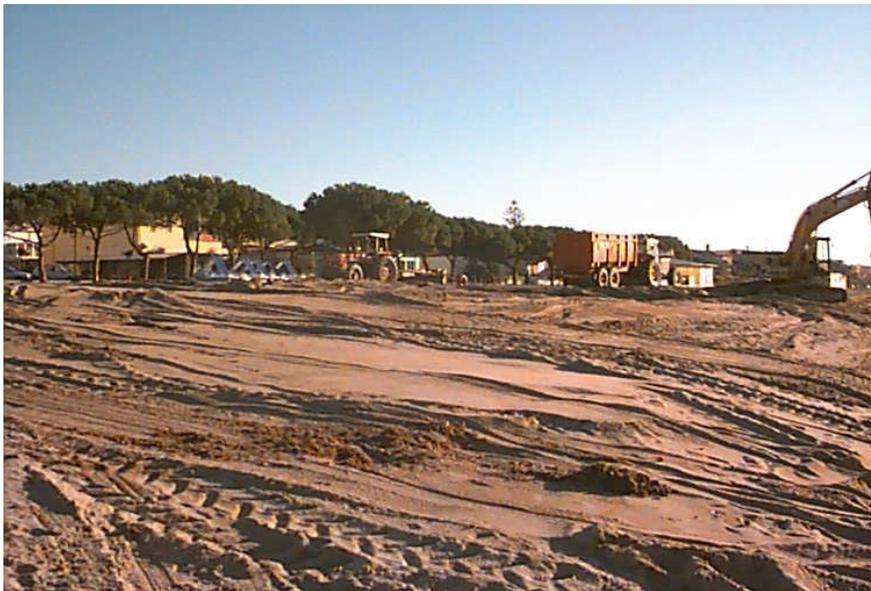
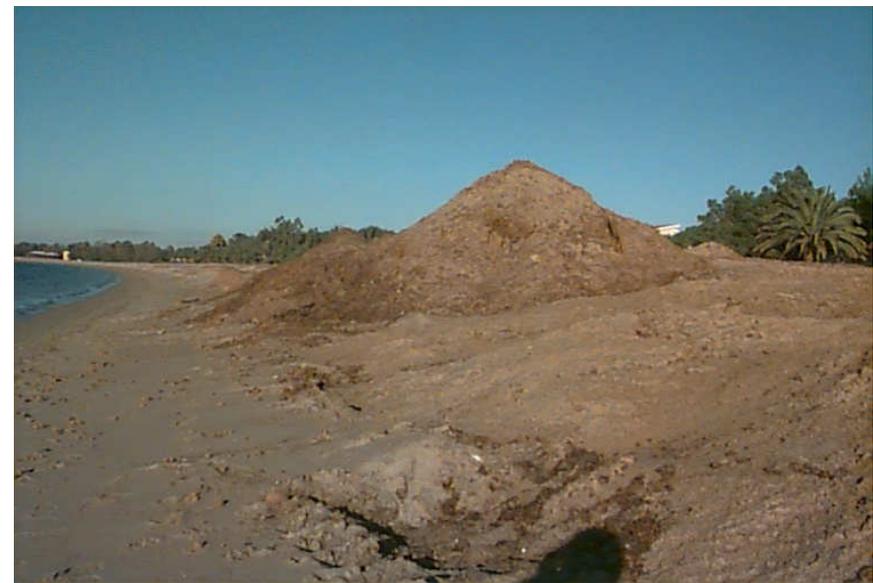
Operazioni di 'pulizia' della spiaggia di Torregrande (Or) (andate avanti per 6 anni)

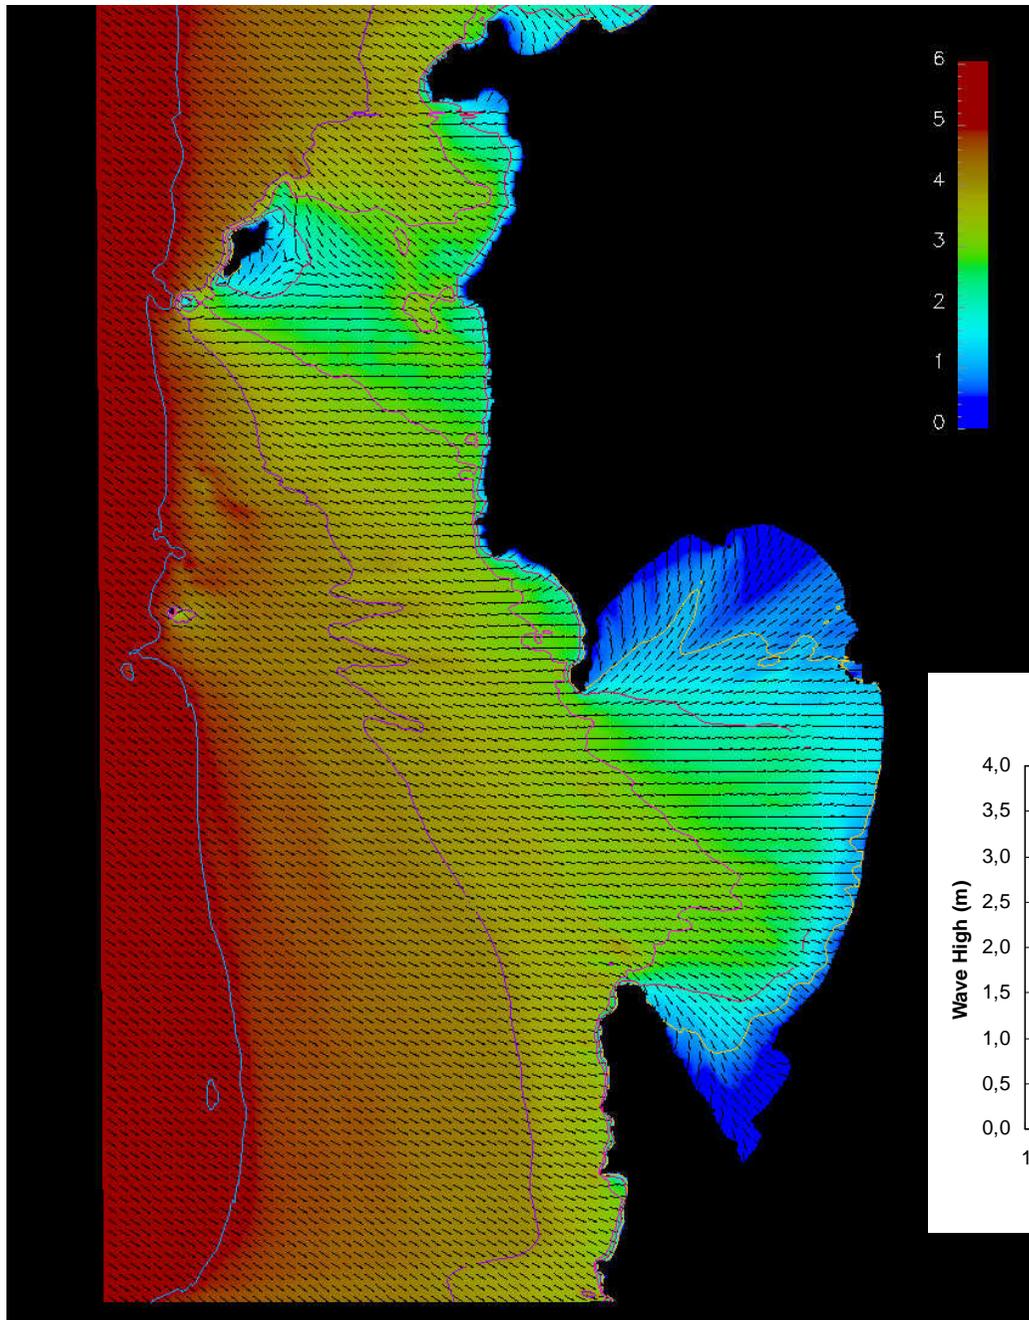
Distribuzione dell'altezza d'onda generata da un evento di maestrale con tempo di ritorno di una anno, come da applicazione del modello numerico SWAN - TU Delft (Booij et al., 1999).

L'altezza d'onda è inversamente correlata al contenuto in carbonati nei sedimenti

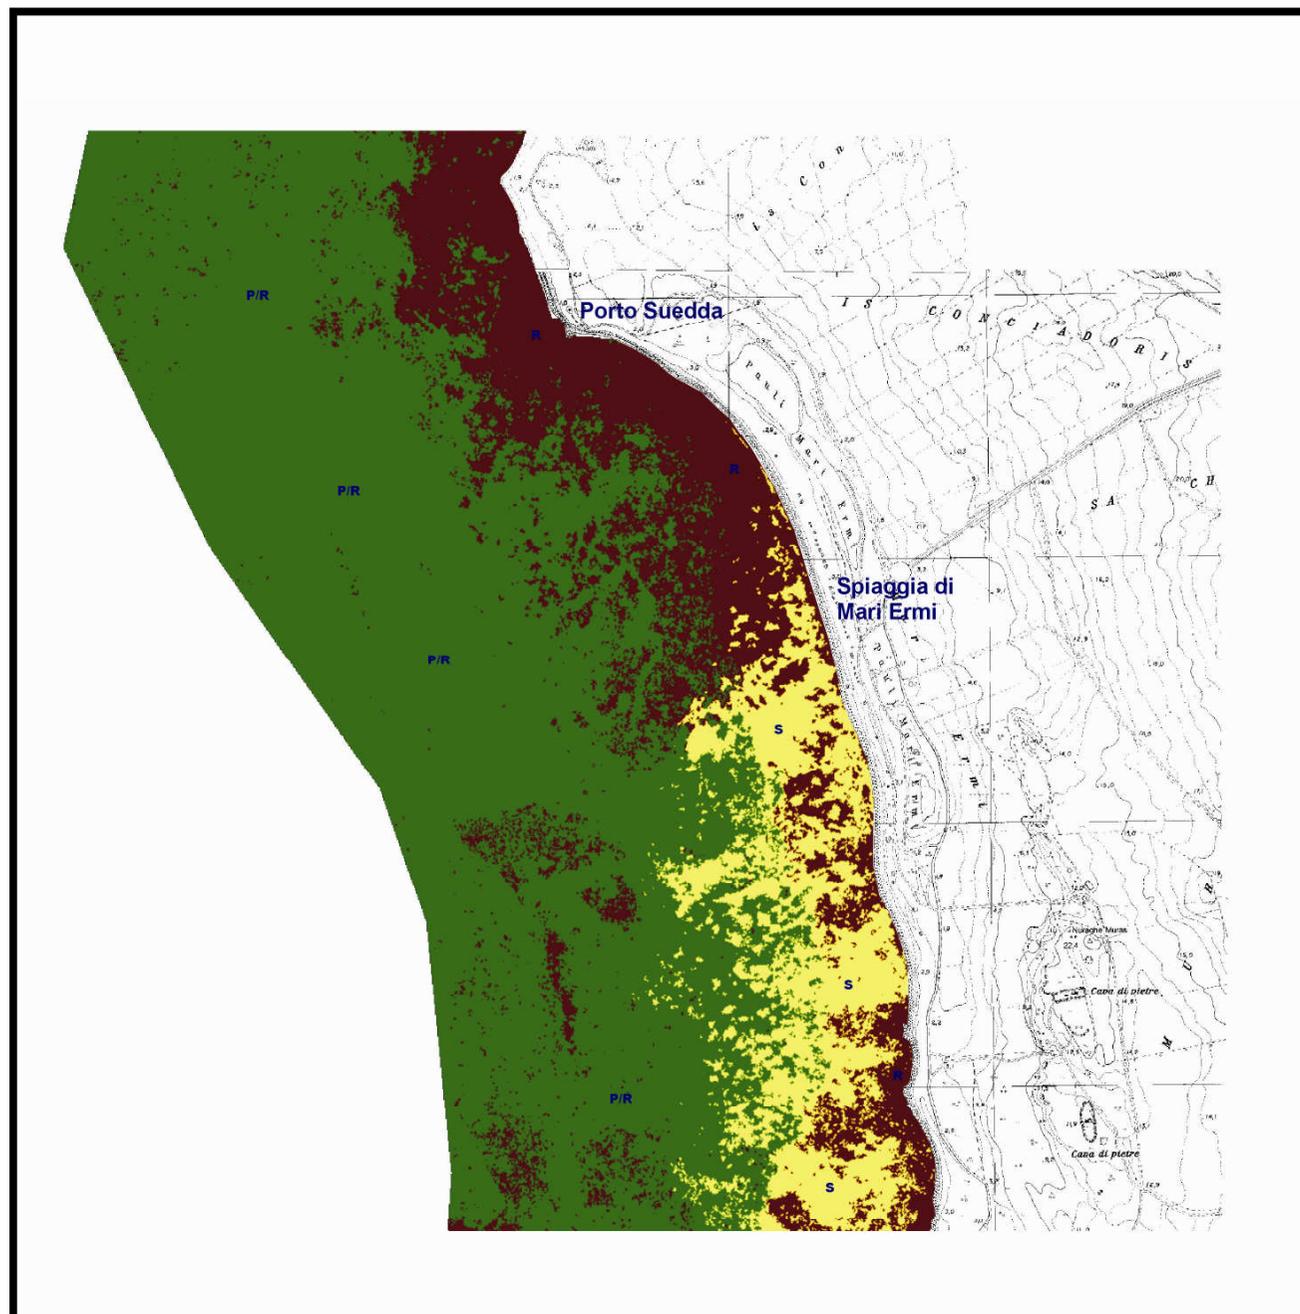
**CARTA DELLE BIOCENOSI DELL'AREA MARINA PROTETTA SINIS - MALDIVENTRE
FOGLIO N. 3. PORTO SUEDDA - MARI ERMI**

Prateria di *Posidonia oceanica* su roccia.
Densità 300-400 ciuffi/m²;
Copertura 50-75%.
- S**

Sabbie grossolane biogeniche e quarzose.
- R**

Rocce: lastroni di arenaria con alghe fotofile.

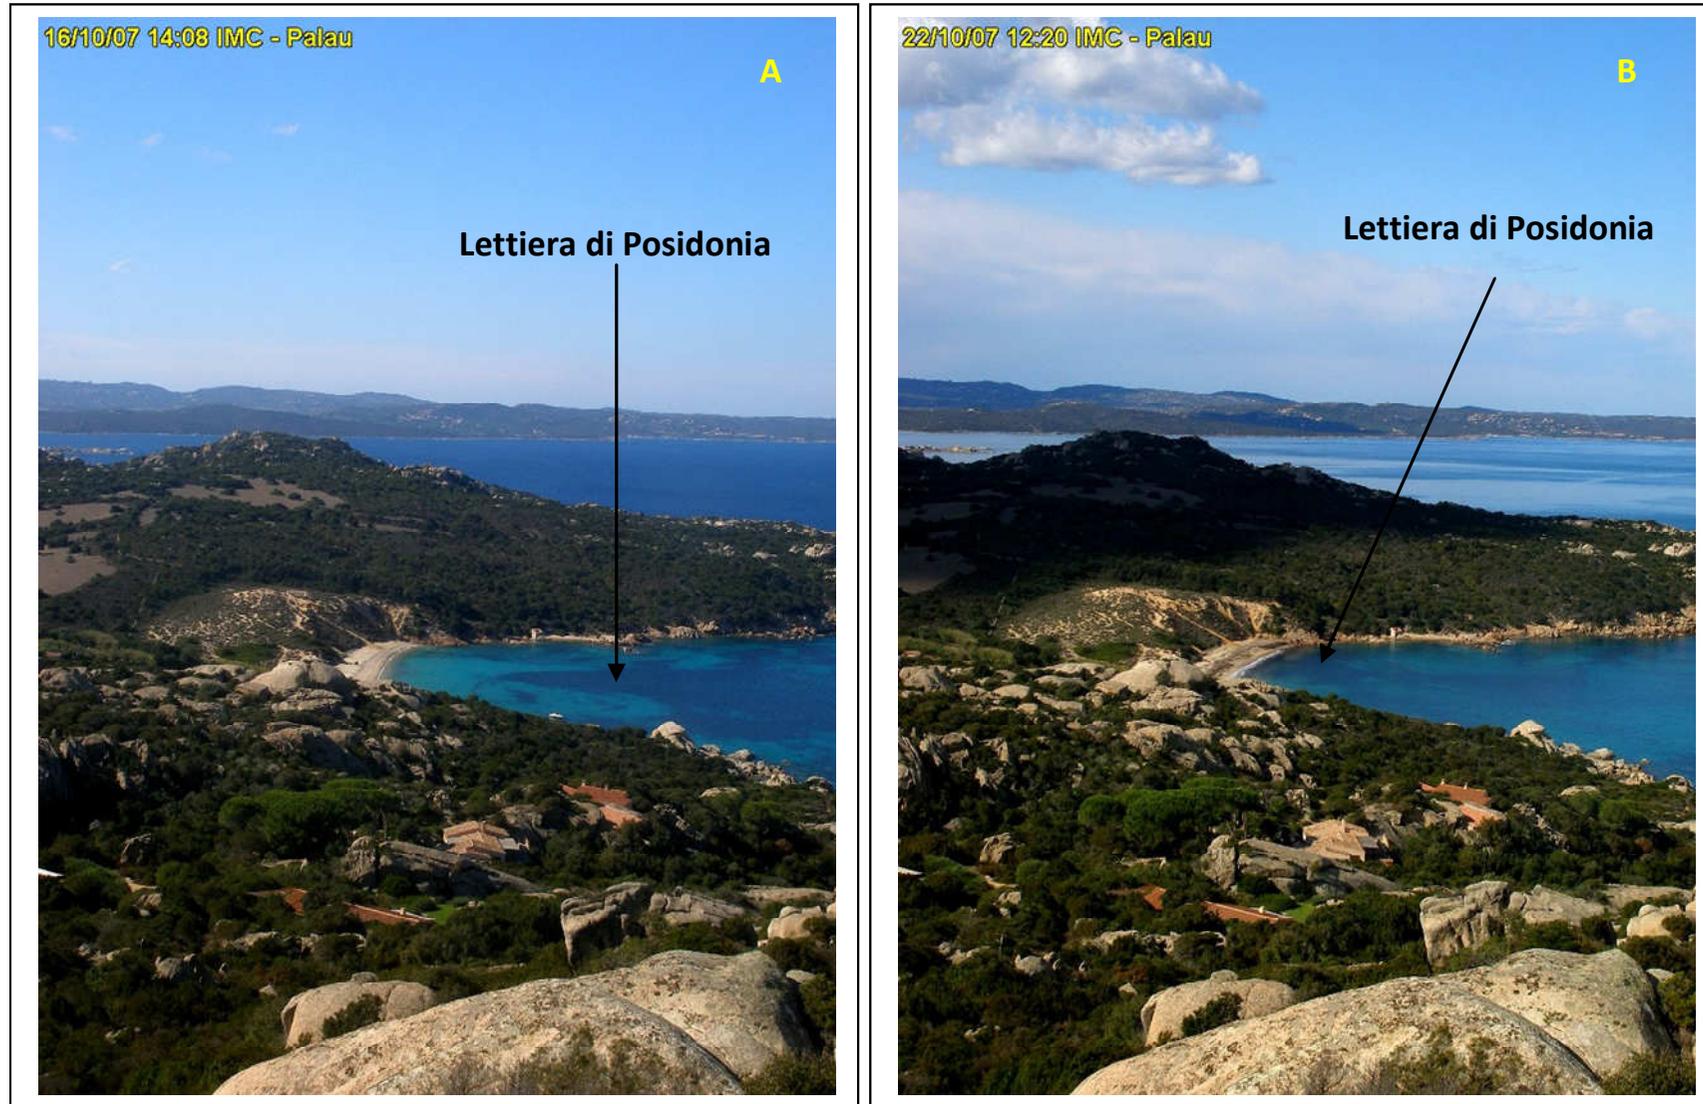
20/11/07 12:49

Nella stessa data si ha lo spostamento della lettiera di Posidonia verso riva

Cicli di erosione/deposizione delle
banquette nelle date successive
(20/11 – 20/12 2007)

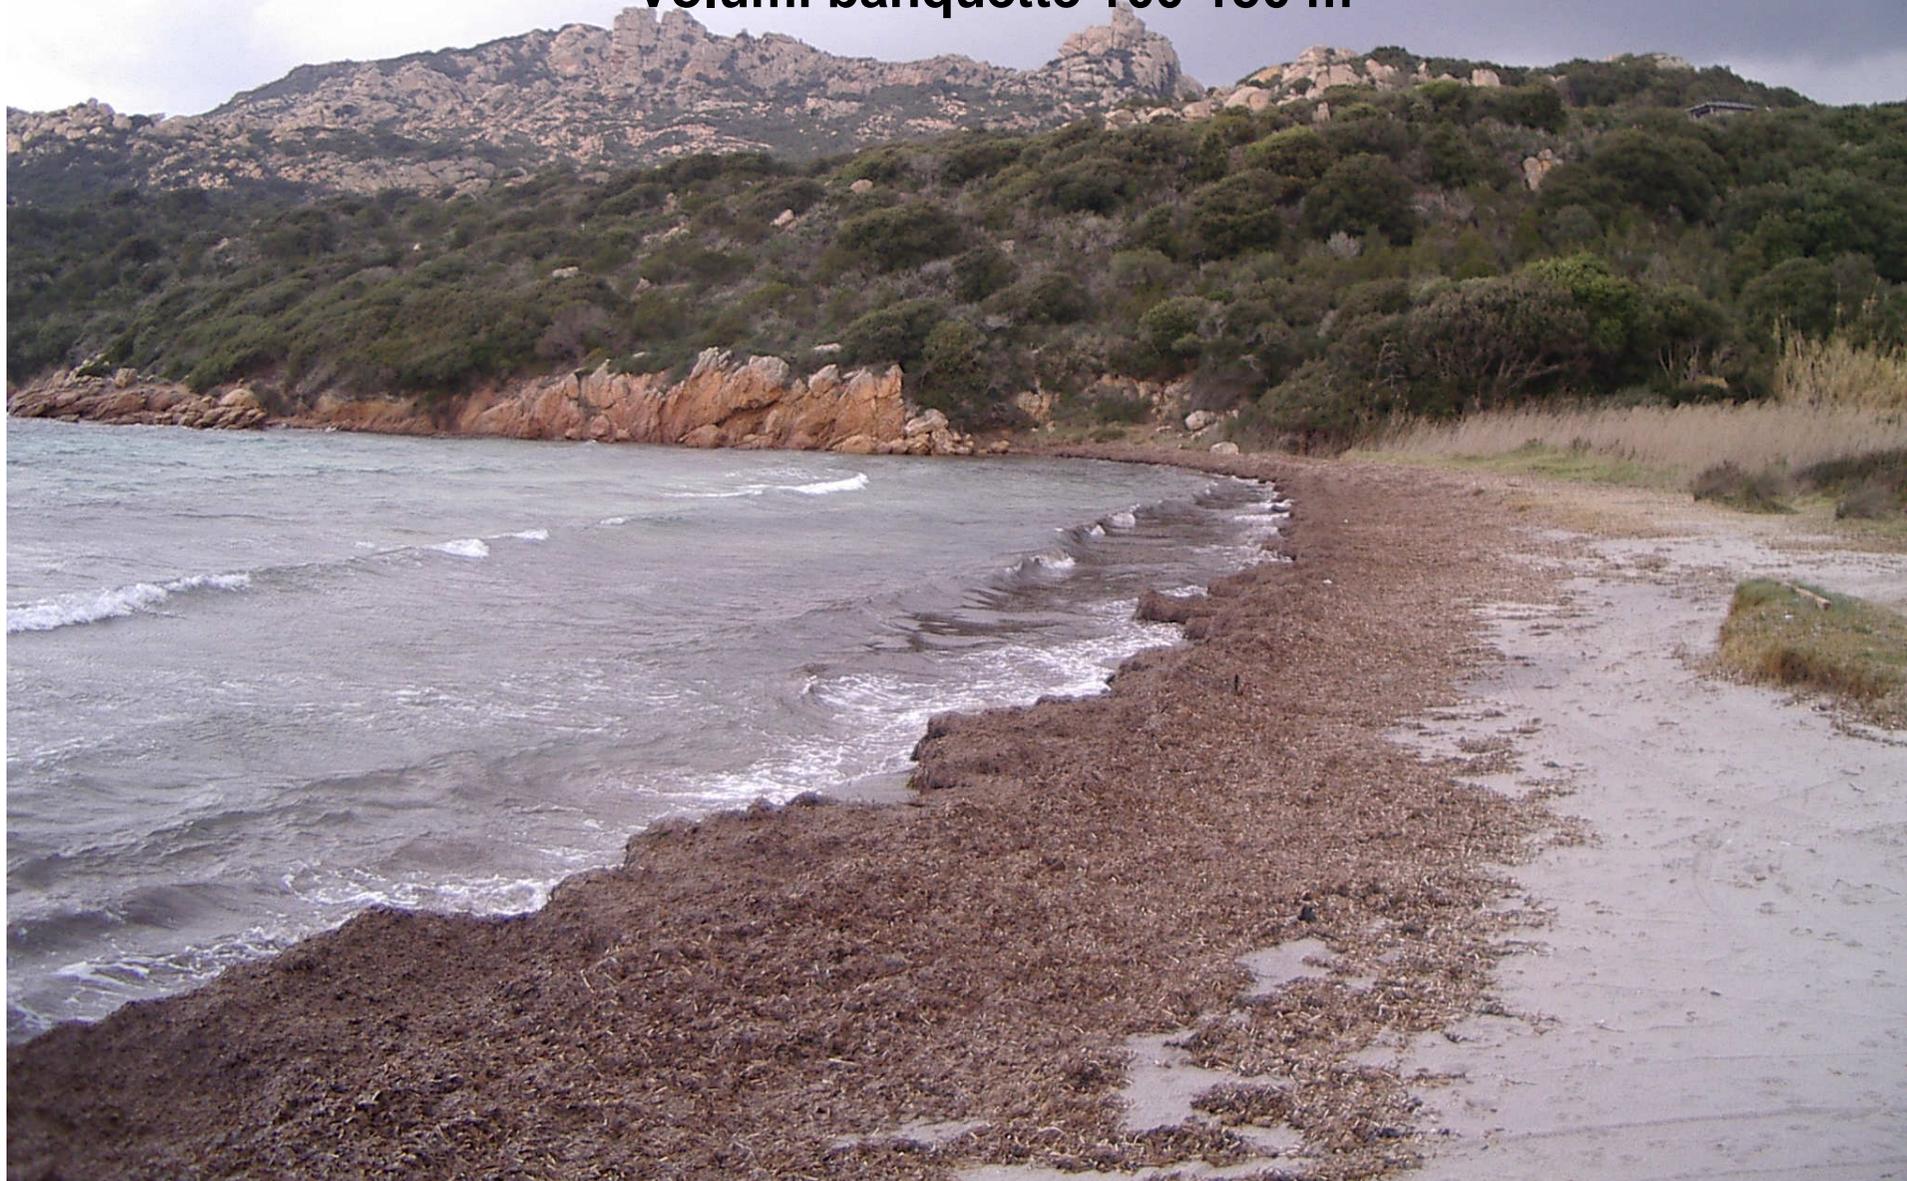
**Sito in cui si effettua la rimozione: spiaggia di Paragan
lunghezza 120 m; larghezza massima 20 m
Volumi banquette 100-150 m³**

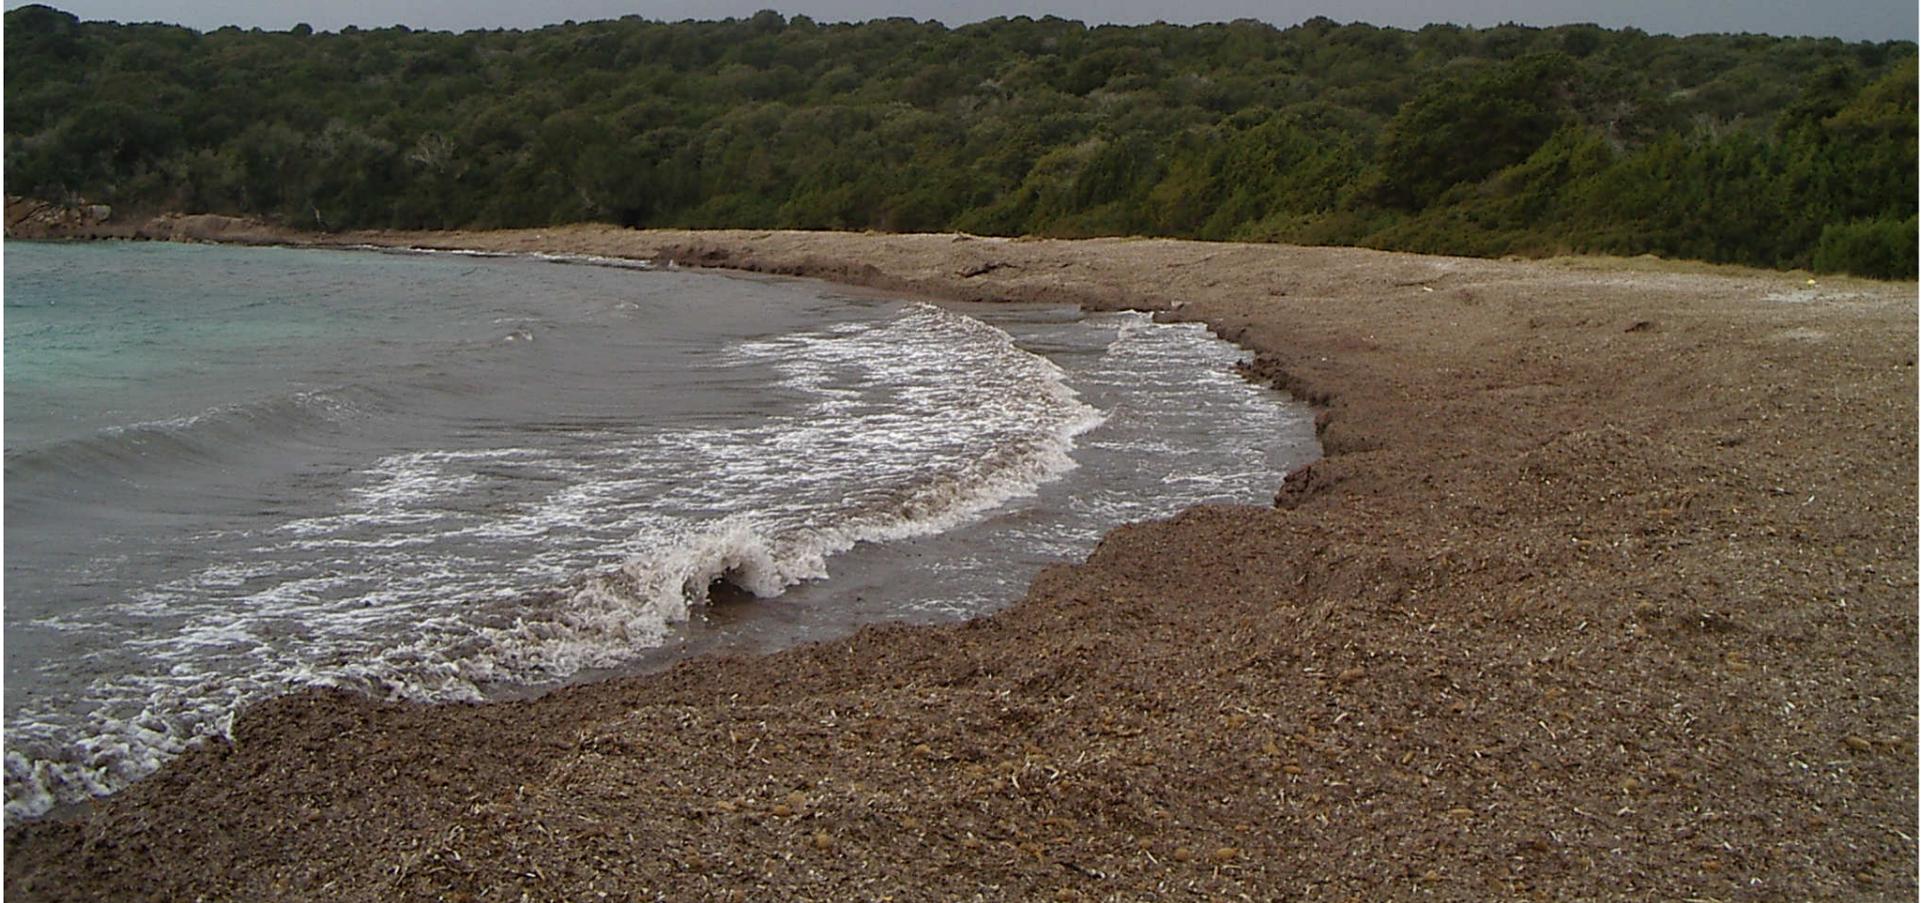
**Sito di confronto: spiaggia di Pisciucani (Golfo di Ventivegne)
lunghezza 150 m; larghezza massima 30 m
Volumi banquette circa 200-300 m³**

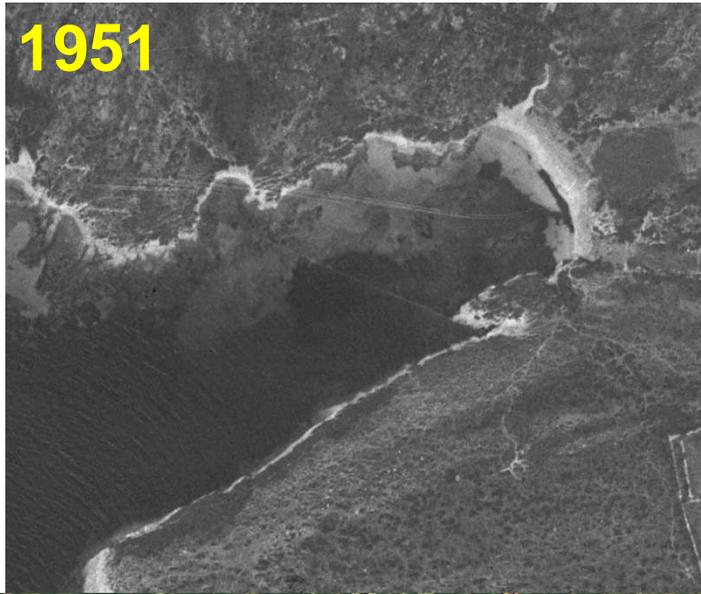
1951

Paragan: serie storica di foto aeree

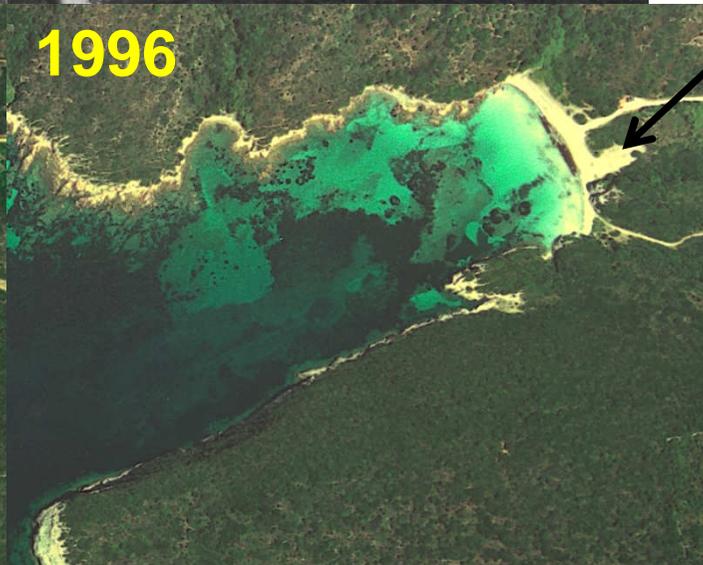
Dal 1996 è visibile l'area di deposito delle banquette rimosse

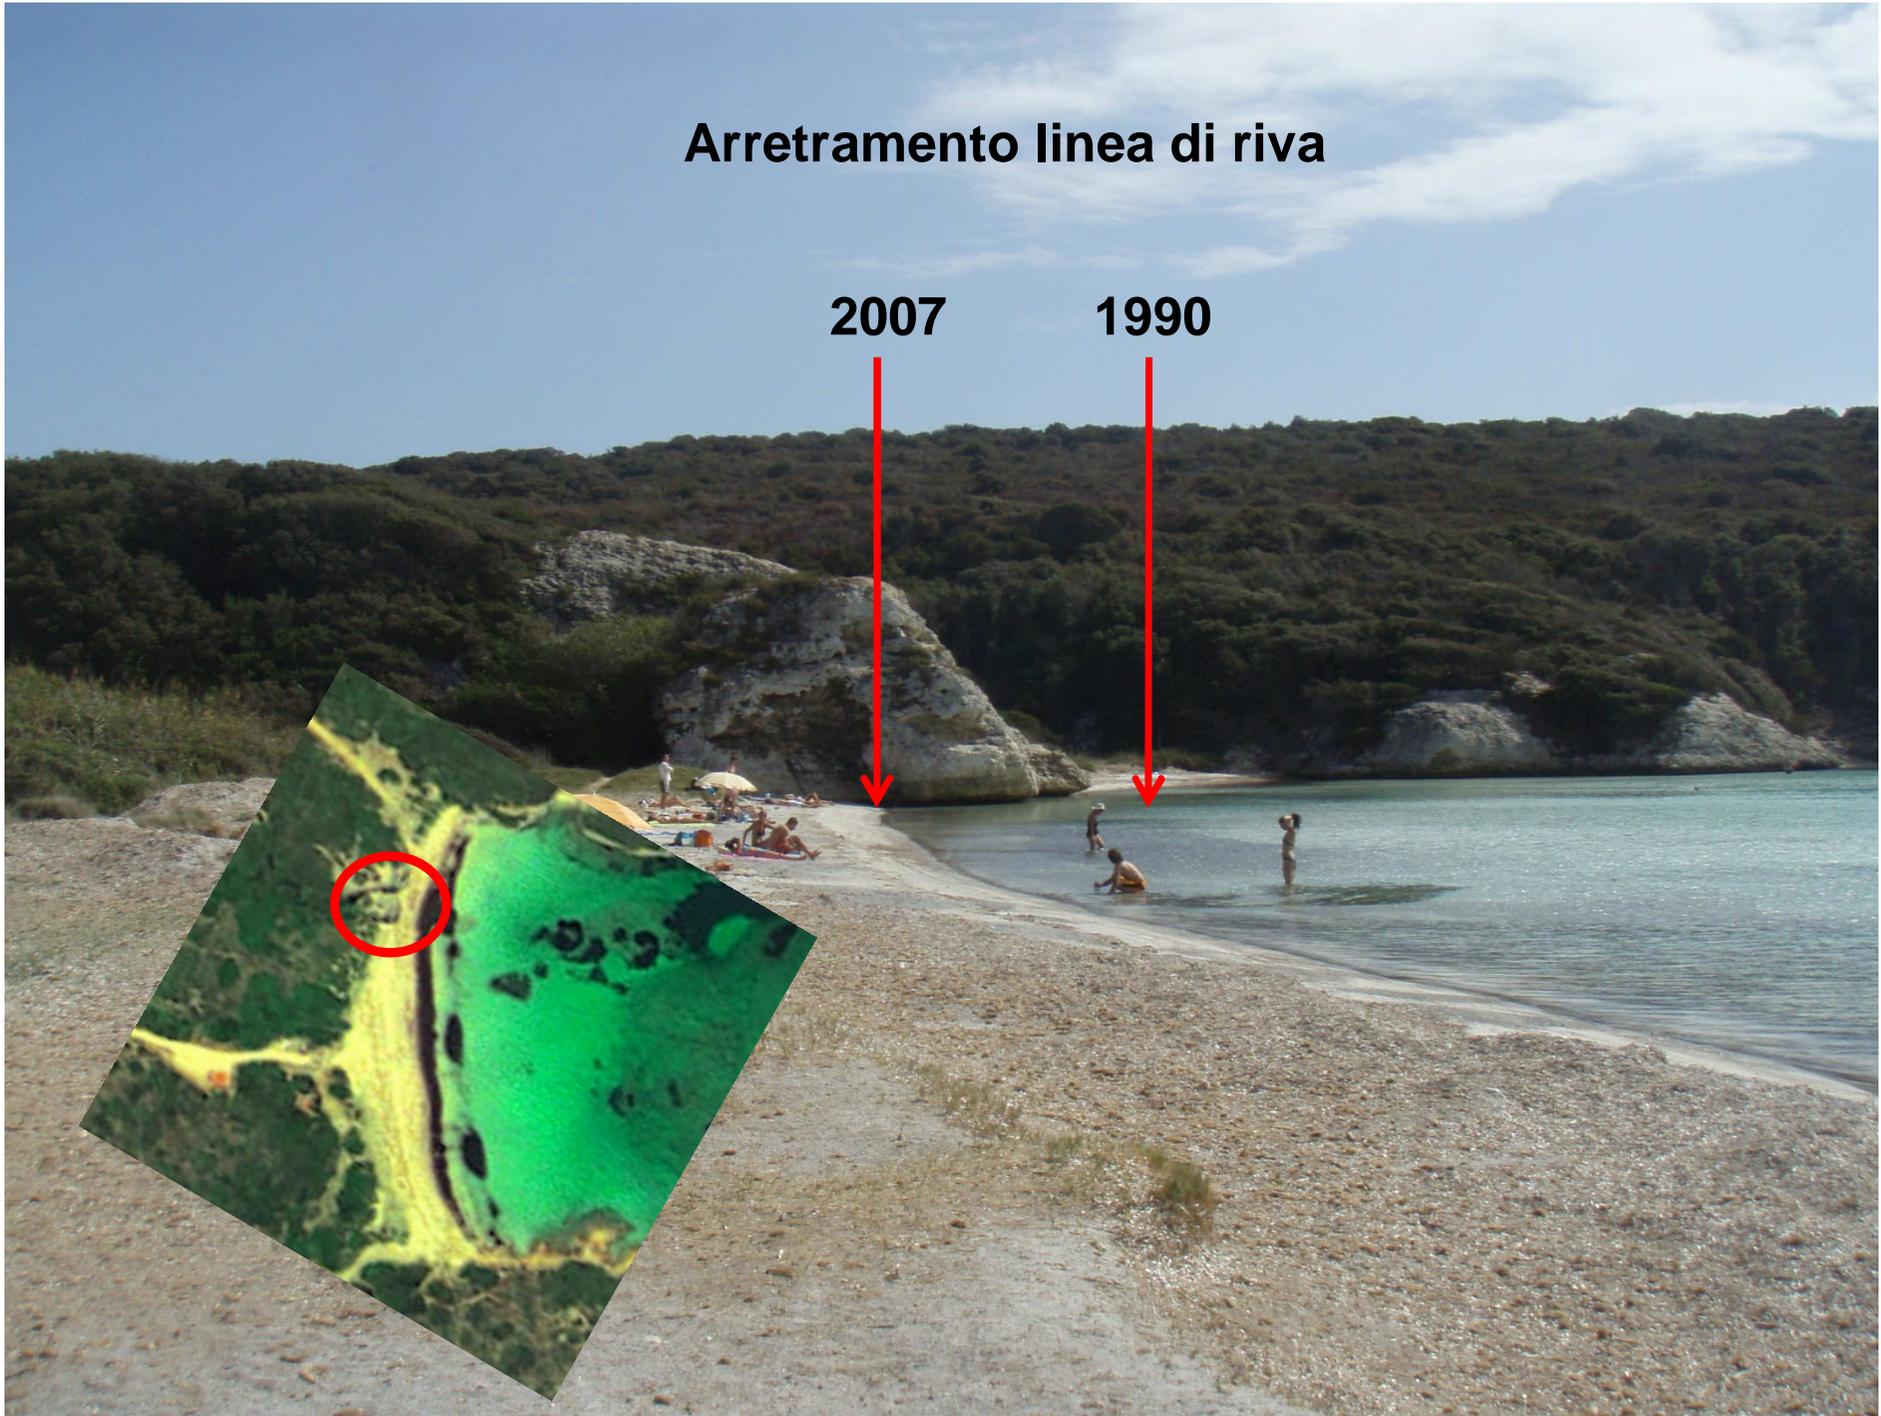
Arretramento linea di riva a partire dal 1996: circa 10 m di arretramento massimo tra il 1990 e il 2007

Arretramento linea di riva

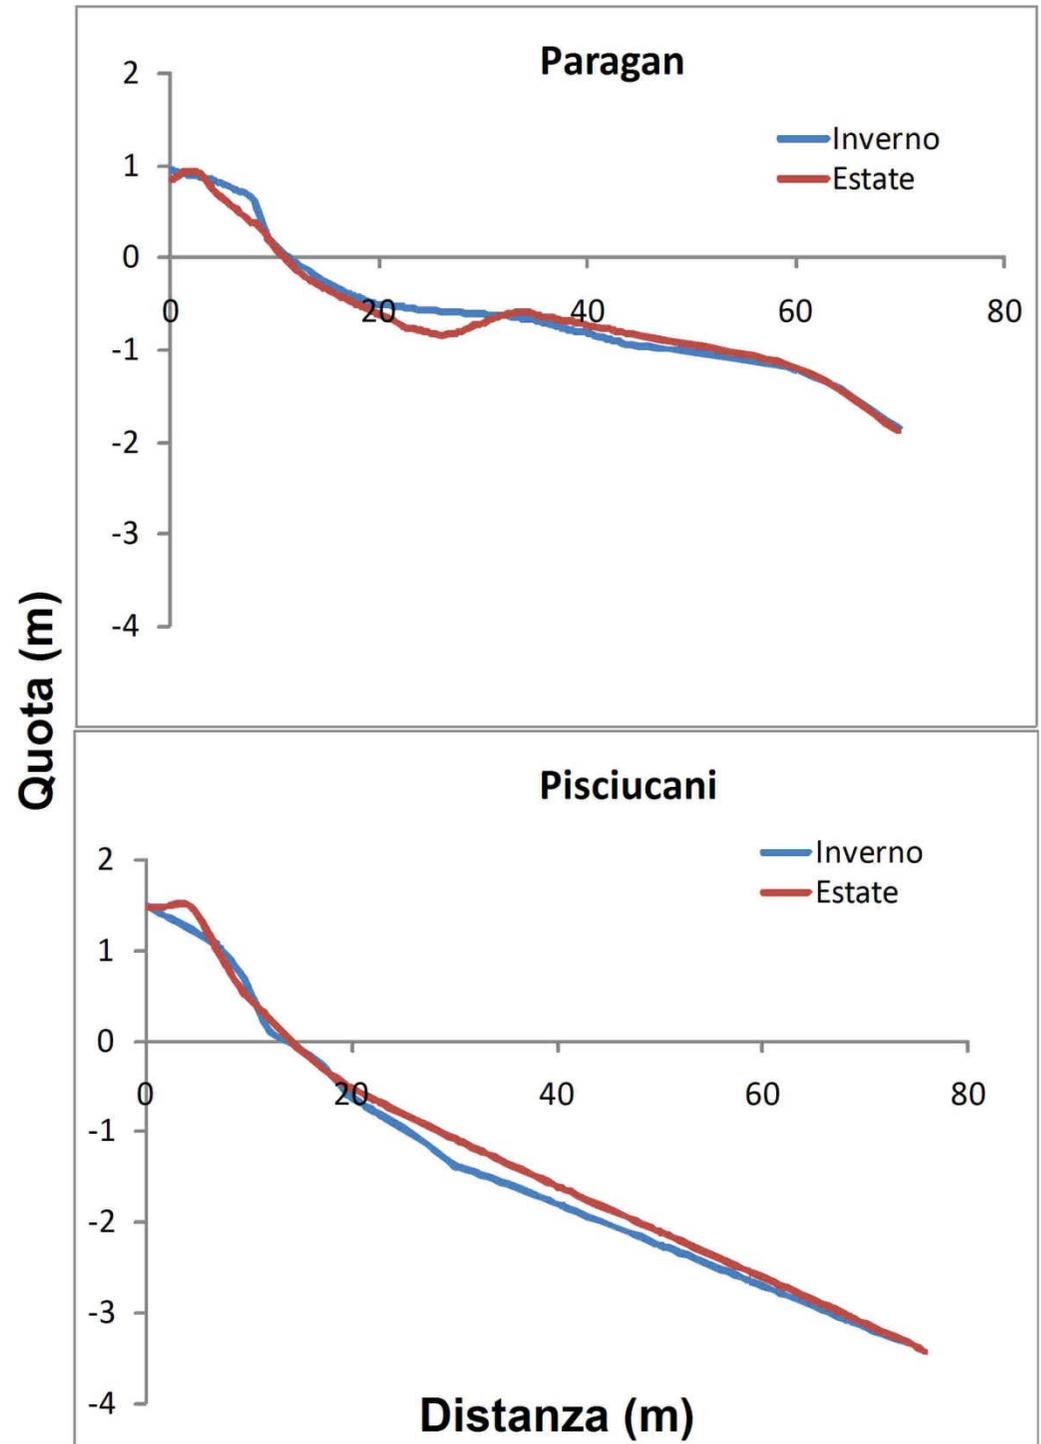
**Morfobatimetria:
dalla spiaggia emersa
fino a circa 30 m di
profondità
(misure stagionali)**

Profili trasversali:

Il profilo trasversale nella spiaggia di Pisciucani è maggiormente inclinato rispetto a Paragan. Nella baia di Paragan si osserva la barra.

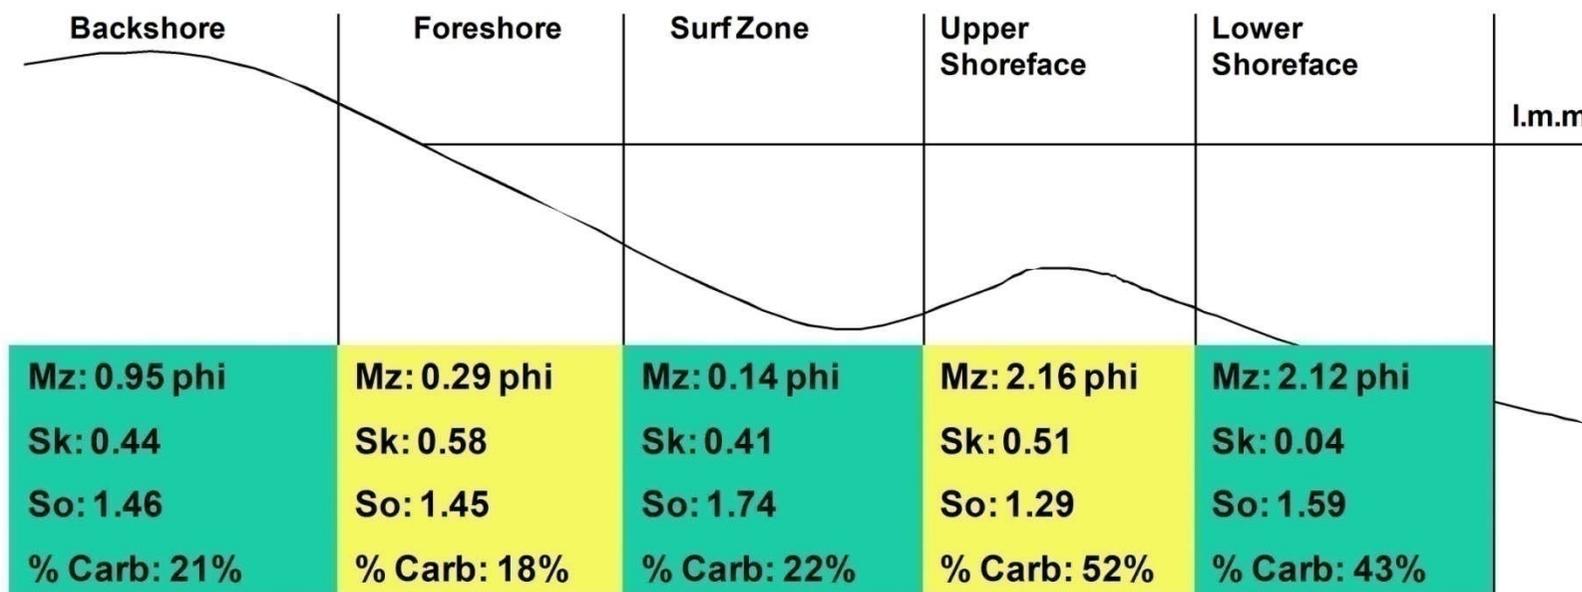
Spiaggia di Paragan

Differenze nelle caratteristiche dei sedimenti

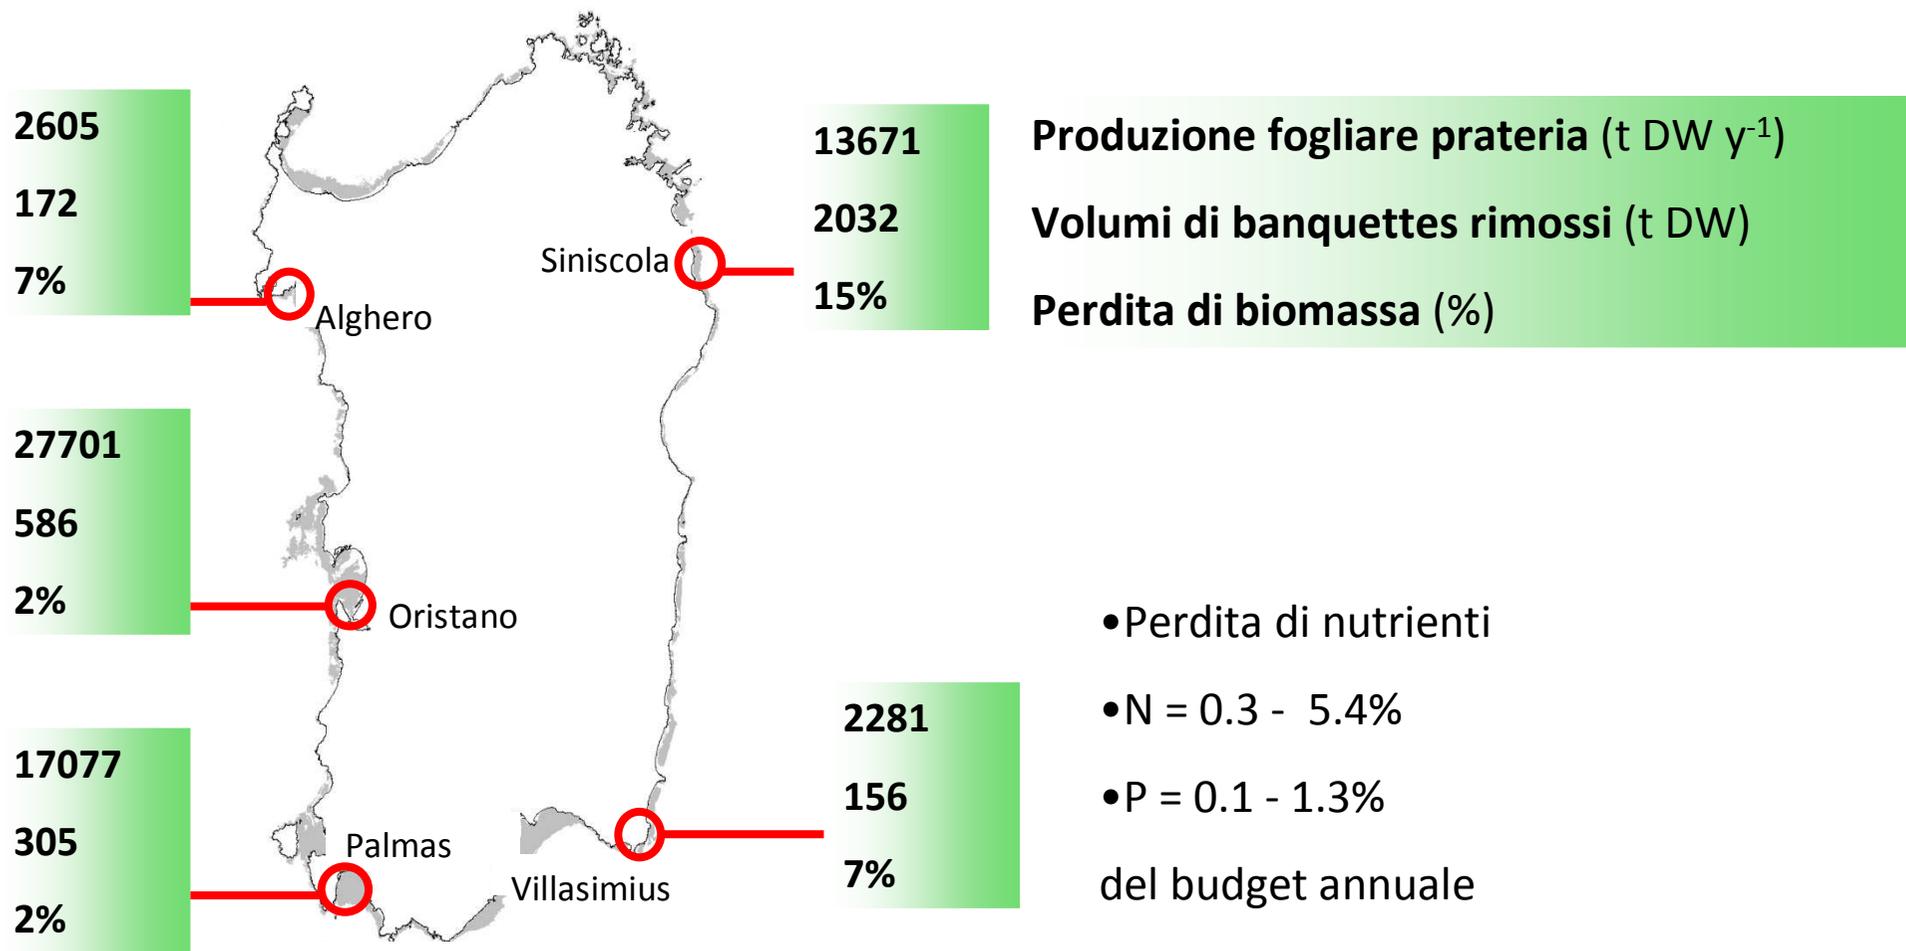
Perdita di elementi nutritivi a seguito delle operazioni di rimozione

- Perdita di nutrienti
 - N = 0.3 - 5.4%
 - P = 0.1 - 1.3%
- del budget annuale
