#### 4. - LA VALLE DEL LIRI-GARIGLIANO (2)

##### 4.1. - INQUADRAMENTO GEOLOGICO-STRUTTURALE

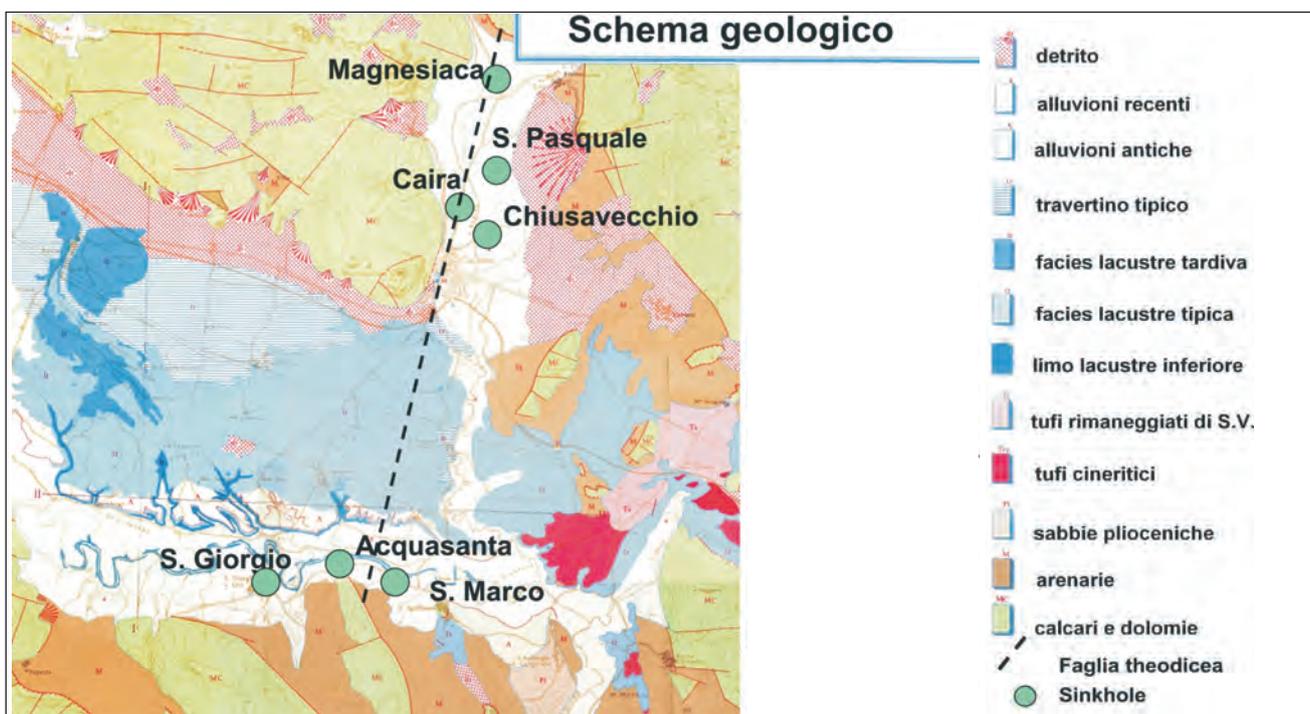
Fig. 70 - Schema geologico delle piane di Cassino e della Valle del Liri-Garigliano e ubicazione dei principali fenomeni di sprofondamento (da DEVOTO, 1965).  
- *Geologica sketch map of the Cassino and Liri-Garigliano river plains; localization of the studied sinkholes (from DEVOTO, 1965).*

Le unità litostratigrafiche, che formano i rilievi carbonatici presenti nell'area (M. Cairo - M. Cifalco - M. Ausoni-Aurunci - rilievo settentrionale di M. Massico), vengono collocate nel dominio di piattaforma Laziale-Abruzzese (ACCORDI *et alii*, 1988) a cui si sovrappongono sedimenti terrigeni (fig. 70).

Al di sopra dei depositi marini e continentali, già morfologicamente modellati, di età plio-pleistocenica poggiano i sedimenti lacustri lirini. L'intera sequenza stratigrafica lacustre, non ancora conosciuta nei dettagli, presenta uno spessore complessivo di cento metri circa. Dal punto di vista stratigrafico DEVOTO (1965) suddivide la suddetta successione in tre formazioni principali che sono, dal basso verso l'alto, il *Limo Lacustre Inferiore*, la *Facies Lacustre Normale* e la *Facies Lacustre Tardiva*. A queste l'Autore aggiungeva, oltre ai travertini tipici, le facies vulcaniche rappresentate dalle tufiti di Vandra, dai tufi cineritici e dai tufi rimaneggiati di San Vittore (fig. 70).

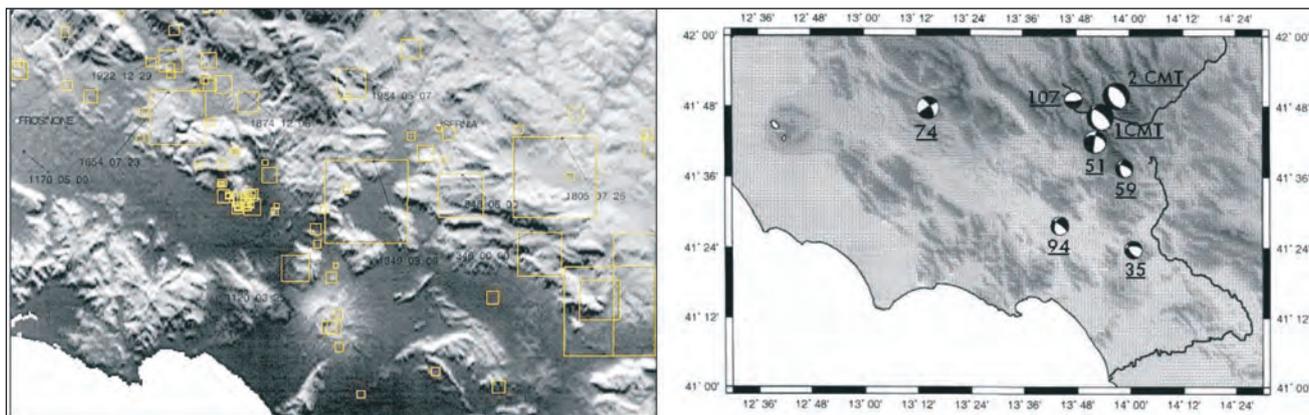
Fig. 71 - Ubicazione dei principali epicentri dei terremoti che hanno interessato l'area.  
 - Localization of the principal epicentre of the earthquakes that have interested the studied area.

Tra gli eventi sismici recenti (fig. 71), i più significativi sono: un evento del 1973 (di magnitudo 4.4 localizzato a 5 km di profondità), un evento del 1980 (di magnitudo 3.5 con ipocentro a 8 km di profondità) e i due terremoti del 7 e del 11 Maggio del 1984 che colpirono l'area compresa tra l'alta Valle del Sangro, San Donato in Val di Comino ed i Monti della Meta, di magnitudo mb 5.5 e 5.3, rispettivamente. I danni del sisma si riscontrano nell'area di studio lungo l'allineamento rappresentato dalla *falga Theodicea* (su cui è ubicato il *sinkhole* di Caira); il piezometro ubicato nella Villa comunale di Cassino (distante circa 1.5 km dal Lago di Caira sul medesimo allineamento) si abbassò di molti centimetri.

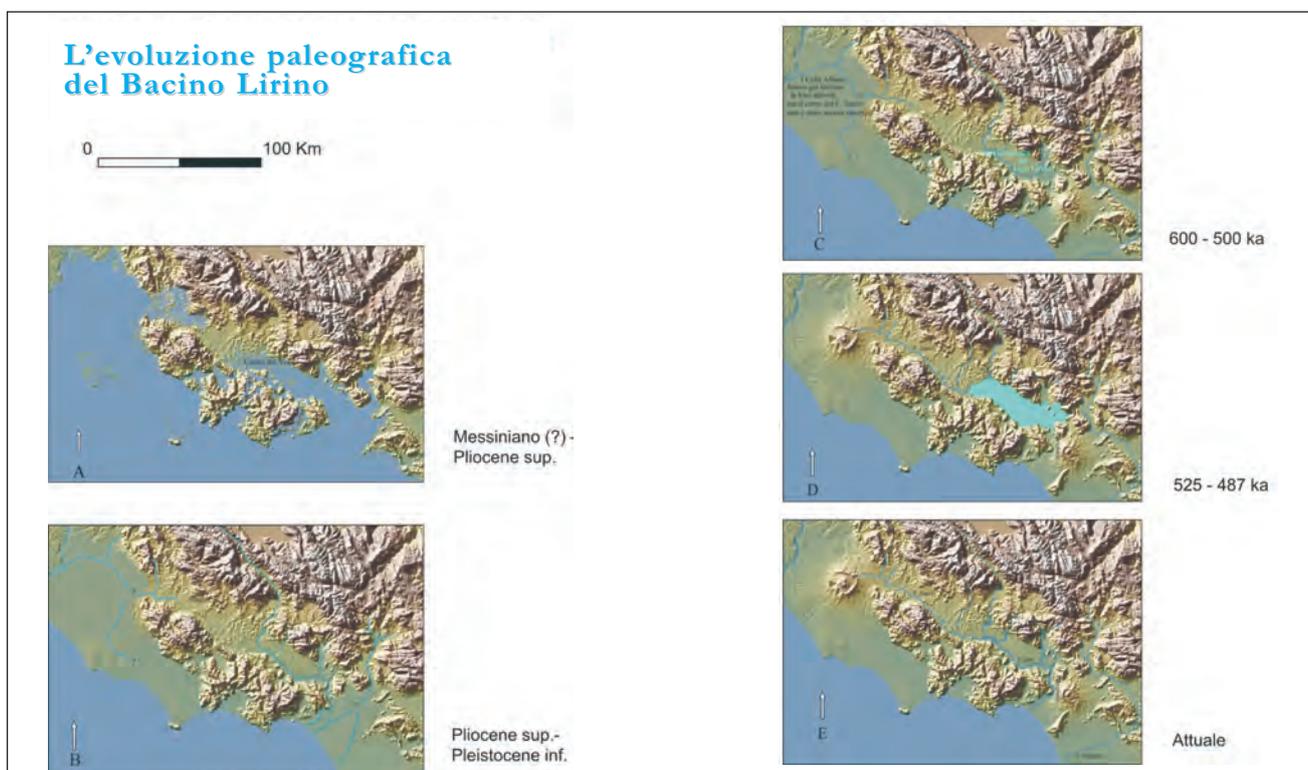
Fig. 72 - Schema dell'evoluzione paleogeografia dell'area.  
- Evolution paleogeographic scheme of the Liri river area.

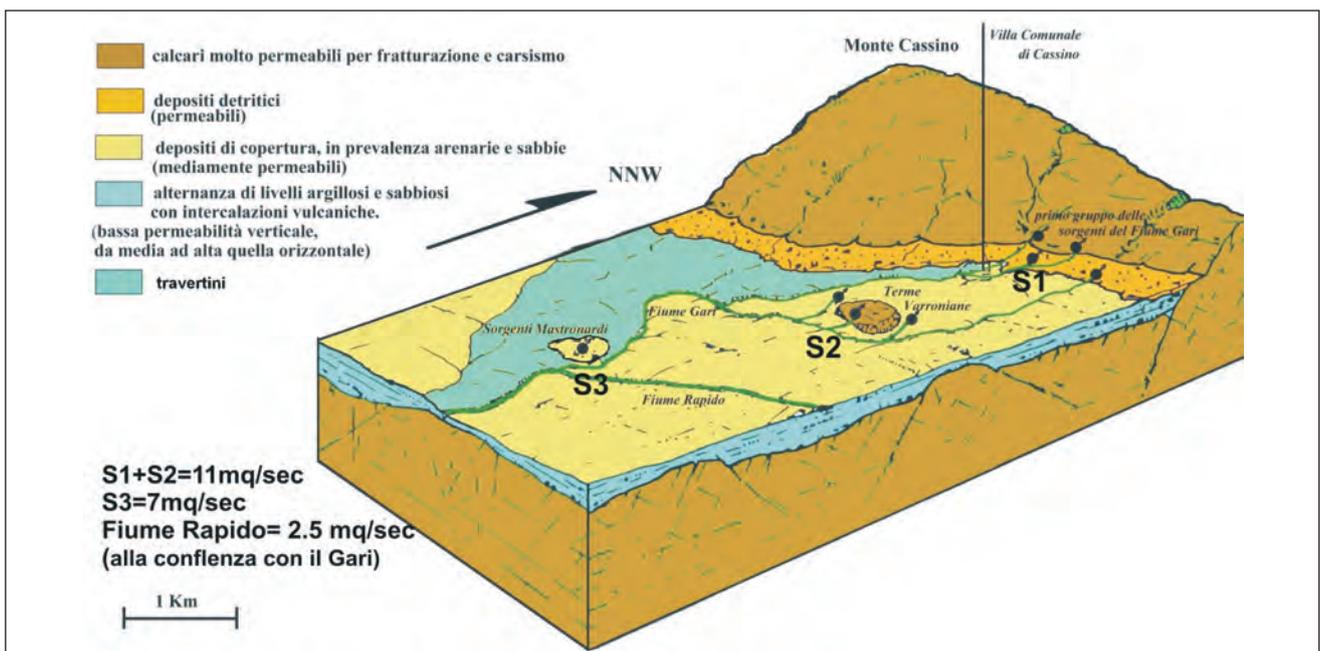
Fig. 73 - Schema della circolazione idrica dell'area.  
 - Liri-Garigliano rivers area hydro-circulation scheme.

A Sud della linea del F. Cosa sono presenti altri due punti di sfioro della falda che costituiscono, rispettivamente, le sorgenti di Capodacqua d'Aquino e di Bucone (fig. 73). Le prime sono legate alla discontinuità tettonica della Valle del Melfa, le seconde all'innalzamento del complesso dolomitico in corrispondenza di Monte Cairo.

La conca di Cassino è attraversata dal Fiume Rapido (che presenta portata media di 2.5 m<sup>3</sup>/sec) nelle cui acque vanno a confluire i torrenti che attraversano il territorio di Cassino-Caira fra cui ricordiamo il Torrente Calcara, il Torrente del Campo, il Fosso della Grotta ed il Fosso di Caira. Il Rapido si immette nel Gari in prossimità del gruppo Mastronardi (fig. 73).

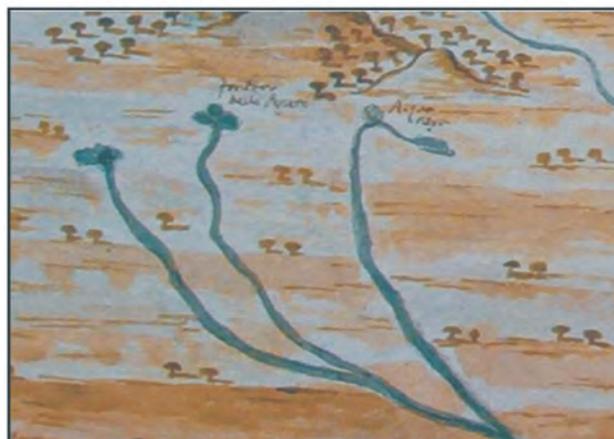
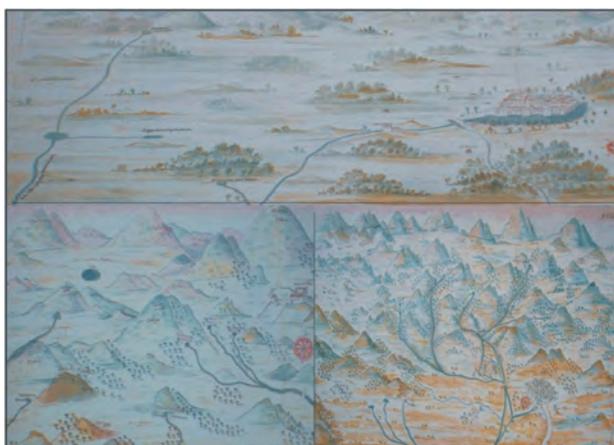
Fig. 74 - Disegni ad acquerello di GUGLIELMELLI (1715), dove è possibile individuare la presenza di alcuni laghi.

La ricerca storica, pertanto, è stata volta alla possibile ubicazione di tali laghi e al censimento di eventuali cavità sub-circolari che potrebbero far ipotizzare episodi di sprofondamento del terreno (figg. 74, 75).

- Watercolour pictures from GUGLIELMELLI (1715), are represented some little lakes.

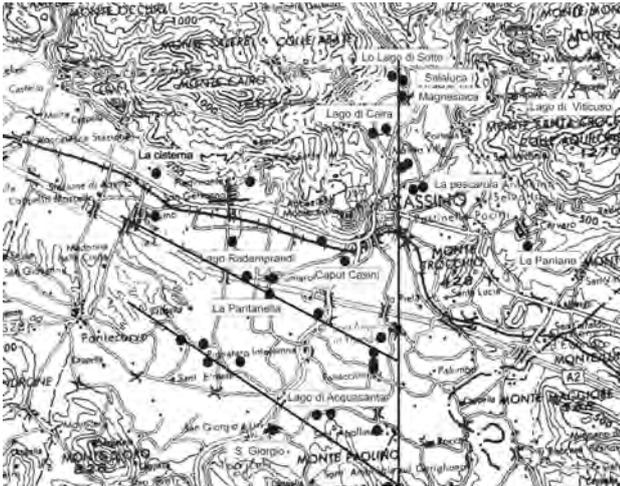
Fig. 75 - Possibile ubicazione di alcuni laghi presenti nel territorio di Cassino.

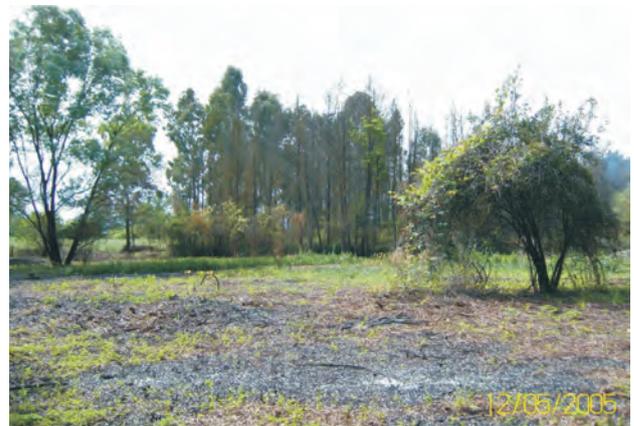
Fig. 77 - Il Lago di Caira: l'area del Vivaio dove si trovava il Lago.  
- Caira lake: nursery area where the Caira lake was localized.

L'antico Lago di Caira (presente dal 1724 al 1904), attualmente estinto e trasformato in vivaio della forestale, è ubicato a valle dell'abitato di Caira, frazione di Cassino (figg. 76, 77). Si colloca quasi alla confluenza fra il Torrente Calcara ed il Fiume Rapido, sul limite morfologico della conoide alluvionale sulla quale si è sviluppato il paese.

Lo sprofondamento che diede origine al Lago di Caira viene riportato in letteratura da numerose fonti che, comunque, fanno riferimento alle notizie riportate dal "Giornale Cassinese" dell'epoca, e successivamente raccolte nelle "Historiae" di Gattola (1733, 1734). In queste fonti si ritrova la seguente descrizione (riportata in latino e tradotta dagli scriventi): *In questo anno 1724, non lontano da Caira nella notte fra il 18 e 19 febbraio con ingente strepito, tale che gli abitanti pensando che fosse un terremoto avevano abbandonato le case, la terra di otto tomoili, ciascuno dei quali comprende novecento cubiti napoletani*

*ni di otto palmi, fu vista sprofondare a perpendicolo in quel luogo, dove c'erano alcuni alberi. La profondità di novanta palmi napoletani subito da parecchie sorgenti poste nella circonferenza dei lati iniziò ad essere riempita, mentre l'acqua cresceva così di giorno in giorno, che dopo un mese soltanto per cinque palmi distava dal piano del terreno. Tutta la circonferenza del lago è di duecentosettantacinque cubiti napoletani, il diametro da oriente ad occidente circa centotrentaquattro, e trasversale circa centotrentanove.*

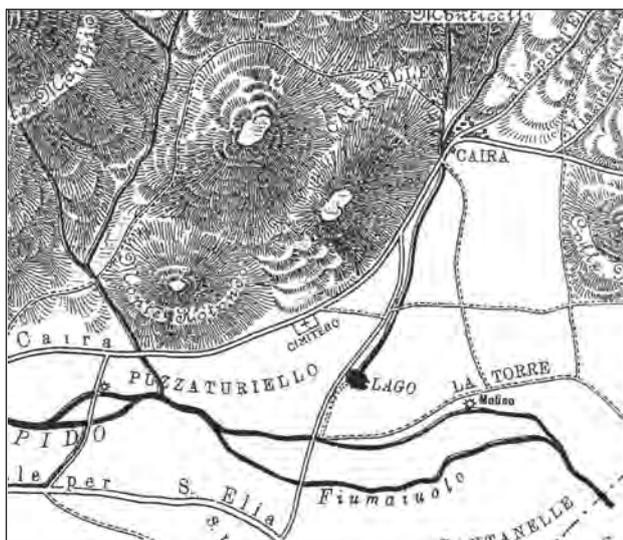
Fig. 78 - Mappa storica che riporta il Lago di Caira.  
- Historical map of the Caira lake.

Si ha notizia di numerose sorgenti sulfuree (PuzzaturIELLO, fig. 78) presenti a quell'epoca nell'area, la loro provenienza tuttavia è sempre stata imputata alla risalita, secondo vie preferenziali, di acque appartenenti alla falda profonda. È possibile che il progressivo svasamento del lago ed il continuo apporto di materiale detritico da parte dei torrenti abbia formato, nel tempo, un manto impermeabile al fondo impedendo l'interscambio delle acque. Periodicamente i sedimenti fini

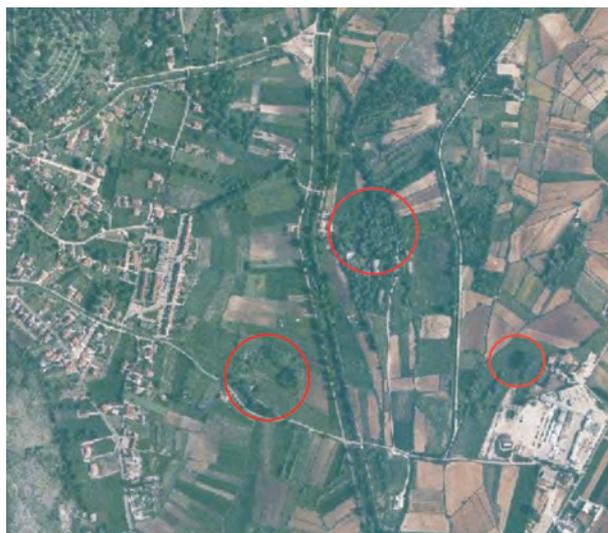
Fig. 79 - Immagine aerea dell'area di Caira: a sinistra la paleoforma del Lago di Caira, a destra e in alto aree depresse di forma sub-circolare.  
- Caira area orthophoto: on the left the Caira lake shape; on the right and at the top depressed areas with sub-circular shape.

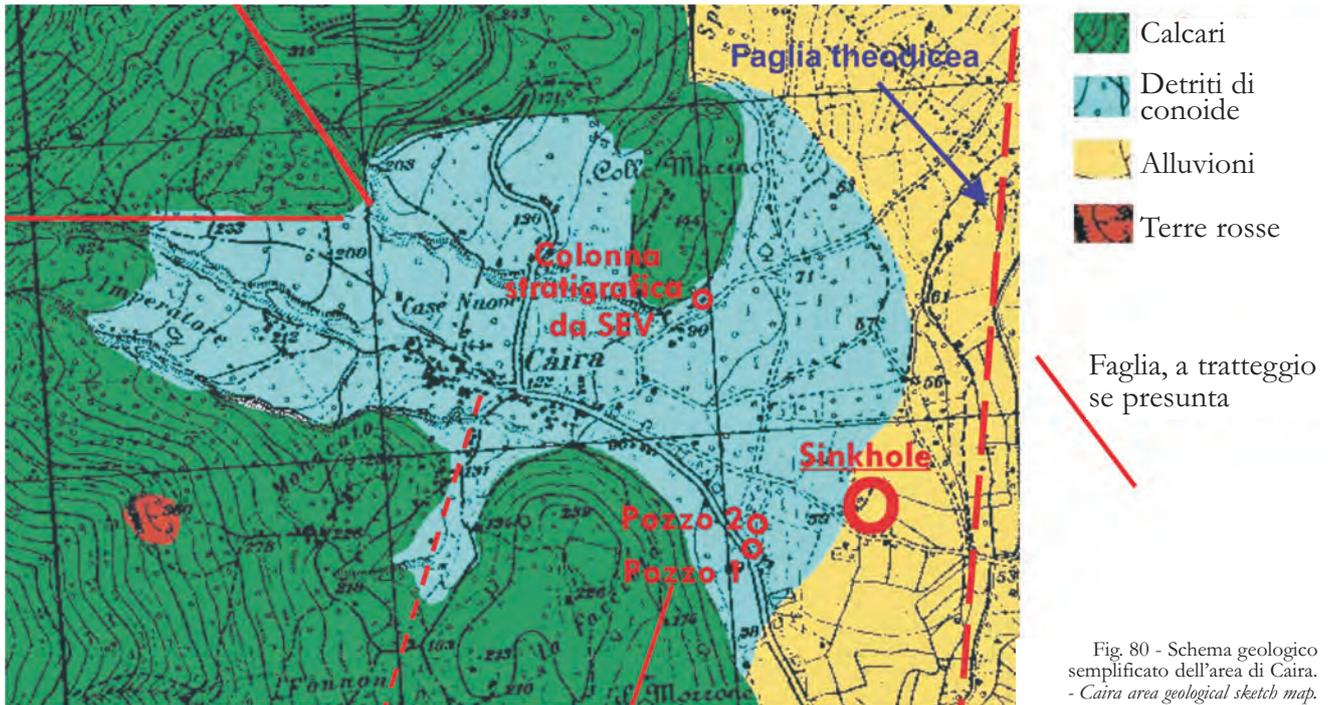
Fig. 80 - Schema geologico semplificato dell'area di Cairà.  
- Cairà area geological sketch map.

La successione stratigrafica dell'area circostante il lago (figg. 80, 81), come rilevato da pozzi e sondaggi geoelettrici, varia procedendo da monte verso valle (da est ad ovest). Nell'area di affioramento della conoide alluvionale, al di sotto di una fascia pedogenizzata (con spessore di pochi metri

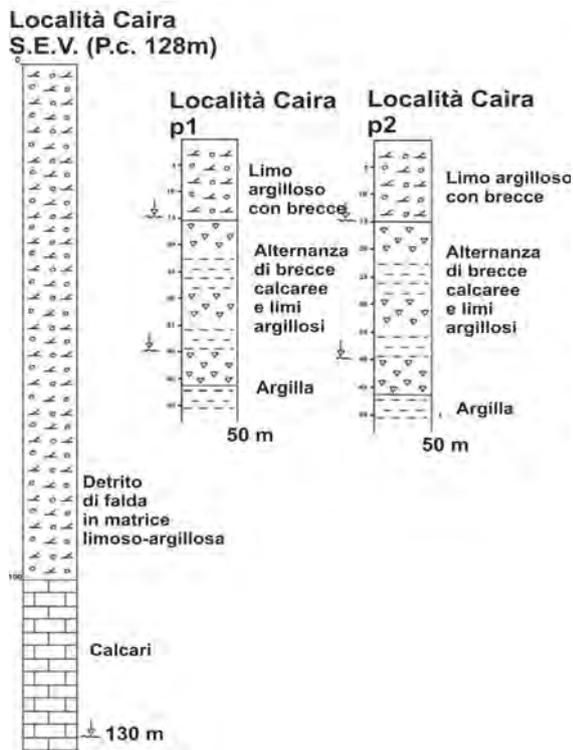
Fig. 81 - Stratigrafie di pozzo rappresentative dell'area di Cairà.  
- Representative borehole stratigraphic data in the Cairà area.

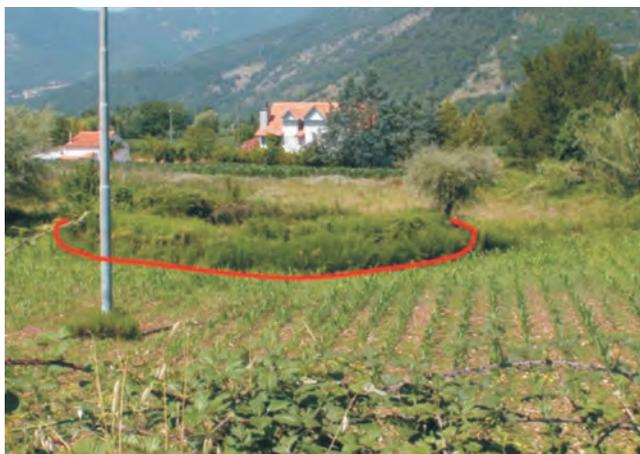
L'analisi delle foto aeree di tutta l'area ha messo in evidenza altre tre forme sub-circolari ormai obliterate, due in località Vertelle (con diametri di circa 250 m) e una presso Masseria Chiusavecchio dove si evidenzia una paleoforma gemellata (data dalla fusione di due cavità sub-circolari) con diametro maggiore di 380 m circa.

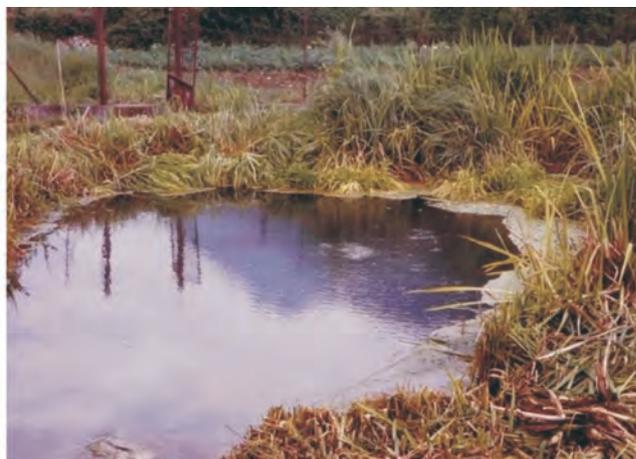
Fig. 83 - L'area di Sant'Elia Fiumerapido sorgenti e paleoforme di sprofondamento.  
- *St. Elia Fiumerapido area springs and sinkholes ancient shake.*

tativa ha evidenziato la presenza di altre tre paleoforme (fig. 83), di cui due coincidono sul terreno con polle subcircolari con diametri di 8-10 m (Salaluca e Magnesiaca; fig. 83), sedi di sorgenti di acqua mineralizzata, con abbondanti risalite di gas. Le portate stimate delle sorgenti sono di 94 l/sec e 68 l/sec, le conducibilità rispettivamente di 445  $\mu\sigma$  (nel 1996) e 935  $\mu$ , la salinità di 370 e 660 g/cm<sup>3</sup> rispettivamente. Gli alti valori di conducibilità sono compatibili con acque di provenienza profonda.

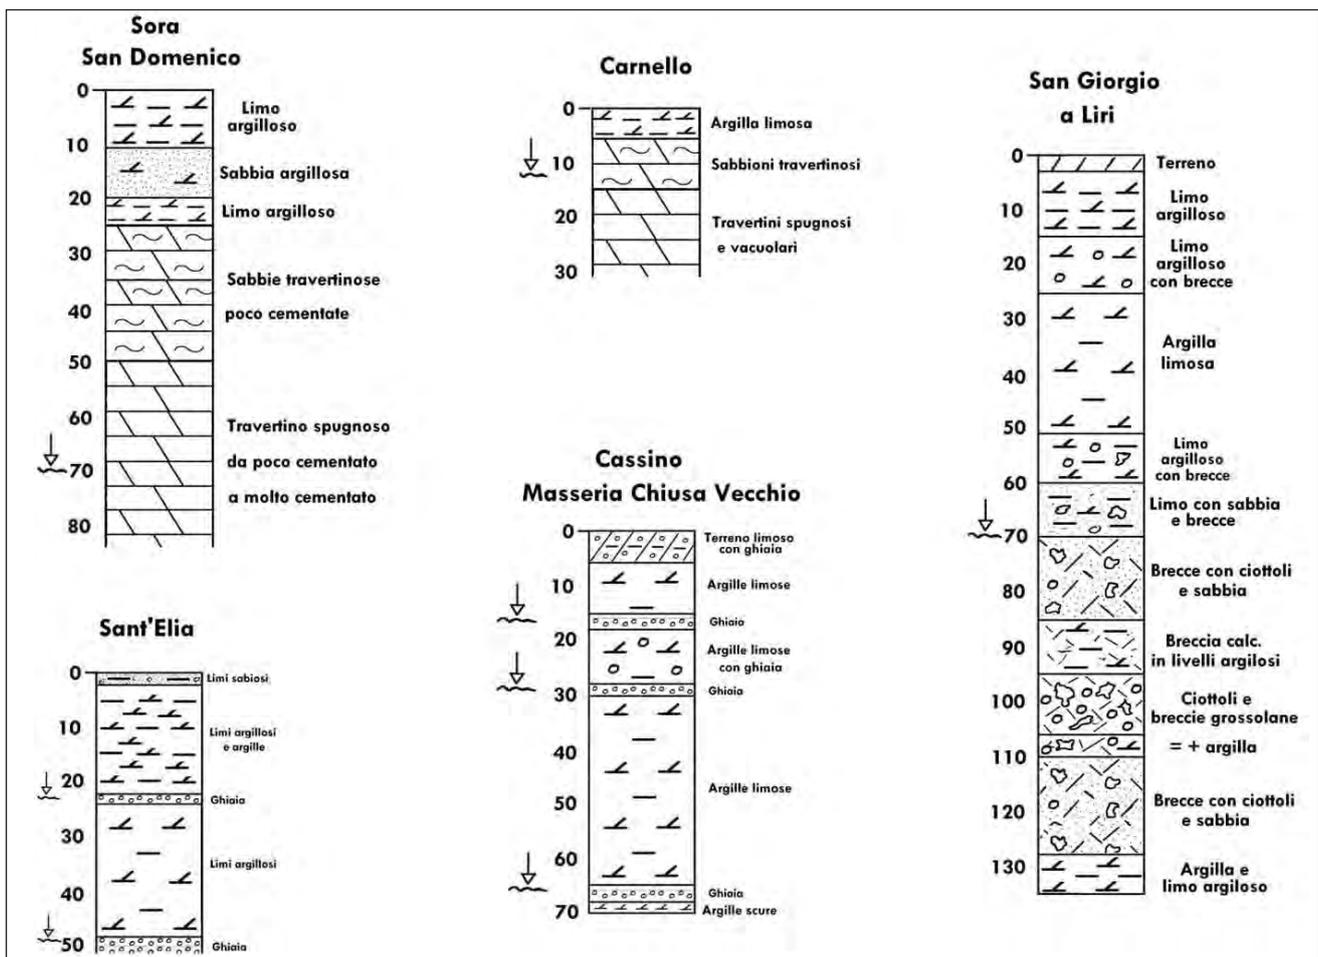
Fig. 84 - Stratigrafie di sondaggio nelle aree investigate.  
- Borehole stratigraphies in the investigate area.

I dati di sondaggio, nei pressi del lago di S. Giorgio (fig. 84), mostrano una successione di limi e argille sino alla profondità di 85 m successivamente brecce calcaree e ghiaie sino alla profondità di 128 m, ed infine argille sino a foro 135 m. Il substrato carbonatico, non riscontrato mai in sondaggio, pertanto, è molto profondo; si può escludere così una genesi carsica dei laghetti. Nei sedimenti è stata, inoltre, riscontrata una falda in pressione alla profondità di 70 m che risale sino al piano di campagna.

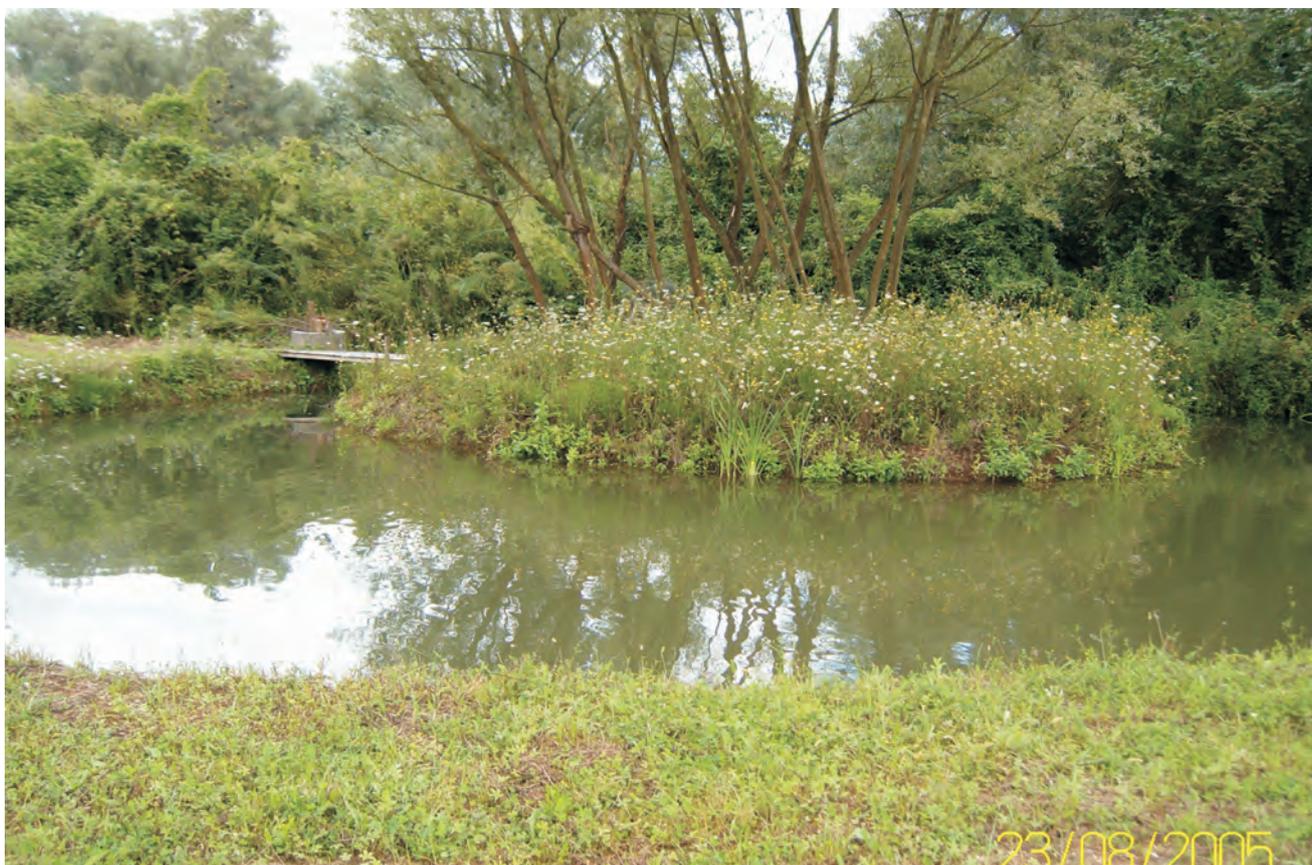
Fig. 85 - I laghi presenti presso S. Giorgio al Liri.  
- *St. Giorgio al Liri lakes view.*

La seconda area indagata è ubicata presso S. Giorgio al Liri, nella porzione meridionale del bacino Lirino. Nei pressi dell'abitato è ubicato il lago di Acquasanta (fig. 85) che oggi si presenta come un piccolo specchio d'acqua, con diametro di 12 m e profondità di 1,5 m, ma che, in passato, doveva avere dimensioni più grandi, infatti è presente in una mappa storica del 1700 (disegni ad acquerello di M. GUGLIELMELLI; figura 86). Il lago presenta emissioni di gas ed una probabile emergenza al fondo.

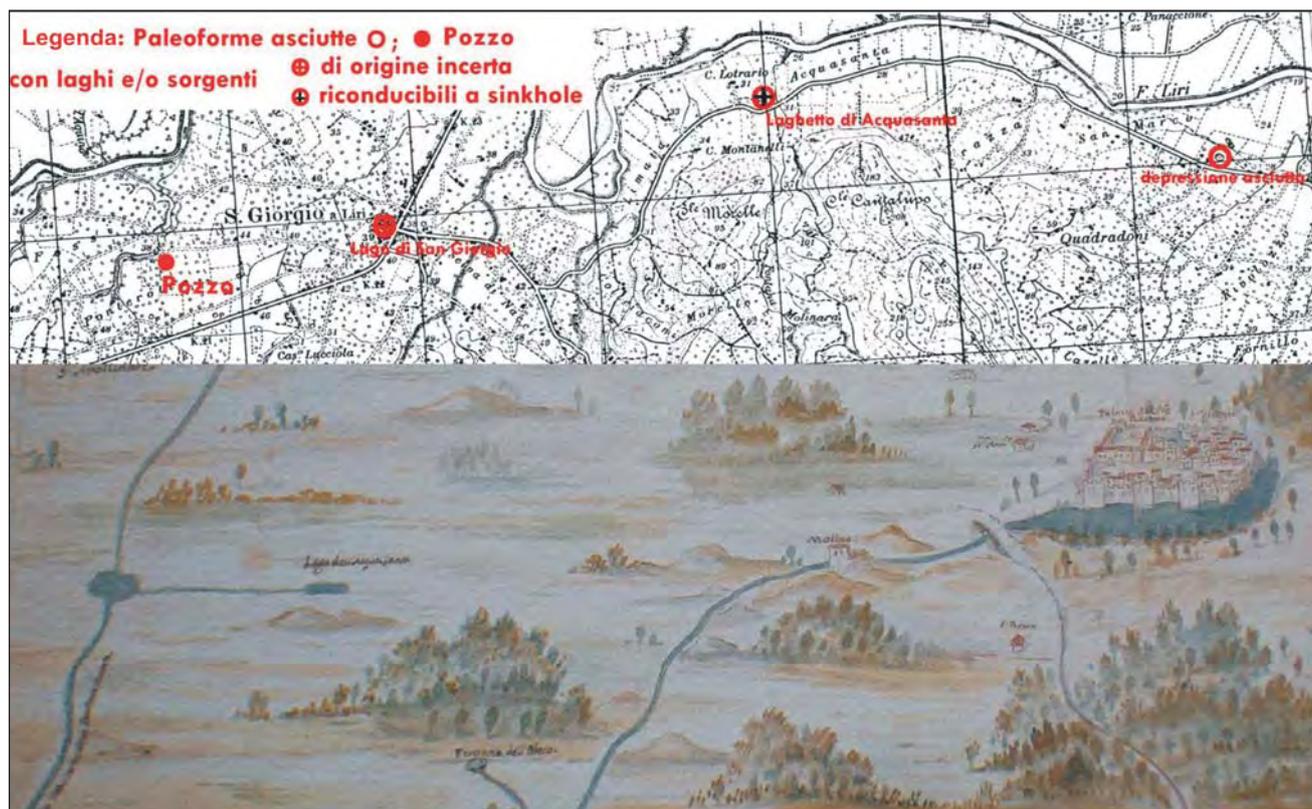
Fig. 86 - In alto ubicazione dei laghi e dei pozzi presso S. Giorgio al Liri. In basso i disegni ad acquerello di GUGLIELMELLI, 1715, in cui sono ubicati alcuni laghi.  
- At the top localization of the lakes and the boreholes near S. Giorgio al Liri. At the bottom watercolours tables from GUGLIELMELLI, 1715, showed some lakes.

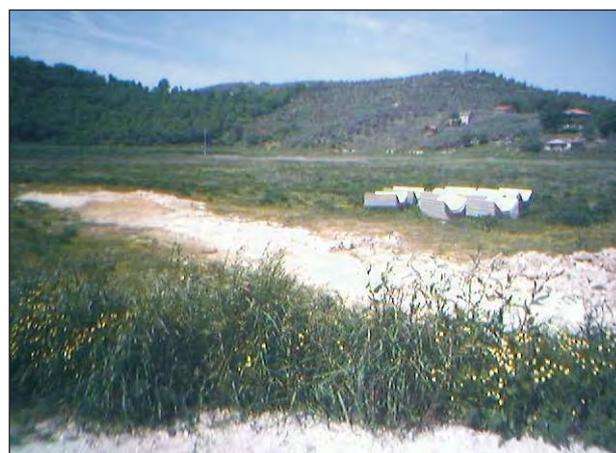
Fig. 87 - L'area di Sora, ubicazione del Lago Tremoletto.  
- Sora village area, localization of the Tremoletto lake.

La terza area indagata è la piana di Sora (fig. 87), a nord-ovest di Cassino, in cui è stato rinvenuto un antico lago oggi ricolmato, il Lago Tremoletto. Questo è ubicato nella tenuta dei Conti Manconi, secondo alcune fonti l'origine risale ad alcuni secoli addietro, in epoca borbonica; risulta comunque già presente nei primi del 1800. Secondo altre fonti esso sarebbe stato originato da un episodio catastrofico, e caratterizzato dalla presenza di tremori e boati nel sottosuolo, da cui il nome "Tremoletto". A partire dal 1800 il lago ha iniziato a colmarsi per
