SUBSIDENZA NELL'AREA MINERARIA DI ACQUARESI

INTRODUZIONE

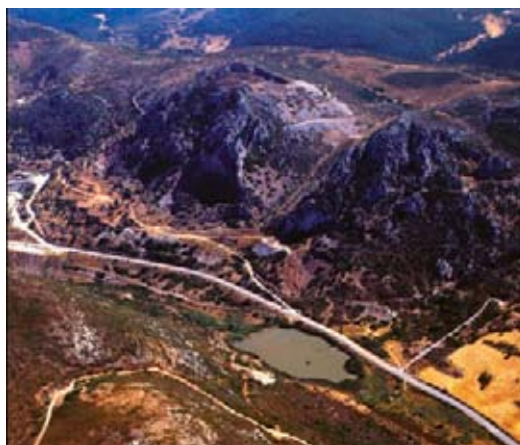
Fig.1 - Veduta aerea della valle di Acquaresi. Ad Est del bacino idrico è visibile la cavità imbutiforme apertasi il 27 Luglio 2003.

A 20 km da Iglesias e 70 km da Cagliari, lungo la fascia litoranea si trova il paese di Masua, ubicato nel bacino minerario dell'Iglesiente, in passato il maggior centro produttivo di piombo e zinco. Sito a 4 km a NNE di Masua si trova il cantiere di Acquaresi, che prende il nome dalla valle omonima (fig. 1). Il suo giacimento più importante è quello a solfuri di "Marx", interessato negli ultimi anni da ripetuti fenomeni di subsidenza e conseguenti eventi franosi.

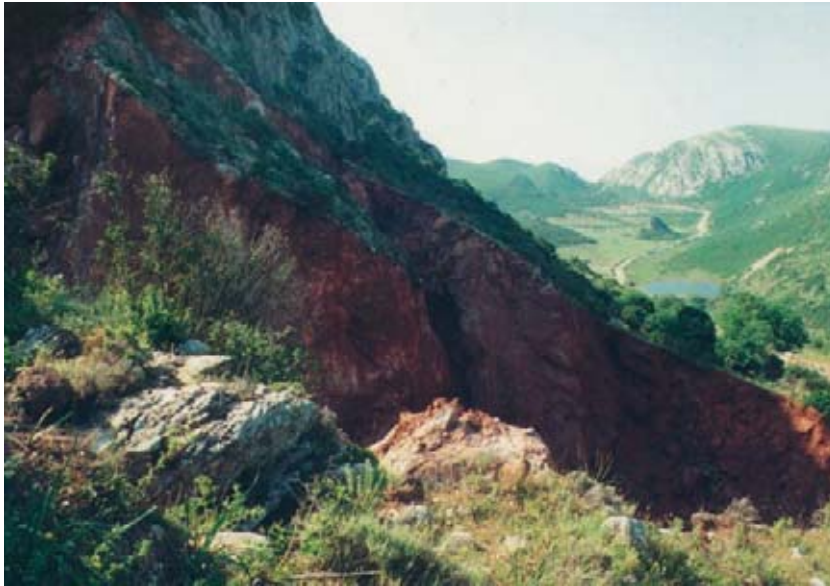
Fig.3 - Particolare della frana del 1991

Nel settembre del 1991 nel vuoto di coltivazione del giacimento Marx Nord situato nell'area di contatto tra i calcari cambriaci e le formazioni scistose si verificò un fenomeno di subsidenza che originò una imponente frana (fig. 3) provocata dal cedimento delle formazioni scistose verso l'interno del "caving".

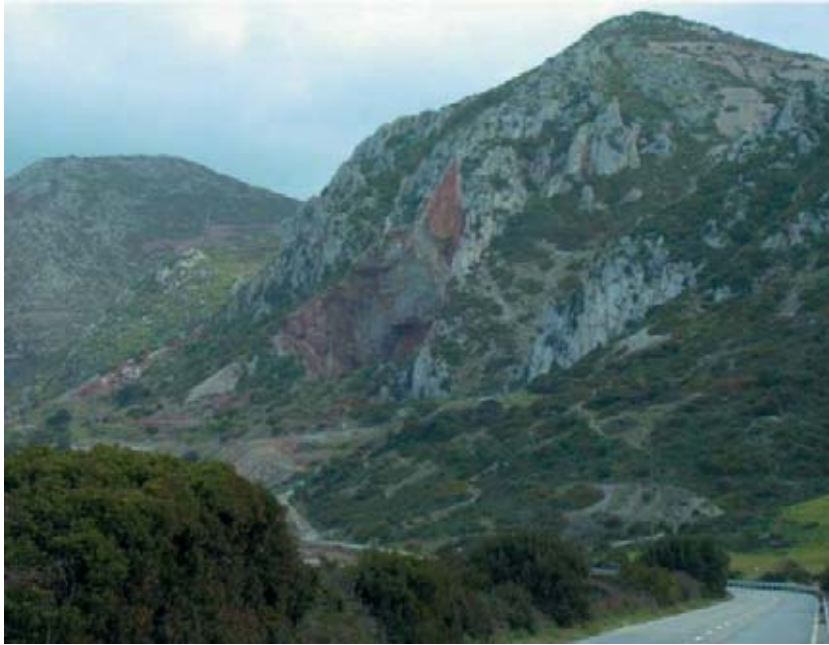
Fig.5 - Aspetto assunto dal Giacimento Marx dopo il crollo del Febbraio 1998.

Lo sfruttamento del pannello più profondo del giacimento (-90 m s.l.m.), nel febbraio 1998 (fig. 5) portò ad un evento franoso valutato in 230.000 mc di materiale, posatosi sopra la soletta di roccia (circa 20 metri di spessore) che separa il primo pannello Nord dal secondo.

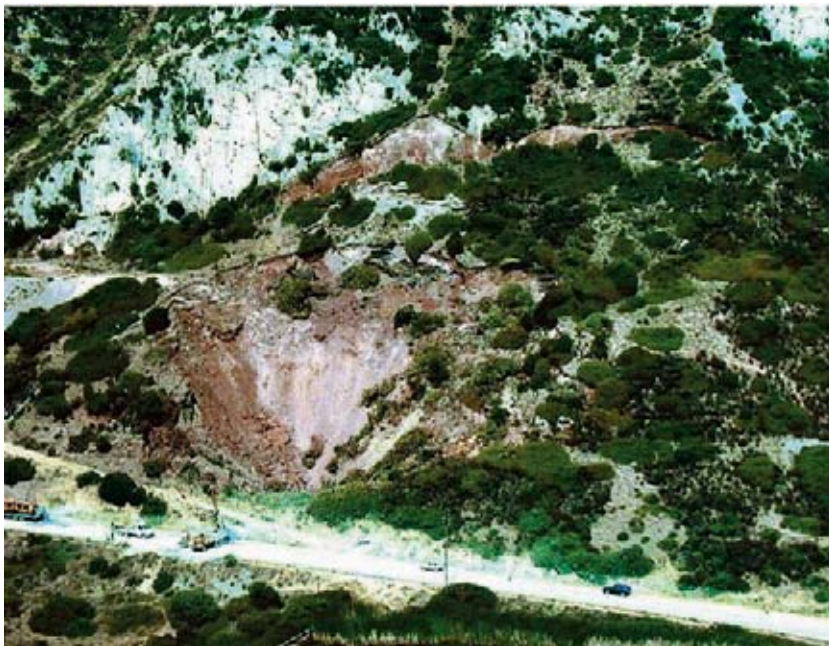
Fig. 6 - Nicchia dello sprofondamento del 27 Luglio 2003.

Nel Luglio del 2003, a soli 10 metri dalla strada provinciale 83 (Nebida - Buggerru) nel vuoto del giacimento Marx si è verificato un fenomeno di subsidenza (fig. 6), fortunatamente verificatosi di domenica, quindi senza presenza dei tecnici addetti alle rilevazioni. Questo crollo, situato interamente negli scisti in prossimità del contatto con i calcari ha generato di una frana imbutiforme su un'area di base di circa 7000 mq ed un volume di 46.000 mc.

Il cratere formatosi non è sovrapposto ad alcun vuoto minerario e si è formato presumibilmente per il cedimento degli scisti del tetto del giacimento entro la grande camera di coltivazione.

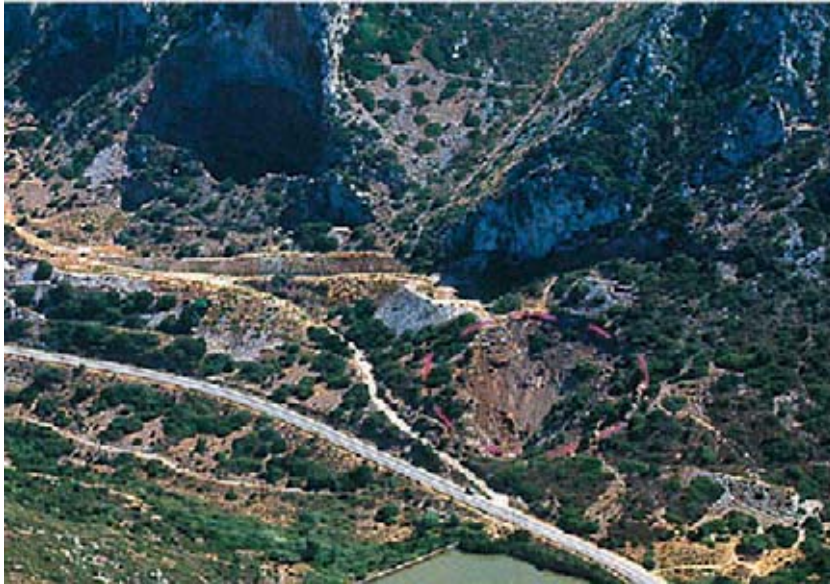
Fig 7 - L'inghiottitoio formatosi è di forma ellittica, con l'asse maggiore di oltre 100 metri e il minore di circa 70

L'area analizzata in dettaglio da un punto di vista morfologico, evidenzia tra la vegetazione i limiti di ampi settori interessati dai movimenti di frana successivi alla prima subsidenza (fig.7).

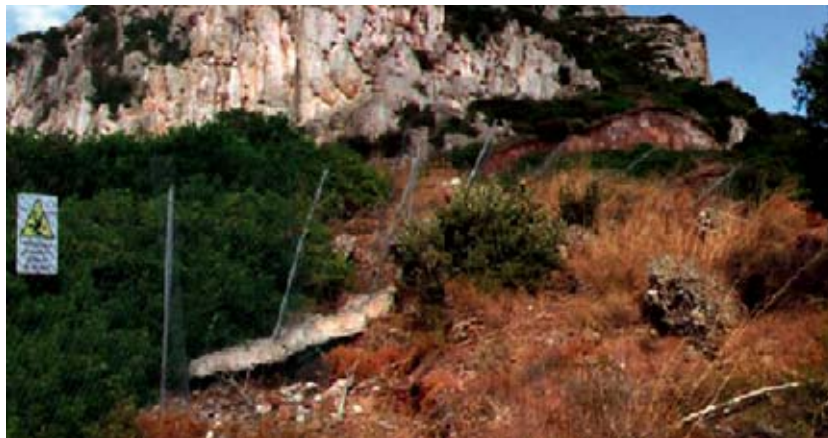
Fig 8 - Primo piano del settore in subsidenza con evidenza della parete di taglio al limite con i calcari.

Dai sopralluoghi e dalle fotografie risulta evidente come oltre al settore imbutiforme la nicchia del distacco interessi un giro esterno al movimento principale, fino al piede della parete calcarea (fig 8).

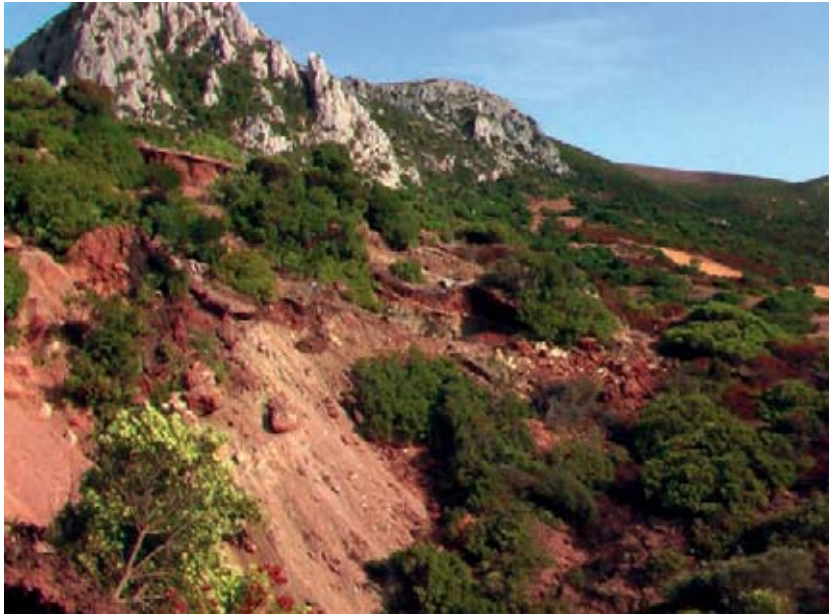
Fig 9 - Panoramica verso Sud Est con evidenza della superficie topografica ribassata intorno al settore di subsidenza.

I movimenti hanno interessato anche i settori marginali, non direttamente coinvolti nel crollo. E' importante osservare come nel settore principale, nel lato Nord, sia completamente scomparsa la vegetazione, inghiottita e poi ricoperta da altri sedimenti. Tra la vegetazione è osservabile la superficie relitta e il gradino morfologico creatosi ben lontano dalla forma principale (fig 9).

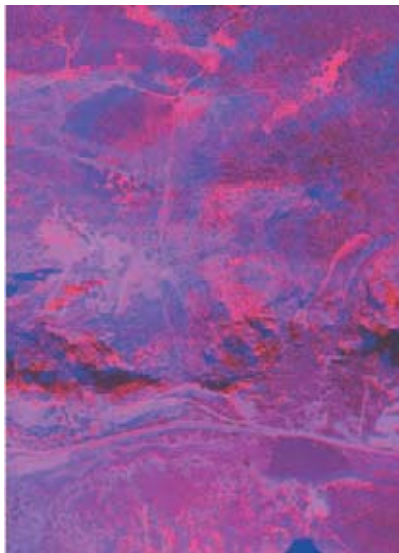
Fig. 10 - Anaglifo realizzato

L'assemblaggio di un anaglifo (fig. 10) realizzato con due fotografie aeree riprese immediatamente dopo il verificarsi del fenomeno di subsidenza in esame, ha permesso l'analisi stereoscopica digitale per l'individuazione delle principali lineazioni e degli indizi di movimenti (fig.11).

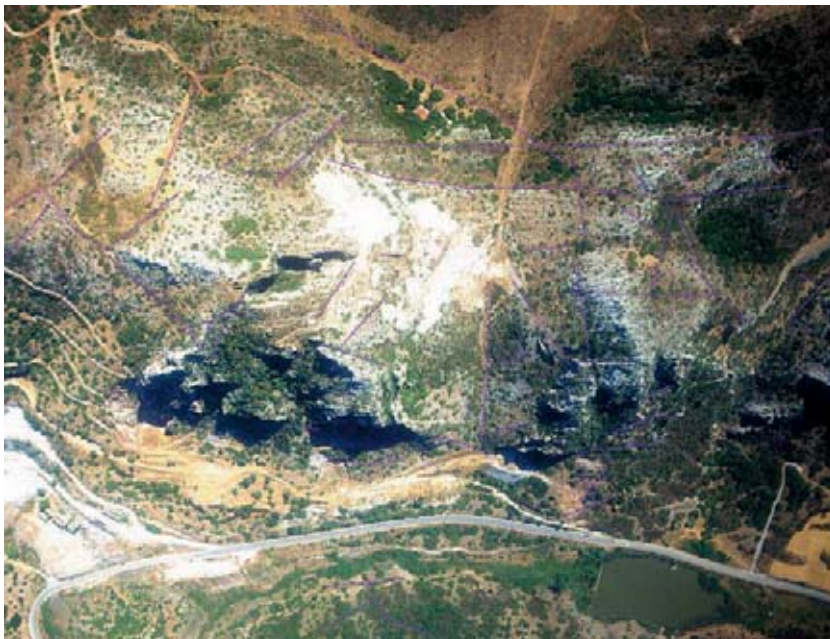
Fig. 12

L'area risulta interessata da scavi minerari e da importanti variazioni morfologiche legate alla diversa erodibilità delle litologie interessate, la cui struttura è comunque chiaramente impostata su morfostrutture parallele alla valle dove, al piede delle pareti carbonatiche, dovrebbe essere presente la faglia principale del settore. L'area direttamente interessata dalla subsidenza 2003, non risulta comunque inserita su particolari lineazioni tettoniche (fig. 12-13).

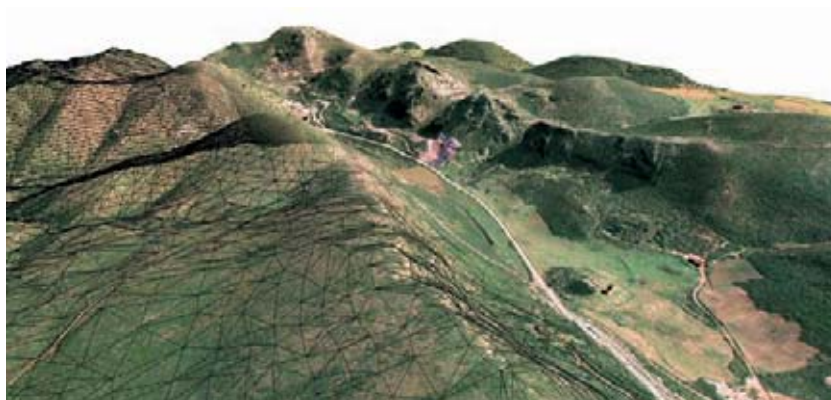
Fig.15 - Appoggio dell'immagine sul TIN

Questo modello è stato realizzato utilizzando i punti quotati estrapolati dalla carta tematica regionale 1:10.000 ed i punti di un rilievo di dettaglio dell'area in esame alla scala 1:500; sul modello così realizzato si è potuta appoggiare e plasmare una immagine ottenuta integrando le ortofoto a colori in scala 1:10.000 dell'area e le foto a scala 1:2.000 fatte eseguire dall'IGEА s.p.a. (fig. 15).

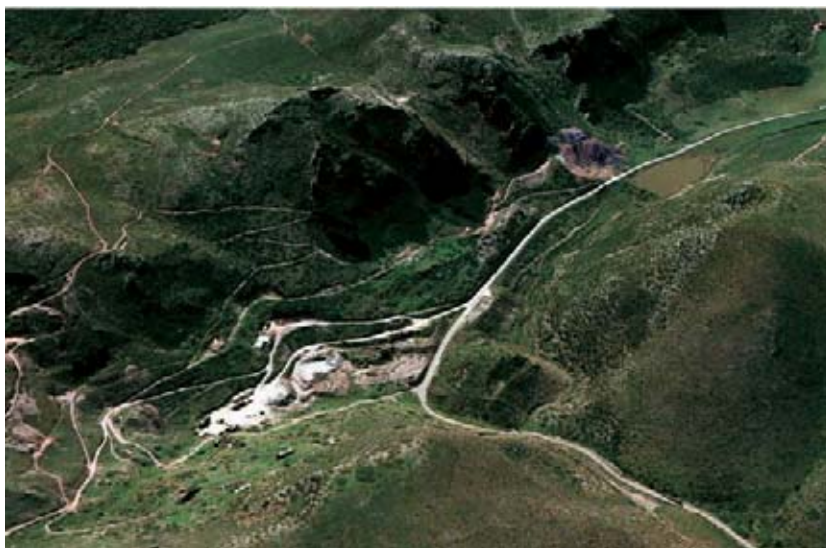
Fig. 16 - Il versante in secondo piano è interessato dallo sfruttamento del cantiere di Acquaresi. Sono evidenti gli importanti interventi antropici e le tracce delle subsidenze allineate lungo il giacimento Marx.

Il modello così ottenuto permette un'ottima osservazione dell'area (dove sono facilmente individuabili le diverse strutture litologiche) e facilita lo studio e le valutazioni per gli interventi di recupero (fig. 16).
