Convegno di presentazione delle “Linee Guida dell’Ambiente e Paesaggio nei settori Infrastrutturali”

MITIGAZIONI A VERDE E INGEGNERIA NATURALISTICA NEL SETTORE DELLE STRADE

Giuliano Sauli e Aldo Ponis

ASSOCIAZIONE ITALIANA PER LA INGEGNERIA NATURALISTICA

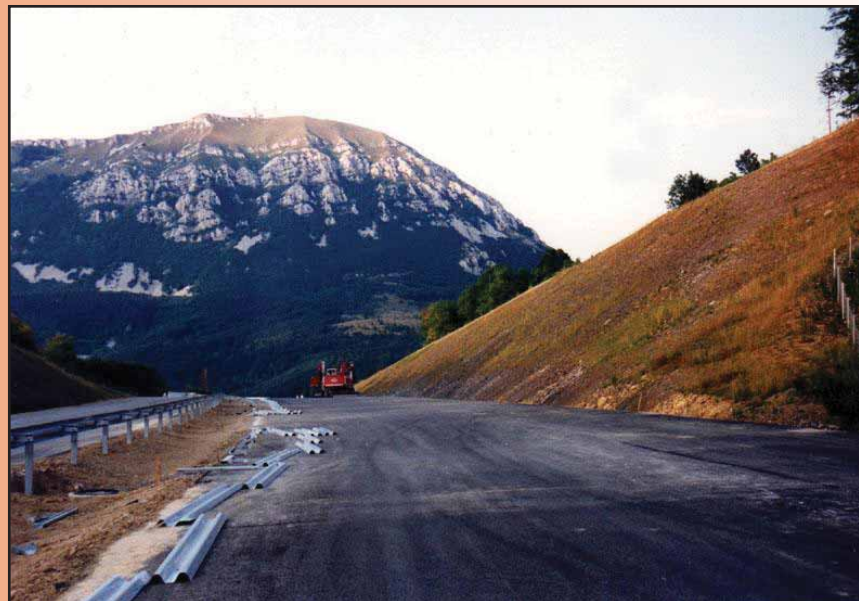
Foto 1 - Scarpata in trincea in roccia lavorata a bassa pendenza e a tirata unica senza berme intermedie. Autostrada Capodistria-Lubiana, Località Razdrto (Slovenia).

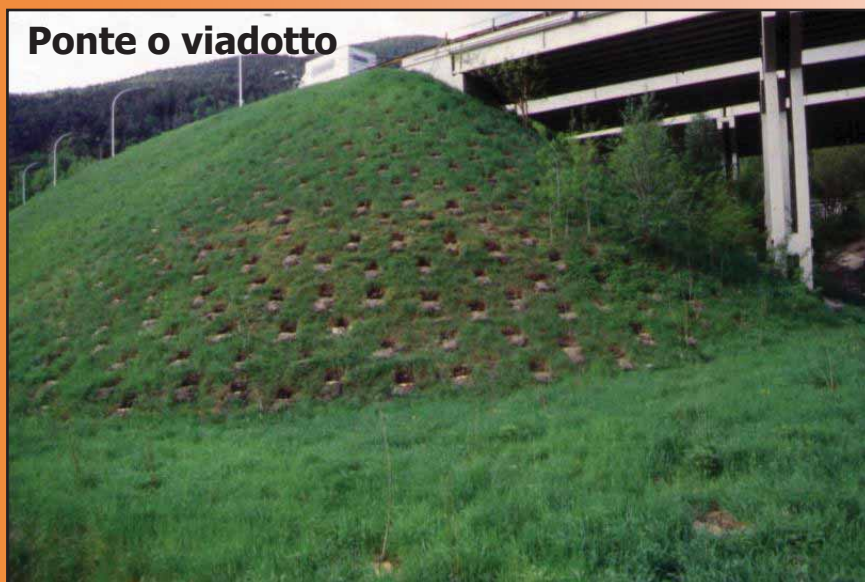
Foto 3 -Rivegetazione ad arbusti di un rilevato spalla di viadotto (Autobrennero – Bolzano nord)

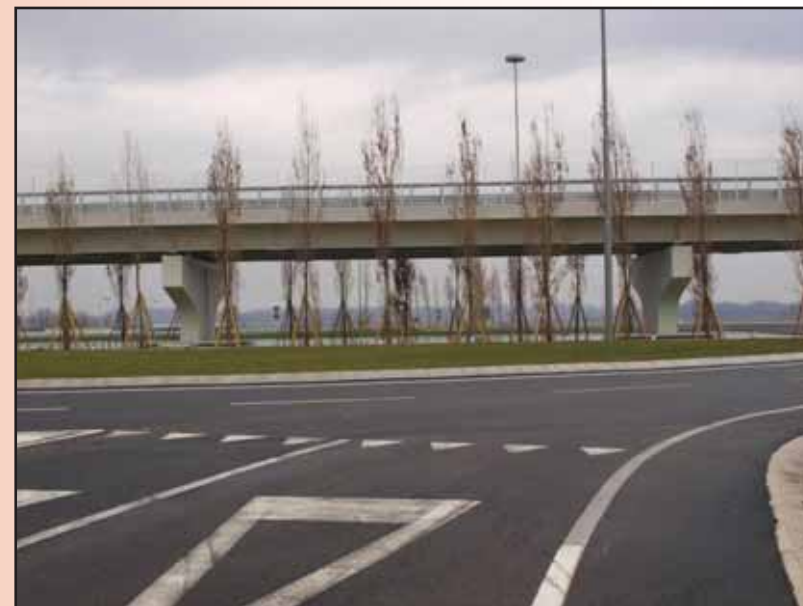
Foto 4 - Filare di pioppi cipressini a pronto effetto di mascheramento del nuovo Viadotto di accesso all'area commerciale di Villesse – UD

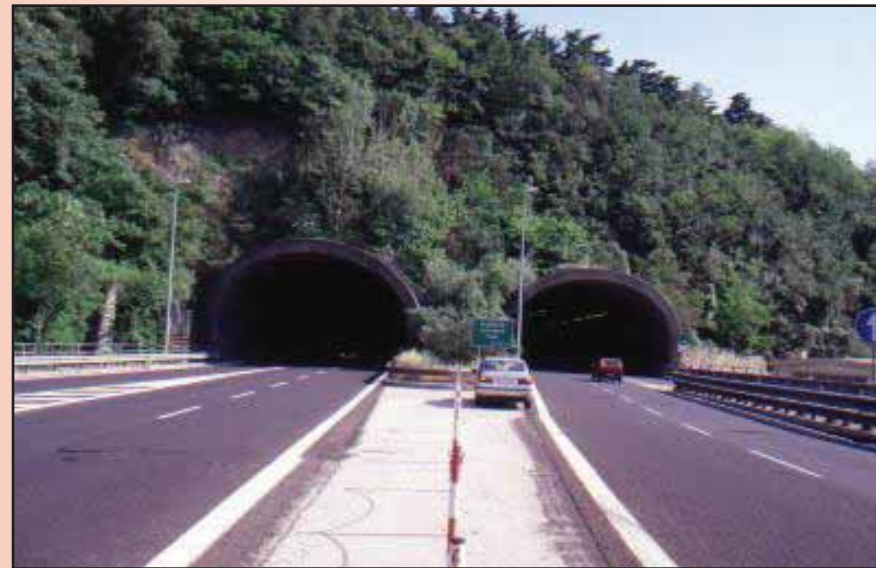
Foto 12 - GVT Galleria di Servola (TS) – dopo 10 anni

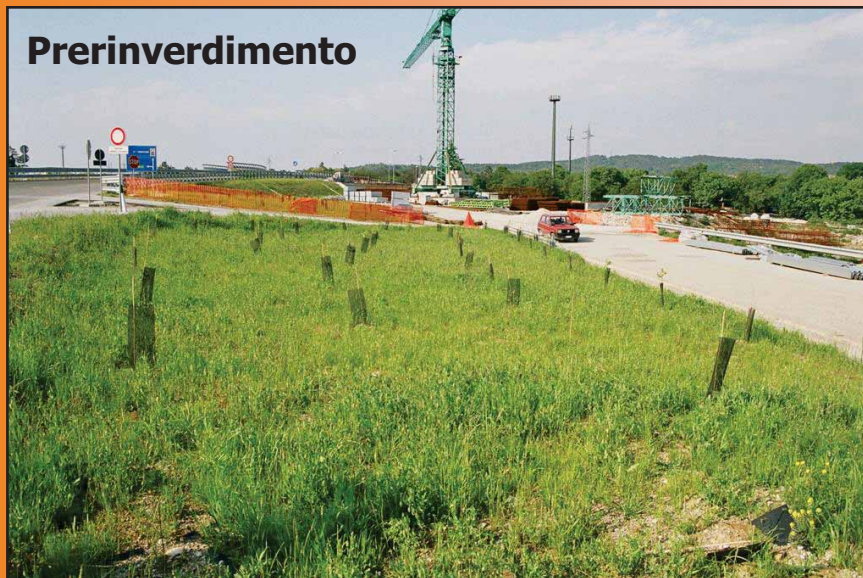
Foto 13 - Esempio di prerinverdimento di scarpate stradali si notino le reticelle antifauna a protezione degli arbusti (GVT Loc. Padriciano TS)

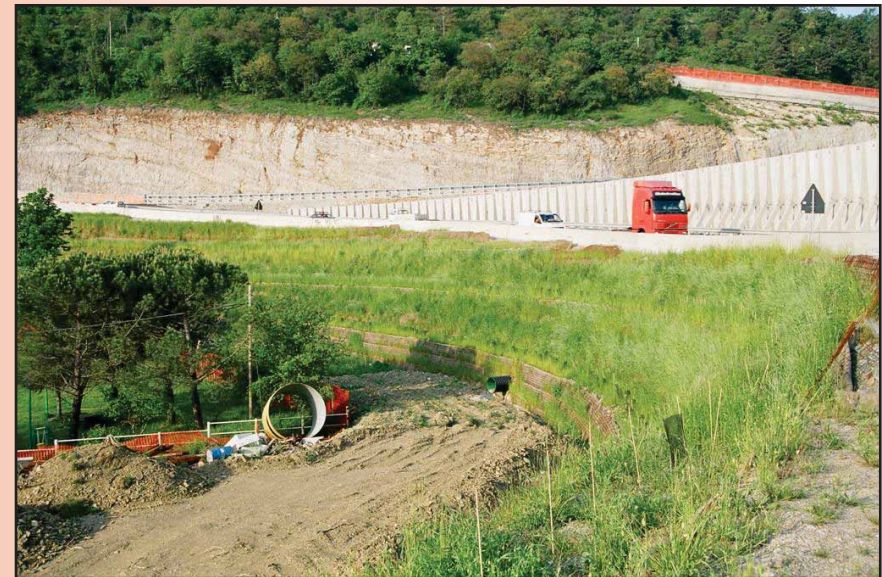
Foto 14 - Esempio di prerinverdimento: costruzione e rinverdimento di terre rinforzate verdi (GVT – curva di Cattinara TS)

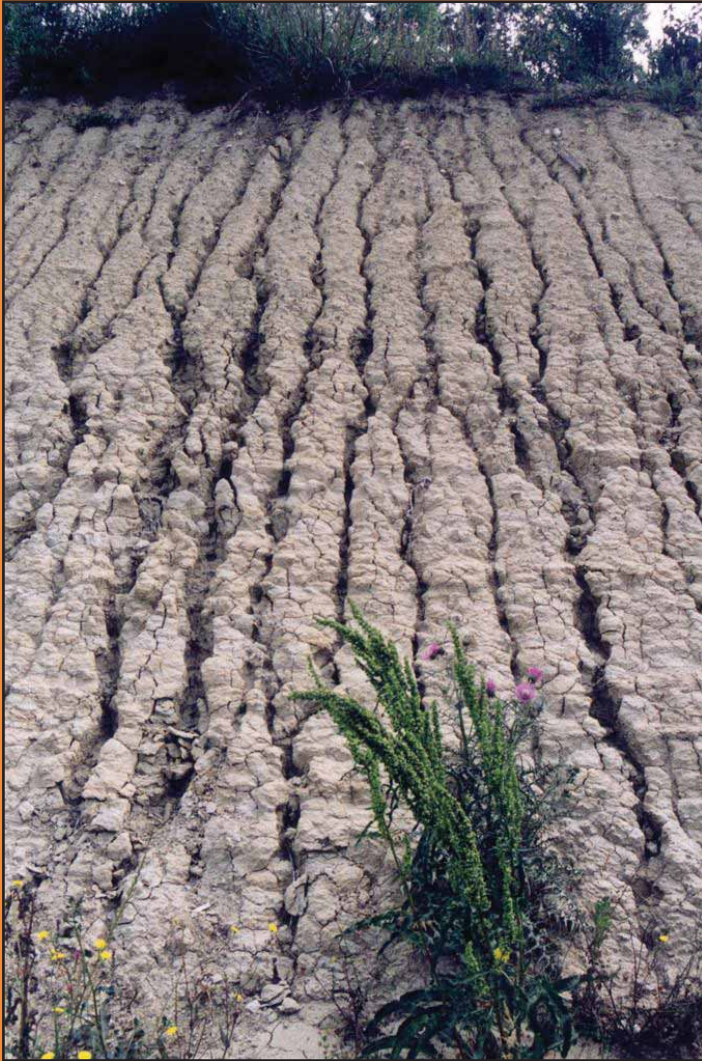
Foto 2 - Inizio di solchi di erosione su scarpate non rivegetate in trincea in litologia sciolta a matrice argillosa. 3° corsia autostrada Orte-Fiano

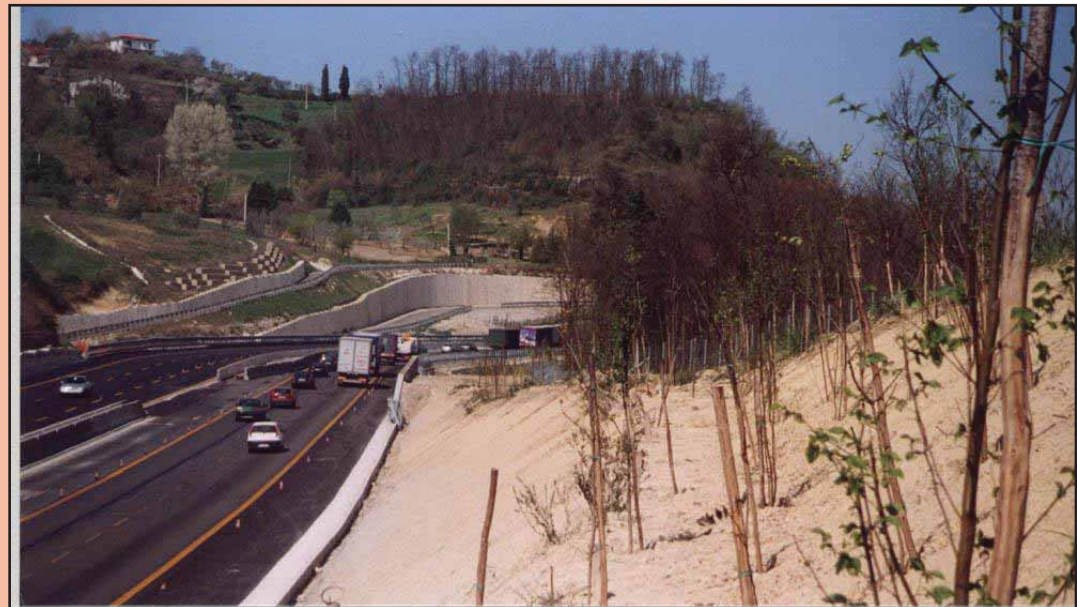
Foto 24 - Autostrada Fiano –Orte – Scarpate in trincea in argilla minerale – Piantagione di arbusti ed alberi

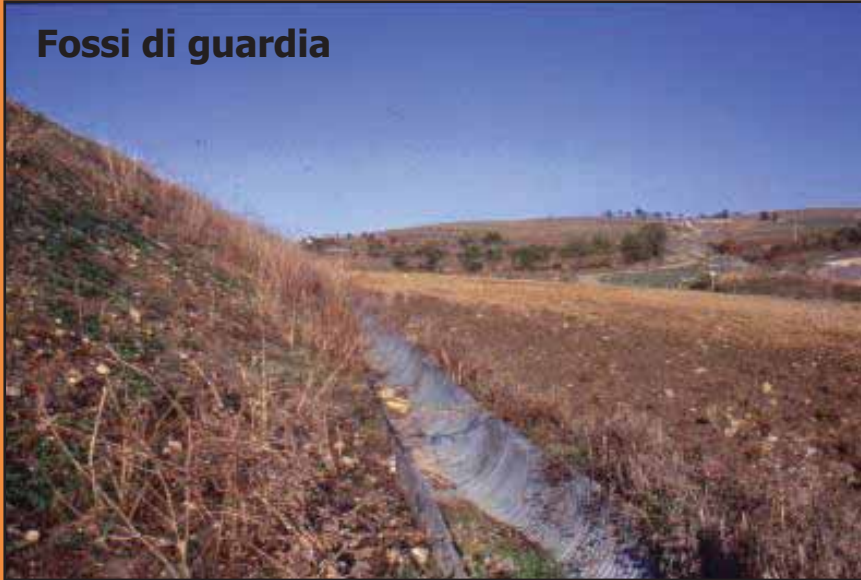
Foto 25 – Canaletta in metallo con problemi di sifonamento

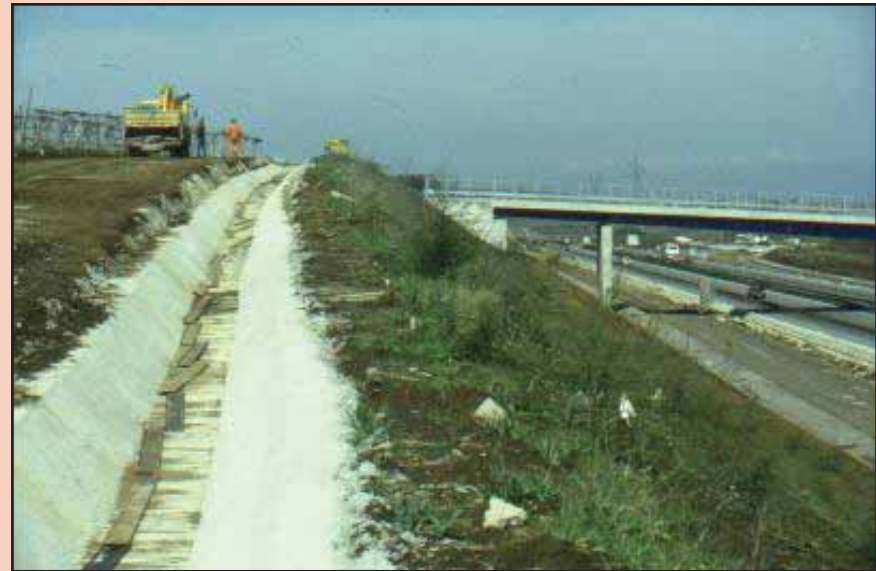
Foto 26 – Fosso di guardia tradizionale in cls (3° corsia Roma – Napoli - Foto G. Sauli anni '80)

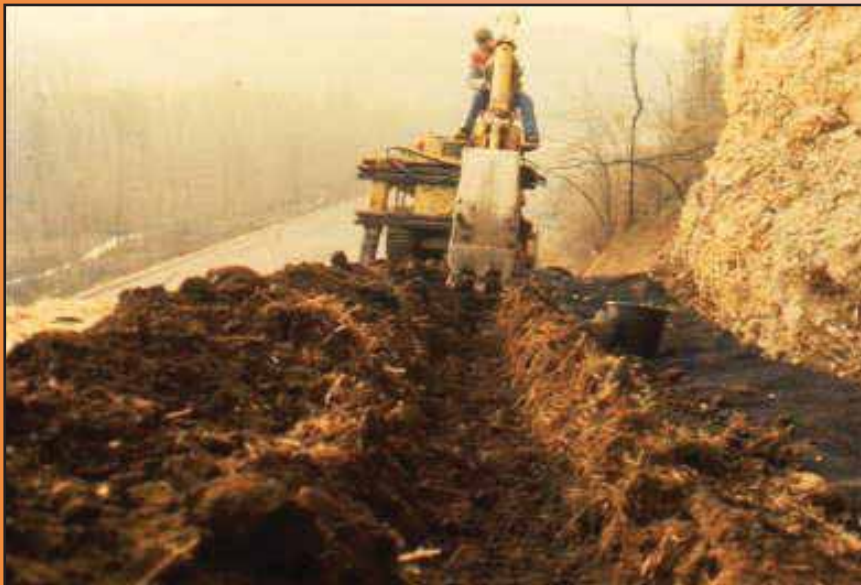
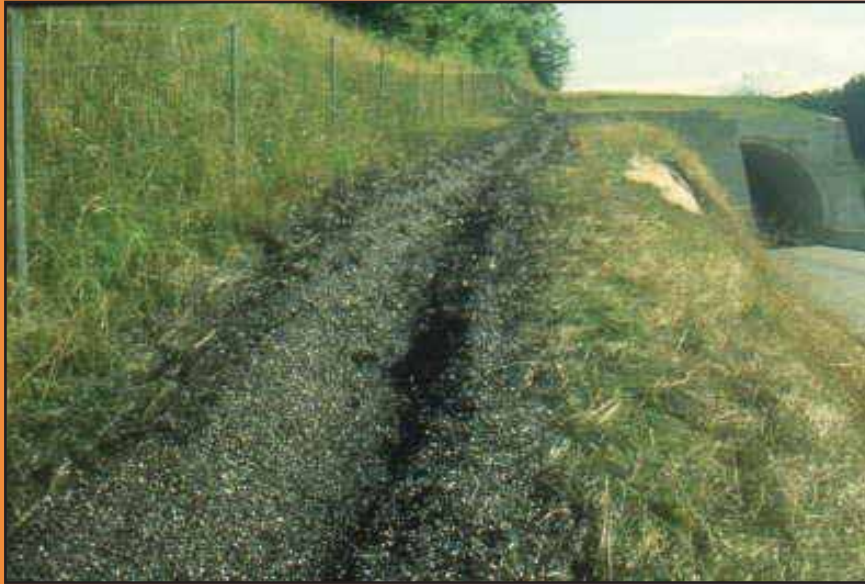
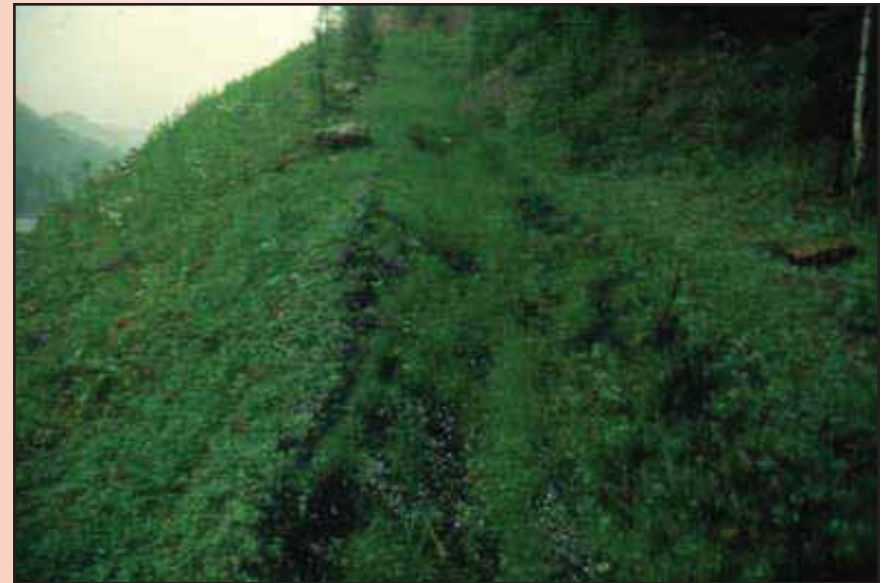
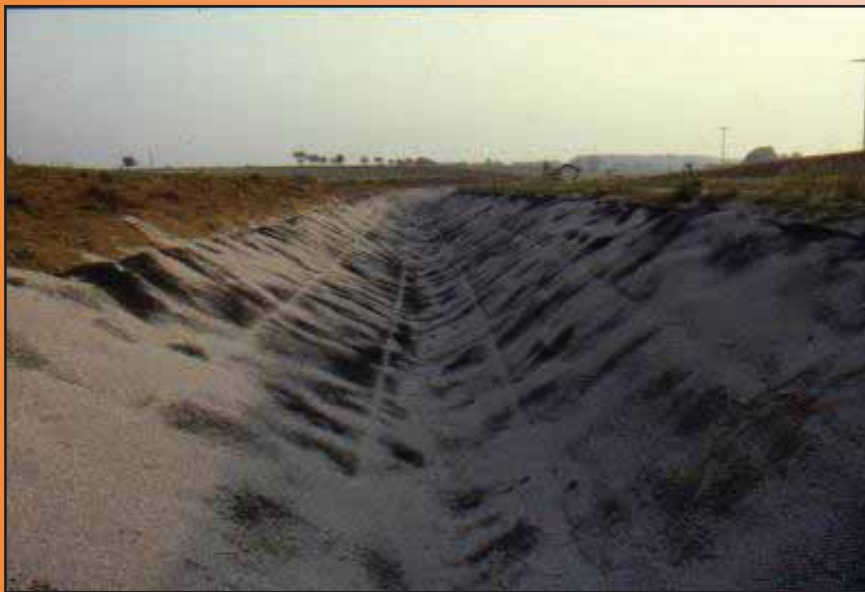
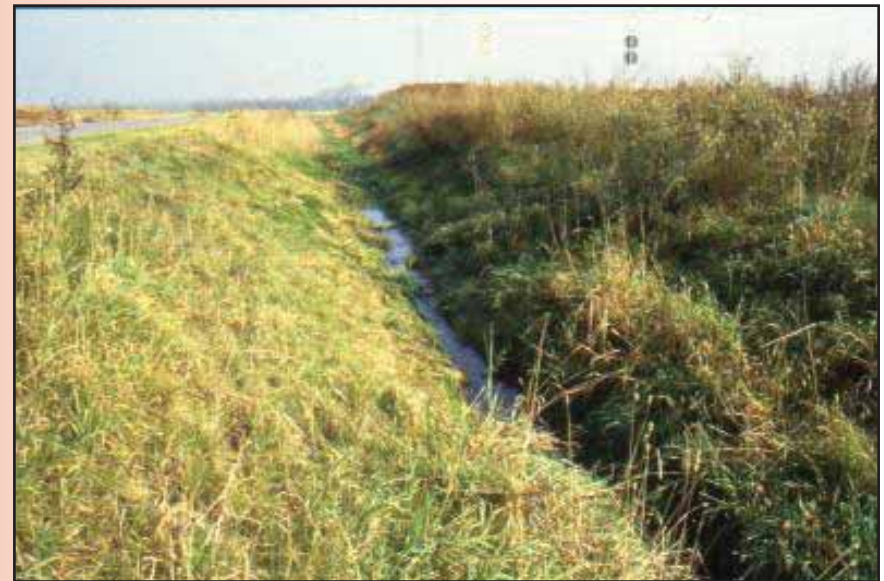
Foto 27 - Fosso di guardia in geostuoia tridimensionale sintetica seminata, intasata di ghiaio e bitumata in loco (sequenza foto 27 ÷ 30) Autostrada dei Trafori anni '80

Foto 31- Canale autostradale in geostuoia tridimensionale sintetica seminata, intasata di ghiaino e bitumata in loco. Oltre che funzioni di scorrimento tali strutture verdi assolvono anche funzioni di infiltrazione con effetti benefici di filtrazione del particolato e ripascimento delle falde

Foto 32 - idem post operam

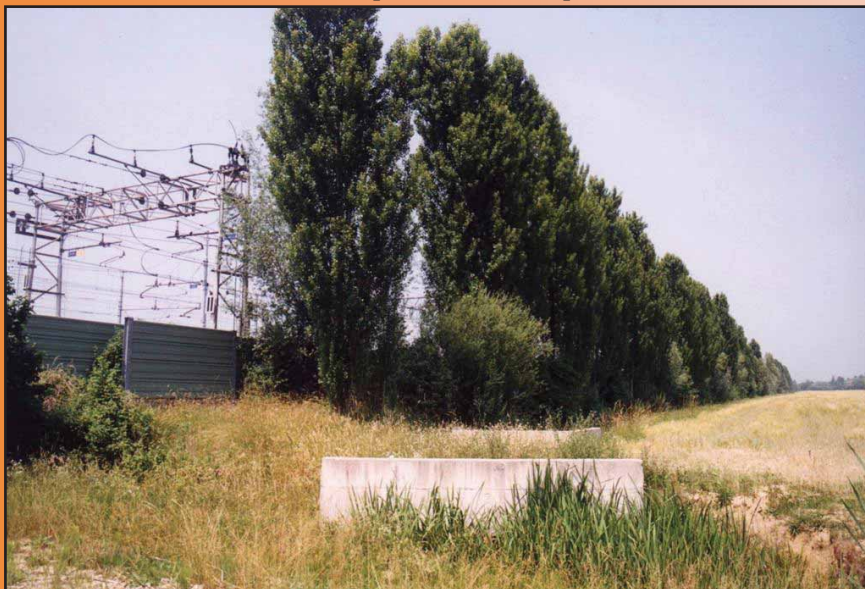
Foto 33 - Fascia boscata di 10 m di larghezza dopo 20 anni dalla realizzazione (scalo ferroviario di Cervignano del Friuli – UD)

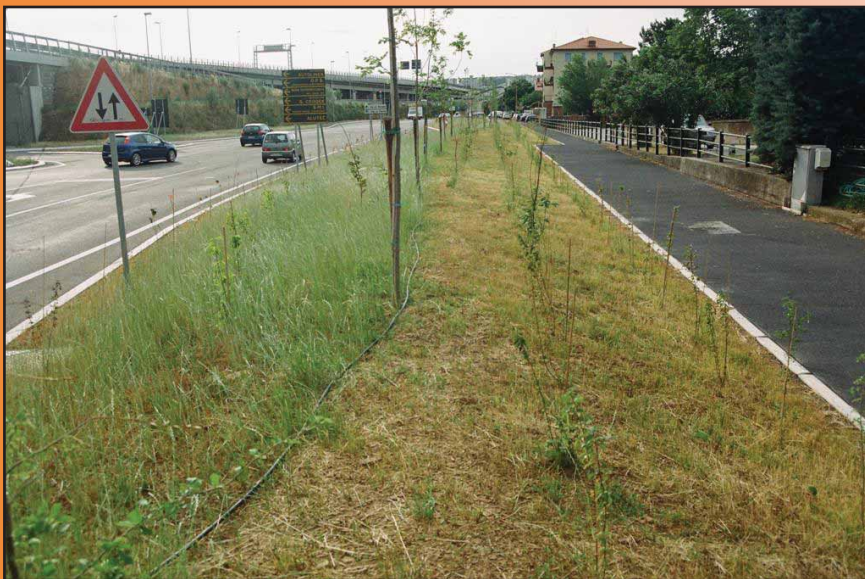
Foto 37 - Siepe a tetto (aiuola loc.Domio-S.Dorligo Della Valle – TS, 2009)

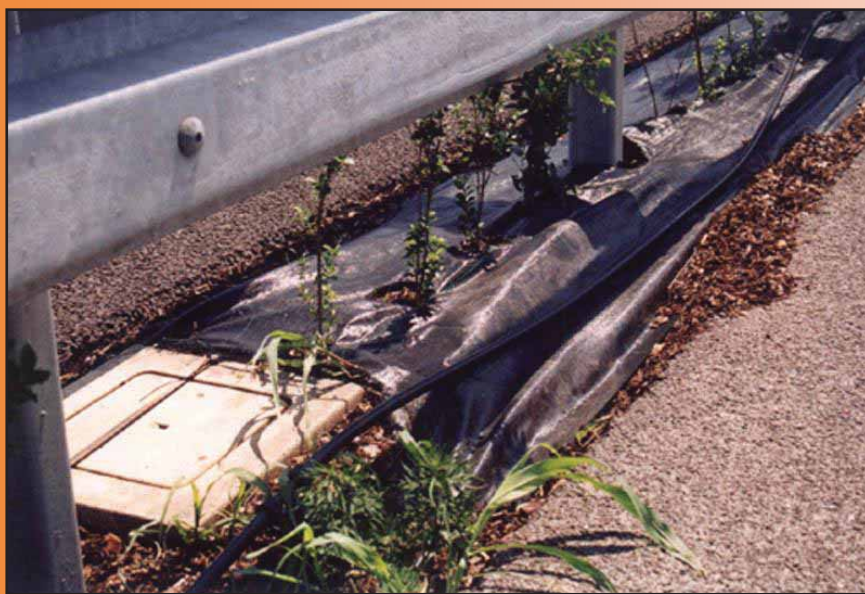
Foto 39 – Siepe spartitraffico a Ligustro Autostrada A23

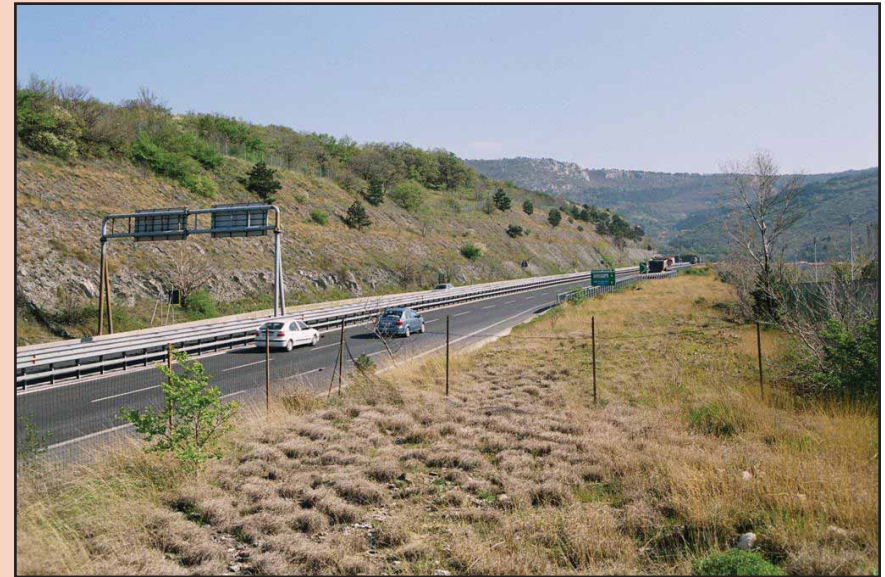
Foto 46 - Scarpate in rocce marnoso-arenacee rivestite con sola rete metallica. Lo sviluppo spontaneo della vegetazione è legato alla presenza di piccole berme su cui si è accumulato materiale terroso fine. (GVT svincolo Grandi motori – TS)

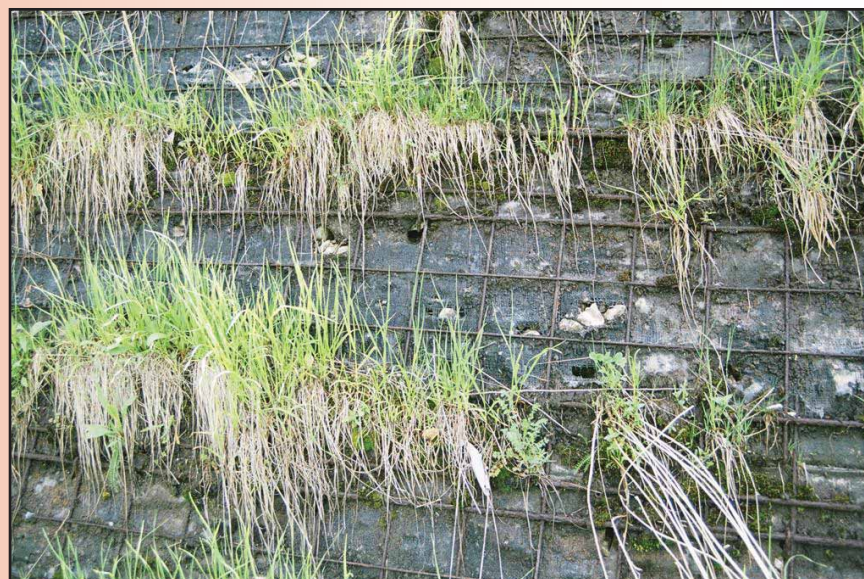
Foto 50 - Evidente assenza di terra vegetale e stuoie inadeguate limitano la crescita delle erbe alle strisce di contatto tra gli strati delle armature orizzontali

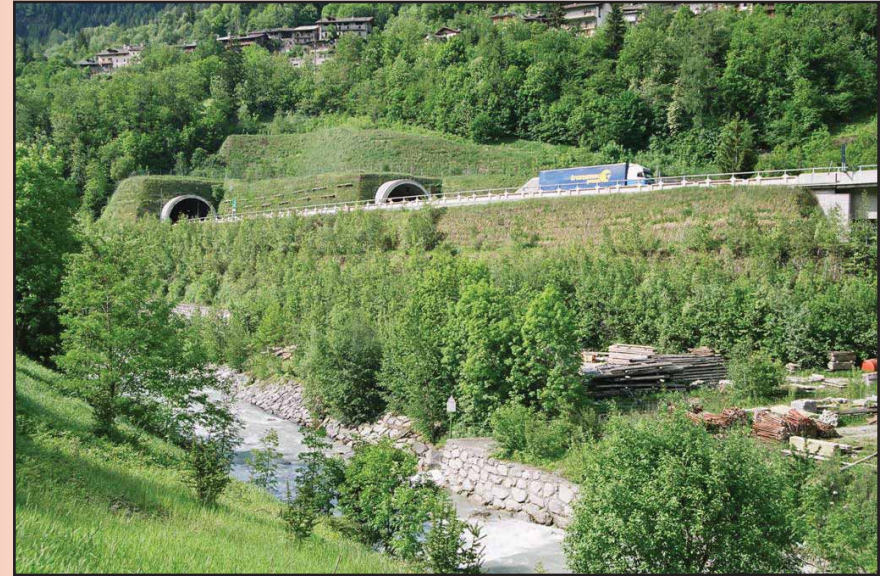
Foto 62 - idem dopo 18 anni. Si noti la crescita rigogliosa di arbusti ed alti arbusti che maschera completamente la struttura (Foto G. Sauli 2006)

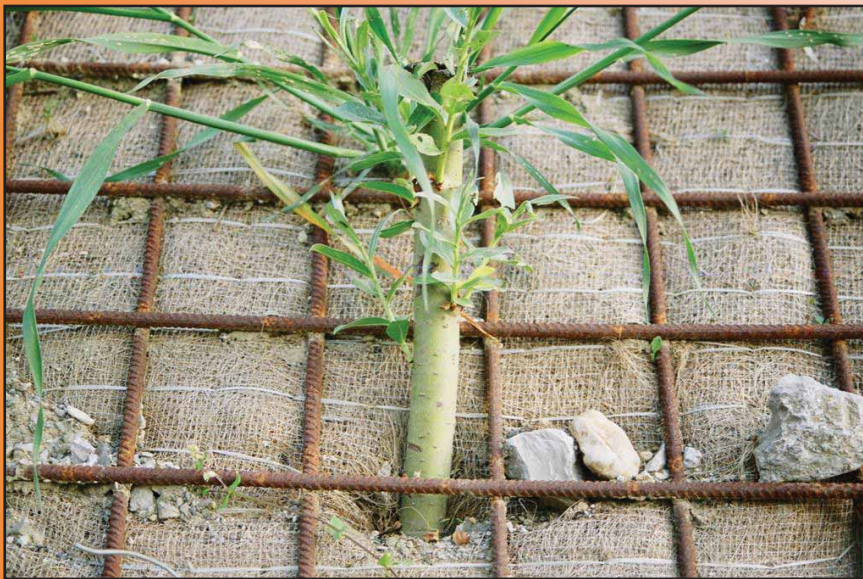
Foto 57 - Messa a dimora di Talea di salice su TRV, 2009

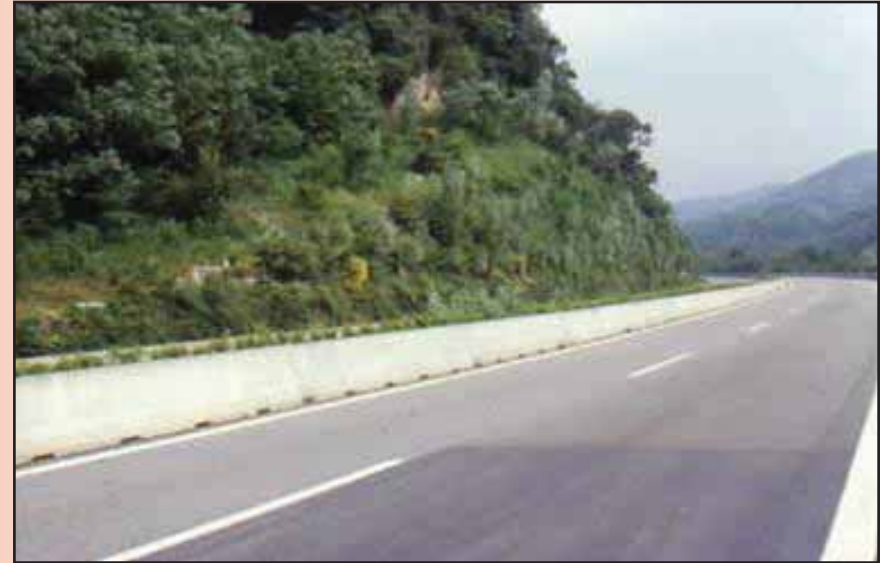
Foto 66 - idem 15 anni dopo

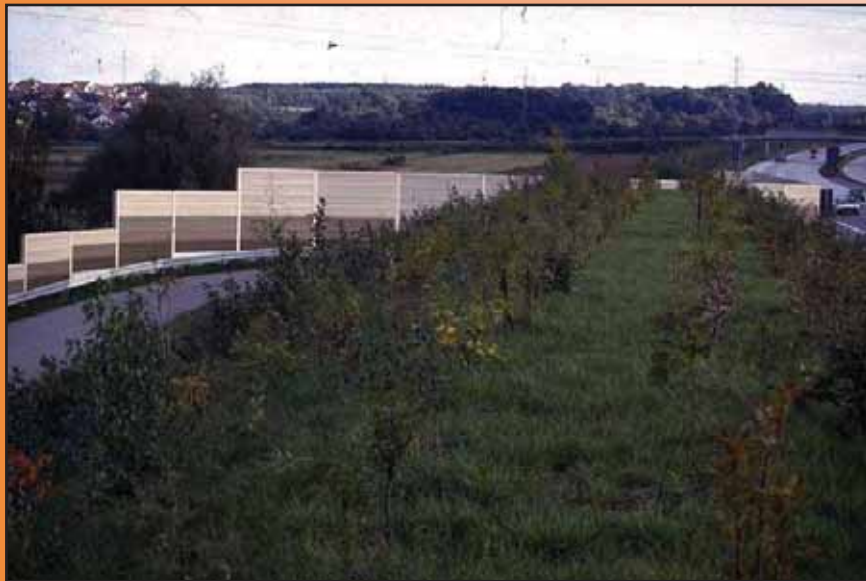
Foto 69 – Terrapieno vegetato antirumore (Germania anni '80).

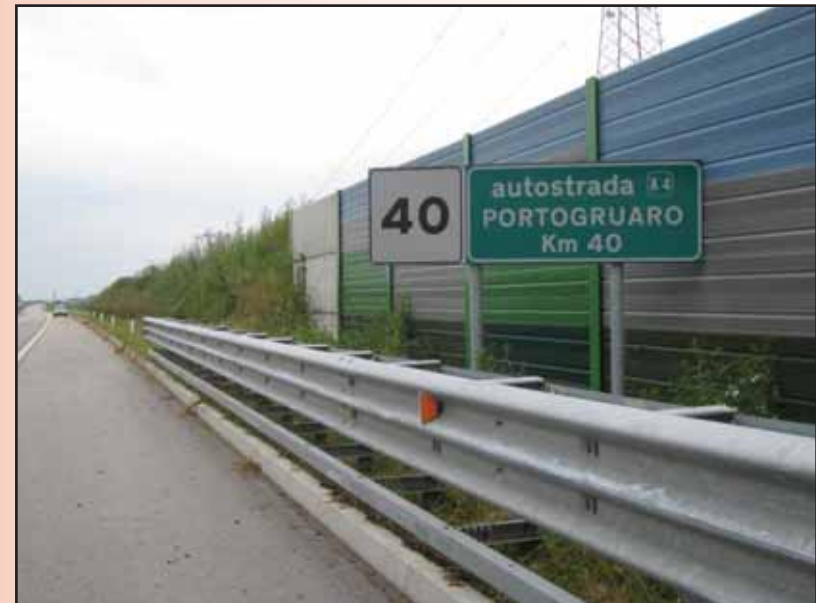
Foto 70 – Terrapieno vegetato antirumore (Autostrada A28 - 2010)

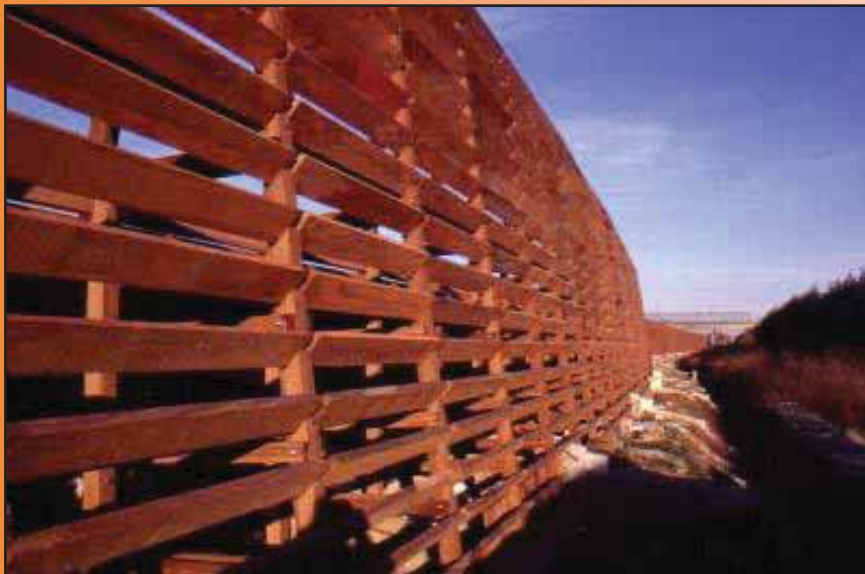
Foto 73 – Barriera antirumore in legno in costruzione (Autobrennero).

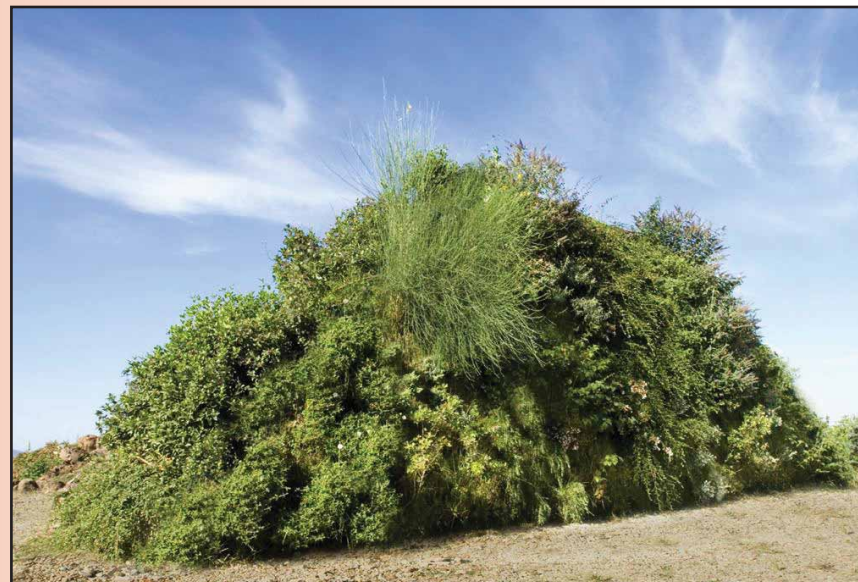
Foto 78 – Barriera antirumore vegetata ad arbusti in
terrapieno compresso in struttura metallica. Campione
di recente realizzazione con cura particolare per il suolo
di riempimento (suolo tecnogenico) ed evidente
successo dello sviluppo della vegetazione

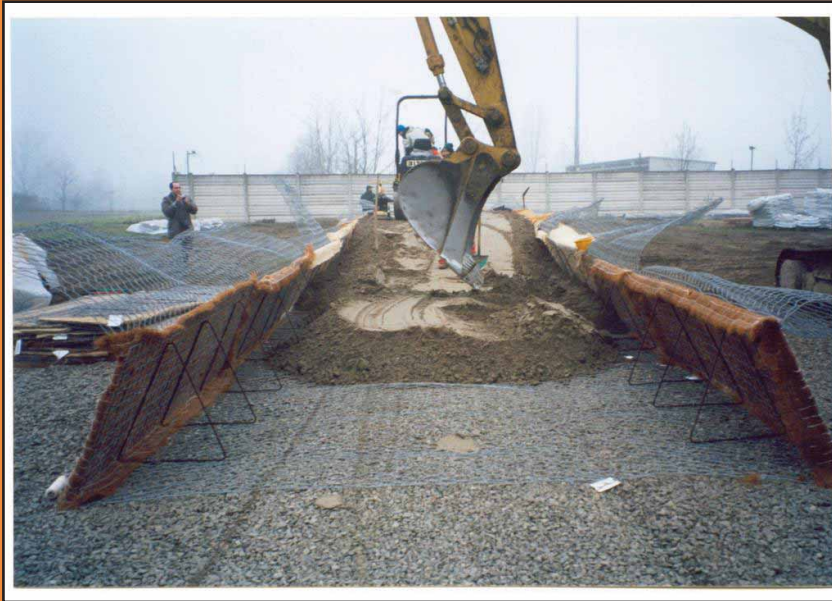
Foto 81 – Barriera antisvio in doppia terra rinforzata verde in fase di costruzione

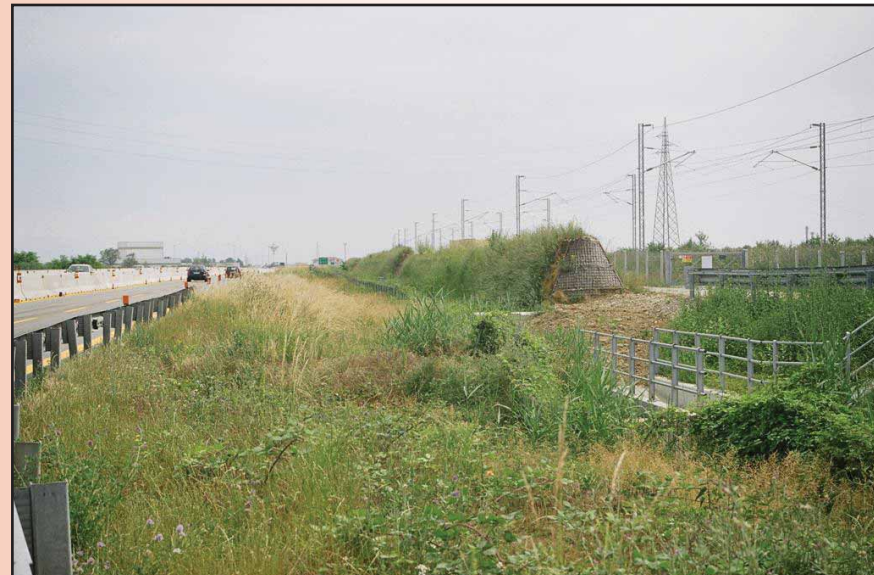
Foto 84 – idem a lavoro e rinverdimento ultimato. Separazione tra Autostrada ed AV TO – NO

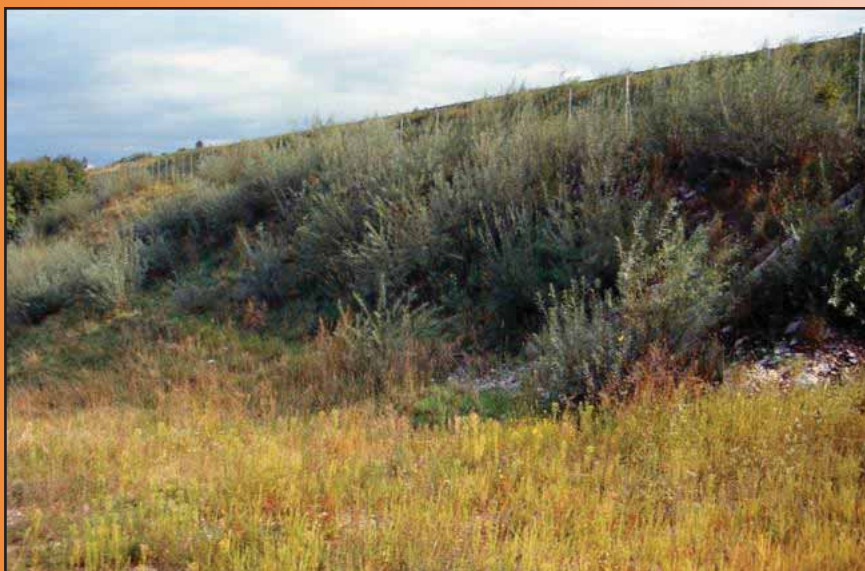
Foto 22 - Piantazione di arbusti autoctoni e talee di salici arbustivi pionieri (*Salix elaeagnos*, *S. purpurea*) a gradonata su rilevato autostradale su ghiaie calcaree da scavi privo di suolo vegetale Carso triestino Loc. Aurisina

Gli obiettivi di cui sopra e in particolare l'autonomia nel breve periodo della vegetazione, si raggiungono, come già detto, principalmente utilizzando specie autoctone della serie dinamica potenziale del sito (Foto scarpata di Aurisina varie fasi nel tempo).

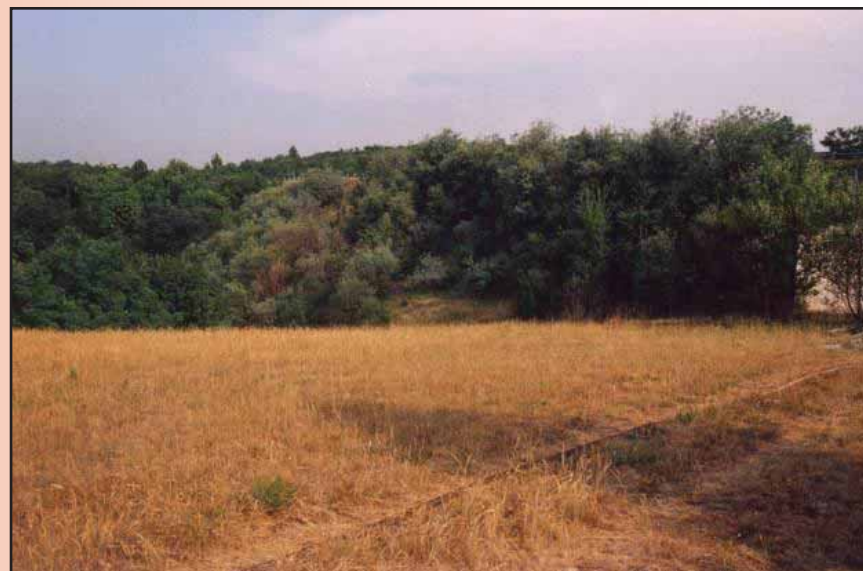
Foto 23 - Idem dopo 12 anni. Ottimo sviluppo degli arbusti con innesco della successione della vegetazione e evidente successo paesaggistico – naturalistico

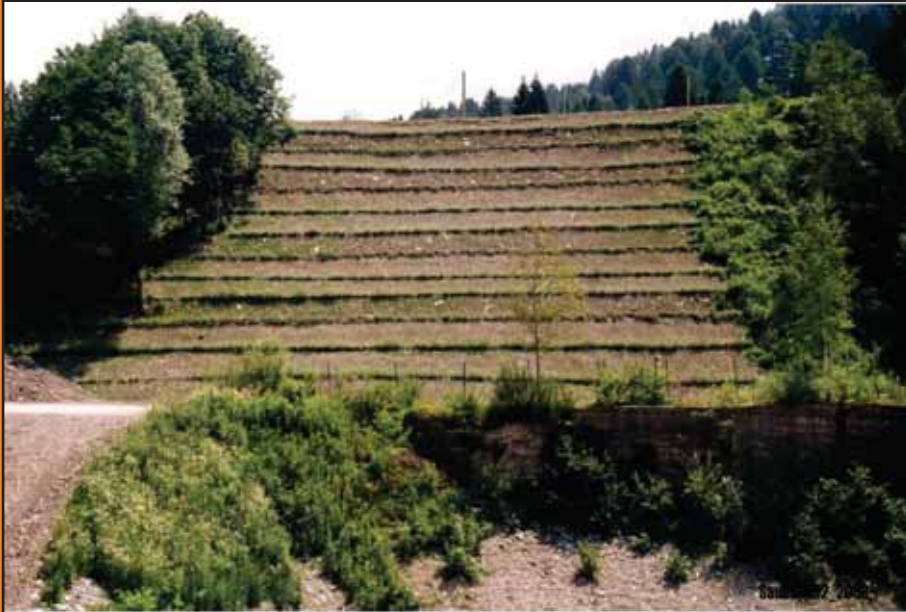
Metanodotto Malborghetto-Bordano giugno 2003
Gradonate vive, canaletta con graticciata

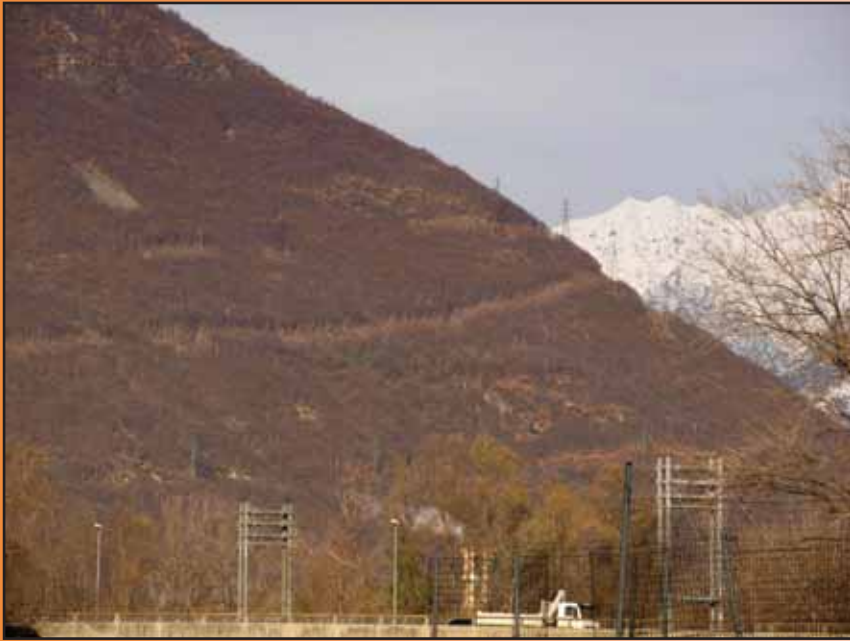
Taglio raso sotto le linee per possibili interferenze dei rami con i conduttori
