**IDRAIM – sistema di valutazione IDR morfologica,
Analisi e Monitoraggio dei corsi d'acqua**

Guida Illustrata alle Risposte

**Manuale tecnico – operativo per la valutazione ed il
monitoraggio dello stato morfologico dei corsi d'acqua**

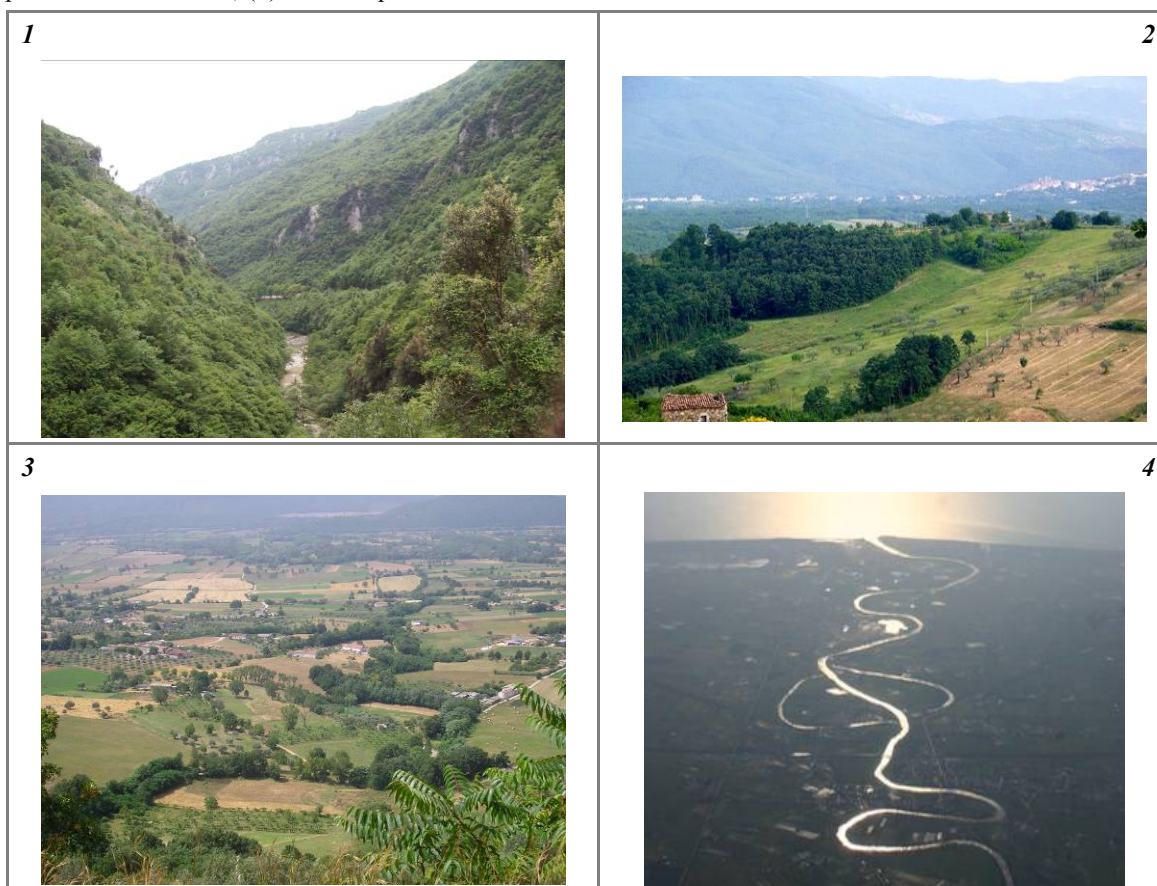
Figura 2 – Viste panoramiche delle unità fisiografiche del bacino del Fiume Volturno. (1) Unità montuosa; (2) Unità collinare; (3) Unità di pianura intermontana; (4) Unità di pianura bassa.

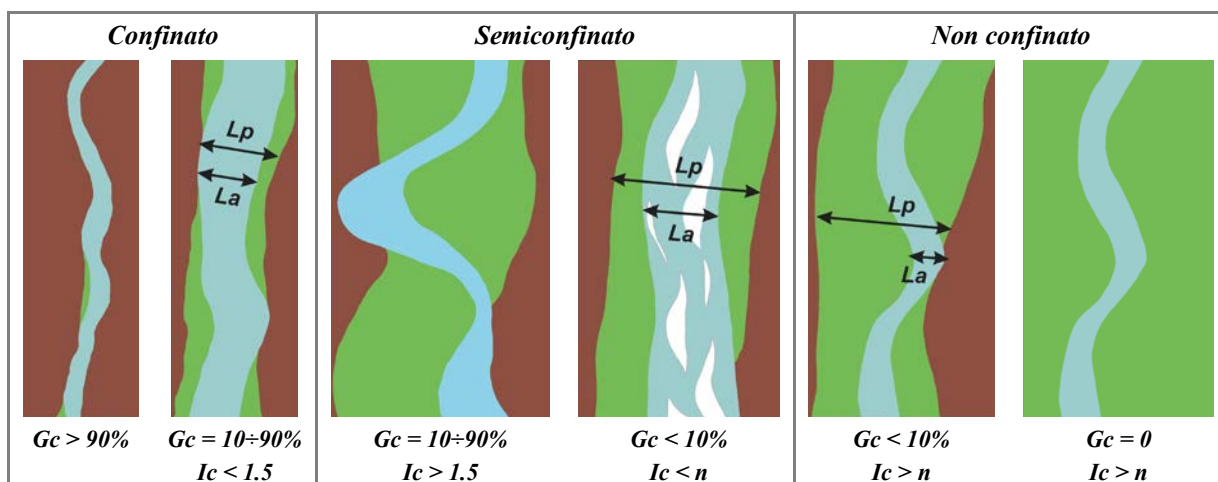
Figura 3 – Classi di confinamento. In verde: pianura alluvionale; in marrone: versanti (o terrazzi antichi). G_c : grado di confinamento; I_c : indice di confinamento = L_p/L_a , dove L_p : l'arghezza della pianura (compreso l'alveo) e L_a : larghezza dell'alveo.

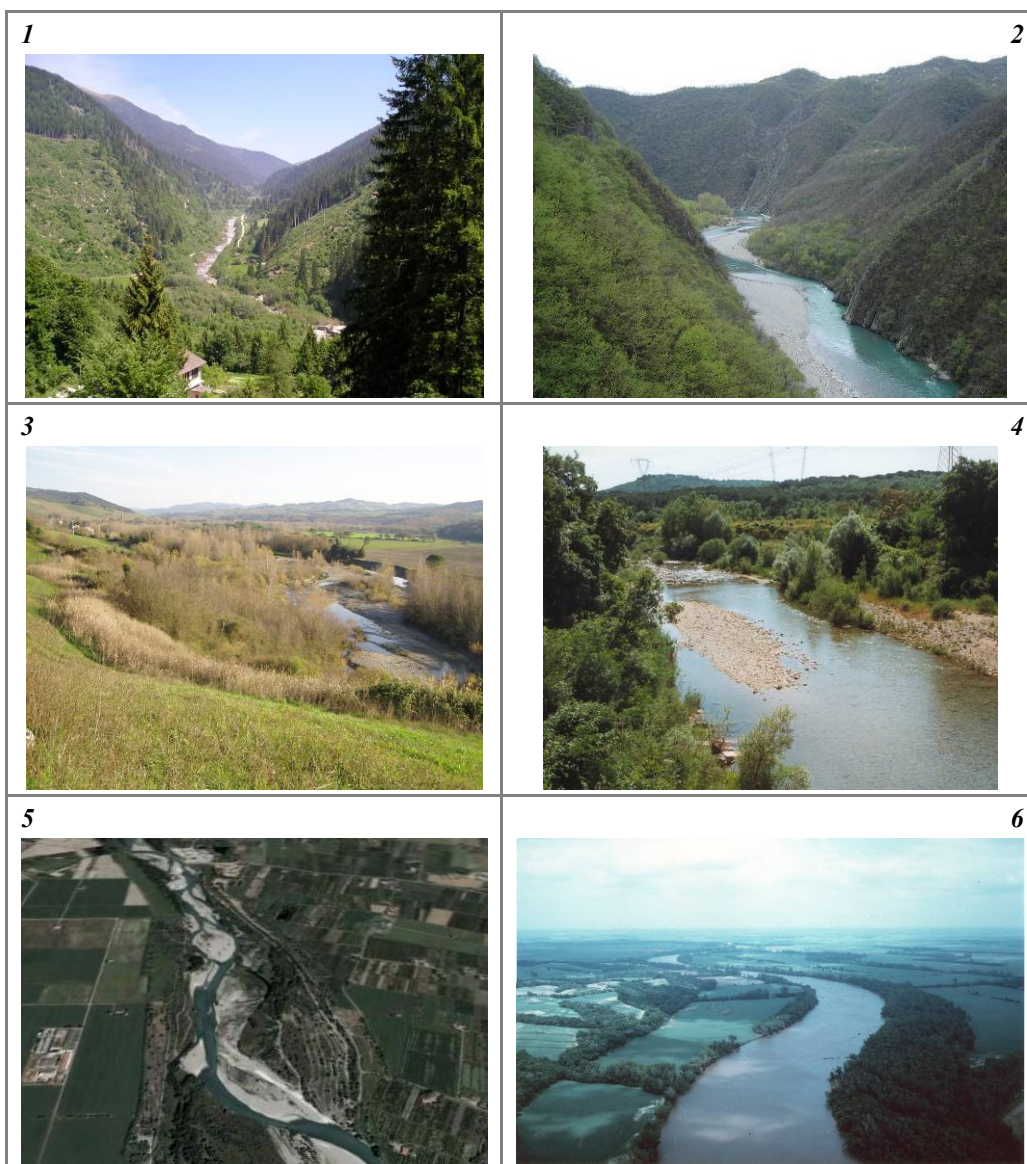
Figura 4 – Esempi di tipi di alvei a diverso grado di confinamento. (1) e (2) Alvei confinati; (3) e (4) alvei semiconfinati; (5) e (6) alvei non confinati.

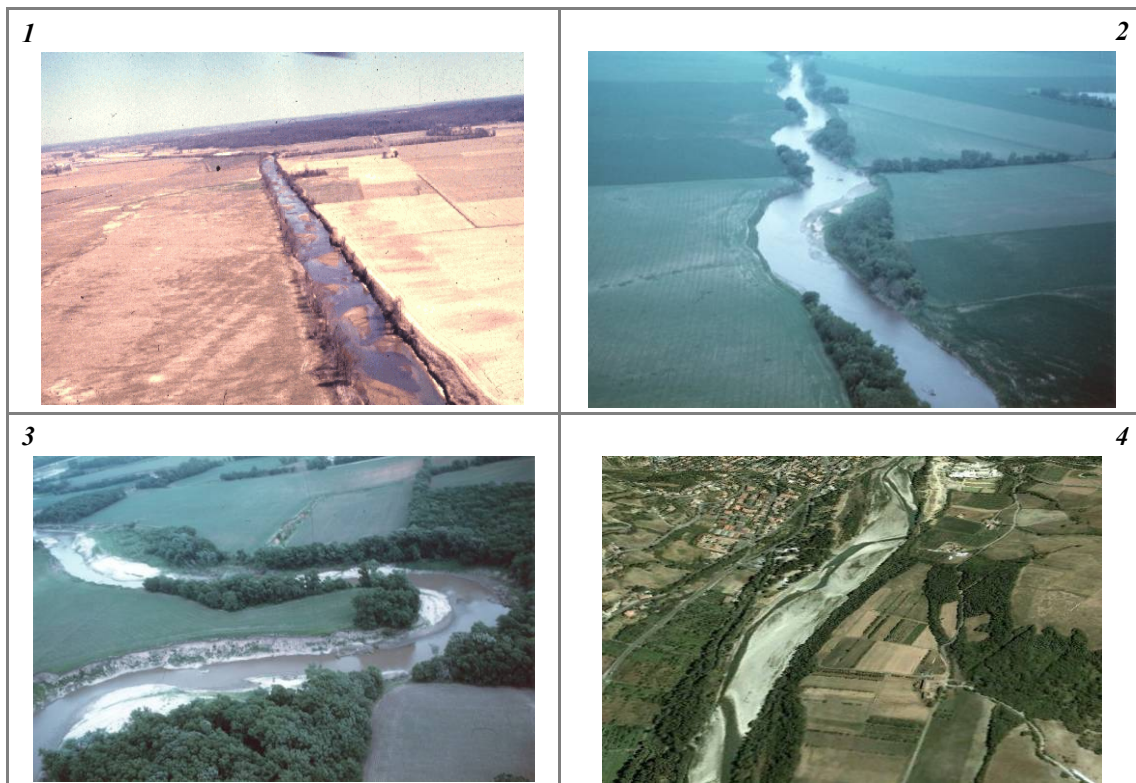
Figura 6 – Esempi di morfologie di alvei semiconfinati e non confinati. (1) Rettilineo; (2) Sinuoso; (3) Meandriforme; (4) Sinuoso a barre alternate.

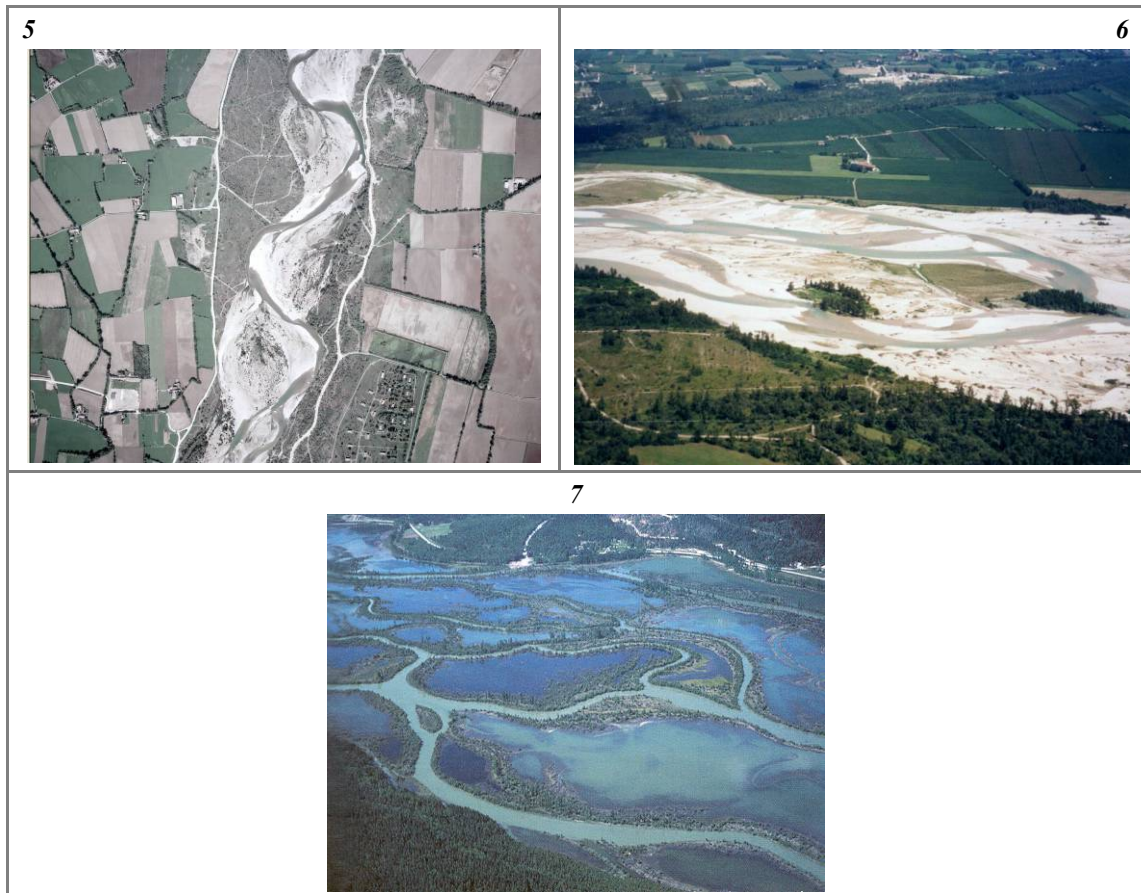
Figura 6 (segue) – Esempi di morfologie di alvei semiconfinati e non confinati. (5) *Wandering*; (6) Canali intrecciati; (7) Anastomizzato (le isole e la piana inondabile sono inondate).

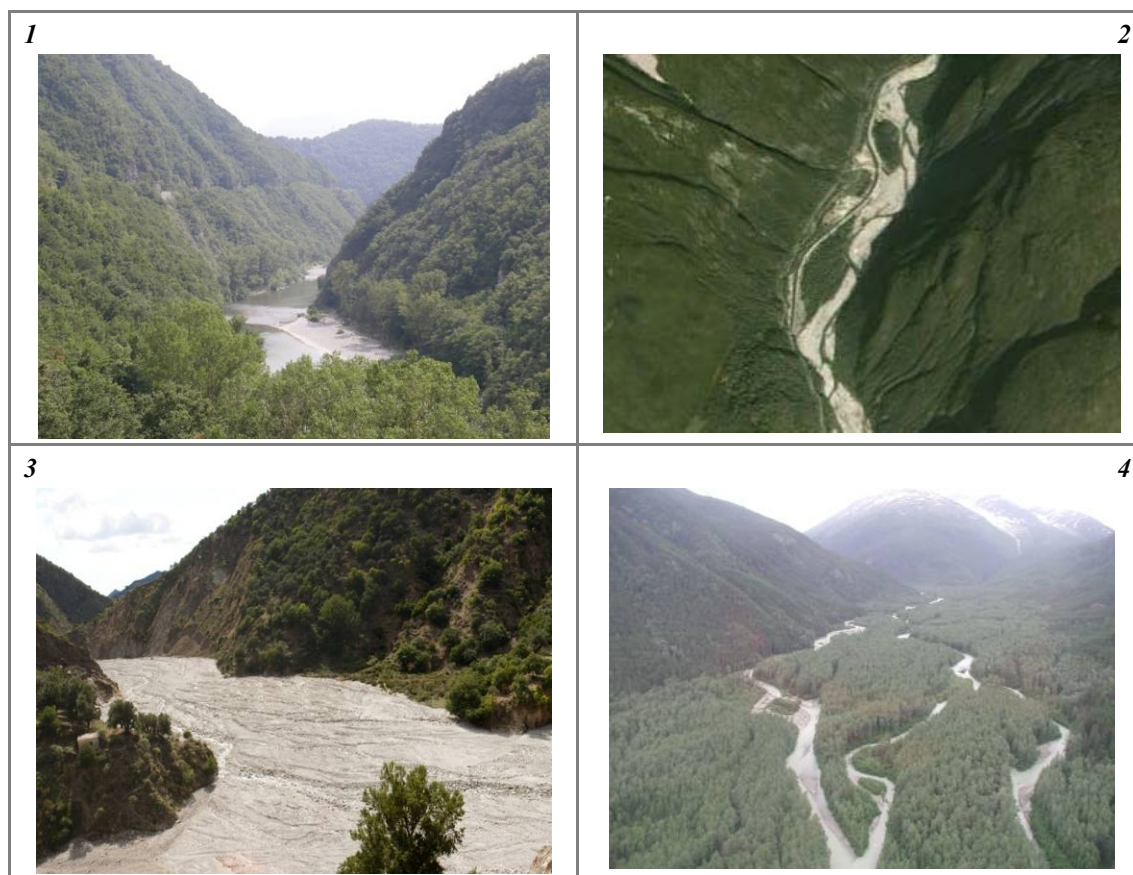
Figura 7 – Morfologie di alvei confinati. (1) confinato a canale singolo; (2) confinato *wandering*; (3) confinato a canali intrecciati; (4) confinato anastomizzato.

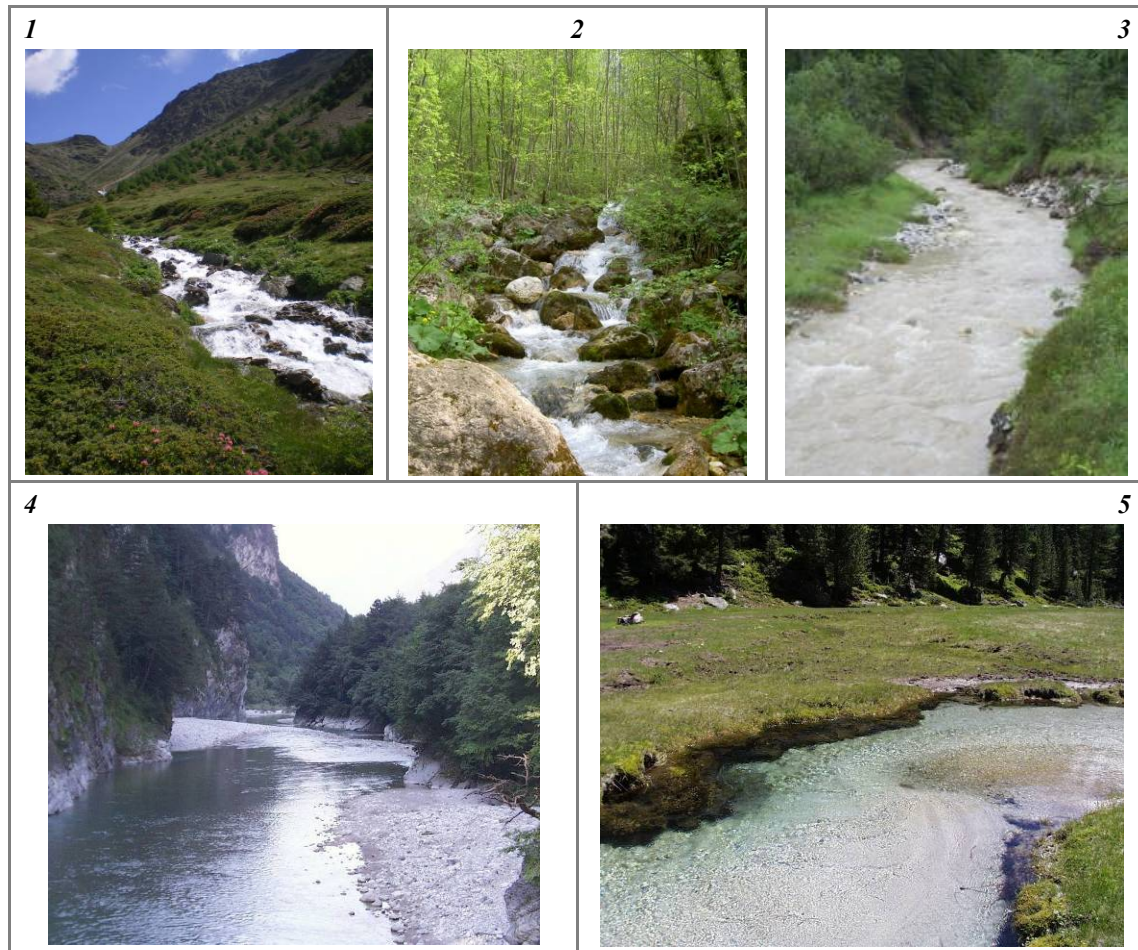
Figura 12 – Morfologie a scala di tratto di alvei a fondo mobile. (1) A g radinata (dominato da unità *cascade* o rapide a gradino); (2) a gradinata (dominato da unità *step* e *pool*); (3) letto piano; (4) *riffle-pool*; (5) a *dune*.

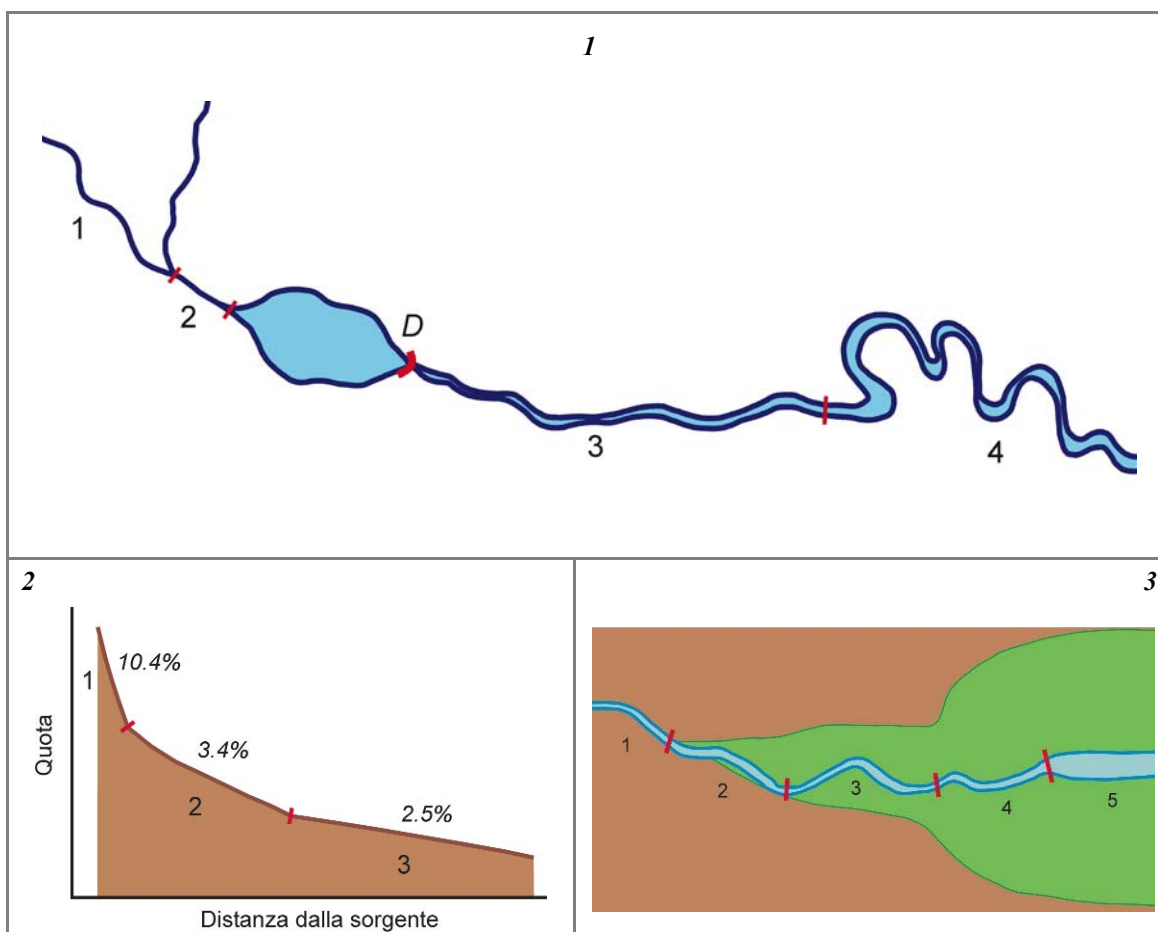
Figura 13 – Esempi di discontinuità impiegate per la suddivisione finale in tratti. (1) Discontinuità idrologica dovuta ad un affluente significativo (tratti 1 e 2); diga (**D**) (tratti 2 e 3: si noti che l’invaso non viene considerato come corso d’acqua). Il passaggio da tratto 3 a 4 è invece determinato da una variazione di morfologia (da sinuoso a meandriforme: si veda step precedente); (2) discontinuità di pendenza del fondo (criterio applicato soprattutto agli alvei confinati); (3) altre discontinuità che possono essere usate come criterio di suddivisione: il passaggio da 3 ai successivi non è motivato da un cambio di morfologia (il corso d’acqua rimane sinuoso a canale singolo), ma da una variazione di larghezza della pianura ed indice di confinamento (tra 3 e 4) e da una variazione significativa di larghezza dell’alveo (tra 4 e 5).

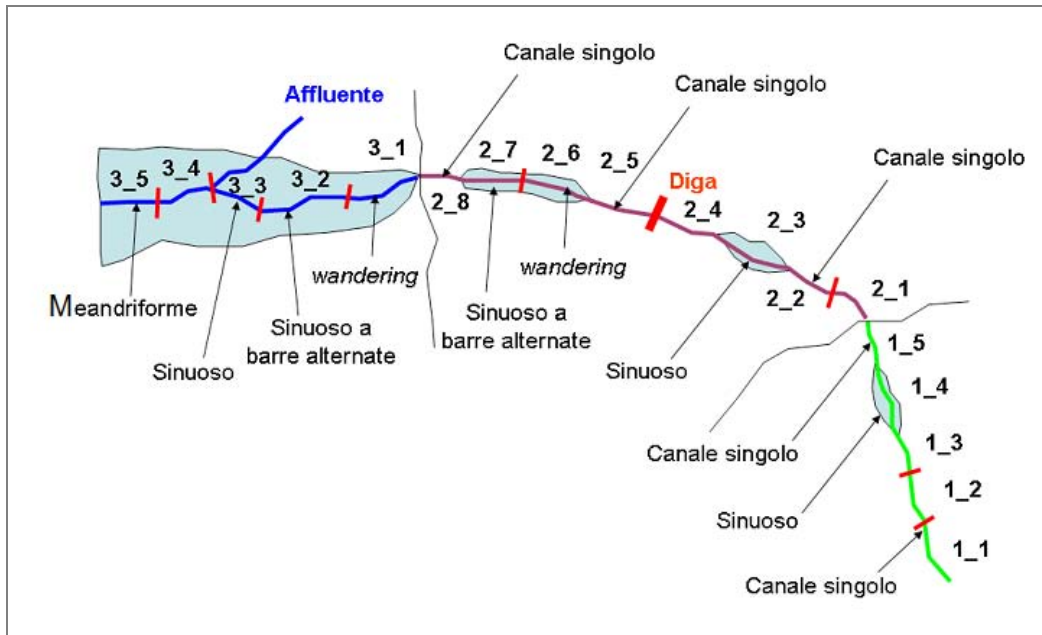
Figura 17 – Riepilogo della suddivisione in tratti. STEP 4: viene ultimata la suddivisione iniziale sulla base di altri elementi di discontinuità (nell'esempio: pendenza del fondo per i tratti confinati, diga ed affluente principale).

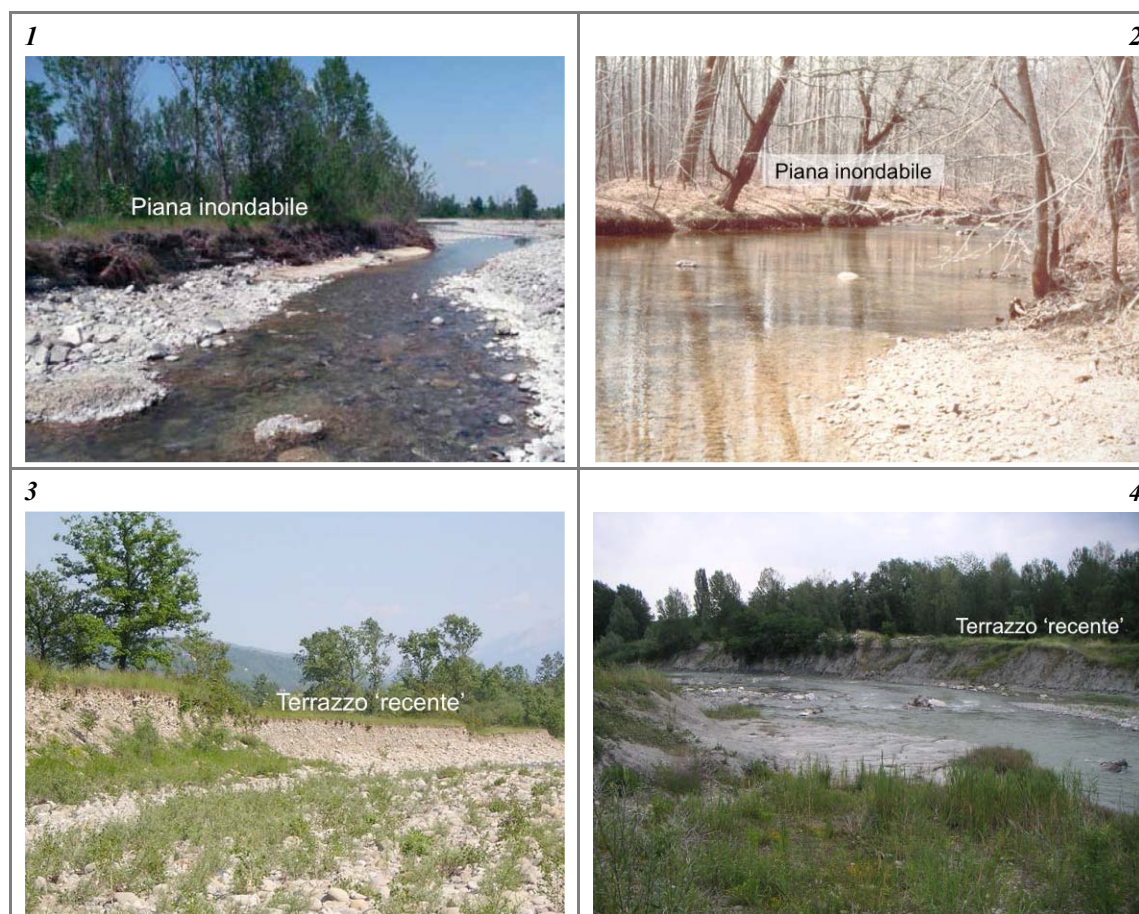
Figura 23 – Differenze tra piana inondabile e terrazzo “recente”. (1) e (2) Esempi di piana inondabile (si notino i dislivelli molto ridotti rispetto alle barche); (3) terrazzo “recente” generato da un’incisione di circa 2 ÷ 3 m; (4) terrazzo “recente” generato da un’incisione intensa (> 3 m).

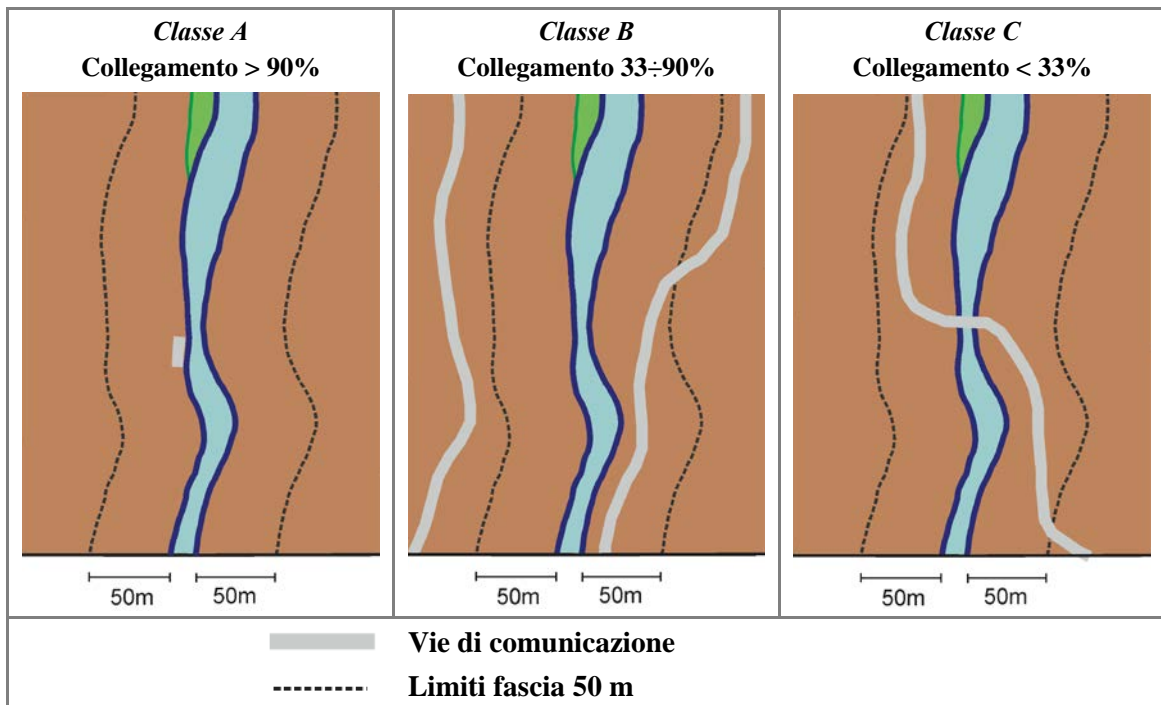
Figura 31 – Connessione tra versanti e corridoio fluviale. *Classi* in funzione del collegamento tra corso d'acqua e versanti adiacenti per una fascia di 50 m per ognuno dei due lati.

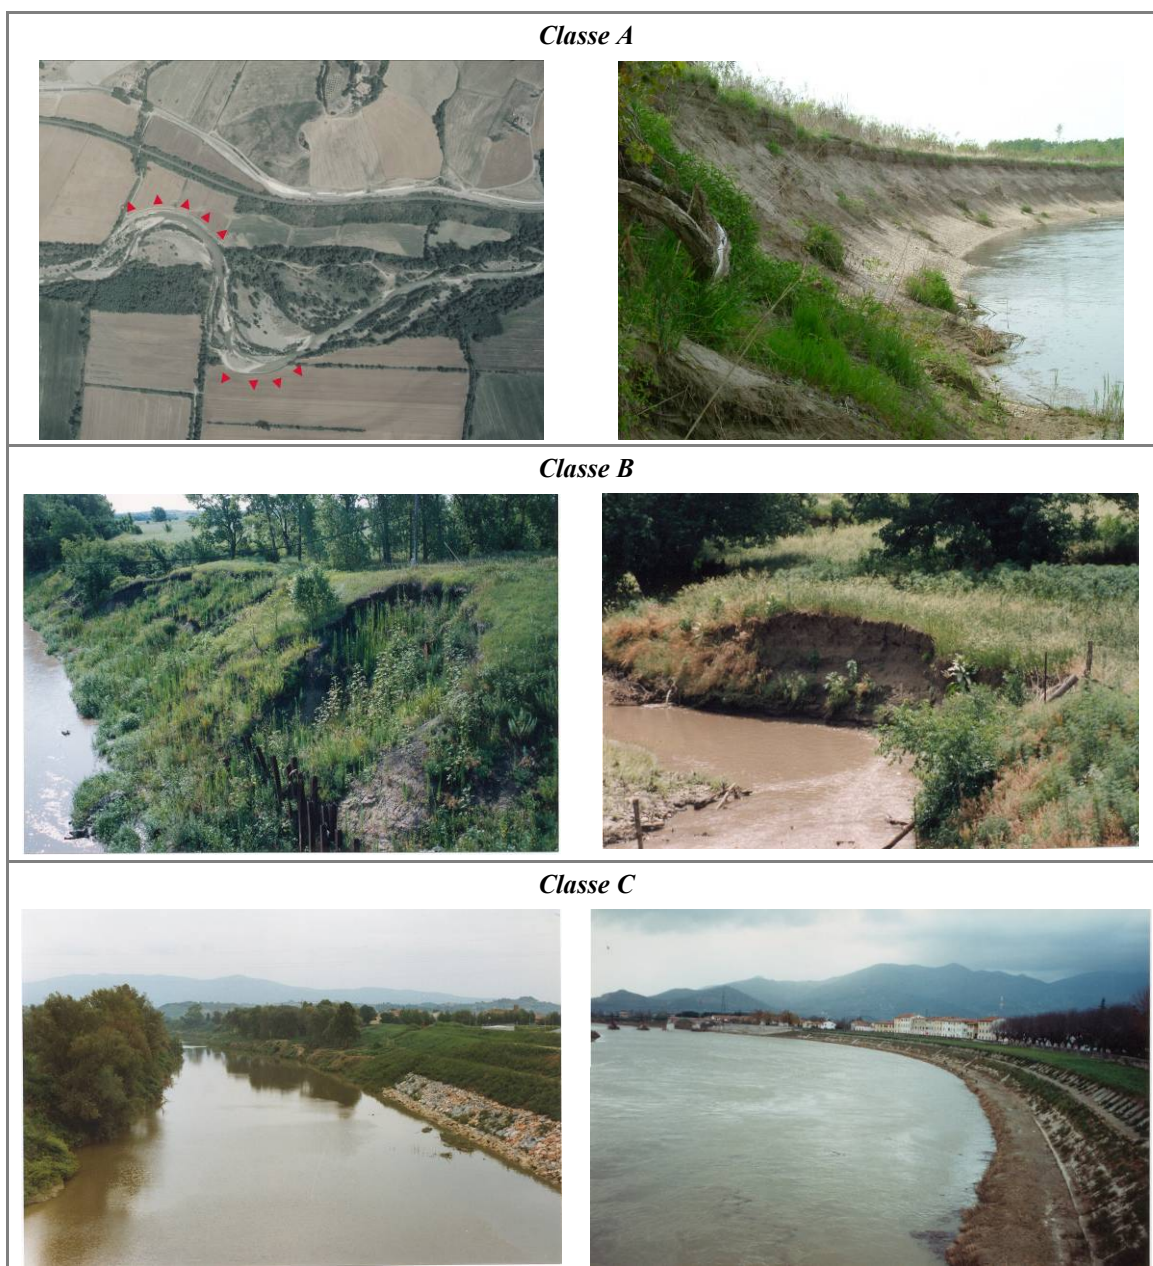
Figura 32 – Processi di arretramento delle sponde. *Classe A*: frequenti sponde in arretramento, soprattutto sul lato esterno delle curve (frecce rosse nella foto a sinistra). *Classe B*: rientrano in questa classe i tratti con erosioni osservate solo localmente. *Classe C*: assenza di sponde in erosione per presenza di interventi di protezione e/o dinamica dell'alveo assente.

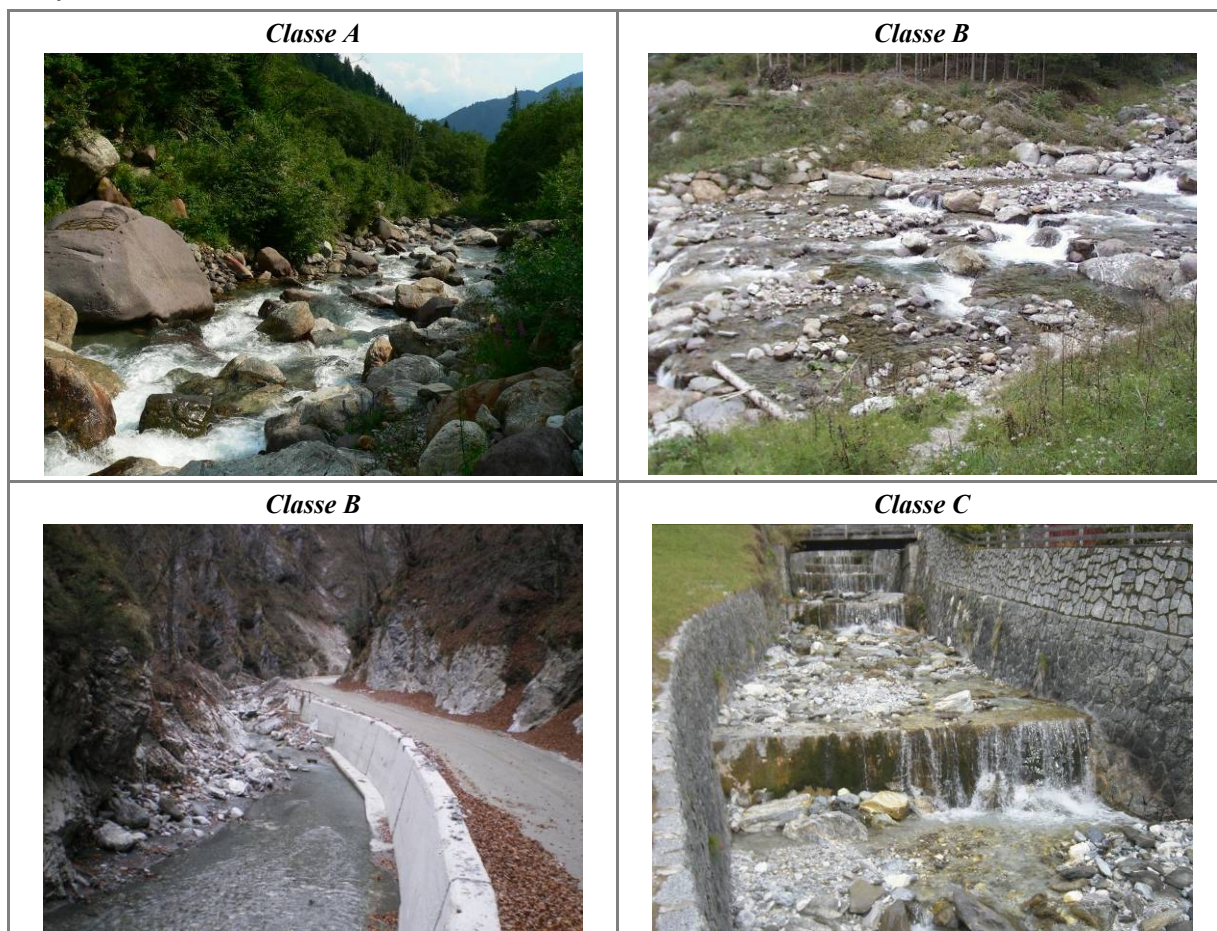
Figura 39 – Variabilità della sezione in alvei confinati. *Classe A*: assenza di alterazioni della naturale eterogeneità della sezione. *Classe B* (in alto a destra): alterazioni per una porzione limitata del tratto. *Classe B* (foto in basso a sinistra): alterazioni per una parte predominante del tratto (> 66%) ma solo da un lato (muro di sponda) dell'alveo. *Classe C*: completa alterazione della naturale eterogeneità della sezione per difese longitudinali (muri di sponda) su entrambi i lati.

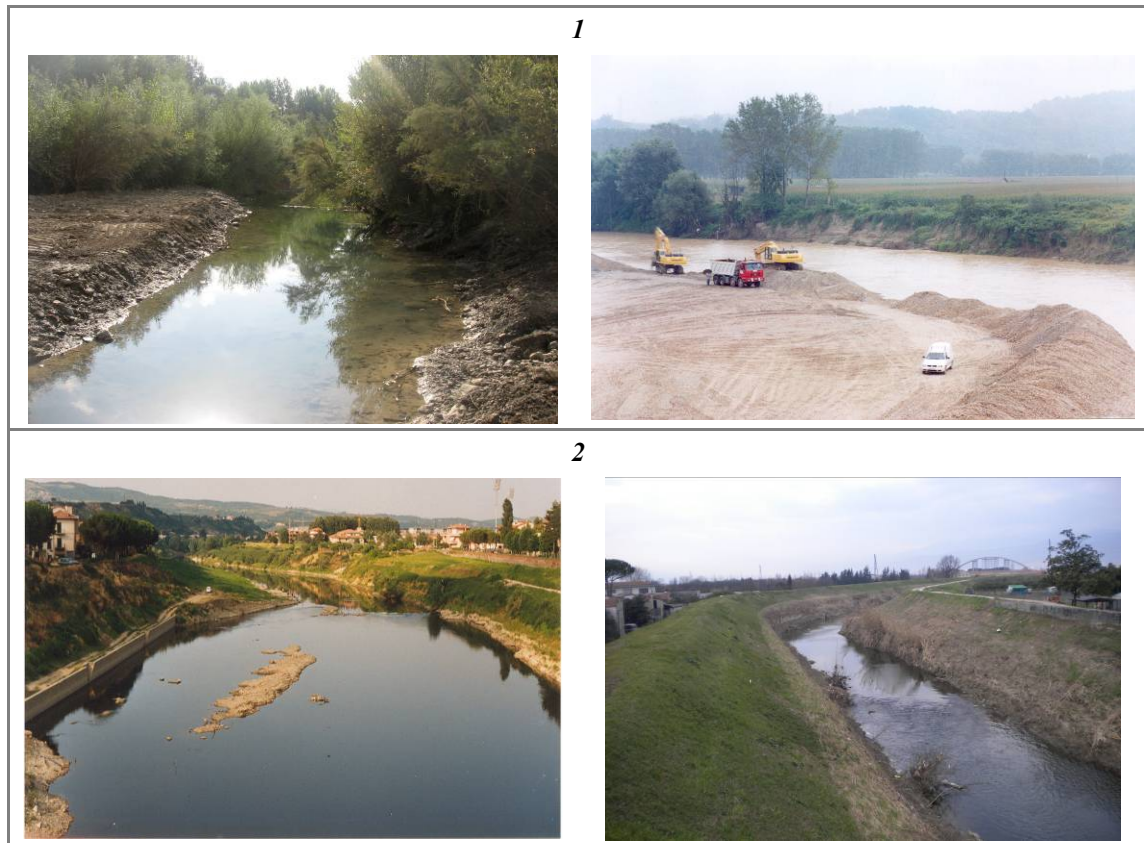
Figura 40 – Alterazioni della variabilità della sezione in alvei semi- non confinati. (1) Casi di parziale o omogeneizzazione della sezione per interventi di riprofilatura; (2) omogeneità della sezione per tratti esposti a causa di eccessiva artificializzazione.

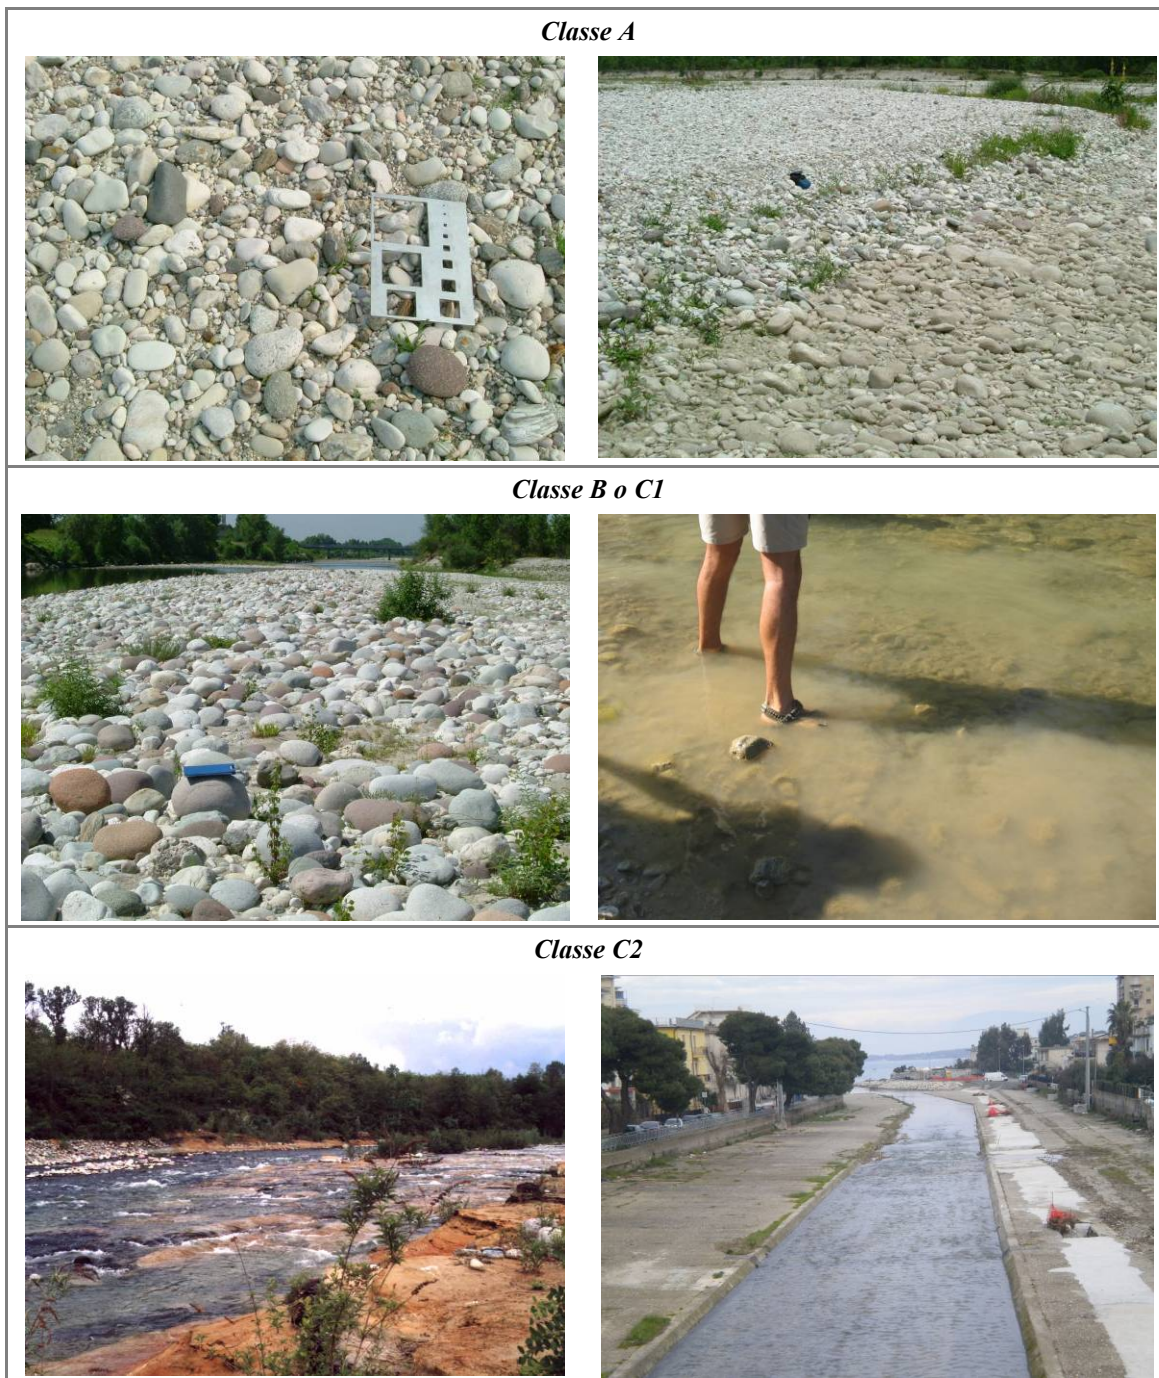
Figura 44 – Alterazioni del substrato in alvei semi- e non confinati. *Classe A*: naturale eterogeneità dei sedimenti in un alveo non confinato. *Classe B o C1*: presenza di corazzamento (foto a sinistra) o *clogging* (foto a destra) (l'attribuzione alla *Classe B o C1* dipende dall'estensione del fenomeno nel sito di indagine). *Classe C2*: alveo con substrato affiorante a causa di incisione del fondo (foto a sinistra) o alveo con fondo completamente rivestito (foto a destra).

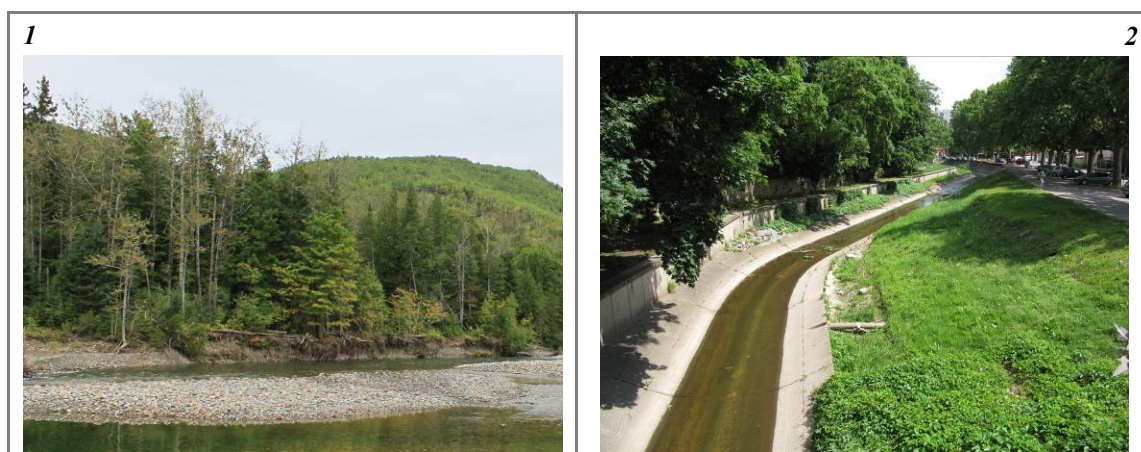
Figura 46 – Vegetazione nella fascia perifluviale. (1) presenza di fascia di vegetazione perifluviale connessa all'alveo in un tratto s emiconfinato; (2) assenza di v egetazione f unzionale (a d estra) o p pure presenza di v egetazione m a d isconnessa dall'alveo a causa di muri arginali.

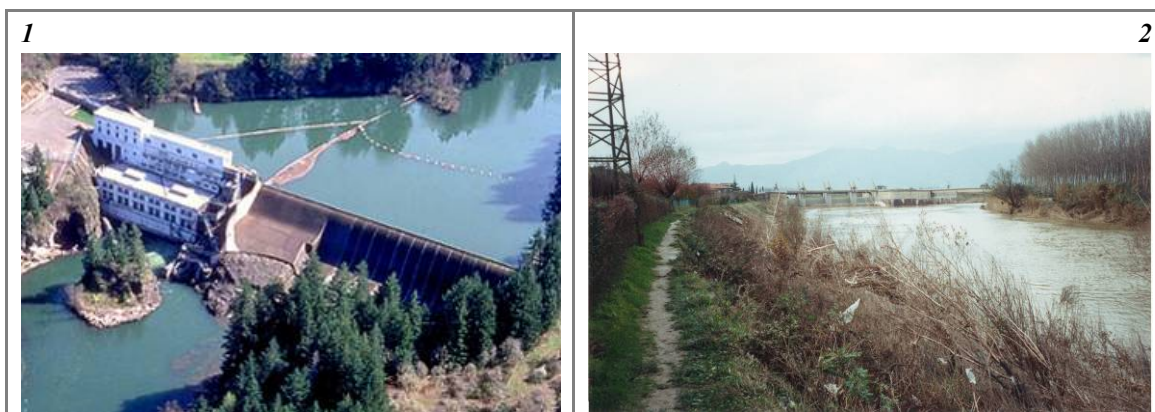
Figura 52 – Alterazione delle portate liquide. Tipiche opere di alterazione. (1) Diga; (2) scolmatore.

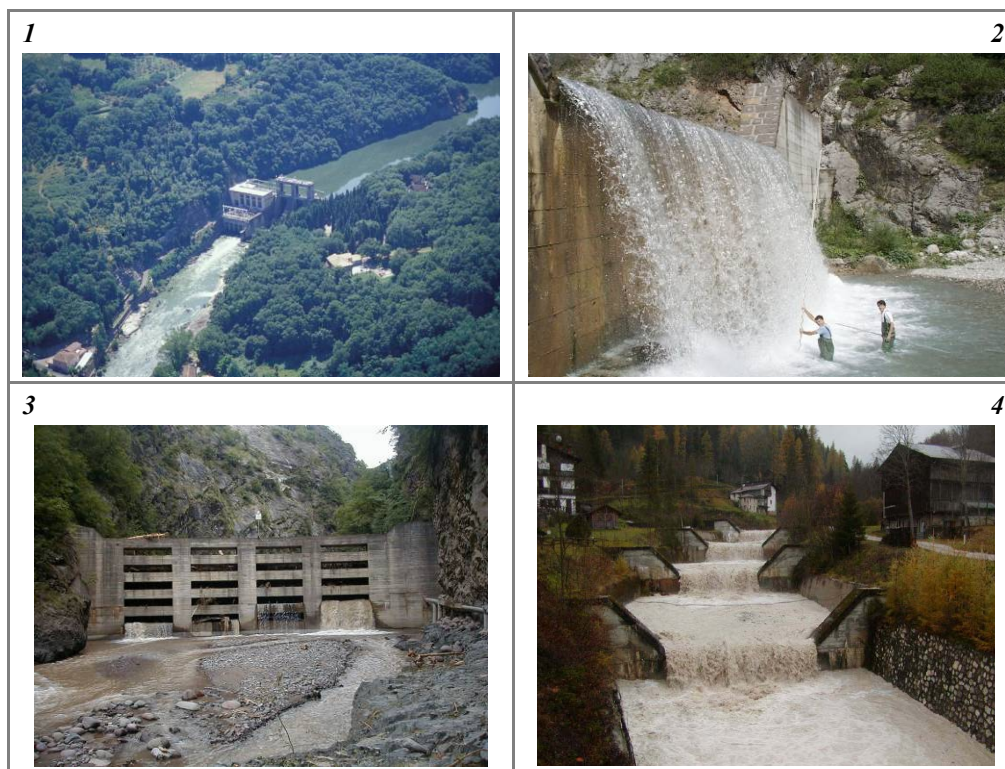
Figura 55 - Opere trasversali di alterazione delle portate solide in ambito montano. (1) Diga; (2) briglia di trattenuta; (3) briglia aperta; (4) sequenza di briglie di consolidamento a gradinata.

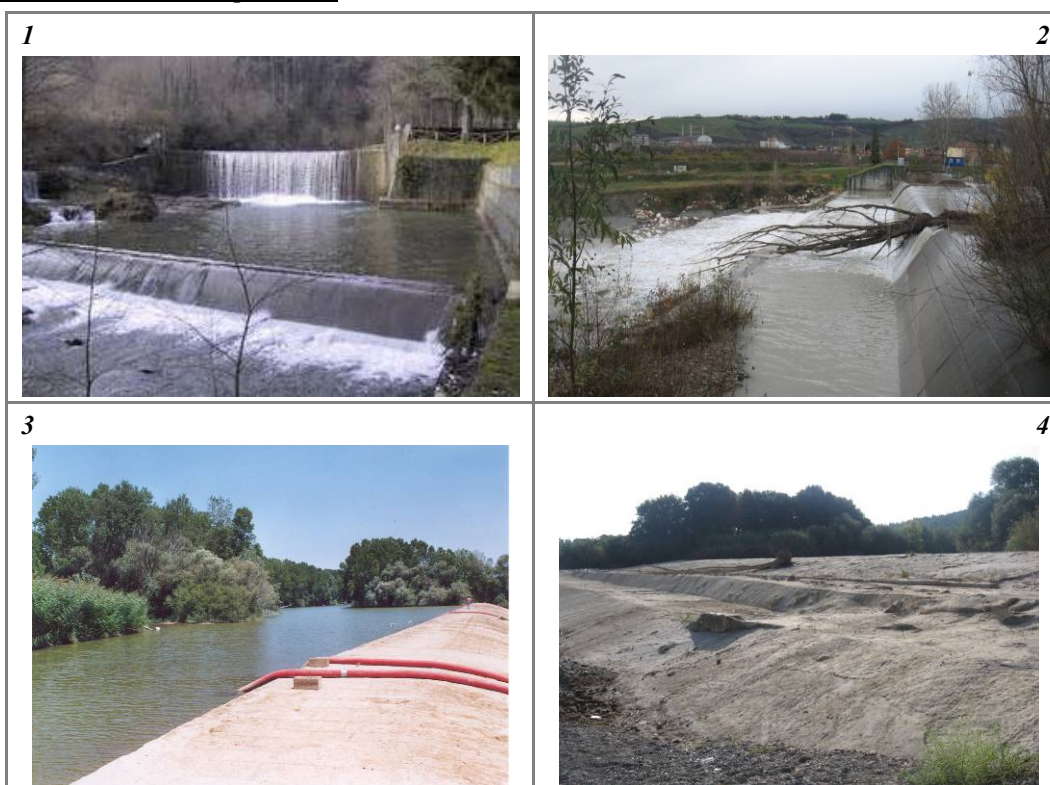
Figura 56 – Opere trasversali di alterazione delle portate solide in ambito collinare-di pianura. (1) Briglia; (2) traversa; (3) traversa di derivazione non colmata; (4) traversa di derivazione colmata.

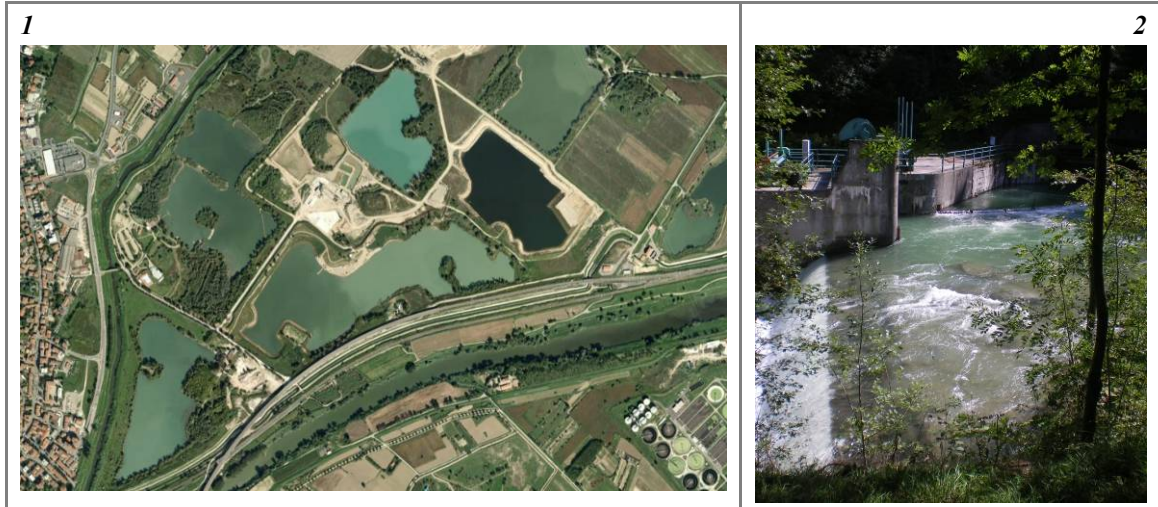
Figura 58 – Altre opere che possono determinare un'alterazione delle portate liquide all'interno di un tratto (oltre quelle definite per A1). (1) Casse di espansione; (2) derivazione.

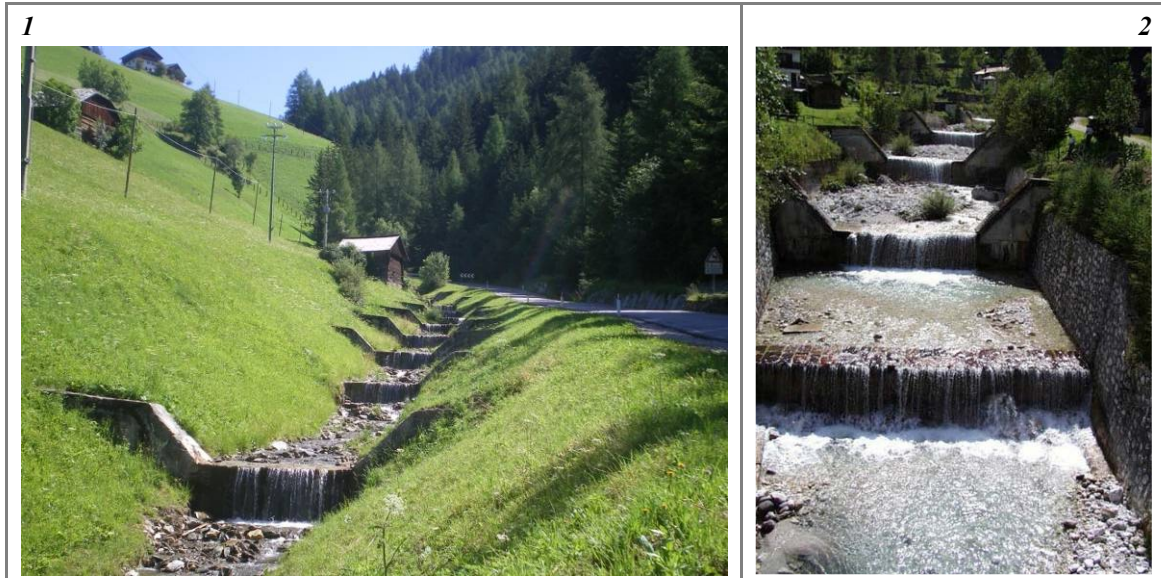
Figura 62 – Casi di densità elevata di opere trasversali (> 1 ogni 100 m per alvei in ambito montano) per i quali si applica una penalità aggiuntiva di 12.

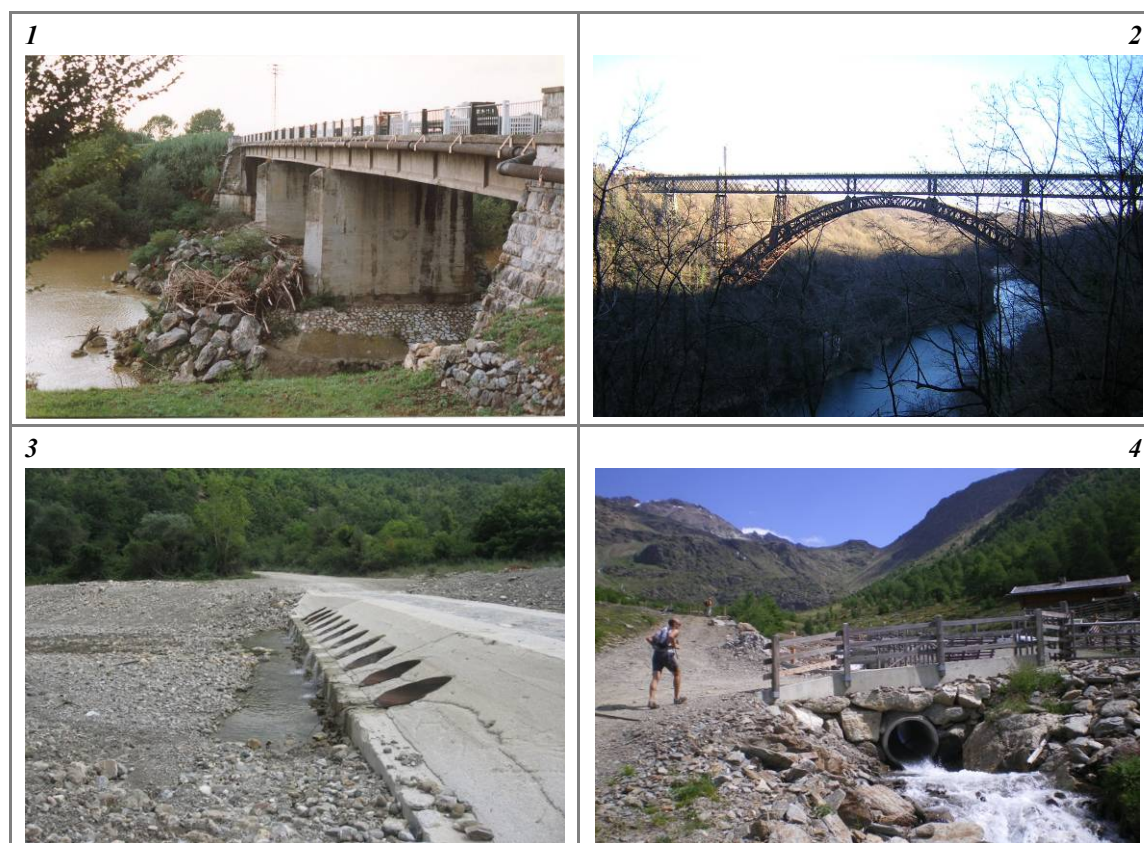
Figura 63 – Opere di attraversamento. (1) Ponte con interferenze sulla dinamica fluviale; (2) opera di attraversamento estranea al corridoio fluviale; (3) guado con tominature; (4) tominatura.

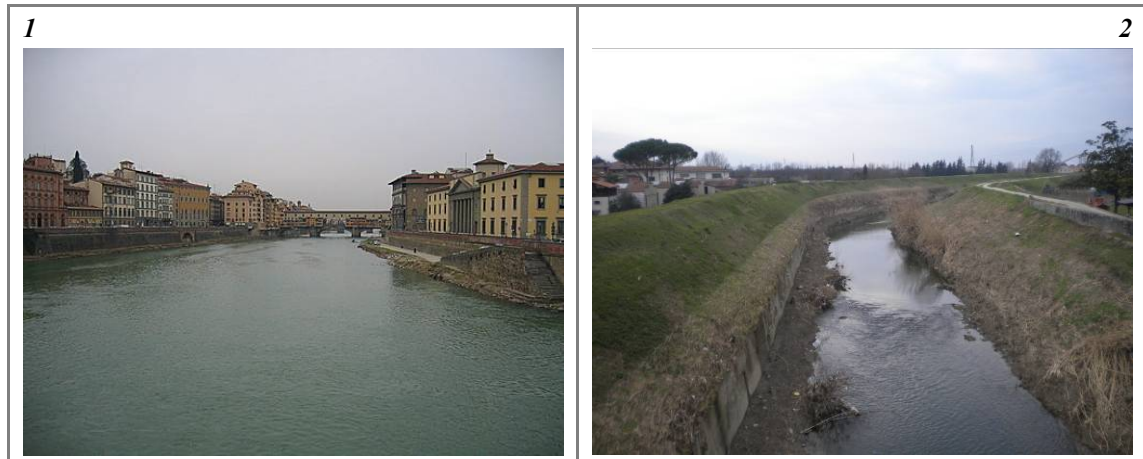
Figura 70 – Casi di difese di sponda – argini a contatto che interessano il tratto quasi per la sua interezza (> 80%), per i quali si applica quindi una penalità aggiuntiva di 12.
