**IDRAIM – sistema di valutazione IDR morfologica,
Analisi e Monitoraggio dei corsi d'acqua**

Guida Illustrata alle Risposte

**Manuale tecnico – operativo per la valutazione ed il
monitoraggio dello stato morfologico dei corsi d'acqua**

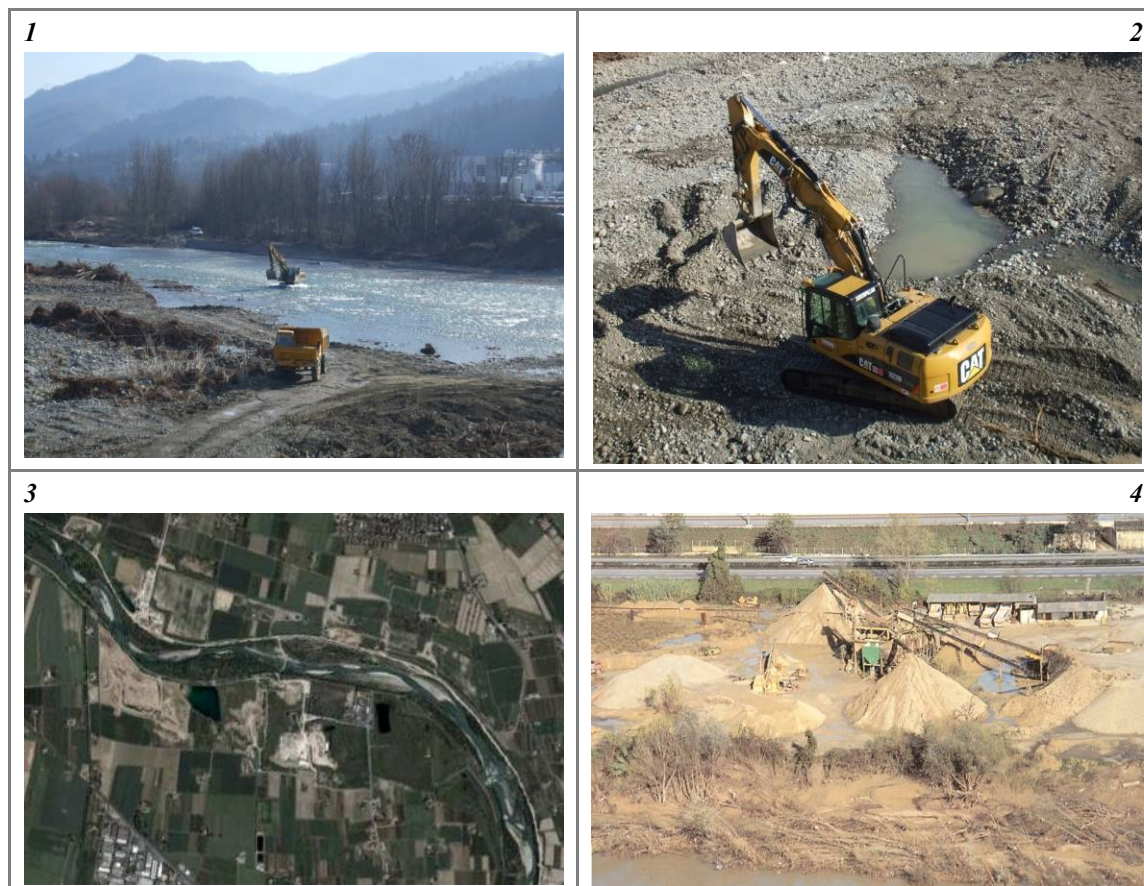
Figura 75 – Rimozione di sedimenti. (1) e (2) Attività recente o attuale; (3) e (4) indicatori indiretti di intensa attività passata sono la presenza di zone di cava (3) e frantoi (4) e strade camionabili nelle adiacenze del corso d'acqua. L'attribuzione alla Classe B o C dipende dall'estensione degli interventi (localizzati o diffusi), nel caso di alvei confinati, e dall'intensità dell'attività di escavazione sia in tempi recenti che passati nel caso di alvei semi- e non confinati.

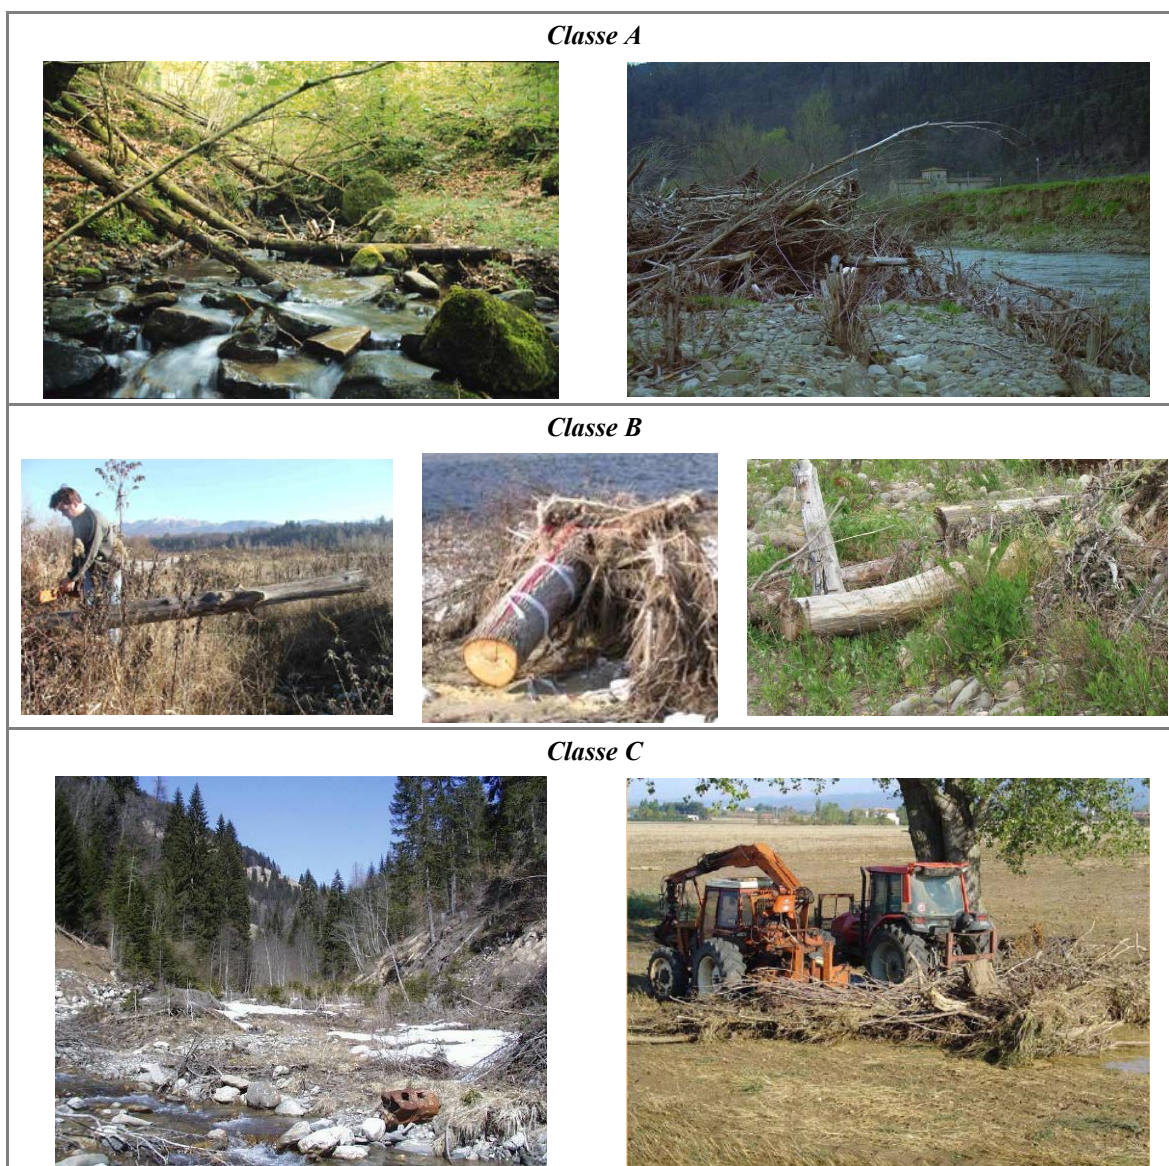
Figura 76 – Rimozione del materiale legnoso. *Classe A*: assenza di interventi di rimozione del materiale legnoso. *Classe B*: rimozione parziale, inclusi i prelievi da parte di privati. *Classe C*: rimozione ad opera di Enti Pubblici.

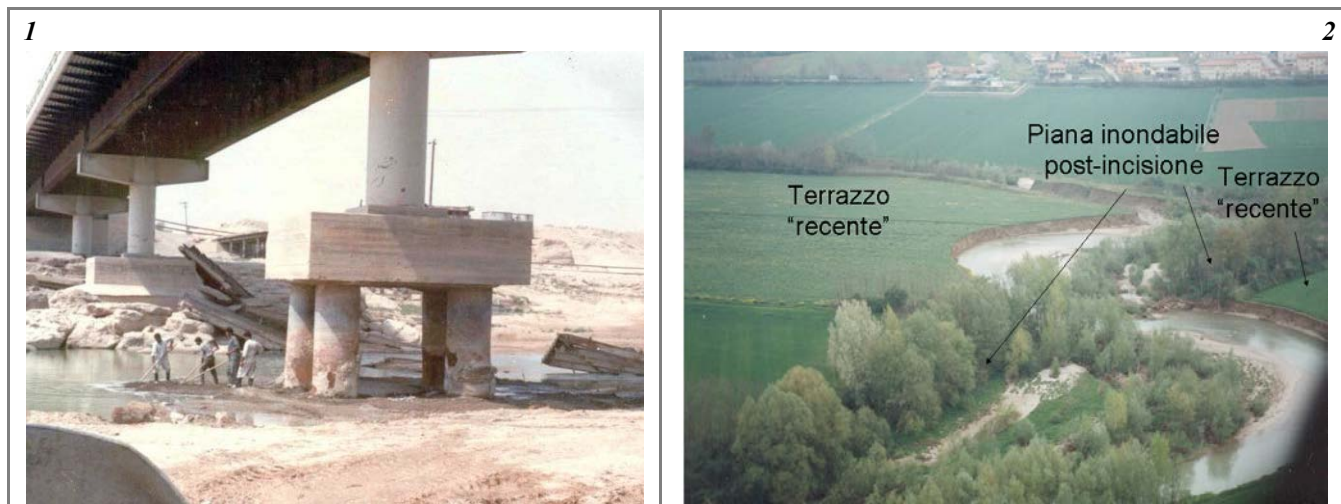
Figura 81 – Evidenze sul terreno di incisione. (1) Erosione alle pile dei ponti; (2) dislivelli tra piana inondabile post-incisione e terrazzo recente (corrispondente alla piana inondabile pre-incisione).
