**IDRAIM – sistema di valutazione IDRomorfologica,
Analisi e Monitoraggio dei corsi d'acqua**

Guida Illustrata alle Risposte

**Manuale tecnico – operativo per la valutazione ed il
monitoraggio dello stato morfologico dei corsi d'acqua**

Versione 1

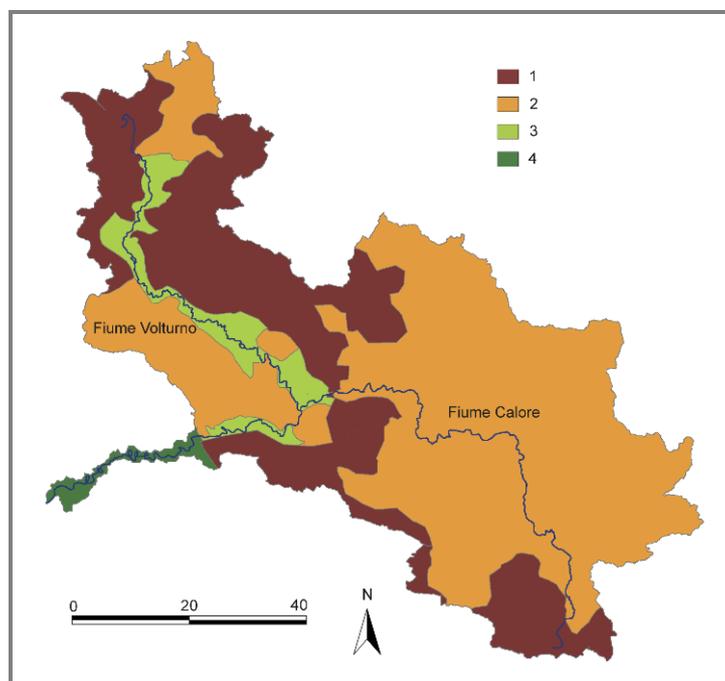
Figura 1 – Suddivisione in unità fisiografiche del bacino del Fiume Volturno. (1) Unità montuosa; (2) Unità collinare; (3) Unità di pianura intermontana; (4) Unità di pianura bassa.

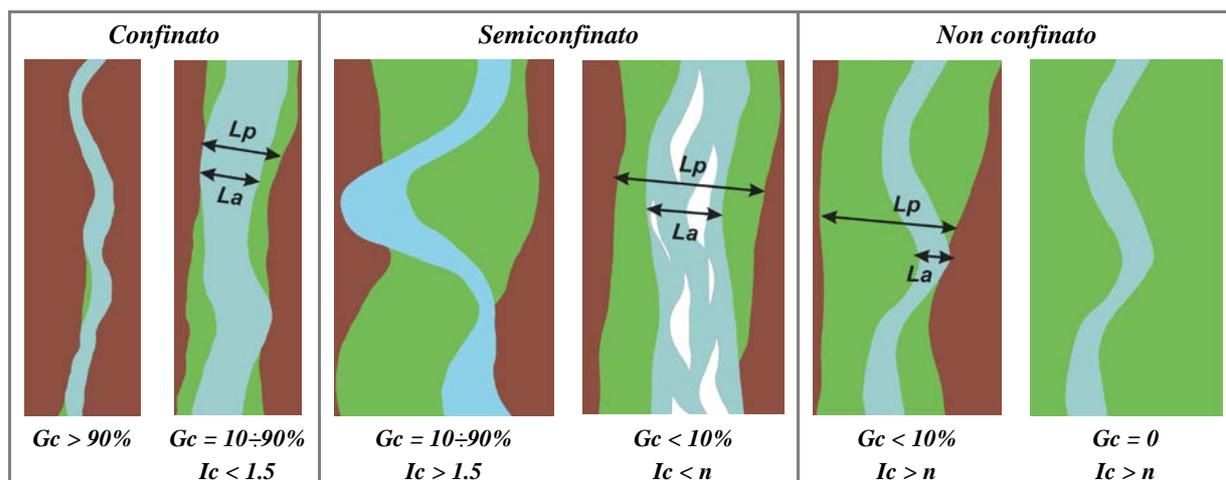
Figura 3 – Classi di confinamento. In verde: pianura alluvionale; in marrone: versanti (o terrazzi antichi). Gc : grado di confinamento; Ic : indice di confinamento = Lp/La , dove Lp : larghezza della pianura (compreso alveo) e La : larghezza dell'alveo.

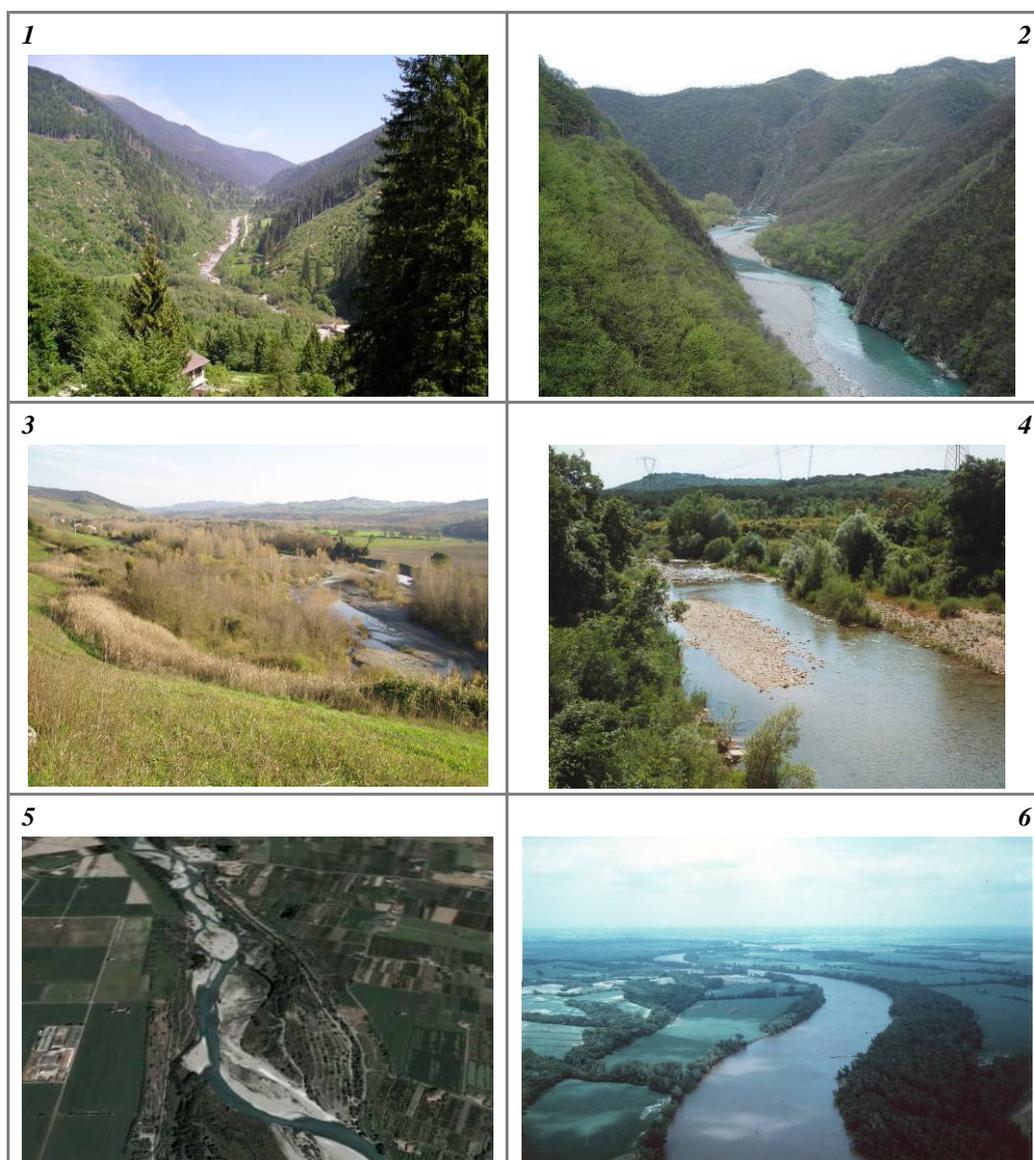
Figura 4 – Esempi di tipi di alvei a diverso grado di confinamento. (1) e (2) Alvei confinati; (3) e (4) alvei semiconfinati; (5) e (6) alvei non confinati.

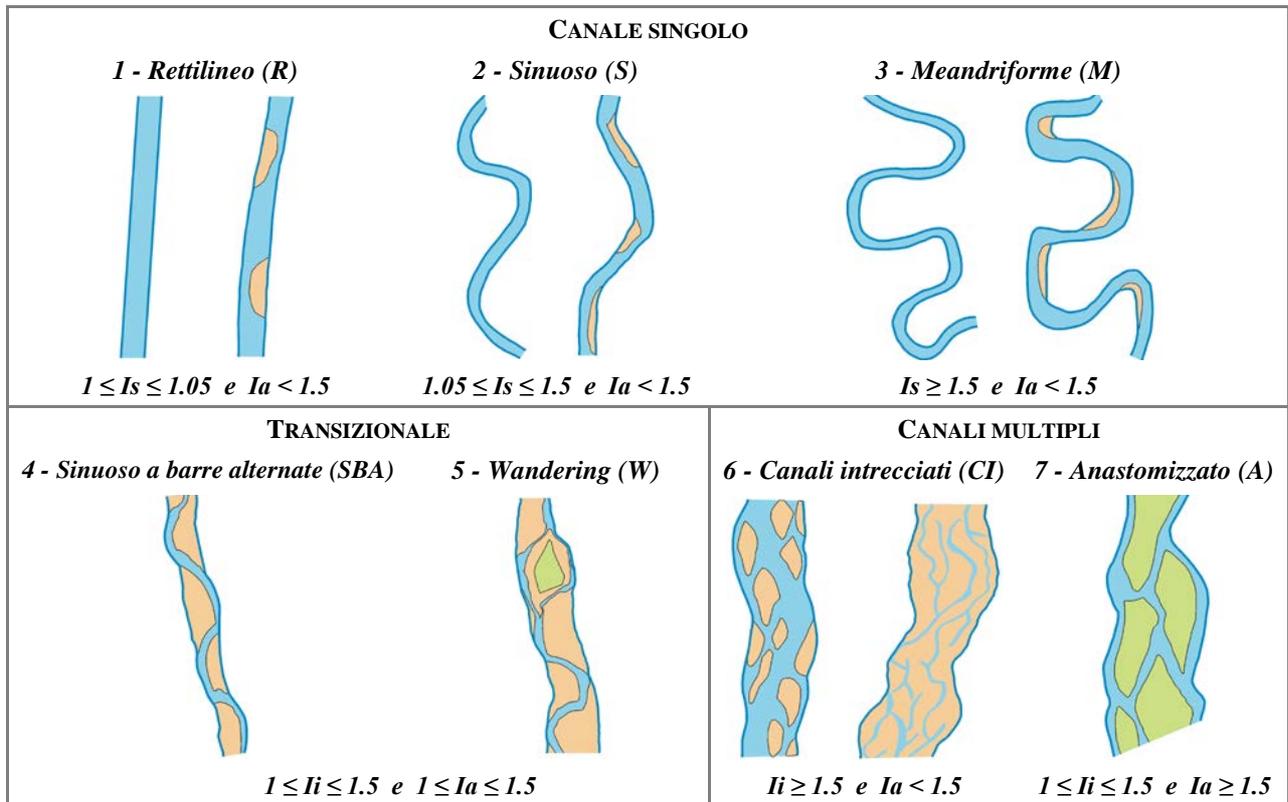
Figura 5 – Morfologie di alvei semiconfinati e non confinati. I_s : indice di sinuosità; I_i : indice di intrecciamento; I_a : indice di anastomizzazione.

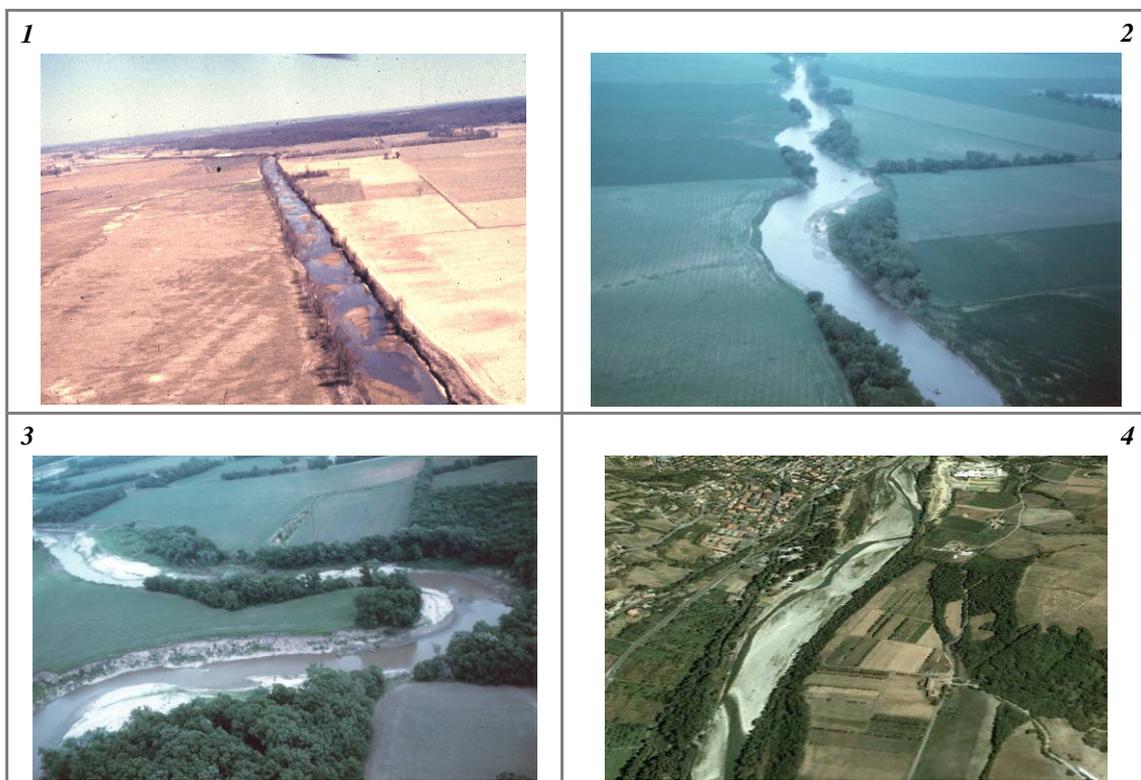
Figura 6 – Esempi di morfologie di alvei semiconfinati e non confinati. (1) Rettilineo; (2) sinuoso; (3) meandriforme; (4) sinuoso a barre alternate.

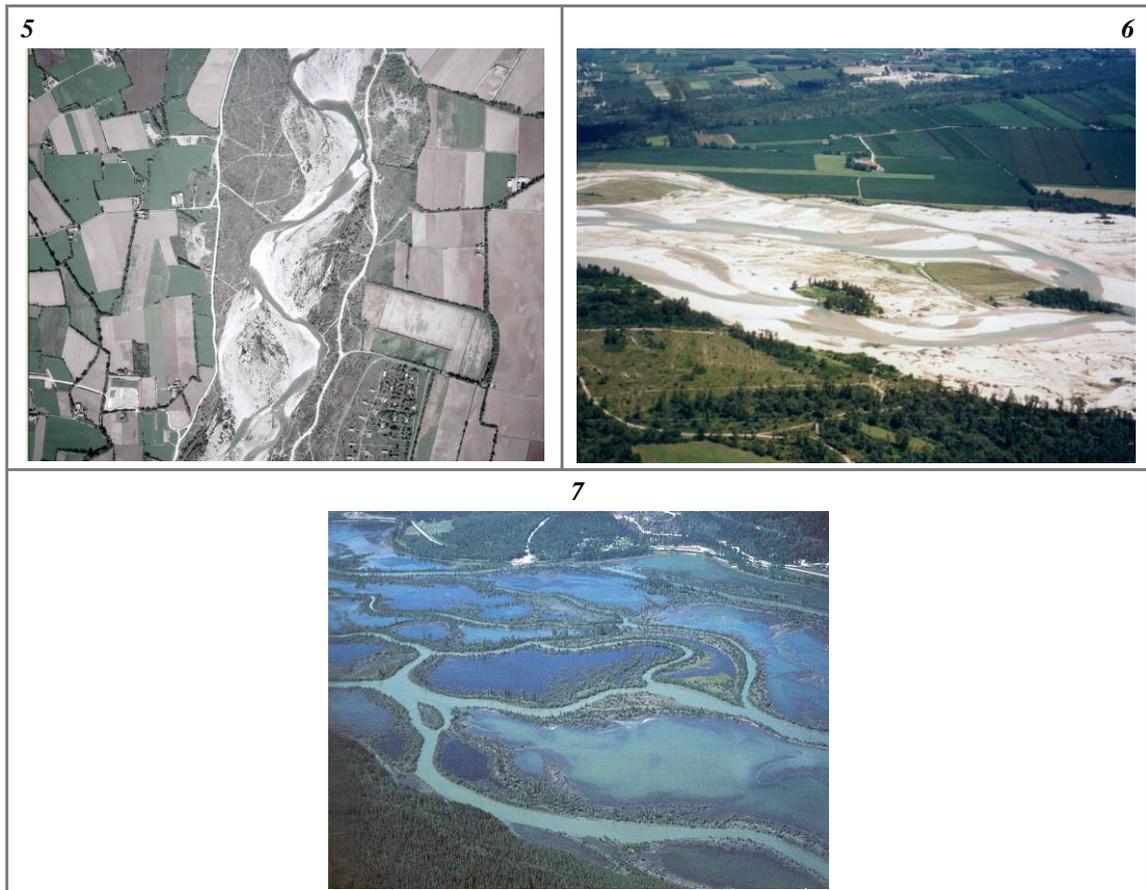
Figura 6 (segue) – Esempi di morfologie di alvei semiconfinati e non confinati. (5) *Wandering*; (6) canali intrecciati; (7) anastomizzato (le isole e la piana inondabile sono inondate).

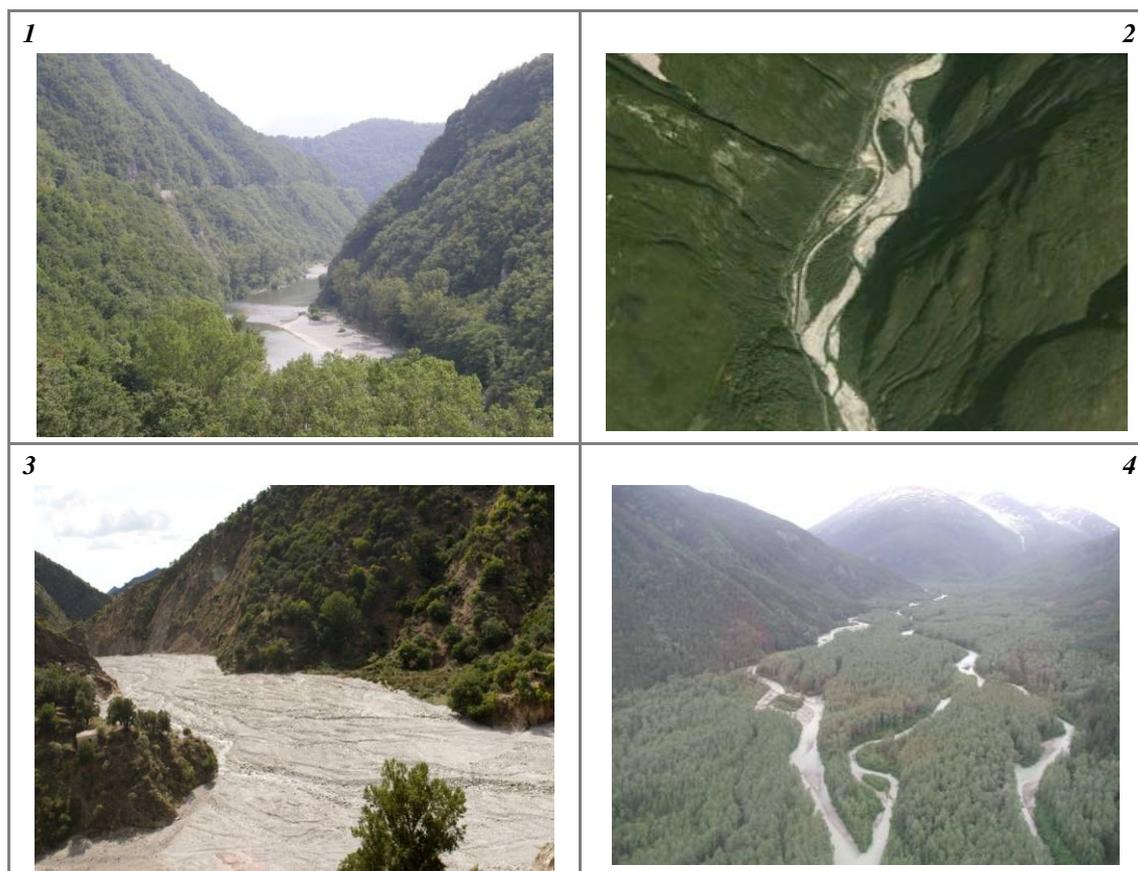
Figura 7 – Morfologie di alvei confinati. (1) confinato a canale singolo; (2) confinato *wandering*; (3) confinato a canali intrecciati; (4) confinato anastomizzato.

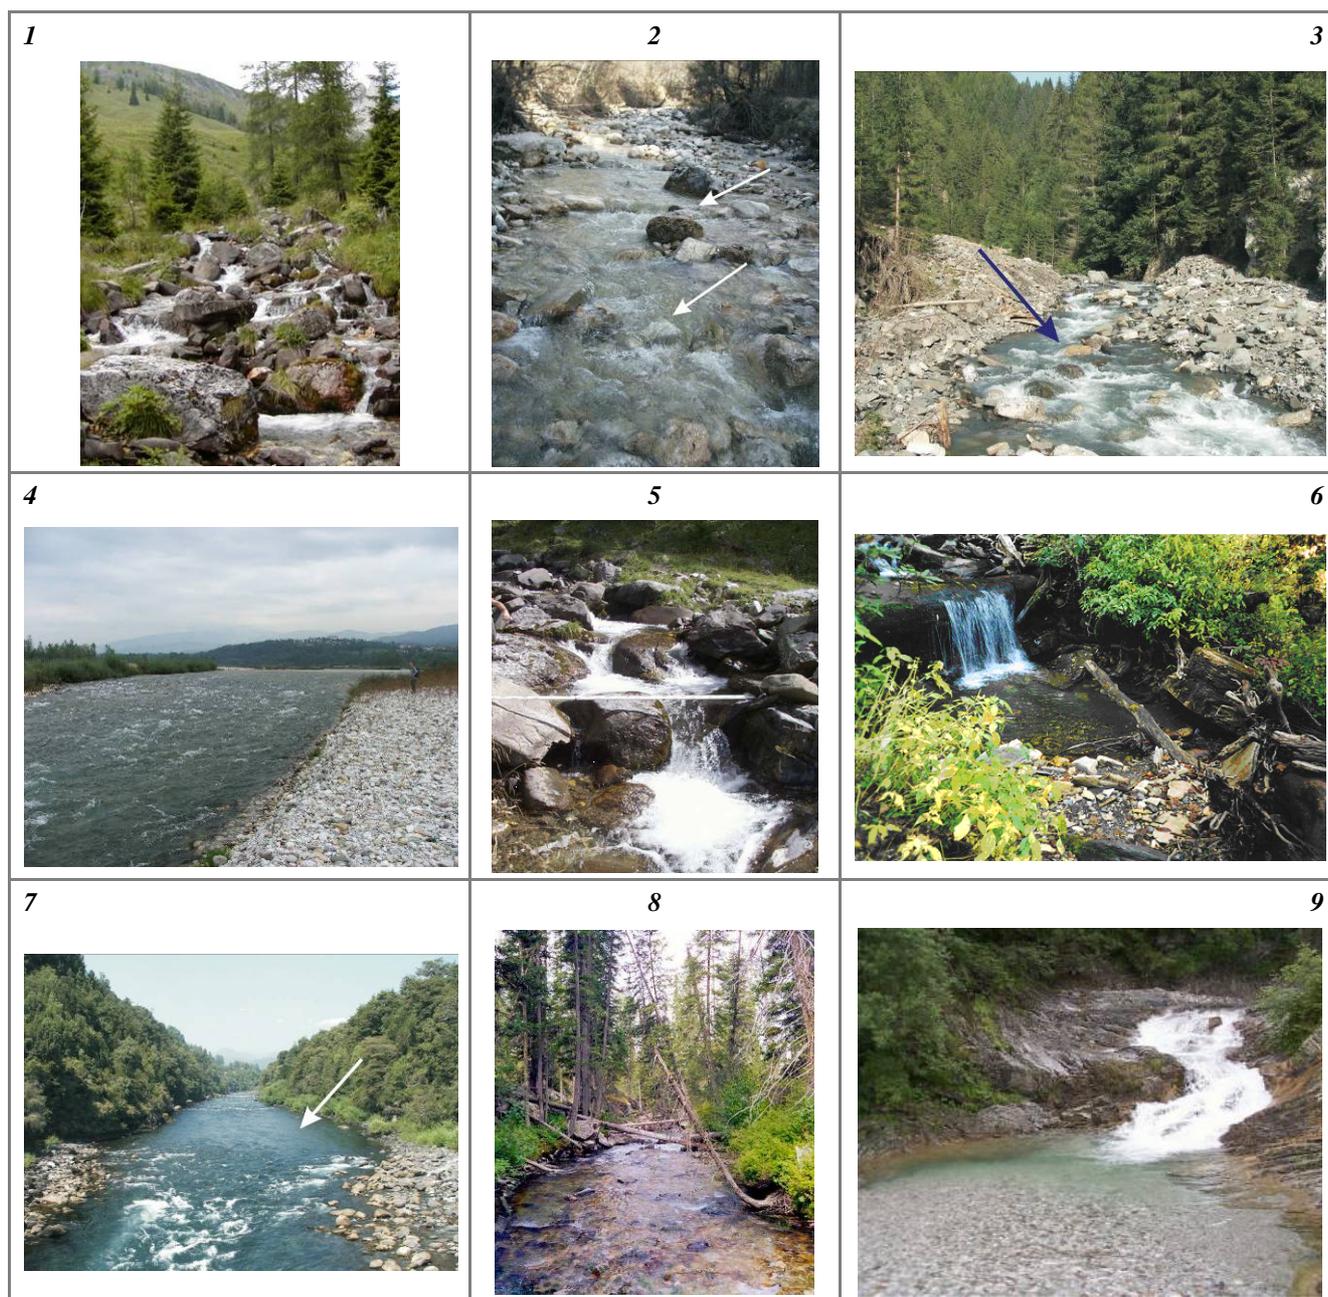
Figura 9 – Morfologie a scala di unità in alvei alluvionali. (1) *Cascade* (o rapida a gradini); (2) e (3) *rapids* (o rapida a scivolo; alcuni *transverse ribs* sono indicati dalla freccia); (4) *riffle*; (5) serie di *steps* alternati a *pools*; (6) *log step*; (7) *glide* (indicato dalla freccia, in primo piano un *riffle*); (8) *glide*; (9) *pool* a valle di rapida in roccia (*bedrock cascade*).

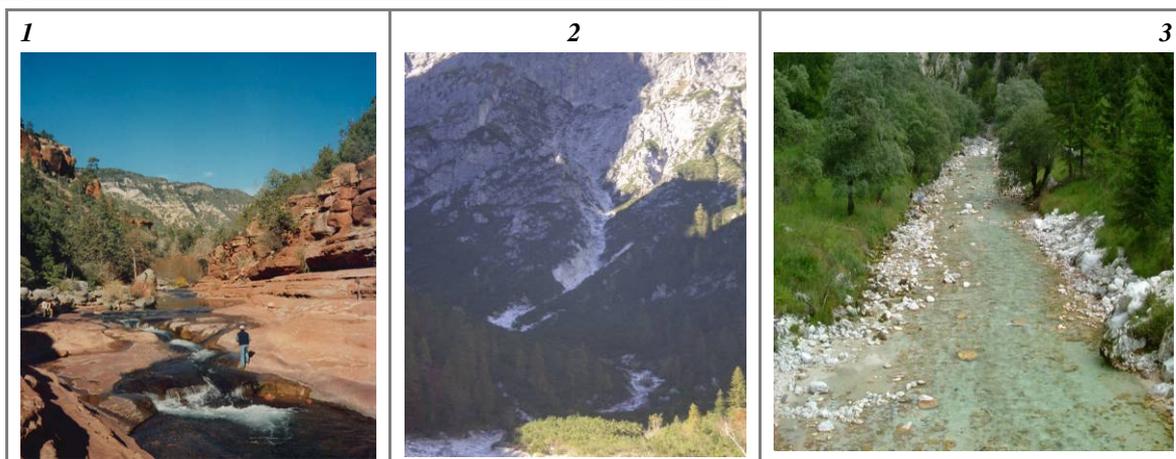
Figura 10 – Prima classificazione morfologica degli alvei confinati a canale singolo a scala di tratto. (1) Alveo in roccia; (2) alveo colluviale; (3) alveo alluvionale (a fondo mobile).

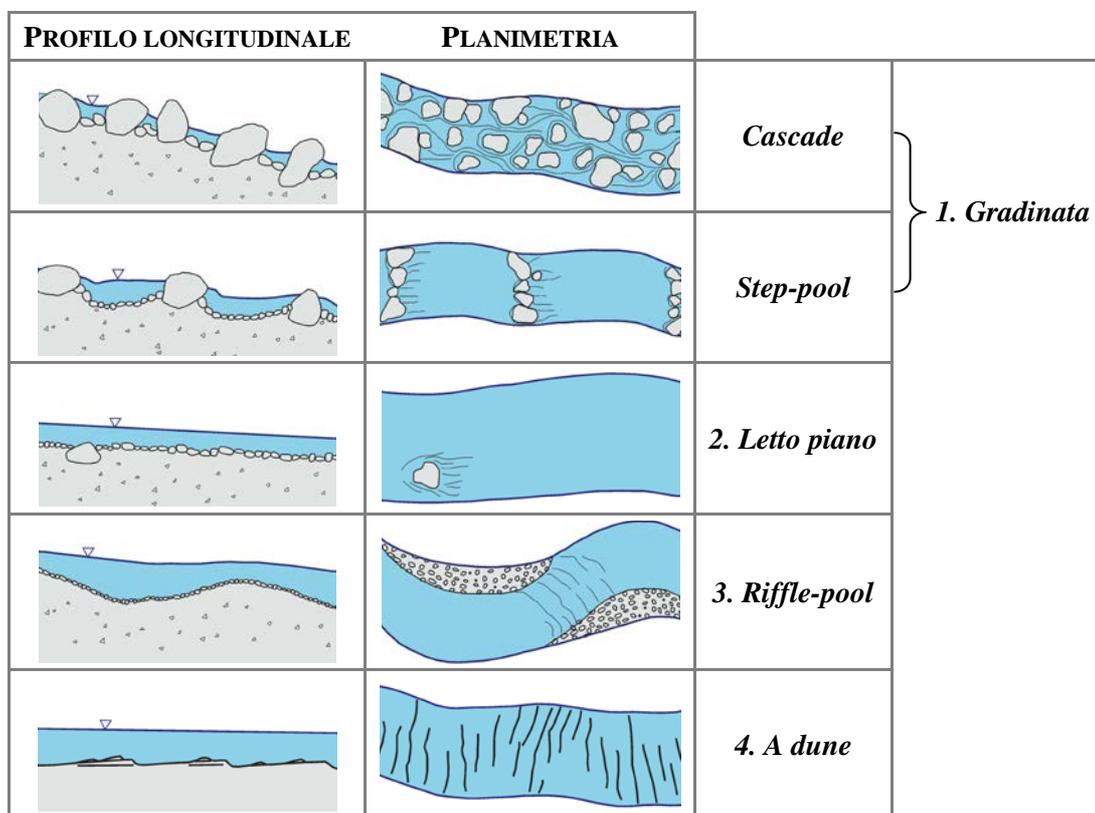
Figura 11 – Morfologie di alvei alluvionali a canale singolo a scala di tratto (modificato da *Montgomery & Buffington, 1997*).

Tabella 1 – Associazioni tipiche tra morfologie a scala di unità e di tratto in alvei alluvionali a canale singolo.

SCALA DI TRATTO	UNITÀ
1. Gradinata	<i>Cascades</i> (rapide a gradino), <i>steps</i> , <i>pools</i>
2. Letto piano	<i>Rapids</i> (rapide a scivolo), <i>glides</i>
3. <i>Riffle-pool</i>	<i>Riffles</i> , <i>pools</i> , <i>glides</i>
4. A dune	<i>Dune</i> , <i>ripples</i>

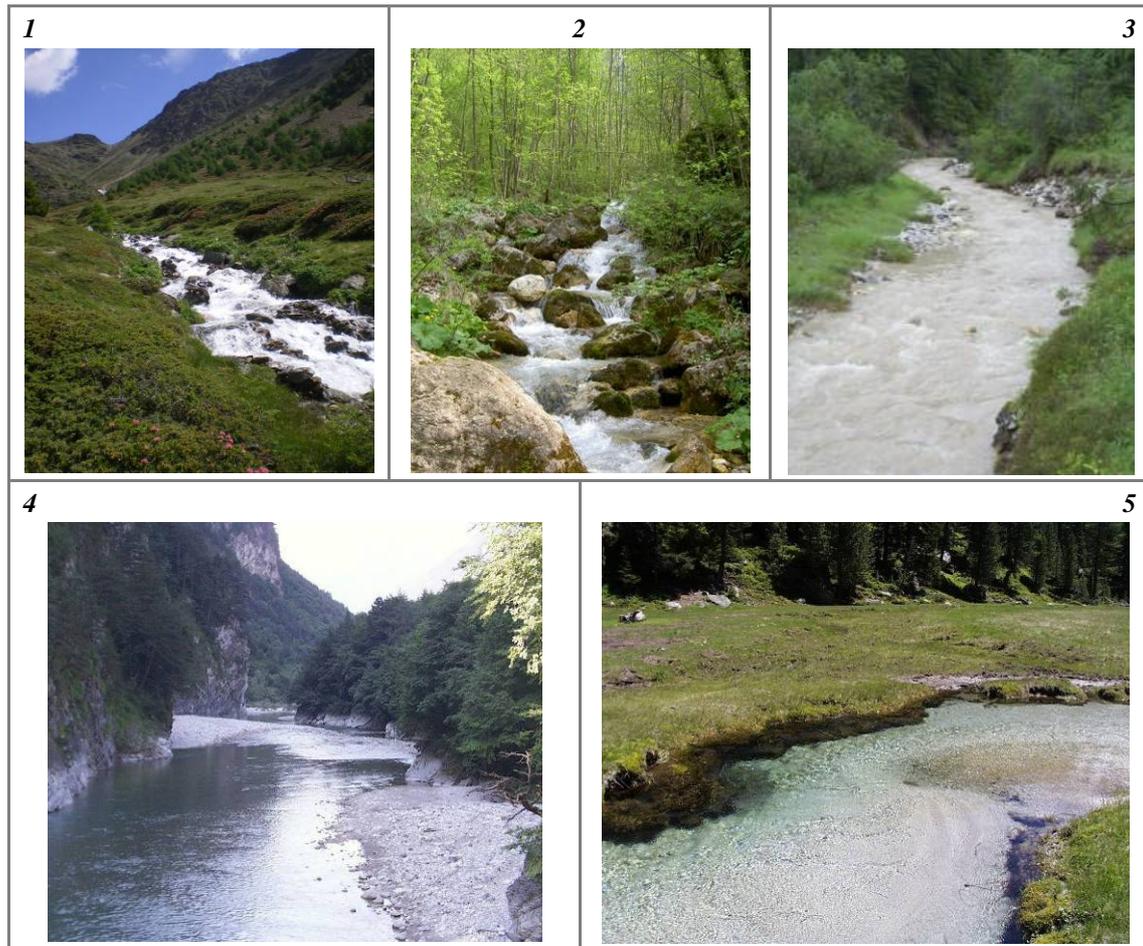
Figura 12 – Morfologie a scala di tratto di alvei alluvionali a canale singolo. (1) A gradinata (dominato da unità *cascade* o rapide a gradino); (2) a gradinata (dominato da unità *step* e *pool*); (3) letto piano; (4) *riffle-pool*; (5) a *dune*.

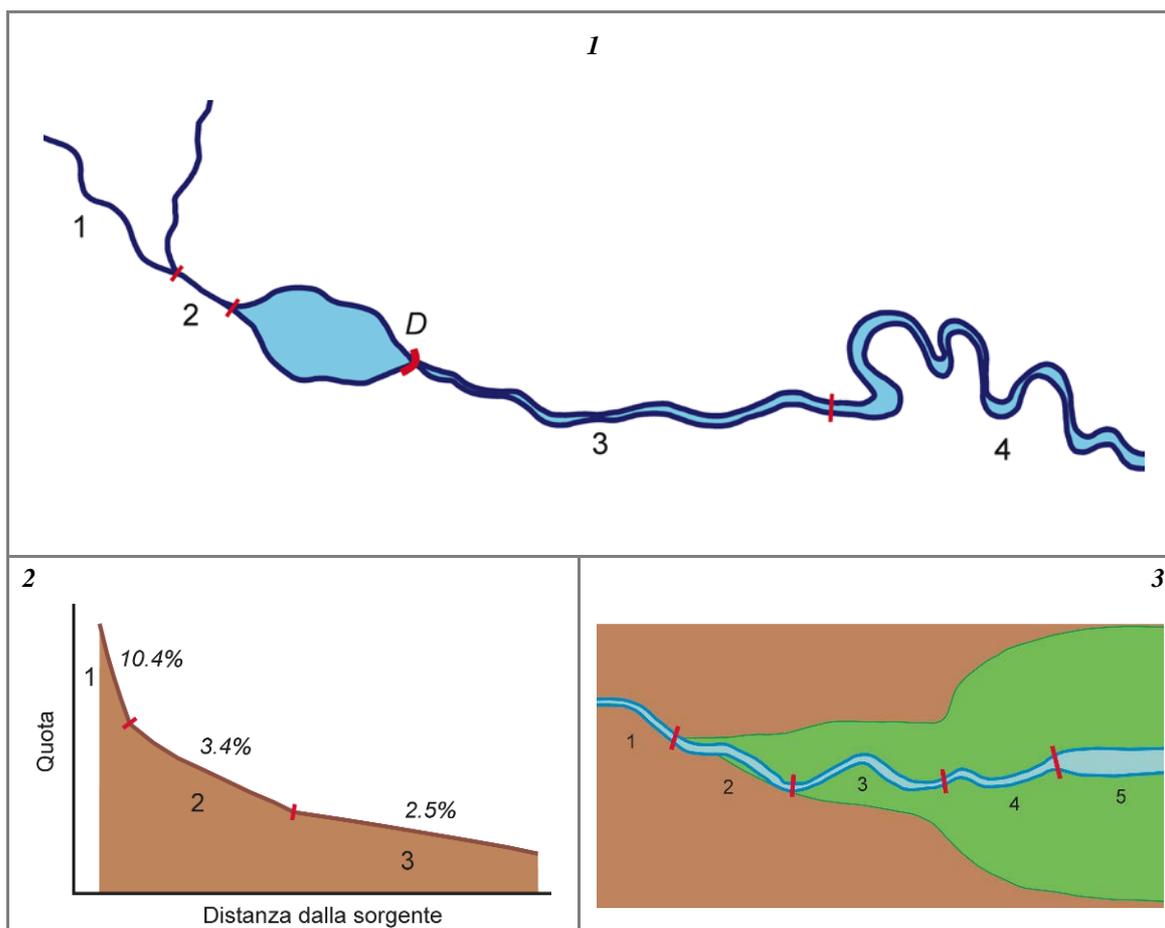
Figura 13 – Esempi di discontinuità impiegate per la suddivisione finale in tratti. (1) Discontinuità idrologica dovuta ad un affluente significativo (tratti 1 e 2); diga (**D**) (tratti 2 e 3: si noti che l’invaso non viene considerato come corso d’acqua). Il passaggio da tratto 3 a 4 è invece determinato da una variazione di morfologia (da sinuoso a meandriforme: si veda step precedente); (2) discontinuità di pendenza del fondo (criterio applicato soprattutto agli alvei confinati); (3) altre discontinuità che possono essere usate come criterio di suddivisione: il passaggio da 3 ai successivi non è motivato da un cambio di morfologia (il corso d’acqua rimane sinuoso a canale singolo), ma da una variazione di larghezza della pianura ed indice di confinamento (tra 3 e 4) e da una variazione significativa di larghezza dell’alveo (tra 4 e 5).

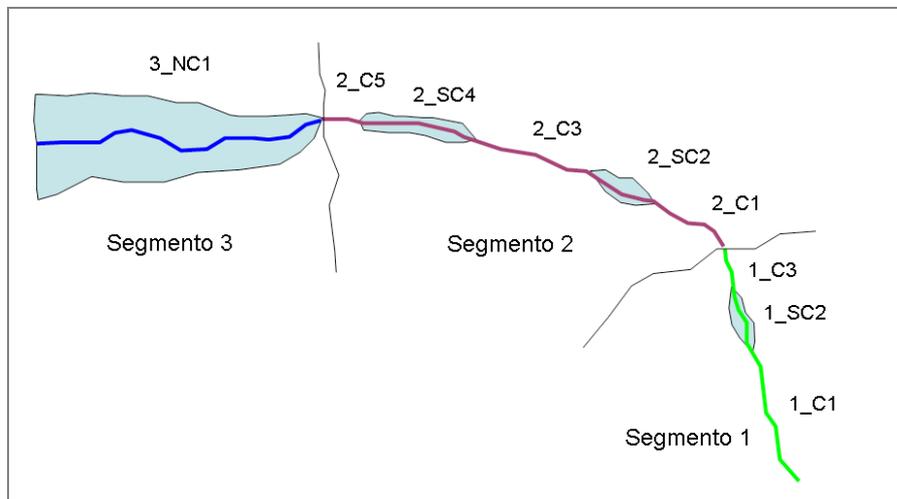
Figura 15 – Riepilogo della suddivisione in tratti. STEP 2: si effettua una prima suddivisione dei segmenti sulla base delle classi di confinamento (C: confinato, SC: semiconfinato, NC: non confinato).

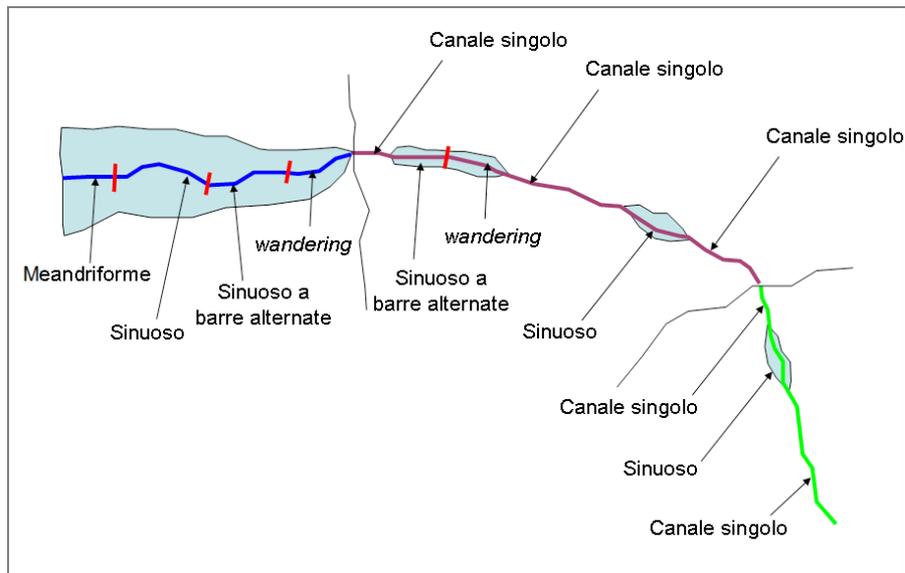
Figura 16 – Riepilogo della suddivisione in tratti. STEP 3: si classifica la morfologia dell'alveo.

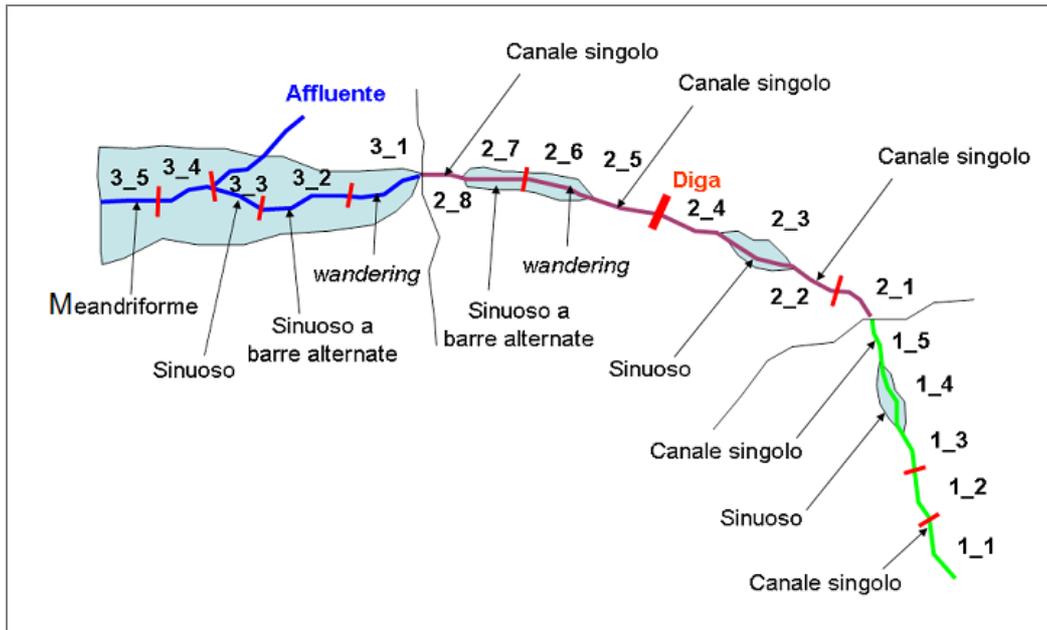
Figura 17 – Riepilogo della suddivisione in tratti. STEP 4: viene ultimata la suddivisione iniziale sulla base di altri elementi di discontinuità (nell'esempio: pendenza del fondo per i tratti confinati a canale singolo, diga ed affluente principale).

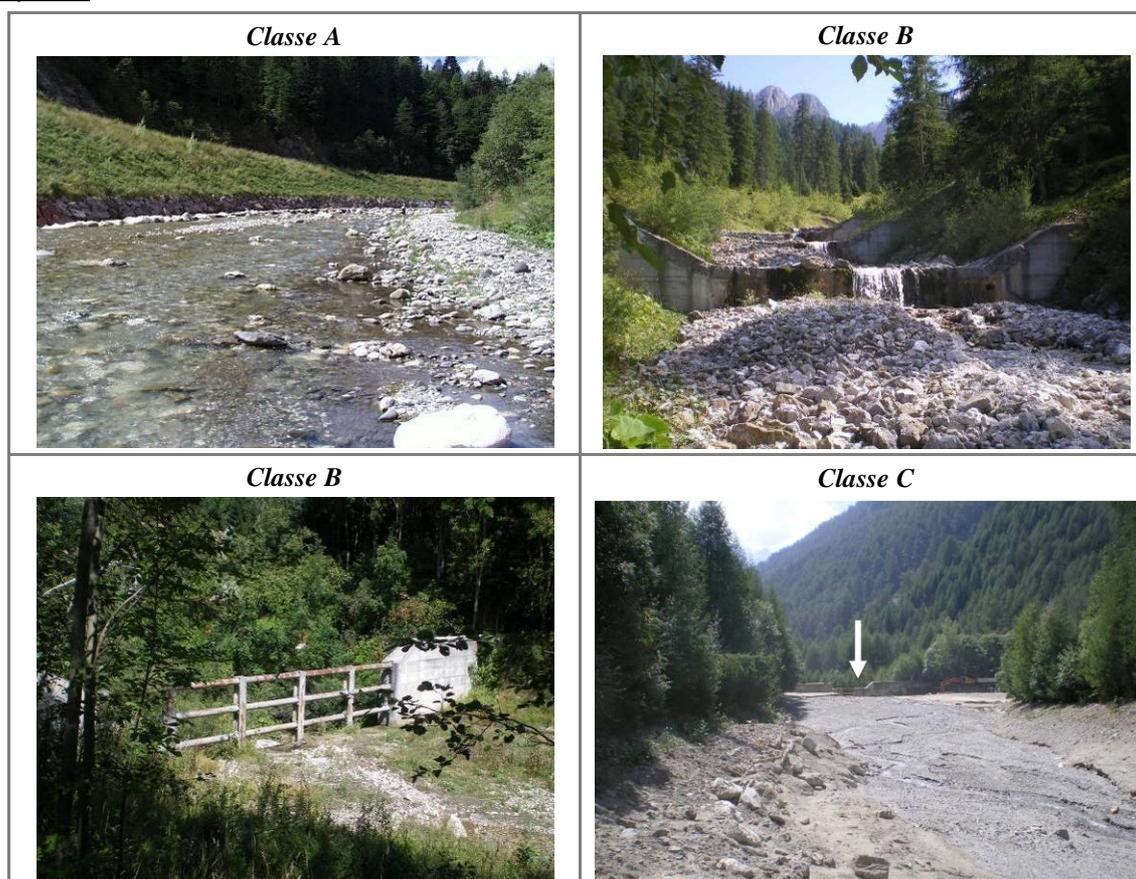
Figura 20 – Continuità longitudinale nel flusso di sedimenti e materiale legnoso. **Classe A:** tratto privo di discontinuità. **Classe B:** in alto a destra, briglie di consolidamento colmate; in basso a sinistra, briglia di trattenuta aperta molto permeabile. **Classe C:** una briglia di trattenuta aperta (freccia) che determina comunque un'intercezione totale del sedimento (filtro troppo stretto) rappresenta una completa alterazione della continuità longitudinale a valle della briglia.

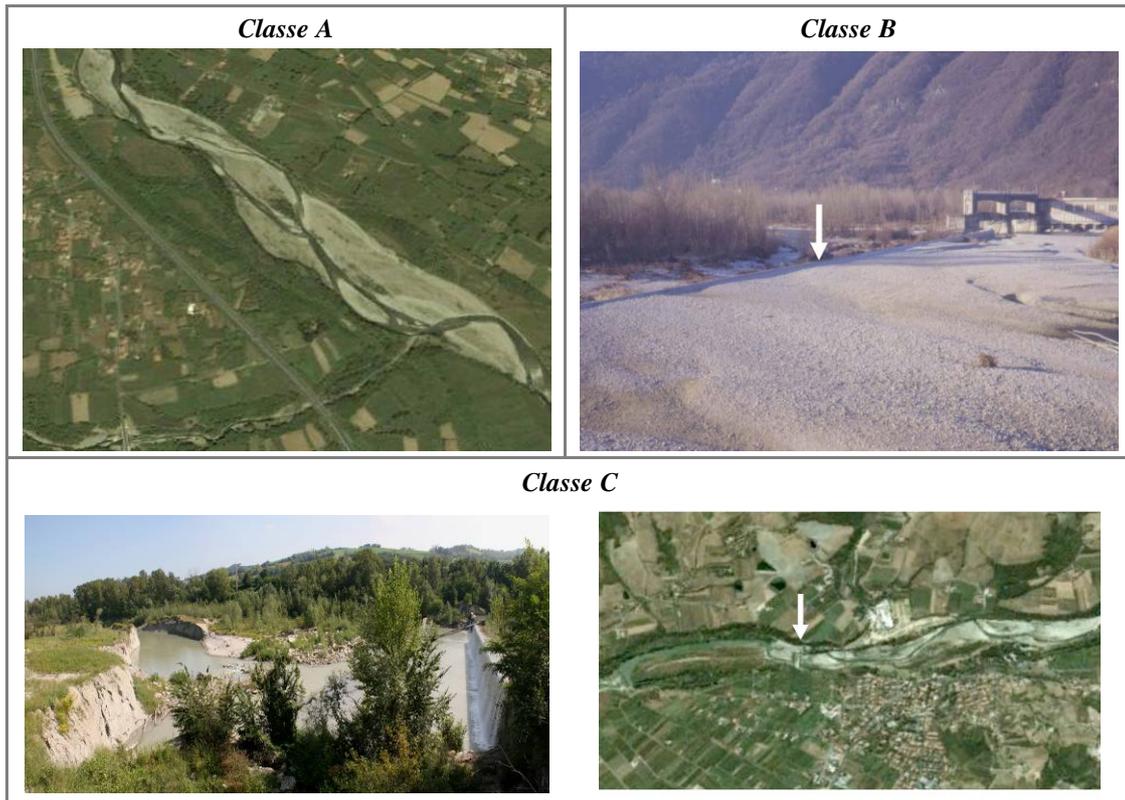
Figura 21 – Continuità longitudinale nel flusso di sedimenti e materiale legnoso. *Classe A*: tratto privo di discontinuità. *Classe B*: presenza di una traversa colmata (freccia) che altera il normale flusso di sedimenti ma non lo intercetta completamente e non determina discontinuità di forme (le barre sono presenti in egual misura sia a monte che a valle). *Classe C*: la presenza di una briglia con intercettazione totale del trasporto solido (freccia nella foto a destra) è una condizione di forte alterazione (*Classe C*) per il tratto immediatamente a valle (il fiume scorre da destra verso sinistra).

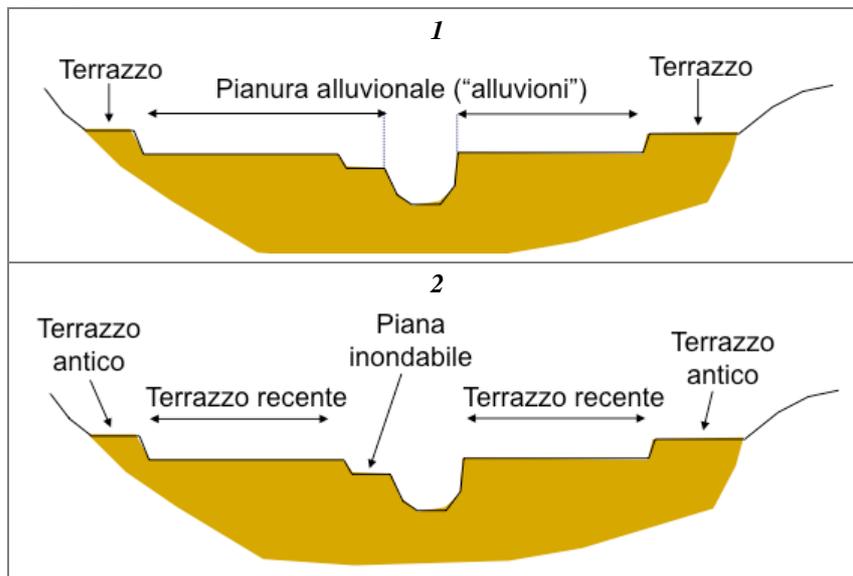
Figura 22 – Distinzione tra pianura alluvionale e piana inondabile. (1) Terminologia solitamente utilizzata nelle Carte Geologiche; (2) terminologia utilizzata nel presente Manuale (la pianura alluvionale può comprendere la piana inondabile attuale ed i terrazzi “recenti”, ovvero precedenti porzioni di piana inondabile abbandonate per incisione durante gli ultimi 100÷150 anni).

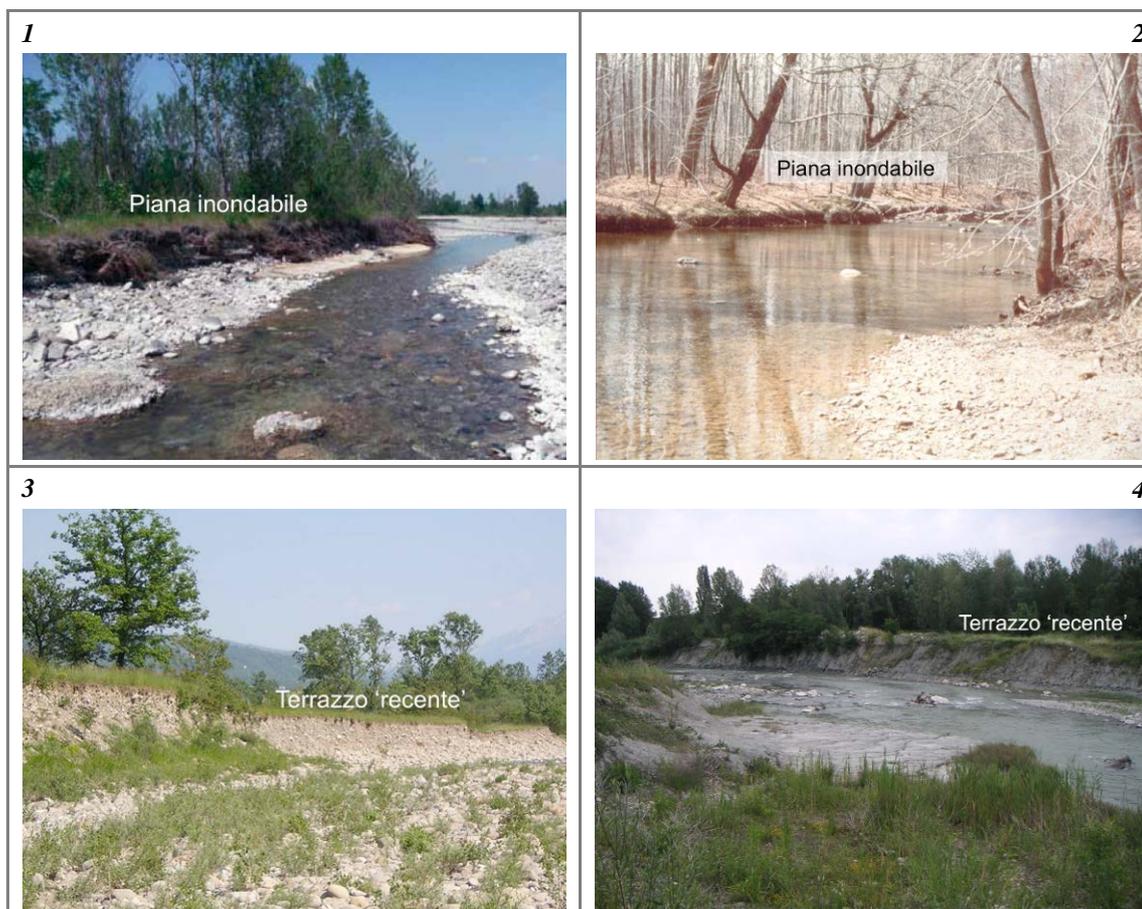
Figura 23 – Differenze tra piana inondabile e terrazzo “recente”. (1) e (2) Esempi di piana inondabile (si notino i dislivelli molto ridotti rispetto alle barre); (3) terrazzo “recente” generato da un’incisione di circa 2÷3 m; (4) terrazzo “recente” generato da un’incisione intensa (> 3 m).

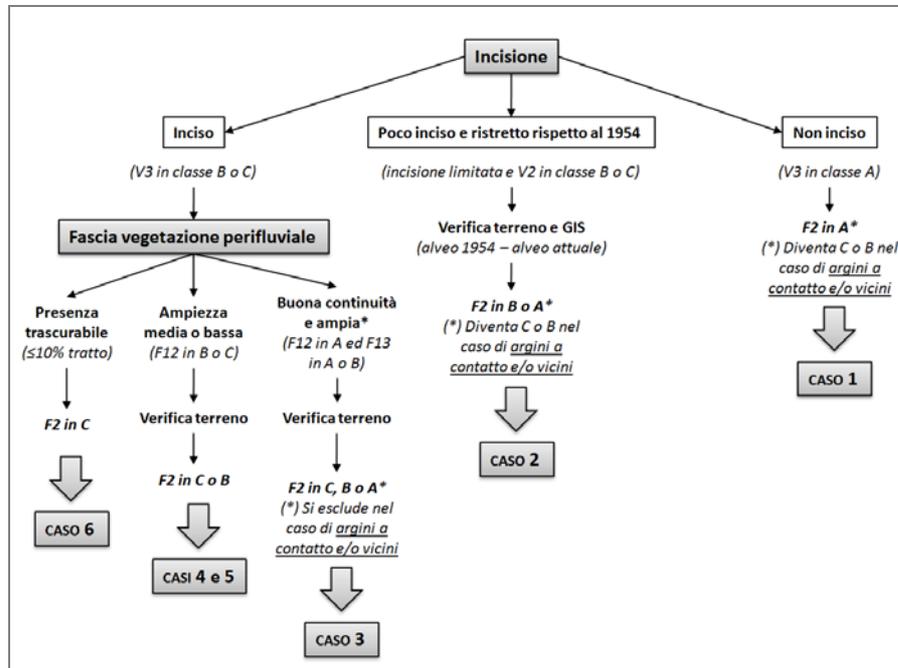
Figura 24 – Diagramma schematico delle interazioni tra indicatori a supporto della classificazione di *F2*.

Con riferimento al diagramma schematico (*Figura 24*), si riportano di seguito alcuni casi che mettono in evidenza tali interazioni con altri indicatori (incisione, variazioni di larghezza, fascia di vegetazione perfluviale). Si ricorda che, nel caso di presenza di piana inondabile, l'attribuzione ad una delle tre *Classi* (A, B o C) dipende dalla sua ampiezza e continuità.

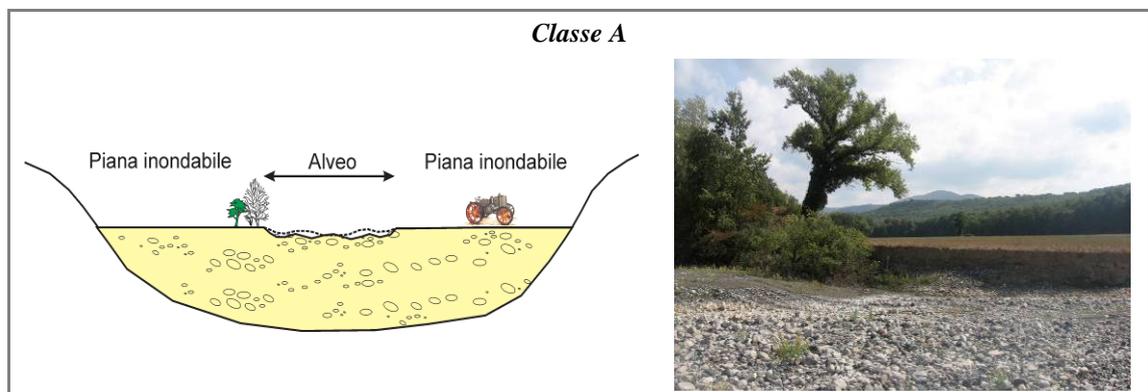
Figura 25 – CASO 1: l'alveo non è inciso (V3 in *Classe A*), pertanto la pianura adiacente coincide con la piana inondabile (*Classe A*).

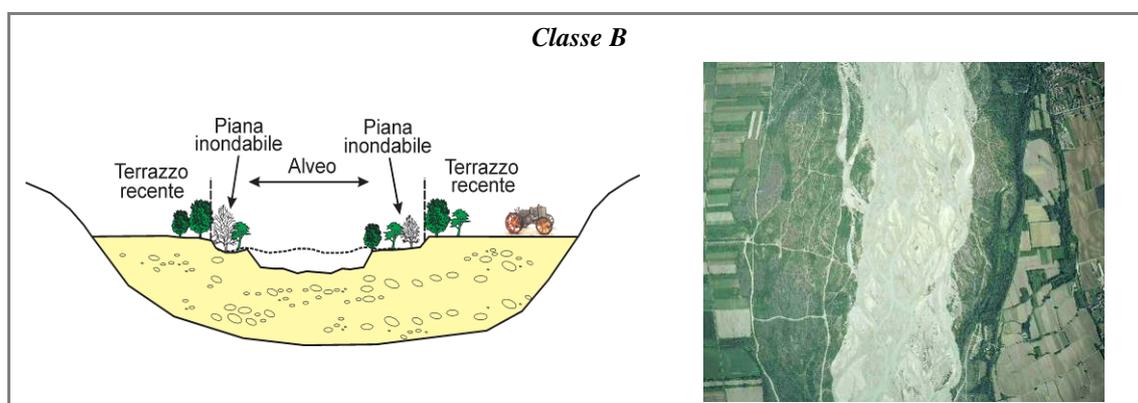
Figura 27 – CASO 3: l'alveo è moderatamente inciso ed è leggermente ristretto rispetto al 1954. La fascia di vegetazione perfluviale è continua ed ampia (F12 ed F13 in Classe A). La verifica sul terreno consente di stabilire che la fascia di vegetazione perfluviale comprende anche varie porzioni di terrazzi "recenti", pertanto la piana inondabile non è sufficientemente ampia all'interno del tratto (Classe B).

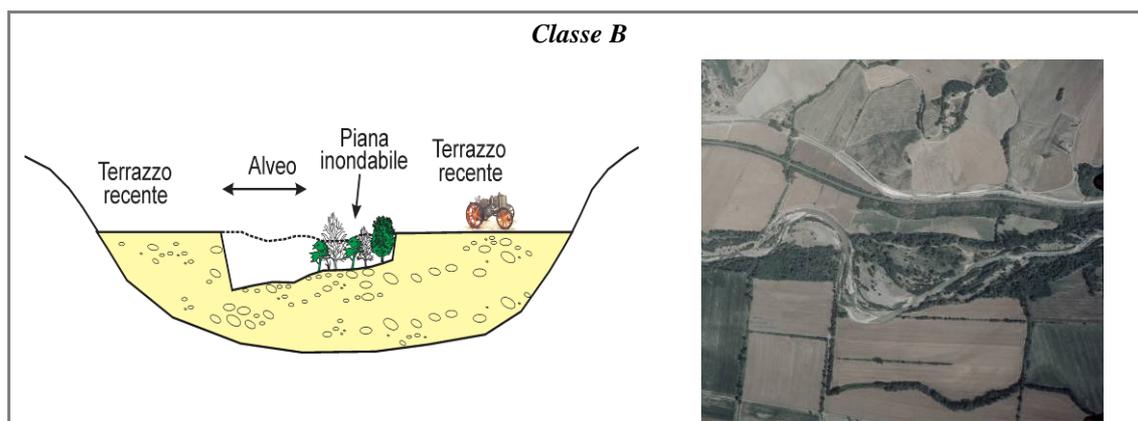
Figura 28 – CASO 4: l'alveo è inciso e la fascia di vegetazione perfluviale ha un'ampiezza media (F12 in Classe B). La verifica sul terreno permette di accertare che buona parte di tale fascia coincide con una piana inondabile post-incisione, costruita in conseguenza della sua mobilità laterale (Classe B).

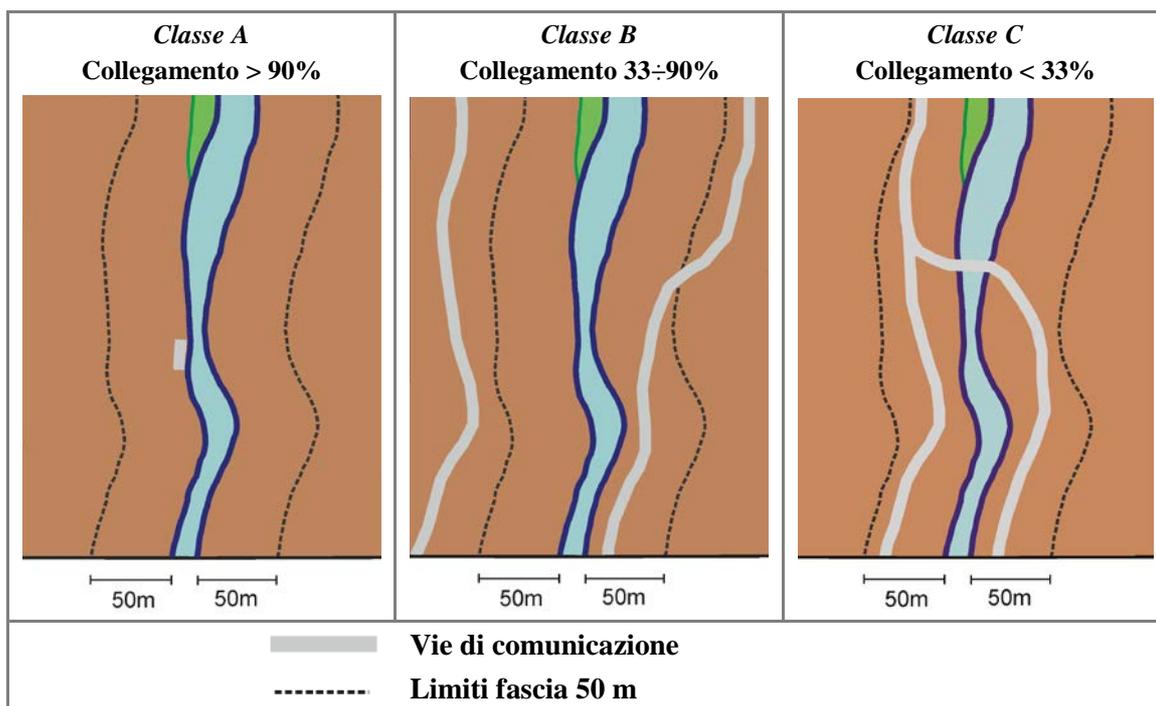
Figura 31 – Connessione tra versanti e corridoio fluviale. *Classi* in funzione del collegamento tra corso d'acqua e versanti adiacenti per una fascia di 50 m per ognuno dei due lati. La percentuale di collegamento va calcolata sulla somma della lunghezza totale delle due sponde.

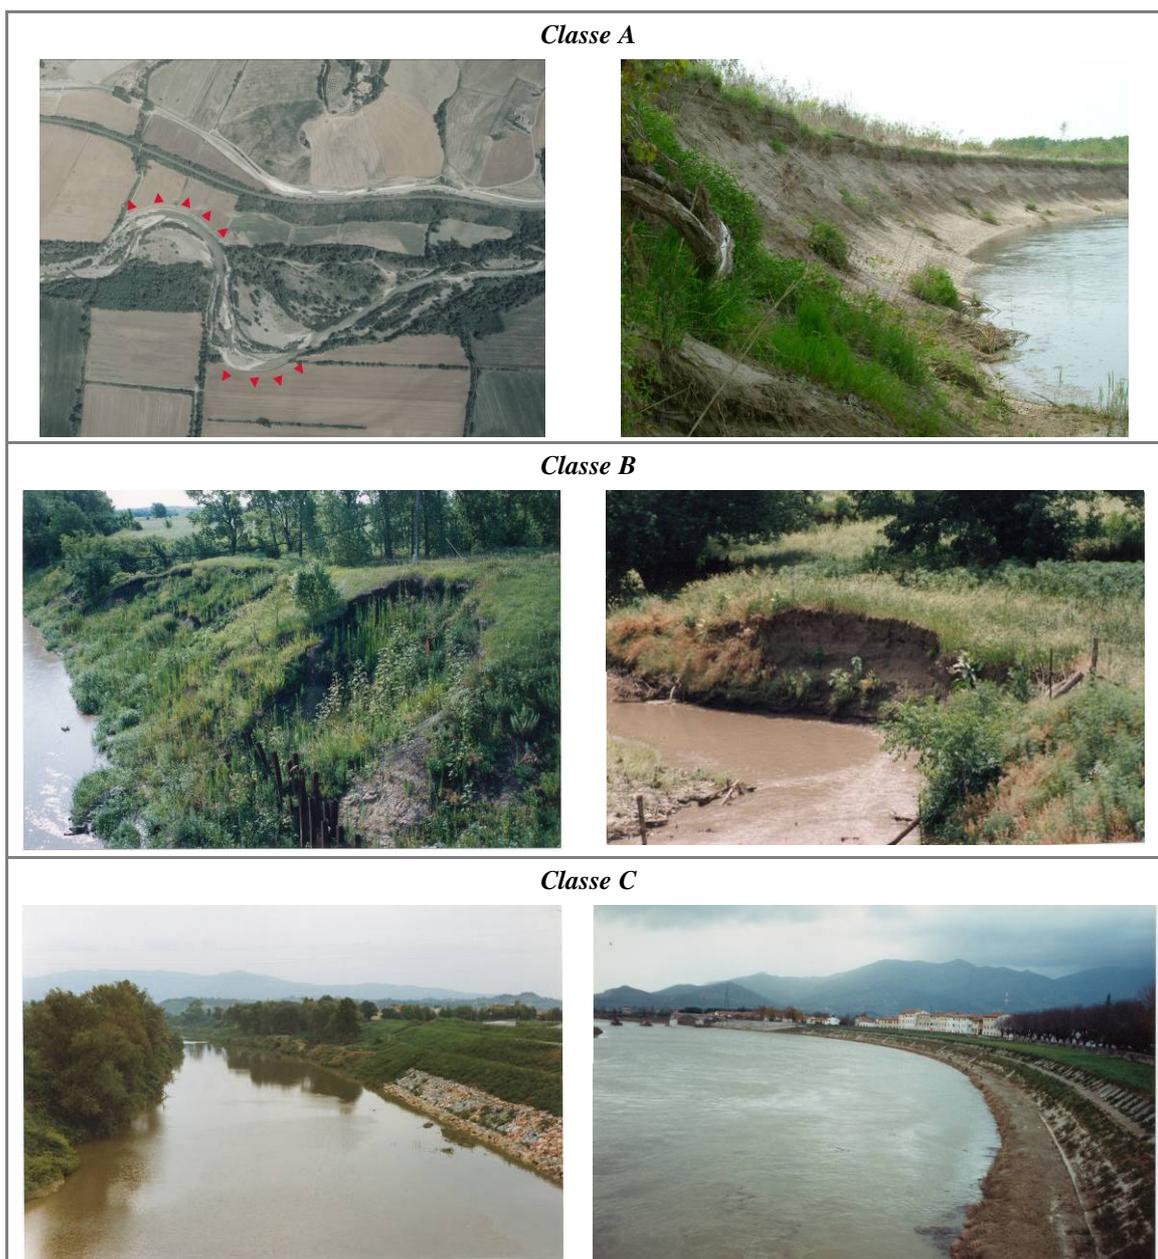
Figura 32 – Processi di arretramento delle sponde. *Classe A*: frequenti sponde in arretramento, soprattutto sul lato esterno delle curve (freccie rosse nella foto a sinistra). *Classe B*: rientrano in questa classe i tratti con erosioni osservate solo localmente. *Classe C*: assenza di sponde in erosione per presenza di interventi di protezione e/o dinamica dell'alveo assente.
