**IDRAIM – sistema di valutazione IDRomorfologica,
Analisi e Monitoraggio dei corsi d'acqua**

Guida Illustrata alle Risposte

**Manuale tecnico – operativo per la valutazione ed il
monitoraggio dello stato morfologico dei corsi d'acqua**

Versione 1

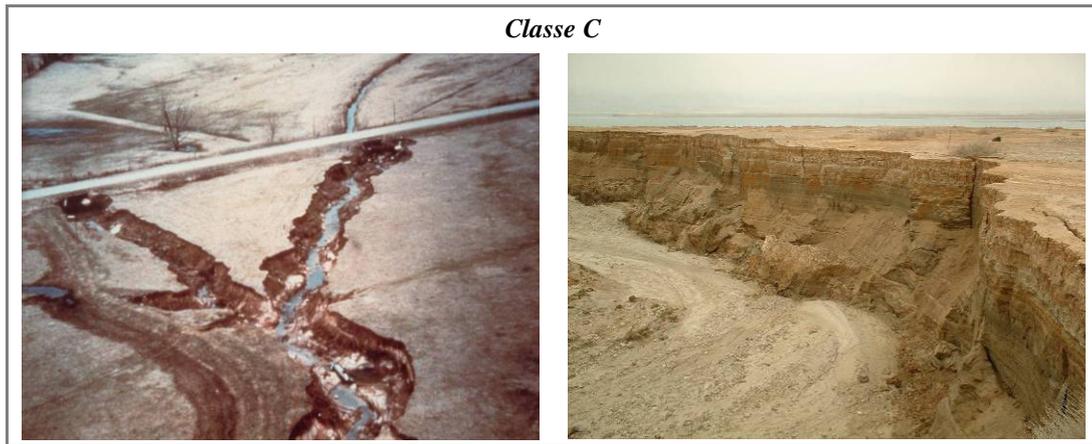
Figura 32 (segue) – Processi di arretramento delle sponde. *Classe C* (ultima riga): presenza diffusa di sponde instabili per movimenti di massa a causa di eccessiva altezza dovuta ad incisione del fondo.

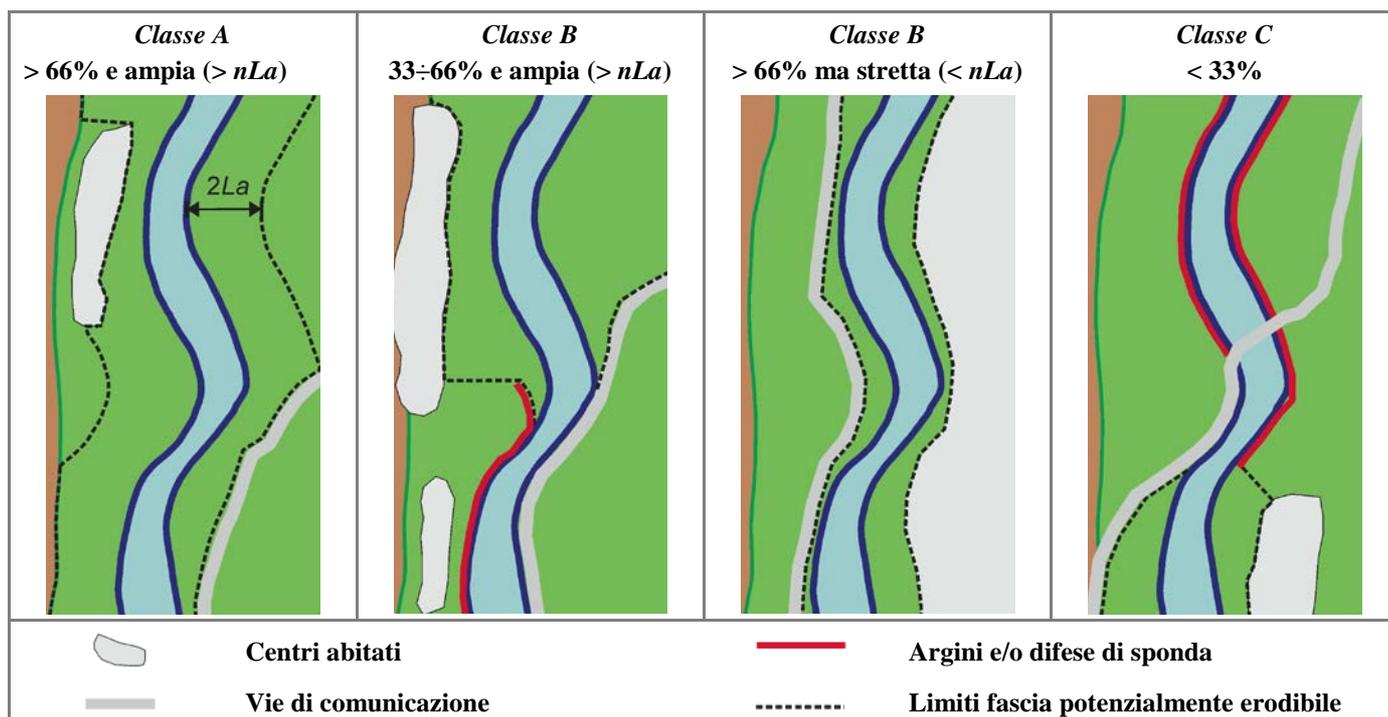
Figura 33 – Fascia potenzialmente erodibile. *Classe A*: nonostante il centro abitato e la strada, è presente una fascia potenzialmente erodibile continua e sufficientemente ampia. *Classe B*: la fascia erodibile è ampia (media del tratto > nLa) ma con media continuità (33÷66%) (seconda figura da sinistra), oppure è continua (> 66%) ma non sufficientemente ampia (larghezza media < nLa) (terza figura da sinistra). *Classe C*: è presente una fascia potenzialmente erodibile (di qualunque ampiezza) per una lunghezza < 33% del tratto.

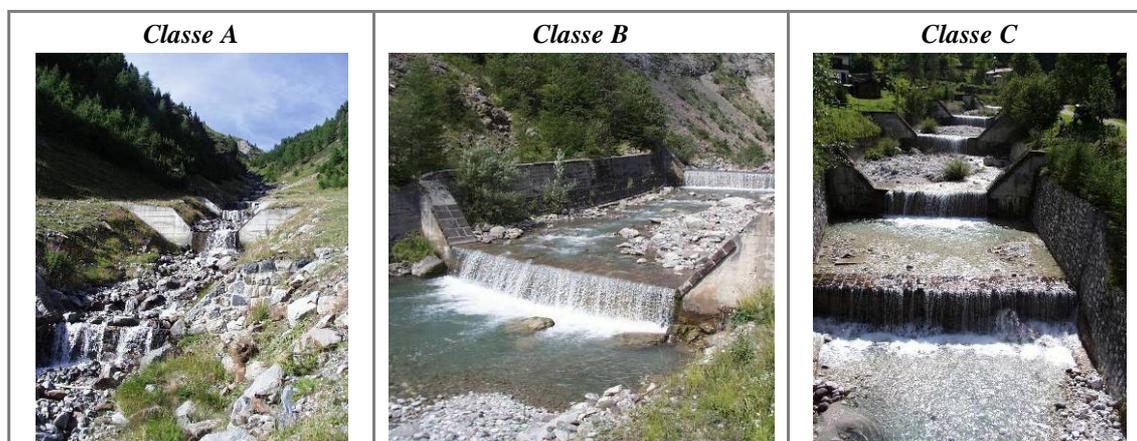
Figura 35 – Morfologia del fondo e pendenza della valle. *Classe A*: la presenza di briglie di consolidamento non altera la tipologia morfologica di fondo attesa in base alla pendenza del tratto (a gradinata in entrambi i casi). *Classe B*: le briglie di consolidamento determinano una configurazione del fondo diversa (a letto piano) da quella attesa (a gradinata). *Classe C*: completa alterazione delle forme di fondo, a causa di un'interdistanza tra le briglie talmente ravvicinata da non permettere l'instaurarsi di forme di fondo (ad eccezione della buca di scavo a valle delle opere).

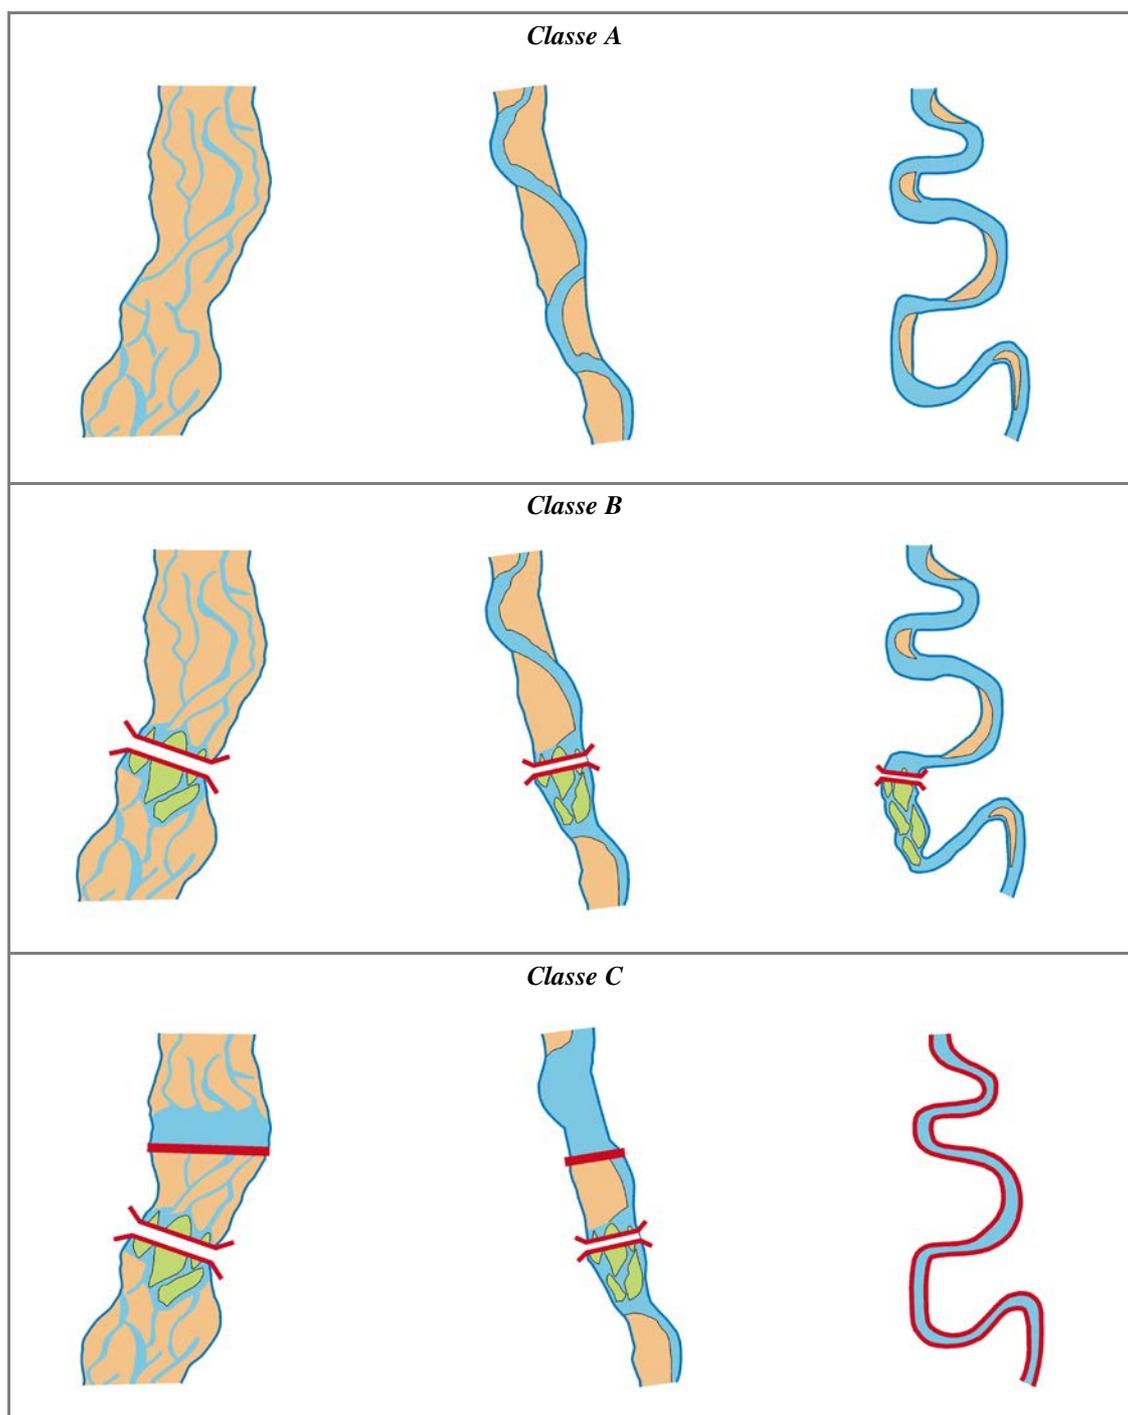
Figura 36 – Forme e processi tipici della configurazione morfologica: esempi relativi ad alvei a canali multipli, transizionali ed a canale singolo. *Classe A*: assenza di alterazioni. *Classe B*: la presenza di un ponte altera la configurazione morfologica (< 33% del tratto) attraverso la formazione di isole. *Classe C*: nel caso di alveo a canali intrecciati e transizionale, la presenza di un ponte e di una briglia producono alterazioni significative nel tratto (> 33%). Nonostante tali alterazioni, il tratto mantiene una prevalenza di forme tali da poterlo classificare nel suo insieme come a canali intrecciati e sinuoso a barre alternate rispettivamente. Nel caso di alveo a canale singolo, la fissazione delle sponde provoca la perdita delle forme e dei processi tipici di tale tipologia (barre, erosioni di sponda, ecc.), nonostante il mantenimento della configurazione planimetrica meandriforme.

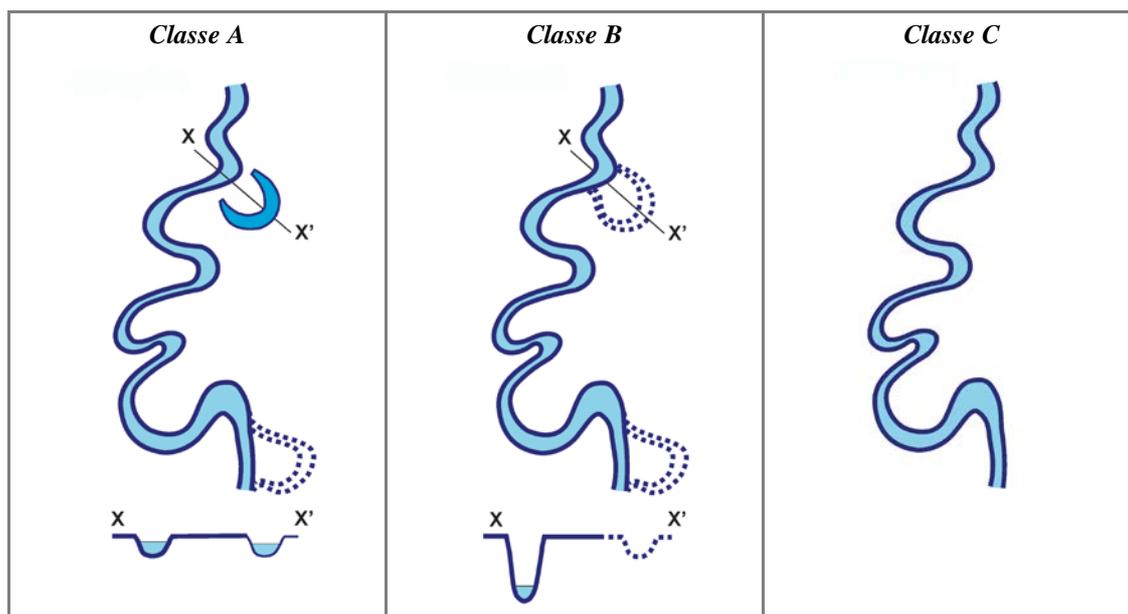
Figura 37 – Presenza di forme tipiche di pianura. *Classe A*: presenza di forme fluviali attuali nella pianura. *Classe B*: presenza di tracce di forme fluviali non attuali (a causa di incisione del fondo) ma riattivabili. *Classe C*: completa assenza di forme fluviali nella pianura.

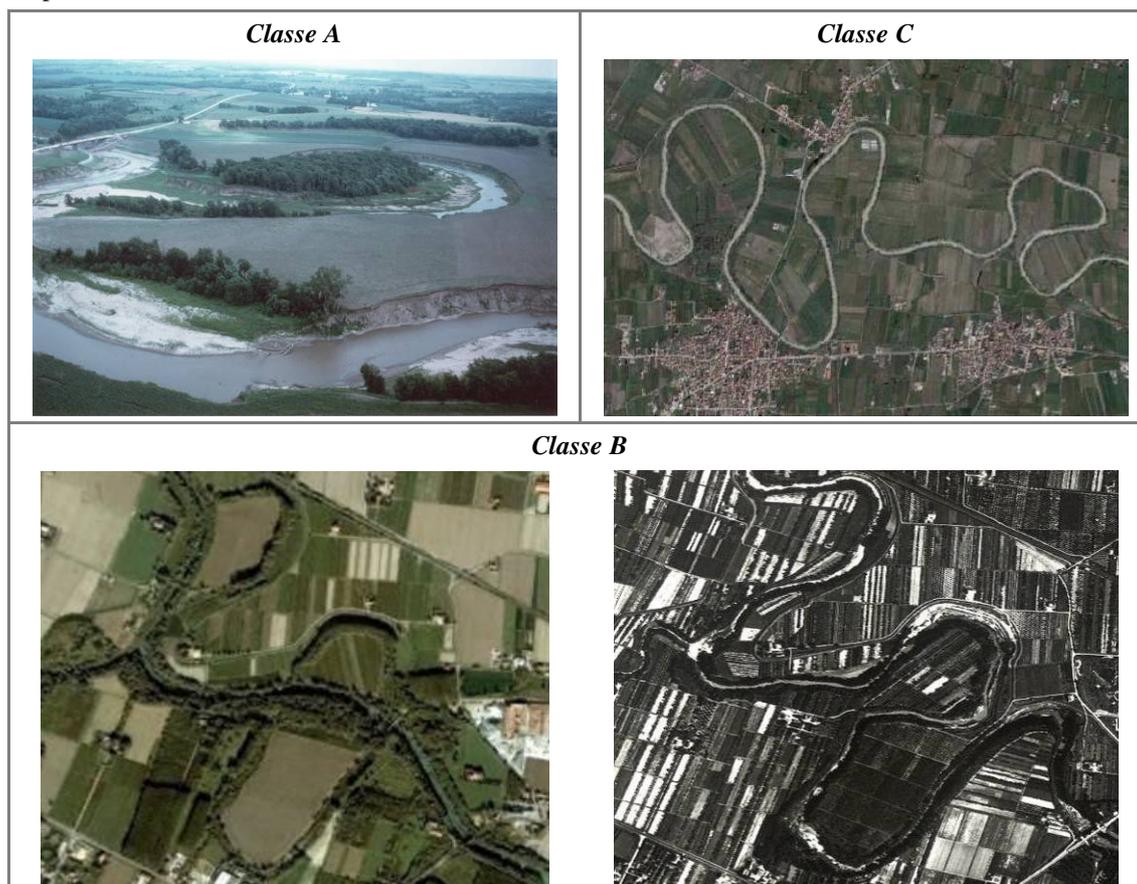
Figura 38 – Forme tipiche di pianura. *Classe A*: fiume meandriforme con un taglio di meandro da poco verificatosi. *Classe C*: fiume meandriforme con completa assenza di forme nella pianura. *Classe B*: sono presenti tracce di meandri abbandonati (foto a sinistra), disconnesse dall'alveo a causa di incisione del fondo. L'osservazione delle foto aeree degli anni '50 (foto a destra) permette di accertare che tali forme sono state abbandonate negli ultimi decenni.

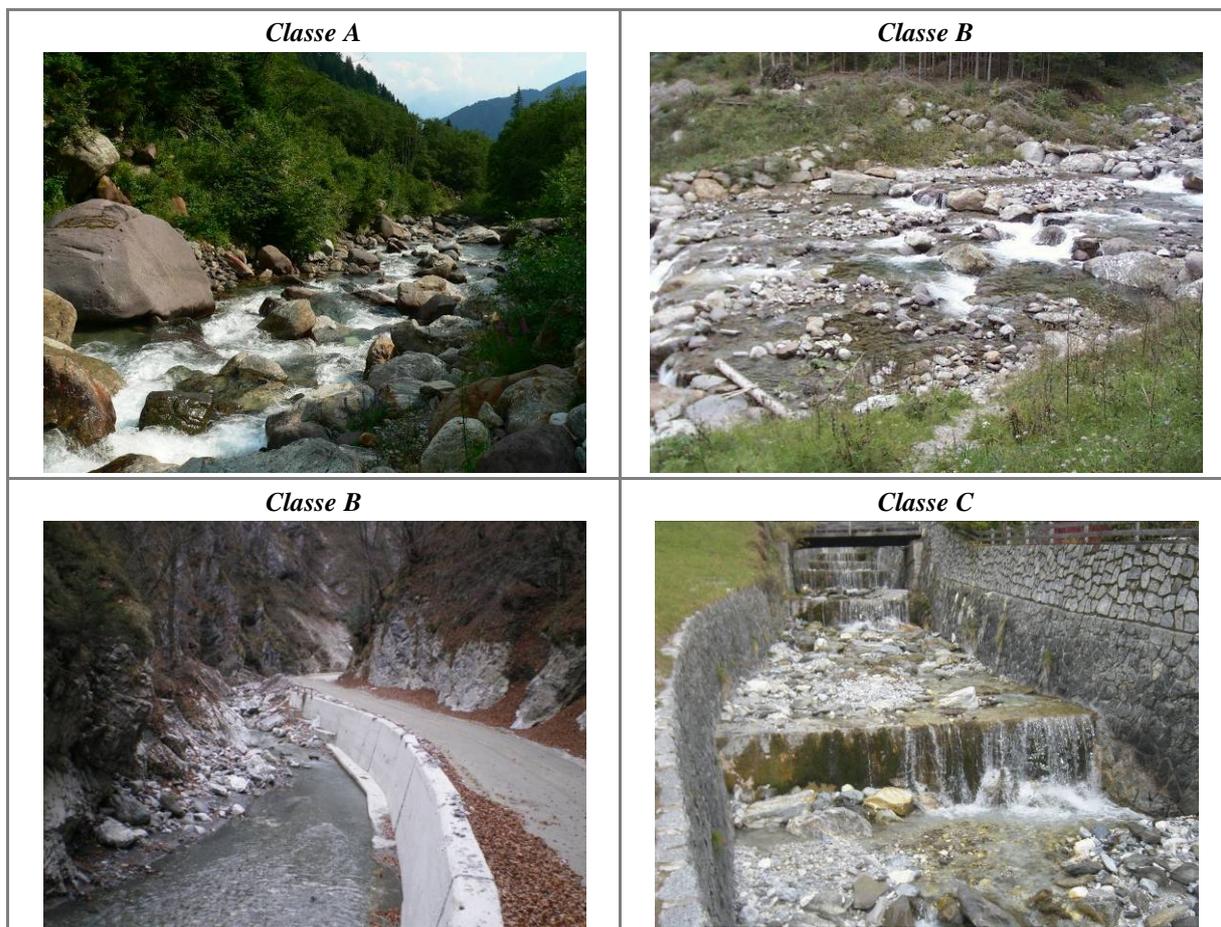
Figura 39 – Variabilità della sezione in alvei confinati. *Classe A*: assenza di alterazioni della naturale eterogeneità della sezione. *Classe B* (in alto a destra): nonostante la presenza continua lungo il tratto di difese spondali, l'entità delle alterazioni della sezione si può ritenere di limitata entità per via della tipologia di opere utilizzata (scogliere in massi ciclopici con un certo grado di irregolarità). *Classe B* (foto in basso a sinistra): alterazioni molto rilevanti (muro di sponda) per una parte predominante del tratto (> 66%) ma solo da un lato dell'alveo. *Classe C*: completa alterazione della naturale eterogeneità della sezione per difese longitudinali (muri di sponda) su entrambi i lati del corso d'acqua.

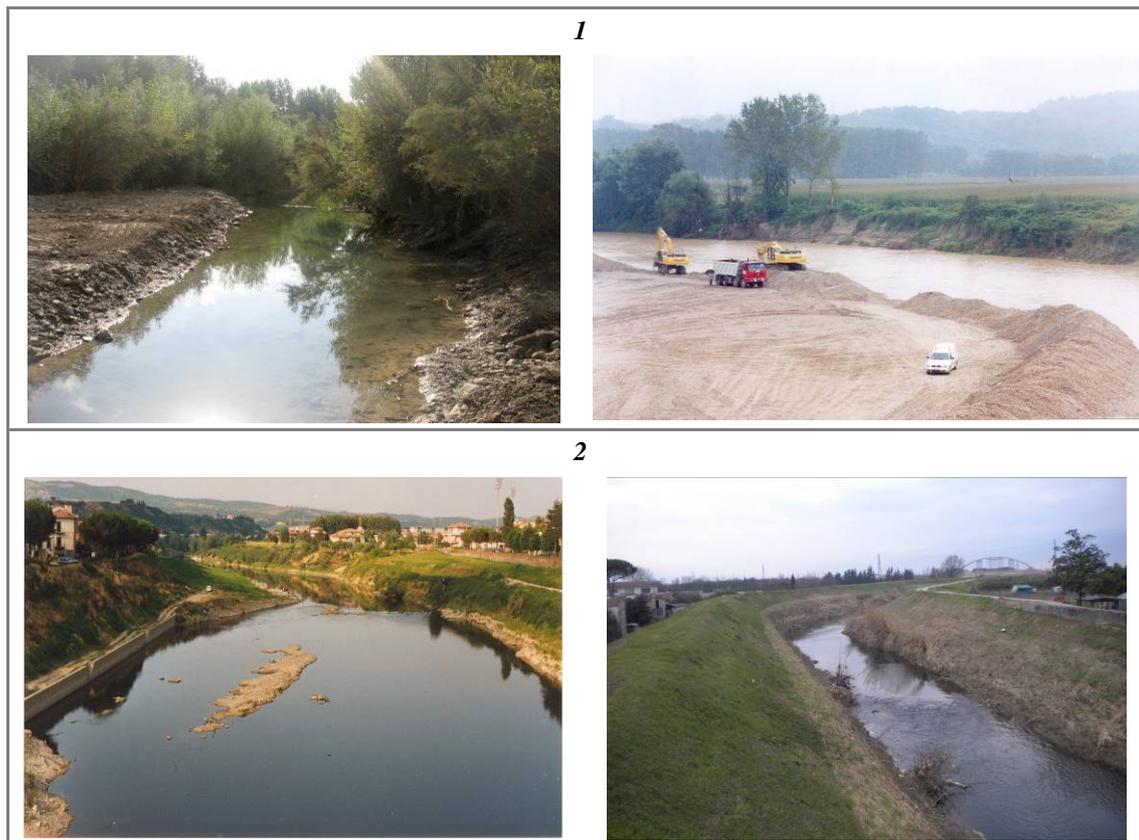
Figura 40 – Alterazioni della variabilità della sezione in alvei semi- e non confinati. (1) Casi di parziale omogeneizzazione della sezione per interventi di riprofilatura; (2) omogeneità della sezione per tratti estesi a causa di eccessiva artificializzazione.

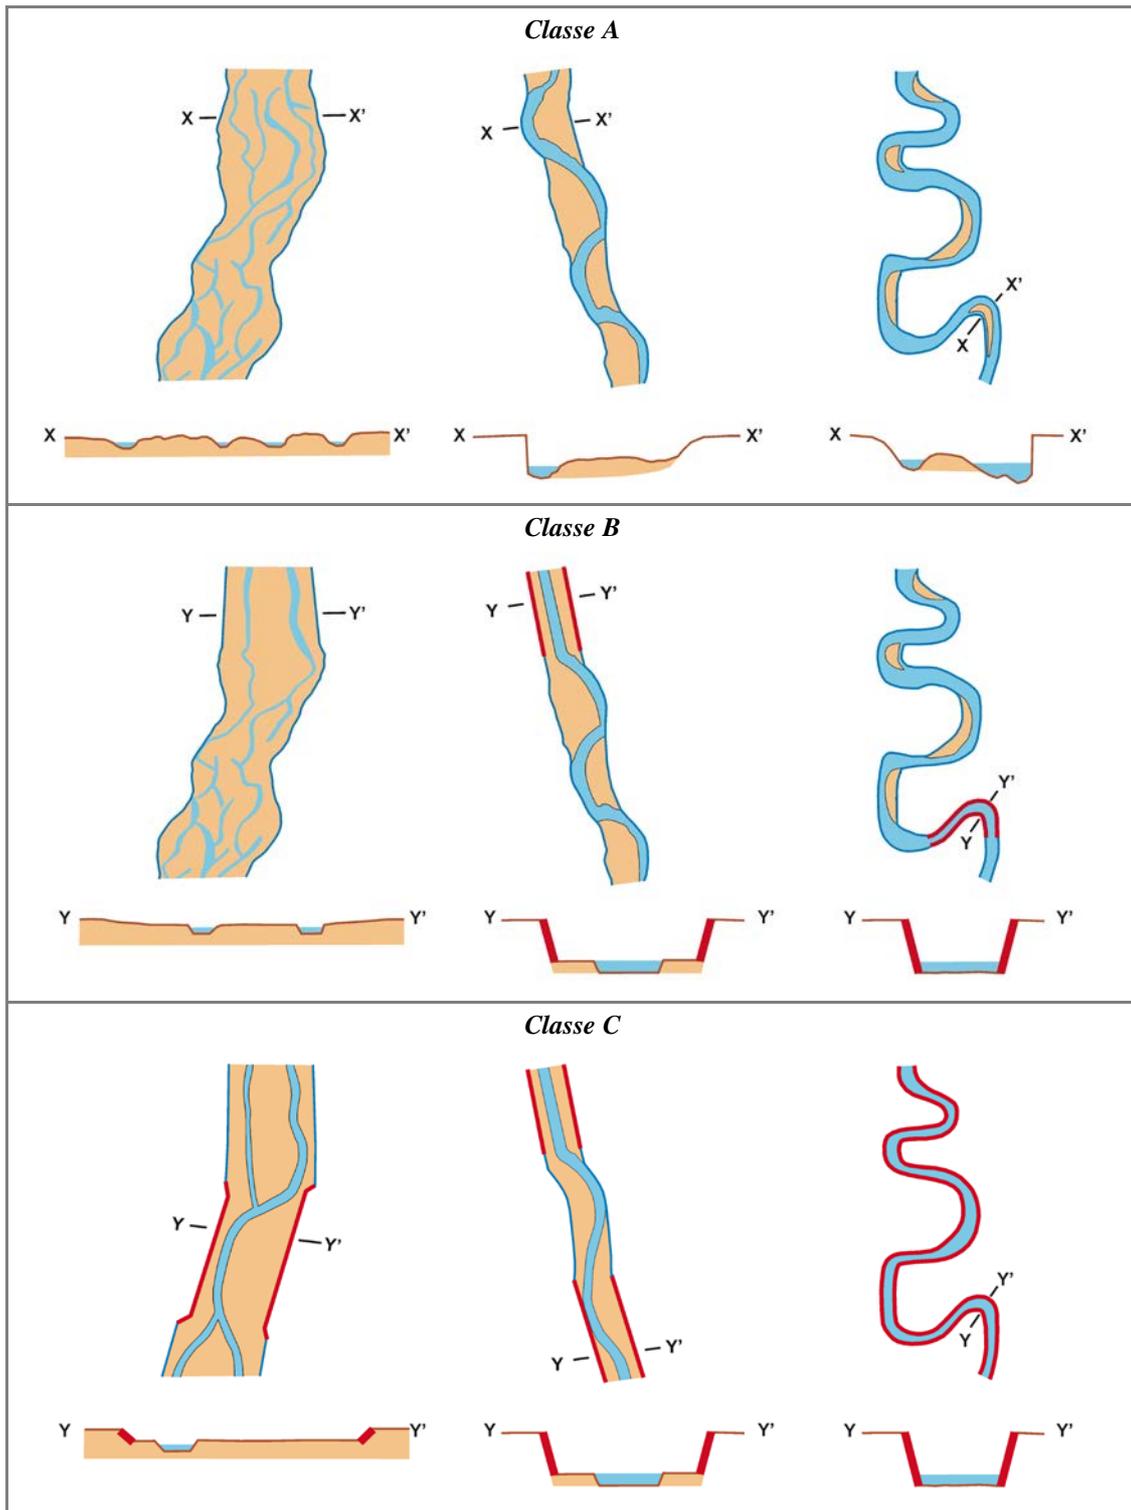
Figura 41 – Variabilità della sezione in alvei semi- e non confinati: esempi relativi ad alvei a canali multipli, transizionali ed a canale singolo. *Classe A*: assenza di alterazioni. *Classe B*: alterazioni per una porzione < 33% di lunghezza del tratto. *Classe C*: alterazioni per una porzione > 33% della lunghezza del tratto.

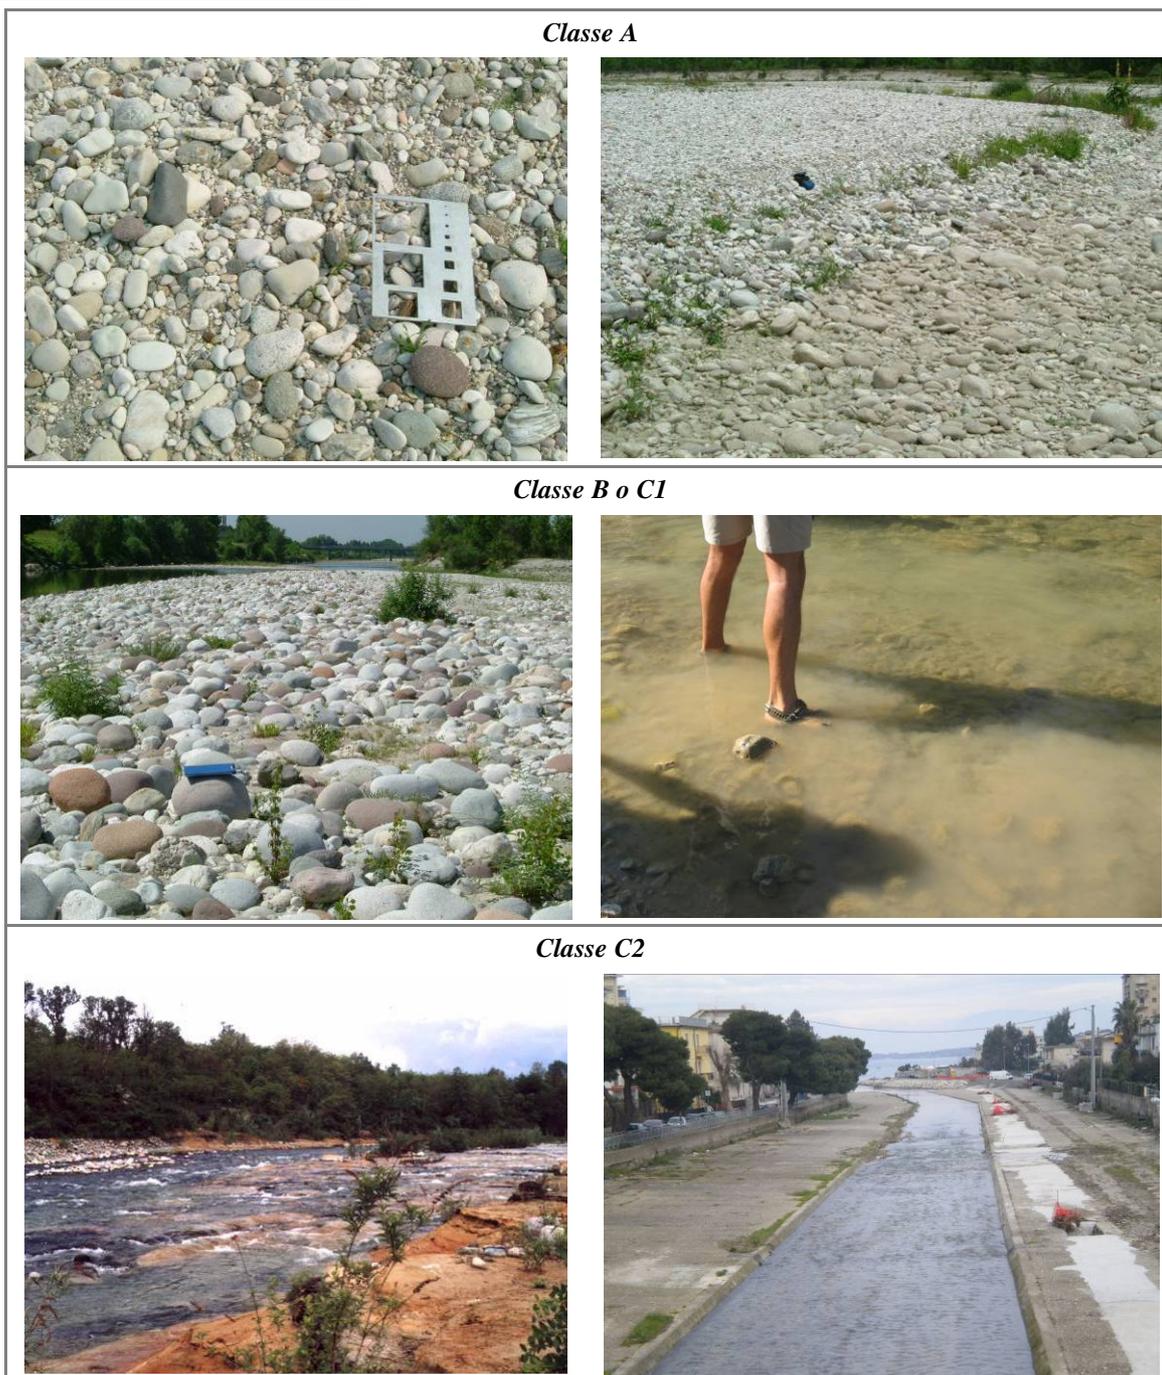
Figura 44 – Alterazioni del substrato in alvei semi- e non confinati. *Classe A*: naturale eterogeneità dei sedimenti in un alveo non confinato. *Classe B o C1*: presenza di corazzamento (foto a sinistra) o *clogging* (foto a destra) (l'attribuzione alla *Classe B o C1* dipende dall'estensione del fenomeno nel sito di indagine). *Classe C2*: alveo con substrato affiorante a causa di incisione del fondo (foto a sinistra) o alveo con fondo completamente rivestito (foto a destra).

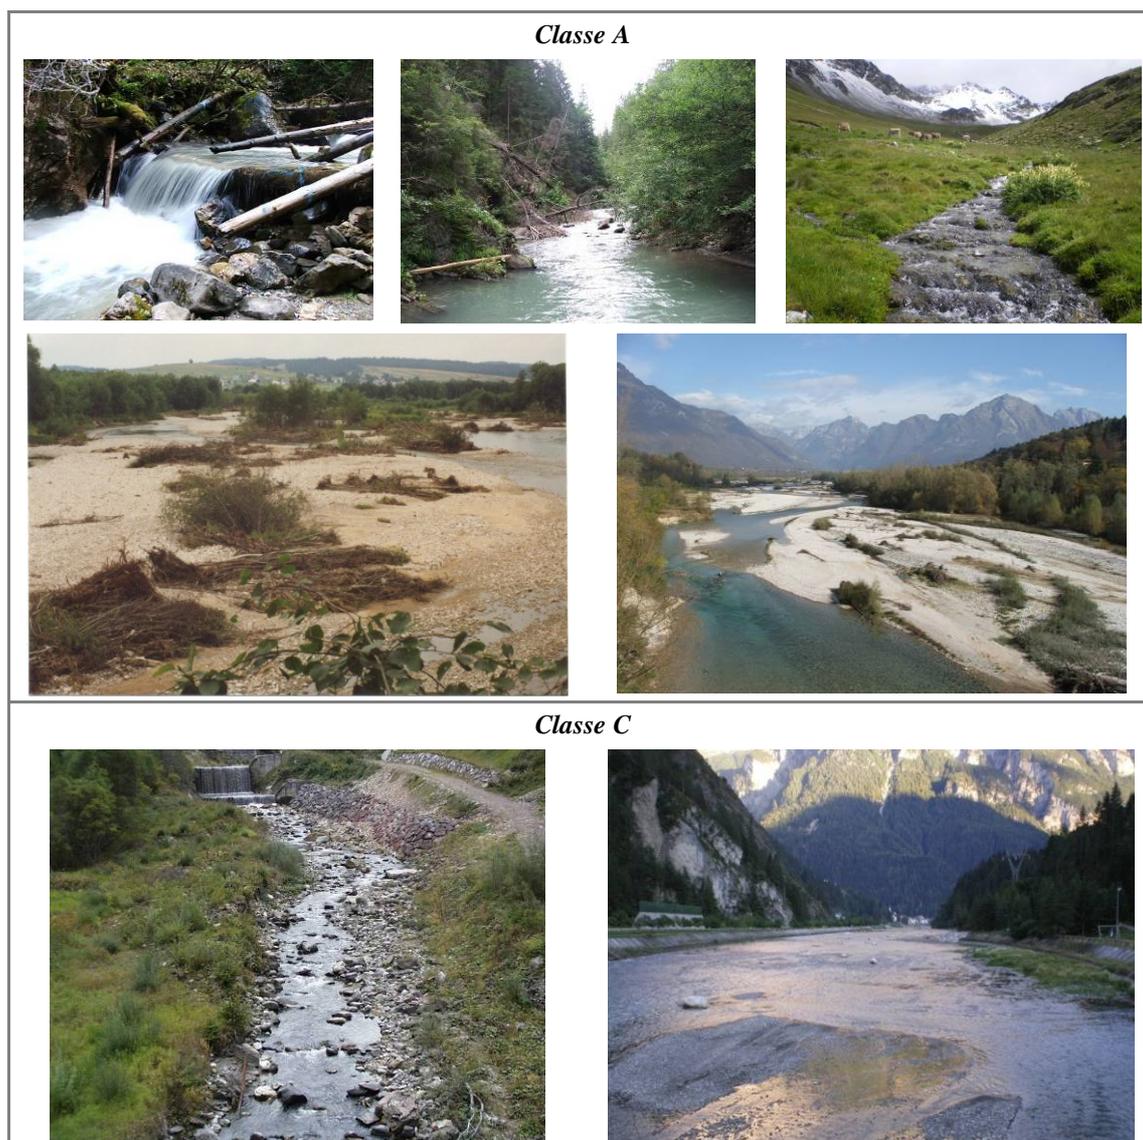
Figura 45 – Presenza di materiale legnoso. *Classe A*: naturale presenza di legname in un alveo confinato di larghezza limitata e ad elevata pendenza (a gradinata, foto in alto a sinistra) e in un alveo confinato di larghezza maggiore e a minore pendenza (morfologia a letto piano, foto in alto al centro); naturale assenza di legname in quanto il tratto si trova al di sopra del limite del bosco (foto in alto a destra); naturale presenza di legname in alvei non confinati (foto al centro). *Classe C*: esempi di alvei con assenza di legname a causa di recenti interventi di rimozione (foto in basso).

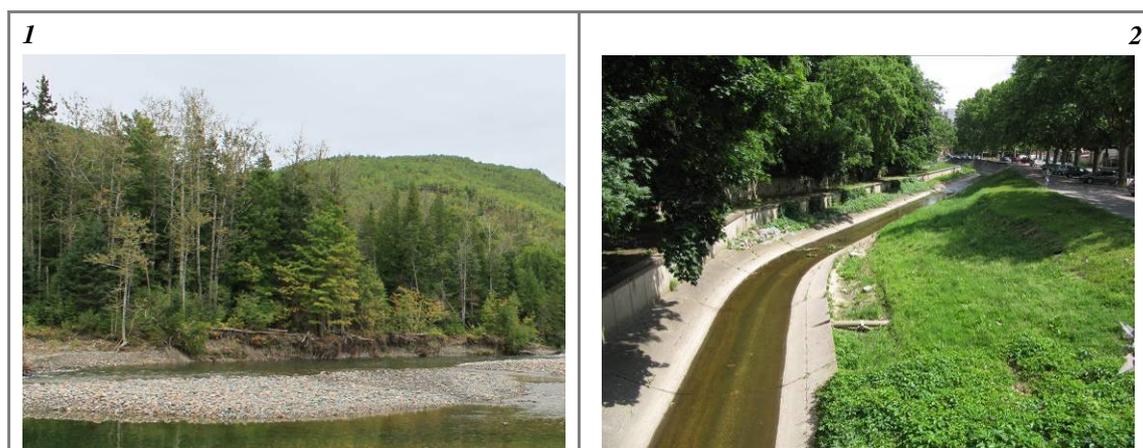
Figura 46 – Vegetazione nella fascia perifluviale. (1) presenza di fascia di vegetazione perifluviale connessa all'alveo in un tratto semiconfinato; (2) assenza di vegetazione funzionale (a destra) oppure presenza di vegetazione ma disconnessa dall'alveo a causa di muri arginali.

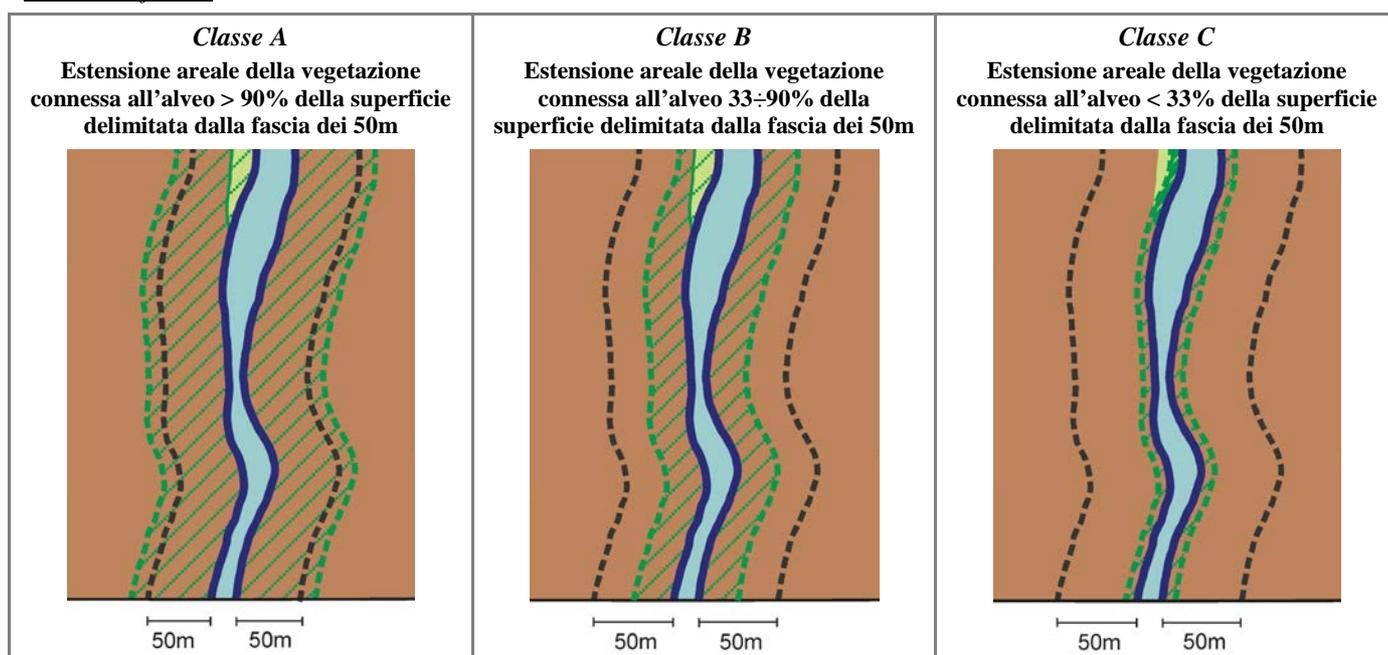
Figura 47 – Ampiezza delle formazioni funzionali in alvei confinati. **Classe A**: la fascia di formazioni vegetazionali funzionali connessa all'alveo occupa più del 90% della superficie della piana (se presente) e dei versanti adiacenti entro la fascia di 50 m di distanza da ogni sponda (rappresentata dalla linea nera tratteggiata). **Classe B**: la fascia di formazioni funzionali connesse è compresa tra il 33 ed il 90% di tale superficie. **Classe C**: la fascia di formazioni funzionali è molto ridotta (< 33%).

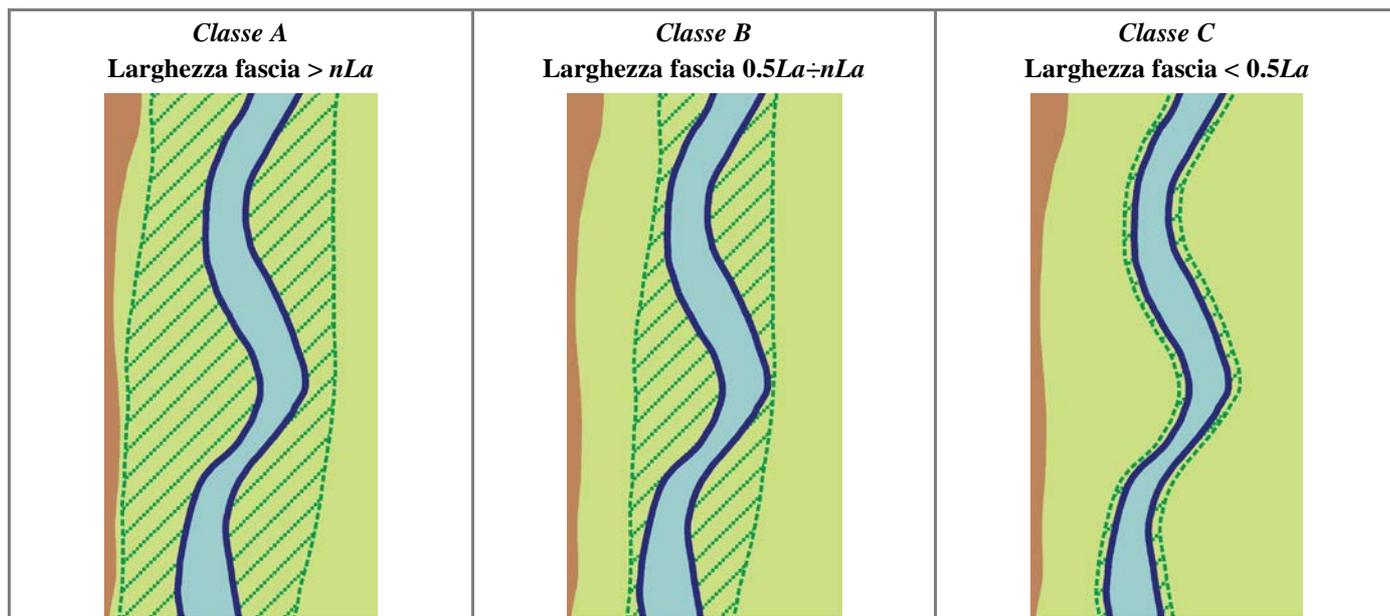
Figura 48 – Ampiezza delle formazioni funzionali in alvei semi- e non confinati. *Classe A*: la fascia delle formazioni funzionali connessa all'alveo è sufficientemente ampia, avendo una larghezza media > nLa (*La*: larghezza media dell'alveo). *Classe B*: la fascia ha una media ampiezza, essendo compresa tra 0.5La ed nLa. *Classe C*: la fascia è molto ridotta, avendo un'ampiezza < 0.5La.

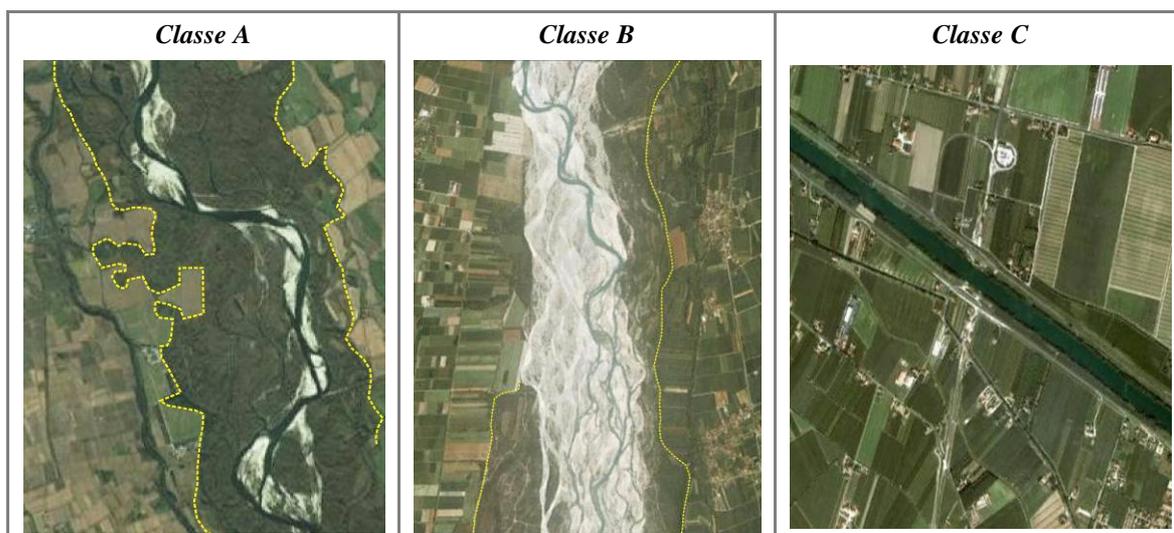
Figura 49 – Ampiezza delle formazioni funzionali in alvei semi- e non confinati. *Classe A*: la fascia di formazione funzionale è molto ampia rispetto alla larghezza dell'alveo. *Classe B*: la fascia ha una media ampiezza. *Classe C*: la fascia è pressoché assente.

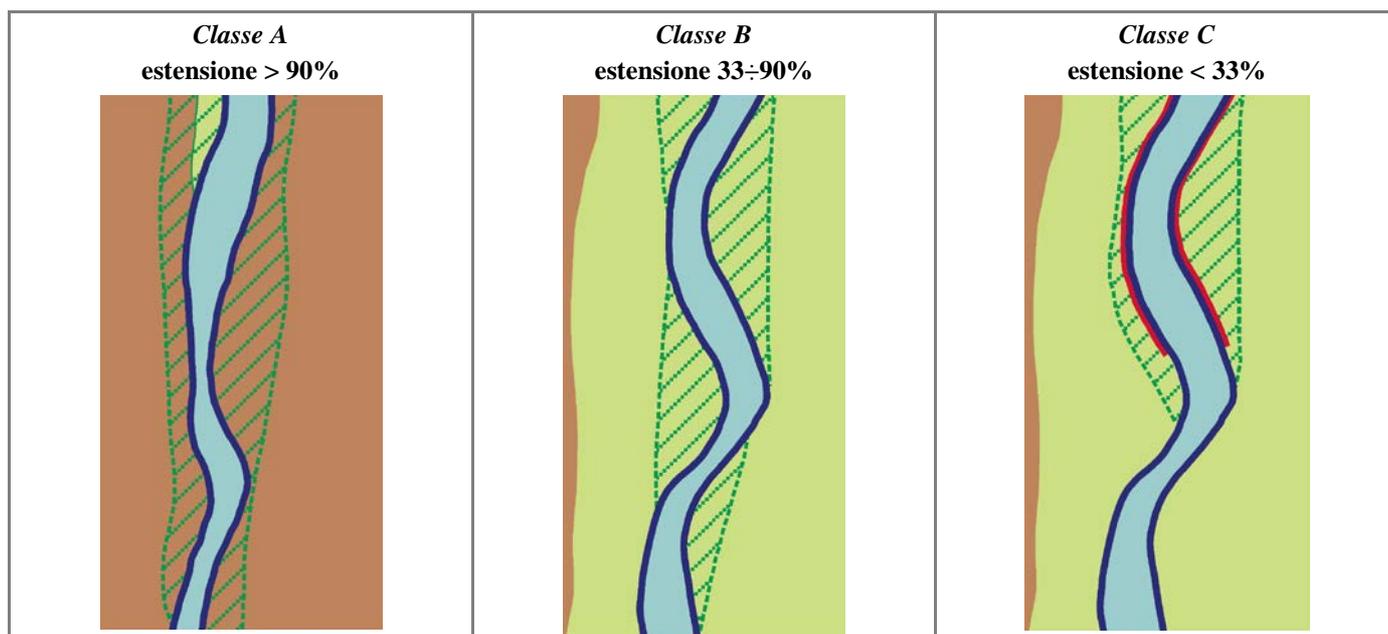
Figura 50 – Estensione lineare della fascia di formazioni funzionali connessa all'alveo. *Classe A:* l'estensione lineare è molto elevata (> 90% della lunghezza totale delle sponde). *Classe B:* l'estensione lineare è compresa tra il 33% e il 90%. *Classe C:* nonostante la fascia di vegetazione sia presente per circa metà del tratto, gran parte di essa è disconnessa dall'alveo a causa della presenza di argini e/o difese di sponda.

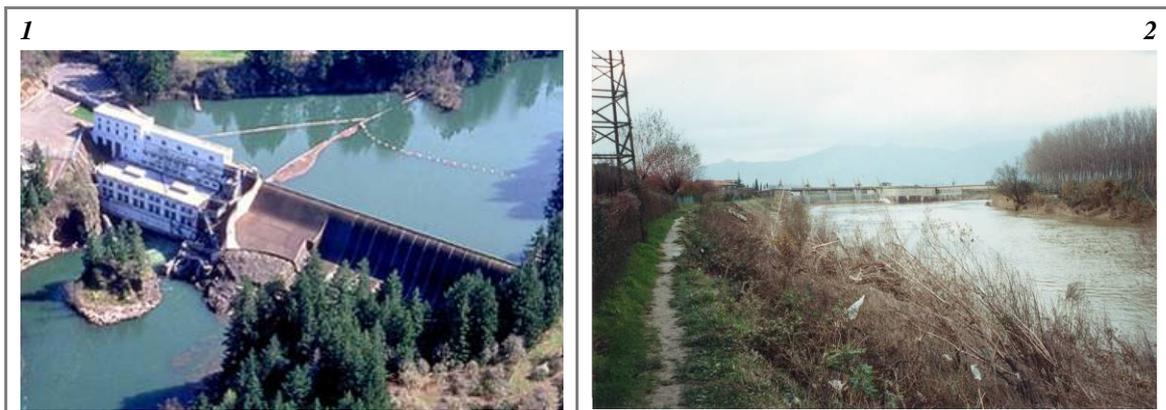
Figura 52 – Alterazione delle portate liquide. Tipiche opere di alterazione. (1) Diga; (2) scolmatore.

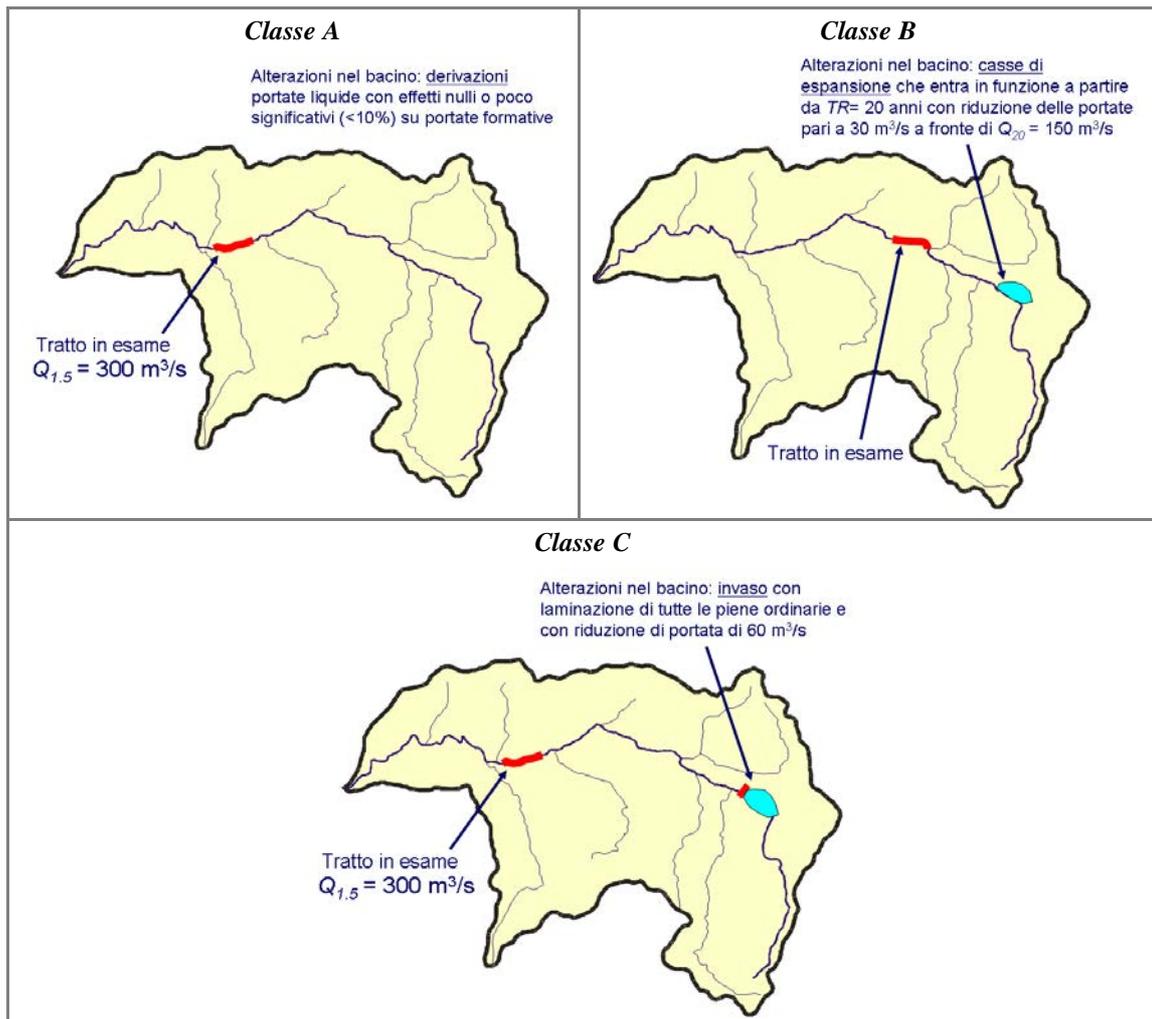
Figura 54 – Alterazioni delle portate liquide a monte. *Classe A*: alterazioni trascurabili. *Classe B*: alterazioni delle portate di piena (con $TR > 10$ anni) ma non delle portate formative. *Classe C*: alterazioni delle portate formative.

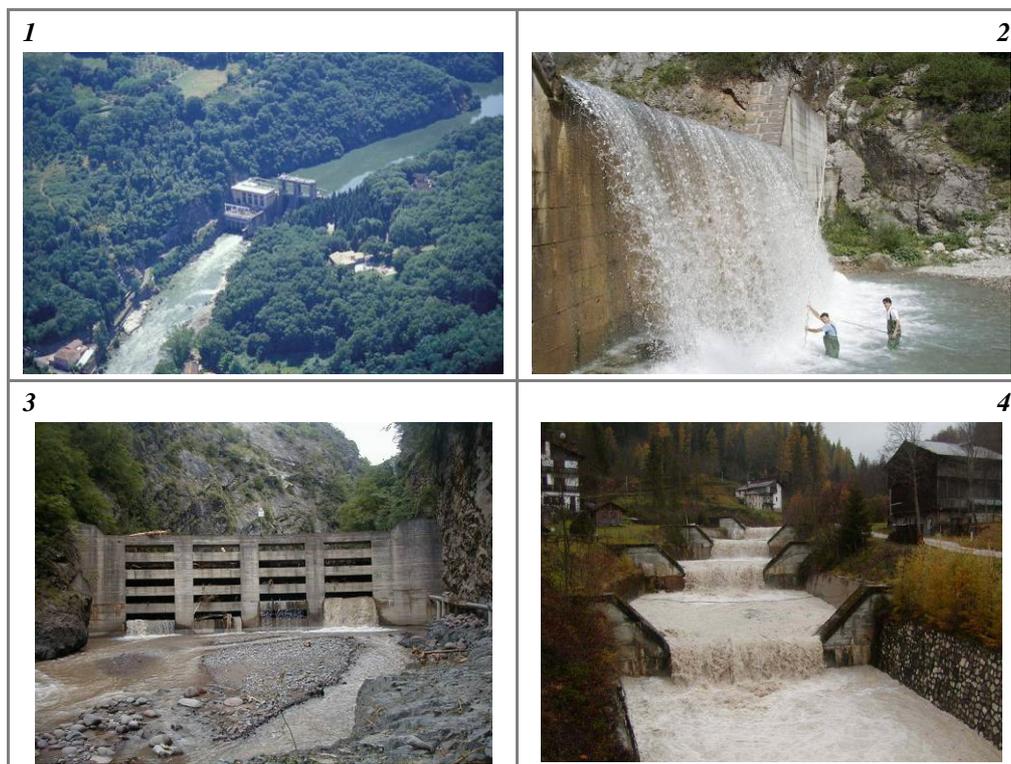
Figura 55 - Opere trasversali di alterazione delle portate solide in ambito montano. (1) Diga; (2) briglia di trattenuta a corpo pieno; (3) briglia di trattenuta aperta; (4) sequenza di briglie di consolidamento a gradinata.

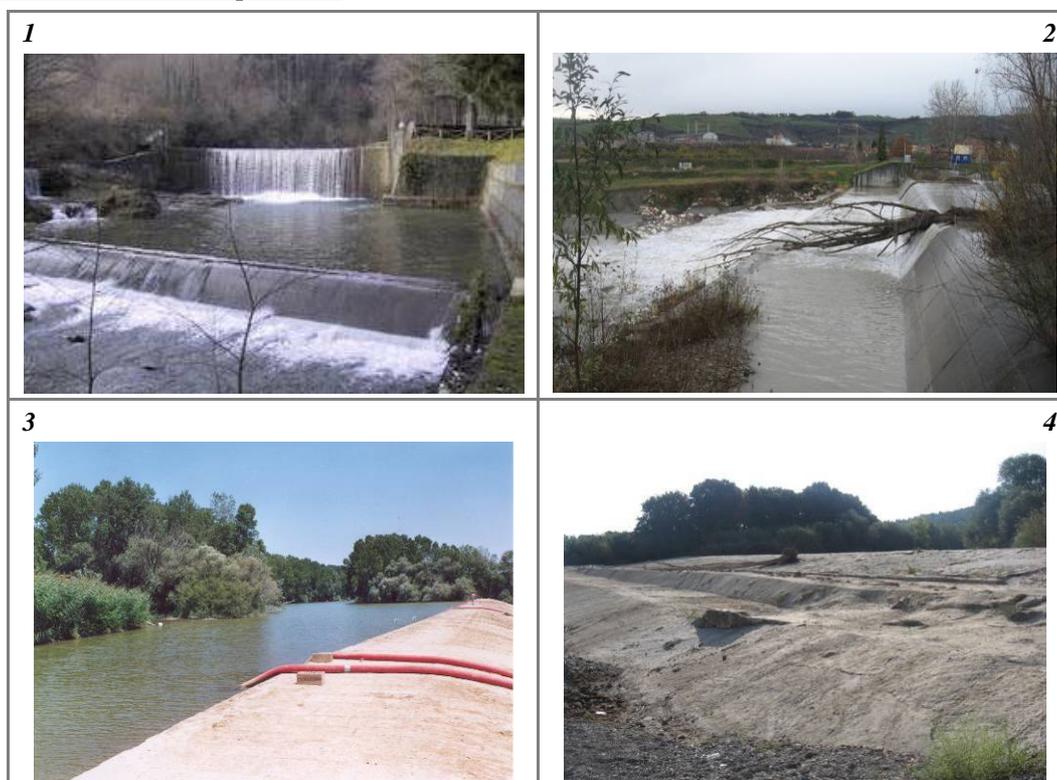
Figura 56 – Opere trasversali di alterazione delle portate solide in ambito collinare-di pianura. (1) Briglia; (2) traversa; (3) traversa di derivazione non colmata; (4) traversa di derivazione colmata.

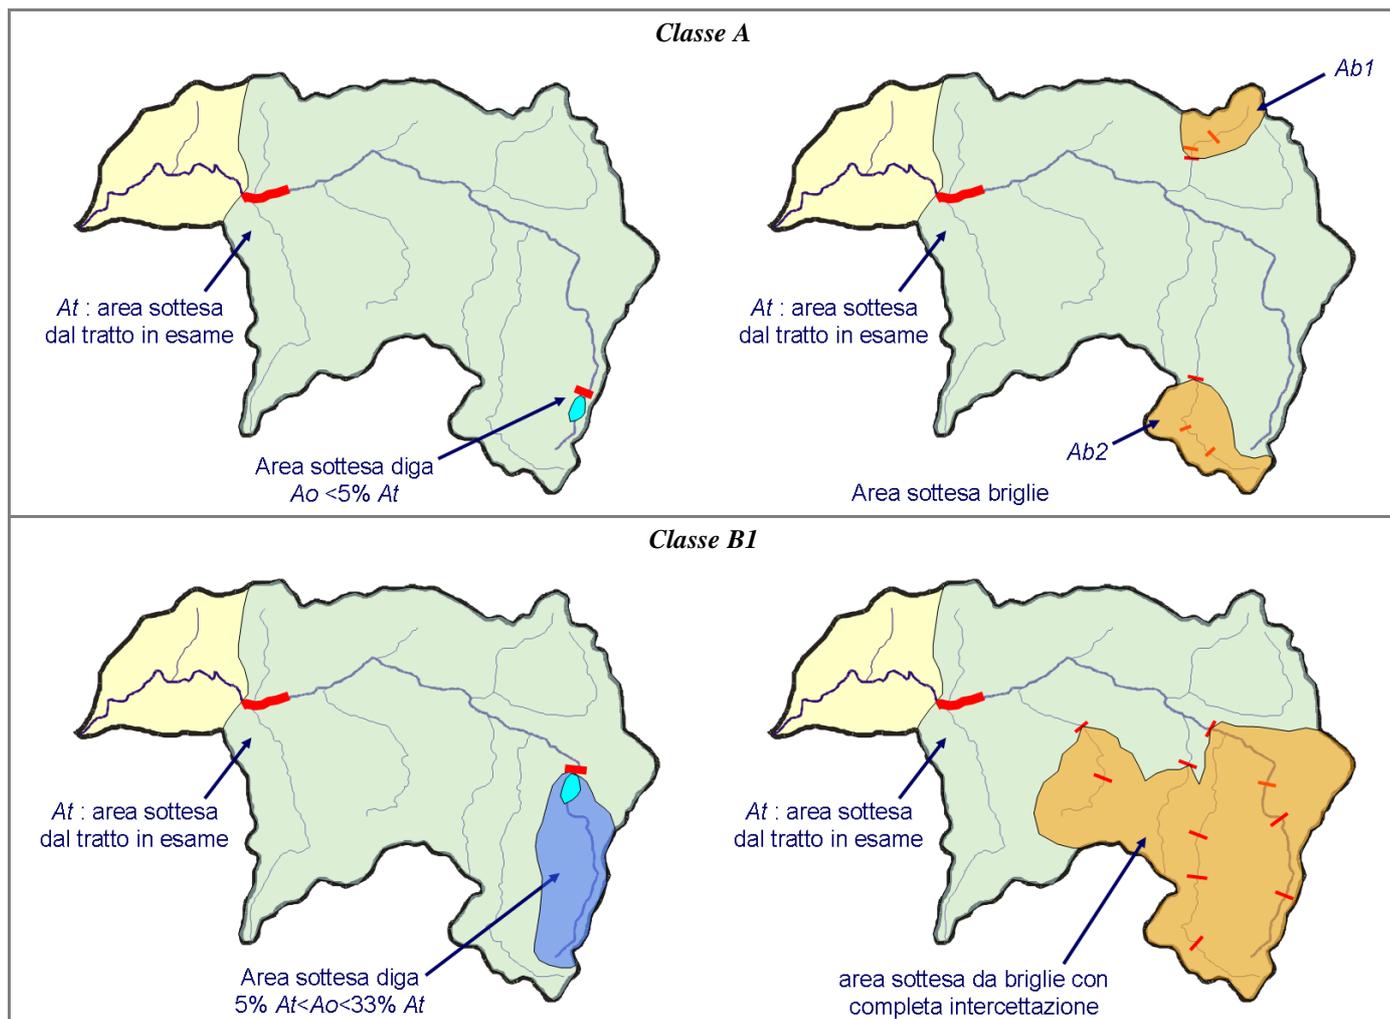
Figura 57 – Alterazione delle portate solide a monte. **Classe A**: è presente solo una diga che occupa una porzione trascurabile (< 5%) dell'area sottesa dal tratto in esame (A_t) (a sinistra); l'area totale delle porzioni del bacino con briglie è < 33% dell'area sottesa dal tratto (a destra). **Classe B1**: è presente una diga che sottende un'area compresa tra il 5% ed il 33% dell'area sottesa dal tratto (a sinistra); l'area totale delle porzioni del bacino con briglie è compresa tra il 33% ed il 66% dell'area sottesa dal tratto (vale nel caso in cui il tratto in esame è in ambito collinare-di pianura) (a destra).
