**IDRAIM – sistema di valutazione IDRomorfologica,
Analisi e Monitoraggio dei corsi d'acqua**

Guida Illustrata alle Risposte

**Manuale tecnico – operativo per la valutazione ed il
monitoraggio dello stato morfologico dei corsi d'acqua**

Versione 1

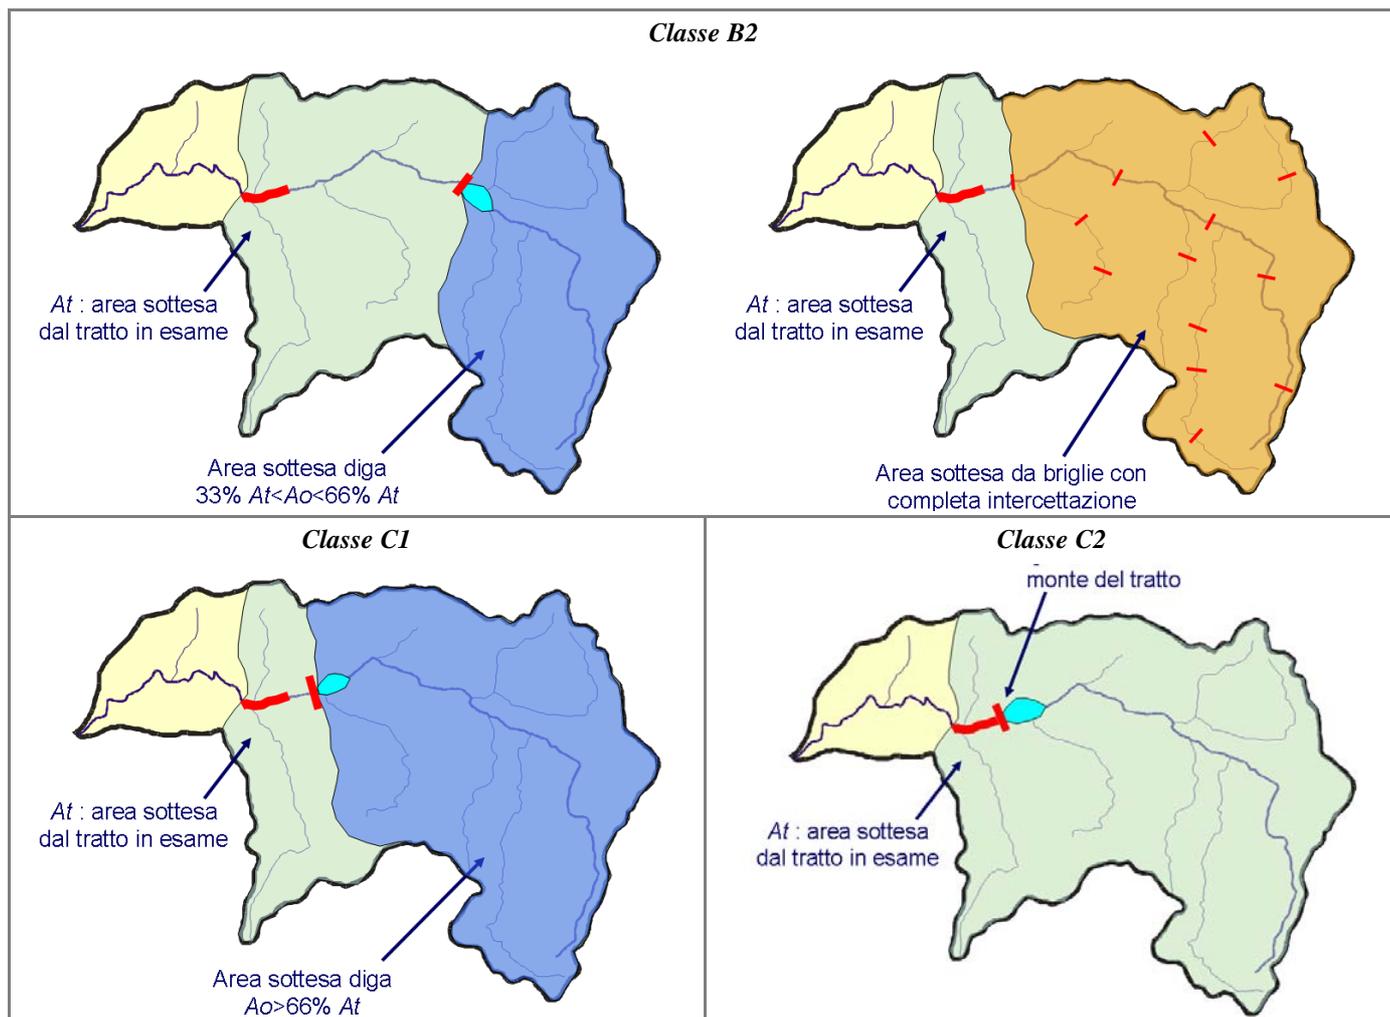
Figura 57 (segue) – Alterazione delle portate solide a monte. *Classe B2*: è presente una diga che sottende un'area compresa tra il 33% ed il 66% dell'area sottesa dal tratto (a sinistra); l'area totale delle porzioni del bacino con briglie con completa intercettazione è $> 66\%$ dell'area sottesa dal tratto (vale nel caso in cui il tratto in esame è in ambito collinare-di pianura) (a destra). *Classe C1*: è presente una diga che sottende un'area $> 66\%$ dell'area sottesa dal tratto. *Classe C2*: è presente una diga all'estremità a monte del tratto.

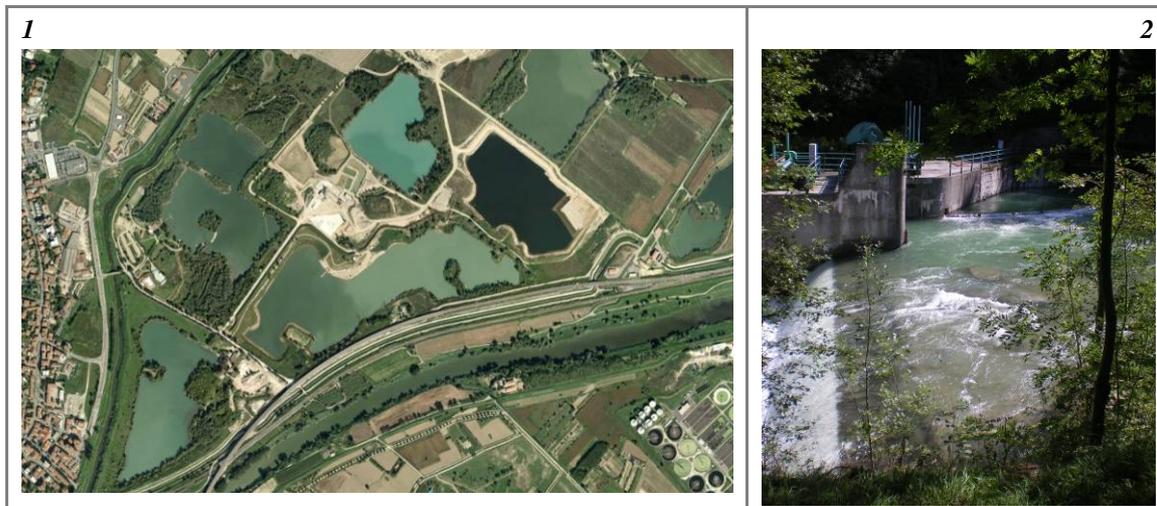
Figura 58 – Altre opere che possono determinare un'alterazione delle portate liquide all'interno di un tratto (oltre quelle definite per A1). (1) Casse di espansione; (2) derivazione.

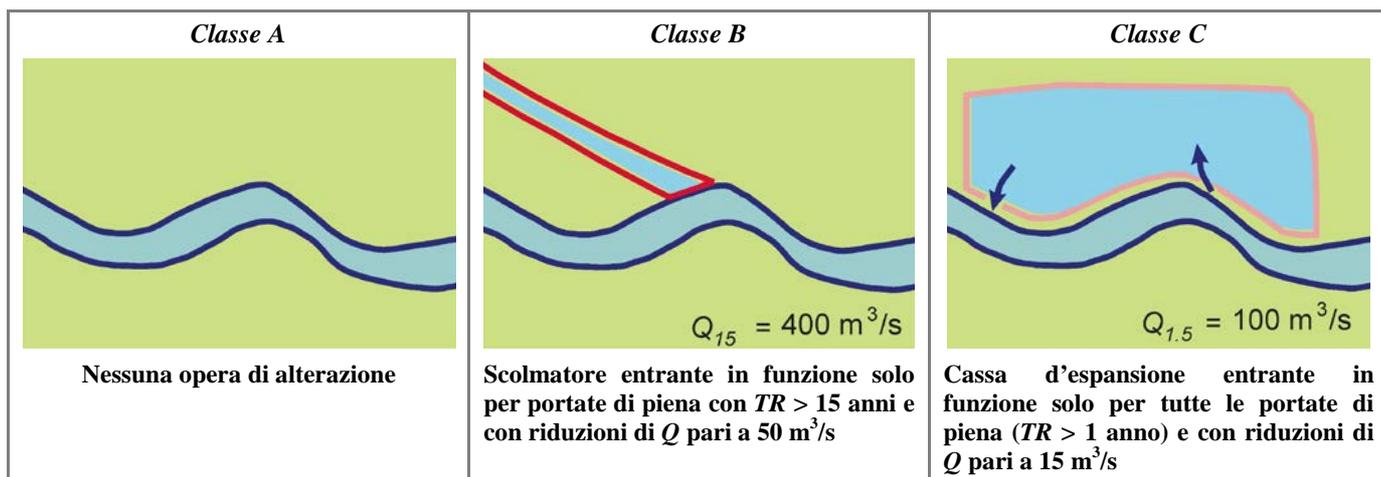
Figura 59 – Alterazioni delle portate liquide nel tratto. *Classe A*: assenza di opere di alterazione. *Classe B*: alterazioni significative delle portate con $TR > 10$ anni. *Classe C*: alterazioni significative delle portate formative.

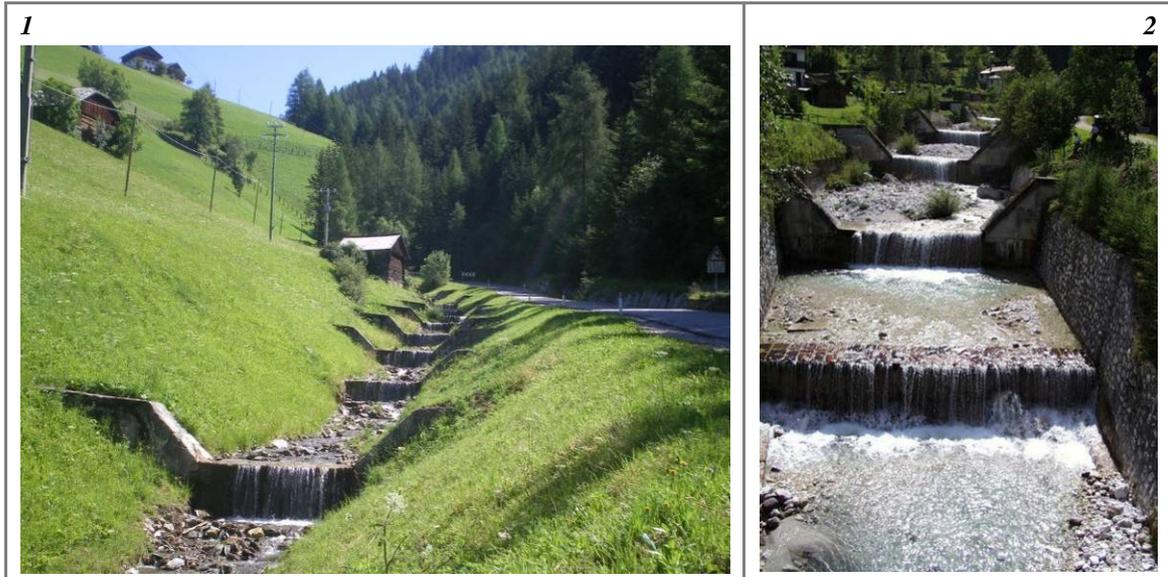
Figura 62 – Casi di densità elevata di opere trasversali (> 1 ogni 100 m per alvei in ambito montano) per i quali si applica una penalità aggiuntiva di 12.

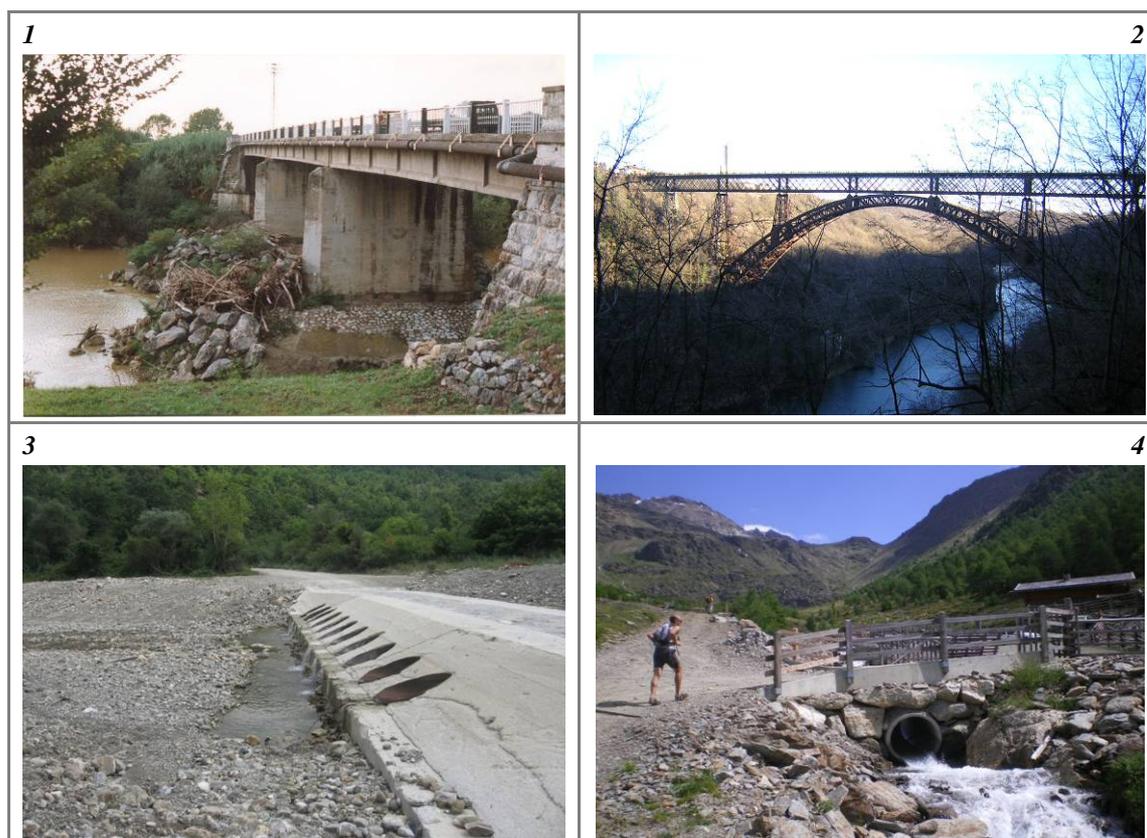
Figura 63 – Opere di attraversamento. (1) Ponte con interferenze sulla dinamica fluviale; (2) opera di attraversamento estranea al corridoio fluviale; (3) guado con tombinature; (4) tombinatura.

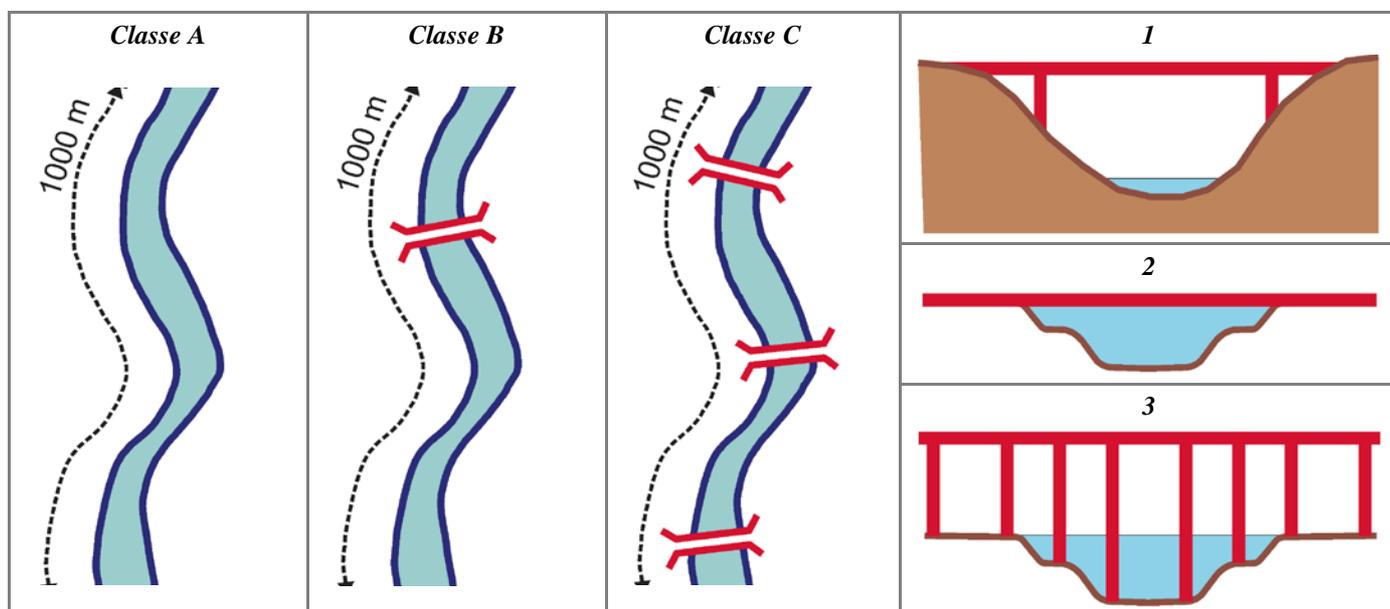
Figura 64 – Opere di attraversamento. *Classe A*: assenza di opere. *Classe B*: presenza di opere di attraversamento in numero ridotto (≤ 1 ogni 1000 m). *Classe C*: presenza di opere di attraversamento in numero elevato (> 1 ogni 1000 m). A destra: interferenza di ponti con il corridoio fluviale. (1) Ponte completamente estraneo (viadotto che attraversa la valle ad altezza rilevante); (2) ponte senza pile ma che può interferire con le portate di piena; (3) ponte molto elevato ma con pile in alveo che interferiscono con i processi di dinamica fluviale.

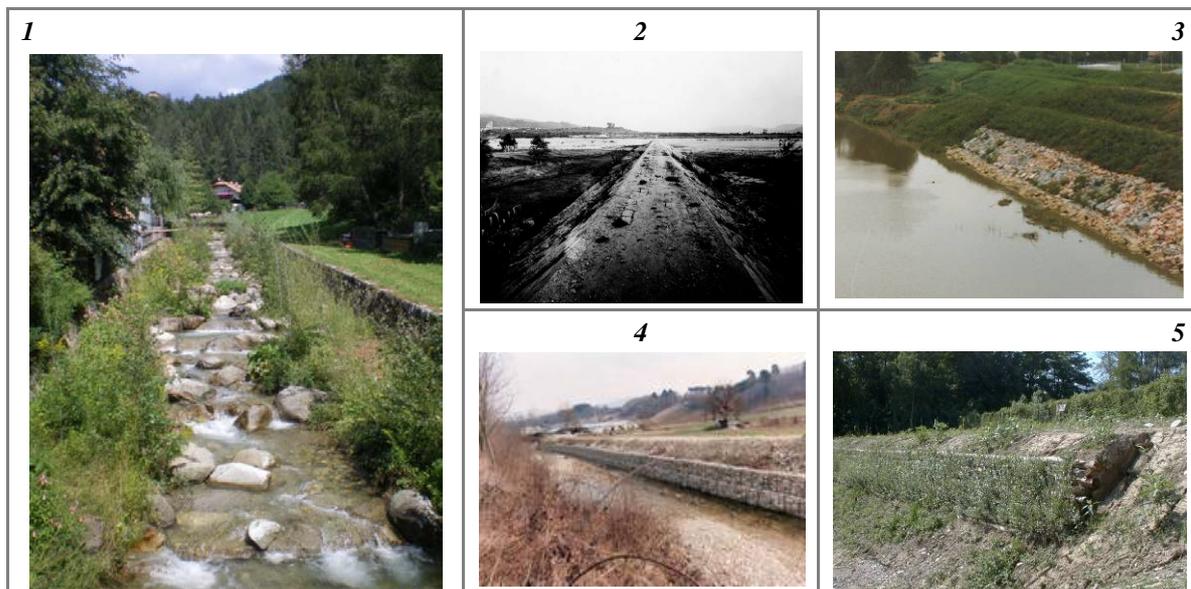
Figura 65 – Difese di sponda. (1) Muri di sponda; (2) pennello; (3) scogliera in massi; (4) gabbionata; (5) opera di ingegneria naturalistica (palificata).

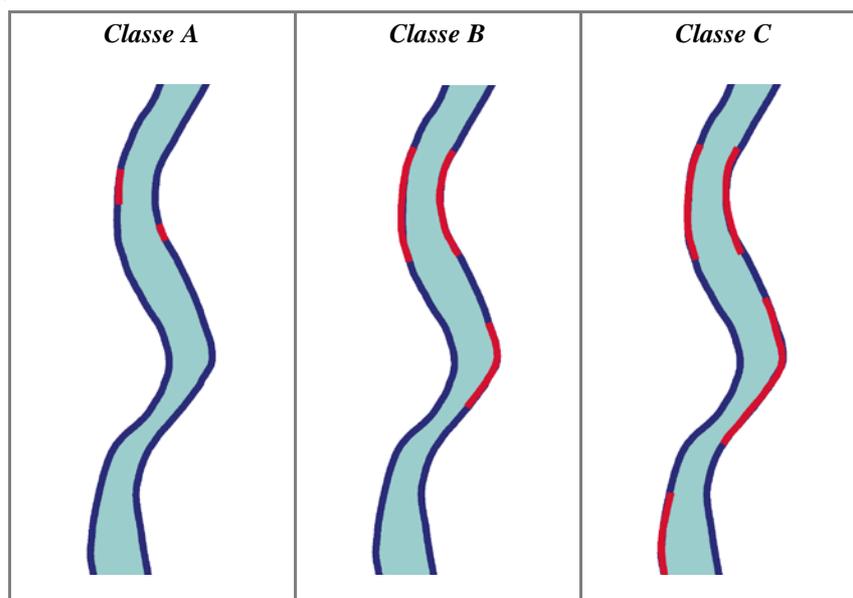
Figura 66 – Difese di sponda. *Classe A*: presenza localizzata di difese (linee rosse); nell'esempio le difese interessano il 4% della lunghezza totale delle due sponde. *Classe B*: presenza significativa di difese di sponda ($\leq 33\%$); nell'esempio le difese interessano circa il 30% della lunghezza totale delle due sponde. *Classe C*: presenza molto rilevante di difese di sponda ($> 33\%$); nell'esempio le difese occupano circa il 50% della lunghezza totale delle due sponde.

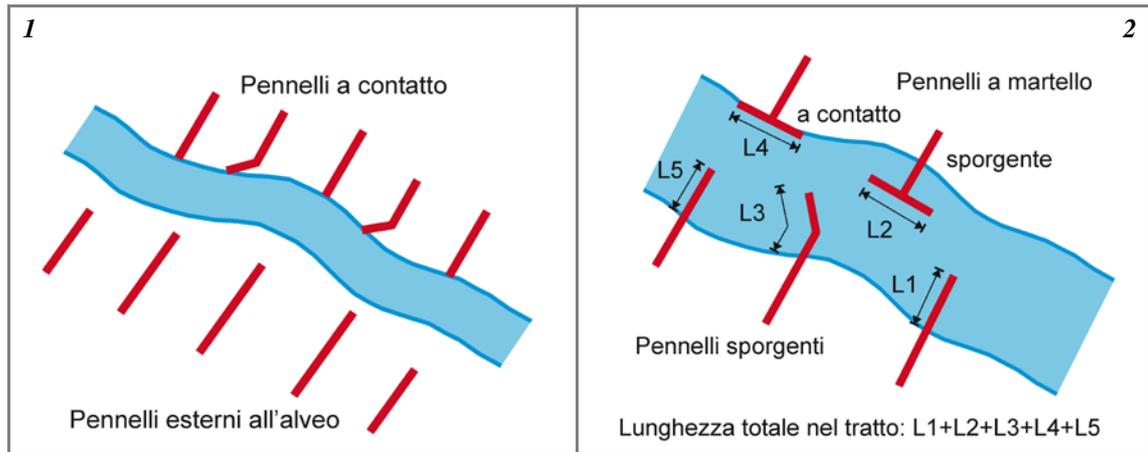
Figura 67 – Caso di pennelli. (1) Nel caso di pennelli esterni all'alveo, essi non vengono considerati (sono invece tenuti in conto nell'indicatore $F5$); nel caso di pennelli a contatto, la larghezza della testa è in genere trascurabile. (2) Nel caso di pennelli sporgenti, si considera la dimensione maggiore tra lunghezza e larghezza (quest'ultima è in genere prevalente nei pennelli del tipo "a martello"). Si noti che i pennelli "a martello" a contatto (a differenza degli altri pennelli a contatto) vengono considerati in quanto la larghezza della testa non è trascurabile.
