SESSIONE 5
CASI DI STUDIO:
SPROFONDAMENTI
NELL'AMBIENTE ANTROPIZZATO

SPROFONDAMENTI CONNESSI A CAVITÀ ANTROPICHE NELLA REGIONE PUGLIA

*di Barnaba F.¹, Caggiano T.², Castorani A.², Delle Rose M.¹, Di Santo A.R.²,
Dragone V.¹, Fiore A.², Limoni P.P.¹, Parise M.¹ & Santaloia F.¹*

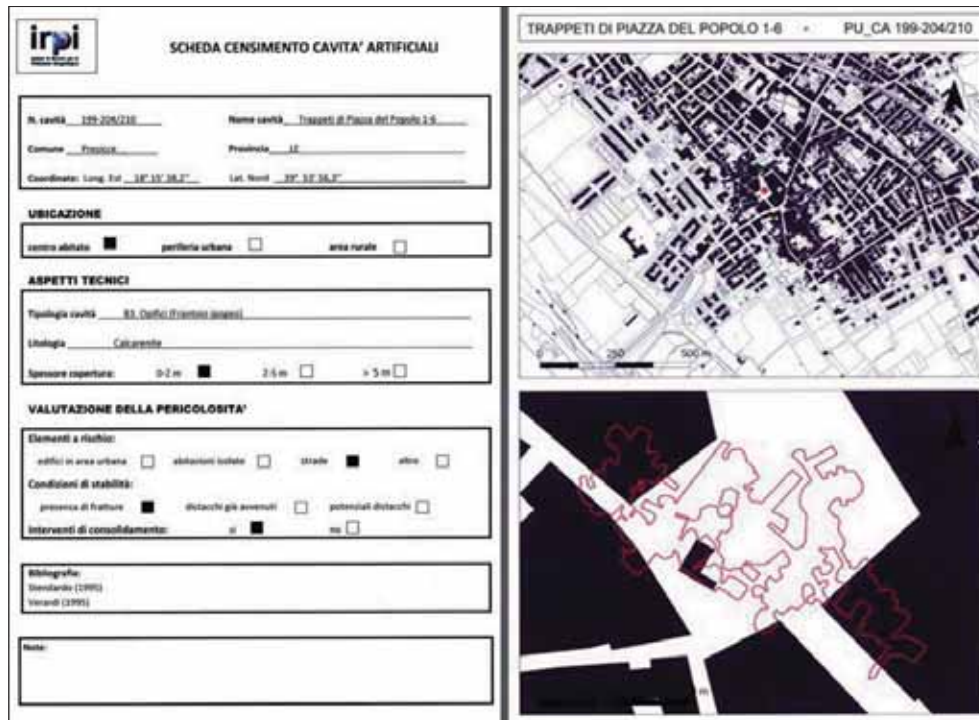
Fig. 5 - Esempio di scheda di censimento elaborata dal CNR-IRPI.

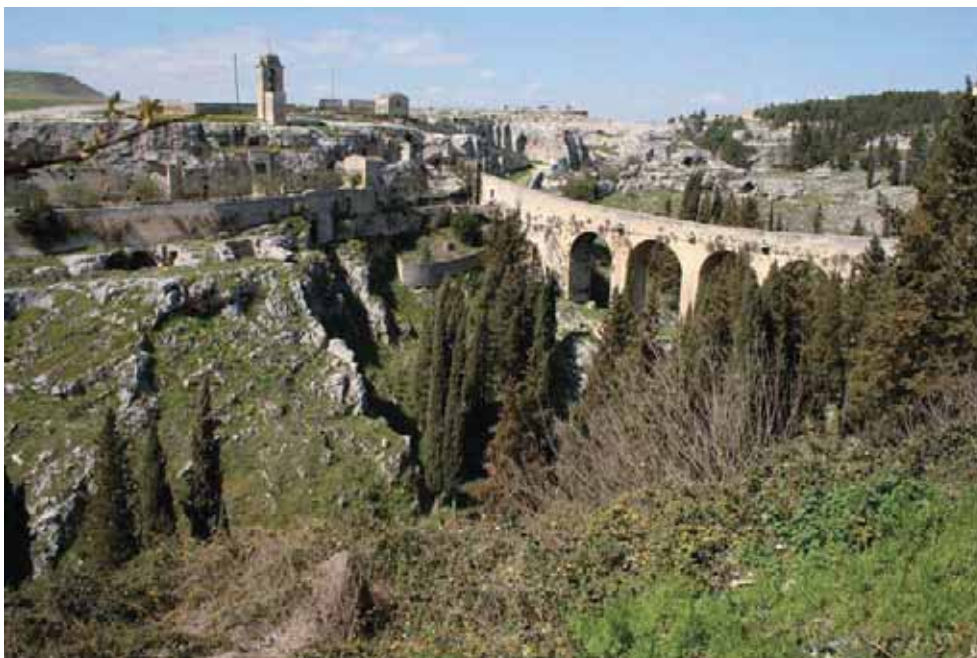
Fig. 6 – Cavità artificiali sui fianchi del Torrente Gravina, al margine occidentale del centro abitato di Gravina in Puglia. Il ponte-canale visibile a destra nella foto è la parte terminale dell'acquedotto "Sant'Angelo - Fontane della Stella" (Bixio et alii, 2007).

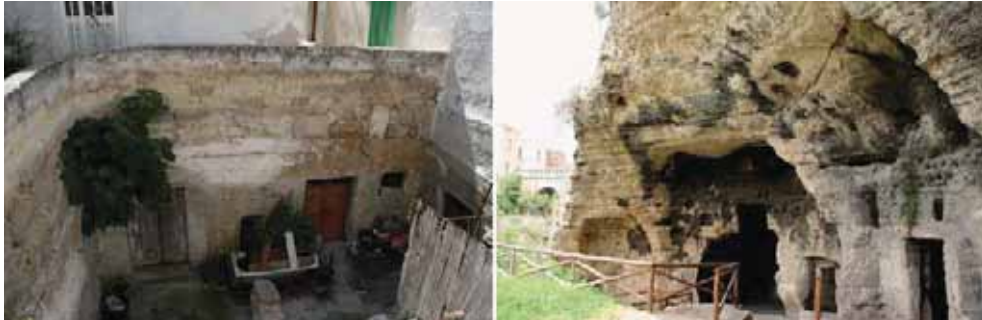
Fig. 7 - Cavità artificiali a Massafra: a sinistra, una tipica "vicinanza", a destra il complesso rupestre di Santa Marina.

Massafra è un centro di grande importanza per le cavità artificiali. La cittadina è attraversata in senso longitudinale da varie gravine (Fig. 7), ed è stata costruita e sviluppata nelle

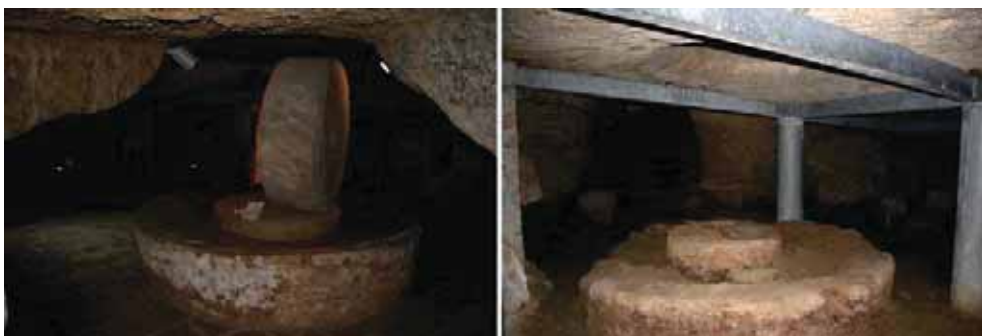
Fig. 8 - Due immagini di frantoi ipogei a Presicce.

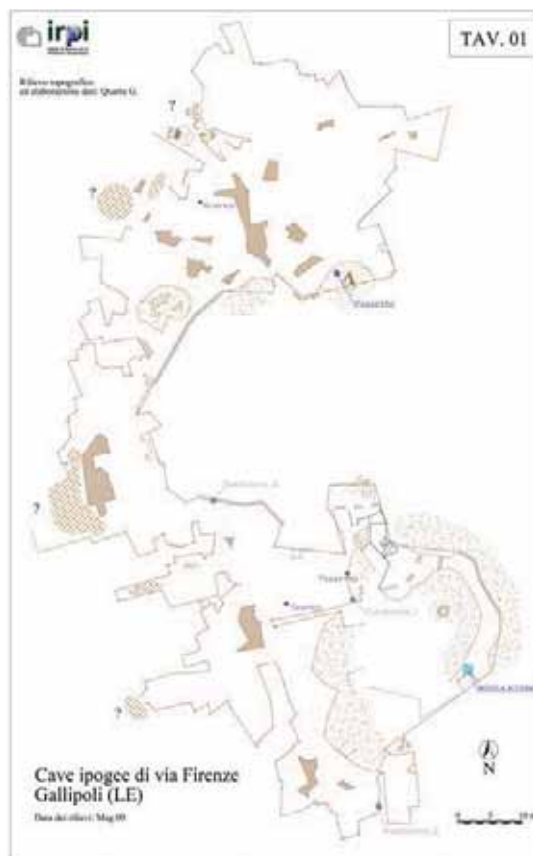
Fig. 9 - Planimetria della cava sotterranea di via Firenze a Gallipoli.

A seguito delle attività di approfondimento della II fase, che hanno riguardato i comuni precedentemente citati, sono stati selezionati tre siti sui quali svolgere gli studi di dettaglio, consistenti in rilievi topografici originali volti alla completa definizione degli ambienti ipogei, e in analisi geologico-strutturali finalizzate alla valutazione preliminare della stabilità. La selezione è stata operata sulla base dei criteri già utilizzati per la fase II, ed ha riguardato tre tipologie diverse di cavità sotterranee. Il primo caso di studio è stato la cava sotterranea di Via Firenze a Gallipoli, direttamente interessata dallo sprofondamento del 29 marzo 2007. La mancanza, a distanza di oltre due anni dall'evento, di una precisa cartografia che mostrasse l'esatto andamento spaziale degli ambienti ipogei, e la loro distribuzione al di sotto dell'edificato, rendeva infatti assolutamente prioritaria l'esecuzione di specifici rilievi al sito.

La situazione risulta infatti particolarmente preoccupante, date le condizioni di gran parte dei pilastri della cava sotterranea, interessati da distacchi, fratture beanti, e notevole alterazione del materiale calcarenitico (Fig. 10), specialmente nella sala di maggiori dimensioni, tra l'altro non interessata da alcun intervento di consolidamento nelle fasi immediatamente successive lo sprofondamento. L'attento rilievo delle fratture presenti nel sotto-suolo, nonché dei distacchi già avvenuti ed incipienti, sono stati alla base dell'impostazione di un sistema di monitoraggio, consistente in distanziometri laser, abbinati a fessurimetri, per la valutazione di movimenti nei siti considerati a maggiore pericolosità (Fig. 10). Il sistema di monitoraggio è completato da una serie di sensori per la misura di temperatura ed umidità relativa, al fine di caratterizzare il microclima degli ambienti ipogei, e valutarne gli effetti eventuali sul degrado delle proprietà fisico-meccaniche della calcarenite. Va segnalato che la cava di via Firenze non è un caso isolato a Gallipoli, dove sono presenti numerosi altri ambienti ipogei, anche al di sotto del centro abitato; già in passato si erano avute segnalazioni della pericolosità connessa a tali cave (FIORITO & ONORATO, 2004), ma nessun provvedimento era stato preso prima dell'evento del Marzo 2007.

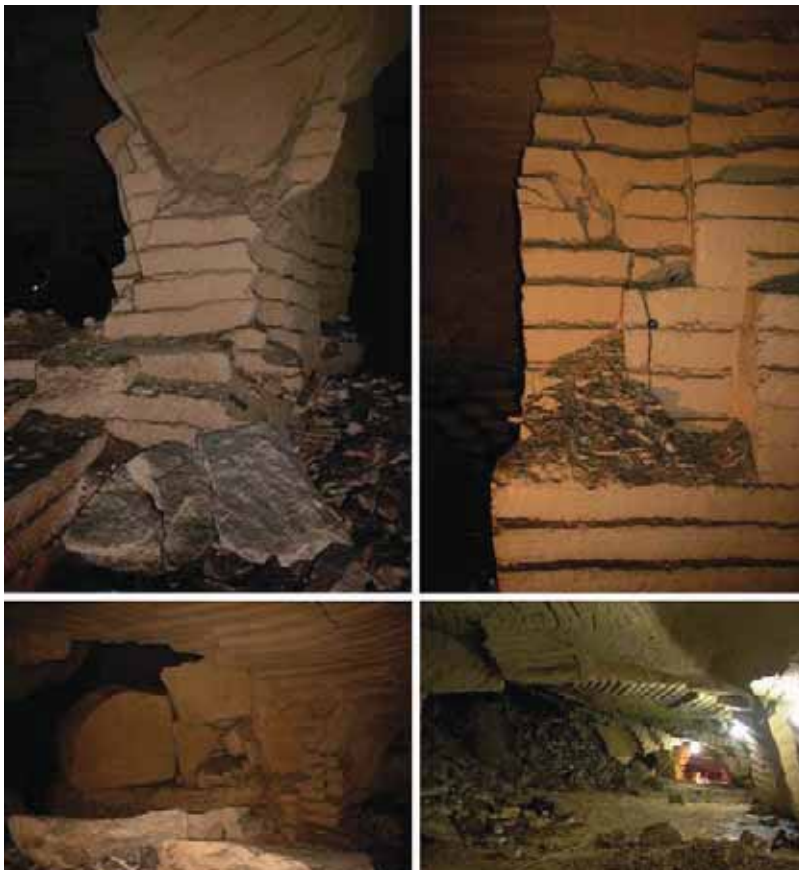
Fig. 10 - Cava di via Firenze a Gallipoli: evidenze di instabilità su pilastri, crolli lungo una parete, vista generale di una delle sale di maggiori dimensioni.

A Gallipoli, l'evento di sprofondamento della cava sotterranea sita in via Firenze, il 29 marzo 2007 (DE DONATIS, 2006/07; DELLE ROSE, 2006/07), ha evidenziato le notevoli situazioni di pericolosità del territorio comunale. Queste sono inoltre ancora aumentate dallo stato di degrado dei siti e dall'incuria in essi osservata, nei giorni immediatamente susseguenti l'evento del marzo 2007, ma già segnalata in precedenza in più occasioni.

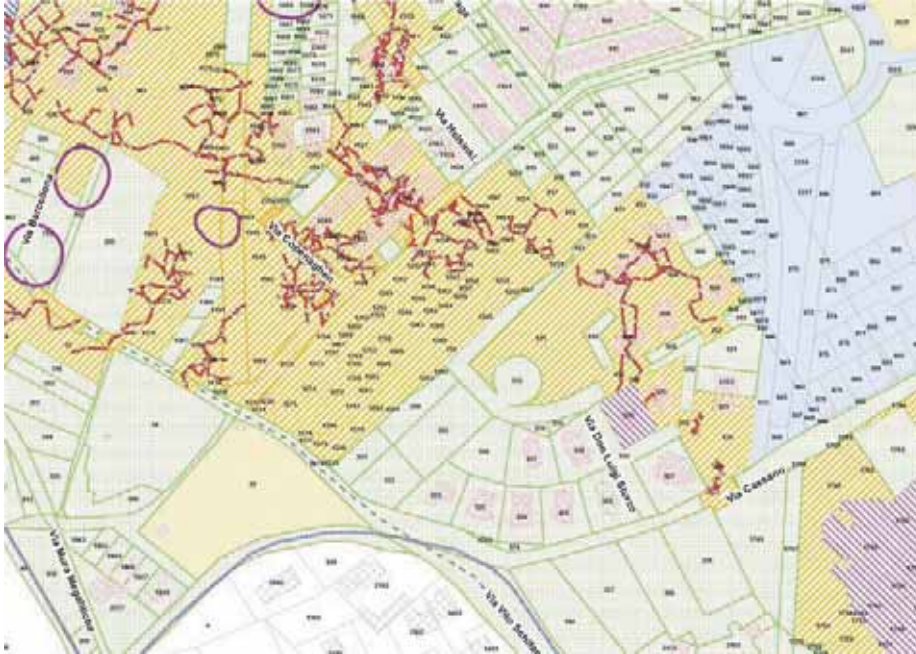
Fig. 3 - III Stralcio del CCS dell'area compresa fra Via Parigi - Via Fornaci e Via La Carrera

Sul sito istituzionale del Comune di Altamura sono stati pubblicati gli Atti del CCS in cui vengono definite le modalità di consegna degli elaborati per l'aggiornamento della banca dati geografica. Sono state, inoltre, pubblicate le basi cartografiche di riferimento (Aerofotogrammetrico, Catastale e Ortofoto georeferenziata) per consentire ai Tecnici di trasmettere gli elaborati secondo le specifiche degli Atti del CCS (formato dei files, elenco elaborati, sistemi di coordinate). Sono state predisposte infine due schede informative da elaborare a cura dei Tecnici (Visura Catasto Cavità Sotterranee e, in presenza di cavità, Scheda della Cavità - (Fig. 2a e Fig. 2b). Attualmente sul sito istituzionale del Comune di Altamura vengono pubblicati gli aggiornamenti del CCS (in formato .pdf) a seguito dei verbali delle riunioni del Nucleo di Coordinamento Tecnico (NCT), appositamente costituito presso il Comune, mentre la consultazione in ambiente GIS è disponibile presso l'Ufficio del CCS (Fig. 3 - Fig. 4).

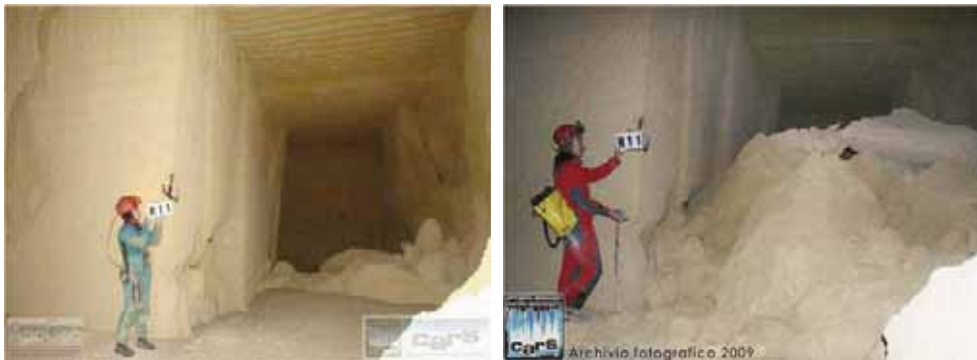
Fig. 6 - a-b. Evoluzione del dissesto in Via Barcellona

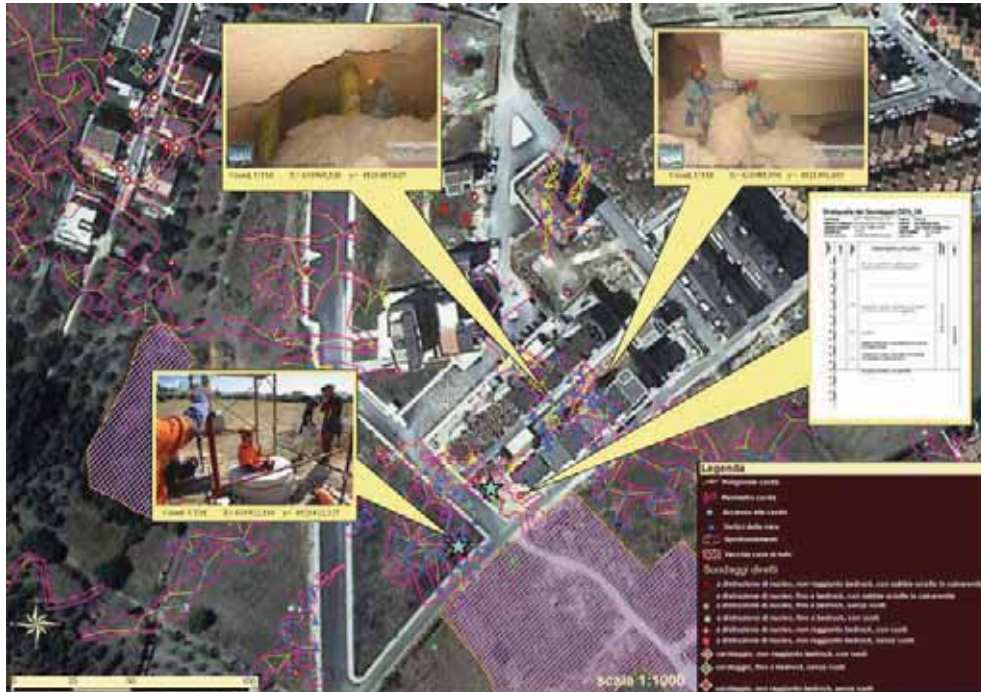
Fig. 7 - Schermata di consultazione dati in ambiente ArcGis

ipogei atta a definirne l'accuratezza del rilievo stesso in base agli strumenti utilizzati e alle metodologie seguite. Attualmente il Sistema Informativo Territoriale è stato implementato (Figura 7 e 8) con l'aggiunta dei seguenti livelli informativi:

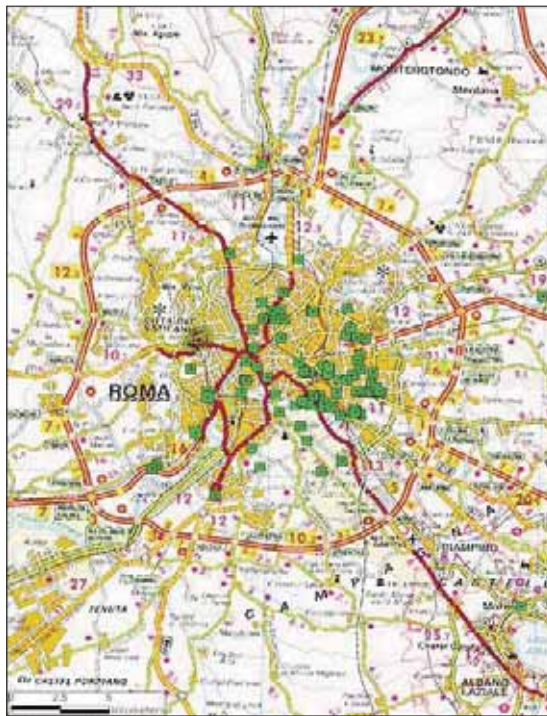
Fig. 1 - Localizzazione dei sinkholes antropogenici nella città di Roma.

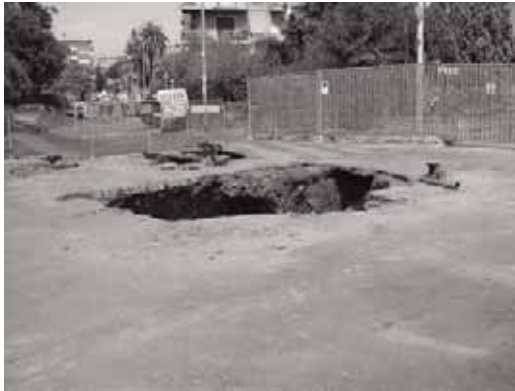
Fig. 2 - Sinkhole con sprofondamento della sede stradale nei pressi di Via Casilina a Roma.

Ad oggi la situazione è tale che frequentemente dissesti, voragini, cedimenti e lesioni ad edifici provocano danni economici e rischi per la popolazione residente. I casi di dissesto censiti a Roma tra il 1915 e il 2002 sono 96 (Fig. 2 e tabella 1).

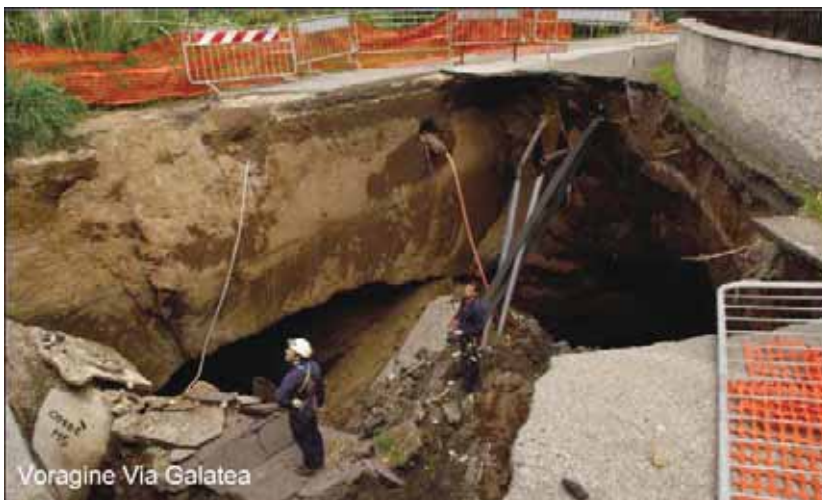
Fig. 6 - Sinkhole a Via Galatea: vista della voragine e della volta della cavità sottostante (foto dell'Associazione "Roma Sotterranea").

La voragine creatasi aveva una forma grosso modo ellittica, con dimensioni degli assi principali rispettivamente di 11 e 5,5 metri e una profondità di circa 4,5 metri; il volume mobilitato è stato di circa 600 mc (fig. 6). Lo sprofondamento è stato causato dal crollo della volta di una cavità sotterranea scavata in terreni vulcanici facente parte di una più estesa rete caveale realizzata dall'uomo per l'estrazione di materiali da costruzione. Nell'VIII Municipio l'escavazione in sotterraneo ad opera dell'uomo è stata persistente nel tempo ed è proseguita sino agli inizi del XX secolo portando alla creazione di un vasto sistema di gallerie.

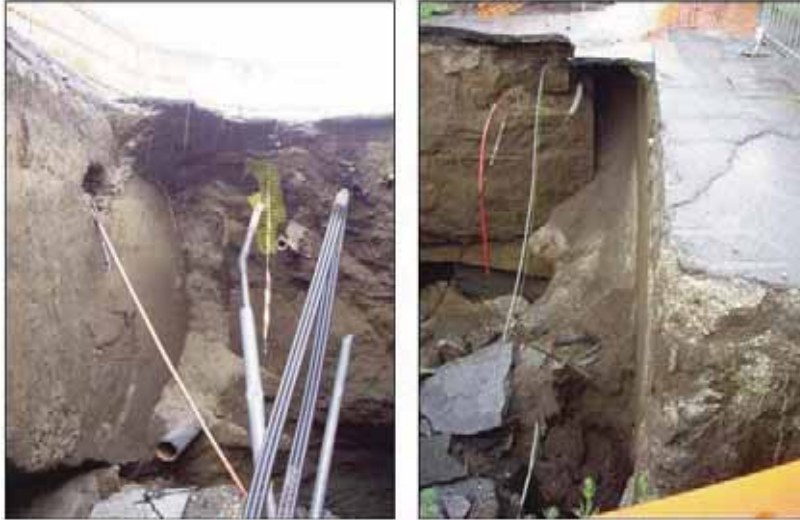
Fig. 9 – Sinkhole a Via Galatea: a sinistra vista delle reti di servizio interrotte dalla voragine; a destra vista della trincea scavata per la messa in opera della fognatura (foto dell'Associazione "Roma Sotterranea").

In particolare la recente realizzazione della rete fognaria lungo via Galatea sembra essere con tutta probabilità la causa principale del dissesto in quanto è andata ad indebolire lo spessore di terreno sovrastante le cavità in un punto di particolare debolezza (fig. 9).

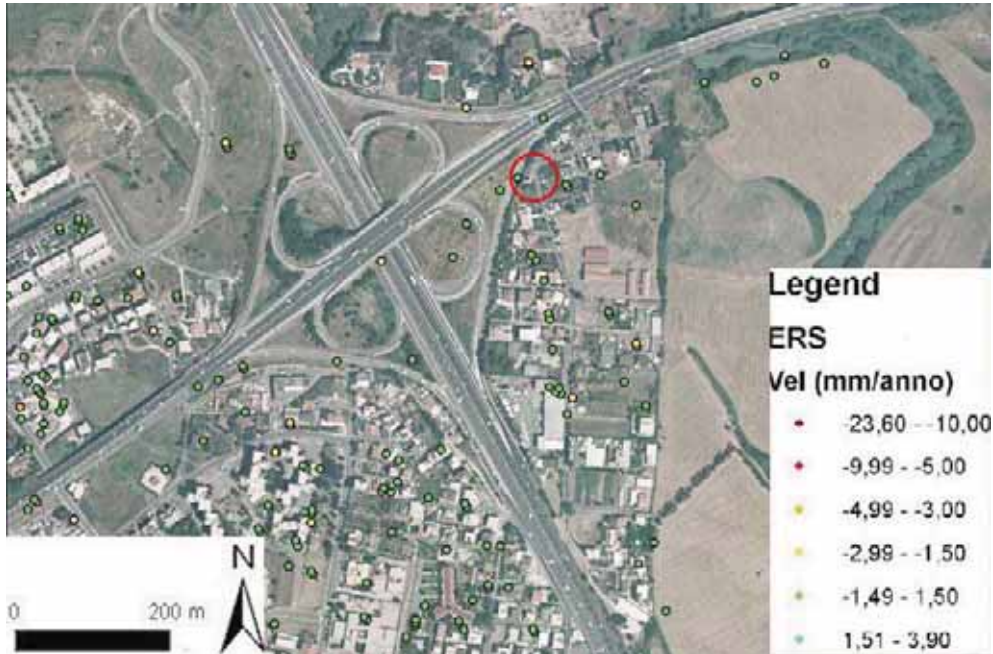
Fig. 10 - Sinkhole a Via Galatea [cerchio rosso]: distribuzione dei PS ERS discendenti [periodo 1992-2000].

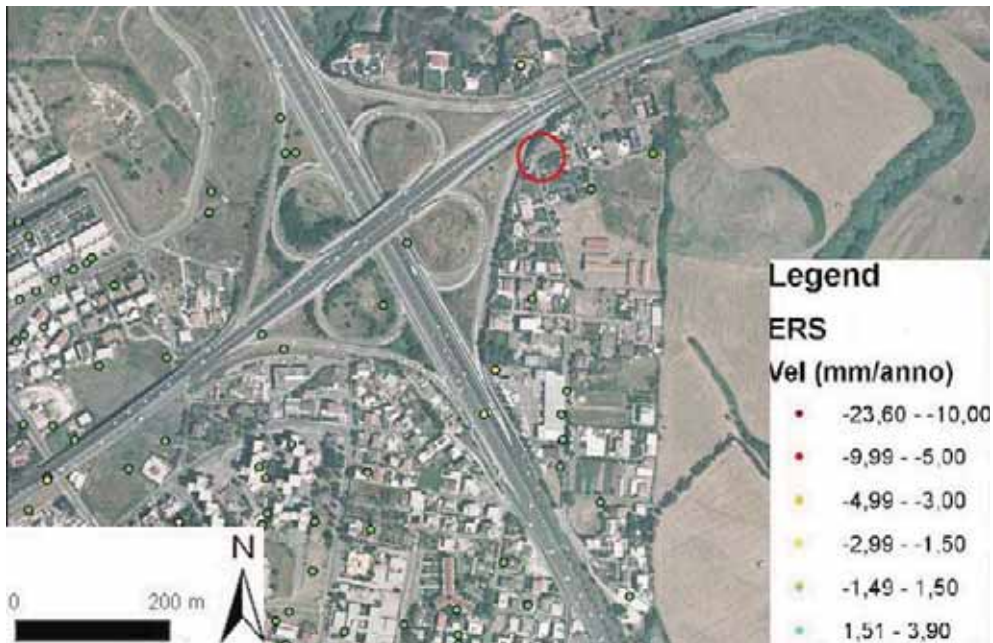
Fig. 11 - Sinkhole a Via Galatea [cerchio rosso]: distribuzione dei PS ERS ascendenti [periodo 1993-2000].

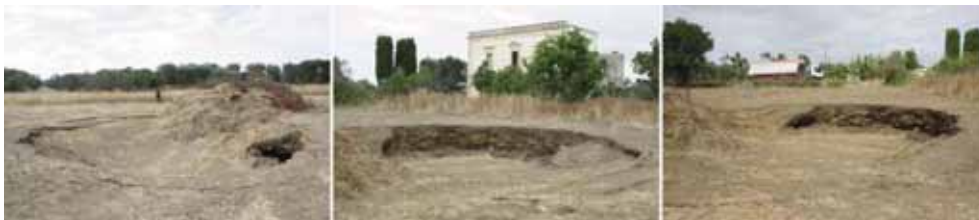
Fig. 5 - Il sinkhole, fotografato pochi giorni dopo la sua formazione (luglio 2008).

Al momento della formazione del *sinkhole*, il principale motivo di preoccupazione, stante la localizzazione in un terreno rurale, era la sua possibile evoluzione, con ampliamento dell'area interessata, in particolare in direzione W, verso la strada provinciale. L'altro elemento a rischio presente in zona era una costruzione disabitata (Casino Orsini), sita a poca distanza dal *sinkhole*, e sulla quale si osservavano alcune lesioni (Fig. 7); non si era in grado però di affermare se queste fossero legate allo sviluppo dello sprofondamento, o preesistenti ad esso, e quindi connesse a vetustà dell'edificio e/o problemi strutturali. Al fine di acquisire dati utili alla comprensione del fenomeno, l'Amministrazione Comunale ha pertanto provveduto a far svolgere indagini dirette ed indirette (LIGORI, 2009). Venivano eseguiti 6 carotaggi a distruzione di nucleo lungo il bordo della SP 198, per una profondità di circa 40 metri, e si eseguivano 6 stendimenti geoelettrici (con due distinti array

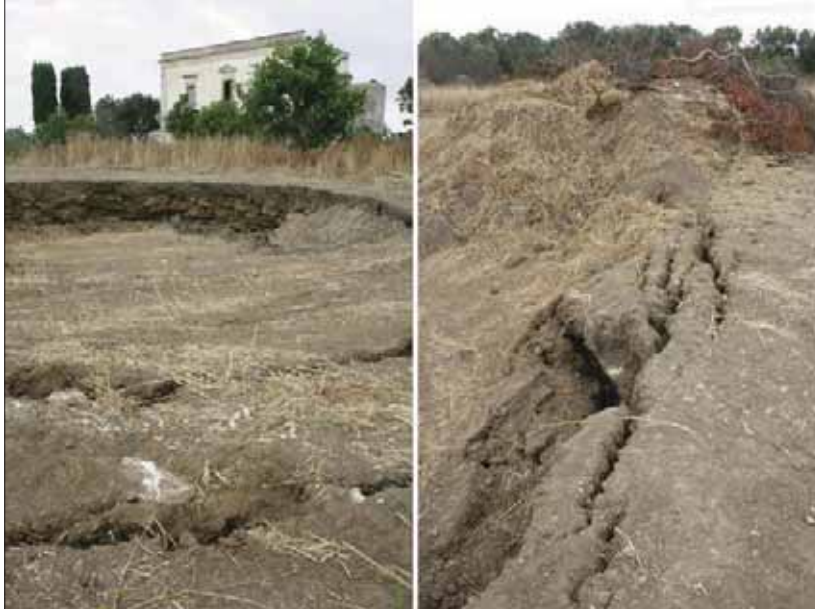
Fig. 6 - Evidenze delle fratture concentriche in esterno, e dei gradini all'interno dell'area interessata dal sinkhole.

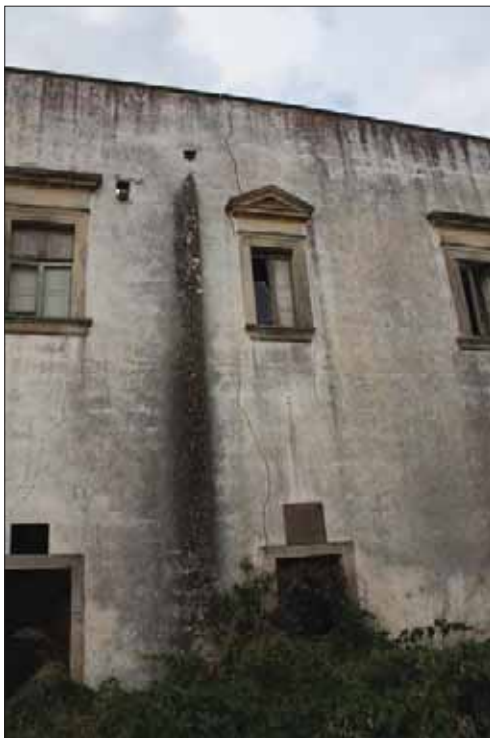
Figura 7 - Lesioni sulle pareti del Casino Orsini, nei pressi del sinkhole.

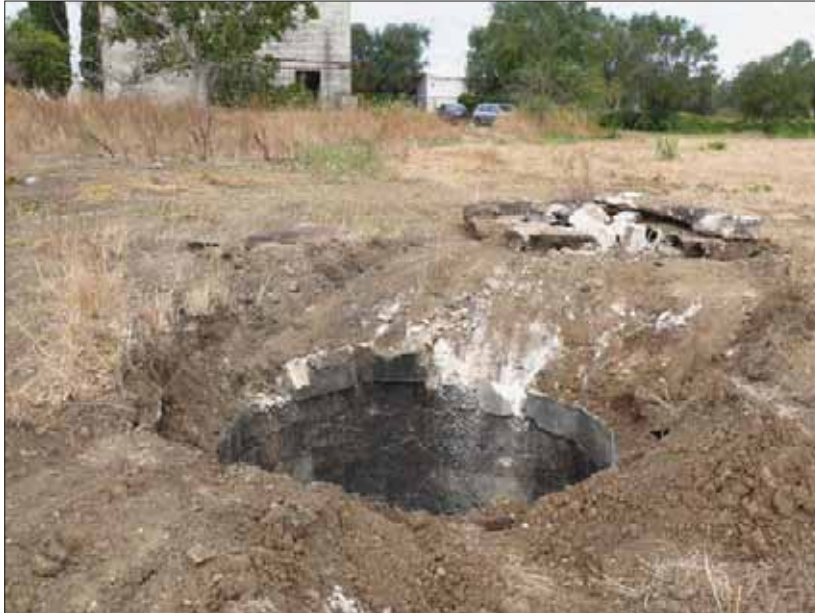
Fig. 9 – Boccapozzo sito nei pressi del sinkhole, poco a N di questo.

La presenza, a distanza di circa 30 m dal *sinkhole*, di un boccapozzo di accesso alle cave sotterranee, poteva consentire un'ispezione diretta nel sottosuolo, al fine di accertare la tipologia e l'entità dei dissesti all'origine della formazione dello sprofondamento in superficie. Purtroppo, l'apertura del boccapozzo rivelava come esso fosse stato negli anni utilizzato per lo scarico di rifiuti (in gran parte pneumatici), ai quali era stato poi appiccato fuoco, come ben evidente dalle pareti annerite del pozzo stesso (Fig. 9). Pur intervenendo con operazioni di bonifica dei rifiuti, mediante l'utilizzo di appositi mezzi meccanici che evitassero la discesa diretta degli operatori nel pozzo, non è stato pertanto possibile ispezionare direttamente la cava sotterranea, né muoversi da questa in direzione del *sinkhole* appena generato.

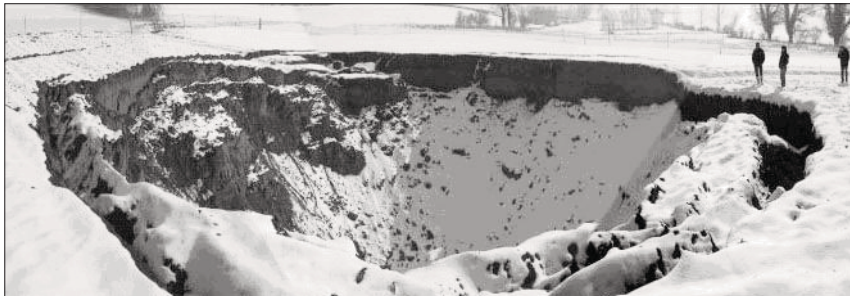
Fig. 1 - Il sinkhole verificatosi presso la cava in sotterraneo di Moncalvo d'Asti

Le difficoltà maggiori riguardano l'individuazione di cavità carsiche naturali presenti in questi ammassi rocciosi che possono raggiungere anche rilevanti dimensioni ed ospitare, talvolta, ingenti volumi di acqua con pressioni anche assai elevate. L'intercettazione casuale di queste cavità, che possono costituire enormi serbatoi con acqua in pressione che può raggiungere diversi bar, causa fenomeni di *inrush*, estremamente pericolosi per i lavori in sotterraneo, e possibili collassi delle cavità carsiche più ampie in seguito del rapido svuotamento dei vuoti e della diminuzione della pressione idrostatica. Ampi fenomeni di *sinkhole* possono raggiungere la superficie come quello verificatosi a Moncalvo d'Asti che raggiungeva un diametro di oltre 20 m ed una profondità di quasi 15 m (Fig. 1) (Amalberto et al., 2006, Vigna et al., 2009).

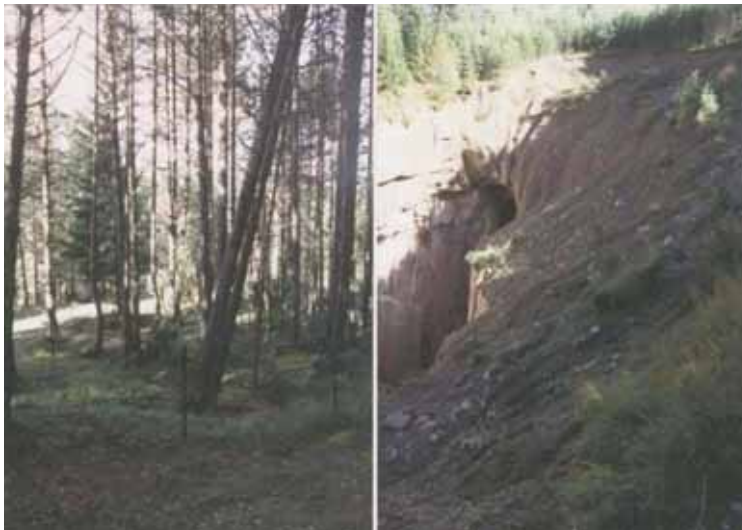
Fig. 12 - A sx: evidenze superficiali di inizio del fenomeno di richiamo per subsidenza da crollo: alberi reclinati all'interno del bacino. A dx: evoluzione finale del crollo: ancora chiaramente visibile la camera di coltivazione e la copertura rocciosa e detritica, quest'ultima a formare la scarpata.

Vi sono numerosi esempi di coltivazioni per vuoti, non ripienati o ripienati solo in parte, realizzati a debole profondità, che possono facilmente evolvere, anche a distanza di anni, con cedimenti, subsidenze e crolli sino a giorno. La casistica è nutrita in riferimento a coltivazioni di minerali industriali, quali gessi o fluoriti, meno nel caso di vuoti di cave di pietra ornamentale. Ciò è evidentemente in relazione alle caratteristiche geomeccaniche della formazione interessata dagli scavi e delle coperture.

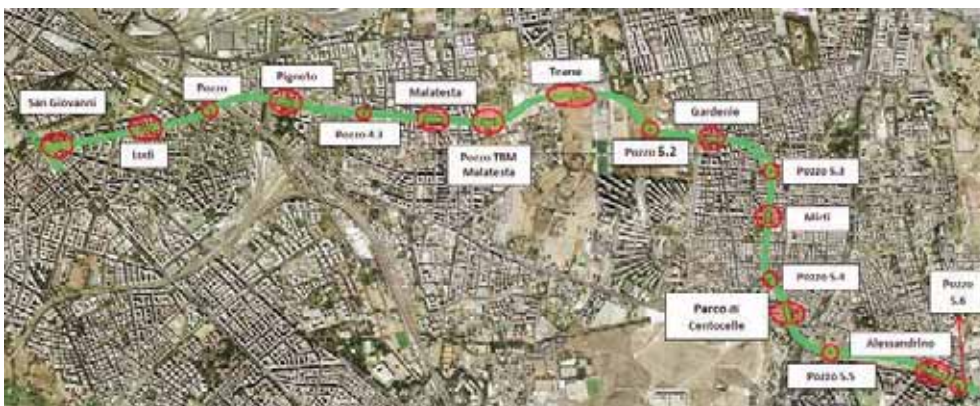
Fig. 1 - Tracciato delle tratte T4 e T5 della metropolitana linea C di Roma

Il fenomeno cavità è particolarmente sviluppato nel settore sud-est della città e riveste, per interferenze con il tracciato della metro C, un ruolo importante per estensione lungo la tratta T5 (Malatesta-Alessandrino), ed un carattere più marginale per la tratta T4 (S. Giovanni-Malatesta) (fig.1).

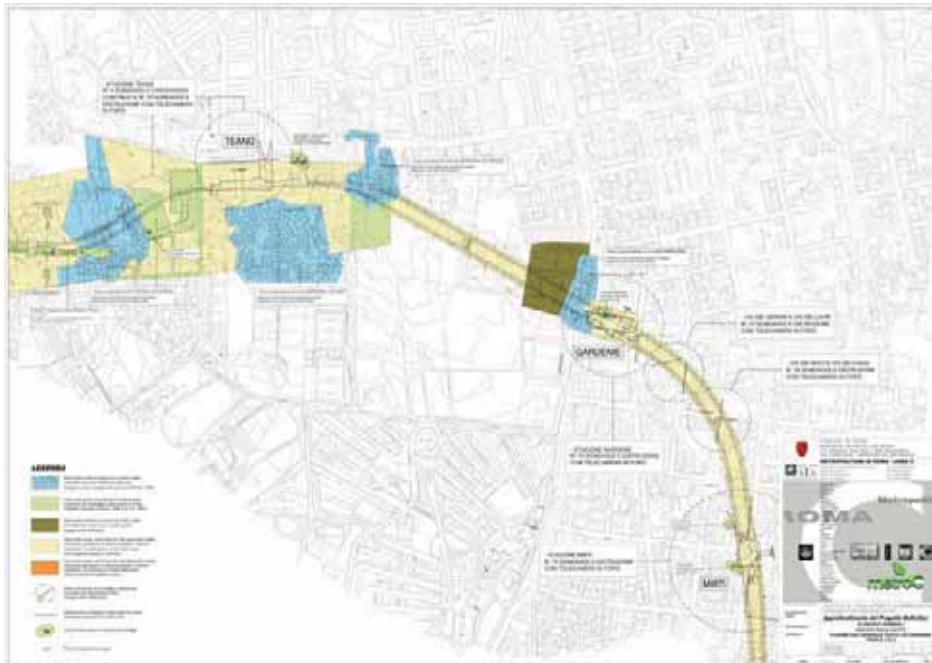
Fig. 5 - Linea C. Tratta T5. Planimetria generale cavità sotterranee [STA-Prof. Geol. M. Sciotti]

Al termine della fase di progettazione precedente alla gara, sulla scorta di quanto acquisito dalle indagini al tempo eseguite, è stato possibile redigere una classificazione delle differenti aree in funzione della probabilità di presenza di cavità (Figura 5). E' stata poi valutata la pericolosità ad essa connessa con riferimento alle opere da realizzare, tenendo conto delle metodologie costruttive, nonché delle distanze reciproche e dei rapporti dimensionali tra cavità e strutture da realizzare.

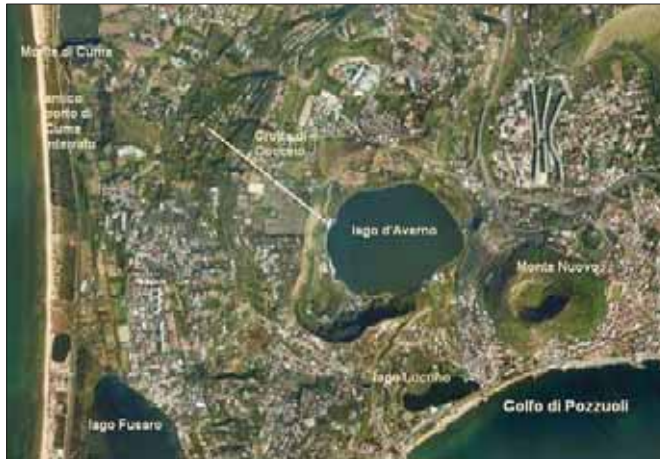
Fig. 1 - Ortofoto del settore occidentale dei Campi Flegrei. La linea continua indica lo sviluppo della Grotta di Cocceio.

Il piano di calpestio si sviluppa in leggera pendenza, dal momento che i due imbocchi, posti, l'uno in prossimità del lago di Averno e l'altro sul versante occidentale dell'edificio vulcanico dell'Averno, sono ubicati a quota diversa, rispettivamente: 2 e 41 m s.l.m.

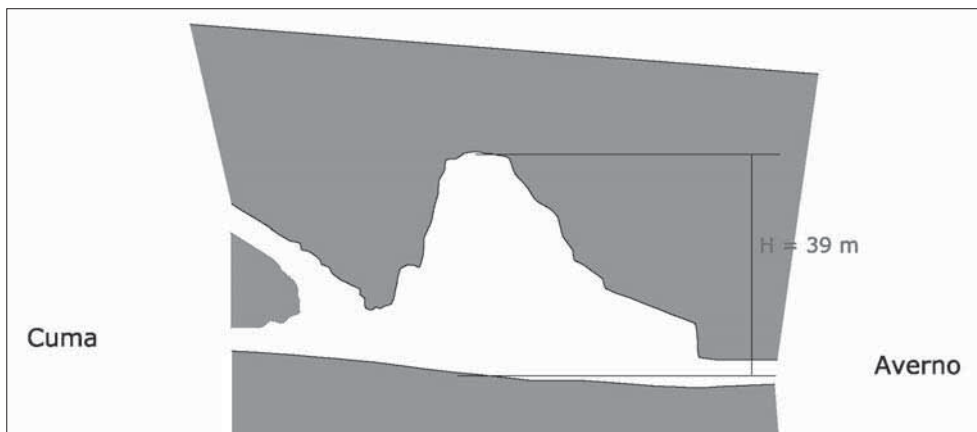
Fig. 3 - Sezione della cavità di scoppio principale.

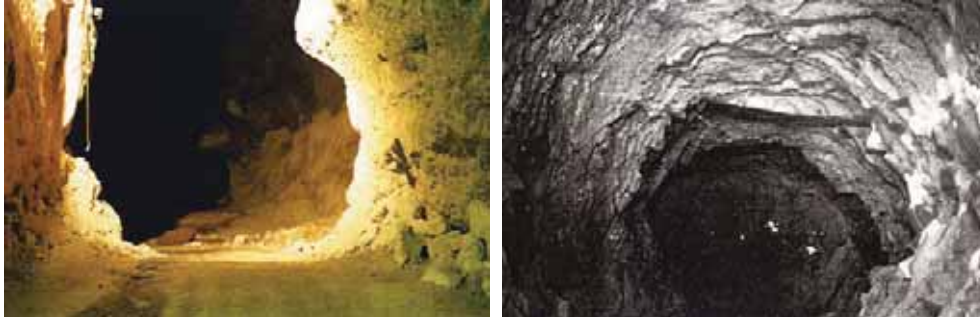
Fig. 4 - Ingresso e volta della camera di scoppio principale.

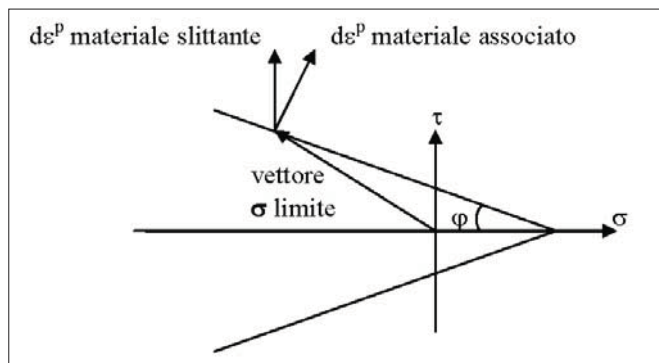
Fig. 5 - Rappresentazione nel piano di Mohr del legame costitutivo dei materiali.

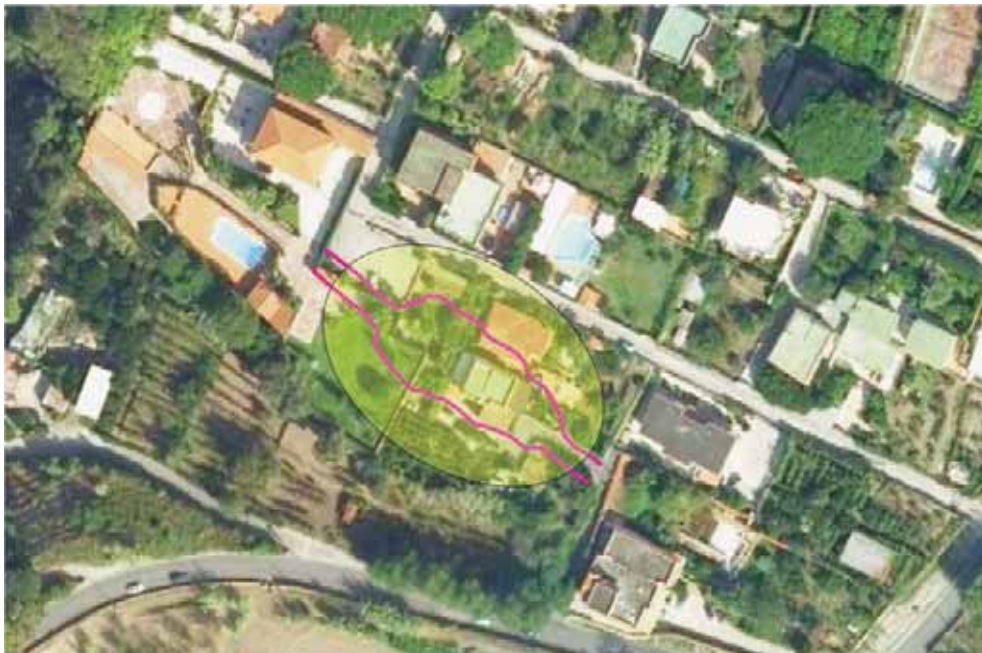
Fig. 7 - Simulazione del crollo della volta della cavità attraverso l'applicazione di una procedura FEM incrementale: in evidenza l'area interessata dallo sprofondamento in superficie.

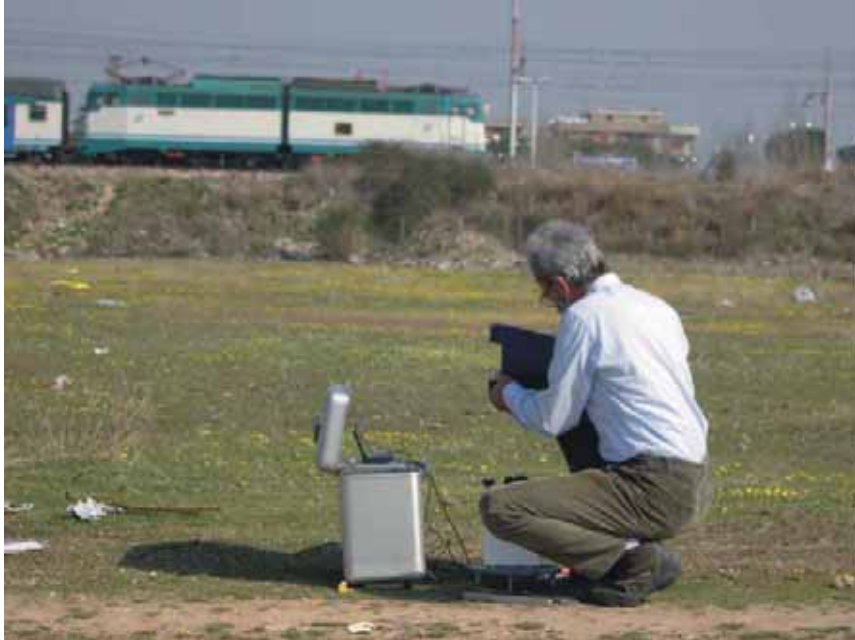
Fig. 6 - Indagine gravimetrica

Sulla base dei risultati dell'indagine geofisica, che ha individuato una serie di anomalie gravimetriche, si è svolta una terza indagine, tesa a verificare con ulteriori sondaggi geognostici a carotaggio continuo ed a distruzione di nucleo, la reale entità delle anomalie stesse. Tale fase di indagini ha permesso, oltre che la verifica delle anomalie gravimetriche, anche una revisione del Profilo Geologico, del Profilo Geologico e interpretazione gravimetrica e della Carta del Rischio Sink-holes.

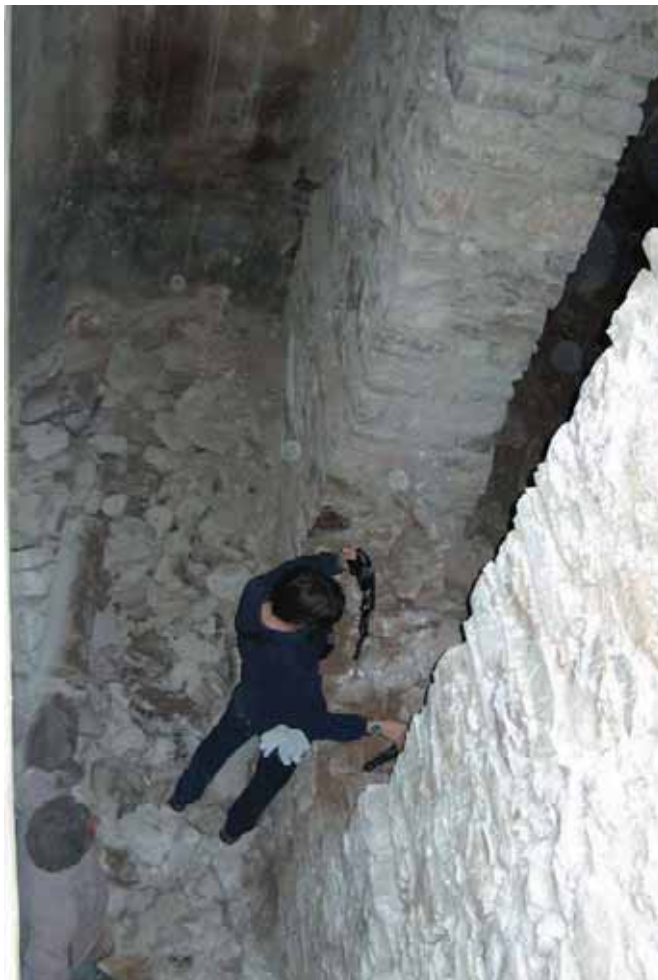
Fig. 2 - Ispezione all'interno di una cavità sotterranea (50 m di lunghezza per 8 di altezza) presente al di sotto del centro abitato e di cui gli stessi abitanti avevano perso memoria.

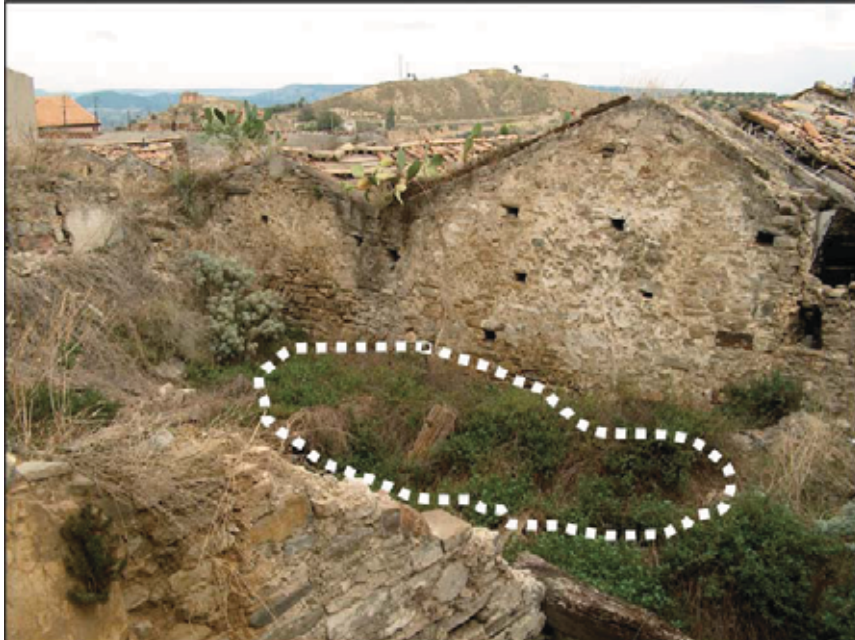
Fig. 3 - Esempio di sinkhole generatosi per piping al di sotto di un fabbricato, ubicato nella parte di monte del centro storico, che ne ha determinato il crollo.

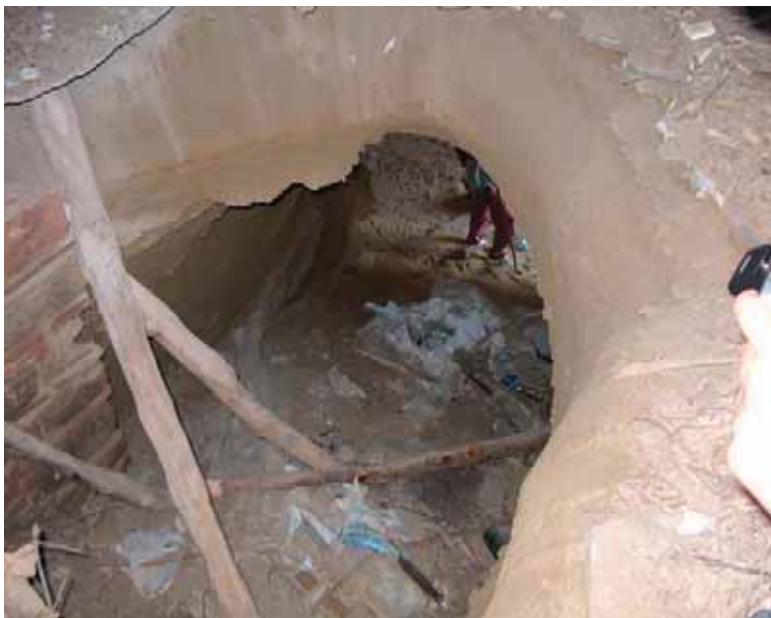
Fig. 4 - Crollo di cavità all'interno di un edificio nel centro storico con fluidificazione del materiale verso cavità con accesso diretto alle ripide scarpate che circondano il sito.

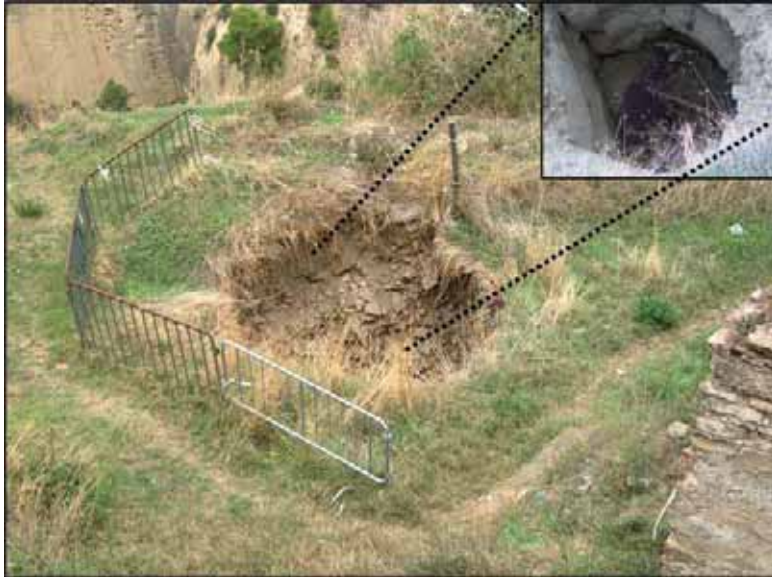
Fig. 5 - Sinkhole generatosi nell'Ottobre 2006 nei pressi della Chiesa madre della Rabatana.

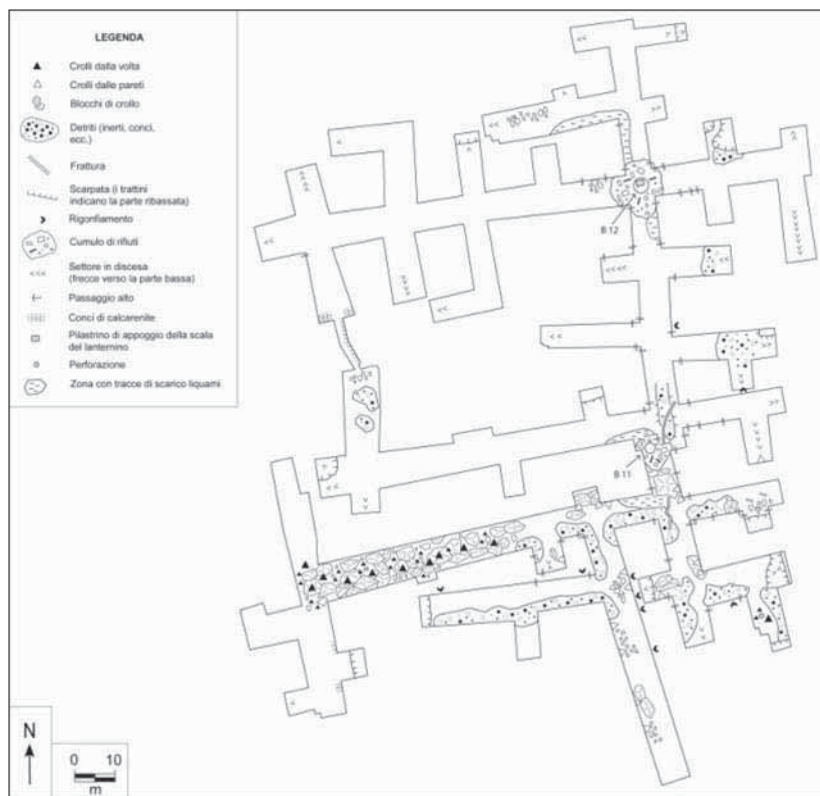
Fig. 3 - Esempio di planimetria delle gallerie scavate nell'area a sud di Cutrofiano, con indicazione delle aree soggette a dissesto

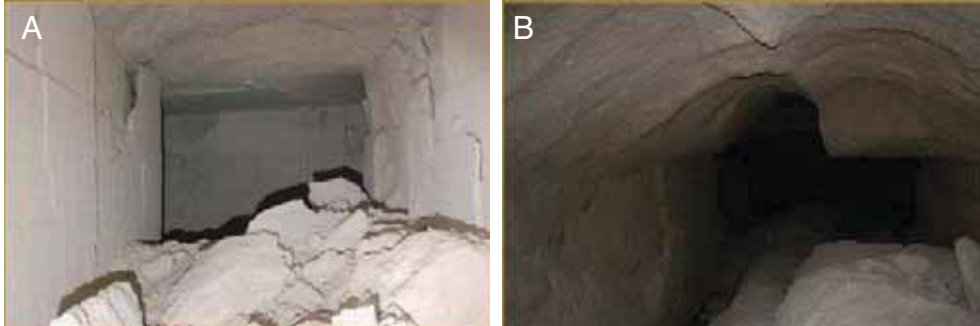
Fig. 4 - a) Dissesto dell'intera volta delle gallerie ed accumulo di materiale sul piano di calpestio; b) dissesto di una porzione del tetto della galleria

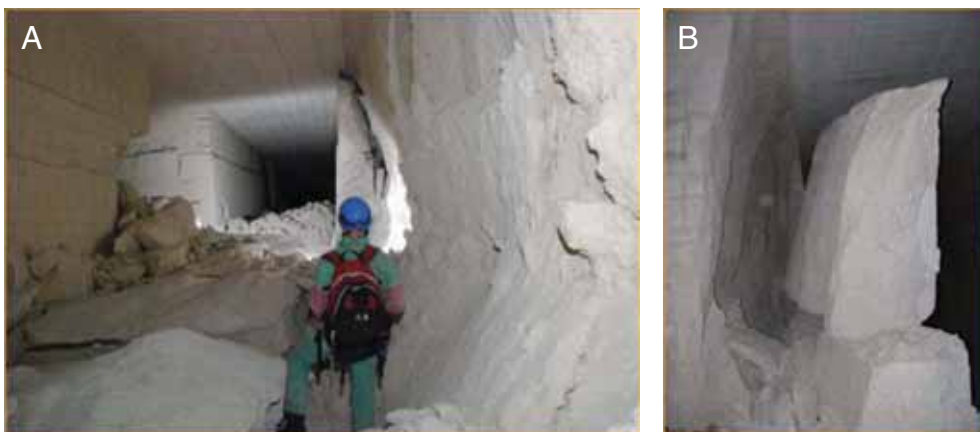
Fig. 5 - a) Dissesti in parete delle gallerie ed accumulo di materiale sul piano di calpestio; b) distacco di blocco colonnare dalle pareti della galleria

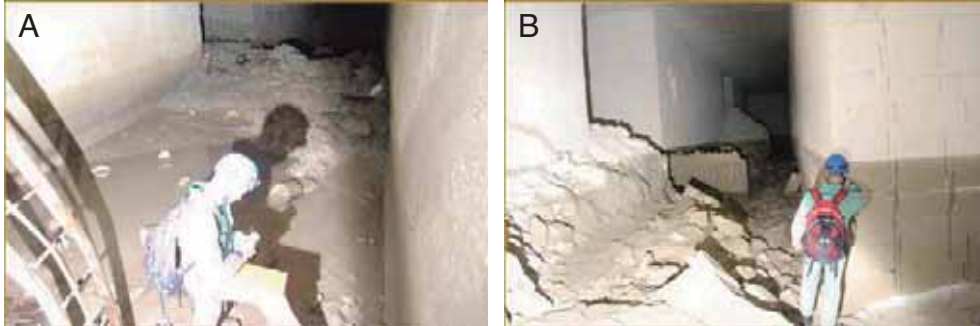
Fig. 6 - a) Ristagno d'acqua sul fondo della galleria; b) evidenze di pregressa sommersione parziale della galleria

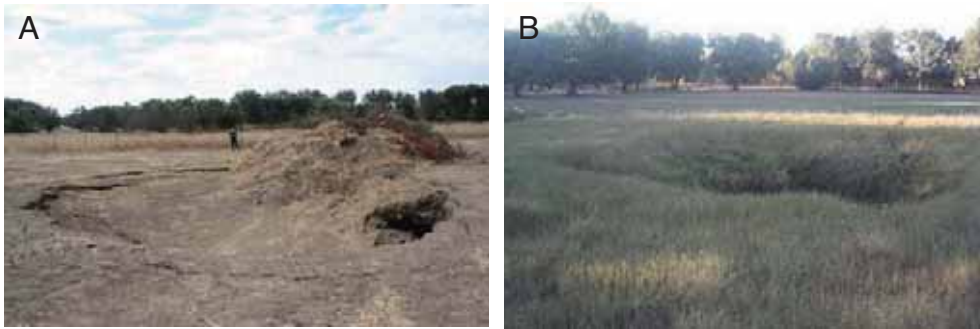
Fig. 7 - a) Evidenze di subsidenza e sprofondamento; b) evidenze di sprofondamento in fase avanzata

che è sede di falde sospese. Infine, in alcune aree della superficie topografica, al di sopra degli ambienti sotterranei, si rinvergono evidenti processi di sprofondamento in atto a diverso grado di avanzamento (Figg. 7a e 7b).

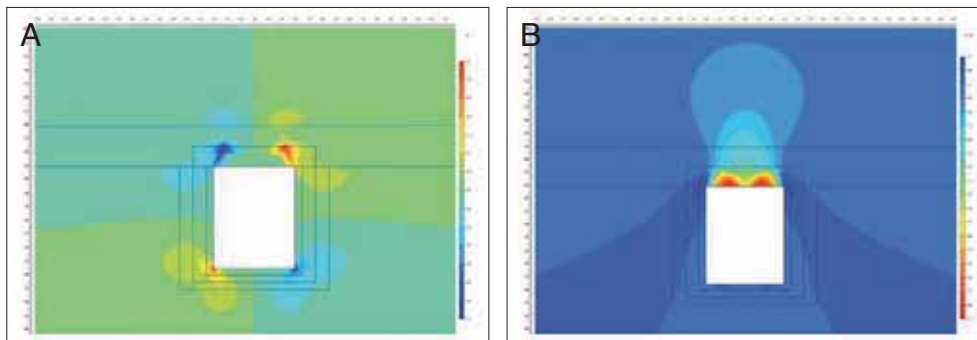
Fig. 13 - Analisi di degradazione del mazzaro: a) isolinee delle deformazioni di taglio; b) isolinee degli spostamenti verticali

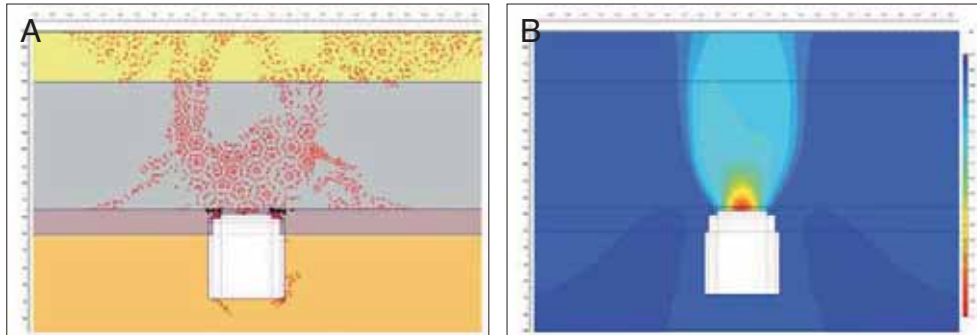
Fig. 14 - Analisi con variazione delle dimensioni della cavità: a) zone plastiche; b) isolinee degli spostamenti verticali accumulati
