SESSIONE 5
CASI DI STUDIO:
SPROFONDAMENTI
NELL'AMBIENTE ANTROPIZZATO

SPROFONDAMENTI CONNESSI A CAVITÀ ANTROPICHE NELLA REGIONE PUGLIA

*di Barnaba F.¹, Caggiano T.², Castorani A.², Delle Rose M.¹, Di Santo A.R.²,
Dragone V.¹, Fiore A.², Limoni P.P.¹, Parise M.¹ & Santaloia F.¹*

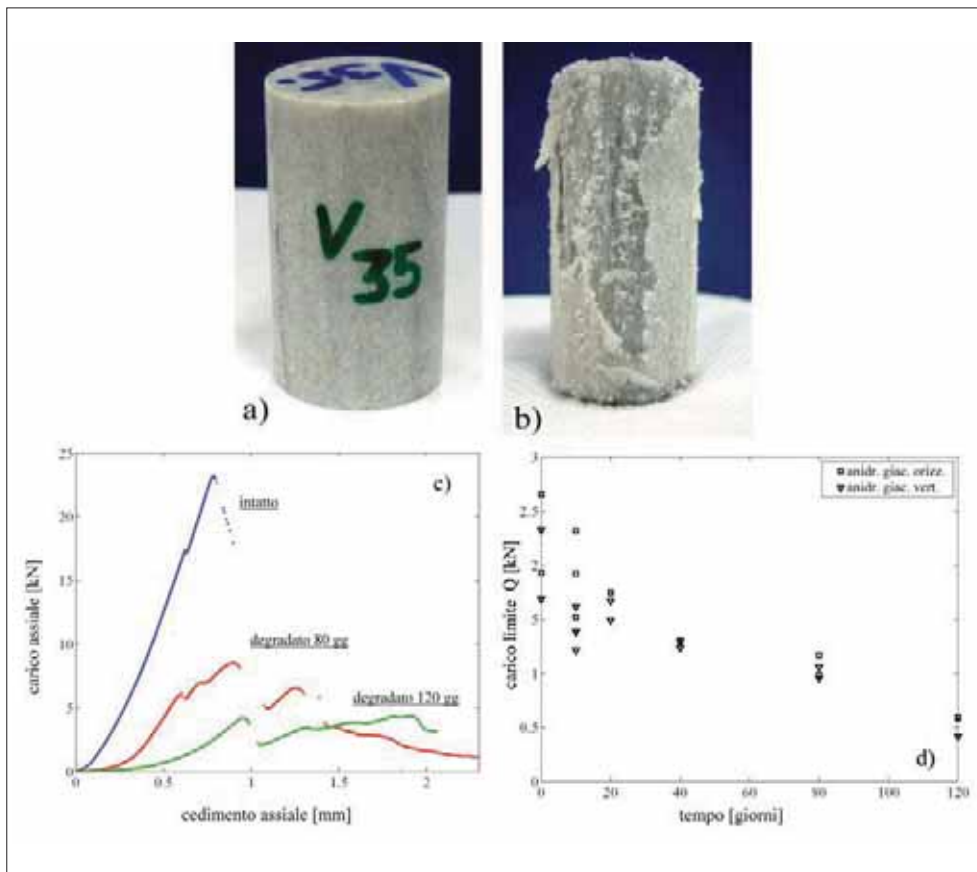
Fig. 3 - a) anidrite intatta; b) anidrite degradata [immersione per 120 giorni in acqua in quiete]; c) e d) prove monoassiali e riduzione del carico ammissibile in funzione del tempo di immersione in acqua in quiete.

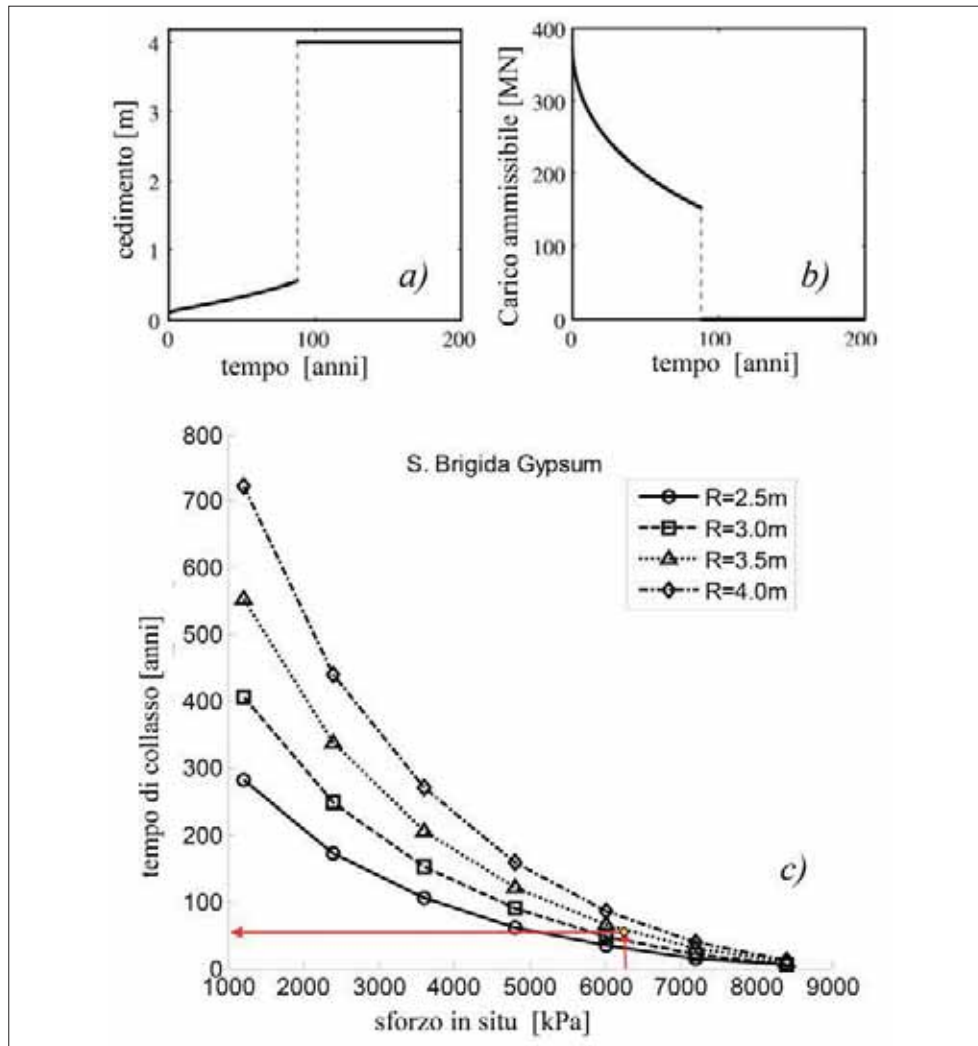
Fig. 9 - a e b): cedimento e carico ammissibile in funzione del tempo di degradazione; il collasso è rappresentato dalla discontinuità; c) Stima del tempo di collasso di pilastri di gesso in funzione del raggio iniziale e dello stato tensionale medio in situ (CASTELLANZA *et al.*; 2008).

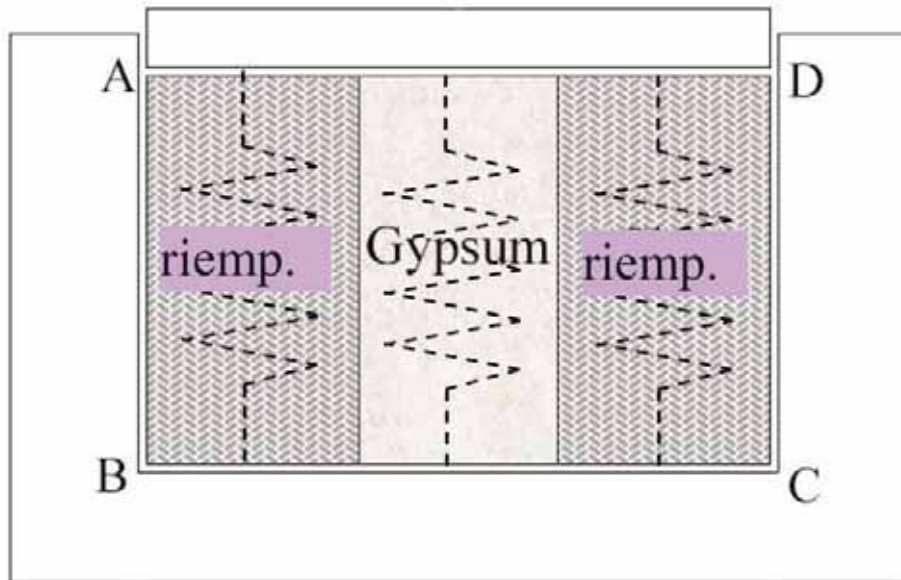
Fig. 10 - Condizioni edometriche assunte per l'insieme pilastro-cilindro.
Assumed mine conditions after chamber filling.

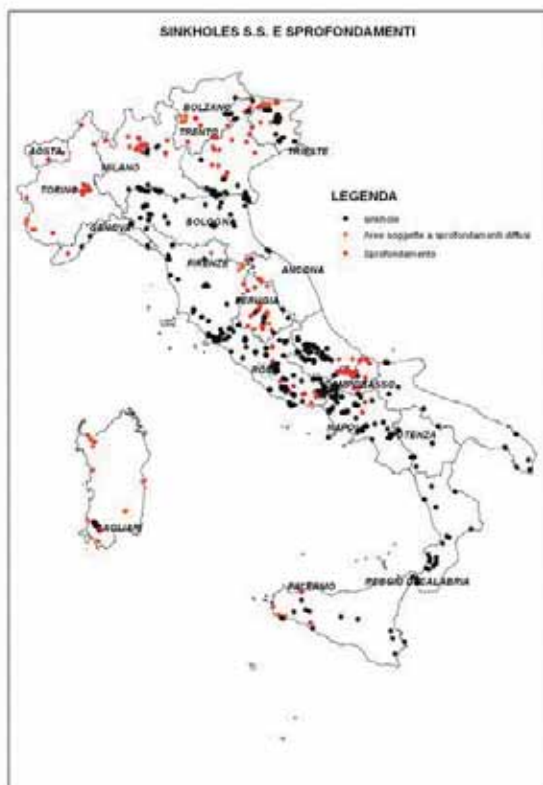
Fig. 1 - Censimento dei sinkholes naturali (Progetto sinkhole ISPRA) e degli sprofondamenti antropici e carsici (progetto IFFI).

Gli studi compiuti dalla Protezione Civile nel 2004 attestano 794 casi di sprofondamento di origine antropica e 215 di origine naturale, verificatesi sia nelle aree urbane che in quelle rurali dagli anni ottanta al 2004 (CORAZZA; 2004). Gli studi compiuti sinora dall'ISPRA hanno portato, oltre al censimento dei fenomeni naturali di sinkhole s.s. (n° 859 casi verificatesi da epoche storiche all'attuale) (CAMPOBASSO *et al.* 2004; NISIO, 2008, NISIO in questo volume), all'individuazione di 398 casi di sprofondamento antropico o prettamente carsico (Progetto IFFI) avvenuti in aree urbane e nelle vicinanze di queste (fig. 1).

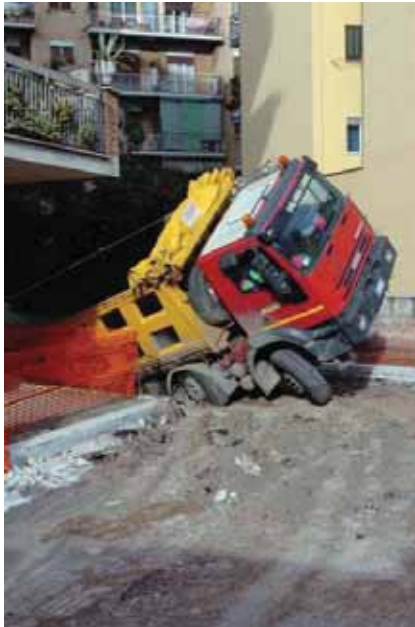
Fig. 3 - Voragine presso il centro urbano di Roma i marzo 2007 (foto da www.Repubblica.it).

1 Marzo 2007: Nel centro urbano di Roma si apre una voragine di alcuni metri di diametro e circa 1.5 di profondità, ne rimane coinvolto un camion (fig. 3).

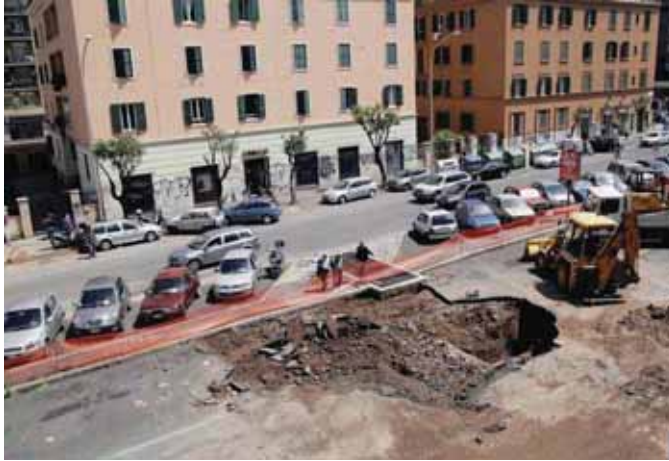
Fig. 4 - Voragine presso via Tuscolana, maggio 2007 (foto da www.disaster.eu)

9 Maggio 2007: Una voragine di tre metri di diametro si apre in via Tuscolana, una delle grandi arterie che attraversano il centro urbano, la causa è la rottura di una conduttura (fig. 4).

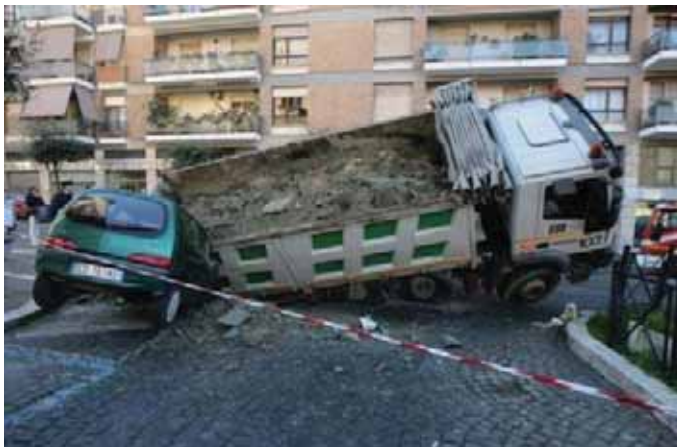
Fig. 5 - Voragine nel centro urbano di Roma presso la stazione S. Pietro, 22 dicembre 2008 (foto da www.iltempo.it).

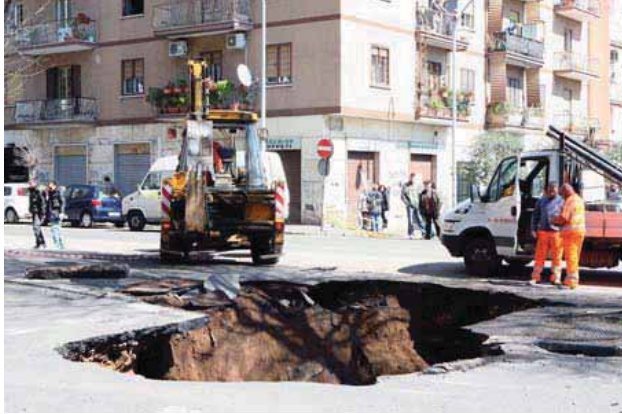
Fig. 6 - Voragine a Roma presso il quartiere di Tor Pignattara, 21 marzo 2009 (foto da www.Repubblica.it).

21 marzo 2009: Via Leonardo Bufalini, nella zona di Tor Pignattara, si è aperta una voragine (fig. 6) profonda circa 3 metri, e con diametro di circa 7, coinvolgendo il centro della carreggiata; un camion vi è sprofondata con la parte posteriore, coinvolte anche altre due macchine parcheggiate, non ci sono stati feriti. La voragine ha provocato la rottura di una condotta idrica.

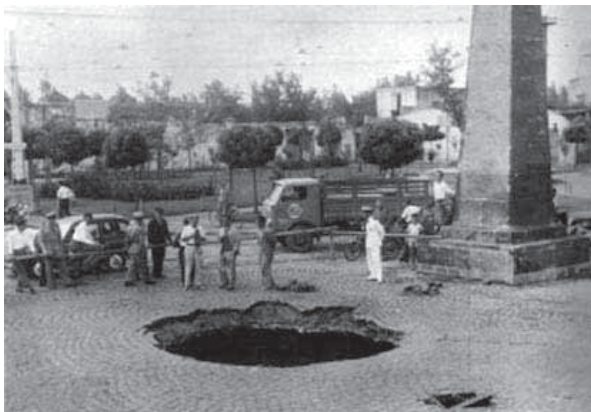
Fig. 7 - Sprofondamento nel centro storico di Napoli; immagine degli anni '50 (da www.skycrapercity.com).

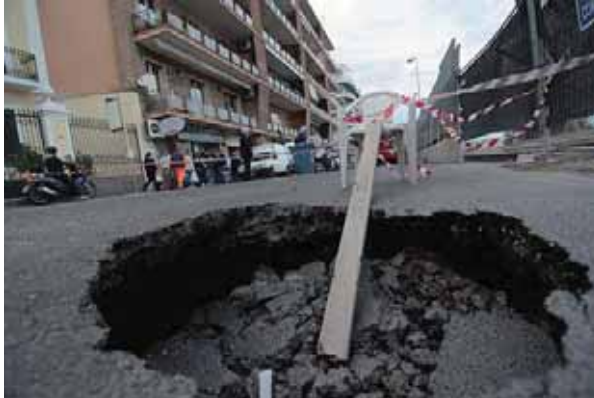
Fig. 8 - Voragine a Napoli presso via Manzoni (foto da www.ilmattino.it).

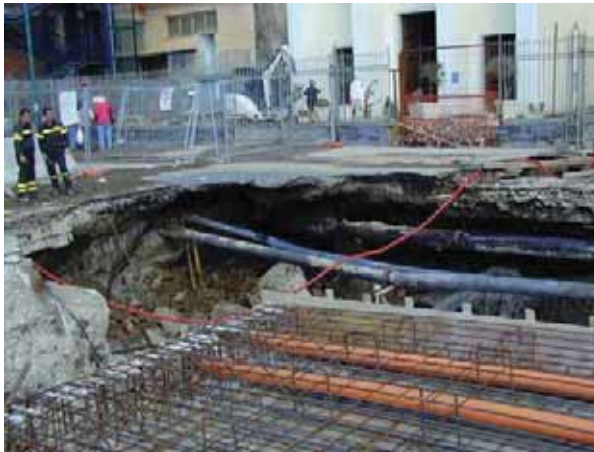
Fig. 9 - Voragine presso Pozzuoli, 23 giugno 2009 (foto da www.ilmattino.it).

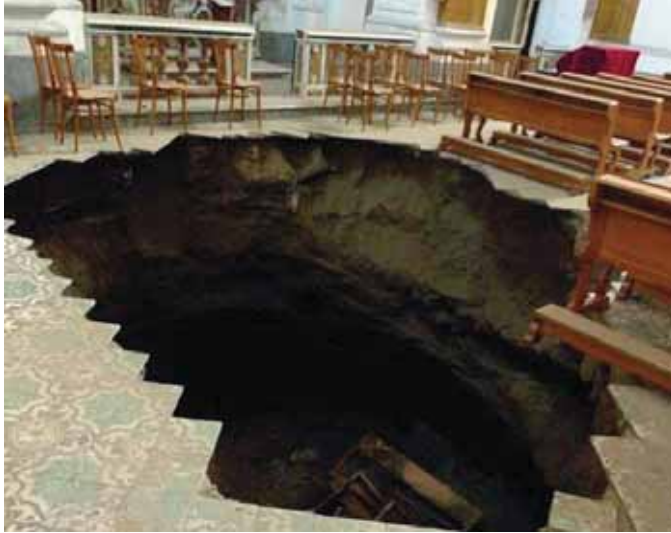
Fig. 10 - Sprofondamenti presso il Vico S. Carlo alle Mortelle, 24 settembre 2009; uno sprofondamento ha coinvolto la chiesa di S. Carlo (foto da www.limatino.it).

24 settembre 2009: Si registra l'ultimo importante evento, si aprono 3 voragini presso il vico San Carlo alle Mortelle, ai Quartieri Spagnoli, che hanno portato allo sgombero di circa 300 abitanti (fig. 10). Uno degli sprofondamenti ha interessato la navata centrale della chiesa San Carlo alle Mortelle, il crollo del pavimento ha messo in evidenza la presenza di una cavità sotterranea. La seconda voragine si è originata nella strada adia-

cente alla chiesa e la terza al piano terra di una abitazione civile. La voragine all'interno della chiesa presenta diametro di circa venti metri ed una profondità di circa 4 metri.

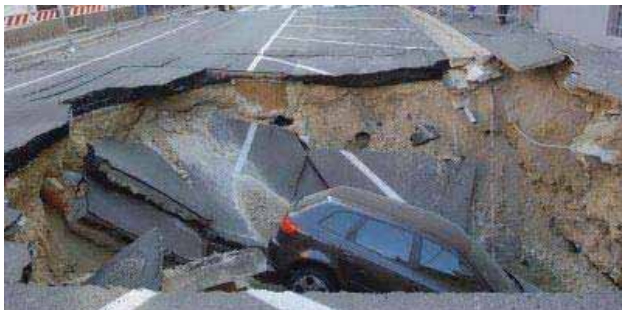
Fig. 11 – Sprofondamento presso il centro urbano di Cagliari, 8 agosto 2008 (foto di M. Polastri).

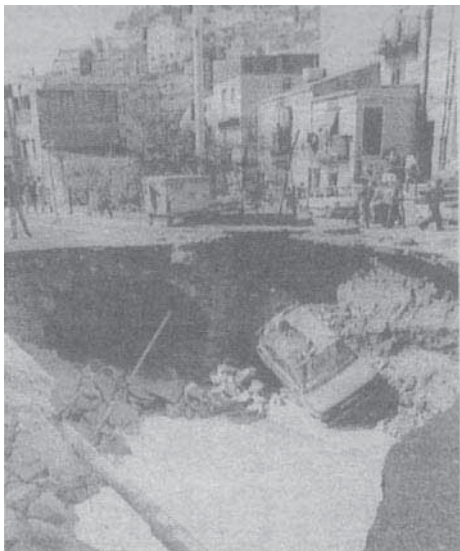
Fig. 12 - Immagine di uno sprofondamento che ha interessato il centro urbano di Enna, 15 ottobre 1991 (foto da quotidiano la repubblica).

15 ottobre 1991: Si origina un'enorme voragine nel centro storico, in seguito ad un evento piovoso intenso. Un'auto rimane coinvolta (fig. 12).

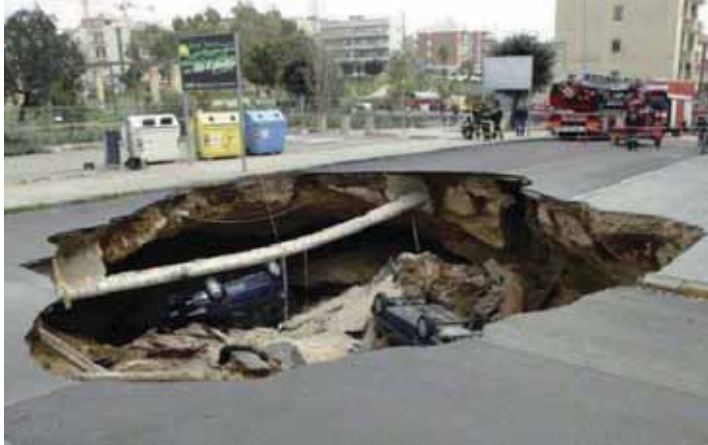
Fig.13 - Voragine presso il centro urbano di Gallipoli che ha coinvolto alcune auto vetture (1 aprile, 2007).

A *Gallipoli* il 1 Aprile 2007 una voragine di circa 12 metri di diametro e 6 metri di profondità [fig. 13] si è aperta all'improvviso, in via Firenze, zona nuova della città, nel centro della strada [DE DONATIS, 2007; DELLE ROSE, 2007; BUZZANCA *et al.* 2009]. Nella cavità sono finite tre auto in sosta; la stessa ha interessato anche, lambendolo, un palazzo di tre piani che è stato evacuato a scopo precauzionale. Dopo alcuni giorni la voragine ha quasi raddoppiato le dimensioni a causa di un nuovo crollo, che ha riguardato l'edificio già coinvolto; le famiglie evacuate sono state 45 (circa 200 persone).

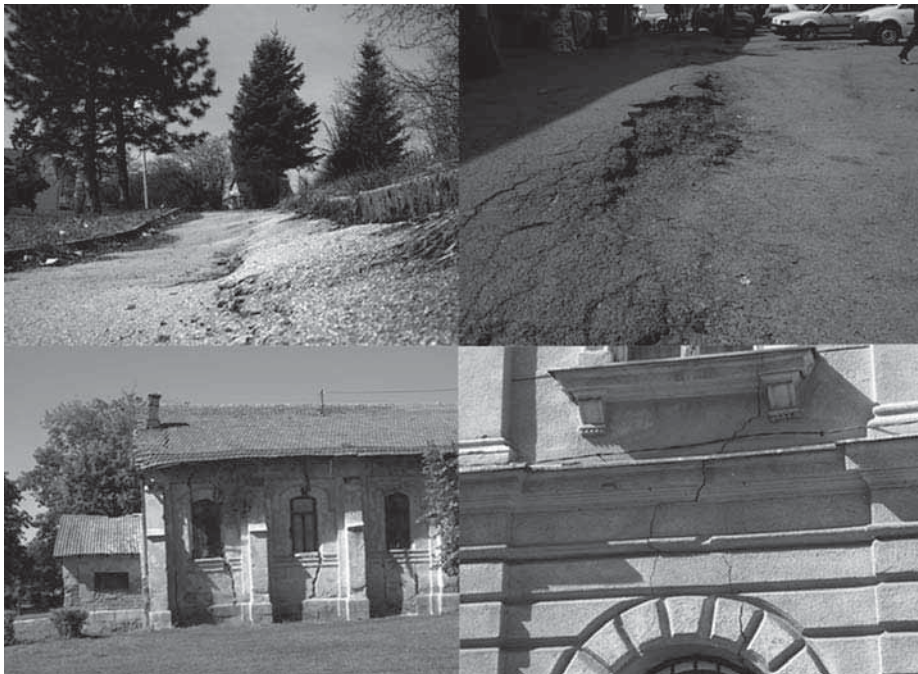
Fig. 8 - Esempi di fratture presenti nel centro di Tuzla e sui palazzi storici.

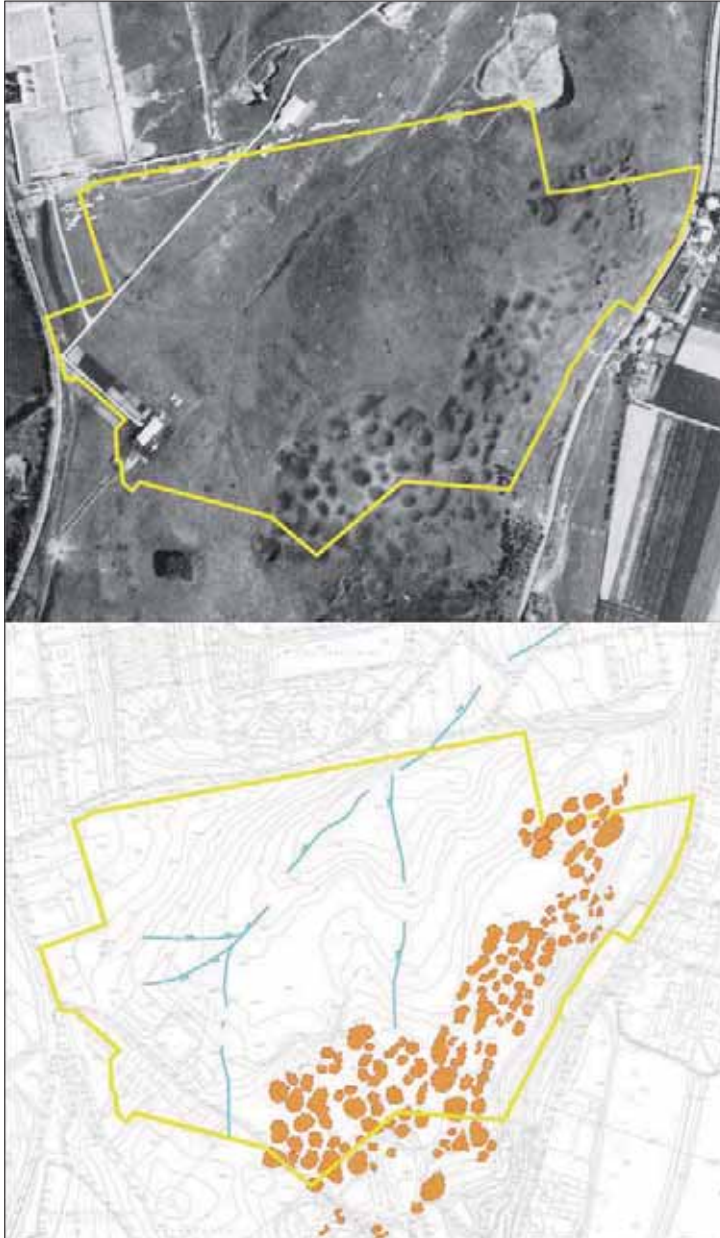
Fig. 6a – In alto, foto aerea realizzata nel 1944 dall'aeronautica militare inglese della Royal Air Force (fonte: Ministero per i Beni e le Attività Culturali) dove viene evidenziata una estesa area interessata da depressioni circolari e sub-circolari prodotti dai processi gravitativi causati da sinkholes antropici per antiche cavità sotterranee adibite ad attività estrattive in epoca romana (la linea gialla indica il perimetro di intervento del programma urbanistico integrato). In basso, identificazione e restituzione cartografica dei processi di dissesto dei sinkholes antropici in relazione ai dati aerofotografici del 1944 [da: Succhiarelli C. & Fucci F. (2010)]

La fotografia aerea del 1967 mette in evidenza come una parte dell'area agricola fu interessata dall'apertura di una grande cava a cielo aperto per l'estrazione di materiali piroclastici. Le attività agricole ed estrattive rimasero coesistenti fino al 1977 come rilevabile nella foto del volo aereo di quell'anno, mentre nel 1991 la cava a cielo aperto appare bonificata attraverso il colmamento e il riprofilamento artificiale della morfologia del terreno per adeguare l'intera area alle pratiche agricole (fig. 6B).

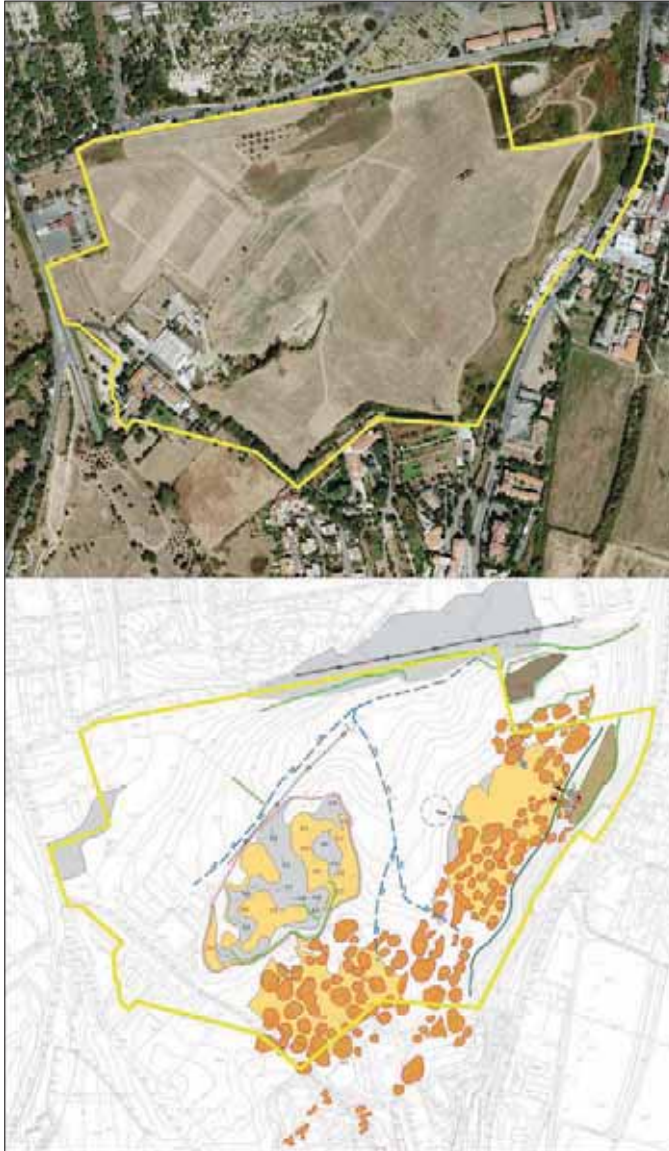
Fig. 6b - In alto, immagine satellitare attuale (2007) dell'area interessata dal Programma urbanistico integrato. Le attività agricole che si svilupparono estesamente nell'area romana tra gli anni '50 e '60 portarono ad una bonifica del terreno superficiale con un mascheramento delle forme della pericolosità geologica dell'area e quindi ad influenzare la valutazione della prevenzione del rischio geotecnico e da frana per sinkholes in relazione agli interventi urbanistici (elaborazione informatica Fucci F. da: www.earth.google.it).

In basso, rappresentazione complessiva delle trasformazioni morfologiche: spianamenti del terreno (in giallo) e colmamento con terreni di riporto dei sinkholes (in arancione) e delle escavazioni estrattive a cielo aperto (in grigio) per permettere le attività agricole [da: Succhiarelli C., Fucci F. & Torniai I. (2009 b)].

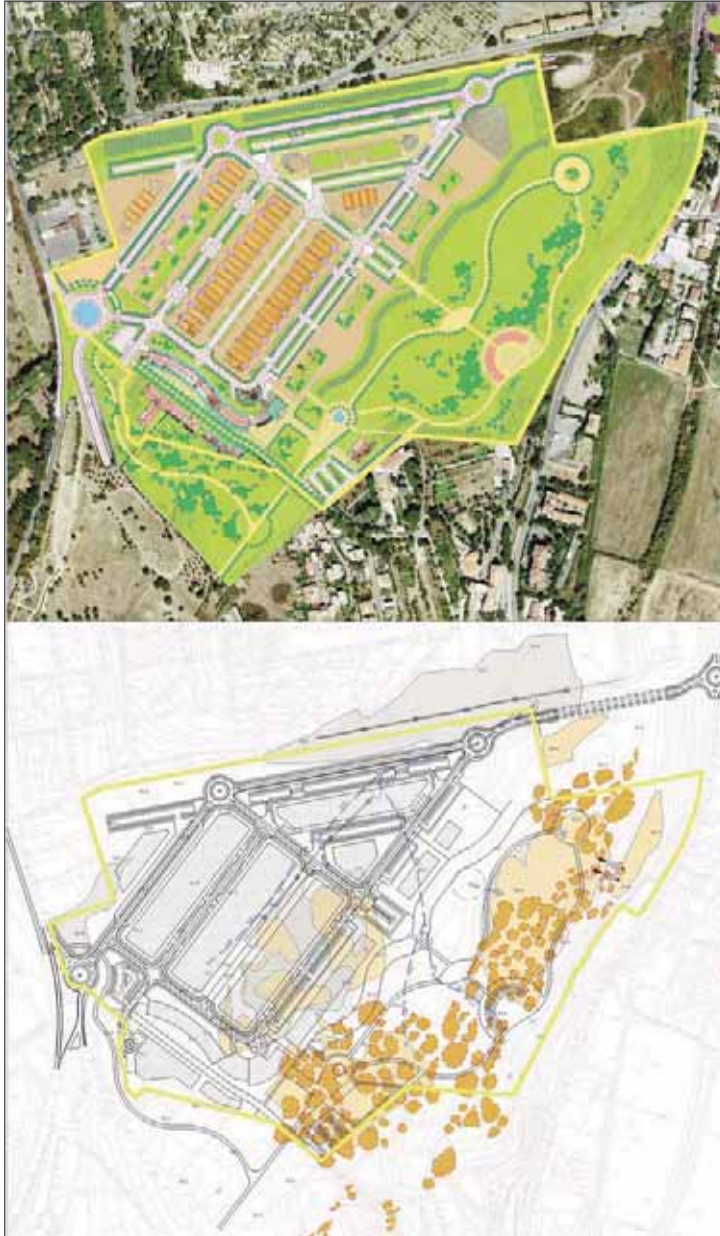
Fig. 6c - In alto, planimetria della previsione della trasformazione urbanistica dell'area agricola attraverso lo strumento del Programma integrato [La greca S. B. (studio di architettura) [a cura di] (2006)] costituito principalmente da interventi edilizi, vie di comunicazione e aree verdi. In basso, rappresentazione delle interazioni per sovrapposizione tra gli interventi previsti del Programma integrato e i rischi geologici rilevati [rischio gravitativo per sinkholes e rischio geotecnico per la presenza di spessori significativi di terreni di riporto] [da: Succhiarelli C., Fucci F. & Torniai I. (2009 b)].

all'interno della perimetrazione interessata dal Programma integrato (e attualmente non più presenti a seguito di crolli e riempimenti da parte delle attività agricole), sia la tipologia della litologia interessata dalle attività estrattive, hanno consentito di ipotizzare la causa dei processi di dissesto dei *sinkholes*, con il crollo di parti delle volte di una estesa rete caveale di origine romana, finora sconosciuta, che ha subito, molto probabilmente, nel corso dei tempi storici ampliamenti significativi.

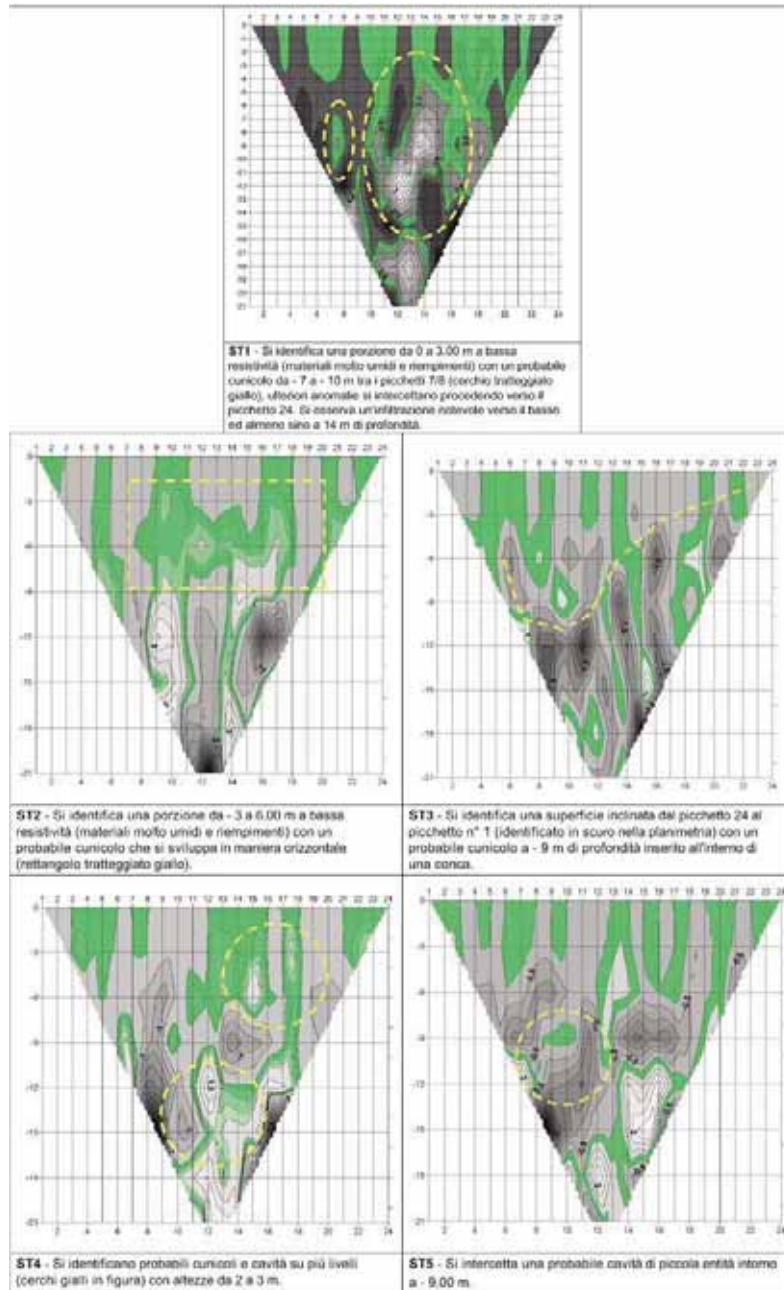
Fig. 8 – Tomogrammi degli stendimenti geoelettrici da ST1 a ST5 a 24 picchetti (riportati in ascissa) in relazione ad una profondità massima significativa di 21 m (riportata in ordinata) che evidenziano zone con anomalie di resistività interpretate [e identificate dalle linee gialle] come probabile presenza di cavità o cunicoli sotterranee [da: TecnoPro (2006) modificato].
