**APPENDICE 4**  
**GUIDA ILLUSTRATA ALLE RISPOSTE –**  
**Indice di Qualità Morfologica (IQM)**

**APPENDICE n. 4 – al Manuale: Rinaldi M., Surian N., Comiti F., Bussetini M. (2014):**  
**IDRAIM – Sistema di valutazione idromorfologica, analisi e monitoraggio dei corsi**  
**d'acqua – ISPRA – Manuali e Linee Guida 113/2014. Roma, giugno 2014.**

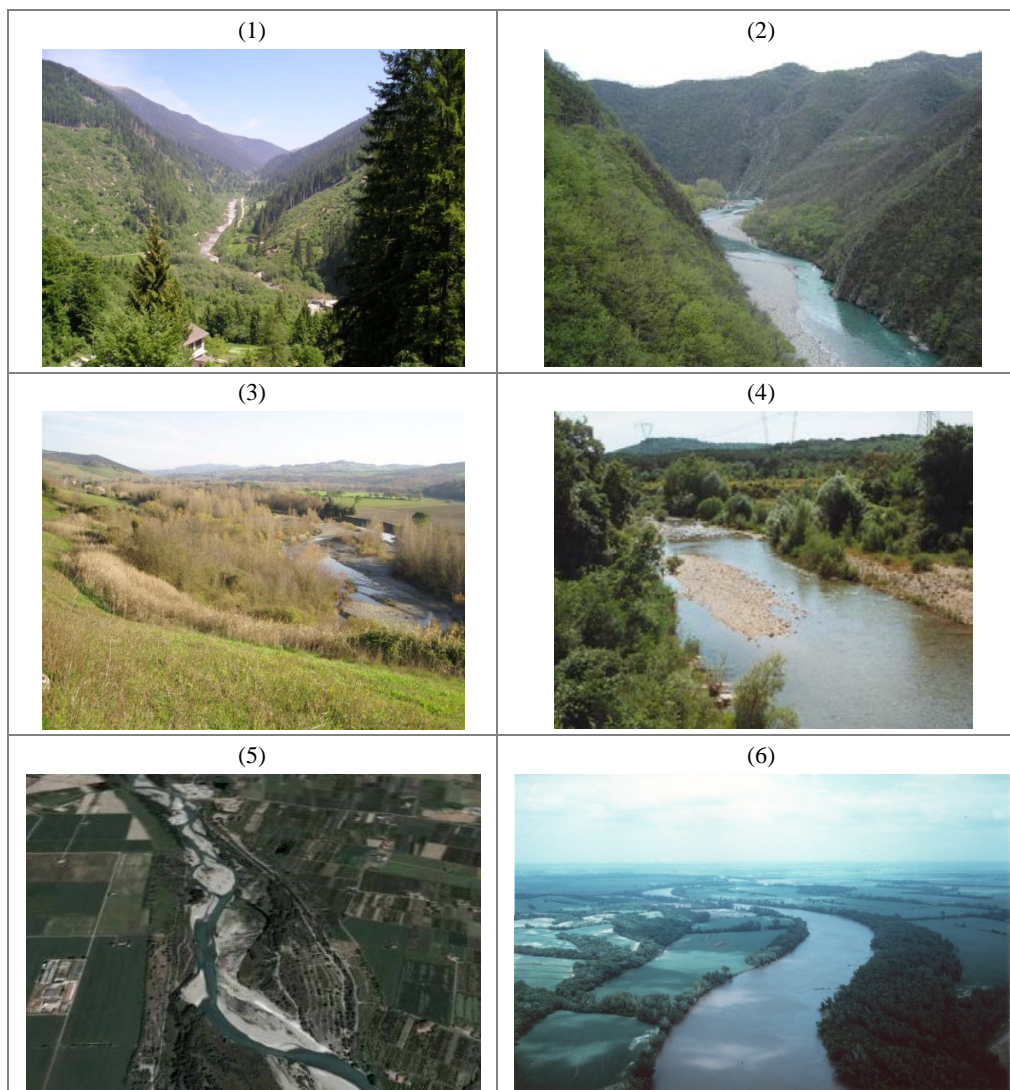
**Figura A4.4** – Esempi di tipi di alvei a diverso grado di confinamento. (1) e (2) Alvei confinati; (3) e (4) alvei semiconfinati; (5) e (6) alvei non confinati.

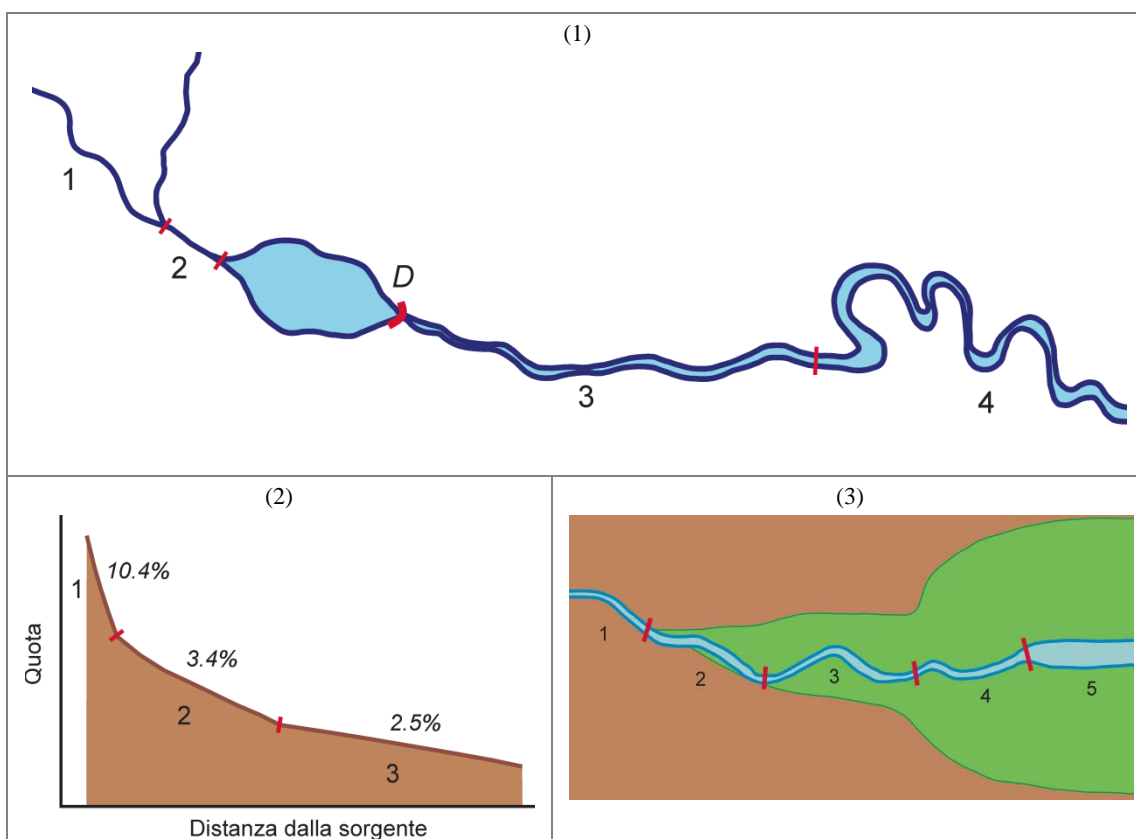
**Figura A4.13** – Esempi di discontinuità impiegate per la suddivisione finale in tratti. (1) Discontinuità idrologica dovuta ad un affluente significativo (tratti 1 e 2); diga (D) (tratti 2 e 3: si noti che l’invaso non viene considerato come corso d’acqua). Il passaggio da tratto 3 a 4 è invece determinato da una variazione di morfologia (da sinuoso a meandriforme: si veda step precedente); (2) discontinuità di pendenza del fondo (criterio applicato soprattutto agli alvei confinati); (3) altre discontinuità che possono essere usate come criterio di suddivisione: il passaggio da 3 ai successivi non è motivato da un cambio di morfologia (il corso d’acqua rimane sinuoso a canale singolo), ma da una variazione di larghezza della pianura ed indice di confinamento (tra 3 e 4) e da una variazione significativa di larghezza dell’alveo (tra 4 e 5).

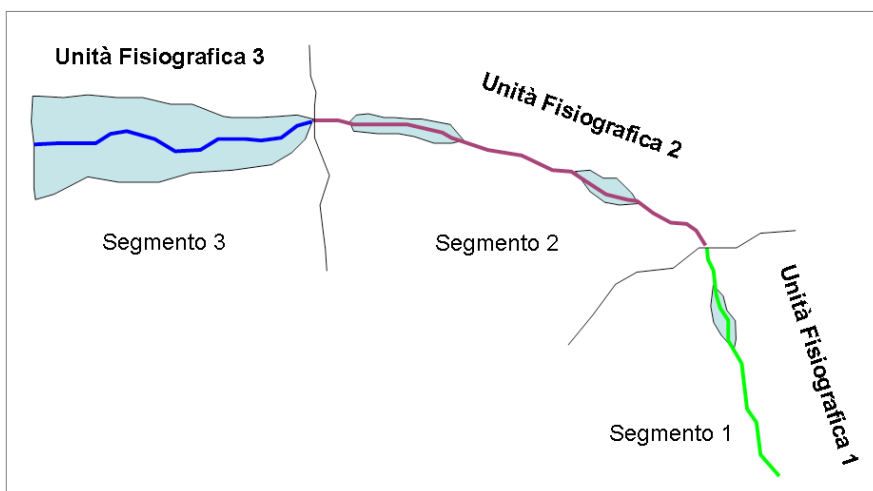
**Figura A4.14** – Riepilogo della suddivisione in tratti. **STEP 1:** ad ogni unità fisiografica corrisponde almeno un segmento.

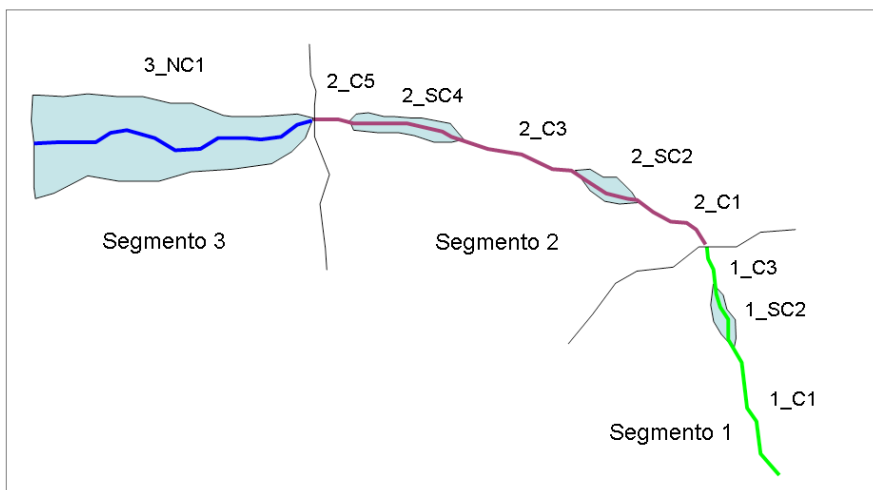
**Figura A4.15** – Riepilogo della suddivisione in tratti. **STEP 2:** si effettua una prima suddivisione dei segmenti sulla base delle classi di confinamento (C: confinato, SC: semiconfinato, NC: non confinato).

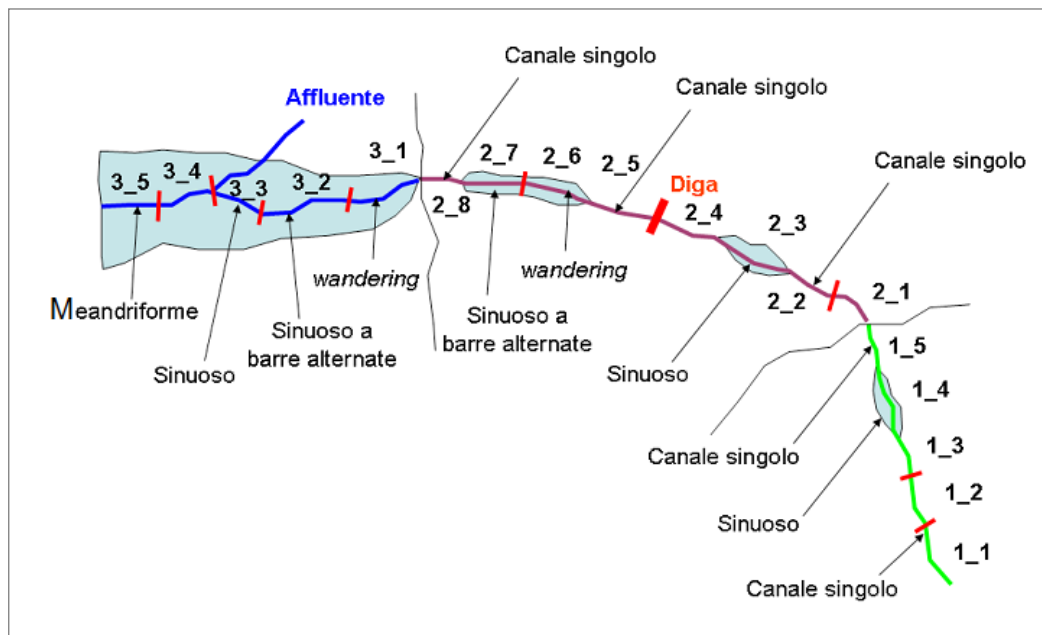
**Figura A4.17** – Riepilogo della suddivisione in tratti. **STEP 4**: viene ultimata la suddivisione iniziale sulla base di altri elementi di discontinuità (nell'esempio: pendenza del fondo per i tratti confinati, diga ed affluente principale).

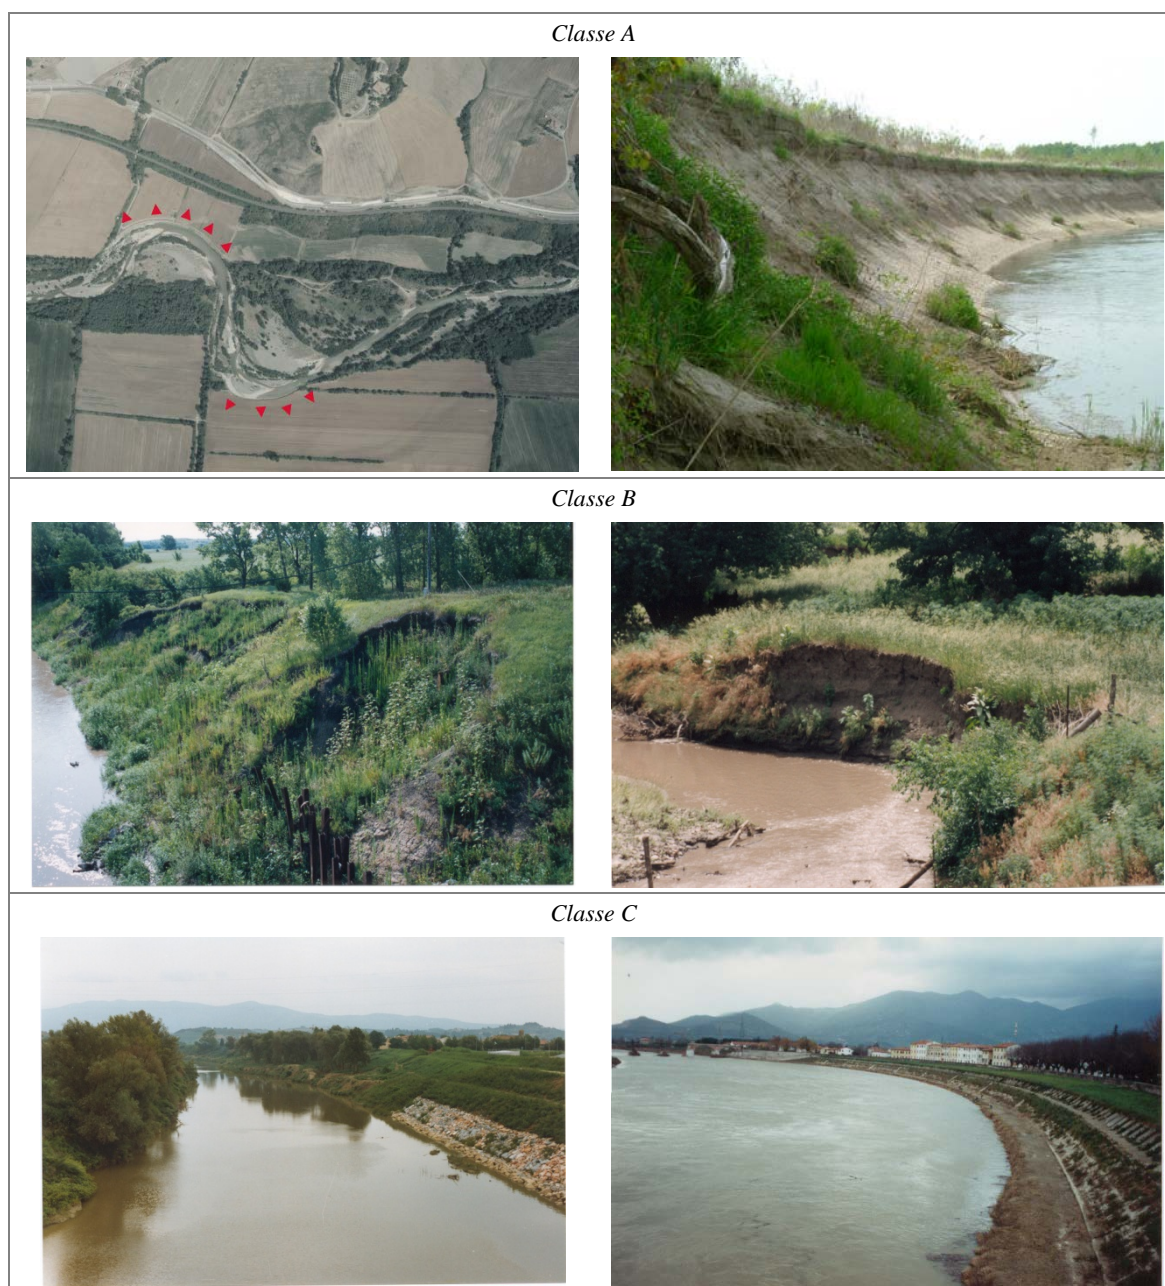
**Figura A4.32** – Processi di arretramento delle sponde. *Classe A*: frequenti sponde in arretramento, soprattutto sul lato esterno delle curve (freccie rosse nella foto a sinistra). *Classe B*: rientrano in questa classe i tratti con erosioni osservate solo localmente. *Classe C*: assenza di sponde in erosione per presenza di interventi di protezione e/o dinamica dell'alveo assente.

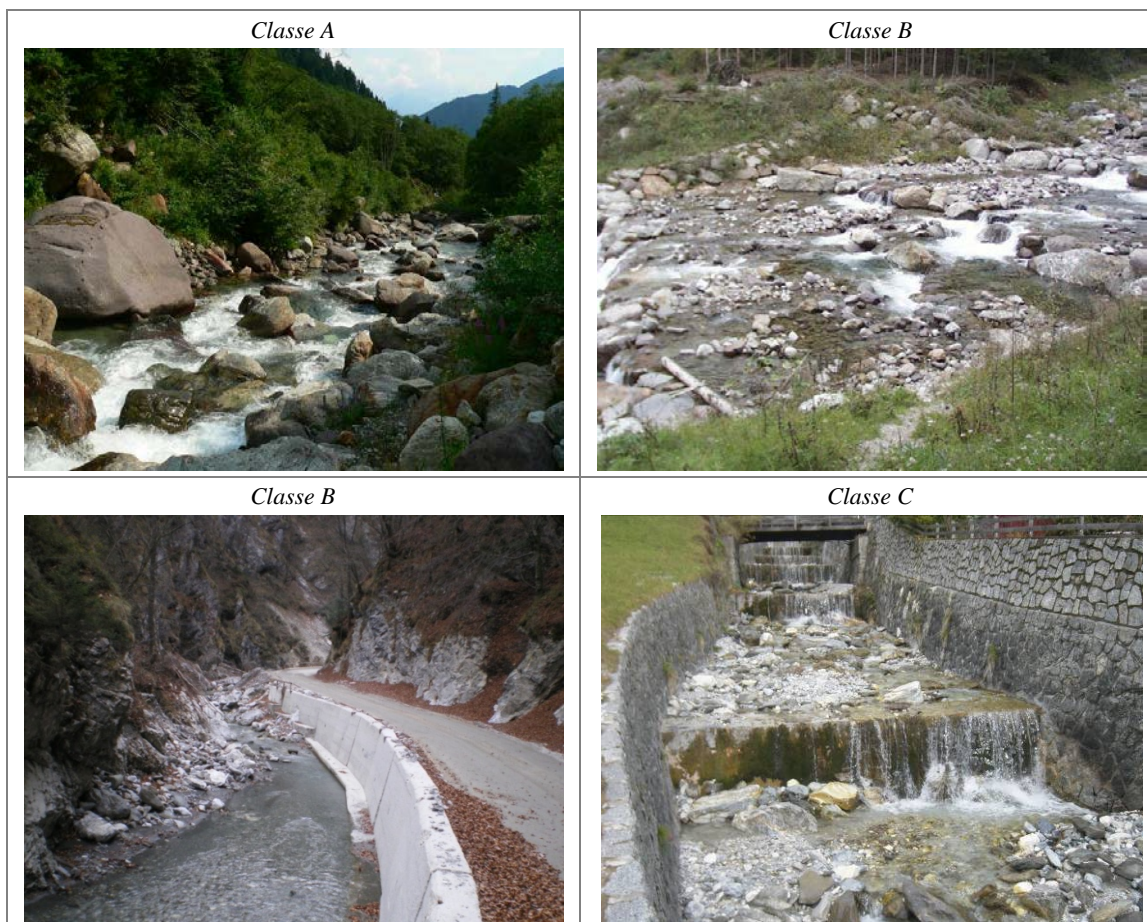
**Figura A4.39** – Variabilità della sezione in alvei confinati. *Classe A*: assenza di alterazioni della naturale eterogeneità della sezione. *Classe B* (in alto a destra): alterazioni per una porzione limitata del tratto. *Classe B* (foto in basso a sinistra): alterazioni per una parte predominante del tratto (> 66%) ma solo da un lato (muro di sponda) dell'alveo. *Classe C*: completa alterazione della naturale eterogeneità della sezione per difese longitudinali (muri di sponda) su entrambi i lati.

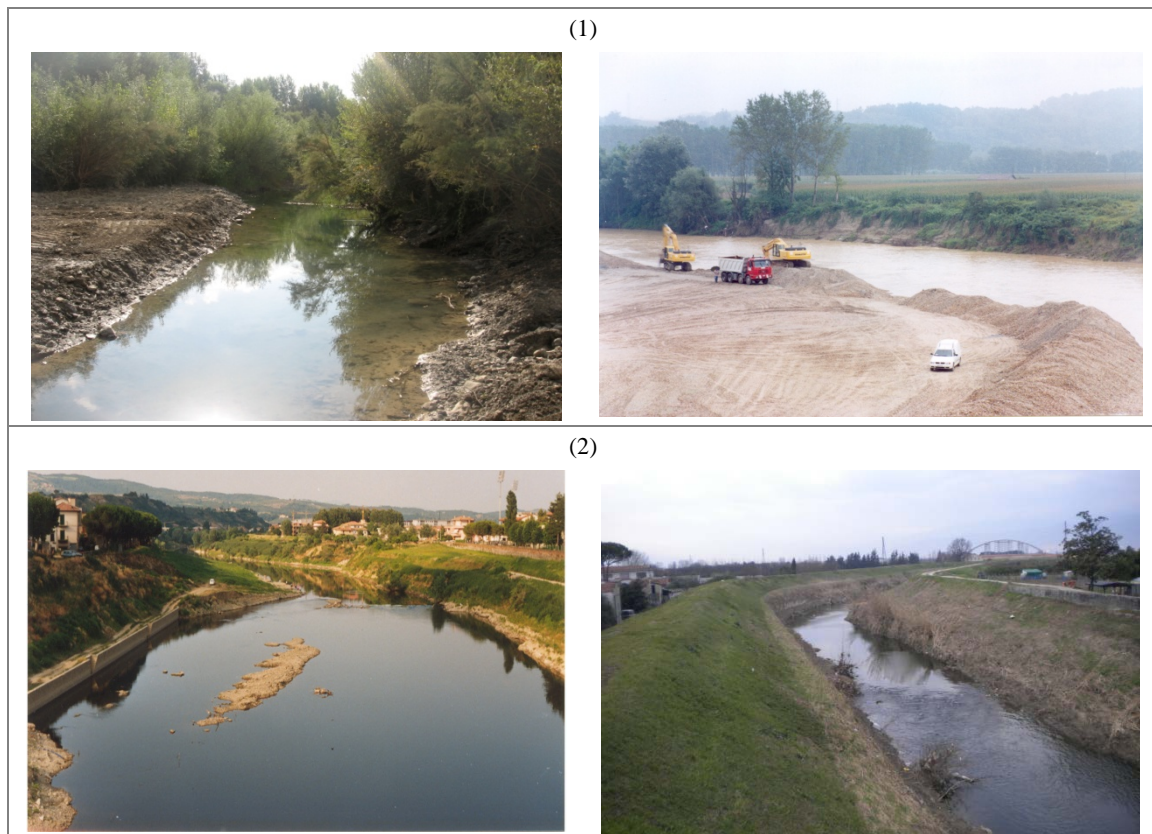
**Figura A4.40** – Alterazioni della variabilità della sezione in alvei semi- non confinati. (1) Casi di parziale omogeneizzazione della sezione per interventi di riprofilatura; (2) omogeneità della sezione per tratti estesi a causa di eccessiva artificializzazione.

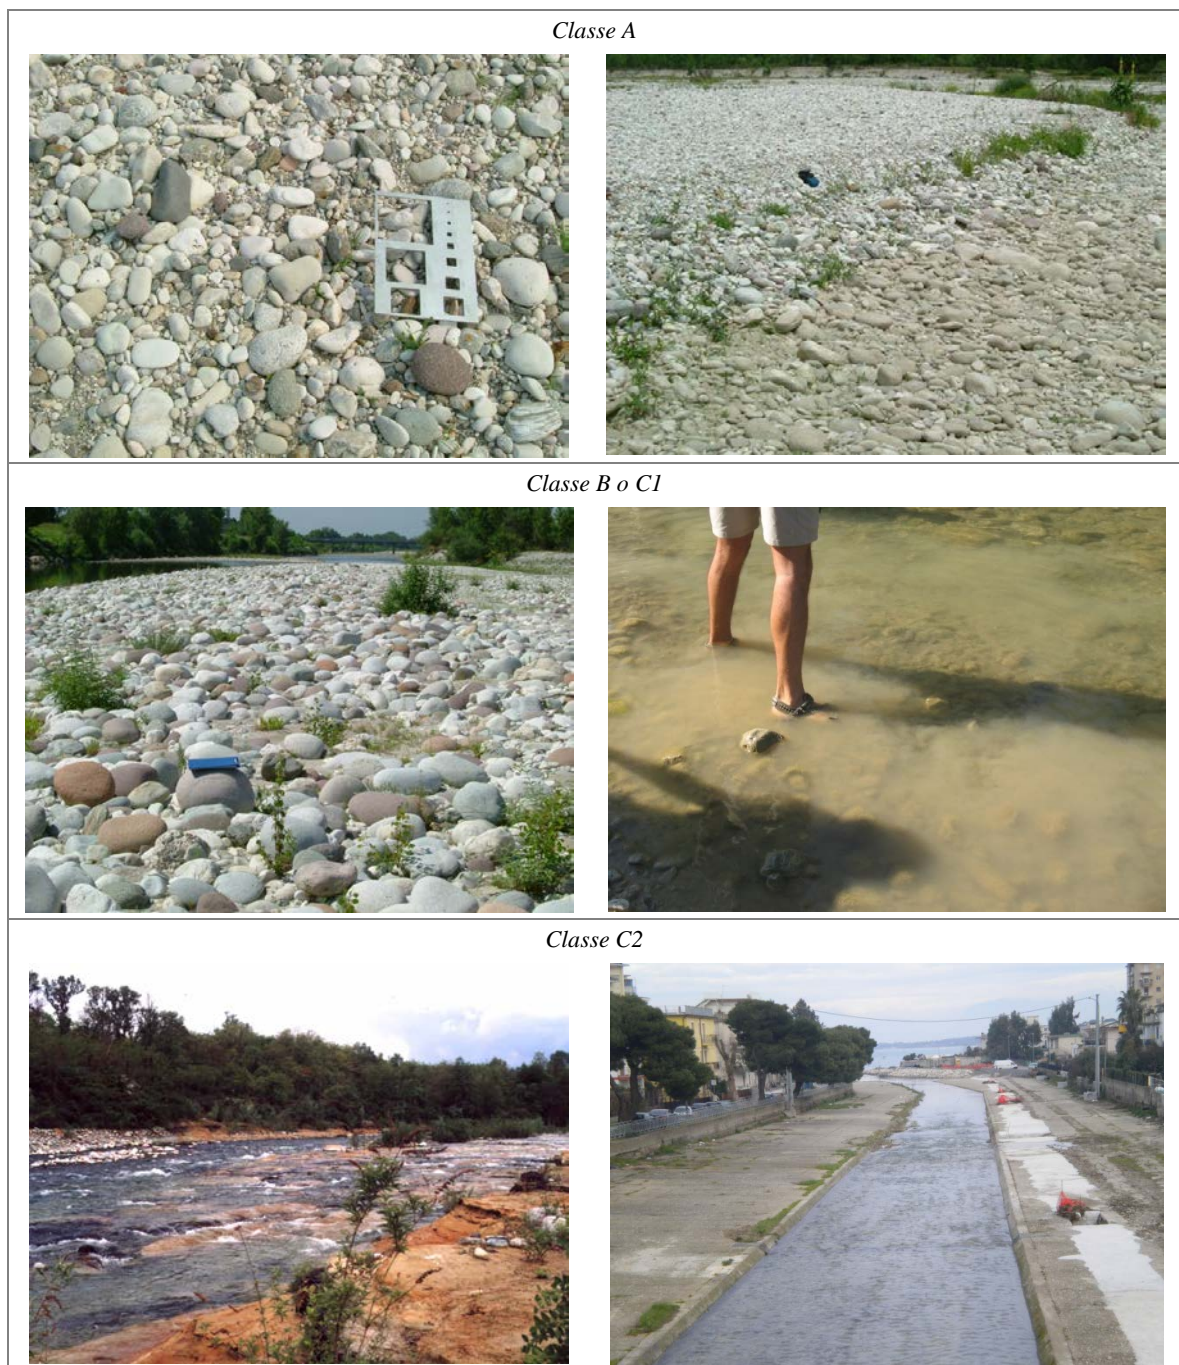
**Figura A4.44** – Alterazioni del substrato in alvei semi- e non confinati. *Classe A*: naturale eterogeneità dei sedimenti in un alveo non confinato. *Classe B o C1*: presenza di corazzamento (foto a sinistra) o *clogging* (foto a destra) (l'attribuzione alla *Classe B o C1* dipende dall'estensione del fenomeno nel sito di indagine). *Classe C2*: alveo con substrato affiorante a causa di incisione del fondo (foto a sinistra) o alveo con fondo completamente rivestito (foto a destra).

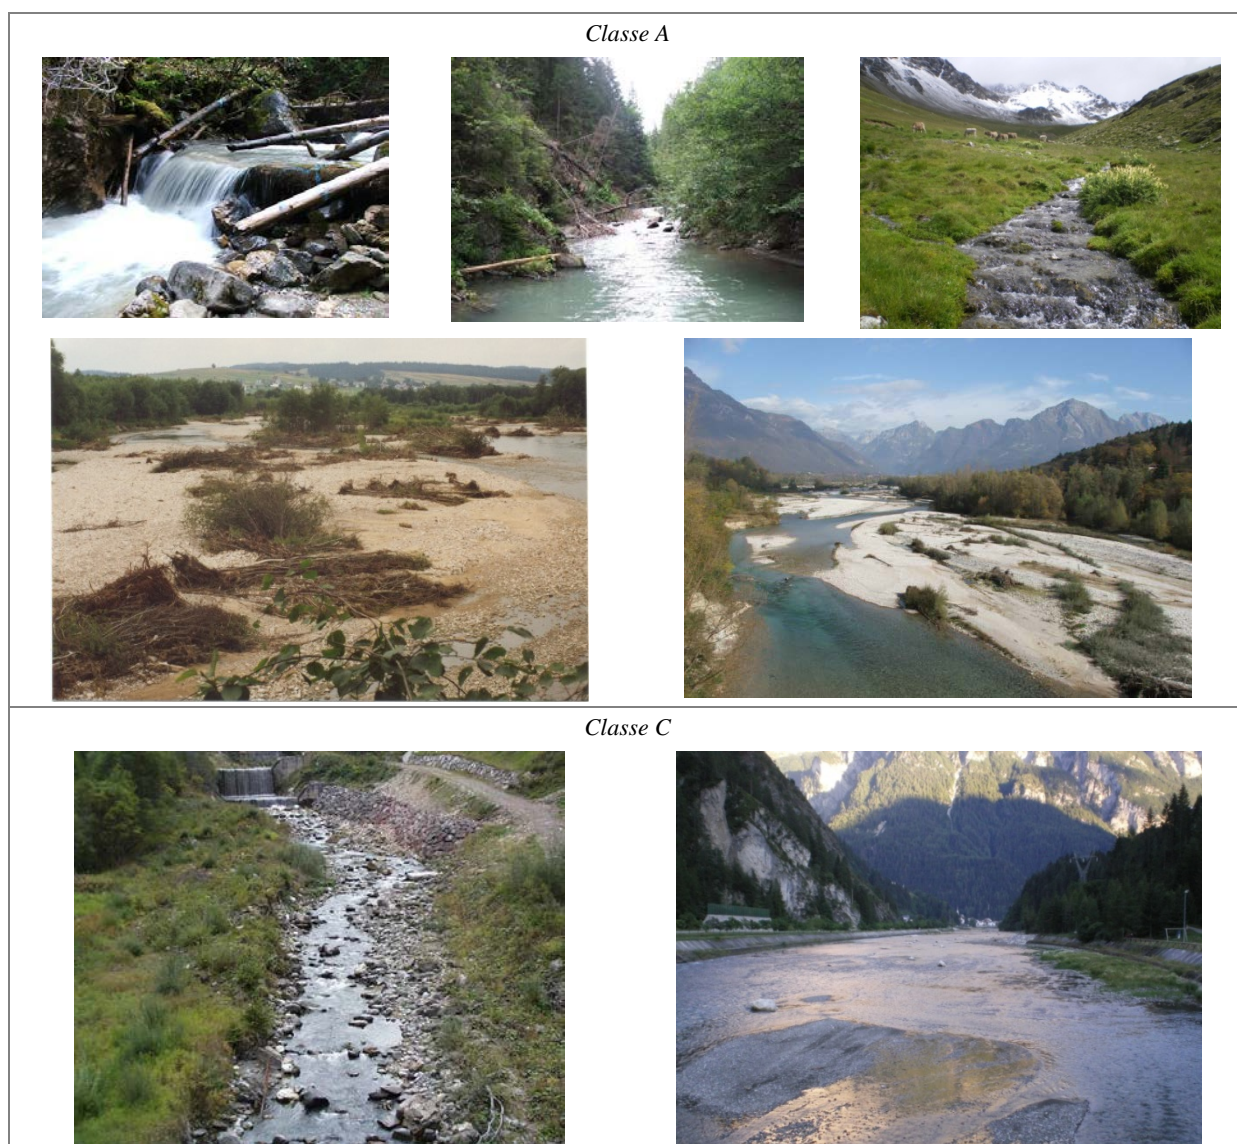
**Figura A4.45** – Presenza di materiale legnoso. *Classe A*: naturale presenza di legname in un alveo confinato di larghezza limitata e ad elevata pendenza (a gradinata, foto in alto a sinistra) e in un alveo confinato di larghezza maggiore e a minore pendenza (morfologia a letto piano, foto in alto al centro); naturale assenza di legname in quanto il tratto si trova al di sopra del limite del bosco (foto in alto a destra); naturale presenza di legname in alvei non confinati (foto al centro). *Classe C*: esempi di alvei con assenza di legname a causa di recenti interventi di rimozione (foto in basso).

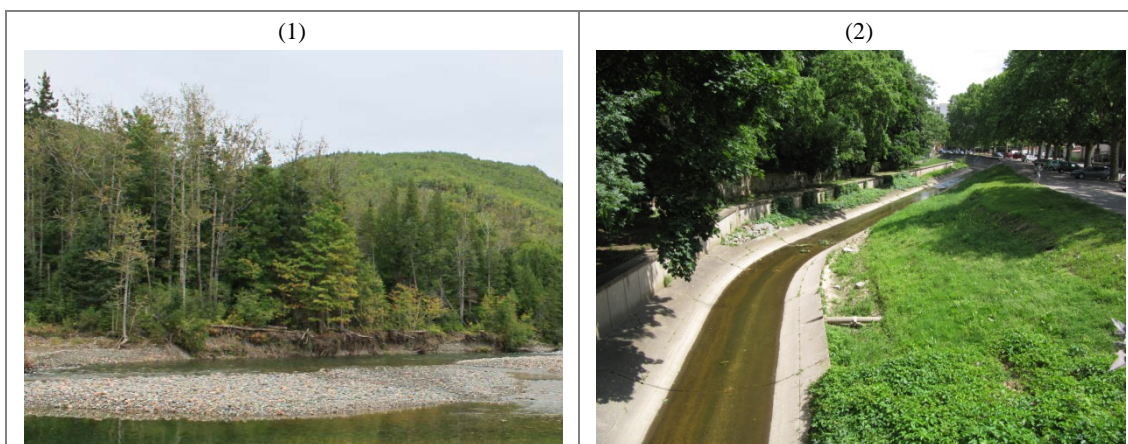
**Figura A4.46** – Vegetazione nella fascia perifluviale. (1) presenza di fascia di vegetazione perifluviale connessa all'alveo in un tratto semiconfinato; (2) assenza di vegetazione funzionale (a destra) oppure presenza di vegetazione ma disconnessa dall'alveo a causa di muri arginali.

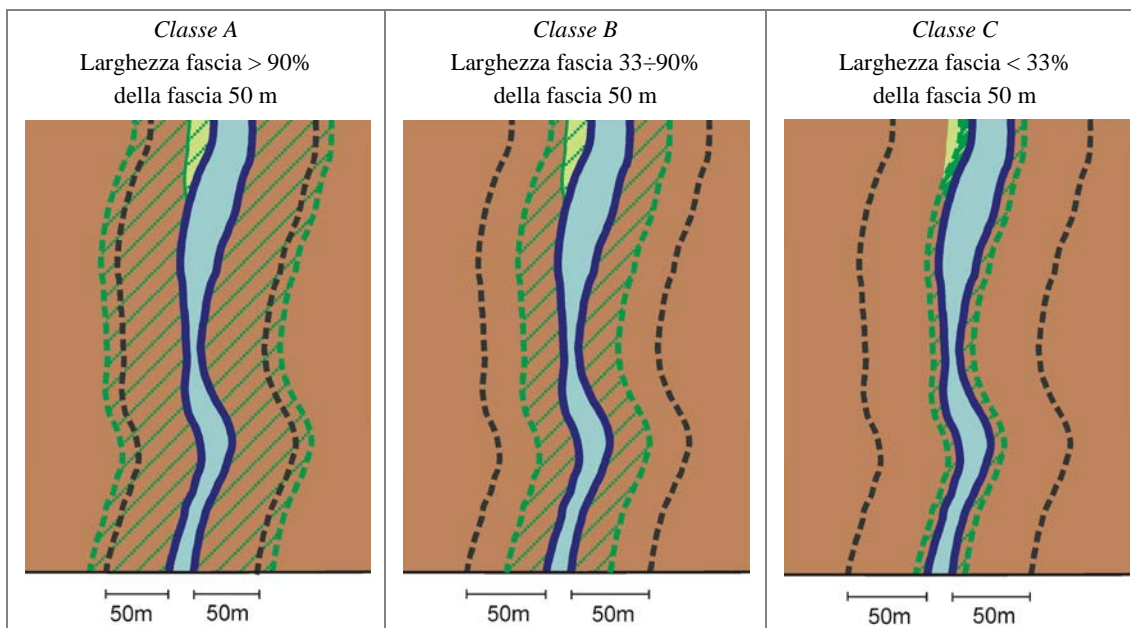
**Figura A4.47** – Ampiezza delle formazioni funzionali in alvei confinati. *Classe A*: la fascia di formazioni funzionali occupa più del 90% della piana e dei versanti adiacenti (per una fascia di 50 m di distanza da ogni sponda, rappresentata dalla linea nera tratteggiata). *Classe B*: la fascia di formazioni funzionali è compresa tra il 33 ed il 90%. *Classe C*: la fascia di formazioni funzionali è molto ridotta (< 33%).

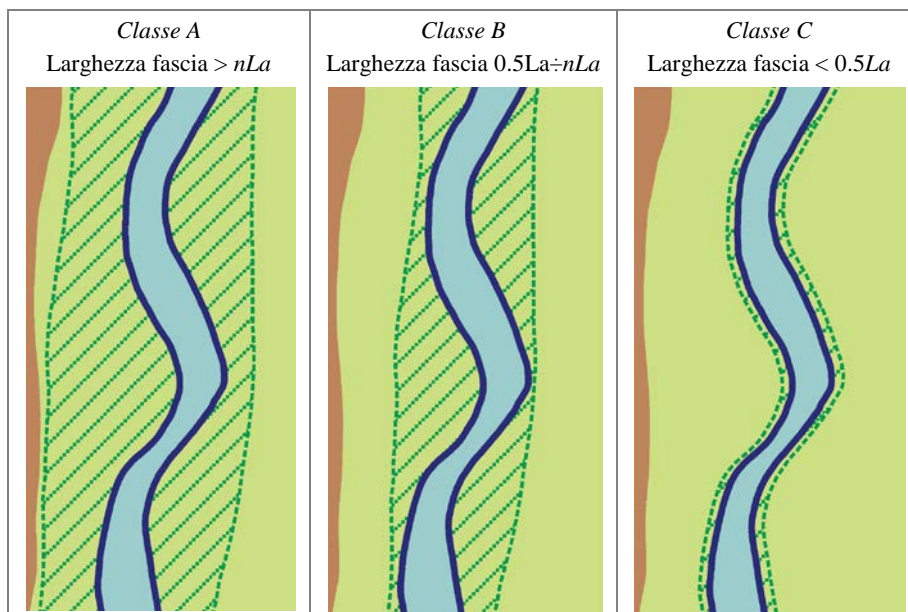
**Figura A4.48** – Ampiezza delle formazioni funzionali in alvei semi- e non confinati. *Classe A*: la fascia delle formazioni funzionali è sufficientemente ampia, avendo una larghezza  $> nLa$  ( $La$ : larghezza media dell'alveo). *Classe B*: la fascia ha una media ampiezza, essendo compresa tra  $0.5La$  ed  $nLa$ . *Classe C*: la fascia è molto ridotta, avendo un'ampiezza inferiore a  $0.5La$ .

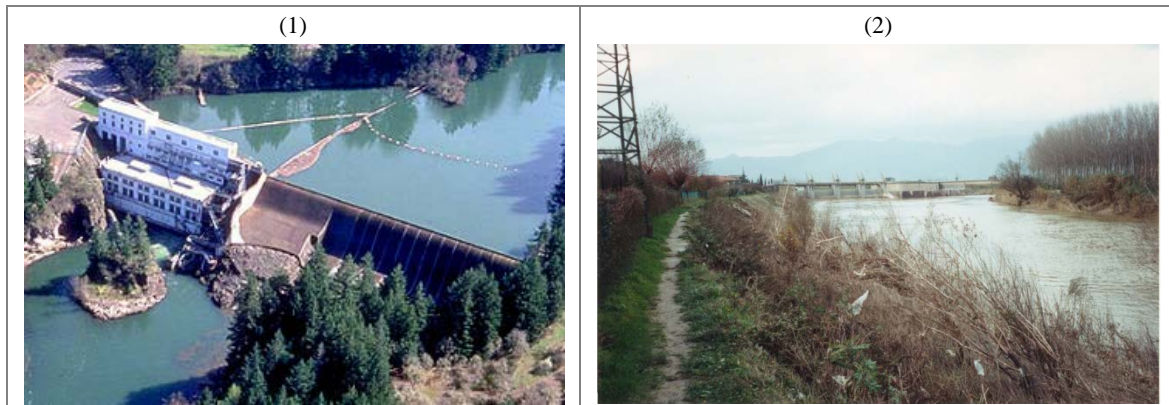
**Figura A4.52** – Alterazione delle portate liquide. Tipiche opere di alterazione. (1) Diga; (2) scolmatore.

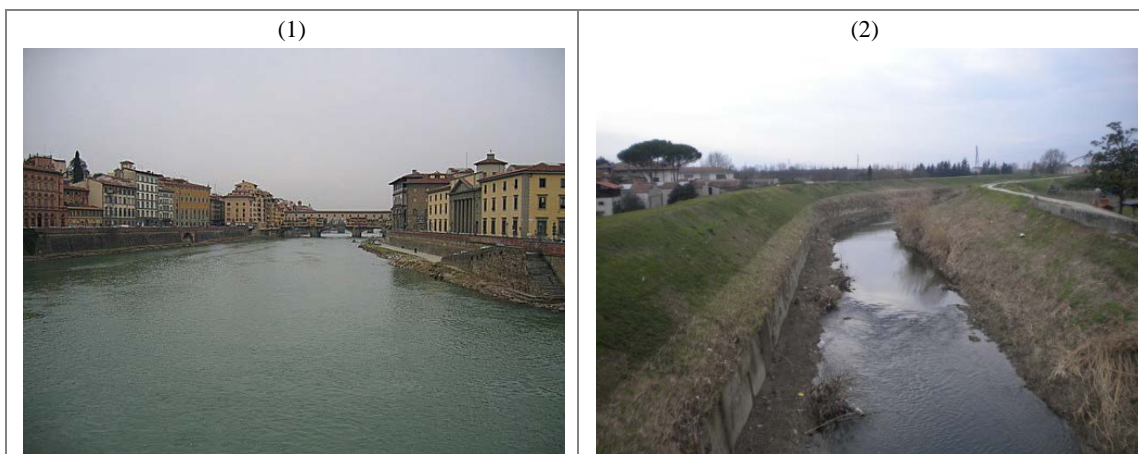
**Figura A4.70** – Casi di difese di sponda – argini a contatto che interessano il tratto quasi per la sua interezza (> 80%), per i quali si applica quindi una penalità aggiuntiva di 12.
