**ACTION 2020-2-21:  
COPERNICUS  
FOR CULTURAL HERITAGE**

Le nuove prospettive del monitoraggio per la  
manutenzione di Pompei

F. Arch. Arianna Spinoso - PAP

**Parco Archeologico di Pompei**

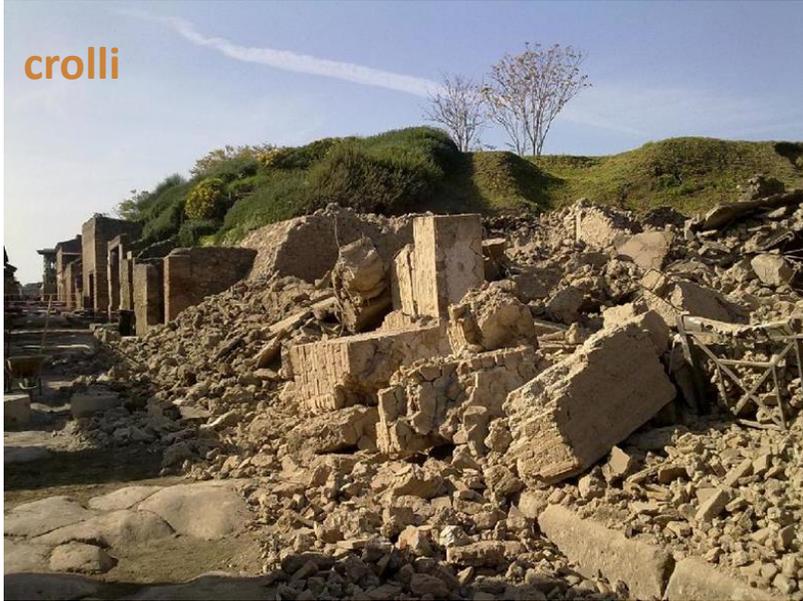
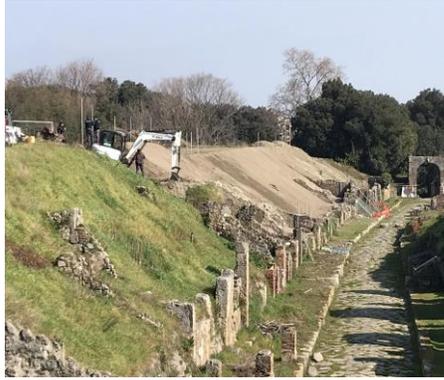
crolli

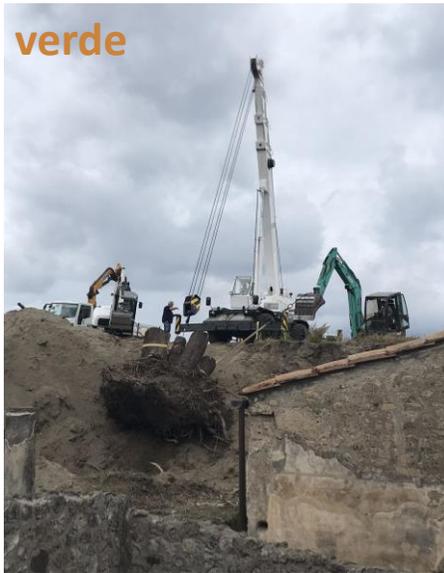
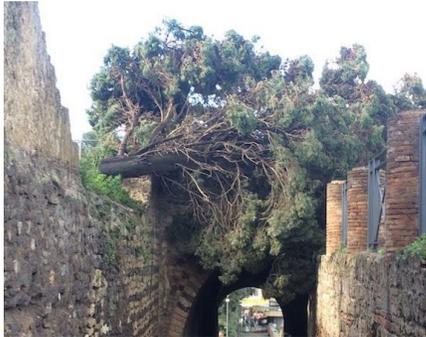
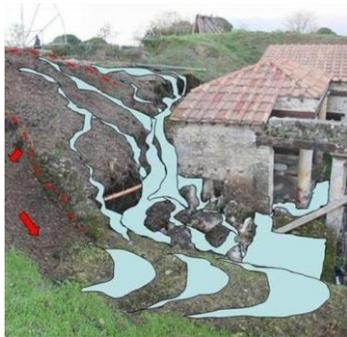
verde

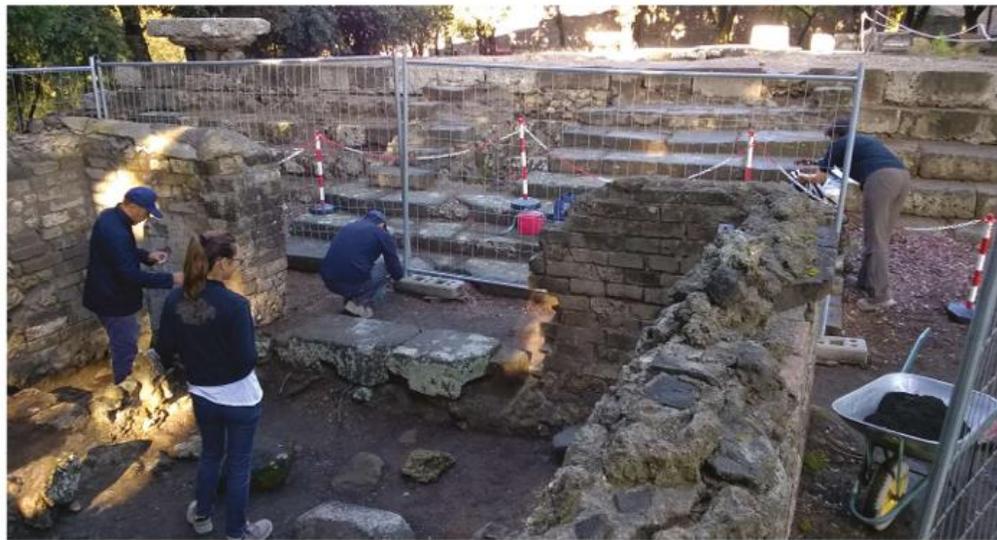
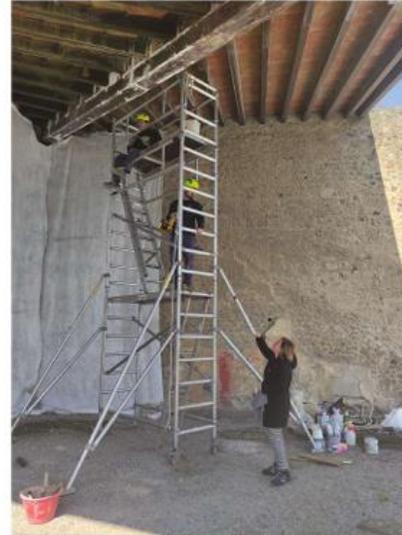
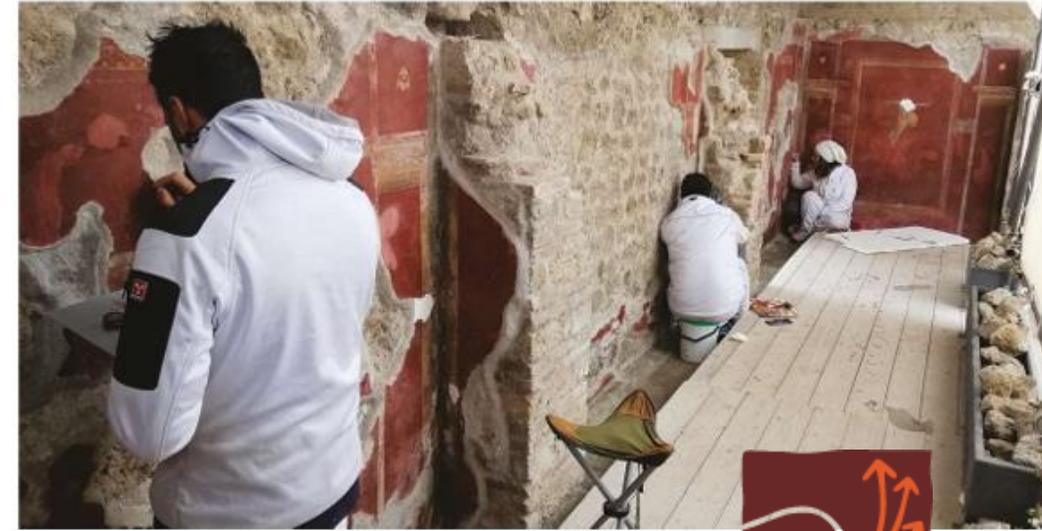
**APPROCCIO  
MULTILIVELLO**

- La manutenzione programmata è una manutenzione organizzata secondo un PIANO prestabilito basato su previsioni, attività di controllo, documentazione e analisi del DATO

**MONITORAGGIO  
ANALISI**  
*team ispettivo*

- **manutenzione  
ORDINARIA** - Servizio ALES (dal 2015)
- **manutenzione  
STRAORDINARIA** - Accordo Quadro (dal 2023)
- **interventi straordinari di  
RESTAURO e CONSOLIDAMENTO** - Programmazione triennale LLPP

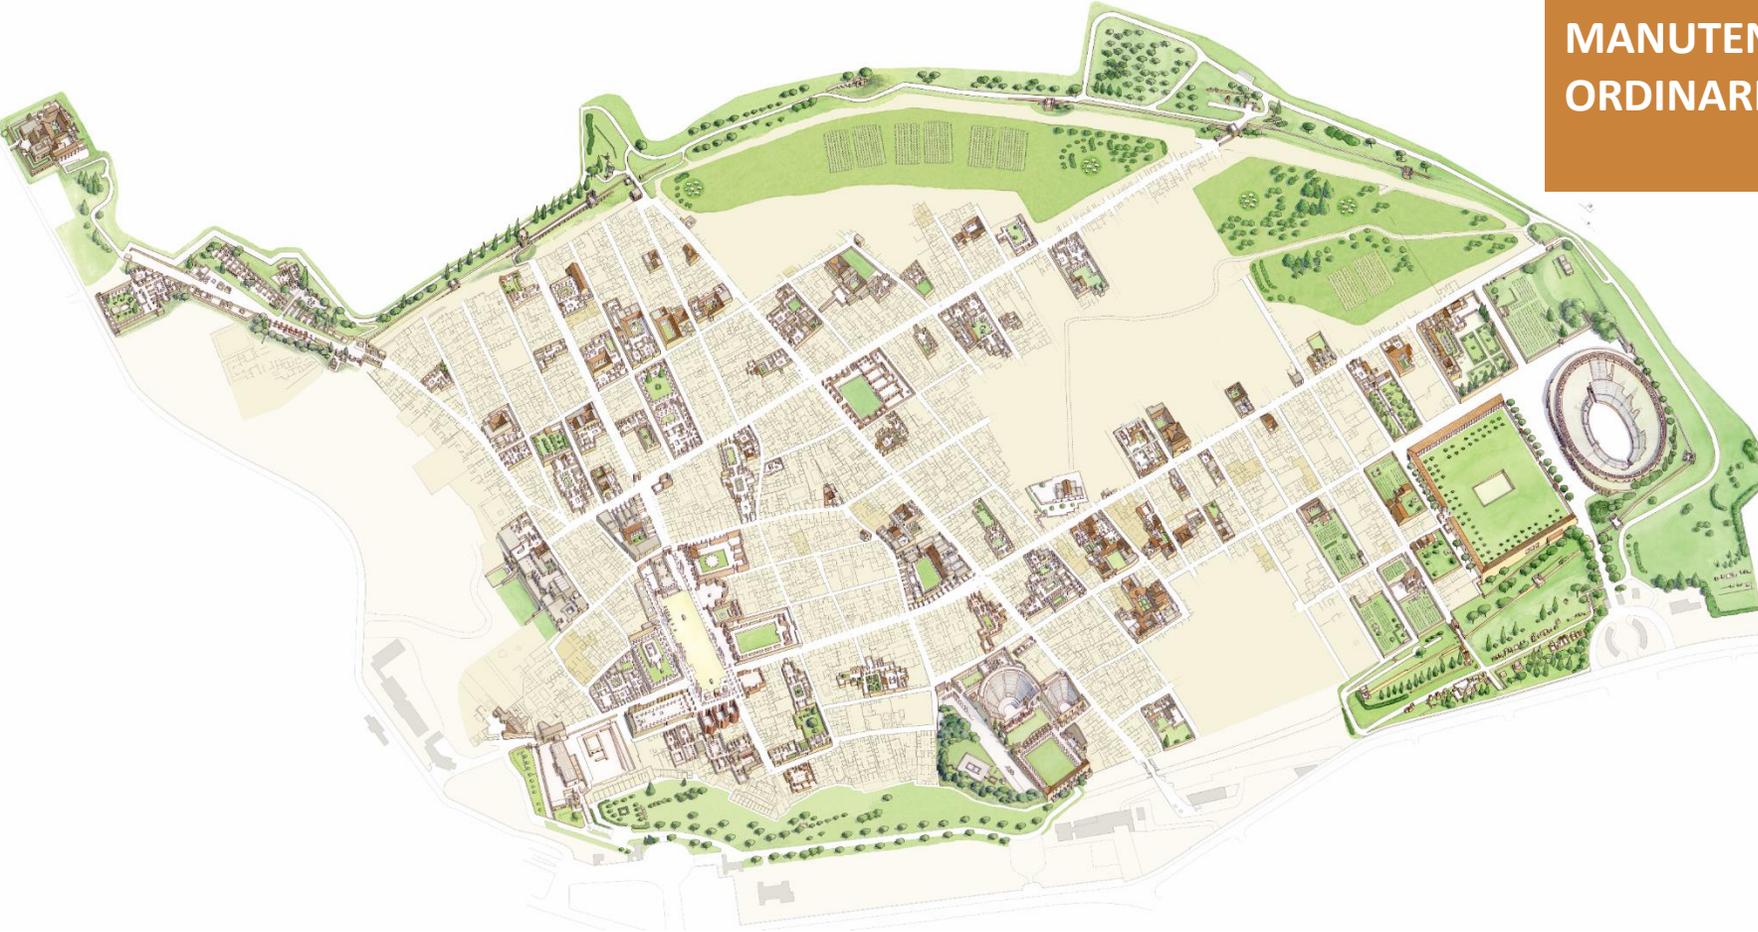
## I NUMERI DELLA MANUTENZIONE ORDINARIA

dato **2016**:

**30** complessi edilizi fruibili più aree limitrofe

dato **2021**:

**61** complessi edilizi fruibili più aree limitrofe

**84** complessi edilizi fruibili più aree limitrofe  
(Oplonti/Villa A - Stabia/Villa Arianna e Villa San Marco, Boscoreale/Villa Regina)

per una superficie complessiva  
regolarmente mantenuta pari ad oltre  
**80.000 mq**

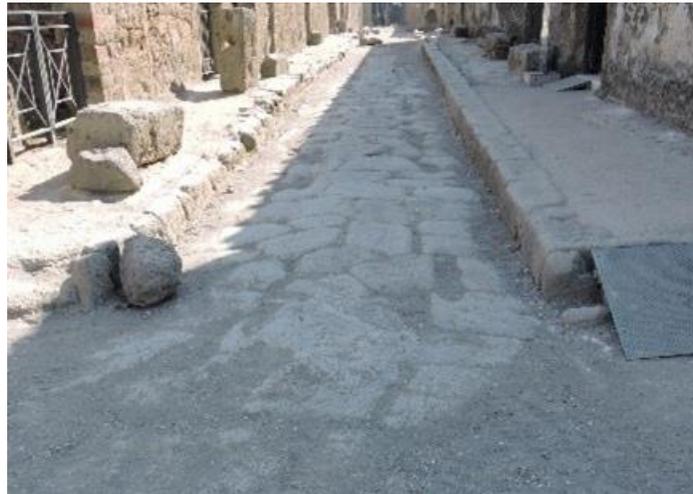
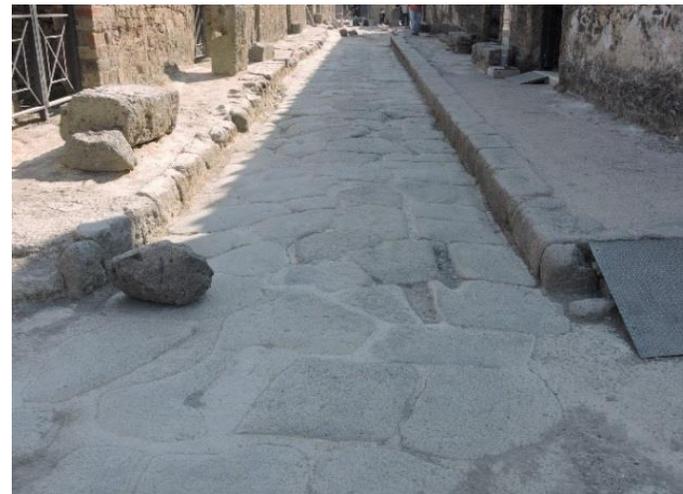
### SMALTIMENTO ACQUE

Smaltimento settori allagati dopo piogge: 1500 mq  
ciclicamente ripetuti  
dato **2022**

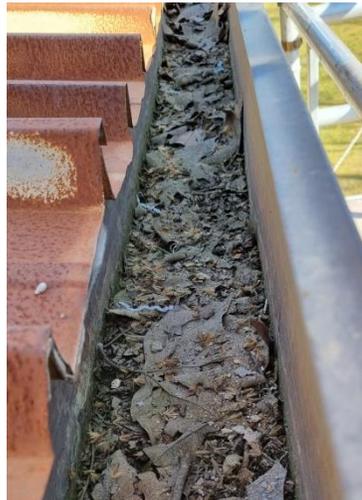
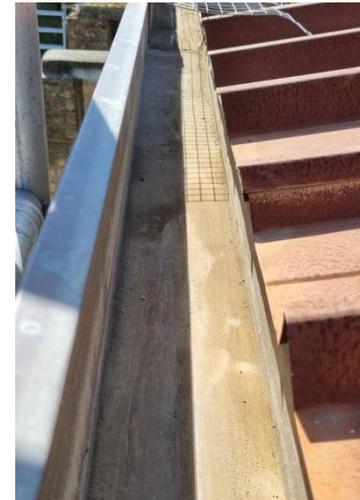
**SISTEMI DI DEFLUSSO DELLE ACQUE**  
Controllo in autunno e la riparazione puntuale  
(dove necessario) dei sistemi di deflusso delle  
acque di circa 30 edifici per circa 600 ml di gronde e  
180 mq di solai  
dato 2021

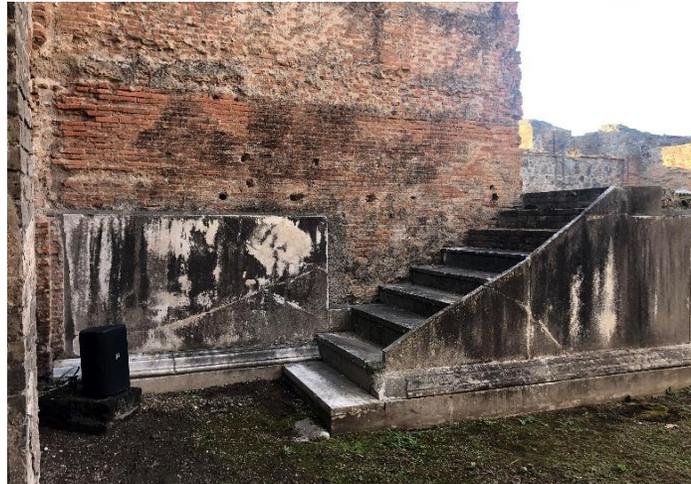
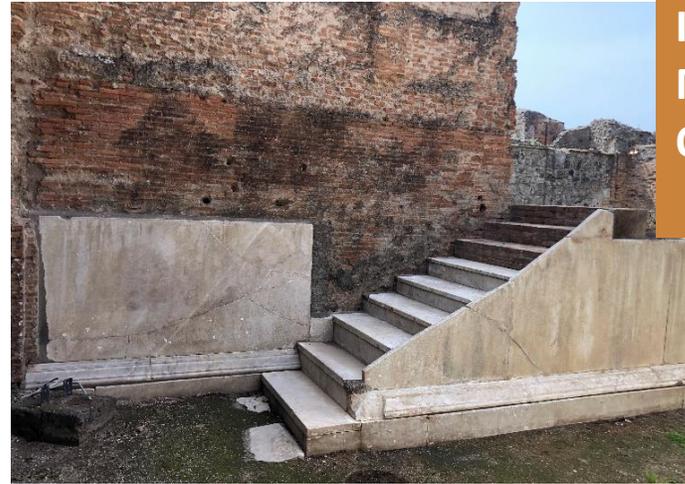
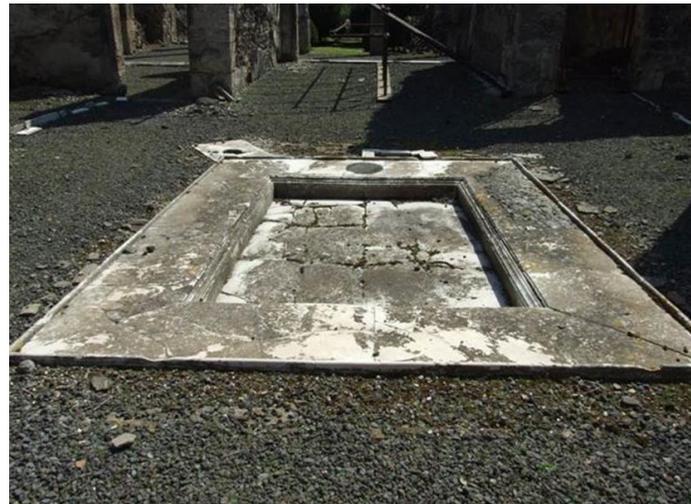
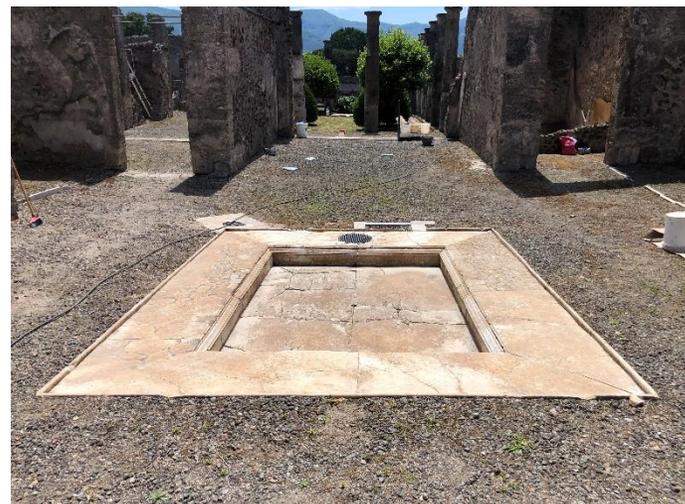
## PULITURA ELEMENTI LAPIDEI

Trattamento biologico ciclico e la contestuale  
pulitura di 148 arredi/elementi lapidei (oltre 50  
impluvia, puteali, soglie, etc)  
dato 2022

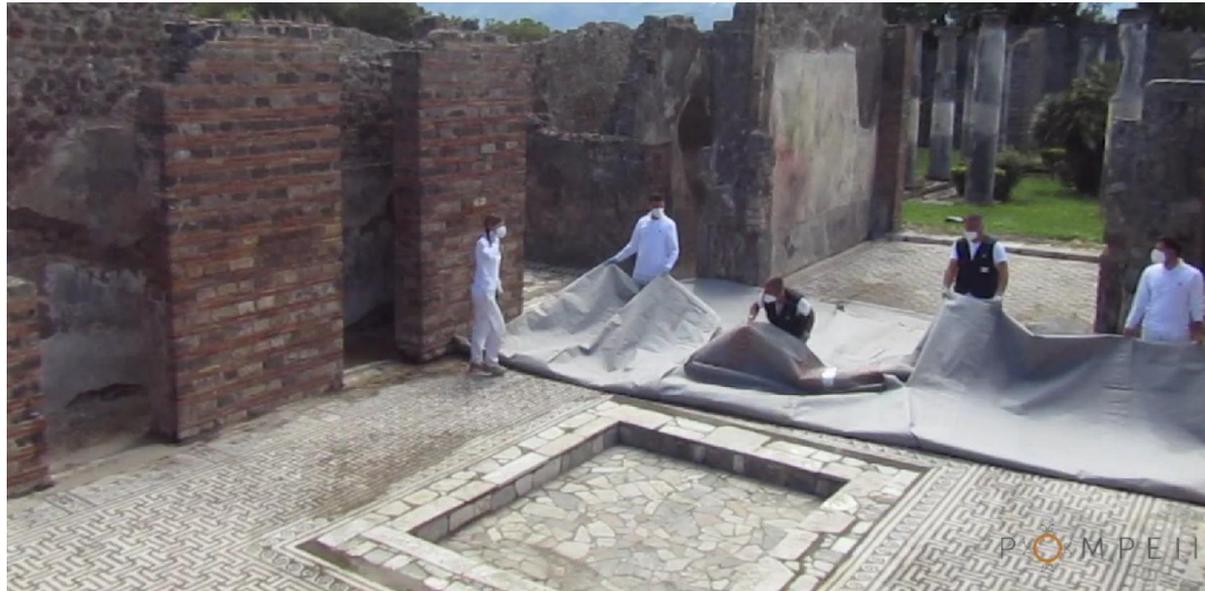
*i restauratori impegnati durante l'operazione di rimozione delle "coperture protettive dirette - edificio VIII 3, 8 Casa del Cinghiale I*

## PROTEZIONE PAVIMENTAZIONI

protezione stagionale di 72 pavimentazioni per 2009 mq  
(periodo invernale, la rimozione dei teli in primavera)  
dato 2022

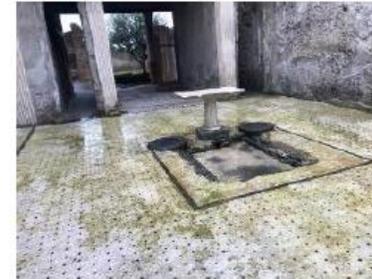
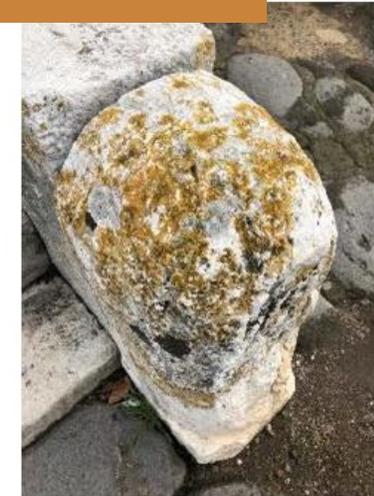
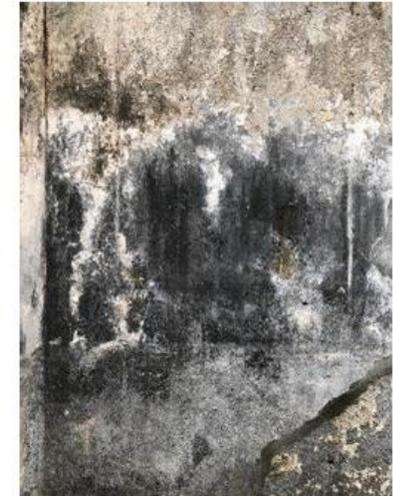
### CONTROLLO VEGETAZIONE

Controllo della vegetazione e rimozione della stessa da intonaci e piani  
pavimentali per circa 1450 mq di superficie regolarmente mantenuta  
dato 2022

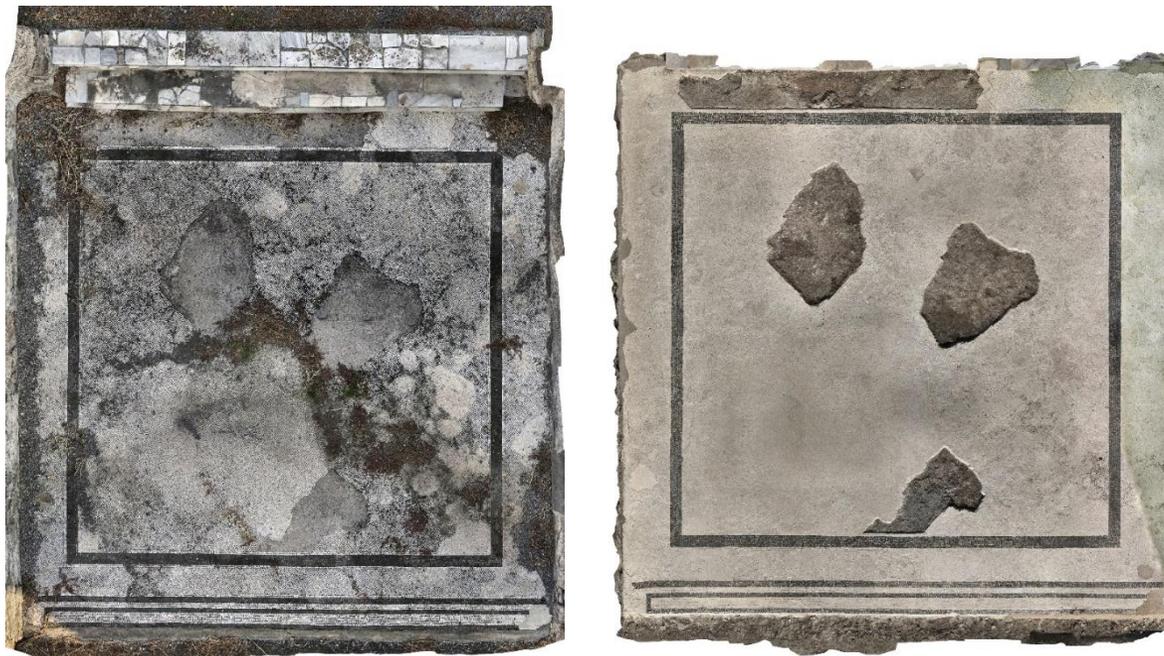
**Pulitura, messa in sicurezza e consolidamento apparati musivi**

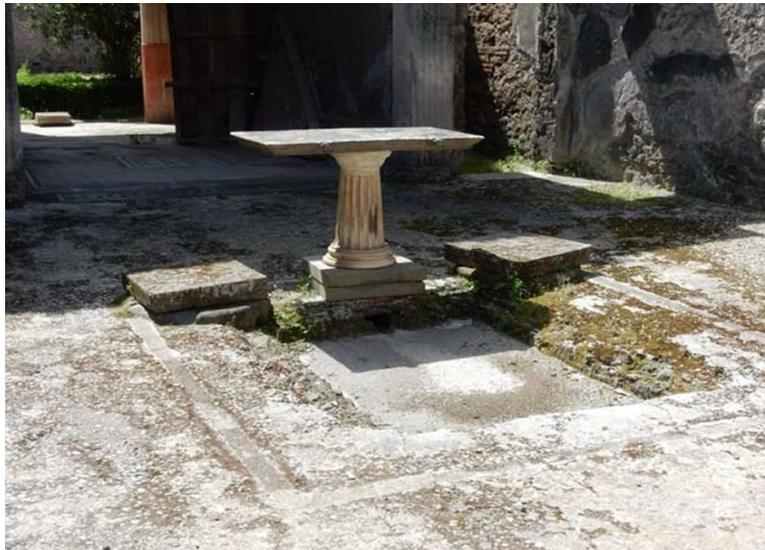
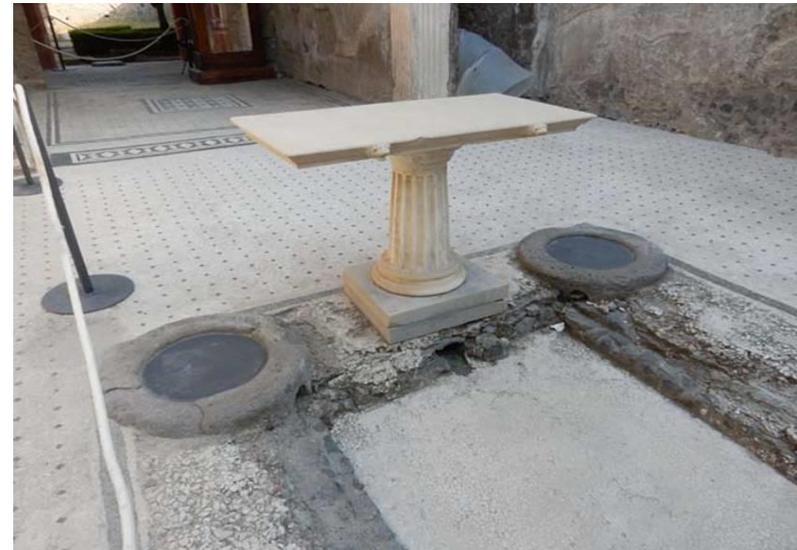
**Pulitura, messa in sicurezza e consolidamento apparati musivi**

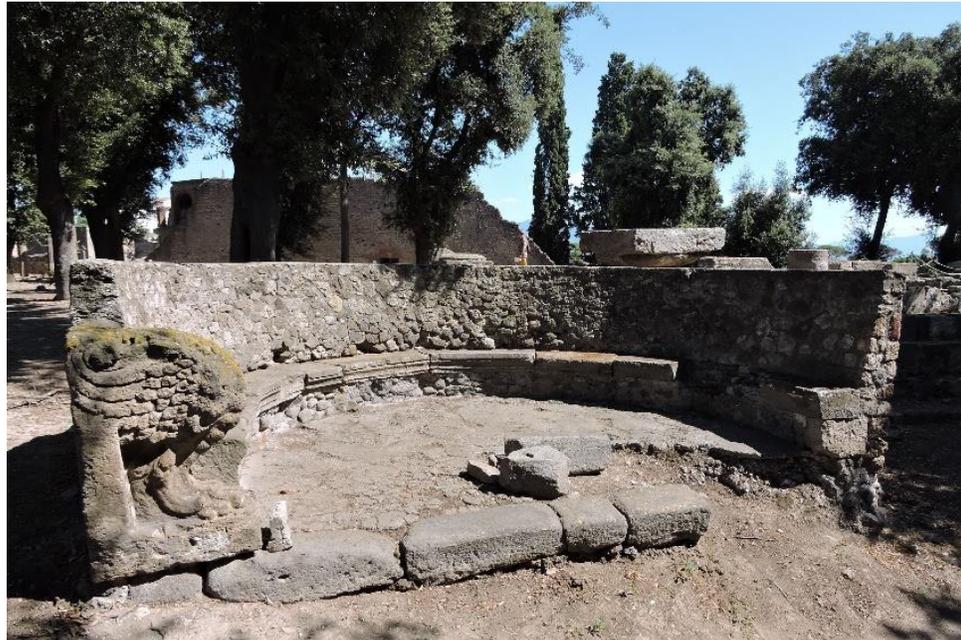
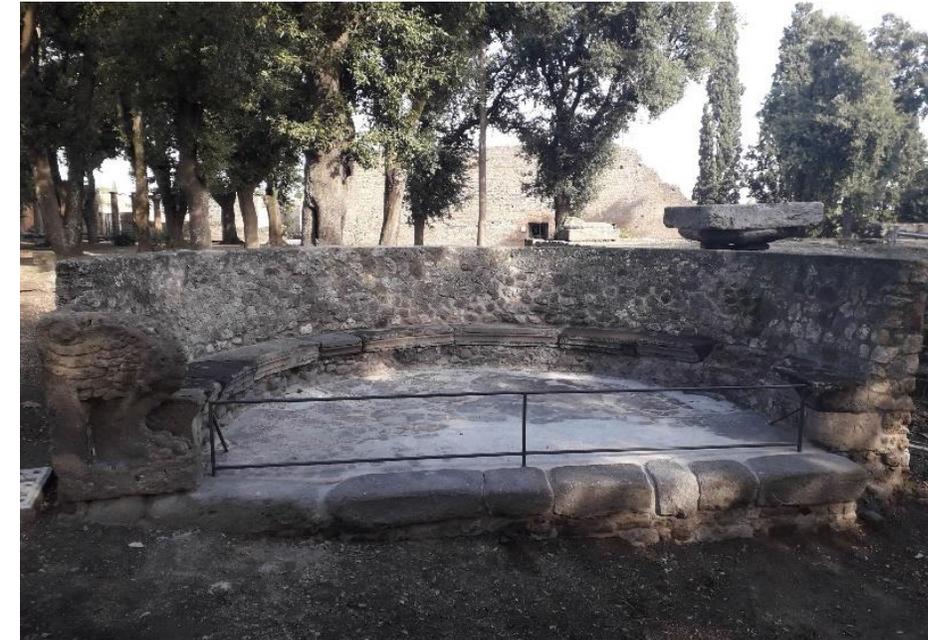
**Foro Triangolare – Schola:** messa in sicurezza strutture murarie, integrazione pavimentazione, ricollocazione soglia, progettazione e messa in opera barriera

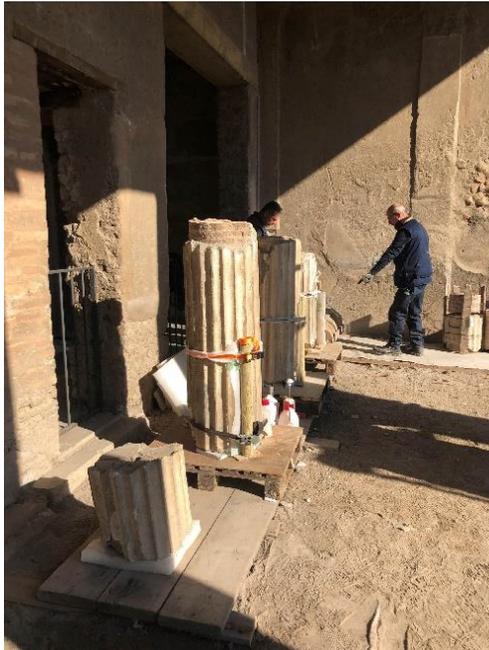
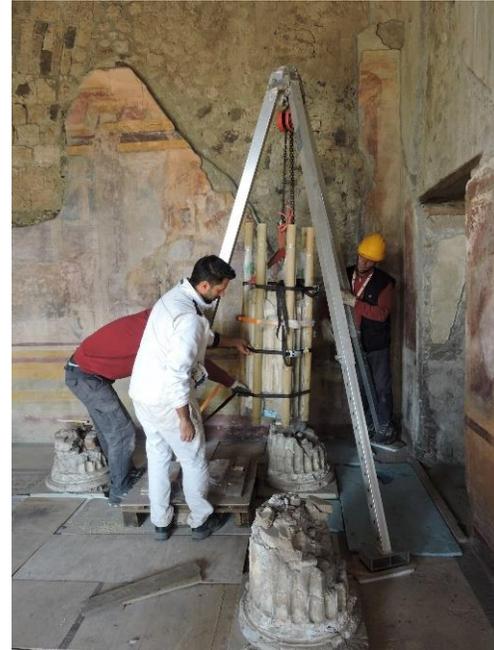
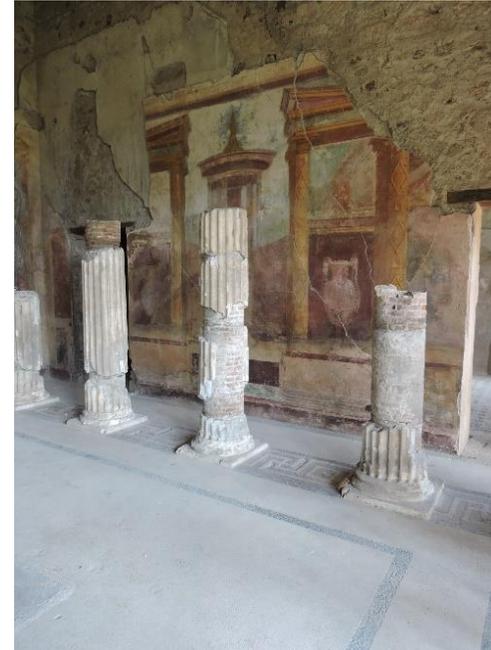
**Casa del Labirinto**  
*Anastilosi del colonnato dell'oecus corinzio*

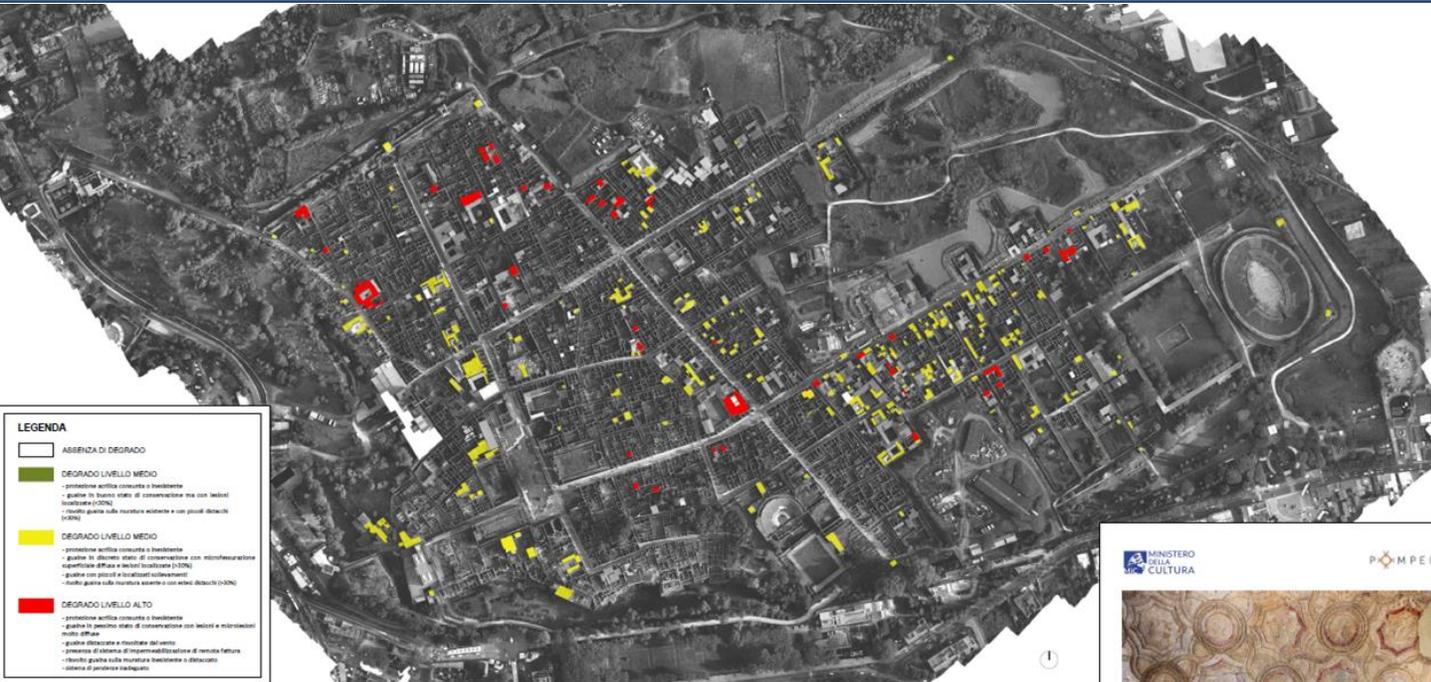
INDIVIDUAZIONE DEI LIVELLI DI INTERVENTO - COPERTURE PIANE (Scheda OG2 - 14)

**DEGRADO LIVELLO MEDIO (Green)**

- protezione architettonica costruita e funzionante
- guaina in buono stato di conservazione ma con lesioni localizzate (>20%)
- risvolto guaina sulla muratura esistente e con piccoli distacchi (10%)

**DEGRADO LIVELLO MEDIO (Yellow)**

- protezione architettonica costruita e funzionante
- guaina in discreto stato di conservazione con microfratturazioni superficiali diffuse e lesioni localizzate (>30%)
- guaina con piccoli e localizzati sollevamenti
- risvolto guaina sulla muratura esistente con aree distaccate (>30%)

**DEGRADO LIVELLO ALTO (Red)**

- protezione architettonica costruita e funzionante
- guaina in pessimo stato di conservazione con lesioni e microfratture molto diffuse
- guaina distaccata e risultata dal vento
- presenza di fenomeni di impermeabilizzazione di nuova fattura
- risvolto guaina sulla muratura esistente o distaccata
- assenza di protezione idrorepulsiva

<p><b>INTERVENTO LIVELLO 1</b></p> <p><b>OPERAZIONI PRELIMINARI</b></p> <ul style="list-style-type: none"> <li>pulizia del supporto in guaina e pulizia della parte del risvolto distaccate ed eliminazione di detriti e piante</li> </ul> <p><b>INTERVENTO</b></p> <ul style="list-style-type: none"> <li>In corrispondenza dei distacchi del risvolto applicare un adesivo-tagliante bituminoso al solvente, per l'incollaggio a freddo della membrana bitumina polifase sulle parti verticali</li> <li>In corrispondenza delle sale aree dove sono presenti lesioni, applicazione del primo strato di impermeabilizzazione monocomponente in pasta pronta all'uso poliuretano-bisone bi-componente. Applicazione della guaina anche sulle fasce verticali e sulle superfici orizzontali dei muri perimetrali fino a 35cm, posa dell'armatura in tessuto non tessuto in poliestere, per ottenere vantaggi caratteristiche di resistenza all'impermeabilizzazione.</li> <li>applicazione del secondo strato di impermeabilizzante.</li> </ul> <p><b>PROTEZIONE</b></p> <ul style="list-style-type: none"> <li>applicazione a rullo su tutta la copertura di pittura monocomponente protettiva e decorativa per impermeabilizzatori bituminosi</li> </ul>	<p><b>INTERVENTO LIVELLO 2</b></p> <p><b>OPERAZIONI PRELIMINARI</b></p> <ul style="list-style-type: none"> <li>pulizia del supporto in guaina e del risvolto</li> <li>taglio in corrispondenza dei distacchi della guaina</li> <li>taglio e rimozione del risvolto esistente e distaccato</li> </ul> <p><b>INTERVENTO</b></p> <ul style="list-style-type: none"> <li>In corrispondenza dei tagli praticati nelle aree distaccate della guaina applicare un adesivo-tagliante bituminoso</li> <li>applicazione di rasante sulla superficie verticale sulla quale verrà realizzato il risvolto della guaina</li> <li>posa in opera lungo tutto l'angolo perimetrale di un rinforzo perimetrale di impermeabilizzazione</li> <li>applicazione su tutta la superficie di calpestio, con frattazzo in acciaio del primo strato di impermeabilizzazione monocomponente, con spessore massimo di 1mm.</li> <li>posa dell'armatura in tessuto non tessuto in poliestere</li> <li>applicazione del secondo strato di impermeabilizzante</li> </ul> <p><b>PROTEZIONE</b></p> <ul style="list-style-type: none"> <li>applicazione a rullo su tutta la copertura di pittura monocomponente protettiva e decorativa per impermeabilizzatori bituminosi</li> </ul>	<p><b>INTERVENTO LIVELLO 3</b></p> <p><b>OPERAZIONI PRELIMINARI</b></p> <ul style="list-style-type: none"> <li>rimozione dell'impermeabilizzazione preesistente</li> <li>eventuale rimozione del sottofondo e del massetto dopo attenta valutazione dello stato di conservazione e della corretta pendenza</li> </ul> <p><b>INTERVENTO</b></p> <ul style="list-style-type: none"> <li>realizzazione di un nuovo massetto della pendenza termoclastrata a rullo compatto</li> <li>reattura con cementi ad alta resistenza, cariche minerali di quarzi, polimeri speciali, fibre sintetiche e additivi</li> <li>applicazione di un primer aggrappante, con funzione di barriera al vapore</li> <li>applicazione del primo strato di impermeabilizzante elastomero bituminoso monocomponente a rullo e frattazzo in acciaio per uno spessore di circa 1 mm.</li> <li>posa dell'armatura in tessuto non tessuto in poliestere</li> <li>applicazione del secondo strato di impermeabilizzante</li> </ul> <p><b>PROTEZIONE</b></p> <ul style="list-style-type: none"> <li>applicazione a rullo su tutta la copertura di pittura monocomponente protettiva e decorativa per impermeabilizzatori bituminosi</li> </ul>

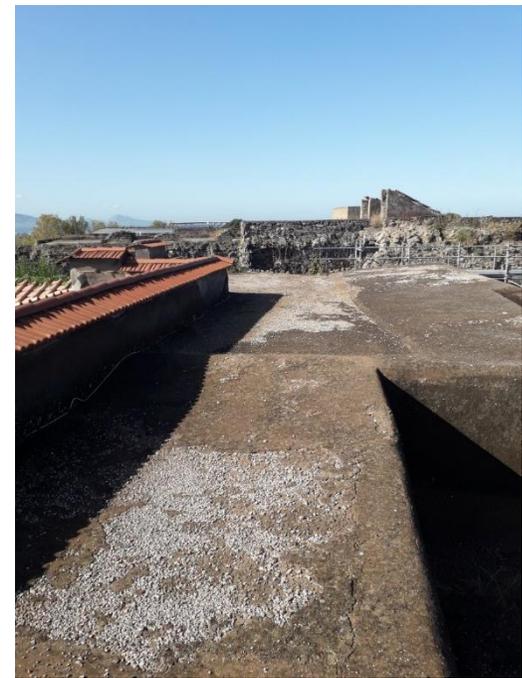
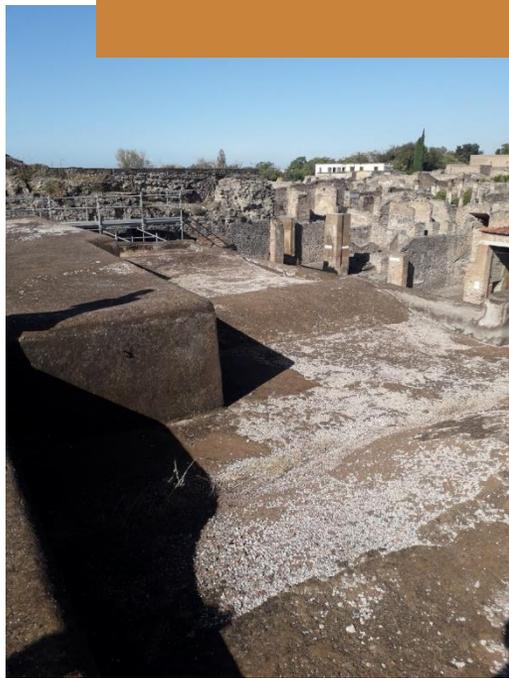
TAV 3  
Novembre 2022

**AMBITI D'INTERVENTO: coperture piane**

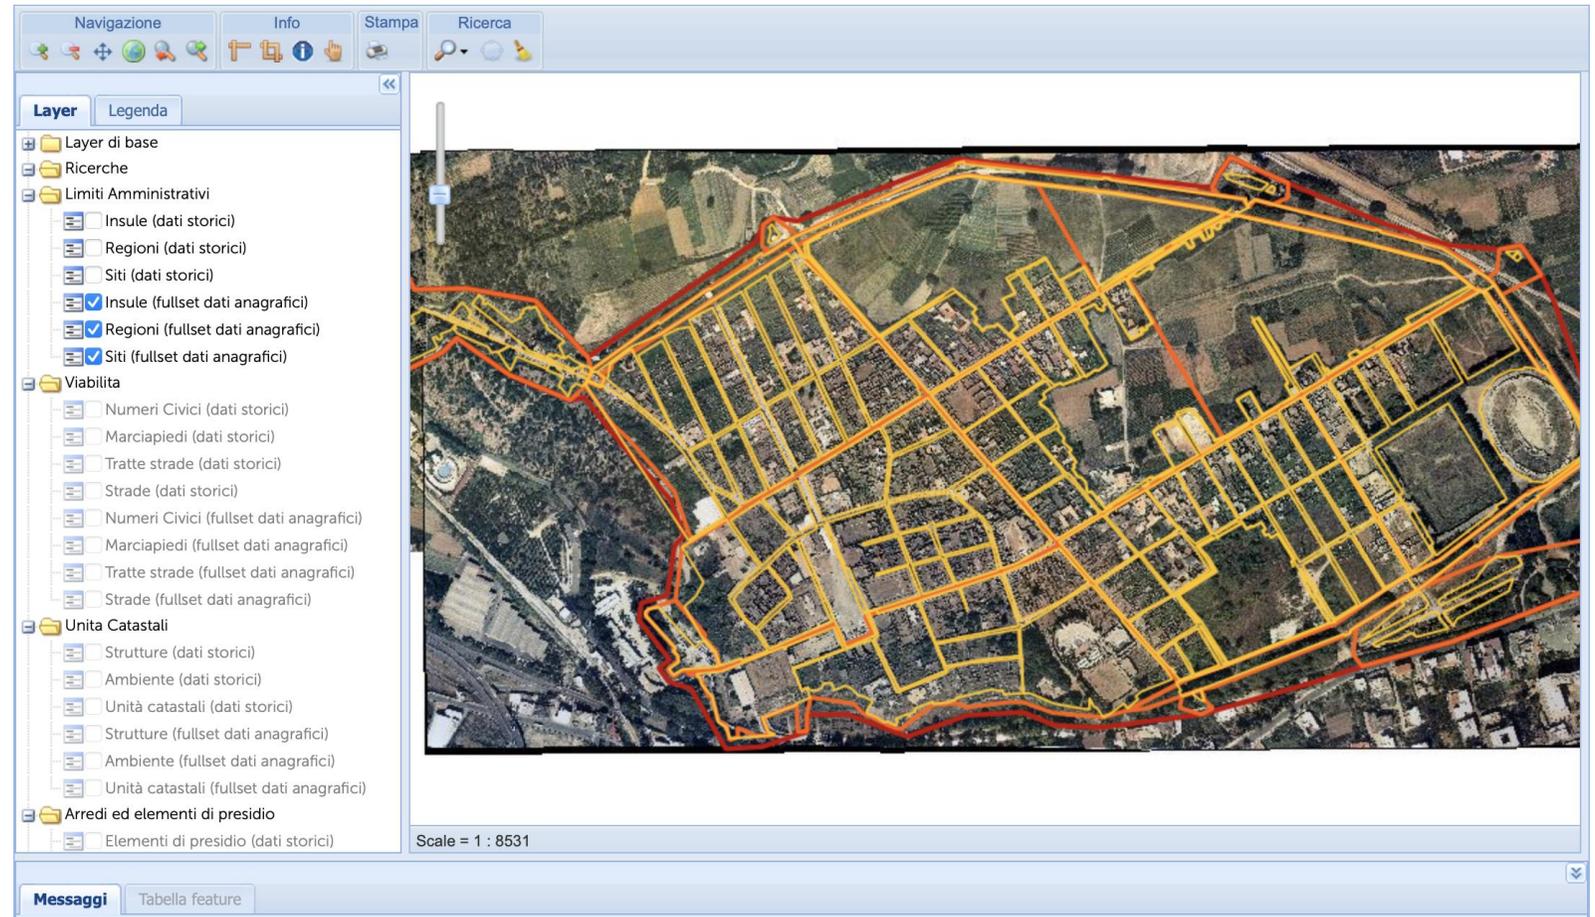
## WebGIS – data & process management

The screenshot displays a WebGIS interface with a map of Pompeii. The map shows a grid of yellow lines representing the city's layout, overlaid on a satellite image. A red line outlines the perimeter of the site. The interface includes a top menu with 'Navigazione', 'Info', 'Stampa', and 'Ricerca'. On the left, a 'Layer' panel lists various data layers, with 'Insule (fullset dati anagrafici)', 'Regioni (fullset dati anagrafici)', and 'Siti (fullset dati anagrafici)' checked. The 'Viabilita' section includes 'Numeri Civici', 'Marciapiedi', 'Tratte strade', and 'Strade'. The 'Unita Catastali' section includes 'Strutture', 'Ambiente', and 'Unita catastali'. The 'Arredi ed elementi di presidio' section includes 'Elementi di presidio'. The bottom of the interface shows 'Messaggi' and 'Tabella feature' buttons. A scale of 1:8531 is indicated at the bottom right of the map area.

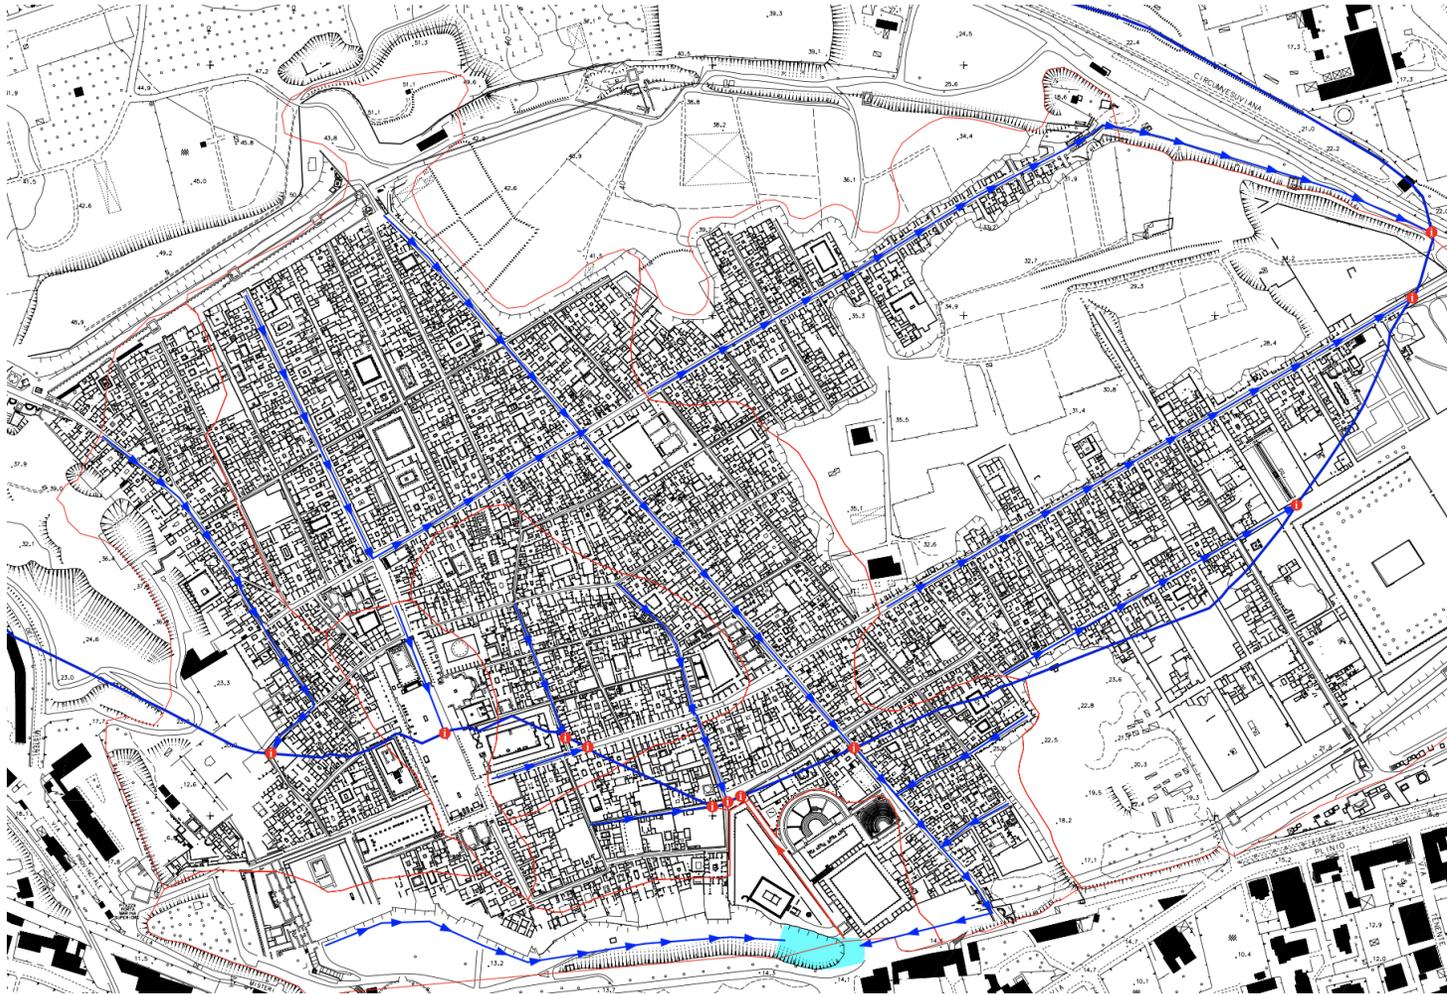
*Surface hydrology  
assessment*

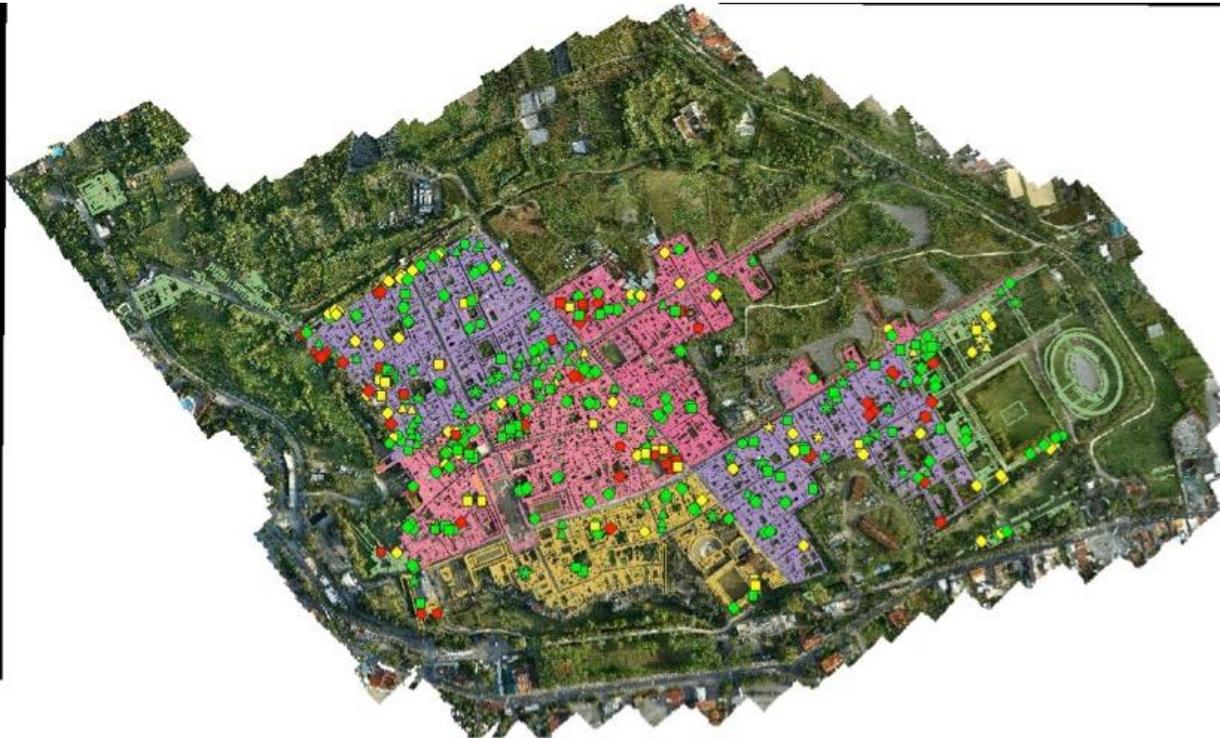
## Continuous monitoring

Data_volo	Data_riferimento	Problematica	Codice_Difetto	Numero_Difetto	Intensità	REF_TOP	X_coord	Y_coord
09/11/2022	07/10/2022	Guaine Danneggiate	T01		1	2 P VI 3 3 17	2478357,471	4511244,664
09/11/2022	07/10/2022	Guaine Danneggiate	T01		101	1 P VI 1 10 8	2478286,5	4511325,2
09/11/2022	07/10/2022	Guaine Danneggiate	T01		102	1 P VI 1 7 46	2478255,148	4511371,302
09/11/2022	07/10/2022	Guaine Danneggiate	T01		103	1 P VI 1 7 43	2478259,793	4511367,222
09/11/2022	07/10/2022	Guaine Danneggiate	T01		104	1 P VI 2 4 33	2478348,025	4511262,873
09/11/2022	07/10/2022	Guaine Danneggiate	T01		105	1 P VI 7 18 4	2478393,168	4511354,607
09/11/2022	07/10/2022	Guaine Danneggiate	T01		106	2 P VI 7 18 10	2478380,373	4511337,981
09/11/2022	07/10/2022	Guaine Danneggiate	T01		107	1 P VI 16 7 G	2478545,328	4511399,165
09/11/2022	07/10/2022	Guaine Danneggiate	T01		108	1 P VII 7 30 5	2478456,713	4511072,822
09/11/2022	07/10/2022	Guaine Danneggiate	T01		109	1 P I 6 7 h	2478891,508	4511168,815

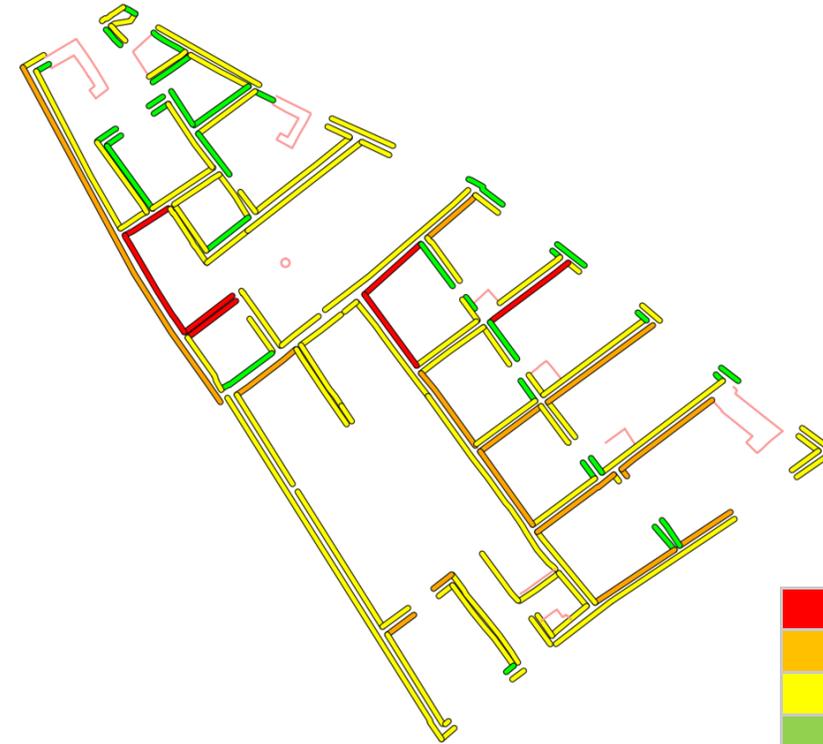
*On site  
monitoring activities*

**IA**

ALTO
MEDIO-ALTO
MEDIO
MEDIO-BASSO
BASSO

- **Monitoraggio orizzontale:** i dati vengono rappresentati tramite simboli, ognuno con un proprio grado di intensità.
- **Monitoraggio puntuale:** i dati vengono rappresentati attraverso poligoni, e consentono di valutare i fenomeni di degrado in base agli indici di difettosità relativa (DR), indice di attenzione (IA), indice di fragilità relativa (IFR).

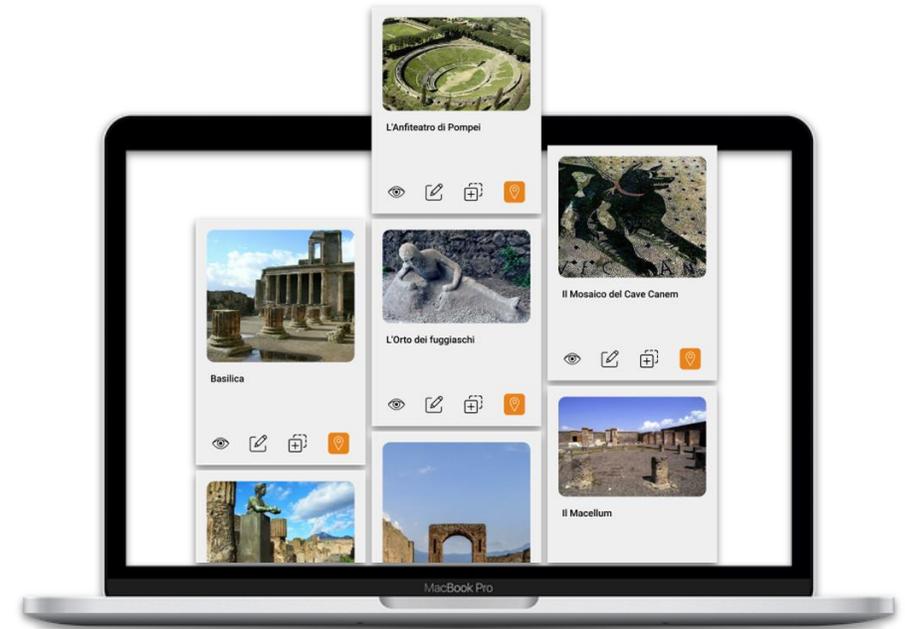
## Sistema Pompeii

Moduli di monitoraggio,  
gestione dei dati  
bibliografici e di scavo

### MODULO MONITORAGGIO

Dati, SIPompei, APP

### AMBIENTE GIS

Referenti topografici

### MODULO STRATIGRAFIA

Contenitore  
documentazione di scavo

### MODULO BIBLIOGRAFIA

Strutturato sulla  
Nova Bibliotheca Pompeiana

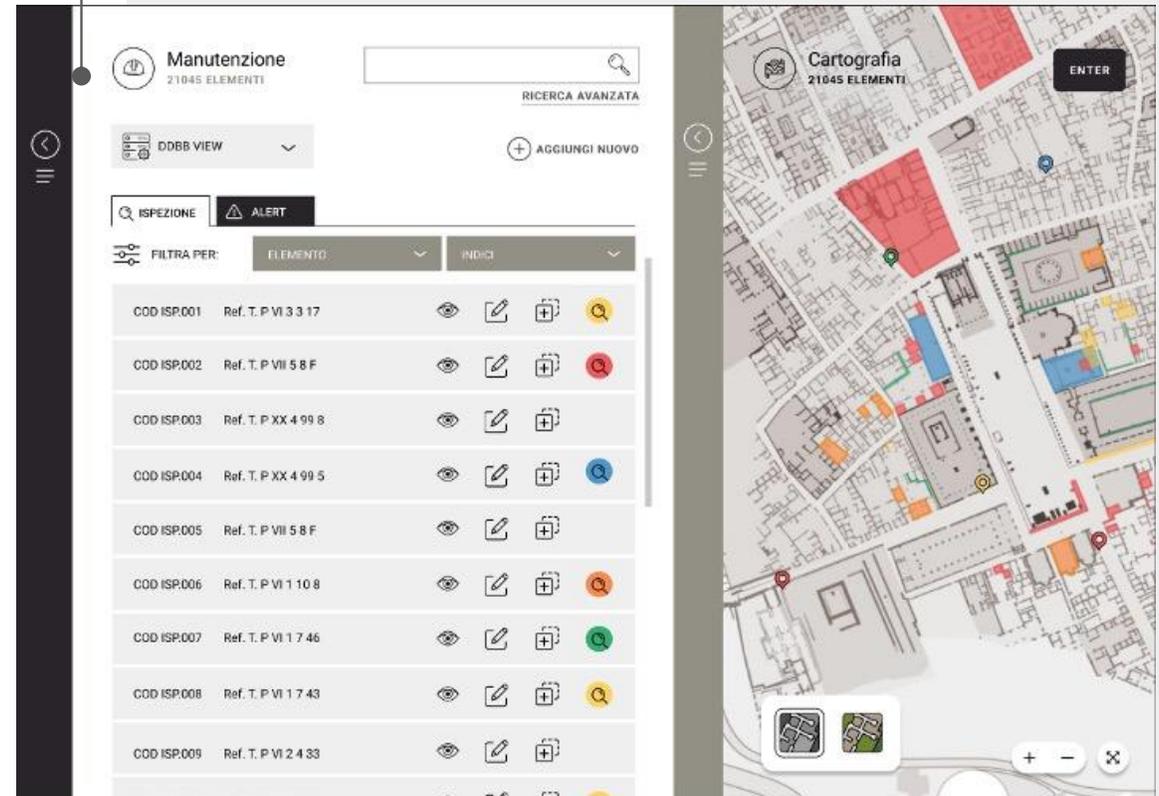
## 1. Modulo monitoraggio

**DOPPIA INTERFACCIA:**  
Il modulo si compone di due interfacce. Una di tipo cartografico, l'altra di tipo schedografico

Il modulo di monitoraggio è sviluppato per garantire agli operatori del Parco di mappare fenomeni di degrado in tutti i settori dell'antica città.

E' strutturato in modo tale da poter essere utilizzato direttamente sul campo tramite tablet, e di recuperare dati e informazioni in maniera rapida ed efficiente.

I dati incamerati rappresentano la base per la pianificazione degli interventi di manutenzione ordinaria e straordinaria.

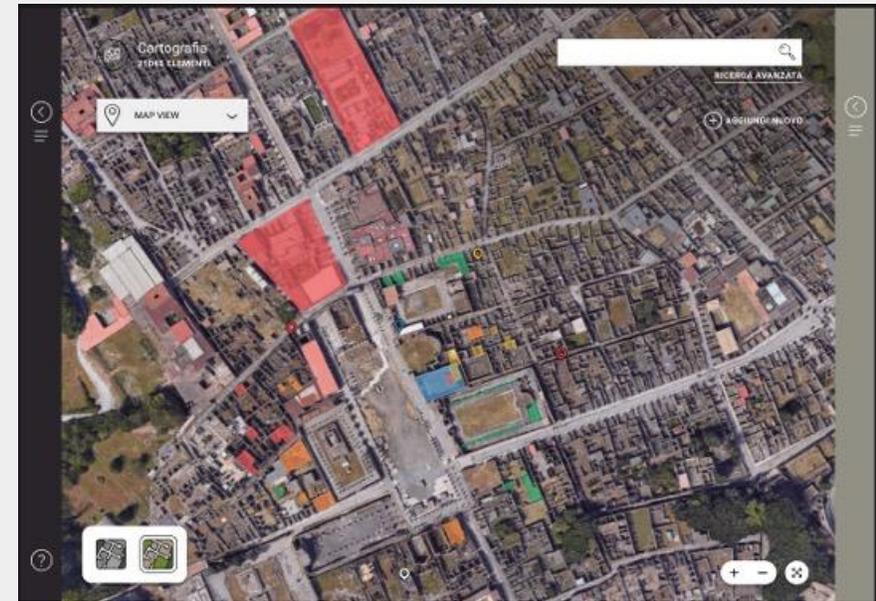
**Casa della caccia**  
MUF TOP P VII 4 46 3 E

Il modulo permette di lavorare su due metodologie di monitoraggio:

- **Monitoraggio orizzontale:** viene effettuato con cadenze mensili al di sopra di ortofotopiani prodotti da drone. Permette di valutare variazioni e fenomeni di degrado disposti su coperture, creste di muri e superfici piane.
- **Monitoraggio puntuale:** viene effettuato direttamente sul campo, e permette di registrare in maniera rapida tutti quei fenomeni di degrado che si riscontrano sugli elementi architettonici del parco.

TIPO DI MONITORAGGIO: Puntuale  
TIPOLOGIA REFERENTE TOPOGRAFICO: Superficie verticale  
REFERENTE TOPOGRAFICO: P VII 4 46 3 E  
PROGETTO DI RIFERIMENTO: Casa della caccia  
SEGNALATORE: Gruppo 3  
OSSERVAZIONE: -

Apparati decorativi/investimenti verticali IA IFR DR 5,8  
Architravi IA IFR DR 0  
Struttura muraria IA IFR DR 2,4

PM_SM015	Vegetazione su creste murarie	🔍
PM_SM014	Superficie danneggiata (efflorescenza/patina biologica)	🔍
PM_SM008	Lacuna/silverizzazione/porzione di muratura mancante	🔍
PM_ADD07	Fessurazione	🔍
PM_ADD04	Distacco	🔍
