**ACTION 2020-2-21:  
COPERNICUS  
FOR CULTURAL HERITAGE**

Le nuove prospettive del monitoraggio per la  
manutenzione di Pompei

F. Arch. Arianna Spinoso - PAP

**Parco Archeologico di Pompei**

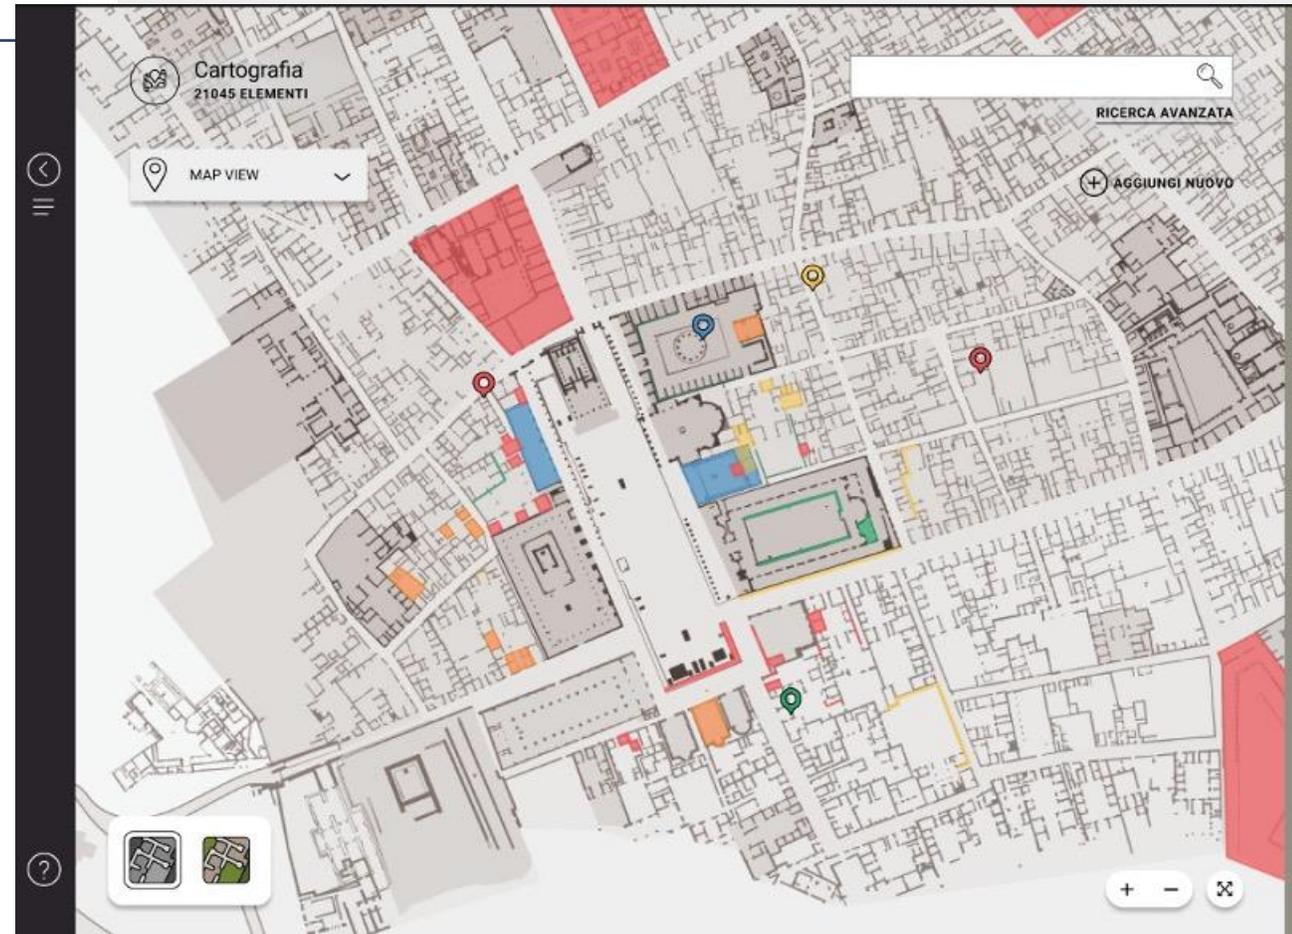
I dati raccolti vanno a comporre uno storico delle informazioni, interrogabile su mappa. E' possibile distribuire i dati in base alla cronologia degli interventi di monitoraggio, alla tipologia di degrado, ai valori di gravità e di intensità del degrado stesso. Il risultato è una mappatura che distribuisce in tempo reale le informazioni raccolte sul campo.

- **Monitoraggio orizzontale:** i dati vengono rappresentati tramite simboli, ognuno con un proprio grado di intensità.
- **Monitoraggio puntuale:** i dati vengono rappresentati attraverso poligoni, e consentono di valutare i fenomeni di degrado in base agli indici di difettosità relativa (DR), indice di attenzione (IA), indice di fragilità relativa (IFR).
