Convenzione ISPRA – Ente Parco Nazionale dei Monti Sibillini

Studio delle variazioni delle condizioni di pericolosità da frana
e da fenomeni di dissesto lungo la rete sentieristica
e della circolazione delle acque sotterranee e superficiali
avvenute in seguito agli eventi sismici del 2016 e 2017

Relazione descrittiva delle attività svolte

1° stato di avanzamento – dicembre 2018

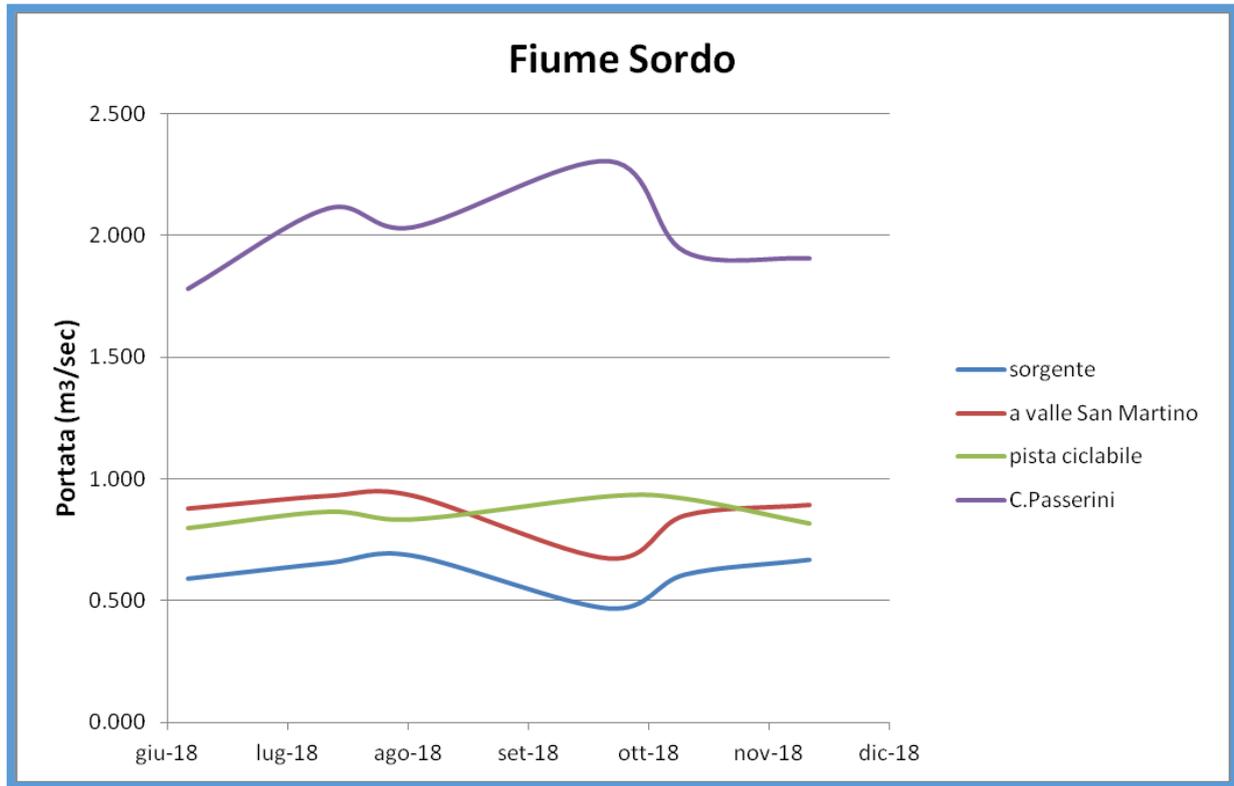
Figura 4: Diagramma delle variazioni della portata nel tempo nei punti di controllo dell'area del Torbidone-Piana di Norcia-Marcite.

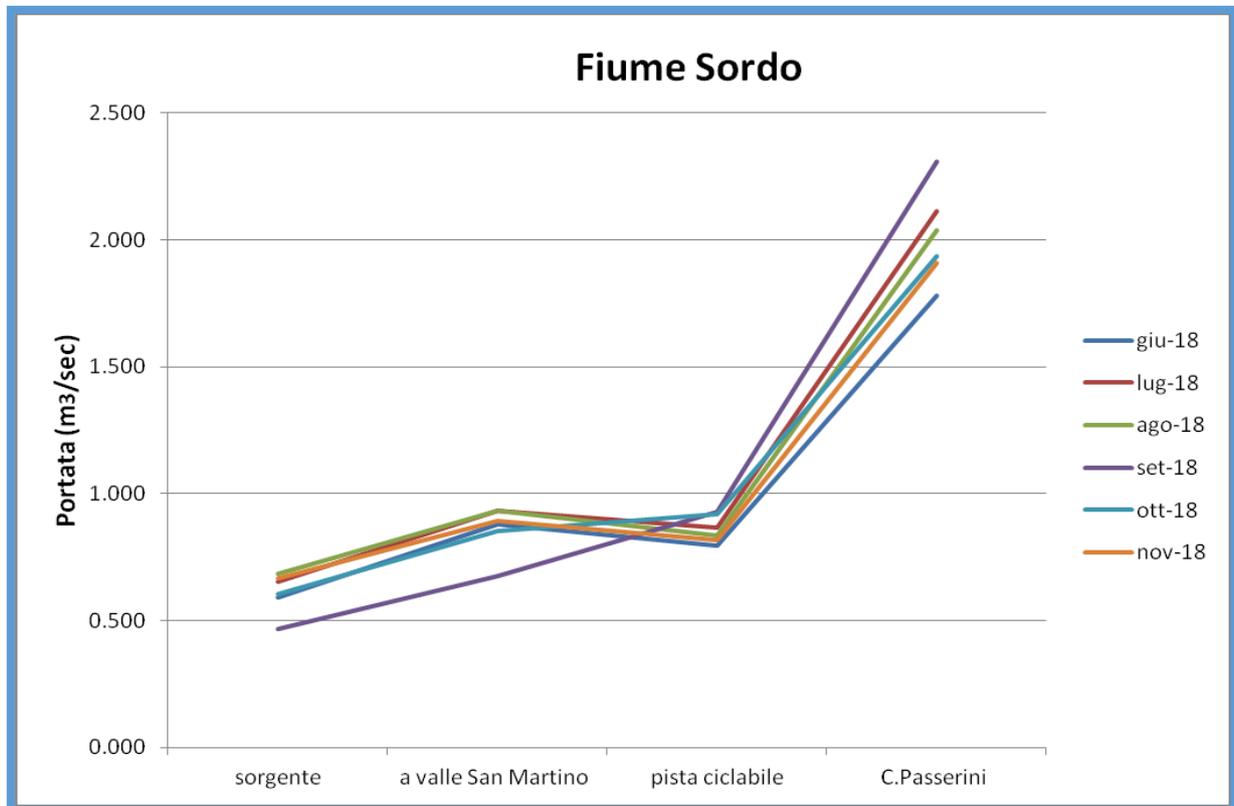
Figura 5: Diagramma delle variazioni della portata nei punti di controllo selezionati lungo l'alveo dei fiumi Torbidone e Sordo durante le varie campagne di monitoraggio.

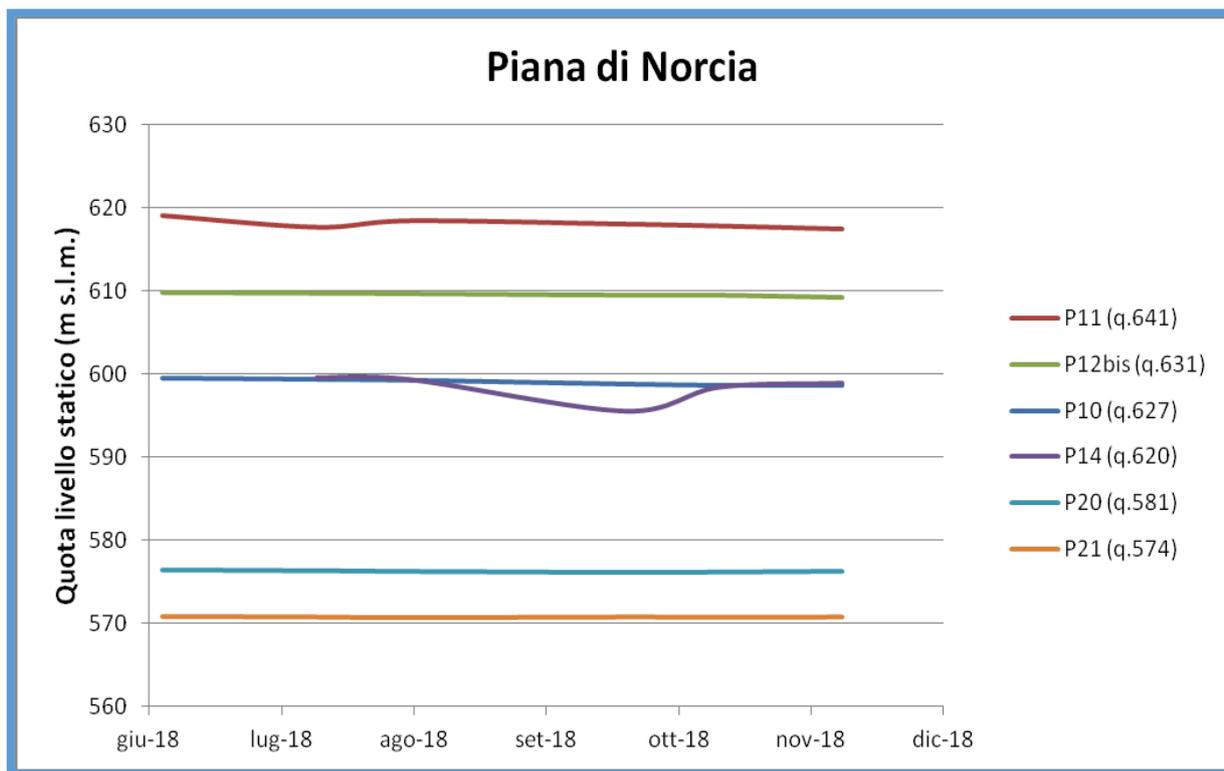
Figura 6: Diagramma delle variazioni nel tempo del livello della falda idrica sotterranea nei pozzi selezionati come punti di controllo nella Piana di Norcia

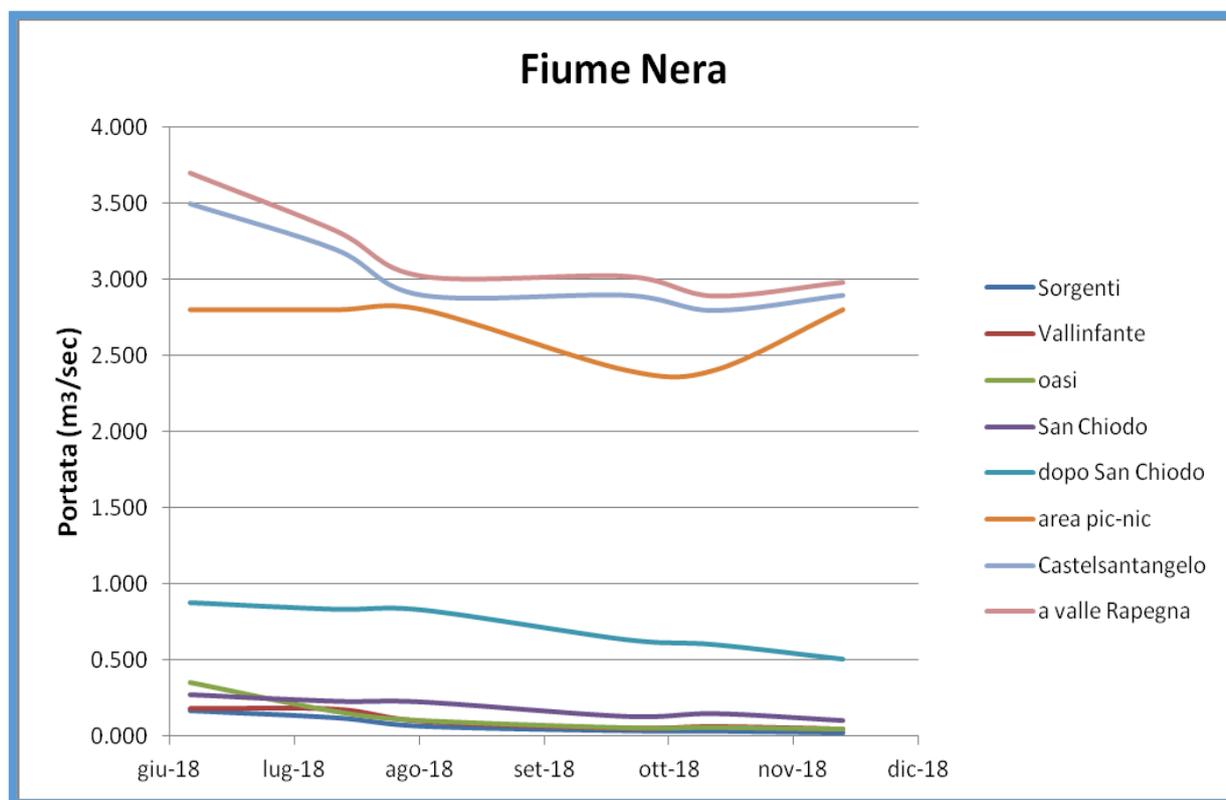
Figura 8: Diagramma delle variazioni della portata nel tempo nei punti di controllo dell'area delle sorgenti e dell'alto corso del Fiume Nera.

Nell'area delle Sorgenti del F: Nera (Tab. 4 e 8; Figg. 8, 9 e 10), a monte dell'area sorgiva principale prevale la funzione di area di ricarica, testimoniata dalla pronta infiltrazione delle acque delle sorgenti di alta quota. E' stato inoltre possibile evidenziare un rilevante aumento di portata fluviale (circa 2,5 m³/s) tra le quote 760-758 m s.l.m., ossia in un intervallo di soli 2 m di differenza di quota, ed in circa 200 m lineari di alveo (corrispondenti a circa 15-20 m³/s/km). Pertanto, si è riscontrata una differenza di incremento delle portate nel Nera tra prima del sisma (e.g. i valori medi dell'incremento di portata annua nel settore tra Sorgenti del Nera e Visso da Boni et al., 1986 sono di 1,5 m³/s) e dopo sisma (e.g. valori da noi stimati nel periodo di magra giugno-settembre 2018 di circa 2 m³/s nel solo tratto tra le Sorgenti del Nera e a valle della Sorgente San Chiodo), che corrisponderebbe approssimativamente ad almeno un 100% di incremento.

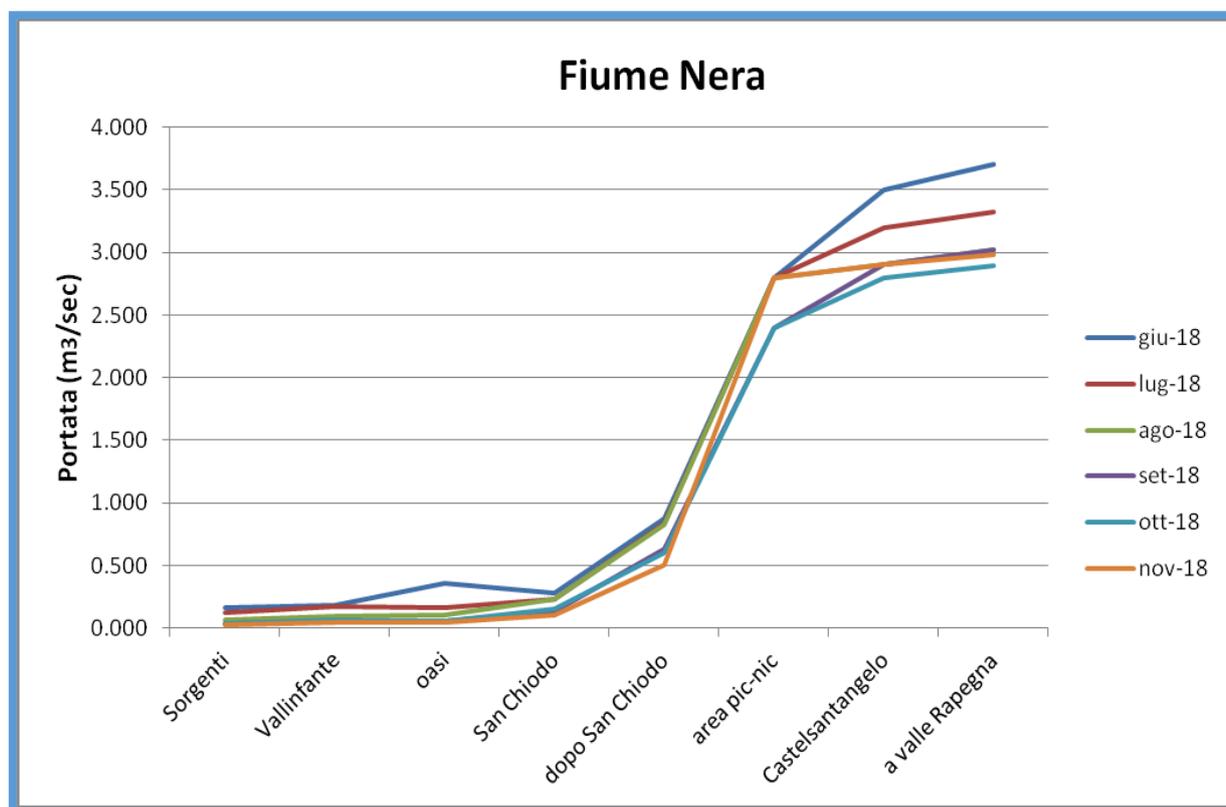
Figura 9: Diagramma delle variazioni della portata nei punti di controllo selezionati lungo l'alveo del Fiume Nera durante le varie campagne di monitoraggio.

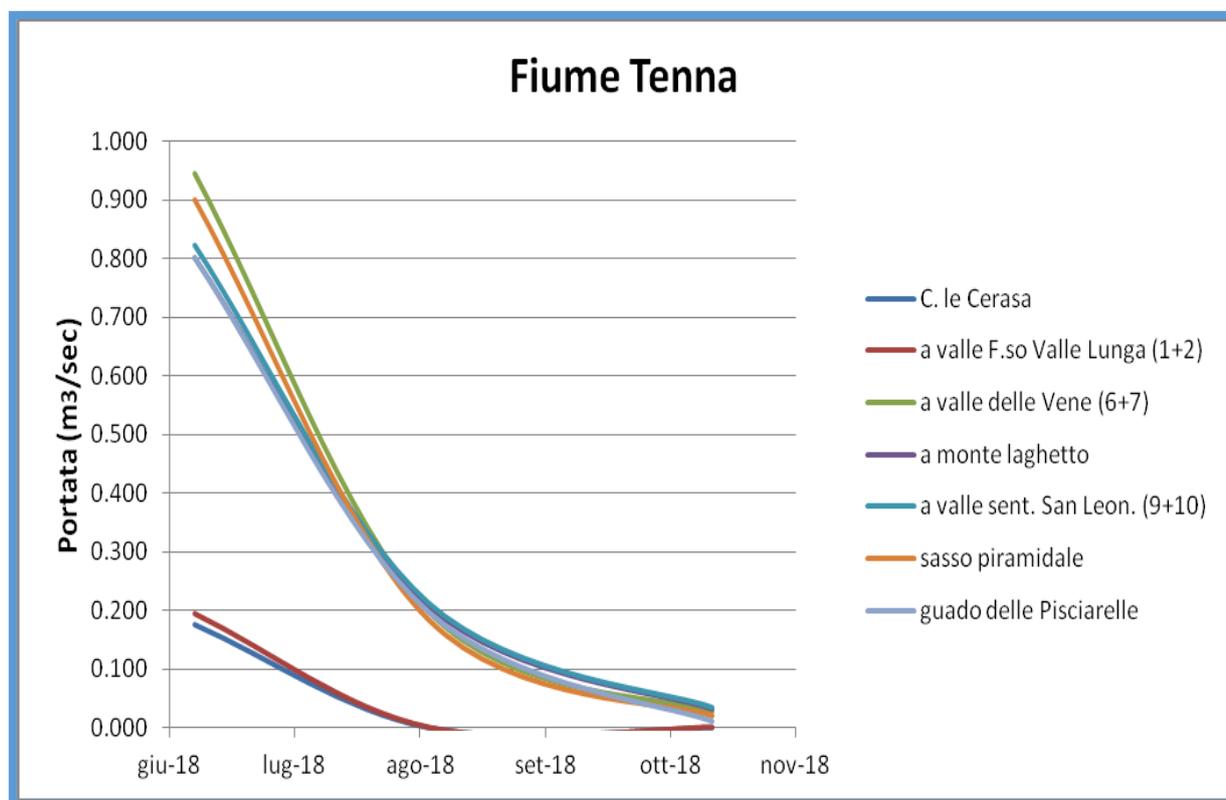
Figura 11: Diagramma delle variazioni della portata nel tempo nei punti di controllo dell'area delle sorgenti e dell'alto corso del Fiume Tenna.

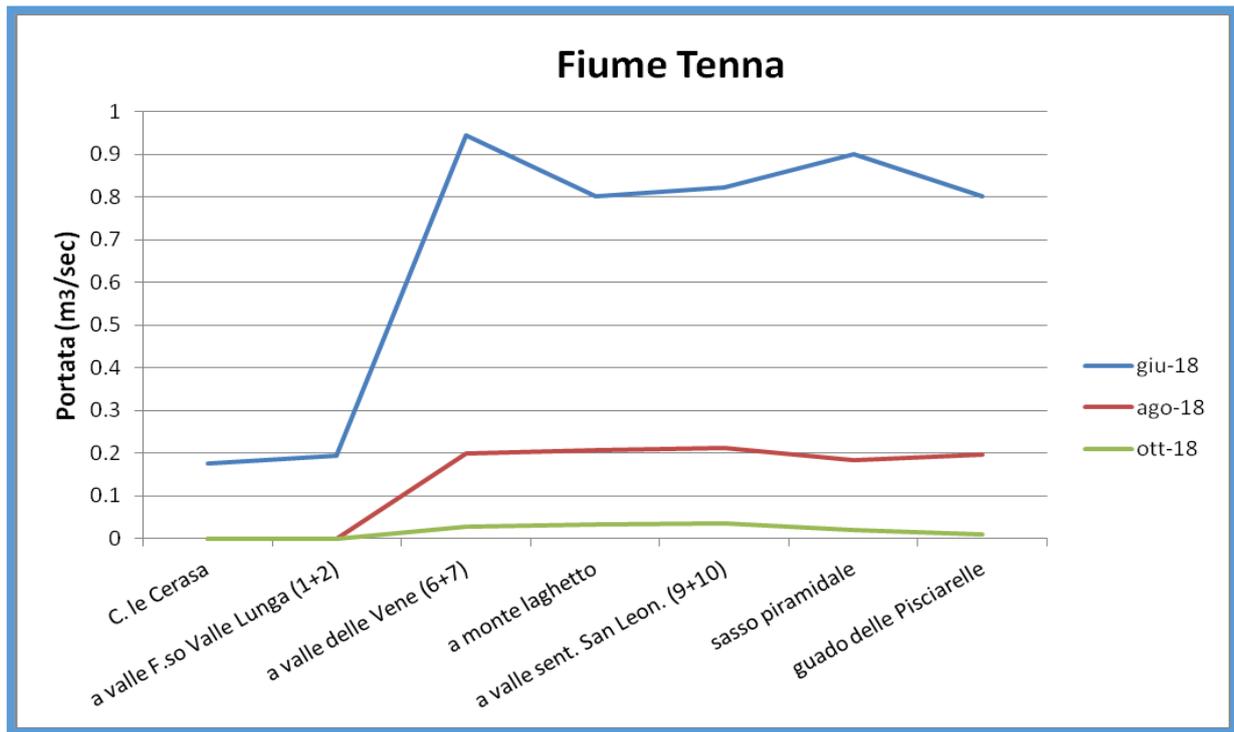
Figura 12 Diagramma delle variazioni della portata nei punti di controllo selezionati lungo l'alveo del Fiume Tenna durante le varie campagne di monitoraggio.

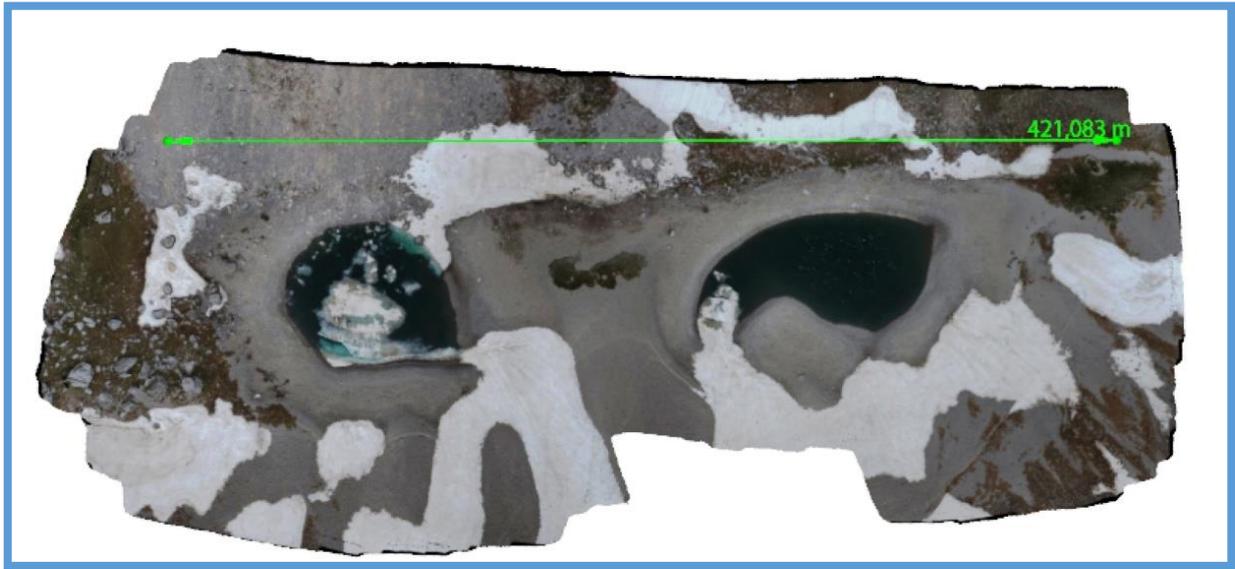
Figura 14: Ortofotomosaico delle immagini da drone riprese ad inizio giugno 2017 nell'area del Lago di Pilato.

Durante un sopralluogo preliminare eseguito ad inizio giugno 2017 è stato effettuato da ISPRA un rilievo fotogrammetrico con drone dell'area del Lago di Pilato. Le prime elaborazioni relative a tali indagini nell'area del lago hanno riguardato la ricostruzione di un mosaico di immagini planimetriche (Fig. 14), della batimetria del bacino lacustre (Fig. 15) e di una sezione geologica preliminare (Figg. 16 e 17). I dati ottenuti dai suddetti elaborati contribuiranno nel proseguimento delle attività previste alla definizione delle variazioni nel tempo dell'estensione e dei volumi del lago.

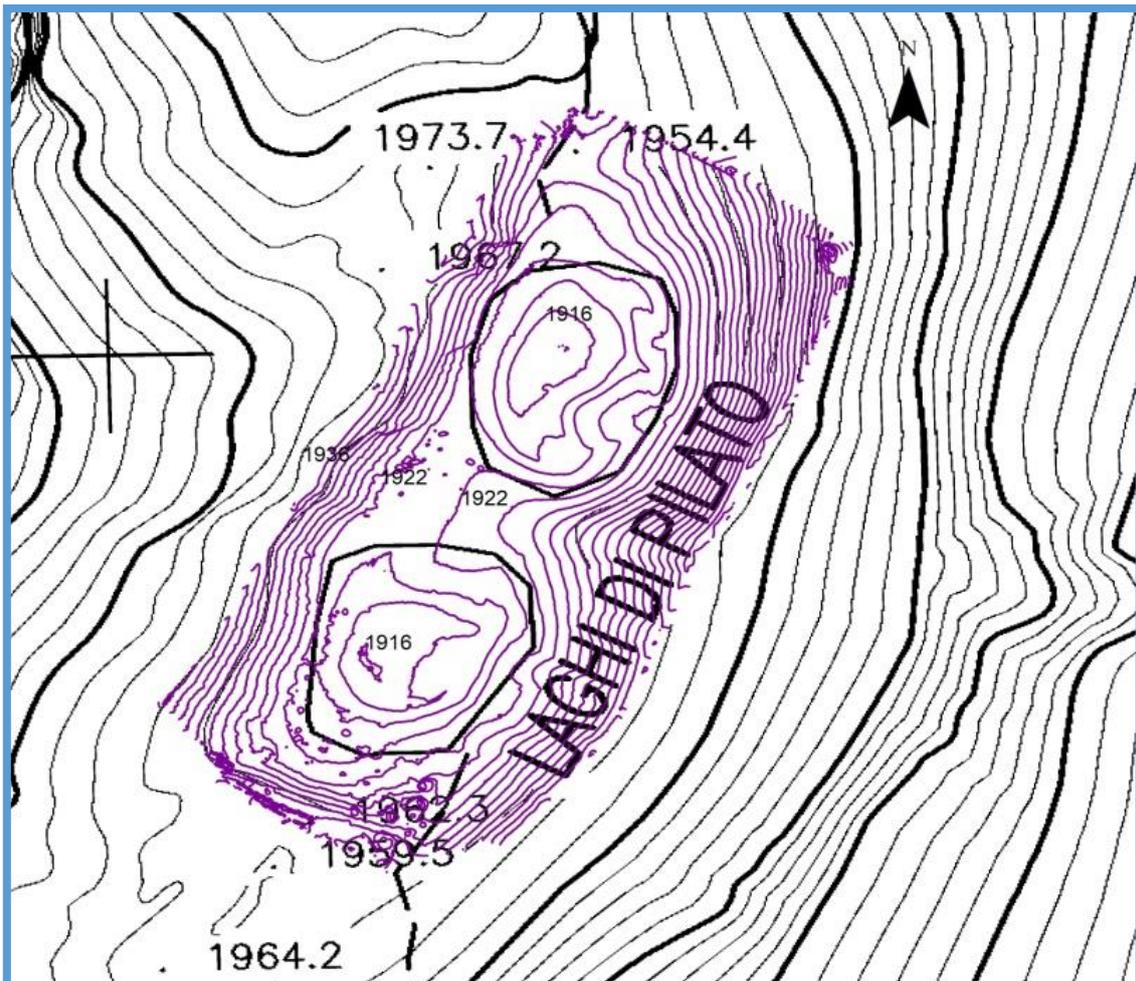
Figura 15: Ricostruzione della batimetria del bacino lacustre del Lago di Pilato elaborata dalle immagini da drone al 1 giugno 2017.

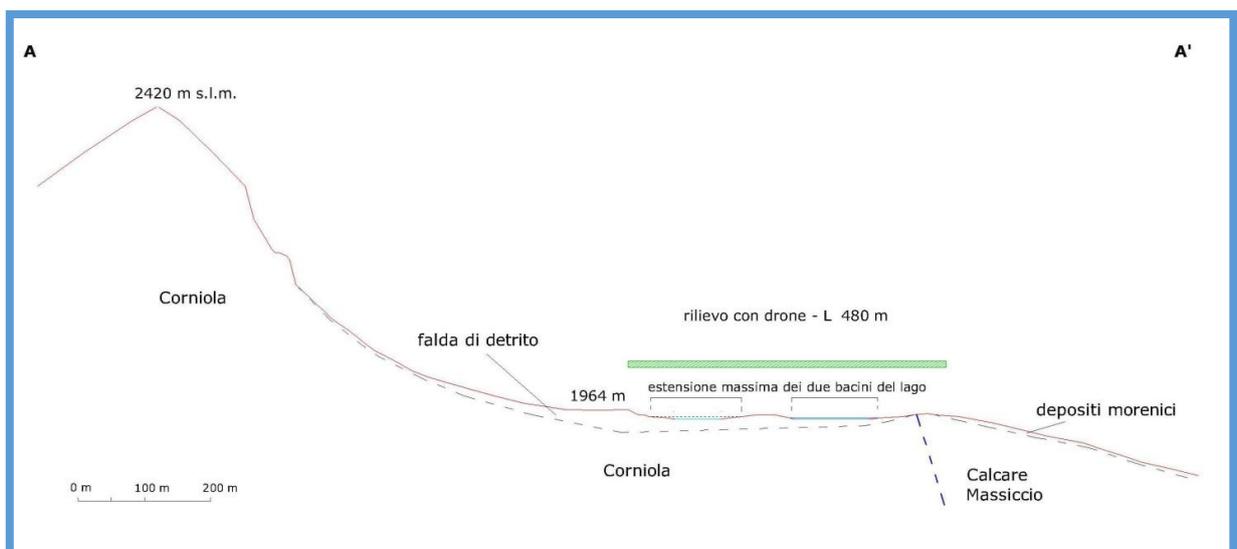
Figura 17: Sezione geologica (traccia di sezione in Fig. 16) nell'area del Lago di Pilato integrata con informazioni ottenute dalle immagini da drone.

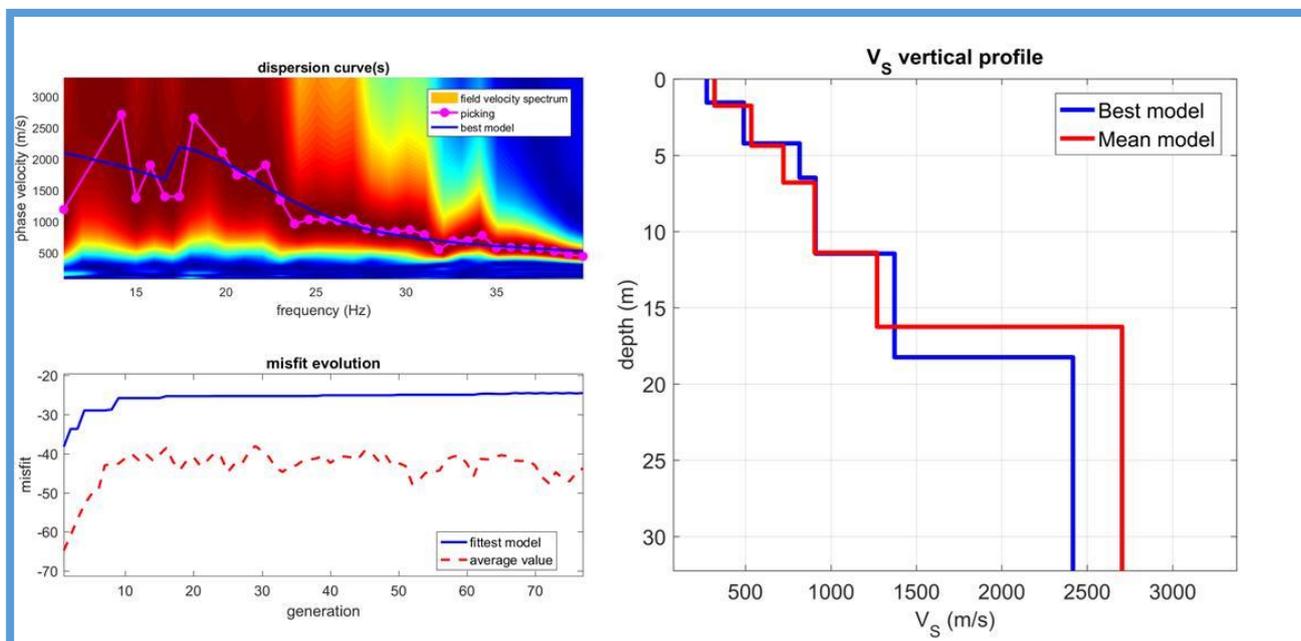
Per il sito SW1 è stato ottenuto il profilo di velocità illustrato in Figura 19, in base al quale lo spessore massimo di detrito è stato stimato in questi punti pari a circa 12 m. La velocità attribuita alla coltre di detrito varia, per questo sito, da valori di 320 m/s in superficie fino a oltre 900 m/s in profondità.

Figura 19: Risultato dell'elaborazione del sito test SW1 ubicato in posizione intermedia tra i due laghetti.

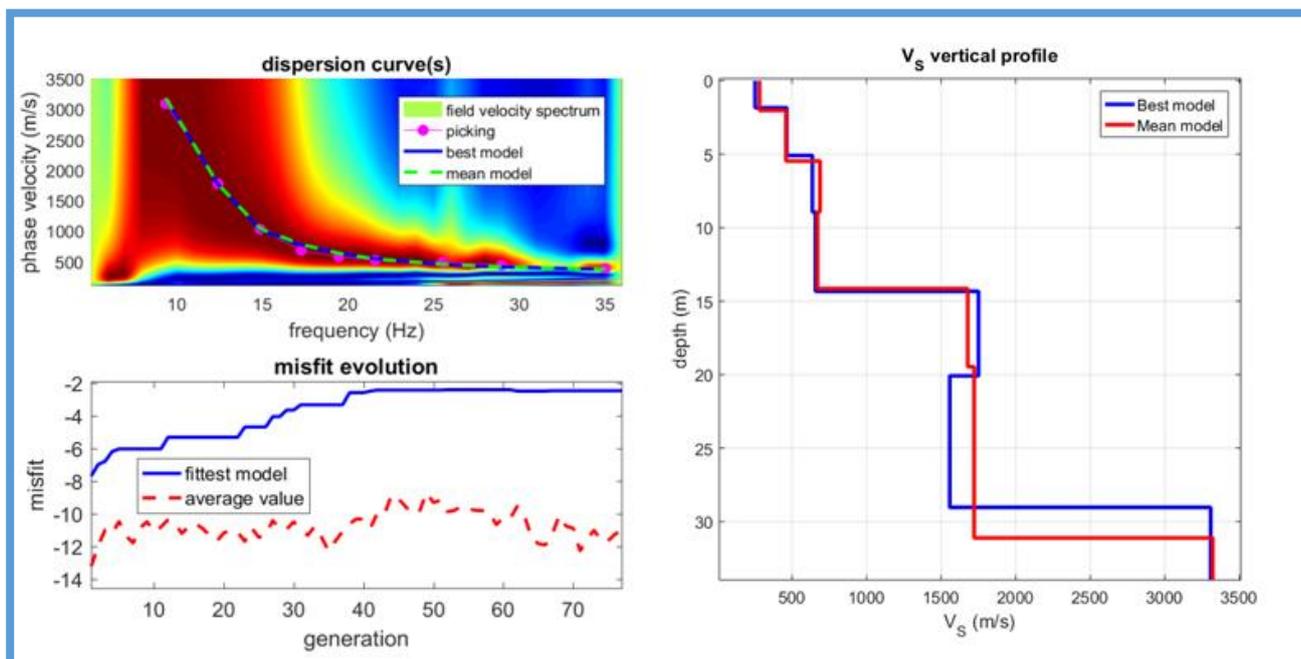
Per il sito SW2 è stato ottenuto il profilo di velocità illustrato in Figura 20, sulla base del quale è stato stimato uno spessore massimo di detrito di circa 15 m con velocità V_s variabile da 310 m/s in superficie fino a circa 800 m/s in profondità.

Figura 20: Risultato dell'elaborazione del sito test SW2 ubicato a nord dei laghetti.

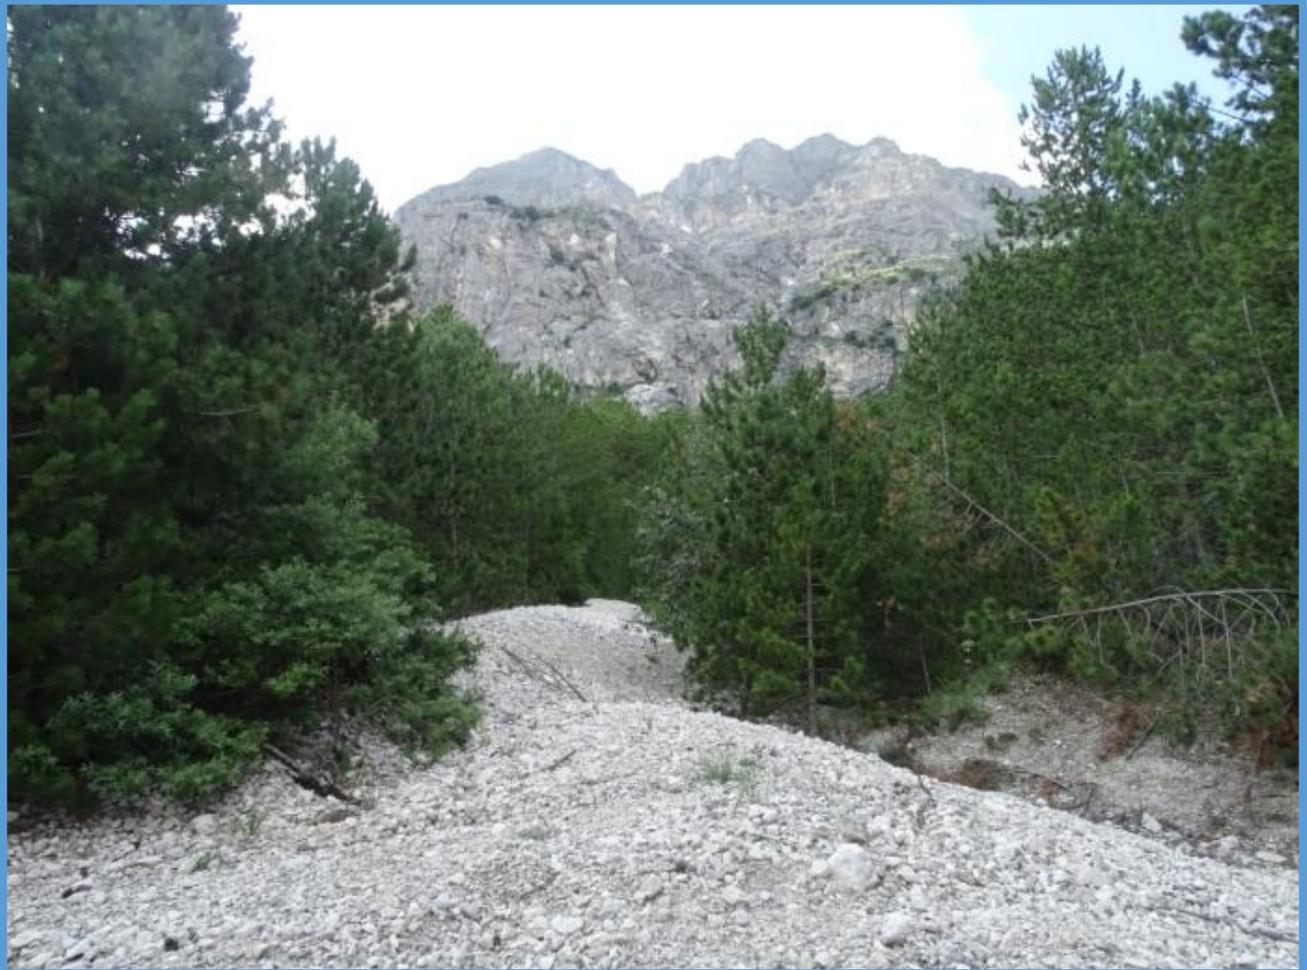
Figura 25: Condizioni del sentiero in corrispondenza con l'intersezione con il canalone proveniente da L'Aia della Regina, nel mese di maggio 2018.

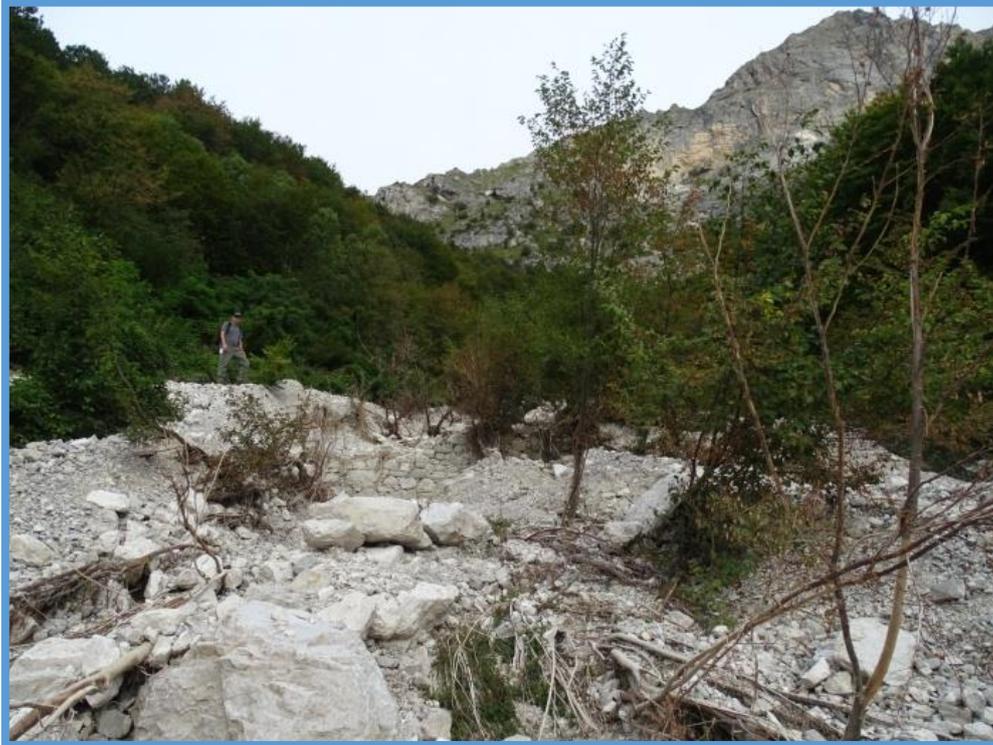
Figura 26: Condizioni del sentiero in corrispondenza dell'intersezione con il canale proveniente da l'Aia della Regina, nel settembre 2018.

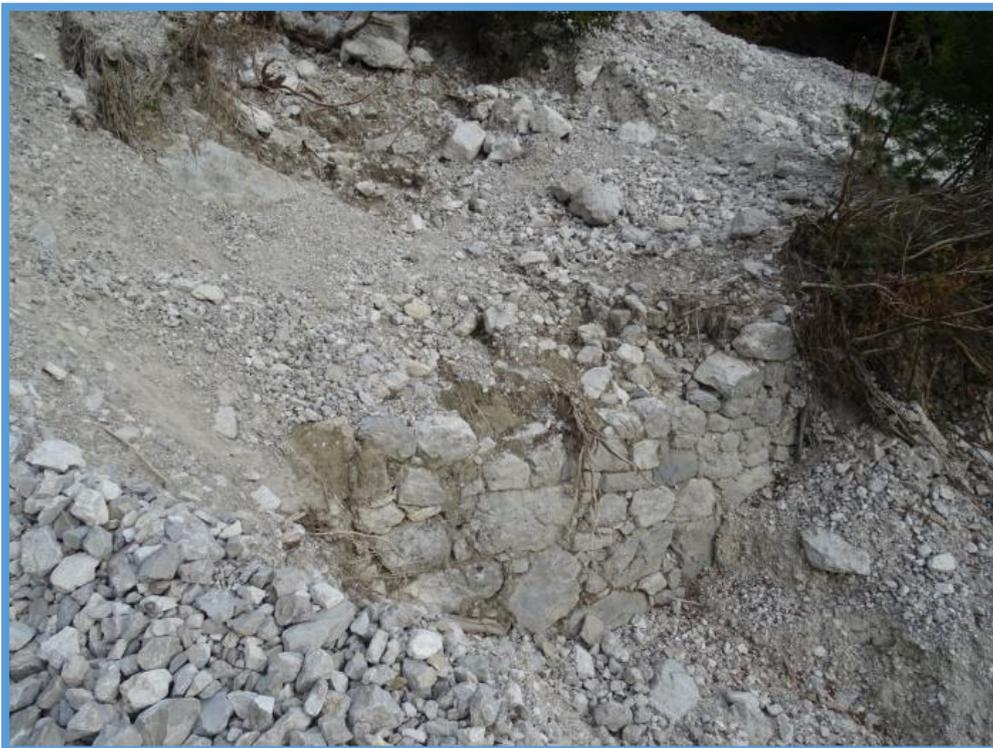
Figura 27 : Particolare della foto precedente. L'erosione prodotta dal flusso detritico ha portato alla luce una preesistente opera muraria.

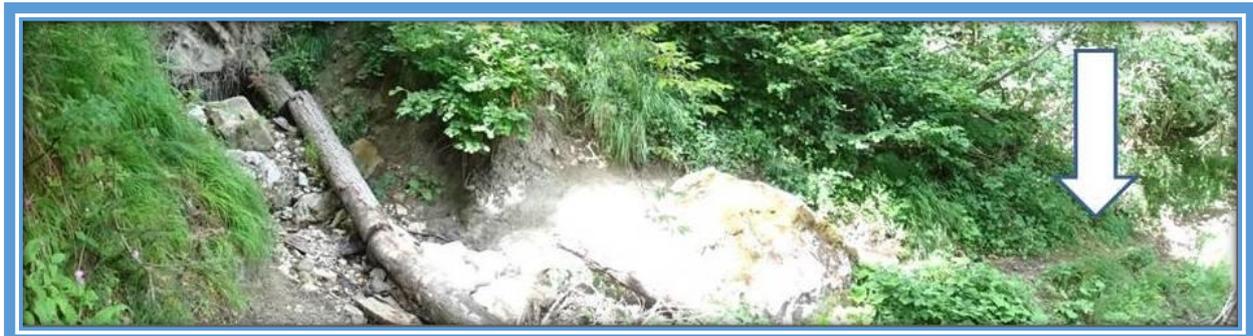
Figura 28: Attraversamento del sentiero prima dell'evento piovoso di fine agosto 2018, in corrispondenza della attuale criticità n. 2: l'incisione è poco definita e la traccia del sentiero (indicata dalla freccia) è ben riconoscibile

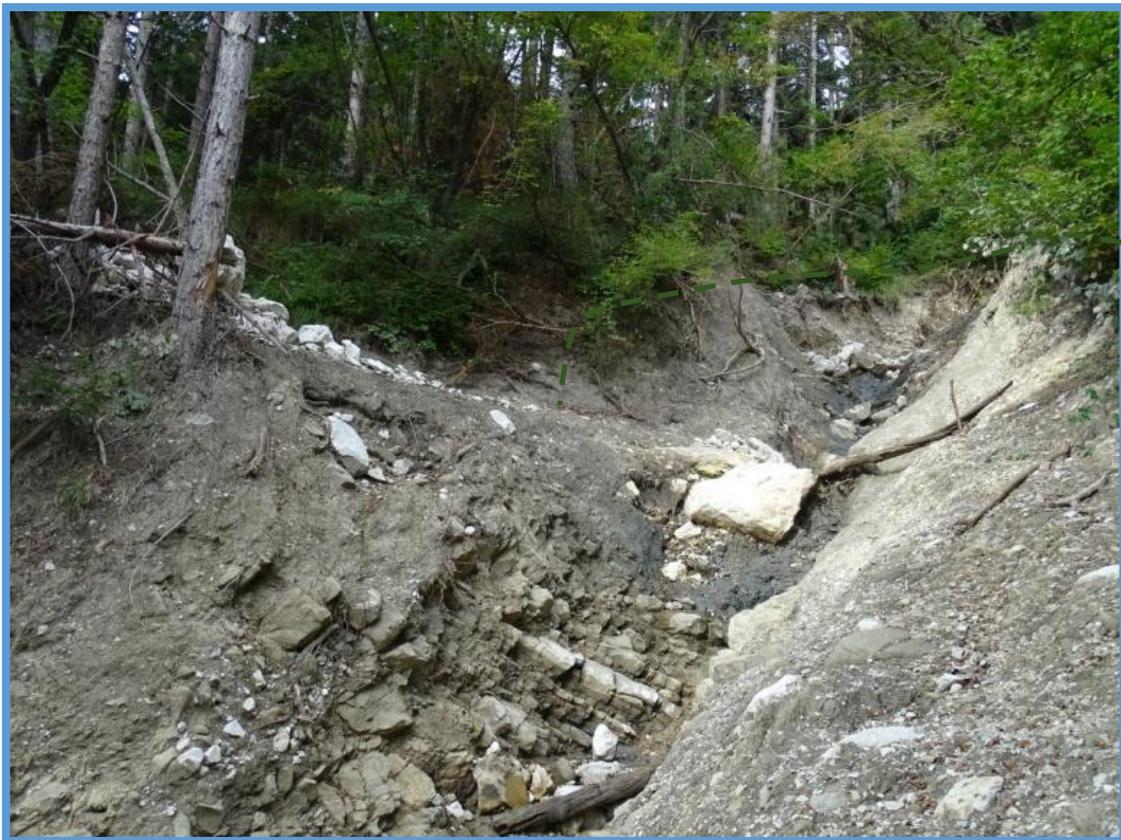
Figura 29: Canalone B: effetti del passaggio del flusso detritico nell'agosto 2018.

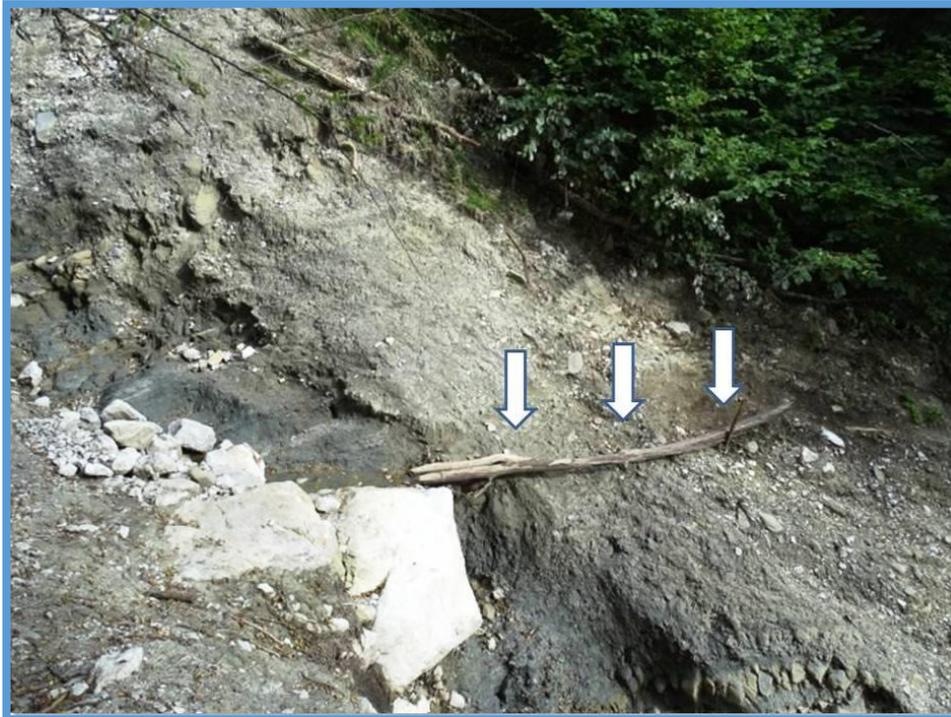
Figura 30: Canalone B: una frana da scivolamento ha coinvolto il sentiero (le frecce indicazione la posizione pre-evento).

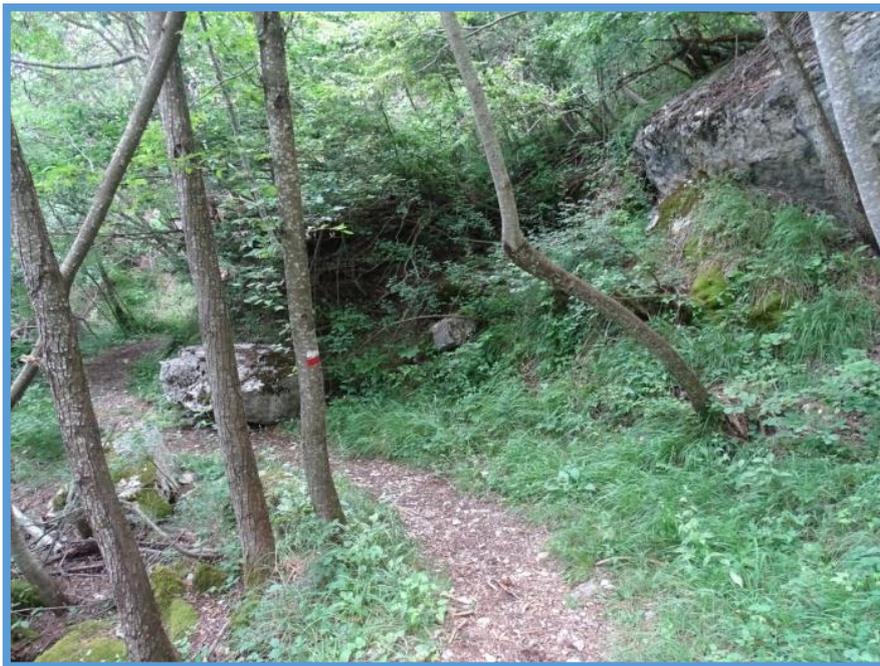
Figura 31: Massi di dimensioni superiori al metro cubo prossimi al sentiero.

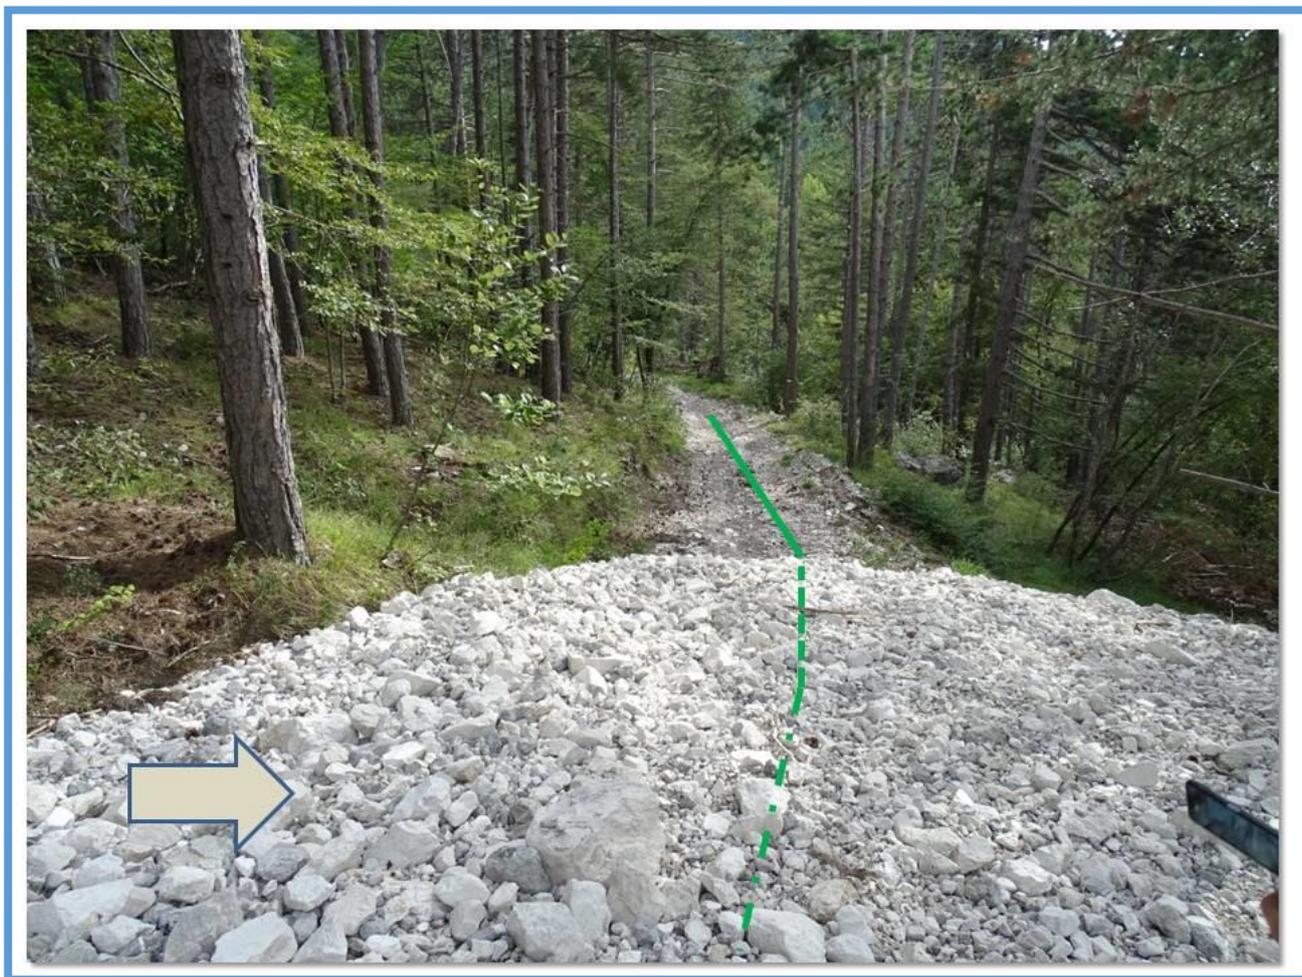
Figura 32 Criticità idrogeologica n. 4: il sentiero (linea tratteggiata verde) sommerso dalla massa di detrito e blocchi (la freccia indica la direzione del flusso).

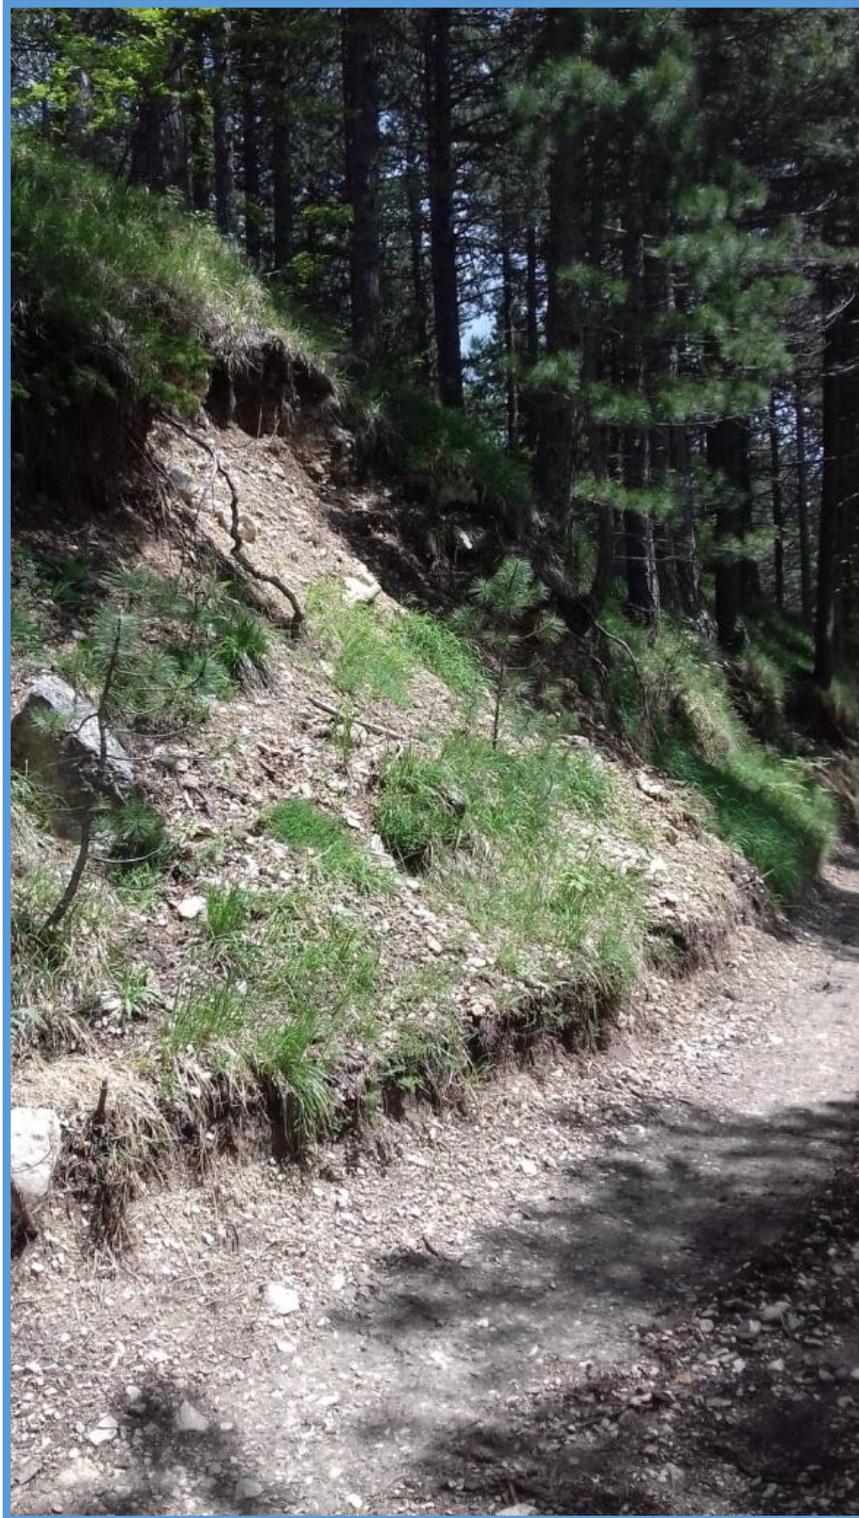
Figura 33: Frana da scivolamento superficiale a danno della copertura detritica del versante.

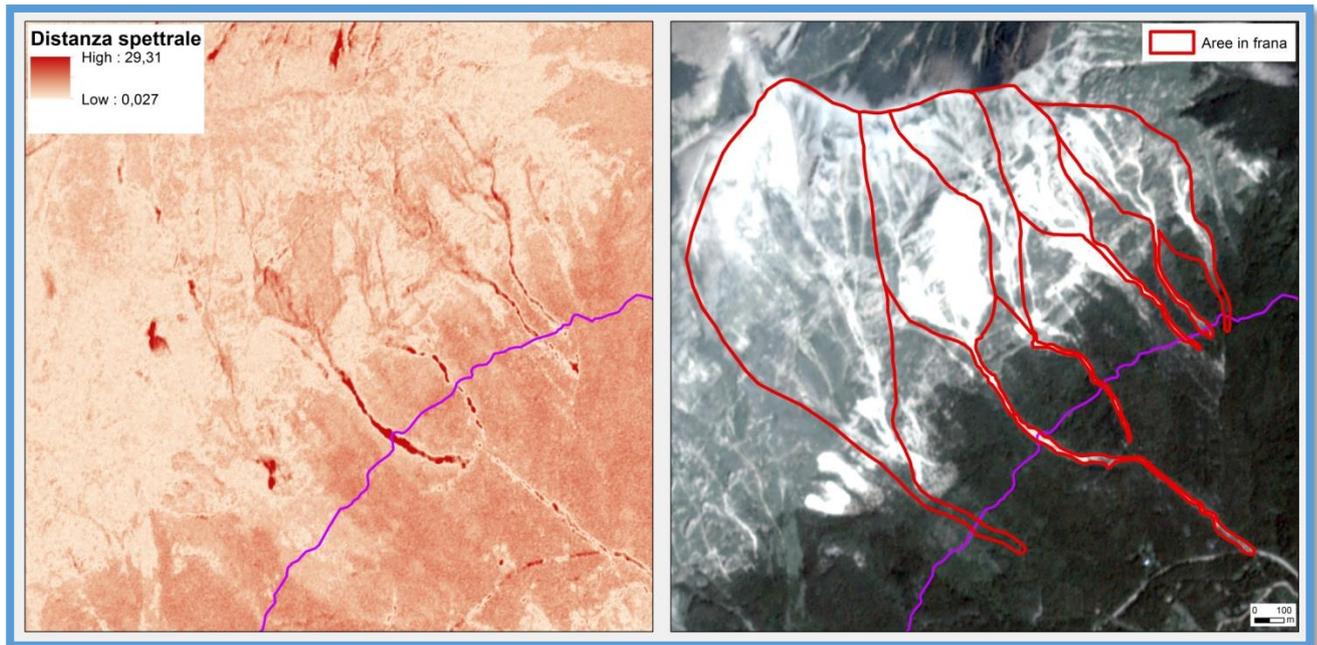
Figura 36: Mappa della distanza spettrale tra le due immagini di fig. 35 (a sinistra) e limiti poligonali delle aree in frana ottenuti considerando le aree a più elevato angolo spettrale (a destra).

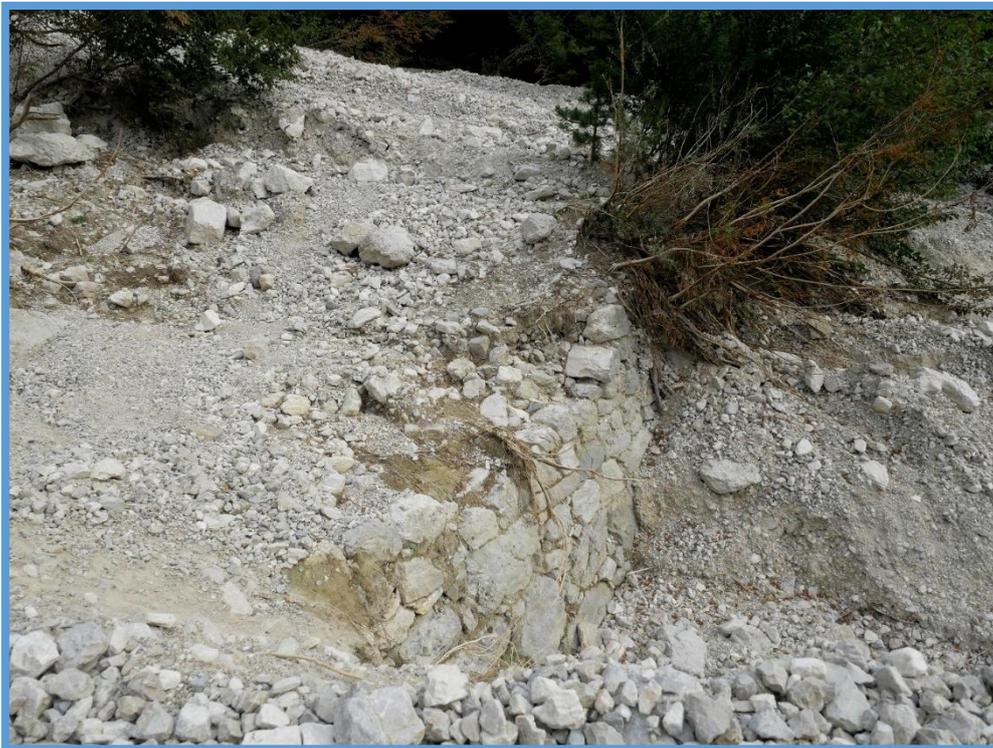
Figura 42: Opere di sistemazione dell'alveo riportate alla luce dai recenti eventi alluvionali lungo il canalone A.

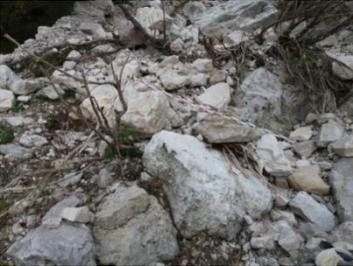
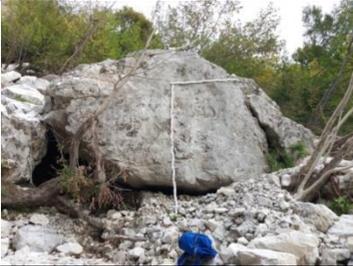
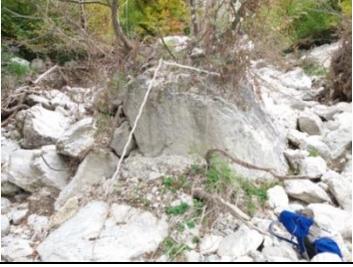
Tab 9: Rilievo morfometrico: stazioni di misura relative al canale A (segue)

N. stazione	Granulometria	Sezione (rapporto h/D=1)	Asse maggiore del blocco max (m)	Larghezza (m)
1

Profilo mancante poiché la stazione di misura è al di fuori dell'area rilevata con drone.	1,4	12
2

Profilo mancante poiché la stazione di misura è al di fuori dell'area rilevata con drone.	3,0	11,1
3

Profilo mancante poiché la stazione di misura è al di fuori dell'area rilevata con drone.	2,8	7,2

Nei canali A e C sono state effettuate misure speditive delle caratteristiche geometriche e granulometriche dei depositi detritici riportate sinteticamente nelle tabelle 9 e 10 (l'ubicazione delle stazioni di misura è riportata in fig. 43). Nel campo "Sezione" delle tabelle sono riportate le sezioni trasversali dei canali passanti per la stazione di misura ed estratte dal DSM elaborato con i dati acquisiti tramite drone; in alcuni casi (sezioni 1, 2 e 3) il profilo non è presente poiché la stazione di misura risultava al di fuori dell'area coperta dal volo.

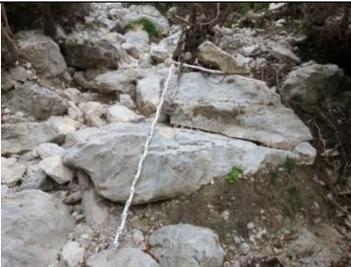
stazione		(rapporto h/D=1)	del blocco max (m)	(m)
4

2,4	5,4
5
