Convenzione ISPRA – Ente Parco Nazionale dei Monti Sibillini

Studio delle variazioni delle condizioni di pericolosità da frana
e da fenomeni di dissesto lungo la rete sentieristica
e della circolazione delle acque sotterranee e superficiali
avvenute in seguito agli eventi sismici del 2016 e 2017

Relazione descrittiva delle attività svolte

1° stato di avanzamento – dicembre 2018

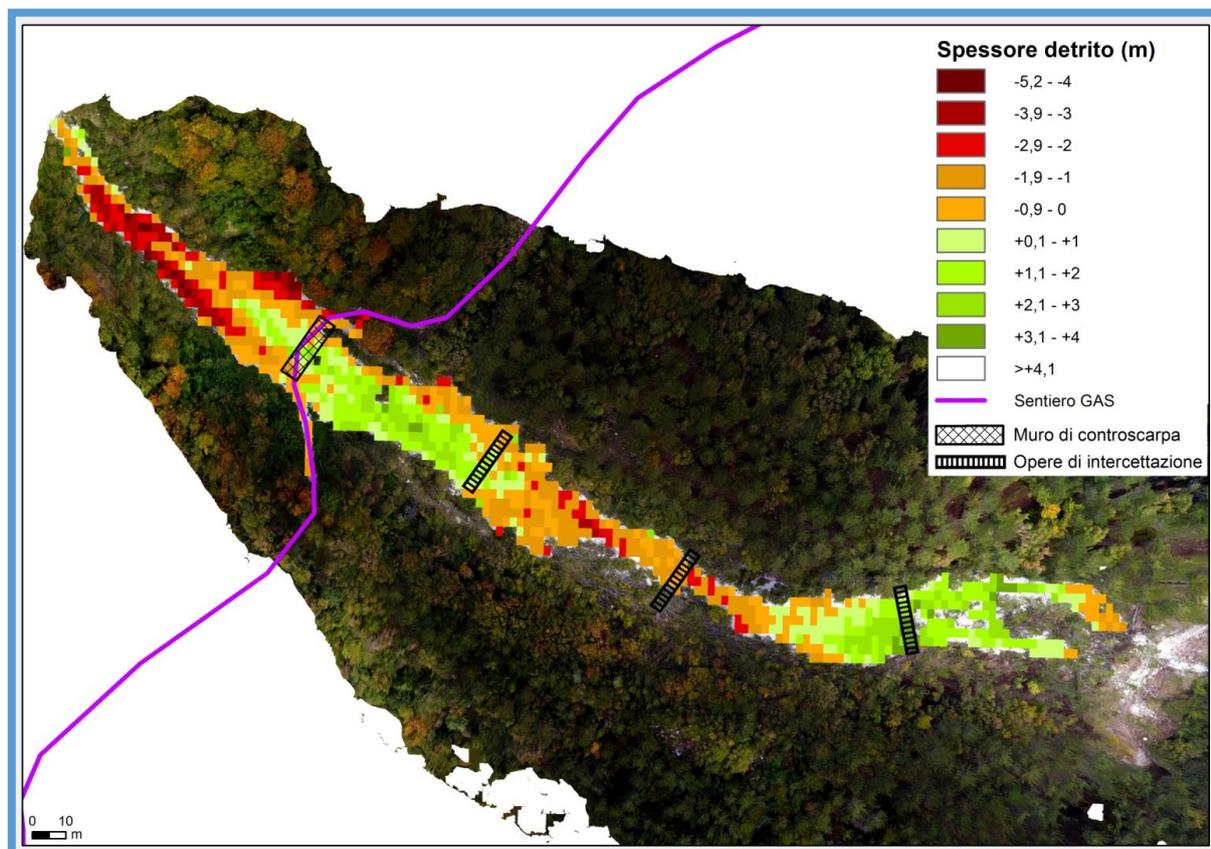
Figura 45: Mappa dello spessore del materiale detritico all'interno del canale A.

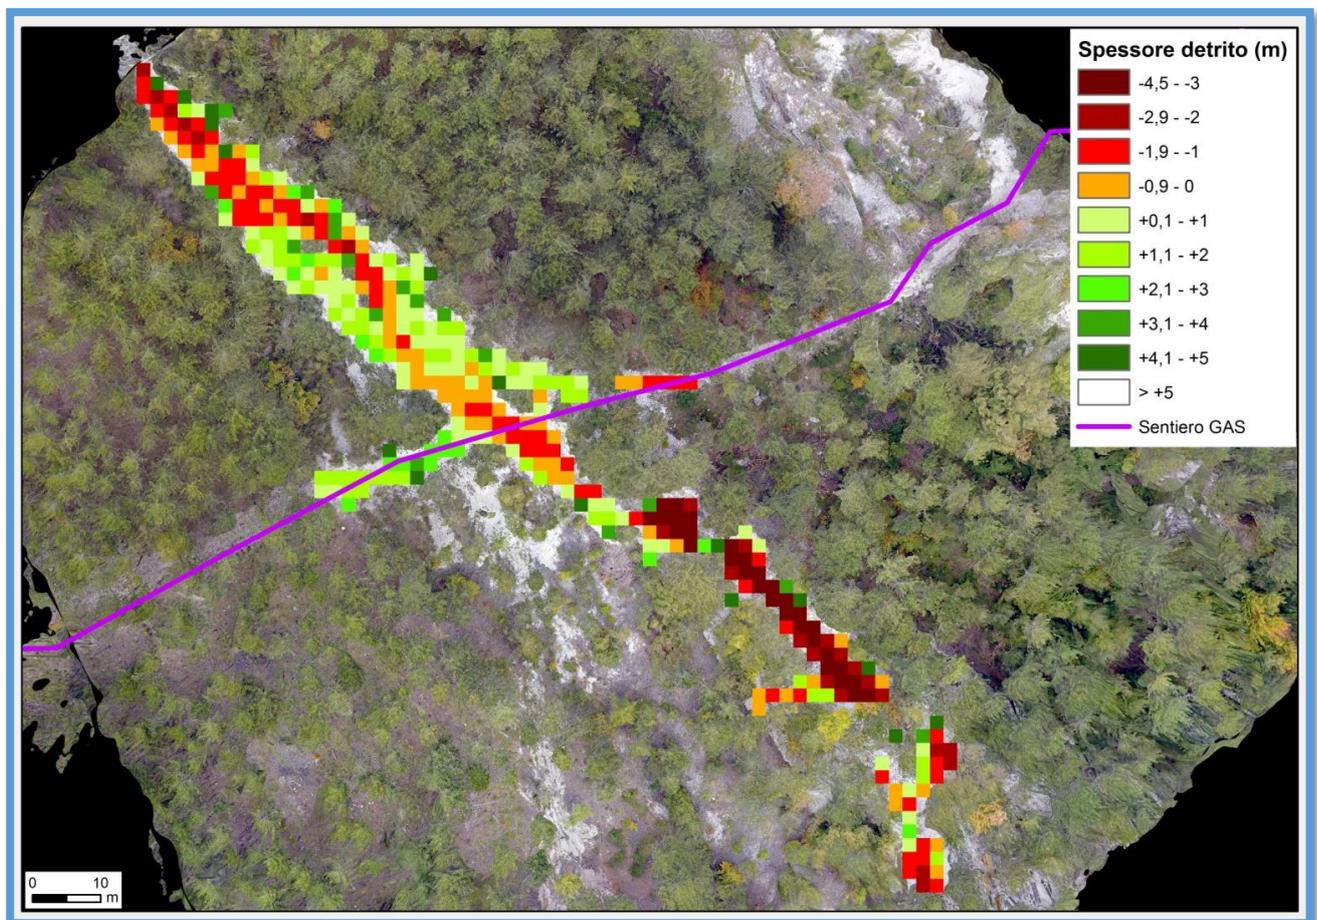
Figura 46: Mappa dello spessore del materiale detritico all'interno del canale C.

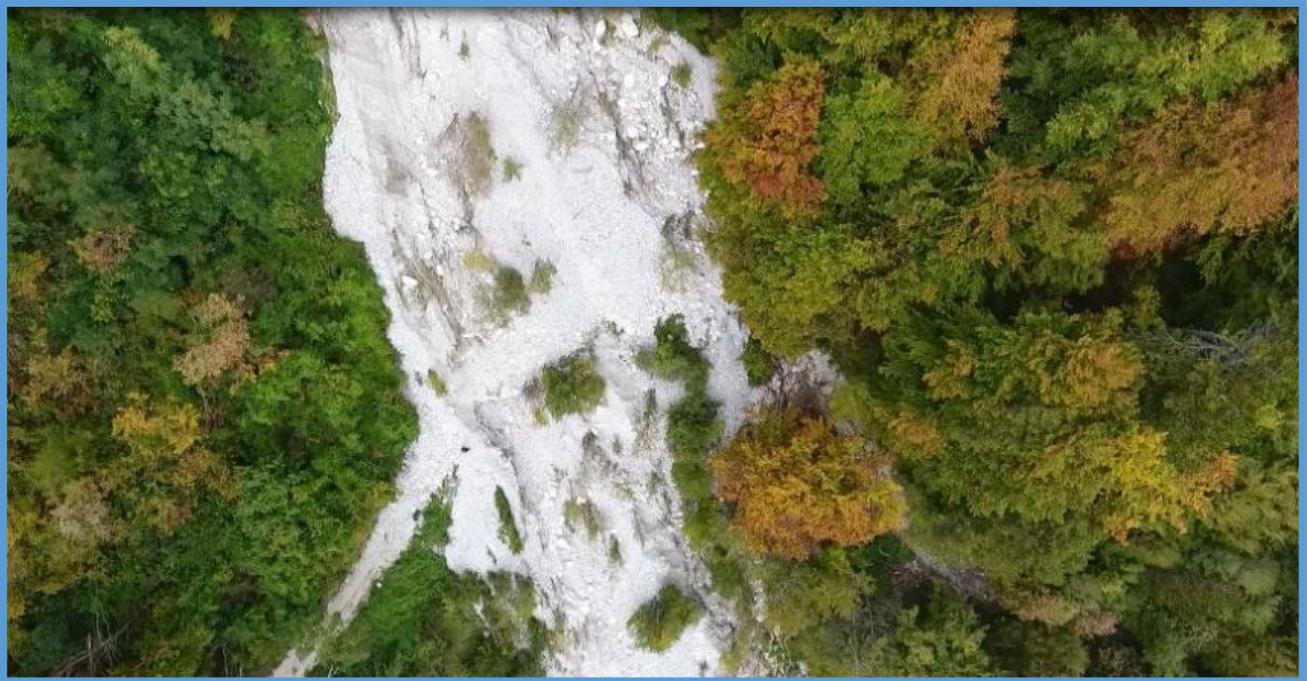
Figura 47: Segmento del sentiero GAS invaso dai detriti e dai massi trasportati dall'ultimo evento di *debris flow*.

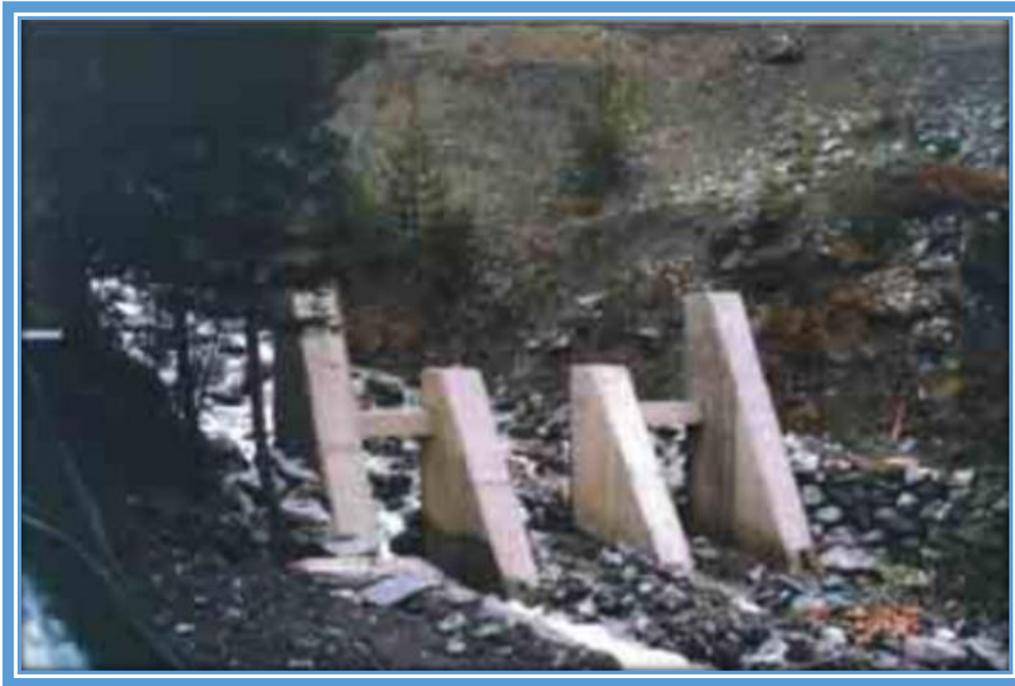
Figura 52: Esempio di briglia aperta idonea alla intercettazione di massi di grosse dimensioni.

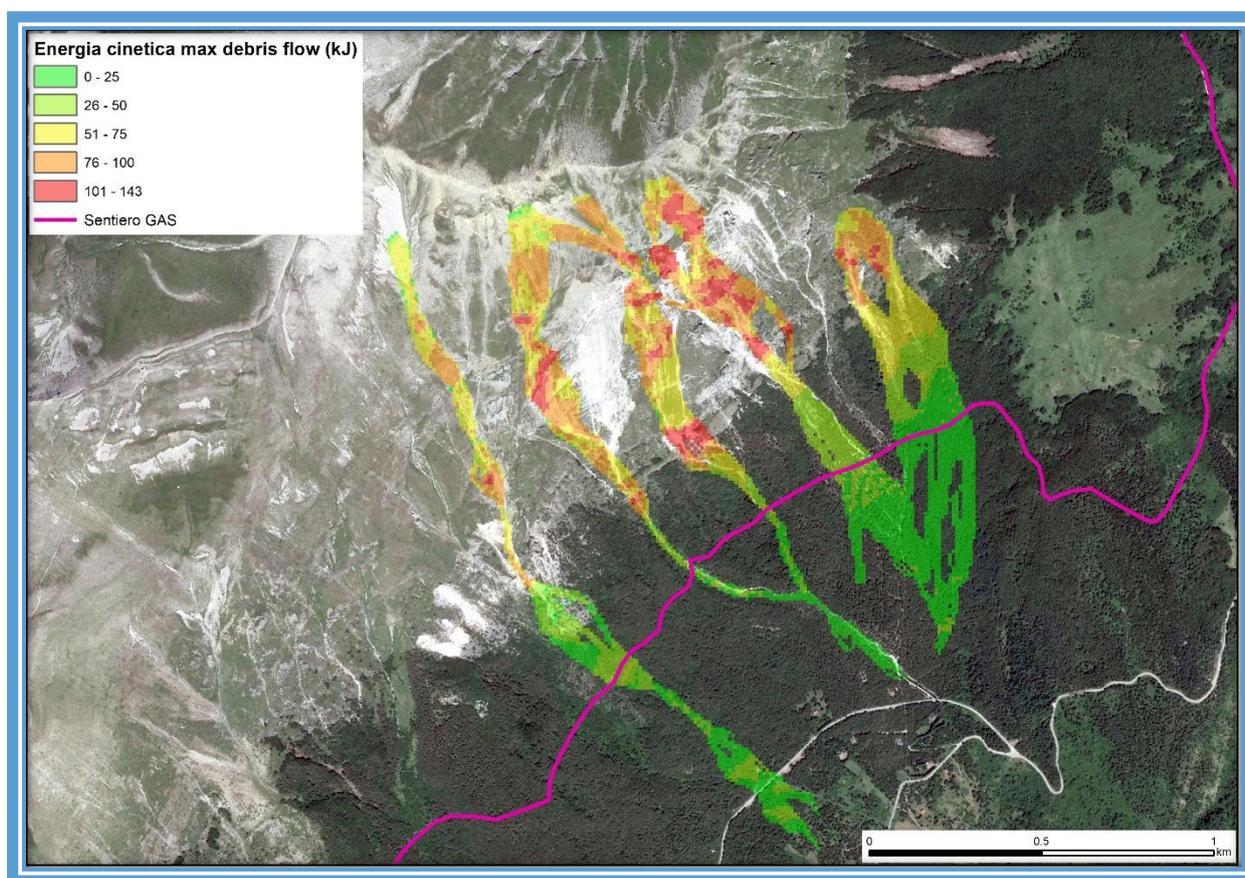
Figura 53: Rappresentazione schematica dell'energia cinetica relativa a uno scenario di più *debris flow* attivatisi lungo il versante orientale del M. Vettore.

Di seguito, vengono invece riportati i risultati di una valutazione degli scenari da fenomeni di debris flow basata sull'utilizzo del programma di modellazione Flow-R (Flow path assessment of gravitational hazards at a regional scale. Horton et al., 2013) finalizzata alla verifica della congruità tra l'ipotesi di intervento e lo scenario fisico dell'evento.

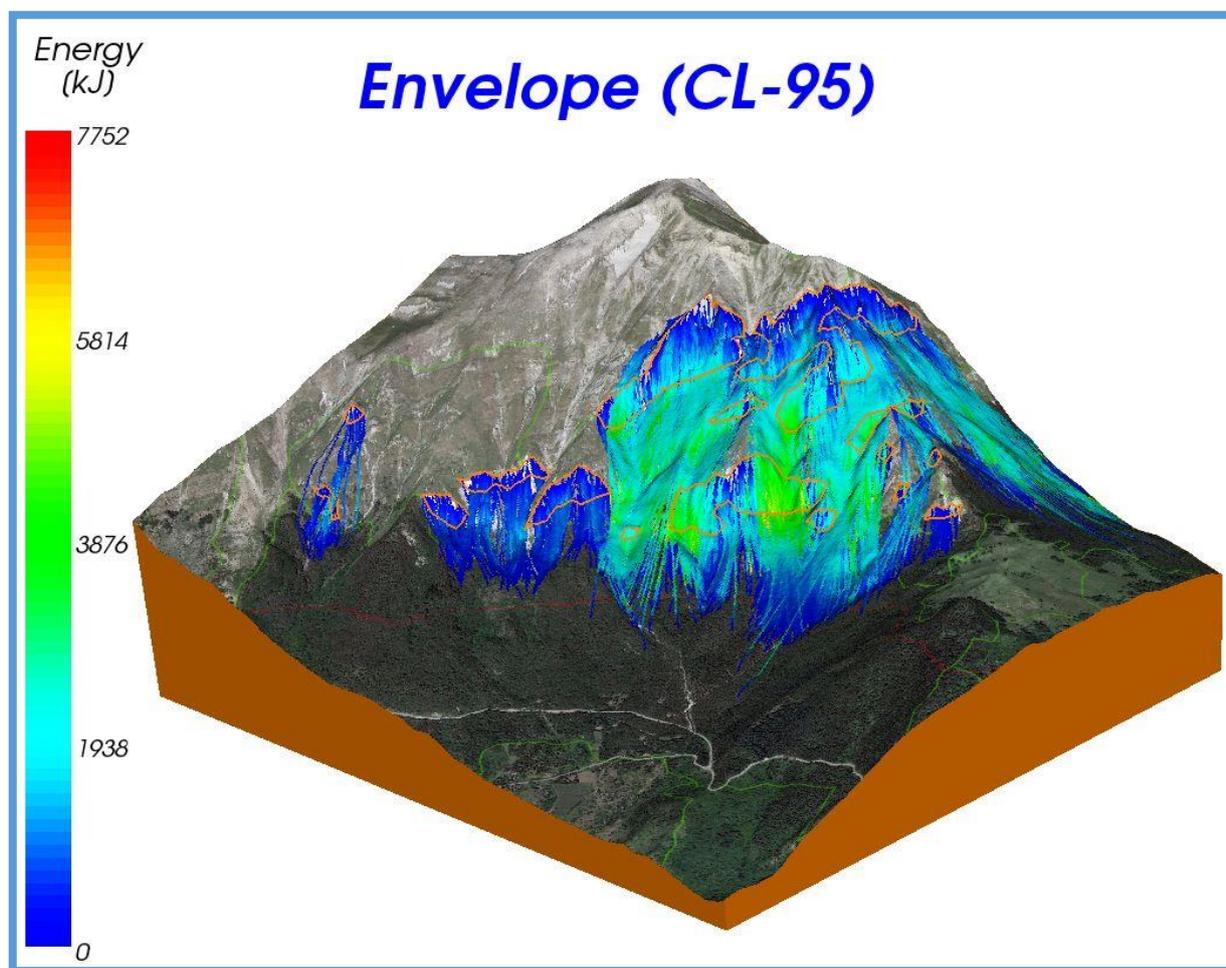
Figura 54: Involuppo in termine di energia massima della modellazione dell'innesco e propagazione dei fenomeni di crollo.

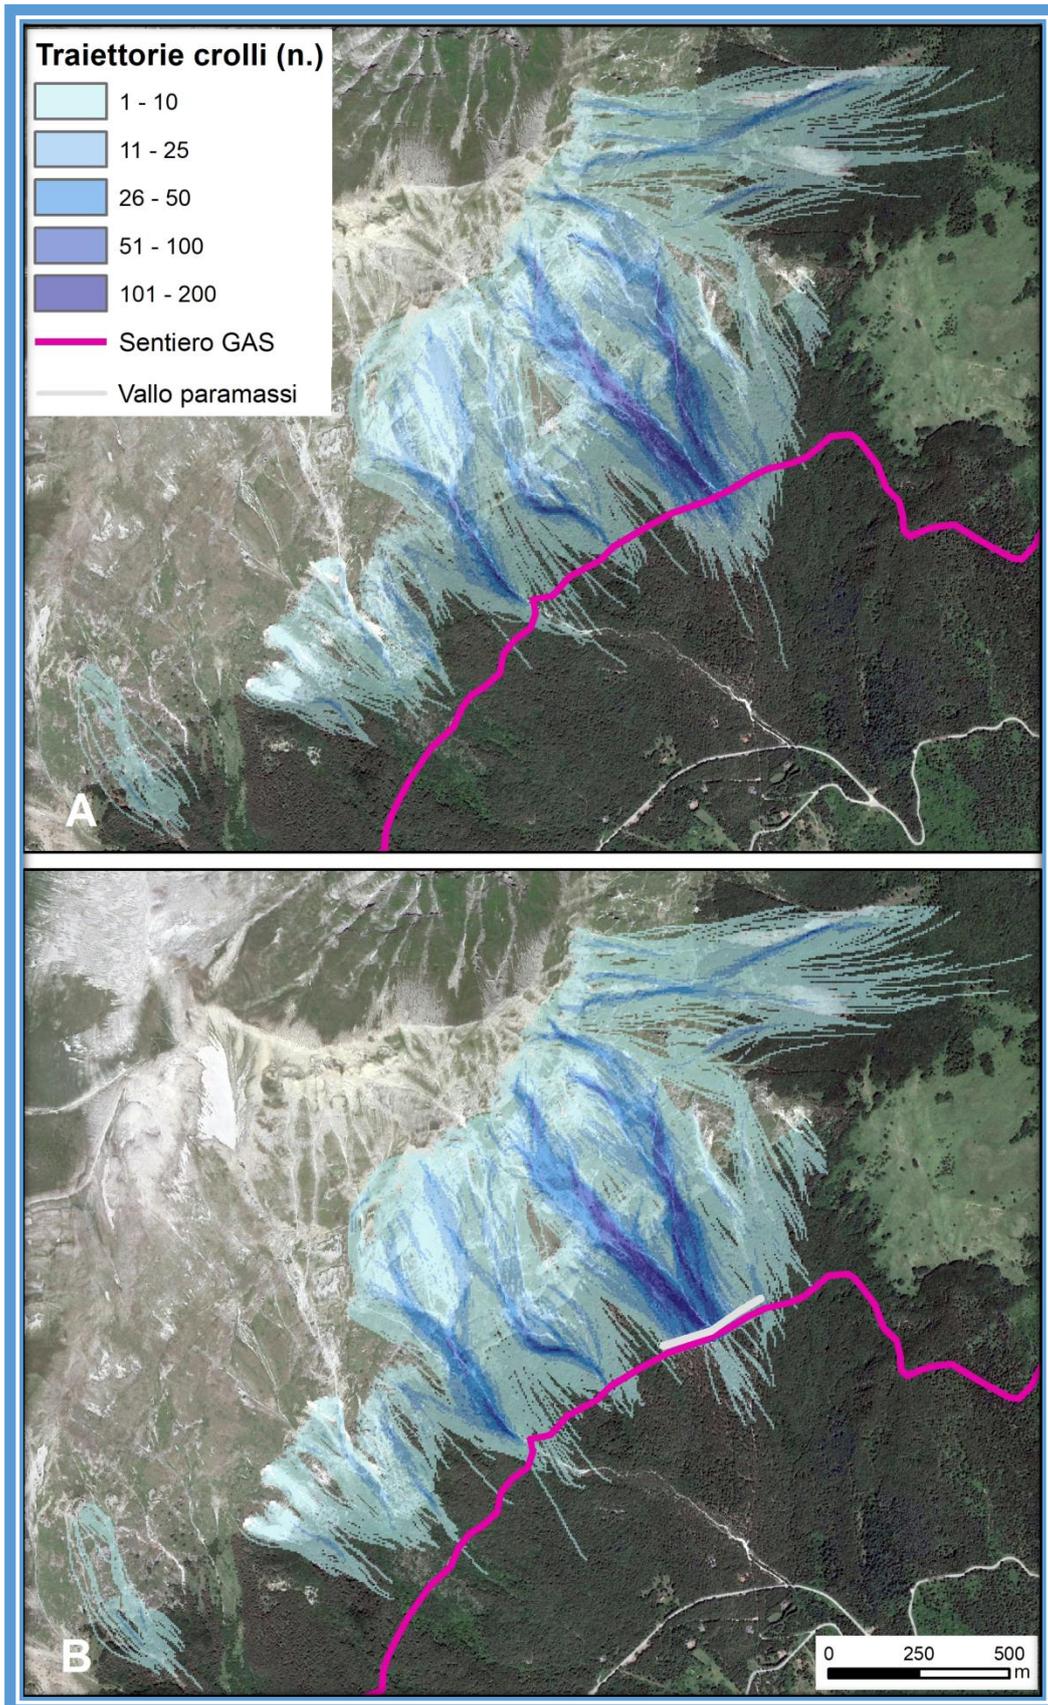
Figura 55: A = Analisi delle traiettorie delle frane di crollo; B = effetto di trattenimento dei blocchi ad opera di un sistema vallo e rilevato (linea grigia) di altezza $H = 1$ metro.

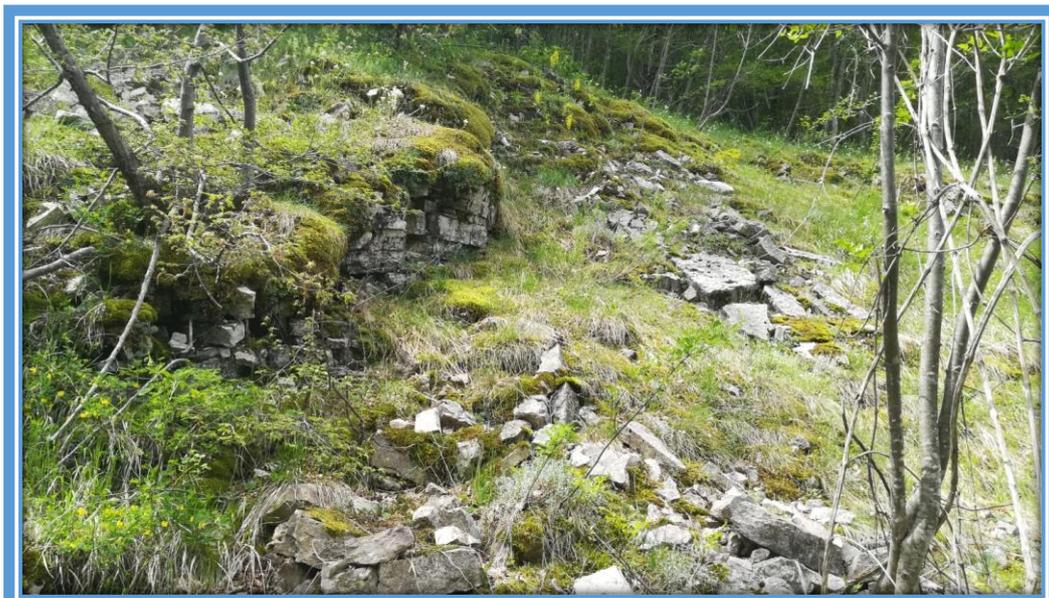
Figura 60: Tratto del sentiero compreso tra le progressive 1+300 e 1+400 circa, interessato da frane di crollo/ribaltamento, con accumuli del materiale di frana alla base delle pareti nei Calcari a Posidonia.

Le criticità idrogeologiche presenti nel tratto compreso tra le progressive 1 + 00 e 1 + 500 (figure 60, 61 e 62), interessano il settore dove affiora diffusamente la formazione dei Calcari a Posidonia, con una giacitura prevalente a reggi poggio, immersione verso SSW e inclinazione di circa 20°. Nonostante l'assetto giaciturale risulti sostanzialmente favorevole alla stabilità del versante, la presenza dei sistemi di fratture che individuano cunei con linea d'intersezione a franapoggio, l'elevata acclività (> 45°) delle pareti rocciose e i processi di degradazione e crioclastismo, determinano distacchi e crolli di porzioni rocciose che possono raggiungere dimensioni anche superiori al metro cubo.

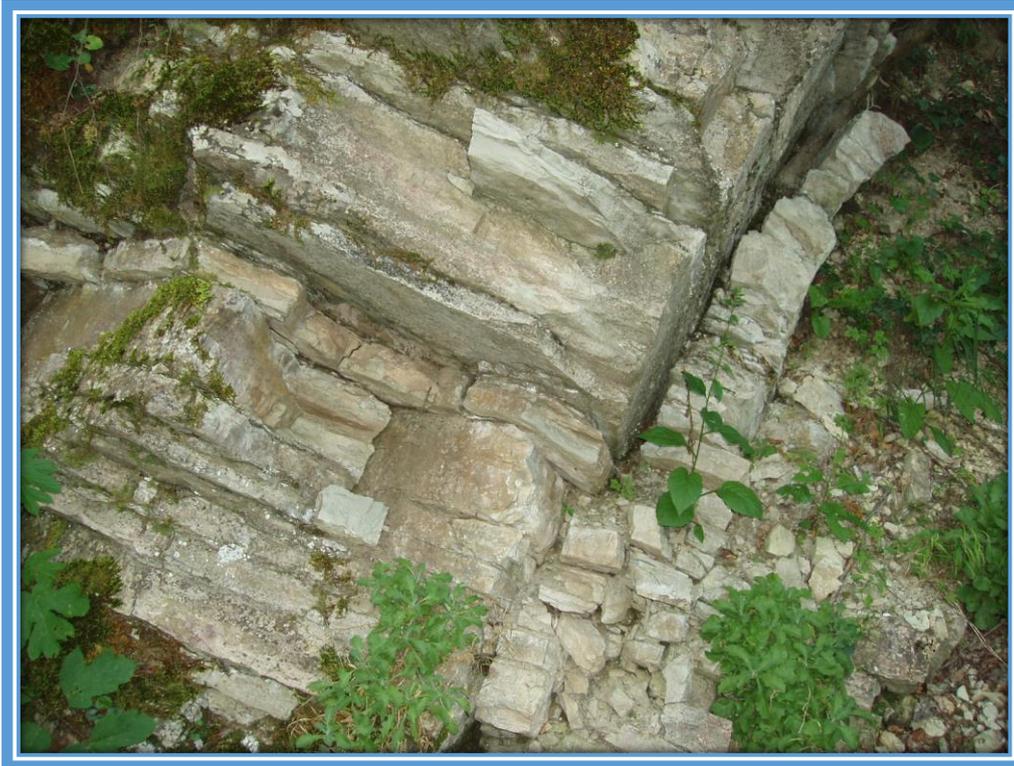
Figura 61: Particolare dell'affioramento dei Calcari a Posidonia, con strati medi e sottili fratturati. La giacitura degli strati è a reggipoggio, con immersione WSW. Sono ben evidenti le fratture aperte e le nicchie di distacchi recenti di cunei rocciosi individuate dall'intersezione dei sistemi di fratture e della stratificazione.

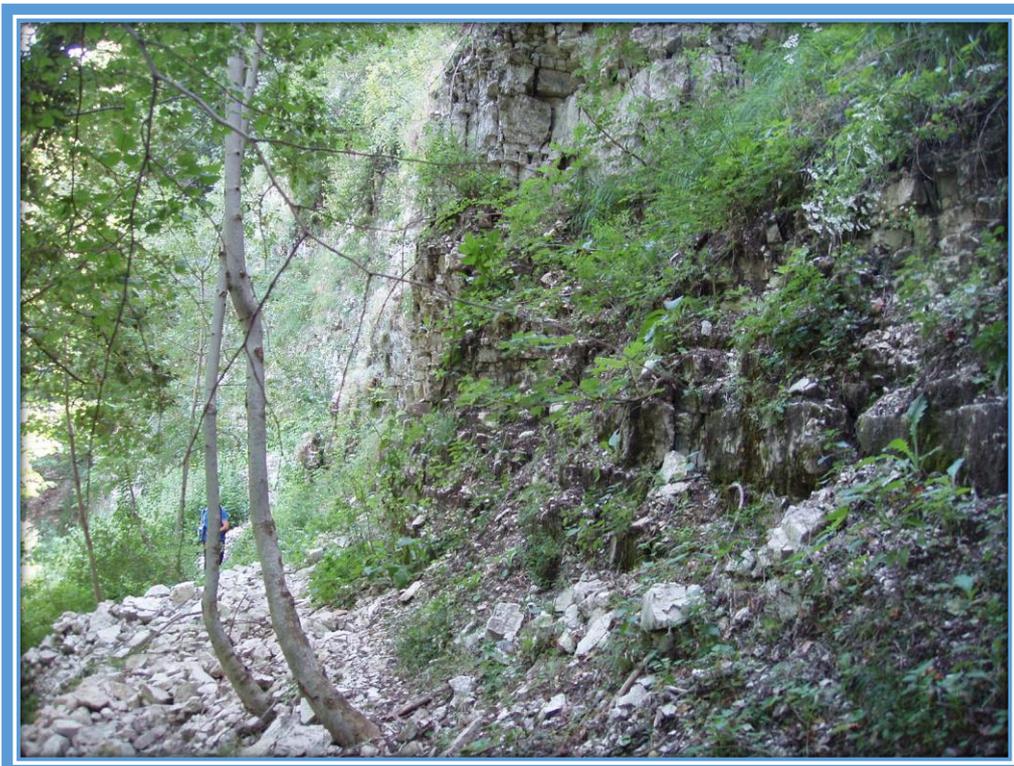
Figura 62: Scarpata in roccia nella formazione dei Calcari a Posidonia aggettante sul sentiero. Si riconoscono evidenti segni d'instabilità con strati alterati in superficie, molto fratturati con fratture aperte e disarticolati.

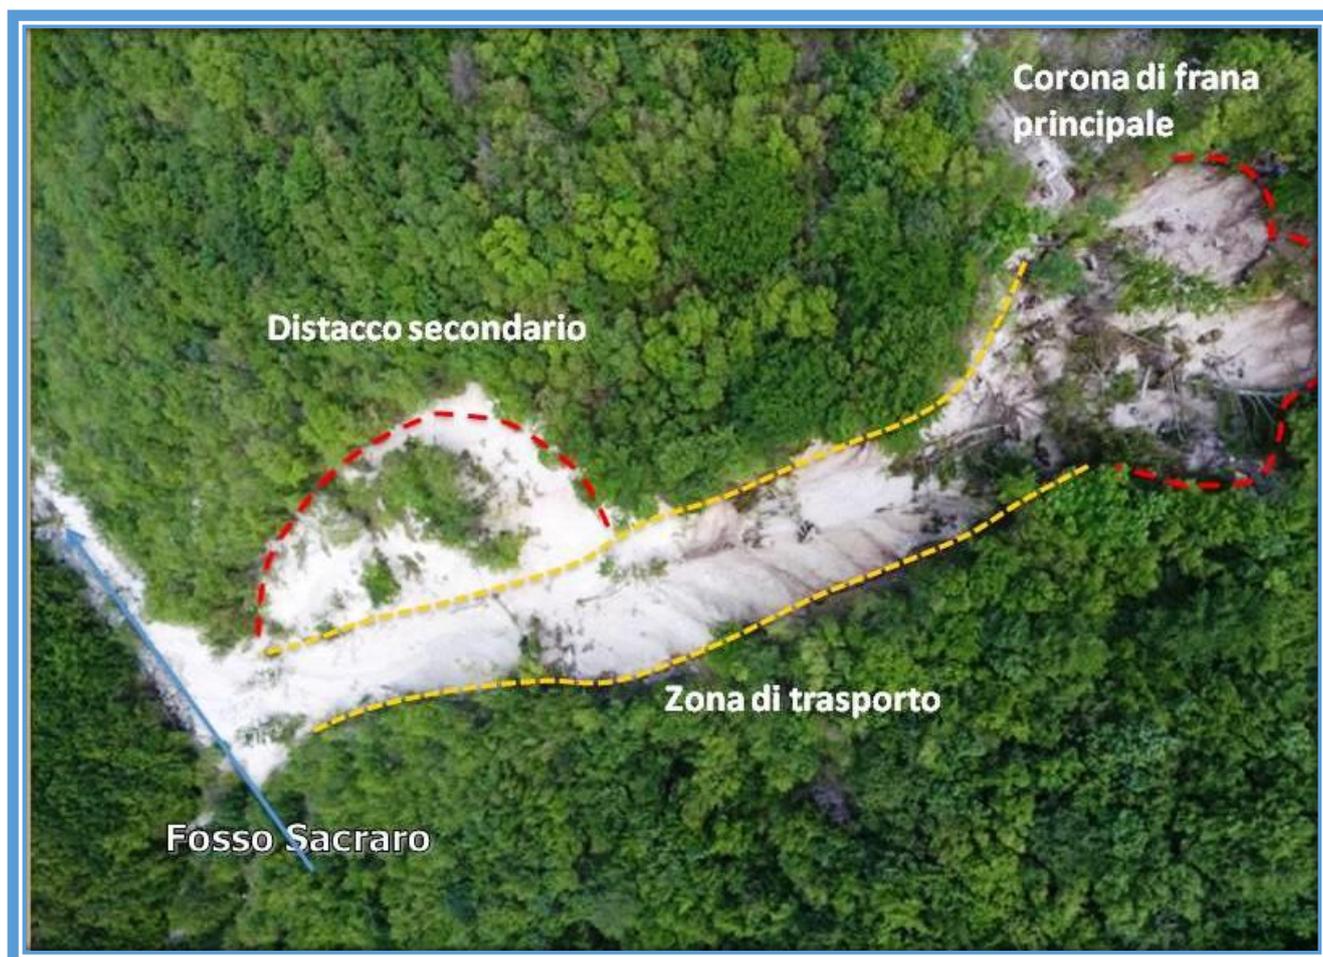
Figura 63: immagine ripresa con drone il 14.5.2018 della frana attivatasi lungo il versante occidentale di Balzo della Croce.

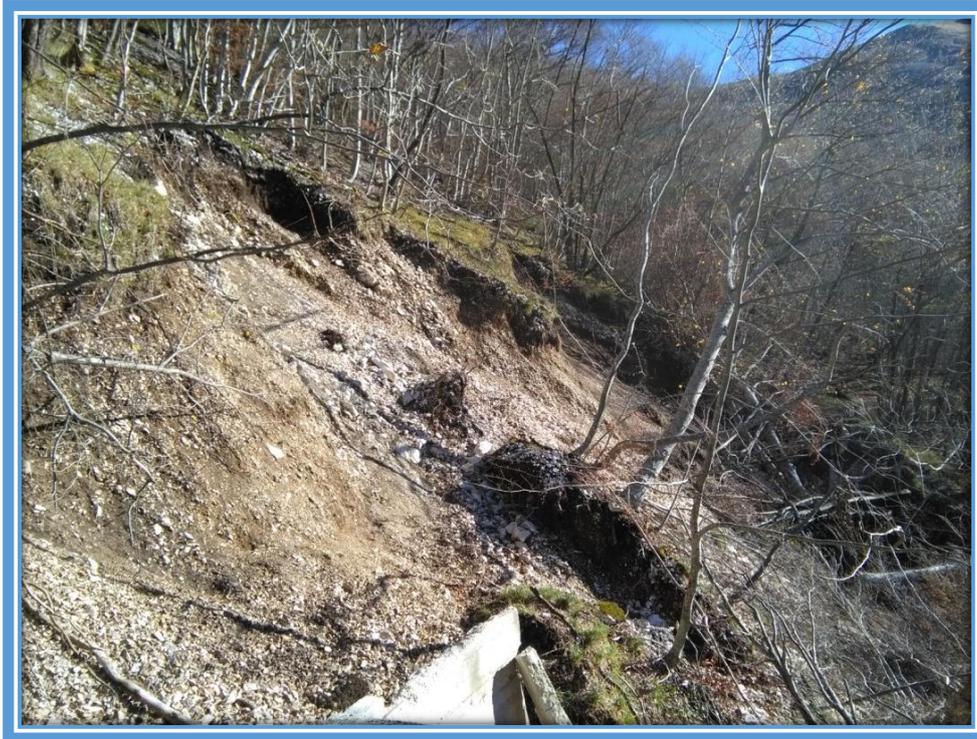
Figura 64: Particolare dell'orlo della scarpata di frana.

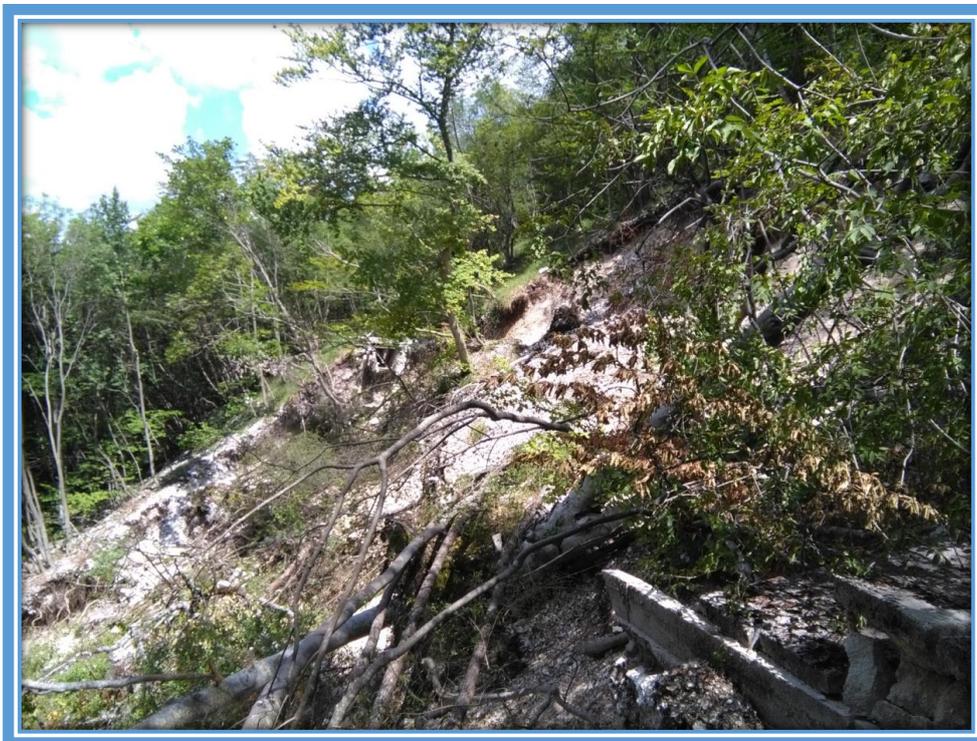
Figura 65: il tratto del sentiero interrotto dalla frana; in primo piano la condotta ENEL divelta.

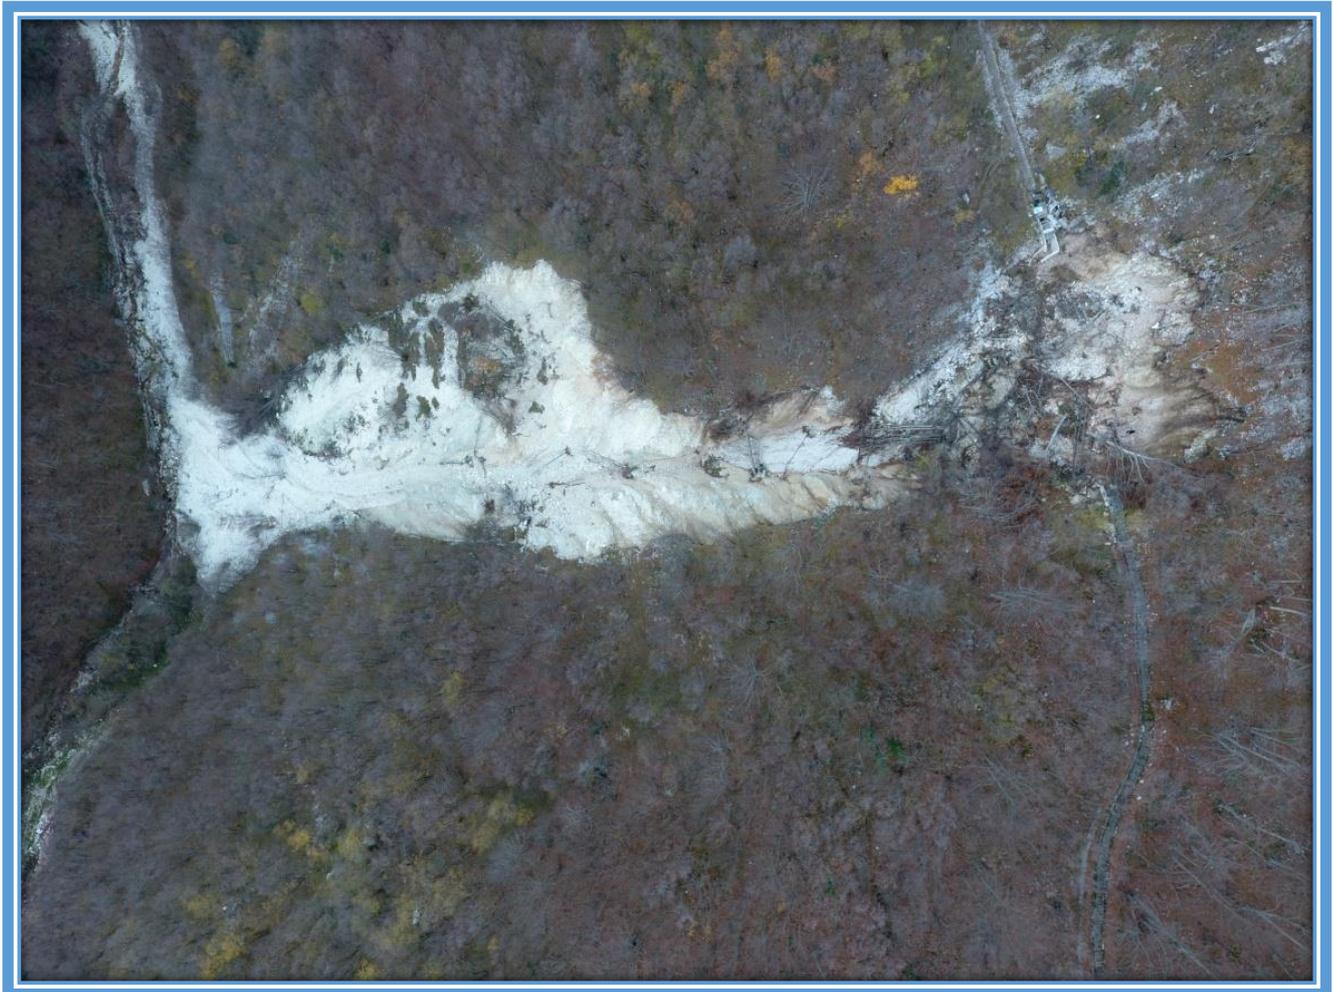
Figura 66: immagine ripresa con drone il 4.12.2018 della frana attivatasi lungo il versante occidentale di Balzo della Croce.

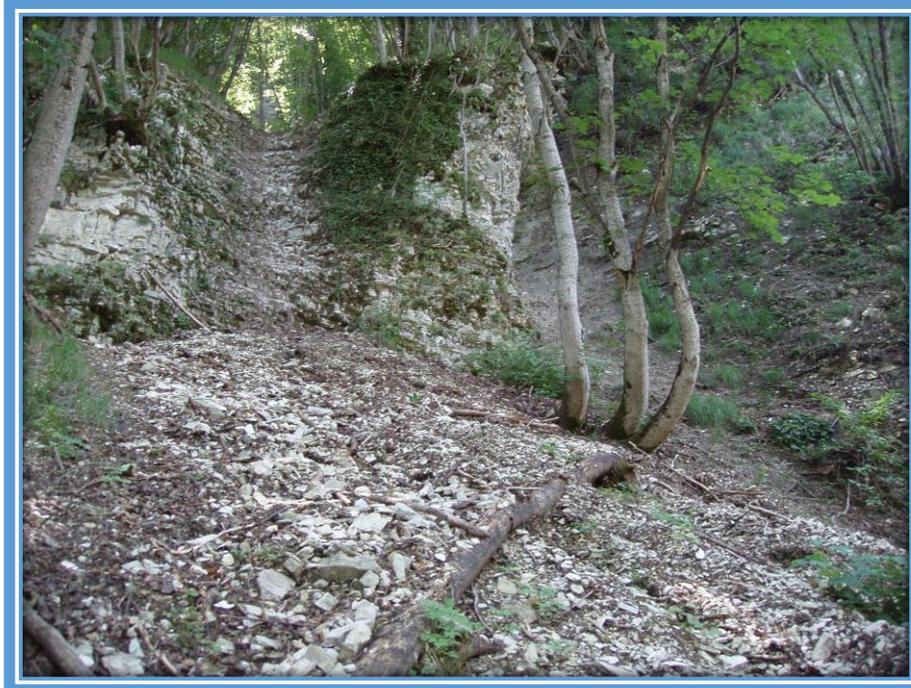
Figura 67: Solchi di erosione di ruscellamento concentrato nei versanti rocciosi attraversati dal sentiero con evidenze di accumulo di materiale detritico da trasporto di massa alla base delle pareti rocciose.

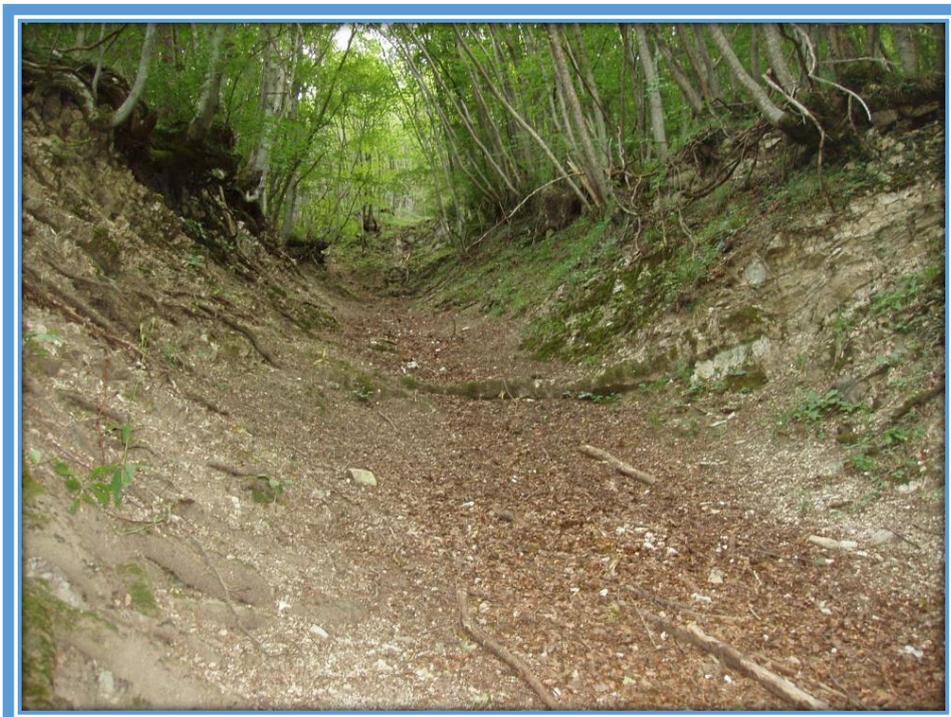
Figura 68 Solco di erosione di ruscellamento concentrato con evidenze di accumuli di materiale detritico da trasporto di massa.
