Sicurezza dei serbatoi atmosferici di idrocarburi Impatto sull'ambiente anche in riferimento ad eventi significativi di rilevanza internazionale

Caso 2 (Francia)

Sversamento di grezzo nel fiume “Garonne” per rottura catastrofica fondo di serbatoio di stoccaggio

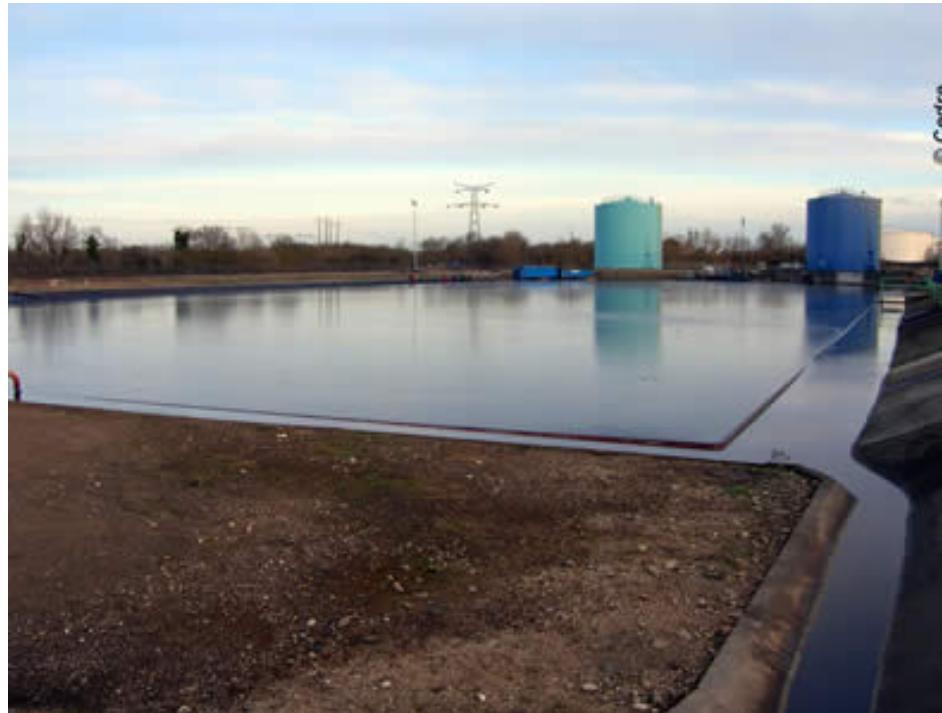
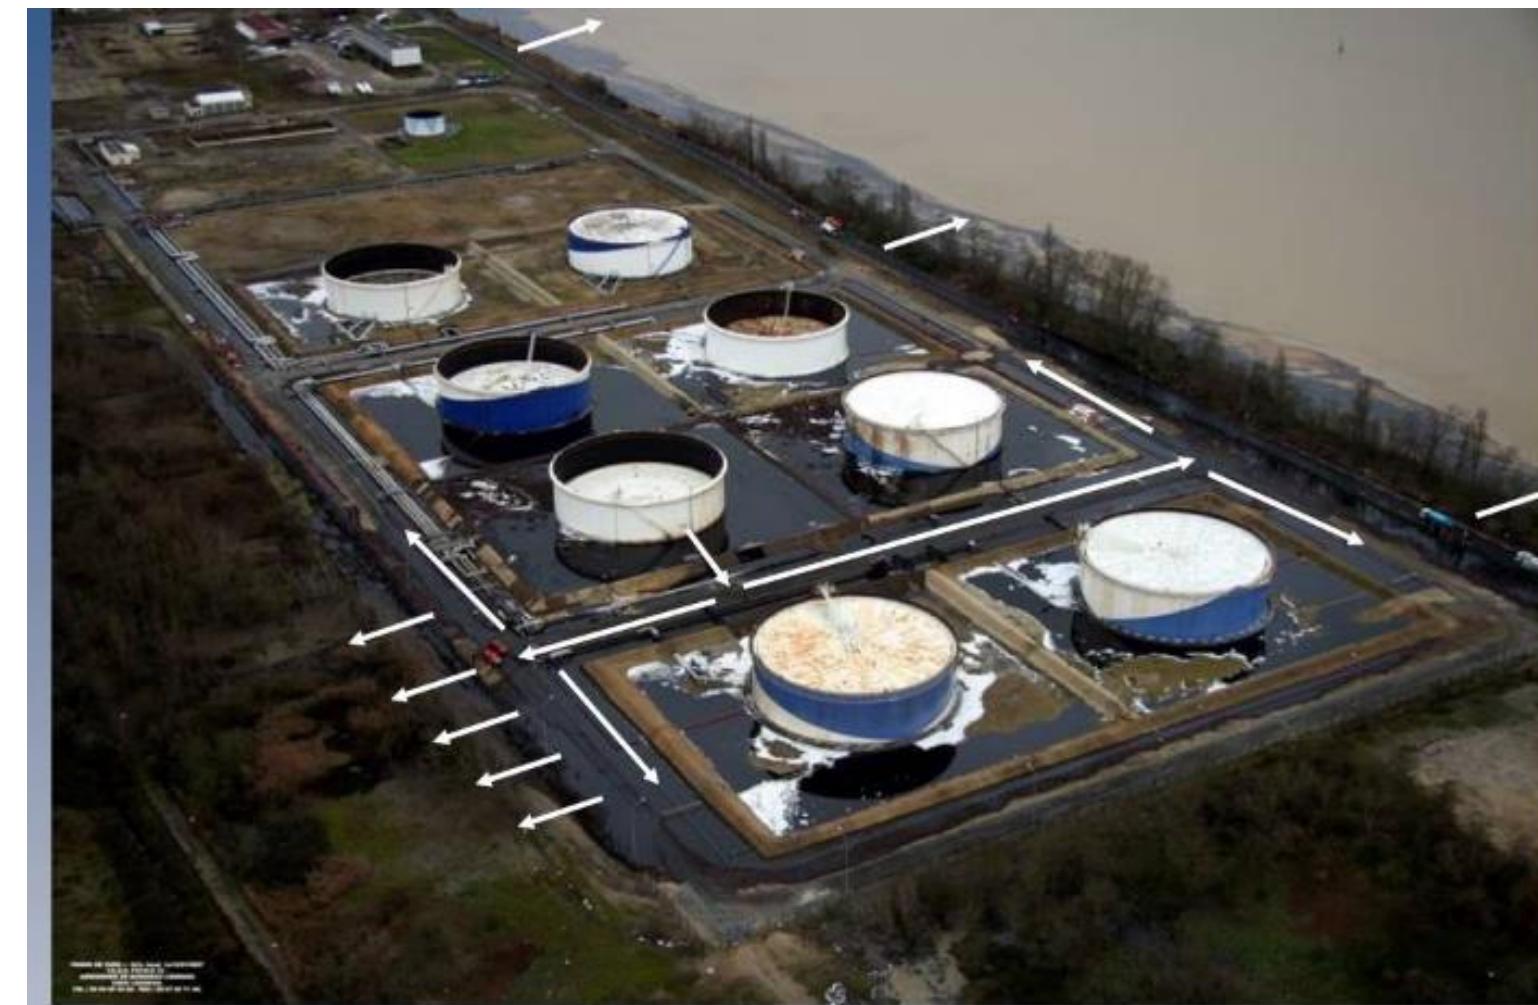
- Stoccaggio di grezzo sito in area fluviale di Ambès (Francia)
- Rottura catastrofica del fondo di serbatoio di stoccaggio, con rilascio immediato dell'intero contenuto del serbatoio (13.500 m^3)
- Effetto-onda con trabocco di circa 2.000 m^3 di grezzo dal bacino di contenimento; gran parte del grezzo traboccato conflui verso il sistema di drenaggio, per poi proseguire verso la vasca di raccolta acque (settler)
- Parte del grezzo non viene bloccato dalla vasca di raccolta acque e fuoriesce dal deposito, interessando per c.a. 2 km paludi e canali, penetrando nel terreno e raggiungendo la falda (lato est)

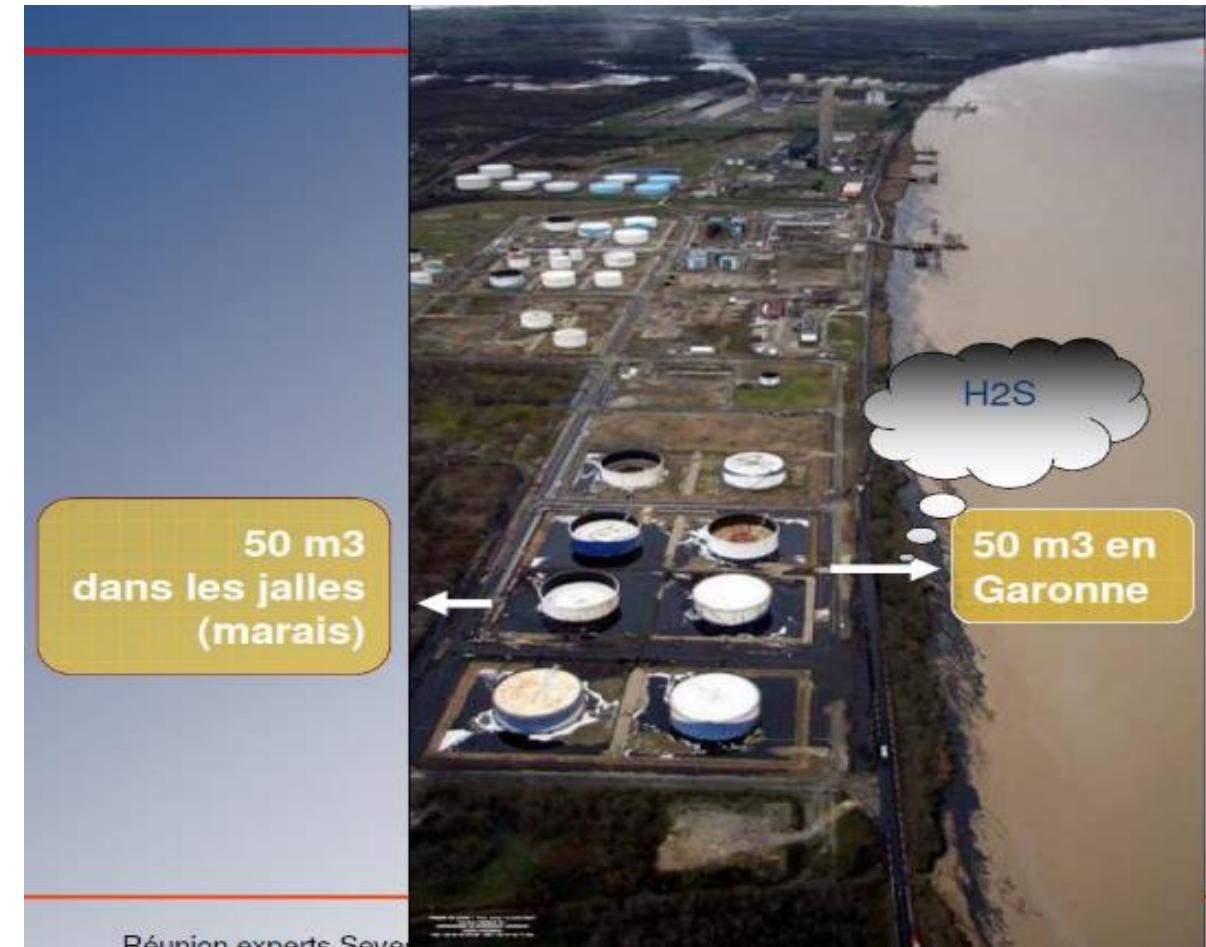
- Il giorno dopo l'evento, tracce di inquinante si videro oltre 20km a valle del deposito così come nel fiume Dordogne. Le successive maree causarono dunque la contaminazione totale di 40 km di argini dei fiumi Garonne, Dordogne e Gironde. I 10 km maggiormente colpiti dall'inquinamento furono le sponde destre del Garonne e del Gironde

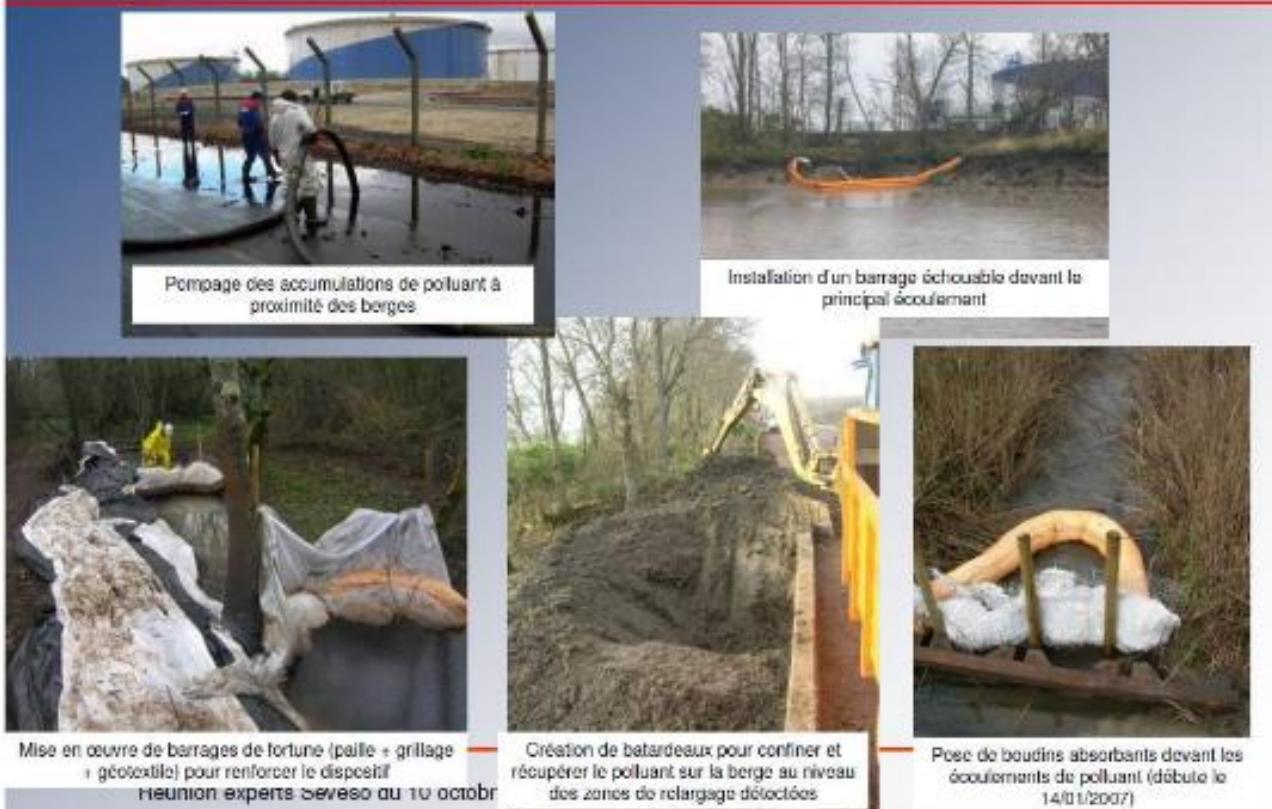
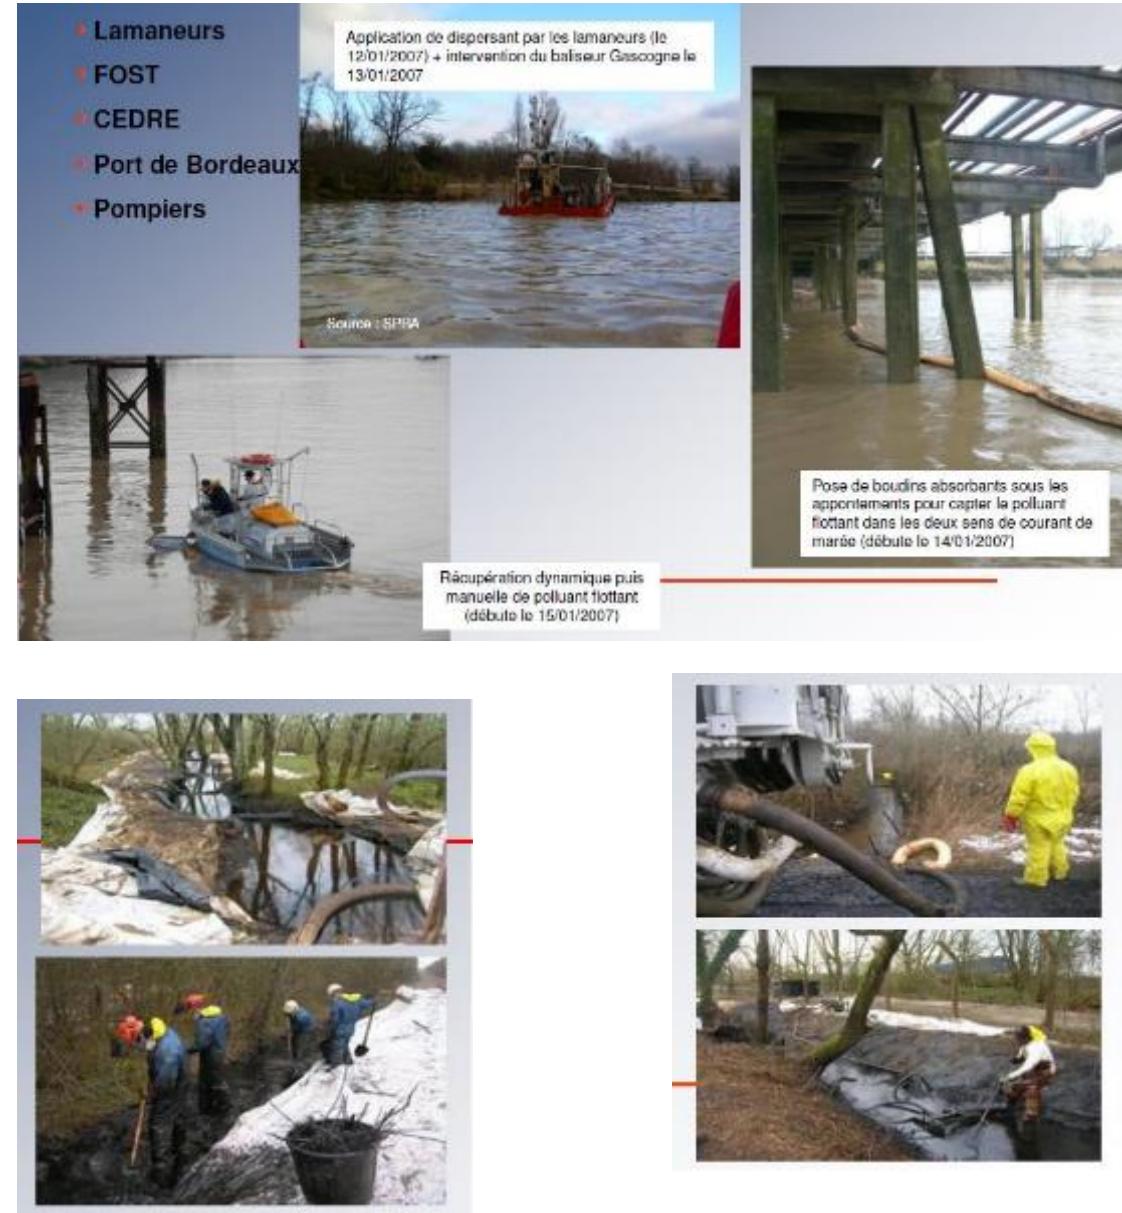
Misure di contenimento a terra e in acqua (canali e fiume)

- Misure di mitigazione/controllo inquinante: pannelli assorbenti e sigillanti furono disposti sulla superficie dei fiumi contaminati. Barriere furono costruite in tutti i punti di drenaggio. Reti dinamiche furono trainate per recuperare tracce dell'inquinante e detriti galleggianti
- Tentativi di scrematura con uso di schiuma da sbarramento furono tuttavia ostacolati dalle forti correnti e dalla vasta diffusione dell'inquinante nei fiumi
- Operazioni di pompaggio furono inoltre condotte nella vicina strada
- 4 mesi dopo l'evento, le rive del fiume erano completamente auto-pulite
- 80 persone impegnate h24 nelle operazioni di recupero e bonifica

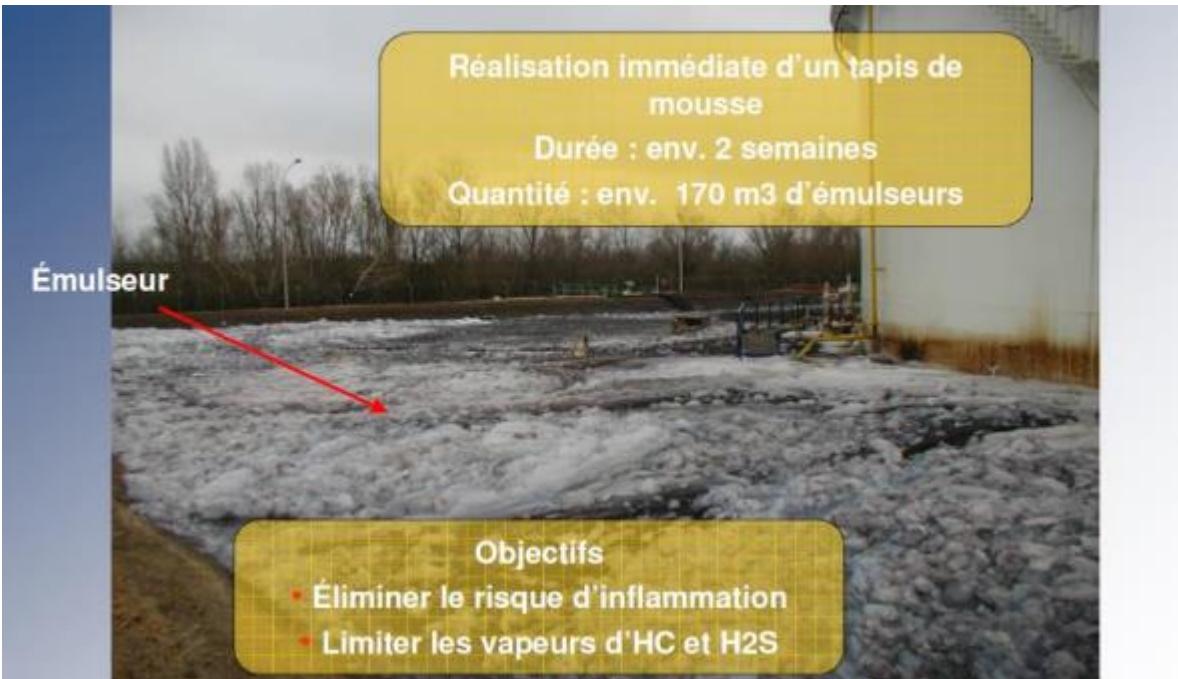
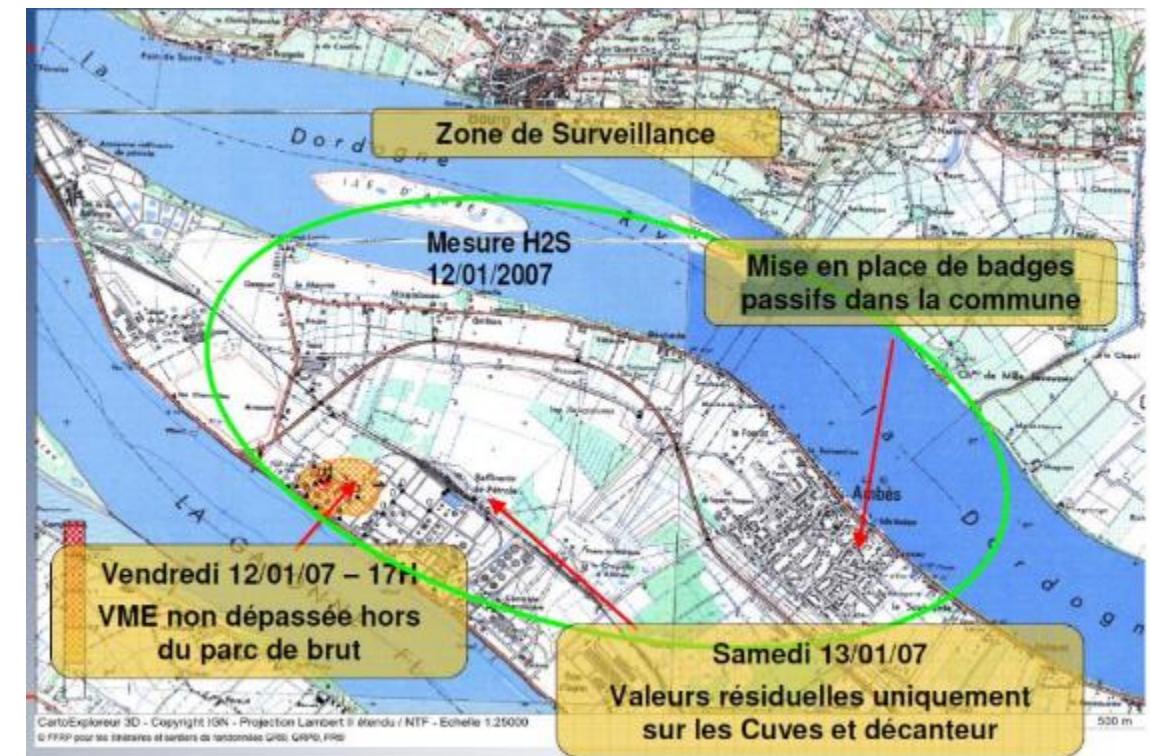
La risposta all'emergenza

- Messa in sicurezza di personale e impianti, VVF immediatamente allertati, PEI attivato
- Immediato e continuativo versamento di tappeto di schiumogeno in bacino, per limitare la formazione di pozze infiammabili (vapori di HC) e di nubi tossiche (H₂S)
- Personale del sito evacuato, blocco del traffico marittimo, ferroviario, stradale, informazione all'autorità portuale
- Giornalmente ispezioni aeree, navali e del terreno per i primi 5 giorni, per valutare l'estensione dell'inquinamento e stabilire le strategie di risposta
- Attività di campionamento inquinanti in aria (H₂S e BTEX-COV)

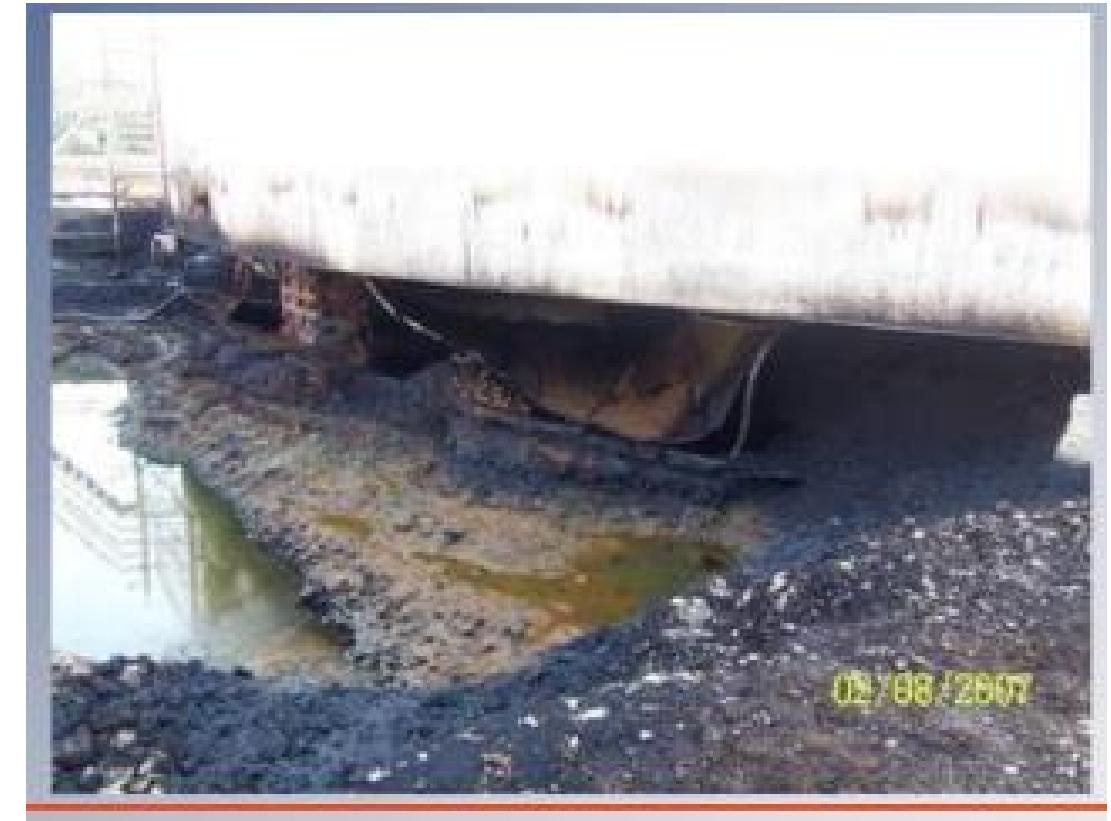
- Il giorno precedente all'evento si riscontrò una piccola perdita di grezzo dal serbatoio; le misure conservative adottate furono: arresto della ricezione di grezzo, pompaggio e confinamento della perdita; sorveglianza del serbatoio per tutta la notte. Per non esporre il lavoratori a rischio, si decise di rimandare l'indomani lo svuotamento del serbatoio. Ma il giorno dopo si verificò la rottura brutale del fondo del serbatoio
- Diverse ipotesi esaminate dalle indagini giudiziarie:
 - problema di stabilità del suolo-terreno (presenza di nicchia che infragilisce il fondo del serbatoio)
 - problema meccanico (rottura di una saldatura/ corrosione)

- Il travaso del prodotto in un altro serbatoio era stato rimandato per i rischi a cui sarebbero stati esposti i lavoratori e gli appaltatori bloccando il tetto galleggiante durante la notte
- Un report di ispezione dell'anno dell'incidente rivelò una corrosione nel fondo del serbatoio, con perdite di spessore fino all'80%

- Azioni preventive e lezioni apprese:
 - incrementare e migliorare gli standard tecnici in materia di fondi dei serbatoi
 - rinforzare i controlli sui serbatoi:
 - controlli qualitativi e quantitativi geometrici e metallurgici
 - verifiche di integrità dei fondi-serbatoi
 - verifiche fondamenta dei serbatoi
 - controlli visivi giornalieri dei serbatoi
 - ridurre il volume di stoccaggio di certi serbatoi
